Nr zlecenia DEKRA: PKOL(W)/LODZ/96219/26/10/14  
Nr zlecenia/szkody: 23/029902  
Data zlecenia: 14-10-2026

| Producent | CUPRA |
| Model | Formentor 20-24 |
| Typ/wersja | Formentor 1.5 TSI DSG |

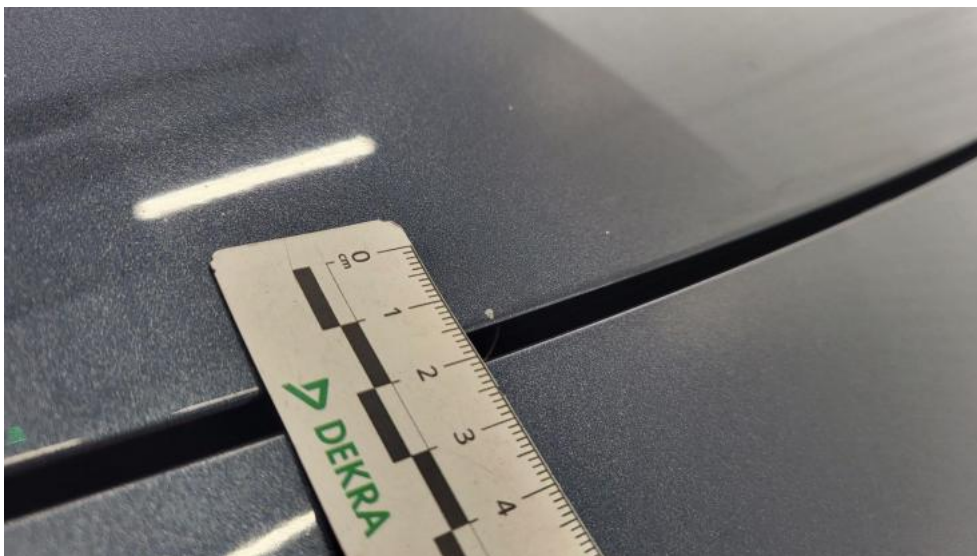
**Fot. 51.**

Pokrywa komory silnika - Rysa/odprysk 1

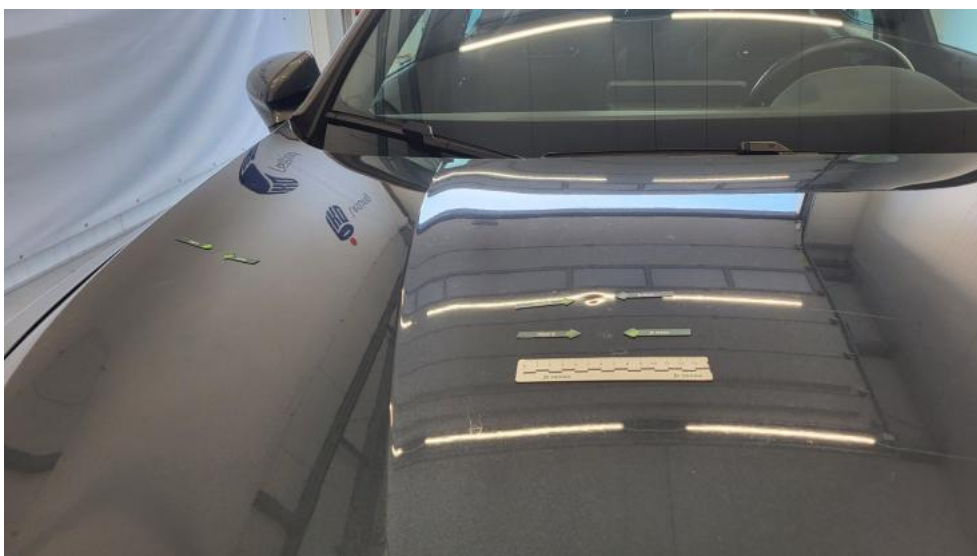
**Fot. 52.**

Pokrywa komory silnika - Wgniecenie/odkształcenie 1

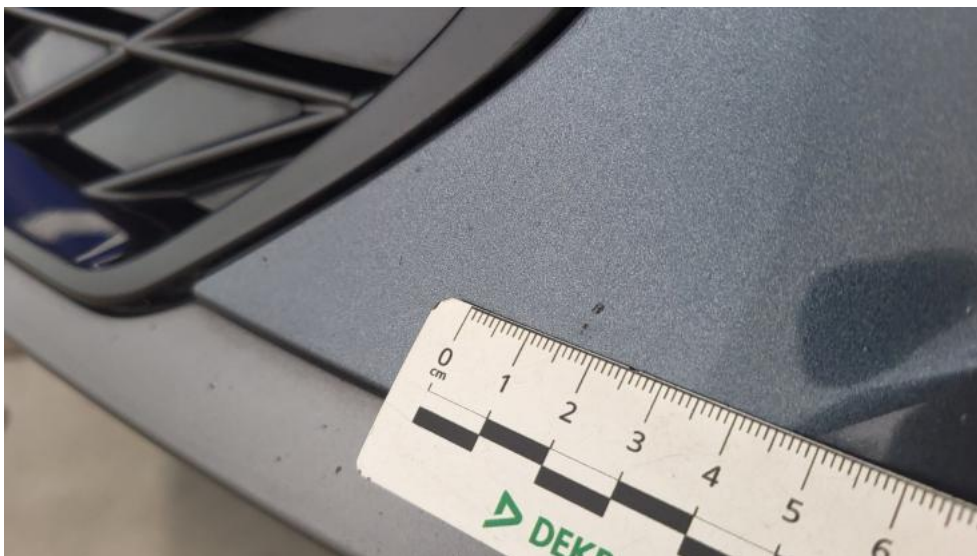
**Fot. 53.**  
Zderzak - Rysa/odprysk 1

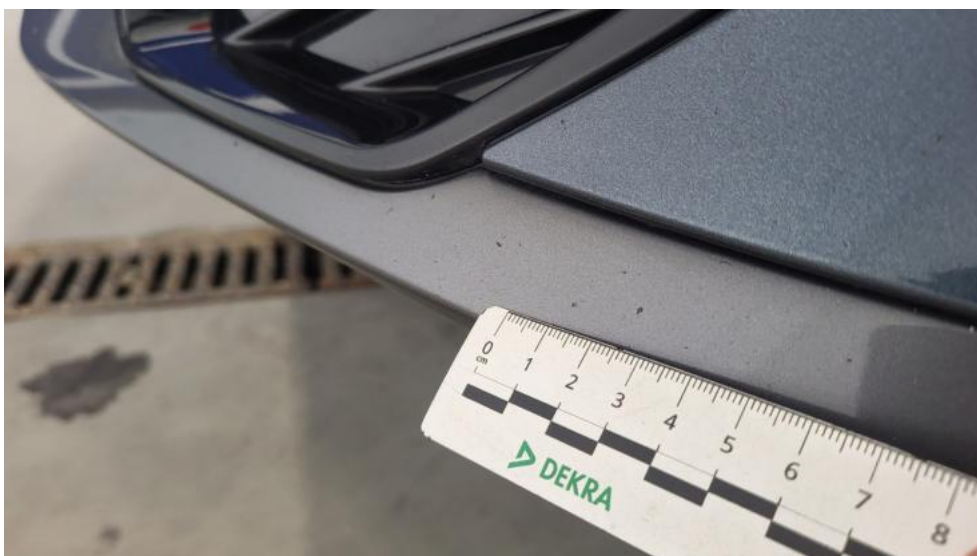
**Fot. 54.**  
Zderzak przedni cz L - Rysa/odprysk 1

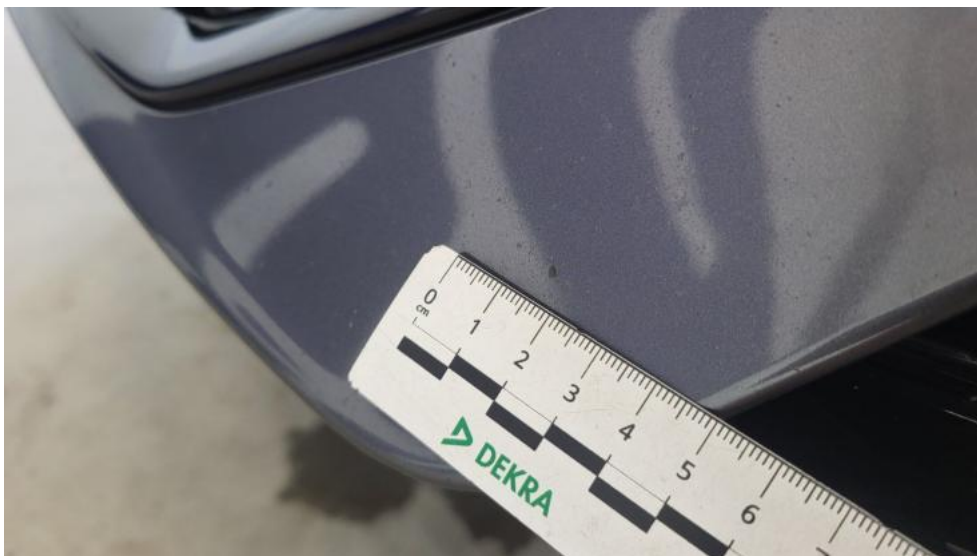
**Fot. 55.**  
Zderzak przedni cz P - Rysa/odprysk 1

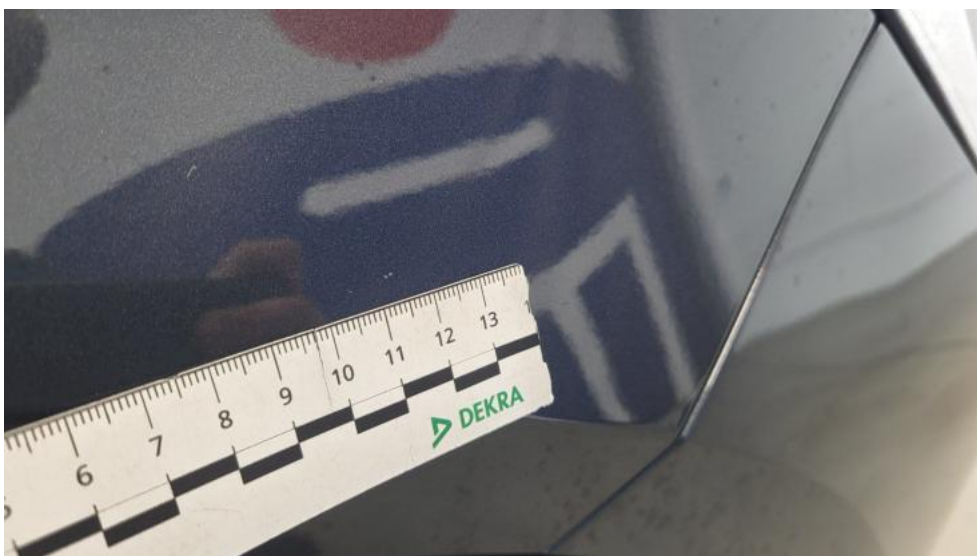
**Fot. 56.**  
Błotnik przedni P - Rysa/odprysk 1

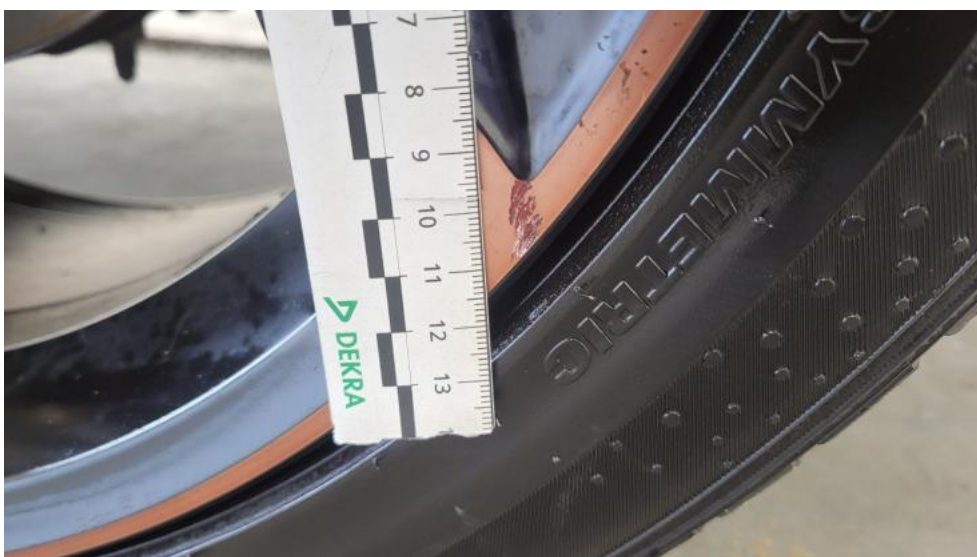
**Fot. 57.**

Felga aluminiowa przednia P - Rysa/odprysk 1

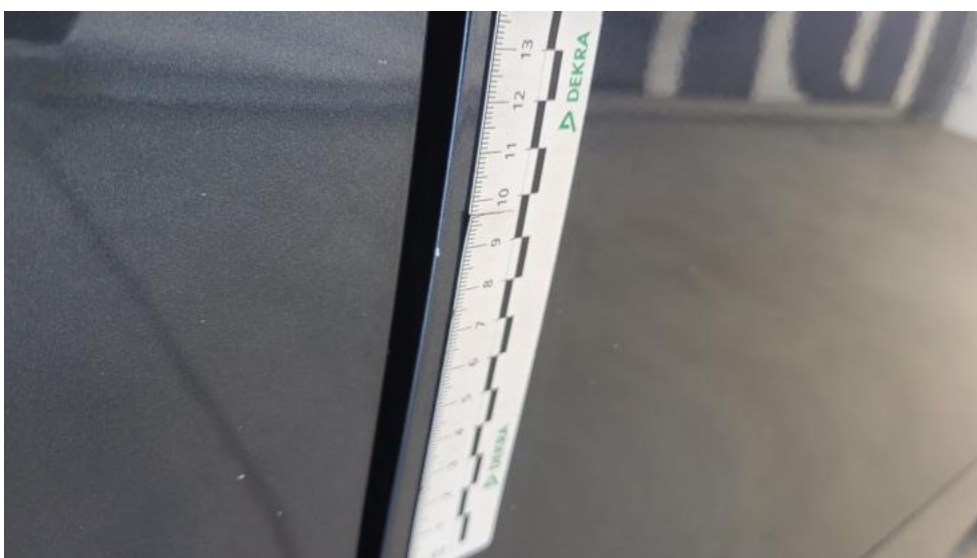
**Fot. 58.**

Drzwi przednie P - Rysa/odprysk 1

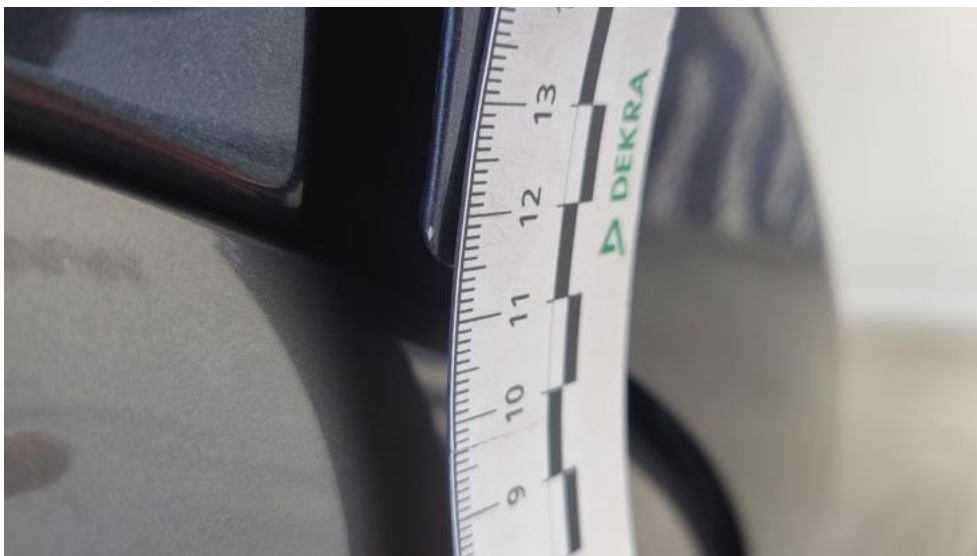
**Fot. 59.**

Drzwi tylne P - Rysa/odprysk 1

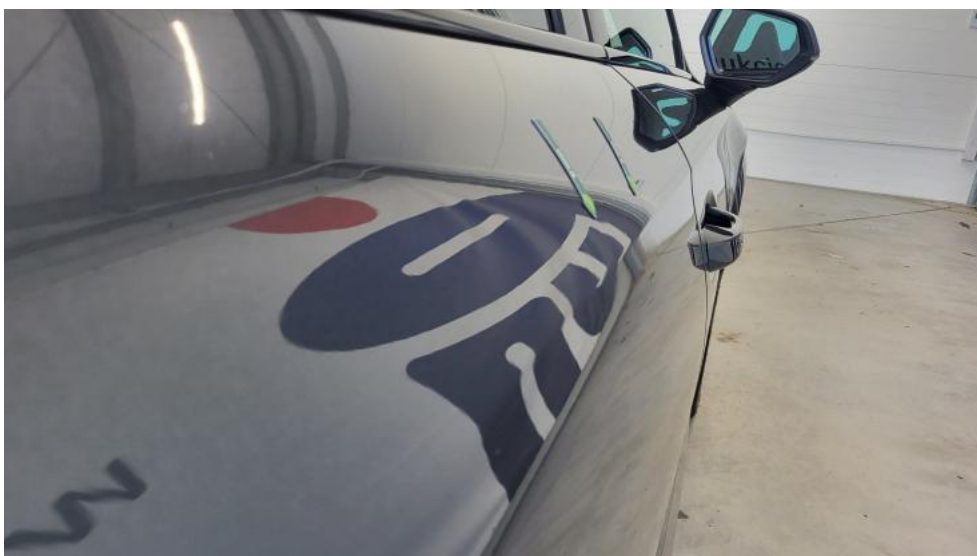
**Fot. 60.**

Drzwi tylne P - Wgniecenie/odkształcenie 1

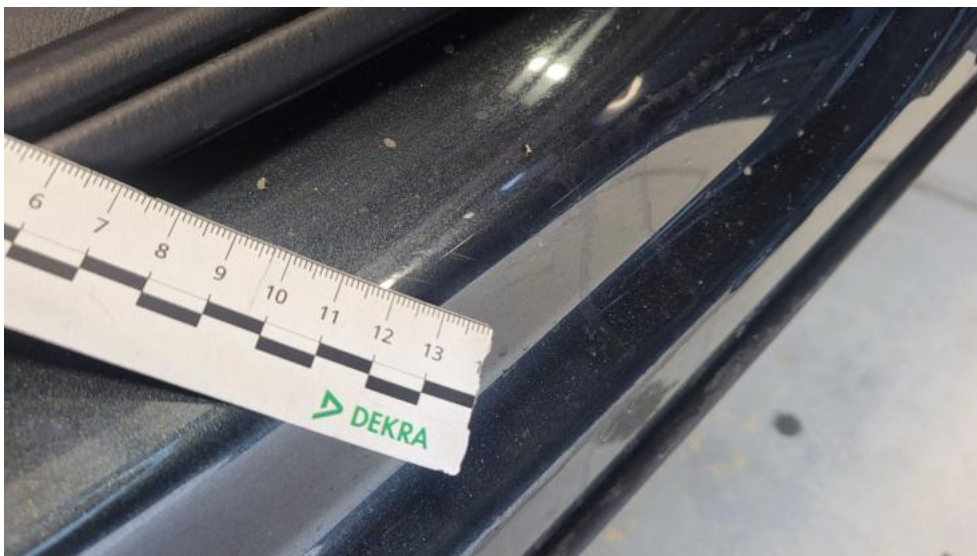
**Fot. 61.**  
Próg P - Rysa/odprysk 1

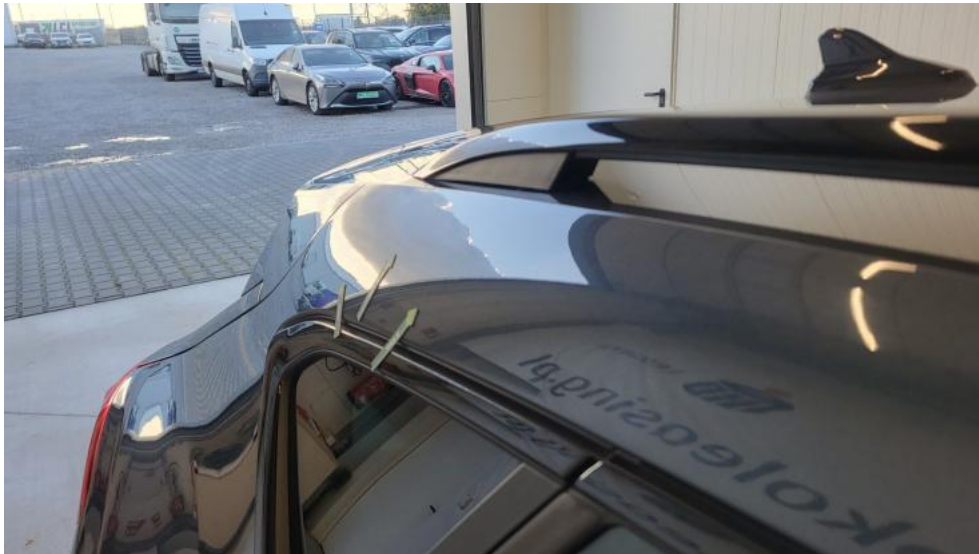
**Fot. 63.**

Błotnik tylny P / Ściana boczna P - Wgniecenie/odkształcenie 1

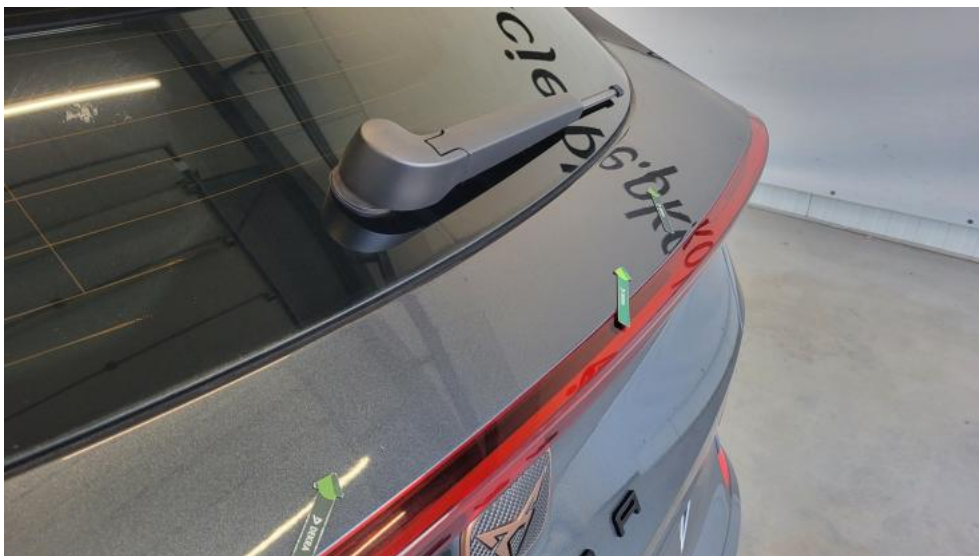
**Fot. 64.**

Pokrywy bagażnika - Wgniecenie/odkształcenie 1

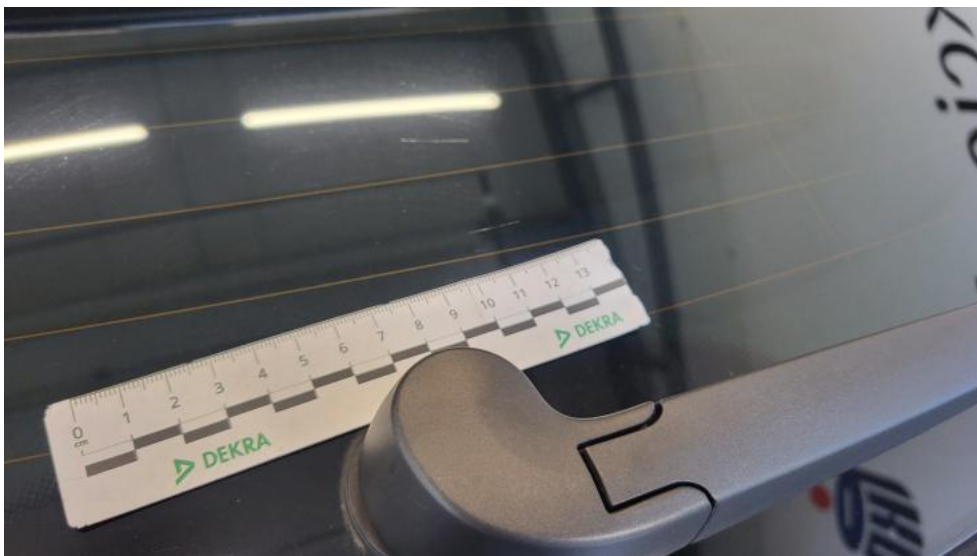
**Fot. 65.**

Szyba tylna - Rysa/odprysk 1

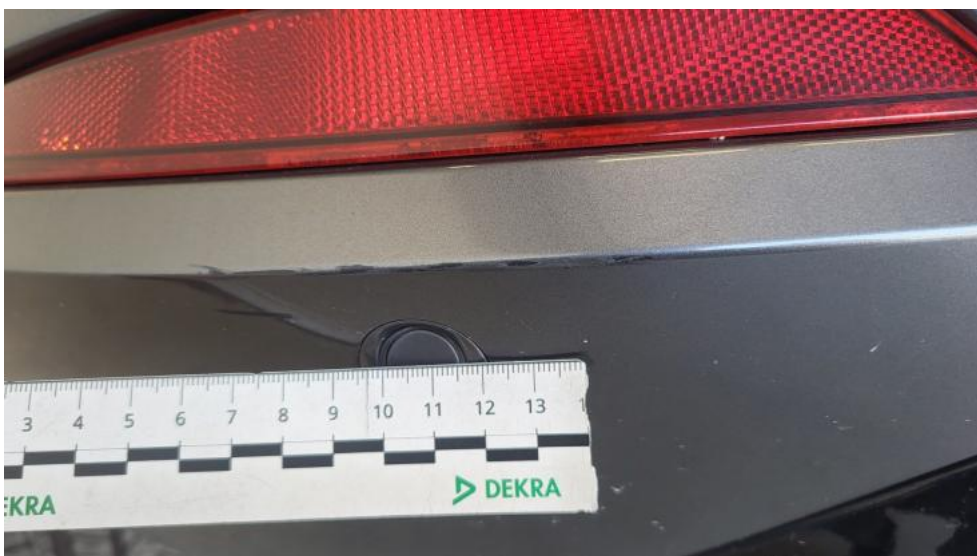
**Fot. 66.**

Zderzak tylny - Rysa/odprysk 1

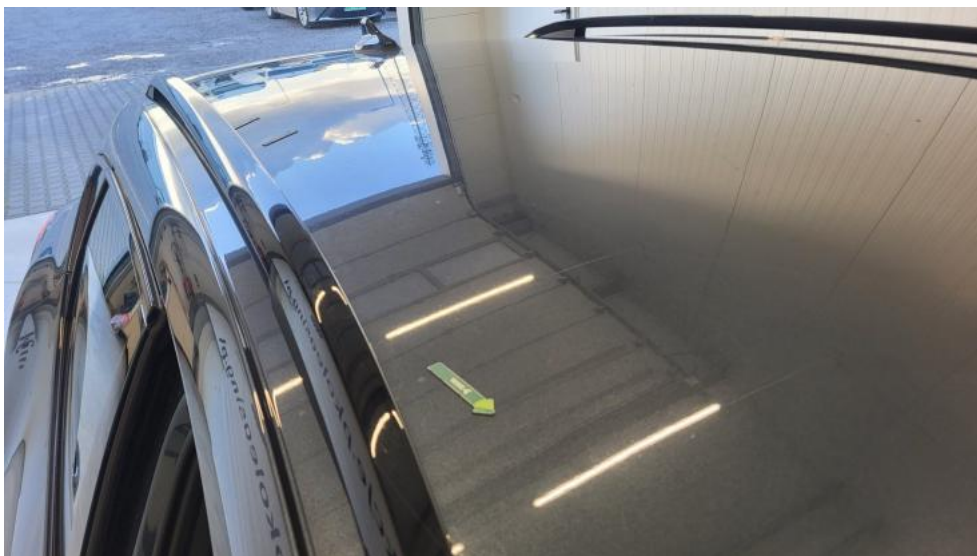
**Fot. 67.**

Dach - Wgniecenie/odkształcenie 1

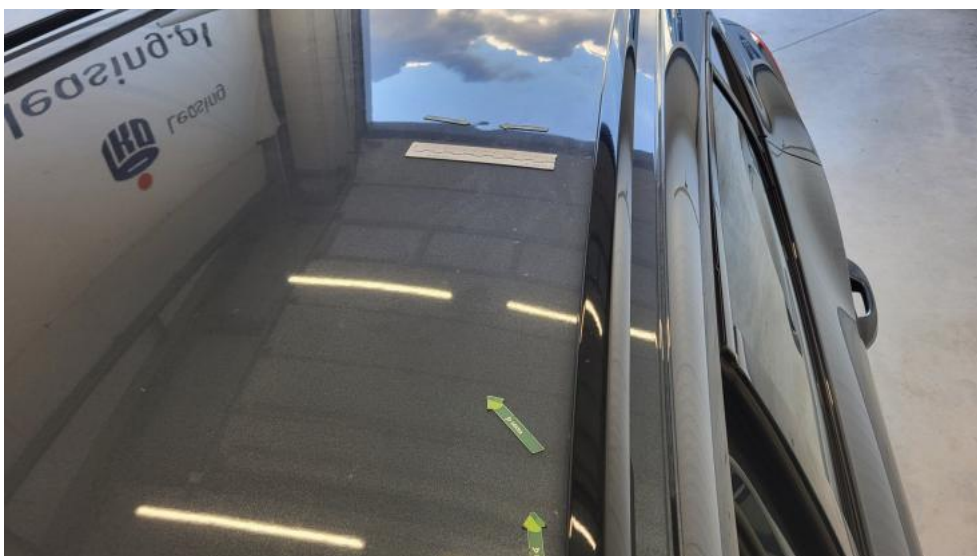
**Fot. 68.**

Dach - Wgniecenie/odkształcenie 2

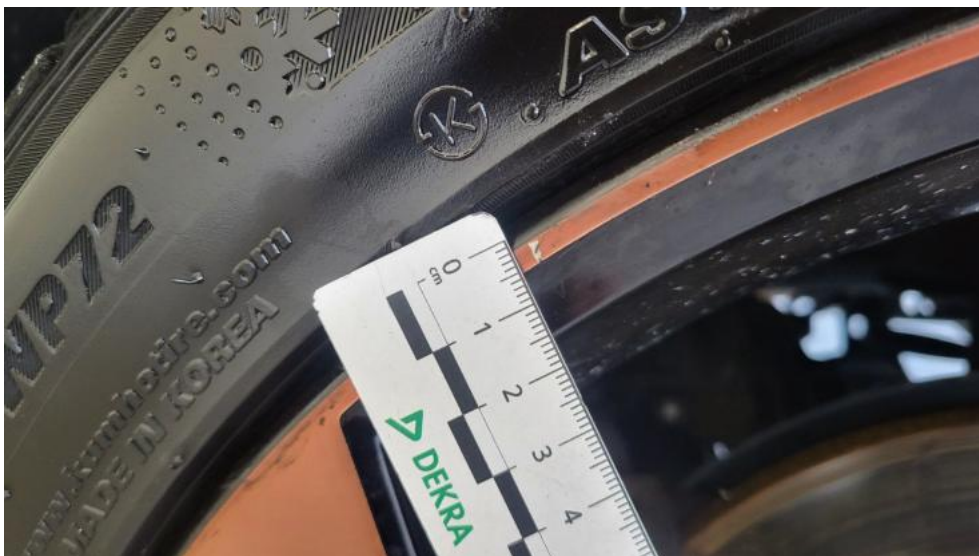
**Fot. 70.**

Felga aluminiowa tylna L - Rysa/odprysk 1

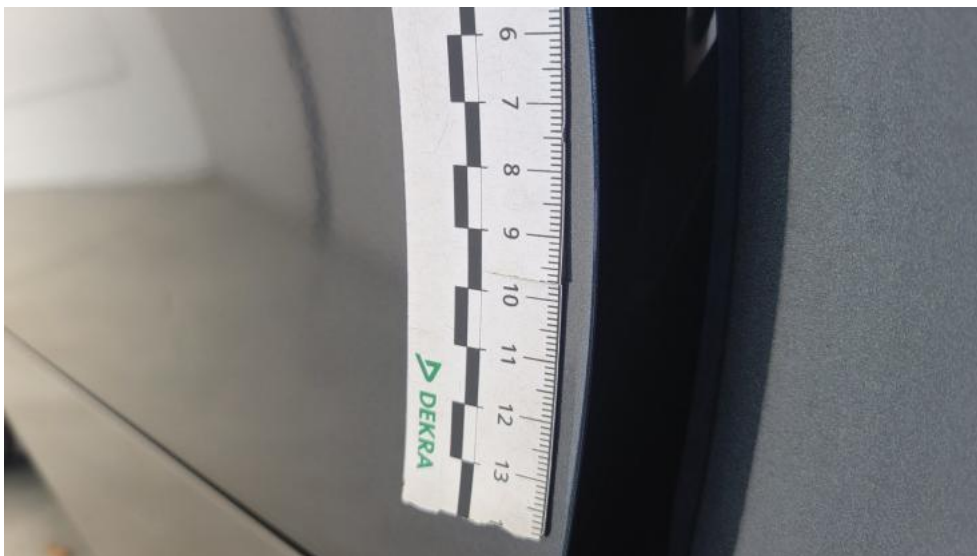
**Fot. 71.**

Drzwi przed L - Rysa/odprysk 1

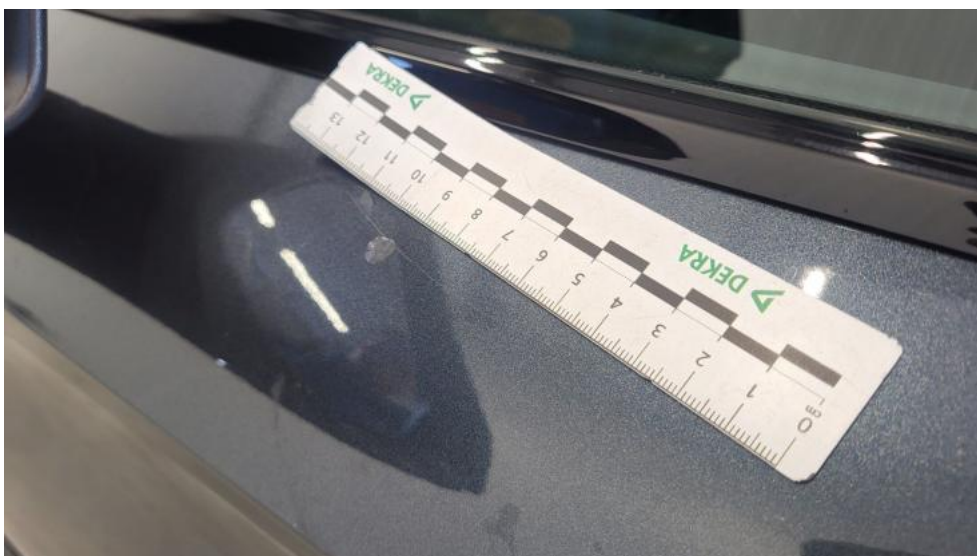
**Fot. 72.**

Drzwi przed L - Rysa/odprysk 2

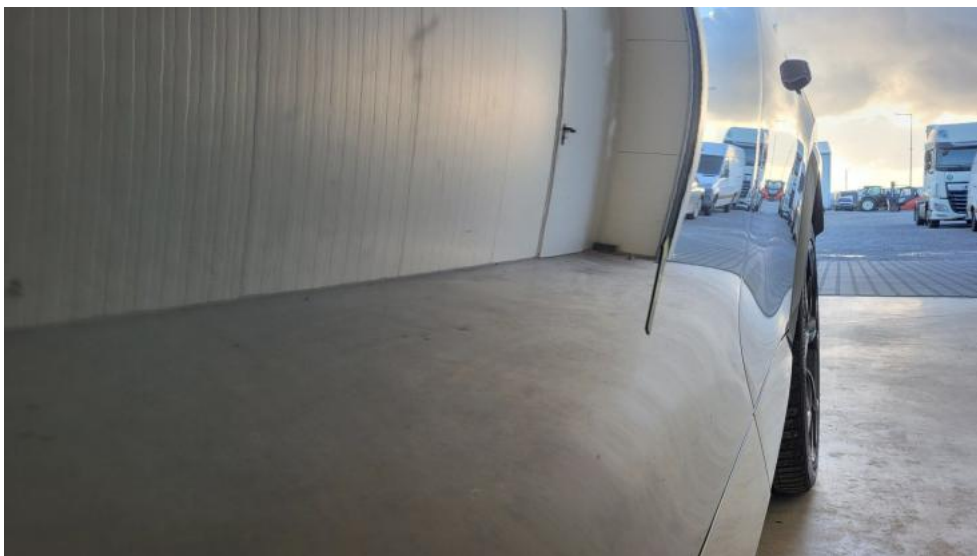
**Fot. 73.**

Drzwi przed L - Wgniecenie/odkształcenie 1

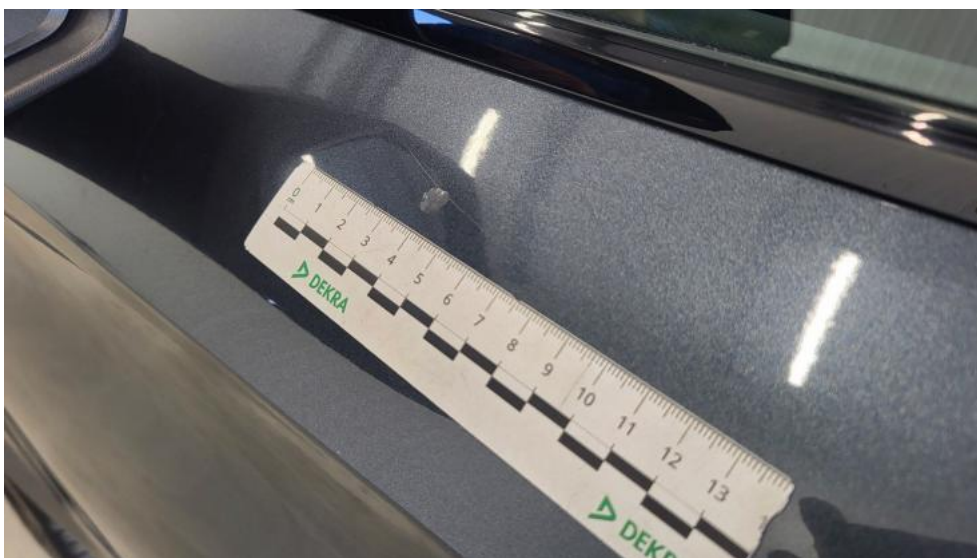
**Fot. 74.**

Drzwi przed L - Inne 1

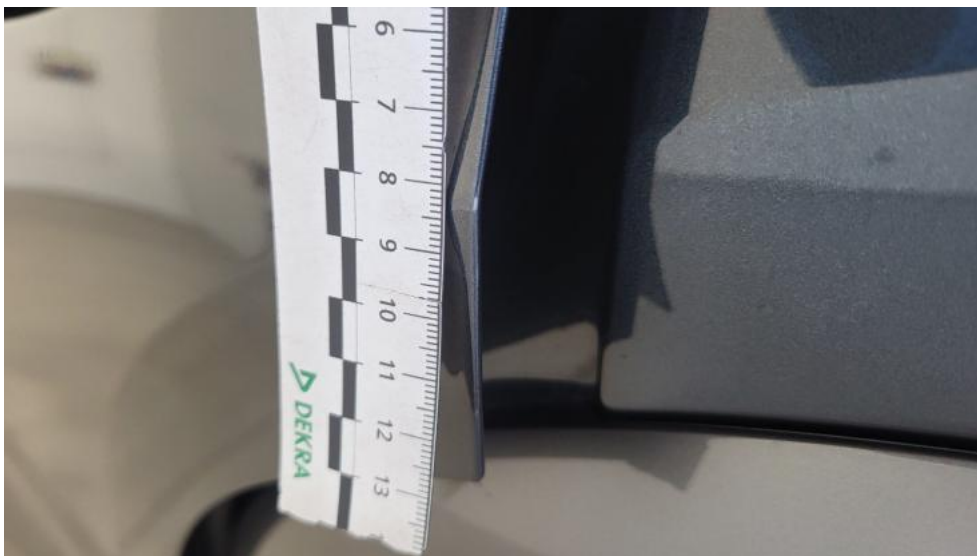
**Fot. 75.**  
Drzwi tylne L - Rysa/odprysk 1

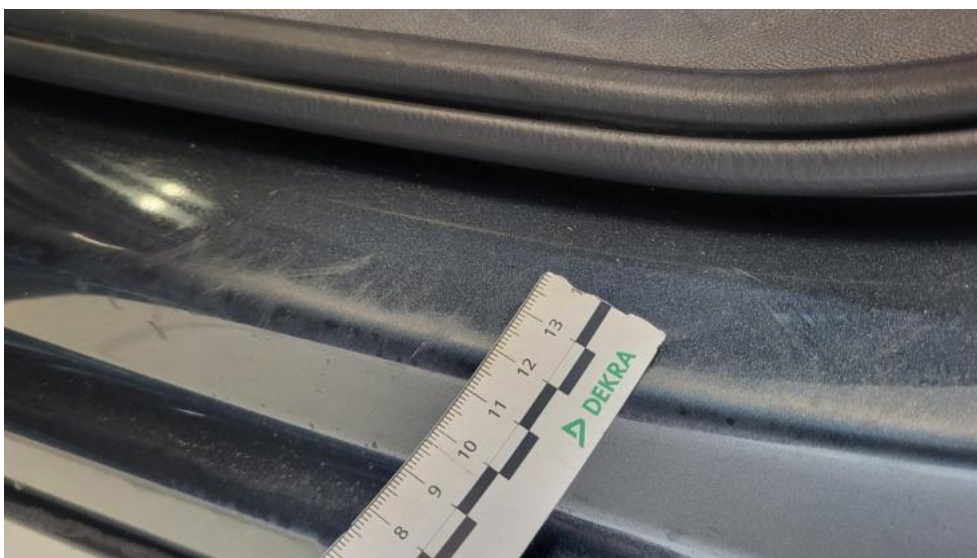
**Fot. 76.**  
Próg L - Rysa/odprysk 1

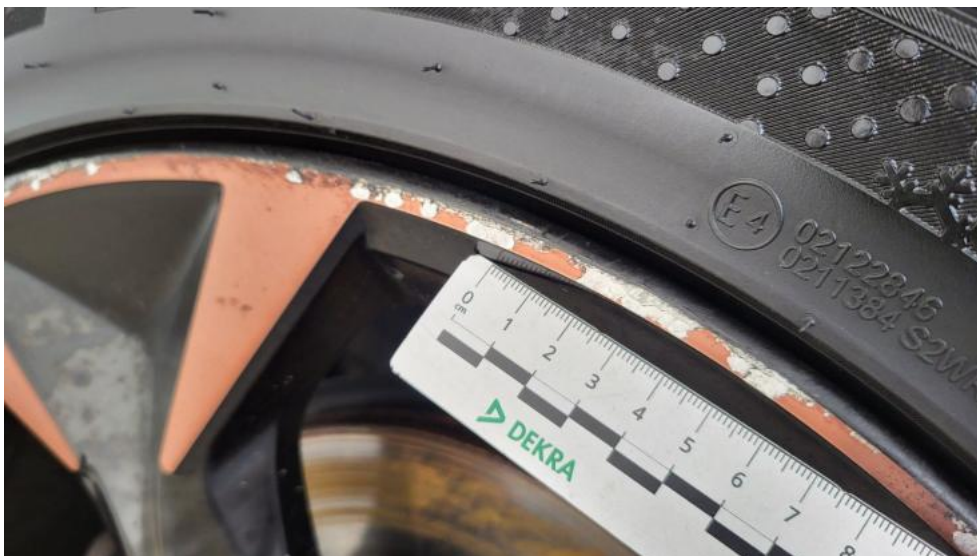
**Fot. 77.**

Felga Aluminiowa przednia L - Rysa/odprysk 1

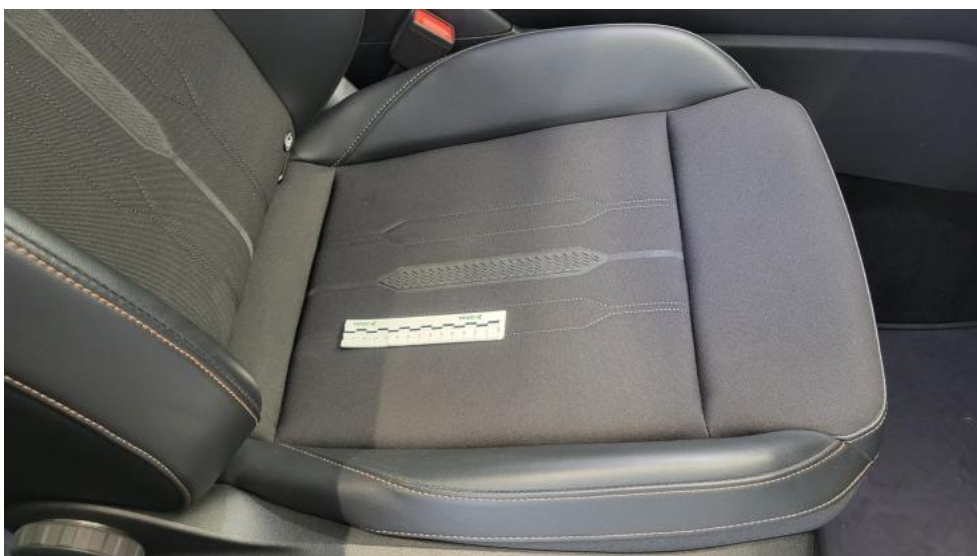
**Fot. 78.**

Fotel prz. praw. - Inne 1

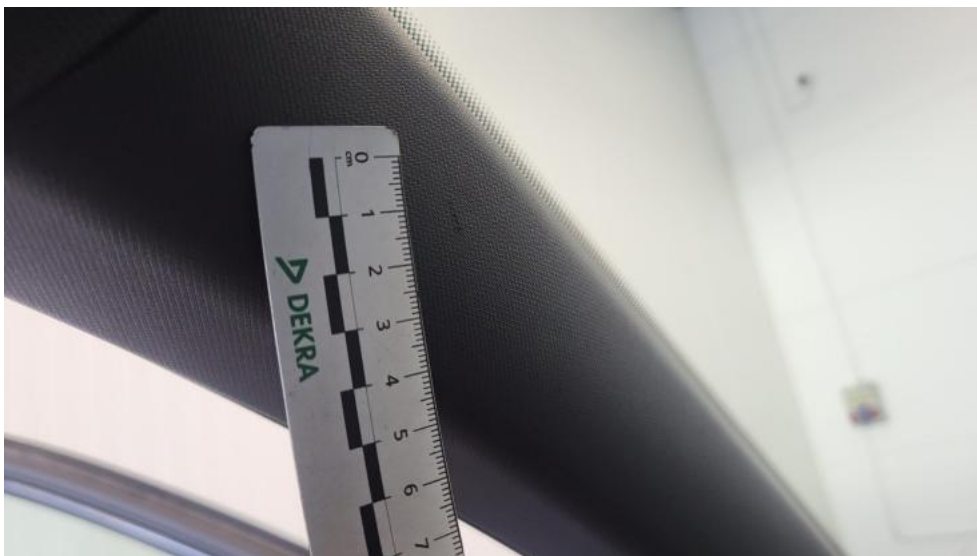
**Fot. 79.**

Wykładzina(y) słupka przedniego L - Rysa/odprysk 1
