DEKRA's commission No. : PKOL(W)/LODZ/99418/26/10/23  
commission/ damage No. : C/L25/00202  
Date of commission: 23-10-2026

| Manufacturer | BYD |
| Model | Seal 5 DM-i 25- |
| Registration /record No. | DX76268 |

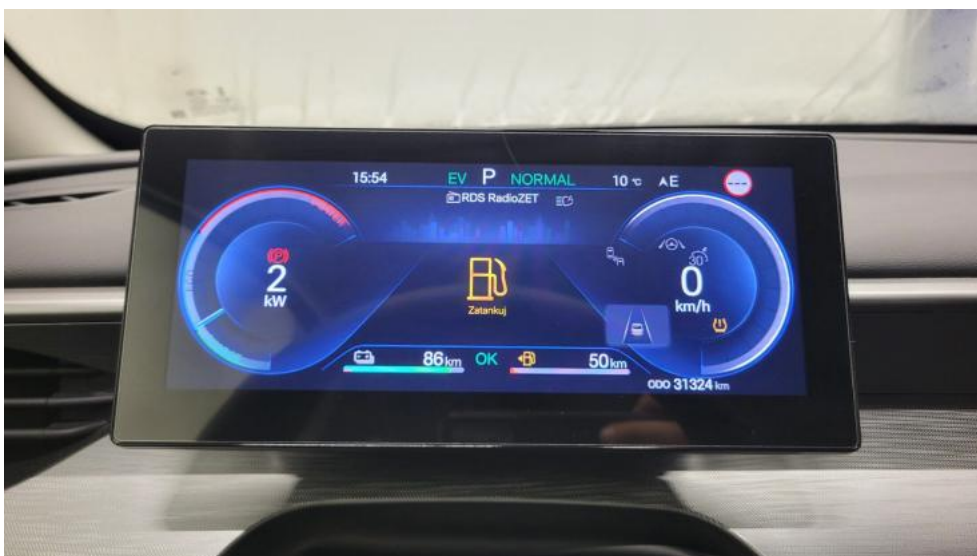
**Photo 24.**

Rysy na samochodzie. Aktywna kontrolka ciśnienia w kołach. Informacja o wymaganym przeprowadzeniu prac serwisowych. Odpryski na szybie czołowej.

Zestaw wskaźników - serwis

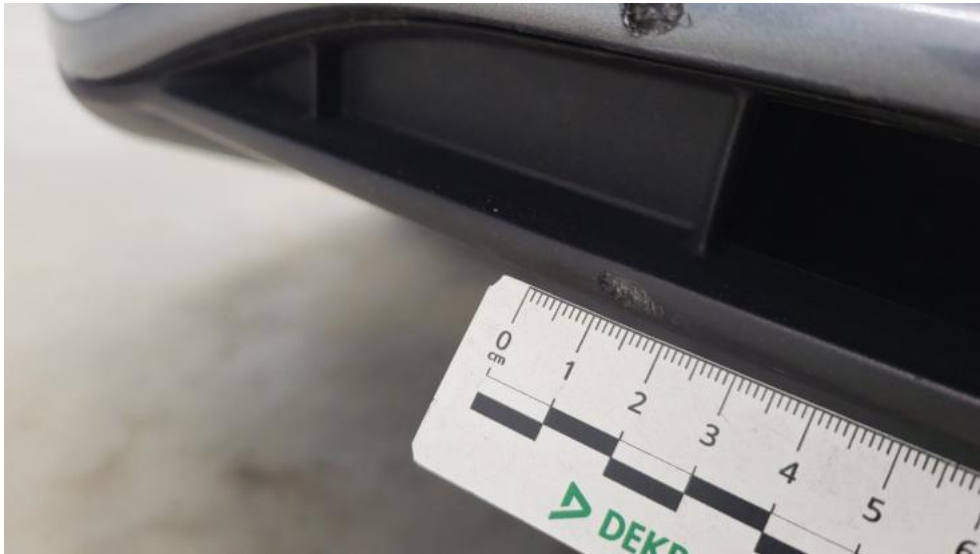
**Photo 41.**

Spoiler zderzaka przedniego - Rysa/odprysk 1

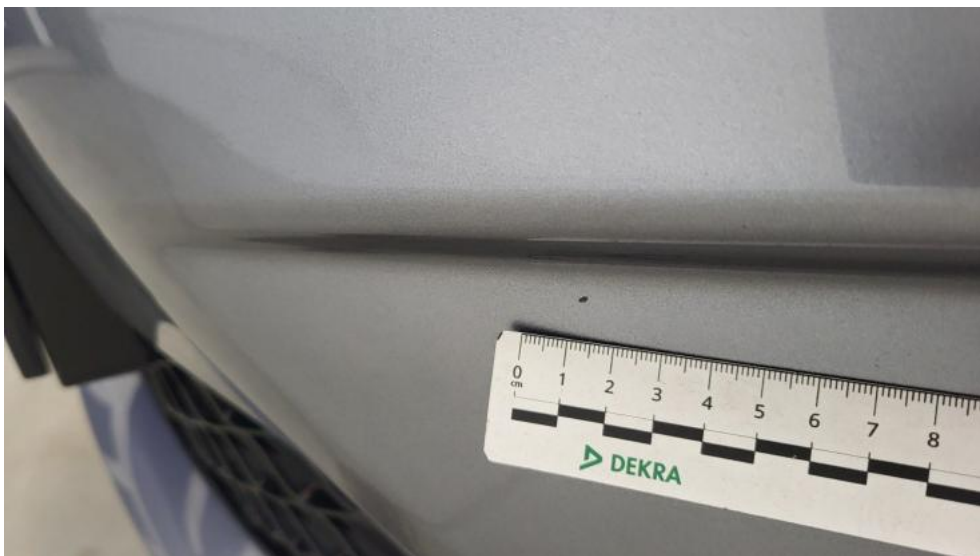
**Photo 42.**

Zderzak - Rysa/odprysk 1

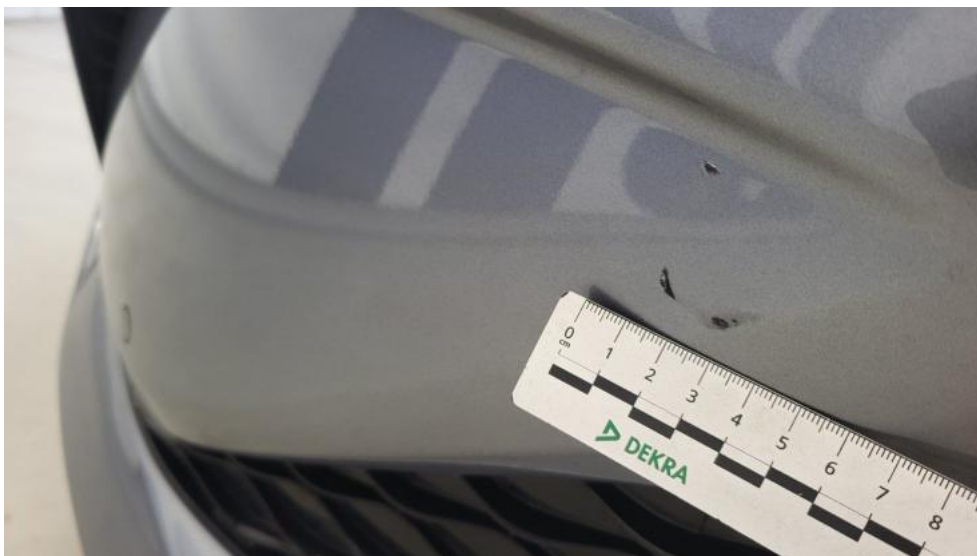
**Photo 43.**

Zderzak - Rysa/odprysk 2

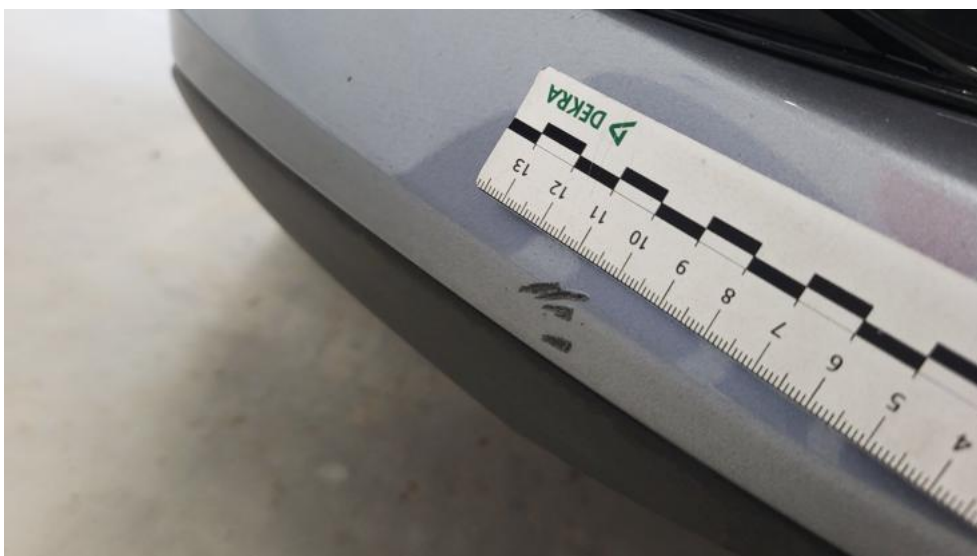
**Photo 44.**

Zderzak() - Rysa/odprysk 3

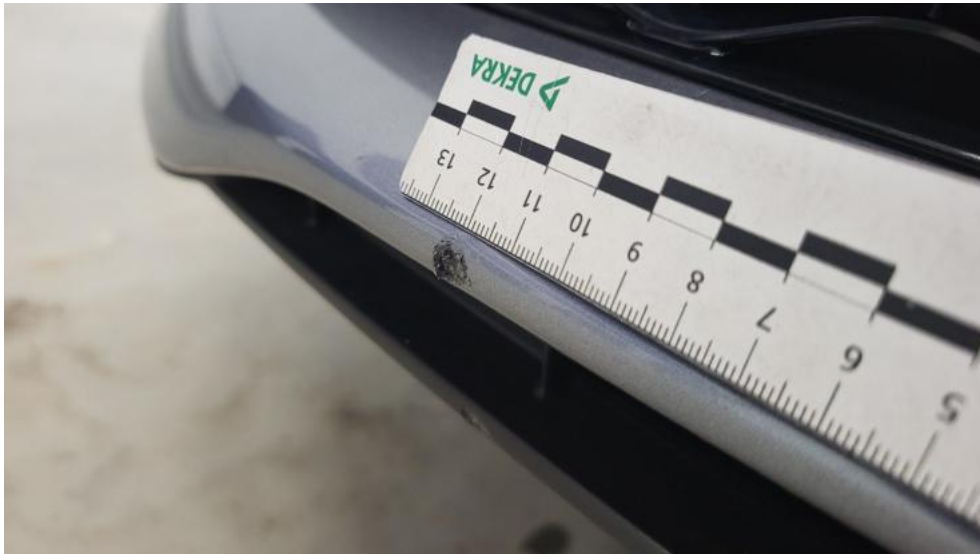
**Photo 45.**

Zderzak - Wgniecenie/odkształcenie 1

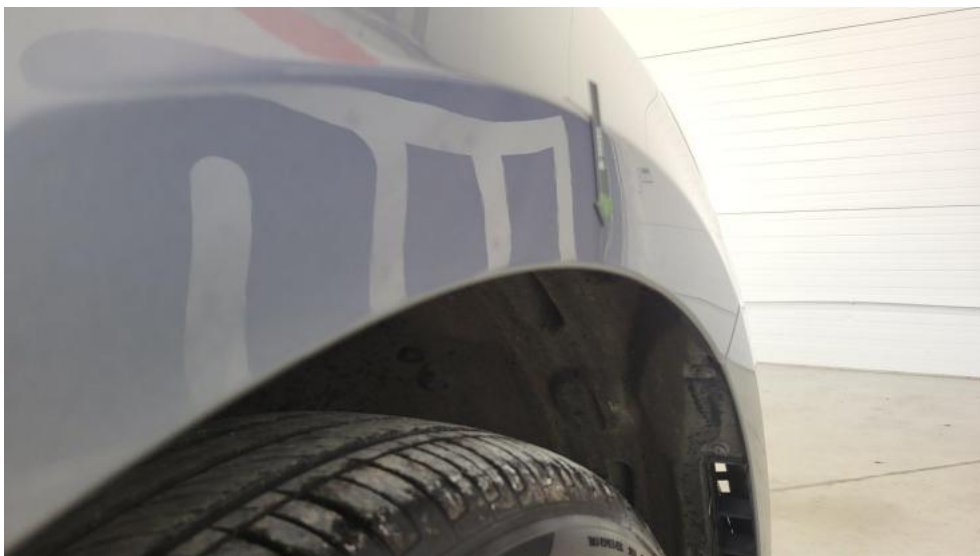
**Photo 46.**

Łotnik przedni P - Wgniecenie/odkształcenie 1

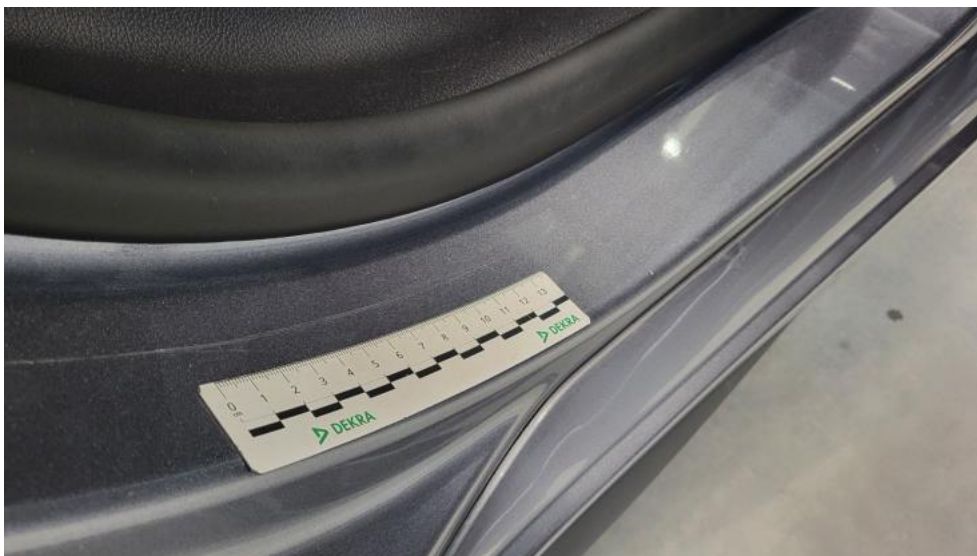
**Photo 47.**  
Próg P - Rysa/odprysk 1

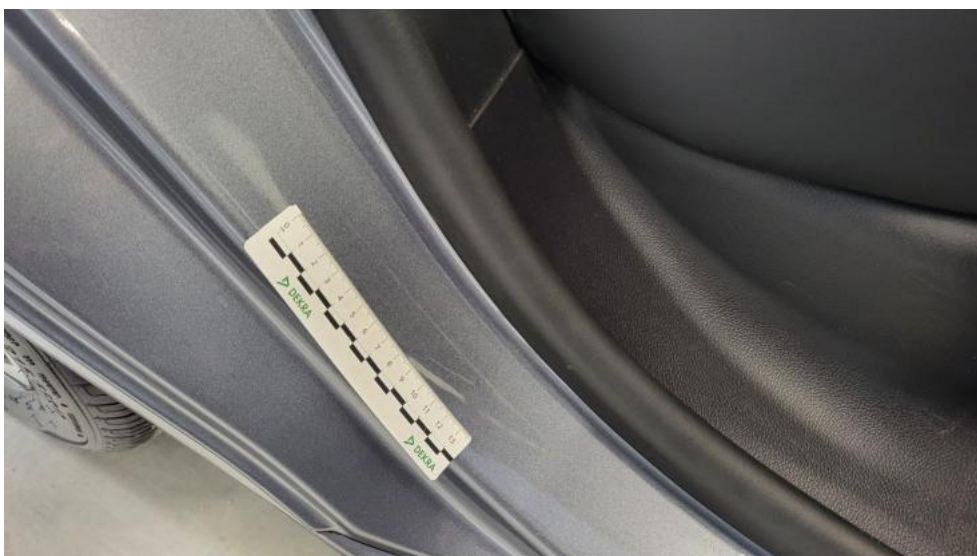
**Photo 48.**  
Błotnik tylny P / Ściana boczna P - Rysa/odprysk 1

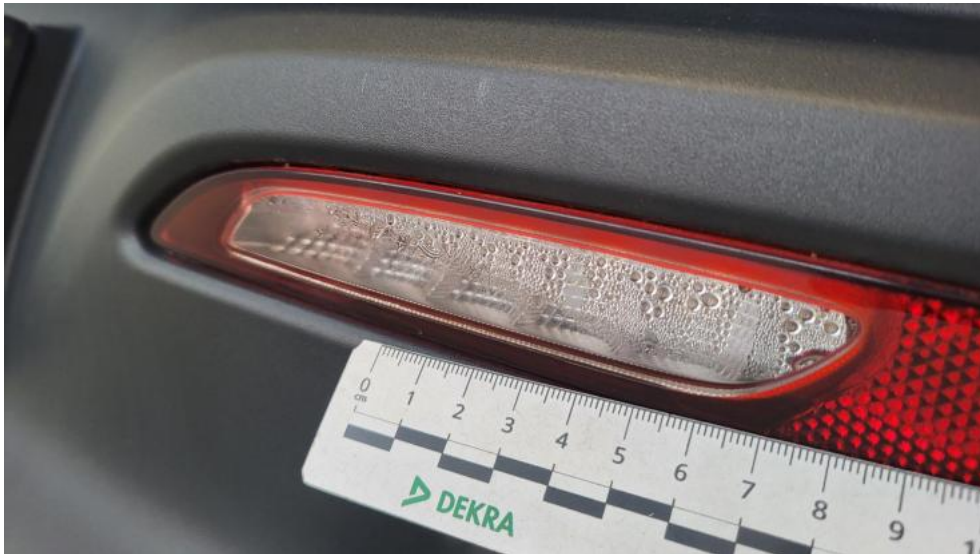
**Photo 49.**

Lampa przeciwmgielna tylna P - Inne 1

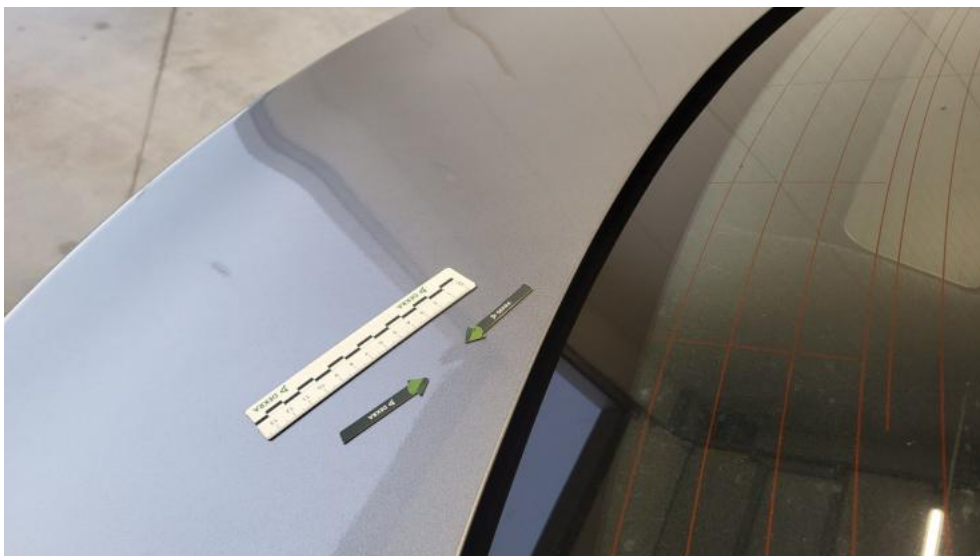
**Photo 50.**

Pokrywy bagażnika - Wgniecenie/odkształcenie 1

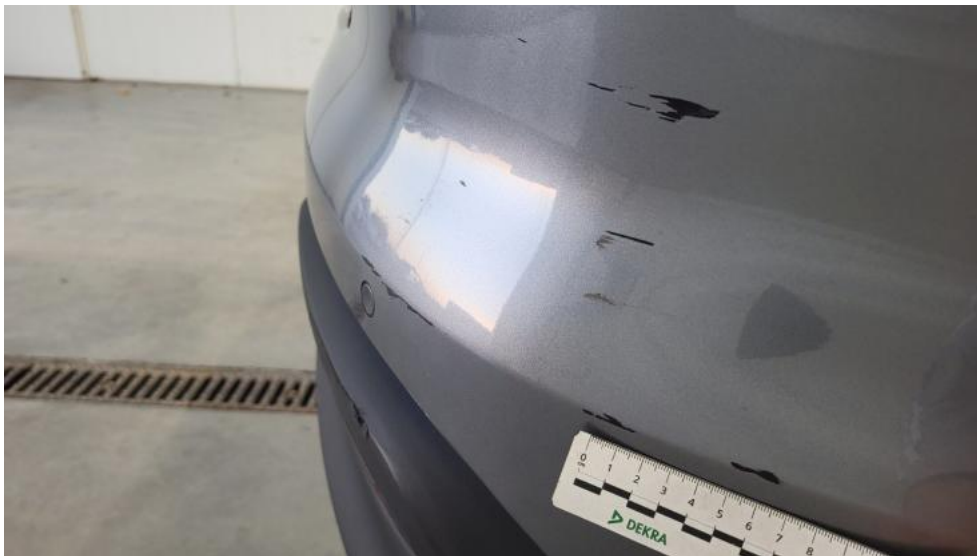
**Photo 51.**

Zderzak tylny - Rysa/odprysk 1

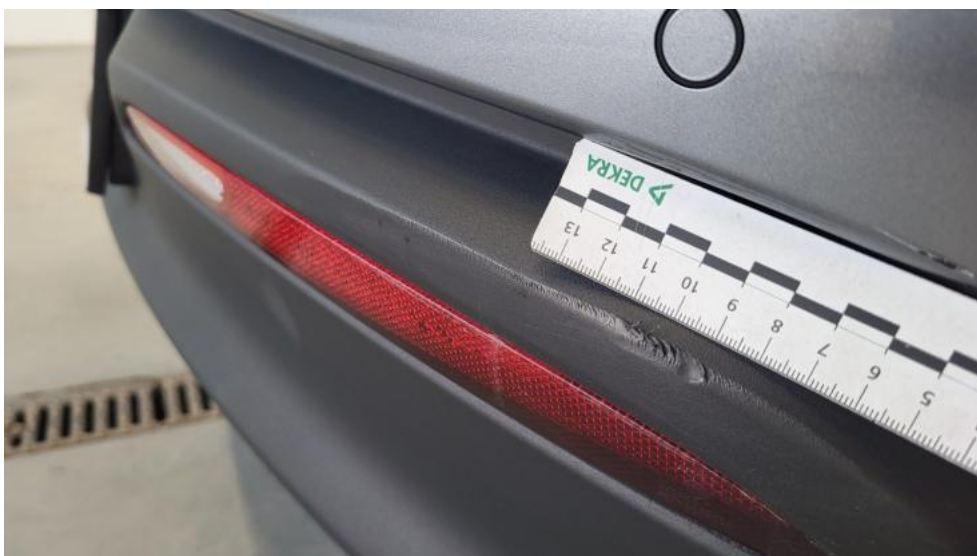
**Photo 52.**

Zderzak tylny cz dolna - Rysa/odprysk 1

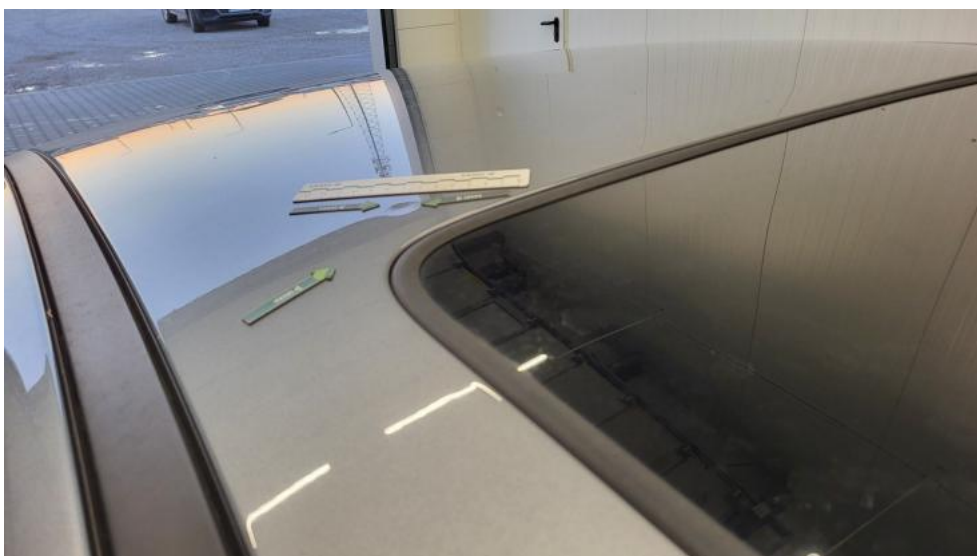
**Photo 54.**

Dach - Wgniecenie/odkształcenie 1

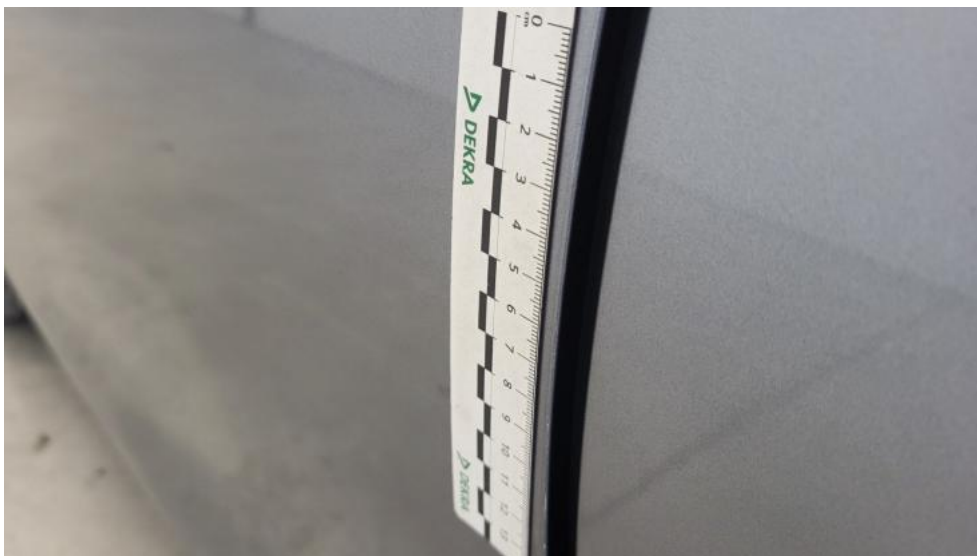
**Photo 55.**

Drzwi przed L - Rysa/odprysk 1

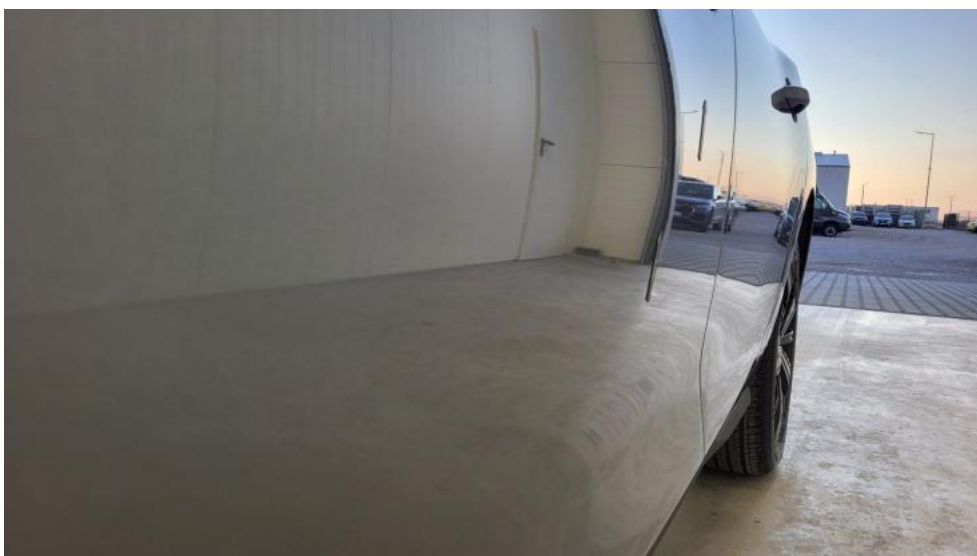
**Photo 56.**

Drzwi przed L - Wgniecenie/odkształcenie 1

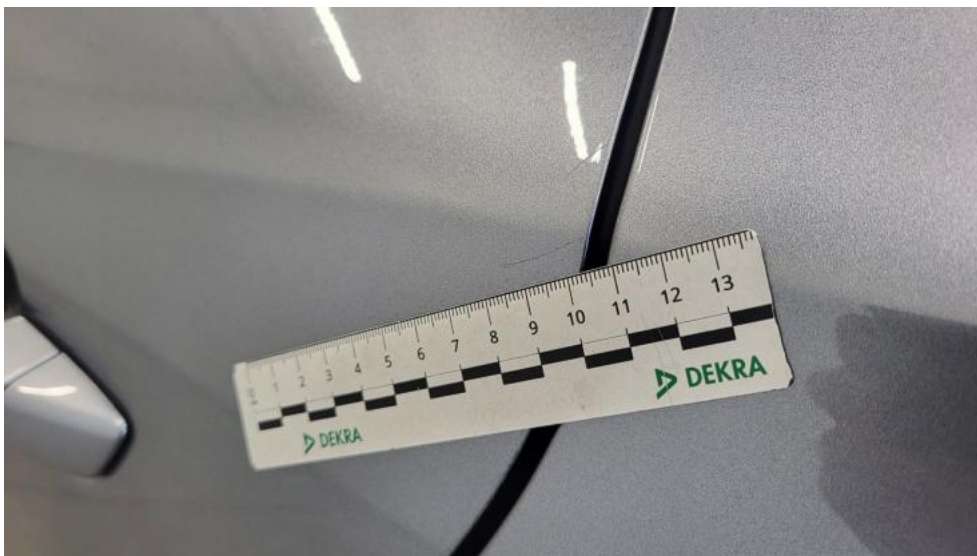
**Photo 57.**

Drzwi tylne L - Rysa/odprysk 1

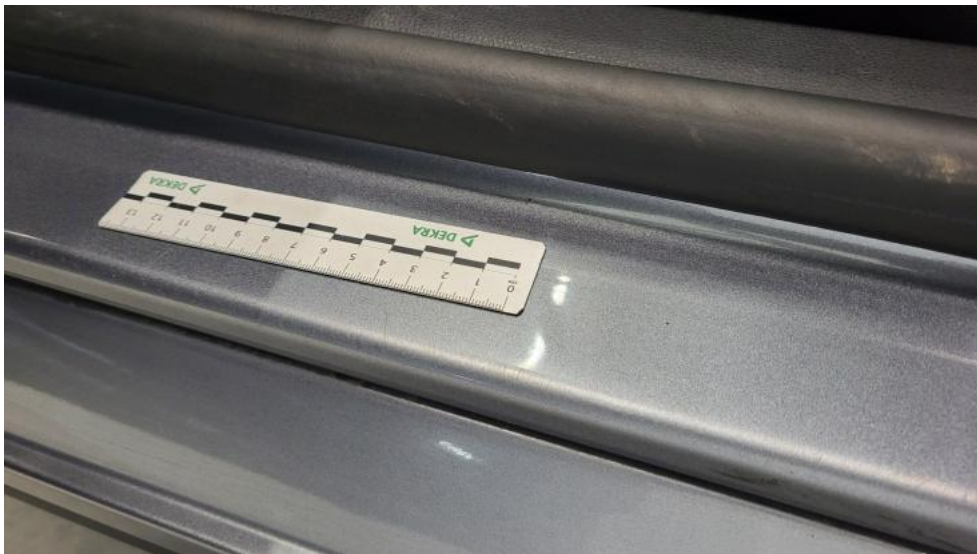
**Photo 59.**

Próg L - Rysa/odprysk 2

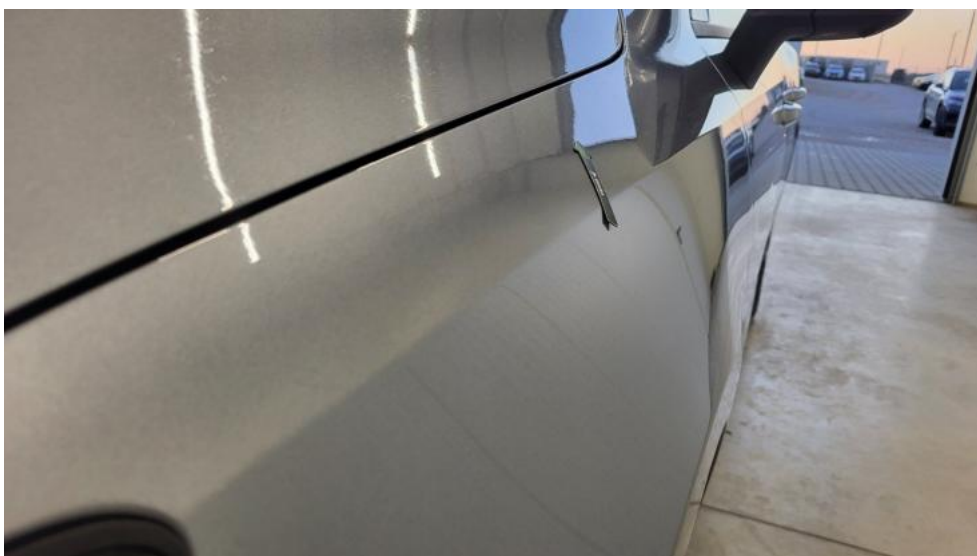
**Photo 60.**

Błotnik przedni L - Wgniecenie/odkształcenie 1

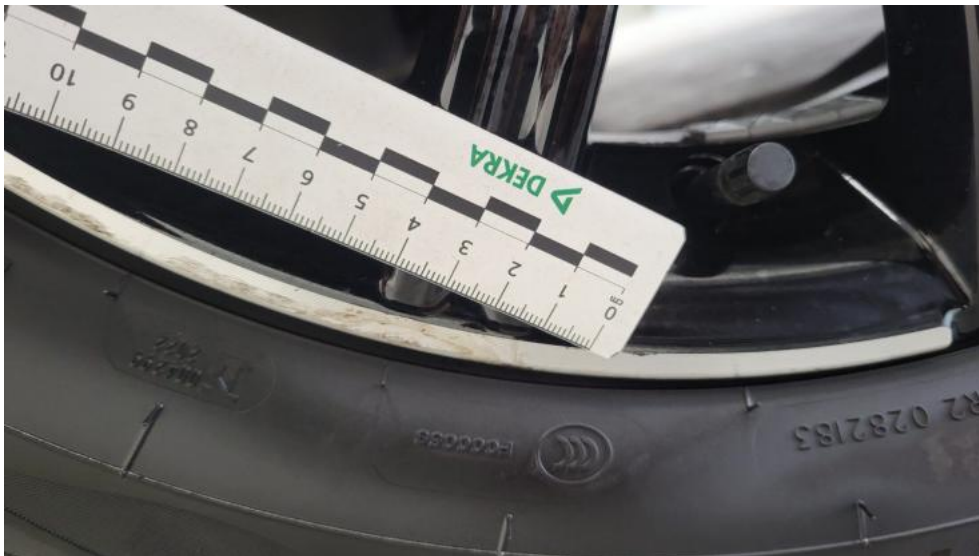
**Photo 61.**

Felga Aluminiowa przednia L - Rysa/odprysk 1

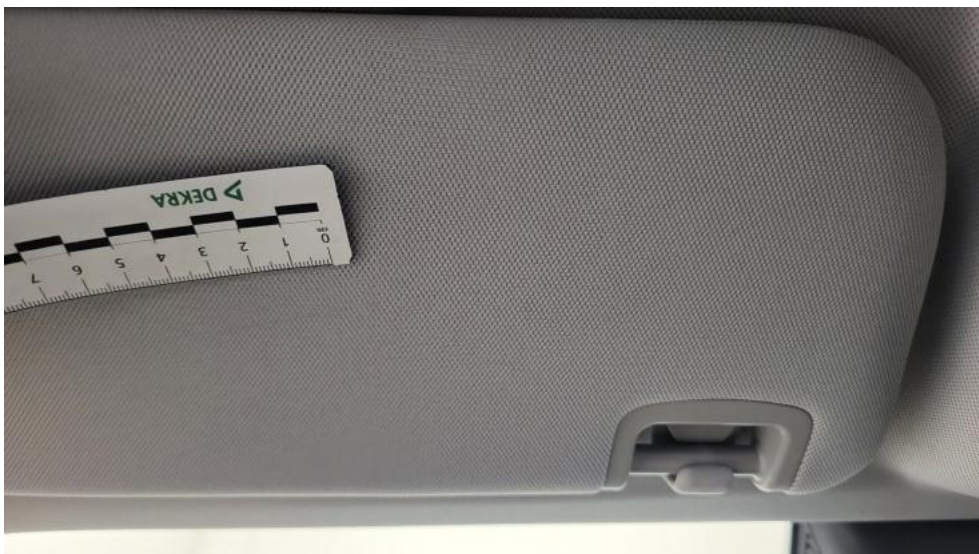
**Photo 62.**

Osłona p/słoneczna lewa - Inne 1
