DEKRA's commission No. : PKOL(W)/LODZ/51802/25/07/15  
commission/ damage No. : 20/049896  
Date of commission: 15-07-2025

PKO Leasing SA  
Świętokrzyska 36  
00-116 Warszawa

| Type / version | Santa Fe 2.0 CRDi Platinum 4WD aut |
| VIN / serial number | KMHS381BDLU285495 |

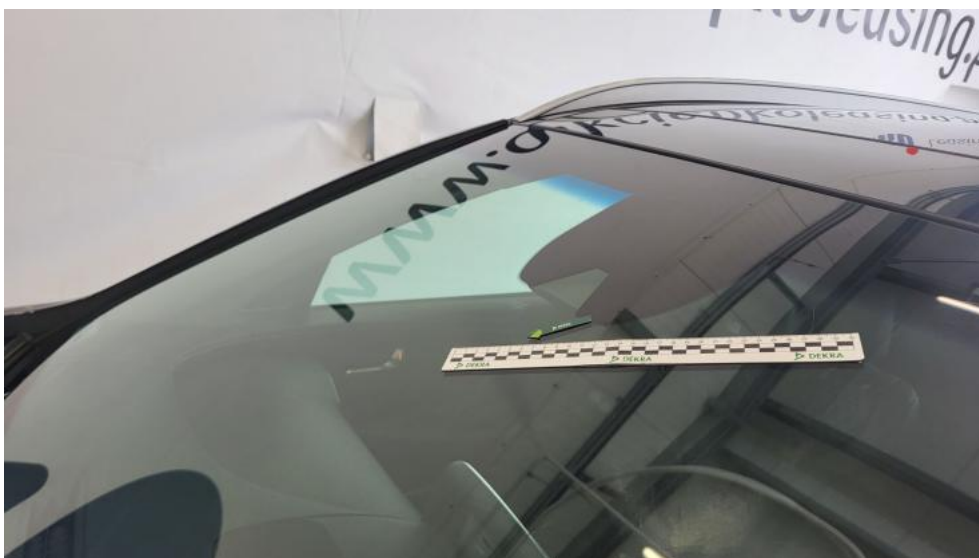
**Photo 46.**

Szyba czołowa - zdjęcie pogładowe 1

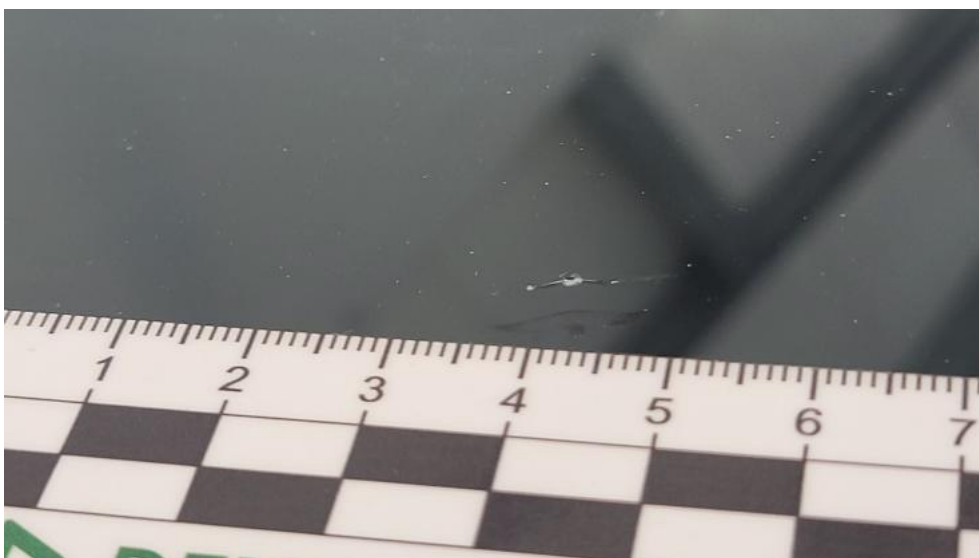
**Photo 48.**

Szyba czołowa - Pęknięcie/rozerwanie 1

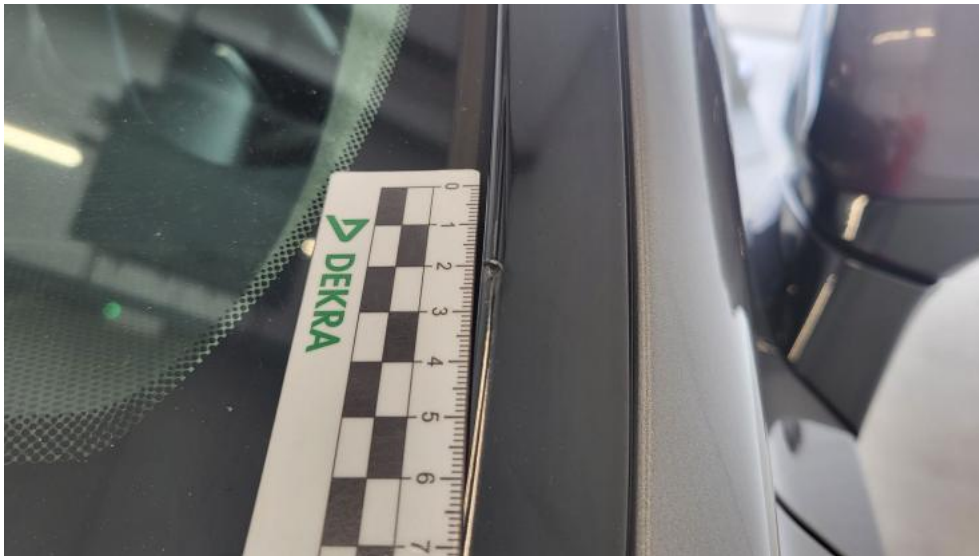
**Photo 49.**

Uszczelka/listwa szyby czołowej - Rysa/odprysk 1

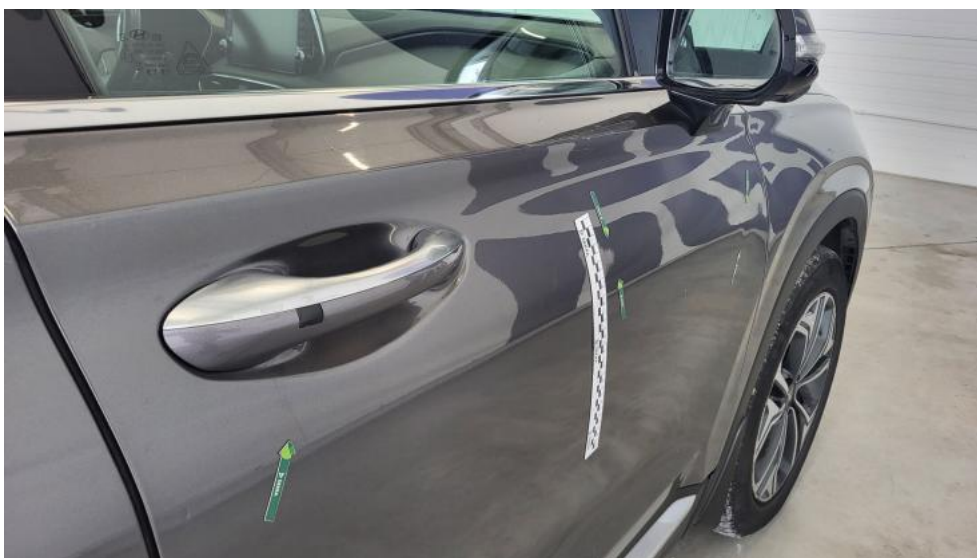
**Photo 54.**

Drzwi przednie P - Wgniecenie/odkształcenie 1

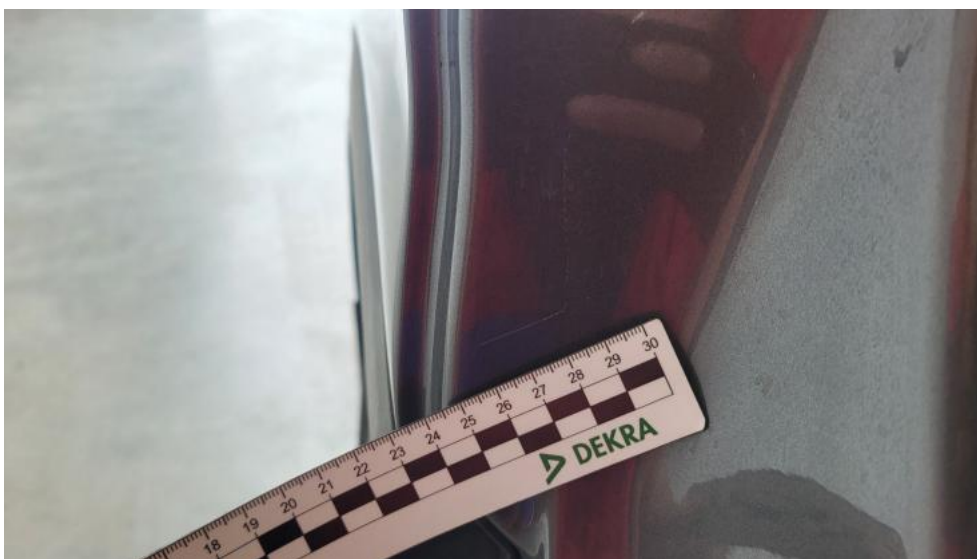
**Photo 55.**

Błotnik tylny P / Ściana boczna P - Rysa/odprysk 1

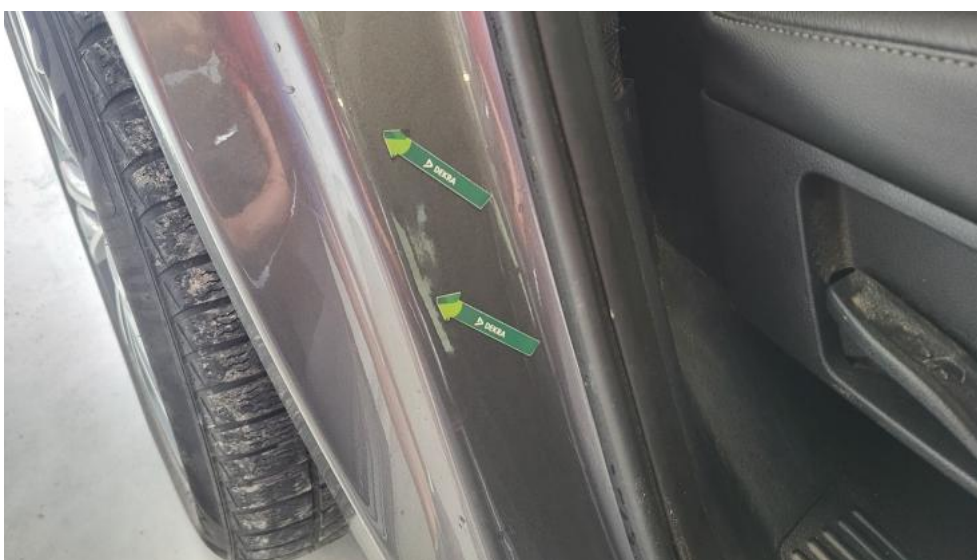
**Photo 56.**

Błotnik tylny P / Ściana boczna P - Wgniecenie/odkształcenie 1

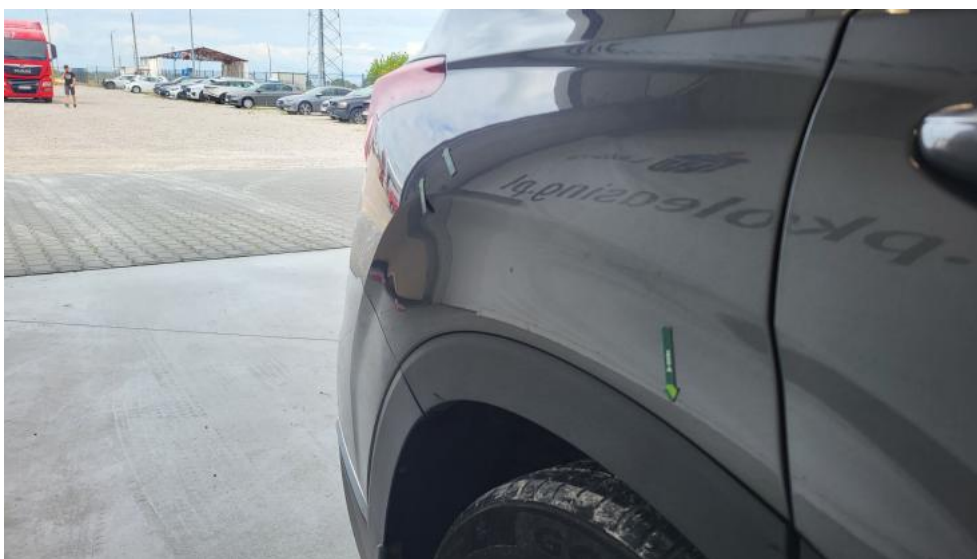
**Photo 57.**

Błotnik tylny P / Ściana boczna P - Wgniecenie/odkształcenie 2

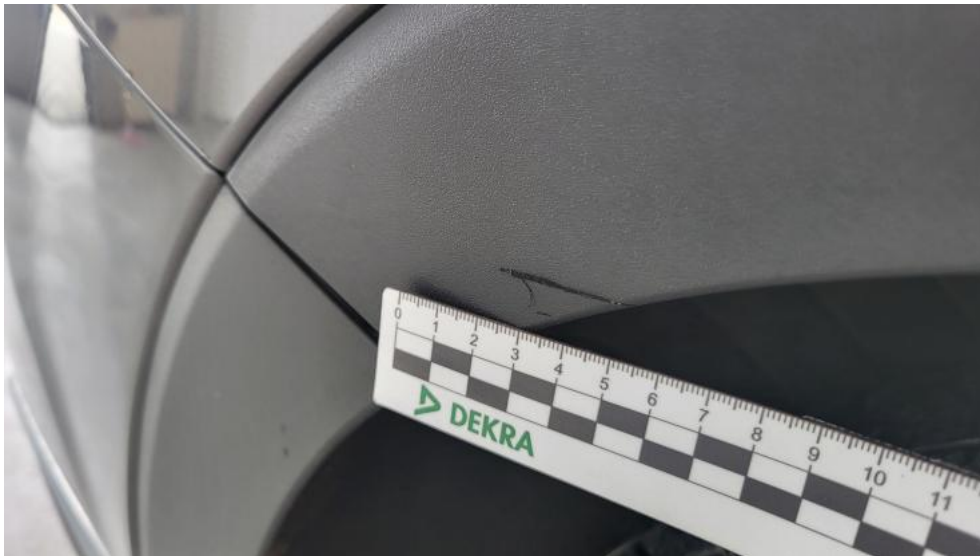
**Photo 59.**

Listwa krawędzi błotnika tyl P - Rysa/odprysk 2

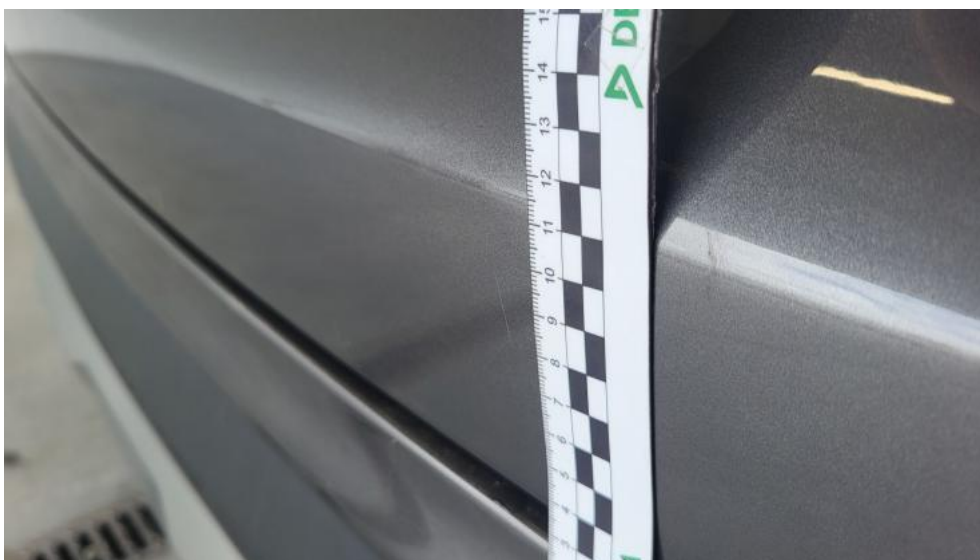
**Photo 60.**

Pokrywy bagażnika - Rysa/odprysk 1

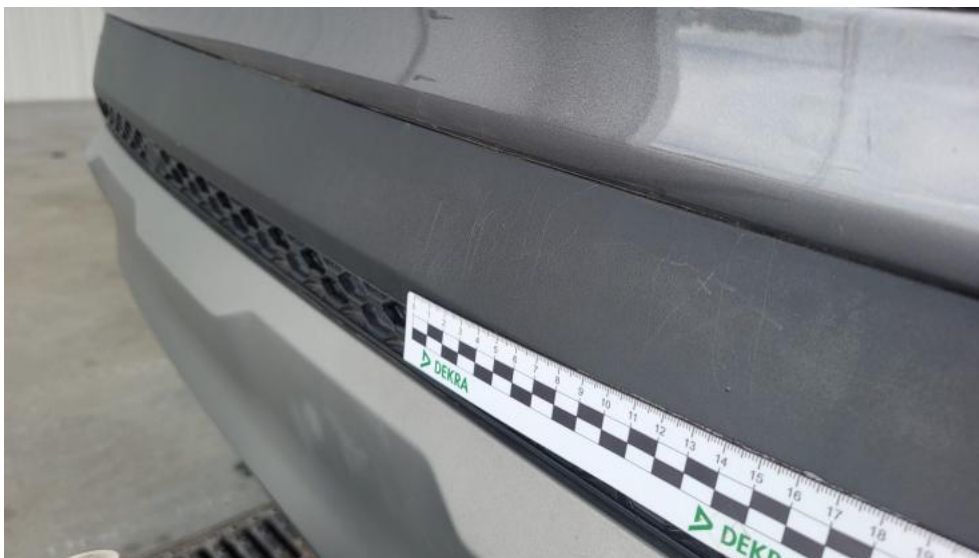
**Photo 64.**

Zderzak tylny cz śr - Rysa/odprysk 1

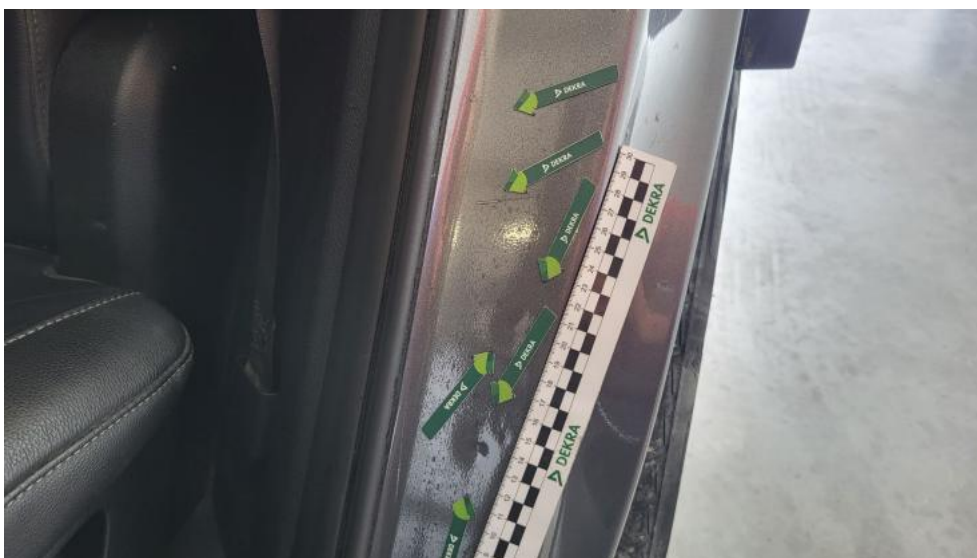
**Photo 66.**

Błotnik tylny L / Ściana boczna L - Wgniecenie/odkształcenie 1

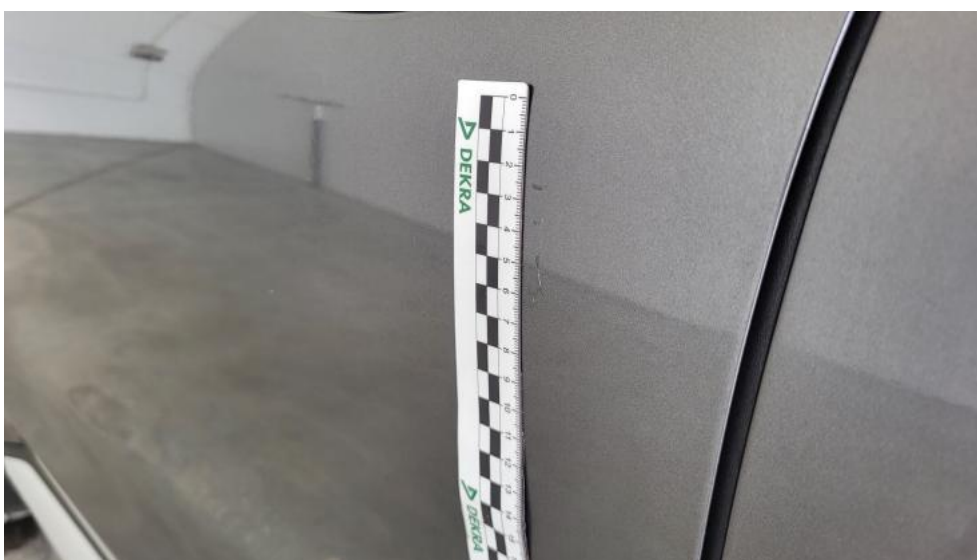
**Photo 68.**

Drzwi przed L - Rysa/odprysk 1

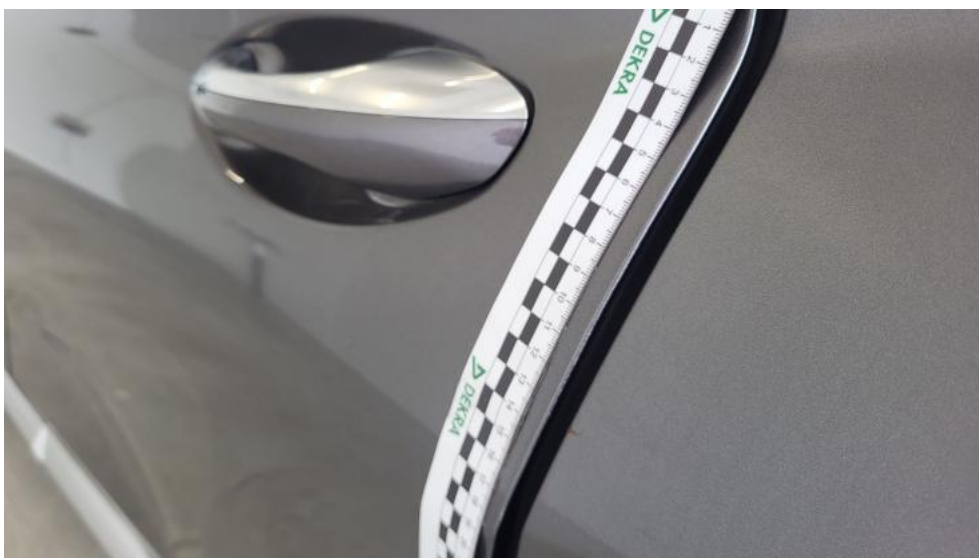
**Photo 70.**

Drzwi tylne L - Rysa/odprysk 1

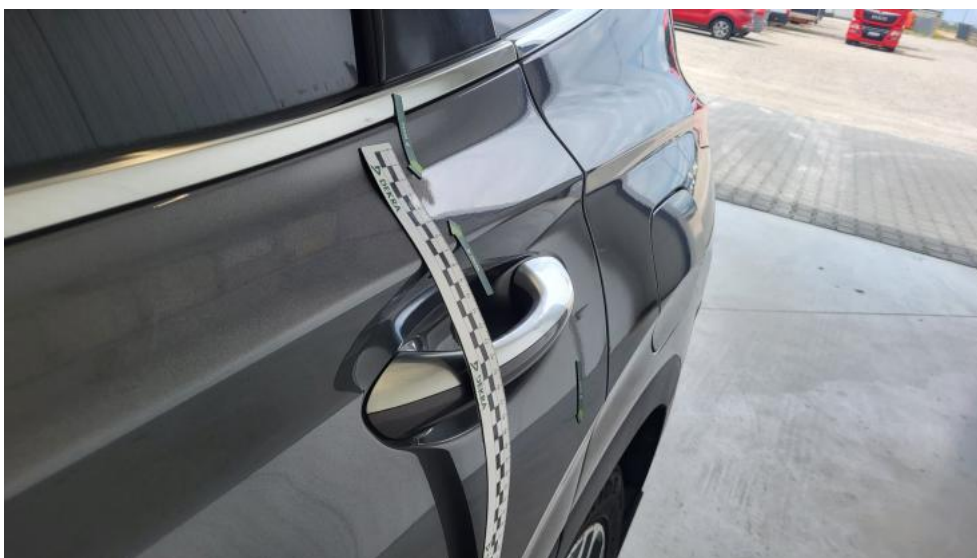
**Photo 72.**

Drzwi tylne L - Wgniecenie/odkształcenie 1

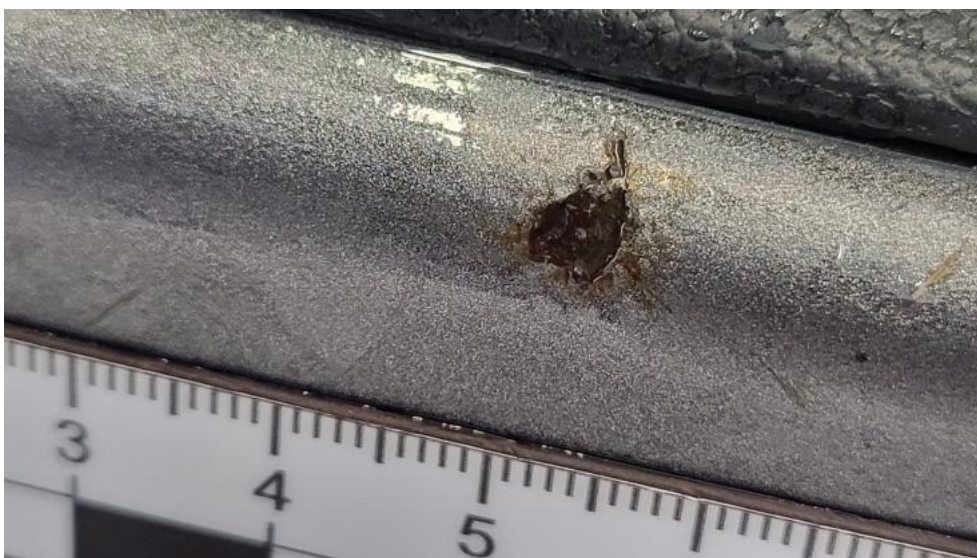
**Photo 76.**

Próg L - Inne 1

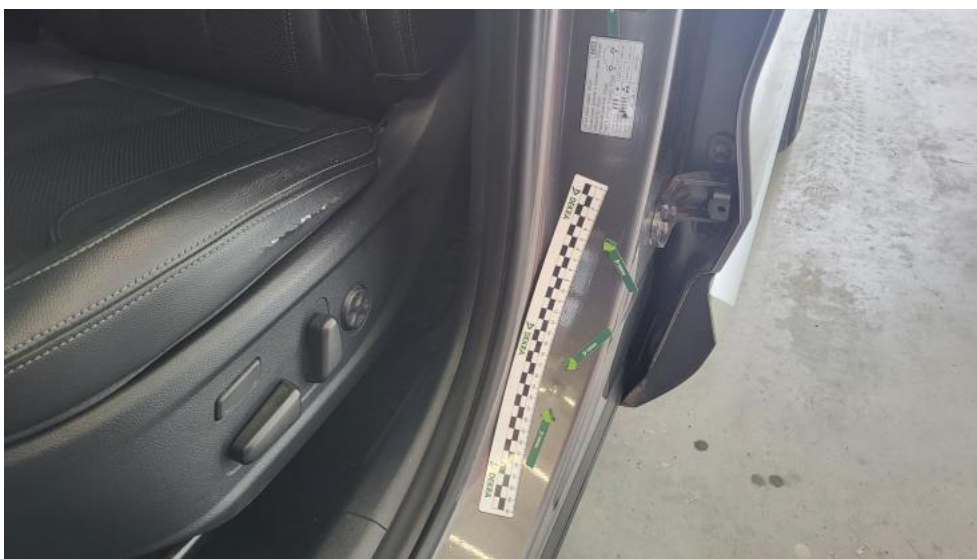
**Photo 77.**

Słupek środkowy L - Wgniecenie/odkształcenie 1

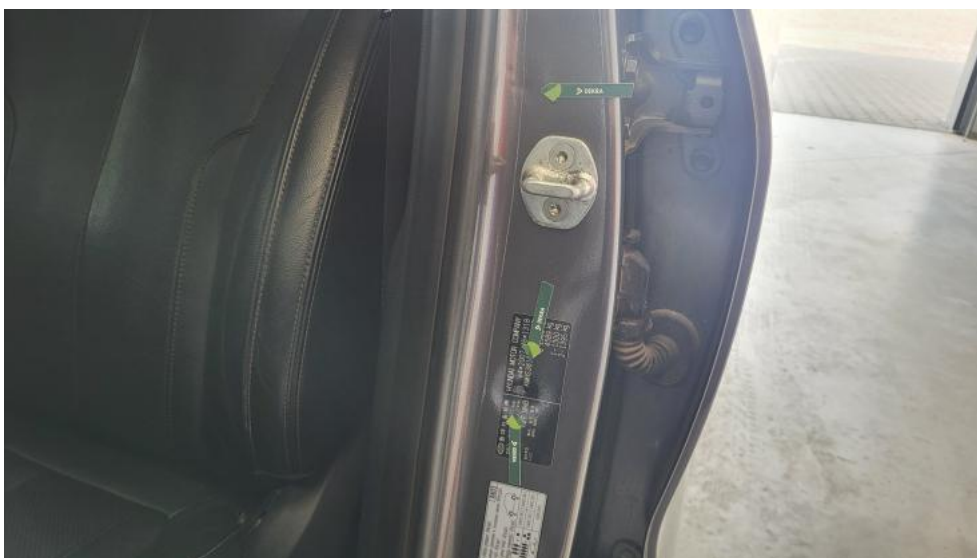
**Photo 78.**

Słupek środkowy L - Wgniecenie/odkształcenie 2

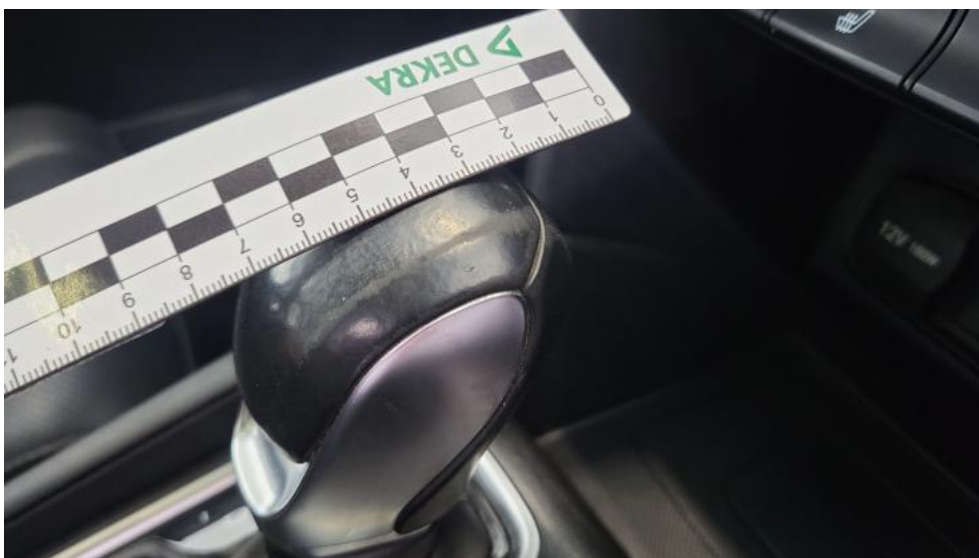
**Photo 82.**

Gałka dźwigni zmiany biegów - Inne 1

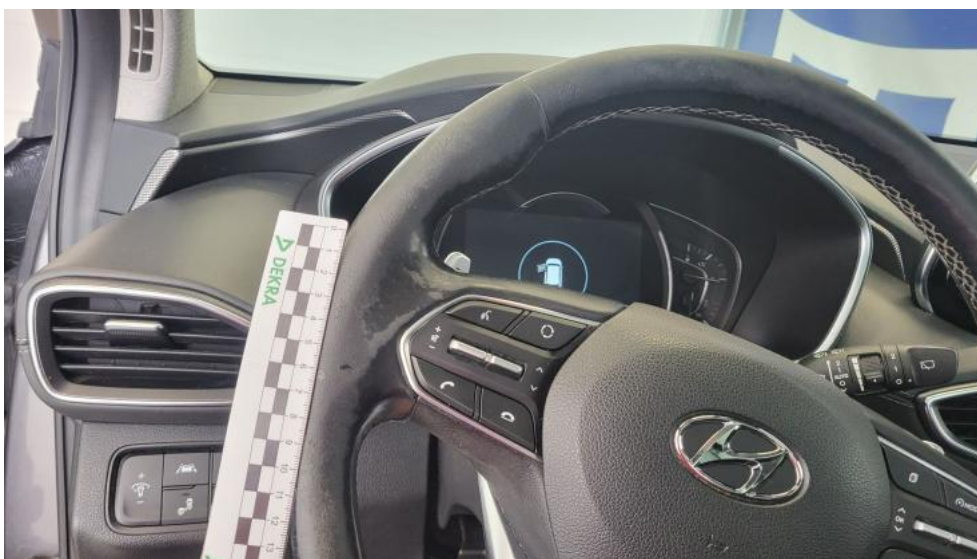
**Photo 83.**

Koło kierownicy - Inne 1

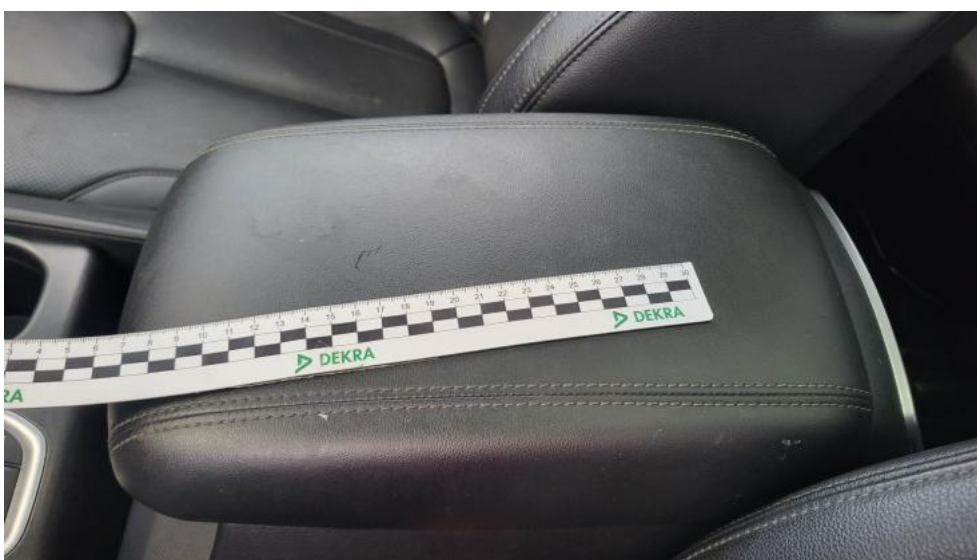
**Photo 84.**

Podłokietnik środkowy przedni - Inne 1

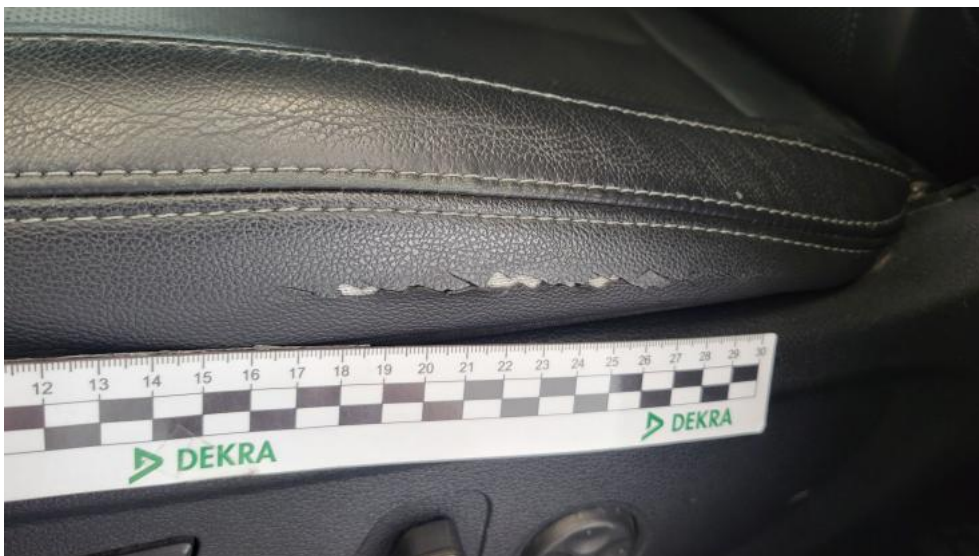
**Photo 86.**

Fotel prz. lew. - Pęknięcie/rozerwanie 1

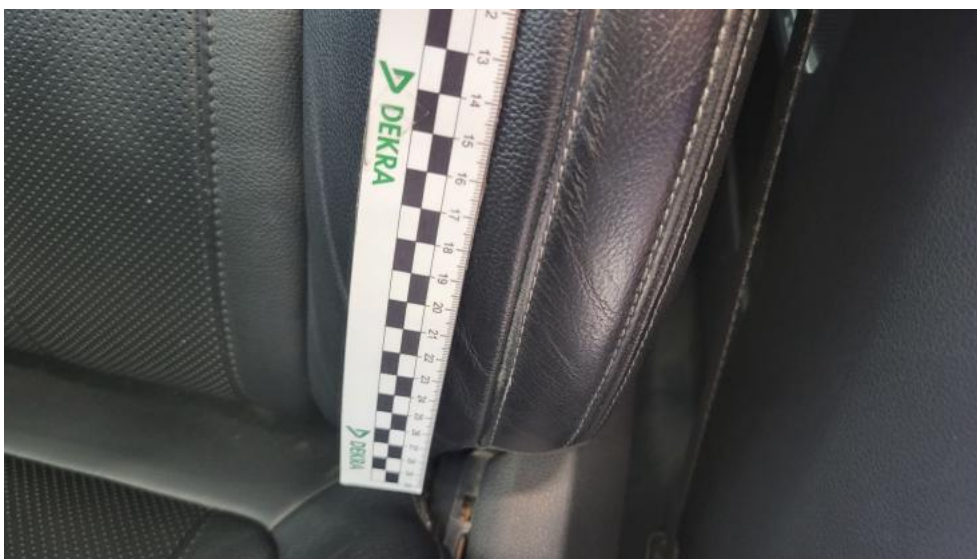
**Photo 87.**

Fotel prz. lew. - Inne 1

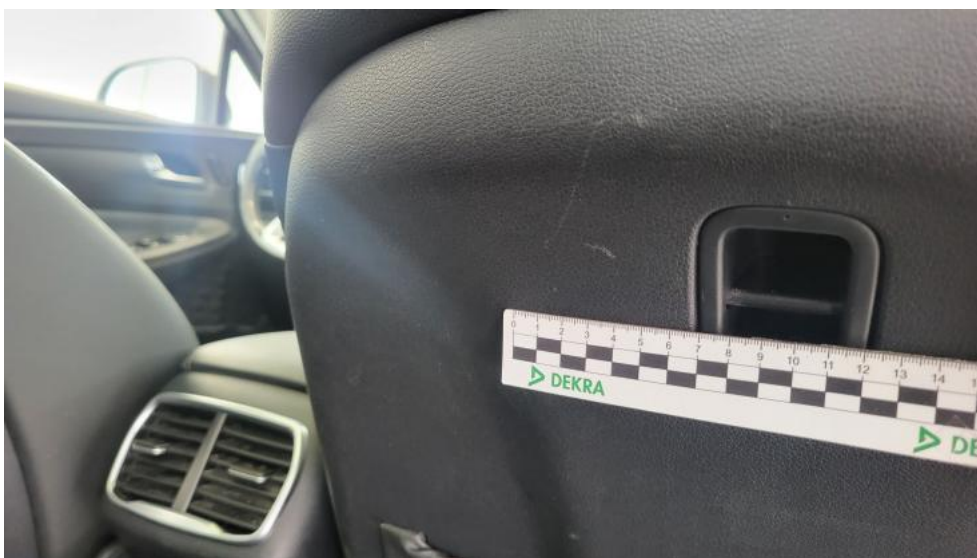
**Photo 88.**

Fotel prz. praw. - Rysa/odprysk 1

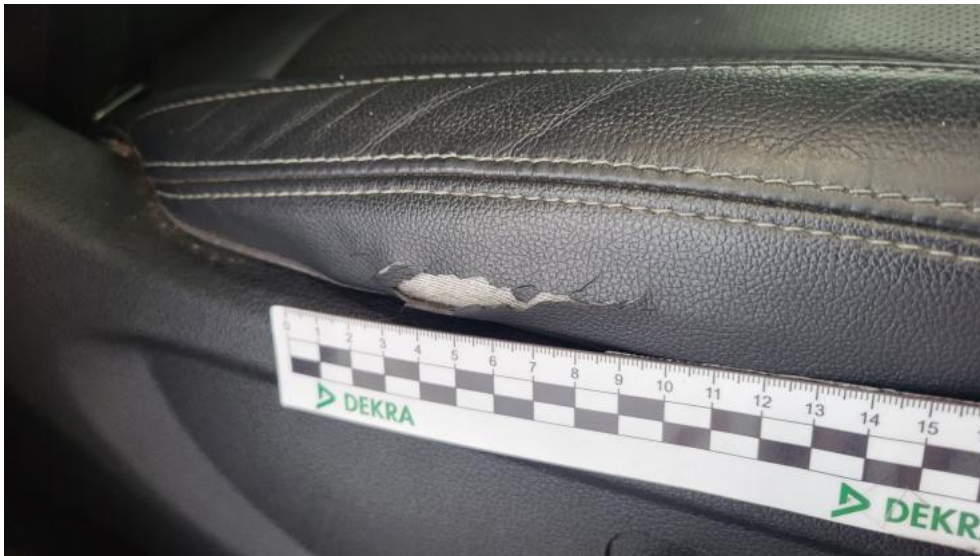
**Photo 89.**

Fotel prz. praw. - Pęknięcie/rozerwanie 1

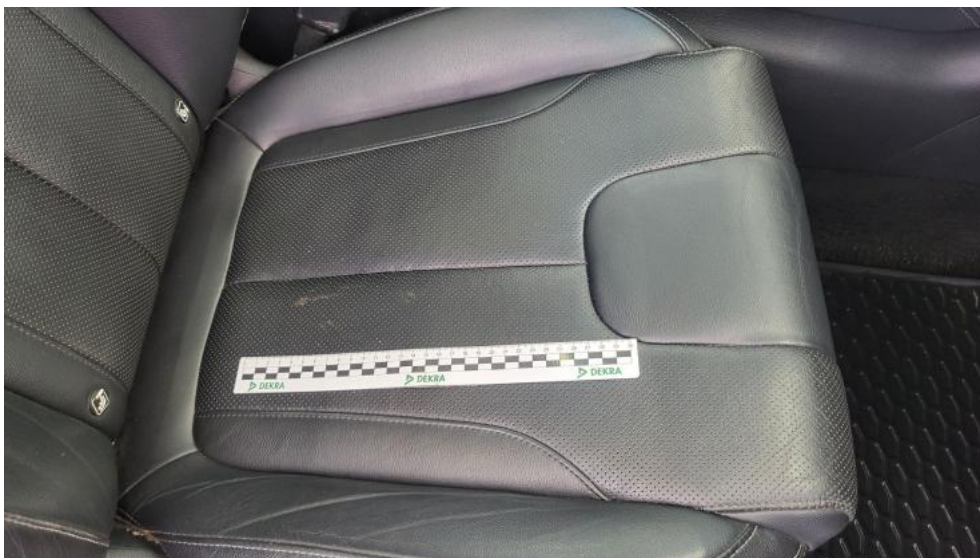
**Photo 90.**

Fotel prz. praw. - Inne 1

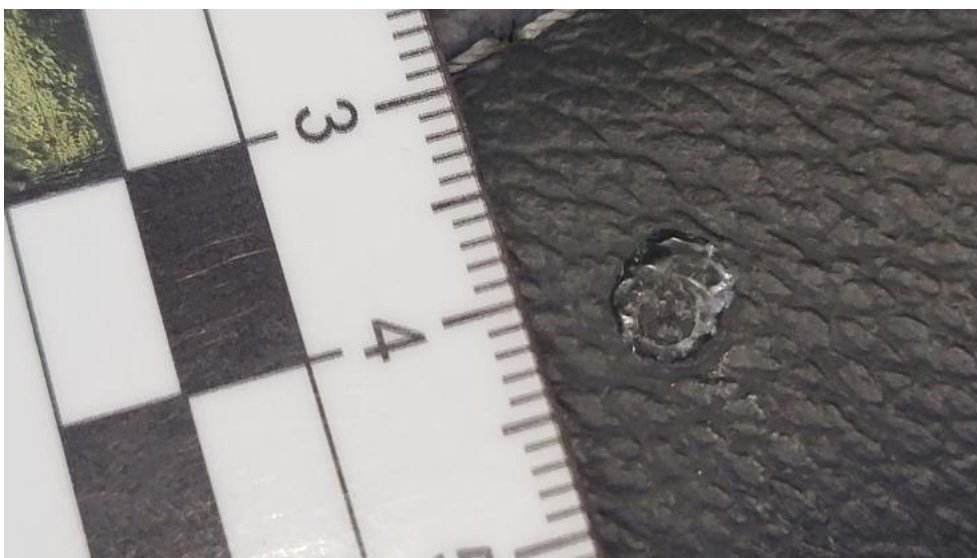
**Photo 92.**

Kanapa tyl. - Inne 1

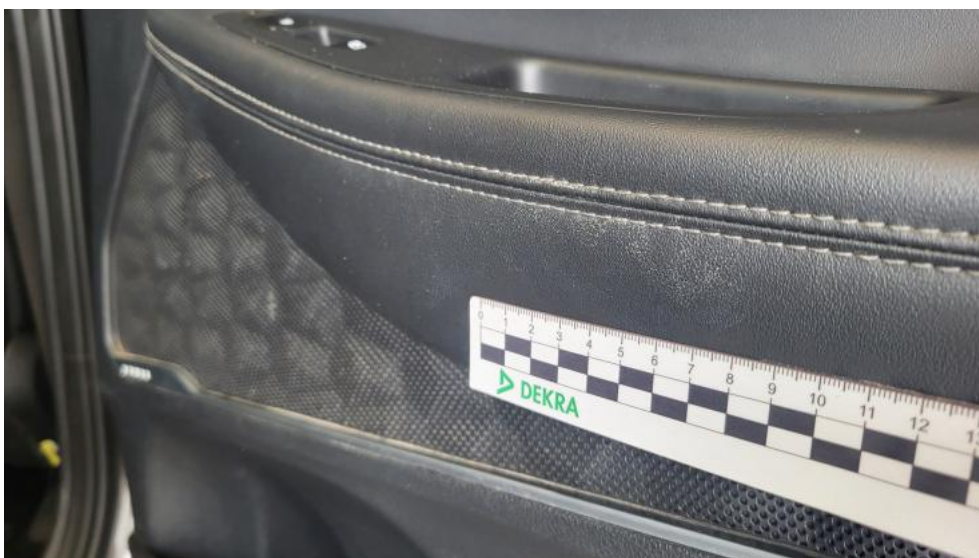
**Photo 94.**

Tapicerka drzwi tylnych P - Inne 1

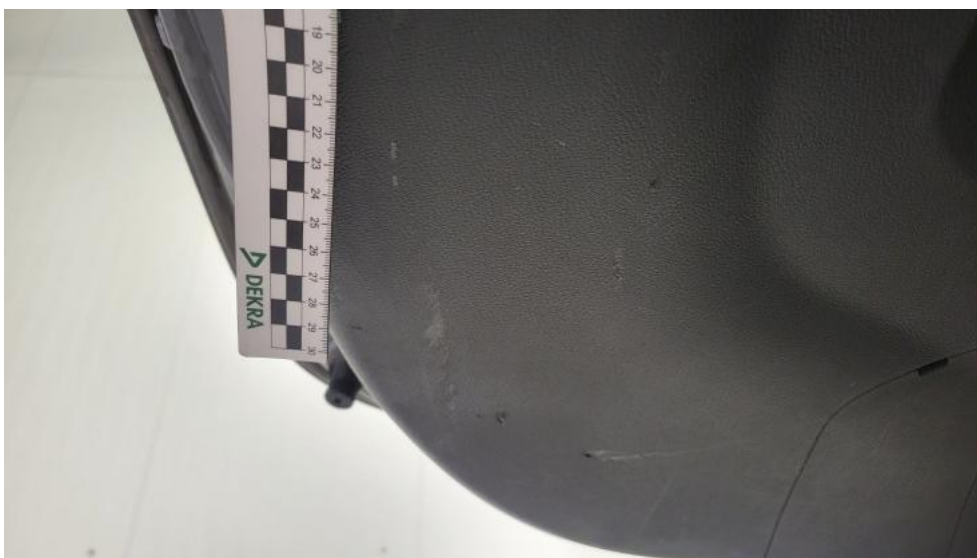
**Photo 96.**

Wykładzina pokrywy tylnej - Rysa/odprysk 1

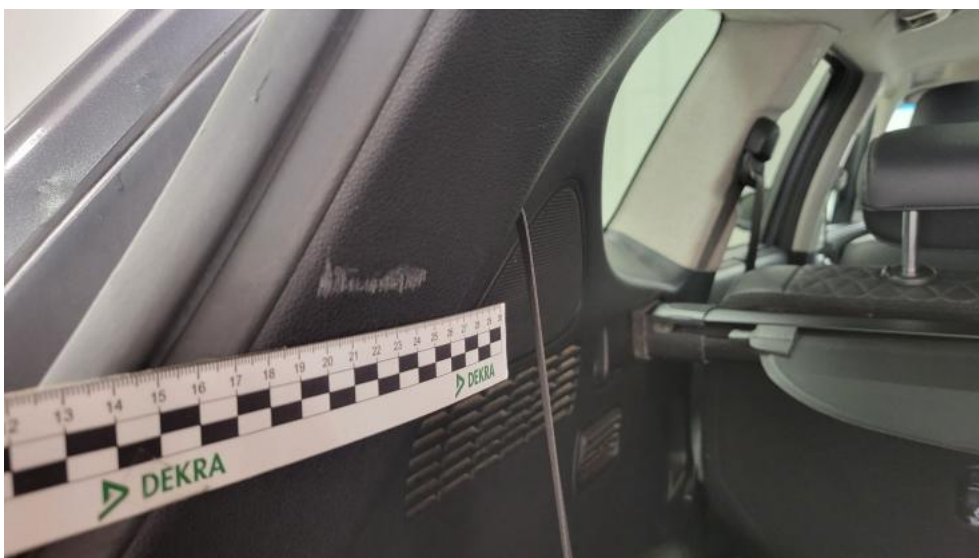
**Photo 98.**

Wykładzina przestrzeni bagażowej - Rysa/odprysk 1

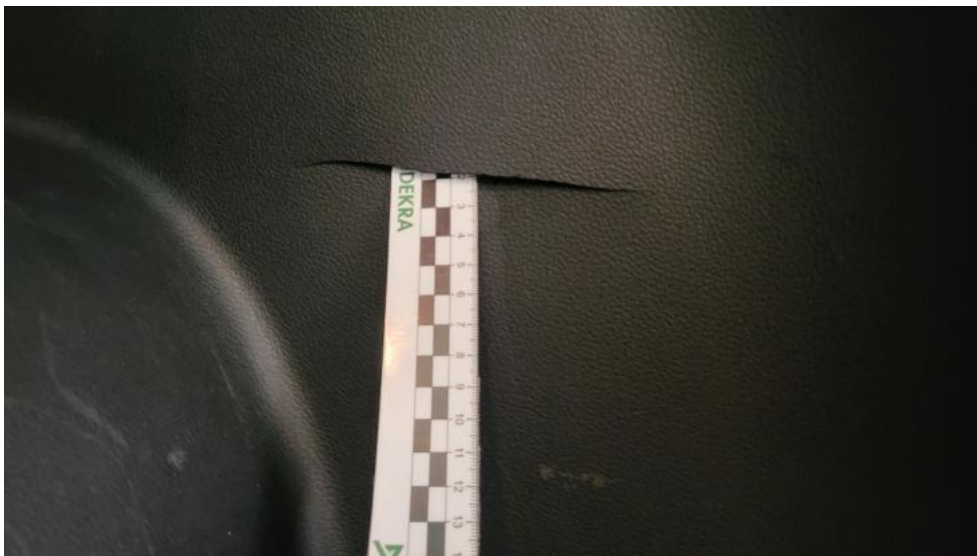
**Photo 99.**

Wykładzina przestrzeni bagażowej - Pęknięcie/rozerwanie 1
