Nr zlecenia DEKRA: PKOL(W)/LODZ/49755/25/07/08  
Nr zlecenia/szkody: 24/010758  
Data zlecenia: 08-07-2025

| Producent | MERCEDES-BENZ |
| Typ/wersja | A 35 AMG 4-Matic 7G-DCT |
| Nr rejestracyjny | CT742CG |

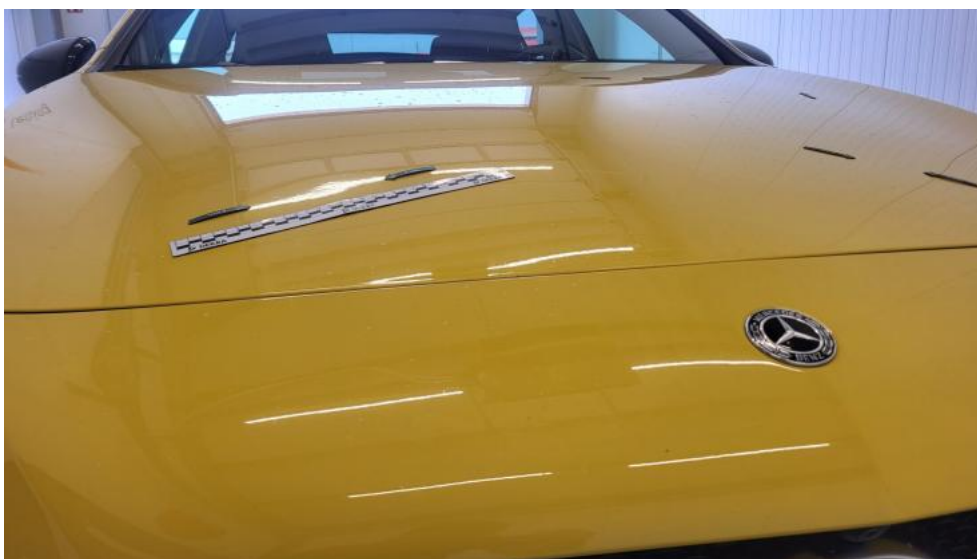
**Fot. 47.**

Pokrywa komory silnika - Wgniecenie/odkształcenie 1

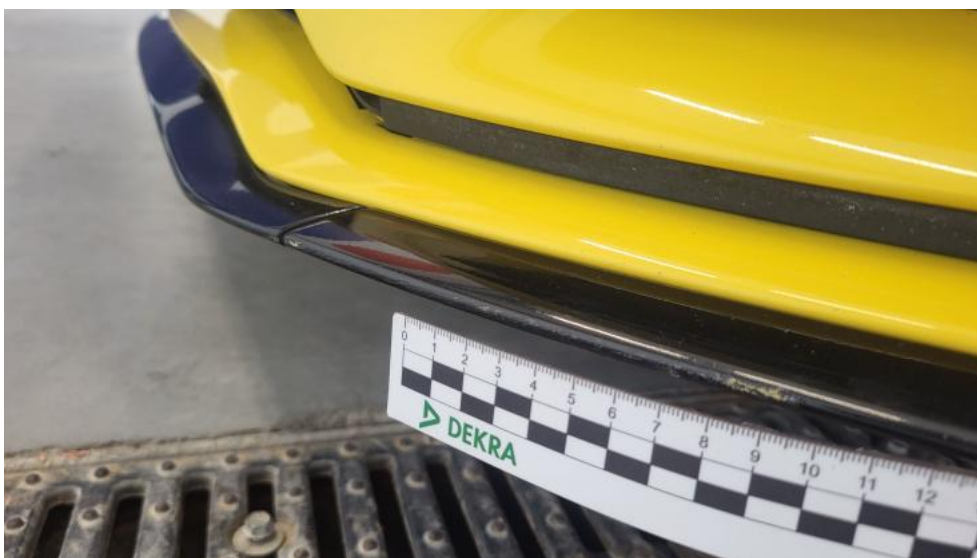
**Fot. 48.**

Spoiler zderzaka przedniego - Rysa/odprysk 1

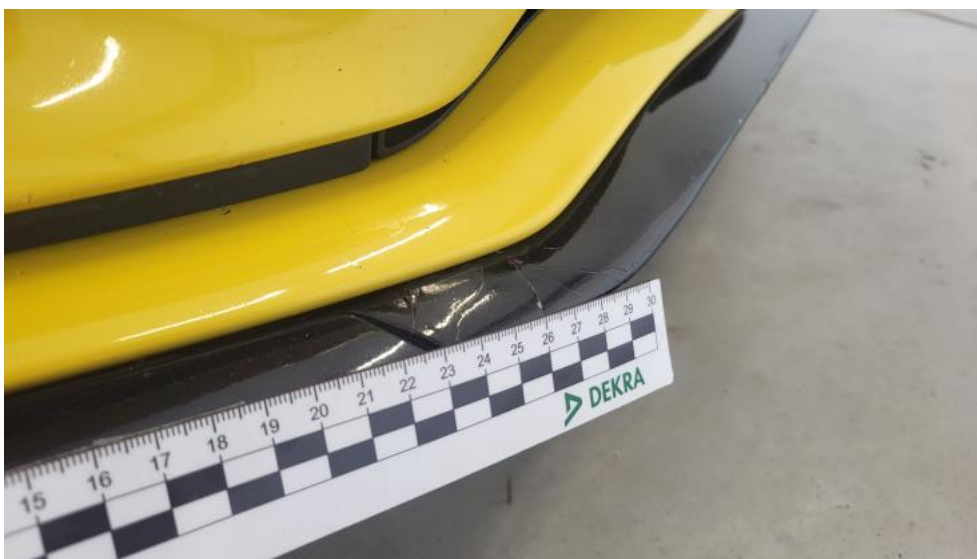
**Fot. 49.**

Spoiler zderzaka przedniego - Wgniecenie/odkształcenie 1

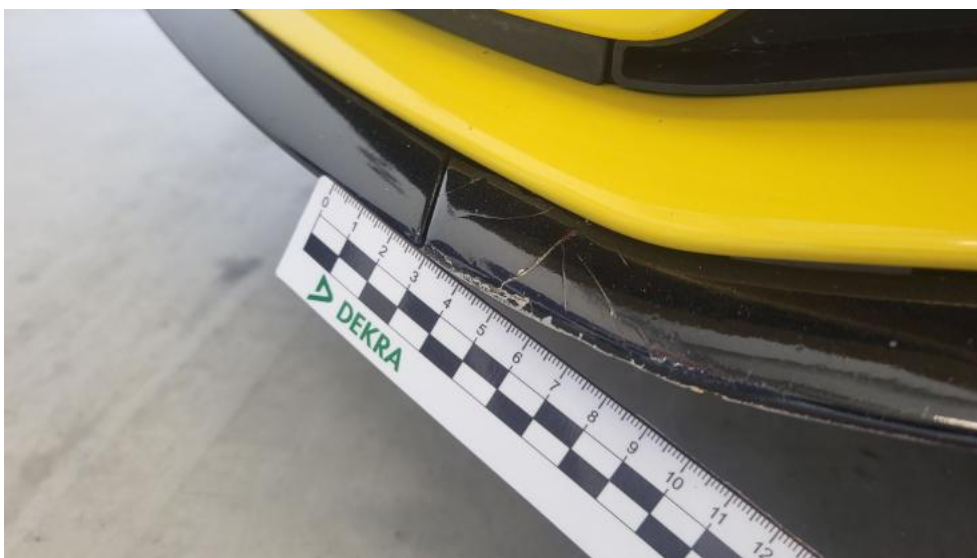
**Fot. 50.**

Spoiler zderzaka przedniego - Pęknięcie/rozerwanie 1

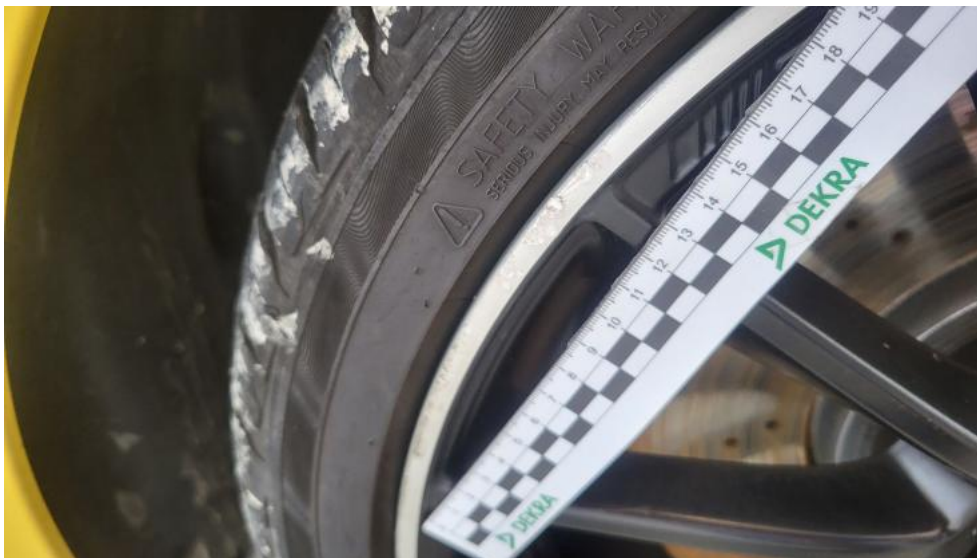
**Fot. 51.**

Felga aluminiowa przednia P - Rysa/odprysk 1

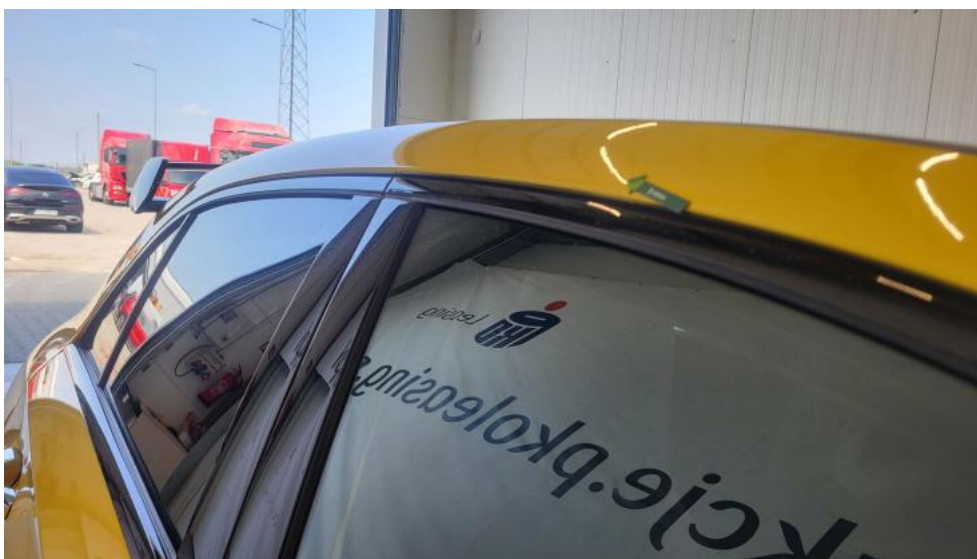
**Fot. 53.**

Słupek przedni P - Wgniecenie/odkształcenie 1

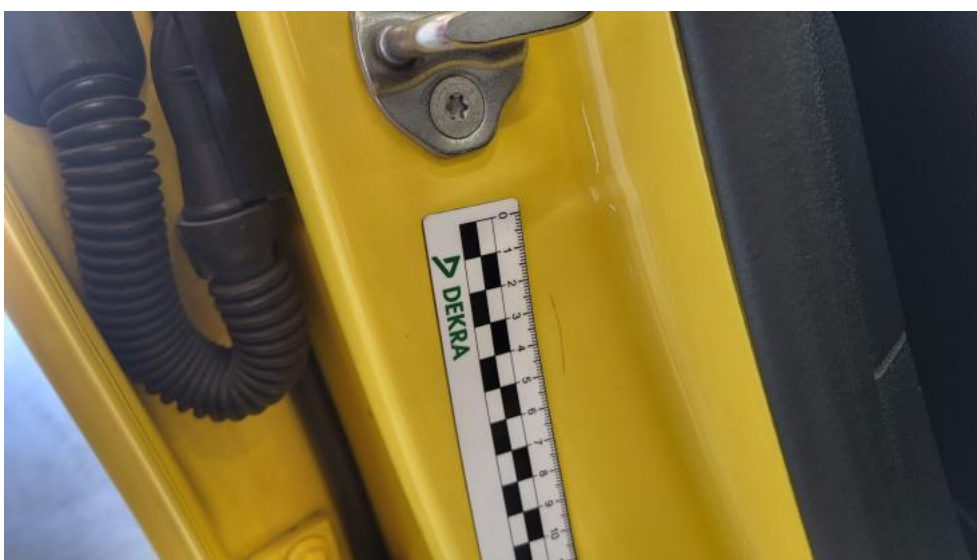
**Fot. 54.**

Słupek środkowy P - Rysa/odprysk 1

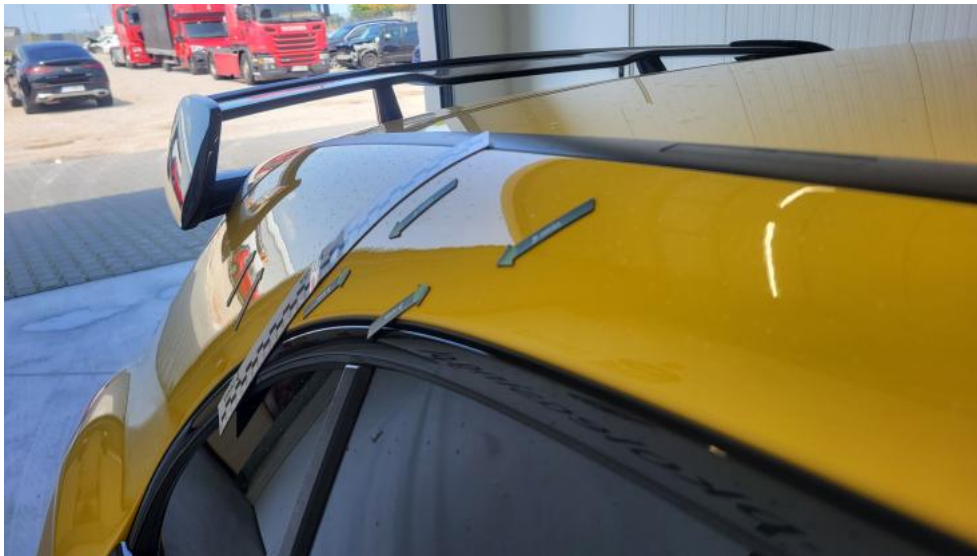
**Fot. 55.**

Błotnik tylny P / Ściana boczna P - Wgniecenie/odkształcenie 1

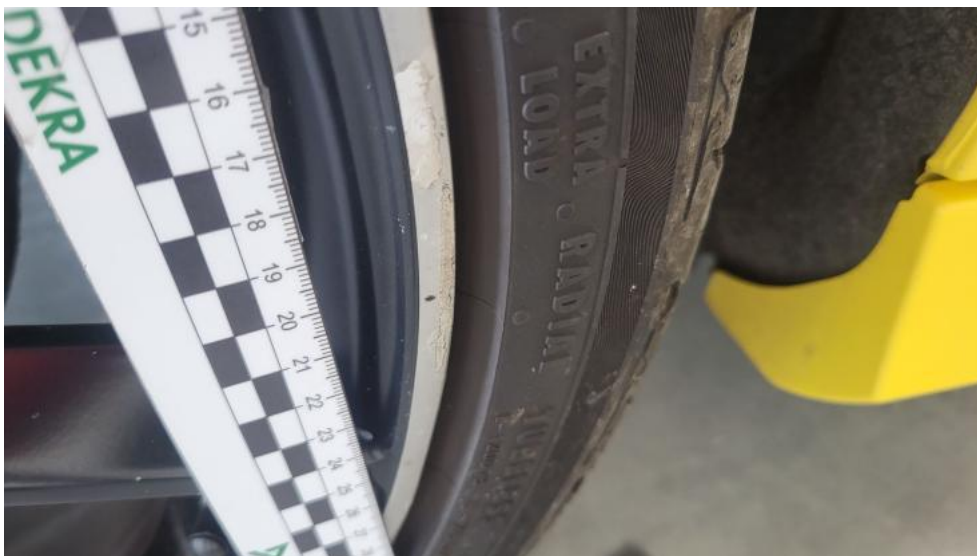
**Fot. 56.**

Felga aluminiowa tylna P - Rysa/odprysk 1

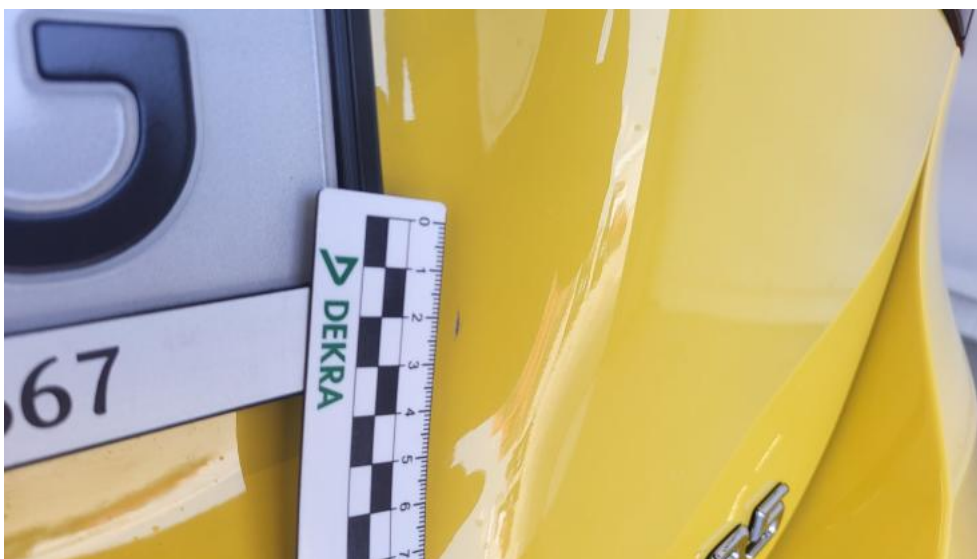
**Fot. 57.**

Pokrywy bagażnika - Rysa/odprysk 1

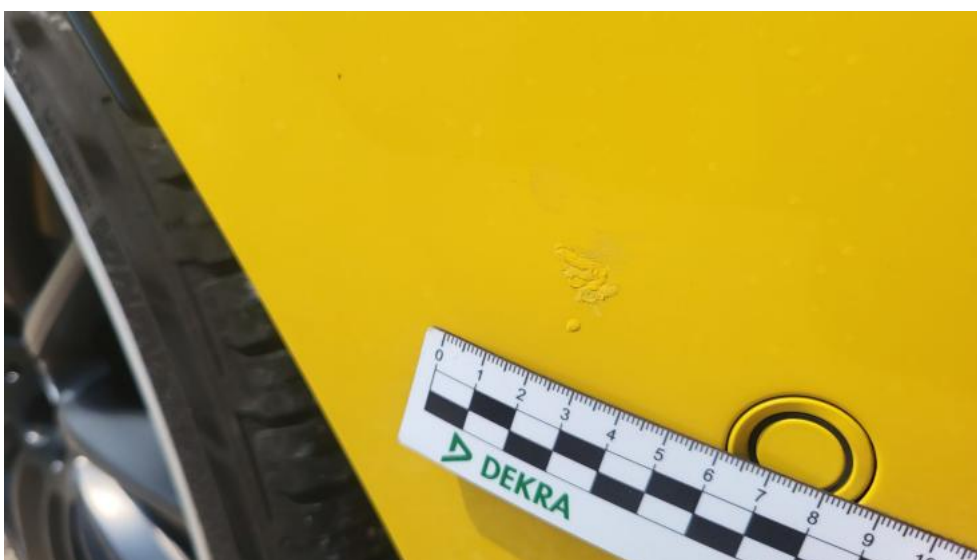
**Fot. 58.**

Zderzak tylny - Inne 1

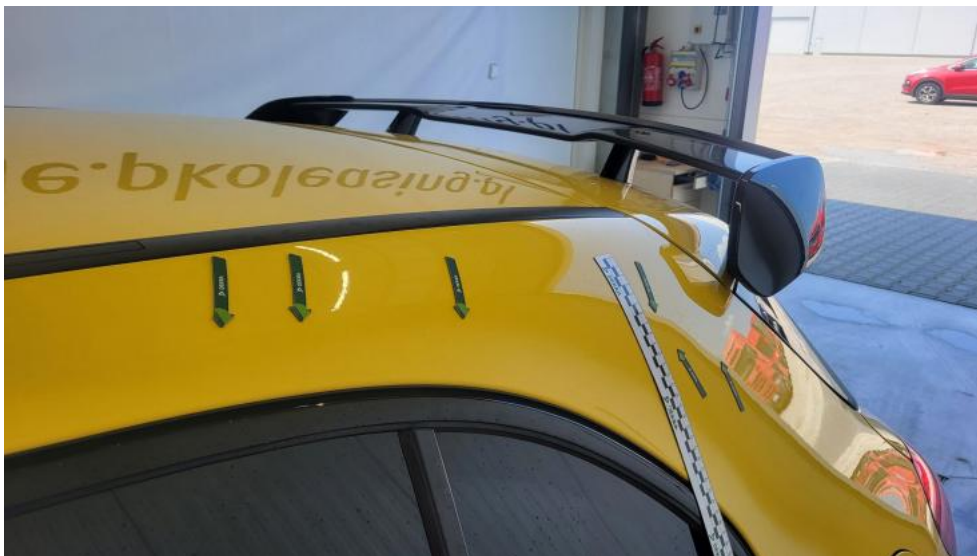
**Fot. 59.**

Błotnik tylny L / Ściana boczna L - Wgniecenie/odkształcenie 1

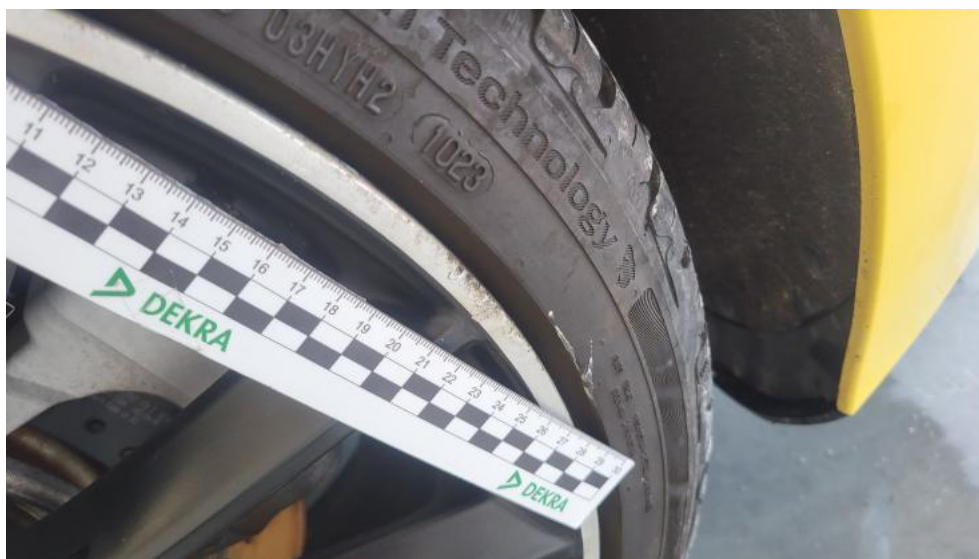
**Fot. 61.**

Felga aluminiowa tylna L - Rysa/odprysk 1

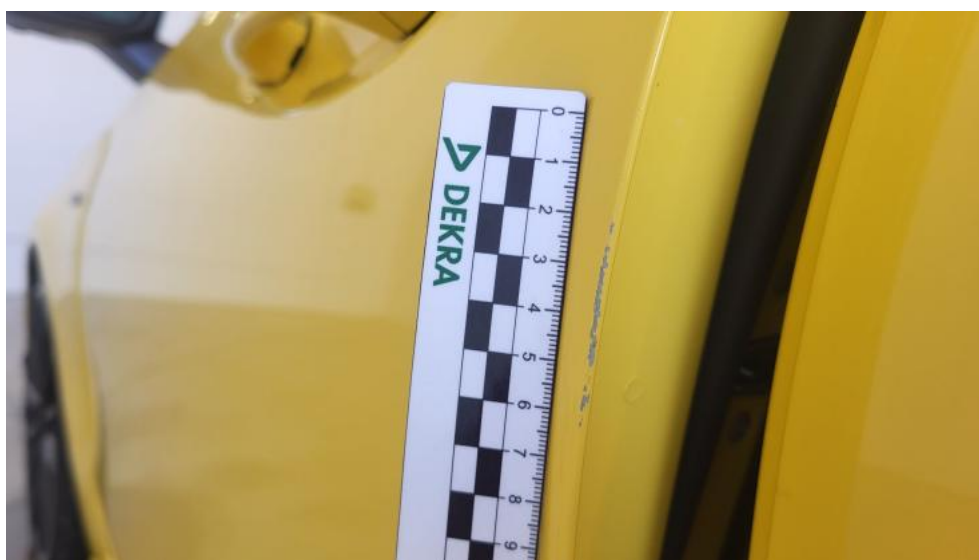
**Fot. 62.**

Drzwi przed L - Rysa/odprysk 1

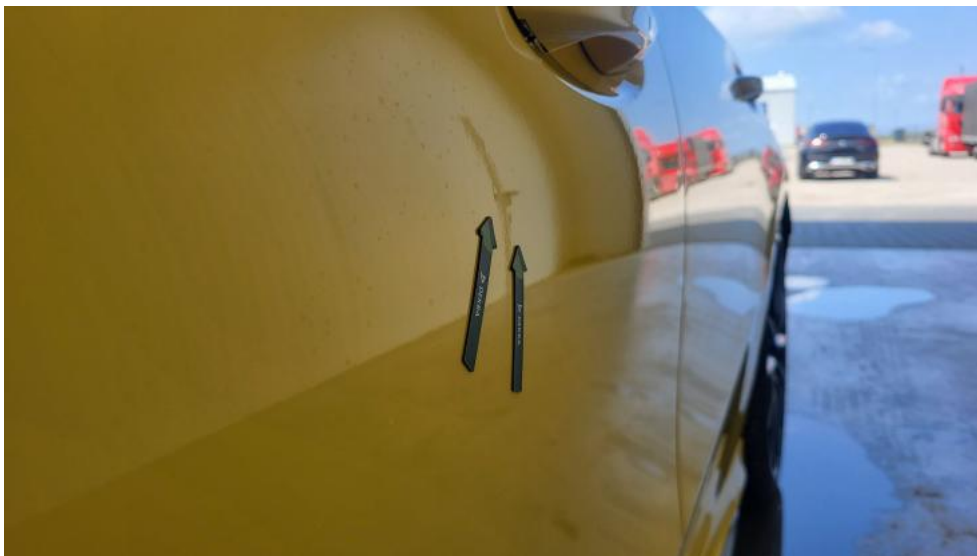
**Fot. 63.**

Drzwi przed L - Wgniecenie/odkształcenie 1

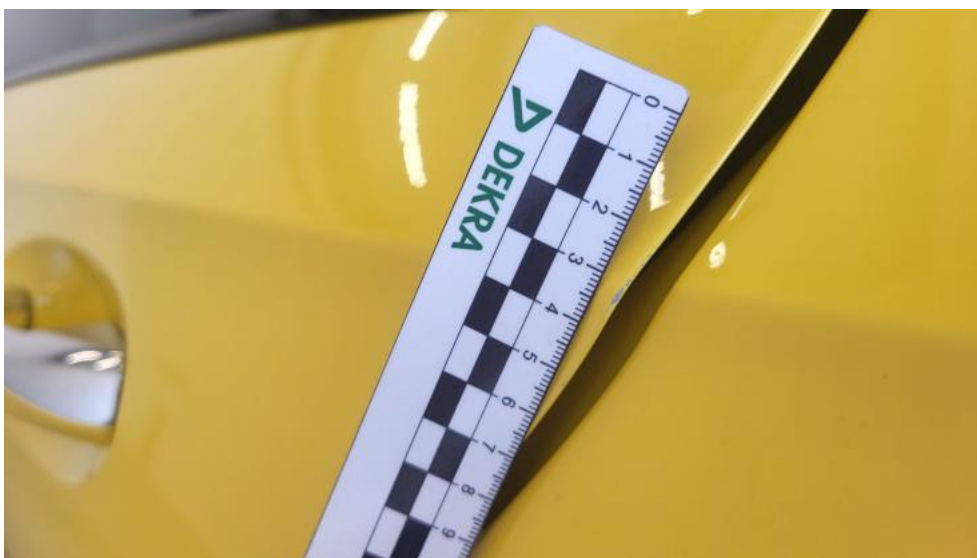
**Fot. 64.**

Drzwi tylne L - Rysa/odprysk 1

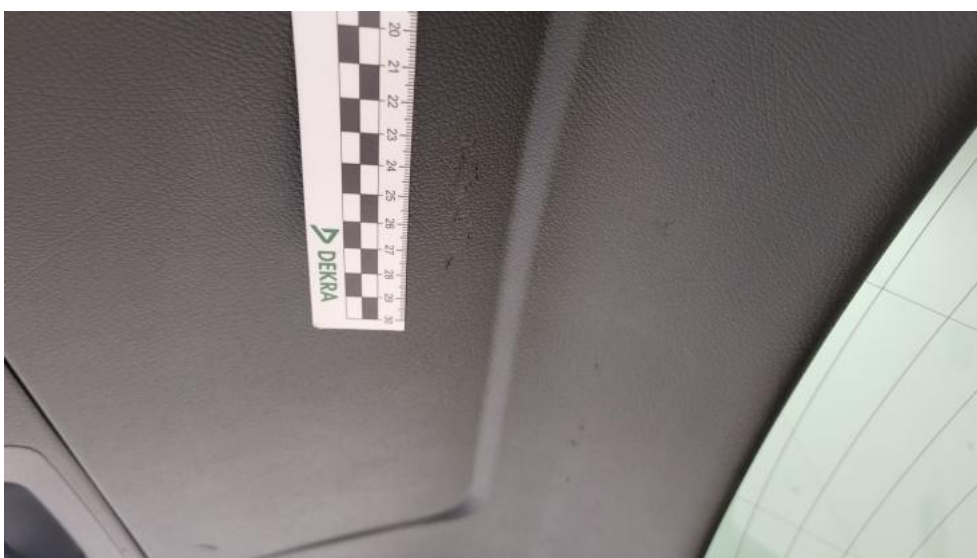
**Fot. 68.**

Wykładzina pokrywy tylnej - Rysa/odprysk 1
