DEKRA's commission No. : PKOL(W)/LODZ/62649/25/08/25  
commission/ damage No. : 02257/EO/22  
Date of commission: 25-08-2025

| Manufacturer | MERCEDES-BENZ |
| Type / version | Mercedes AMG GT 53 4-Matic+ |
| Registration /record No. | OP8521R |

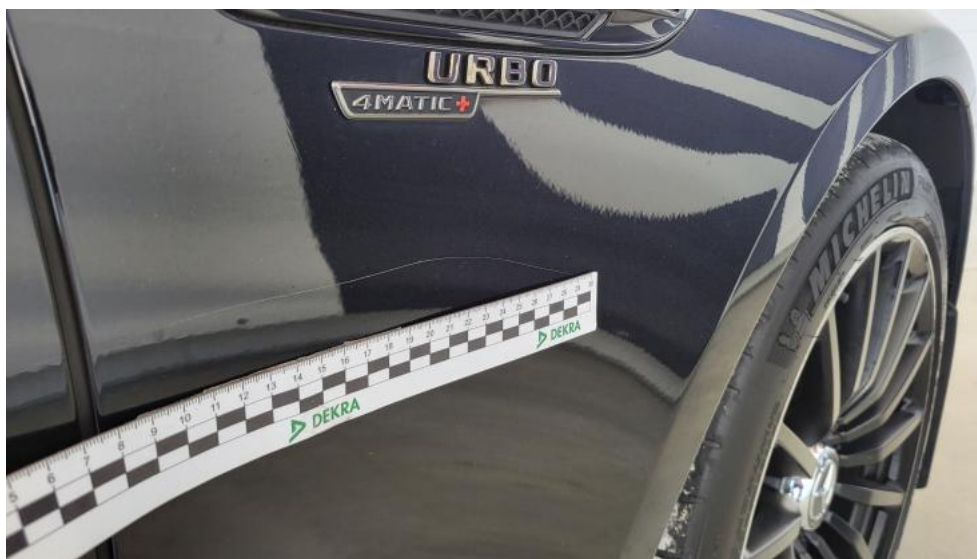
**Photo 47.**

Błotnik przedni P - Rysa/odprysk 1

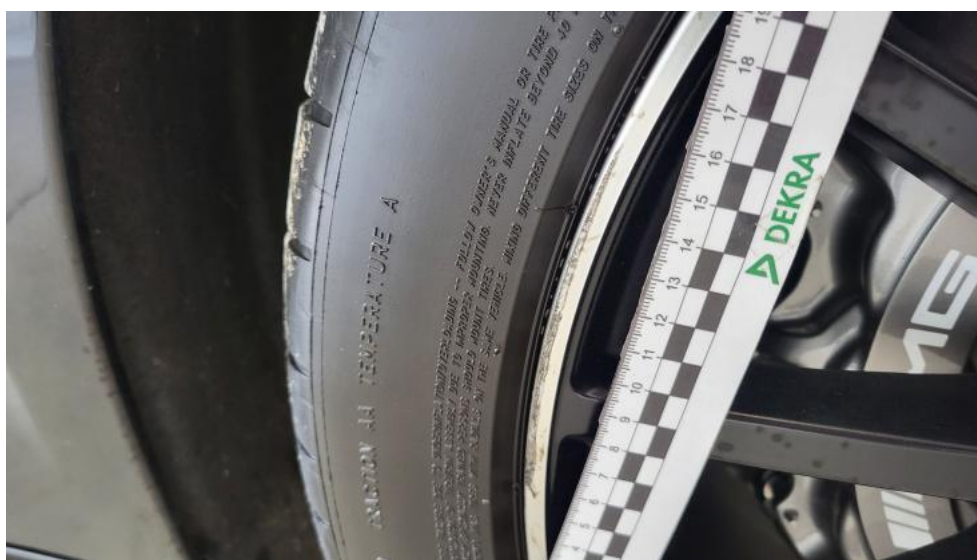
**Photo 48.**

Felga aluminiowa przednia P - Rysa/odprysk 1

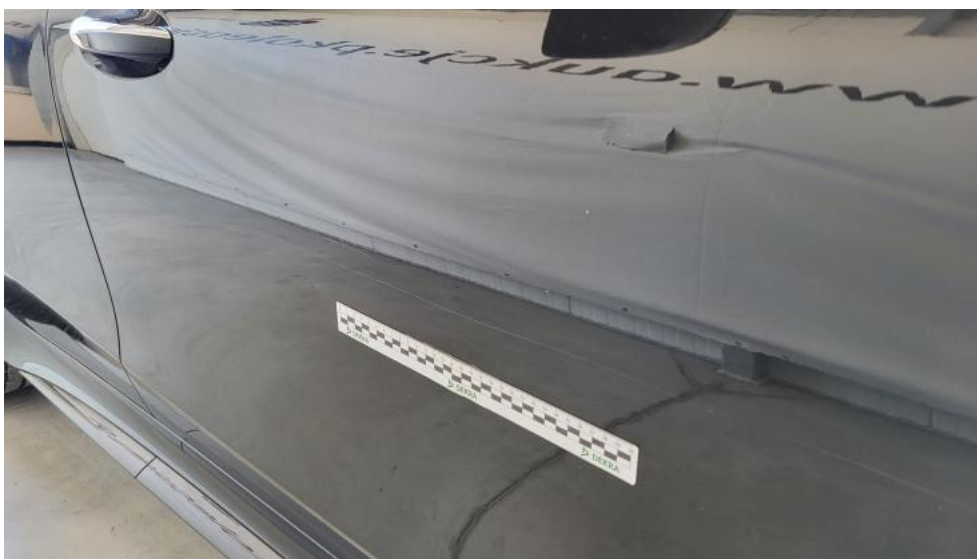
**Photo 49.**

Drzwi przednie P - Rysa/odprysk 1

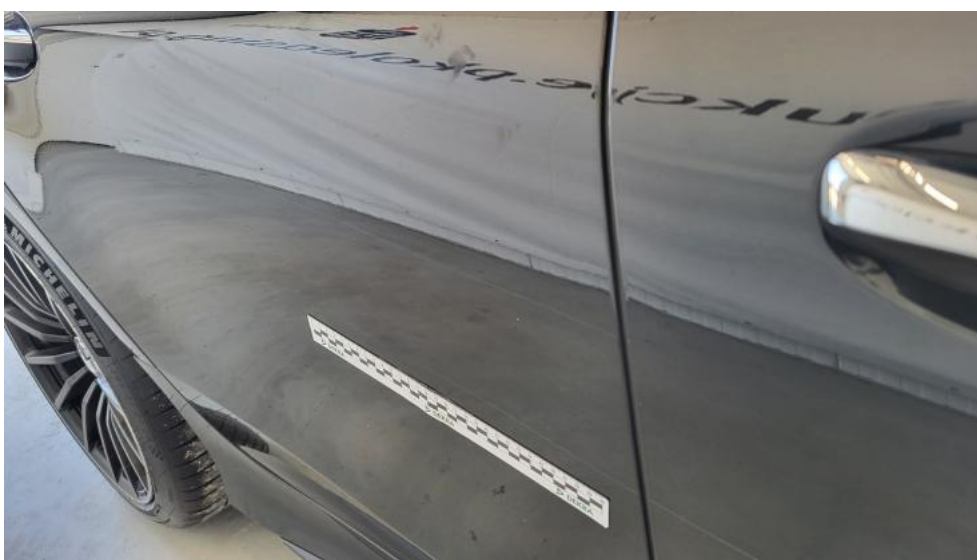
**Photo 50.**

Drzwi tylne P - Rysa/odprysk 1

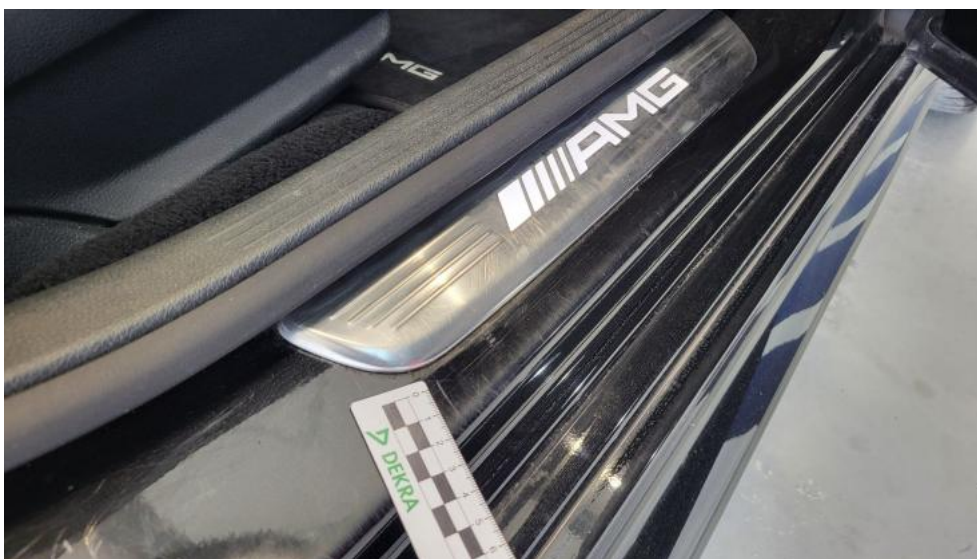
**Photo 51.**

Próg P - Rysa/odprysk 1

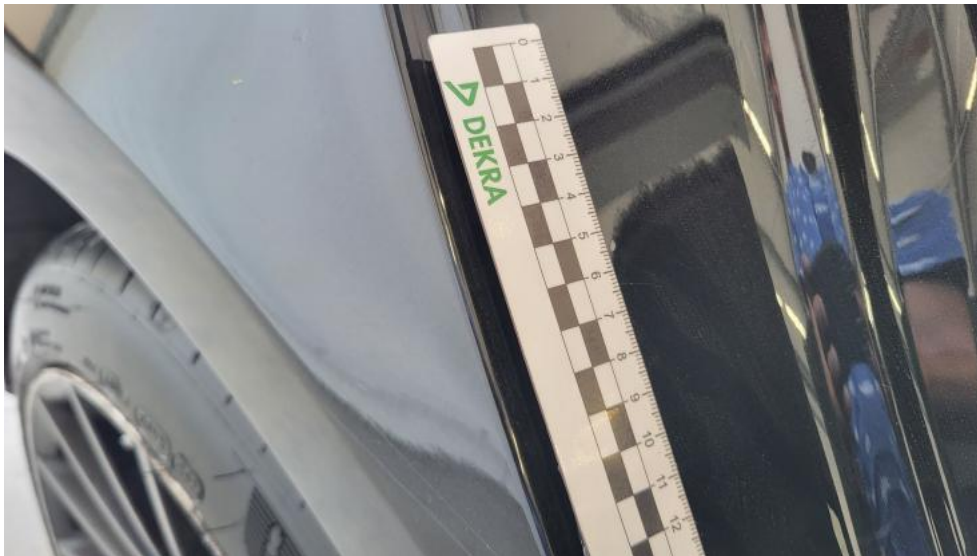
**Photo 53.**

Błotnik tylny P / Ściana boczna P - Rysa/odprysk 1

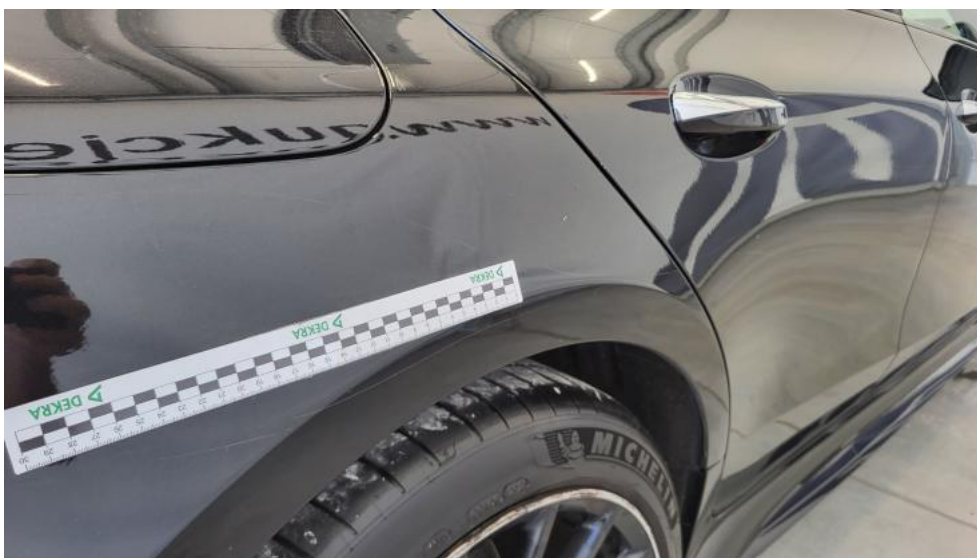
**Photo 54.**

Błotnik tylny P / Ściana boczna P - Rysa/odprysk 2

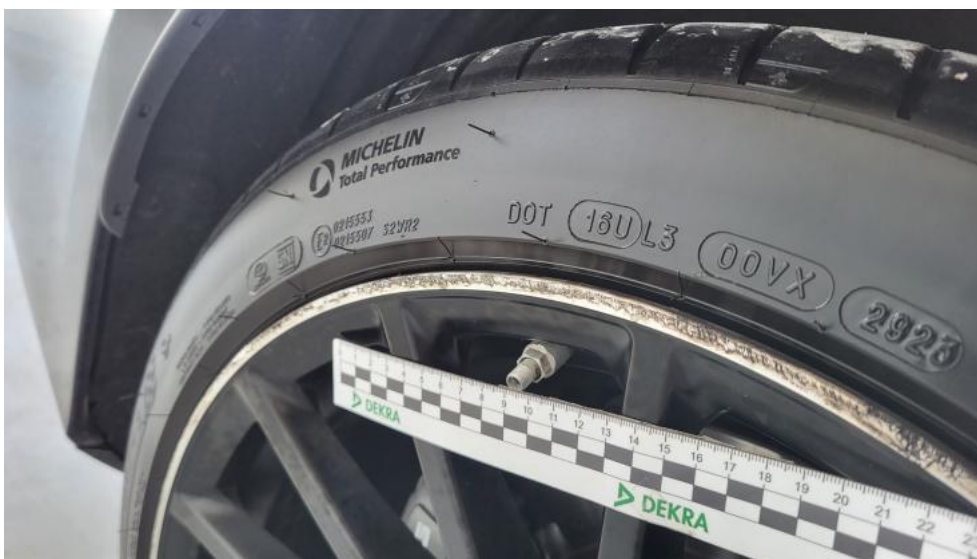
**Photo 55.**

Felga aluminiowa tylna P - Rysa/odprysk 1

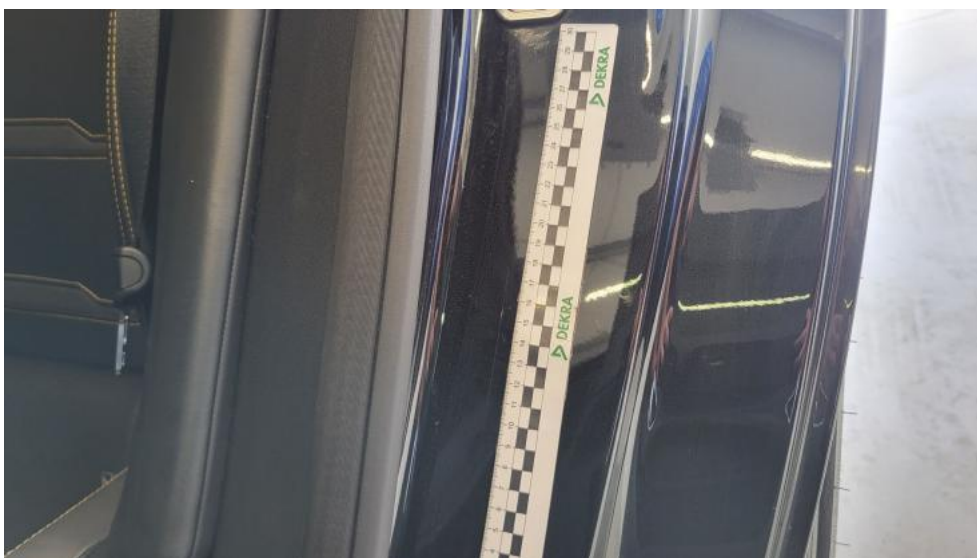
**Photo 56.**

Ścianka tylna L / Ścianka boczna L - Rysa/odprysk 1

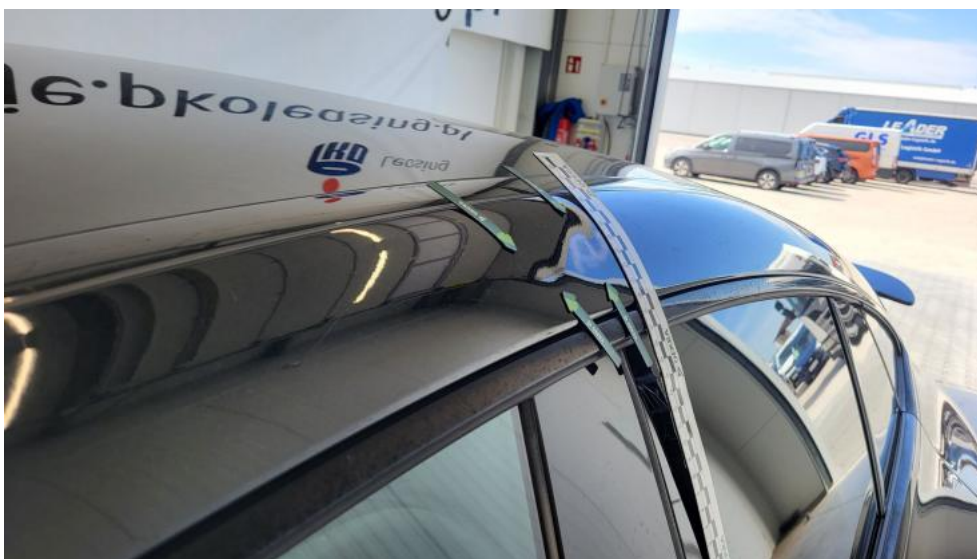
**Photo 57.**

Błotnik tylny L / Ściana boczna L - Wgniecenie/odkształcenie 1

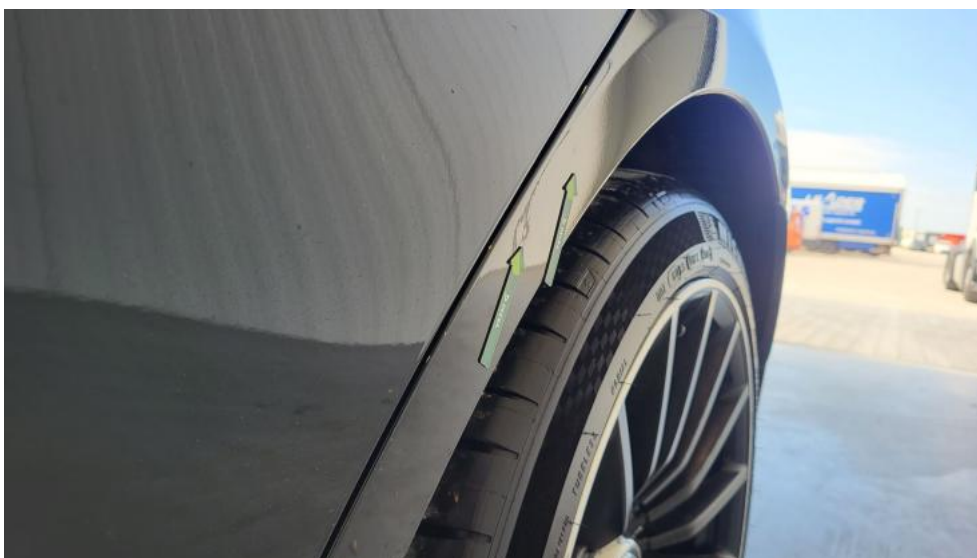
**Photo 58.**

Błotnik tylny L / Ściana boczna L - Wgniecenie/odkształcenie 2

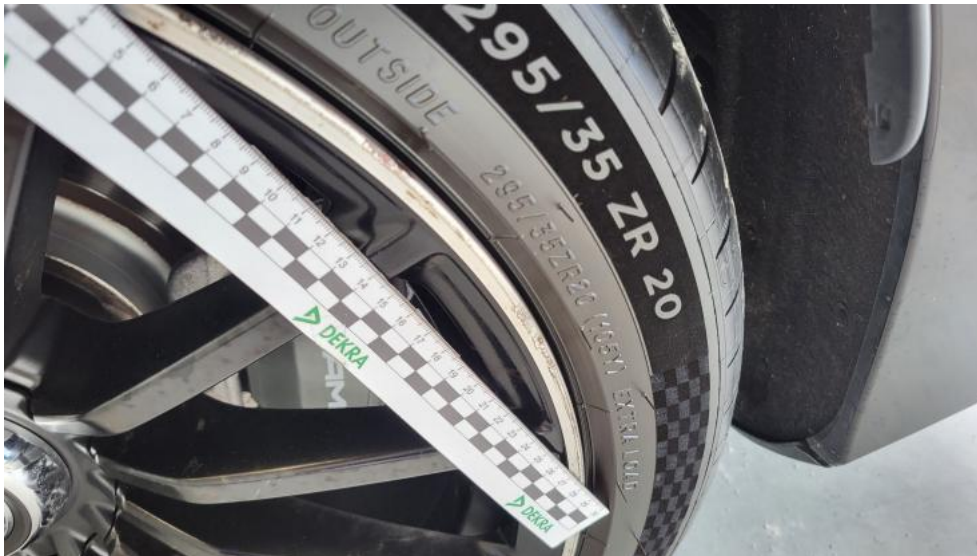
**Photo 59.**

Felga aluminiowa tylna L - Rysa/odprysk 1

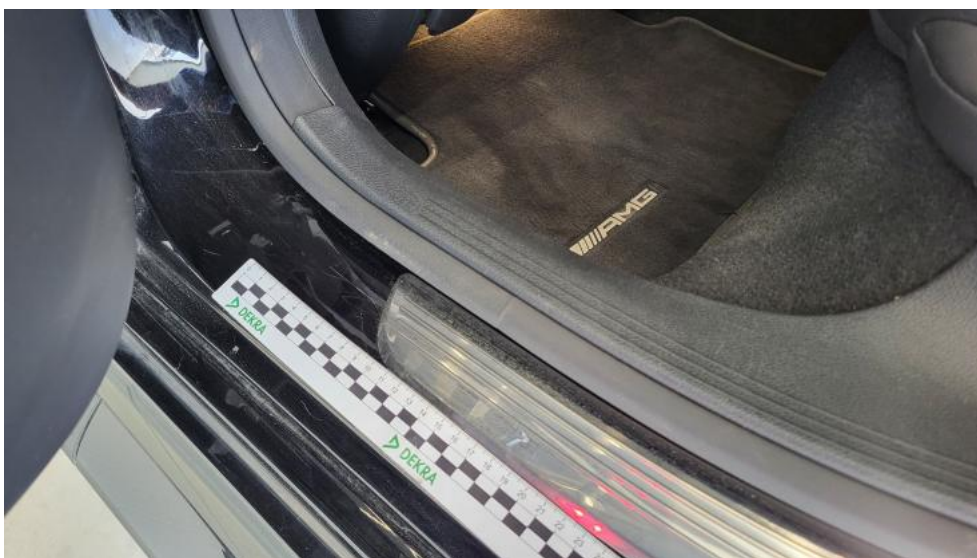
**Photo 60.**

Próg L - Rysa/odprysk 1

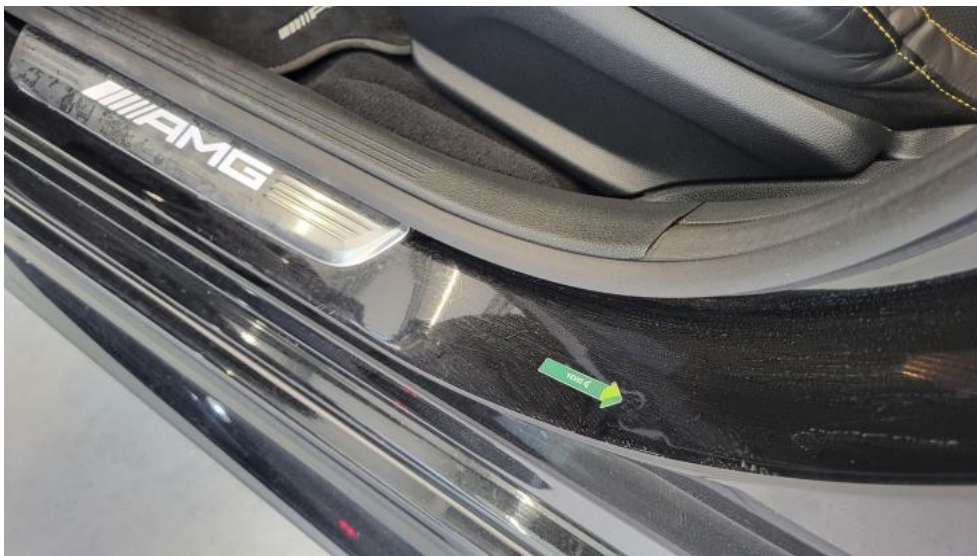
**Photo 61.**

Próg L - Wgniecenie/odkształcenie 1

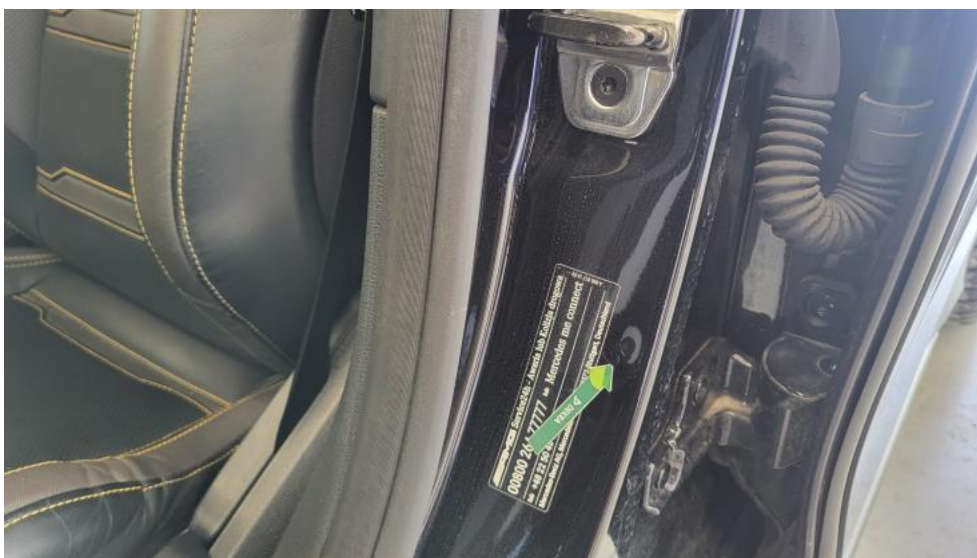
**Photo 62.**

Słupek środkowy L - Wgniecenie/odkształcenie 1

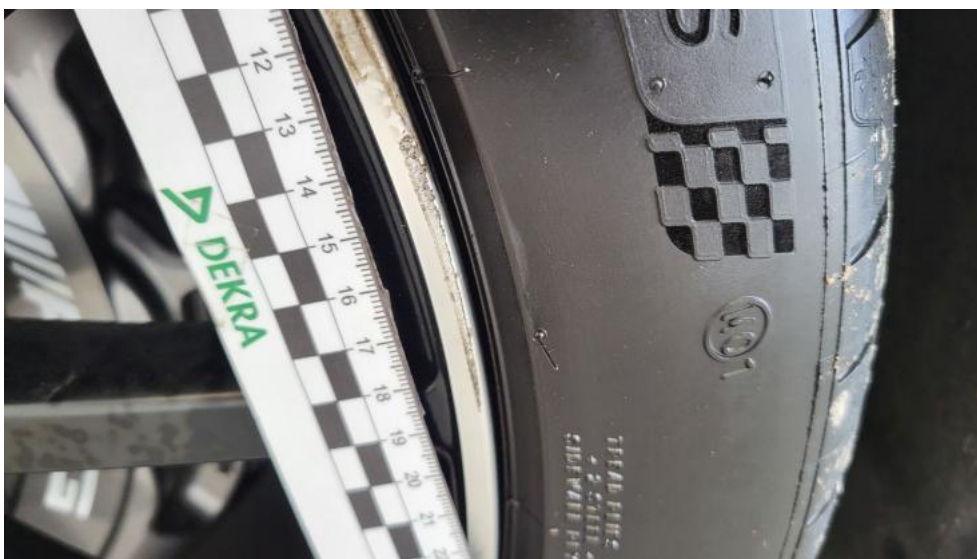
**Photo 63.**

Felga Aluminiowa przednia L - Rysa/odprysk 1

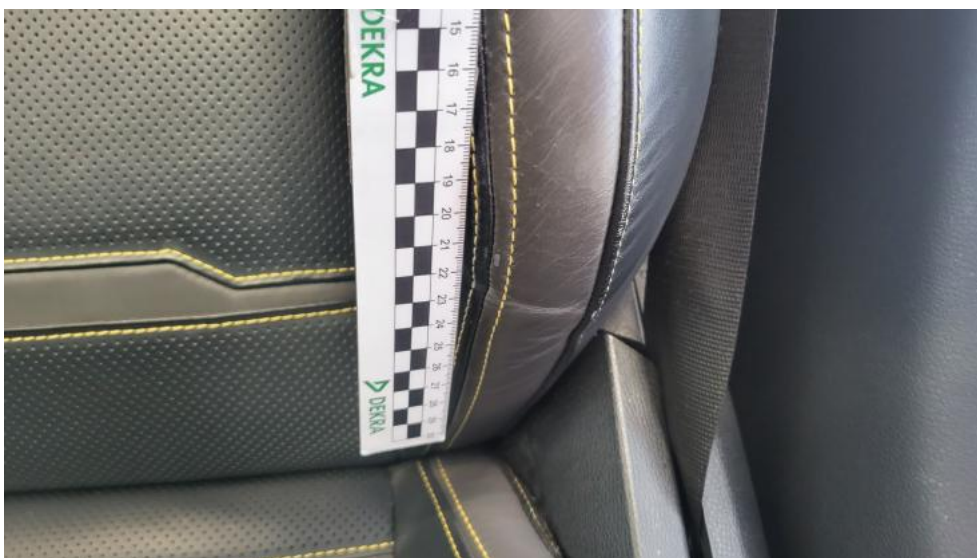
**Photo 64.**

Fotel prz. lew. - Inne 1

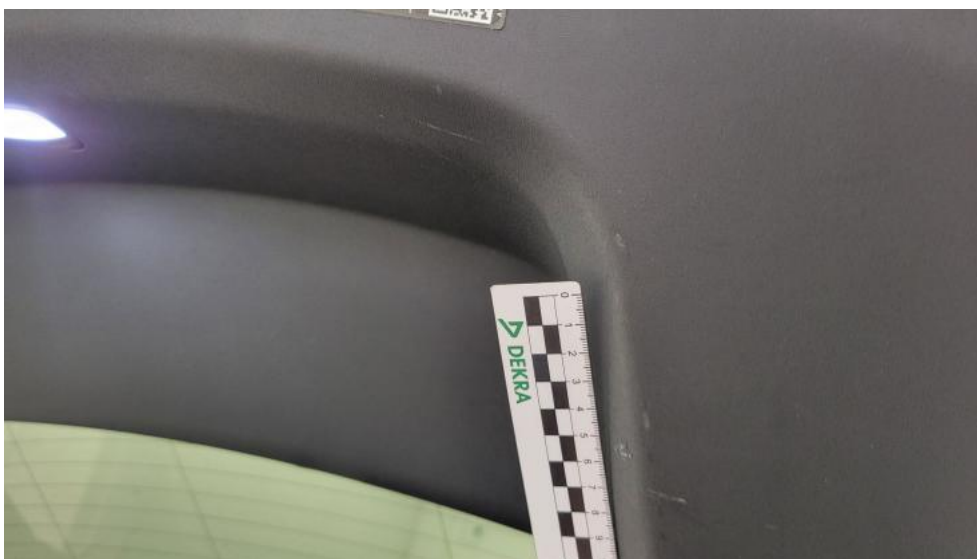
**Photo 65.**

Wykładzina pokrywy tylnej - Rysa/odprysk 1
