Nr zlecenia DEKRA: PKOL(W)/LODZ/73602/25/09/29  
Nr zlecenia/szkody: 23/024230  
Data zlecenia: 29-09-2025

| Producent | MERCEDES-BENZ |
| Model | E Klasa [W 213] 20-23 |
| Typ/wersja | E 220 d |

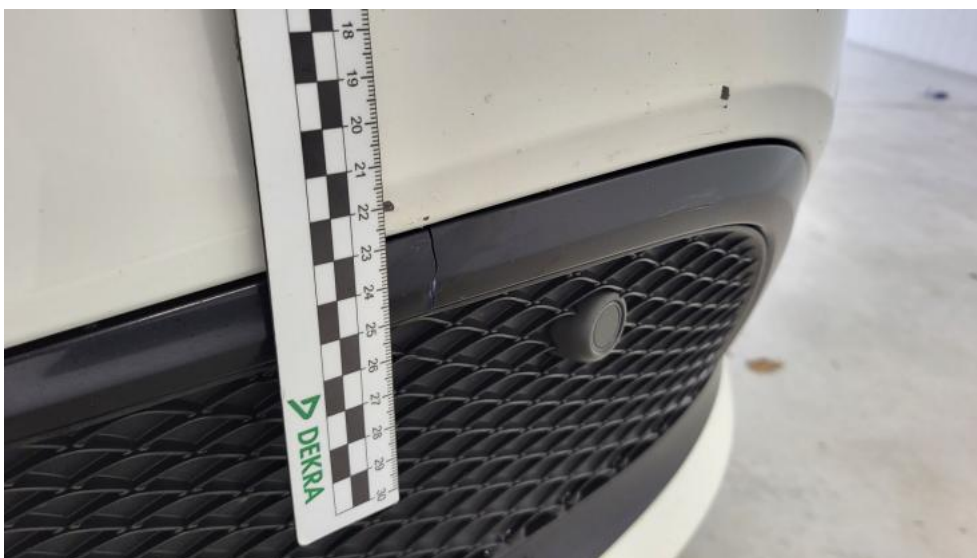
**Fot. 38.**  
Kratka/zaślepka halogenu L - Pęknięcie/rozerwanie 1

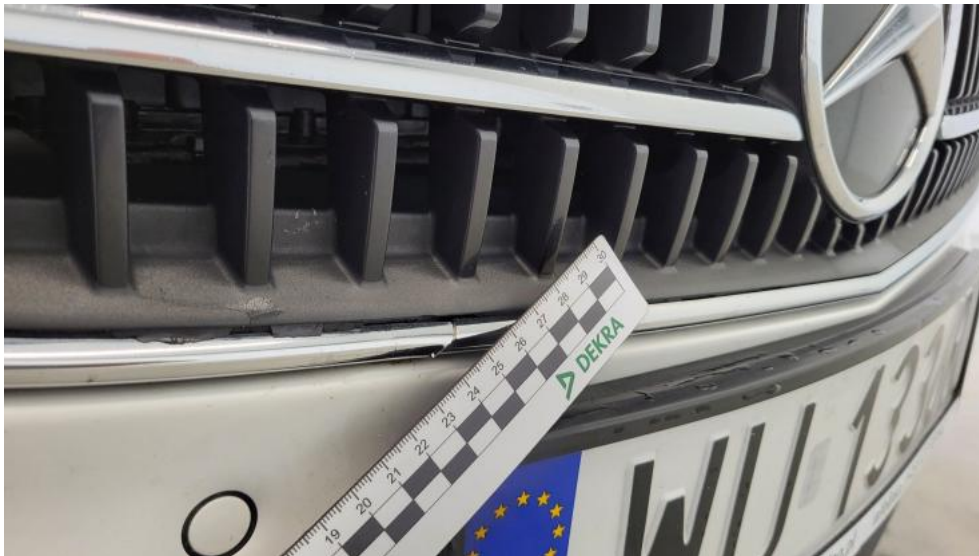
**Fot. 39.**

Listwa śr zderzaka przedniego - Pęknięcie/rozerwanie 1

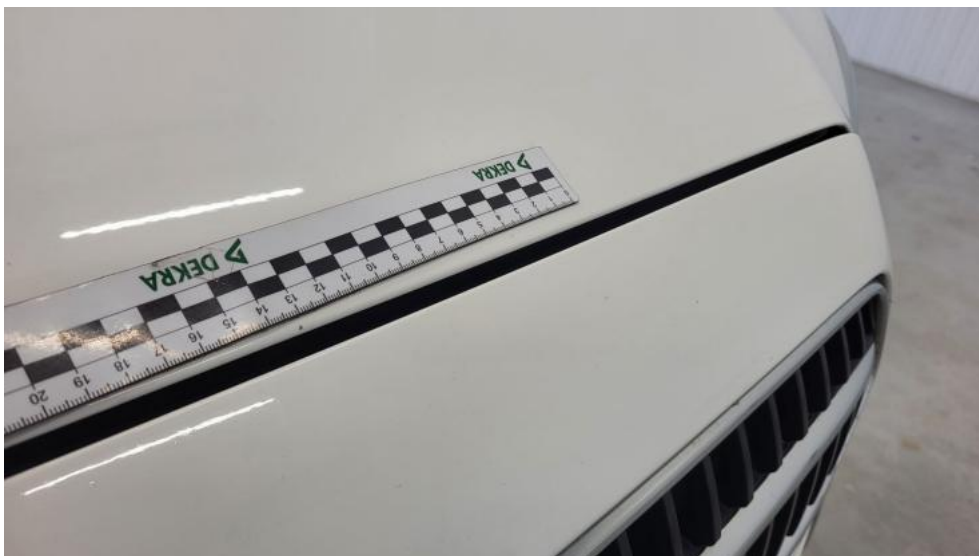
**Fot. 40.**

Pokrywa komory silnika - Rysa/odprysk 1

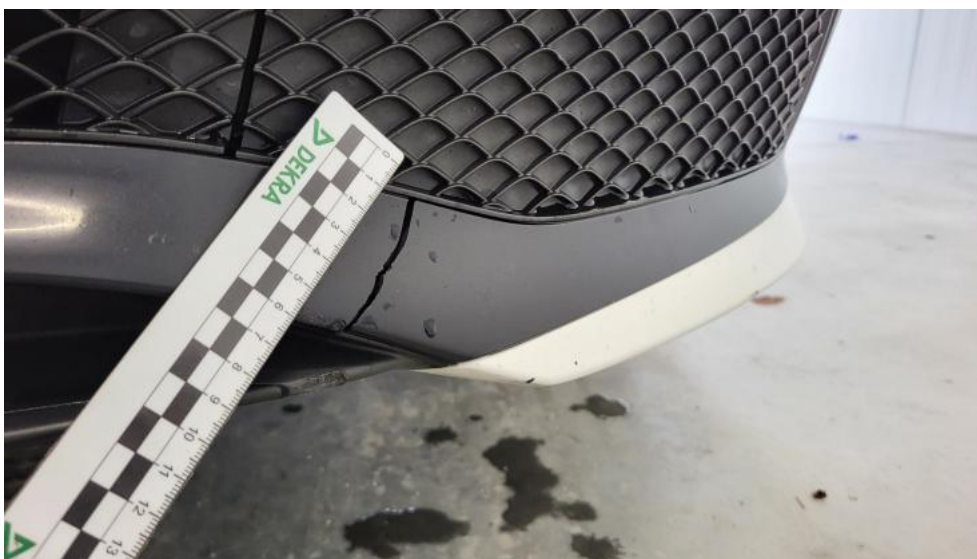
**Fot. 41.**

Spoiler zderzaka przedniego - Pęknięcie/rozerwanie 1

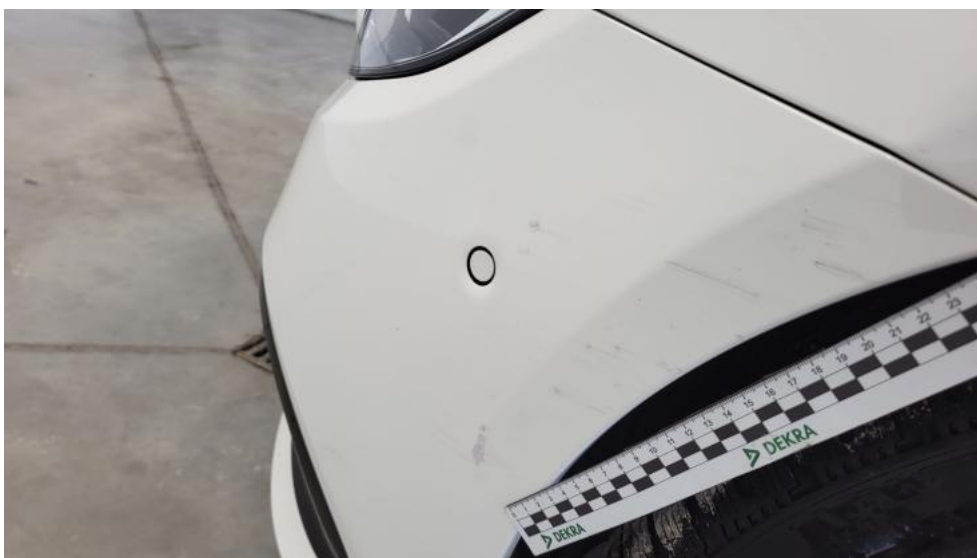
**Fot. 42.**

Zderzak - Rysa/odprysk 1

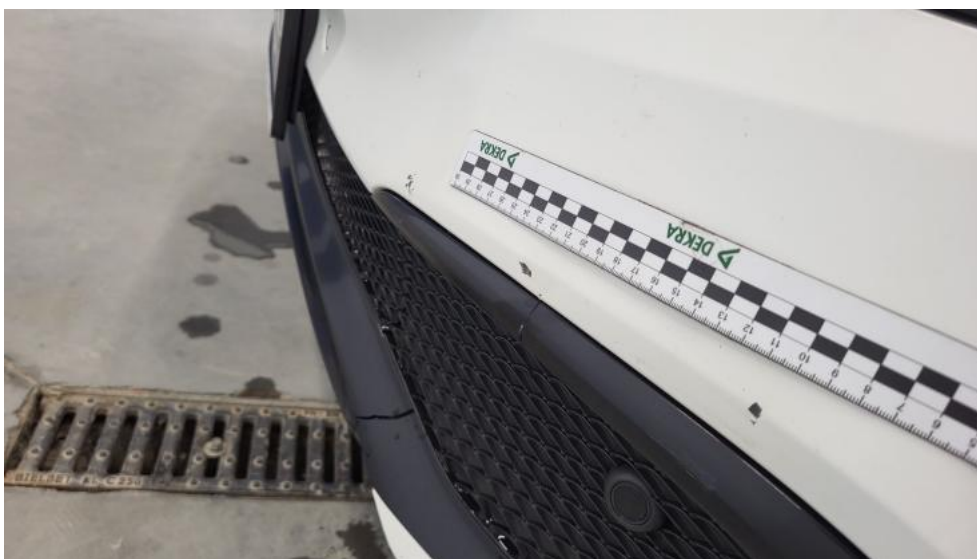
**Fot. 43.**

Zderzak - Rysa/odprysk 2

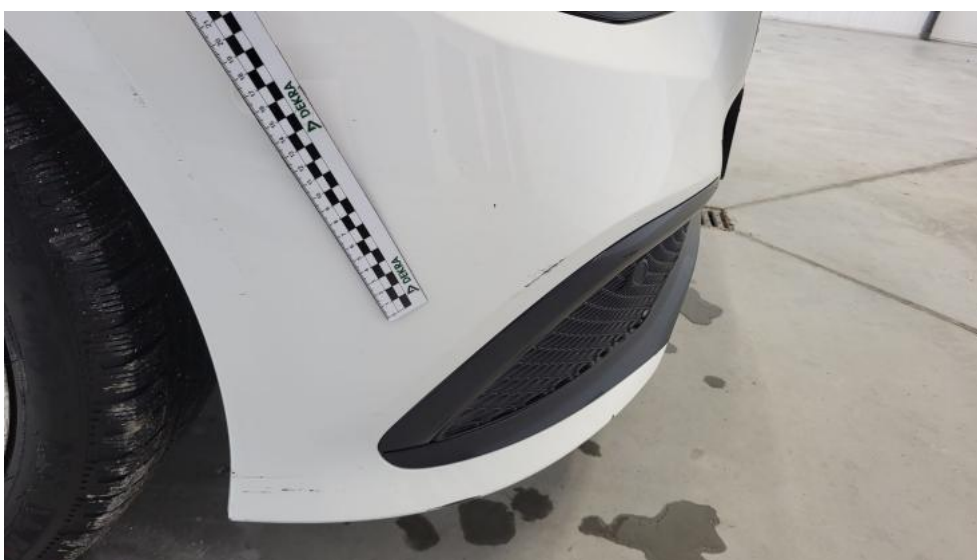
**Fot. 44.**

Zderzak() - Rysa/odprysk 3

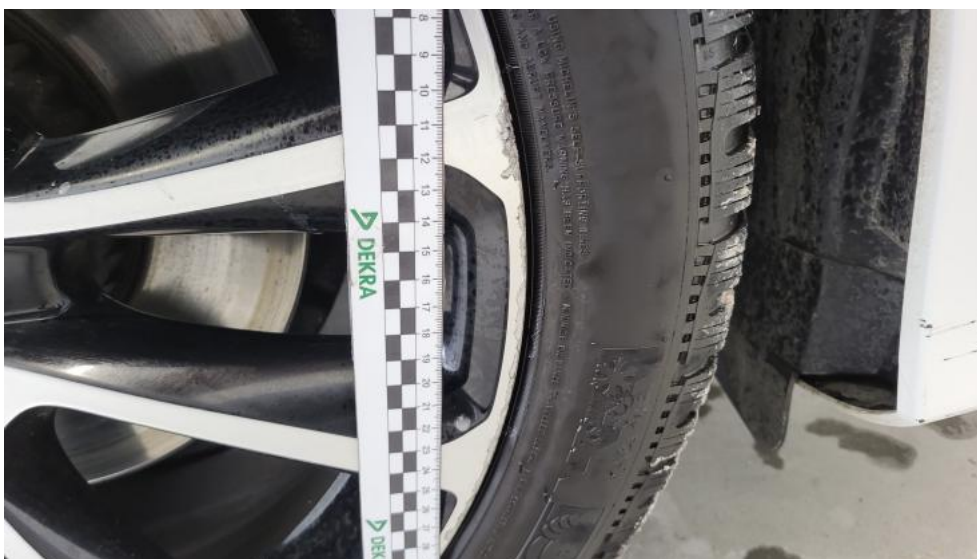
**Fot. 45.**

Felga aluminiowa przednia P - Rysa/odprysk 1

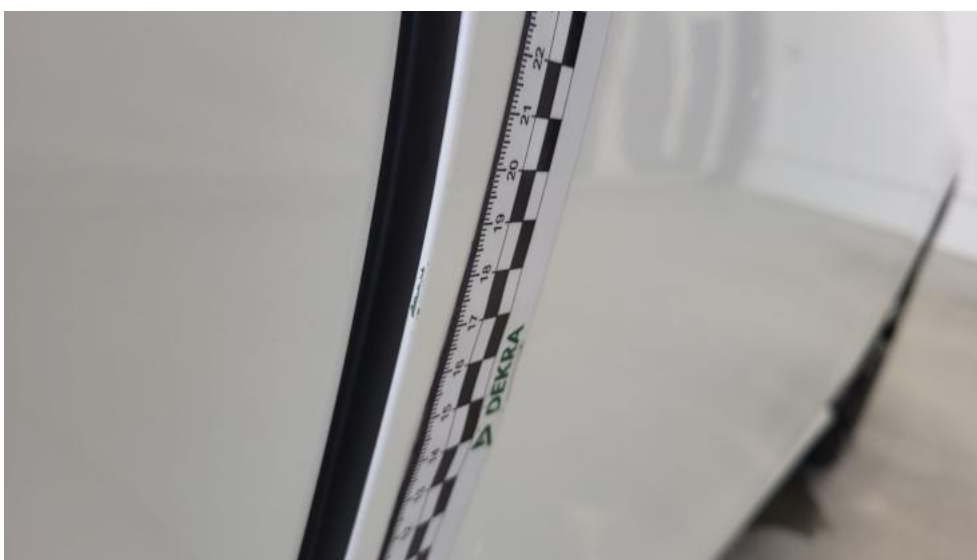
**Fot. 46.**

Drzwi przednie P - Rysa/odprysk 1

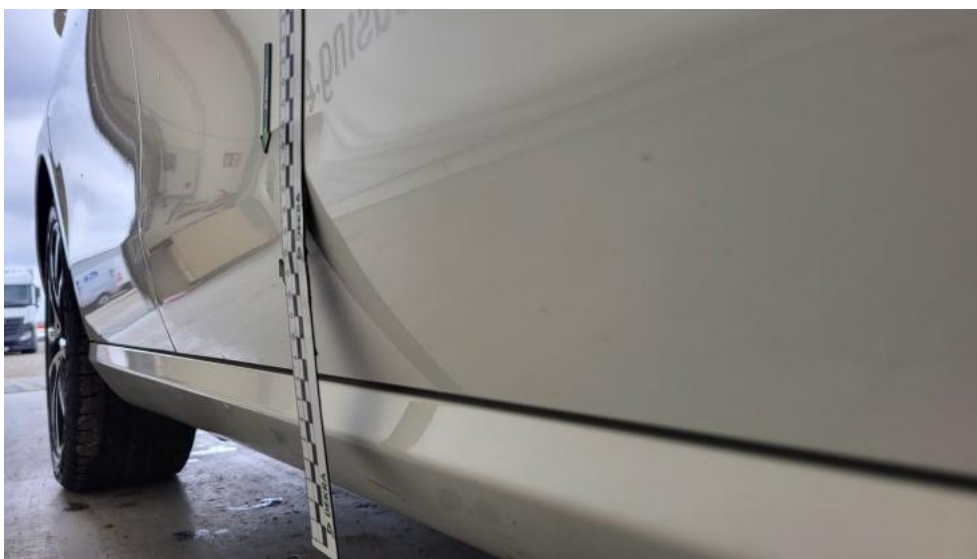
**Fot. 47.**

Drzwi przednie P - Wgniecenie/odkształcenie 1

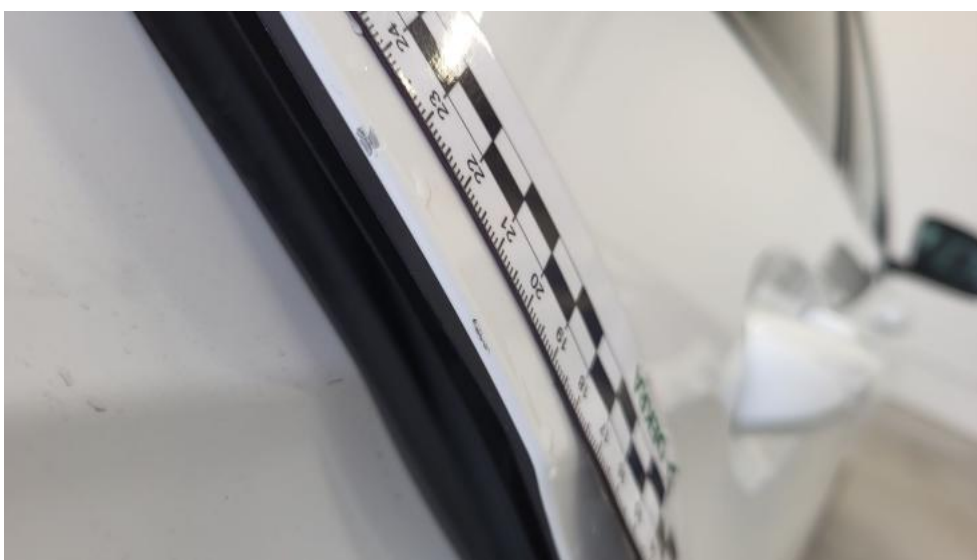
**Fot. 48.**

Drzwi tylne P - Rysa/odprysk 1

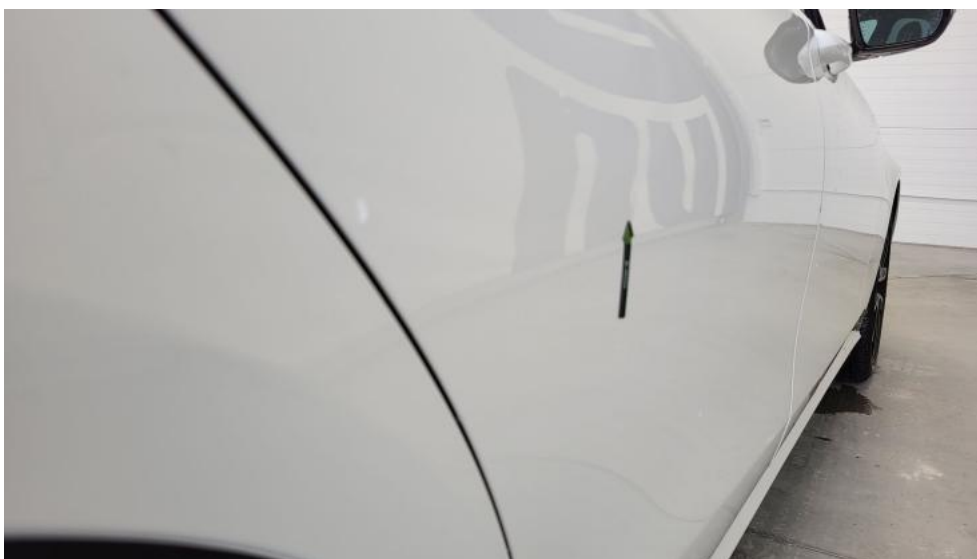
**Fot. 49.**

Drzwi tylne P - Wgniecenie/odkształcenie 1

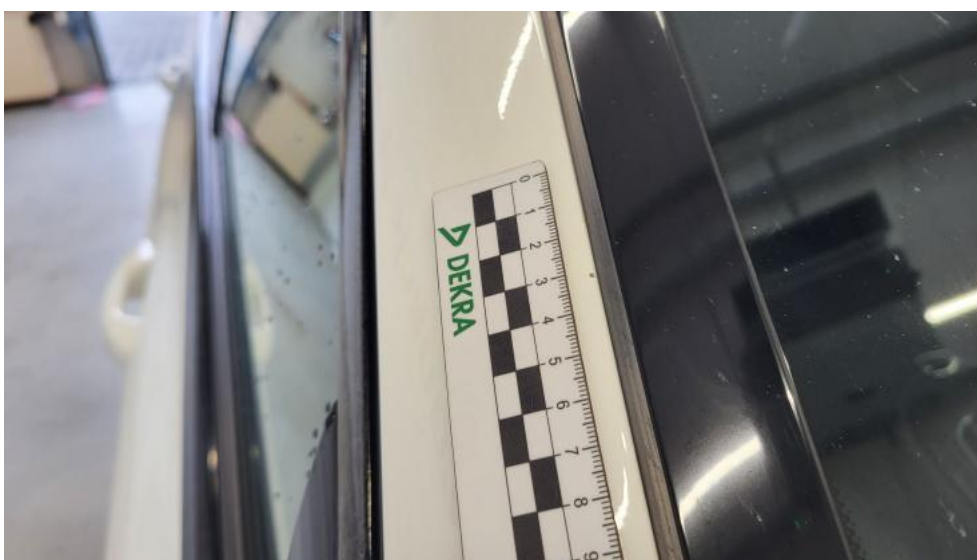
**Fot. 50.**

Słupek przedni P - Rysa/odprysk 1

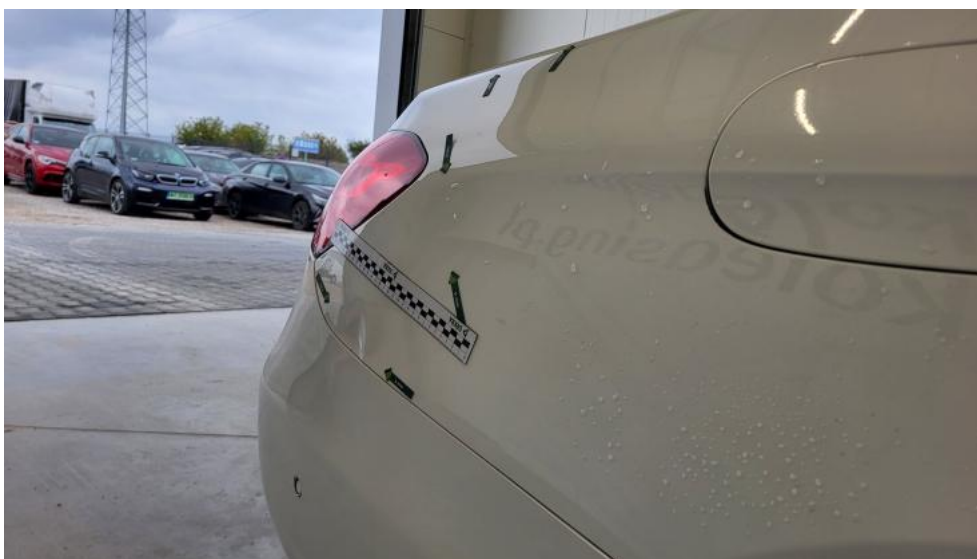
**Fot. 51.**

Błotnik tylny P / Ściana boczna P - Wgniecenie/odkształcenie 1

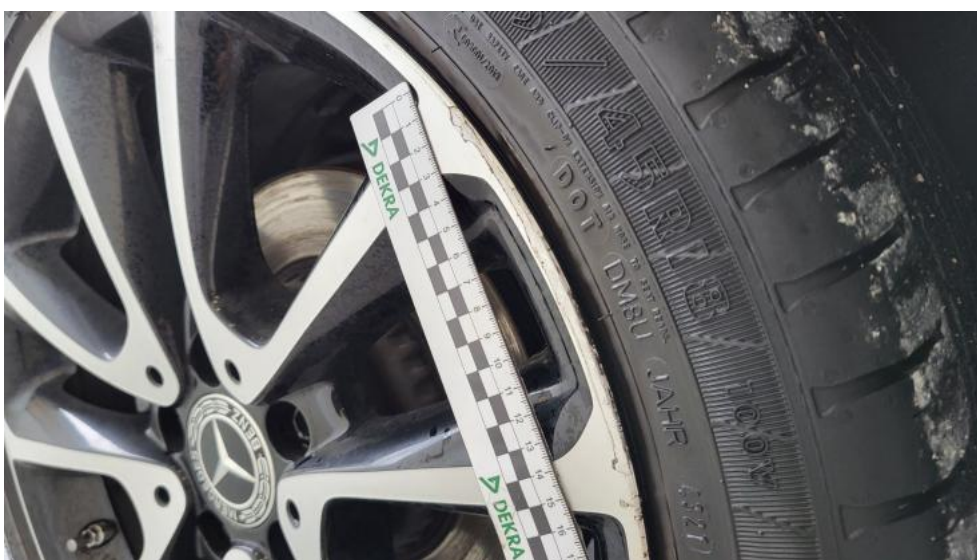
**Fot. 52.**

Felga aluminiowa tylna P - Rysa/odprysk 1

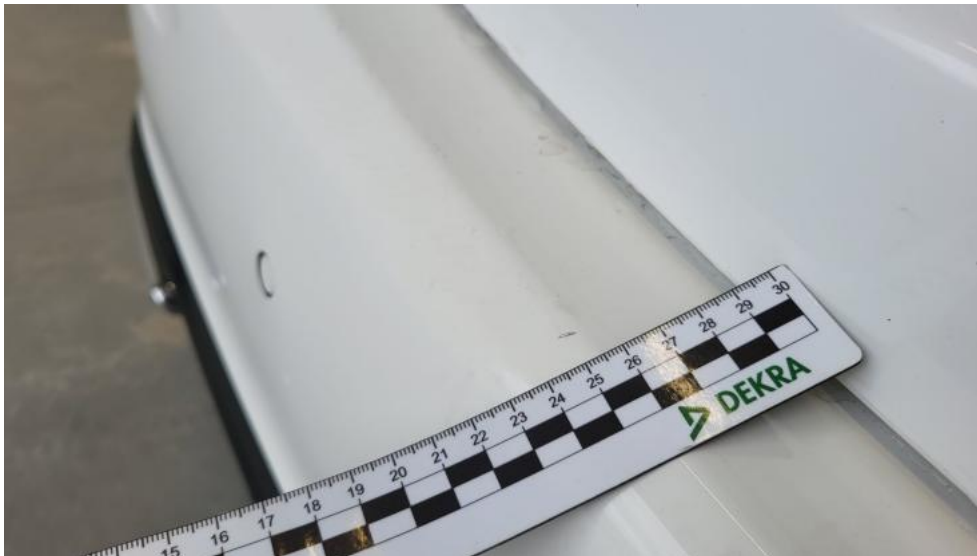
**Fot. 53.**

Zderzak tylny - Rysa/odprysk 1

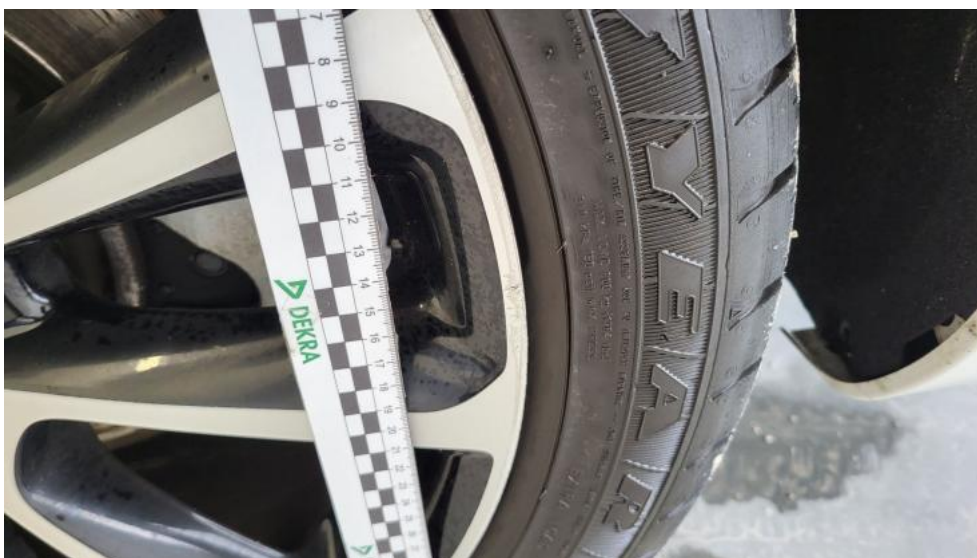
**Fot. 54.**

Felga aluminiowa tylna L - Rysa/odprysk 1

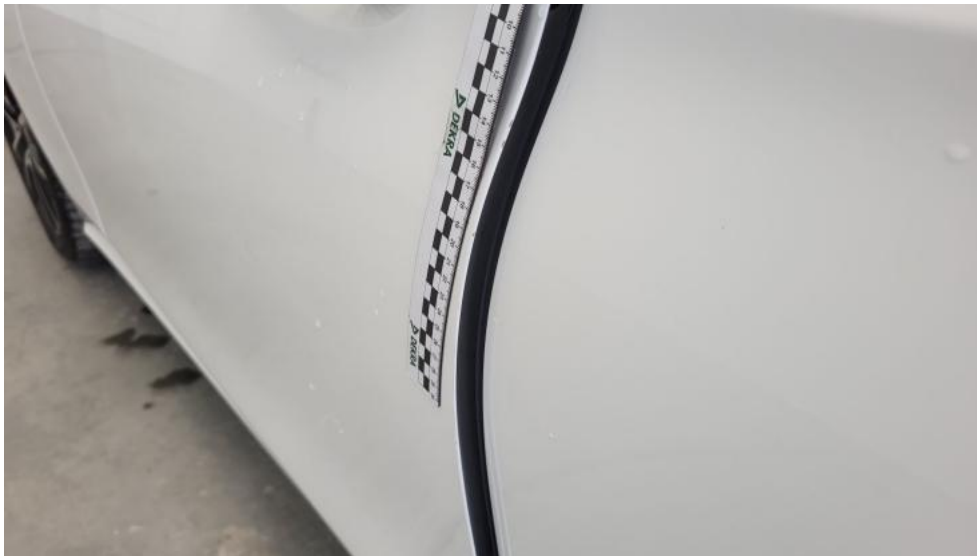
**Fot. 55.**

Drzwi przed L - Rysa/odprysk 1

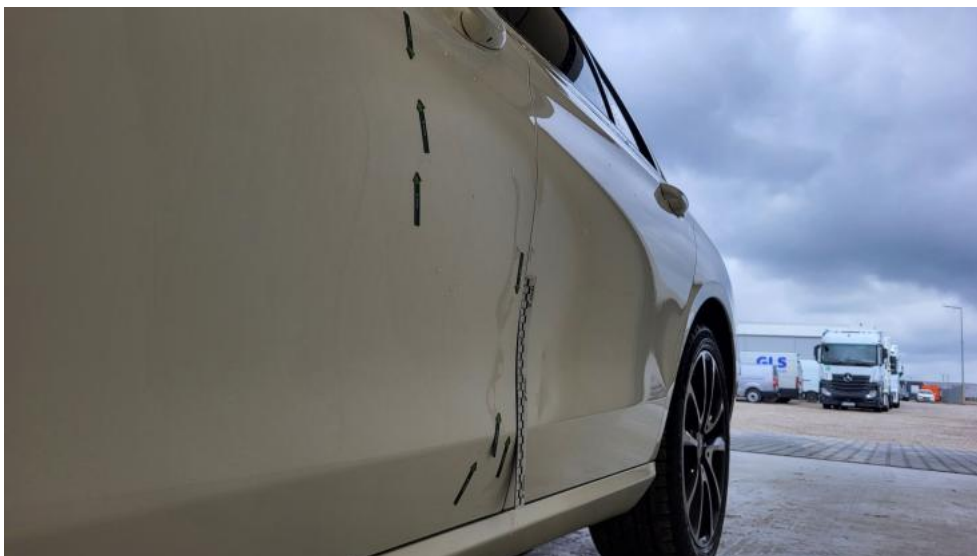
**Fot. 56.**

Drzwi przed L - Wgniecenie/odkształcenie 1

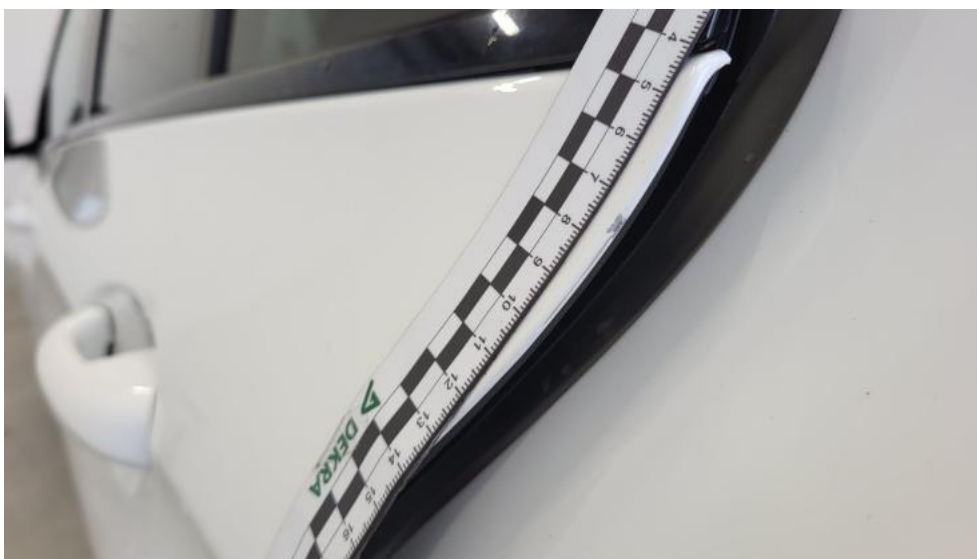
**Fot. 57.**

Drzwi tylne L - Rysa/odprysk 1

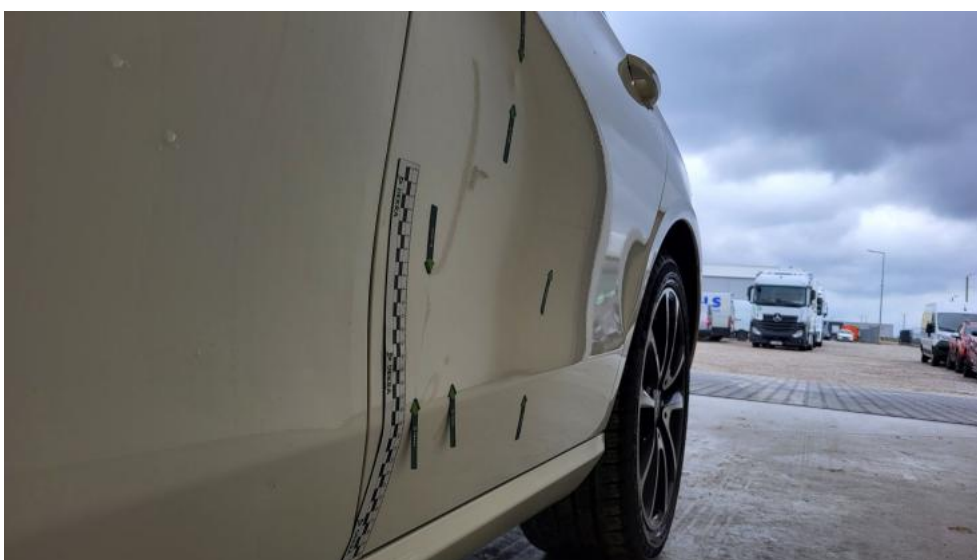
**Fot. 58.**

Drzwi tylne L - Wgniecenie/odkształcenie 1

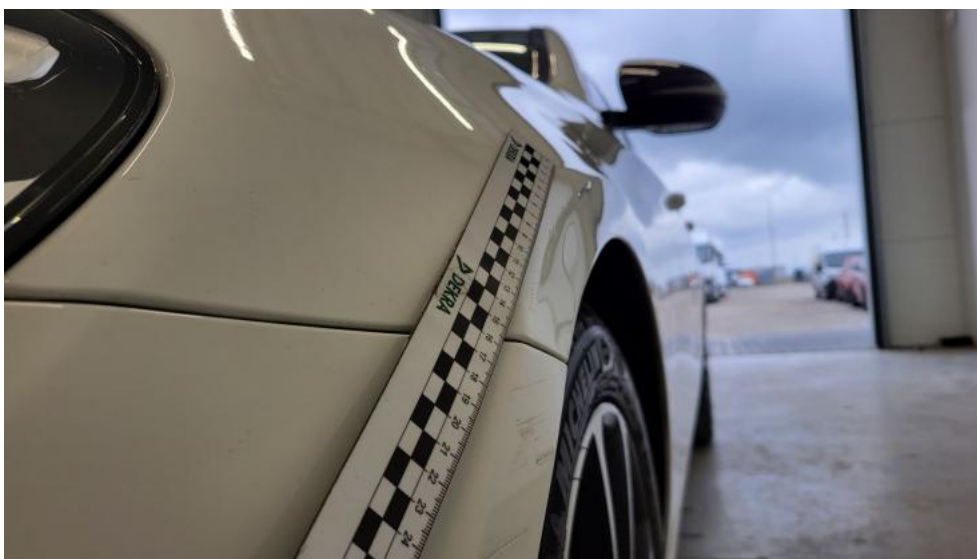
**Fot. 59.**

Błotnik przedni L - Wgniecenie/odkształcenie 1

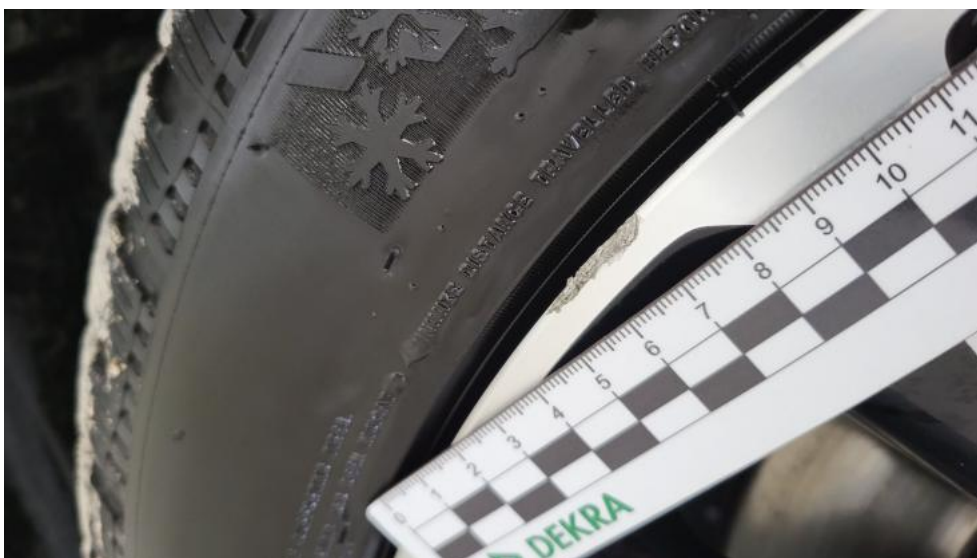
**Fot. 60.**

Felga Aluminiowa przednia L - Rysa/odprysk 1

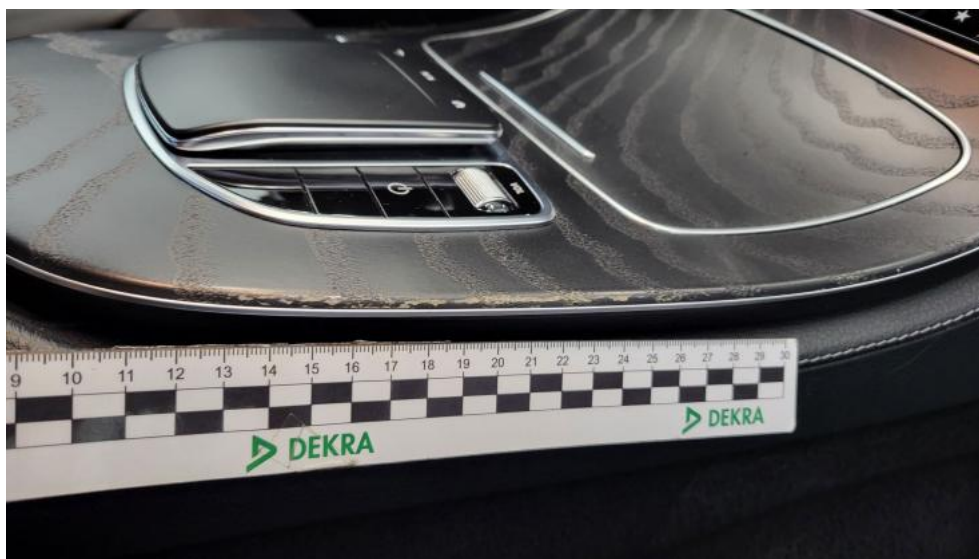
**Fot. 61.**

Konsola tunelu śr. - Rysa/odprysk 1

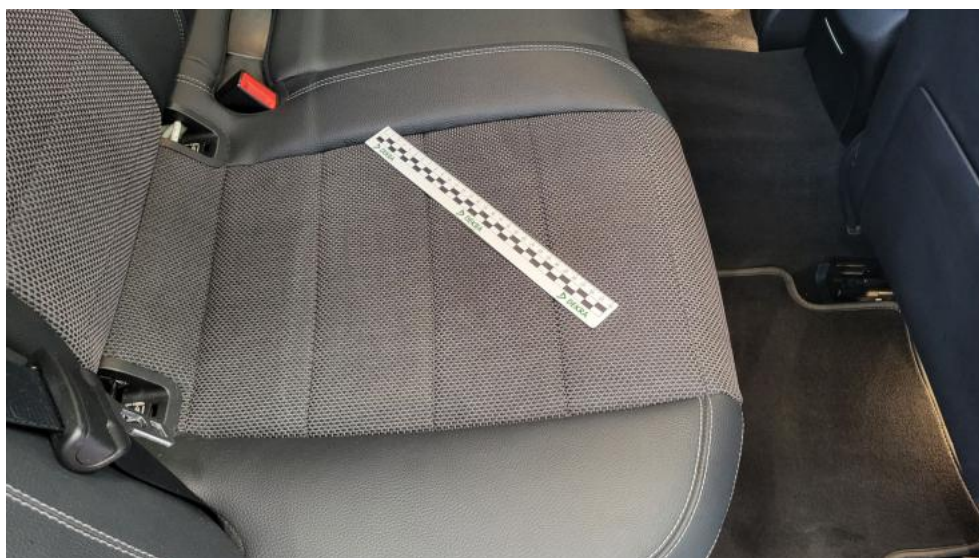
**Fot. 62.**

Niesprawne przyciski funkcyjne w jednym z kluczyków, grot prawidłowy. Pierwsza rejestracja w kraju 01-12-2021. Rysy na samochodzie. Odpryski na szybie czołowej. Brak zaślepek w tylnej kanapie. W CEPIK i dowodzie rejestracyjnym błędna informacja o DMC. W wycenie wykorzystano informacje o DMC z tabliczki znamionowej.

Kanapa tyl. - Inne 1

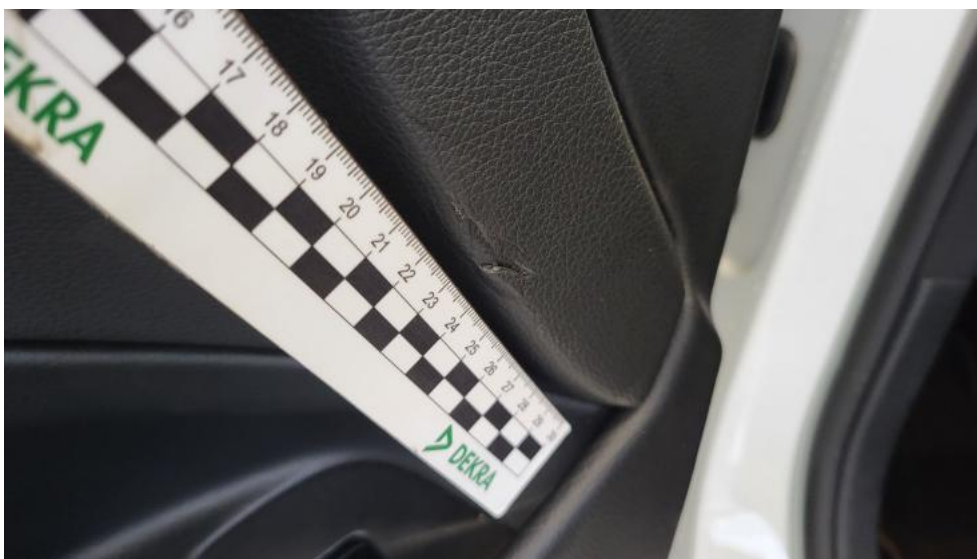
**Fot. 63.**

Tapicerka drzwi przednich L - Pęknięcie/rozerwanie 1

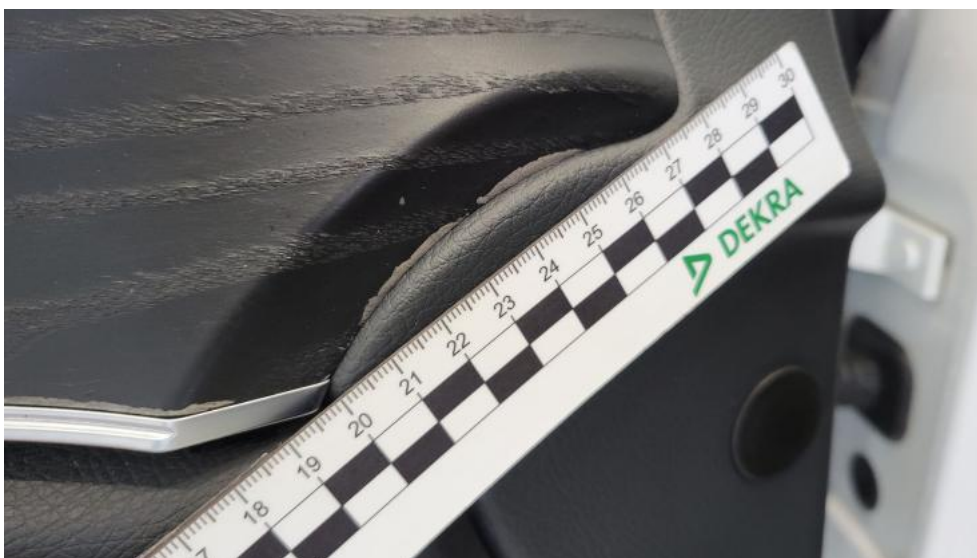
**Fot. 64.**

Tapicerka drzwi przednich L - Inne 1
