Nr zlecenia DEKRA: PKOL(W)/LODZ/42271/25/06/11  
Nr zlecenia/szkody: 23/000282  
Data zlecenia: 11-06-2025

| Producent | KIA |
| Typ/wersja | Sportage 1.6 T-GDI HEV Business Line 4WD aut |
| Nr rejestracyjny | GD9G259 |

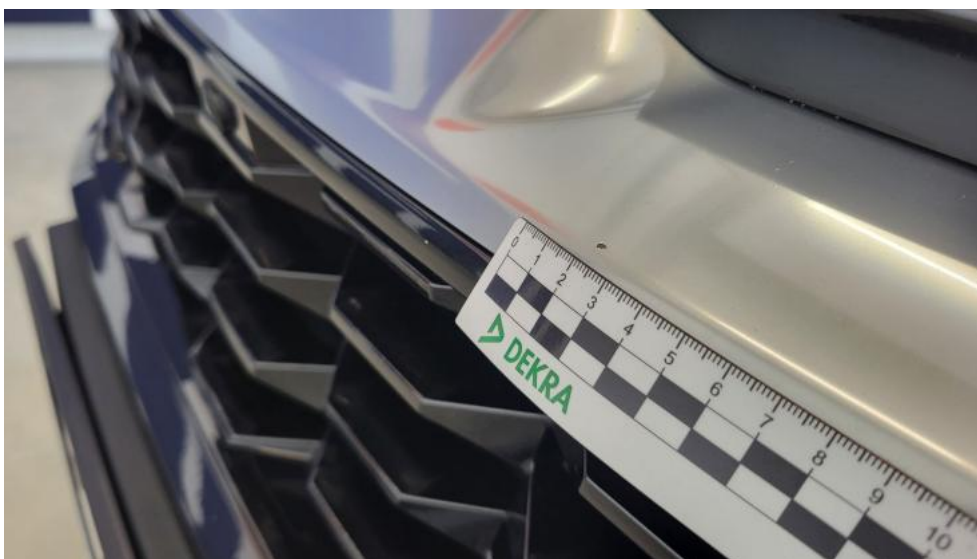
**Fot. 41.**

Atrapa przednia - Rysa/odprysk 1

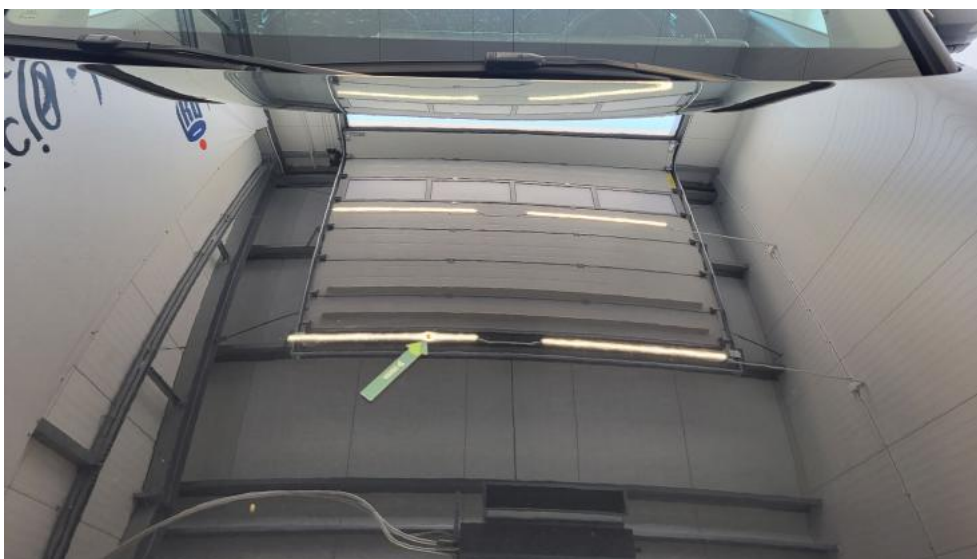
**Fot. 43.**

Pokrywa komory silnika - Wgniecenie/odkształcenie 1

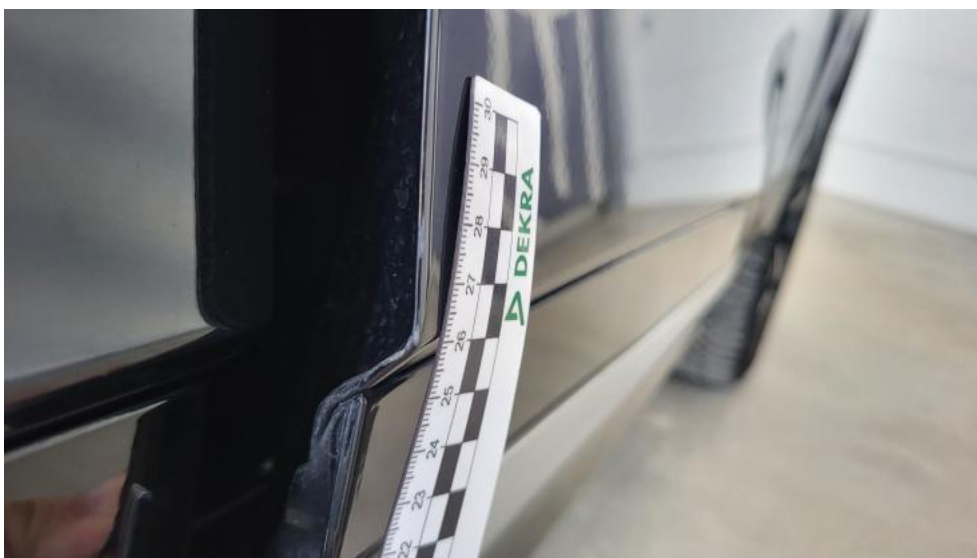
**Fot. 44.**

Drzwi przednie P - Rysa/odprysk 1

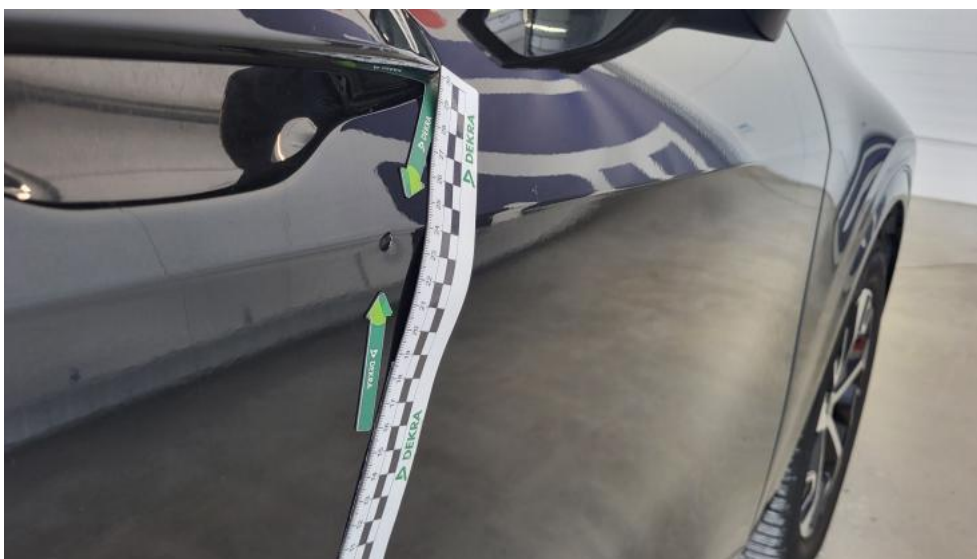
**Fot. 45.**

Drzwi przednie P - Wgniecenie/odkształcenie 1

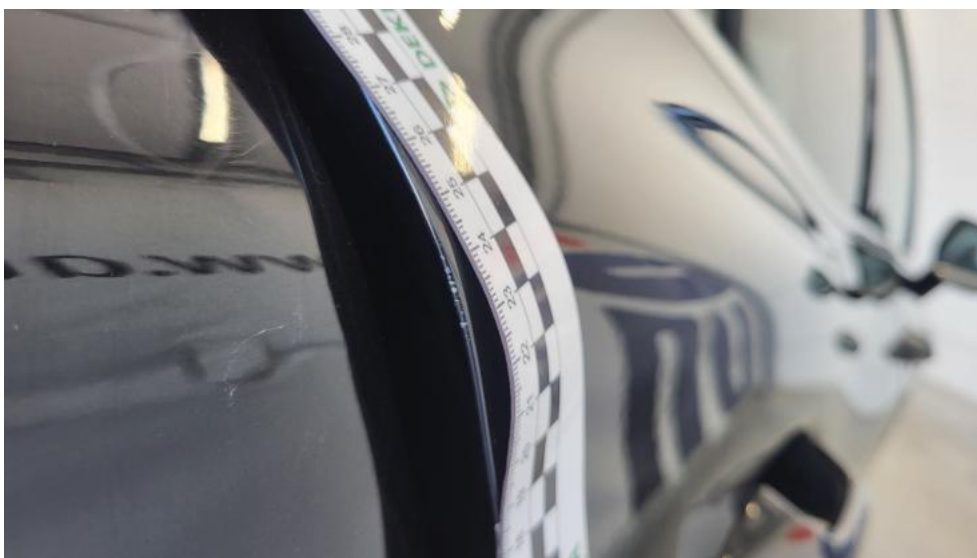
**Fot. 46.**

Drzwi tylne P - Rysa/odprysk 1

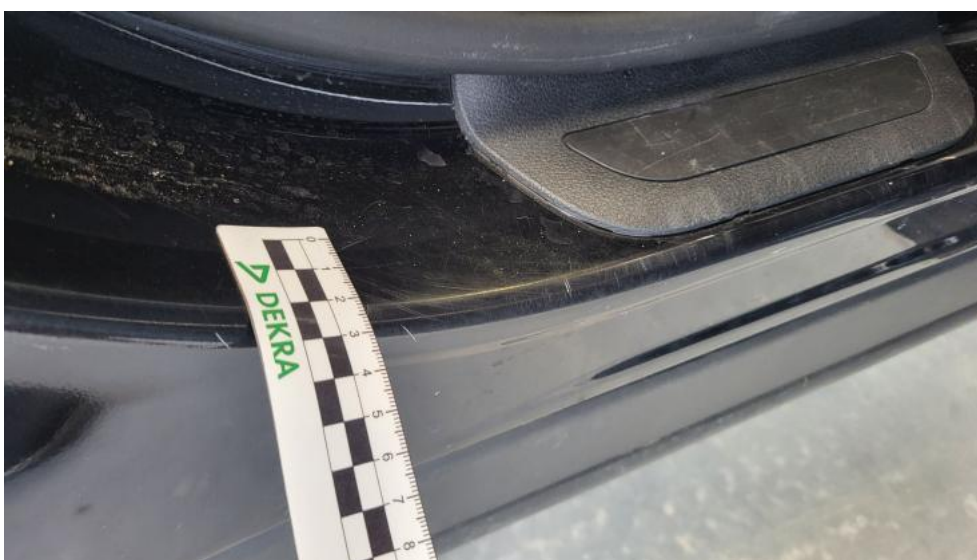
**Fot. 48.**

Próg P - Rysa/odprysk 1

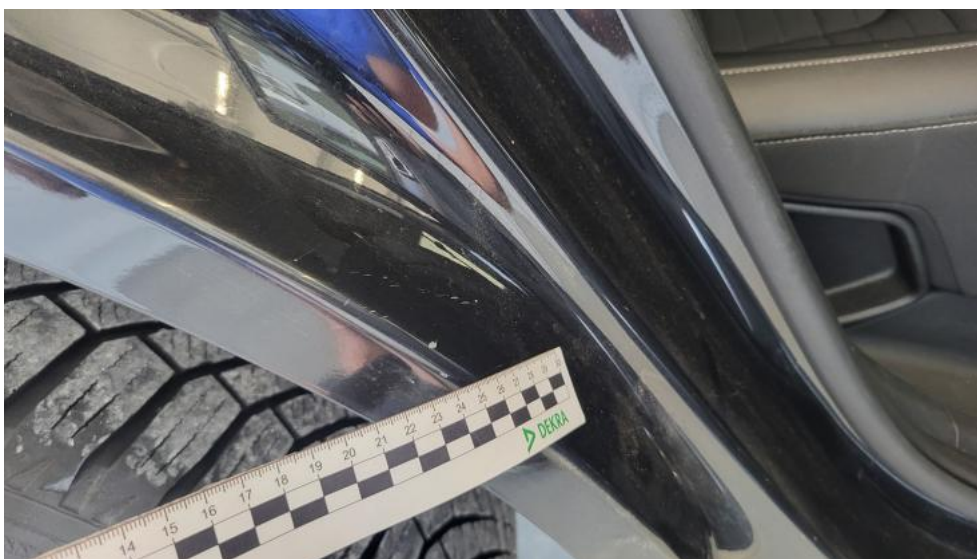
**Fot. 49.**

Błotnik tylny P / Ściana boczna P - Rysa/odprysk 1

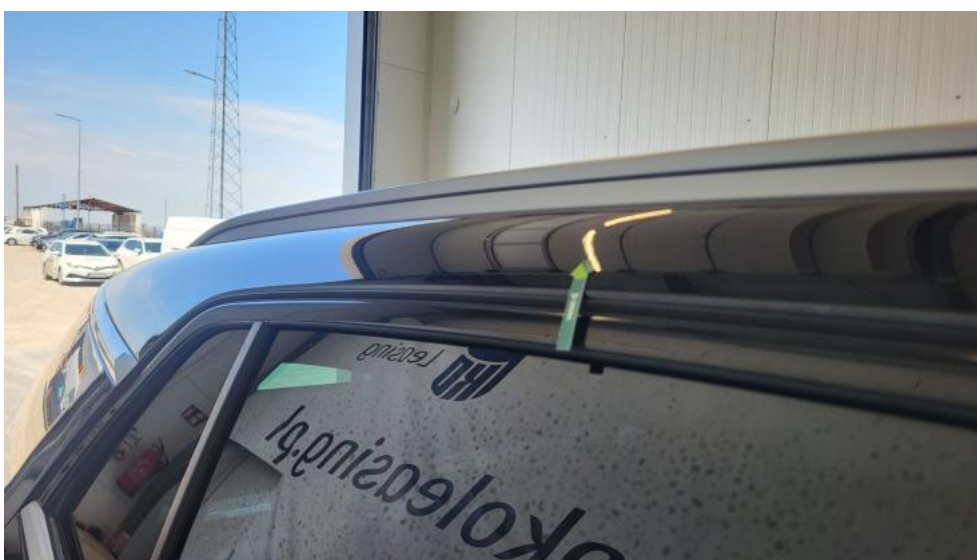
**Fot. 50.**

Błotnik tylny P / Ściana boczna P - Wgniecenie/odkształcenie 1

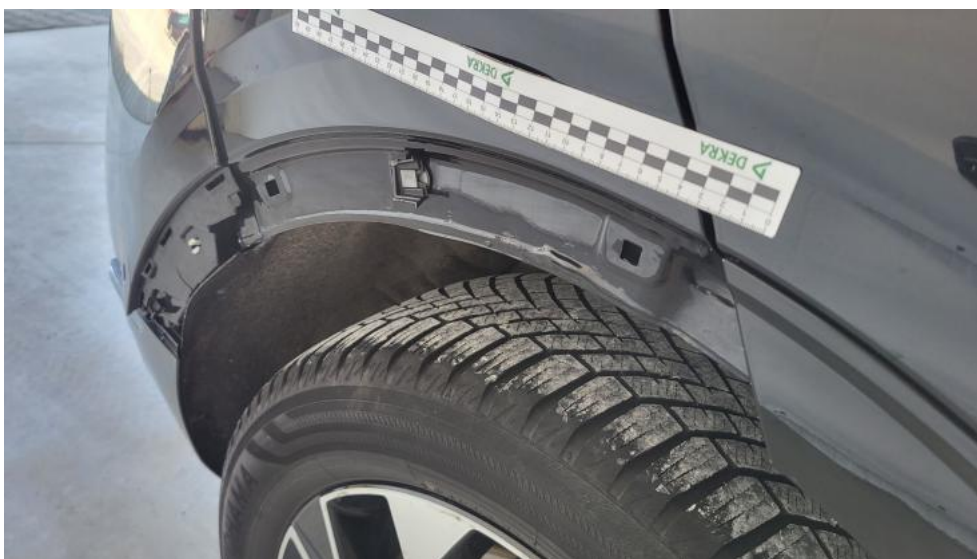
**Fot. 51.**

Listwa krawędzi błotnika tyl P - Inne 1

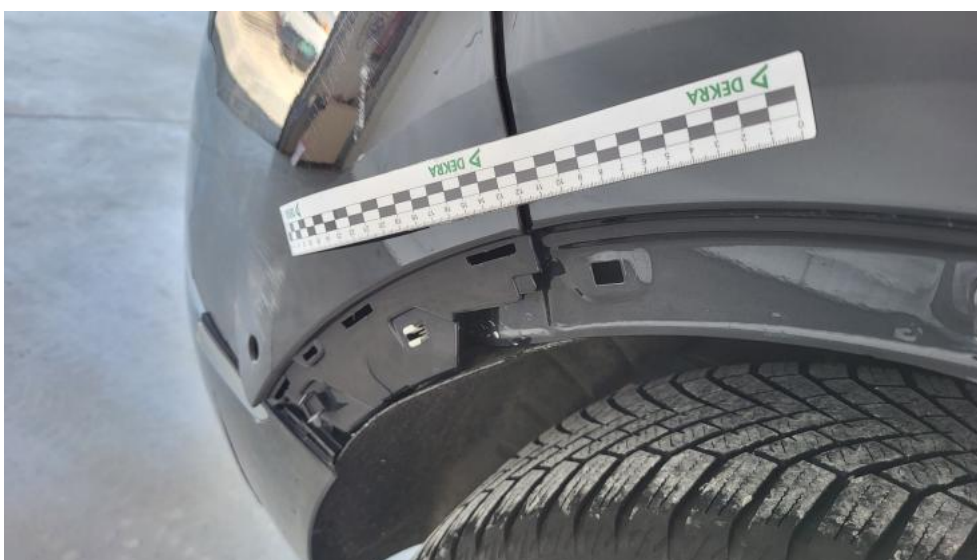
**Fot. 52.**

Listwa zderzaka tylnego P - Inne 1

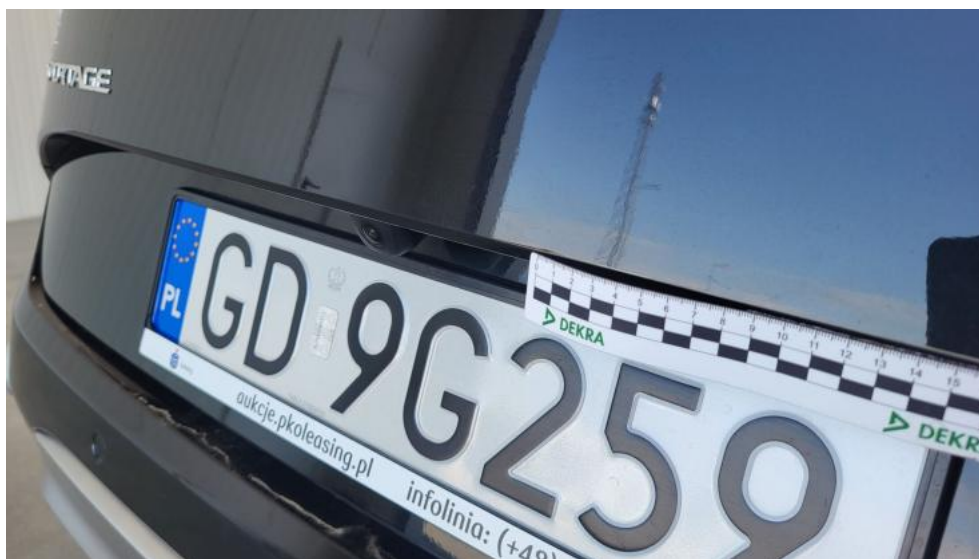
**Fot. 53.**

Pokrywy bagażnika - Wgniecenie/odkształcenie 1

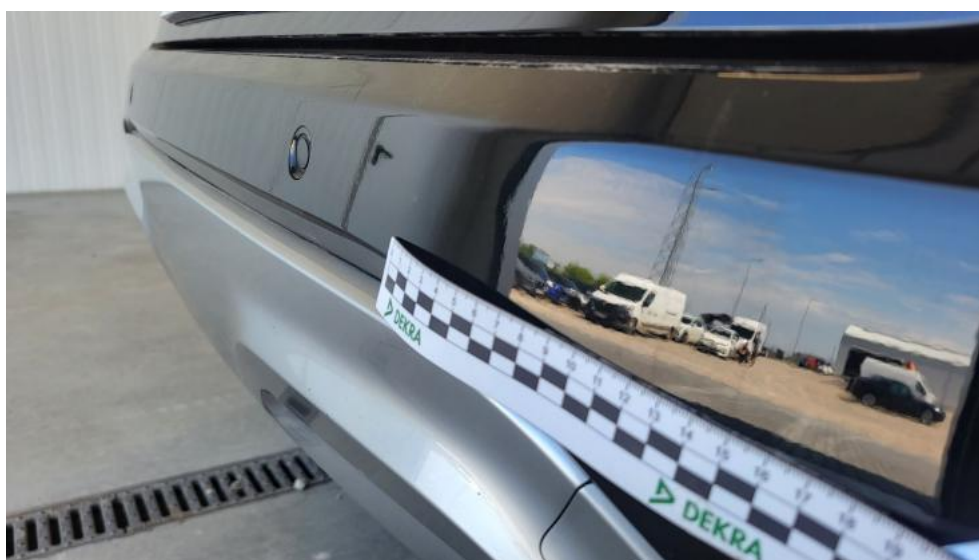
**Fot. 54.**

Zderzak tylny - Wgniecenie/odkształcenie 1

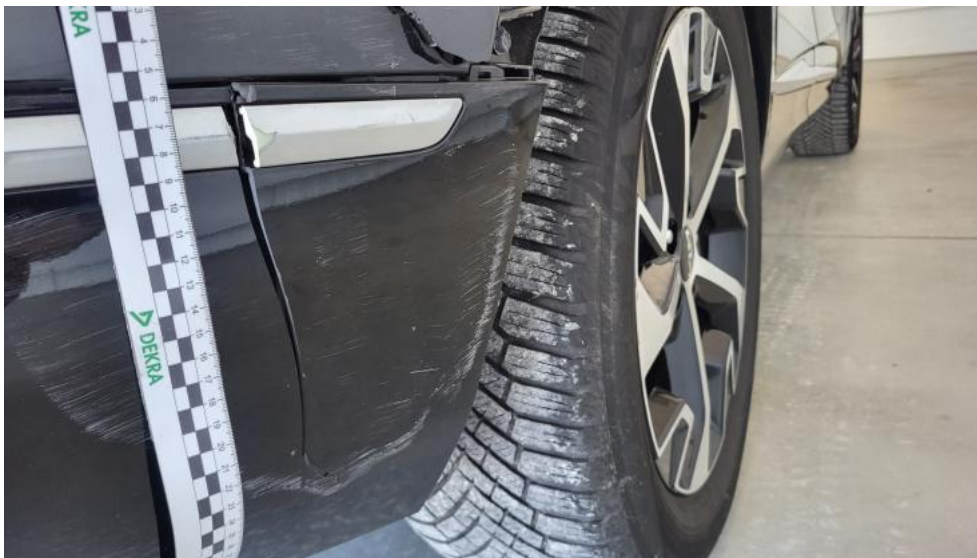
**Fot. 55.**

Zderzak tylny - Pęknięcie/rozerwanie 1

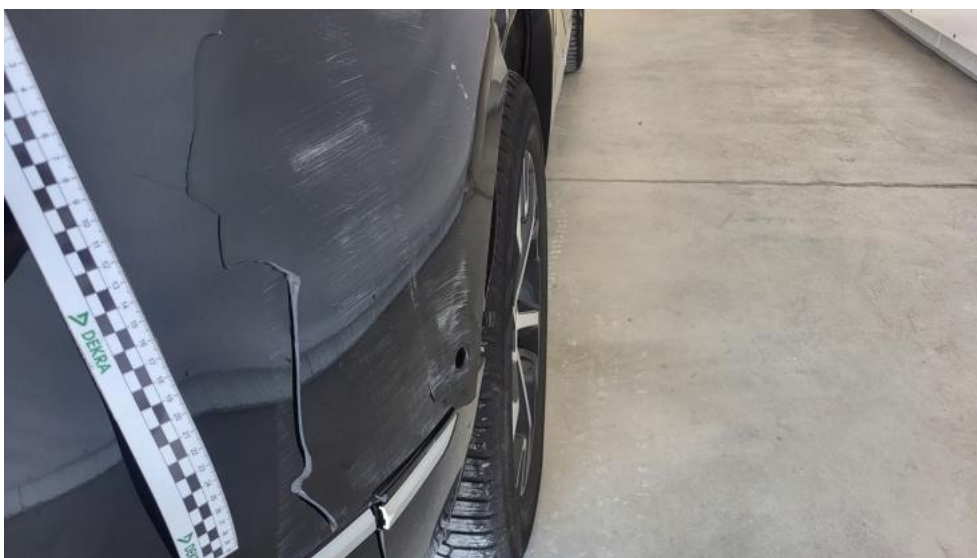
**Fot. 56.**

Zderzak tylny cz P - Pęknięcie/rozerwanie 1

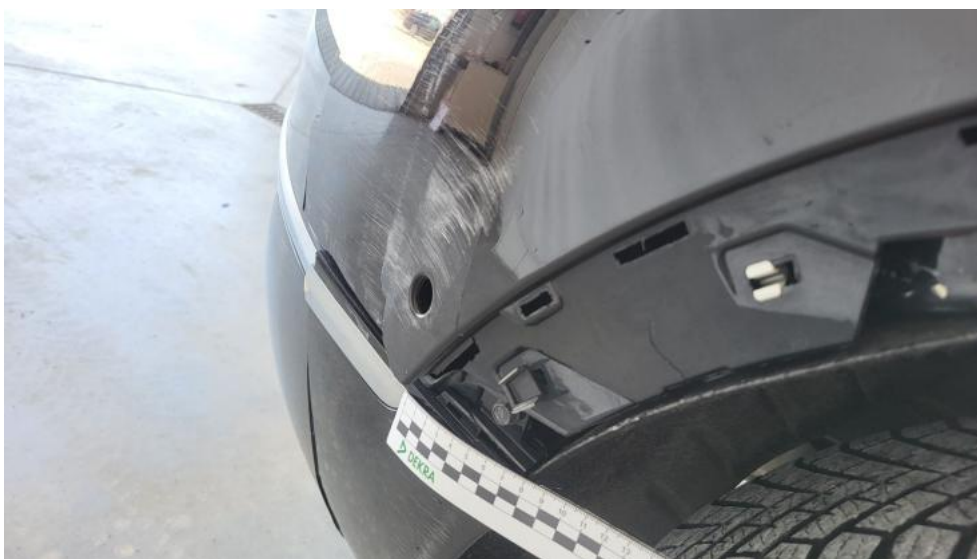
**Fot. 57.**

Zderzak tylny cz P - Pęknięcie/rozerwanie 2

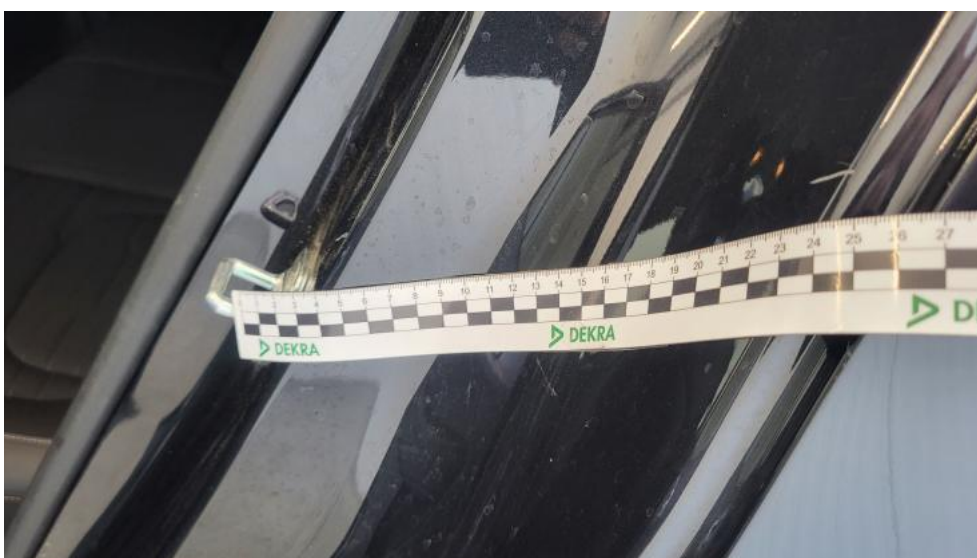
**Fot. 58.**

Błotnik tylny L / Ściana boczna L - Rysa/odprysk 1

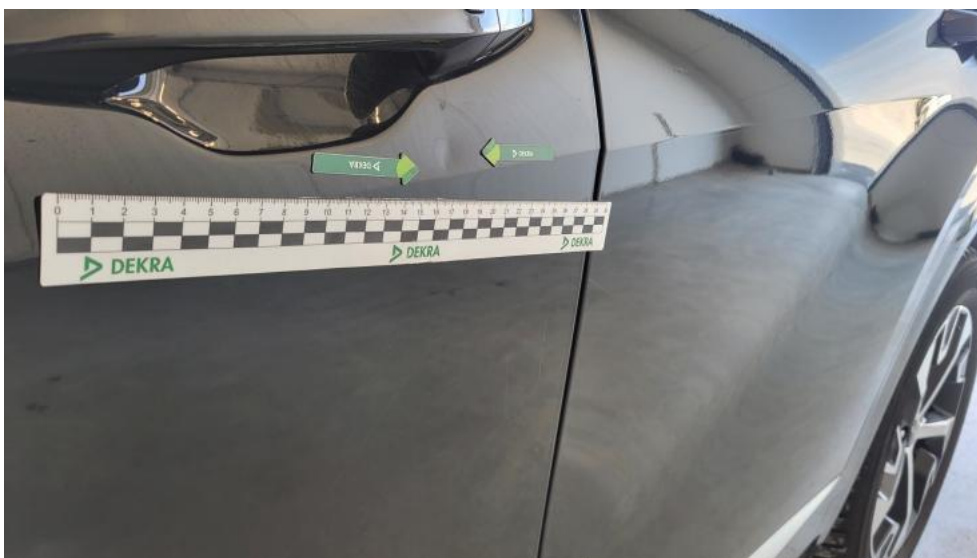
**Fot. 62.**

Drzwi przed L - Wgniecenie/odkształcenie 1

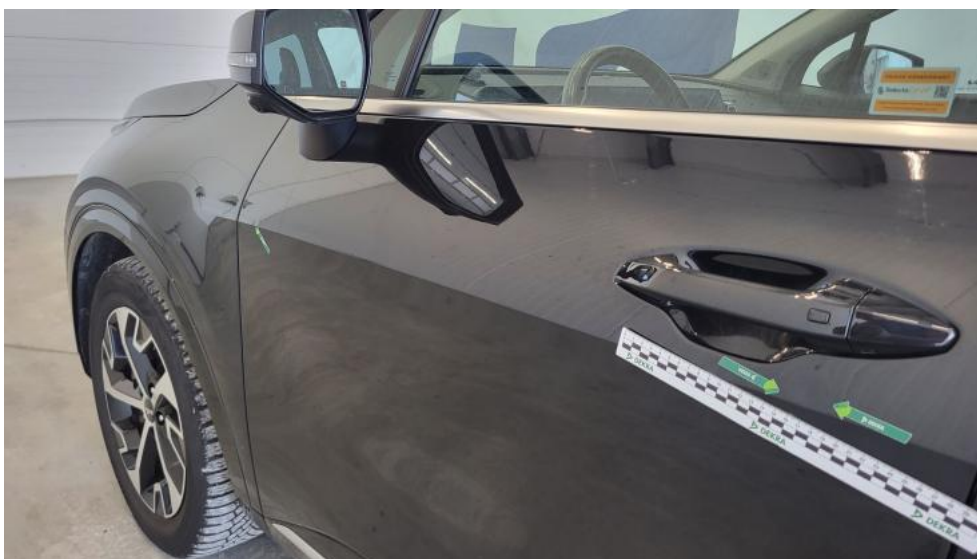
**Fot. 63.**

Drzwi przed L - Wgniecenie/odkształcenie 2

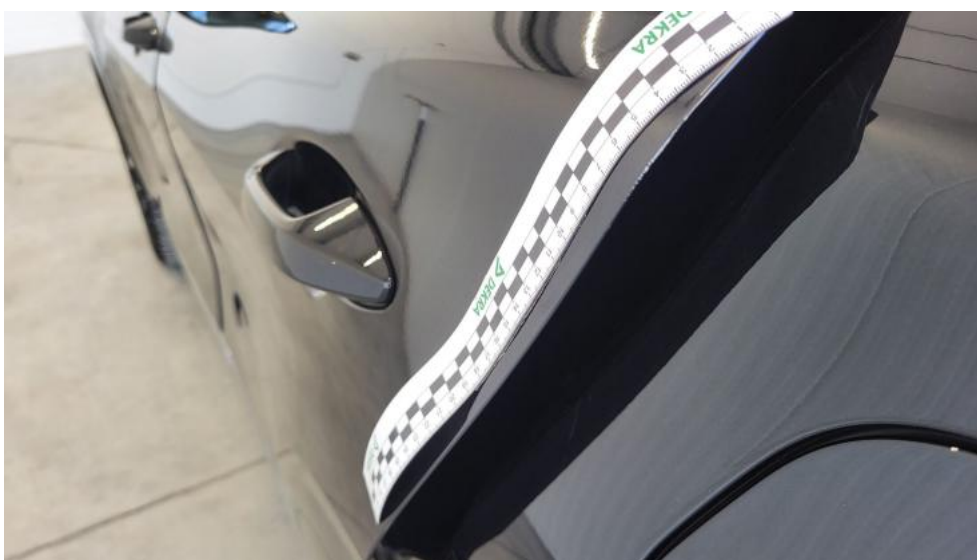
**Fot. 64.**

Drzwi tylne L - Rysa/odprysk 1

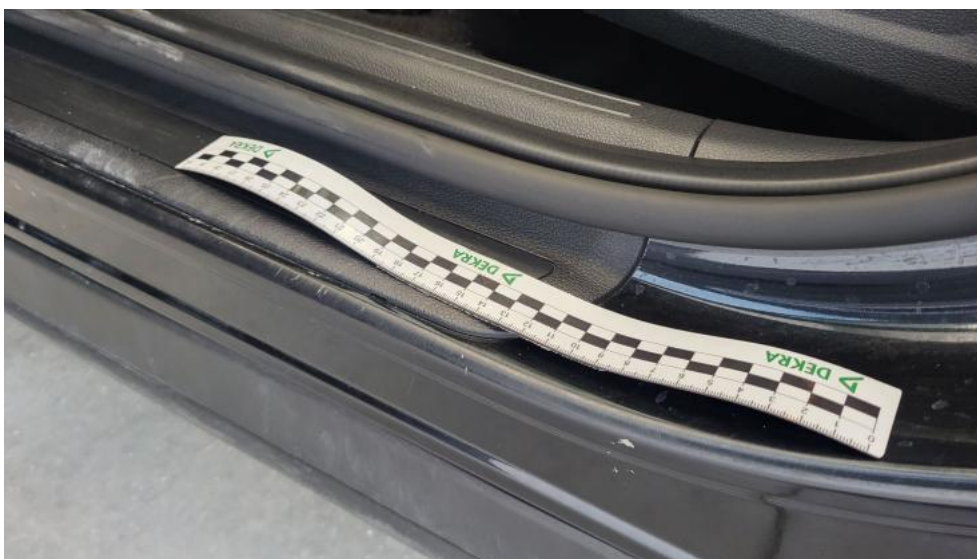
**Fot. 65.**  
Próg L - Rysa/odprysk 1

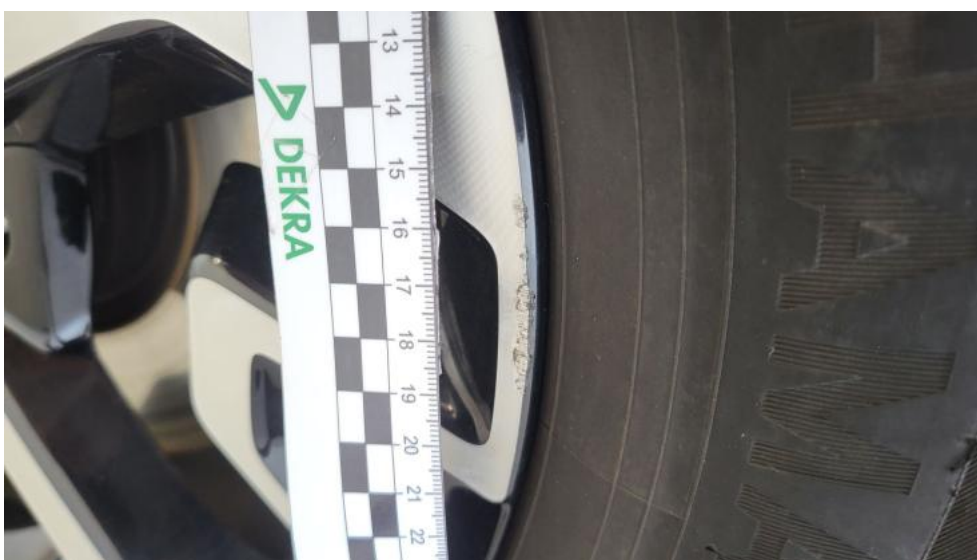
**Fot. 66.**  
Felga Aluminiowa przednia L - Rysa/odprysk 1

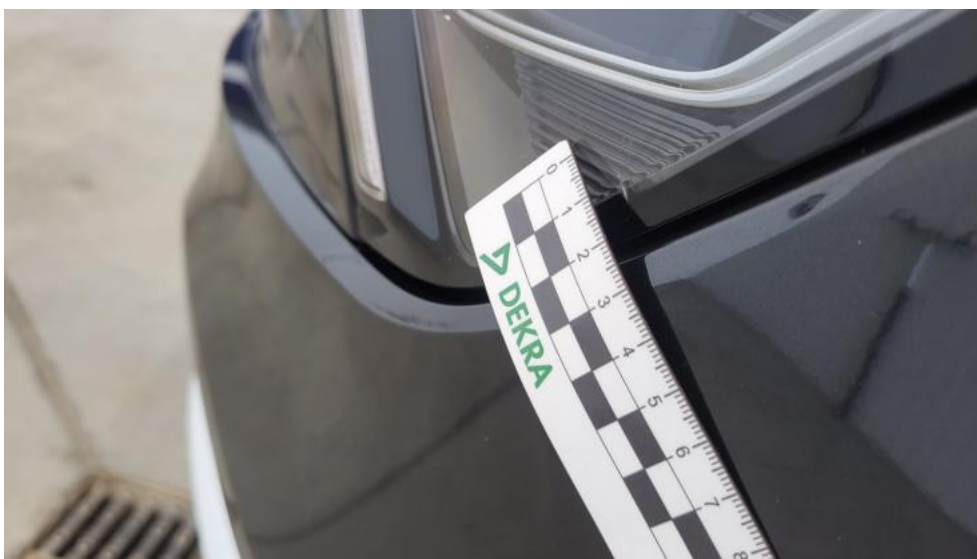
**Fot. 67.**

Reflektor L - Rysa/odprysk 1

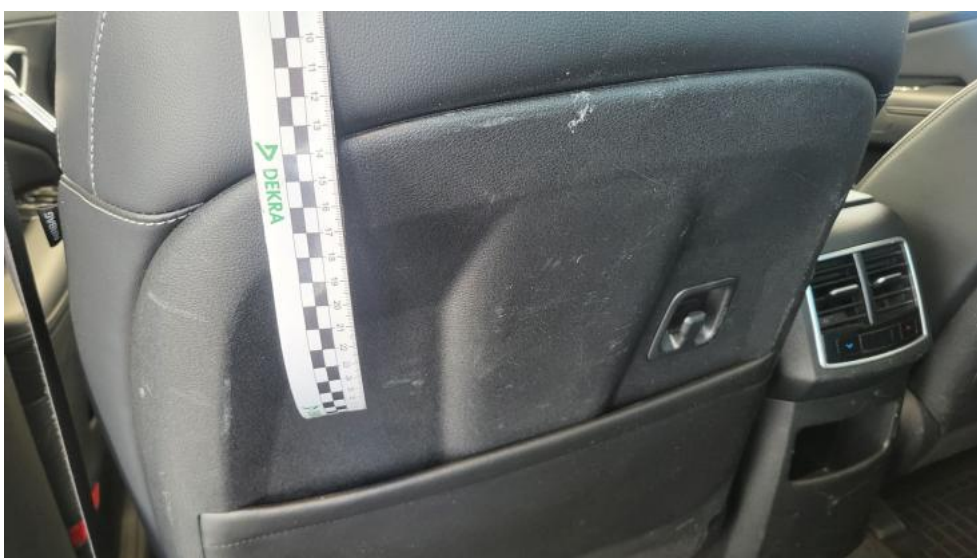
**Fot. 68.**

Fotel prz. lew. - Rysa/odprysk 1

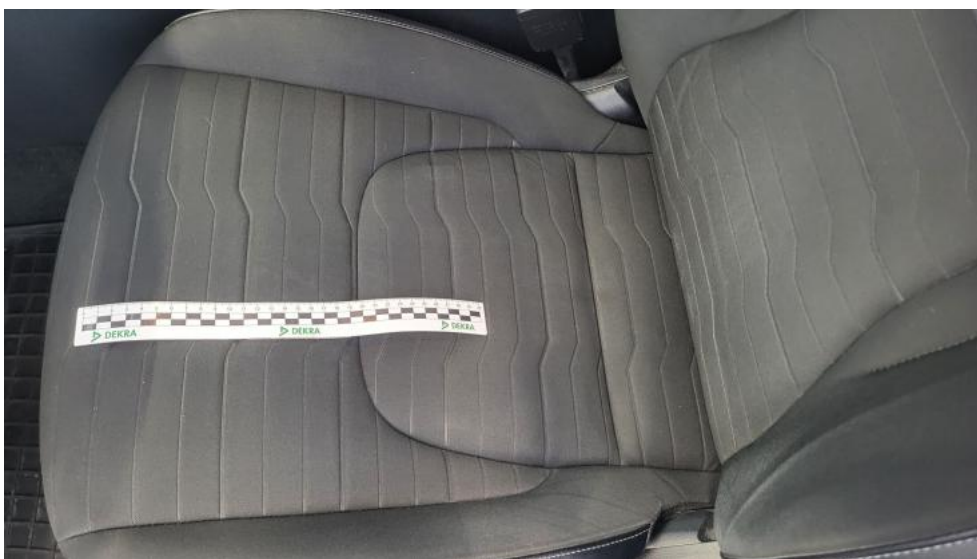
**Fot. 69.**  
Fotel prz. lew. - Inne 1

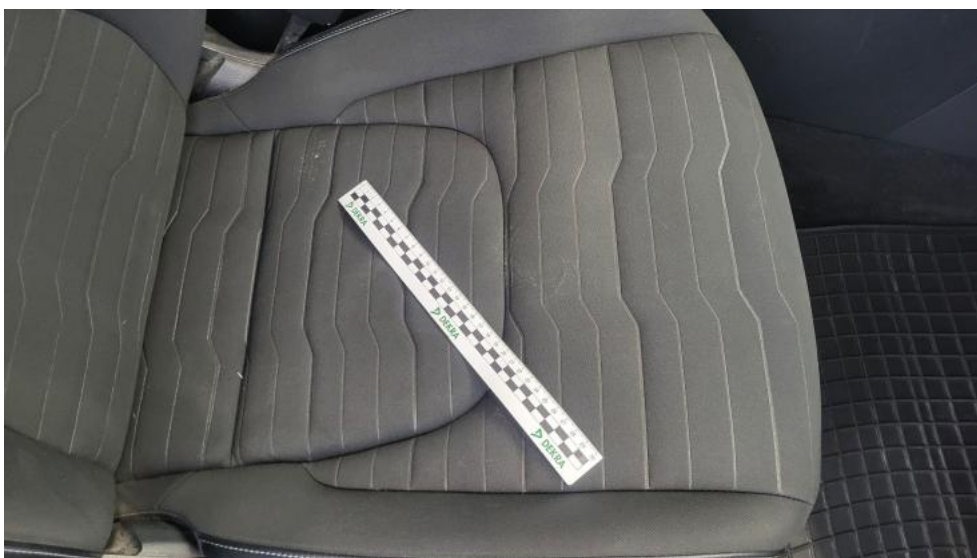
**Fot. 70.**  
Fotel prz. praw. - Inne 1

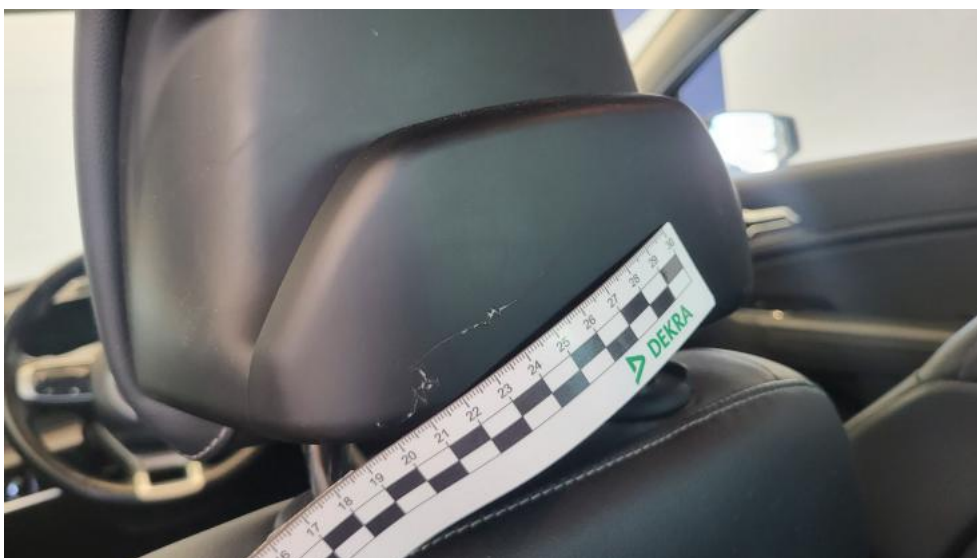
**Fot. 72.**  
Zaglówek fotela prz. L - Rysa/odprysk 1

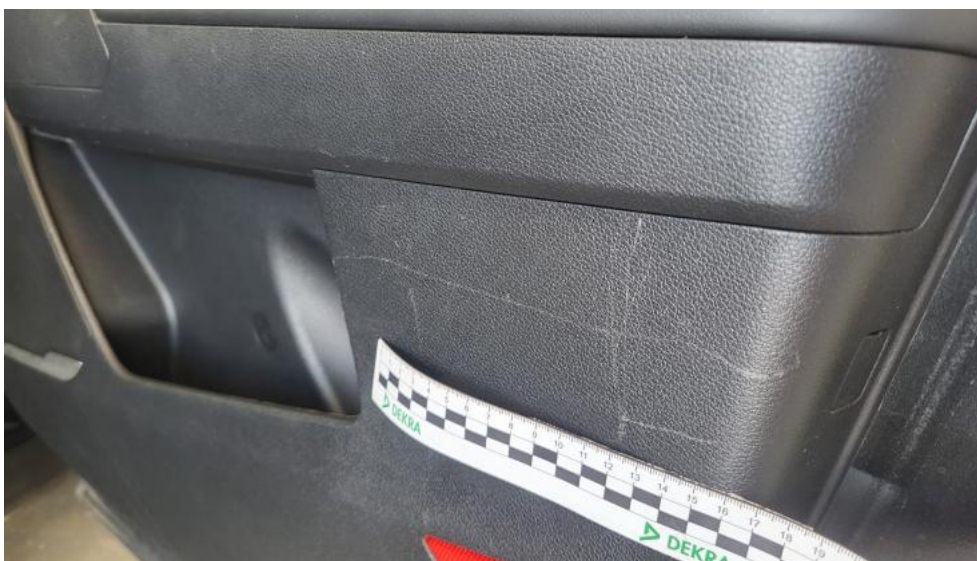
**Fot. 73.**

Tapicerka drzwi przednich P - Rysa/odprysk 1

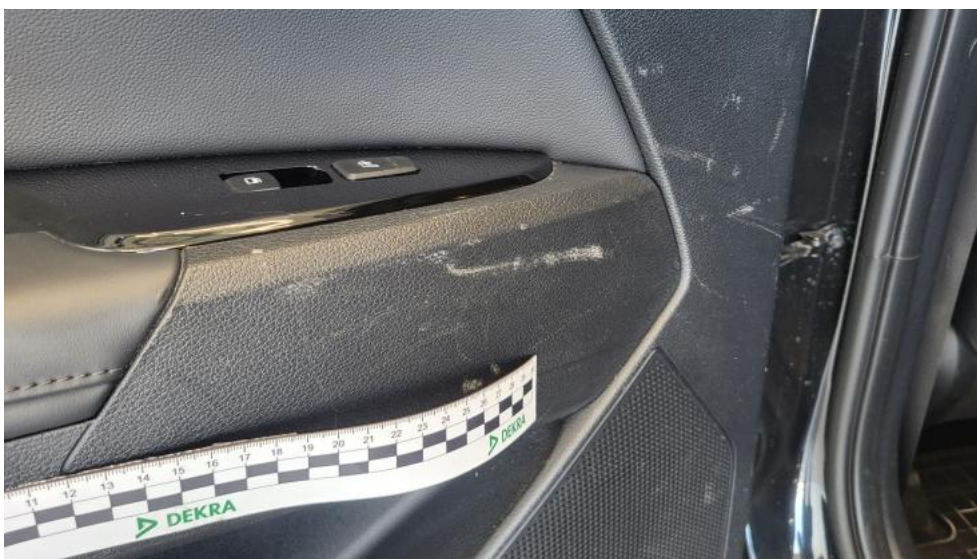
**Fot. 75.**

Tapicerka drzwi tylnych L - Rysa/odprysk 1

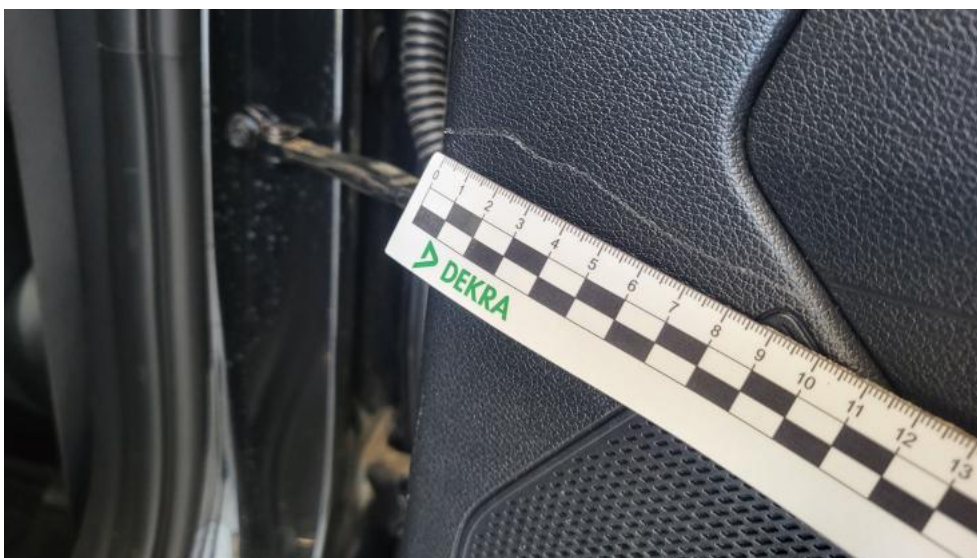
**Fot. 76.**

Tapicerka drzwi tylnych P - Rysa/odprysk 1

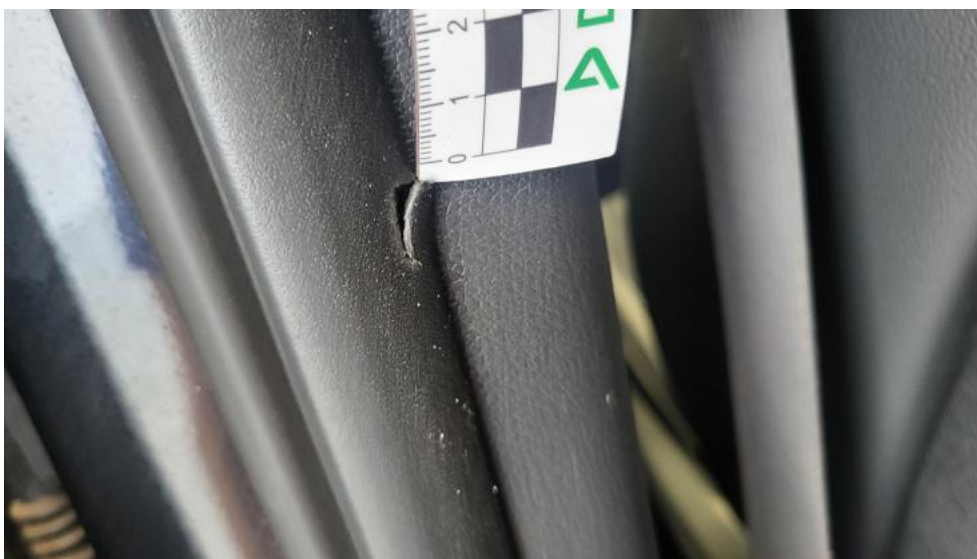
**Fot. 77.**

Uszczelka drzwi tylnych L - Pęknięcie/rozerwanie 1

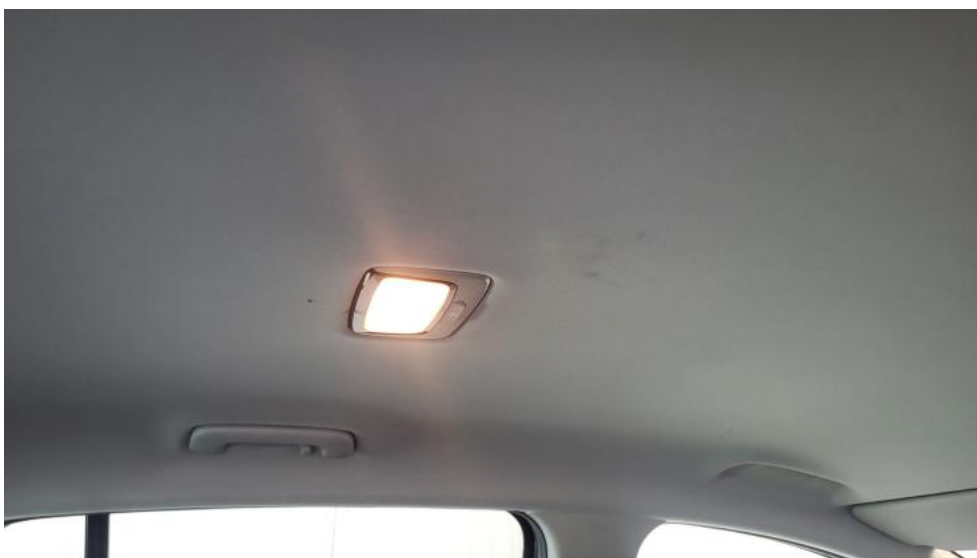
**Fot. 78.**

Podsufitka - Inne 1

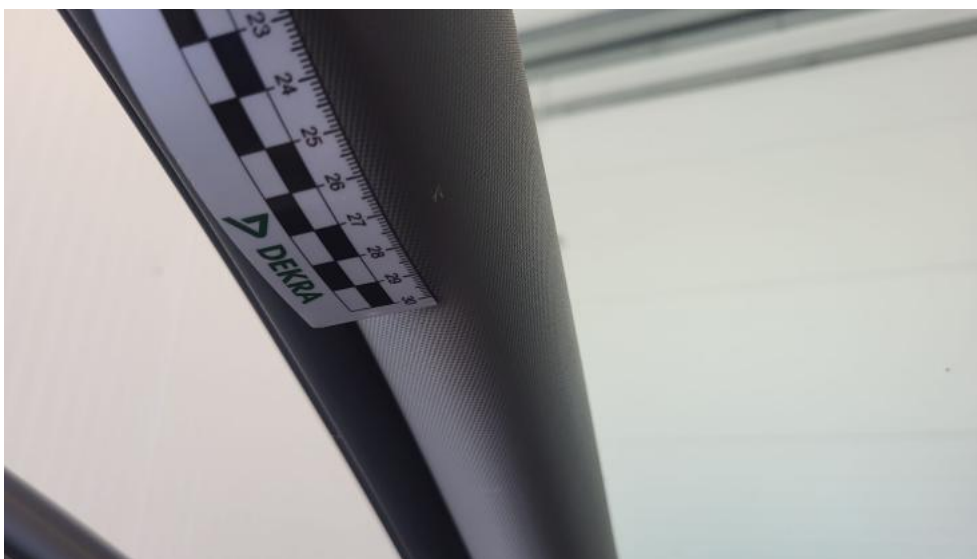
**Fot. 79.**

Wykładzina(y) słupka przedniego L - Rysa/odprysk 1

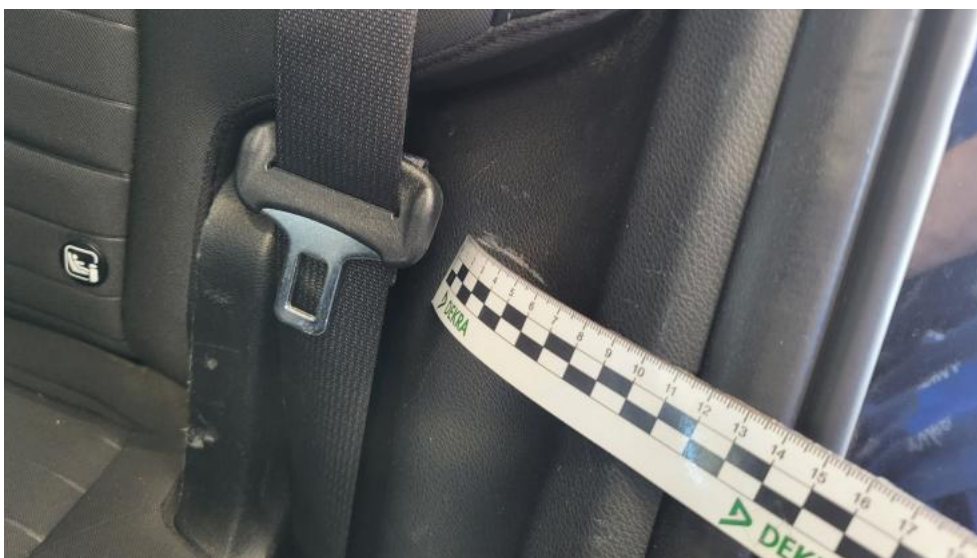
**Fot. 80.**

Wykładzina(y) słupka tylnego L - Rysa/odprysk 1

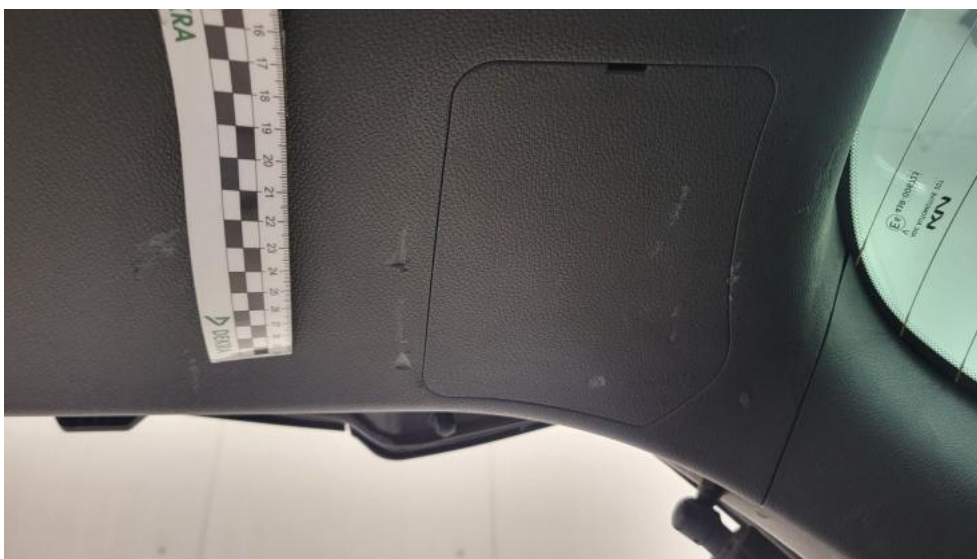
**Fot. 81.**

Wykładzina pokrywy tylnej - Wgniecenie/odkształcenie 1

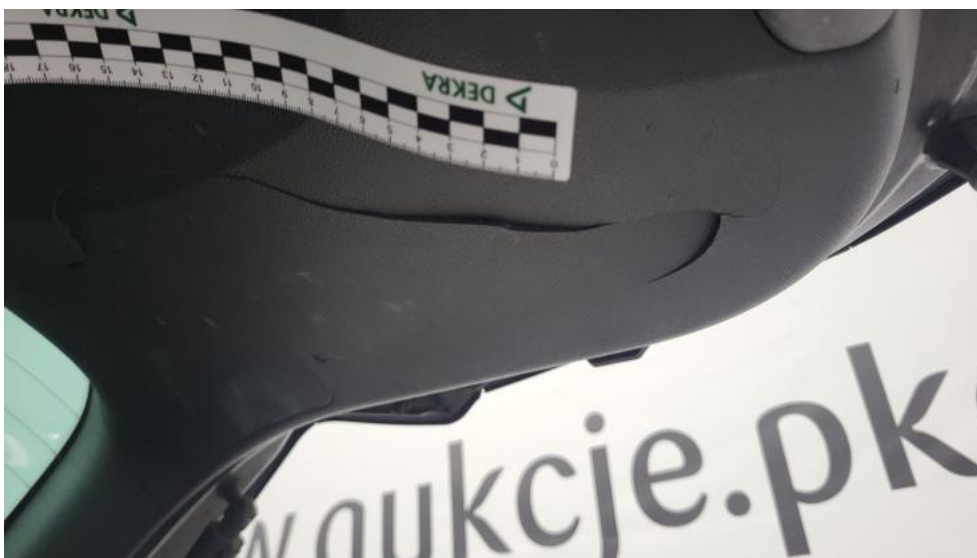
**Fot. 82.**

Wykładzina pokrywy tylnej - Pęknięcie/rozerwanie 1

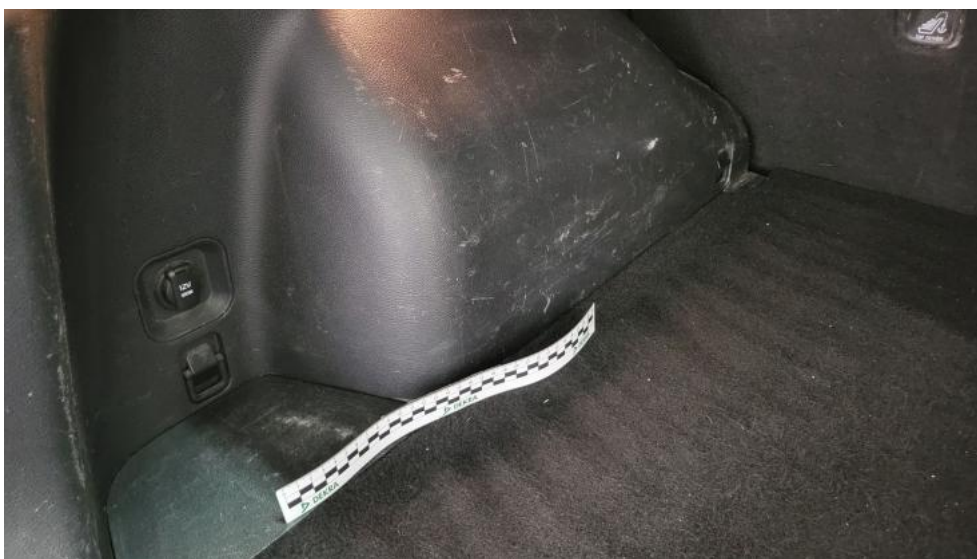
**Fot. 83.**

Wykładzina przestrzeni bagażowej - Rysa/odprysk 1

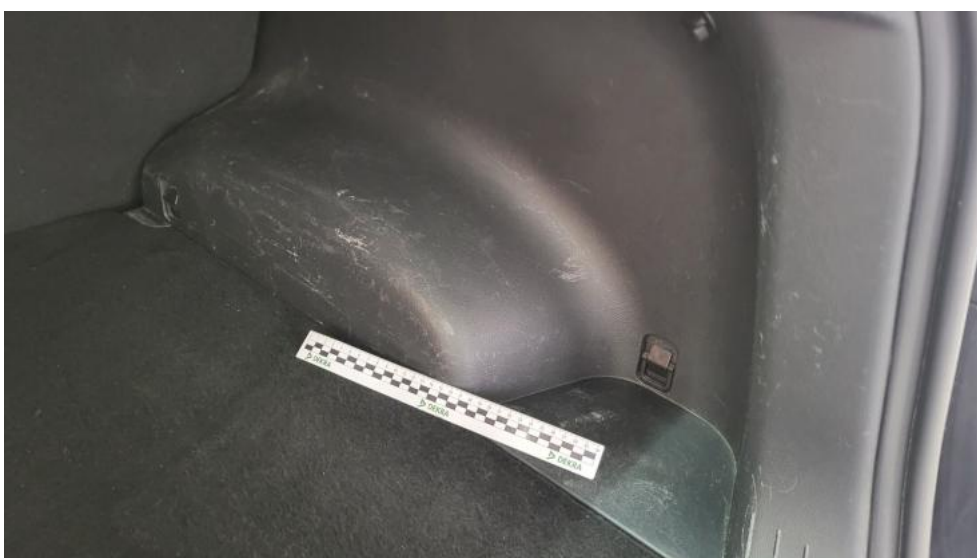
**Fot. 84.**

Wykładzina przestrzeni bagażowej - Rysa/odprysk 2
