Nr zlecenia DEKRA: PKOL(W)/LODZ/37030/25/05/22  
Nr zlecenia/szkody: 23/014456  
Data zlecenia: 22-05-2025

**DEKRA Polska - Centrala**  
02-673 Warszawa, ul. Konstruktorska 12A

| Model | Range Rover 21- |
| Typ/wersja | Range Rover 3.0 P510e PHEV SV |

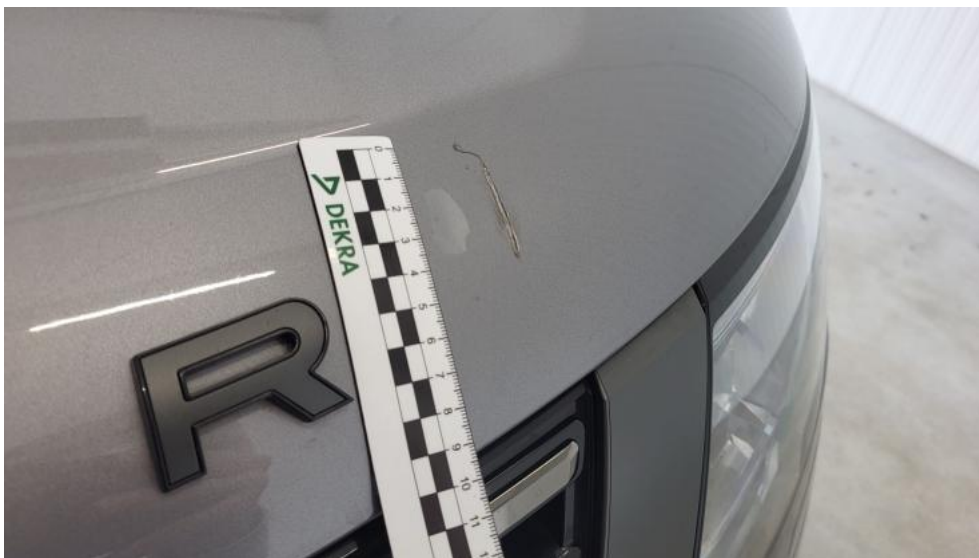
**Fot. 58.**  
Pokrywa komory silnika - Inne 1

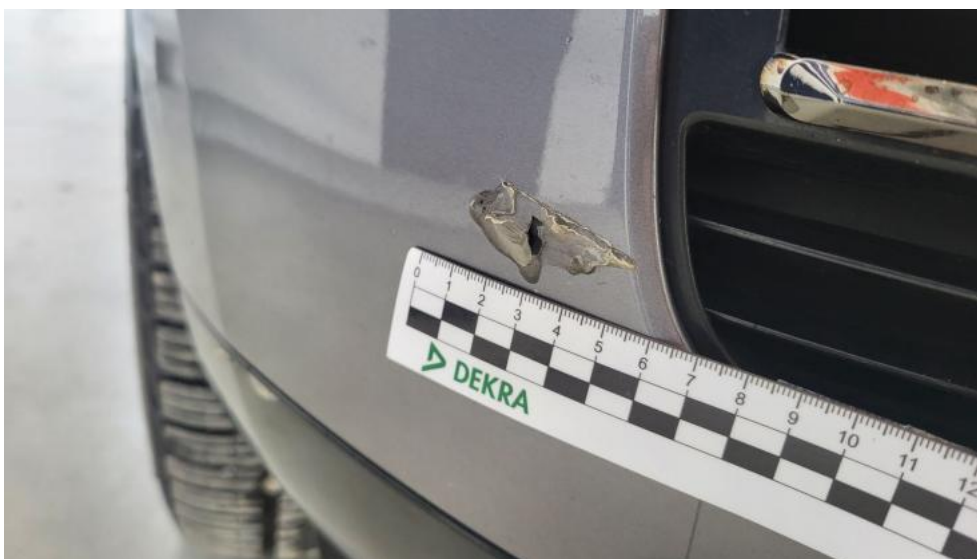
**Fot. 61.**  
Zderzak - Inne 1

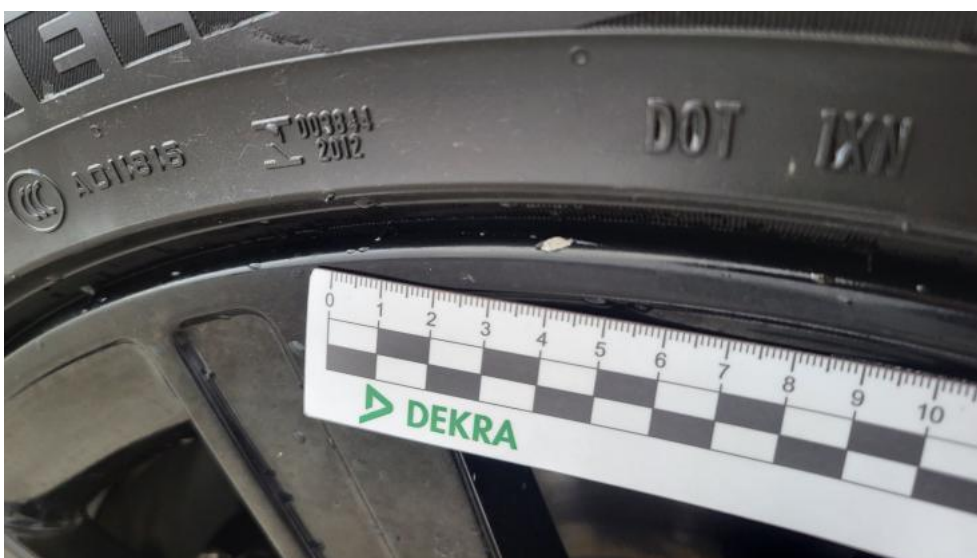
**Fot. 62.**  
Felga aluminiowa przednia P - Rysa/odprysk 1

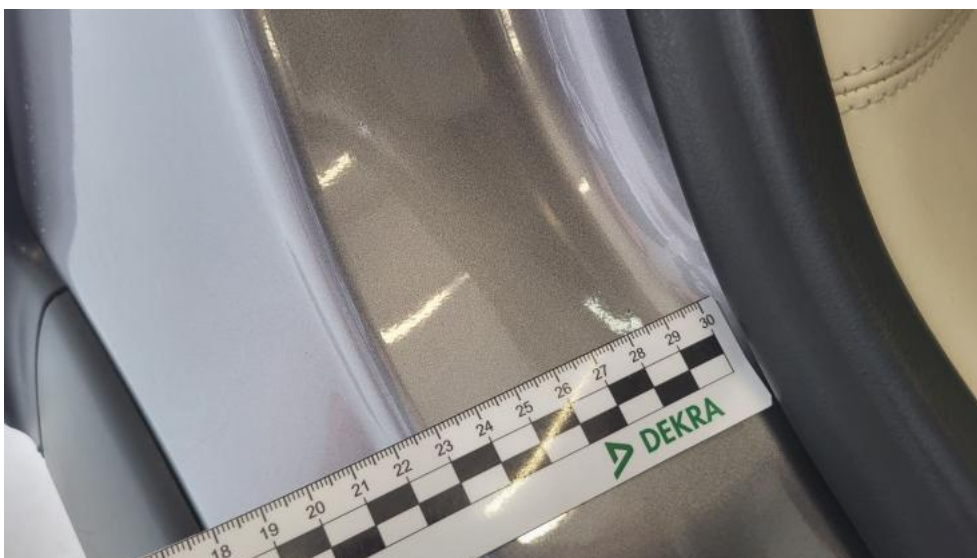
**Fot. 66.**

Łotnik tylny P / Ściana boczna P - Rysa/odprysk 1

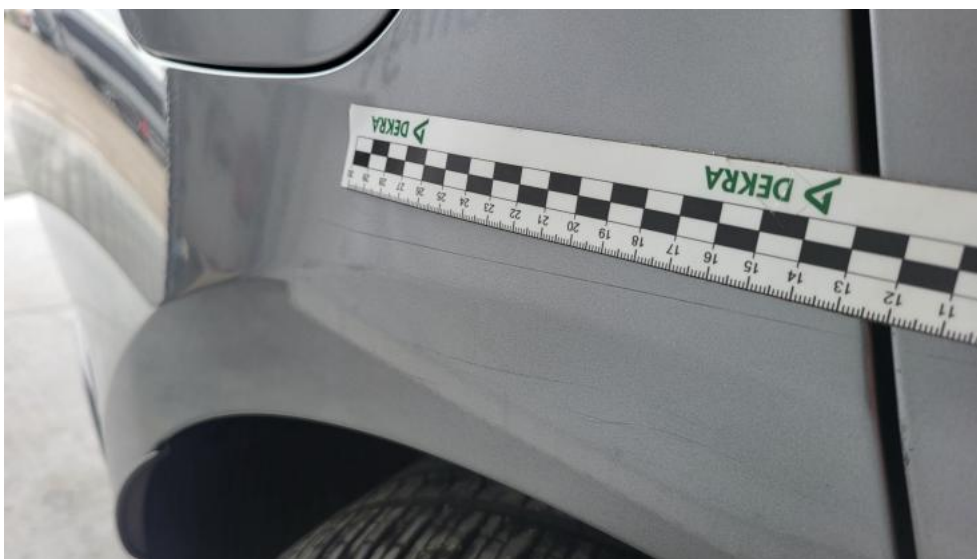
**Fot. 67.**

Błotnik tylny P / Ściana boczna P - Rysa/odprysk 2

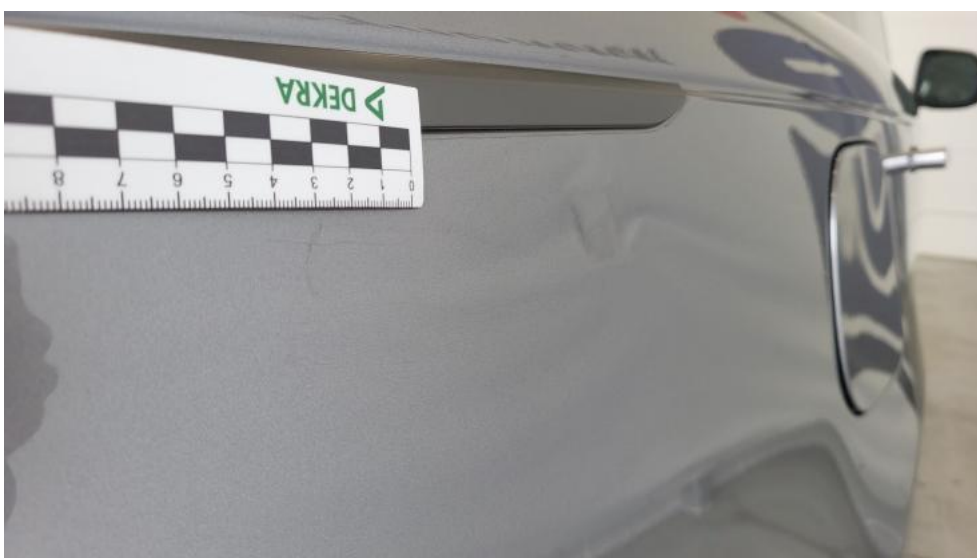
**Fot. 68.**

Błotnik tylny P / Ściana boczna P() - Rysa/odprysk 3

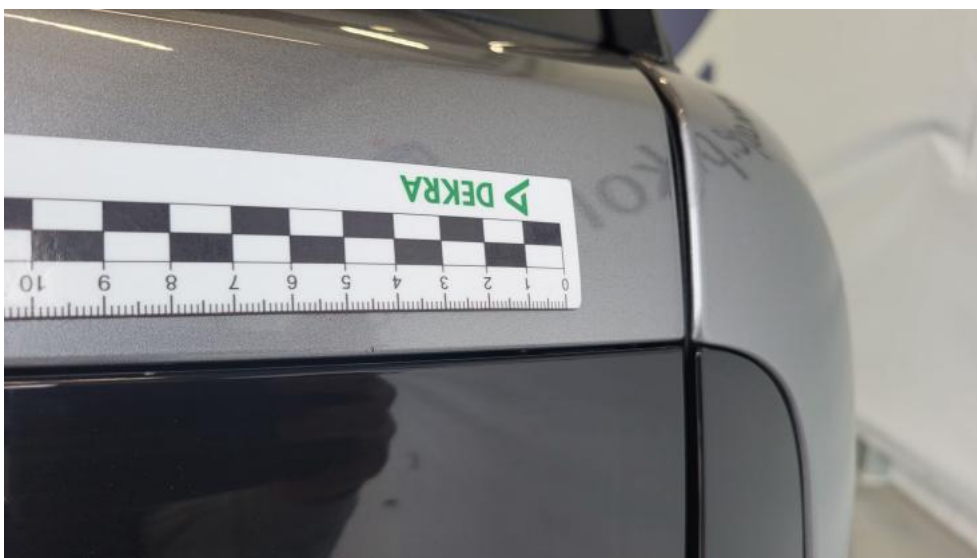
**Fot. 70.**  
Pokrywy bagażnika - Rysa/odprysk 2

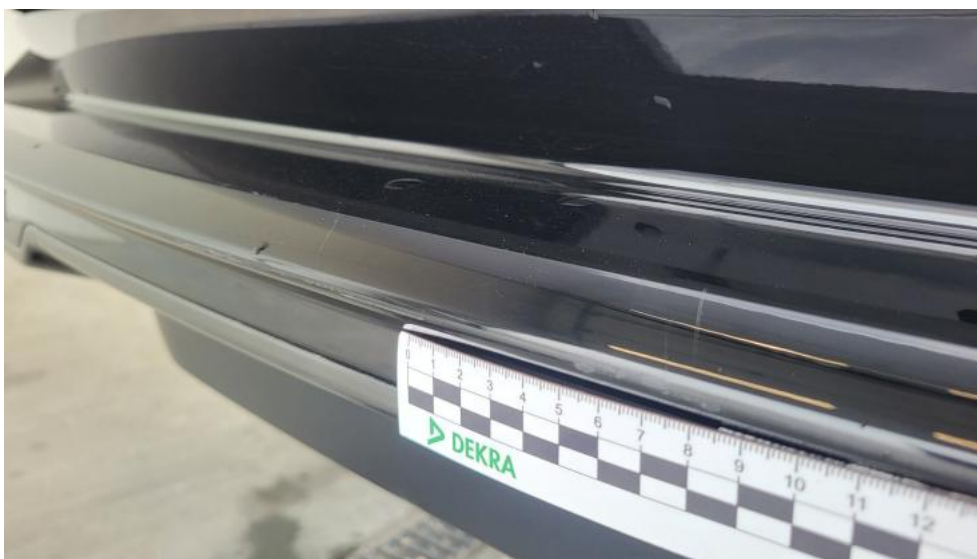
**Fot. 71.**  
Zderzak tylny - Rysa/odprysk 1

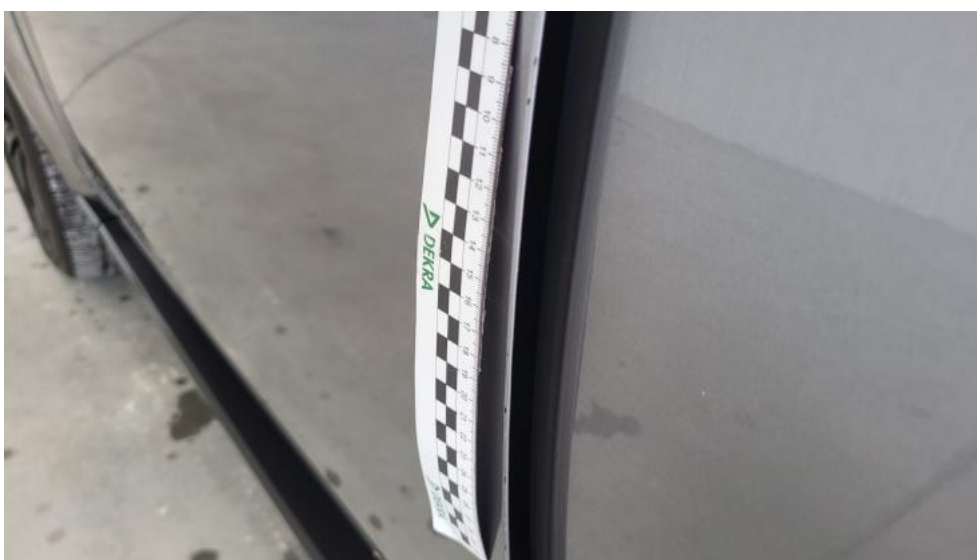
**Fot. 72.**  
Drzwi przed L - Rysa/odprysk 1

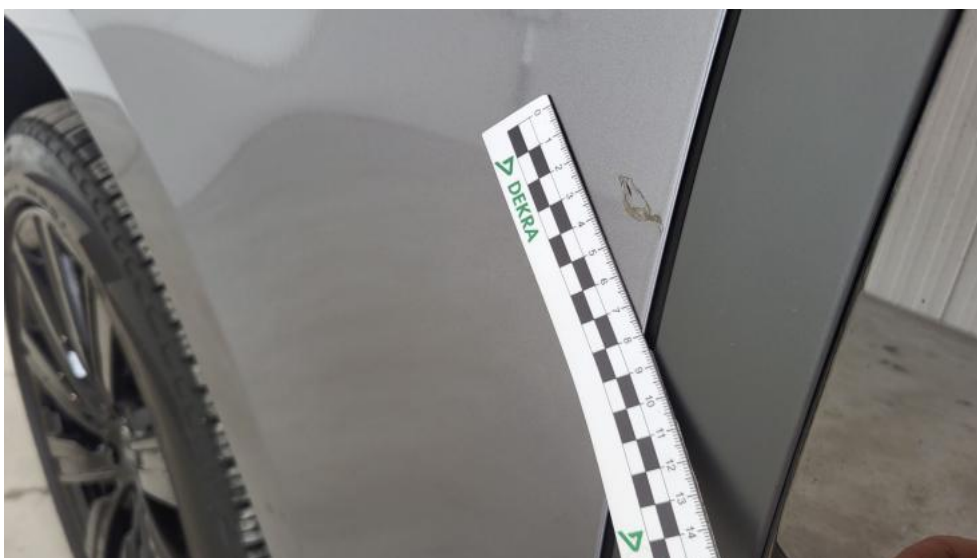
**Fot. 74.**  
Błotnik przedni L - zdjęcie pogładowe 1

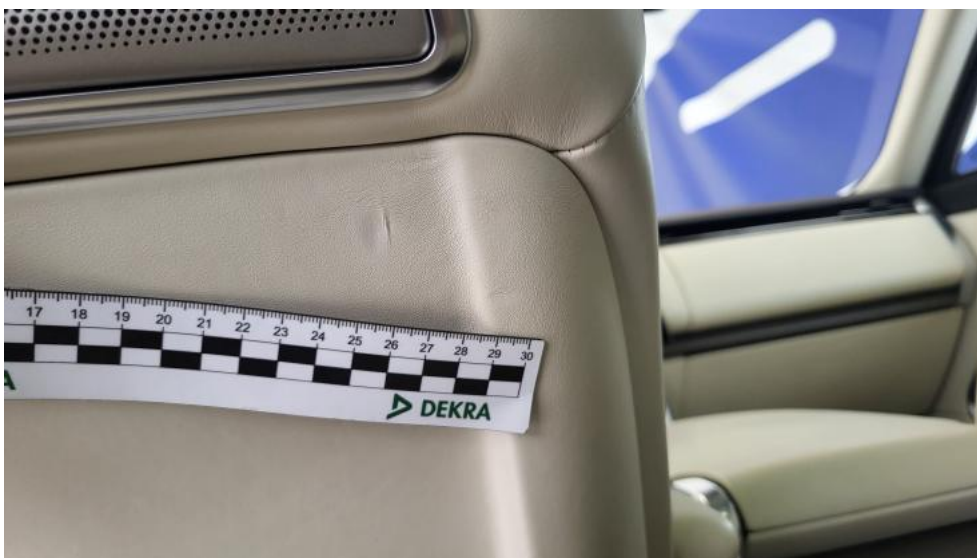
**Fot. 76.**

Fotel prz. lew. - Wgniecenie/odkształcenie 1

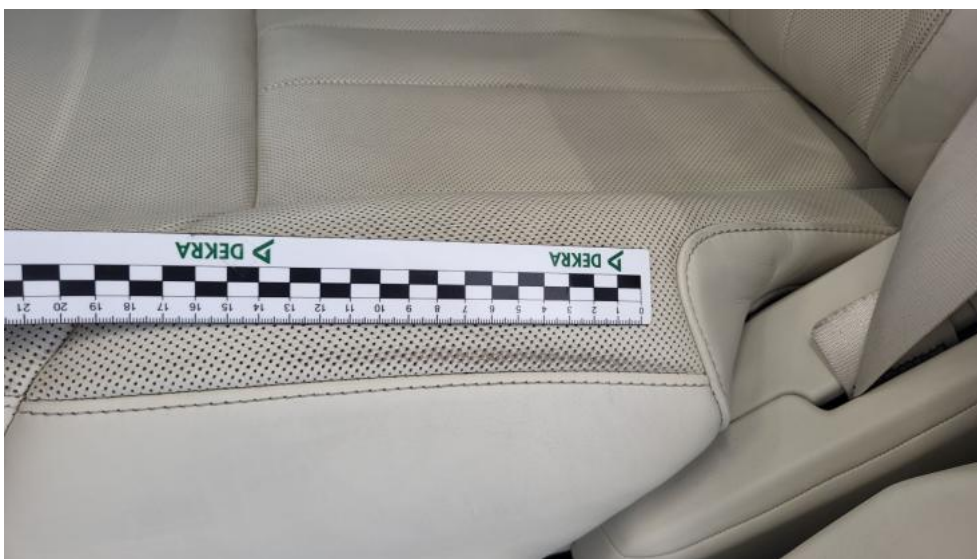
**Fot. 77.**

Fotel prz. lew. - Inne 1

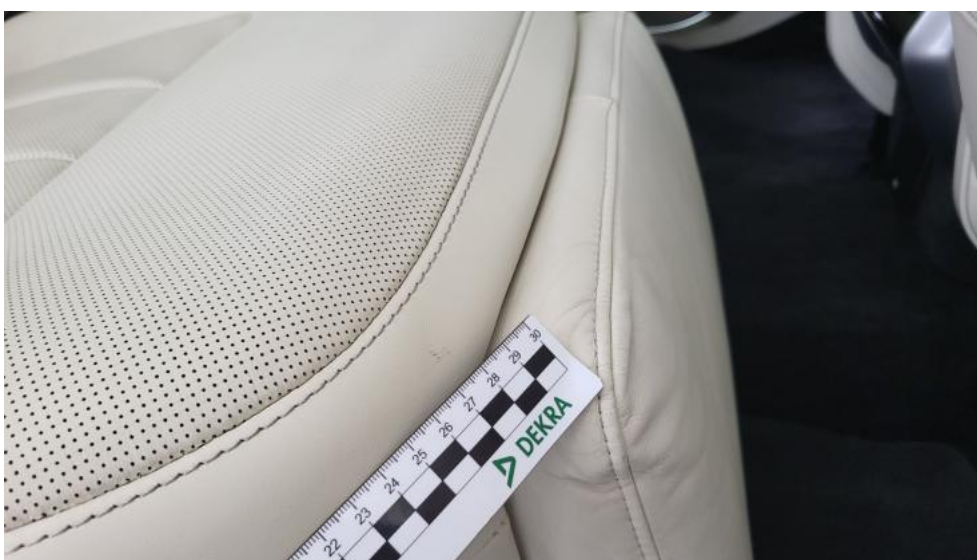
**Fot. 78.**

Kanapa tyl. - Rysa/odprysk 1

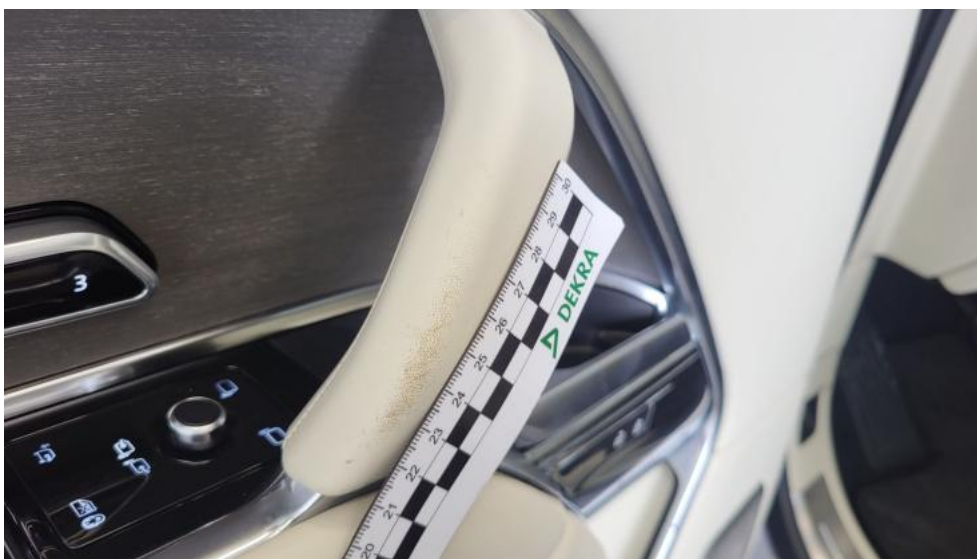
**Fot. 79.**

Tapicerka drzwi przednich L - Inne 1

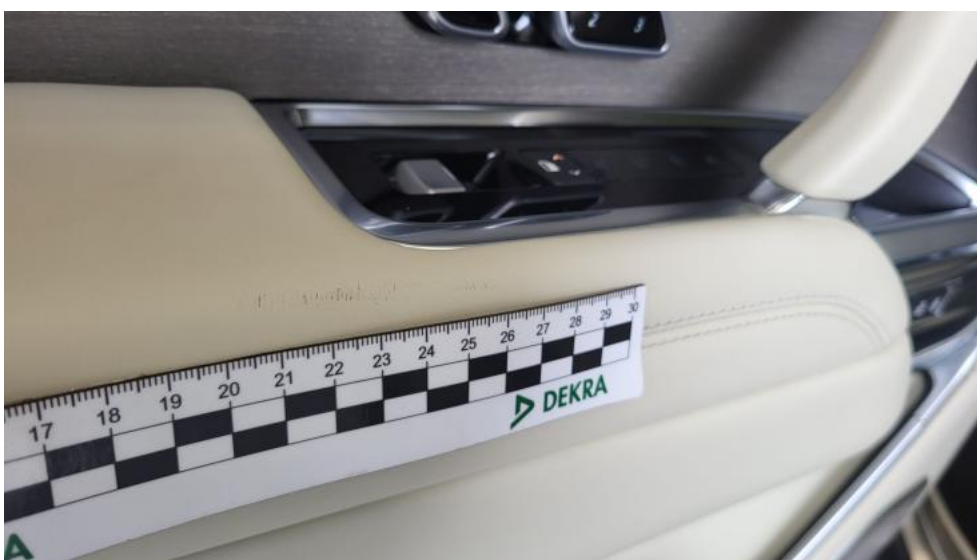
**Fot. 80.**

Tapicerka drzwi tylnych L - Rysa/odprysk 1

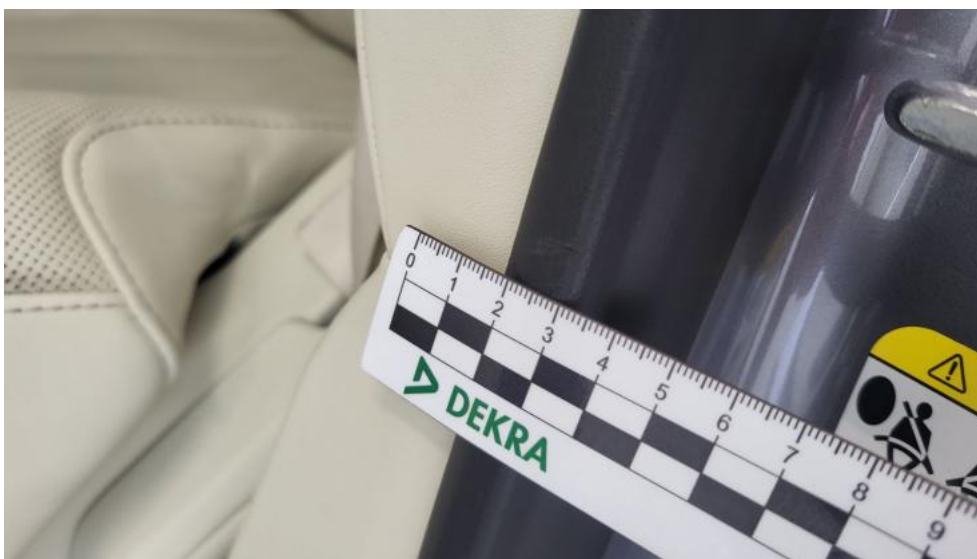
**Fot. 81.**

Uszczelka drzwi przednich L - Rysa/odprysk 1

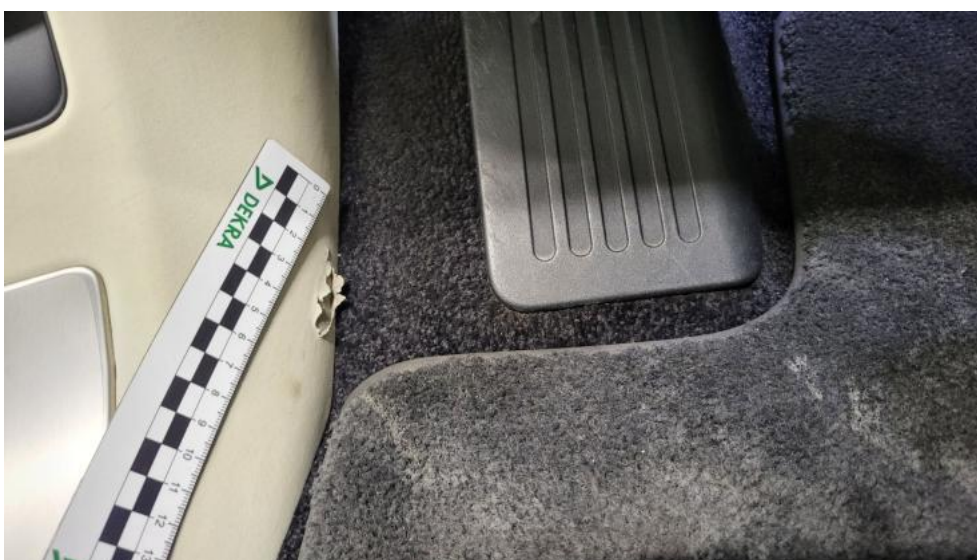
**Fot. 82.**

Listwy progowe lew. - Pęknięcie/rozerwanie 1

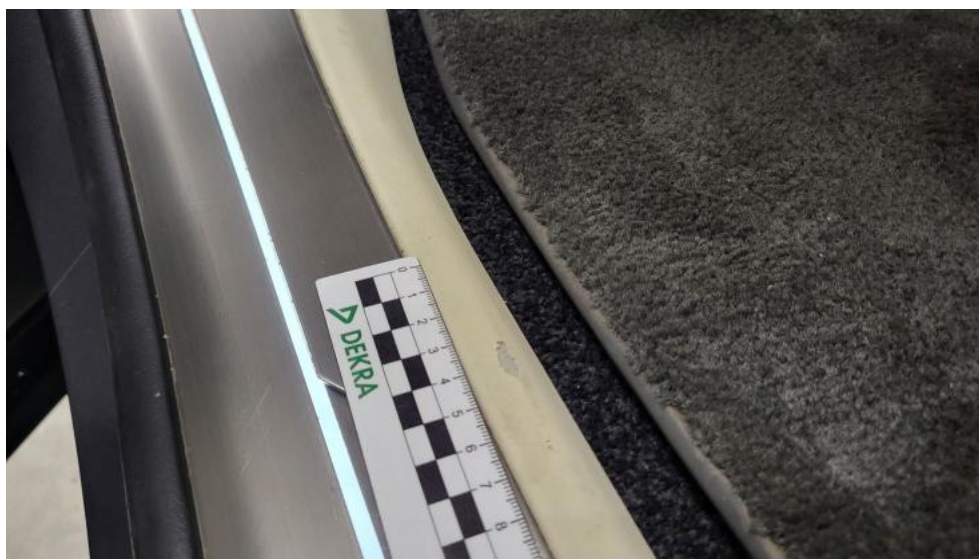
**Fot. 83.**

Listwy progowe lew. - Pęknięcie/rozerwanie 2
