DEKRA's commission No. : PKOL(W)/LODZ/19154/25/03/17  
commission/ damage No. : FUTURA  
Date of commission: 17-03-2025

| Manufacturer | OPEL |
| Model | Astra V Hatchback 15-19 |
| Registration /record No. | WD3943M |

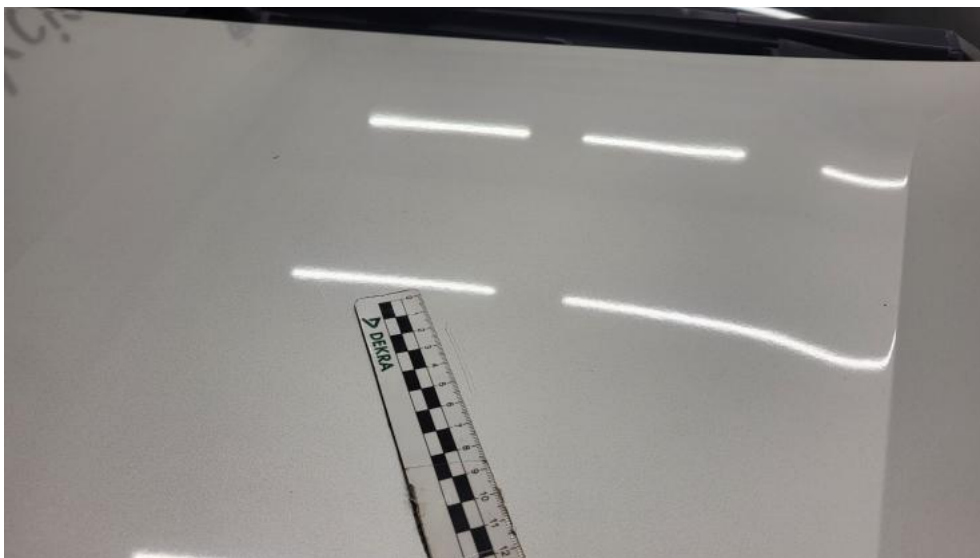
**Photo 34.**

Pokrywa komory silnika - Rysa/odprysk 1

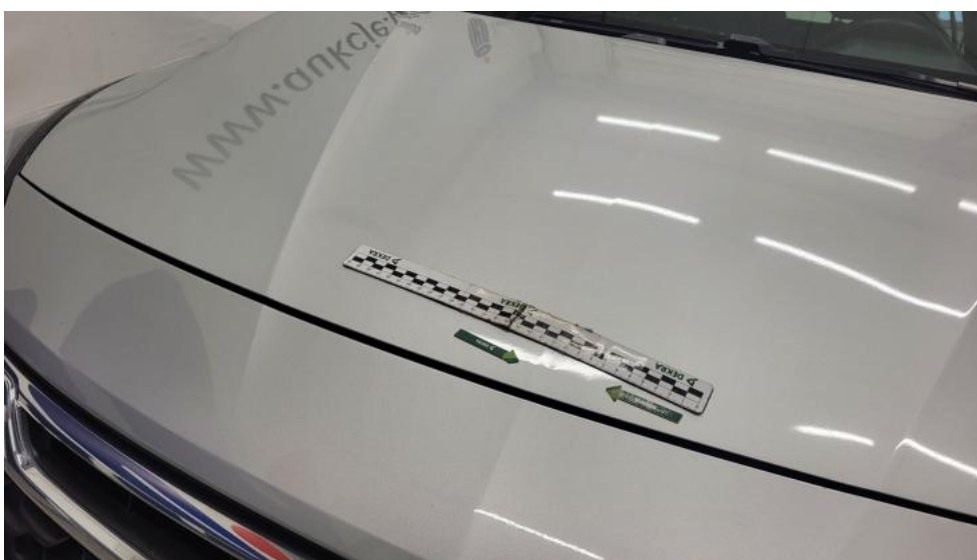
**Photo 36.**

Pokrywa komory silnika - Wgniecenie/odkształcenie 1

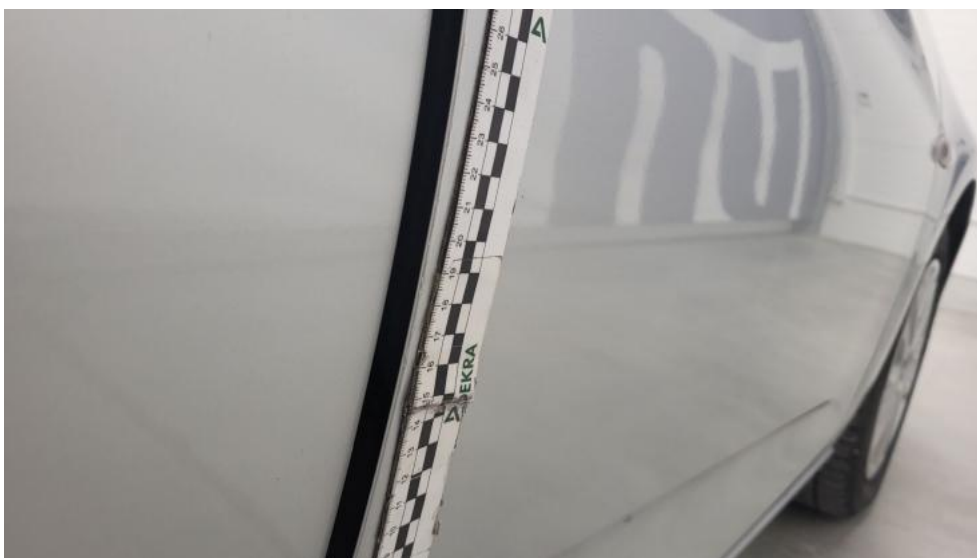
**Photo 38.**

Drzwi przednie P - Rysa/odprysk 1

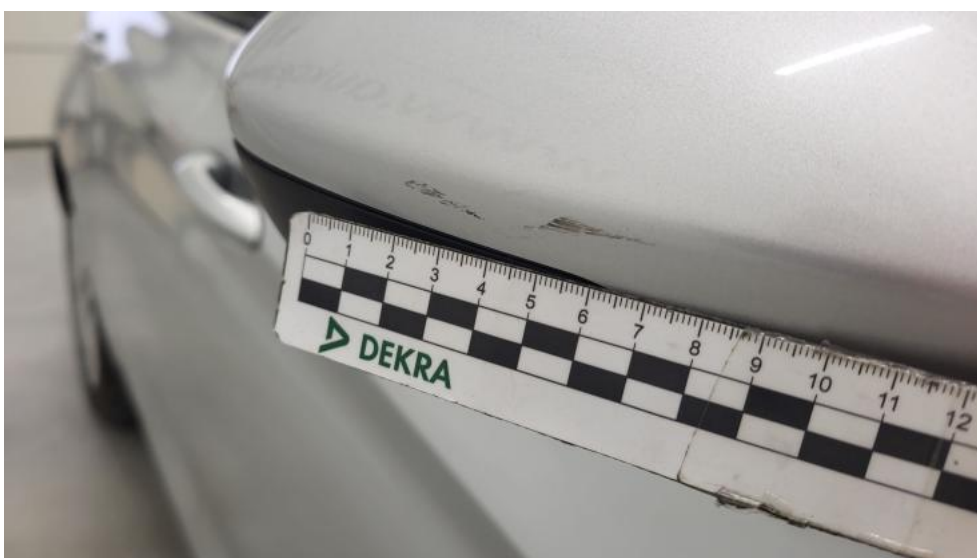
**Photo 40.**

Lusterko zew P - Rysa/odprysk 1

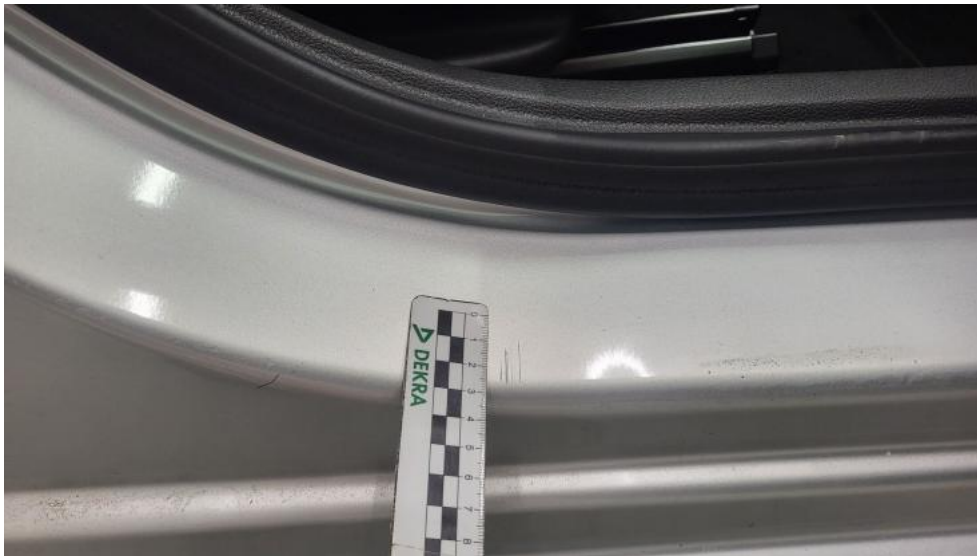
**Photo 41.**

Próg P - Rysa/odprysk 1

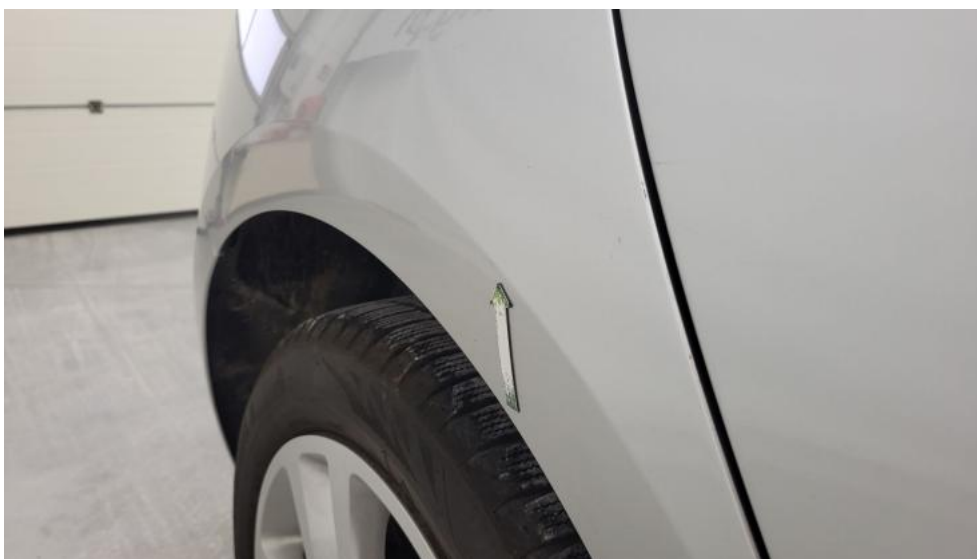
**Photo 43.**

Błotnik tylny P / Ściana boczna P - Wgniecenie/odkształcenie 1

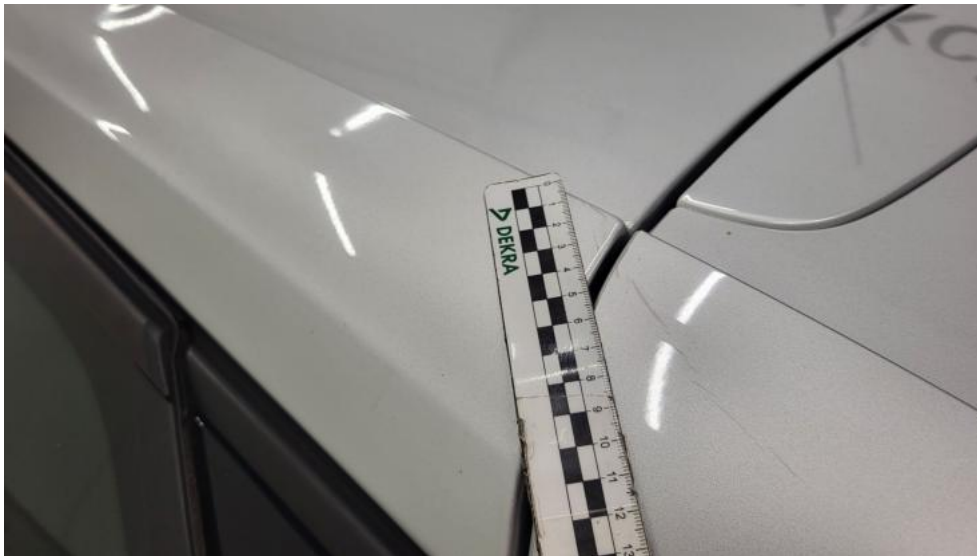
**Photo 49.**

Błotnik tylny L / Ściana boczna L - Rysa/odprysk 1

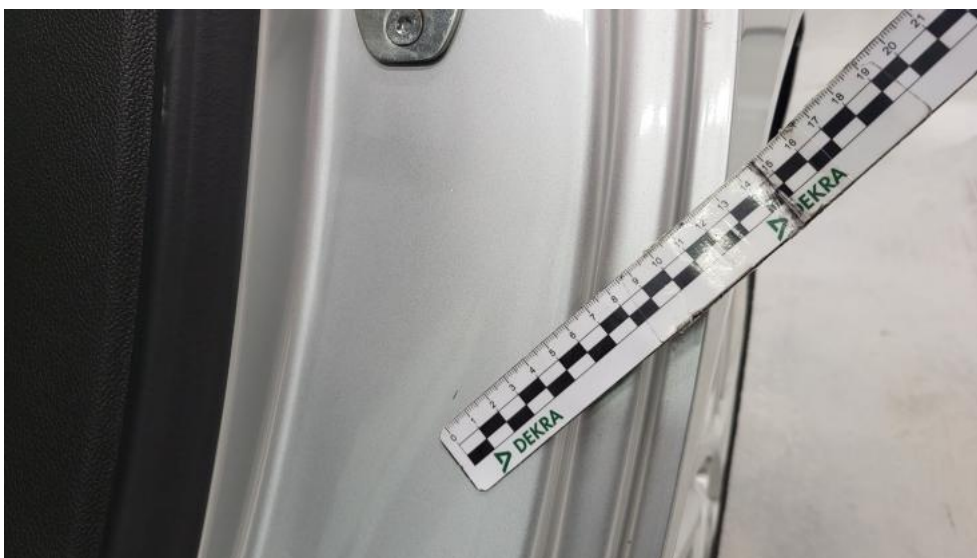
**Photo 50.**

Błotnik tylny L / Ściana boczna L - Rysa/odprysk 2

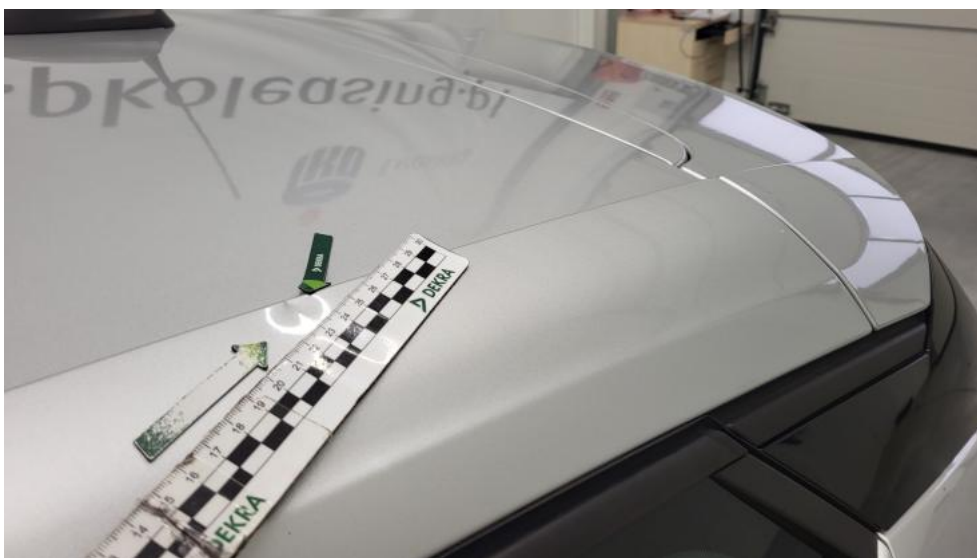
**Photo 52.**

Błotnik tylny L / Ściana boczna L - Wgniecenie/odkształcenie 2

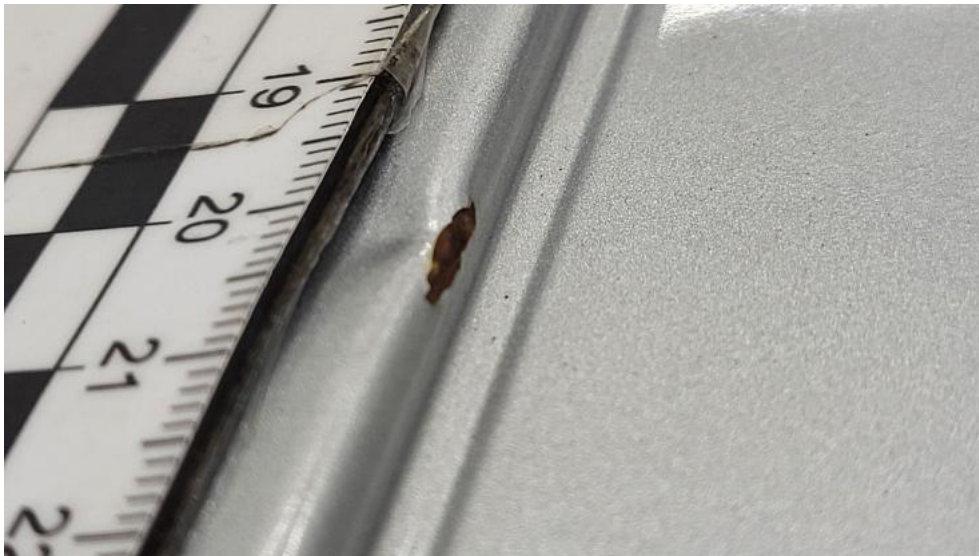
**Photo 53.**

Błotnik tylny L / Ściana boczna L - Inne 1

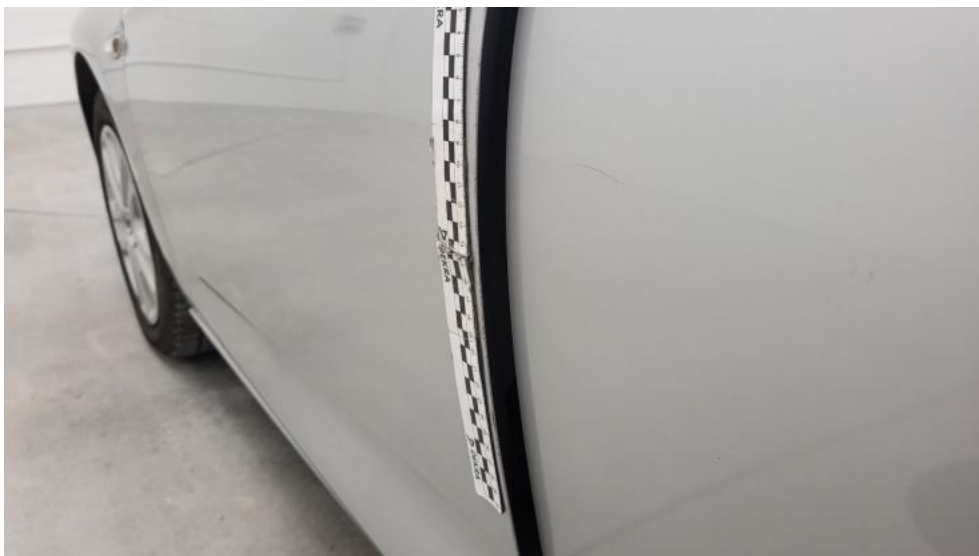
**Photo 54.**

Drzwi przed L - Rysa/odprysk 1

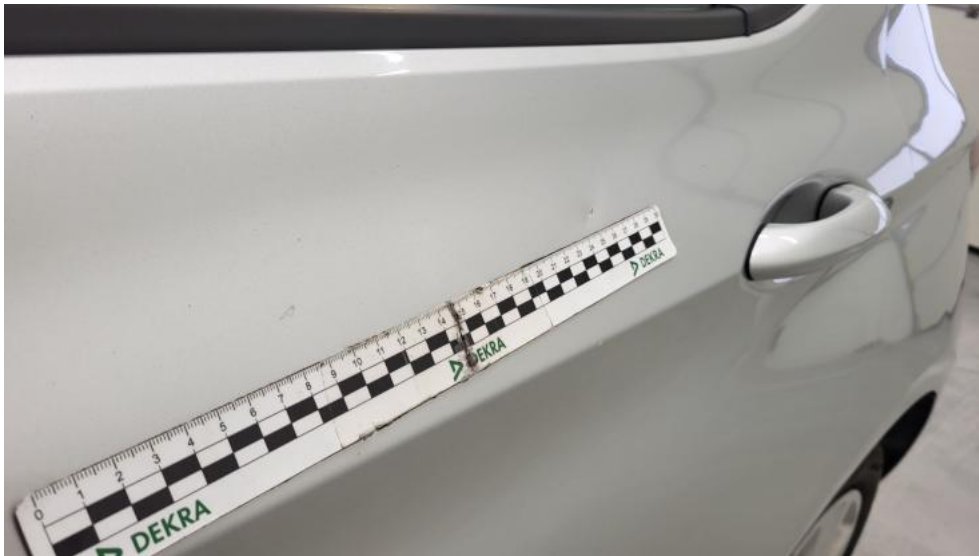
**Photo 55.**

Drzwi tylne L - Rysa/odprysk 1

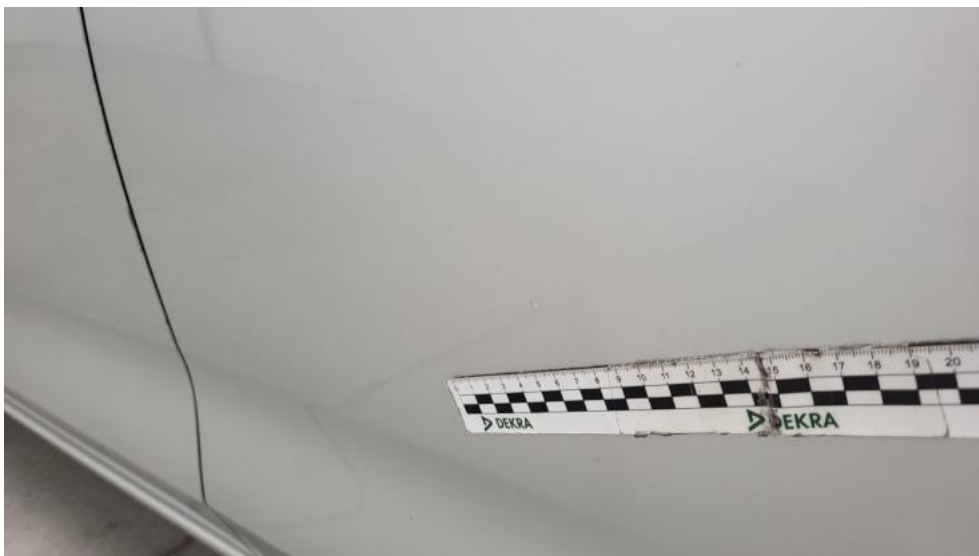
**Photo 56.**

Drzwi tylne L - Rysa/odprysk 2

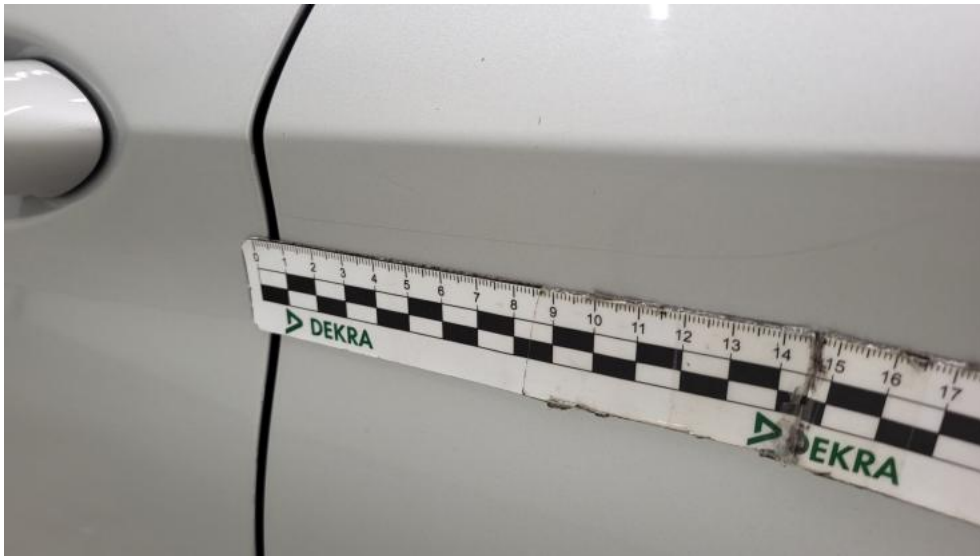
**Photo 57.**

Drzwi tylne L() - Rysa/odprysk 3

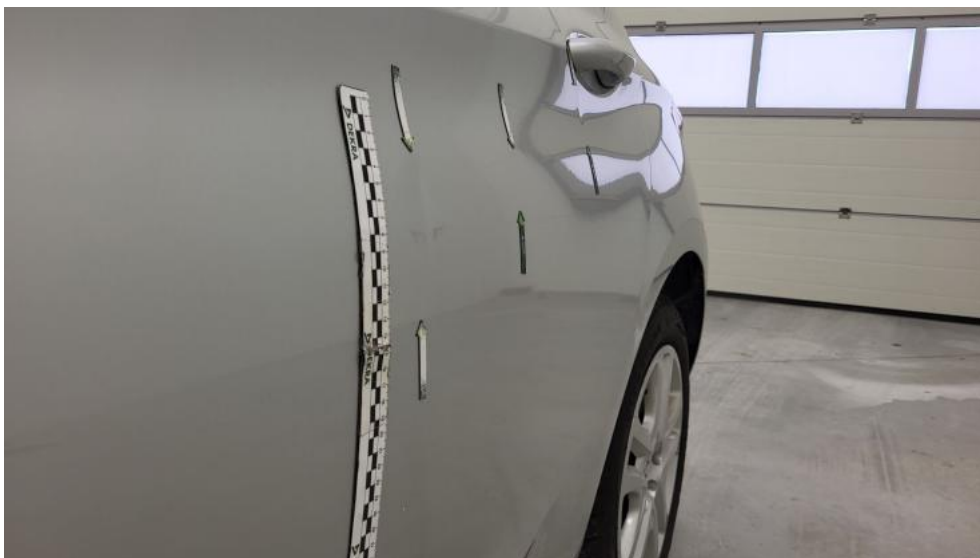
**Photo 58.**

Drzwi tylne L - Wgniecenie/odkształcenie 1

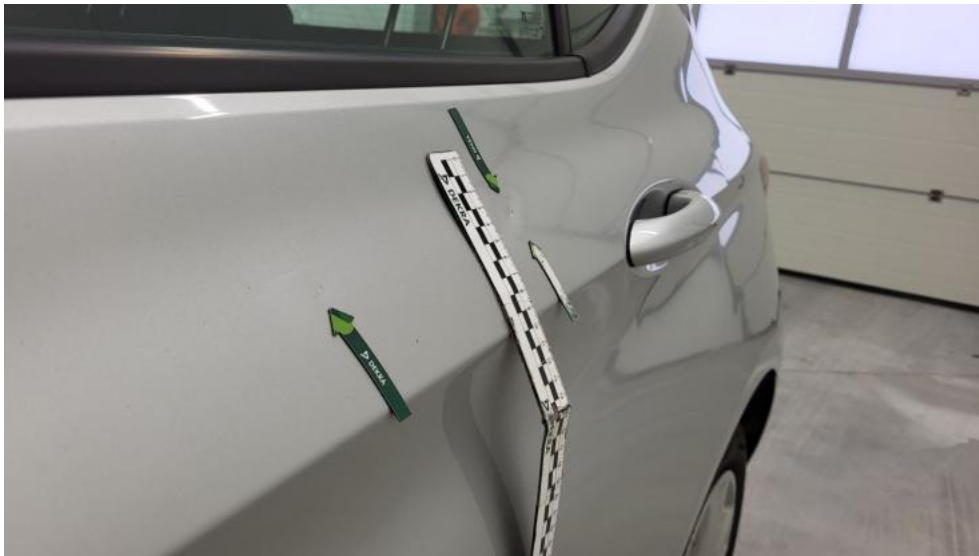
**Photo 59.**

Drzwi tylne L - Wgniecenie/odkształcenie 2

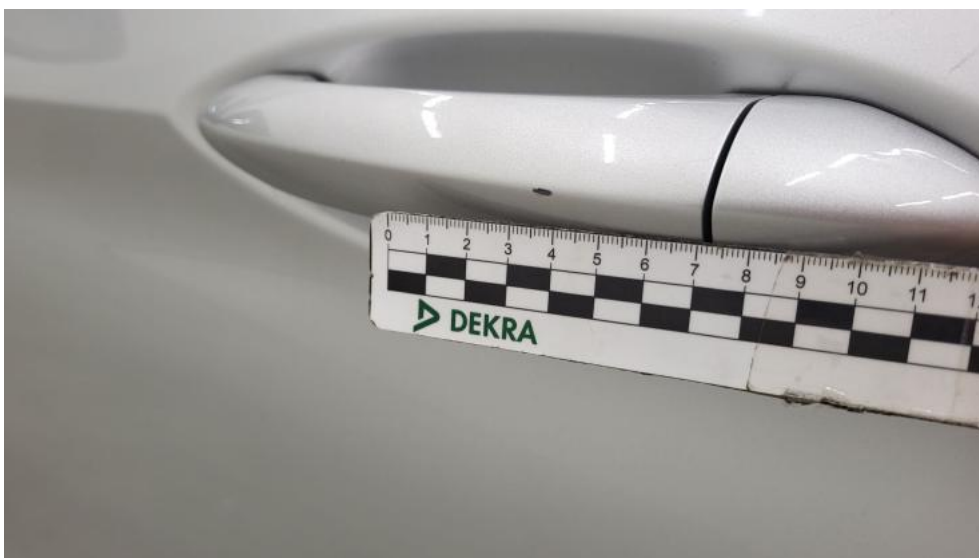
**Photo 60.**

Klamka drzwi prz L - Rysa/odprysk 1

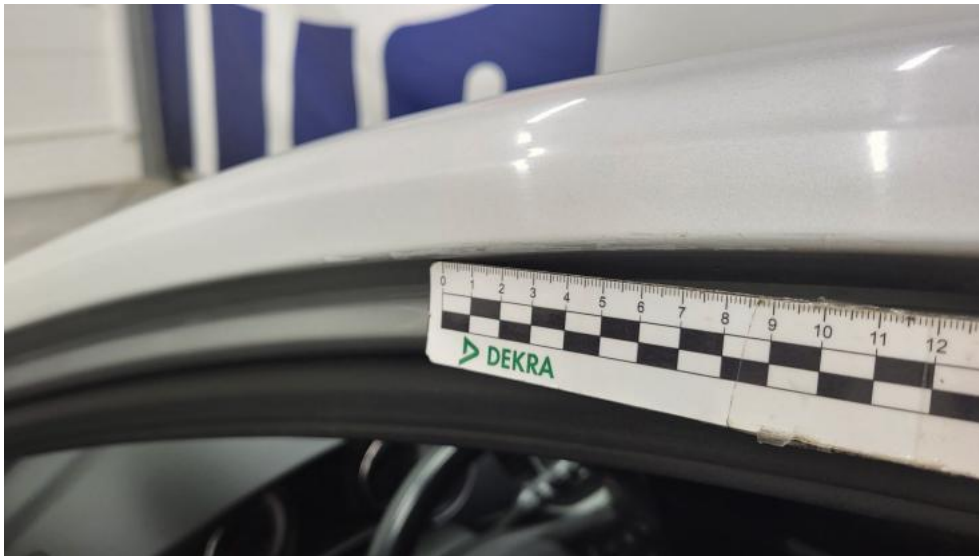
**Photo 61.**

Słupek przedni L - Rysa/odprysk 1

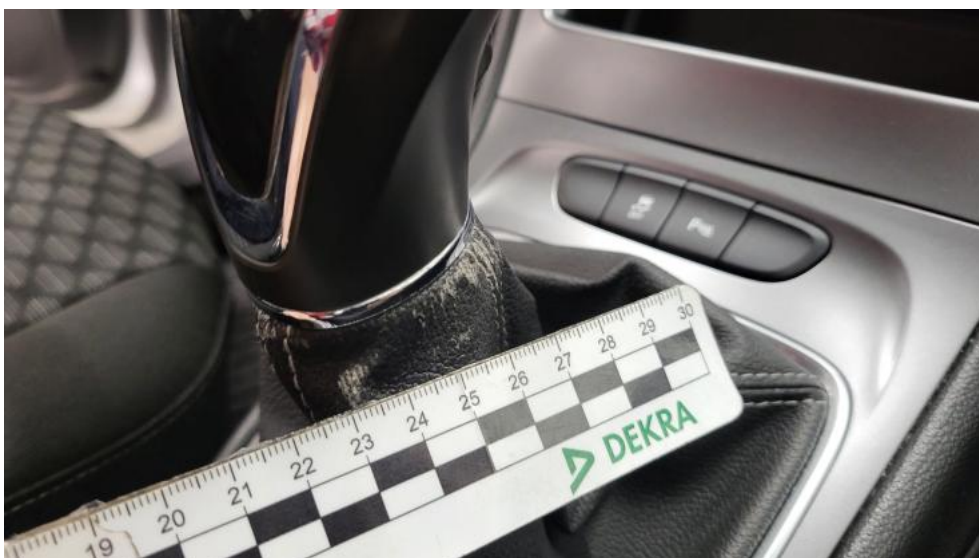
**Photo 62.**

Gałka dźwigni zmiany biegów - Inne 1

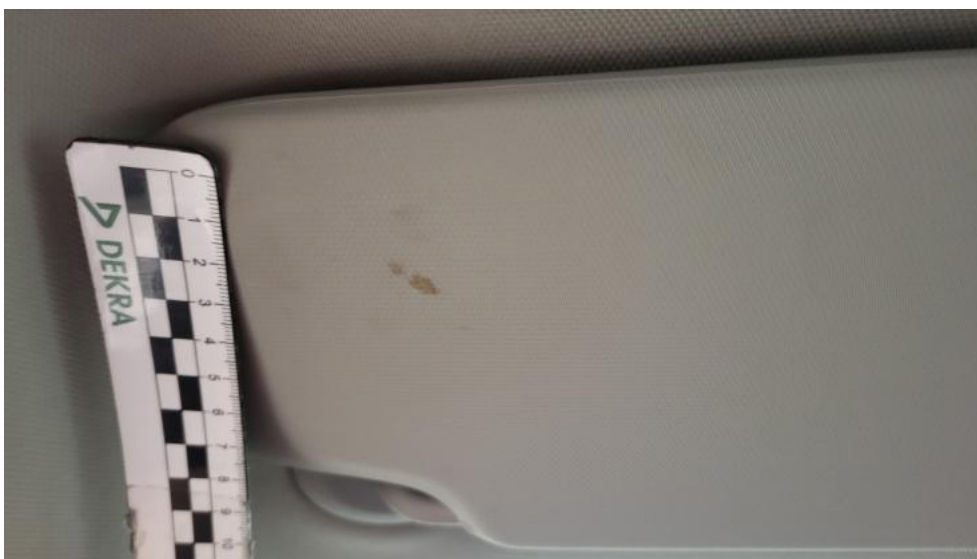
**Photo 65.**

Osłona p/słoneczna lewa - Inne 1
