DEKRA's commission No. : PKOL(W)/LODZ/19201/25/03/17  
commission/ damage No. : FUTURA  
Date of commission: 17-03-2025

| Manufacturer | SKODA |
| Model | Octavia III Kombi 17-20 |
| Registration /record No. | GD782TH |

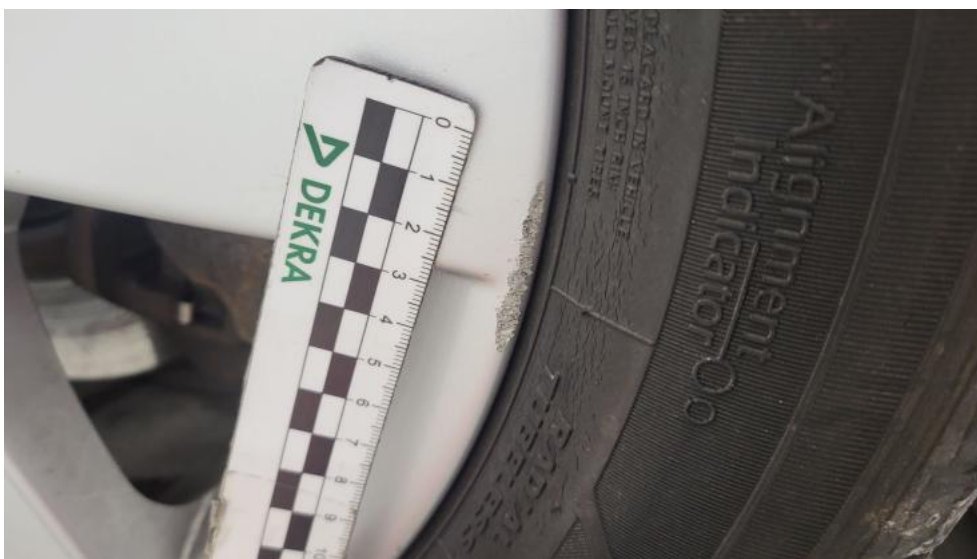
**Photo 37.**

Felga aluminiowa przednia P - Rysa/odprysk 1

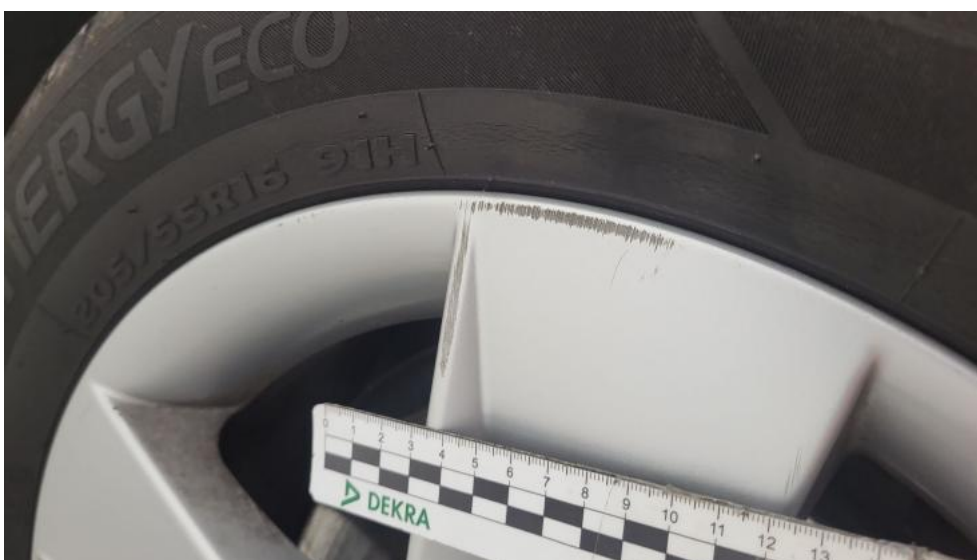
**Photo 38.**

Felga aluminiowa przednia P - Rysa/odprysk 2

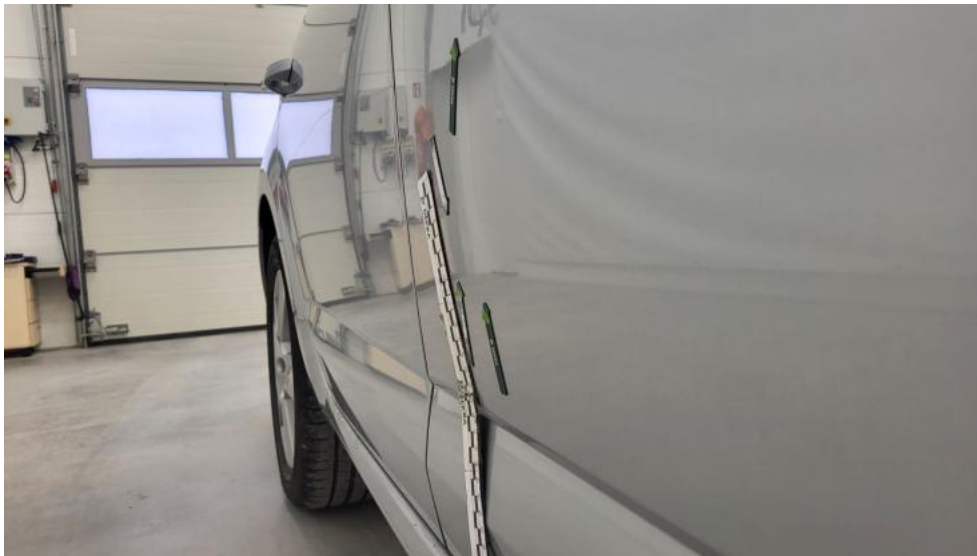
**Photo 39.**

Drzwi przednie P - Wgniecenie/odkształcenie 1

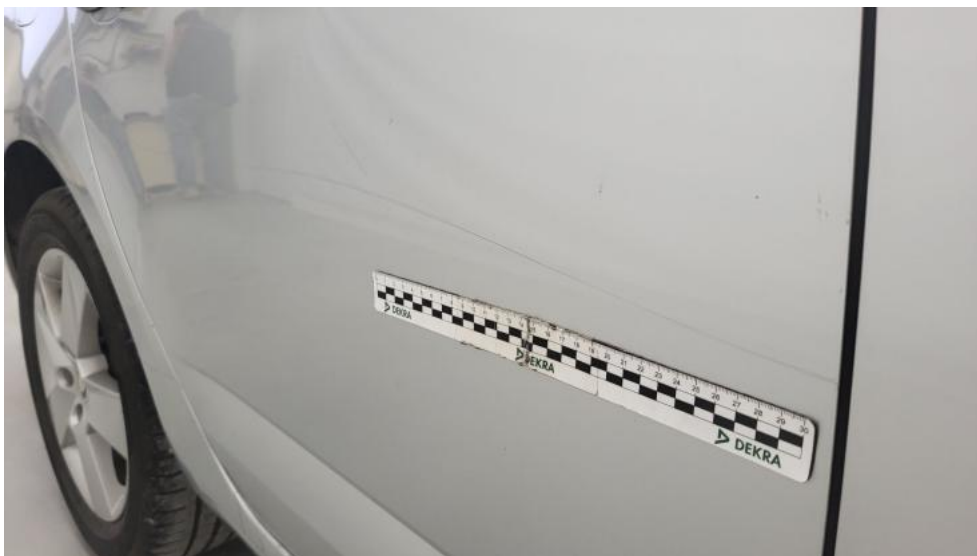
**Photo 40.**

Drzwi tylne P - Rysa/odprysk 1

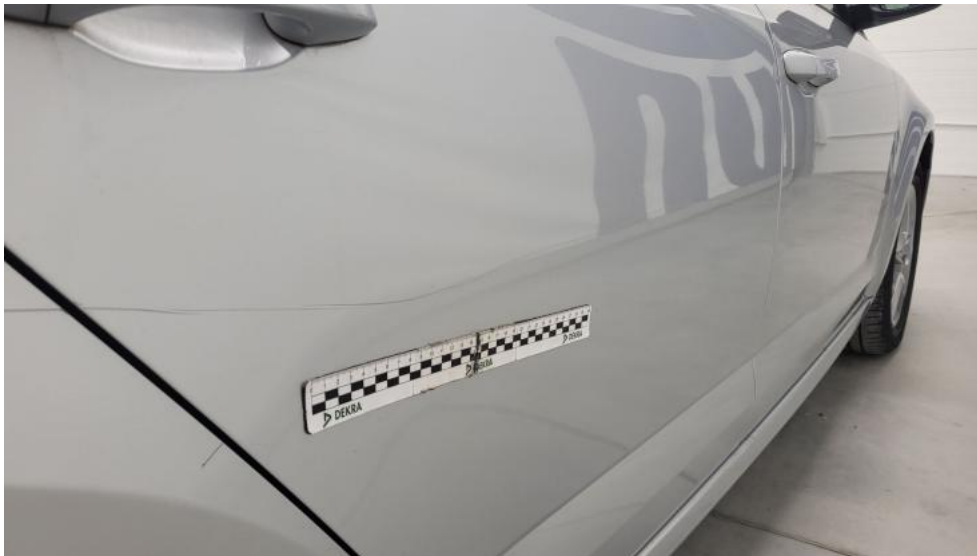
**Photo 41.**

Drzwi tylne P - Rysa/odprysk 2

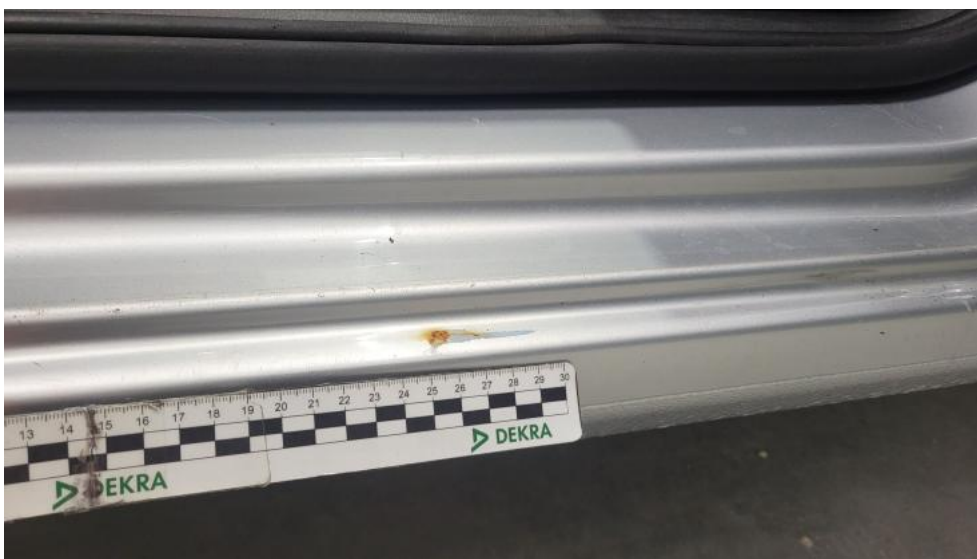
**Photo 43.**  
Próg P - Rysa/odprysk 1

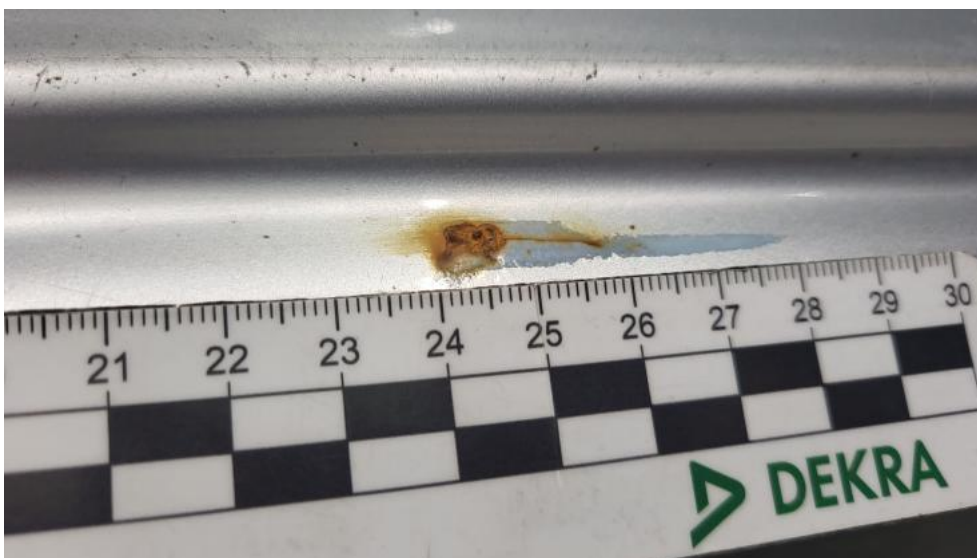
**Photo 44.**  
Próg P - Inne 1

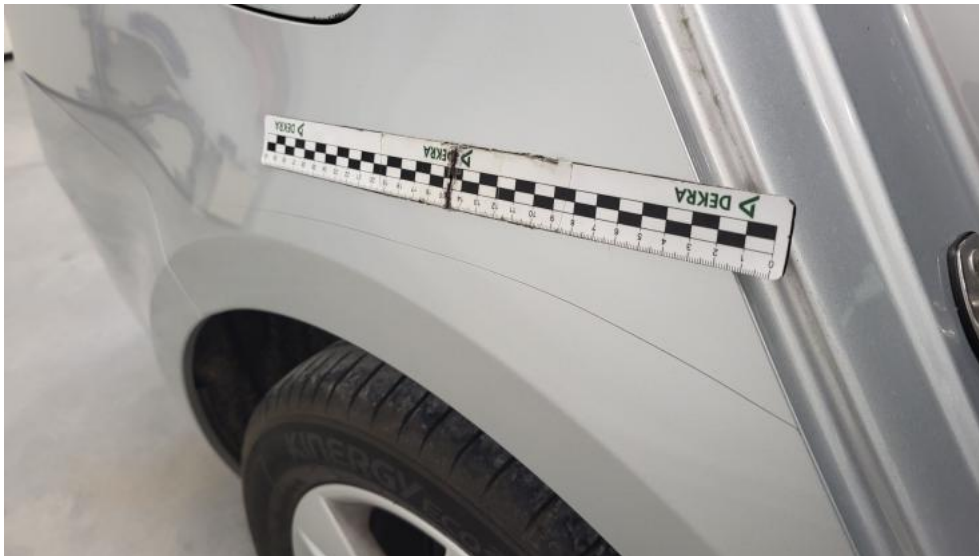
**Photo 45.**

Błotnik tylny P / Ściana boczna P - Rysa/odprysk 1

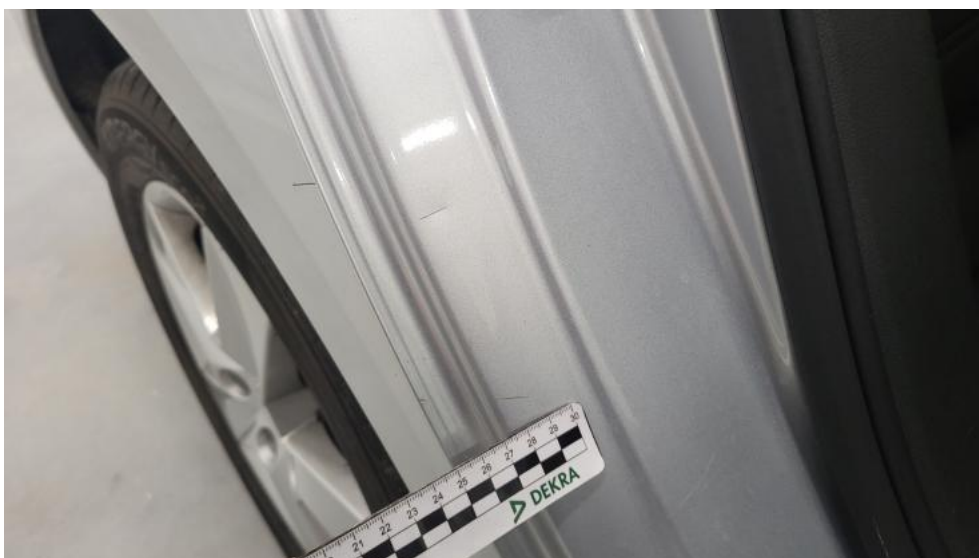
**Photo 46.**

Błotnik tylny P / Ściana boczna P - Rysa/odprysk 2

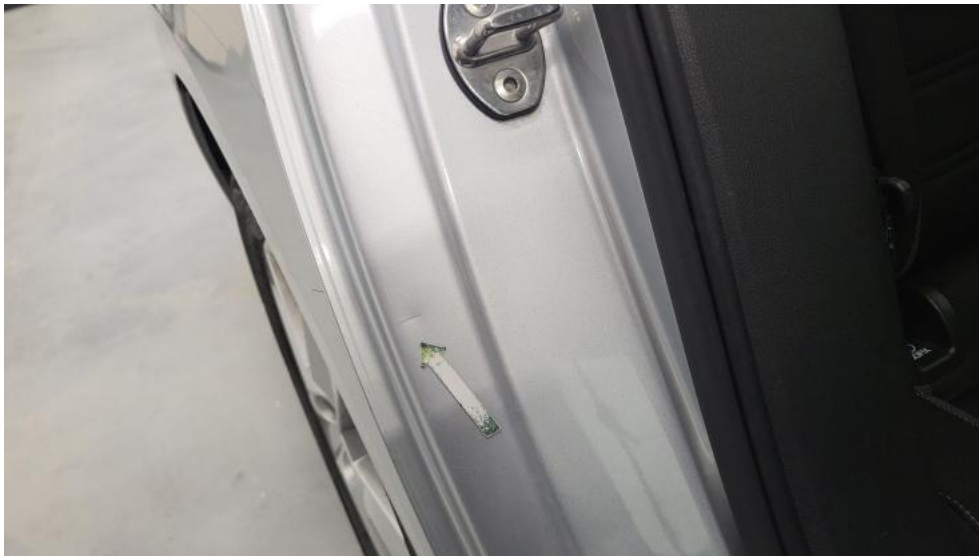
**Photo 47.**

Błotnik tylny P / Ściana boczna P - Wgniecenie/odkształcenie 1

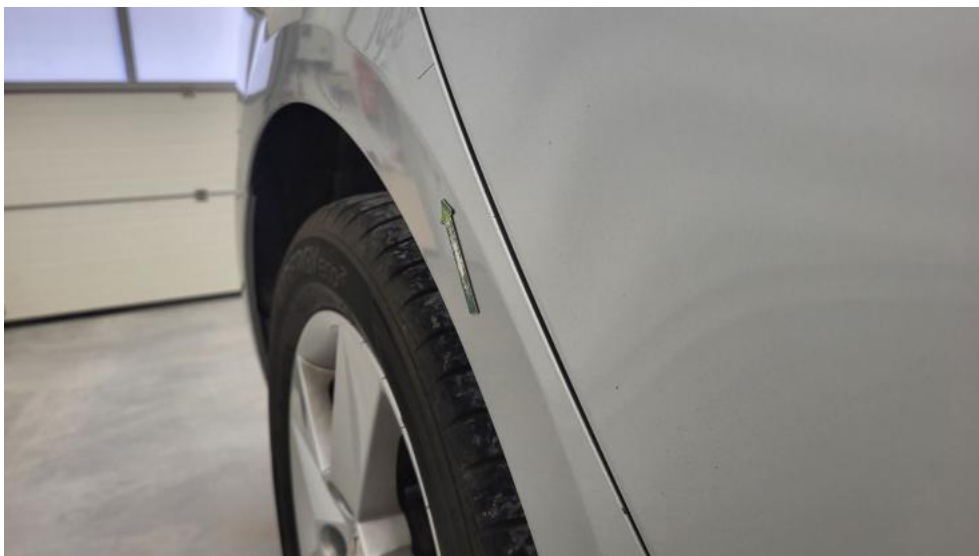
**Photo 48.**

Błotnik tylny P / Ściana boczna P - Wgniecenie/odkształcenie 2

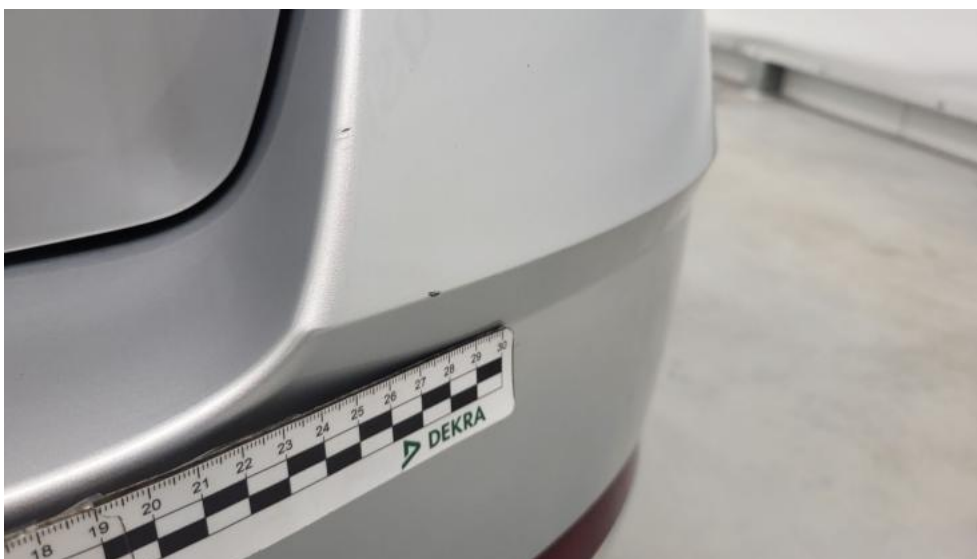
**Photo 49.**

Zderzak tylny - Rysa/odprysk 1

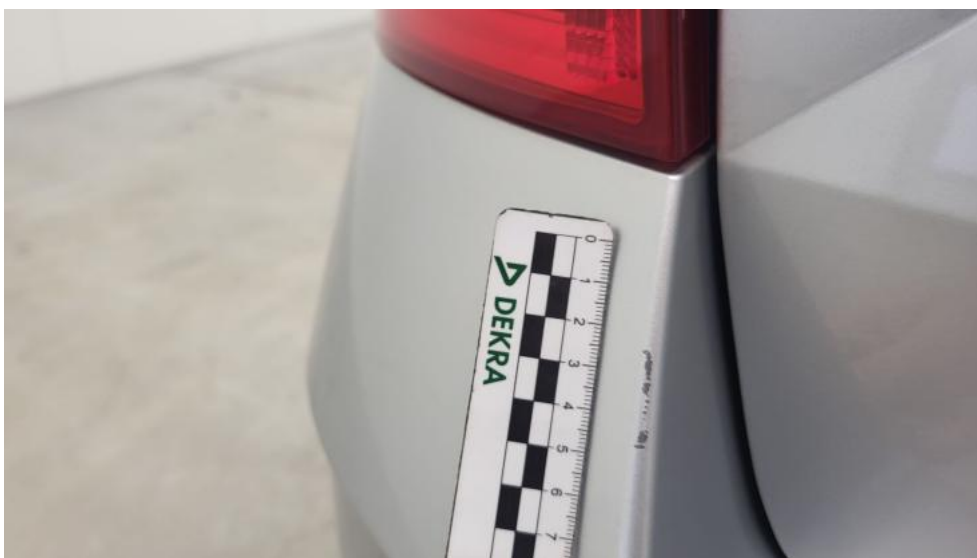
**Photo 50.**

Zderzak tylny - Rysa/odprysk 2

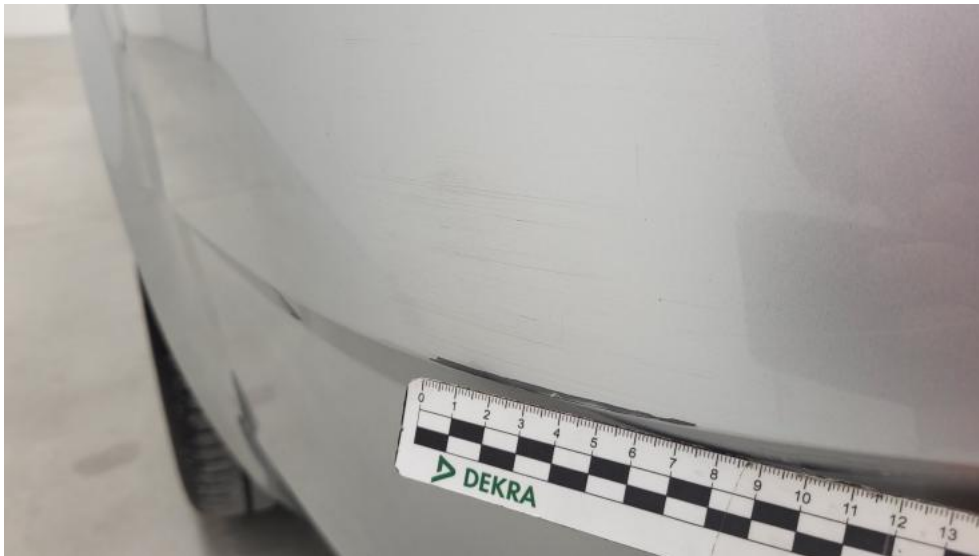
**Photo 51.**

Zderzak tylny() - Rysa/odprysk 3

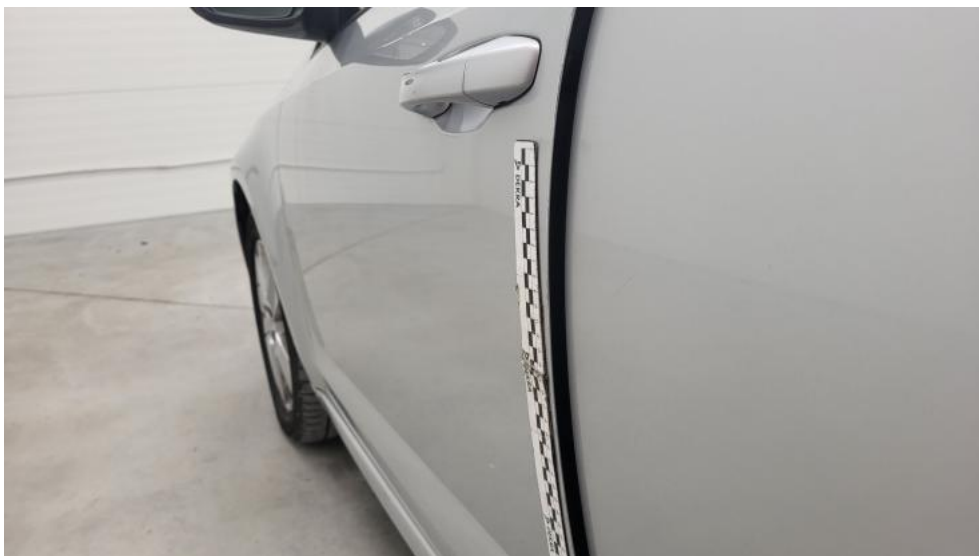
**Photo 52.**

Drzwi przed L - Rysa/odprysk 1

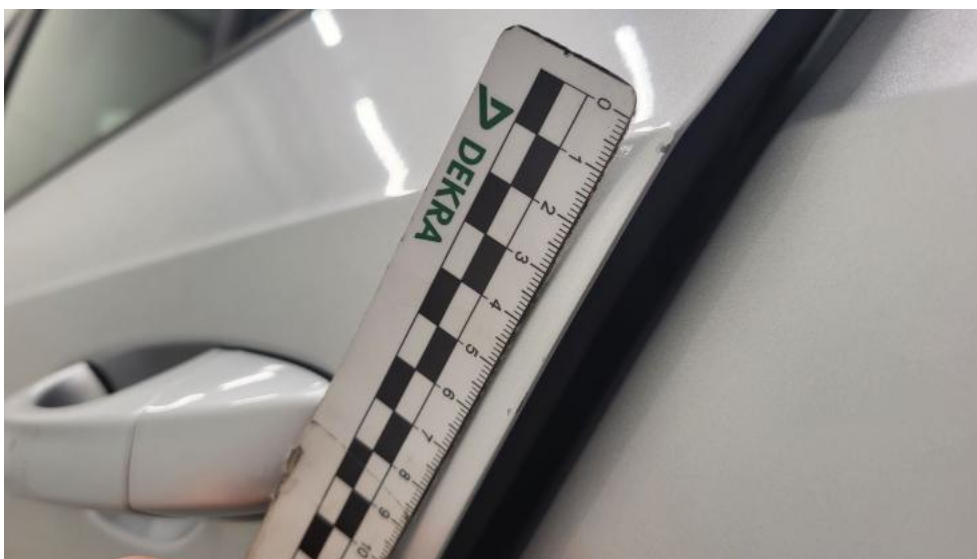
**Photo 53.**

Drzwi tylne L - Rysa/odprysk 1

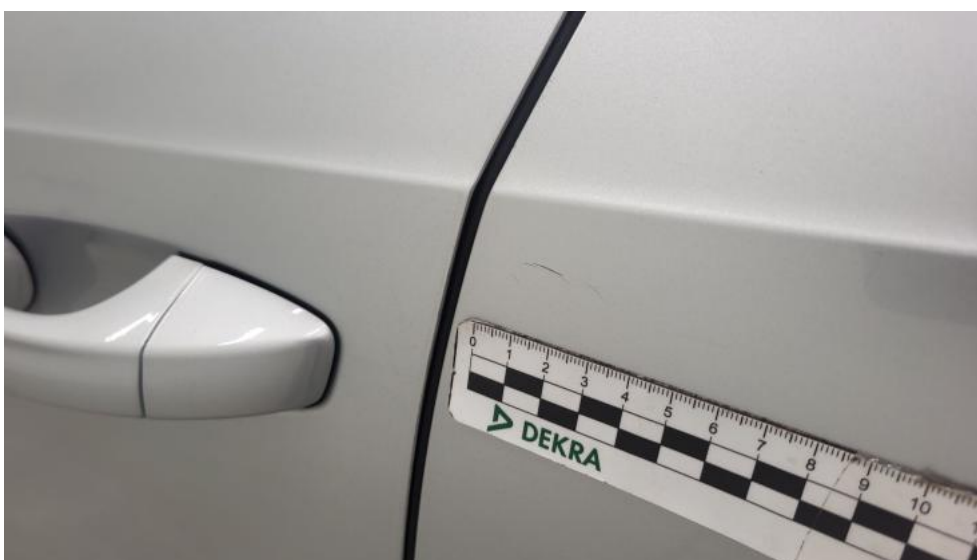
**Photo 54.**

Drzwi tylne L - Rysa/odprysk 2

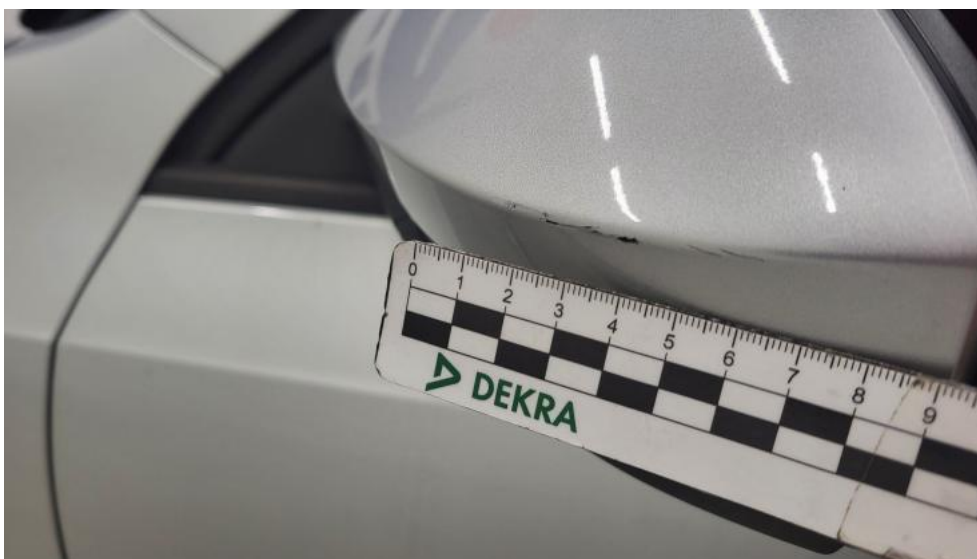
**Photo 55.**

Lusterko zew L - Rysa/odprysk 1

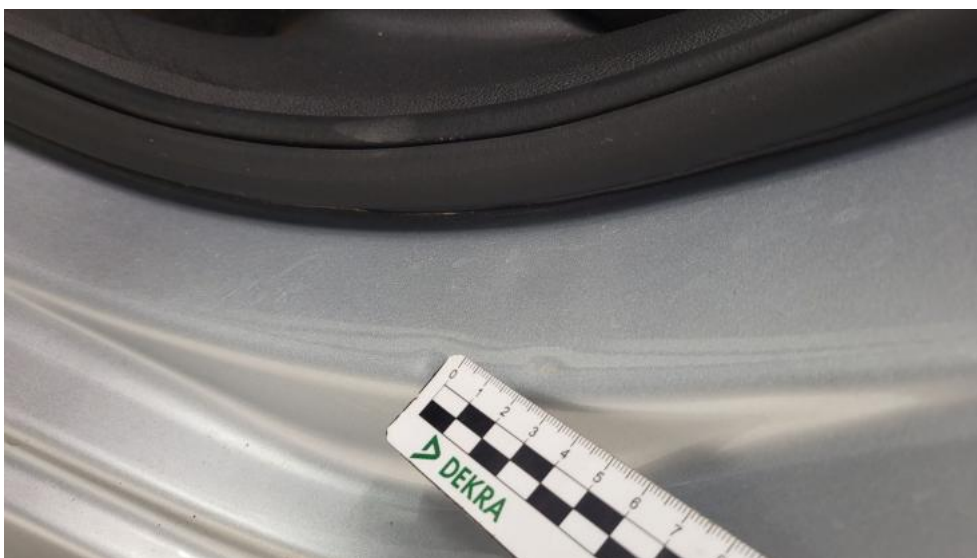
**Photo 56.**

Próg L - Rysa/odprysk 1

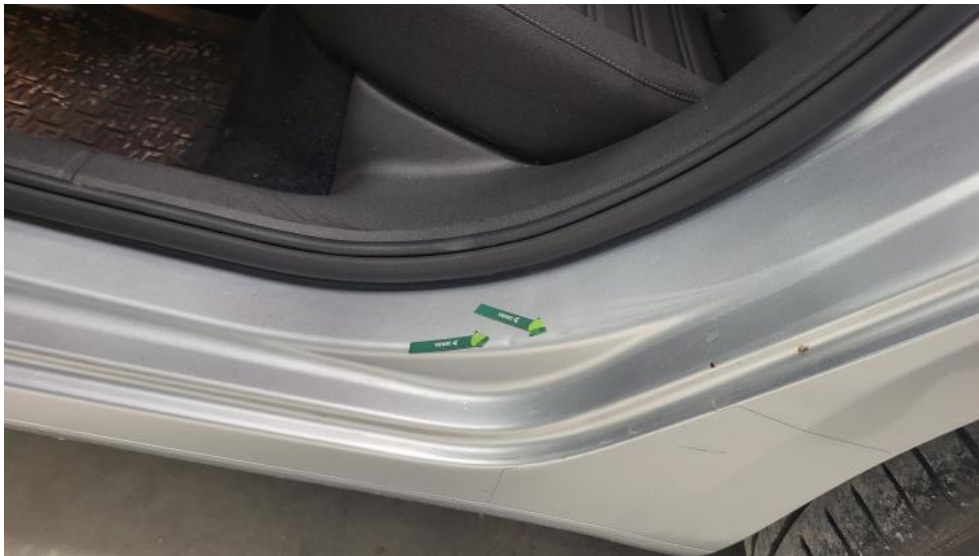
**Photo 57.**

Próg L - Wgniecenie/odkształcenie 1

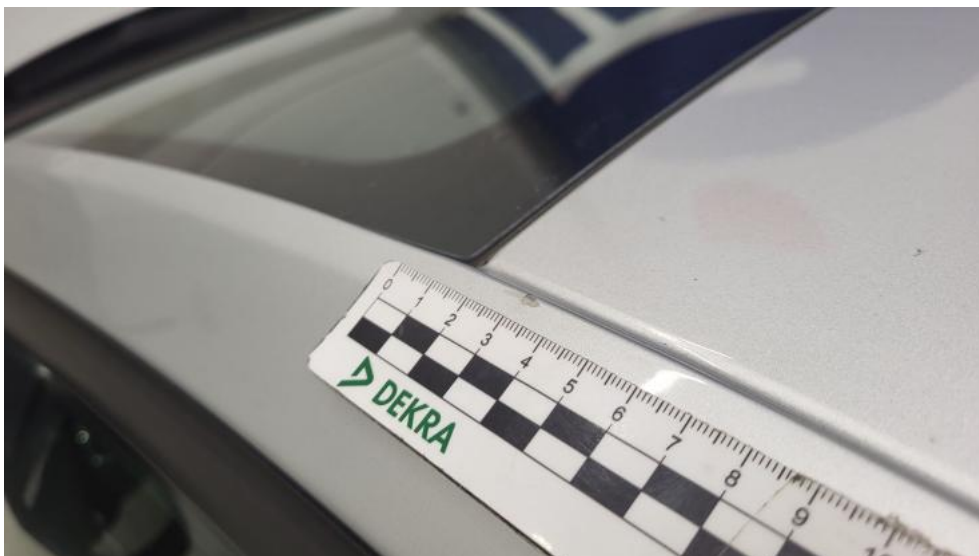
**Photo 58.**

Słupek przedni L - Rysa/odprysk 1

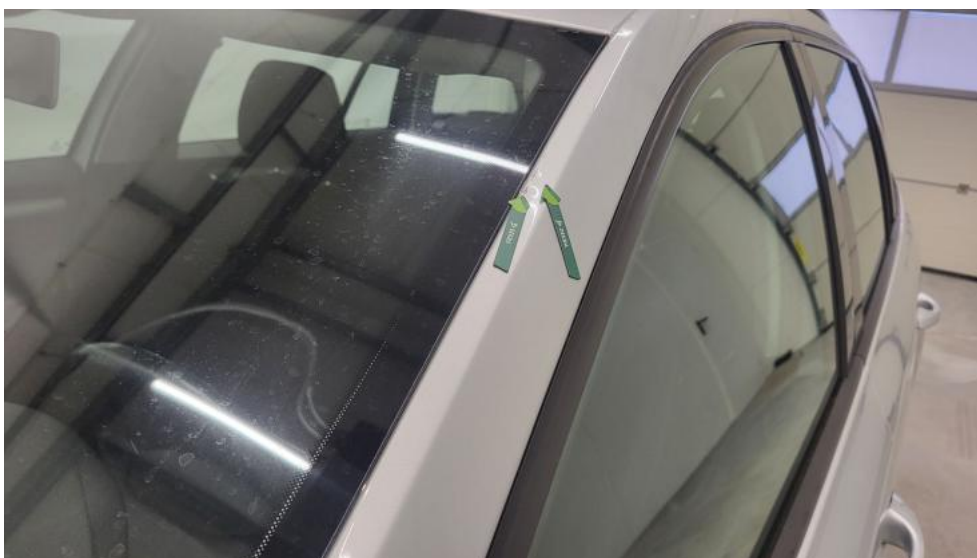
**Photo 60.**

Stupek przedni L - Wgniecenie/odkształcenie 1

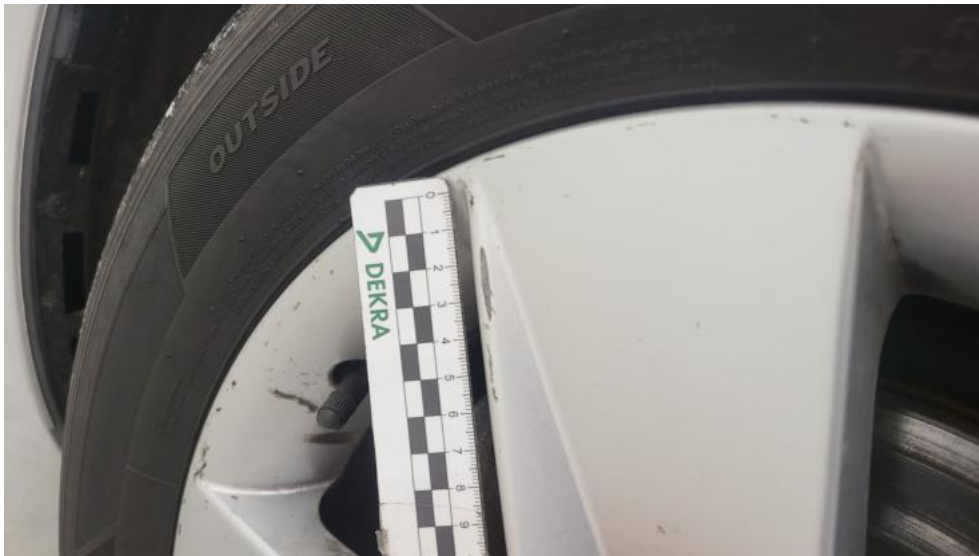
**Photo 61.**

Felga Alumiowa przednia L - Rysa/odprysk 1

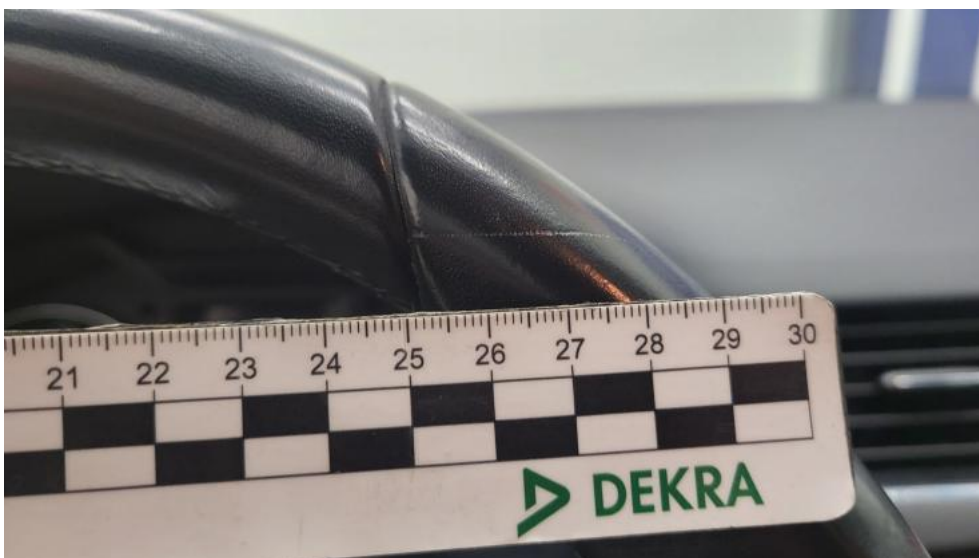
**Photo 62.**

Koło kierownicy - Rysa/odprysk 1

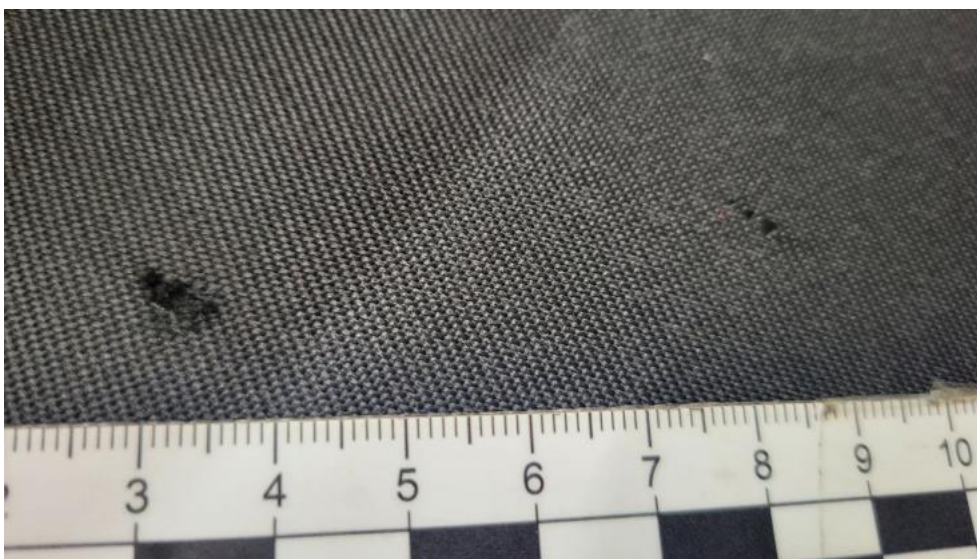
**Photo 63.**

Fotel prz. lew. - Pęknięcie/rozerwanie 1

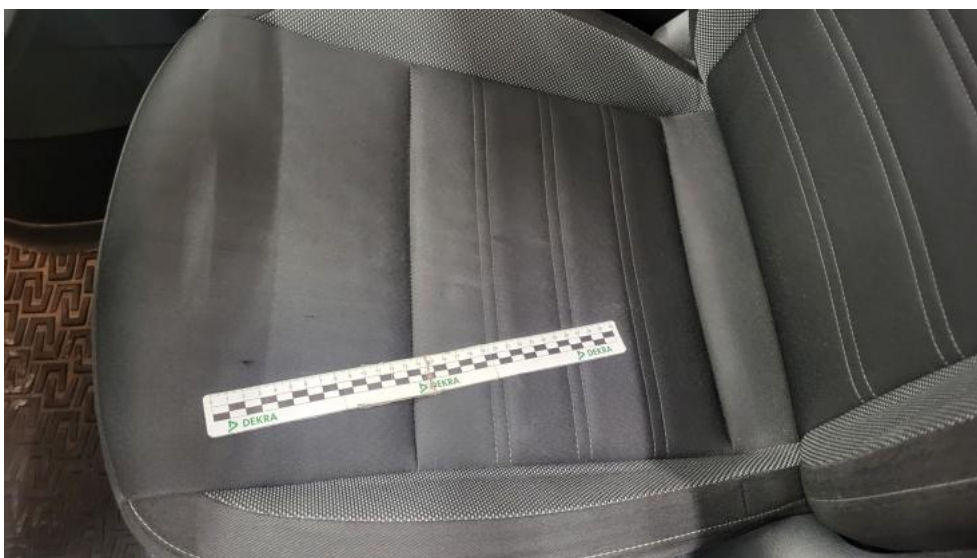
**Photo 64.**

Fotel prz. lew. - Inne 1

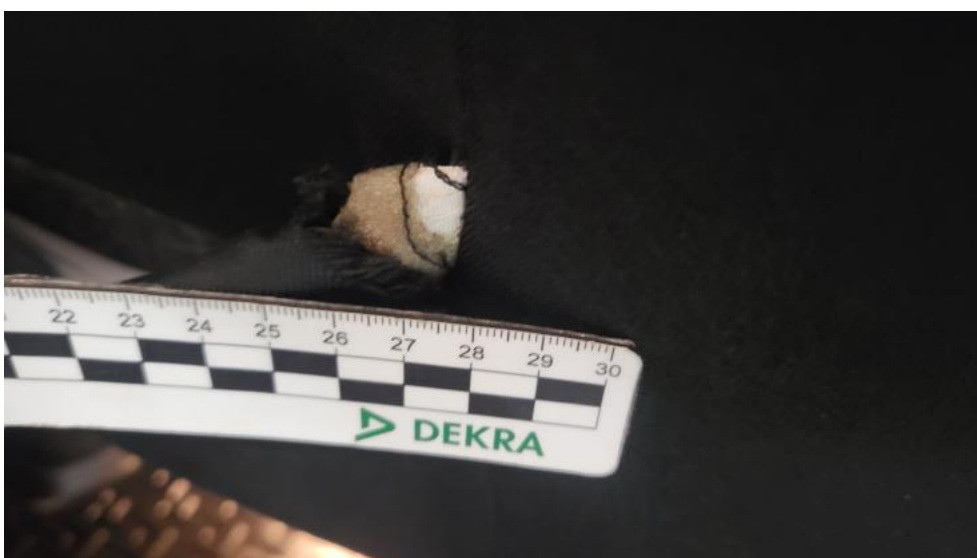
**Photo 66.**

Fotel prz. praw. - Pęknięcie/rozerwanie 1

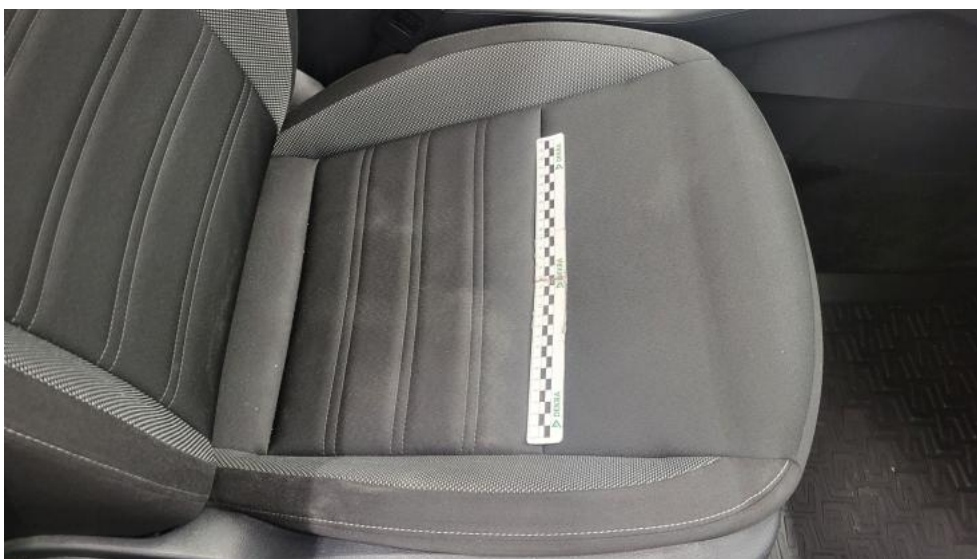
**Photo 67.**

Fotel prz. praw. - Inne 1

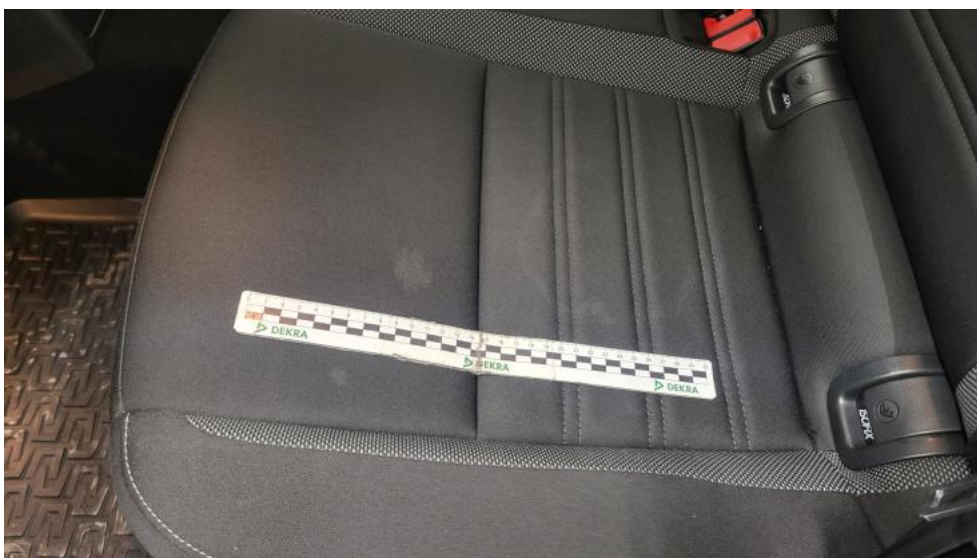
**Photo 68.**

Rysy na samochodzie. Brak zaślepki w tylnej kanapie.

Kanapa tyl. - Inne 1

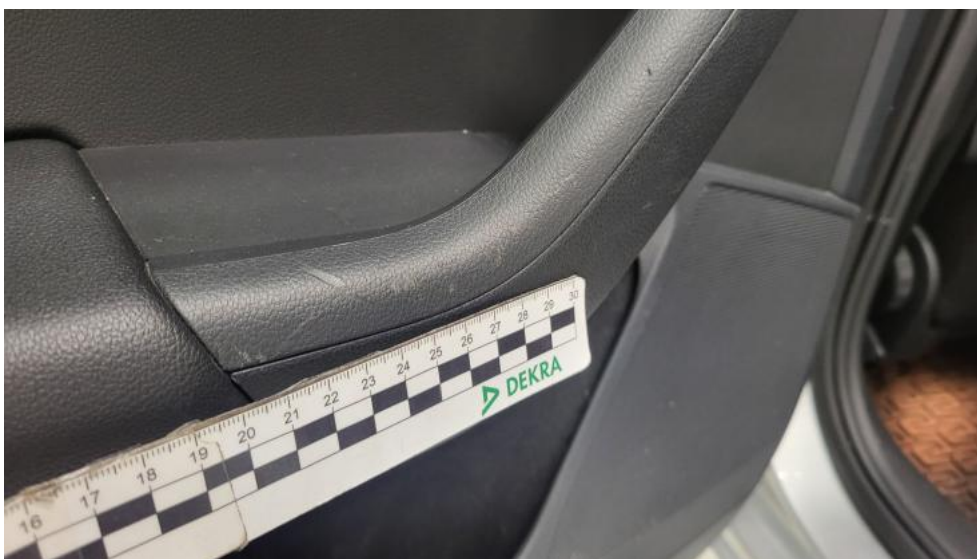
**Photo 69.**

Uchwyt drzwi tyl L - Rysa/odprysk 1

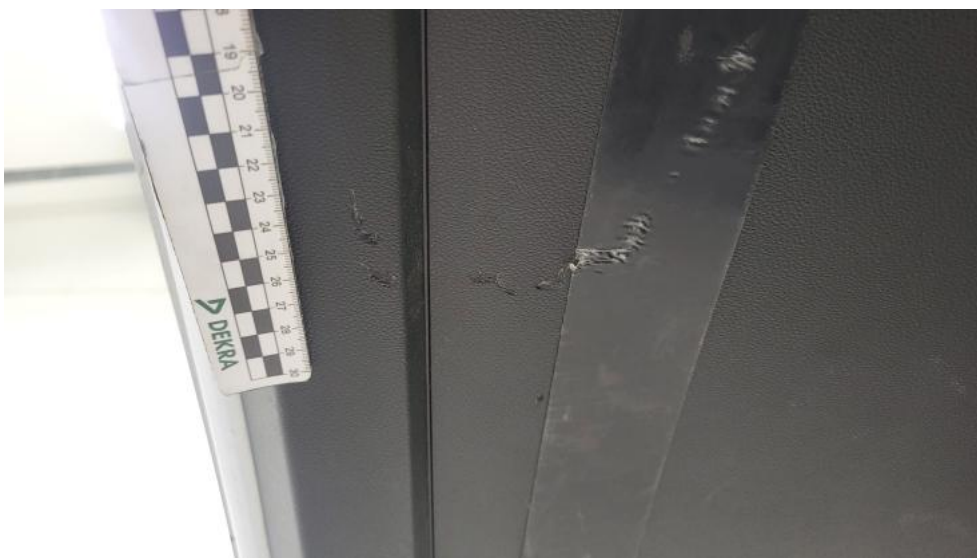
**Photo 70.**

Wykładzina pokrywy tylnej - Rysa/odprysk 1

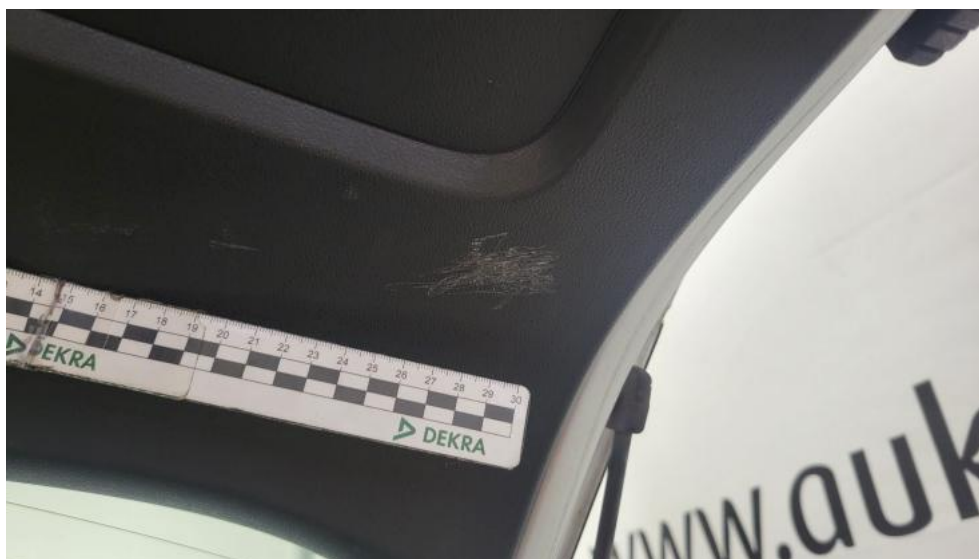
**Photo 71.**

Wykładzina pokrywy tylnej - Rysa/odprysk 2
