Nr zlecenia DEKRA: PKOL(W)/LODZ/32114/25/05/05  
Nr zlecenia/szkody: 22/024624  
Data zlecenia: 05-05-2025

**DEKRA Polska - Centrala**  
02-673 Warszawa, ul. Konstruktorska 12A

| Producent | BMW |
| Model | Seria 5 [G30/F90] 20-23 |

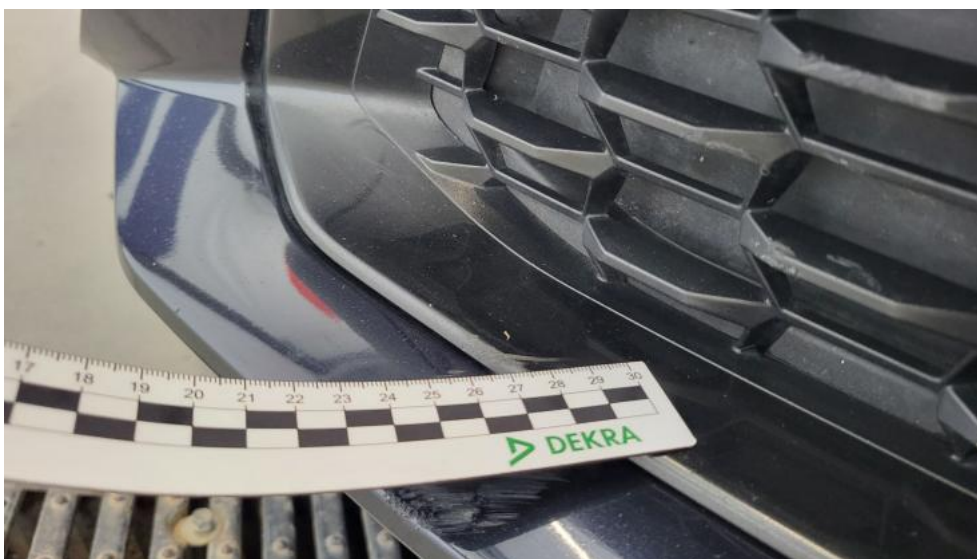
**Fot. 41.**

Kratka/zaślepka halogenu L - Rysa/odprysk 1

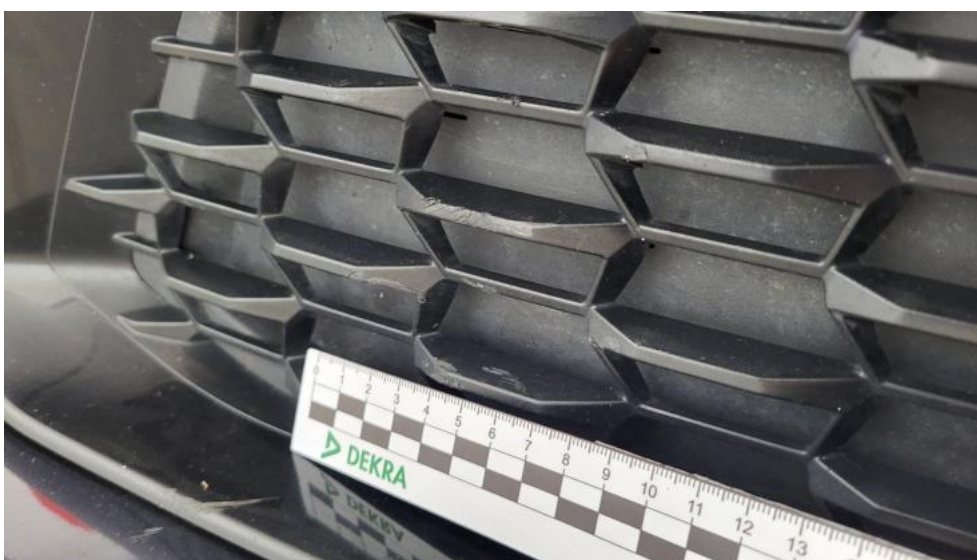
**Fot. 42.**

Kratka/zaślepka halogenu L - Rysa/odprysk 2

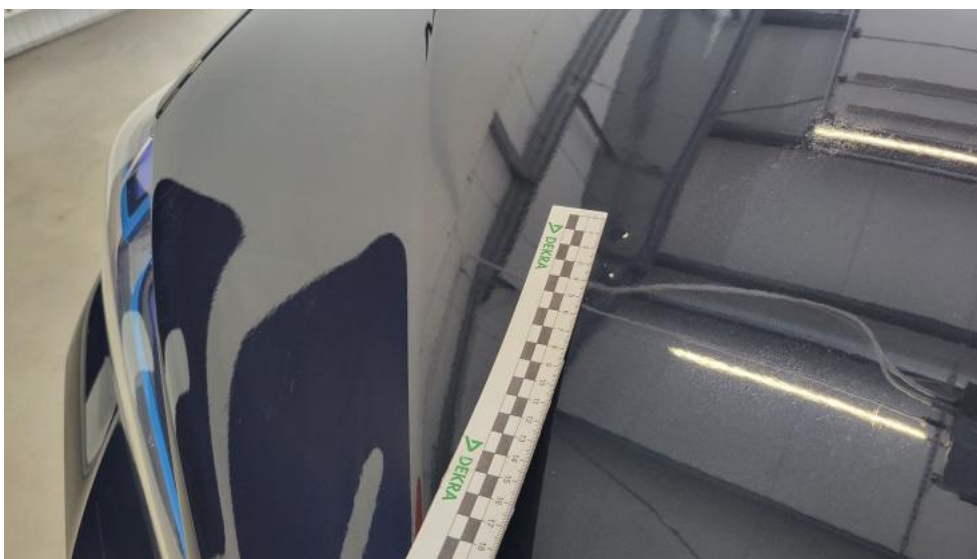
**Fot. 43.**

Pokrywa komory silnika - Rysa/odprysk 1

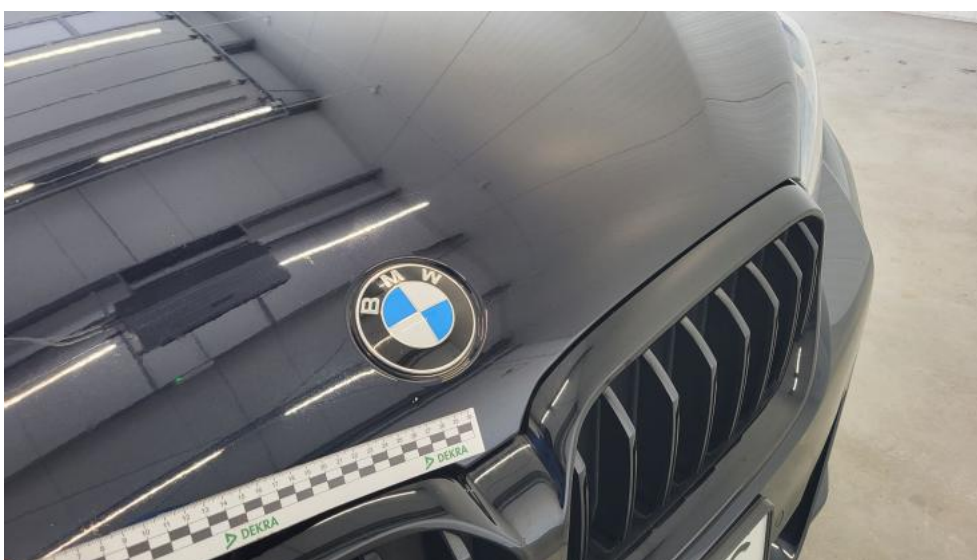
**Fot. 44.**

Pokrywa komory silnika - Rysa/odprysk 2

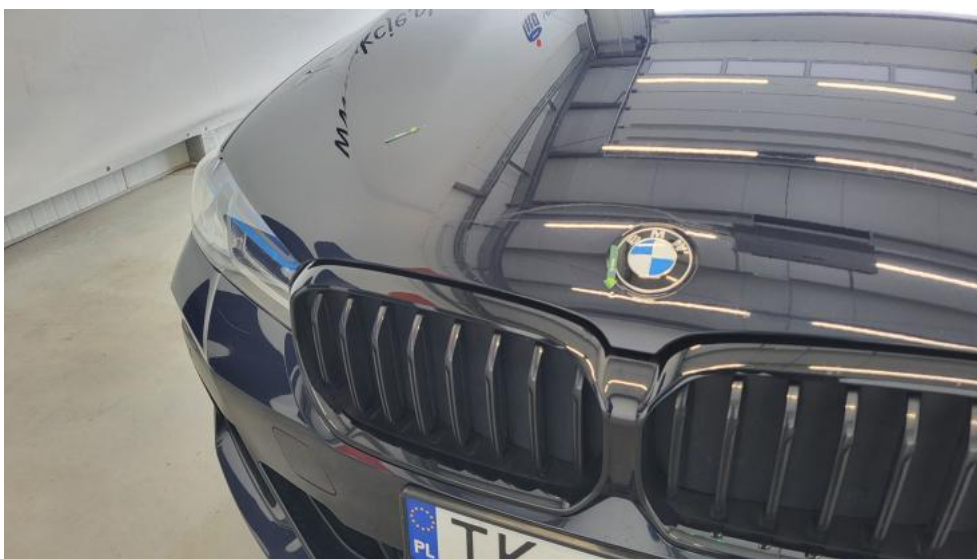
**Fot. 45.**

Pokrywa komory silnika - Wgniecenie/odkształcenie 1

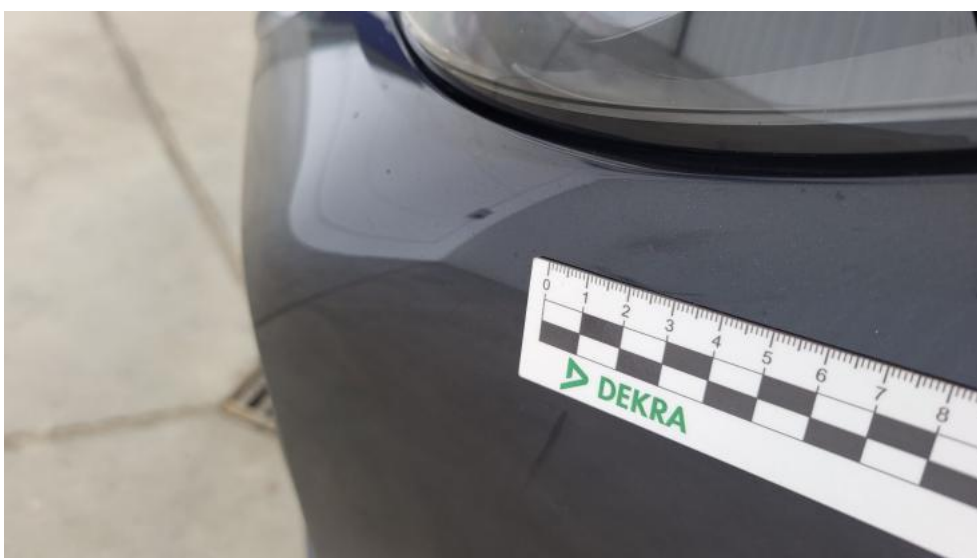
**Fot. 46.**

Zderzak - Rysa/odprysk 1

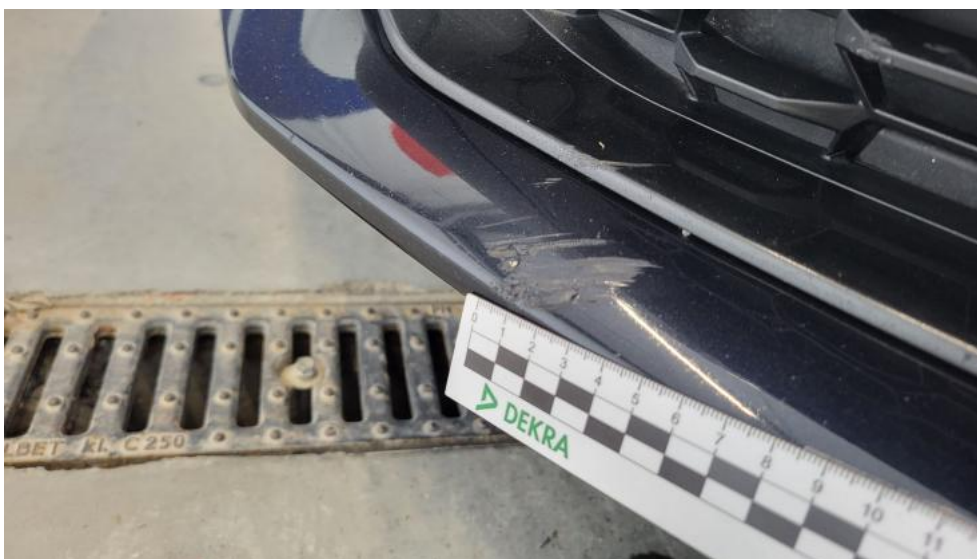
**Fot. 47.**

Zderzak - Rysa/odprysk 2

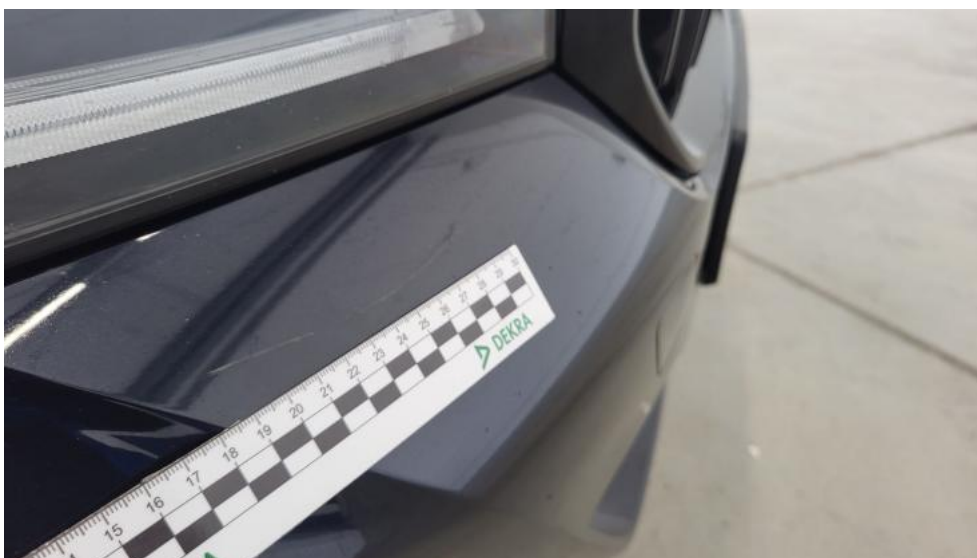
**Fot. 48.**

Zderzak() - Rysa/odprysk 3

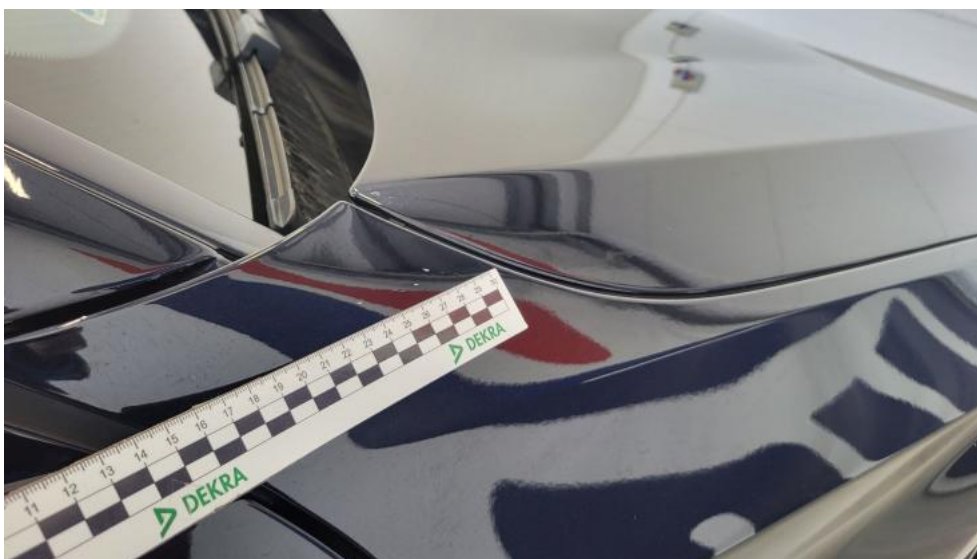
**Fot. 49.**

Błotnik przedni P - Rysa/odprysk 1

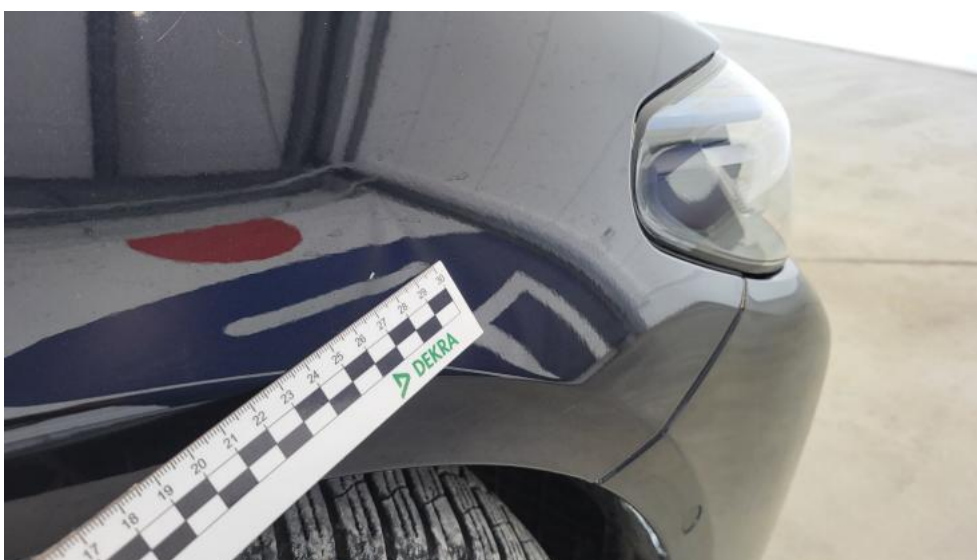
**Fot. 50.**

Błotnik przedni P - Rysa/odprysk 2

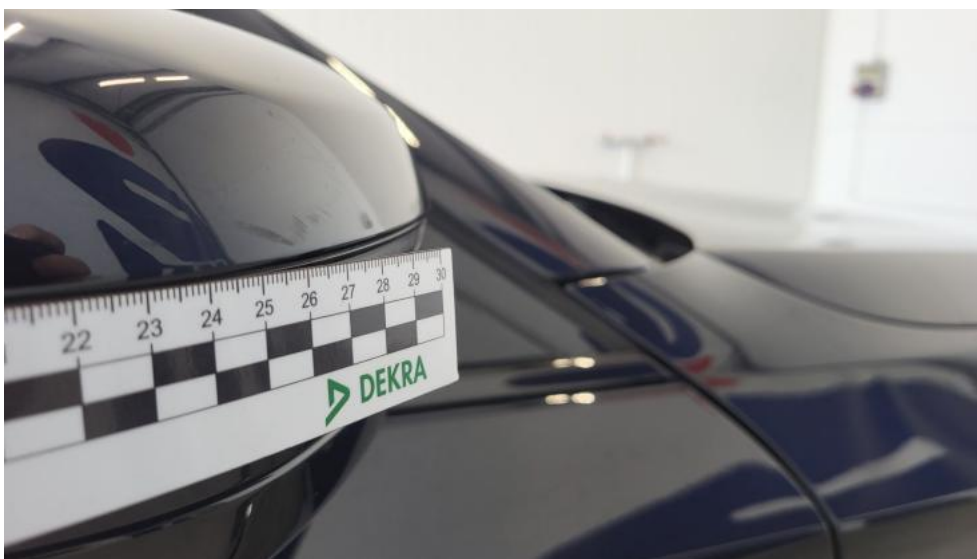
**Fot. 51.**

Lusterko zew P - Rysa/odprysk 1

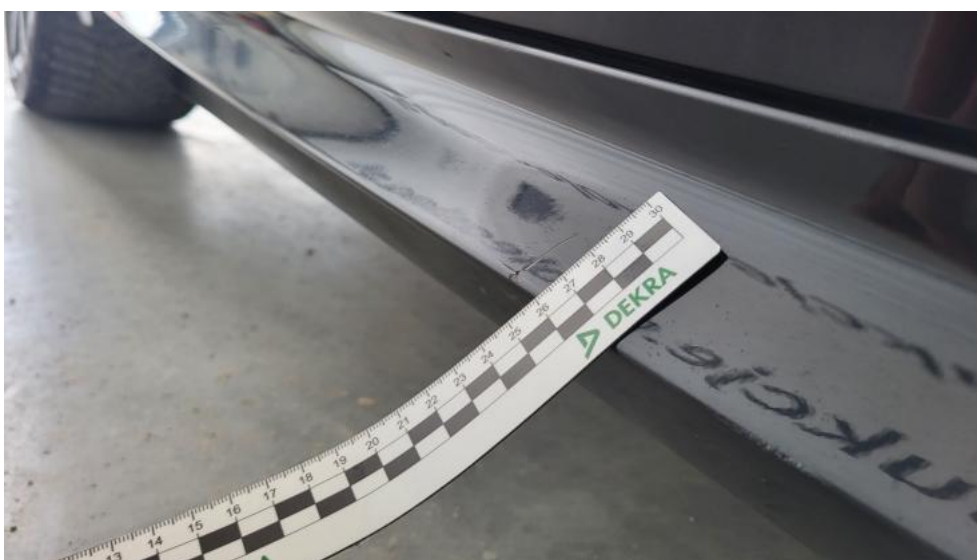
**Fot. 52.**

Próg P - Rysa/odprysk 1

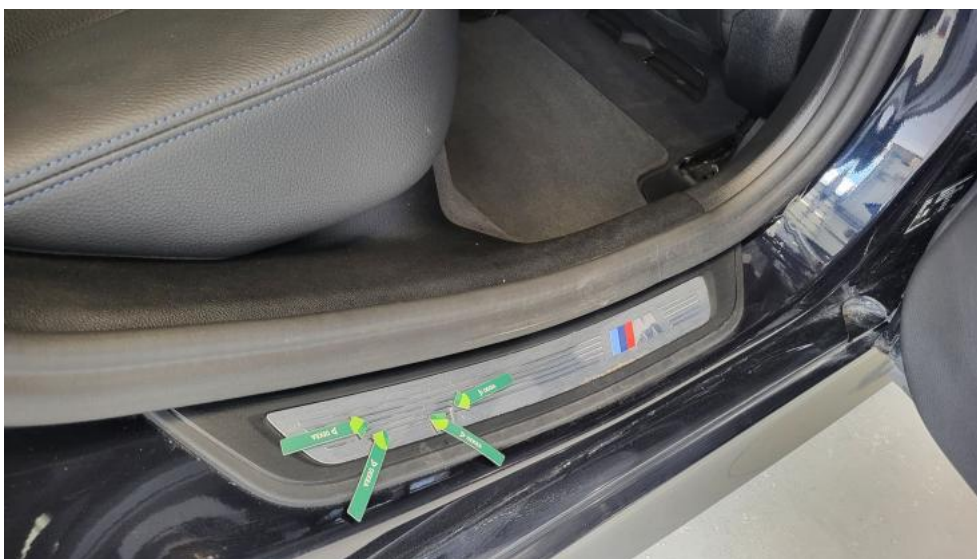
**Fot. 53.**

Próg P - Wgniecenie/odkształcenie 1

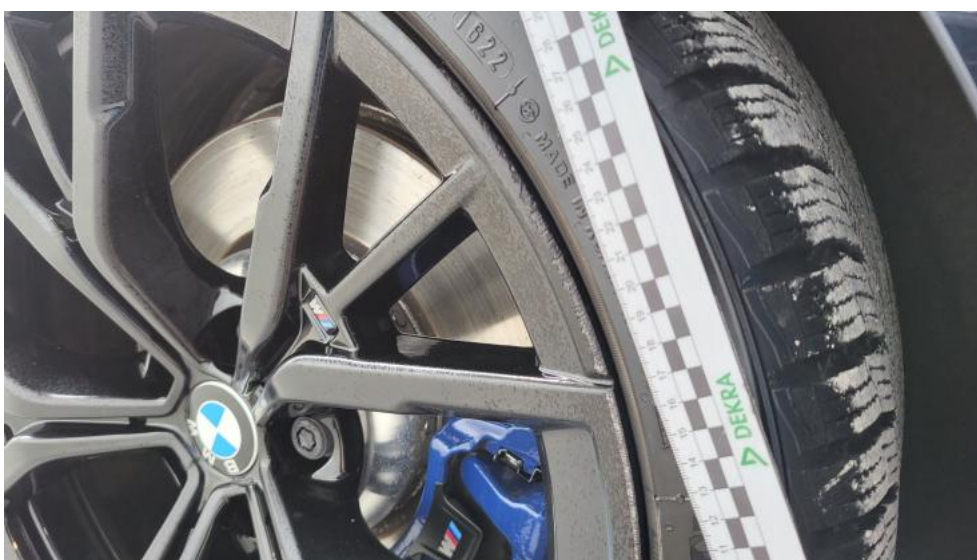
**Fot. 54.**

Felga aluminiowa tylna P - Rysa/odprysk 1

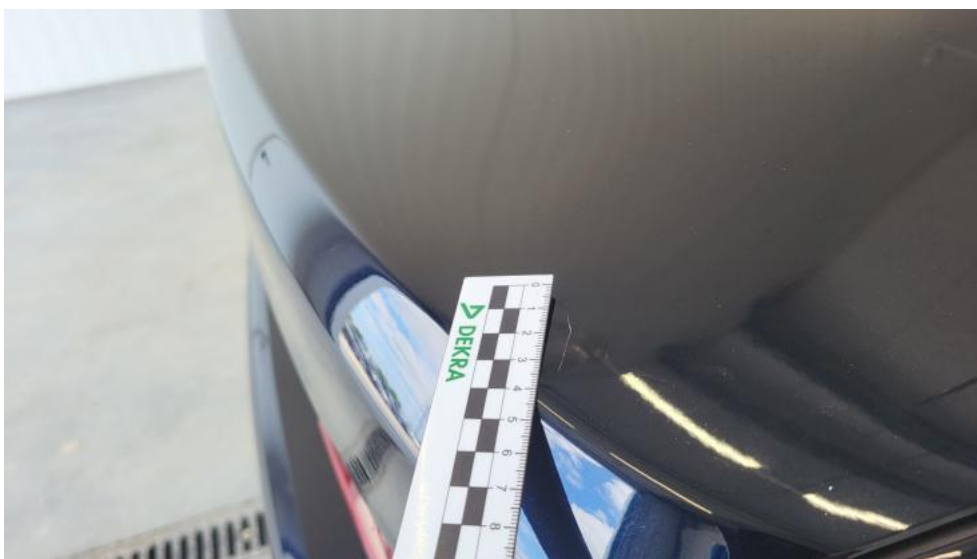
**Fot. 55.**

Pokrywy bagażnika - Rysa/odprysk 1

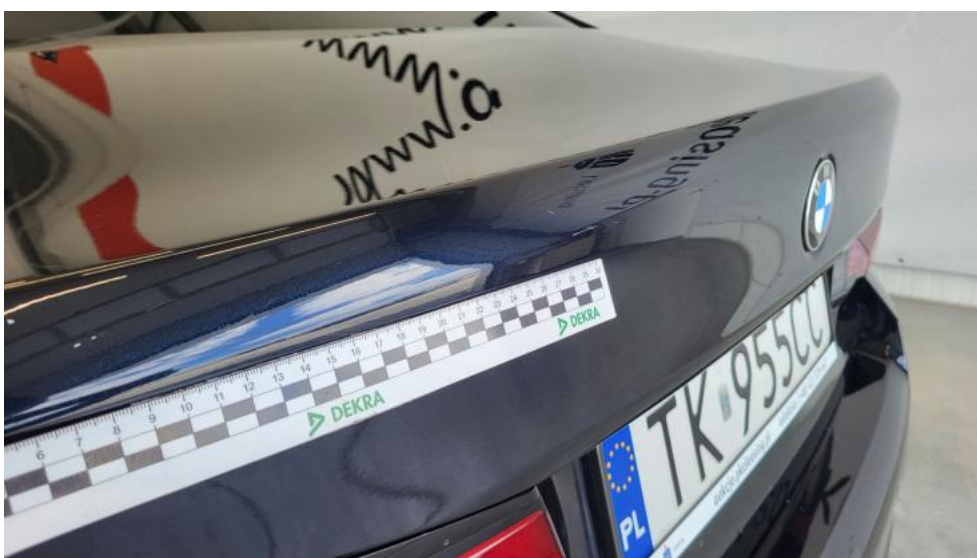
**Fot. 56.**

Pokrywy bagażnika - Rysa/odprysk 2

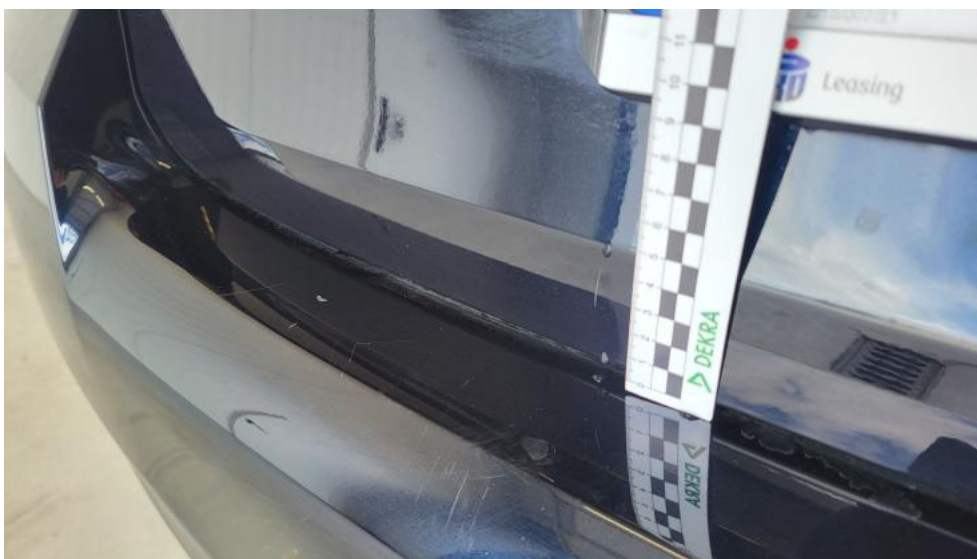
**Fot. 57.**

Pokrywy bagażnika() - Rysa/odprysk 3

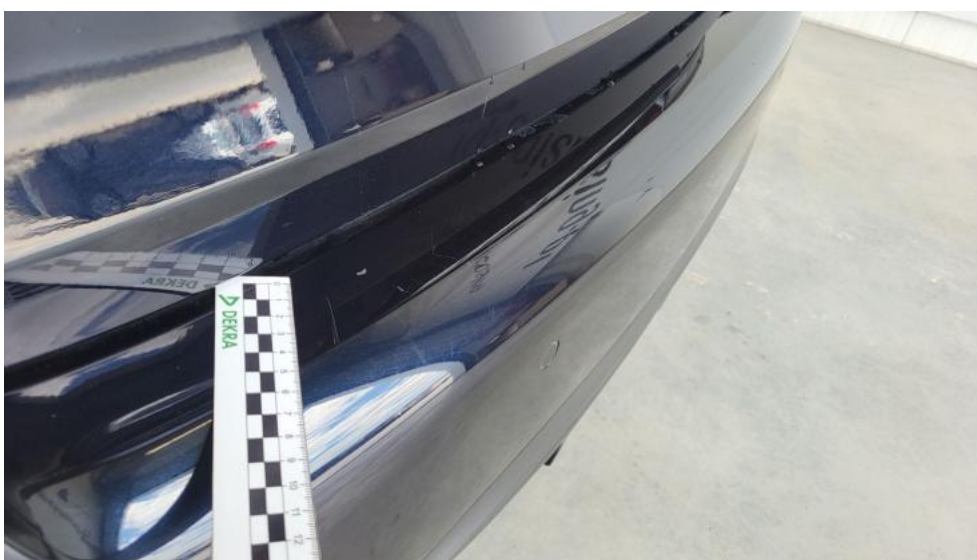
**Fot. 58.**

Zderzak tylny - Rysa/odprysk 1

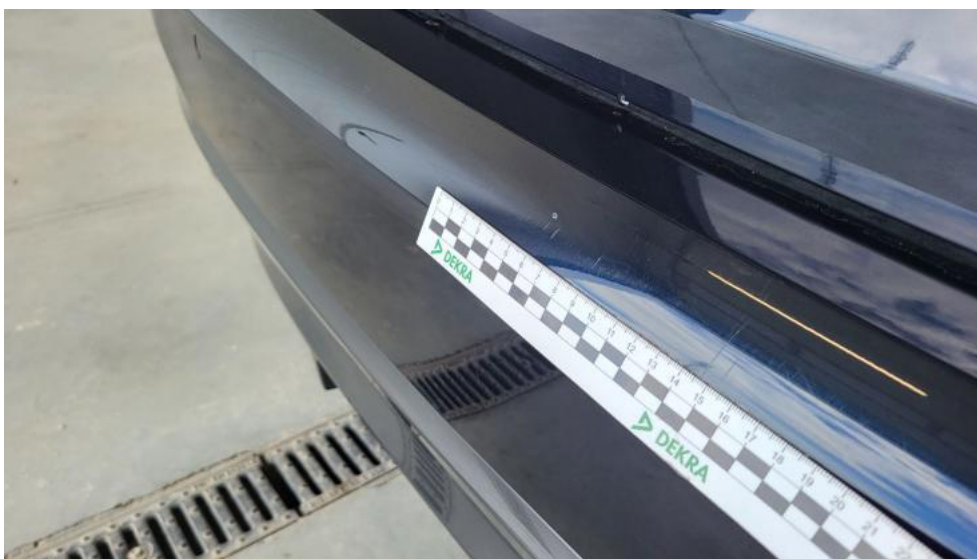
**Fot. 59.**

Zderzak tylny - Rysa/odprysk 2

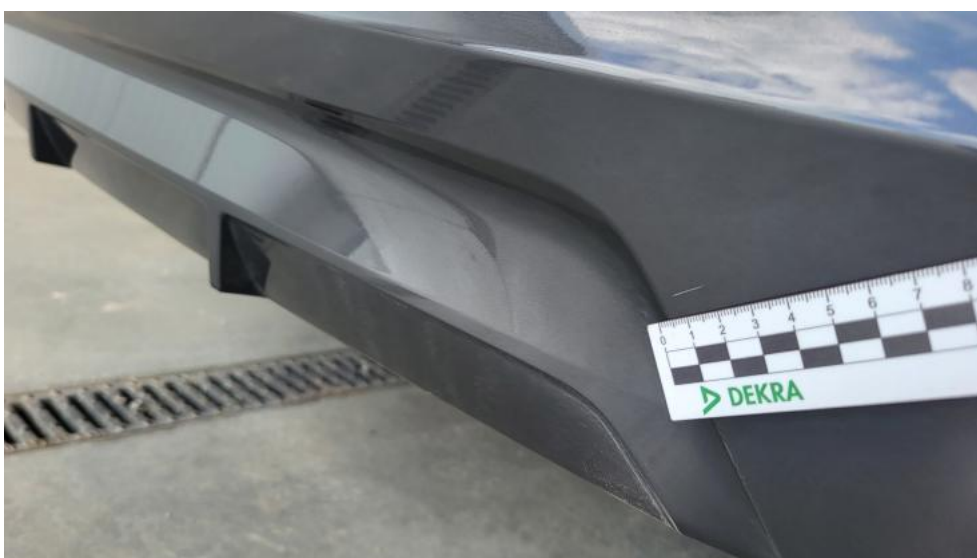
**Fot. 60.**

Zderzak tylny cz dolna - Rysa/odprysk 1

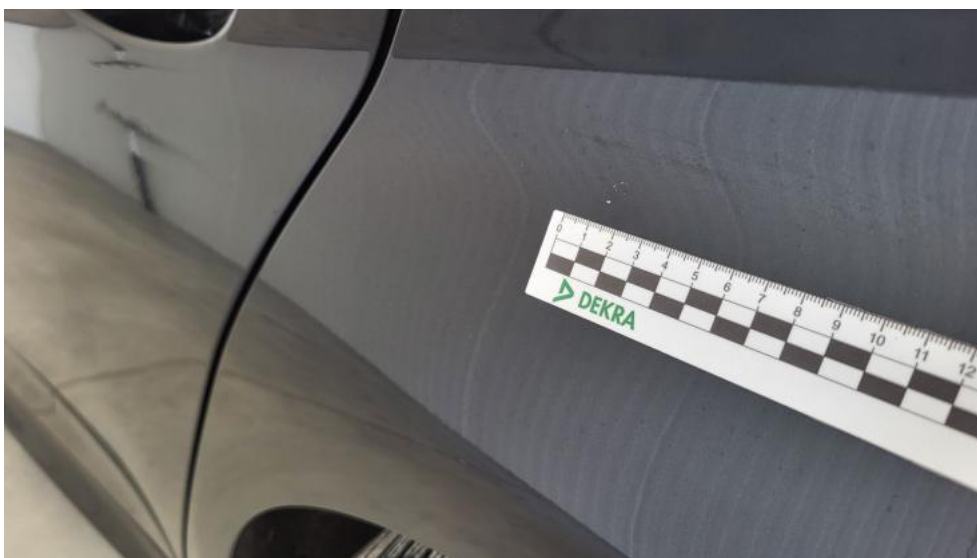
**Fot. 62.**

Błotnik tylny L / Ściana boczna L - Rysa/odprysk 2

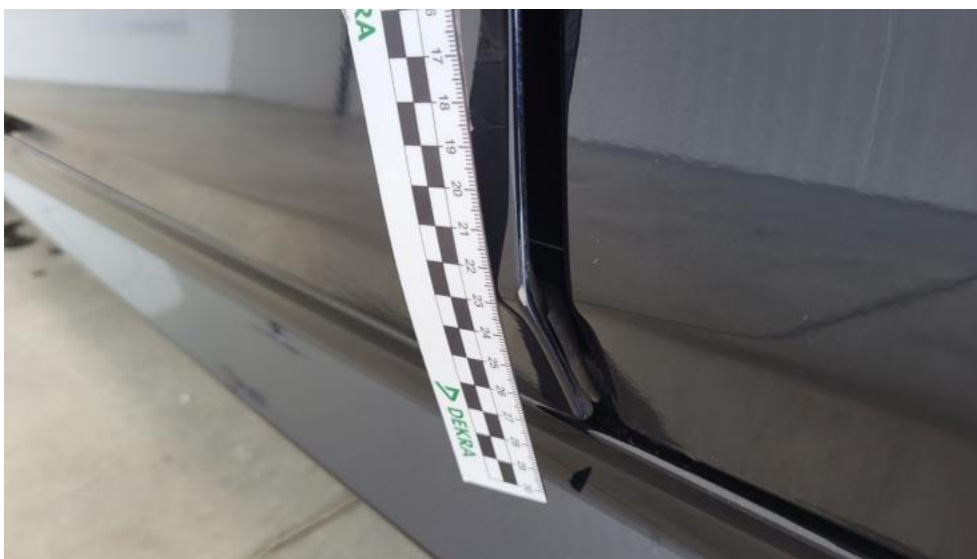
**Fot. 63.**

Drzwi przed L - Rysa/odprysk 1

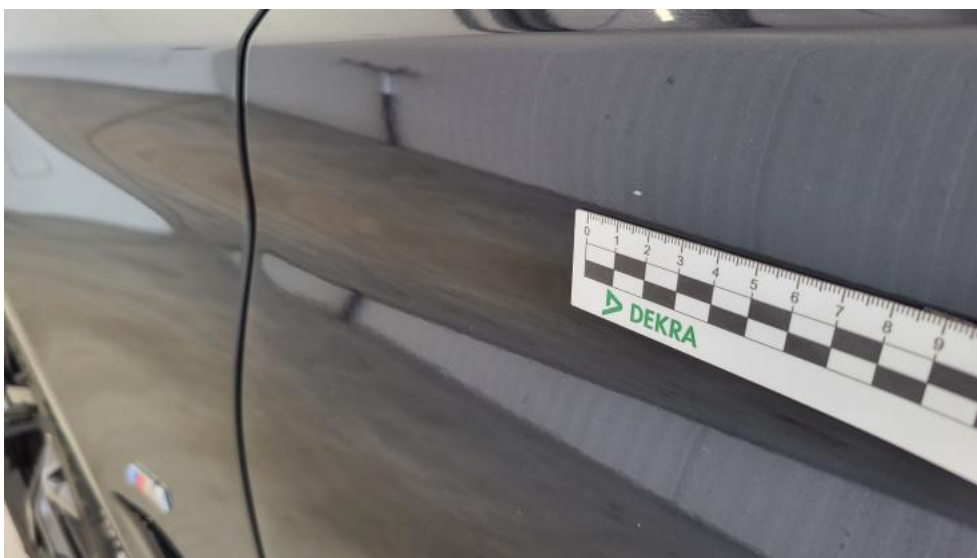
**Fot. 64.**

Drzwi przed L - Rysa/odprysk 2

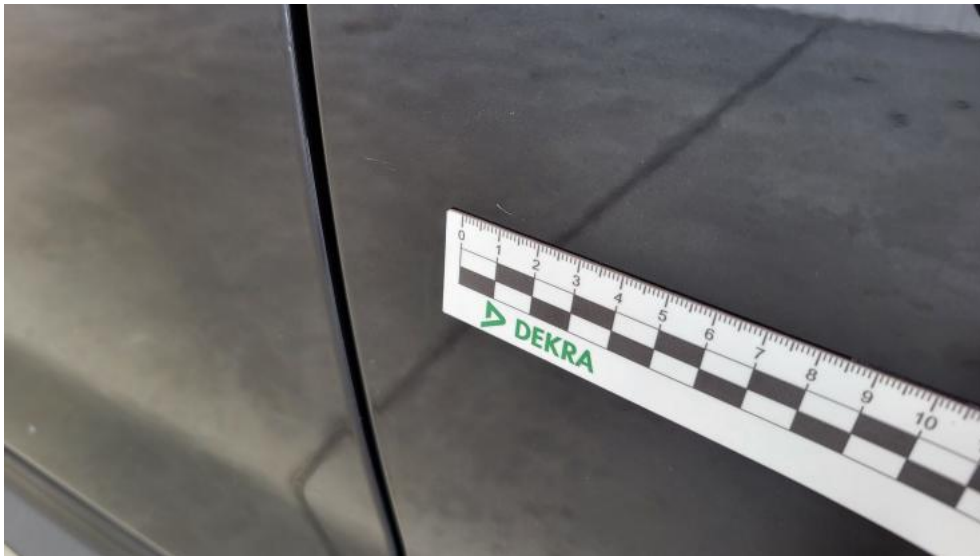
**Fot. 65.**  
Drzwi tylne L - Rysa/odprysk 1

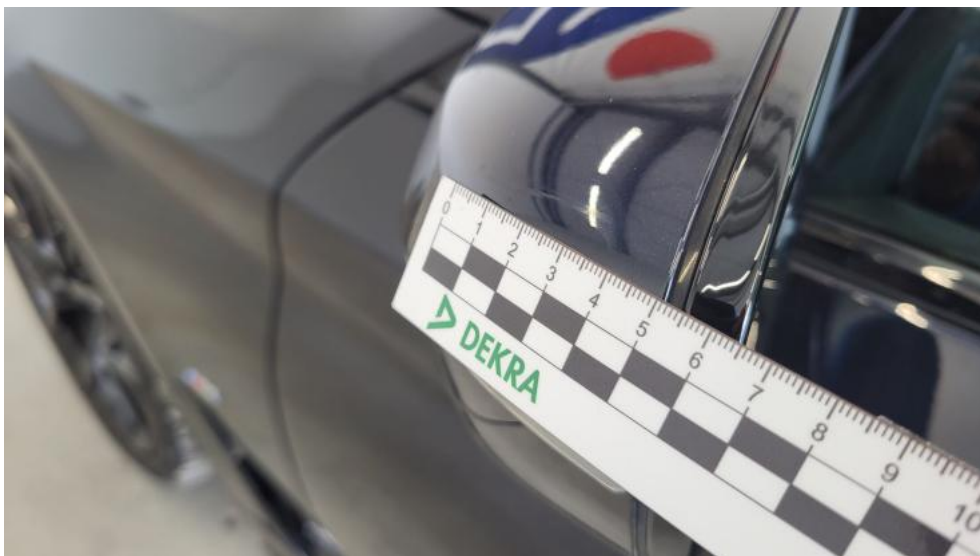
**Fot. 66.**  
Lusterko zew L - Rysa/odprysk 1

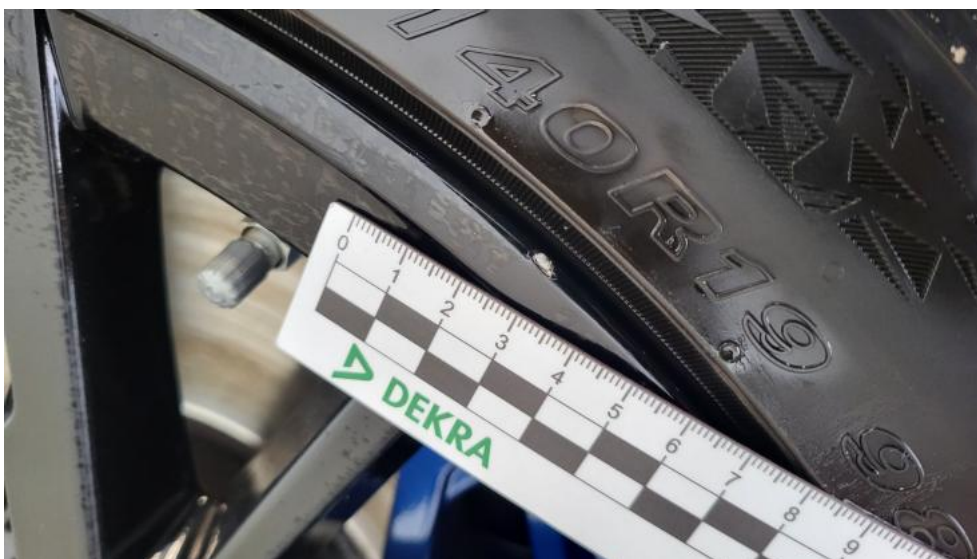
**Fot. 67.**

Felga Aluminiowa przednia L - Rysa/odprysk 1

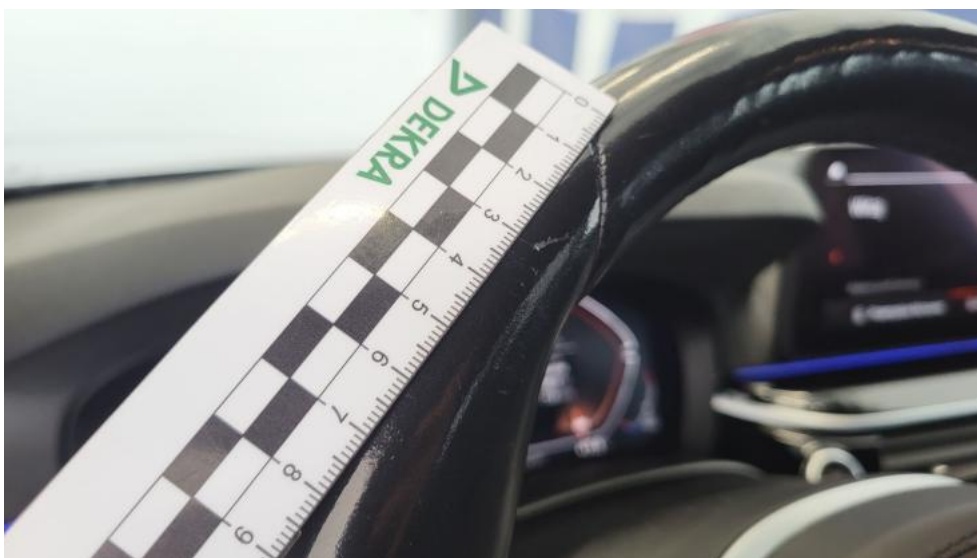
**Fot. 68.**

Koło kierownicy - Rysa/odprysk 1

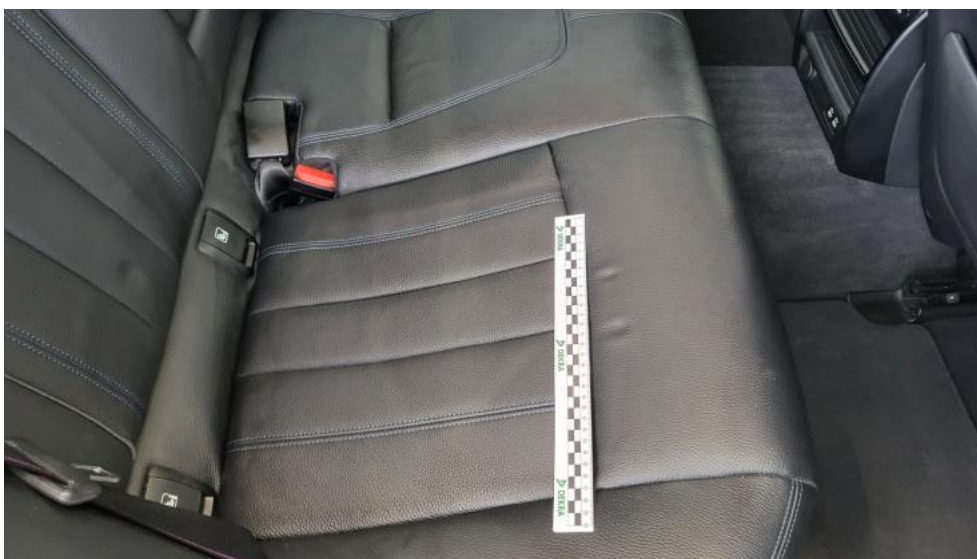
**Fot. 69.**  
Kanapa tyl. - Inne 1

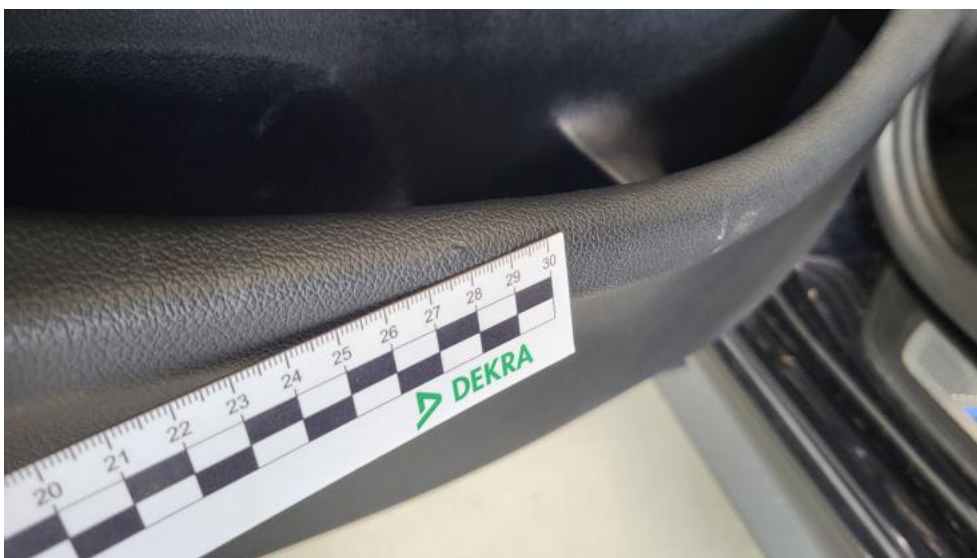
**Fot. 70.**  
Tapicerka drzwi tylnych L - Rysa/odprysk 1

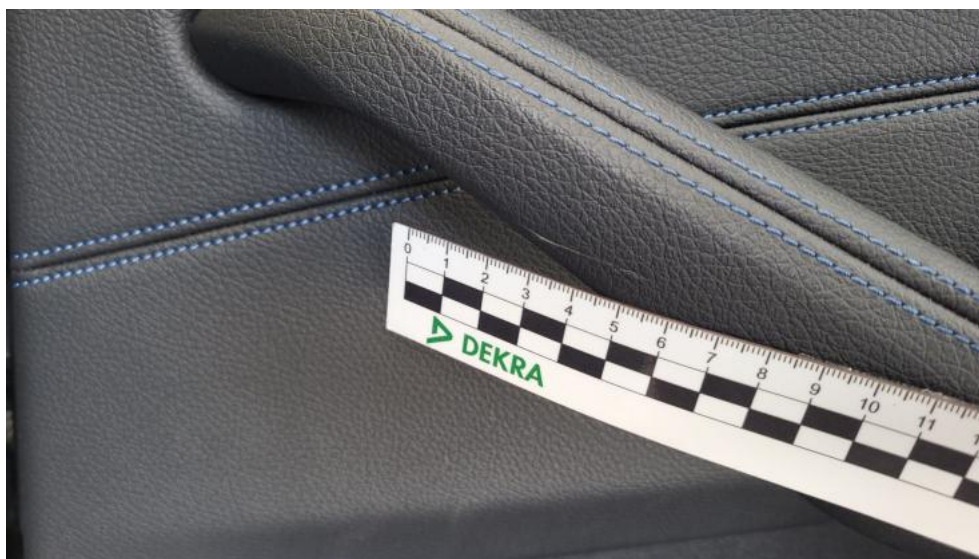
**Fot. 71.**

Tapicerka drzwi tylnych P - Rysa/odprysk 1
