Nr zlecenia DEKRA: PKOL(W)/LODZ/93825/26/10/07  
Nr zlecenia/szkody: 25/005939  
Data zlecenia: 07-10-2026

**DEKRA Polska - Centrala**  
02-673 Warszawa, ul. Konstruktorska 12A

| Producent | LAND ROVER |
| Model | Range Rover Evoque 23- |

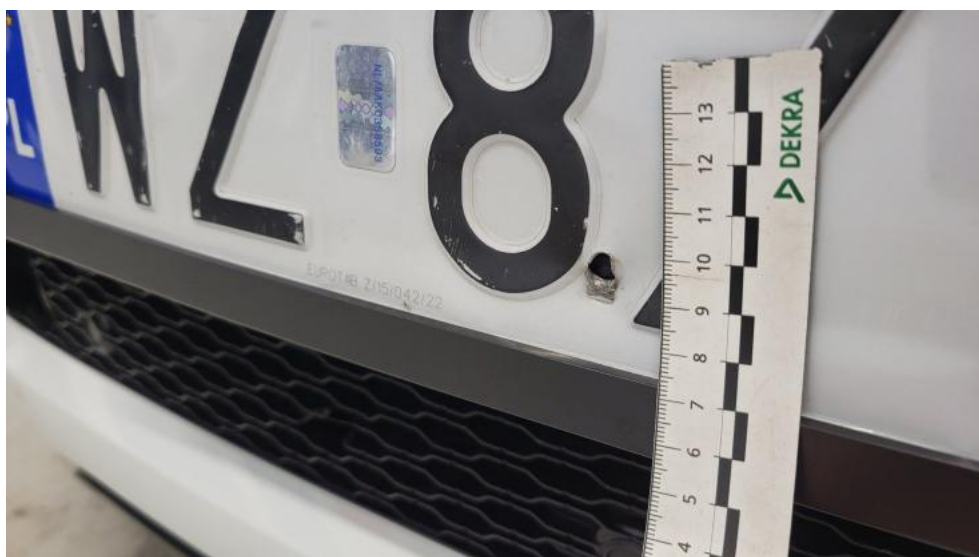
**Fot. 43.**

Tablica rej. przód - przebita

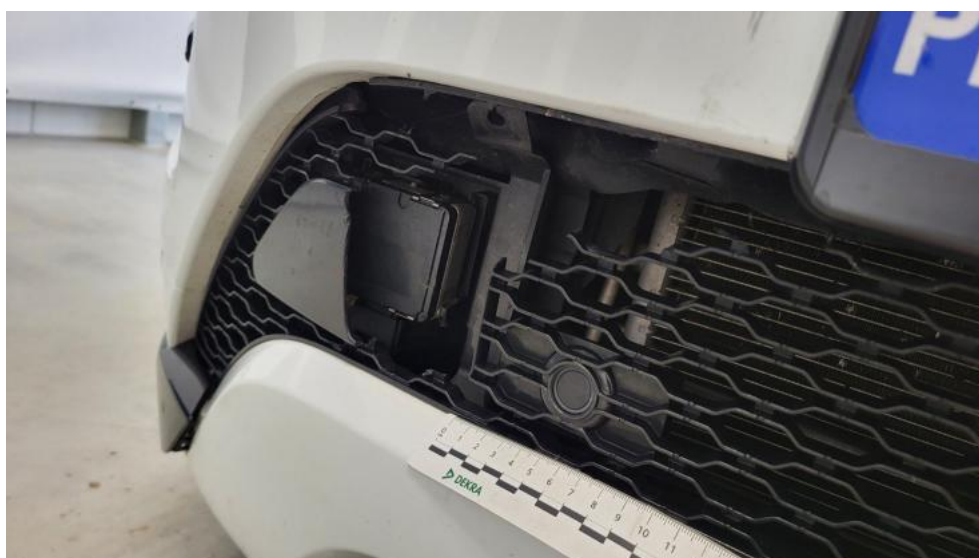
**Fot. 44.**

Krata zderzaka prz. - Pęknięcie/rozerwanie 1

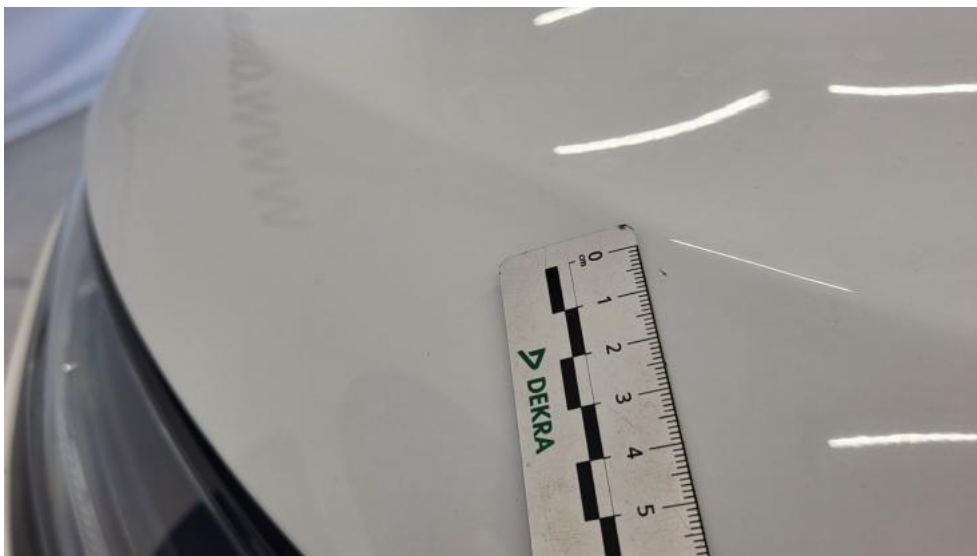
**Fot. 45.**

Pokrywa komory silnika - Rysa/odprysk 1

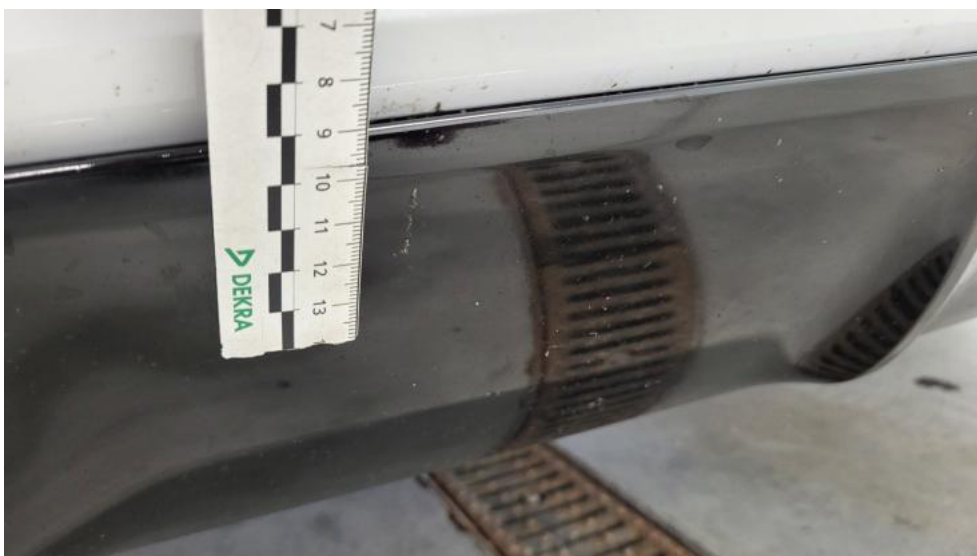
**Fot. 46.**

Spoiler zderzaka przedniego - Rysa/odprysk 1

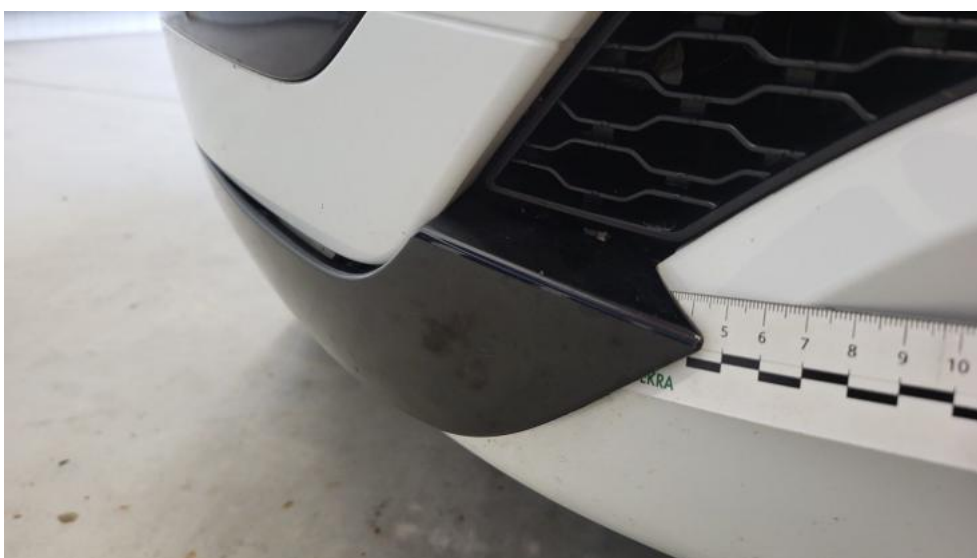
**Fot. 48.**

Zderzak przedni cz P - Inne 1

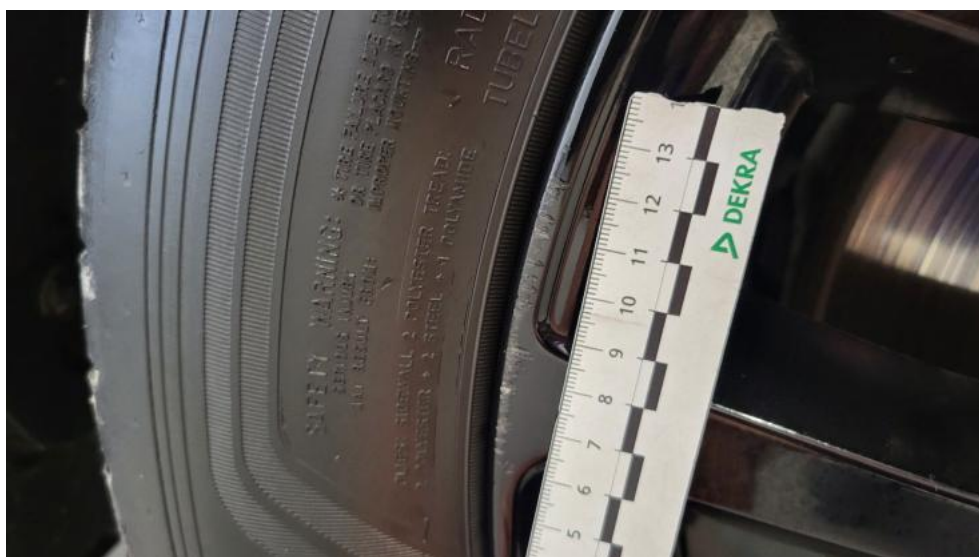
**Fot. 49.**

Felga aluminiowa przednia P - Rysa/odprysk 1

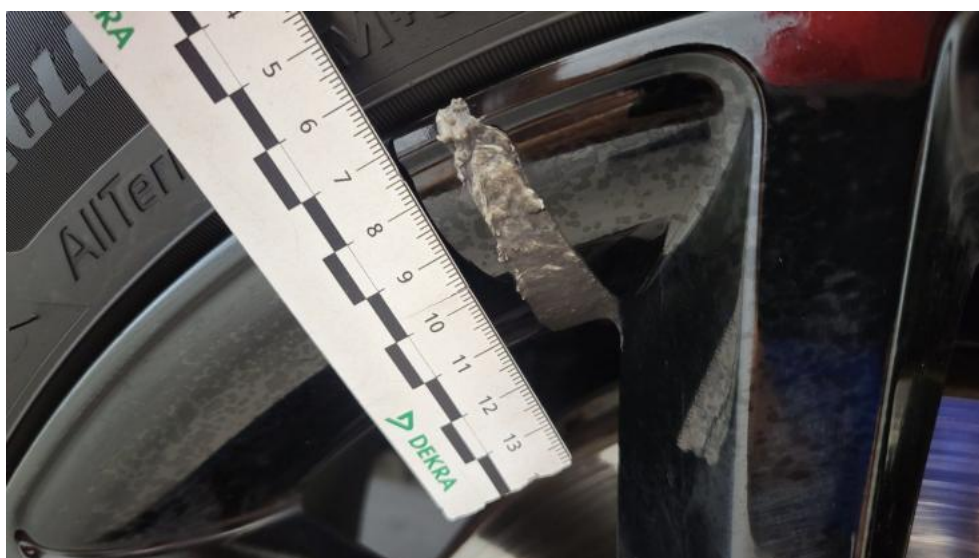
**Fot. 50.**

Felga aluminiowa przednia P - Inne 1

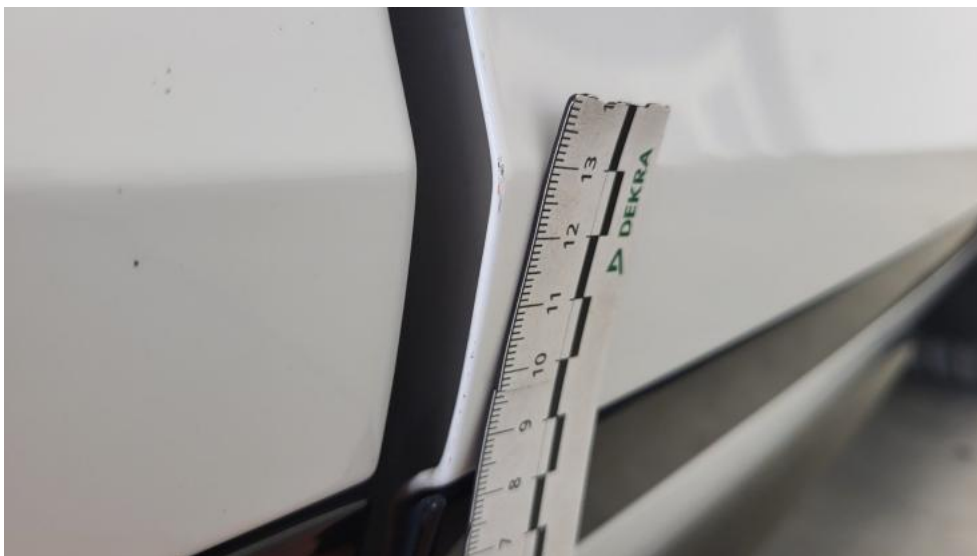
**Fot. 51.**

Drzwi przednie P - Rysa/odprysk 1

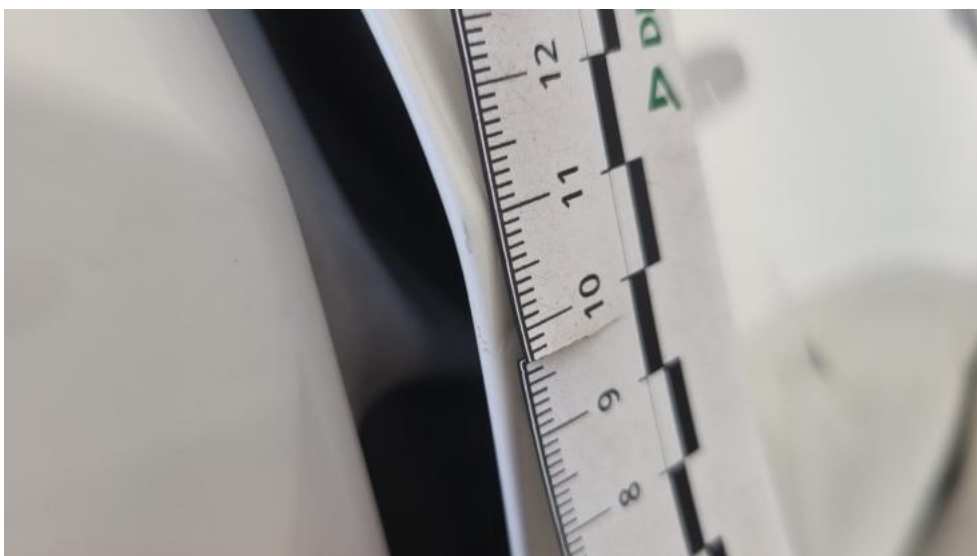
**Fot. 52.**

Drzwi tylne P - Rysa/odprysk 1

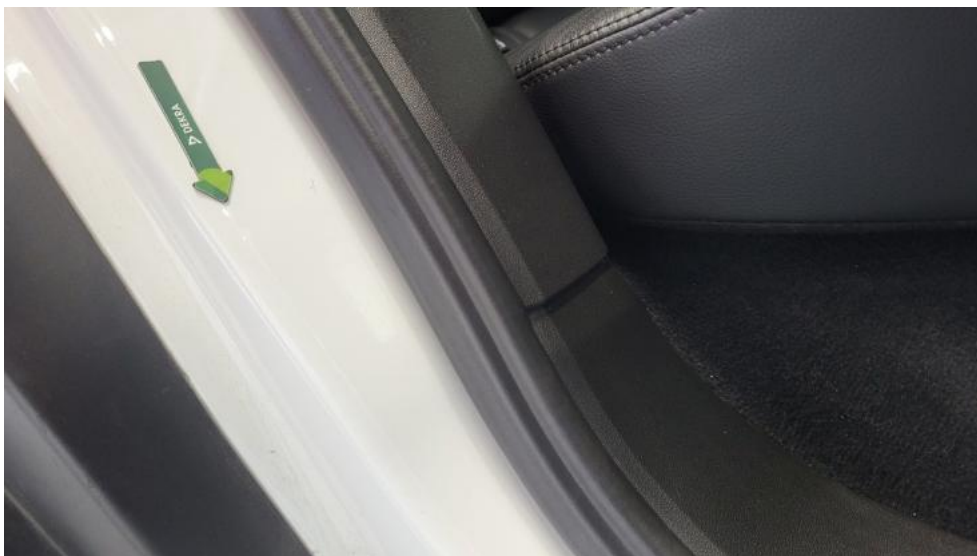
**Fot. 53.**

Błotnik tylny P / Ściana boczna P - Wgniecenie/odkształcenie 1

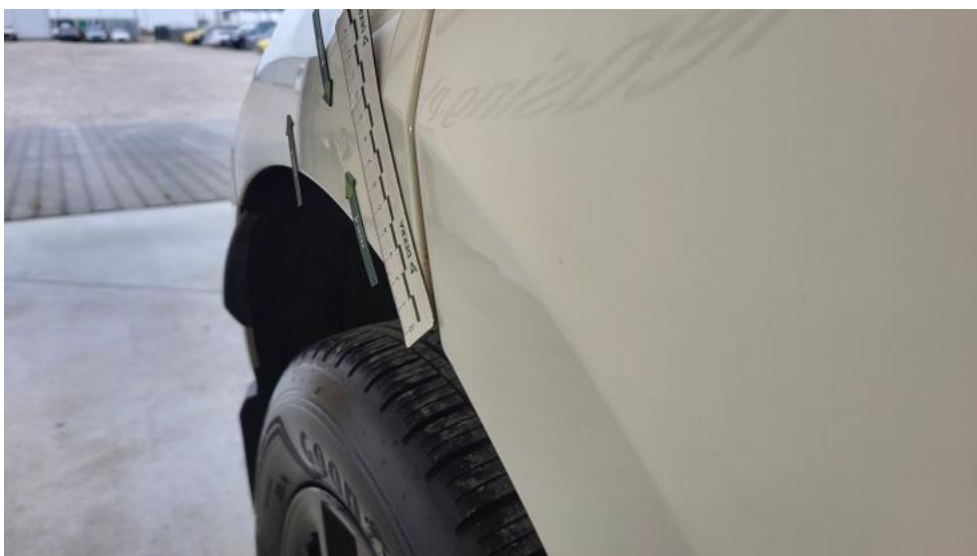
**Fot. 54.**

Błotnik tylny P / Ściana boczna P - Wgniecenie/odkształcenie 2

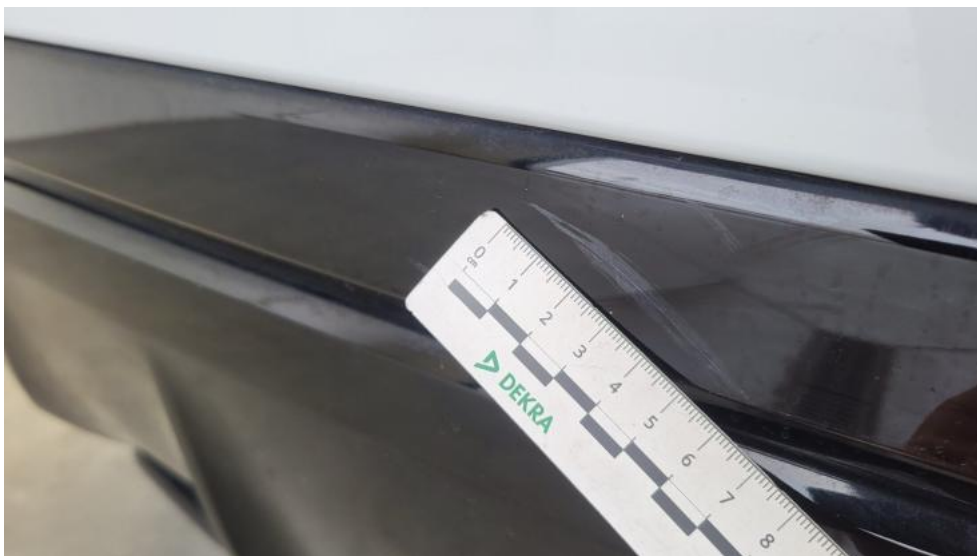
**Fot. 55.**

Listwa śr zderzaka tylnego - Rysa/odprysk 1

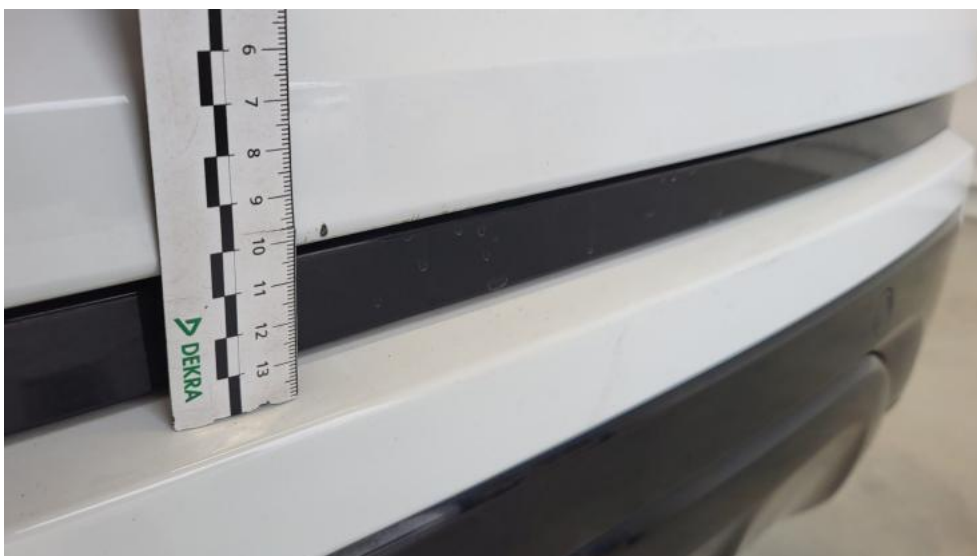
**Fot. 56.**

Pokrywy bagażnika - Rysa/odprysk 1

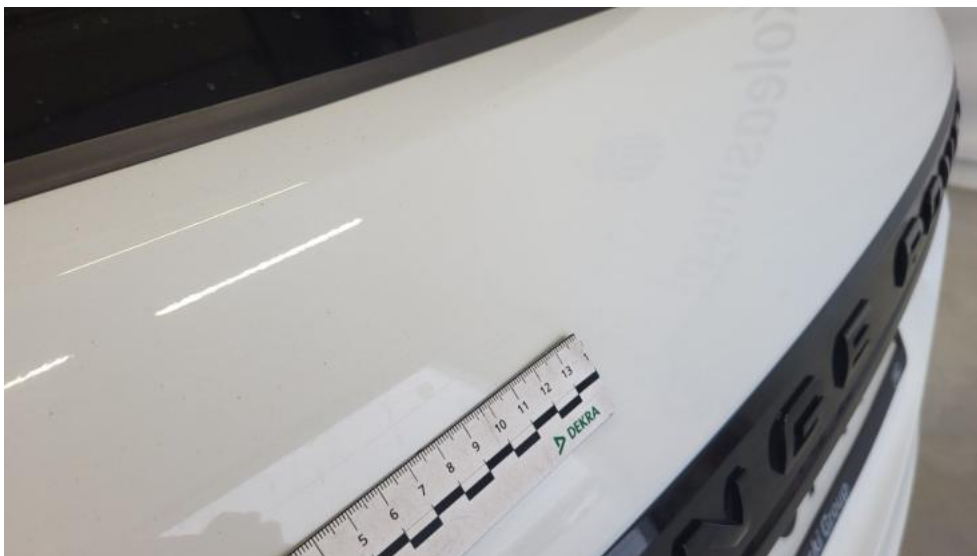
**Fot. 58.**

Pokrywy bagażnika() - Rysa/odprysk 3

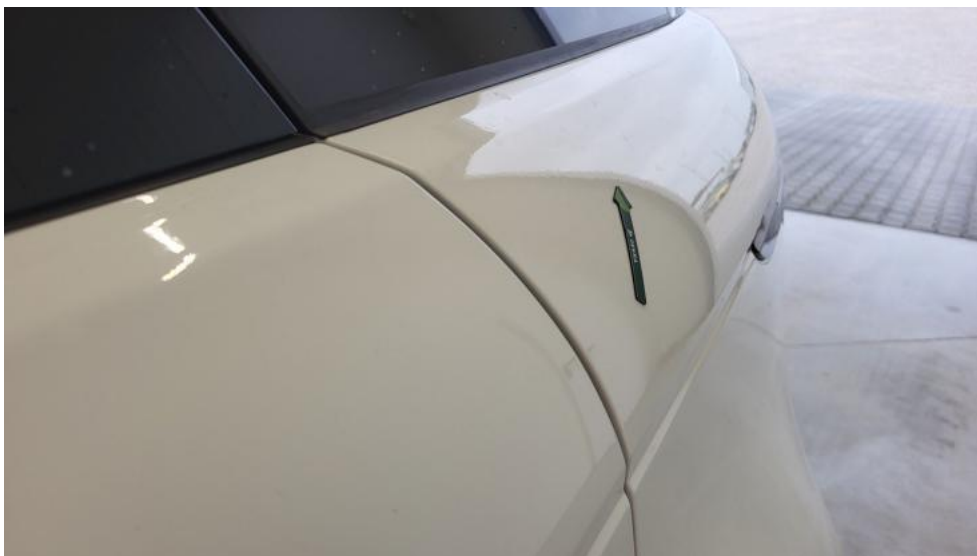
**Fot. 59.**

Błotnik tylny L / Ściana boczna L - Wgniecenie/odkształcenie 1

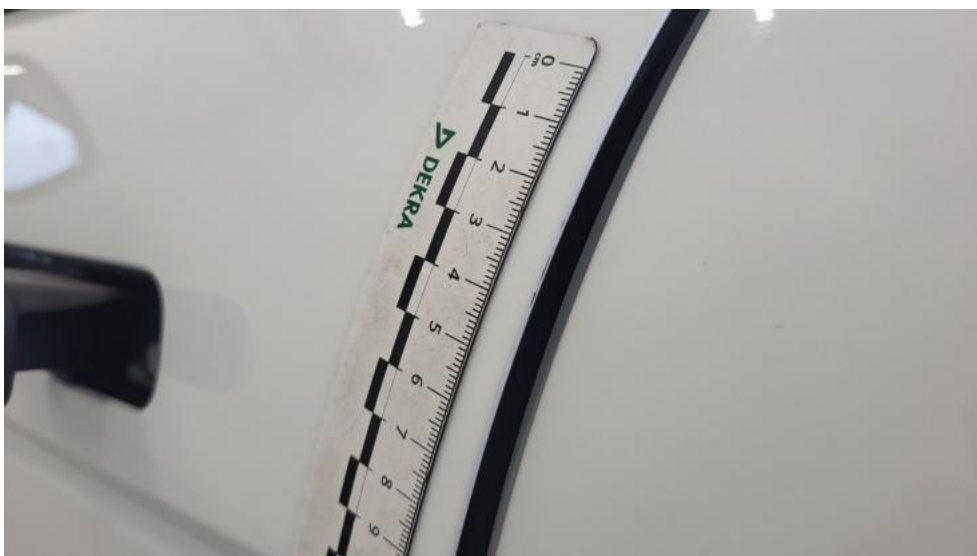
**Fot. 60.**

Drzwi przed L - Rysa/odprysk 1

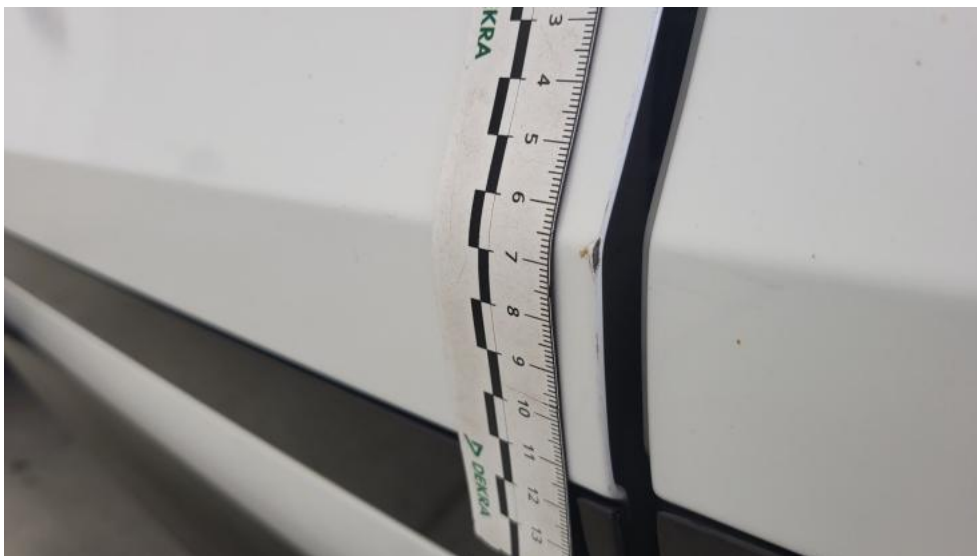
**Fot. 61.**

Drzwi przed L - Rysa/odprysk 2

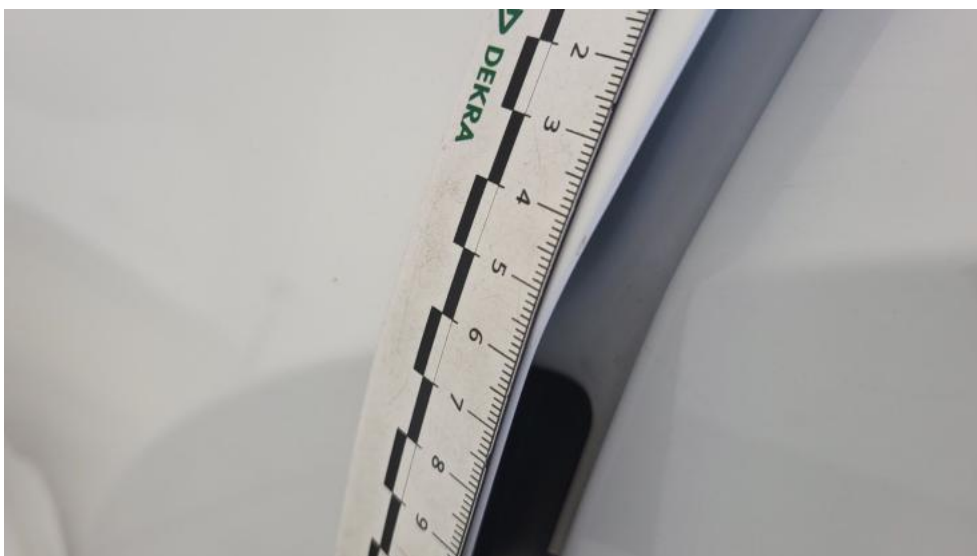
**Fot. 62.**

Drzwi tylne L - Rysa/odprysk 1

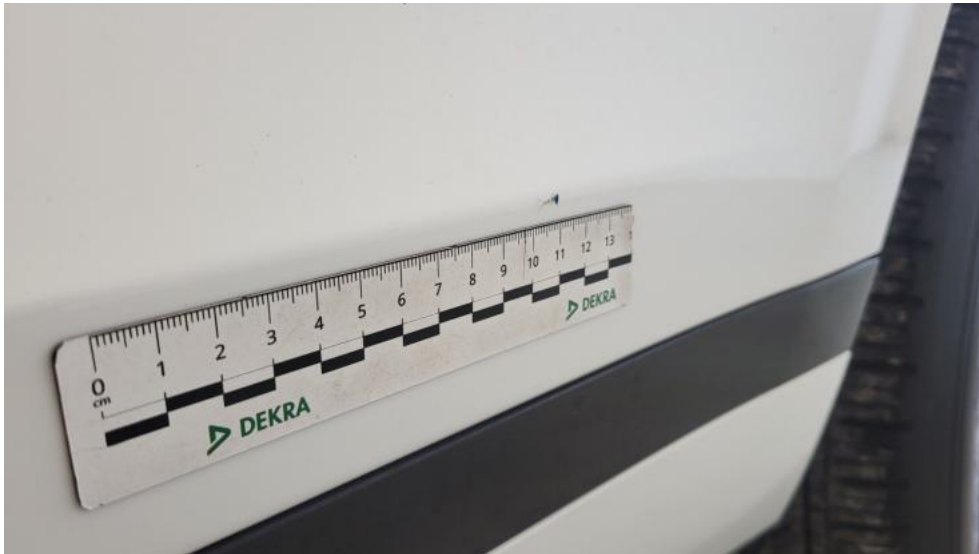
**Fot. 63.**

Drzwi tylne L - Rysa/odprysk 2

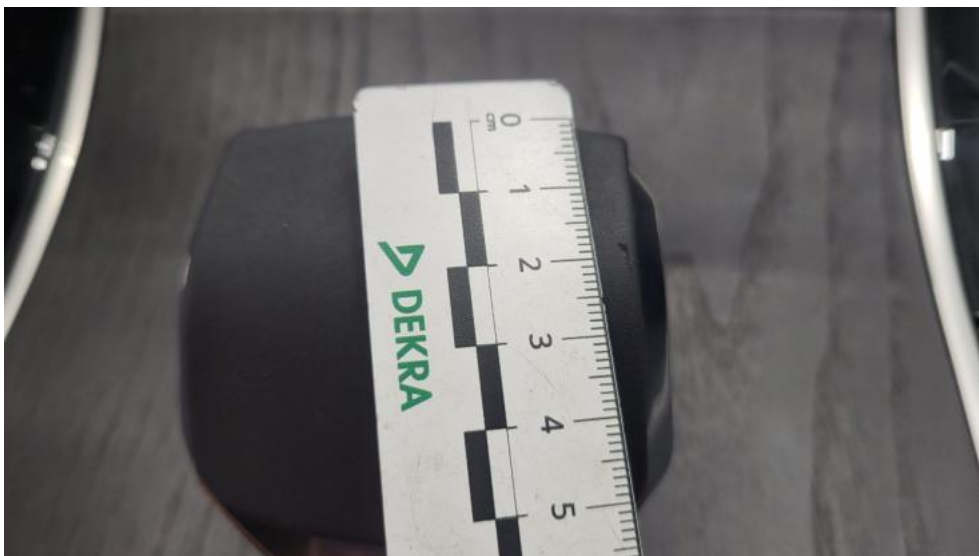
**Fot. 64.**

Gałka dźwigni zmiany biegów - Rysa/odprysk 1

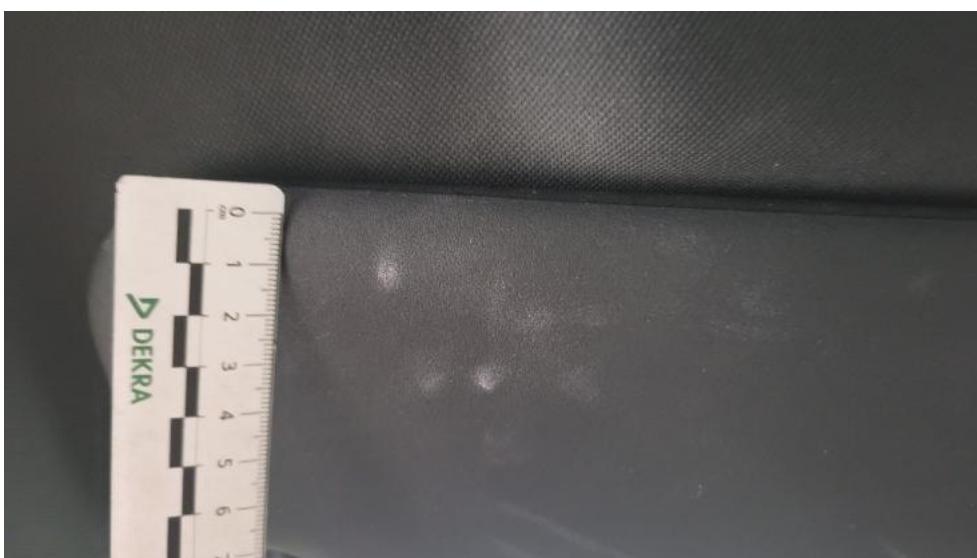
**Fot. 66.**

Osłona p/słoneczna lewa - Inne 1

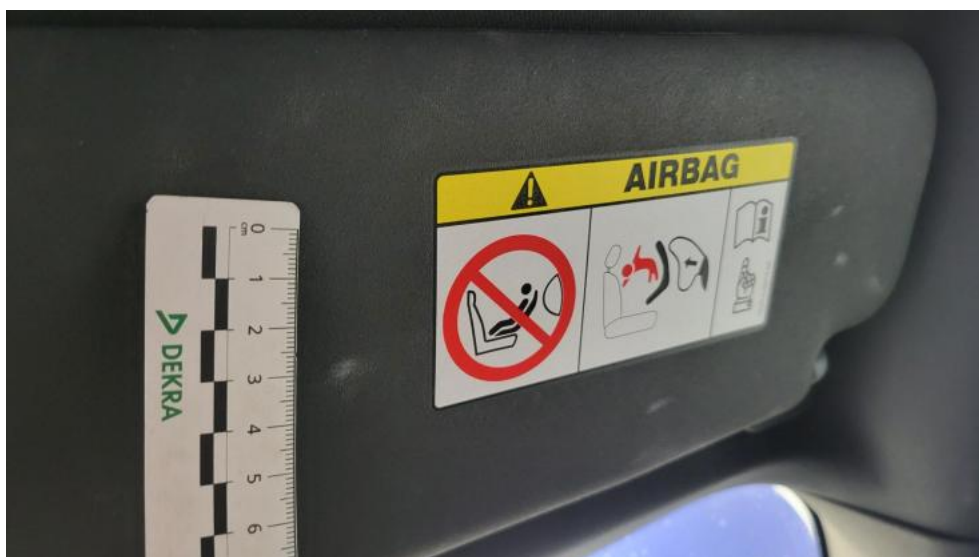
**Fot. 67.**

Osłona p/słoneczna prawa - Inne 1

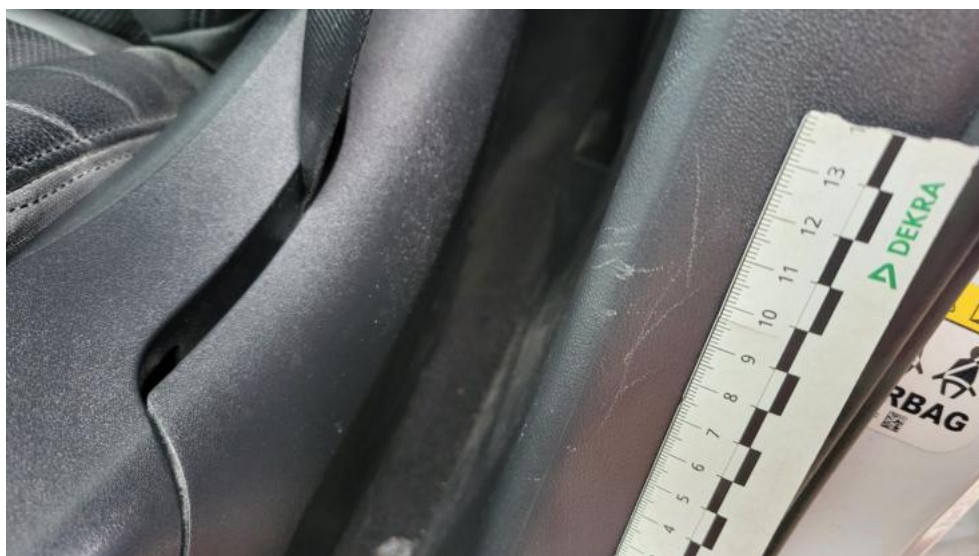
**Fot. 68.**

Wykładzina(y) słupka środkowego L - Rysa/odprysk 1

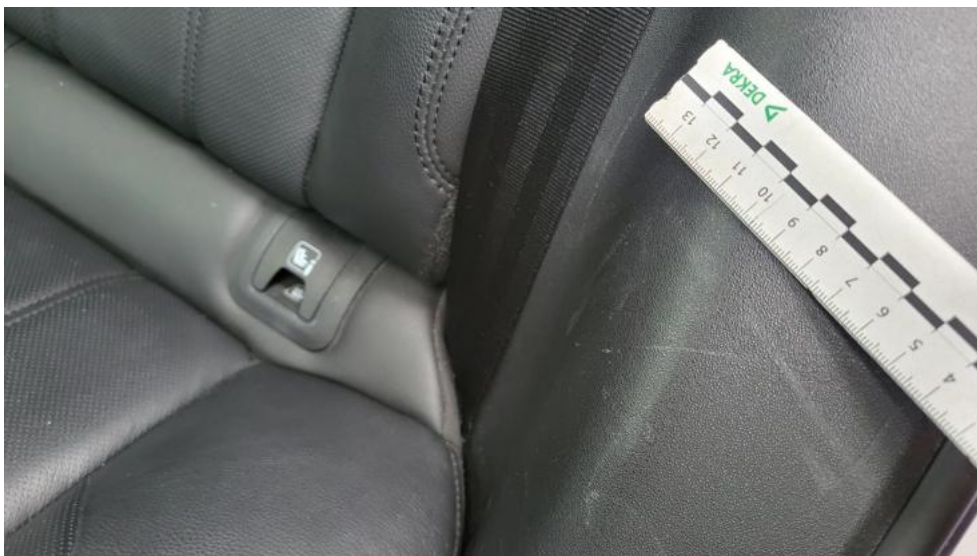
**Fot. 69.**

Wykładzina(y) słupka tylnego L - Rysa/odprysk 1

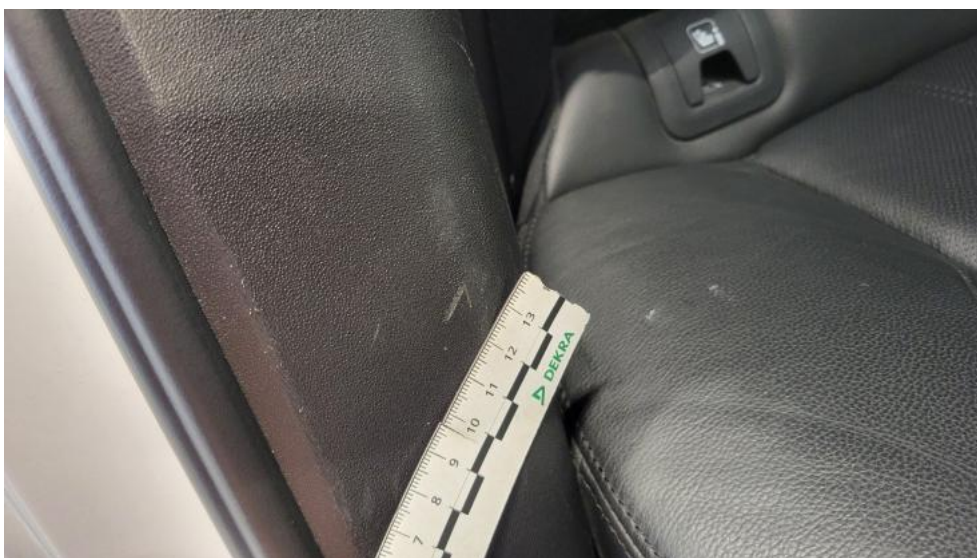
**Fot. 70.**

Wykładzina(y) słupka tylnego P - Rysa/odprysk 1

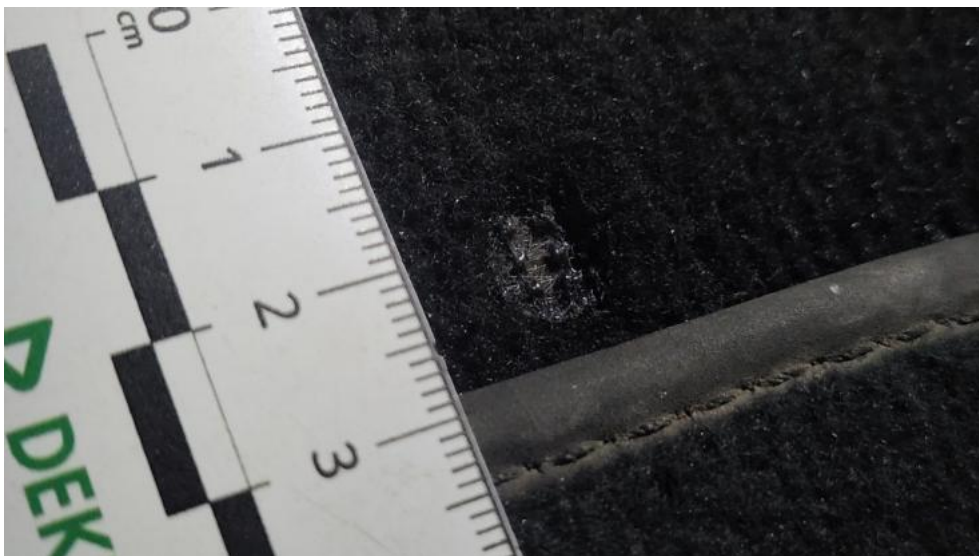
**Fot. 72.**

Wykładzina podłogi - Inne 1

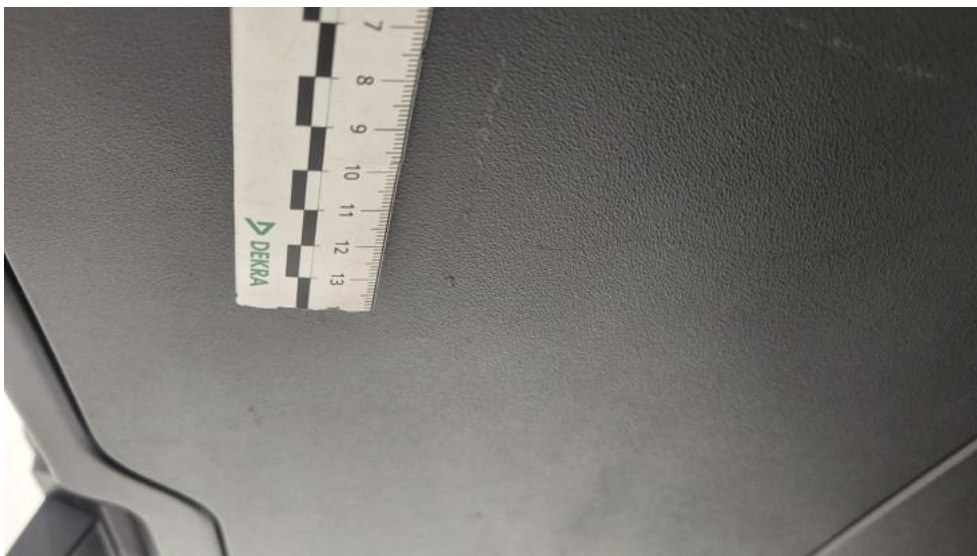
**Fot. 73.**

Wykładzina pokrywy tylnej - Rysa/odprysk 1
