DEKRA's commission No. : PKOL(W)/LODZ/49211/26/05/27
commission/ damage No. : 25/007009
Date of commission: 27-05-2026

Group of objects (Eurotax)	cars
EC code (Eurotax)	0145431
Manufacturer	BMW
Model	Seria 5 Touring [G31] 20-23
Type / version	520i mHEV M Sport sport-aut
Body type	KOM
Number of doors / seats	5/5
Curb weight [kg]	1790
Gross vehicle weight [kg]	2410
Wheelbase 1/2	2975
Engine type	spark ignition
Pollution reduction system	GPF
Engine capacity [ccm]	1998
Engine Power [hp/kW]	184/135
Gearbox	automatic
Registration /record No.	WU1426T
VIN / serial number	WBA11BM050CP18808
Date of first registration	07-09-2023
Date of next. tech. test	11-02-2027
Year of manufacture	2023 (year has been verified with the manufacturer's base)
Readout [km]	80 935 (read)
Body color / type of coating	black/double-layered, metallized

Measurement of thickness of the vehicle lacquer coating

PHOTOGRAPHIC DOCUMENTATION

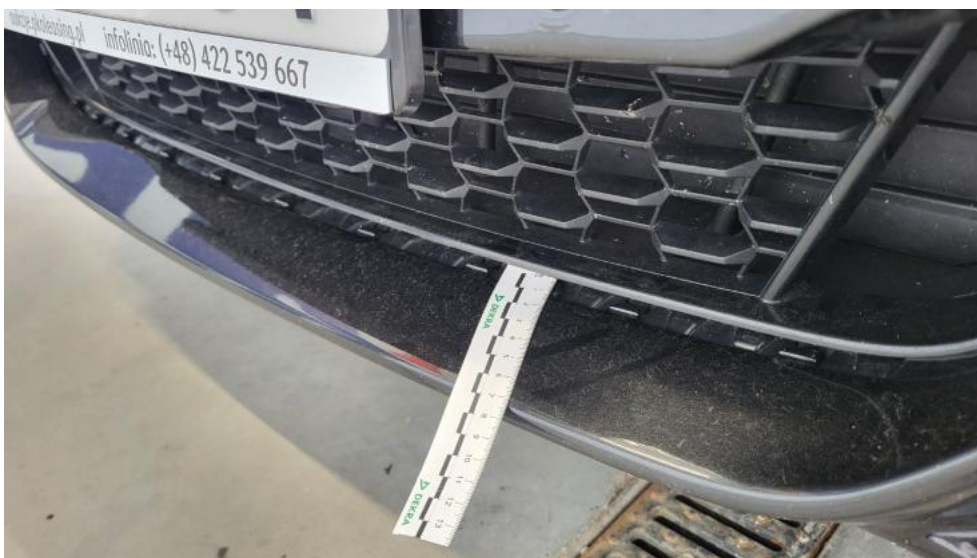
Photo 40.
Kratka zderzaka prz. - Inne 1

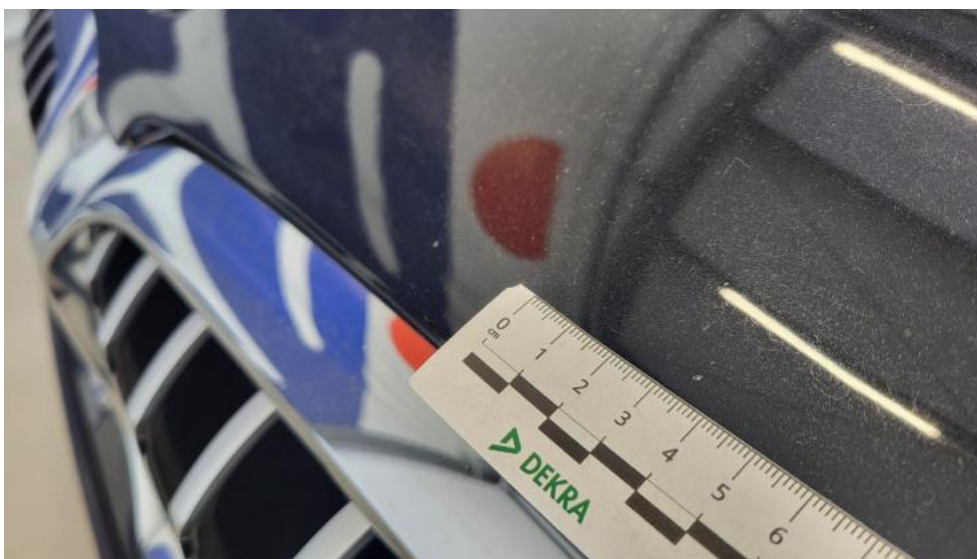
Photo 41.
Pokrywa komory silnika - Rysa/odprysk 1

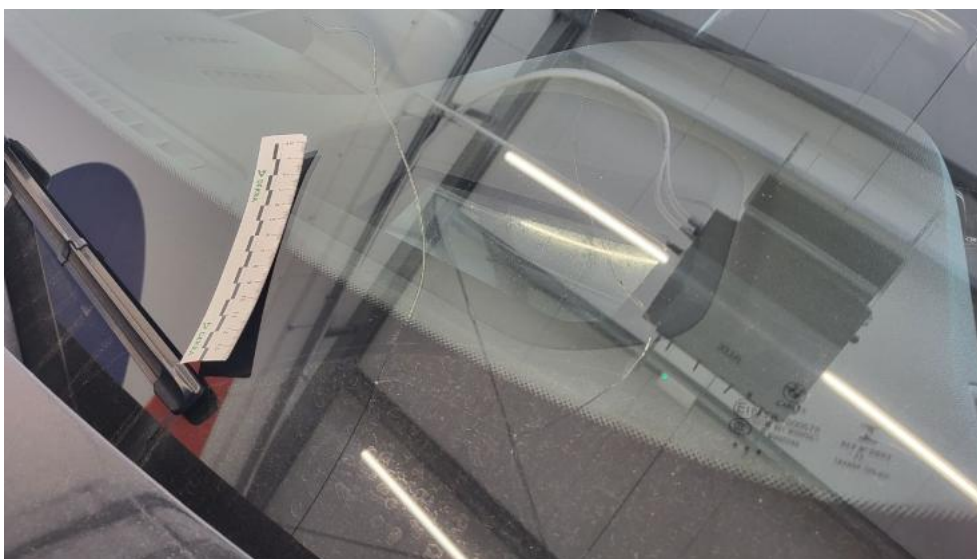
Photo 43.
Szyba czołowa - Pęknięcie/rozerwanie 1

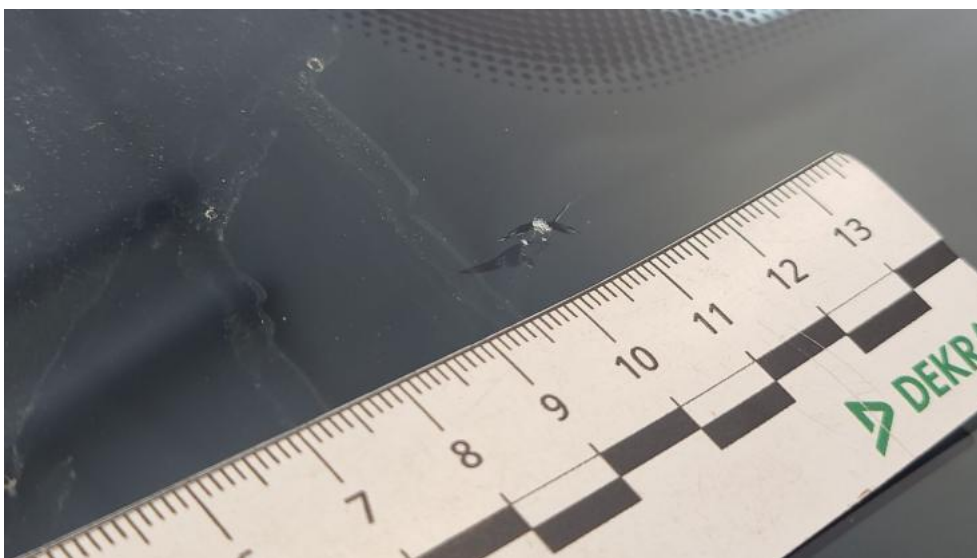
Photo 44.
Szyba czołowa - Pęknięcie/rozerwanie 2

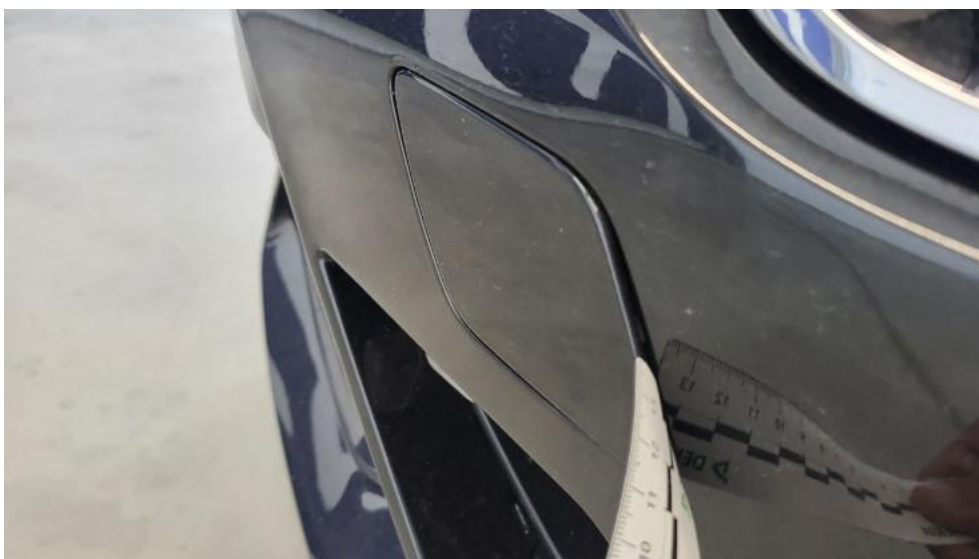
Photo 45.

Zaślepka prz haka hol. - Inne 1

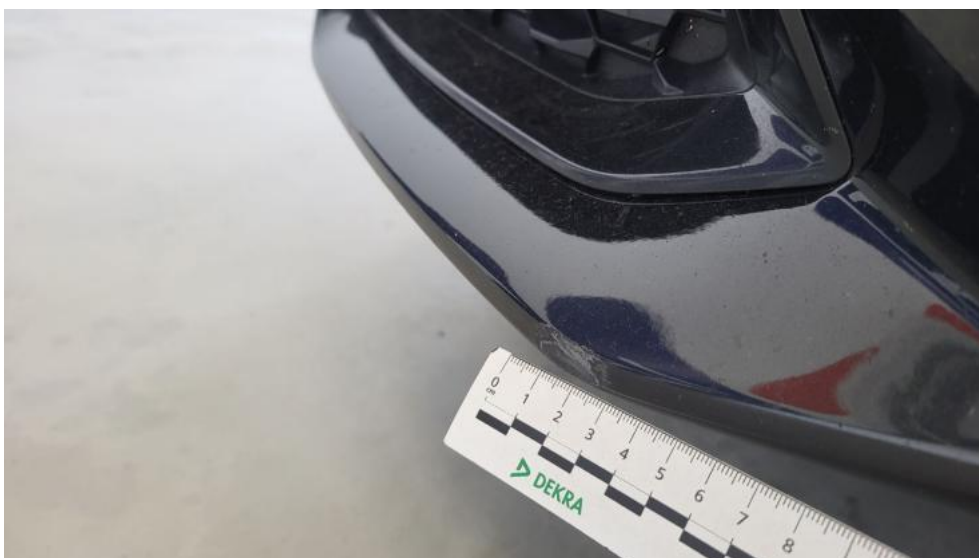
Photo 46.

Zderzak - Wgniecenie/odkształcenie 1

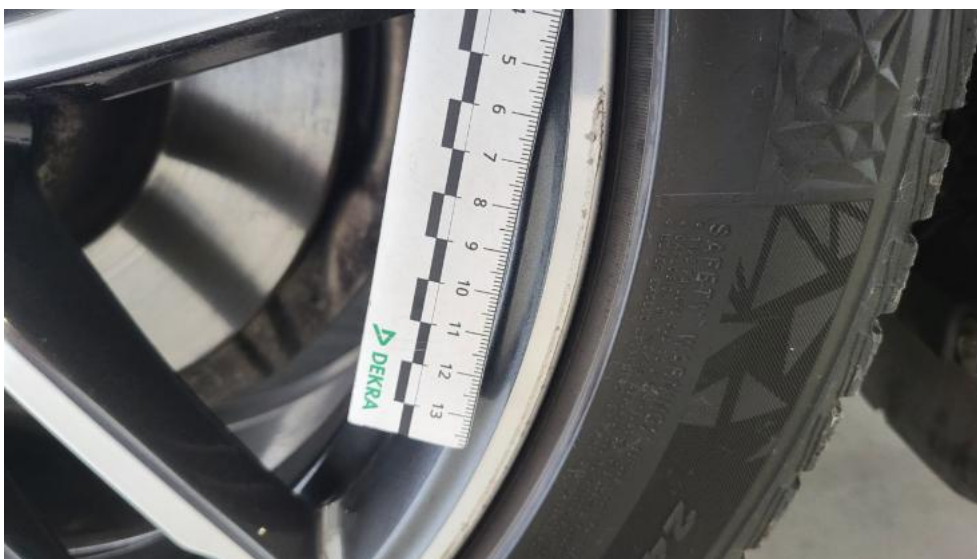
Photo 47.
Felga aluminiowa przednia P - Rysa/odprysk 1

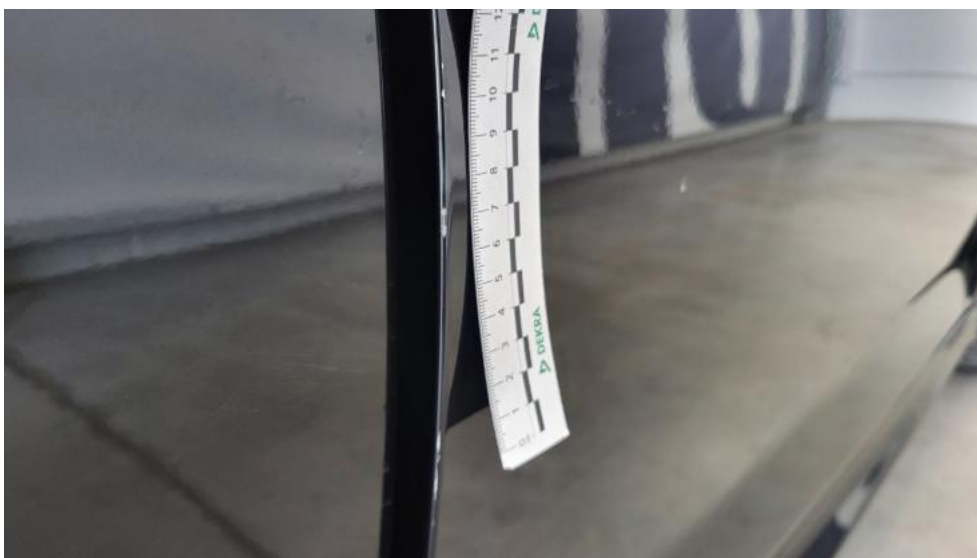
Photo 48.
Drzwi przednie P - Rysa/odprysk 1

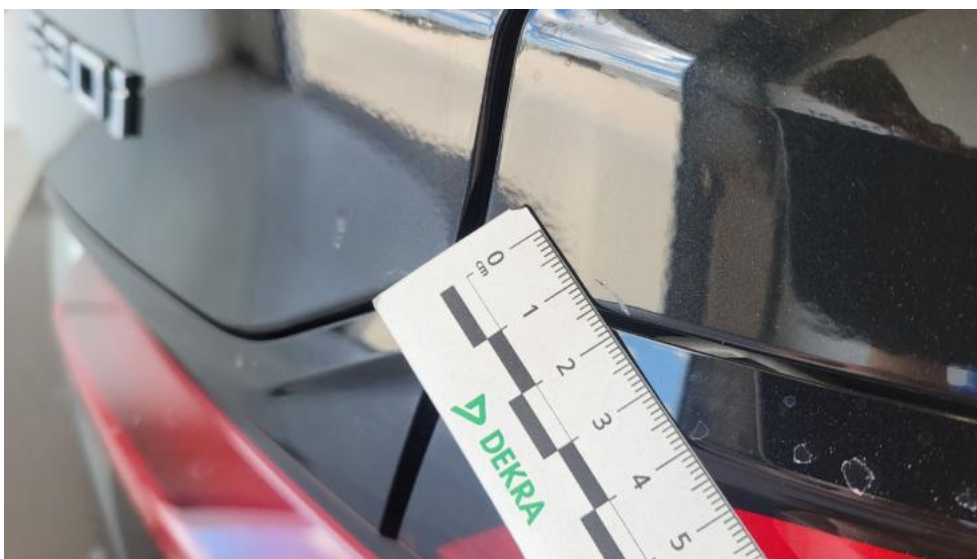
Photo 49.

Błotnik tylny P / Ściana boczna P - Rysa/odprysk 1

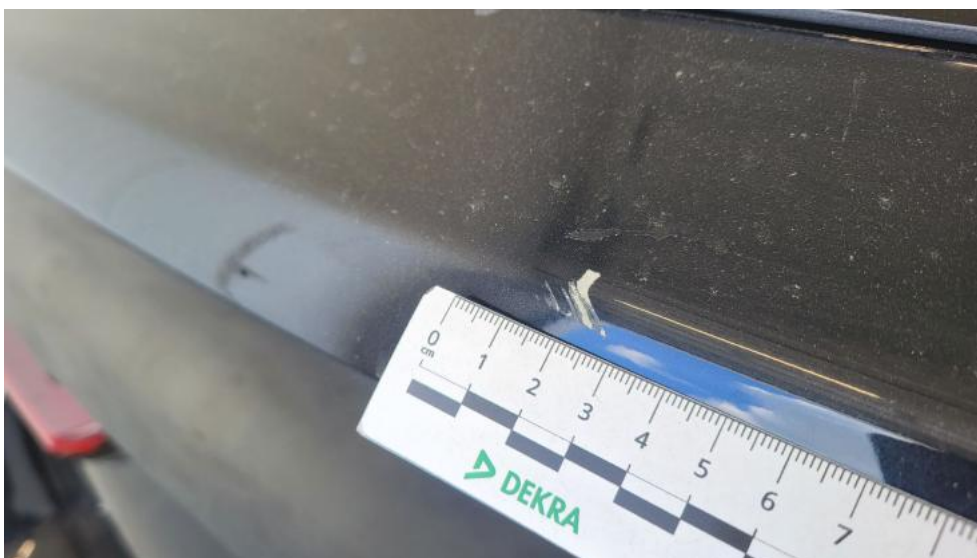
Photo 50.

Pokrywy bagażnika - Rysa/odprysk 1

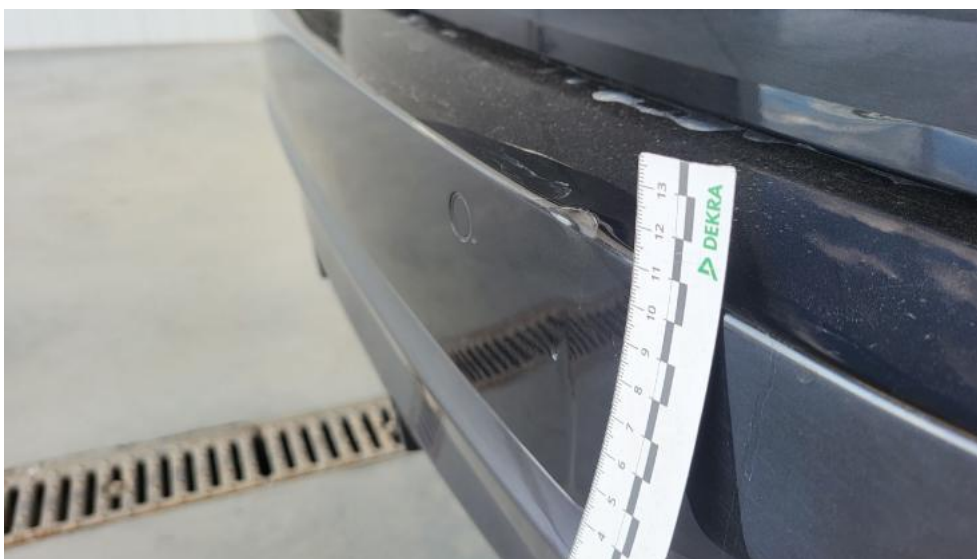
Photo 51.
Zderzak tylny - Wgniecenie/odkształcenie 1

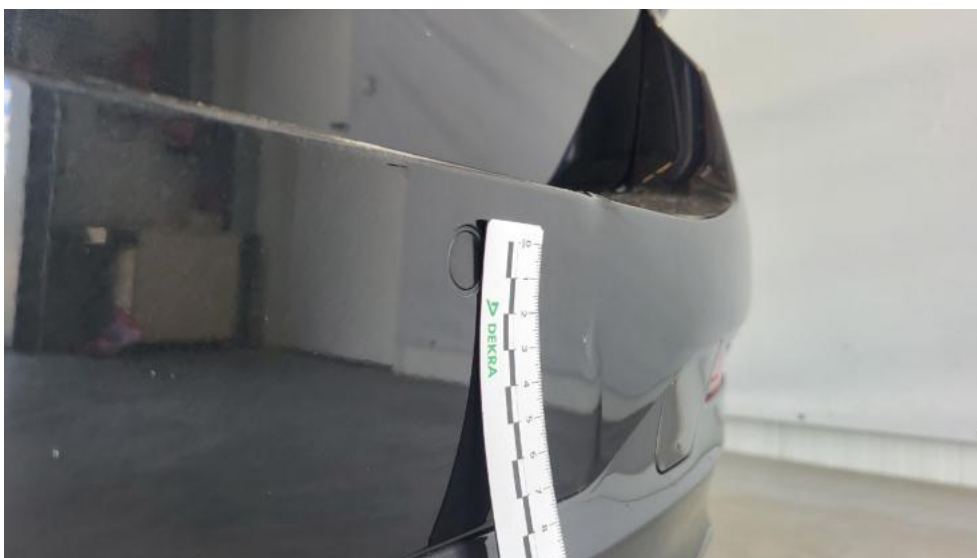
Photo 52.
Zderzak tylny - Wgniecenie/odkształcenie 2

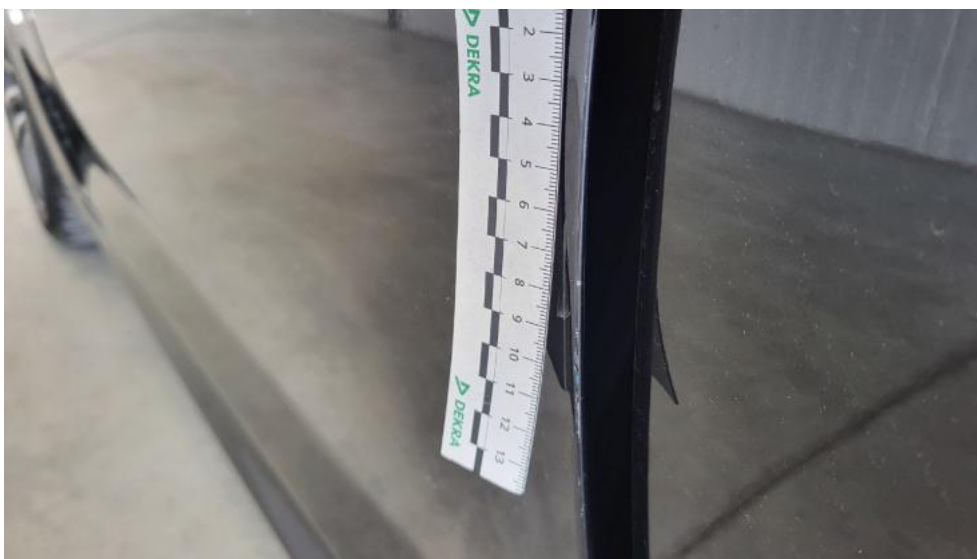
Photo 53.

Drzwi przed L - Rysa/odprysk 1

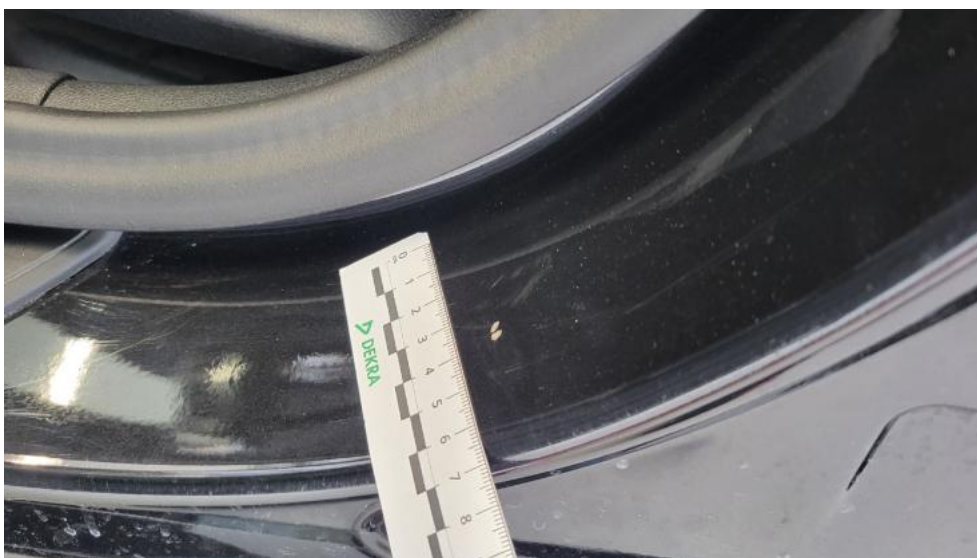
Photo 54.

Próg L - Rysa/odprysk 1

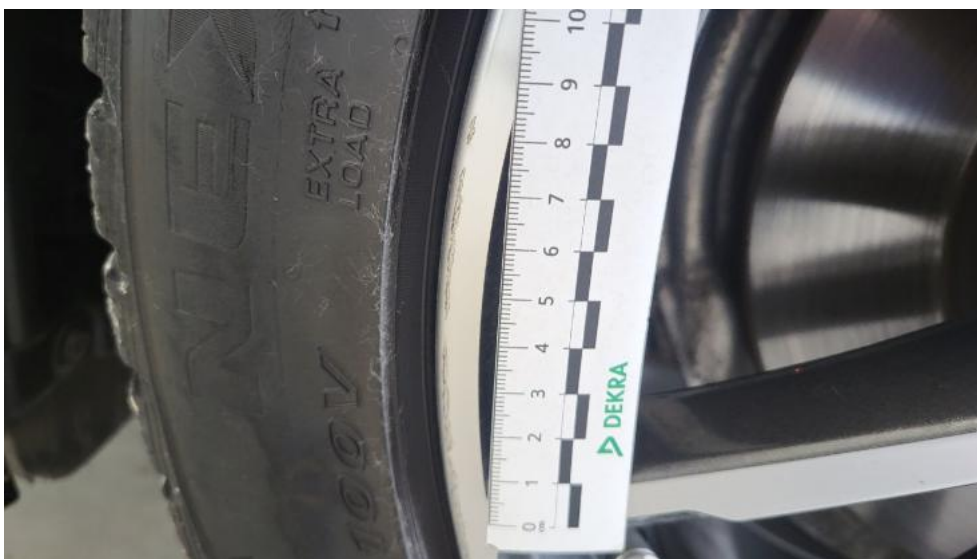
Photo 55.

Felga Aluminiowa przednia L - Rysa/odprysk 1

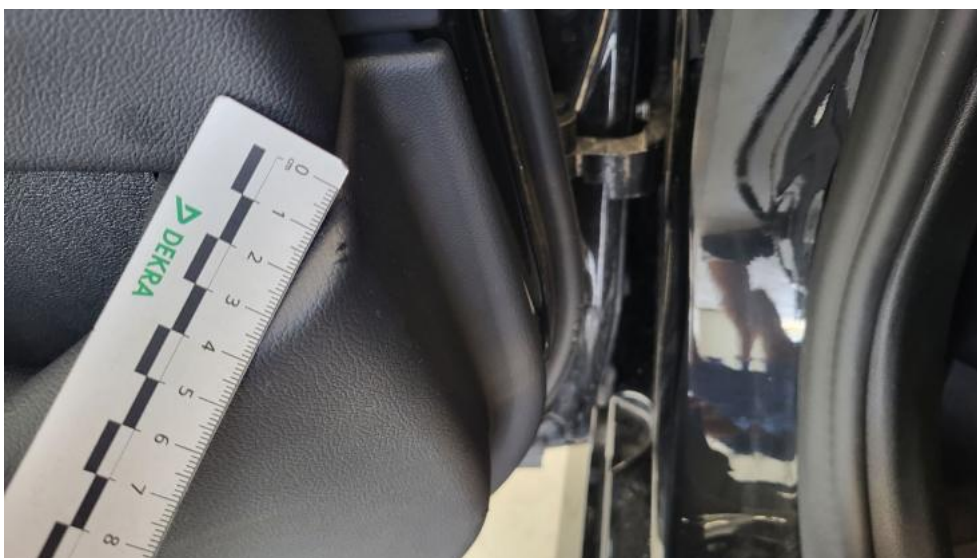
Photo 56.

Tapicerka drzwi tylnych L - Wgniecenie/odkształcenie 1

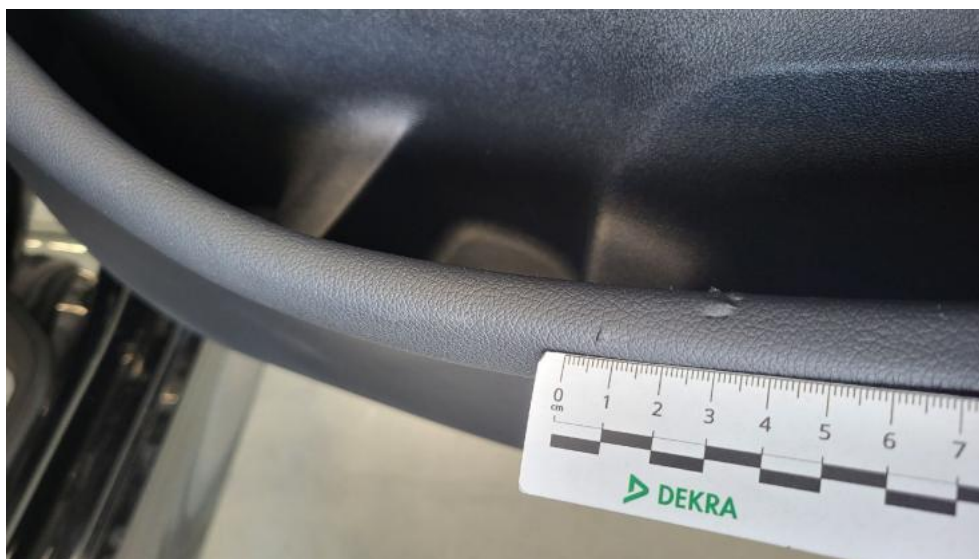
Photo 57.
Tapicerka drzwi tylnych P - Pęknięcie/rozerwanie 1

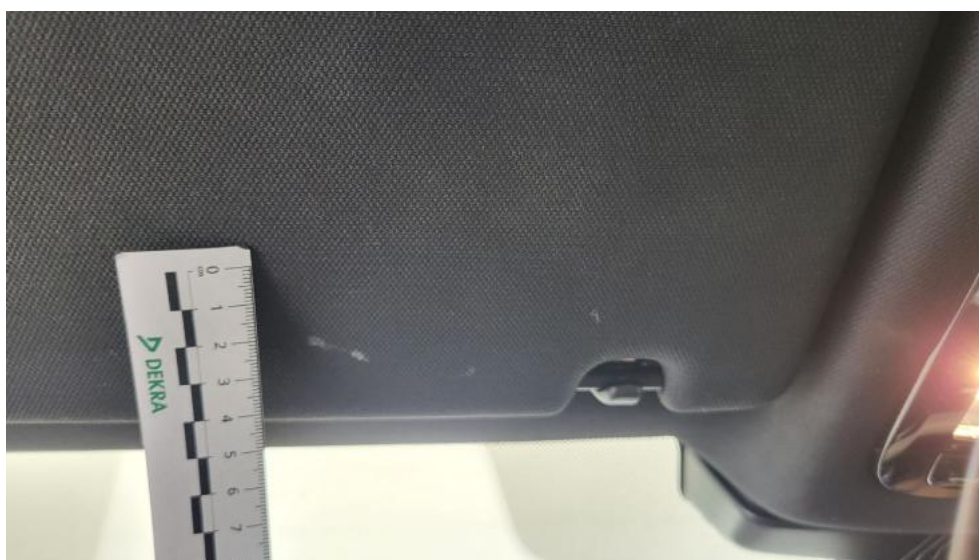
Photo 58.
Osłona p/słoneczna lewa - Inne 1

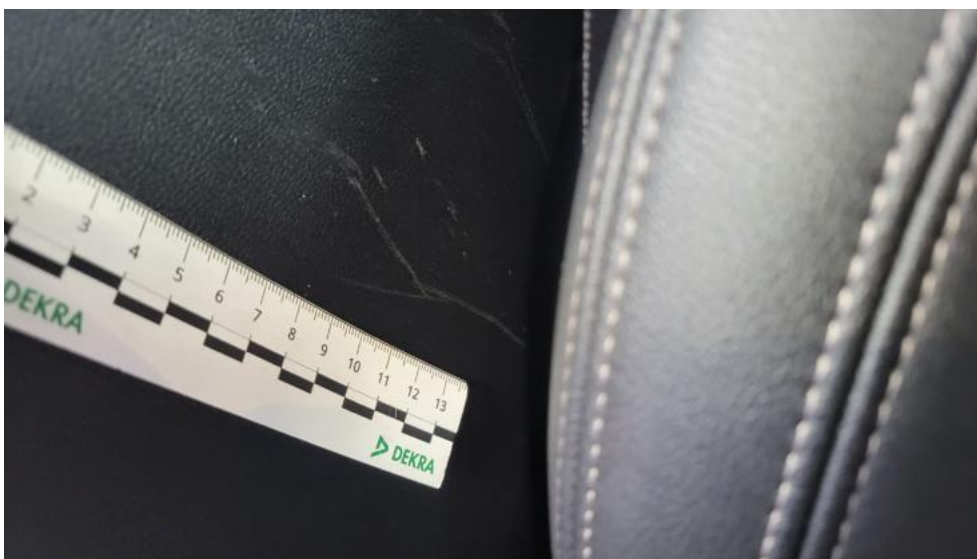
Photo 59.

Wykładzina(y) słupka środkowego P - Rysa/odprysk 1

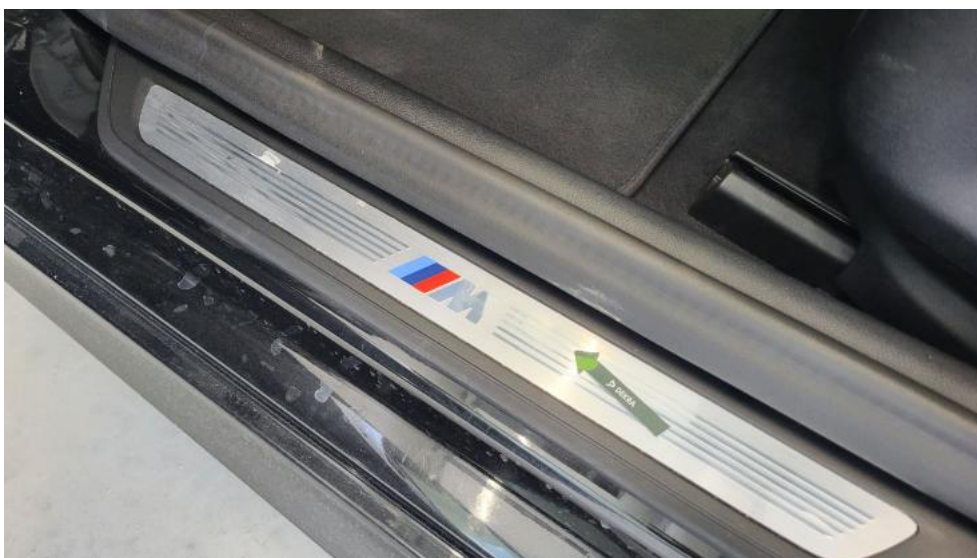
Photo 60.

Listwy progowe lew. - Wgniecenie/odkształcenie 1

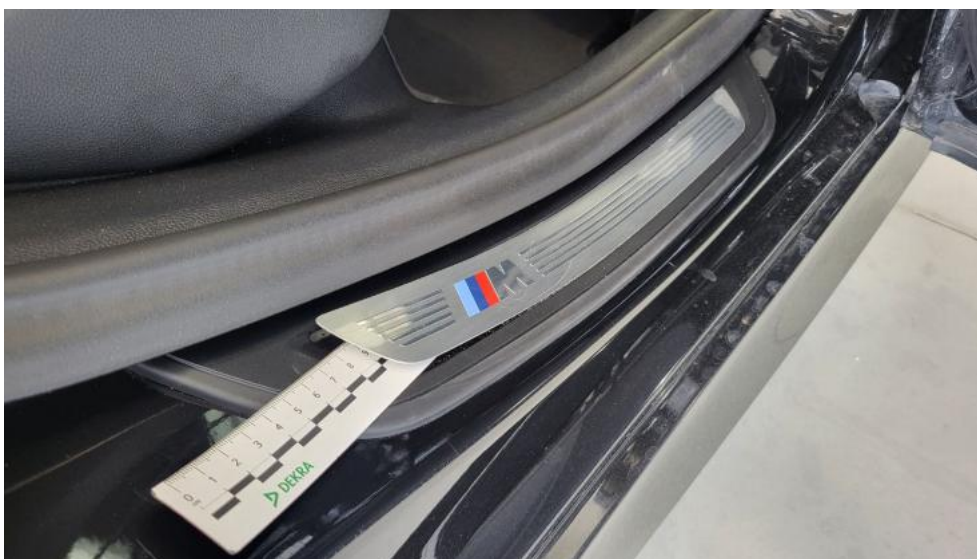
Photo 61.

Listwy progowe praw. - Inne 1
