DEKRA's commission No. : PKOL(W)/LODZ/56363/26/06/18  
commission/ damage No. : 25/001221  
Date of commission: 18-06-2026

**Vehicle data**

| Model | ET5 22-24 |
| Type / version | ET5 72kWh Luxury |

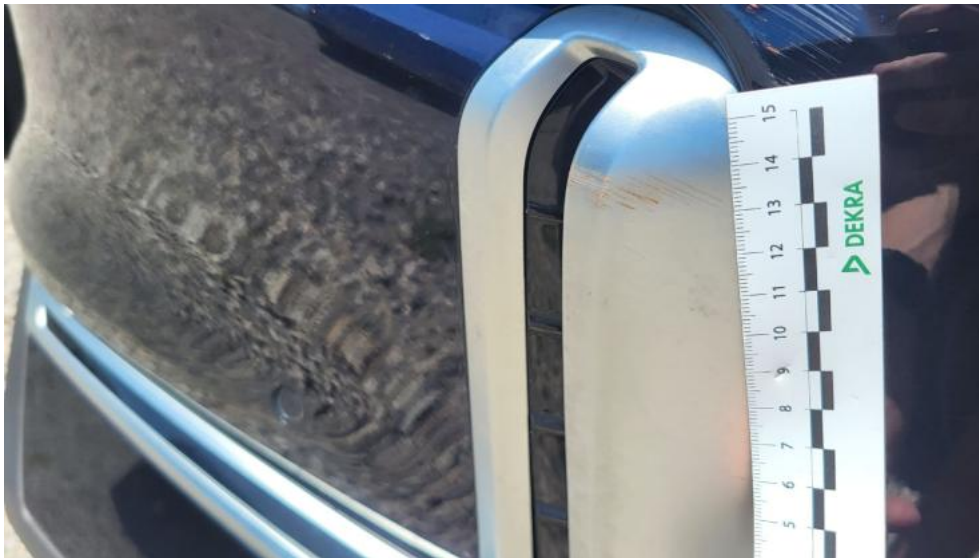
**Photo 45.**

Kratka/zaślepka halogenu L - Rysa/odprysk 1

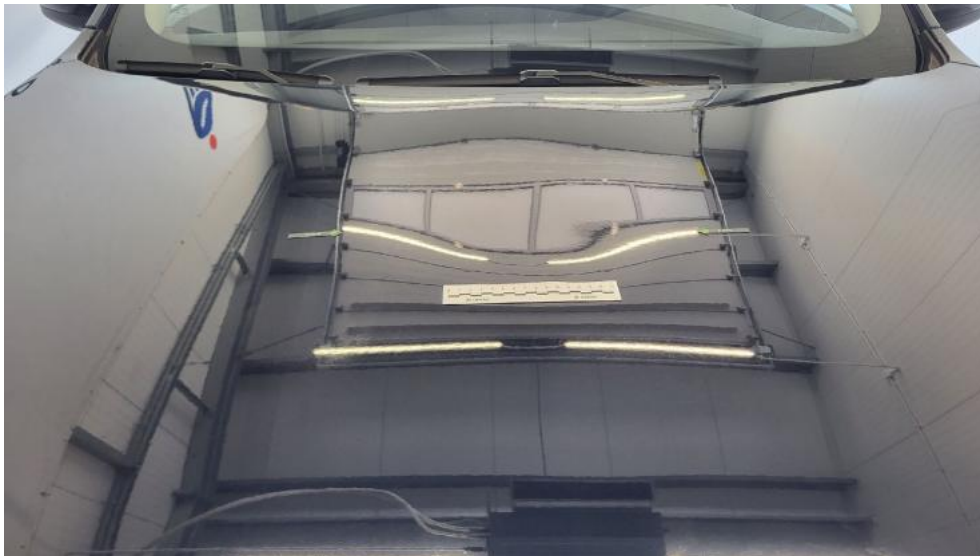
**Photo 47.**

Pokrywa komory silnika - Wgniecenie/odkształcenie 1

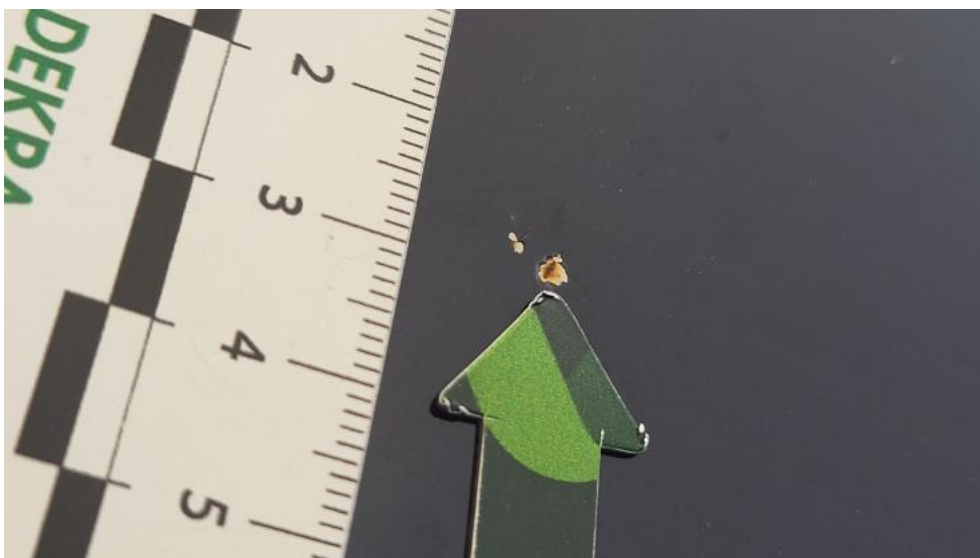
**Photo 48.**

Pokrywa komory silnika - Inne 1

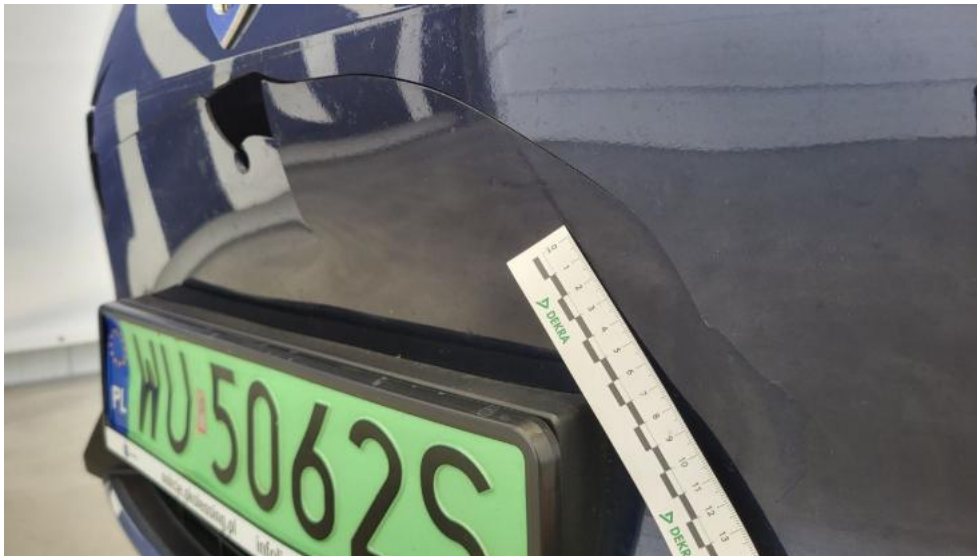
**Photo 51.**

Zderzak - Pęknięcie/rozerwanie 1

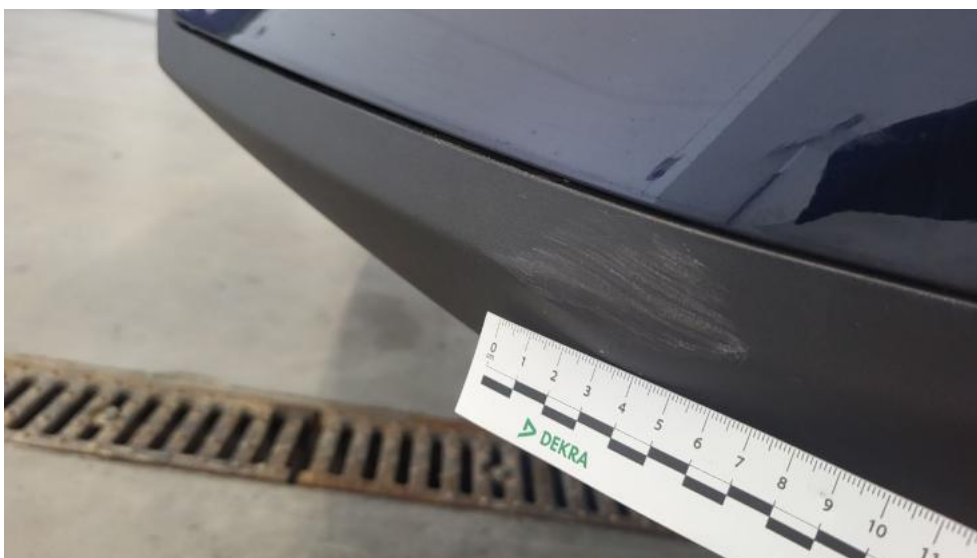
**Photo 52.**

Zderzak przedni cz L - Rysa/odprysk 1

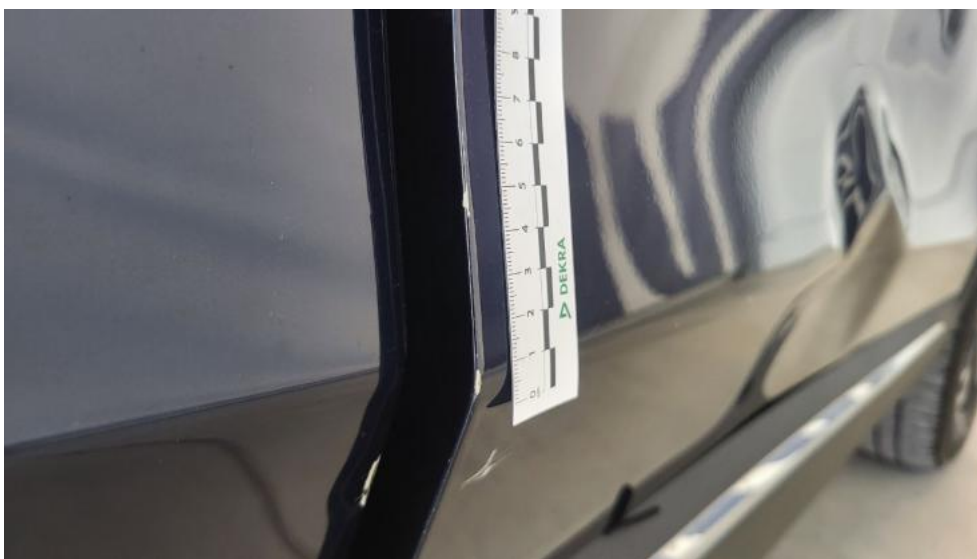
**Photo 53.**

Drzwi przednie P - Rysa/odprysk 1

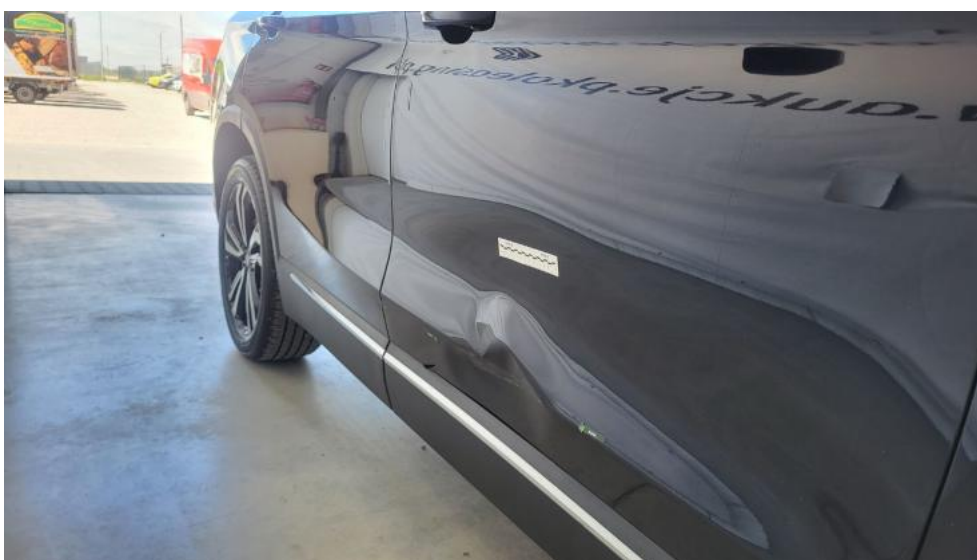
**Photo 54.**

Drzwi przednie P - Wgniecenie/odkształcenie 1

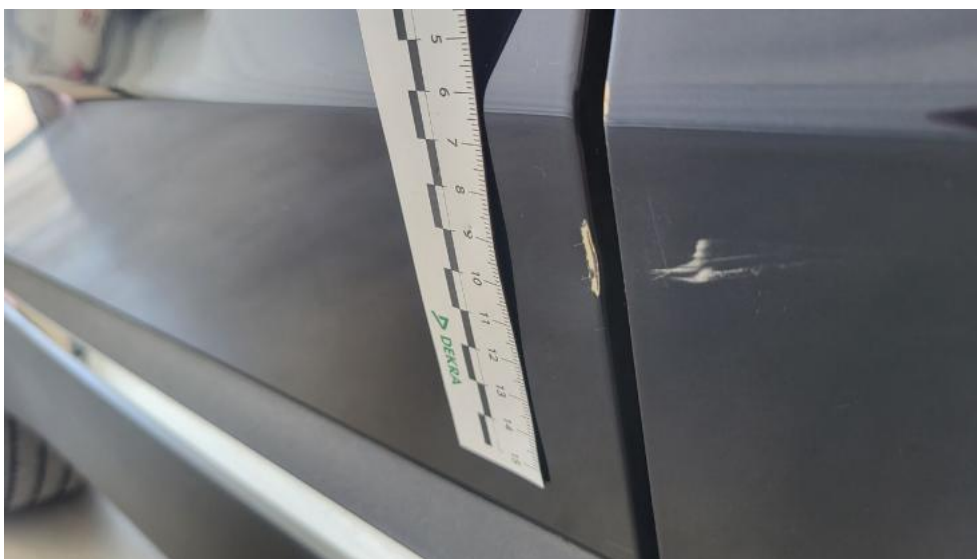
**Photo 55.**

Drzwi tylne P - Rysa/odprysk 1

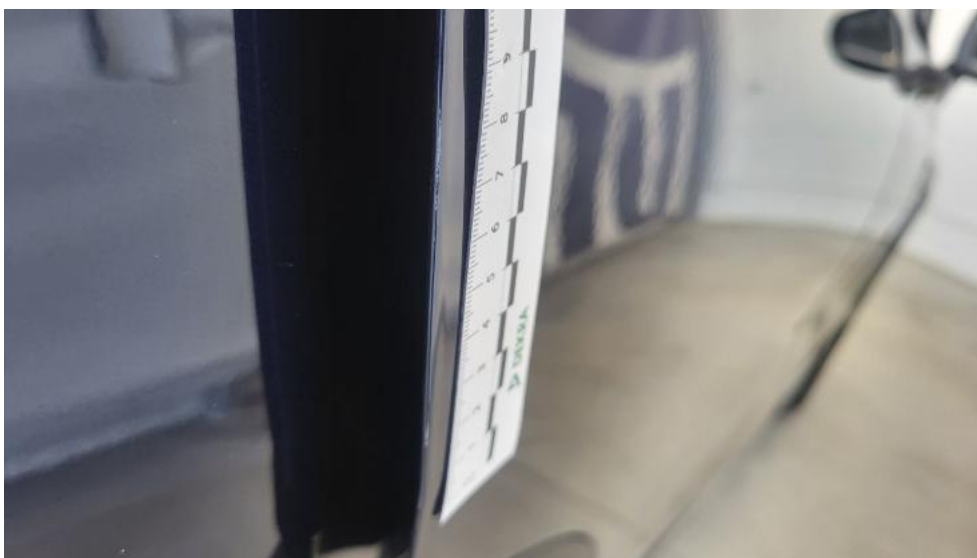
**Photo 56.**

Drzwi tylne P - Rysa/odprysk 2

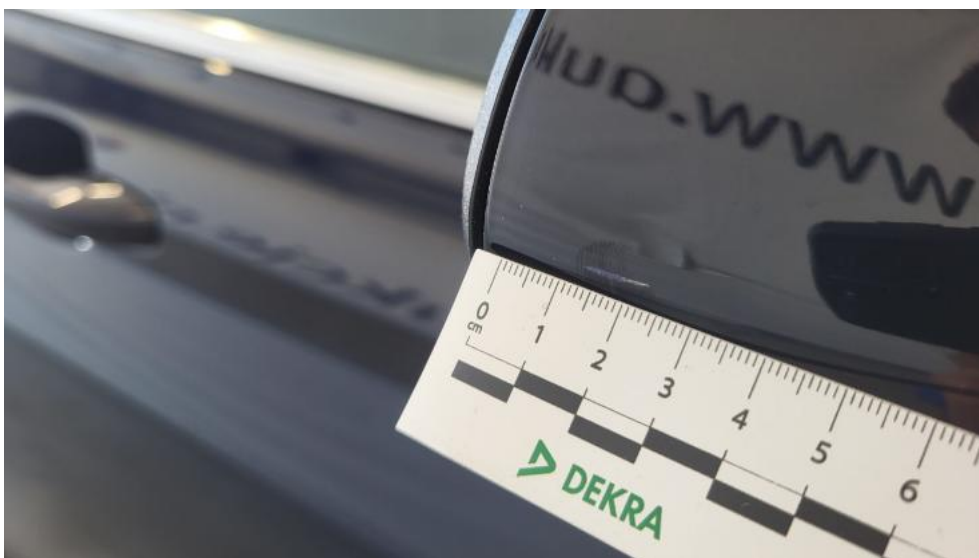
**Photo 58.**

Lusterko zew P - Rysa/odprysk 1

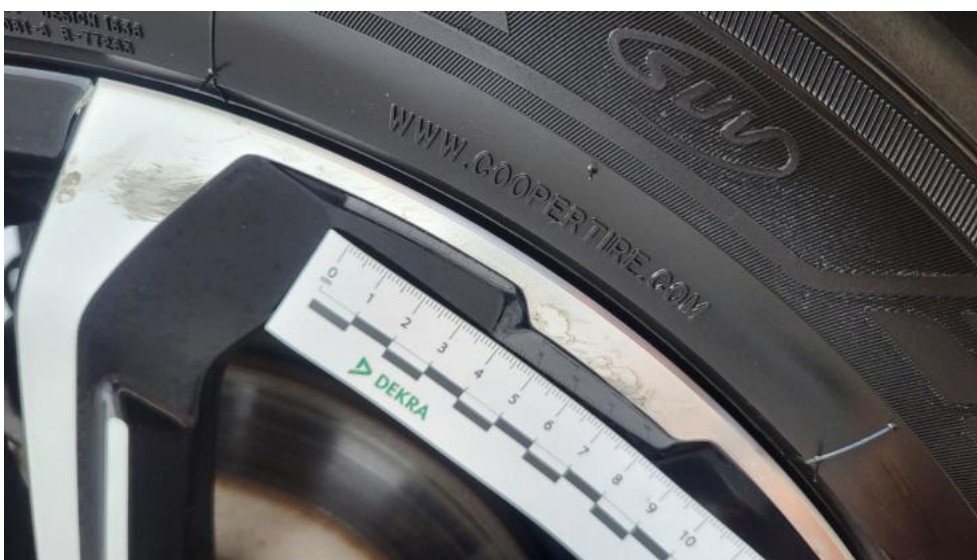
**Photo 60.**

Felga aluminiowa tylna P - Rysa/odprysk 1

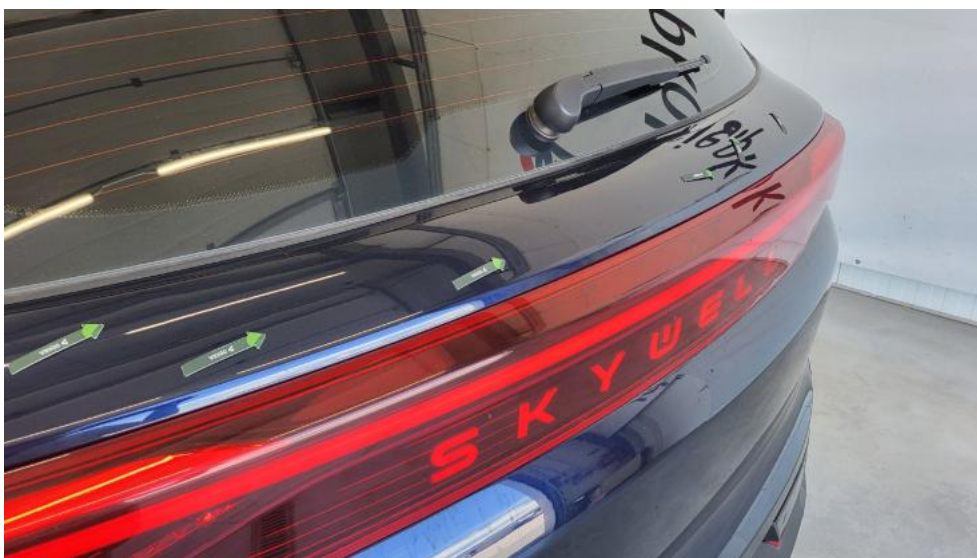
**Photo 62.**

Pokrywy bagażnika - Wgniecenie/odkształcenie 1

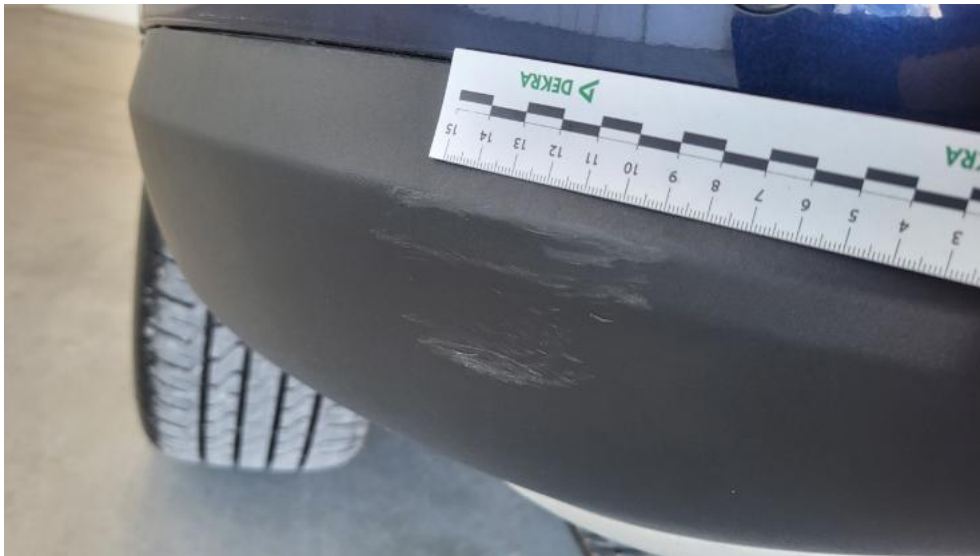
**Photo 63.**

Zderzak tylny - Rysa/odprysk 1

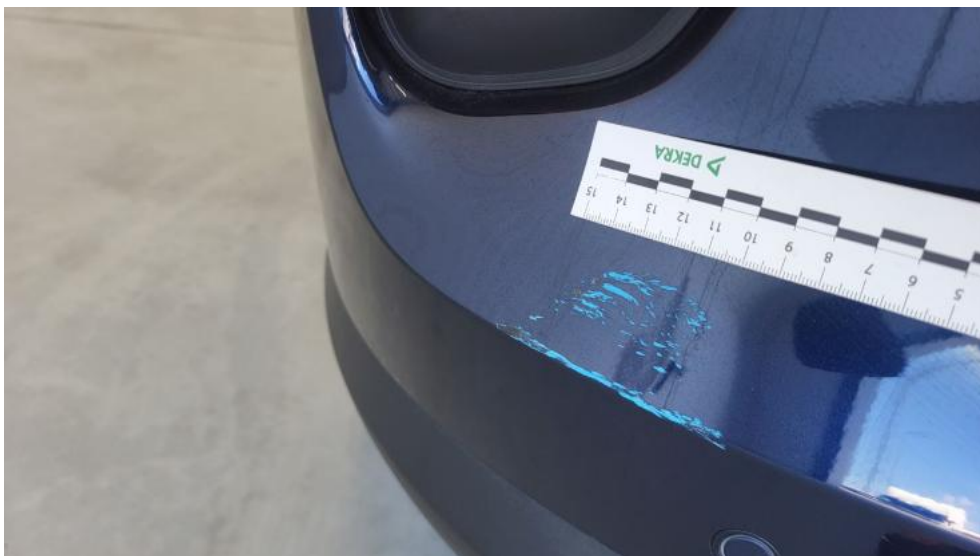
**Photo 64.**

Zderzak tylny cz L - Rysa/odprysk 1

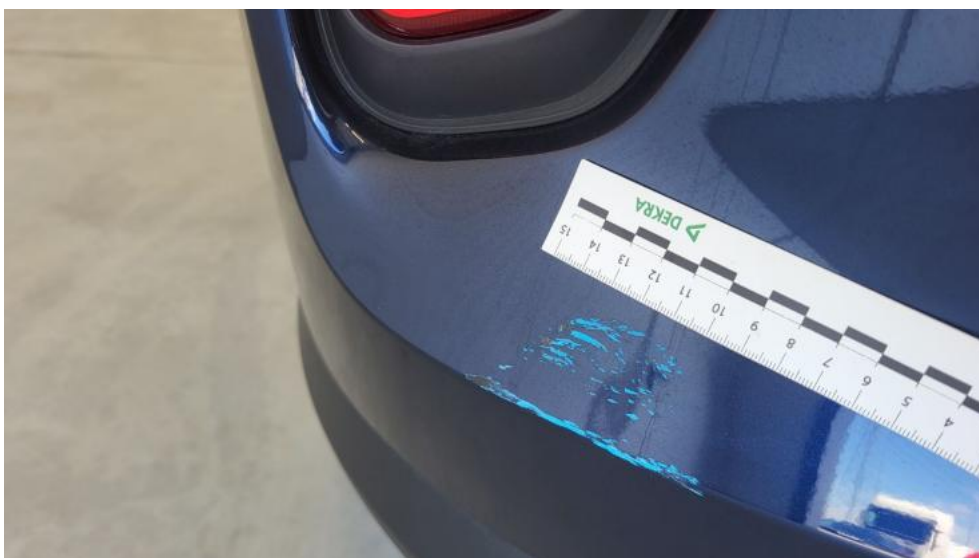
**Photo 66.**

Zderzak tylny cz L - Wgniecenie/odkształcenie 1

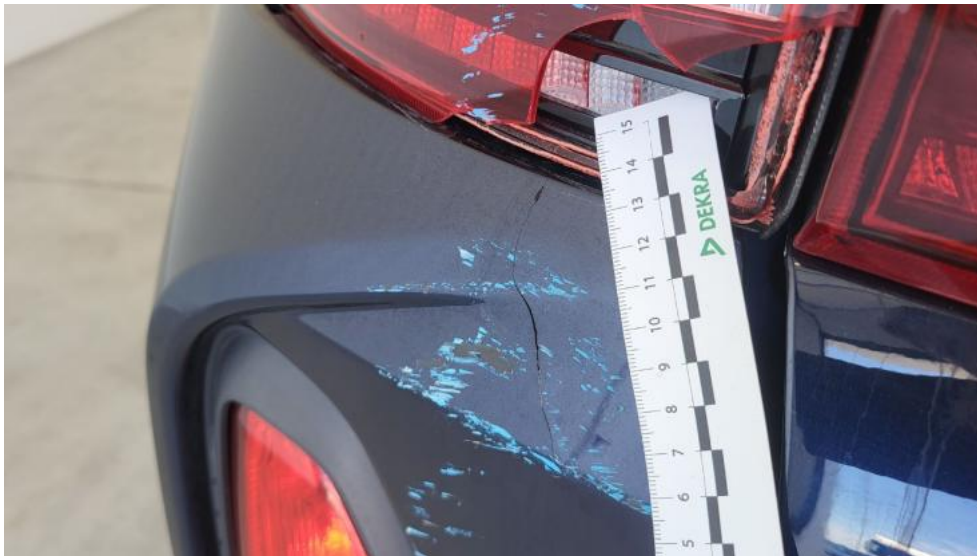
**Photo 67.**

Zderzak tylny cz L - Pęknięcie/rozerwanie 1

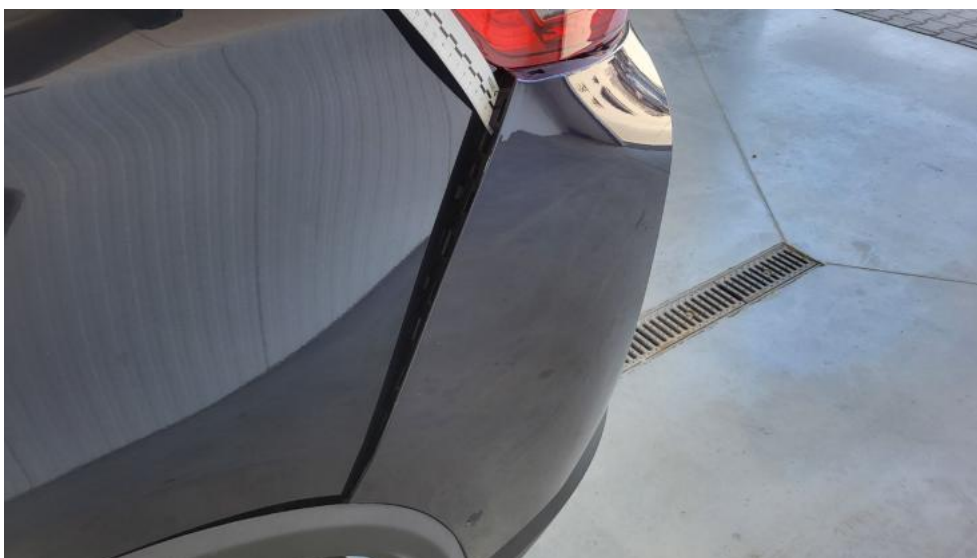
**Photo 68.**

Zderzak tylny cz L - Inne 1

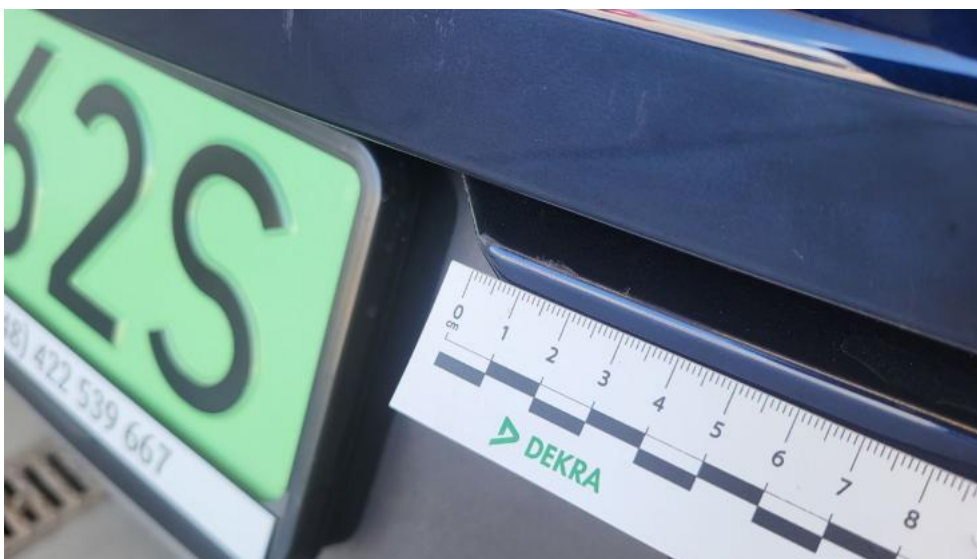
**Photo 69.**

Zderzak tylny cz P - Rysa/odprysk 1

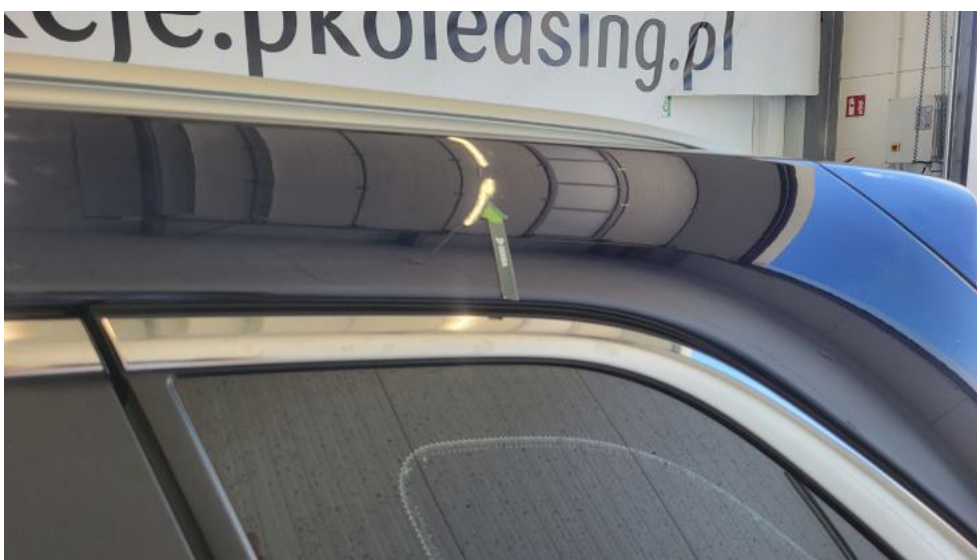
**Photo 70.**

Ścianka tylna L / Ścianka boczna L - Wgniecenie/odkształcenie 1

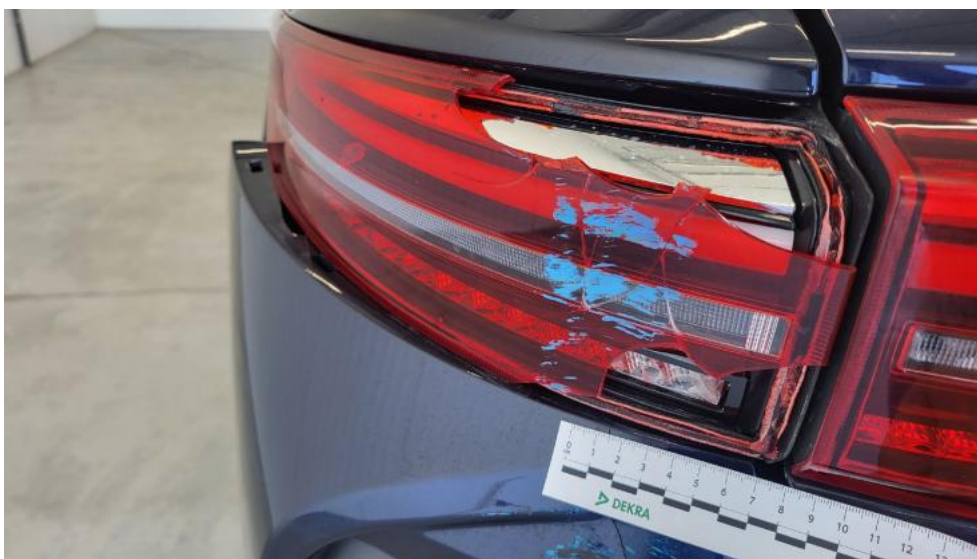
**Photo 71.**

Lampa tylna zew L - Pęknięcie/rozerwanie 1

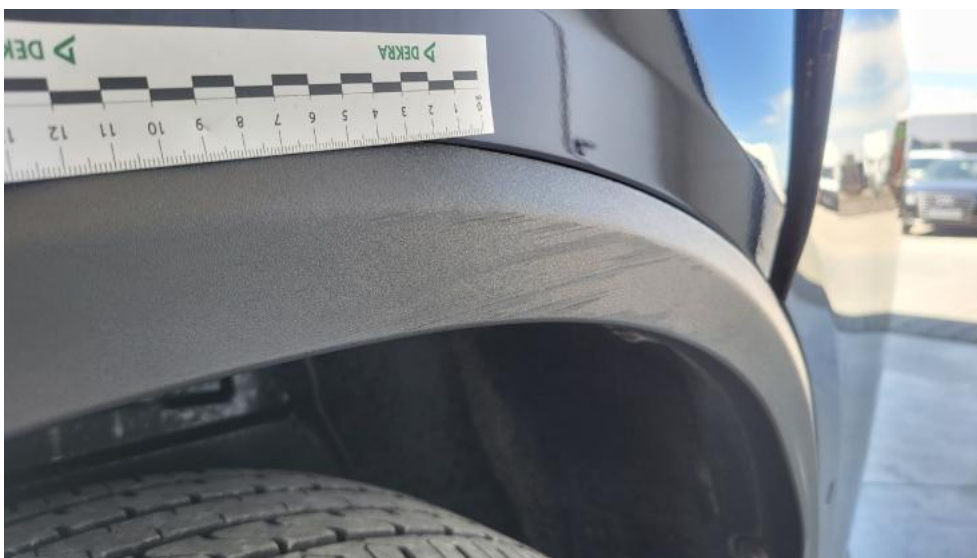
**Photo 72.**

Listwa krawędzi błotnika tyl L - Rysa/odprysk 1

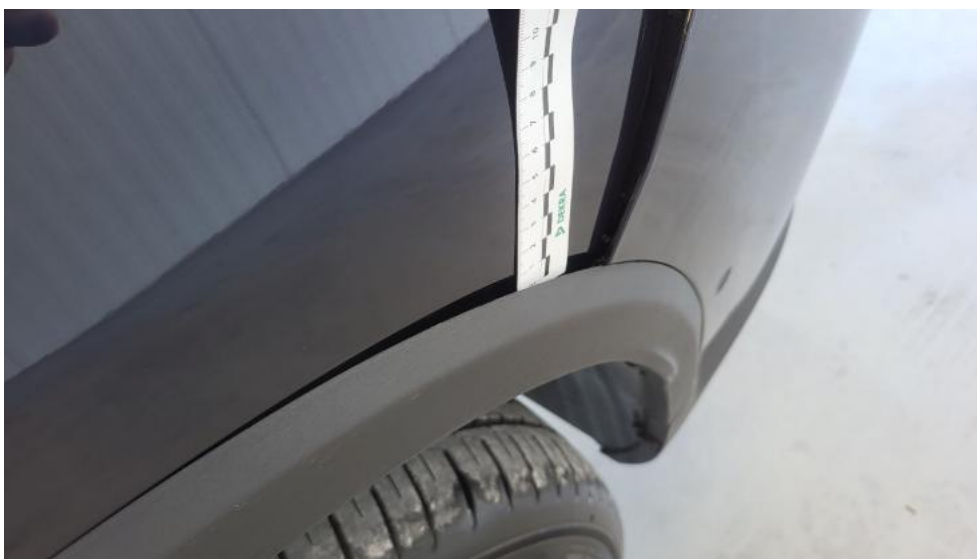
**Photo 73.**

Listwa krawędzi błotnika tyl L - Inne 1

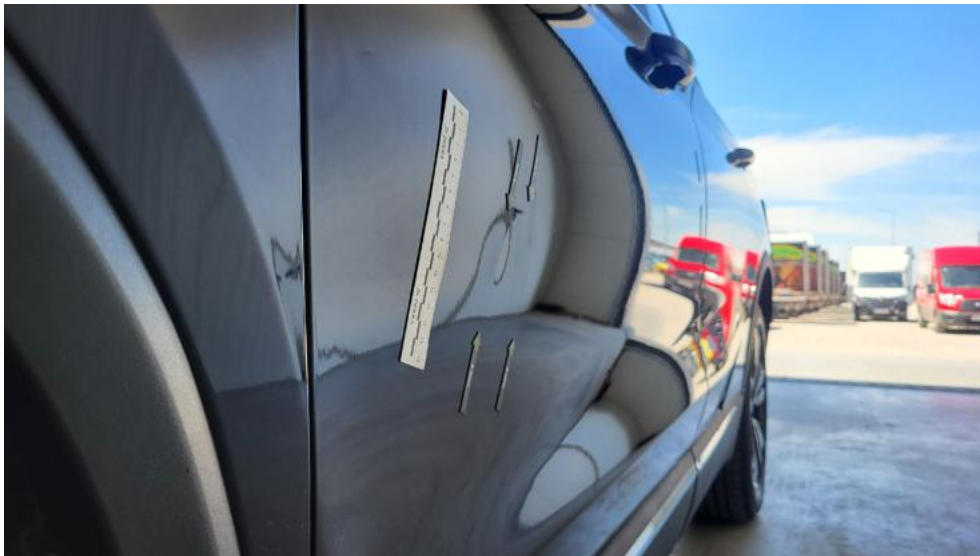
**Photo 75.**

Drzwi przed L - Wgniecenie/odkształcenie 1

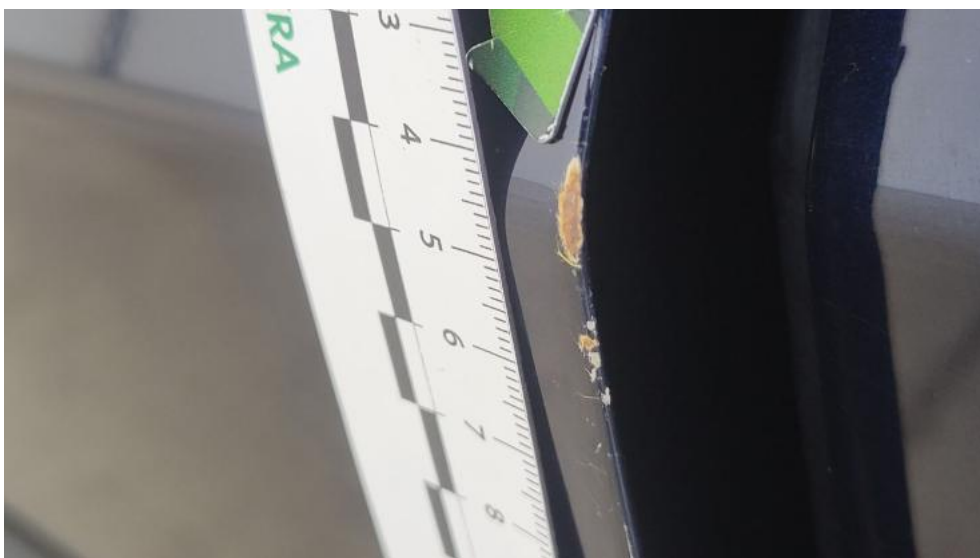
**Photo 76.**

Drzwi przed L - Inne 1

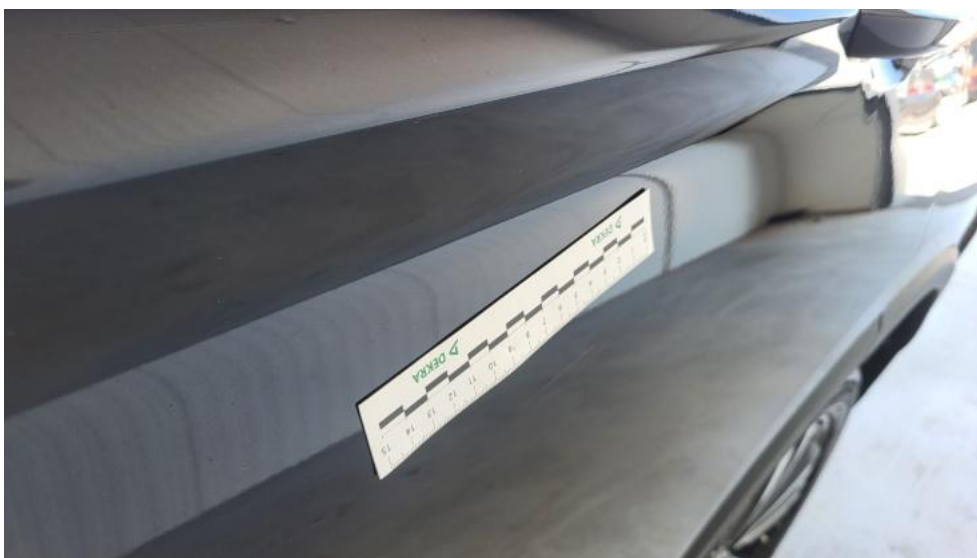
**Photo 78.**

Drzwi tylne L - Rysa/odprysk 1

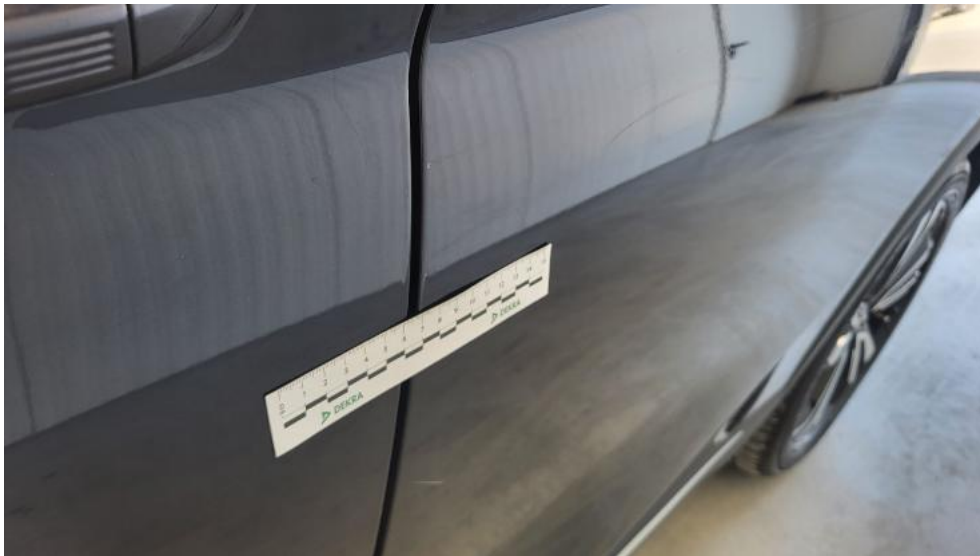
**Photo 79.**

Drzwi tylne L - Rysa/odprysk 2

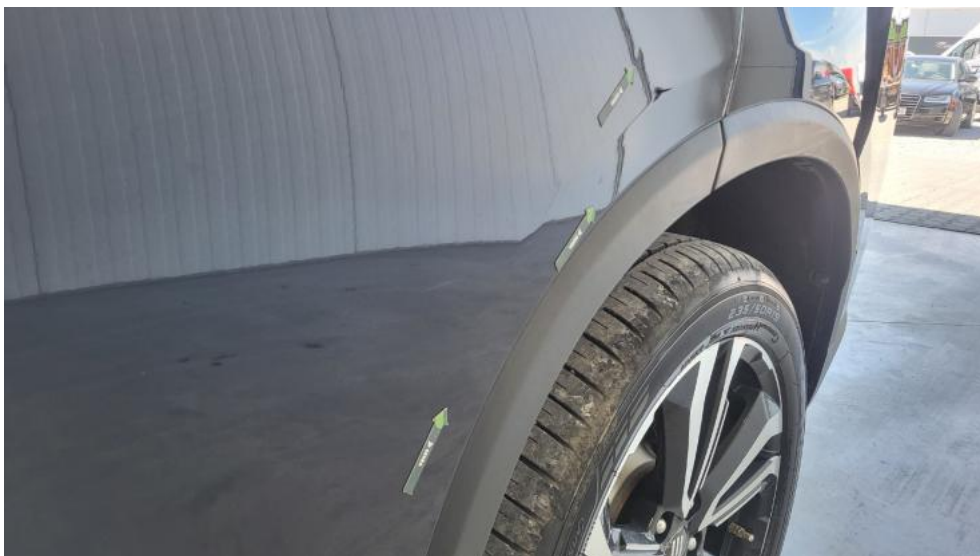
**Photo 80.**

Drzwi tylne L - Wgniecenie/odkształcenie 1

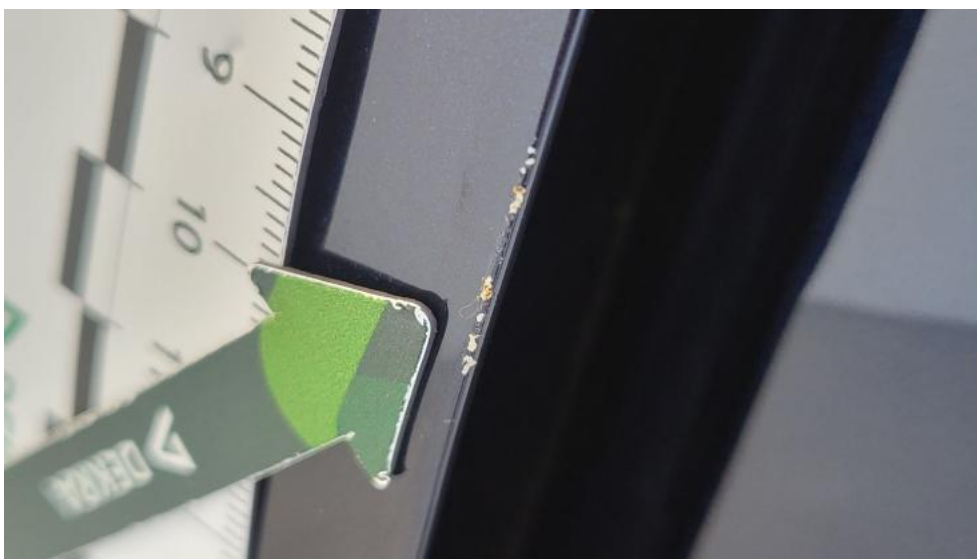
**Photo 81.**

Drzwi tylne L - Inne 1

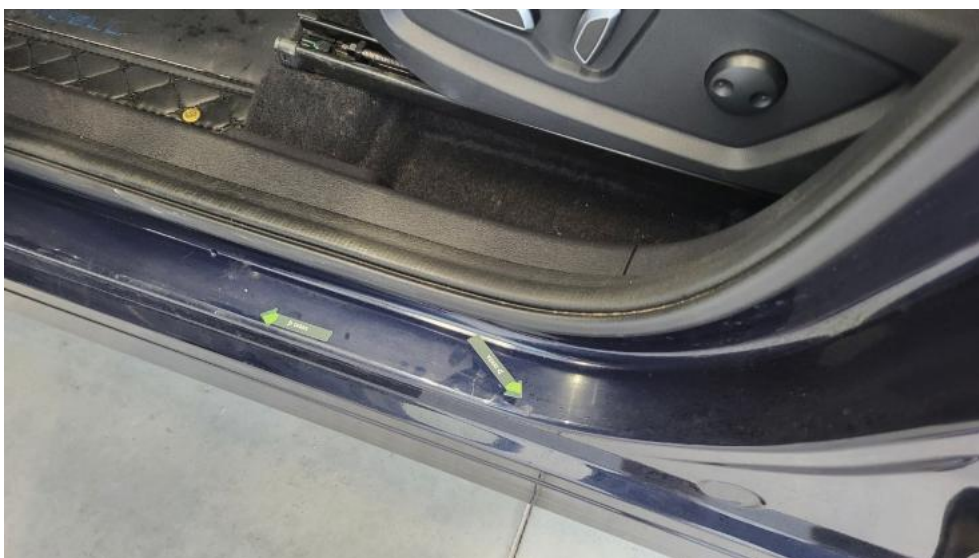
**Photo 84.**

Próg L - Wgniecenie/odkształcenie 1

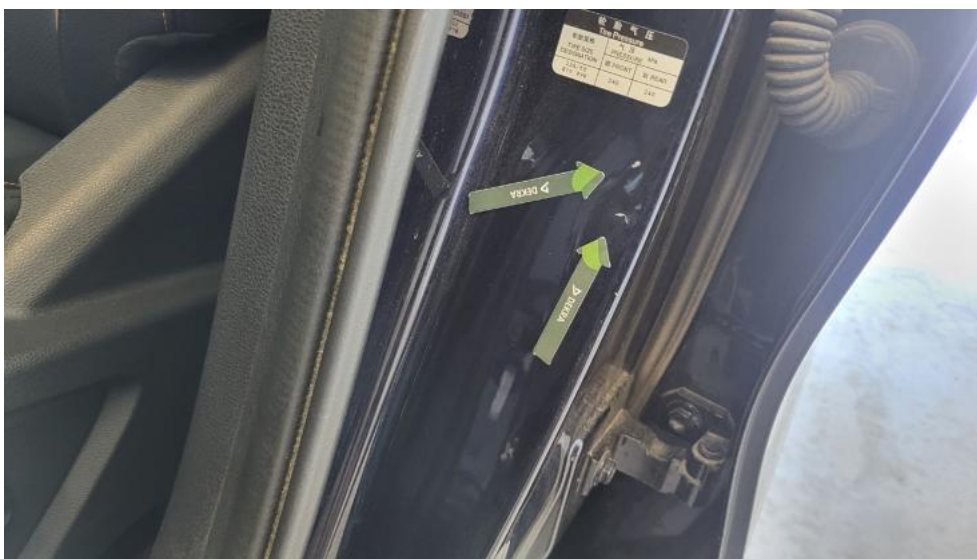
**Photo 85.**

Słupek środkowy L - Wgniecenie/odkształcenie 1

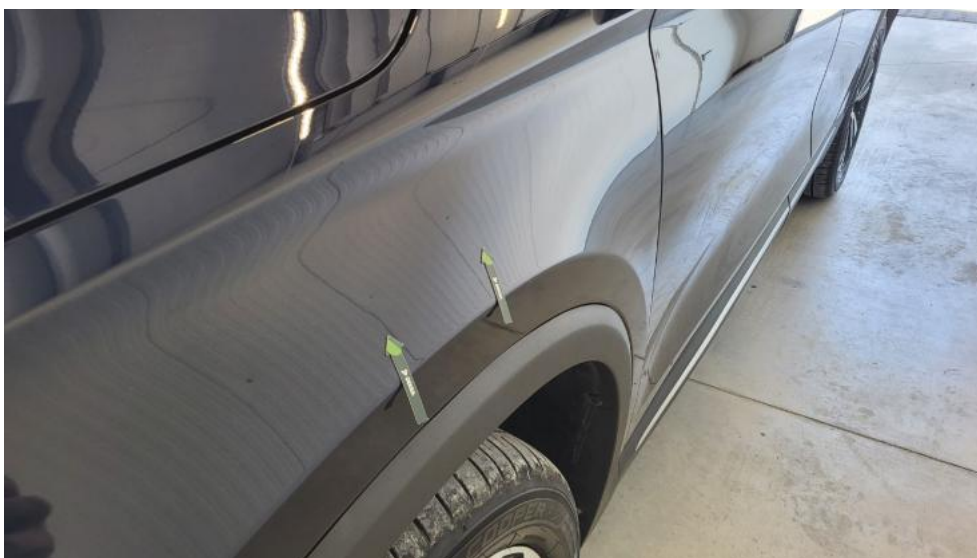
**Photo 86.**

Łotnik przedni L - Wgniecenie/odkształcenie 1

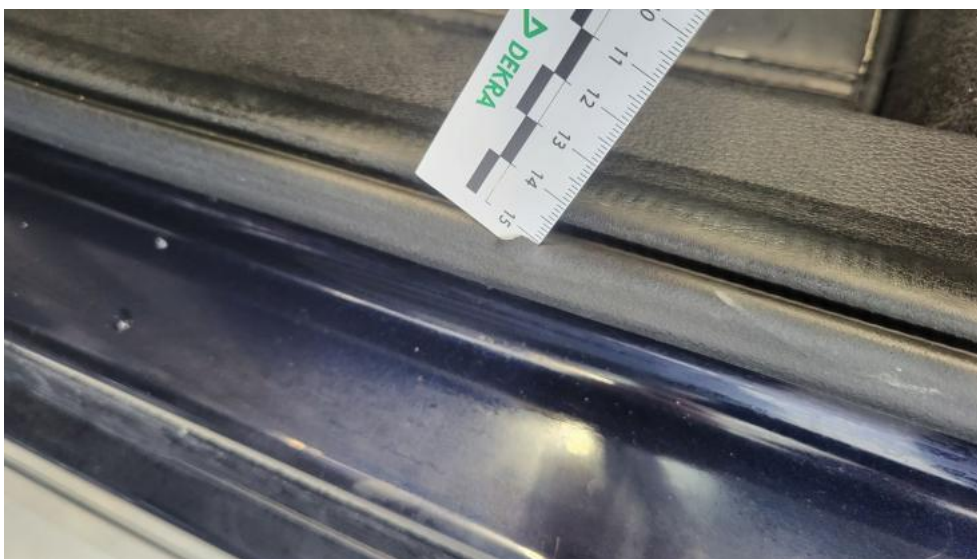
**Photo 87.**

Uszczelka drzwi przednich L - Pęknięcie/rozerwanie 1

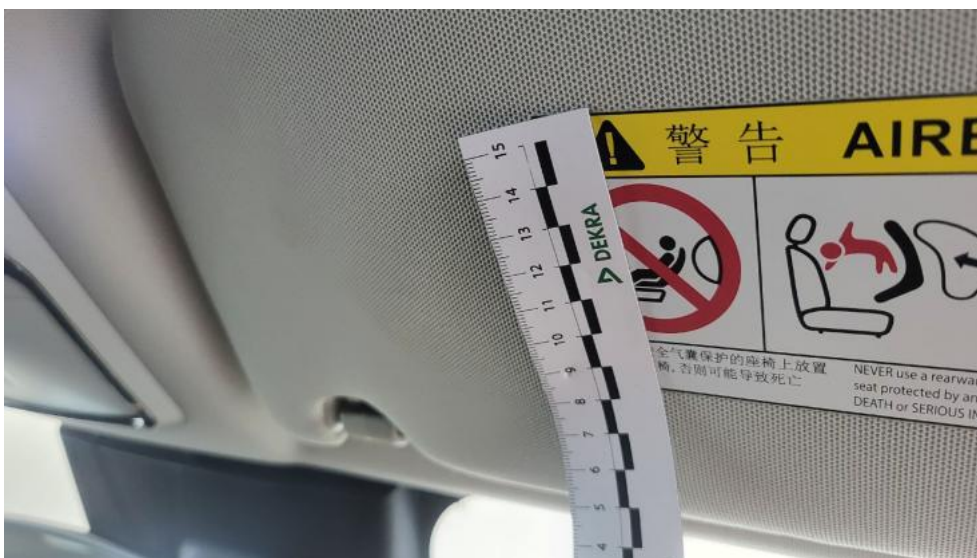
**Photo 88.**

Osłona p/słoneczna prawa - Inne 1
