Nr zlecenia DEKRA: PKOL(W)/LODZ/90125/26/09/25  
Nr zlecenia/szkody: 23/038830  
Data zlecenia: 25-09-2026

**DEKRA Polska - Centrala**  
02-673 Warszawa, ul. Konstruktorska 12A

| Model | SpaceTourer 16-22 |
| Typ/wersja | SpaceTourer 2.0 BlueHDi XL Business Lounge Aut. |

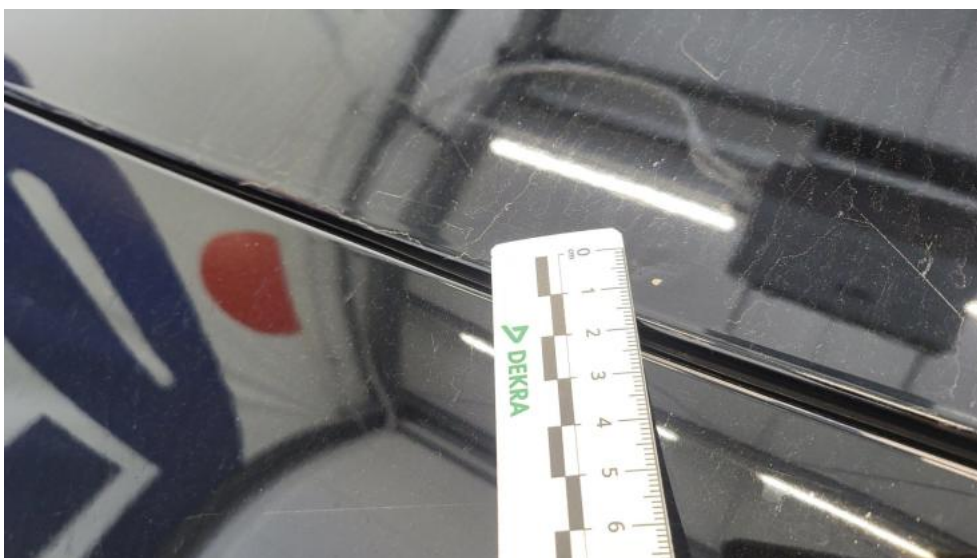
**Fot. 42.**  
Pokrywa komory silnika - Rysa/odprysk 1

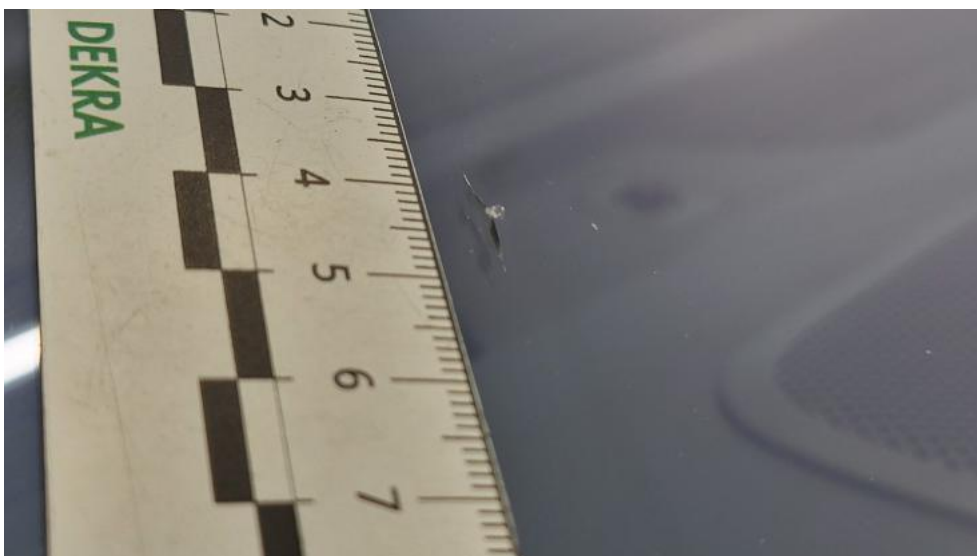
**Fot. 44.**

Szyba czołowa - Pęknięcie/rozerwanie 1

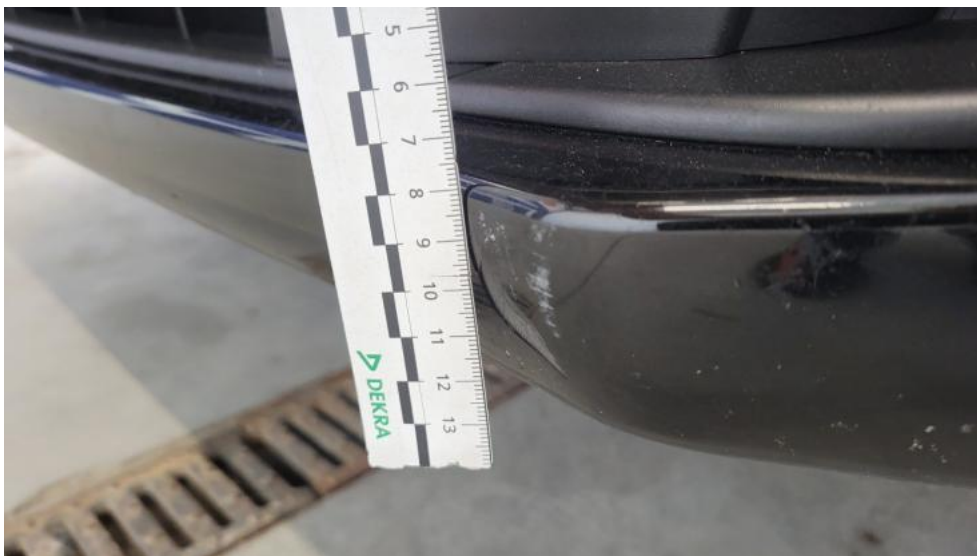
**Fot. 45.**

Zderzak - Rysa/odprysk 1

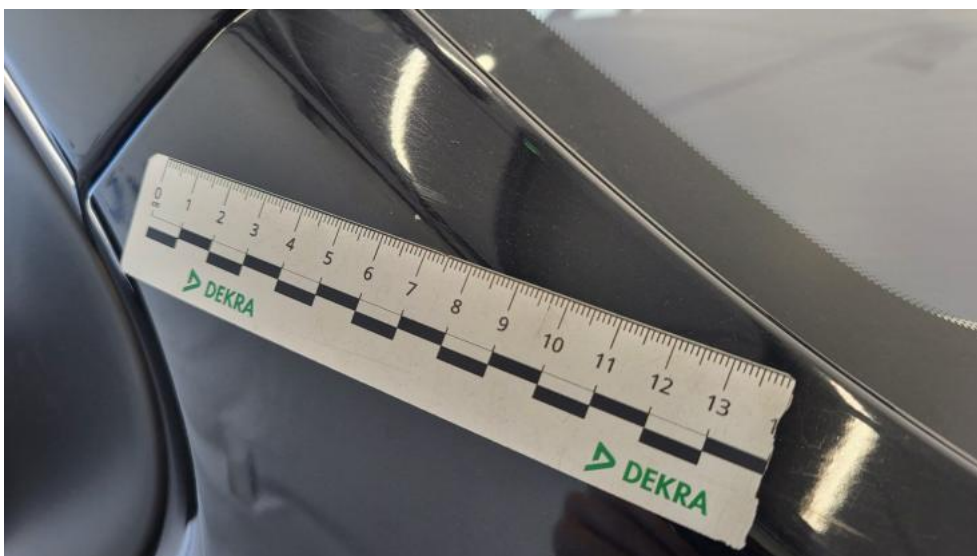
**Fot. 46.**

Łotnik przedni P - Rysa/odprysk 1

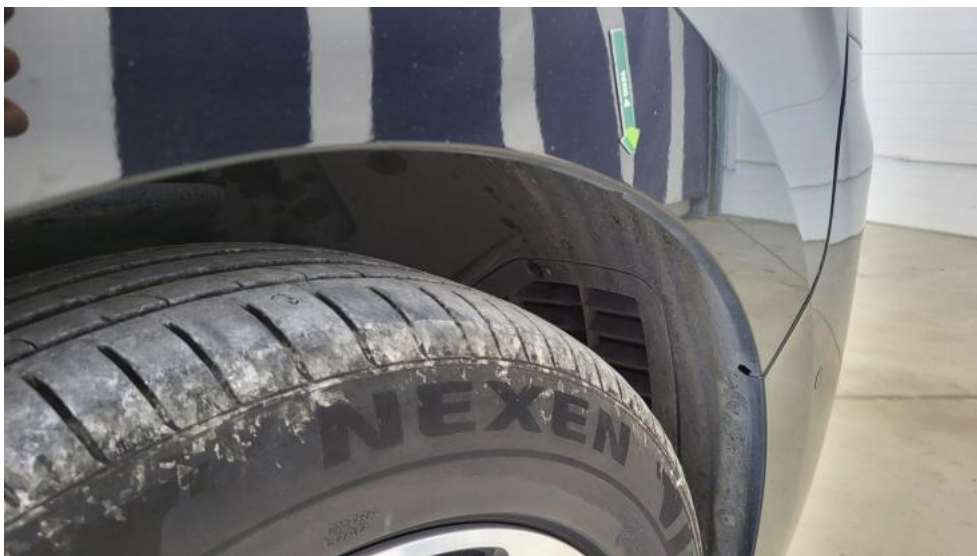
**Fot. 47.**

Błotnik przedni P - Wgniecenie/odkształcenie 1

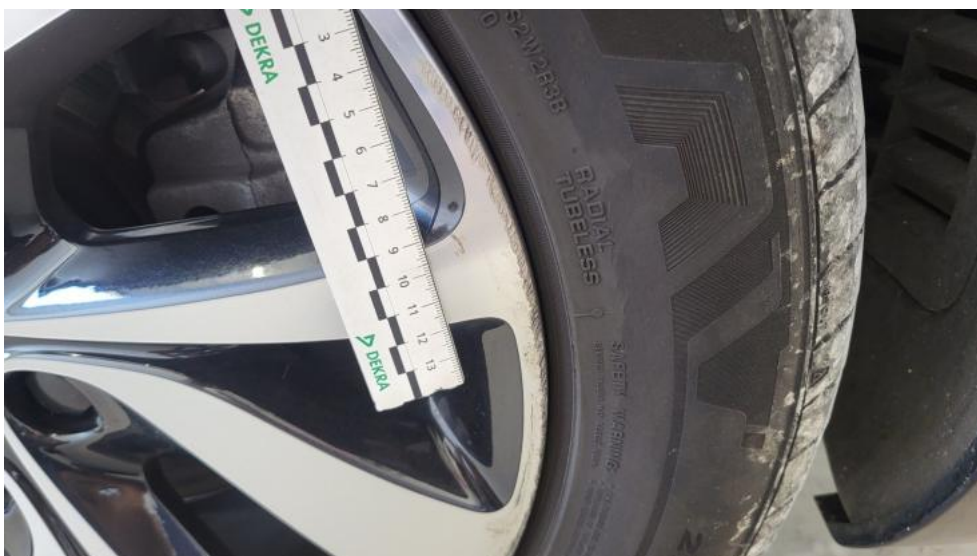
**Fot. 48.**

Felga aluminiowa przednia P - Rysa/odprysk 1

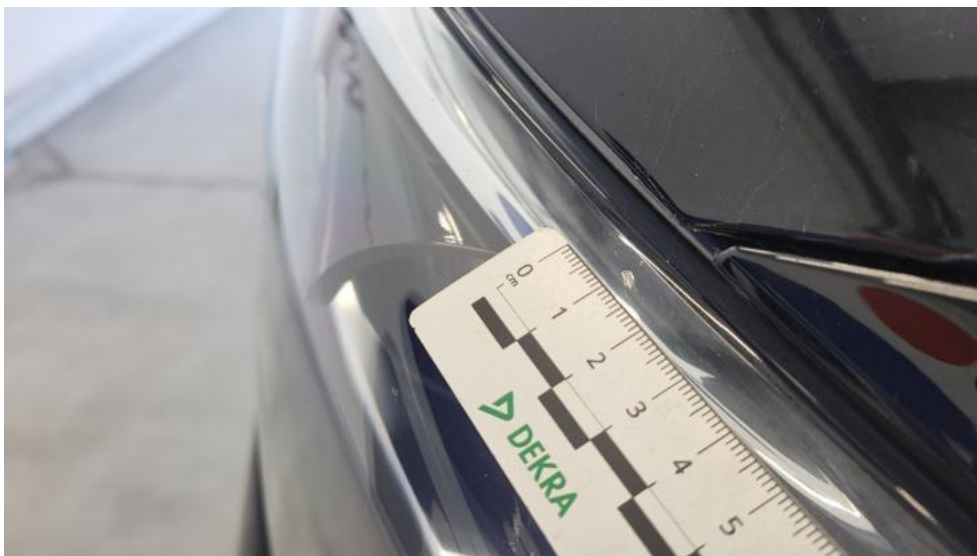
**Fot. 49.**  
Reflektor P - Rysa/odprysk 1

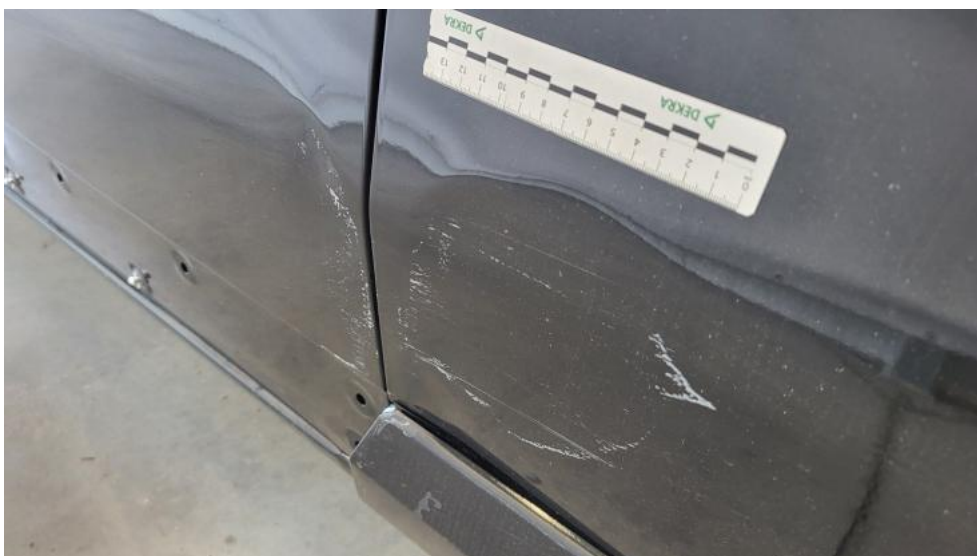
**Fot. 50.**  
Drzwi przednie P - Rysa/odprysk 1

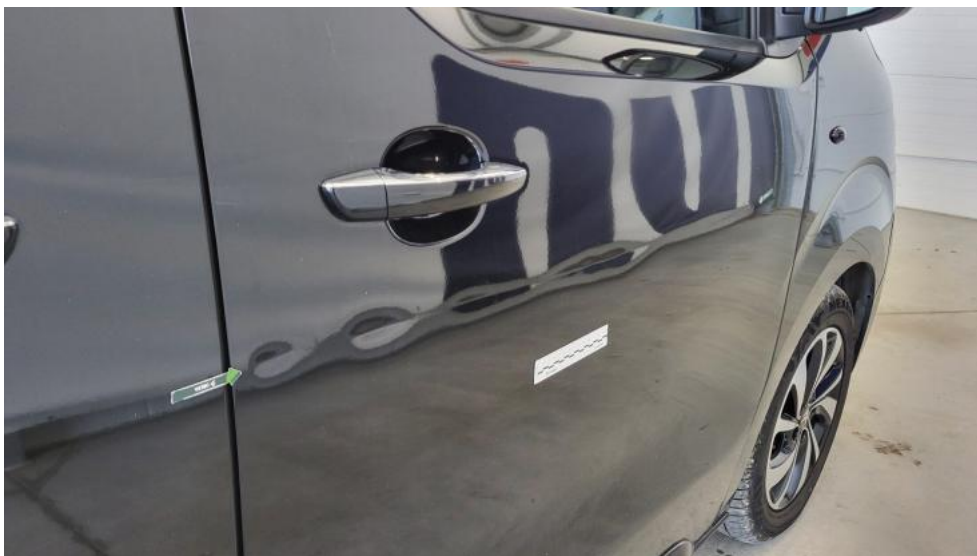
**Fot. 51.**

Drzwi przednie P - Wgniecenie/odkształcenie 1

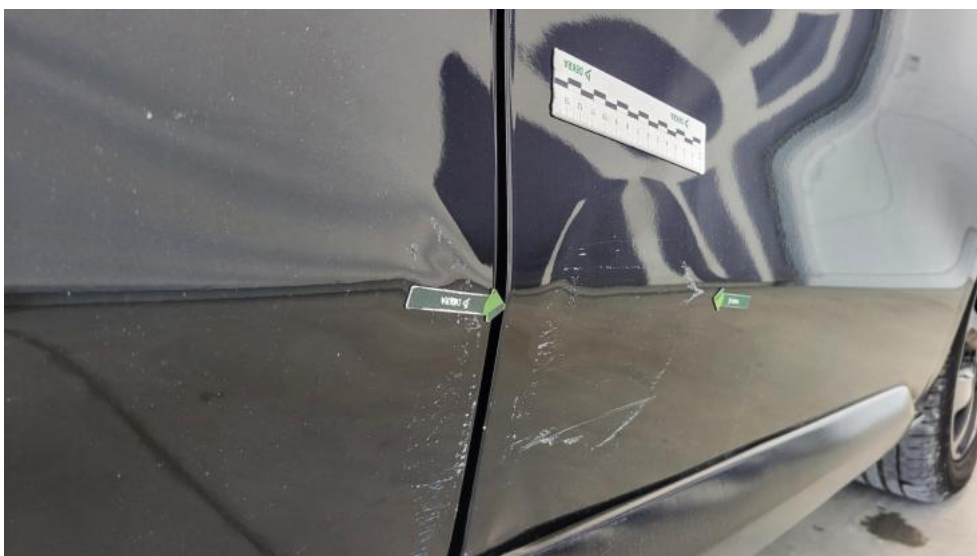
**Fot. 52.**

Drzwi przednie P - Wgniecenie/odkształcenie 2

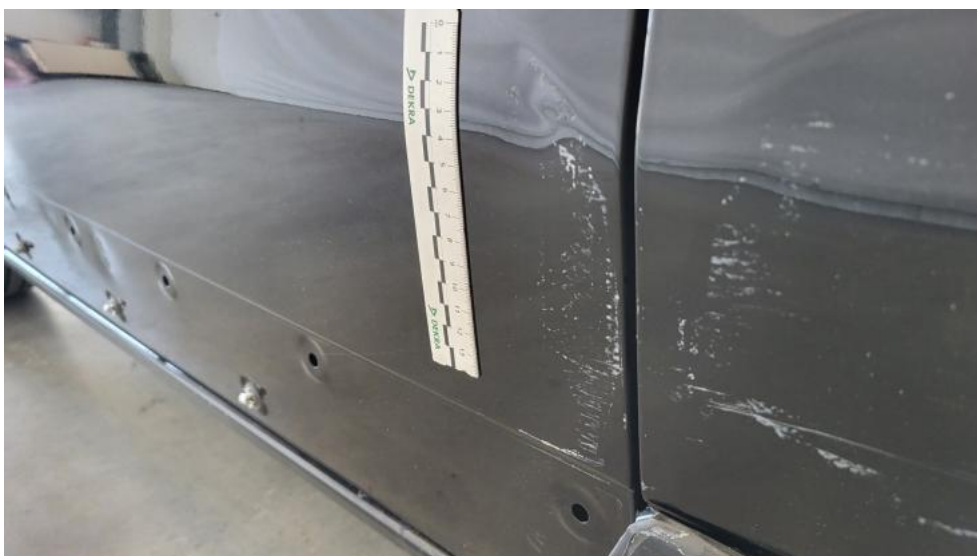
**Fot. 54.**

Drzwi tylne P - Rysa/odprysk 1

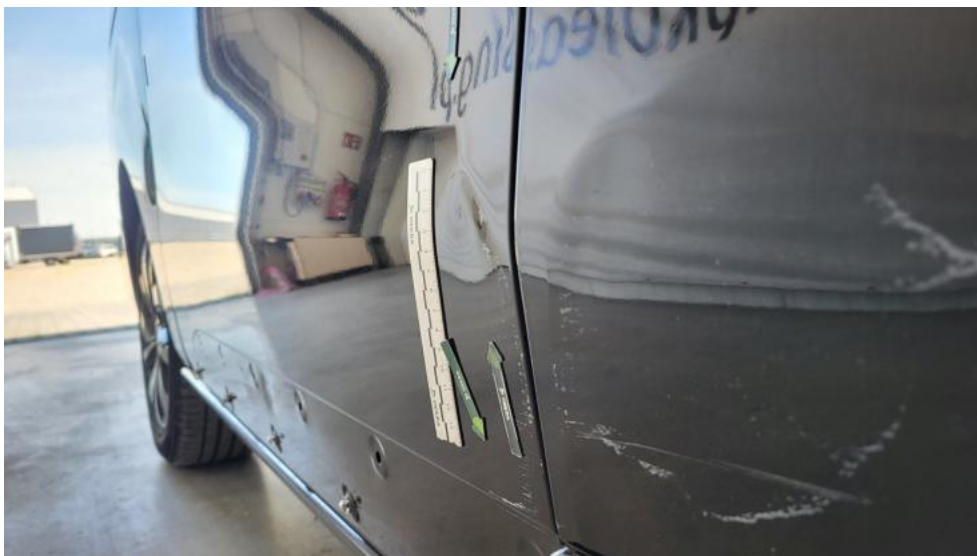
**Fot. 55.**

Drzwi tylne P - Wgniecenie/odkształcenie 1

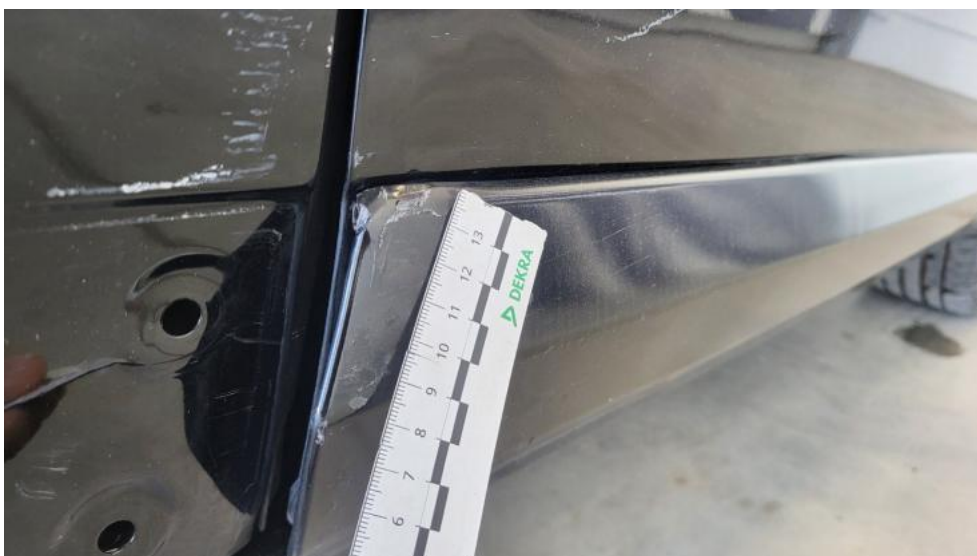
**Fot. 56.**

Listwa drzwi przednich P - Rysa/odprysk 1

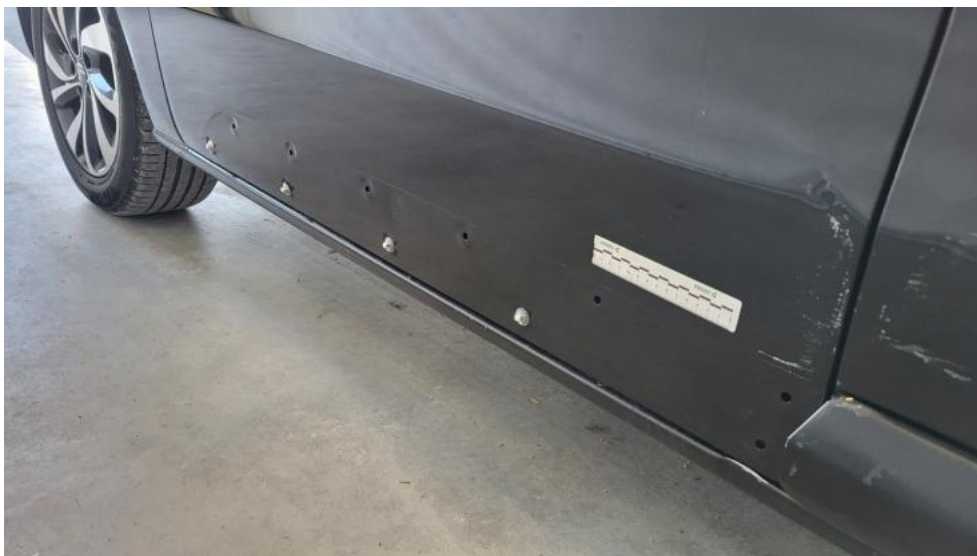
**Fot. 58.**

Listwa drzwi tylnych P - Inne 1

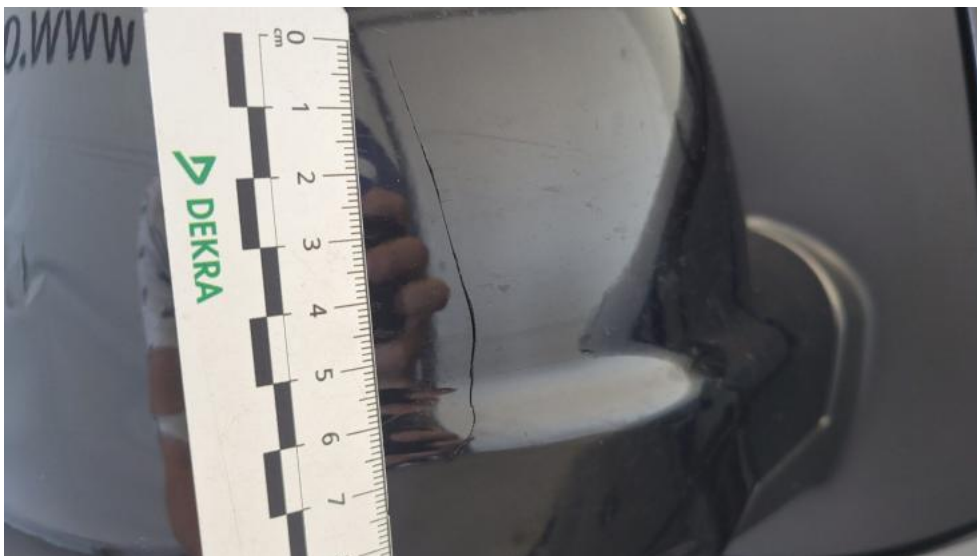
**Fot. 59.**

Lusterko zew P - Pęknięcie/rozerwanie 1

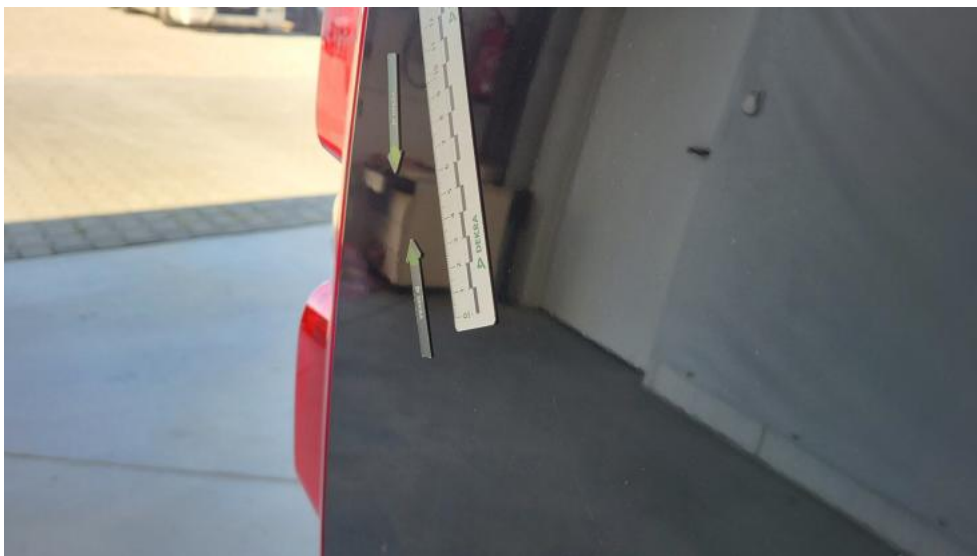
**Fot. 61.**

Błotnik tylny P / Ściana boczna P - Wgniecenie/odkształcenie 1

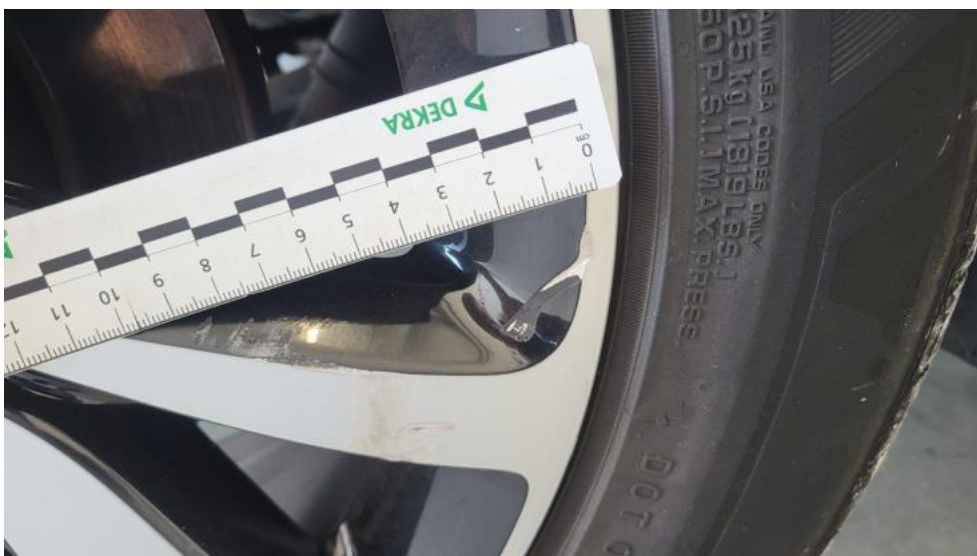
**Fot. 62.**

Felga aluminiowa tylna P - Rysa/odprysk 1

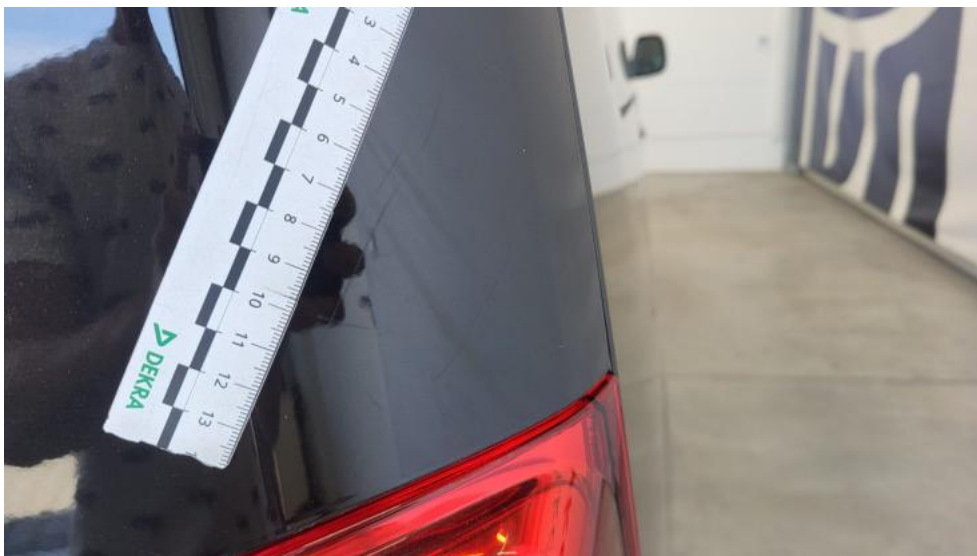
**Fot. 63.**

Pokrywy bagażnika - Rysa/odprysk 1

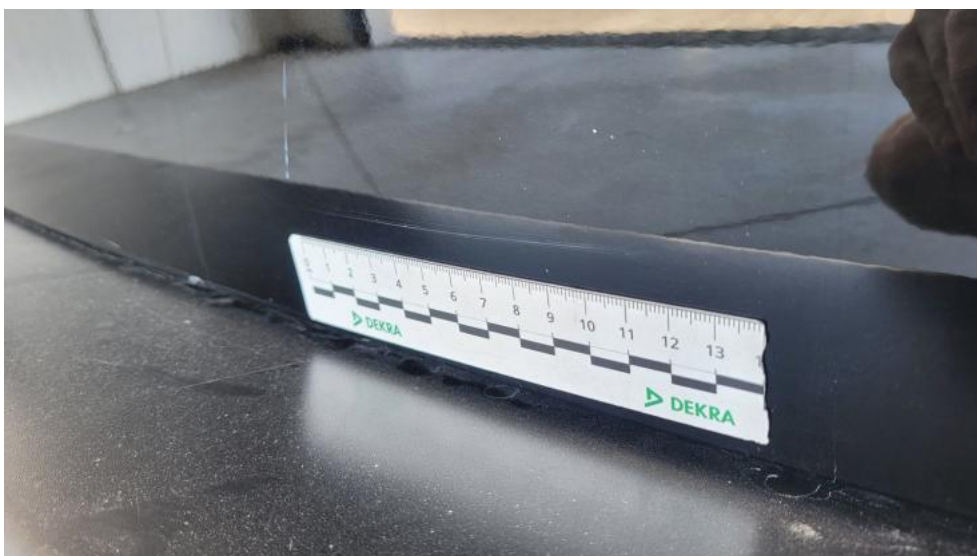
**Fot. 64.**

Pokrywy bagażnika - Rysa/odprysk 2

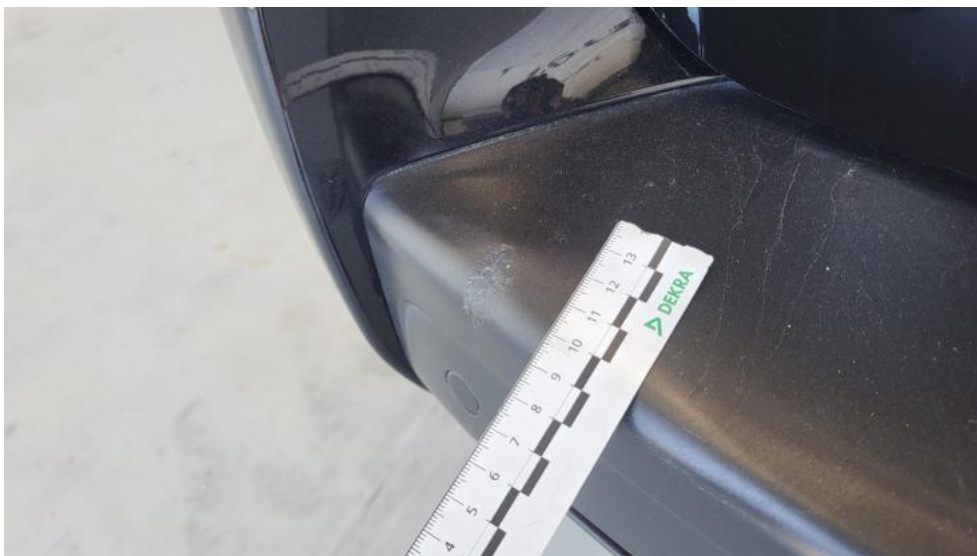
**Fot. 65.**

Zderzak tylny - Wgniecenie/odkształcenie 1

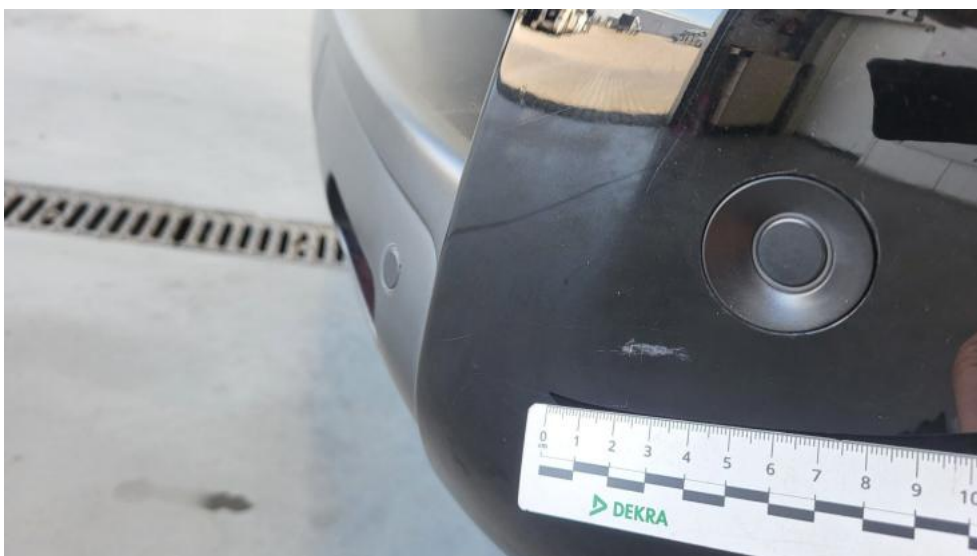
**Fot. 66.**

Zderzak tylny cz P - Rysa/odprysk 1

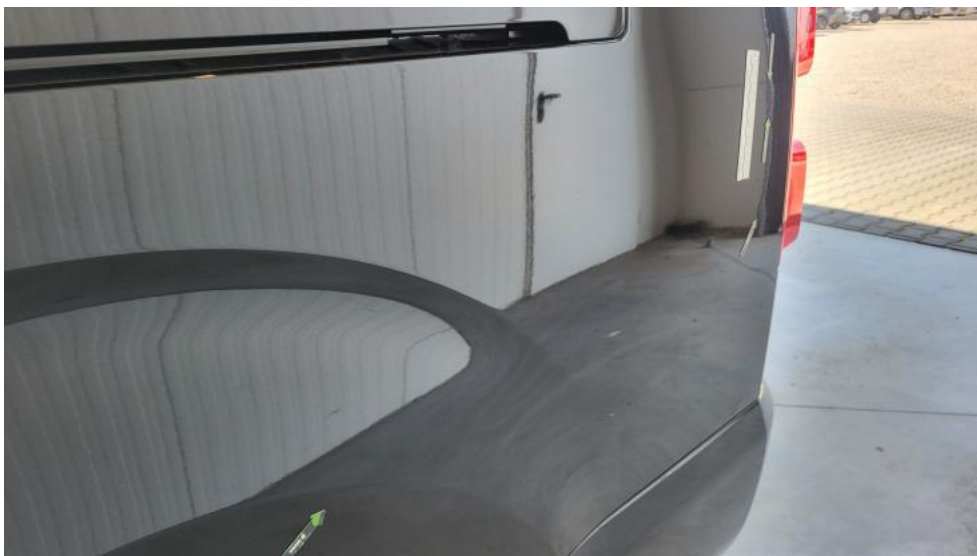
**Fot. 67.**

Błotnik tylny L / Ściana boczna L - Wgniecenie/odkształcenie 1

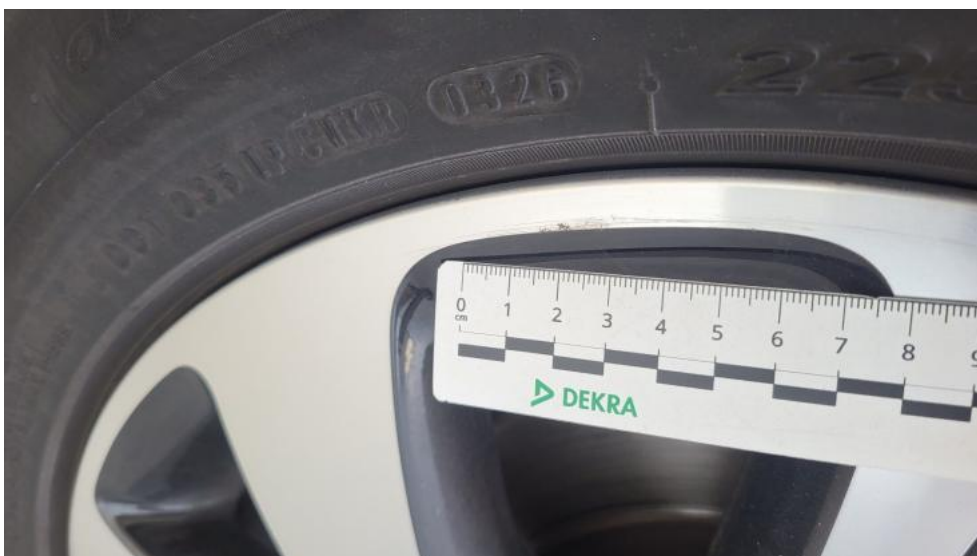
**Fot. 68.**

Felga aluminiowa tylna L - Rysa/odprysk 1

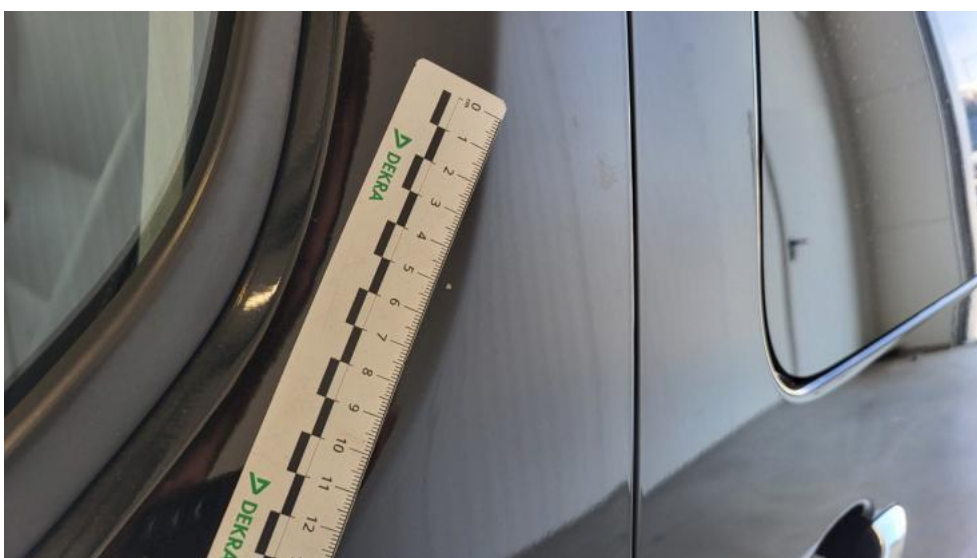
**Fot. 70.**

Drzwi przed L - Rysa/odprysk 2

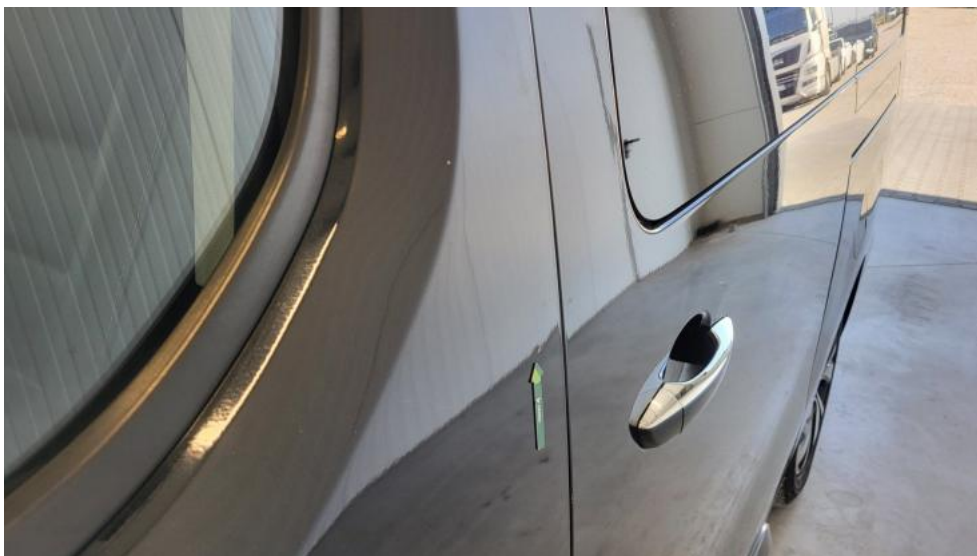
**Fot. 71.**

Drzwi przed L - Wgniecenie/odkształcenie 1

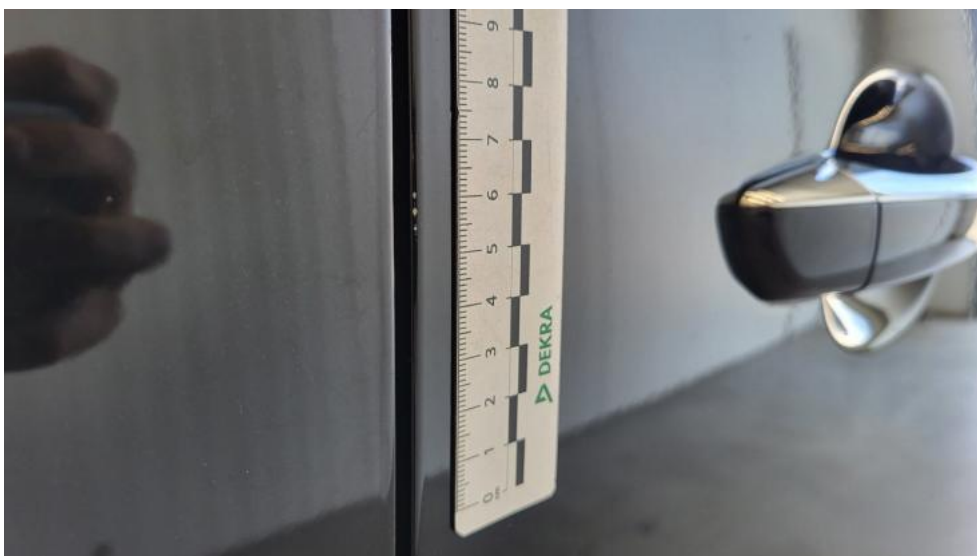
**Fot. 72.**

Drzwi tylne L - Rysa/odprysk 1

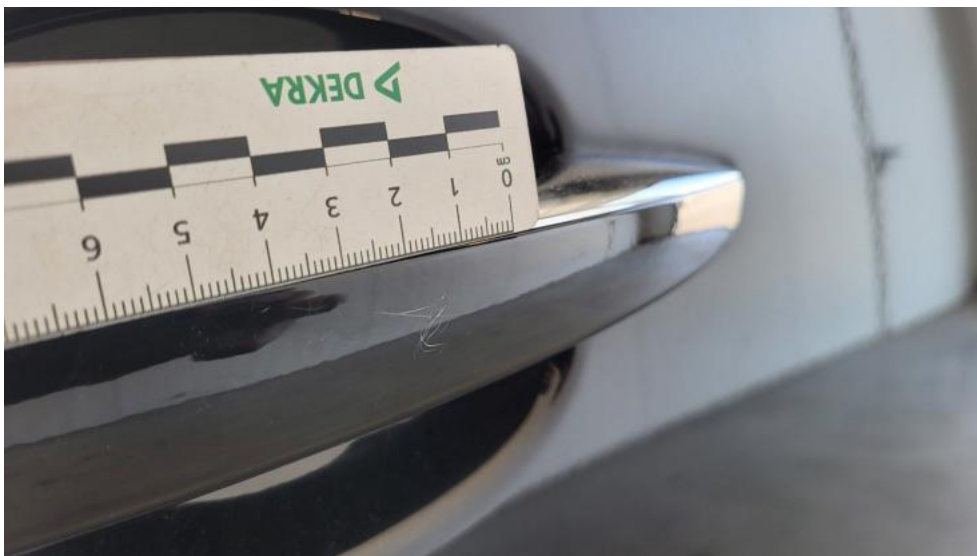
**Fot. 73.**

Klamka drzwi tyl L - Rysa/odprysk 1

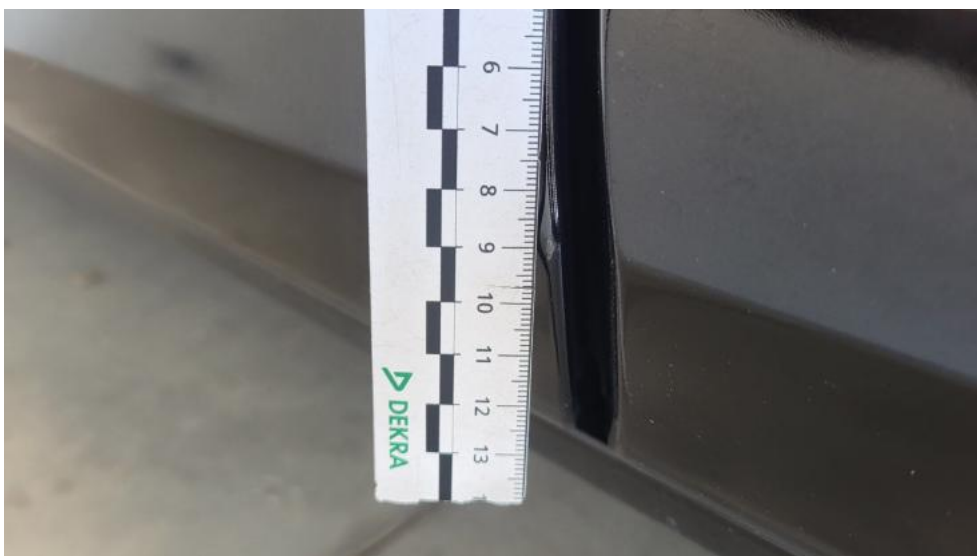
**Fot. 74.**

Listwa drzwi przednich L - Rysa/odprysk 1

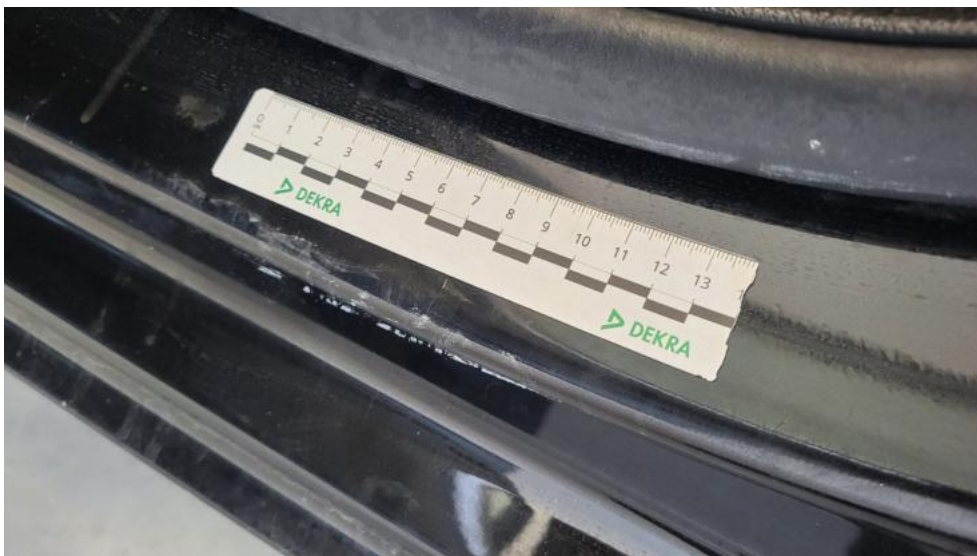
**Fot. 75.**  
Próg L - Rysa/odprysk 1

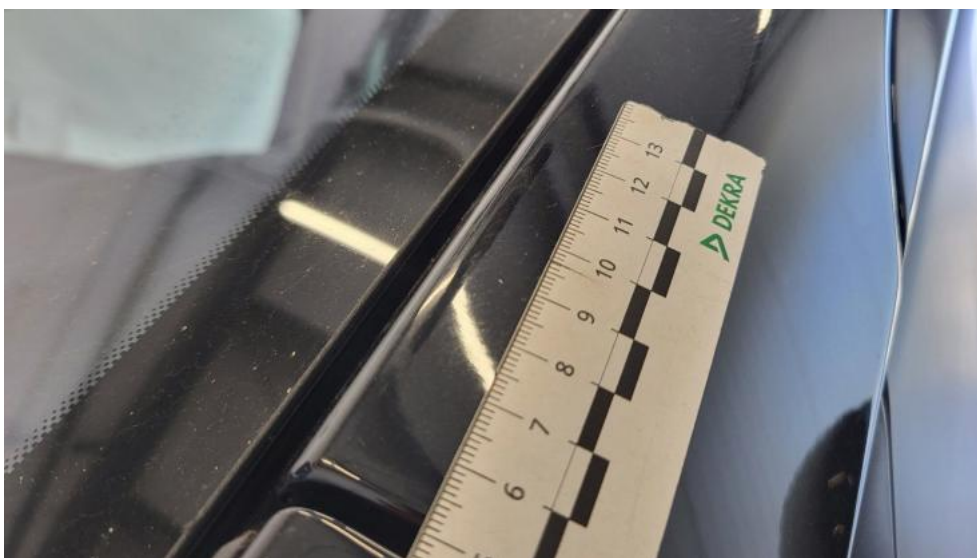
**Fot. 76.**  
Słupek przedni L - Rysa/odprysk 1

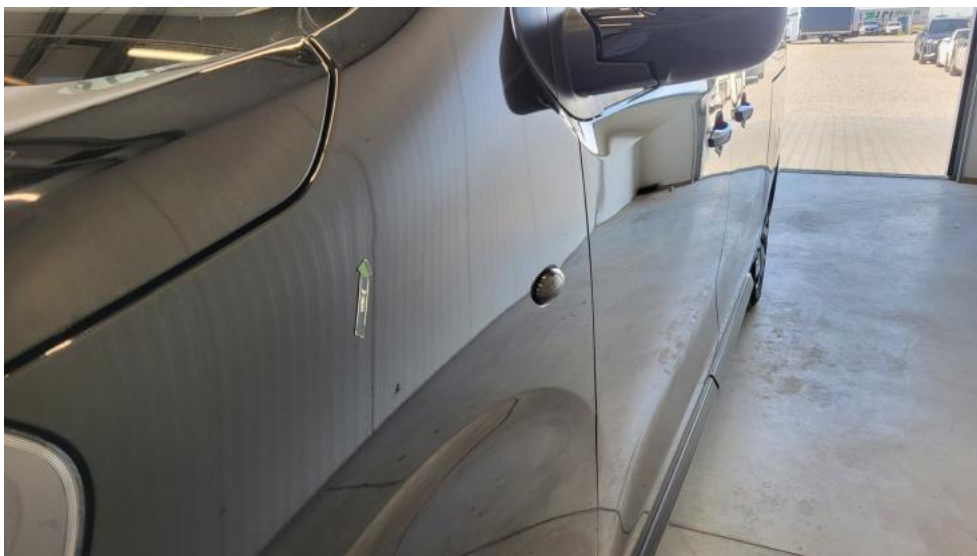
**Fot. 77.**

Błotnik przedni L - Wgniecenie/odkształcenie 1
