Nr zlecenia DEKRA: PKOL(W)/LODZ/63830/24/08/21  
Nr zlecenia/szkody: 49501  
Data zlecenia: 21-08-2024

**Dane pojazdu**

Grupa obiektów (Eurotax)	dostawcze do 3,5t
Kod EC (Eurotax)	0119248
Producent	CITROEN
Model	Jumper 35 BlueHDi Euro 6 1997ccm - 130KM 3,5t 16-19
Typ/wersja	Jumper 35 BlueHDi L2H2
Rodzaj nadwozia	furgon, wysoki dach
Masa własna [kg]	1925
Dopuszczalna masa całkowita [kg]	3500
Rozstaw osi 1/2	3450
Rodzaj silnika	z zapłonem samoczynnym
Układ oczyszczania spalin	SCE
Pojemność silnika [ccm]	1997
Moc silnika [KM/kW]	130/96
Skrzynia biegów	manualna 6-biegowa
Nr rejestracyjny	DW2EG12
VIN	VF7YC2MFB12K83461
Data 1. rejestracji	10-04-2019
Rok produkcji	2019 (rok produkcji został zweryfikowany z zewnętrzną bazą danych)
Stan licznika [km]	212 480 (odczytany)
Kolor nadwozia/rodzaj powłoki	biały/UNI

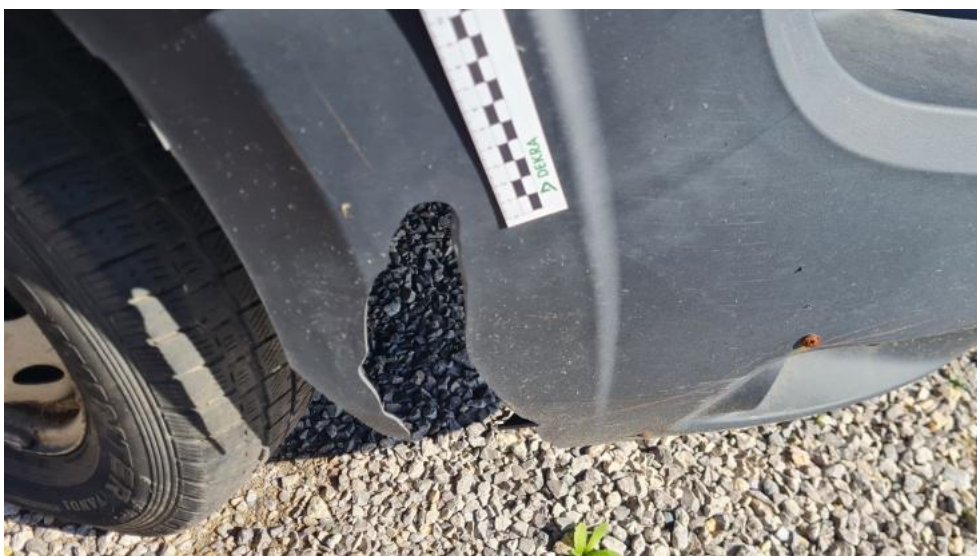
**Fot. 34.**  
Zderzak - Pęknięcie/rozerwanie 2

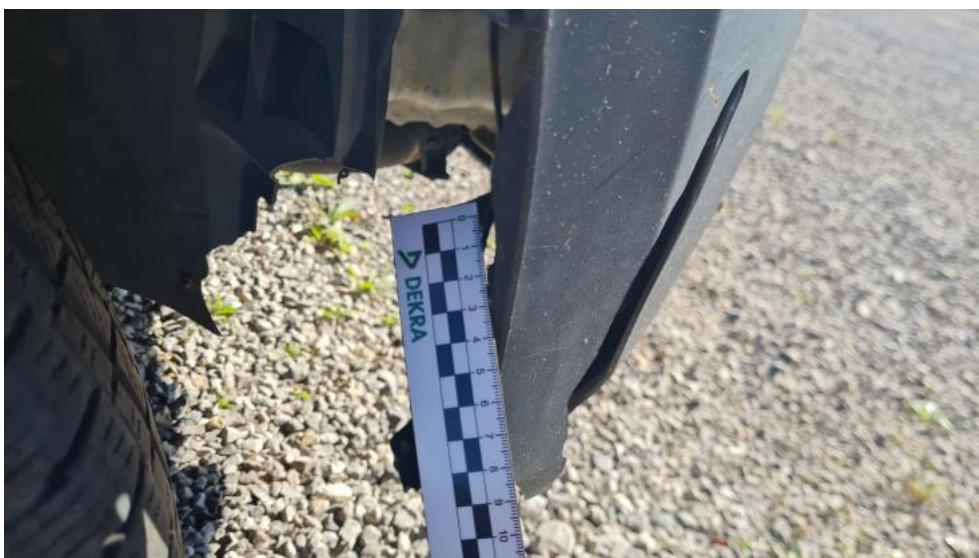
**Fot. 36.**  
Nadkole przednie P - Pęknięcie/rozerwanie 1

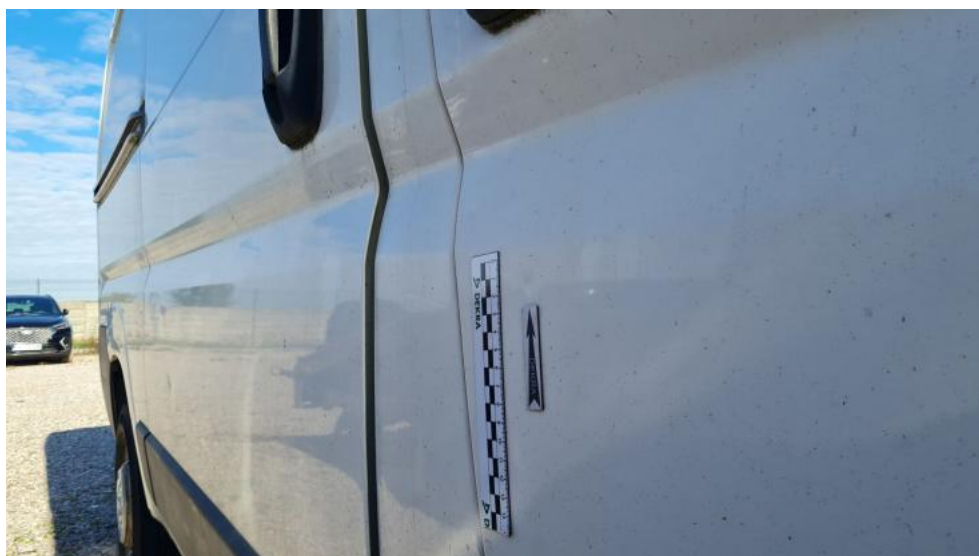
**Fot. 38.**  
Drzwi przednie P - Wgniecenie/odkształcenie 1

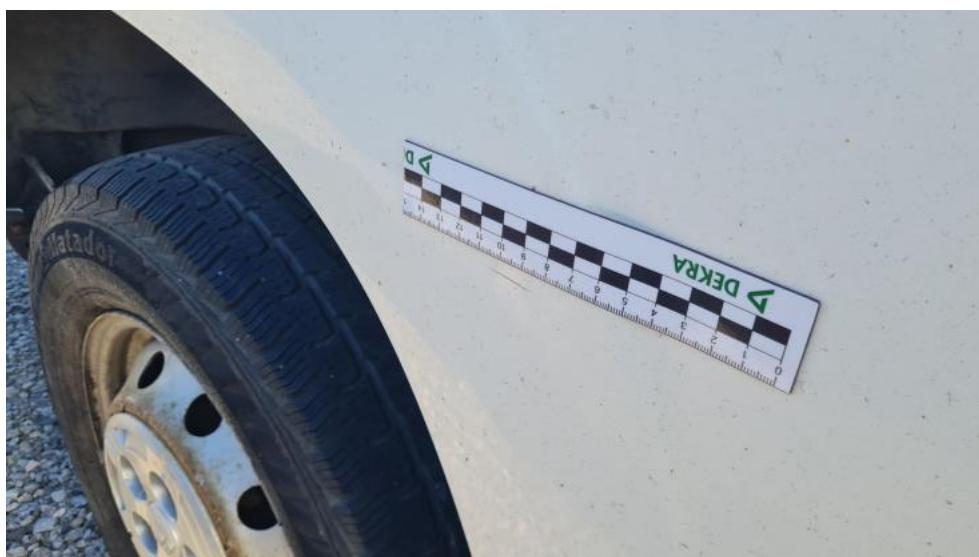
**Fot. 49.**  
Błotnik tylny P / Ściana boczna P - Rysa/odprysk 1

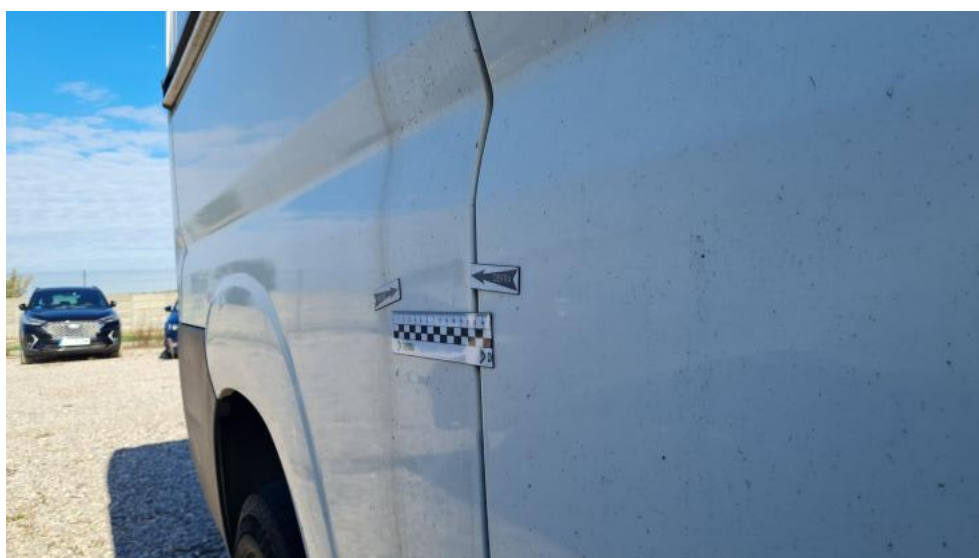
**Fot. 50.**  
Błotnik tylny P / Ściana boczna P - Wgniecenie/odkształcenie 1

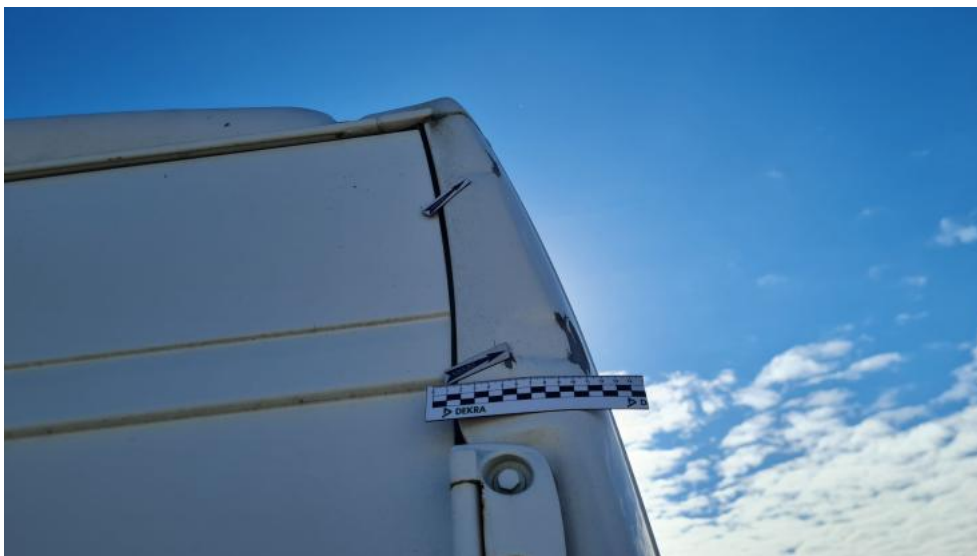
**Fot. 51.**  
Błotnik tylny P / Ściana boczna P - Wgniecenie/odkształcenie 2

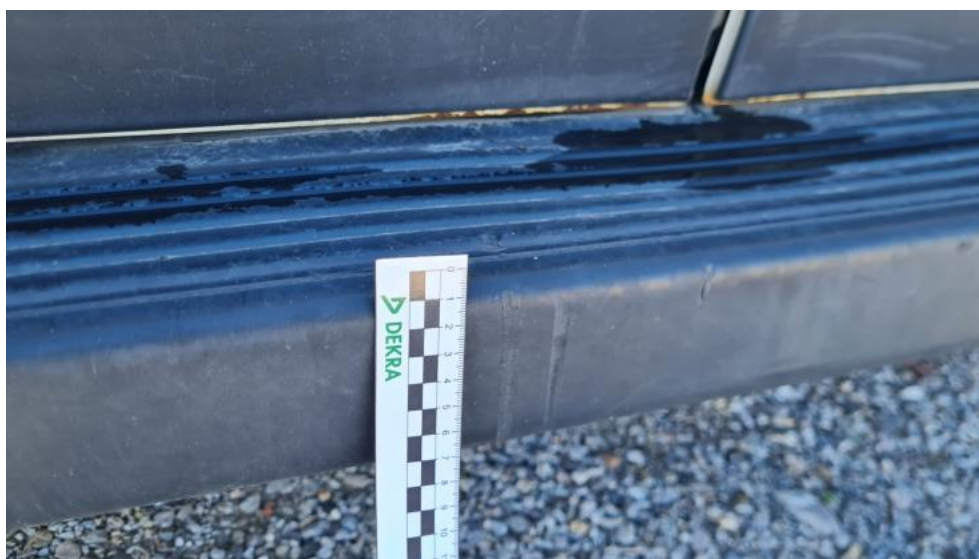
**Fot. 53.**  
Zderzak tylny - Rysa/odprysk 2

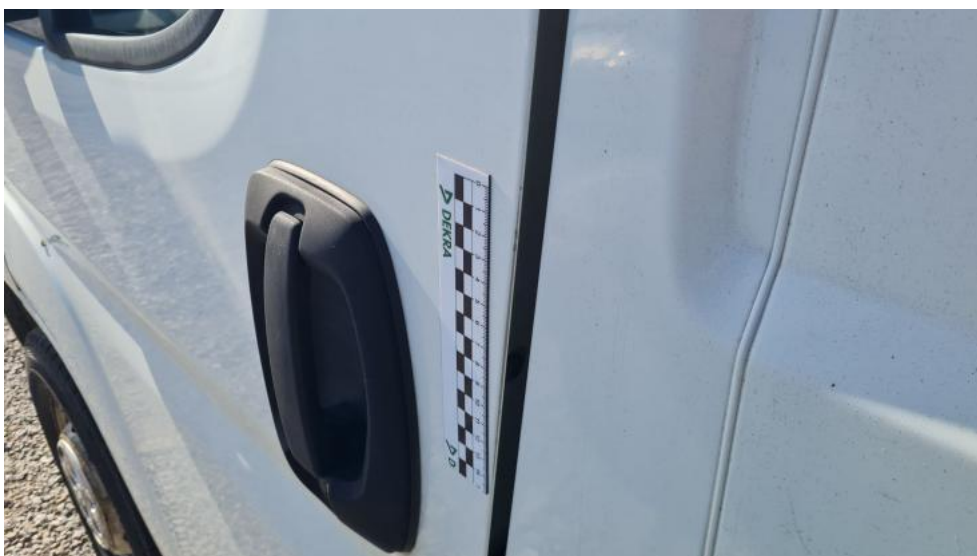
**Fot. 56.**  
Drzwi przed L - Rysa/odprysk 1

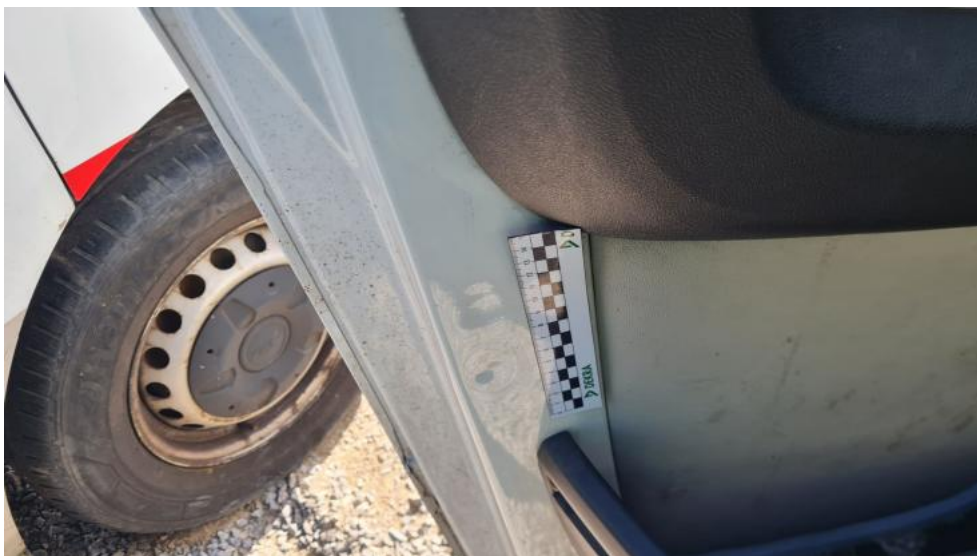
**Fot. 57.**  
Drzwi przed L - Wgniecenie/odkształcenie 1

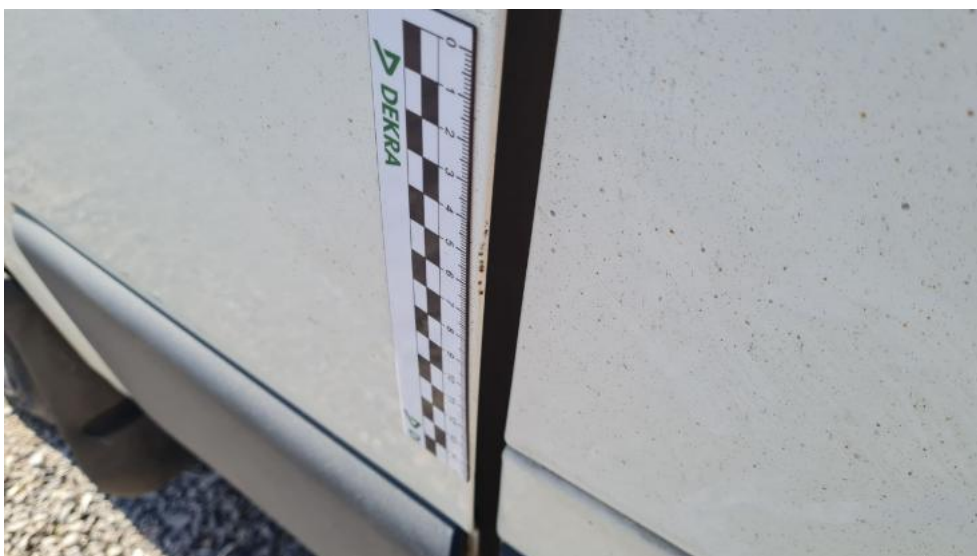
**Fot. 58.**  
Drzwi przed L - Inne 1

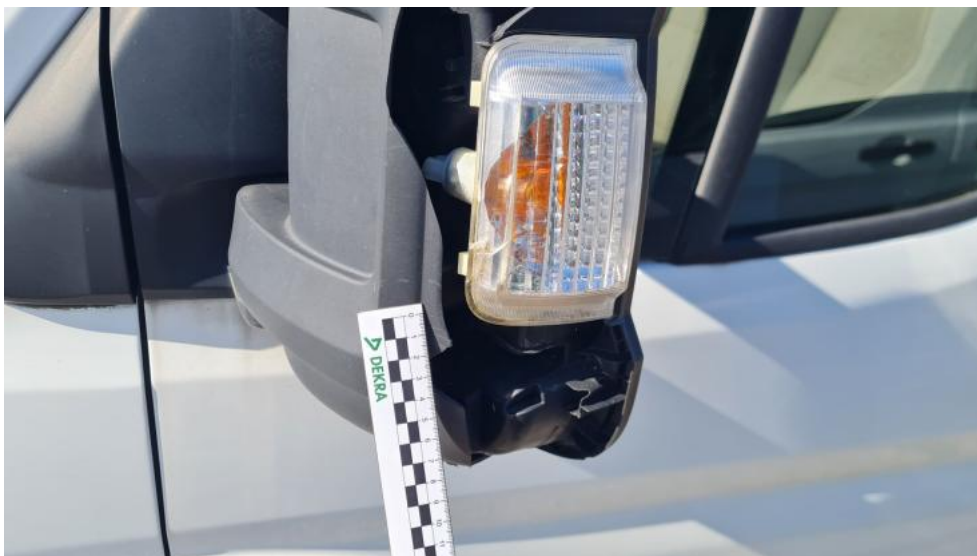
**Fot. 59.**  
Lusterko zew L - Pęknięcie/rozerwanie 1

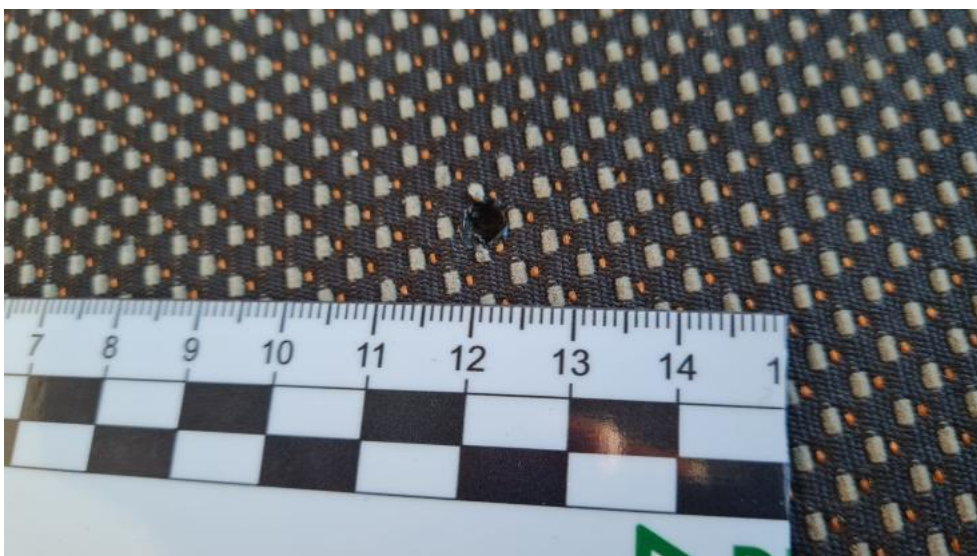
**Fot. 62.**  
Fotel prz. praw. - Inne 1

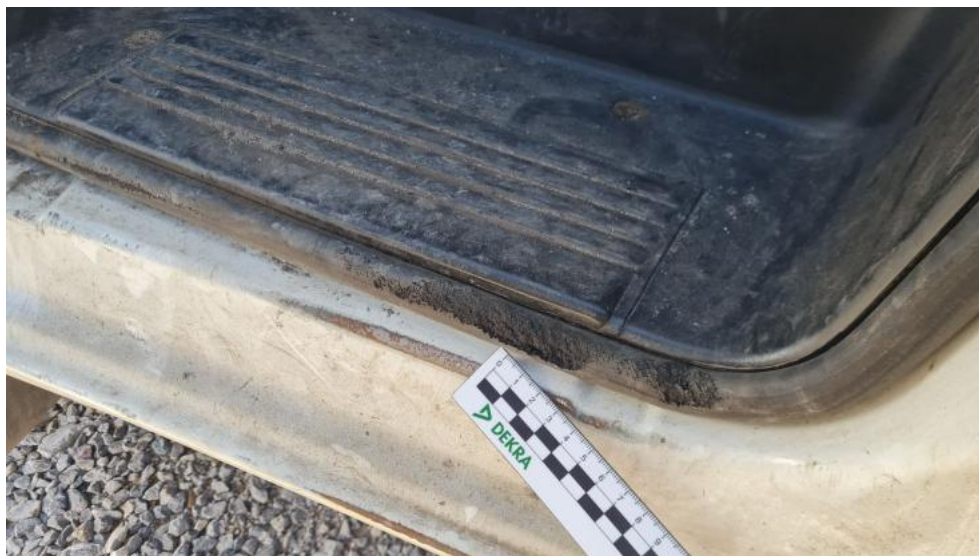
**Fot. 63.**  
Uszczelka drzwi przednich L - Pęknięcie/rozerwanie 1

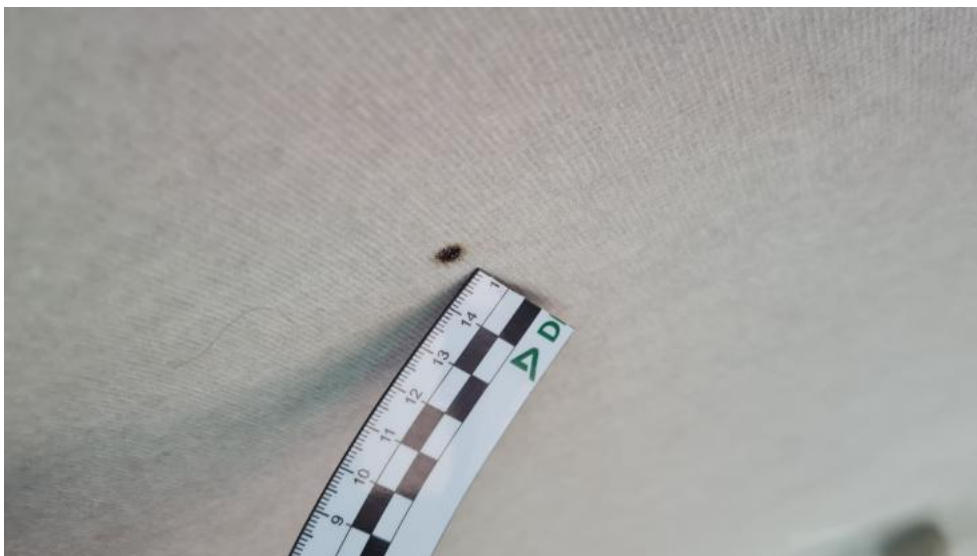
**Fot. 65.**  
Podsufitka - Inne 1

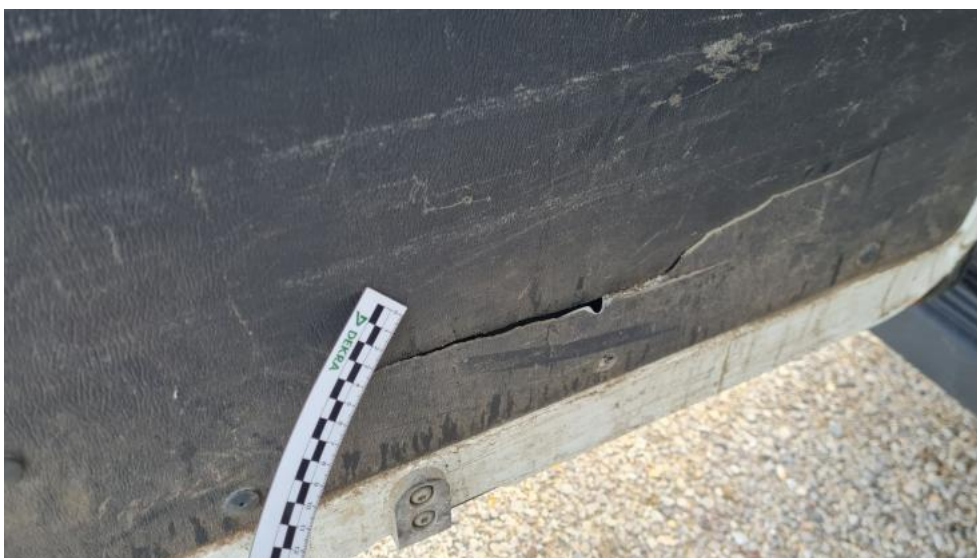
**Fot. 68.**  
Drzwi tyłu lewe - Pęknięcie/rozerwanie 1

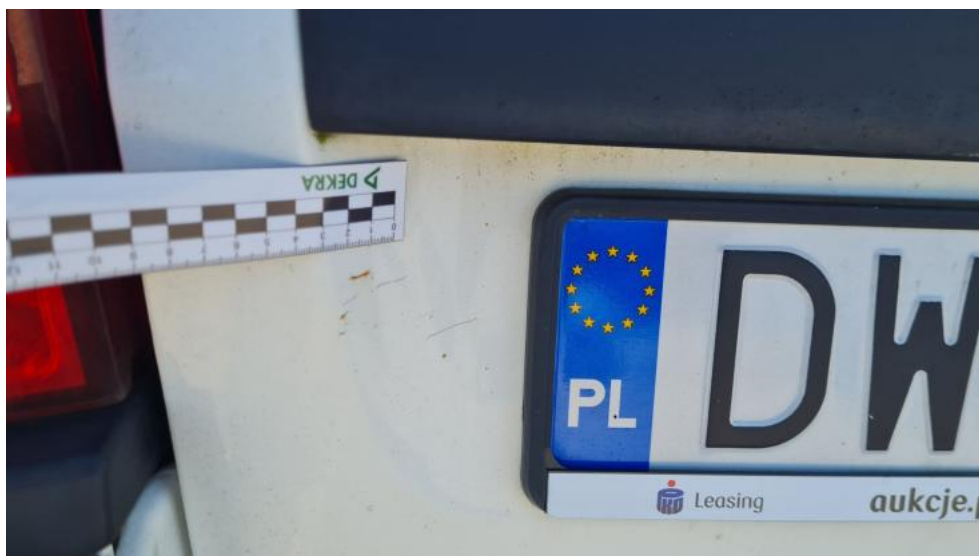
**Fot. 70.**  
Drzwi tyłu lewe - Inne 2

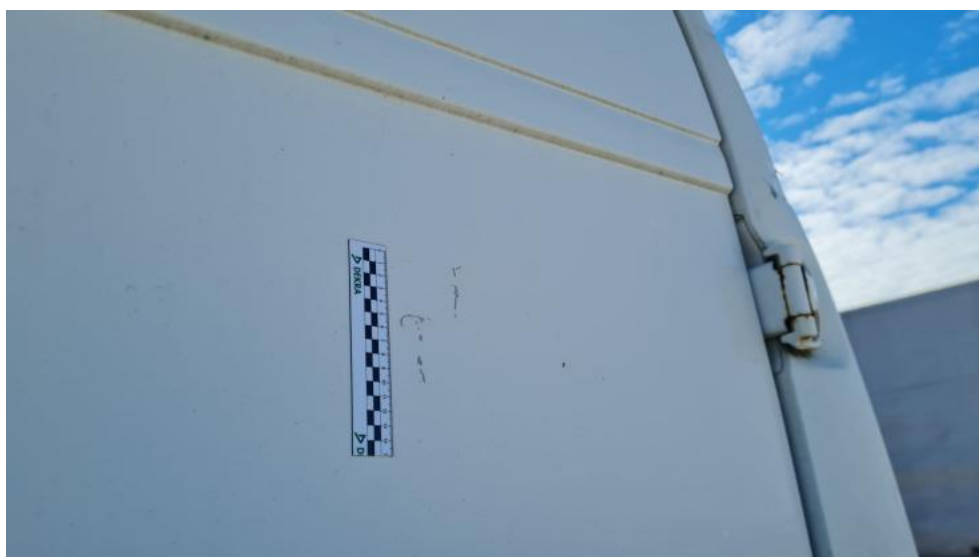
**Fot. 71.**  
Drzwi tyłu prawe - Rysa/odprysk 1

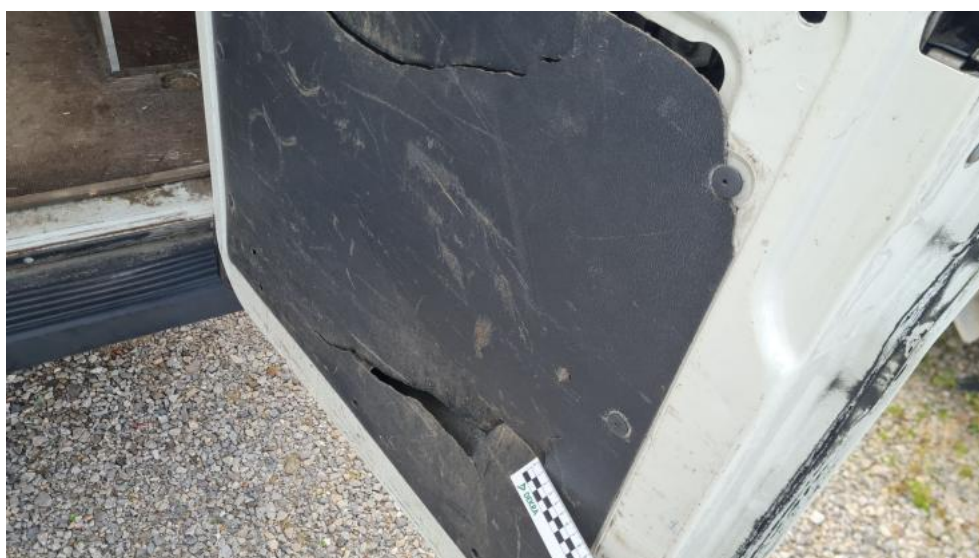
**Fot. 72.**  
Drzwi tyłu prawe - Pęknięcie/rozerwanie 1

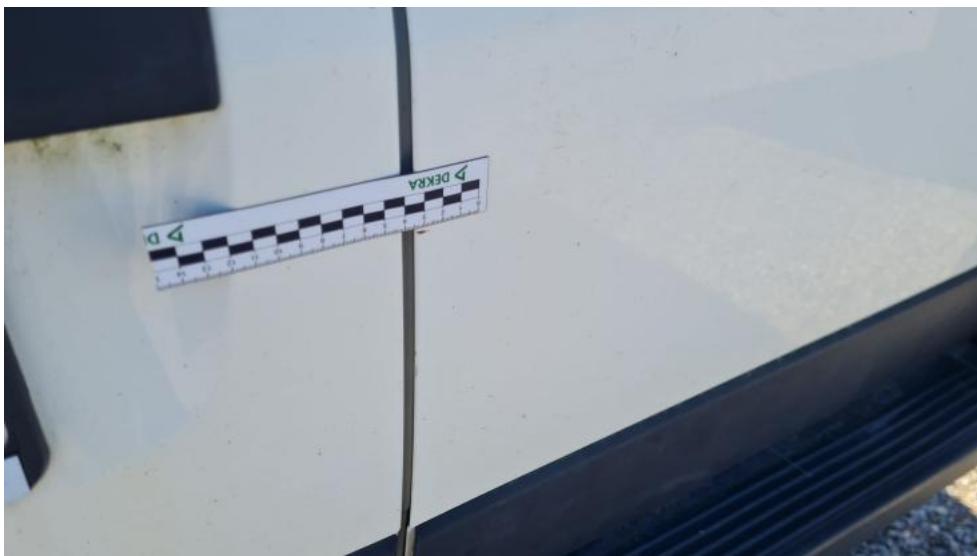
**Fot. 73.**  
Drzwi tyłu prawe - Inne 1
