Nr zlecenia DEKRA: PKOL(W)/LODZ/78323/24/10/09
Nr zlecenia/szkody: 18/023993
Data zlecenia: 09-10-2024

Grupa obiektów (Eurotax)	samochody terenowe
Kod EC (Eurotax)	0110978
Producent	MERCEDES-BENZ
Model	GLE SUV [166] 15-18
Typ/wersja	GLE 250 d 4-Matic
Rodzaj nadwozia	KOM
Liczba drzwi/liczba miejsc	5/5
Masa własna [kg]	2170
Dopuszczalna masa całkowita [kg]	2950
Rozstaw osi 1/2	2915
Rodzaj silnika	z zapłonem samoczynnym
Doładowanie	turbosprężarka z chłodnicą powietrza
Układ oczyszczana spalin	DPF
Norma czystości spalin	EURO 6
Pojemność silnika [ccm]	2143
Moc silnika [KM/kW]	204/150
Skrzynia biegów	automatyczna 9-biegowa
Nr rejestracyjny	PK8003H
VIN	WDC1660041B135353
Data 1. rejestracji	23-08-2018
Data nast. bad. techn.	24-09-2023
Rok produkcji	2018 (rok produkcji został zweryfikowany z zewnętrzną bazą danych)
Stan licznika [km]	241 490 (odczytany)
Kolor nadwozia/rodzaj powłoki	czarny/METALIK

DOKUMENTACJA FOTOGRAFICZNA

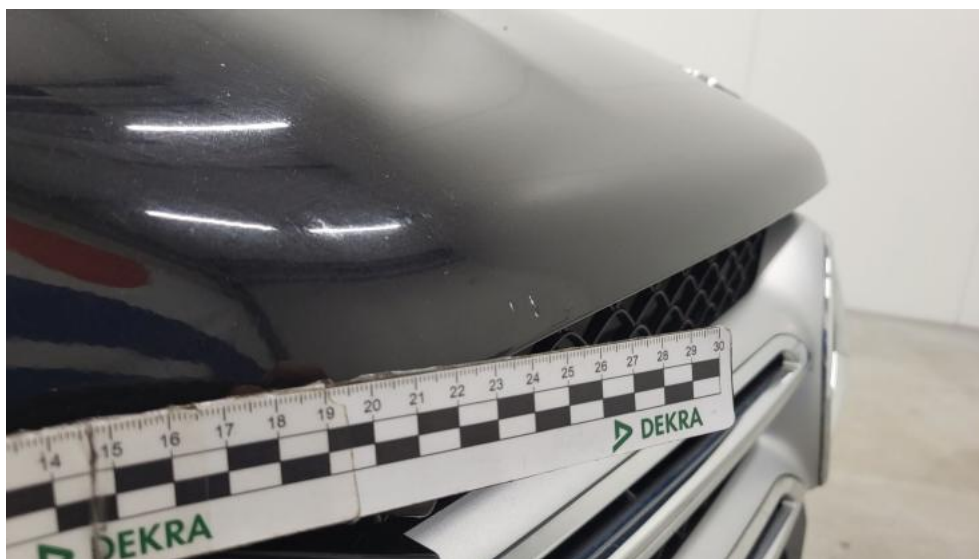
Fot. 41.
Pokrywa komory silnika - Rysa/odprysk 1

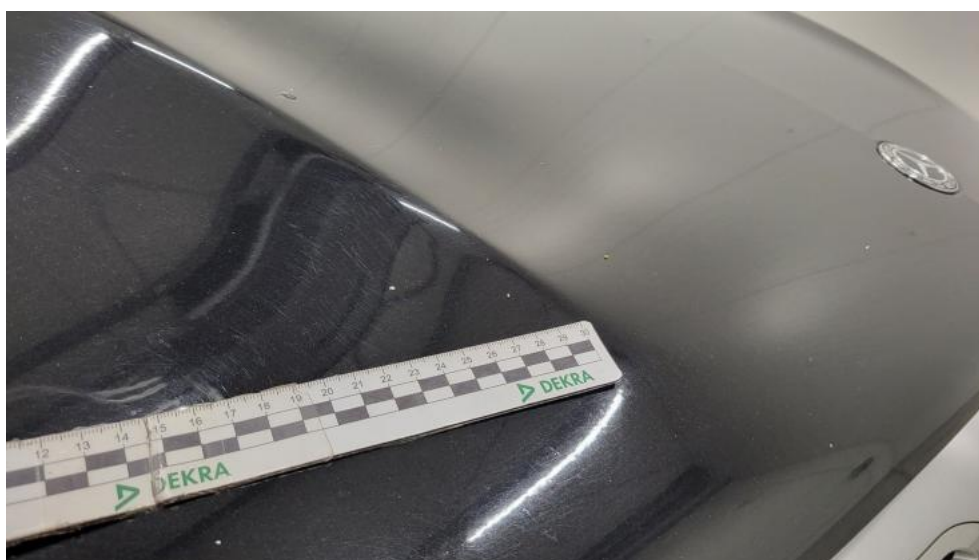
Fot. 42.
Pokrywa komory silnika - Rysa/odprysk 2

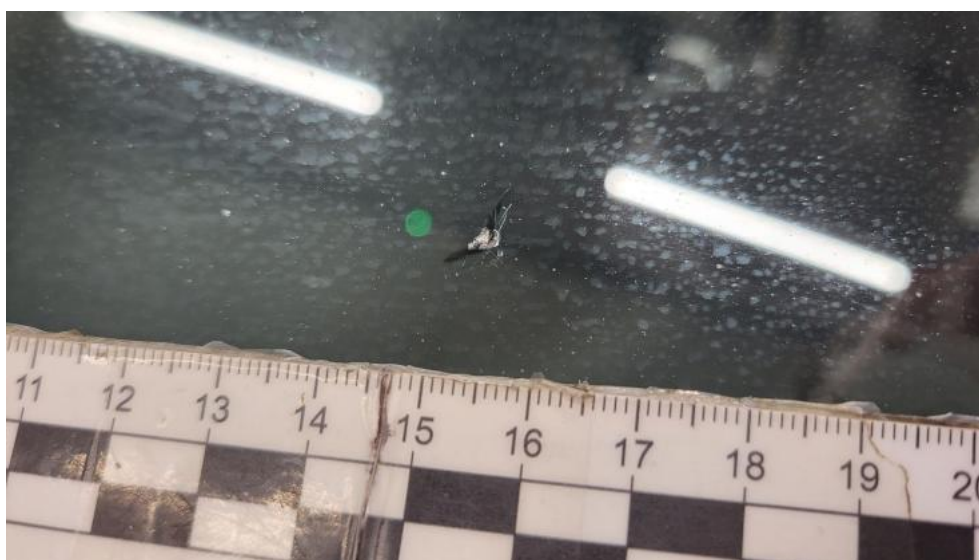
Fot. 48.
Szyba czołowa - Rysa/odprysk 2

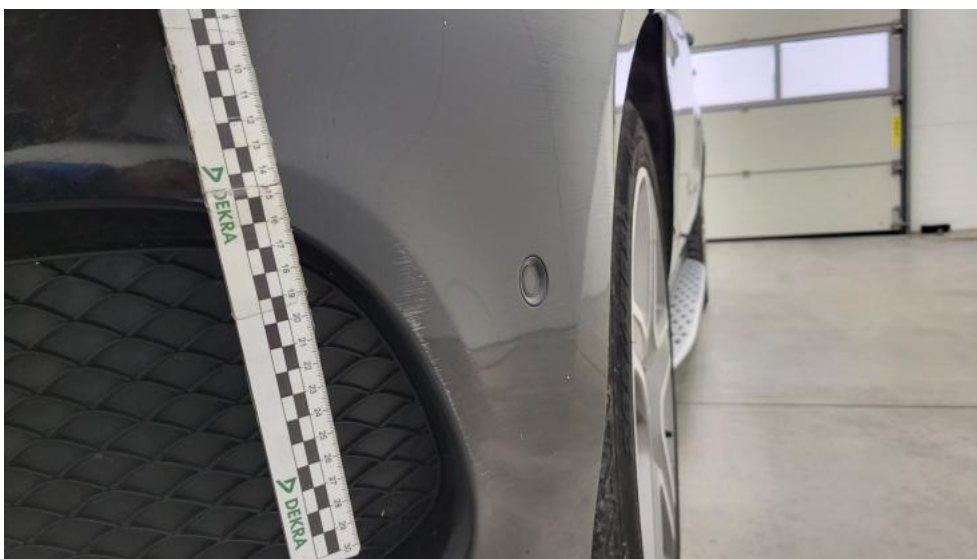
Fot. 51.
Zderzak - Rysa/odprysk 2

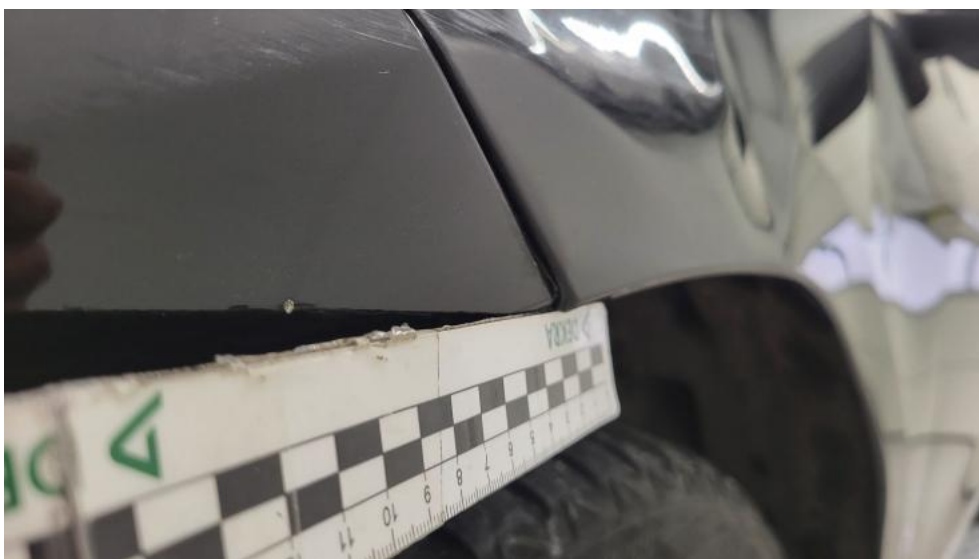
Fot. 53.
Zderzak - Inne 1

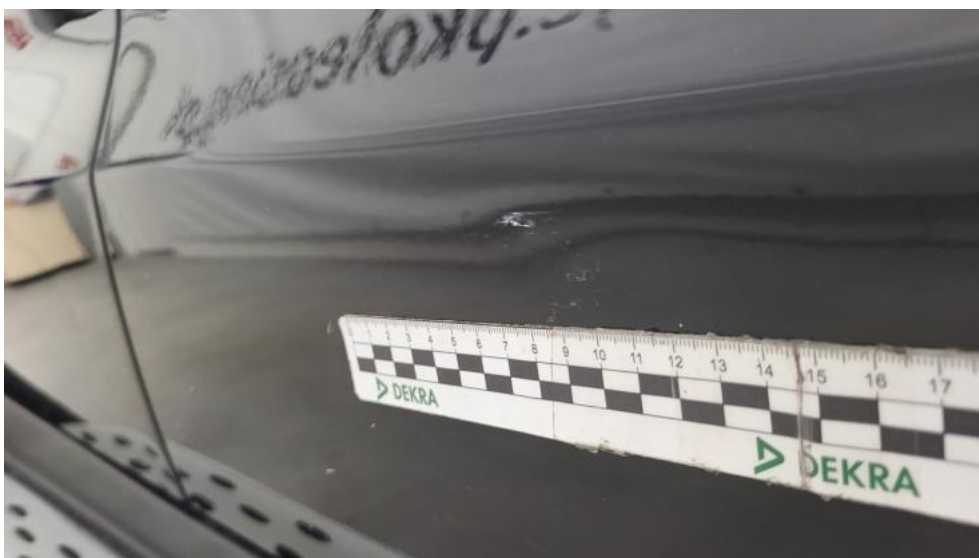
Fot. 60.
Drzwi przednie P - Rysa/odprysk 2

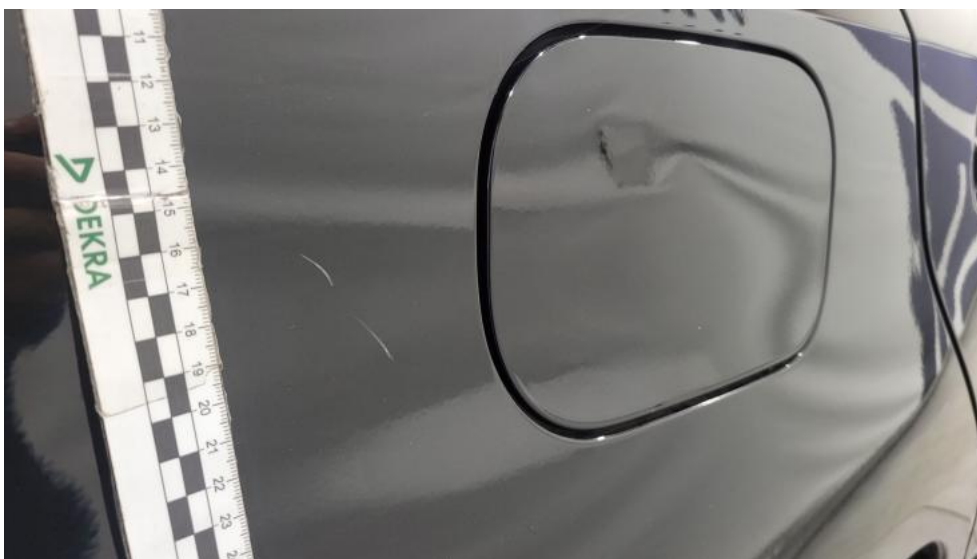
Fot. 65.
Błotnik tylny P / Ściana boczna P - Rysa/odprysk 1

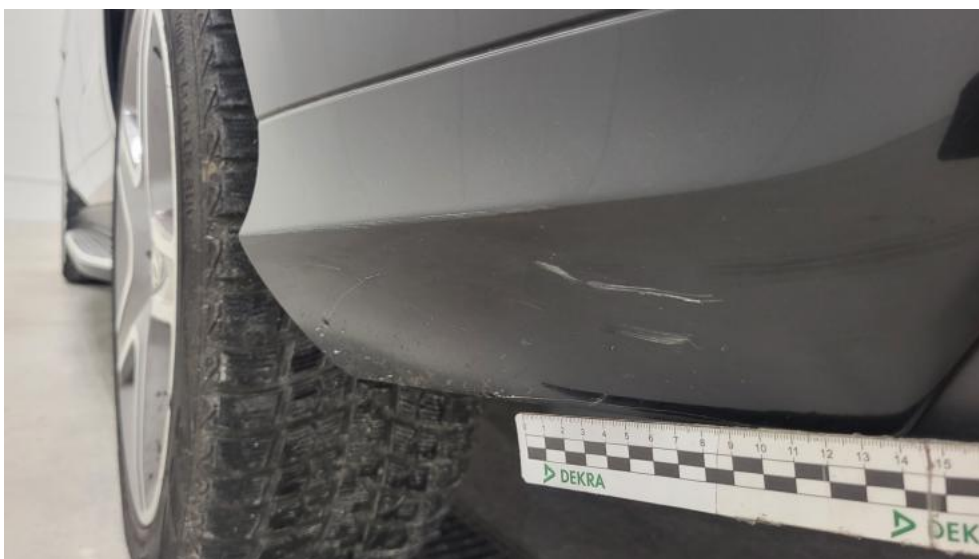
Fot. 69.
Zderzak tylny() - Rysa/odprysk 3

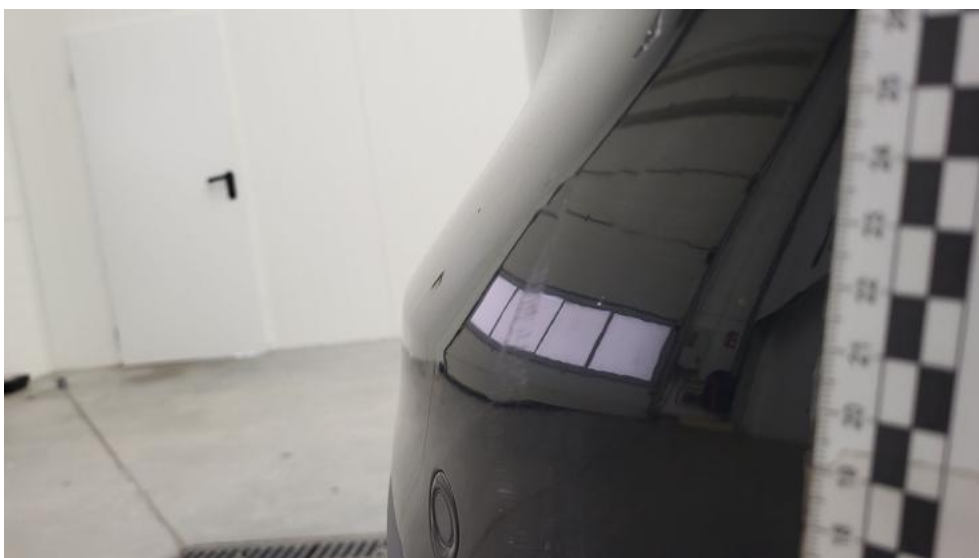
Fot. 70.
Zderzak tylny - Wgniecenie/odkształcenie 1

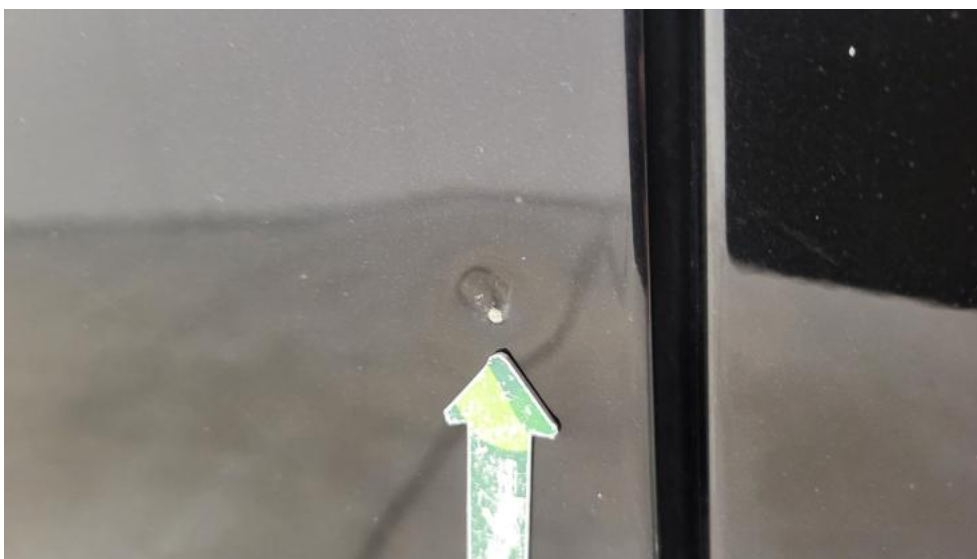
Fot. 79.
Drzwi przed L - Rysa/odprysk 2

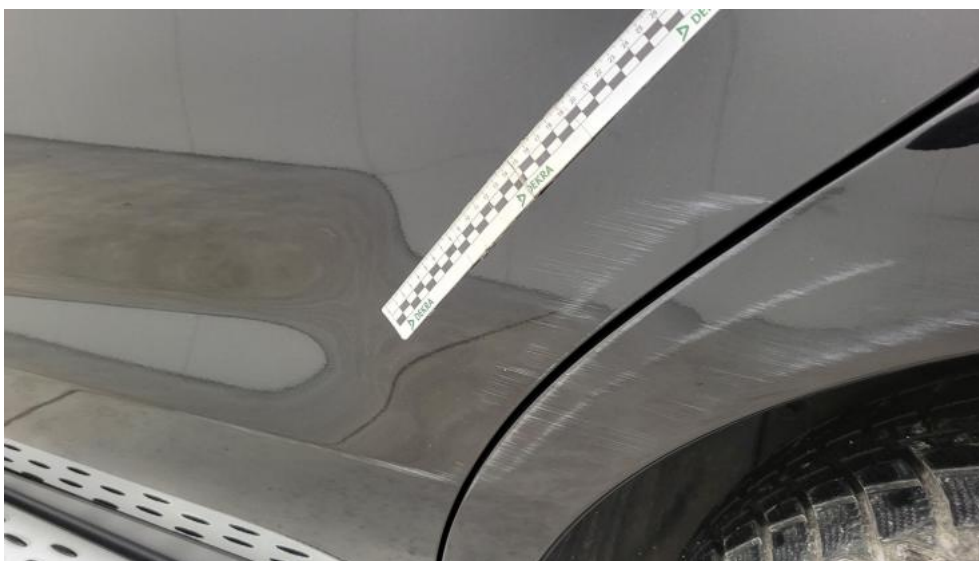
Fot. 81.
Drzwi tylne L - Rysa/odprysk 1

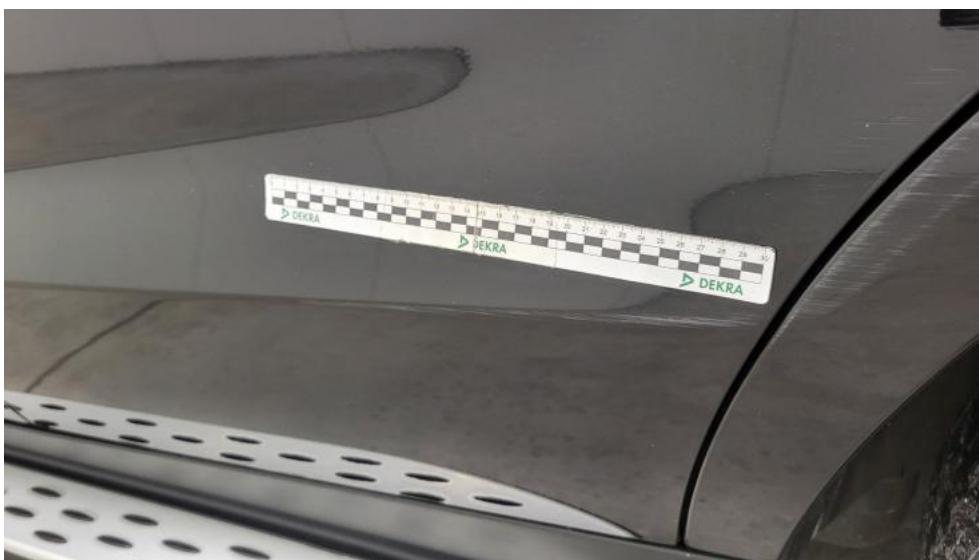
Fot. 82.
Drzwi tylne L - Rysa/odprysk 2

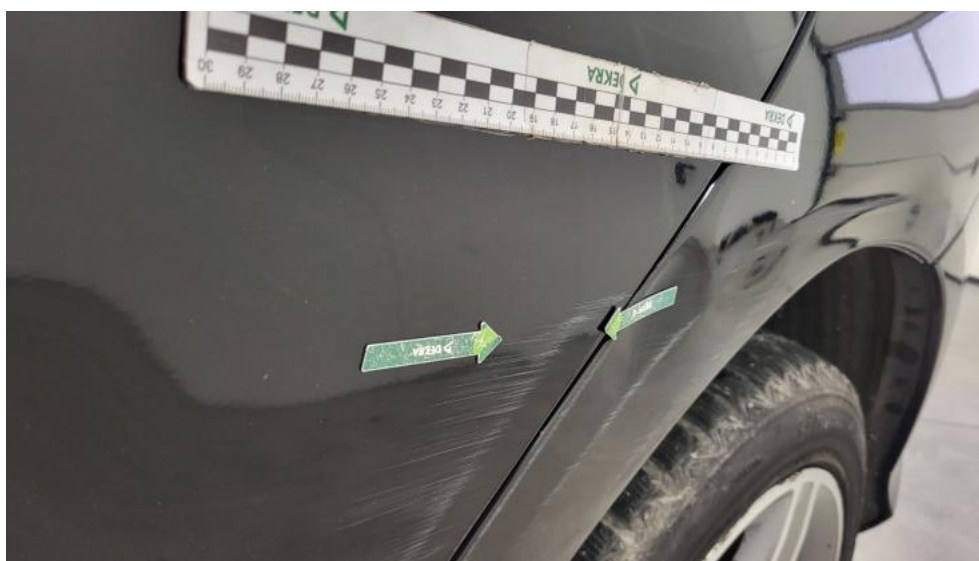
Fot. 83.
Drzwi tylne L - Wgniecenie/odkształcenie 1

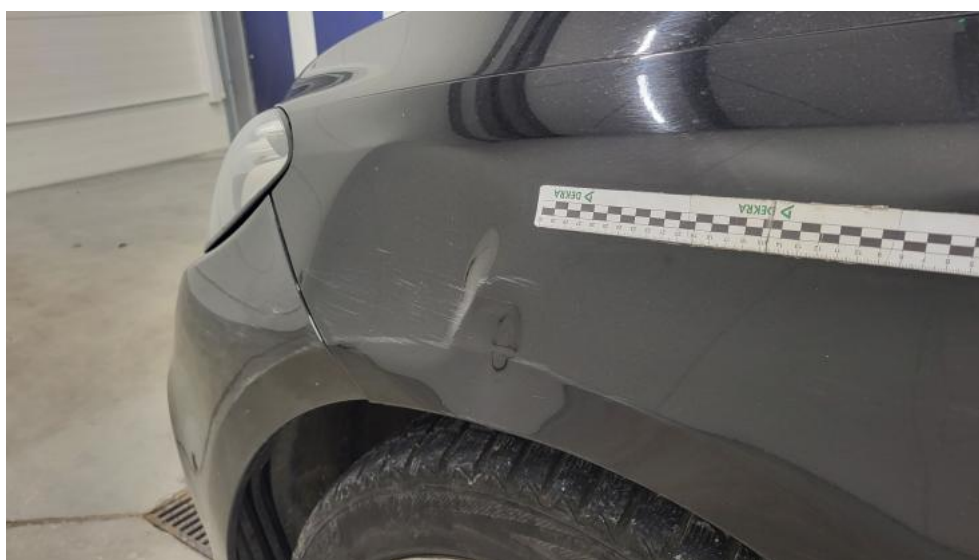
Fot. 84.
Błotnik przedni L - Rysa/odprysk 1

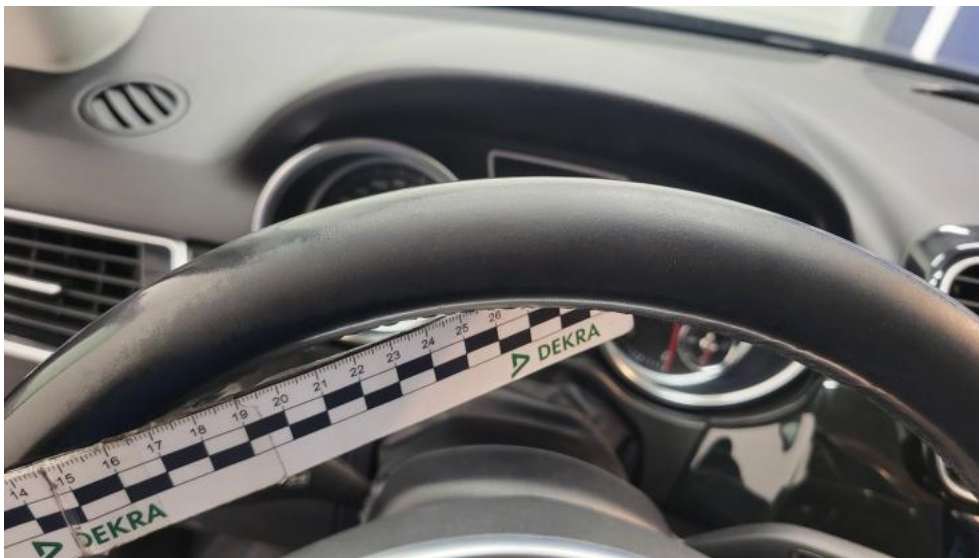
Fot. 89.
Koło kierownicy - Inne 1
