Nr zlecenia DEKRA: PKOL(W)/LODZ/03993/26/01/16  
Nr zlecenia/szkody: 22/028047  
Data zlecenia: 16-01-2026

**DEKRA Polska - Centrala**  
02-673 Warszawa, ul. Konstruktorska 12A

| Producent | TOYOTA |
| Typ/wersja | Corolla 2.0 Hybrid Selection |

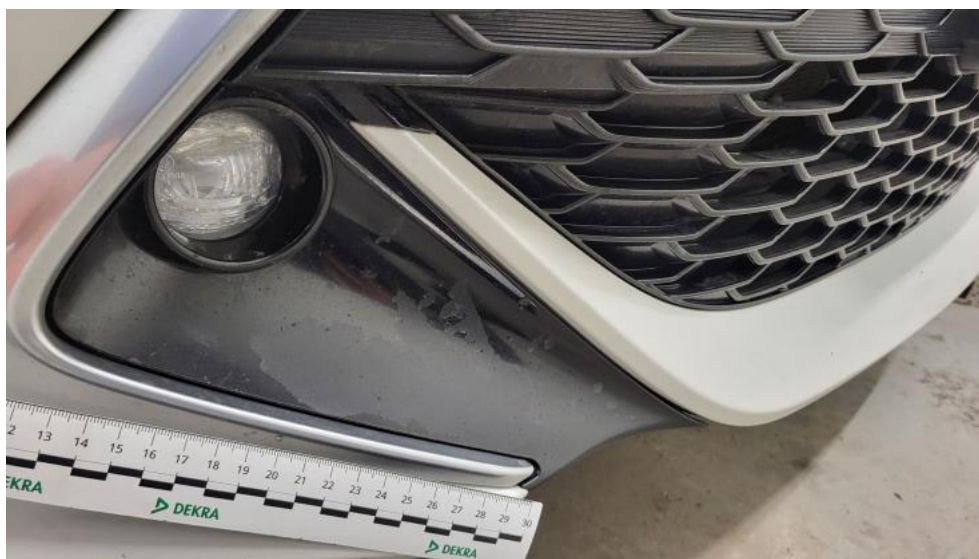
**Fot. 39.**

Kratka/zaślepka halogenu P - Inne 1

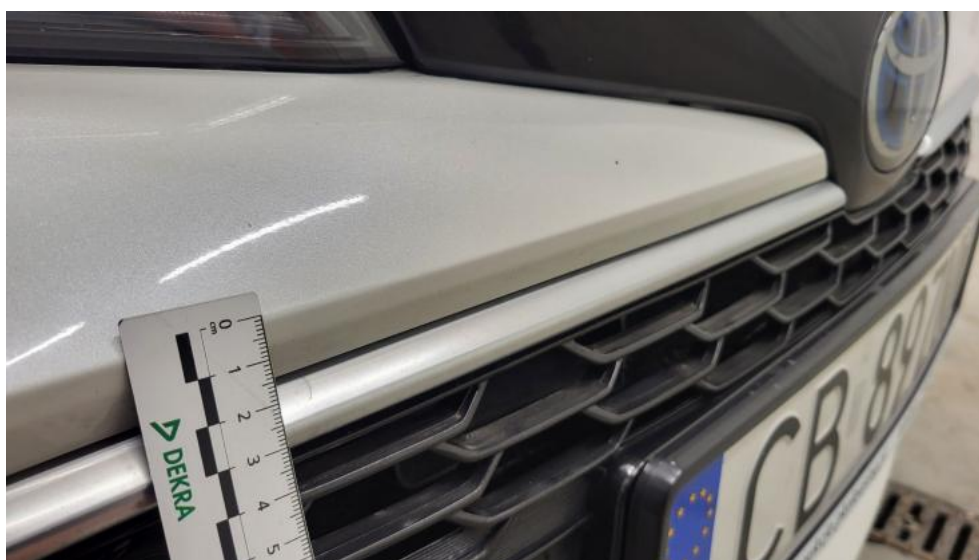
**Fot. 40.**

Listwa śr zderzaka przedniego - Pęknięcie/rozerwanie 1

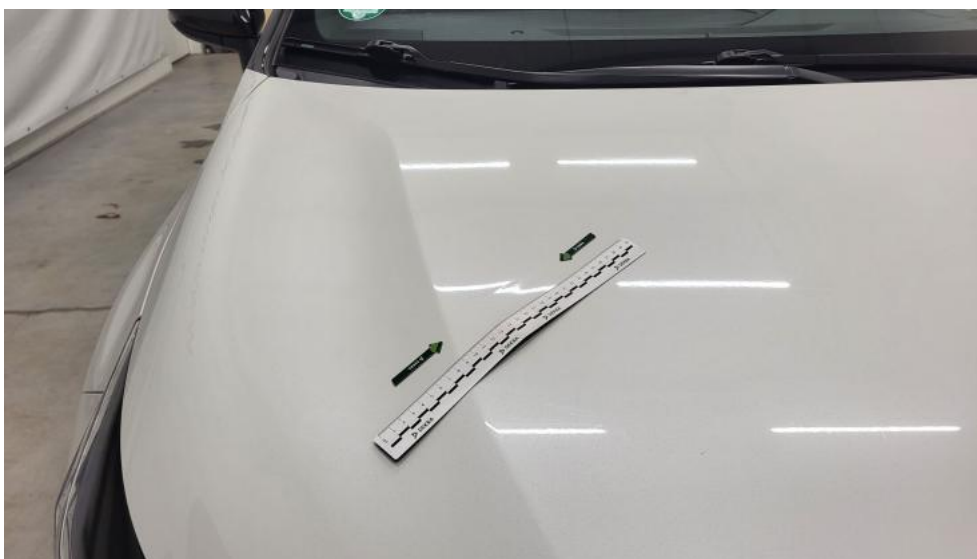
**Fot. 41.**

Pokrywa komory silnika - Wgniecenie/odkształcenie 1

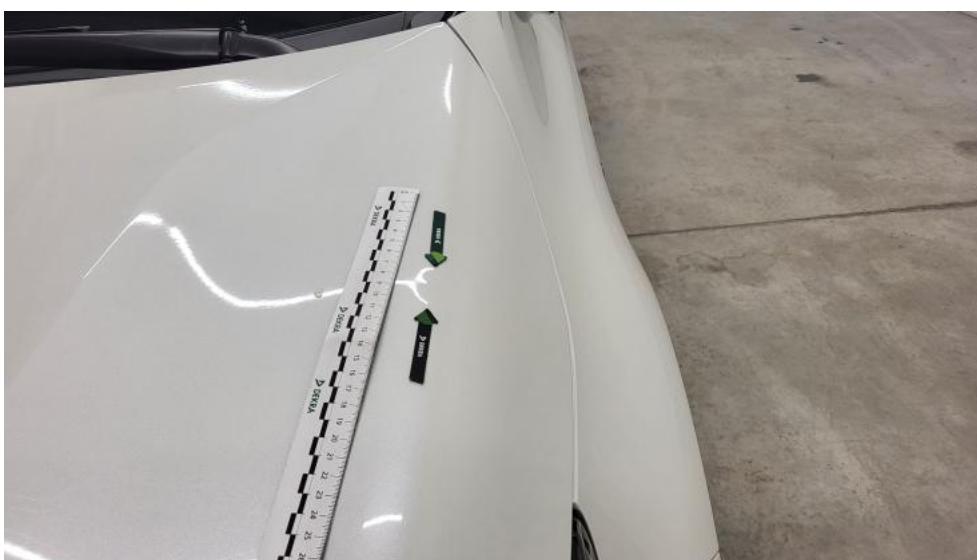
**Fot. 42.**

Pokrywa komory silnika - Wgniecenie/odkształcenie 2

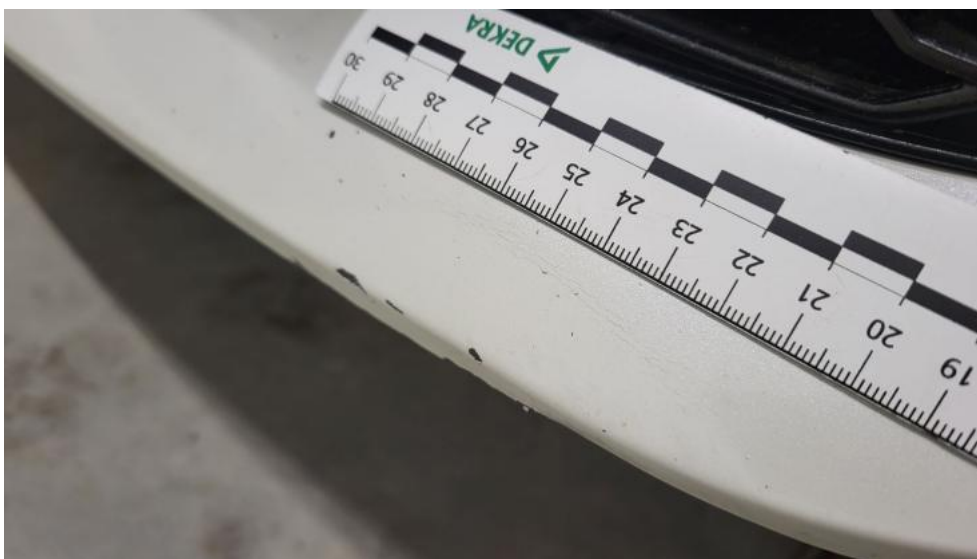
**Fot. 45.**

Spoiler zderzaka przedniego - Pęknięcie/rozerwanie 1

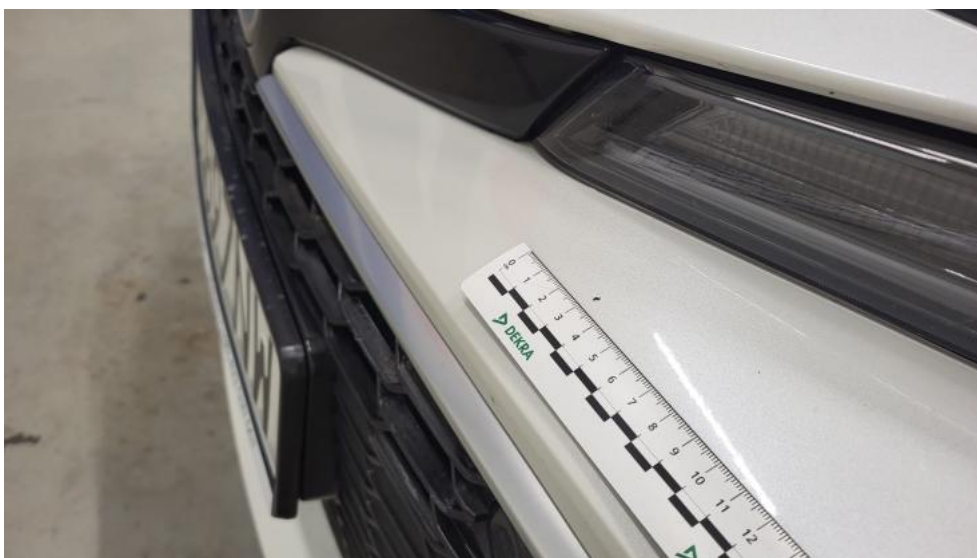
**Fot. 46.**

Zderzak - Rysa/odprysk 1

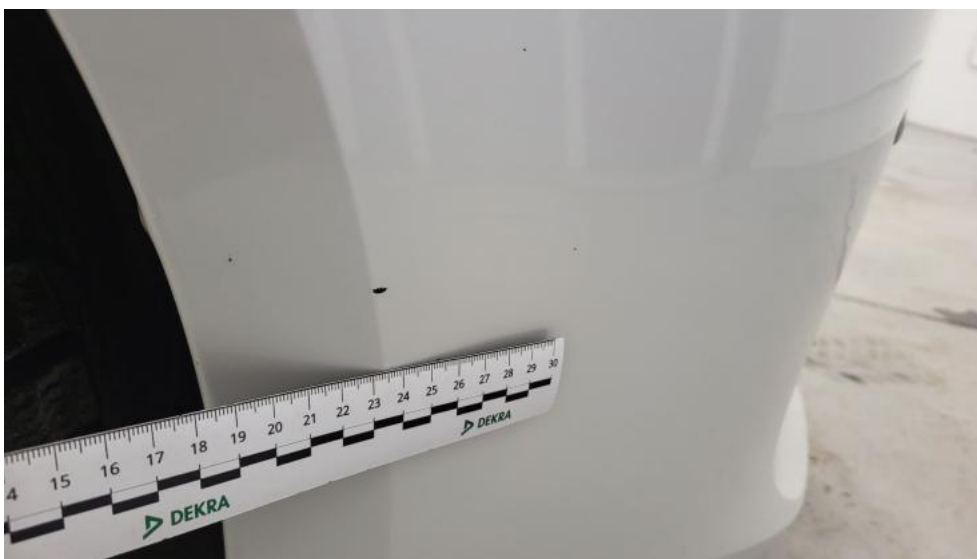
**Fot. 47.**

Zderzak - Rysa/odprysk 2

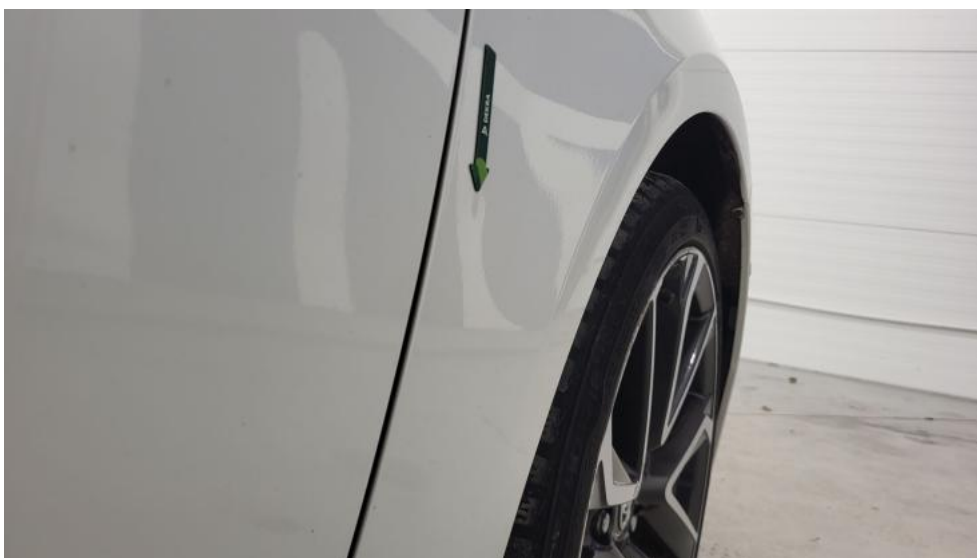
**Fot. 48.**

Błotnik przedni P - Wgniecenie/odkształcenie 1

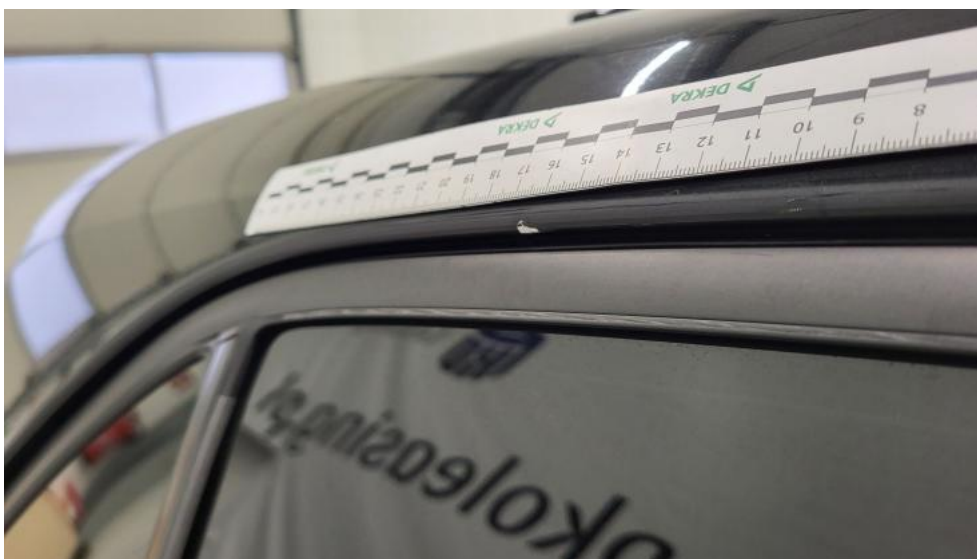
**Fot. 55.**

Błotnik tylny P / Ściana boczna P - Rysa/odprysk 1

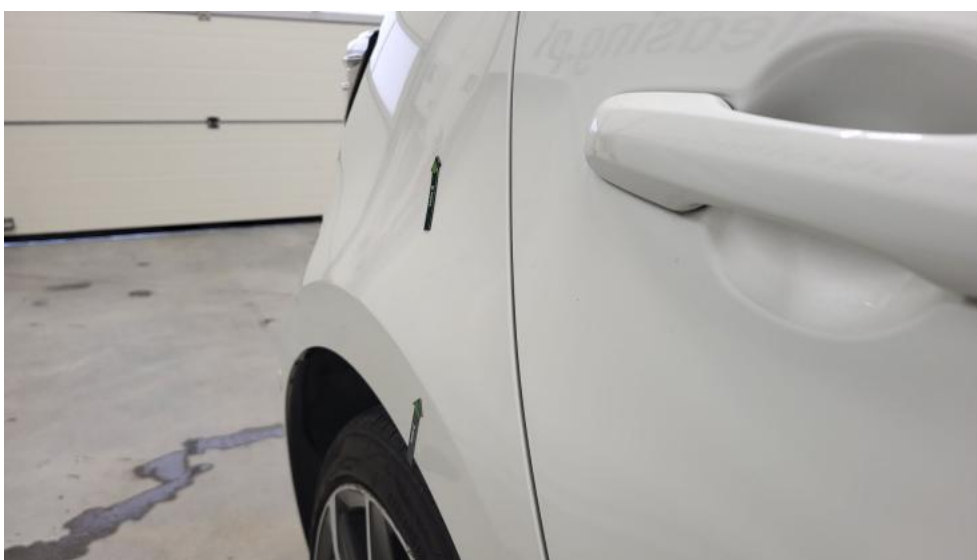
**Fot. 56.**

Błotnik tylny P / Ściana boczna P - Wgniecenie/odkształcenie 1

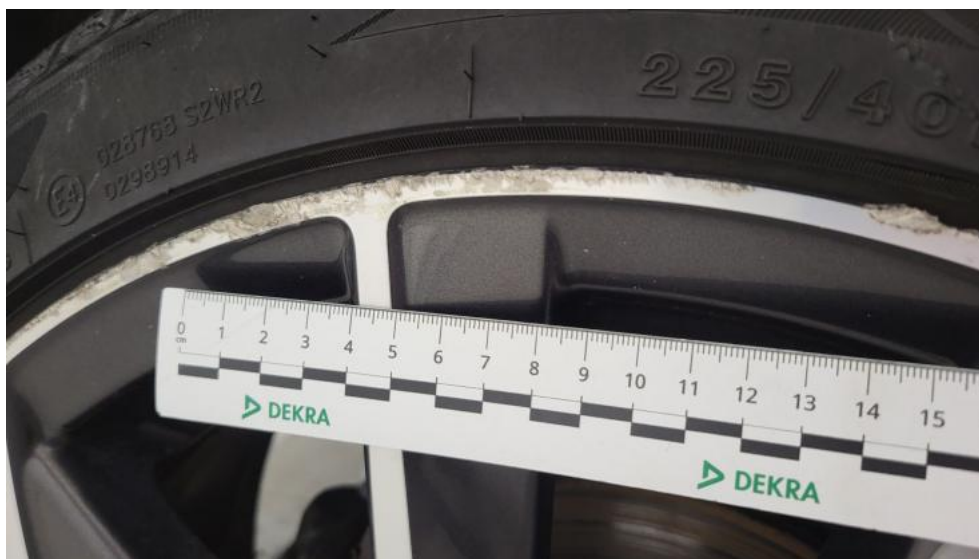
**Fot. 57.**

Felga aluminiowa tylna P - Rysa/odprysk 1

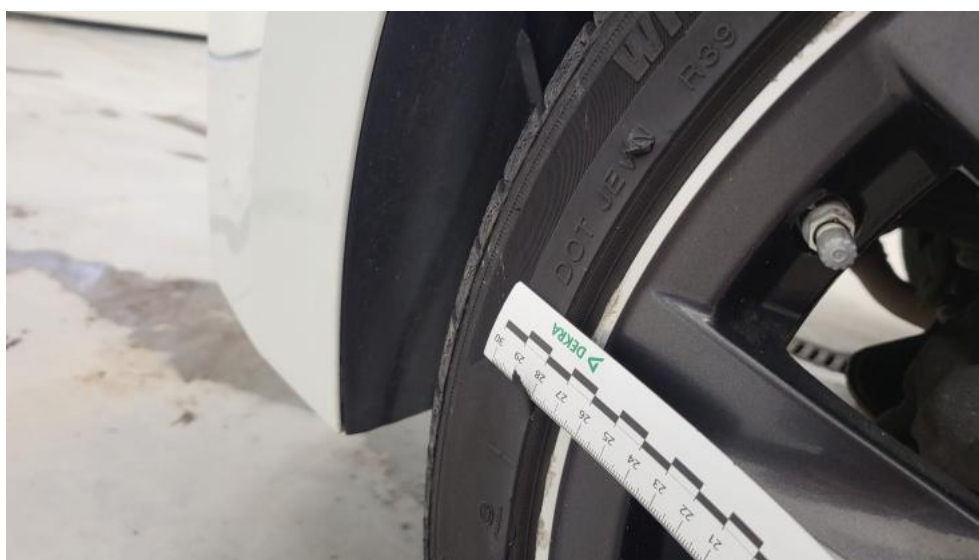
**Fot. 58.**

Opona tylna P - Pęknięcie/rozerwanie 1

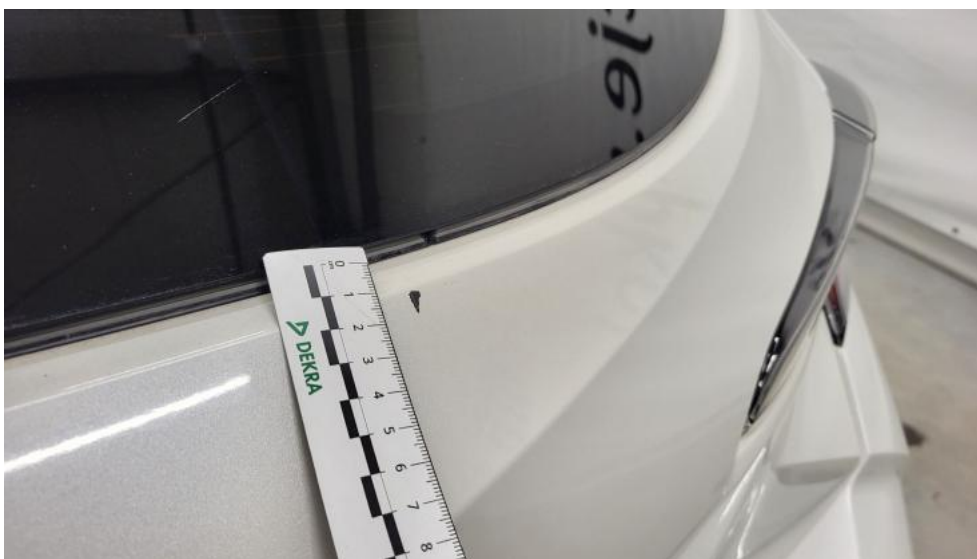
**Fot. 59.**

Pokrywy bagażnika - Rysa/odprysk 1

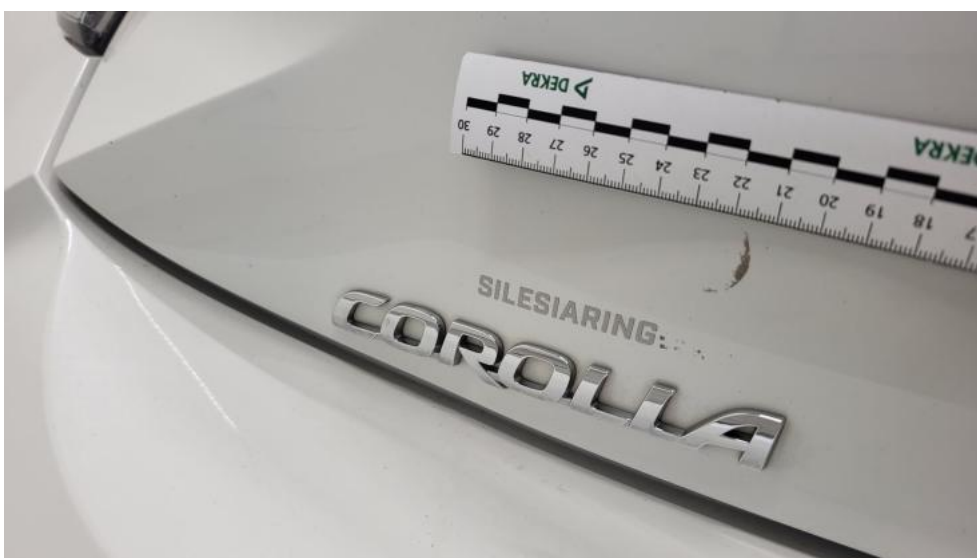
**Fot. 60.**

Pokrywy bagażnika - Inne 1

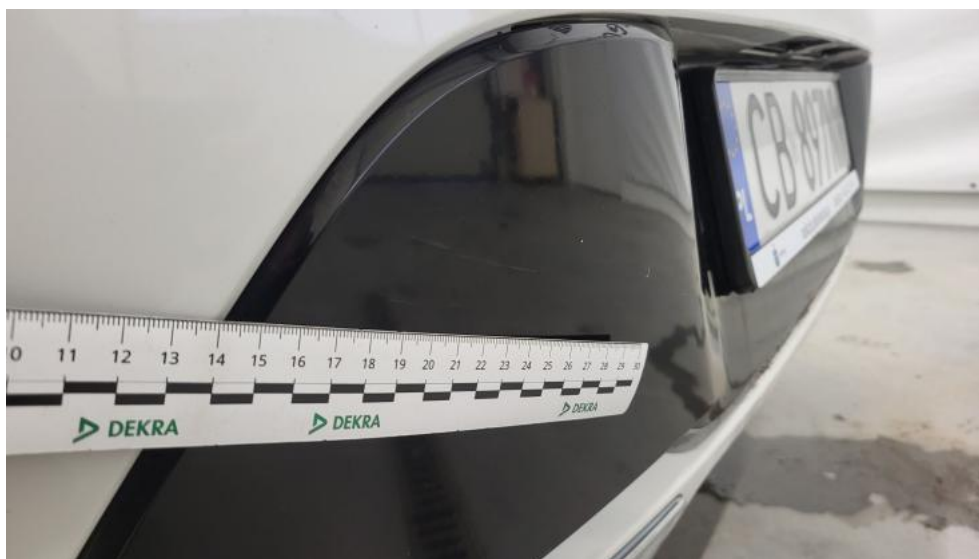
**Fot. 63.**

Zderzak tylny cz dolna - Rysa/odprysk 1

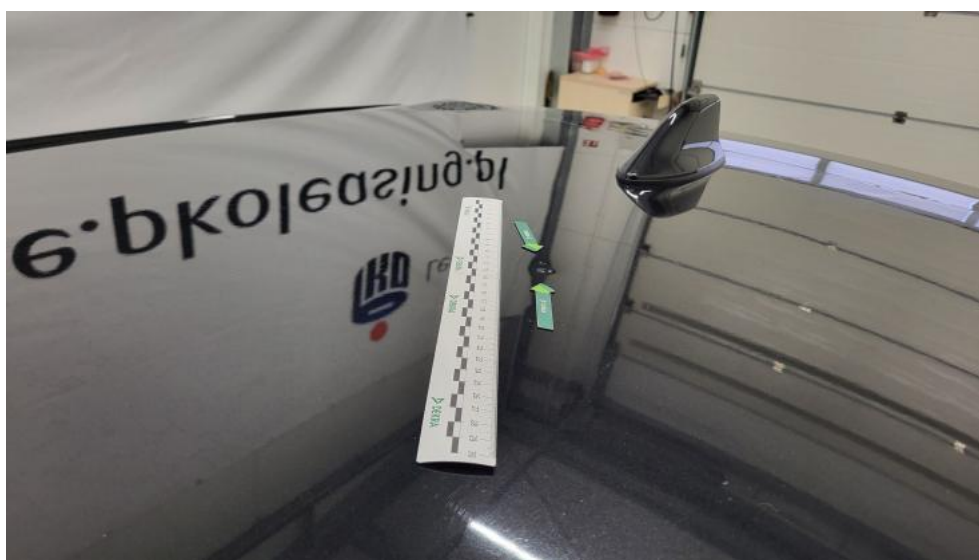
**Fot. 64.**

Dach - Wgniecenie/odkształcenie 1

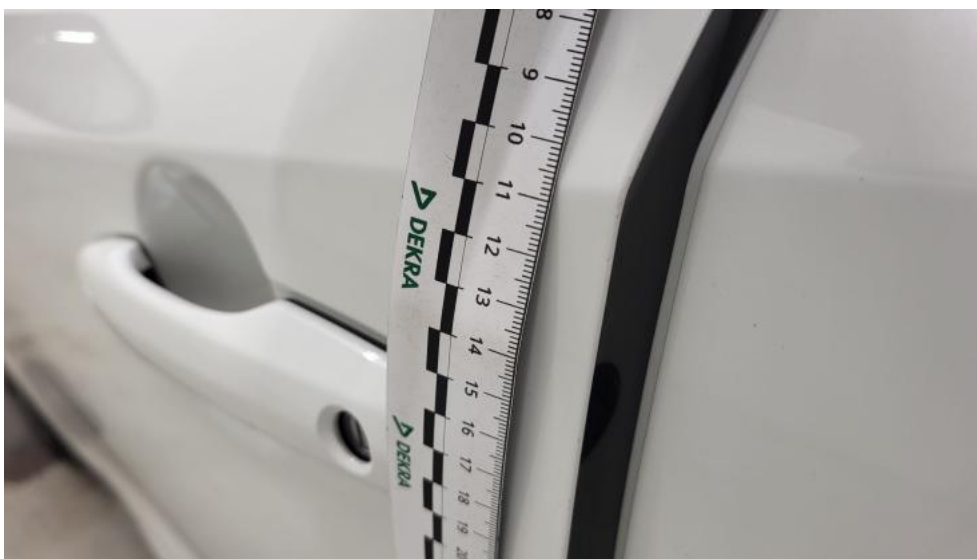
**Fot. 69.**

Drzwi przed L - Rysa/odprysk 1

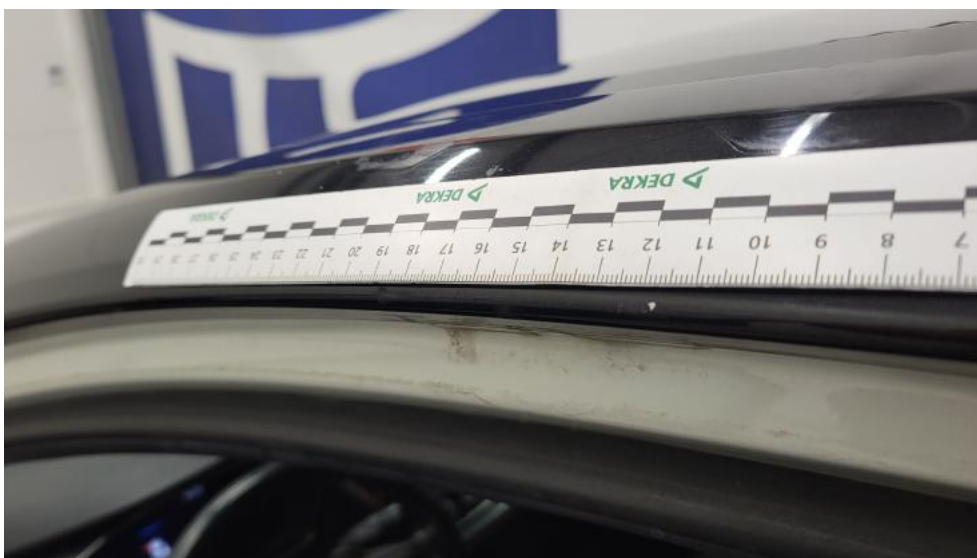
**Fot. 72.**

Słupek przedni L - Rysa/odprysk 1

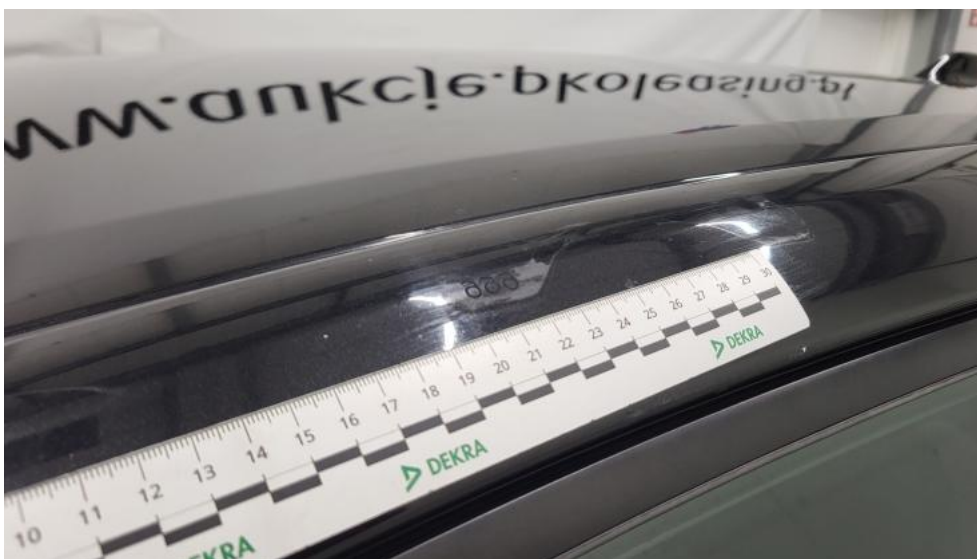
**Fot. 73.**  
Słupek przedni L - Inne 1

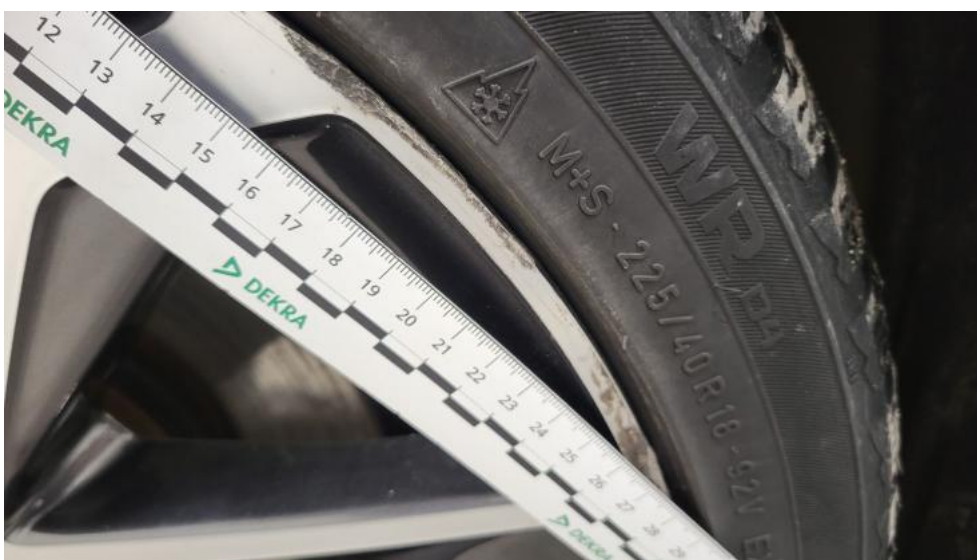
**Fot. 74.**  
Felga Aluminiowa przednia L - Rysa/odprysk 1

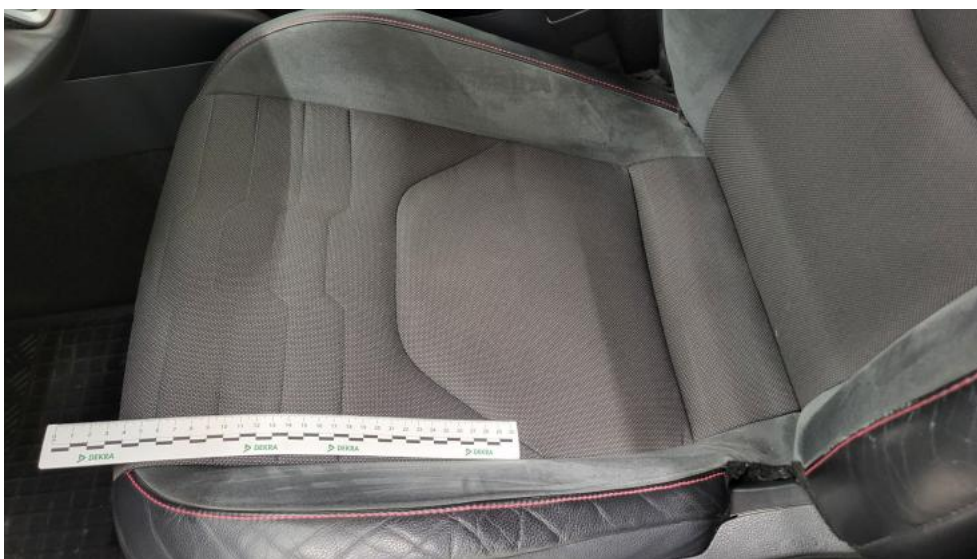
**Fot. 77.**  
Fotel prz. lew. - Inne 1

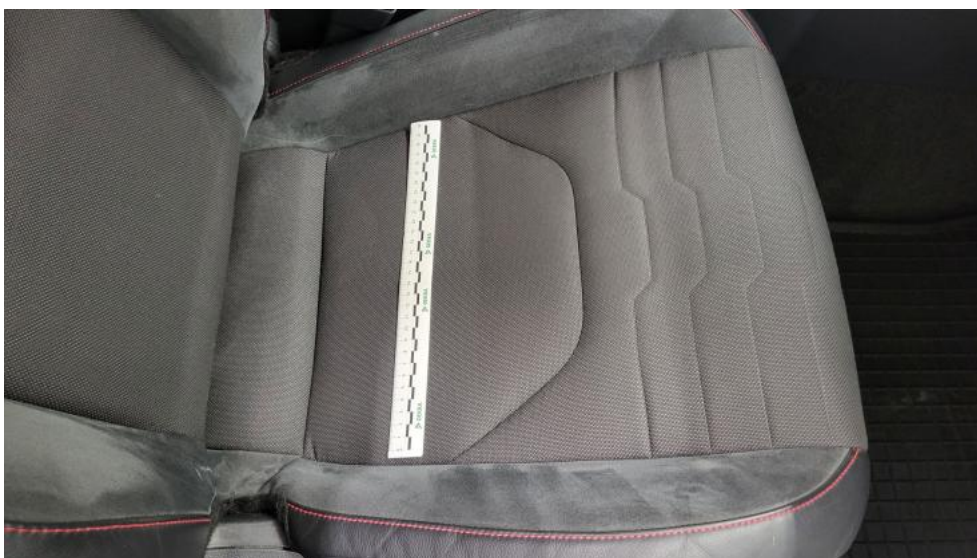
**Fot. 78.**  
Fotel prz. praw. - Inne 1
