Nr zlecenia DEKRA: PKOL(W)/LODZ/17955/26/02/27
Nr zlecenia/szkody: 00026/EO/23
Data zlecenia: 27-02-2026

| Producent | AUDI |
| Model | A6 Allroad [C8] 19-23 |

Pomiar grubości powłoki lakierowej poj.

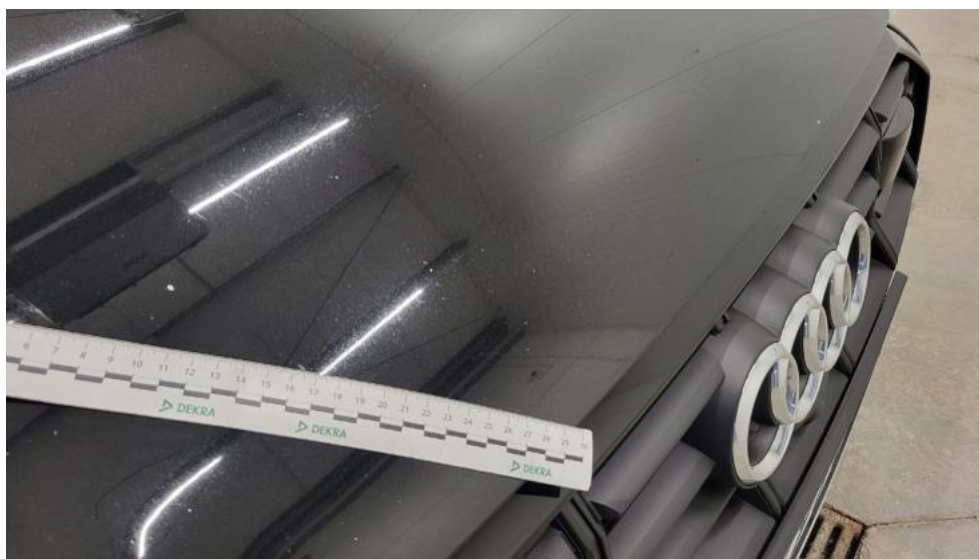
Fot. 43.
Pokrywa komory silnika - Rysa/odprysk 1

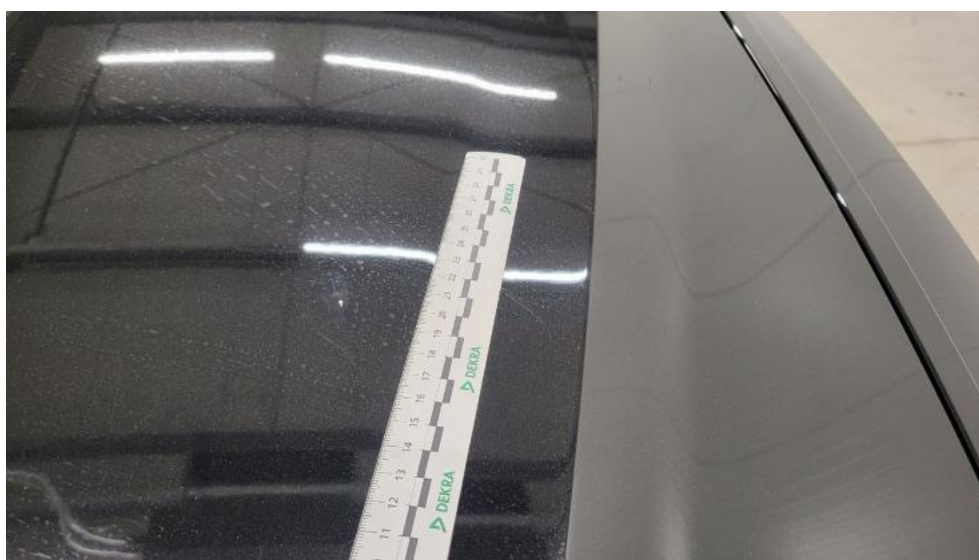
Fot. 44.
Pokrywa komory silnika - Rysa/odprysk 2

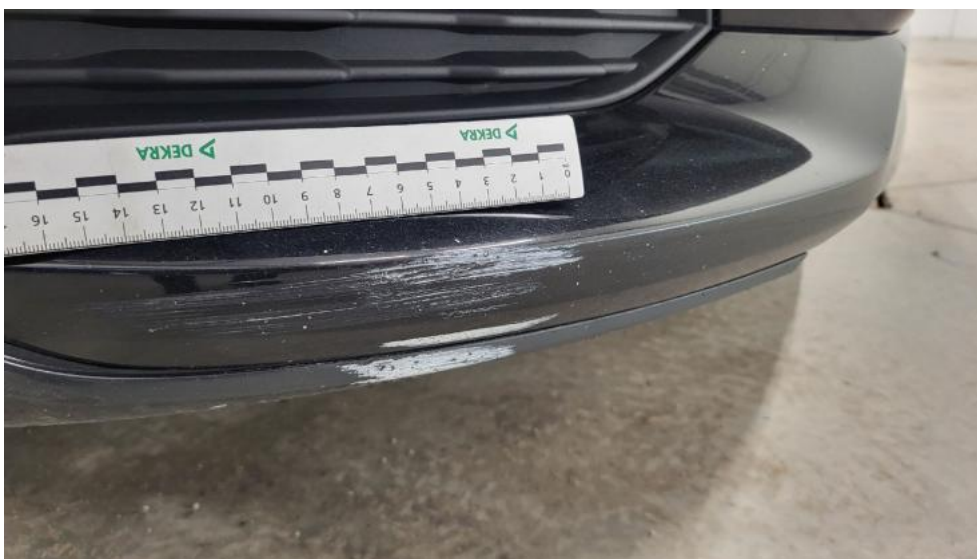
Fot. 45.
Zderzak przedni cz dolna - Rysa/odprysk 1

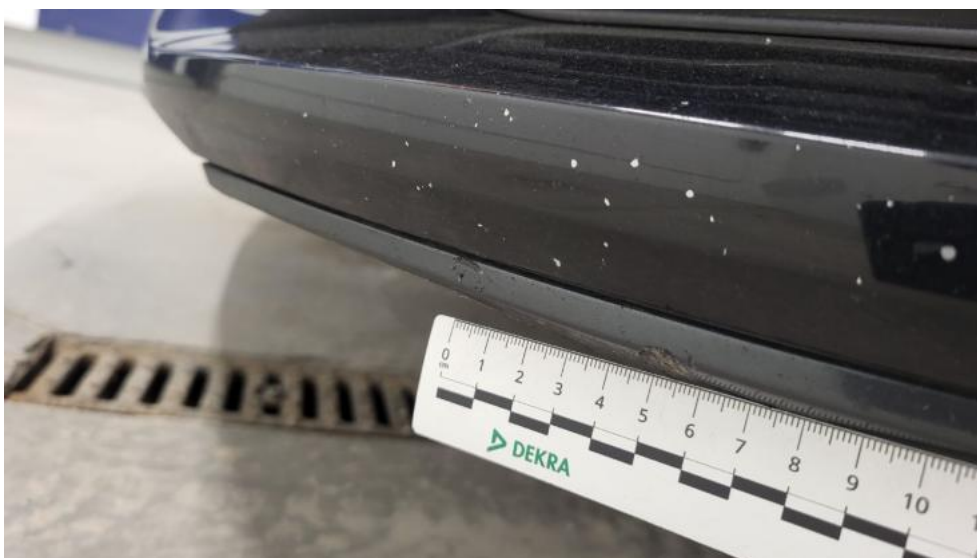
Fot. 46.
Zderzak przedni cz L - Rysa/odprysk 1

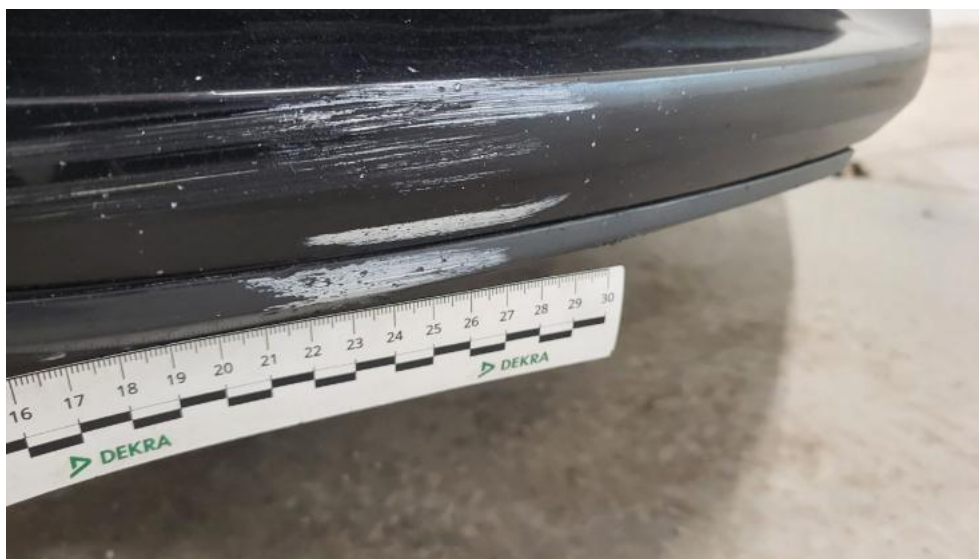
Fot. 47.
Zderzak przedni cz P - Rysa/odprysk 1

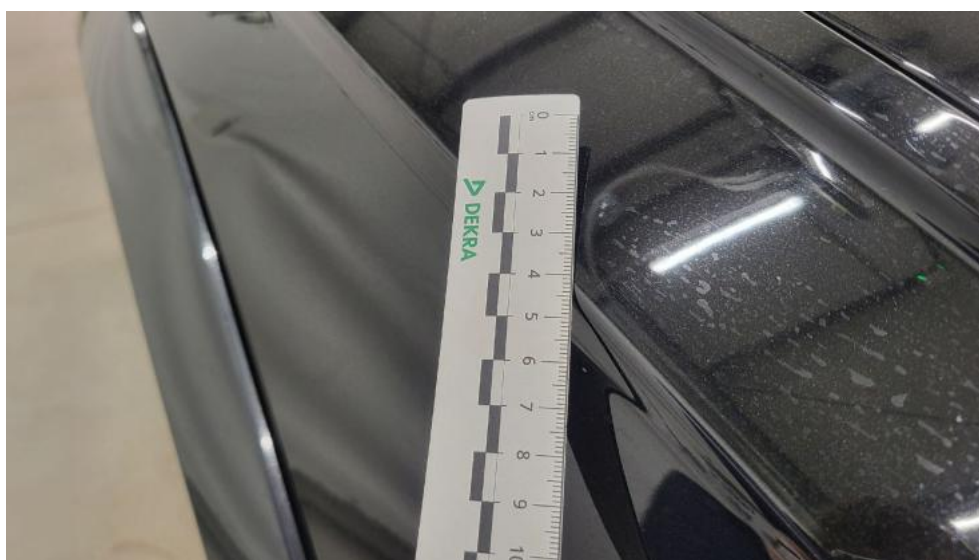
Fot. 48.
Błotnik przedni P - Rysa/odprysk 1

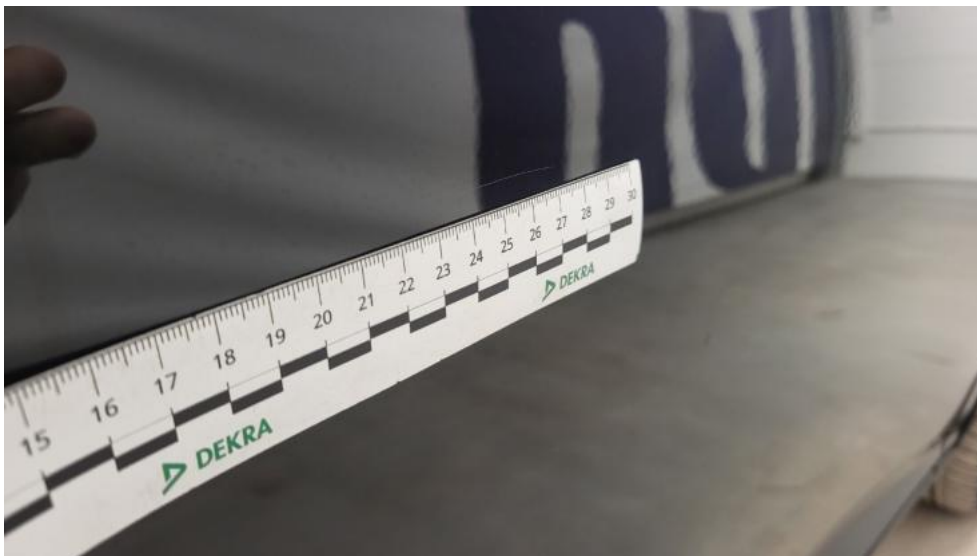
Fot. 49.

Drzwi przednie P - Rysa/odprysk 1

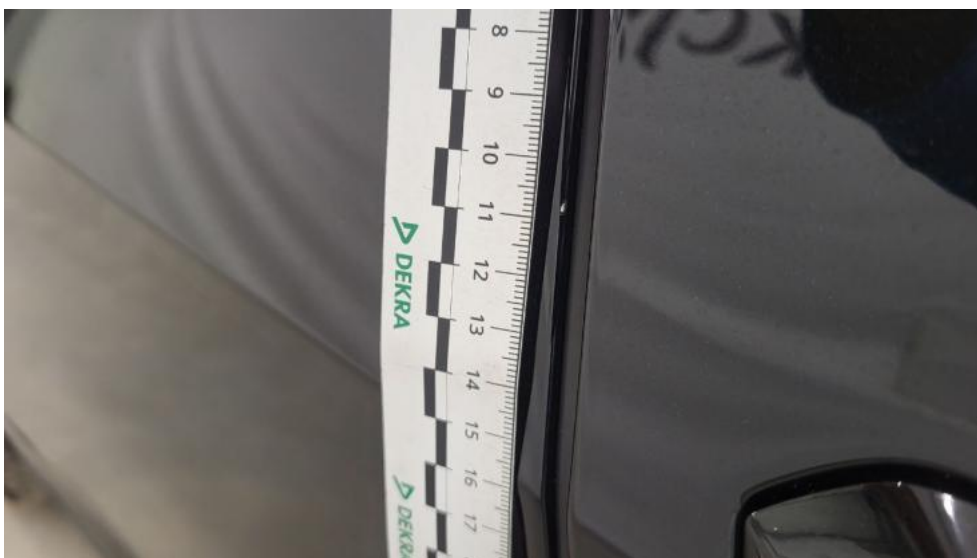
Fot. 50.

Drzwi tylne P - Rysa/odprysk 1

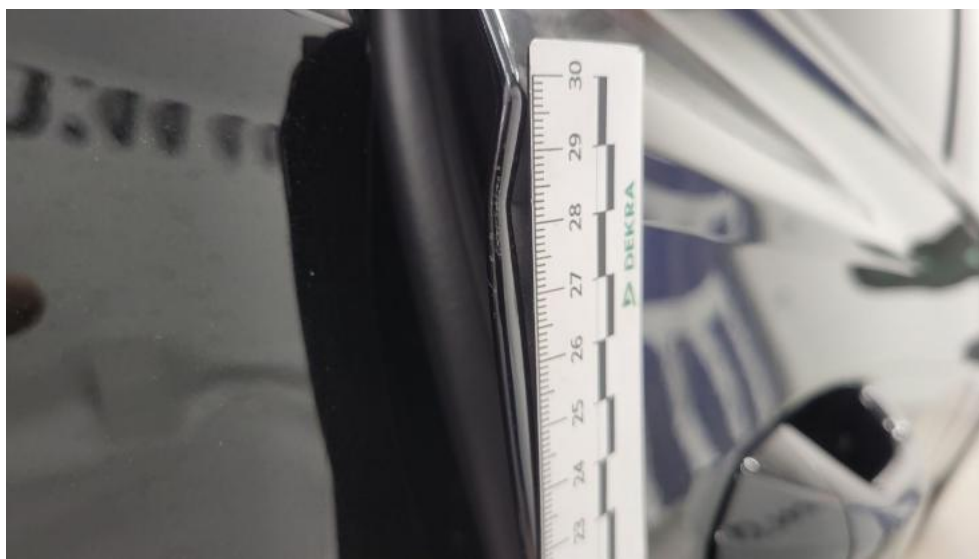
Fot. 51.
Drzwi tylne P - Rysa/odprysk 2

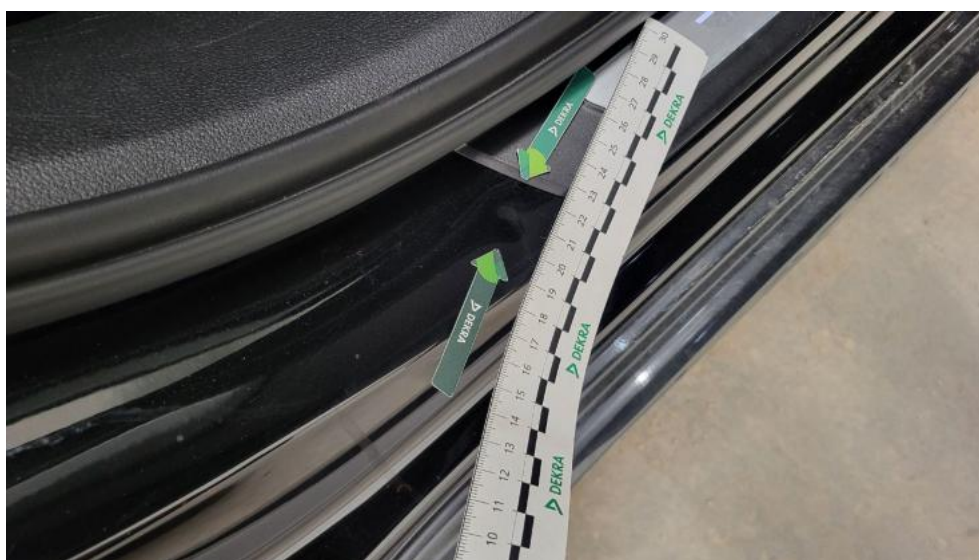
Fot. 52.
Próg P - Wgniecenie/odkształcenie 1

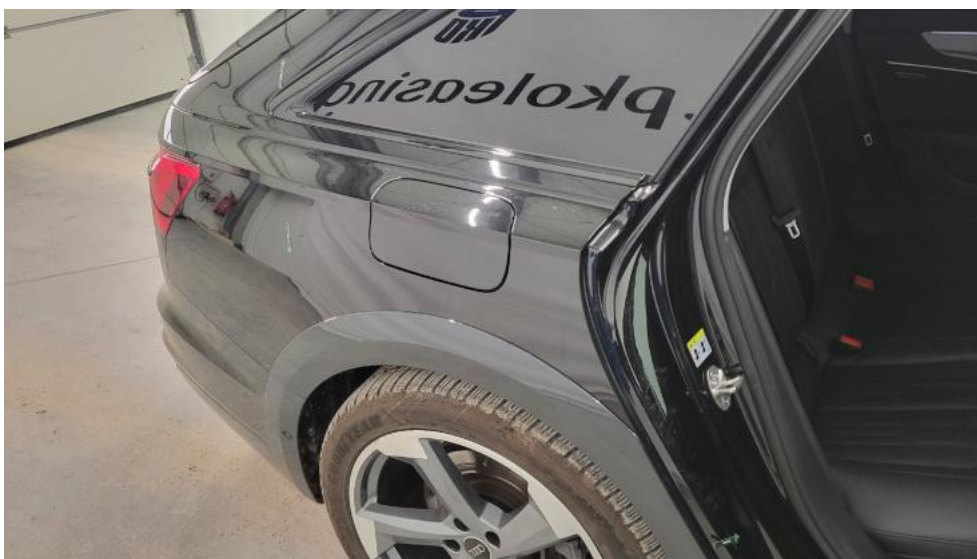
Fot. 53.
Błotnik tylny P / Ściana boczna P - Wgniecenie/odkształcenie 1

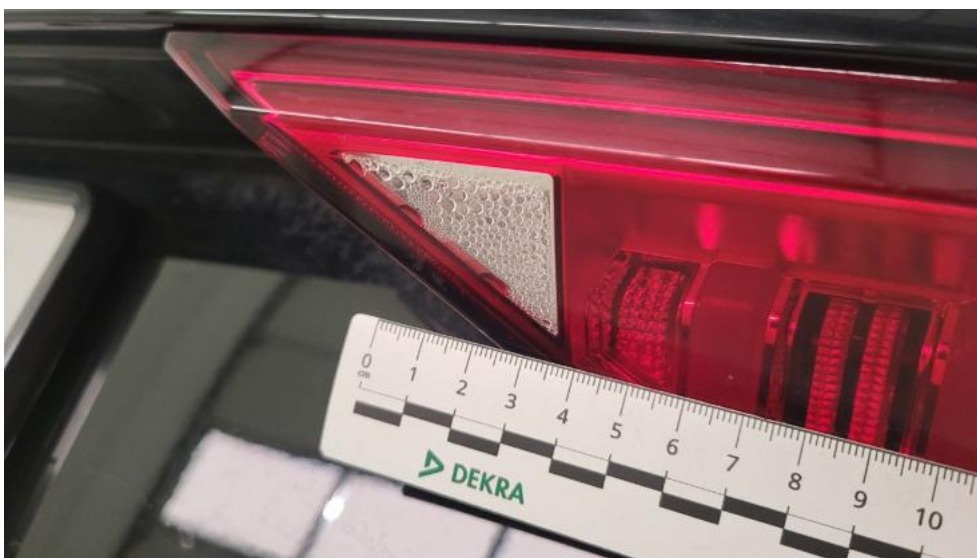
Fot. 54.
Lampa tylna wew P - Inne 1

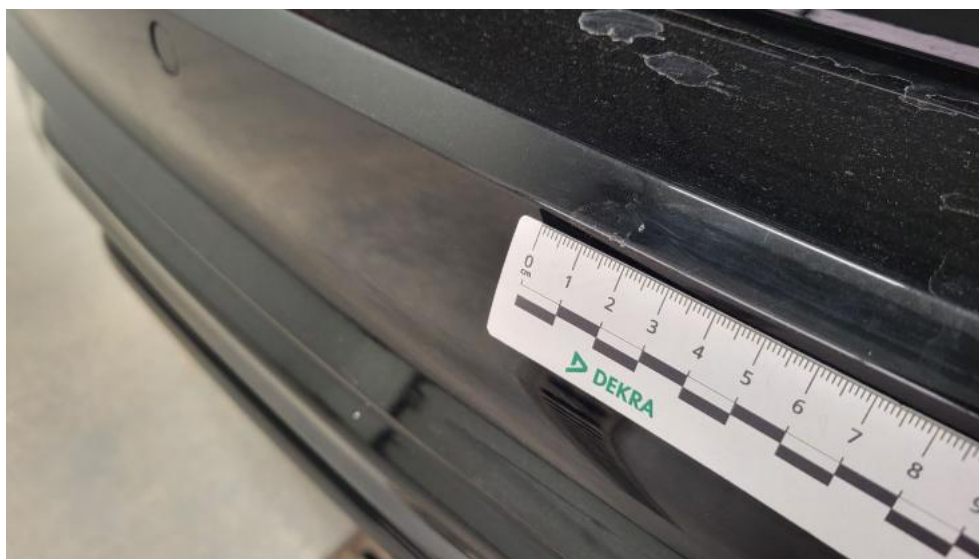
Fot. 55.
Zderzak tylny - Rysa/odprysk 1

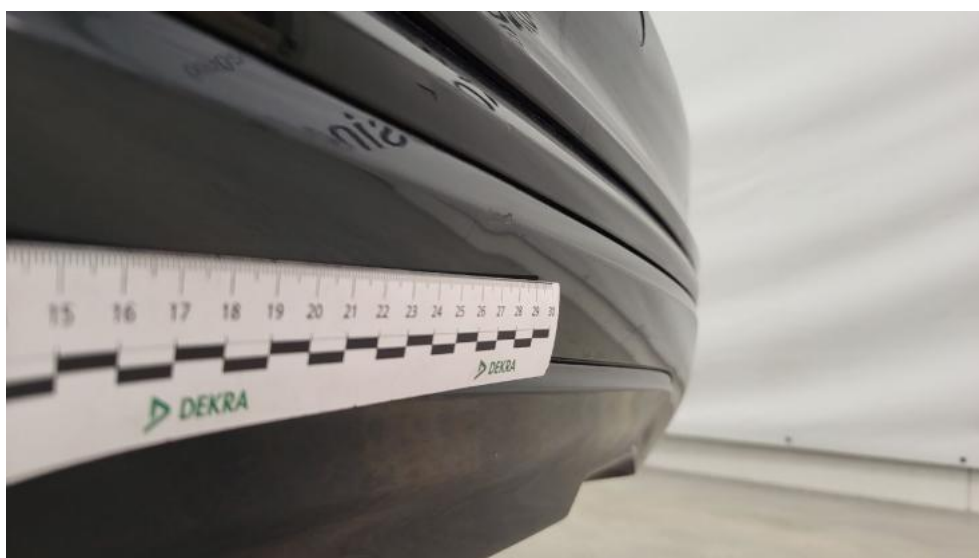
Fot. 56.
Zderzak tylny cz dolna - Wgniecenie/odkształcenie 1

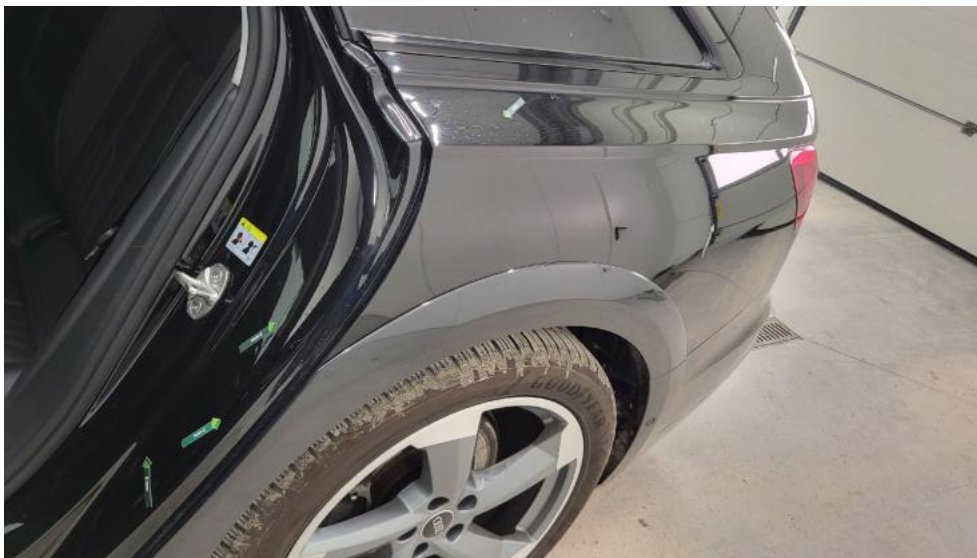
Fot. 57.
Błotnik tylny L / Ściana boczna L - Wgniecenie/odkształcenie 1

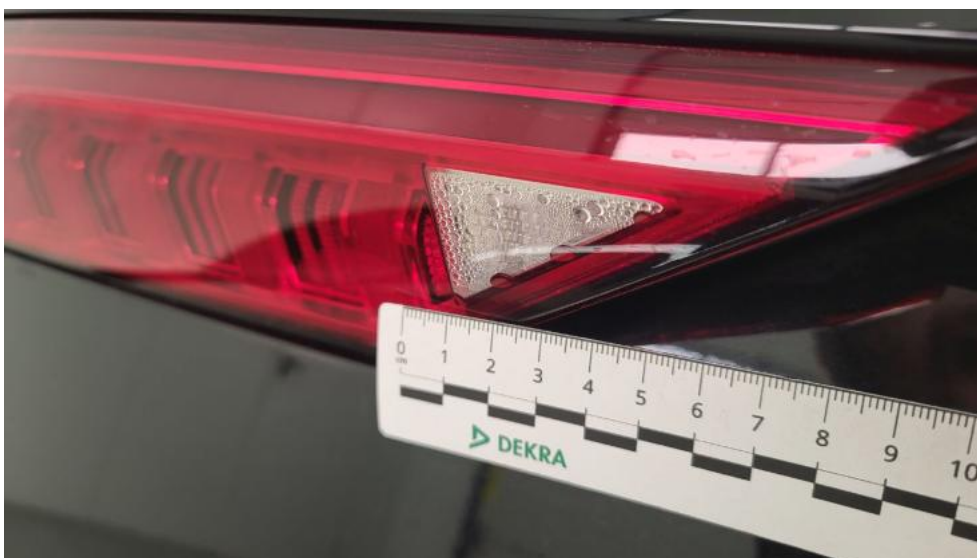
Fot. 58.
Lampa tylna wew L - Inne 1

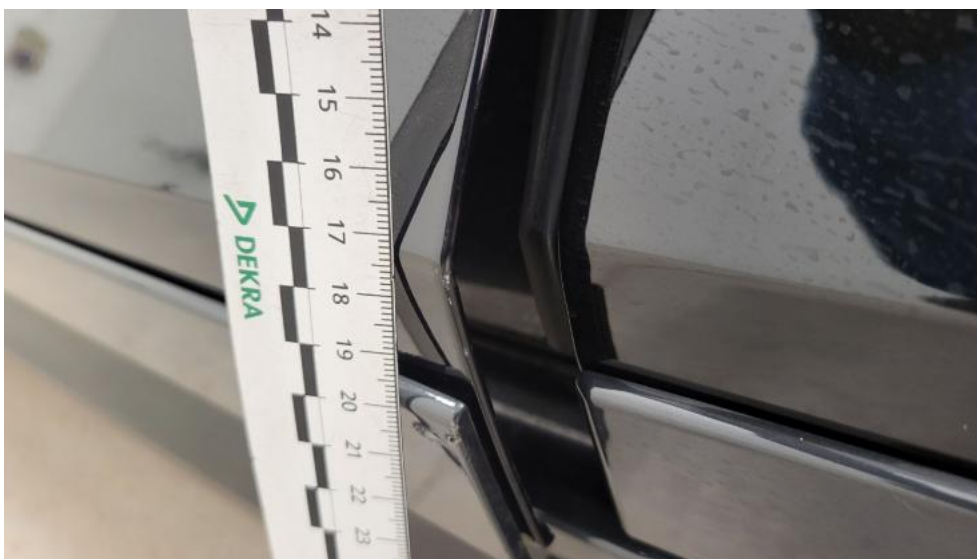
Fot. 59.

Drzwi przed L - Rysa/odprysk 1

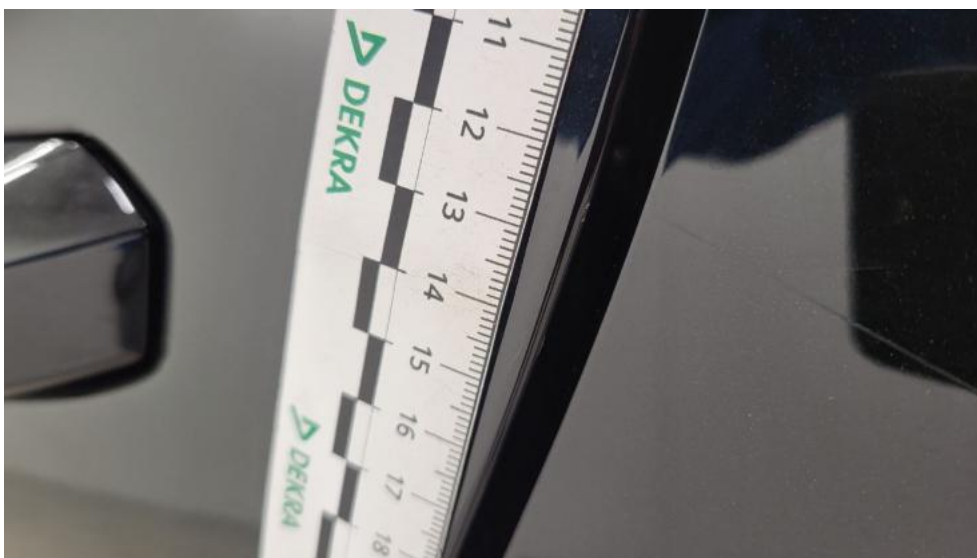
Fot. 60.

Drzwi tylne L - Rysa/odprysk 1

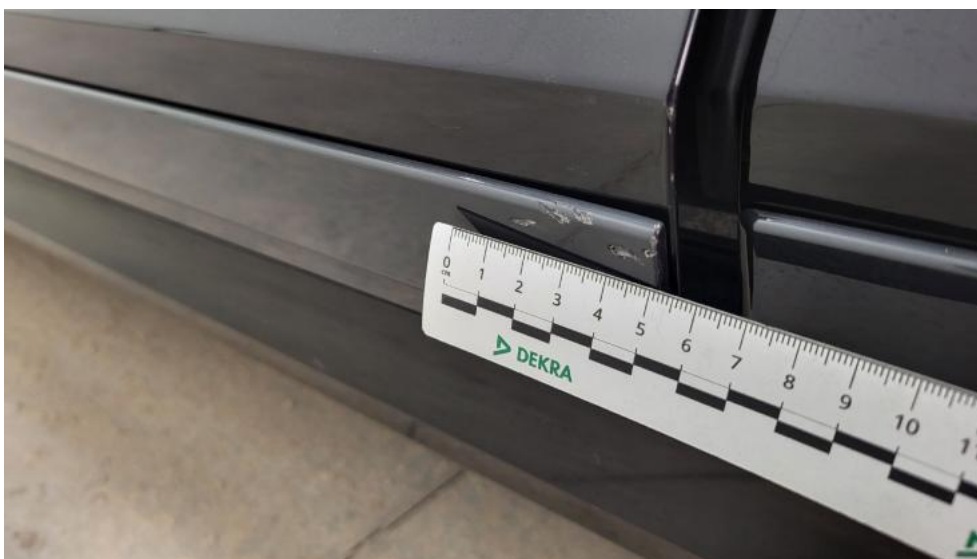
Fot. 61.

Listwa drzwi przednich L - Rysa/odprysk 1

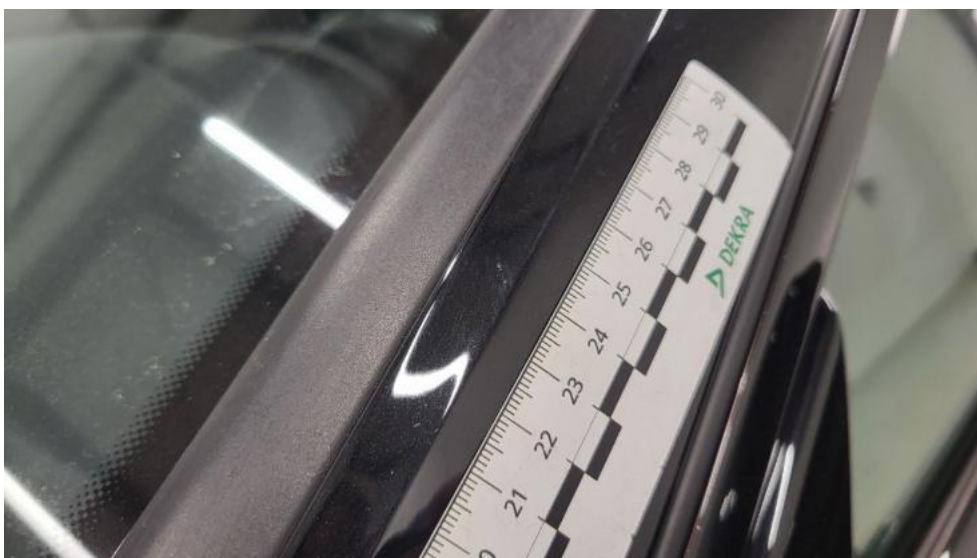
Fot. 62.

Słupek przedni L - Rysa/odprysk 1

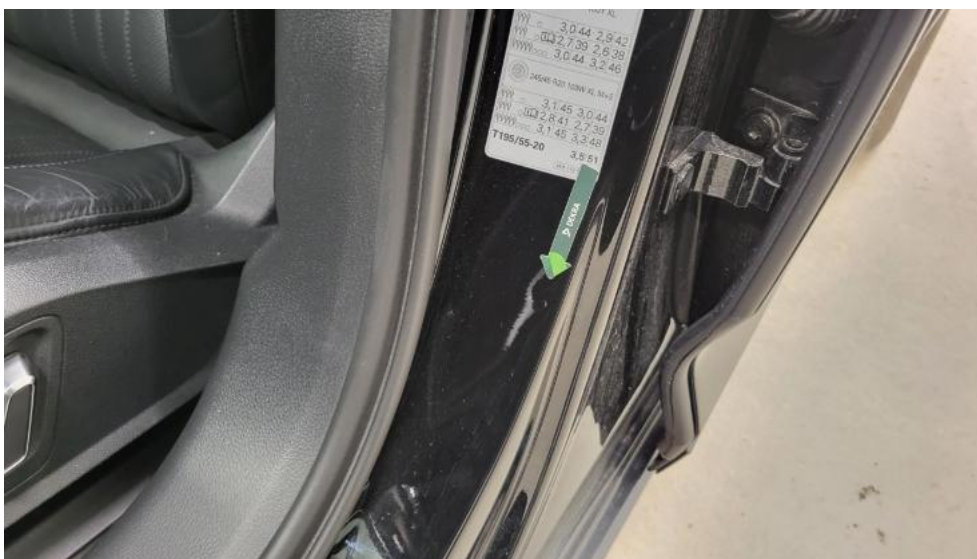
Fot. 63.
Stupek środkowy L - Wgniecenie/odkształcenie 1

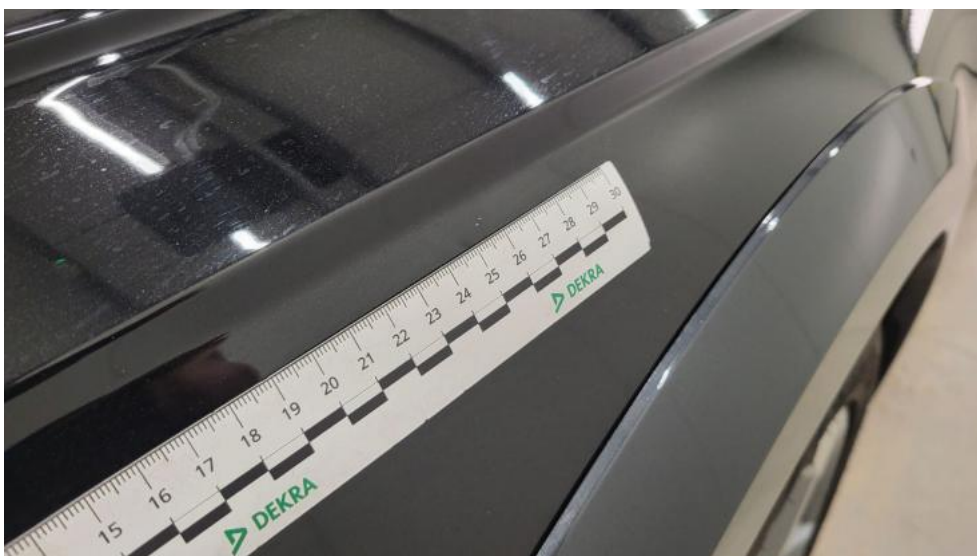
Fot. 64.
Błotnik przedni L - Rysa/odprysk 1

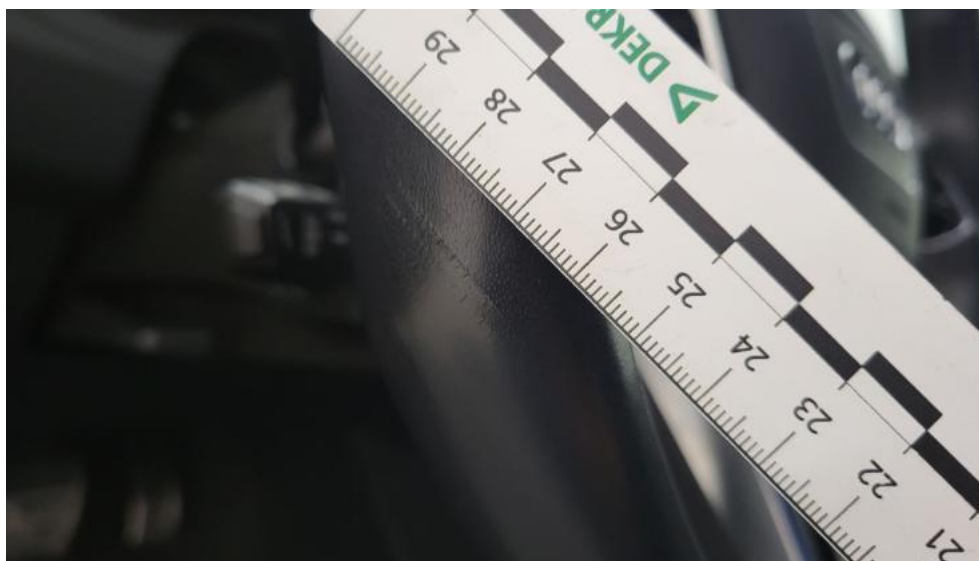
Fot. 65.

Koło kierownicy - Rysa/odprysk 1
