Nr zlecenia DEKRA: PKOL(W)/LODZ/13260/26/02/18
Nr zlecenia/szkody: 24/001574
Data zlecenia: 18-02-2026

Dane pojazdu

Grupa obiektów (Eurotax)	samochody terenowe
Kod EC (Eurotax)	0159256
Producent	PORSCHE
Model	Cayenne III Coupe 23-
Typ/wersja	Cayenne Coupe E-Hybrid PHEV
Rodzaj nadwozia	KOM
Liczba drzwi/liczba miejsc	5/5
Masa własna [kg]	2550
Dopuszczalna masa całkowita [kg]	3110
Rozstaw osi 1/2	2895
Rodzaj silnika	z zapłonem iskrowym
Układ oczyszczana spalin	katalizator trójdrożny
Pojemność silnika [ccm]	2995
Moc silnika [KM/kW]	304/224
Skrzynia biegów	automatyczna
Nr rejestracyjny	FG6642R
VIN	WP1ZZZ9Y7RDA65541
Data 1. rejestracji	16-05-2024
Data nast. bad. techn.	16-05-2027
Rok produkcji	2024 (rok produkcji został zweryfikowany z zewnętrzną bazą danych)
Stan licznika [km]	50 930 (odczytany)
Kolor nadwozia/rodzaj powłoki	beżowy/UNI

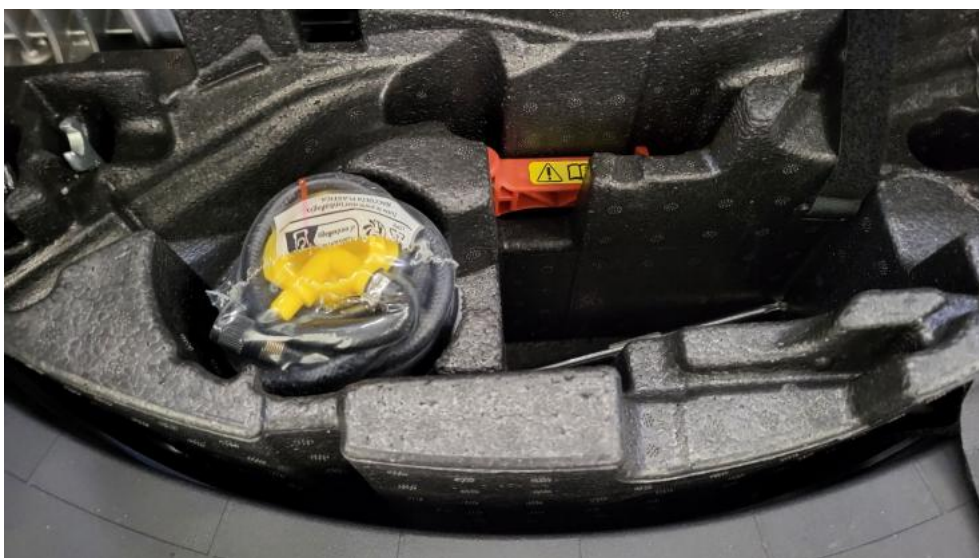
Rysy na samochodzie. Brak kompresora zestawu naprawczego. Braki półki bagażnika. Brak dekielka felgi prawy tył.

Fot. 38.
Zestaw naprawczy koła

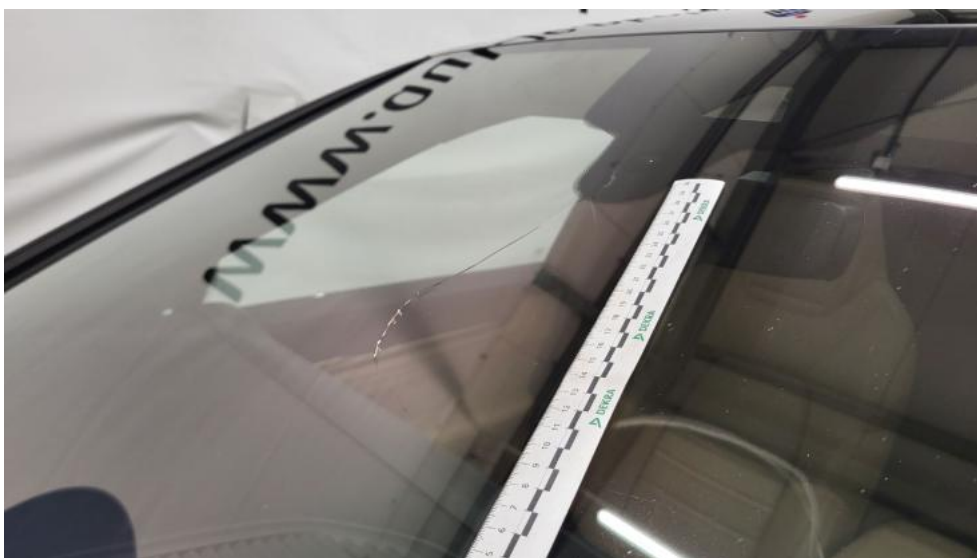
Fot. 52.
Szyba czołowa - Pęknięcie/rozerwanie 1

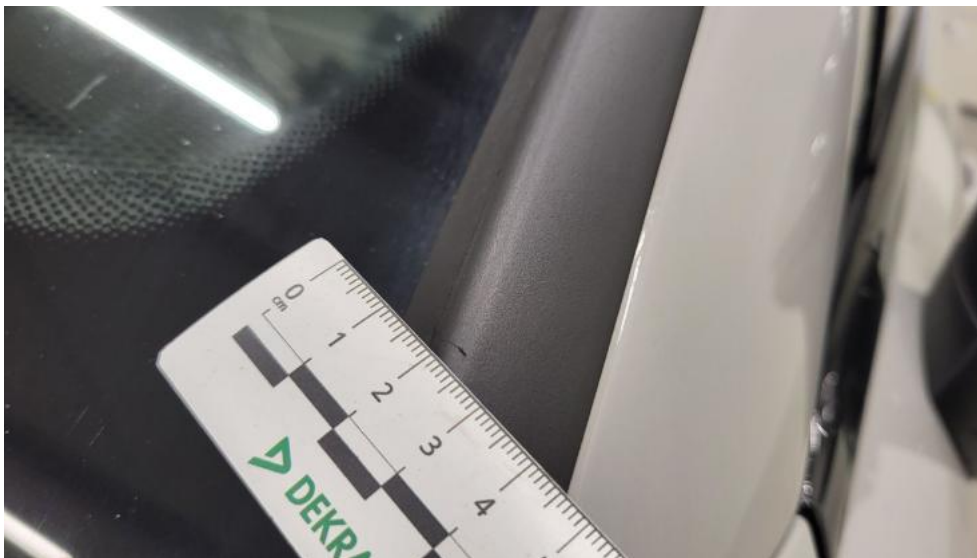
Fot. 53.
Uszczelka/listwa szyby czołowej - Rysa/odprysk 1

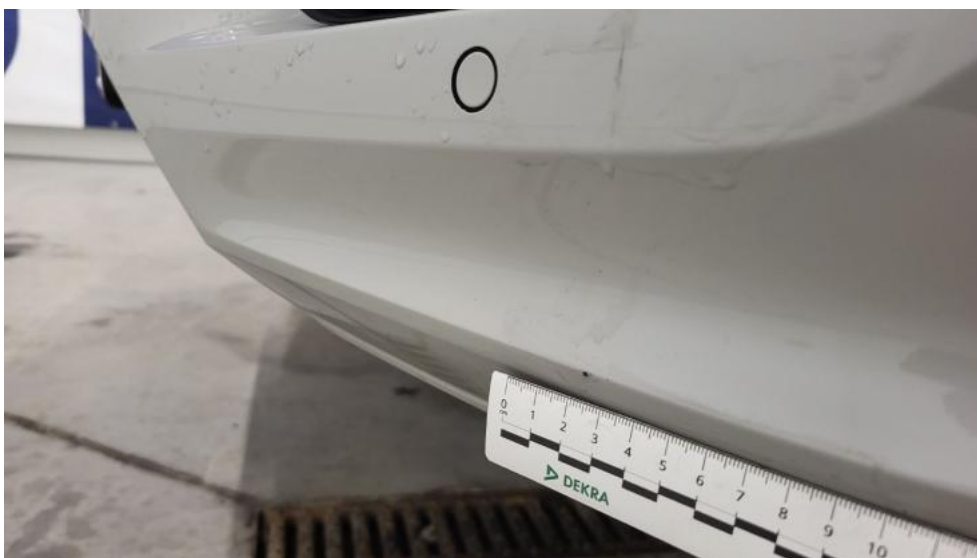
Fot. 54.
Zderzak - Rysa/odprysk 1

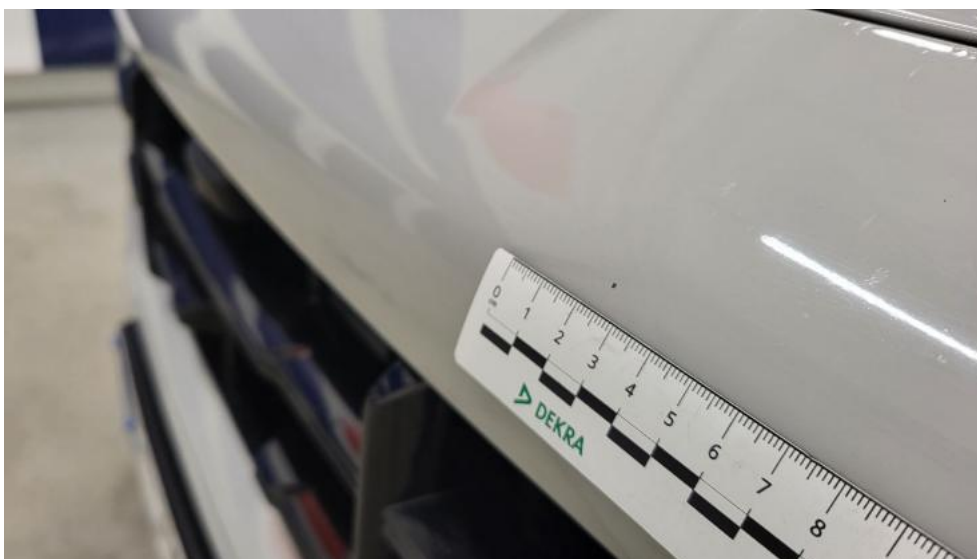
Fot. 55.
Zderzak - Rysa/odprysk 2

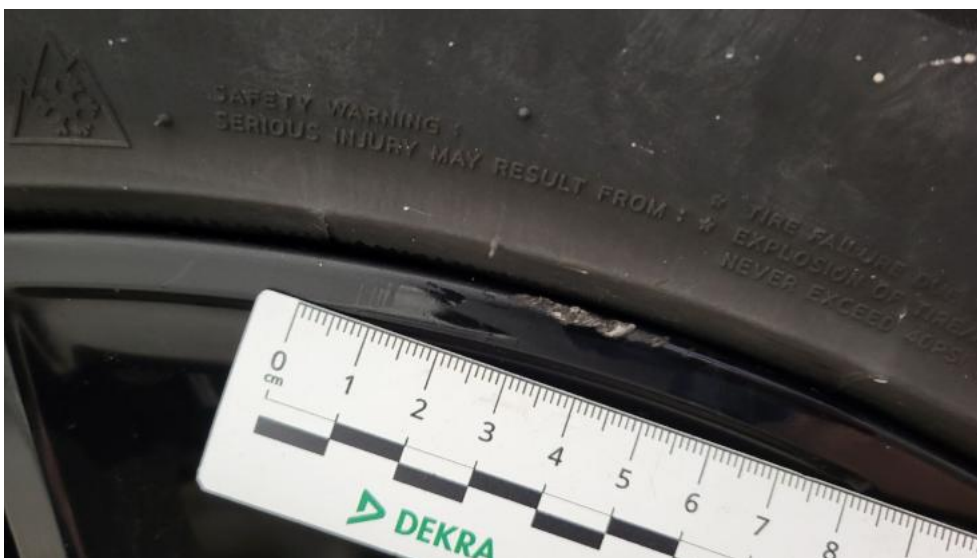
Fot. 56.
Felga aluminiowa przednia P - Rysa/odprysk 1

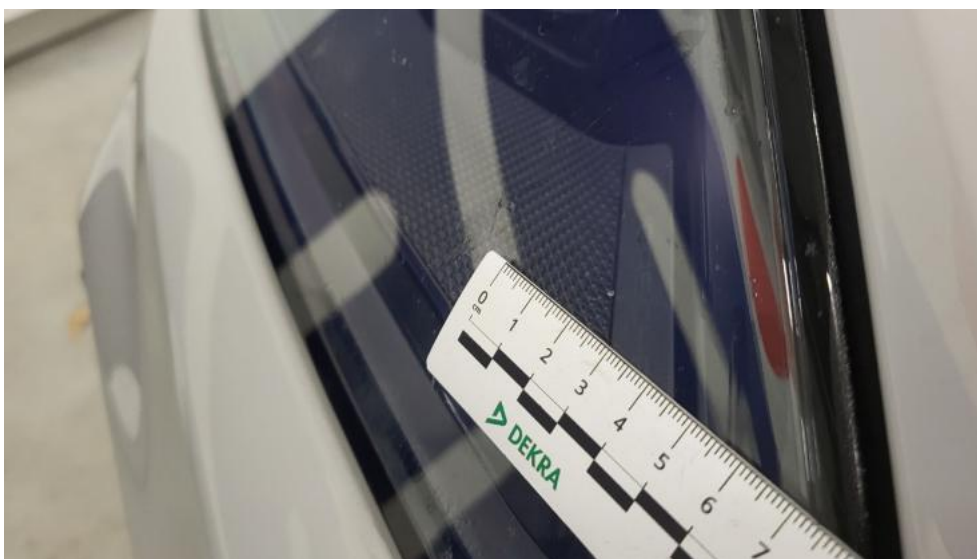
Fot. 57.
Reflektor P - Rysa/odprysk 1

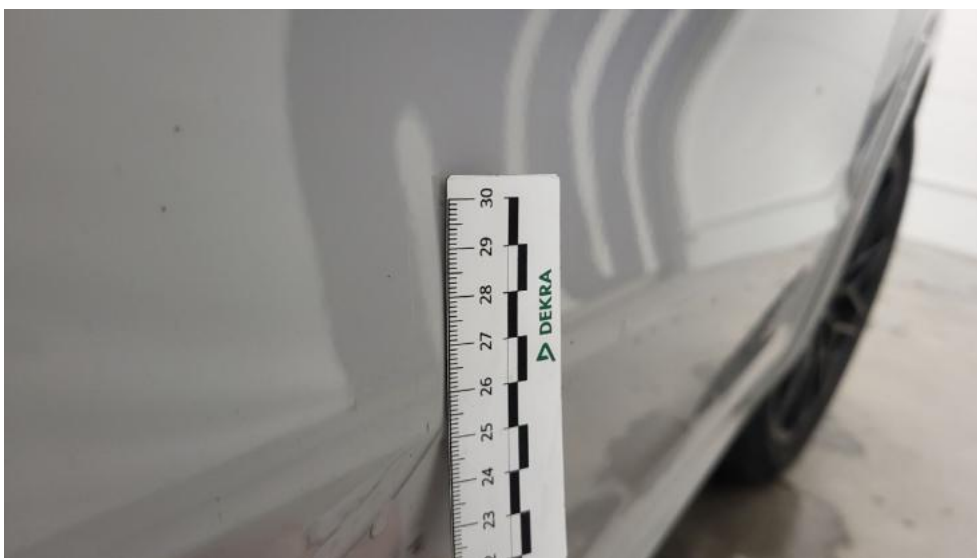
Fot. 58.
Drzwi przednie P - Rysa/odprysk 1

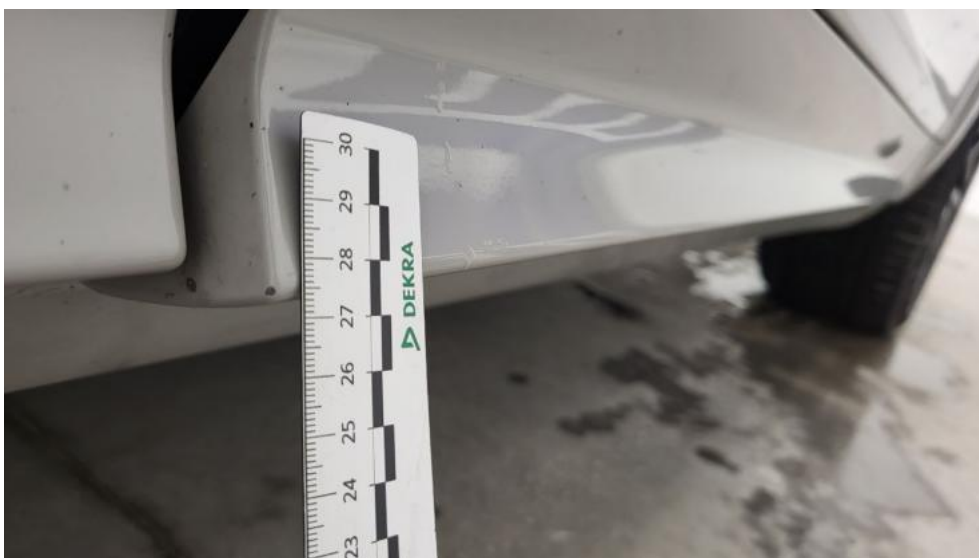
Fot. 60.
Listwa drzwi przednich P - Rysa/odprysk 1

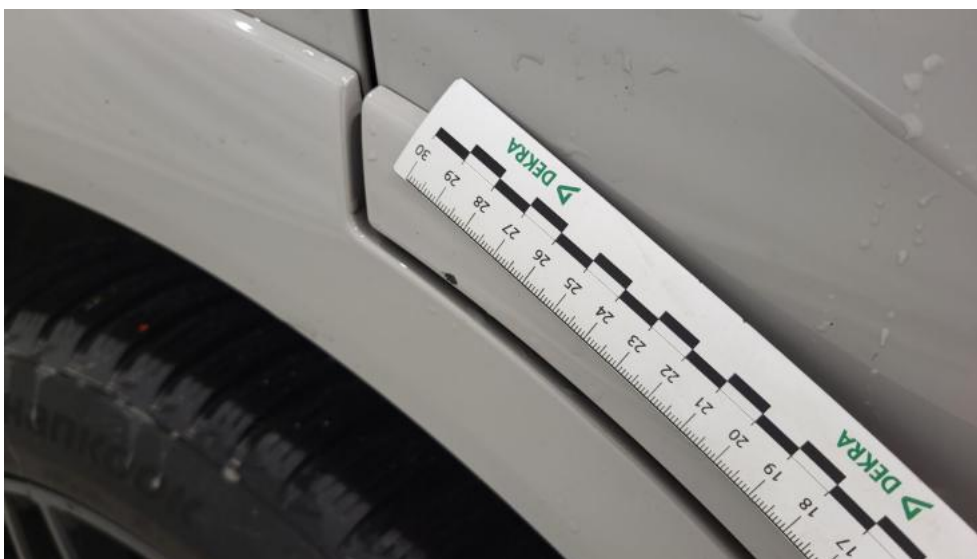
Fot. 61.

Listwa drzwi tylnych P - Rysa/odprysk 1

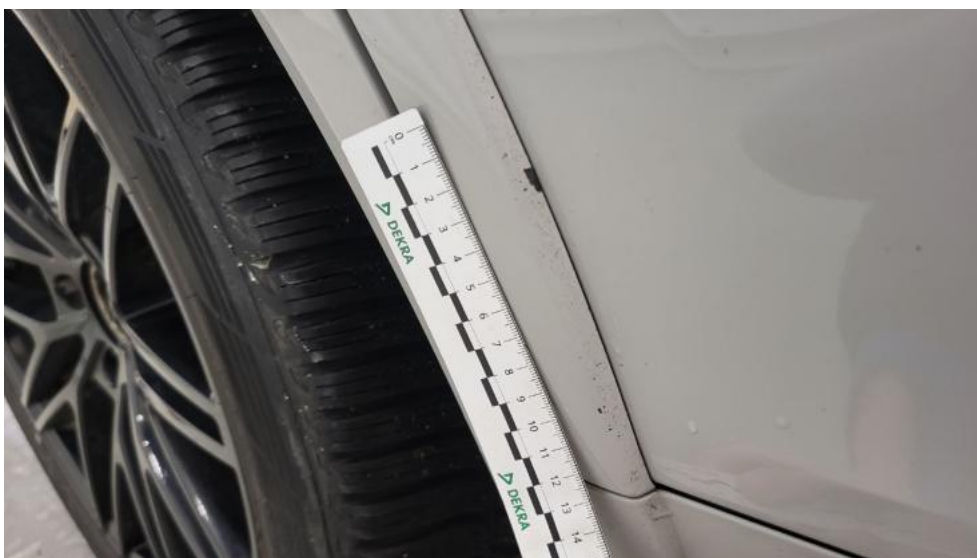
Fot. 62.

Listwa drzwi tylnych P - Rysa/odprysk 2

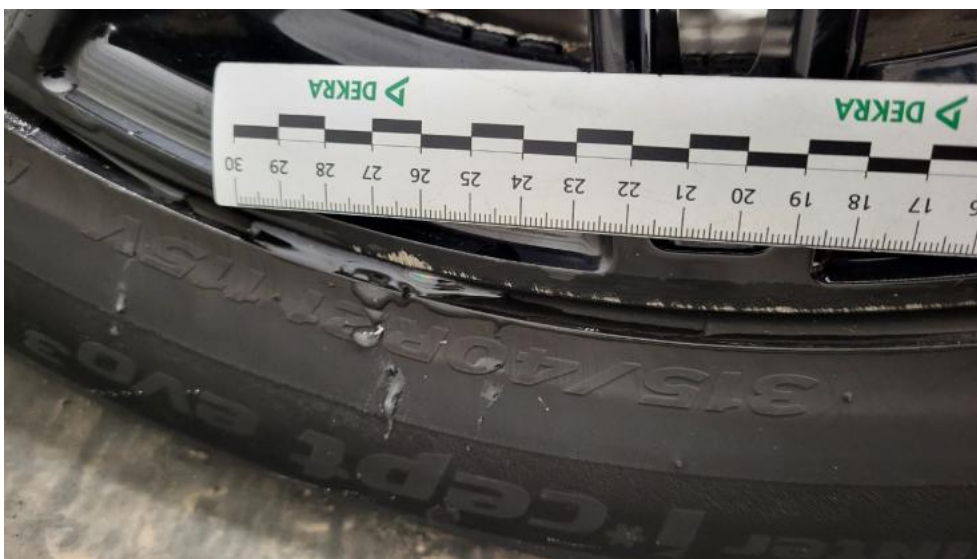
Fot. 63.
Felga aluminiowa tylna P - Rysa/odprysk 1

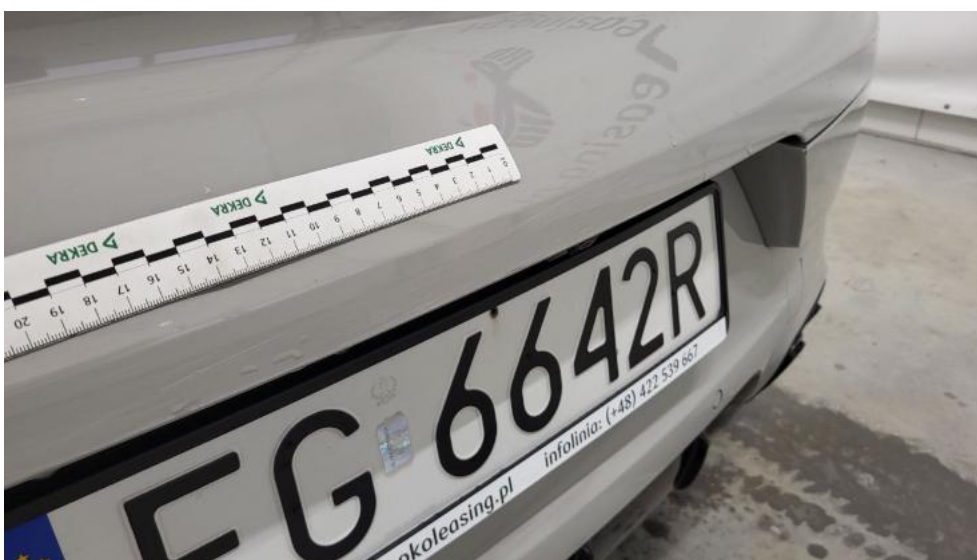
Fot. 64.
Pokrywy bagażnika - Rysa/odprysk 1

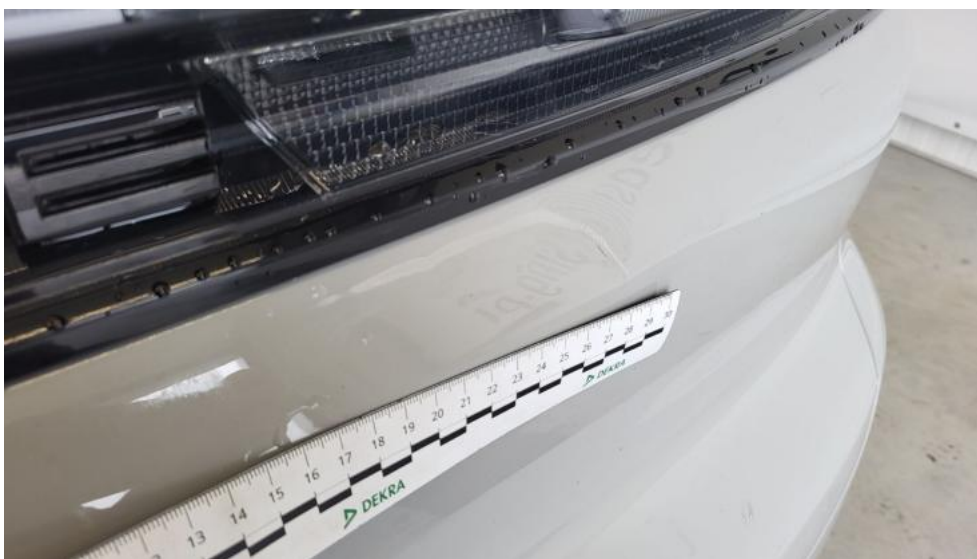
Fot. 65.
Pokrywy bagażnika - Rysa/odprysk 2

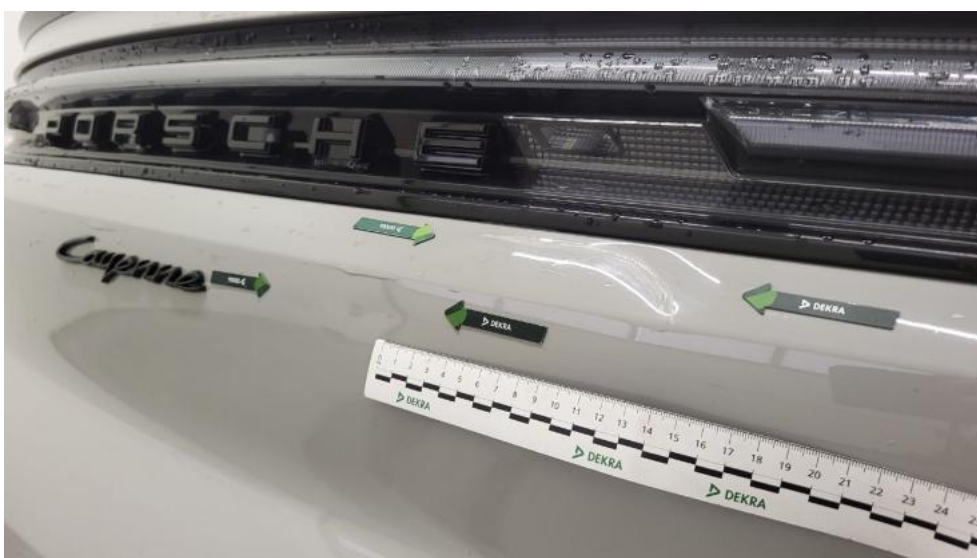
Fot. 66.
Pokrywy bagażnika - Wgniecenie/odkształcenie 1

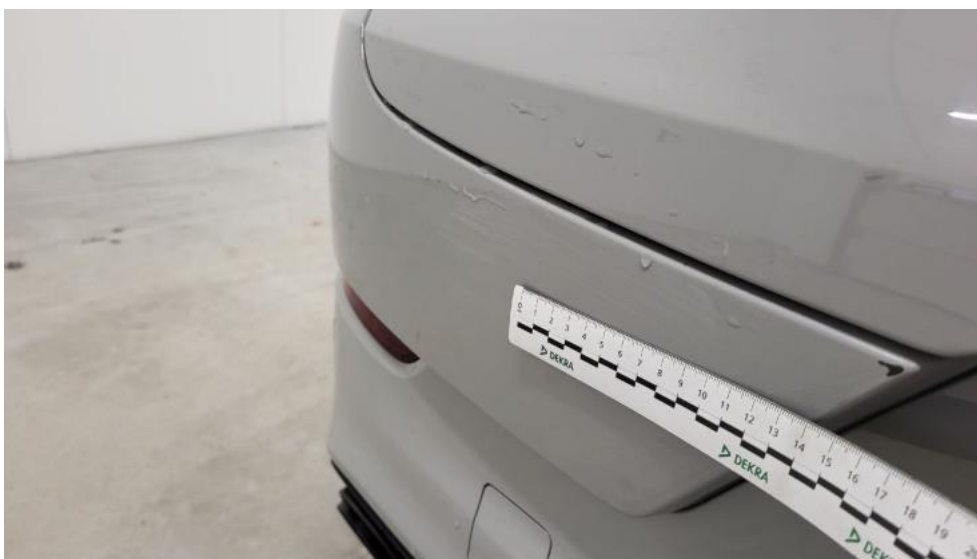
Fot. 67.
Zderzak tylny cz L - Rysa/odprysk 1

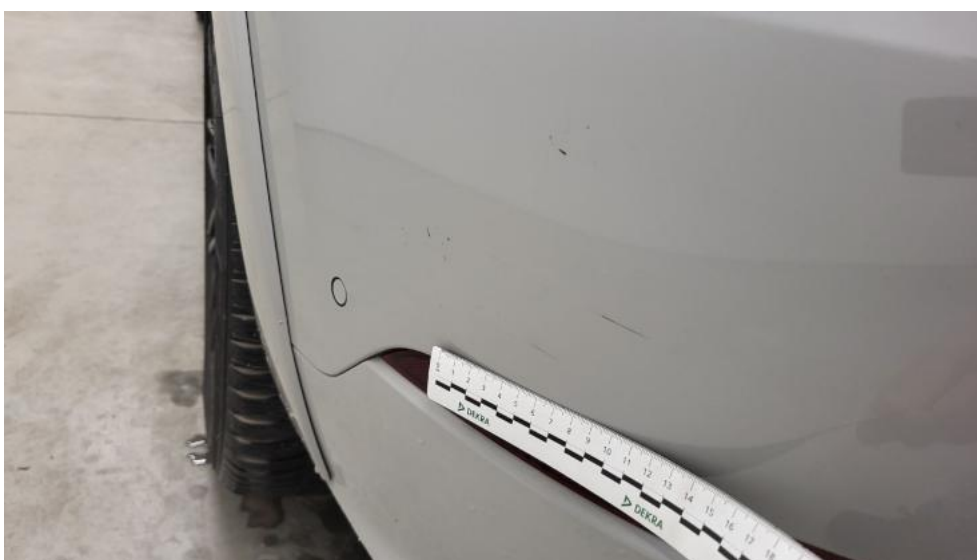
Fot. 68.
Zderzak tylny cz L - Rysa/odprysk 2

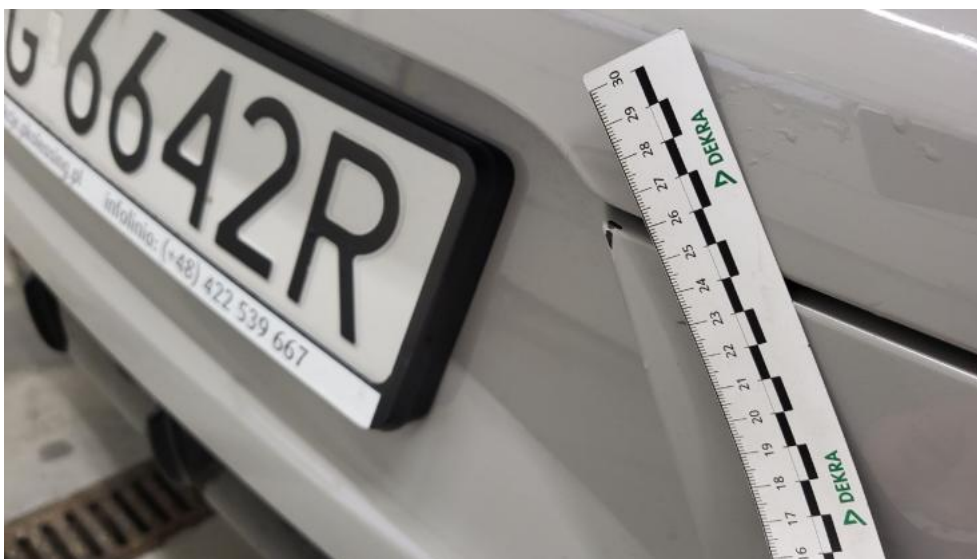
Fot. 69.
Zderzak tylny cz P - Rysa/odprysk 1

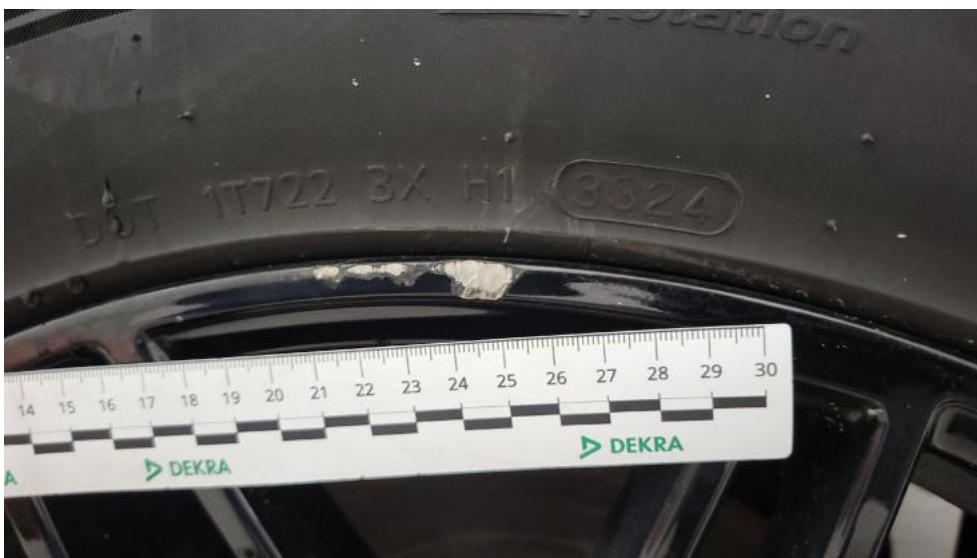
Fot. 70.
Felga aluminiowa tylna L - Rysa/odprysk 1

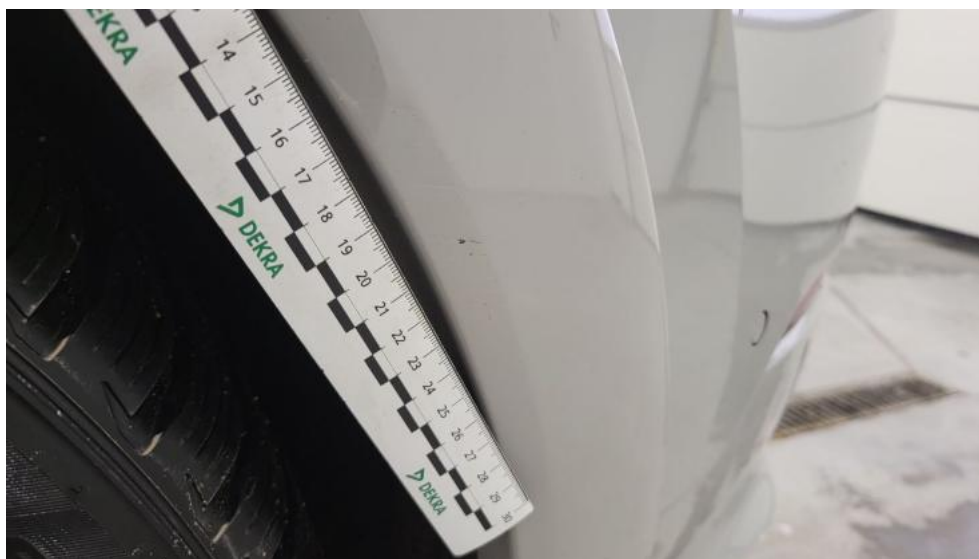
Fot. 71.

Listwa krawędzi błotnika tył L - Rysa/odprysk 1

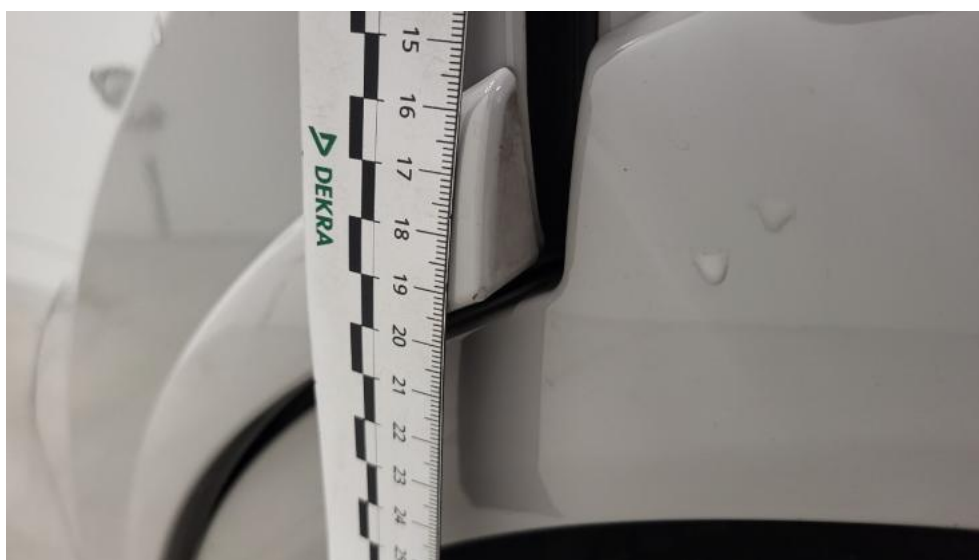
Fot. 72.

Listwa drzwi tylnych L - Rysa/odprysk 1

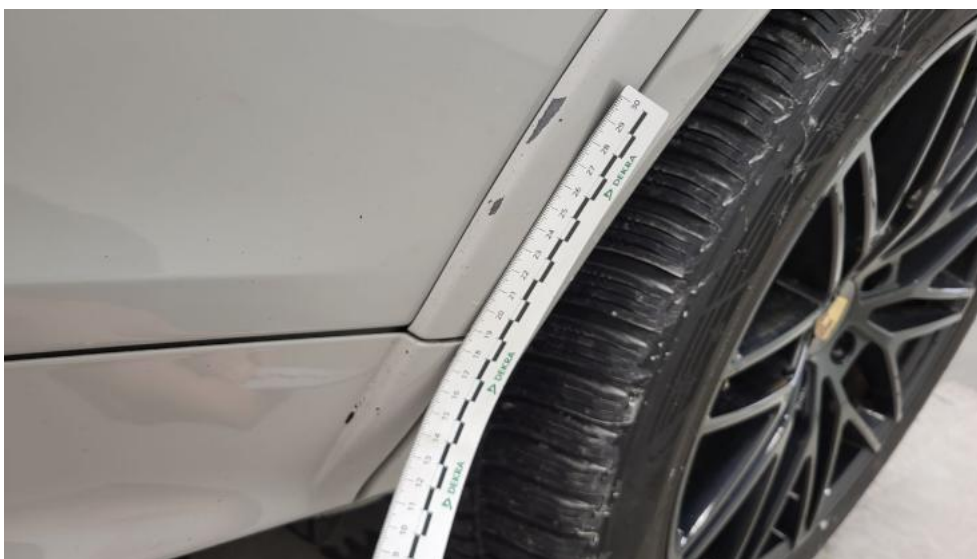
Fot. 73.
Listwa drzwi tylnych L - Rysa/odprysk 2

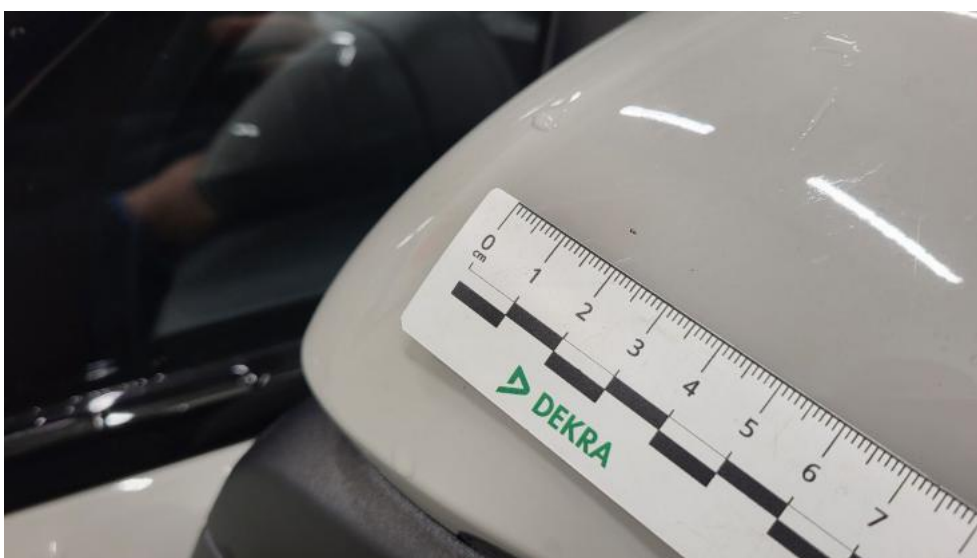
Fot. 74.
Lusterko zew L - Rysa/odprysk 1

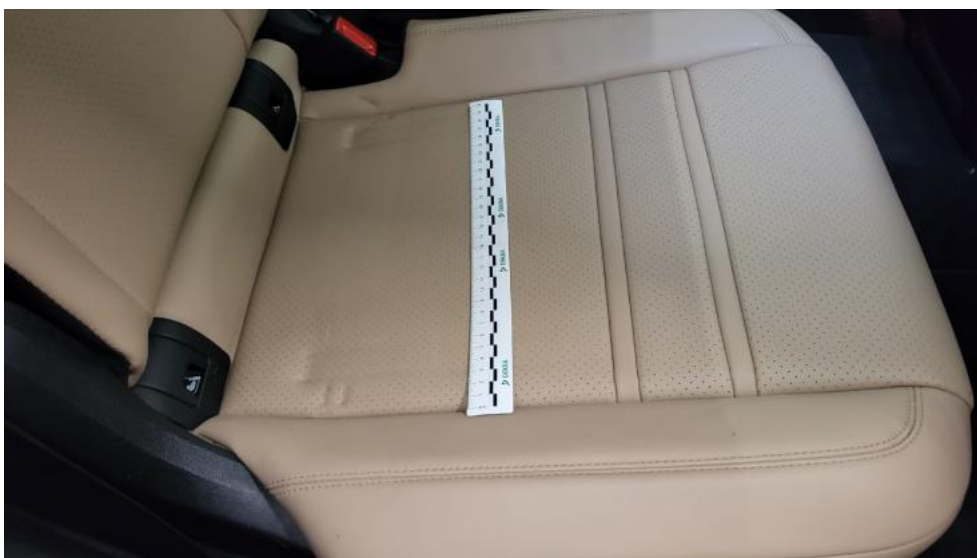
Fot. 76.
Kanapa tyl. - Wgniecenie/odkształcenie 1

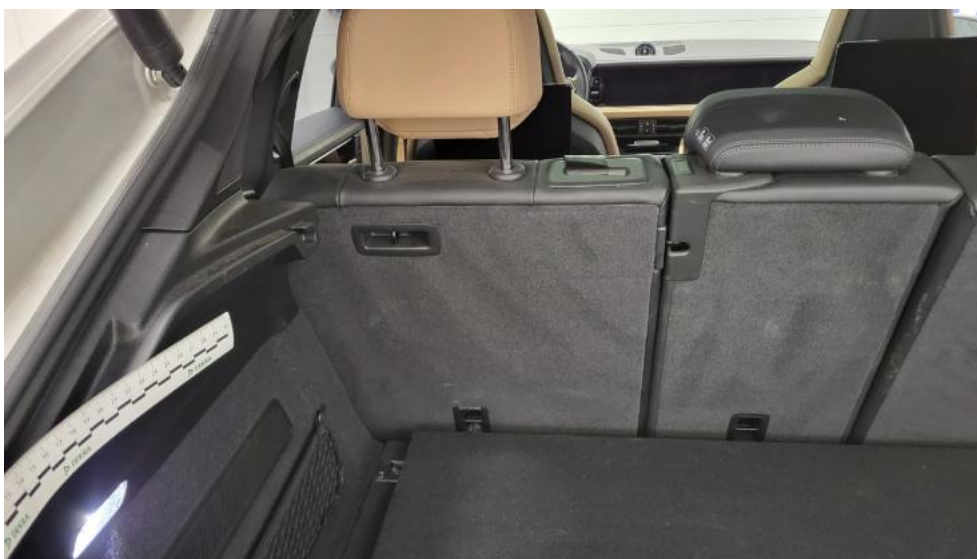
Fot. 77.

Półka/roleta tylna - Inne 1
