DEKRA's commission No. : PKOL(W)/LODZ/30267/26/04/07  
 commission/ damage No. : 24/027154  
 Date of commission: 07-04-2026

**Vehicle data**

Measurement of thickness of the vehicle lacquer coating

PHOTOGRAPHIC DOCUMENTATION

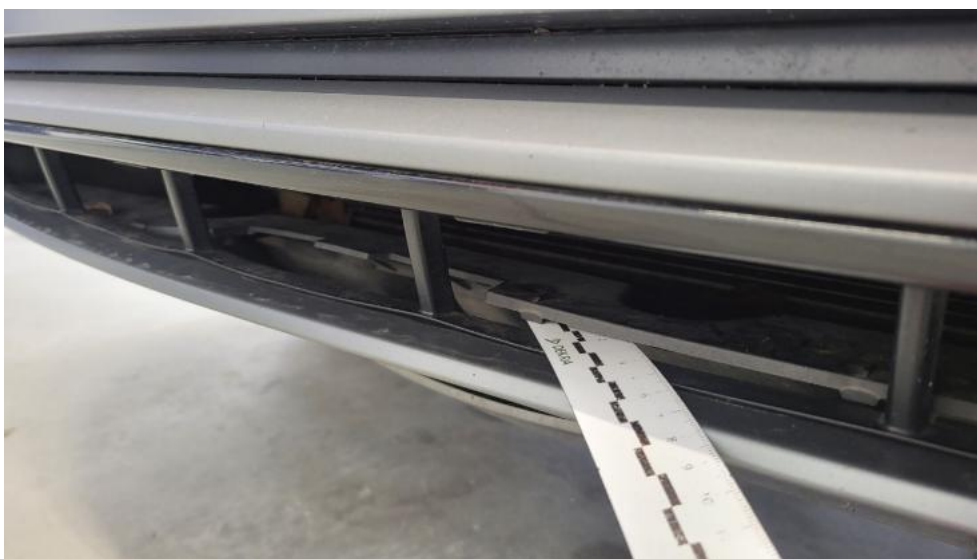
**Photo 43.**

- kratka przedniego zderzak - odstaje,
- listwa zderzak - odpryski, wgniecenia,
- spoiler zderzaka przód - wgniecenie, pęknięcie powłoki,
- przedni zderzak - rysy,
- listwa błotnika prawy przód - rysy,
- listwa tylnego zderzaka - rysy,
- listwa drzwi lewy przód - rysy,
- drzwi lewy tył - rysy,
- lewe lusterko - rysy,

Krata zderzaka prz. - Inne 1

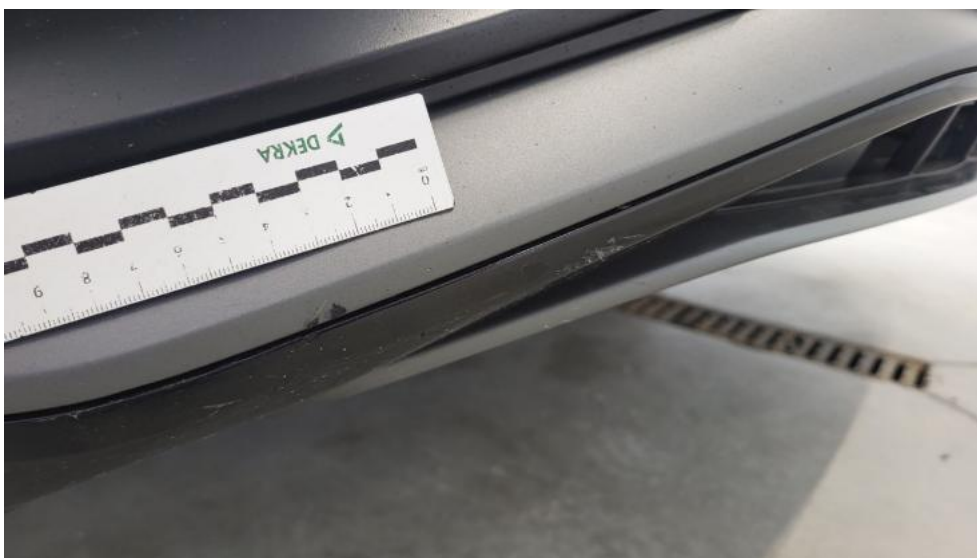
**Photo 44.**

Listwa śr zderzaka przedniego - Rysa/odprysk 1

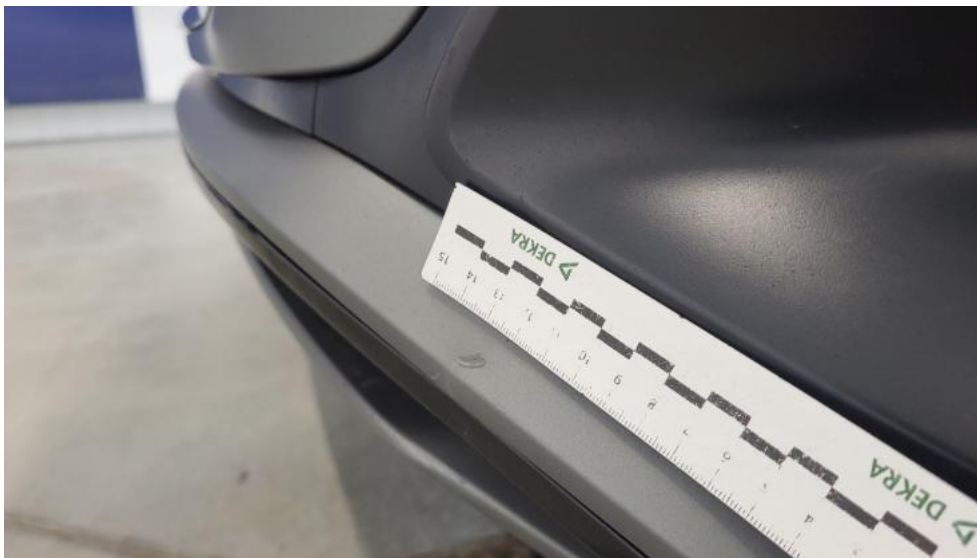
**Photo 45.**

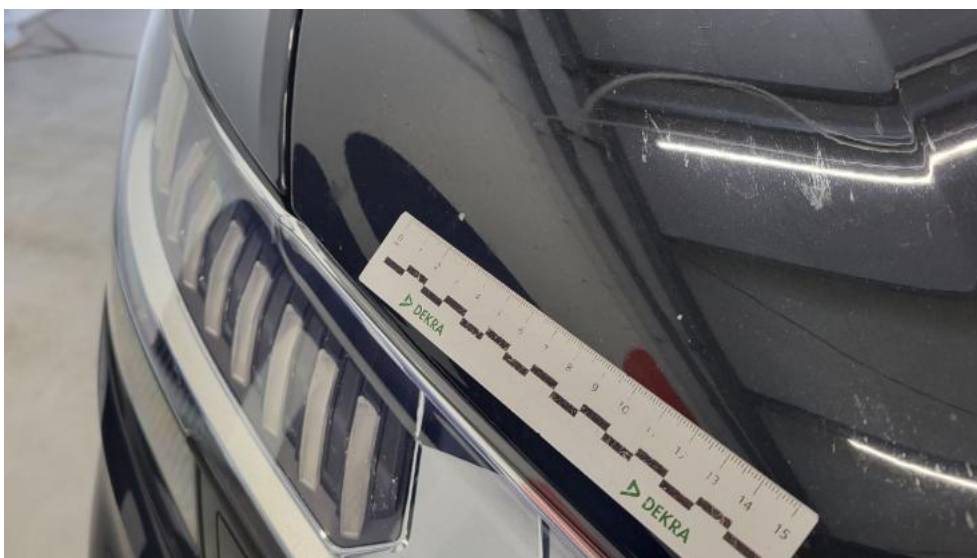
**Photo 46.**

- pokrywa silnika - odpryski,
- prawy przedni błotnik - odpryski,
- drzwi prawy przód - odpryski,
- drzwi prawy tył - rysy,
- drzwi lewy przód - odpryski,
- drzwi lewy tył - odpryski,

Pokrywa komory silnika - Rysa/odprysk 1

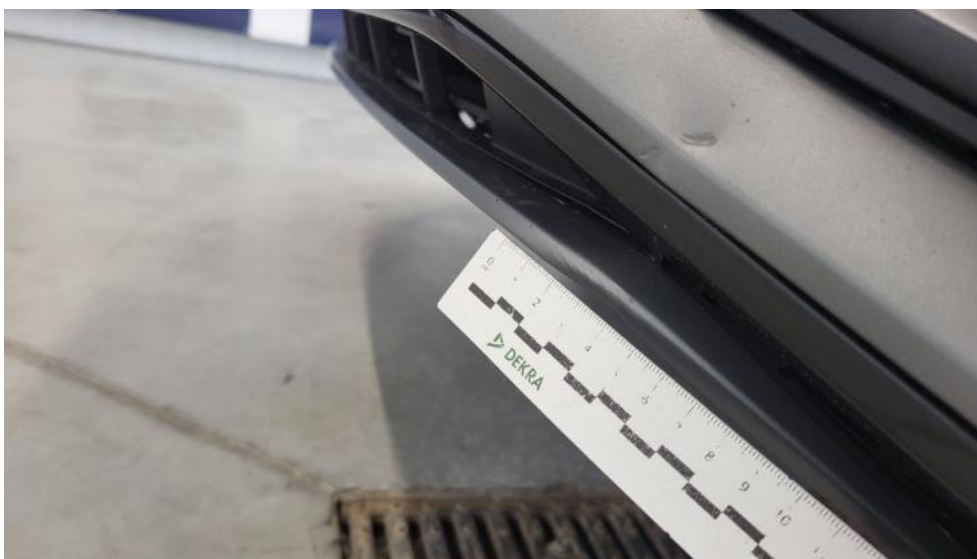
**Photo 47.**  
Spoiler zderzaka przedniego - Wgniecenie/odkształcenie 1

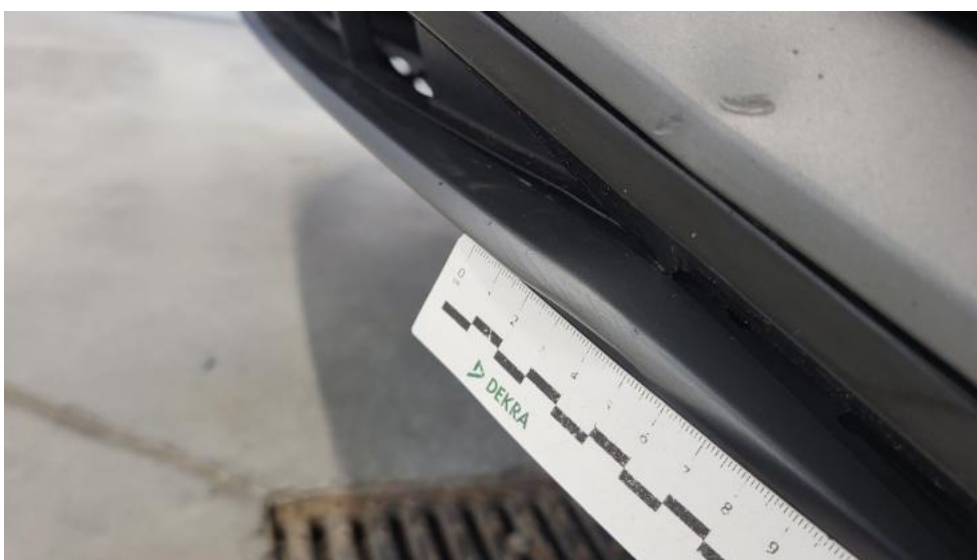
**Photo 48.**  
Spoiler zderzaka przedniego - Pęknięcie/rozerwanie 1

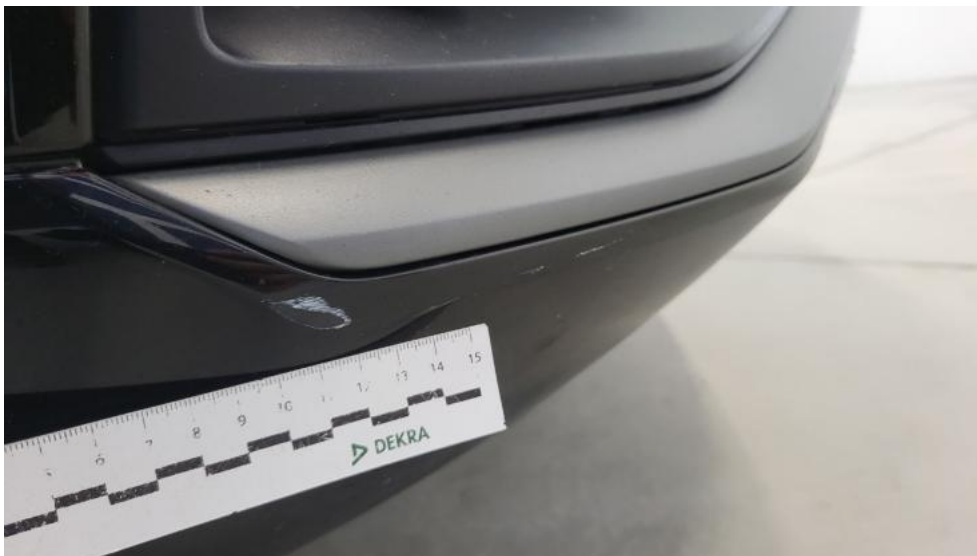
**Photo 49.**  
Zderzak przedni cz dolna - Rysa/odprysk 1

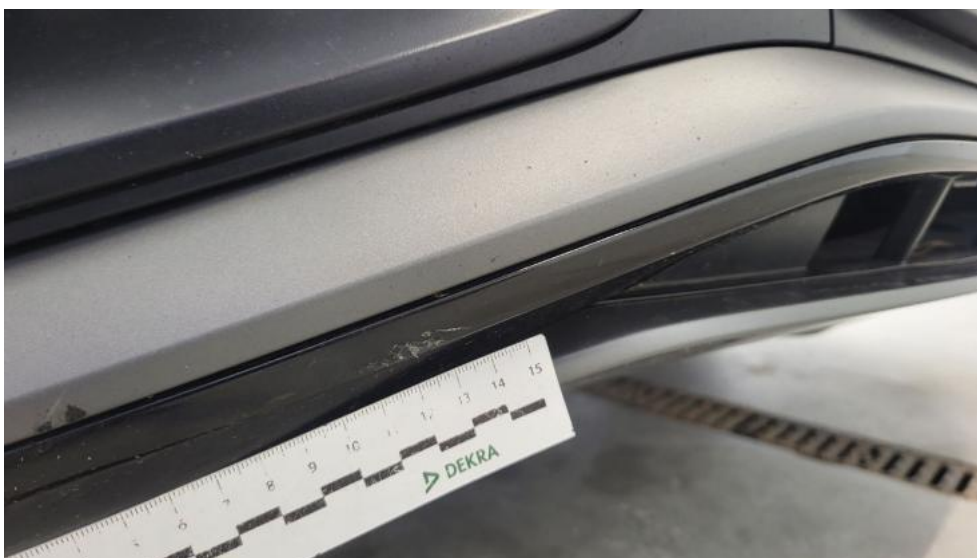
**Photo 50.**  
Zderzak przedni cz dolna - Rysa/odprysk 2

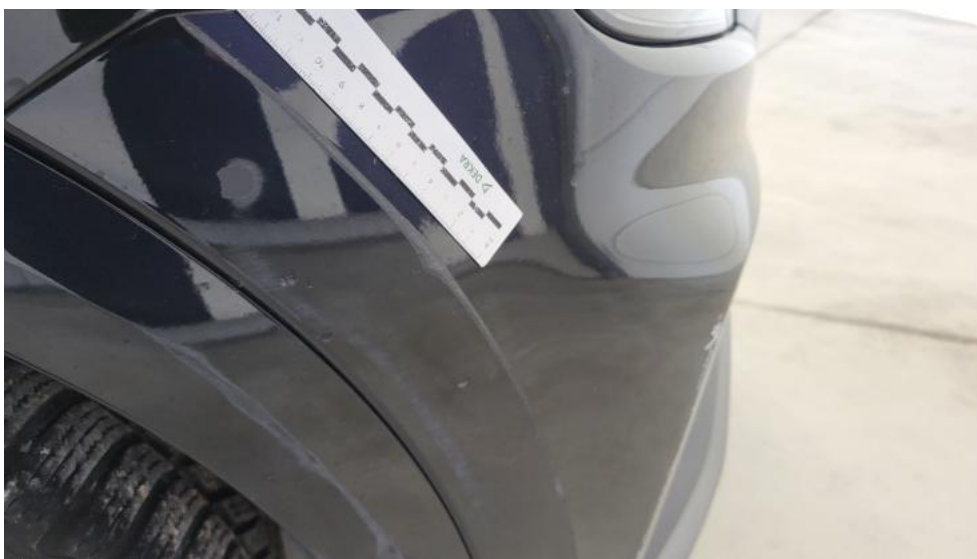
**Photo 51.**  
Zderzak przedni cz L - Rysa/odprysk 1

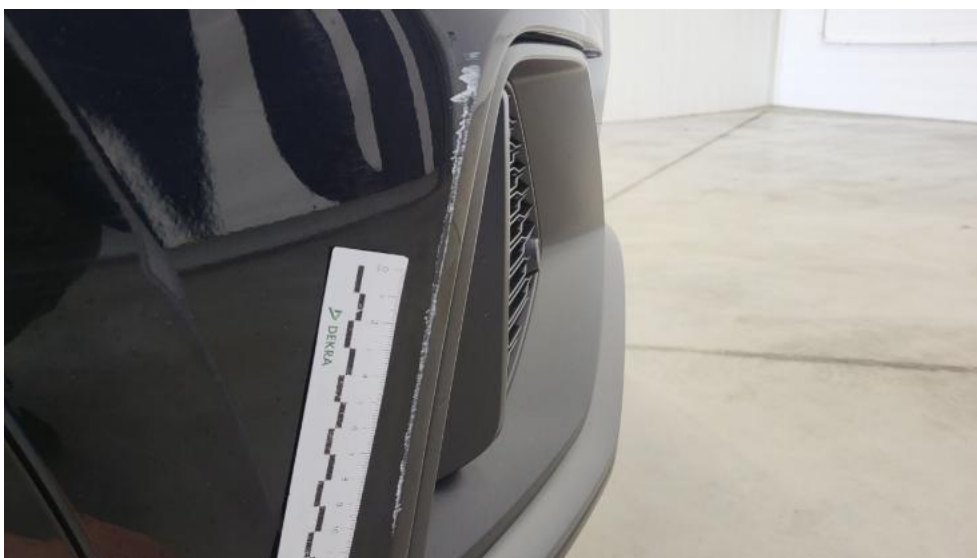
**Photo 52.**  
Zderzak przedni cz L - Rysa/odprysk 2

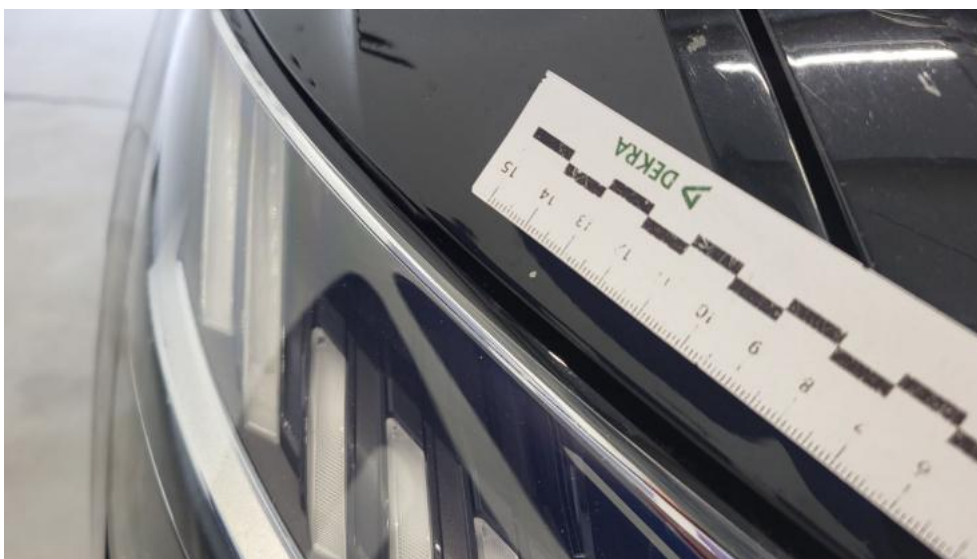
**Photo 53.**  
Błotnik przedni P - Rysa/odprysk 1

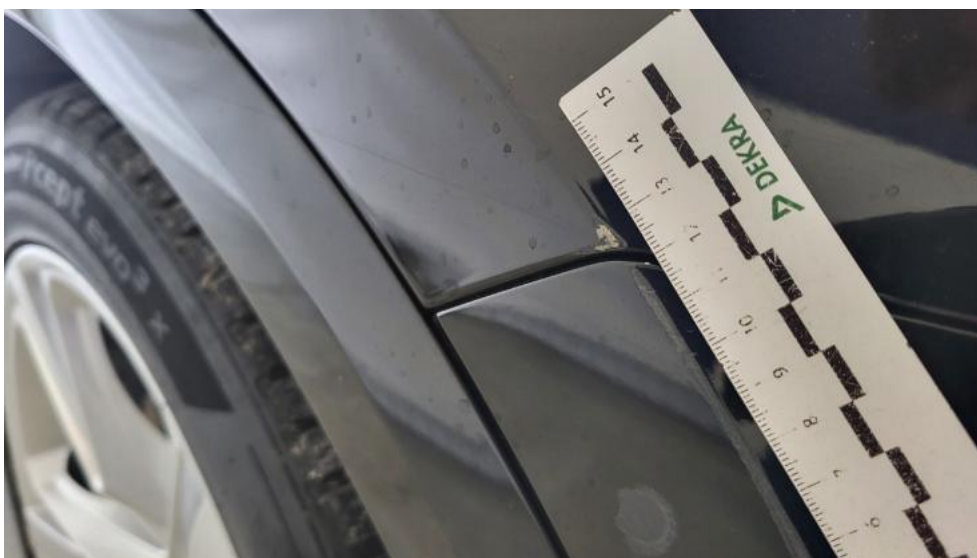
**Photo 54.**  
Błotnik przedni P - Rysa/odprysk 2

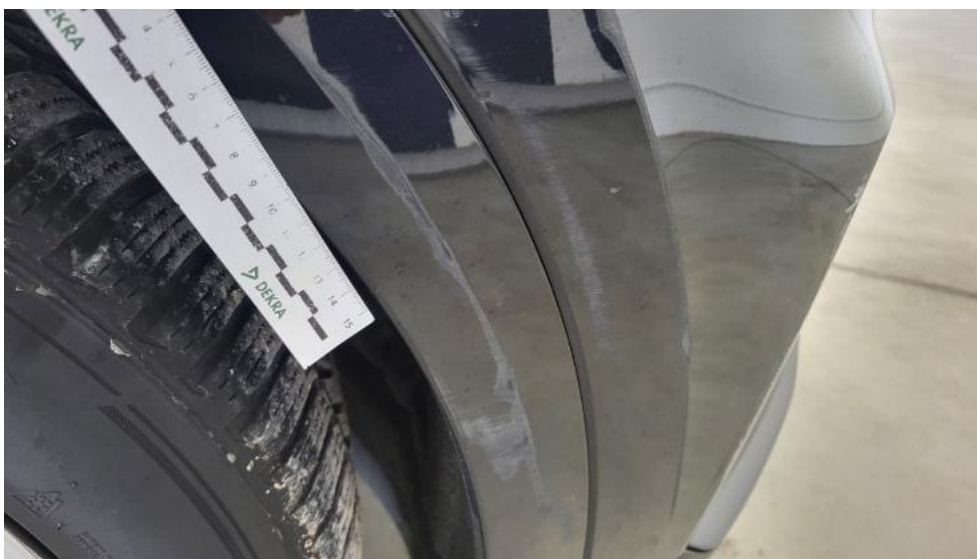
**Photo 55.**

Listwa krawędzi błotnika prz P - Rysa/odprysk 1

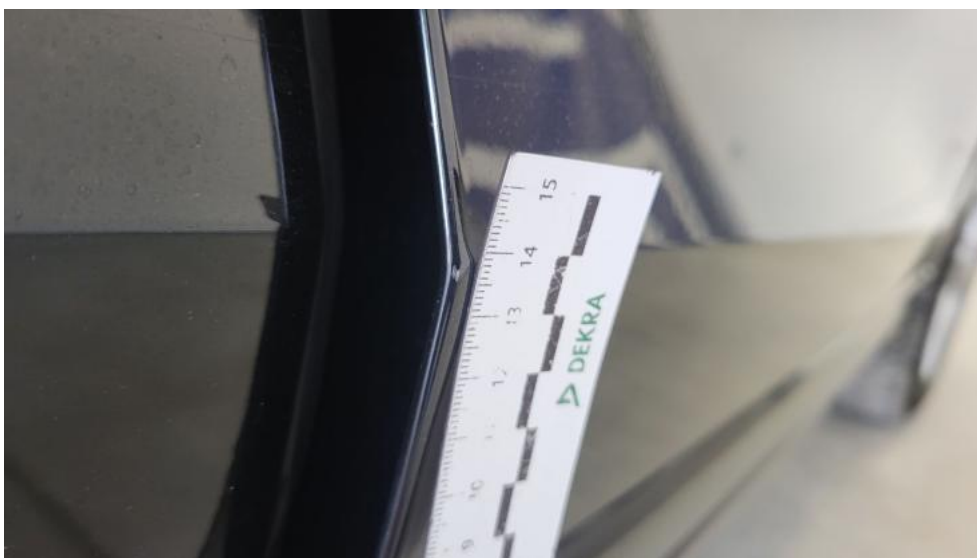
**Photo 56.**

Drzwi przednie P - Rysa/odprysk 1

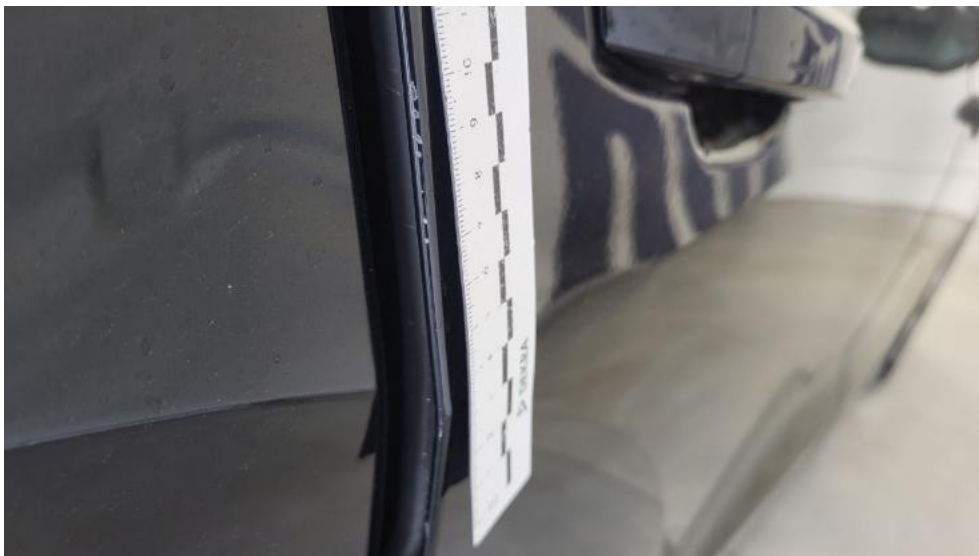
**Photo 57.**

Drzwi tylne P - Rysa/odprysk 1

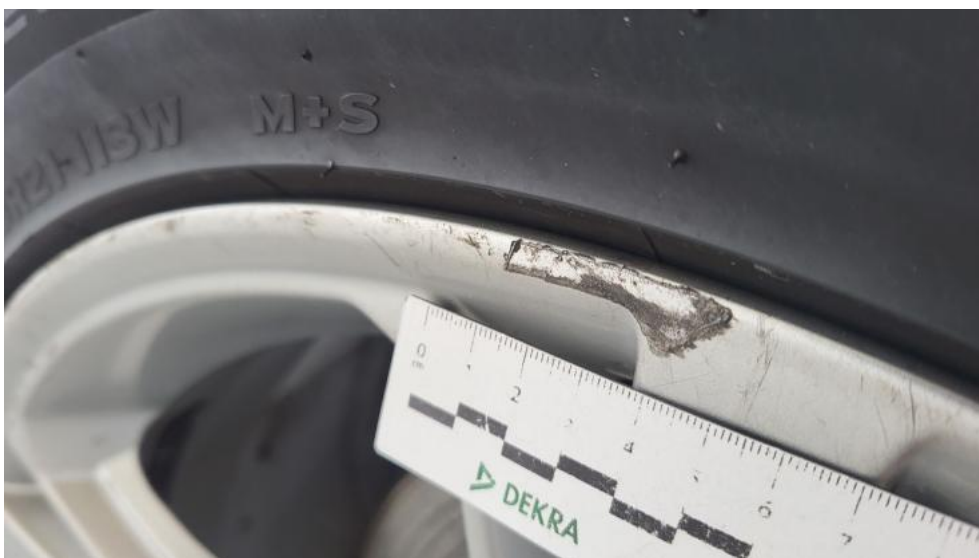
**Photo 58.**

- felga prawy tył - rysy,

Felga aluminiowa tylna P - Rysa/odprysk 1

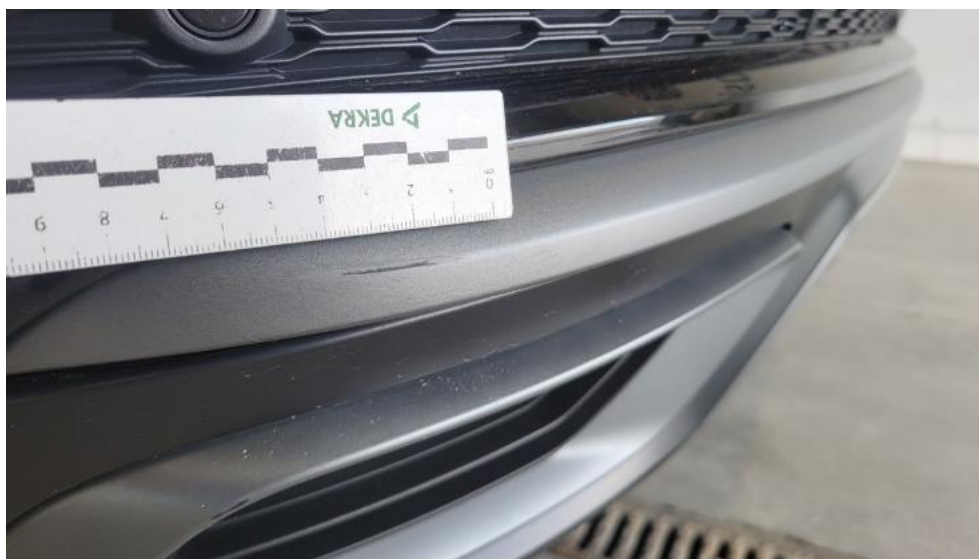
**Photo 59.**

Listwa śr zderzaka tylnego - Rysa/odprysk 1

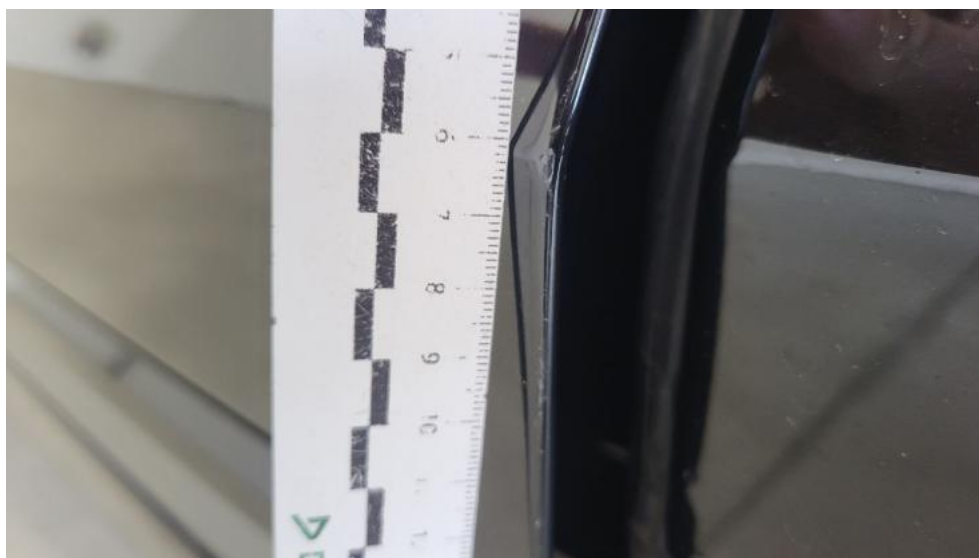
**Photo 60.**

Drzwi przed L - Rysa/odprysk 1

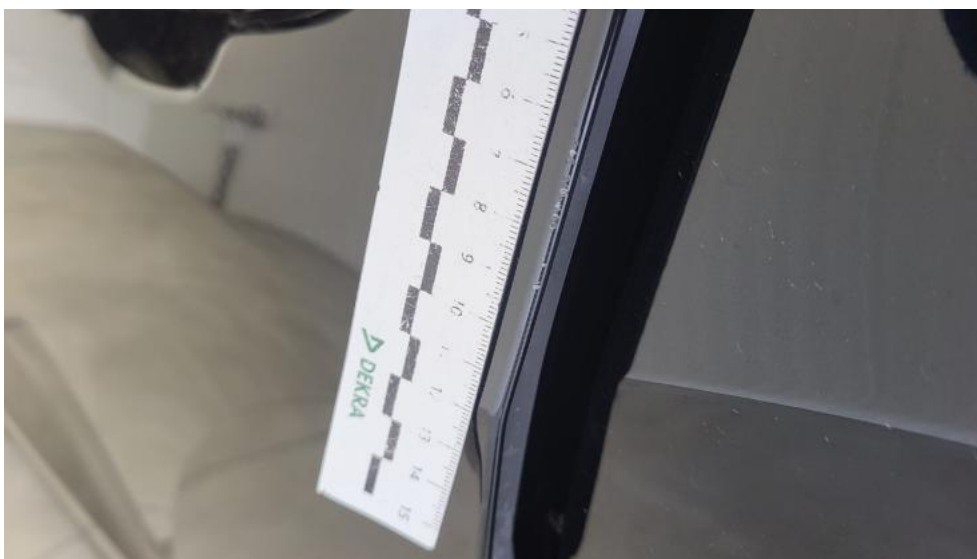
**Photo 61.**

Drzwi tylne L - Rysa/odprysk 1

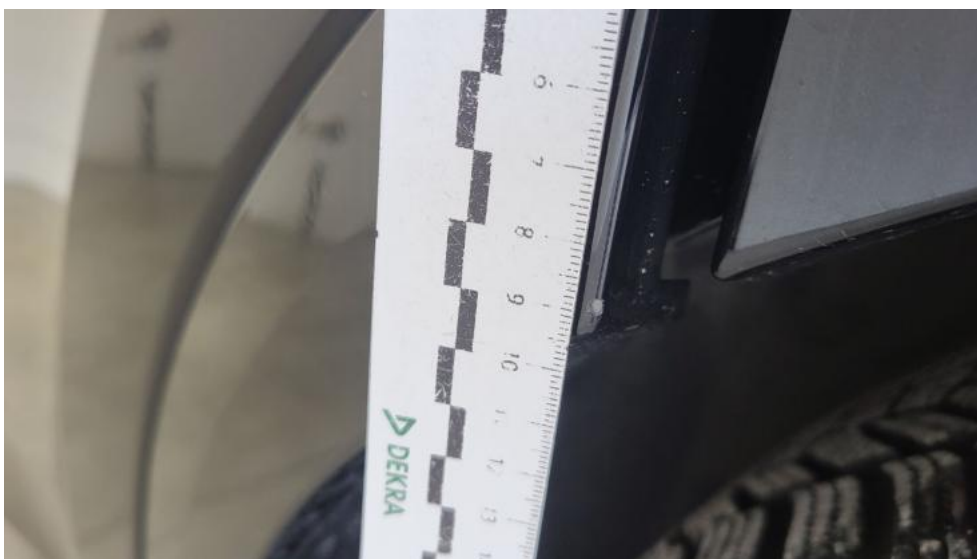
**Photo 63.**  
Listwa drzwi tylnych L - Rysa/odprysk 1

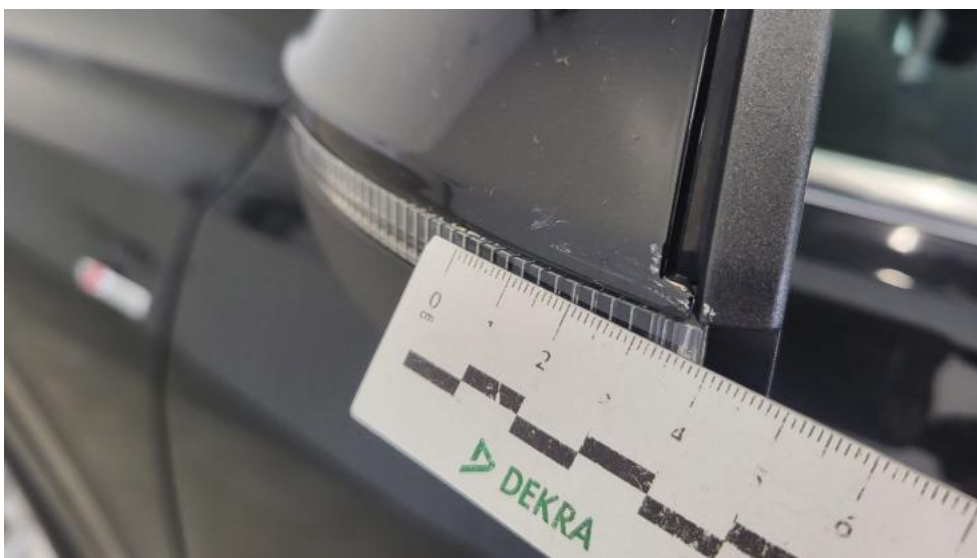
**Photo 64.**  
Lusterko zew L - Rysa/odprysk 1

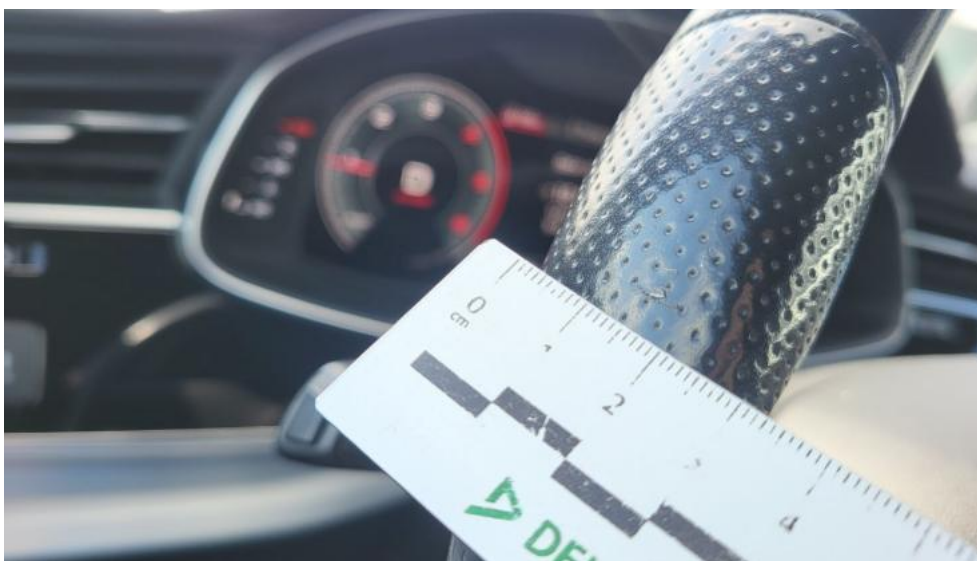
- kierownica - rysy,
- wnetrze - rysy, zabrudzenia,

**Photo 65.**  
Koło kierownicy - Rysa/odprysk 1

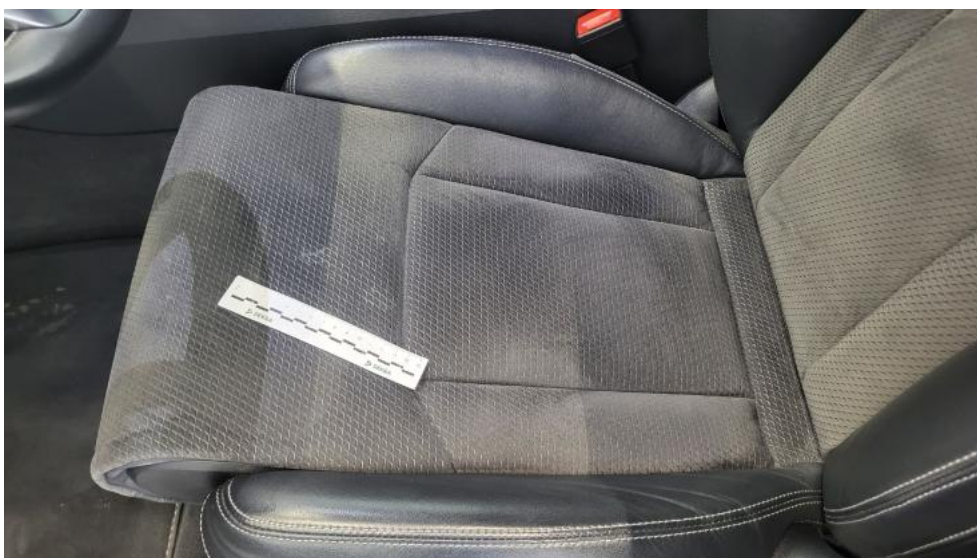
**Photo 66.**  
Fotel prz. lew. - Inne 1

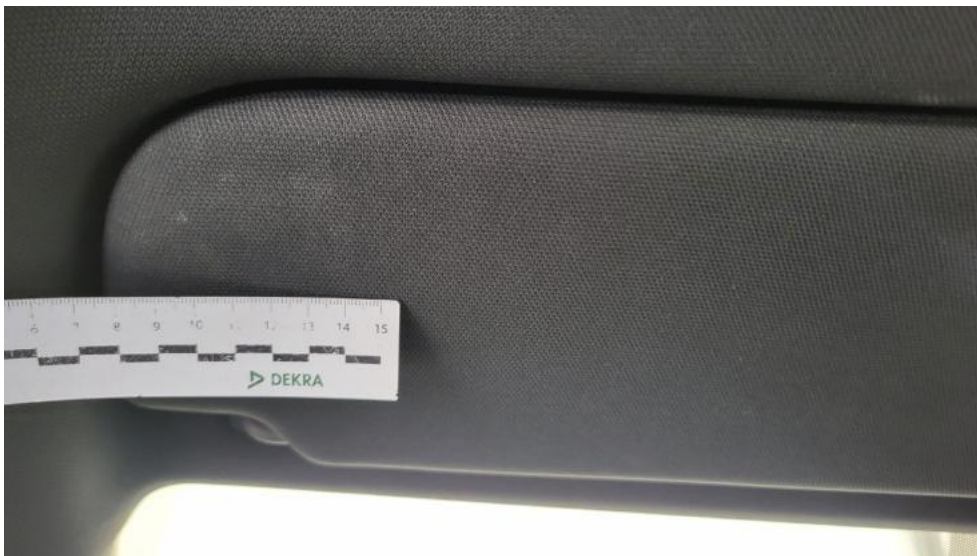
**Photo 67.**

Ośłona p/słoneczna lewa - Inne 1
