Nr zlecenia DEKRA: PKOL(W)/LODZ/27291/26/03/26
Nr zlecenia/szkody: 21/043574
Data zlecenia: 26-03-2026

Dane pojazdu

Grupa obiektów (Eurotax)	samochody osobowe
Kod EC (Eurotax)	0119197
Producent	MERCEDES-BENZ
Model	CLA [C 117] 16-19
Typ/wersja	CLA 200 7G-DCT AMG Line
Rodzaj nadwozia	sedan
Liczba drzwi/liczba miejsc	4/5
Masa własna [kg]	1395
Dopuszczalna masa całkowita [kg]	1920
Rozstaw osi 1/2	2699
Rodzaj silnika	z zapłonem iskrowym
Układ oczyszczana spalin	katalizator trójdrożny
Pojemność silnika [ccm]	1595
Moc silnika [KM/kW]	156/115
Skrzynia biegów	automatyczna
Nr rejestracyjny	DW8Y699
VIN	WDD1173431N711716
Data 1. rejestracji	28-08-2018
Data nast. bad. techn.	30-08-2026
Rok produkcji	2018 (rok produkcji został zweryfikowany z zewnętrzną bazą danych)
Stan licznika [km]	158 189 (odczytany)
Kolor nadwozia/rodzaj powłoki	czarny/2-warstwowy metalizowany

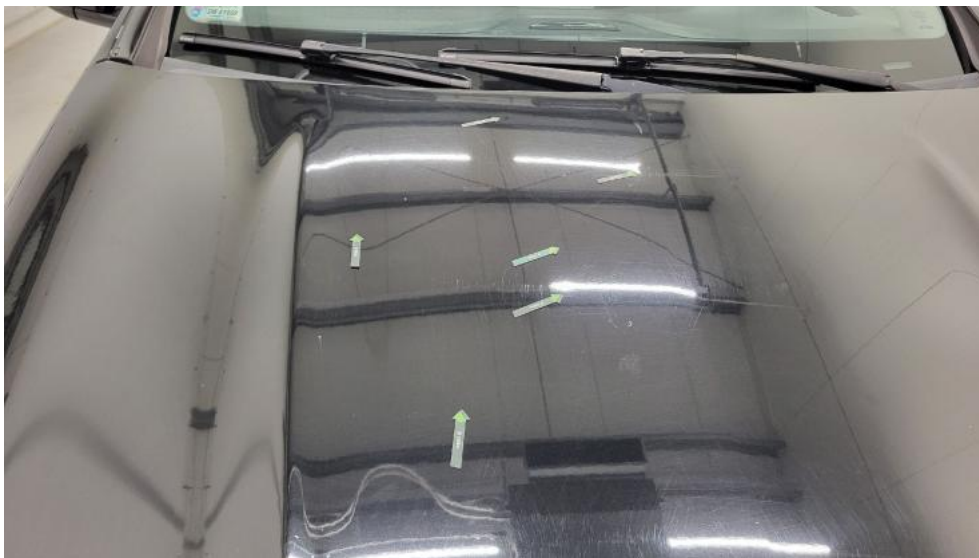
Fot. 41.
Pokrywa komory silnika - Wgniecenie/odkształcenie 2

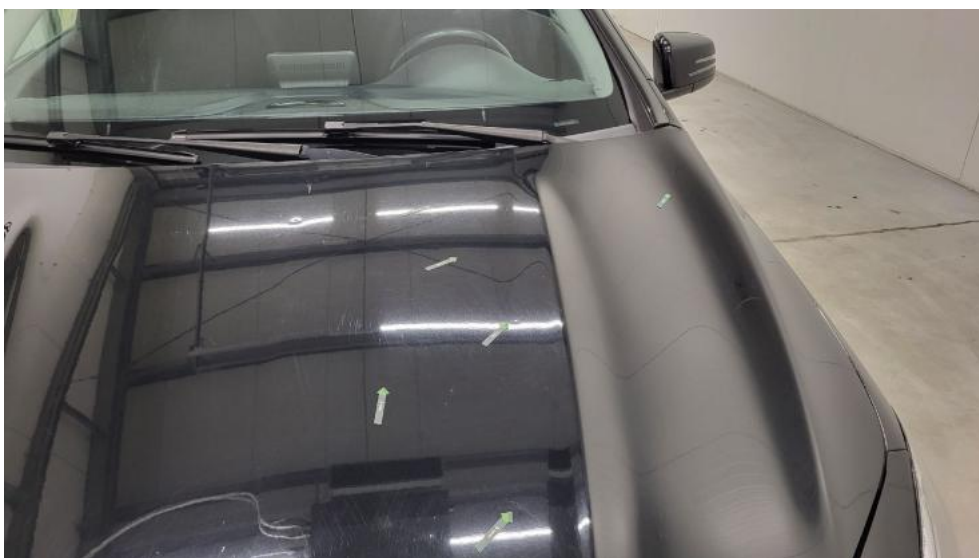
Fot. 42.
Pokrywa komory silnika() - Wgniecenie/odkształcenie 3

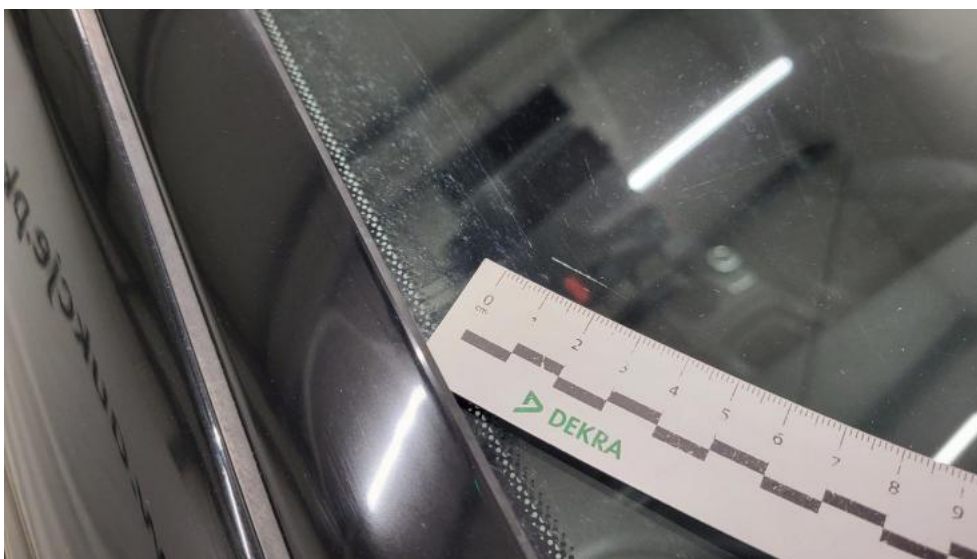
Rysy na samochodzie. Informacja Mercedes me connect usługi ograniczone. Odpryski na szybie czołowej. Bardzo liczne wgniecenia. Brak zaślepek w tylnej kanapie. Niesprawne przyciski funkcyjne w jednym z kluczyków, grot prawidłowy.

Fot. 43.
Szyba czołowa - Rysa/odprysk 1

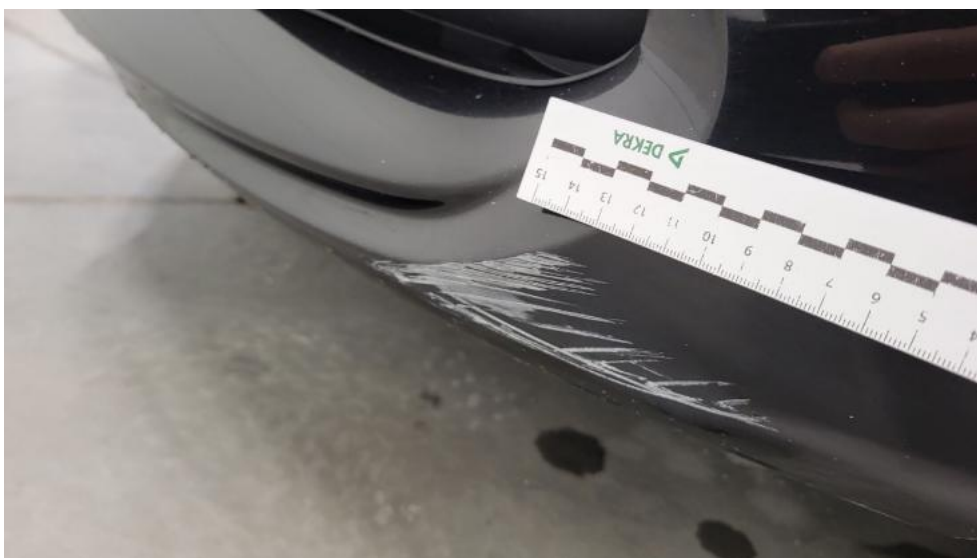
Fot. 44.
Zderzak - Rysa/odprysk 1

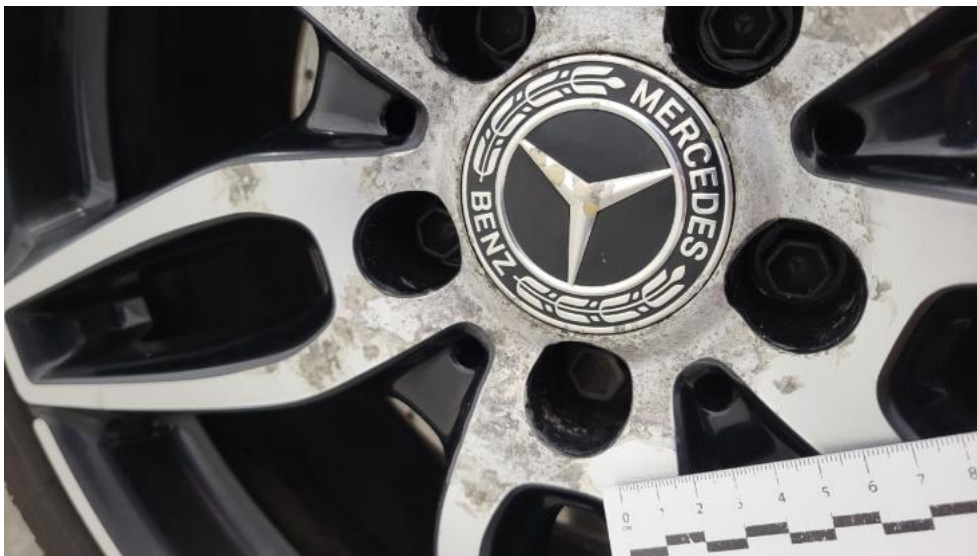
Fot. 45.
Felga aluminiowa przednia P - Rysa/odprysk 1

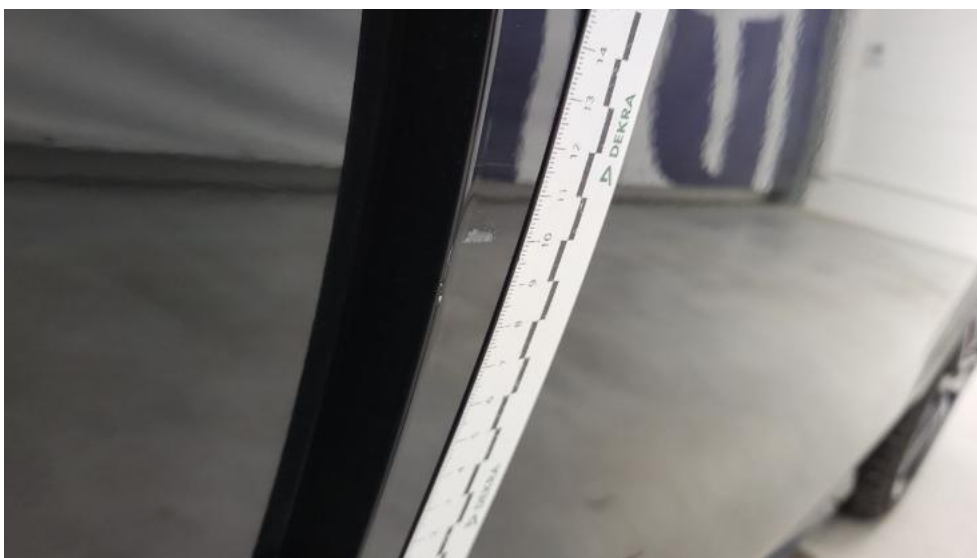
Fot. 46.
Drzwi przednie P - Rysa/odprysk 1

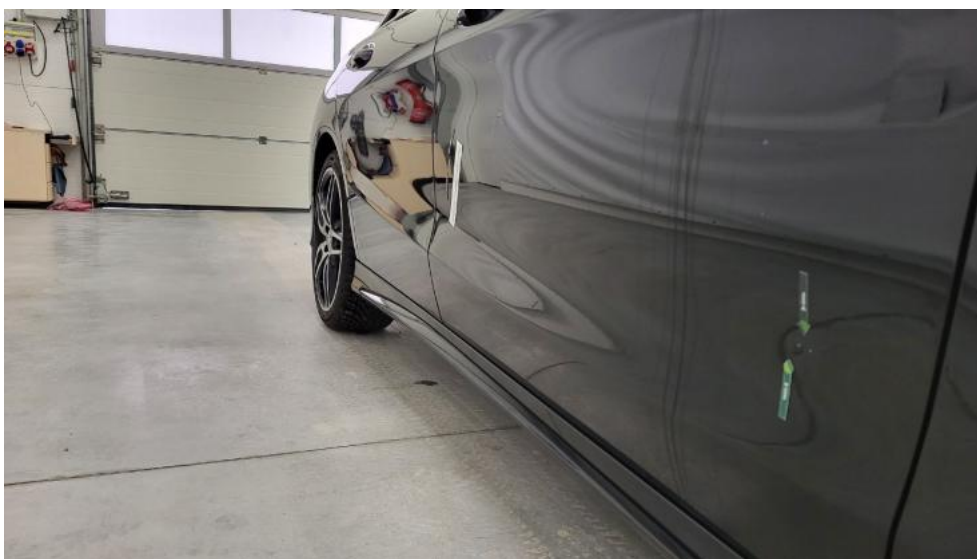
Fot. 47.
Drzwi przednie P - Wgniecenie/odkształcenie 1

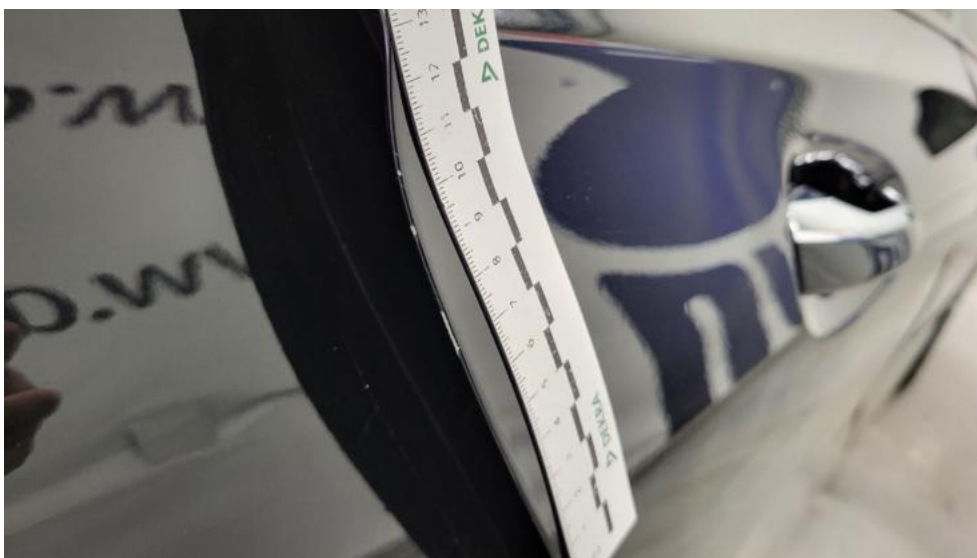
Fot. 48.
Drzwi tylne P - Rysa/odprysk 1

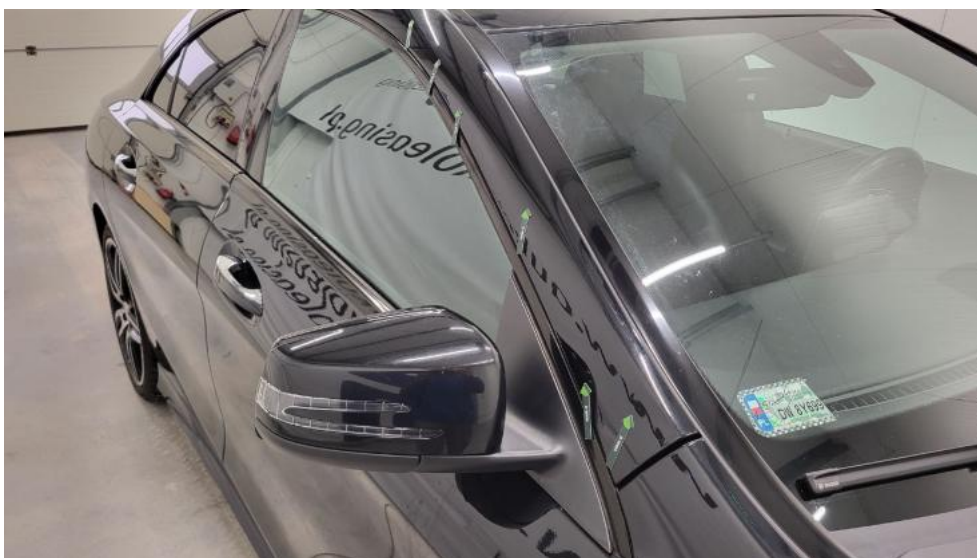
Fot. 50.
Słupek przedni P - Wgniecenie/odkształcenie 1

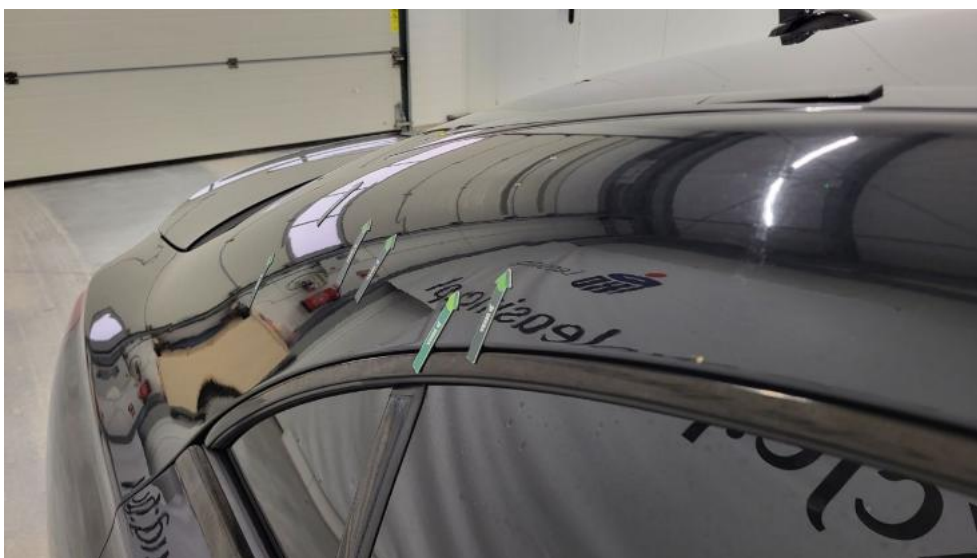
Fot. 52.
Błotnik tylny P / Ściana boczna P - Wgniecenie/odkształcenie 2

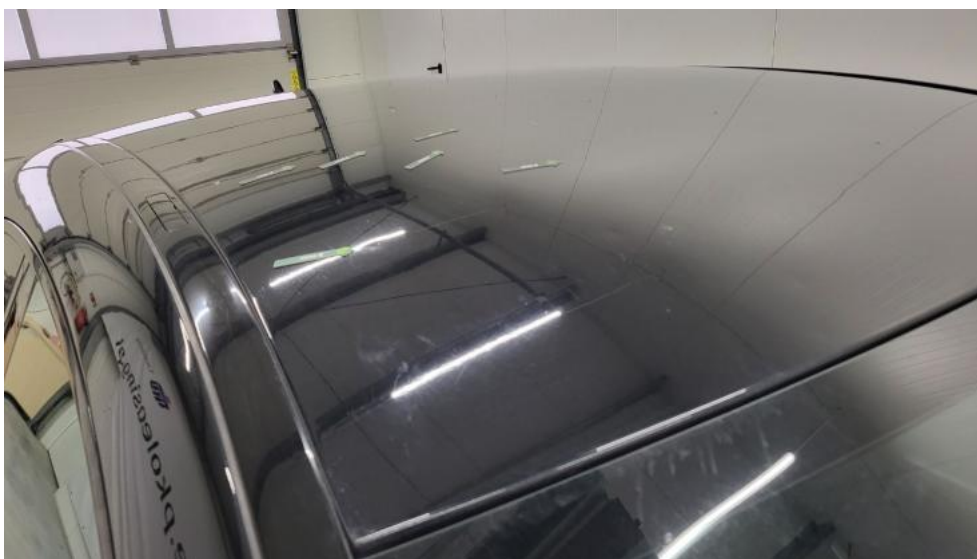
Fot. 59.
Dach - Wgniecenie/odkształcenie 1

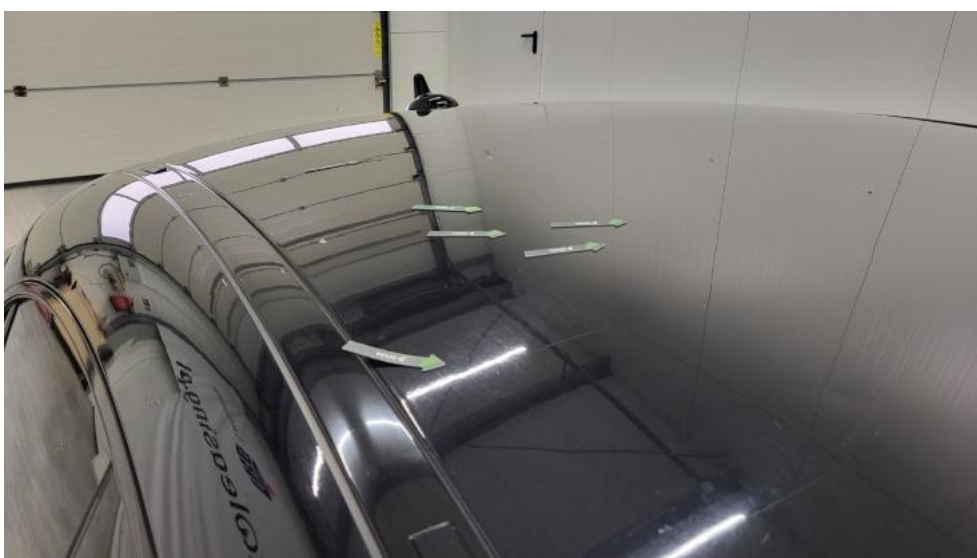
Fot. 60.
Dach - Wgniecenie/odkształcenie 2

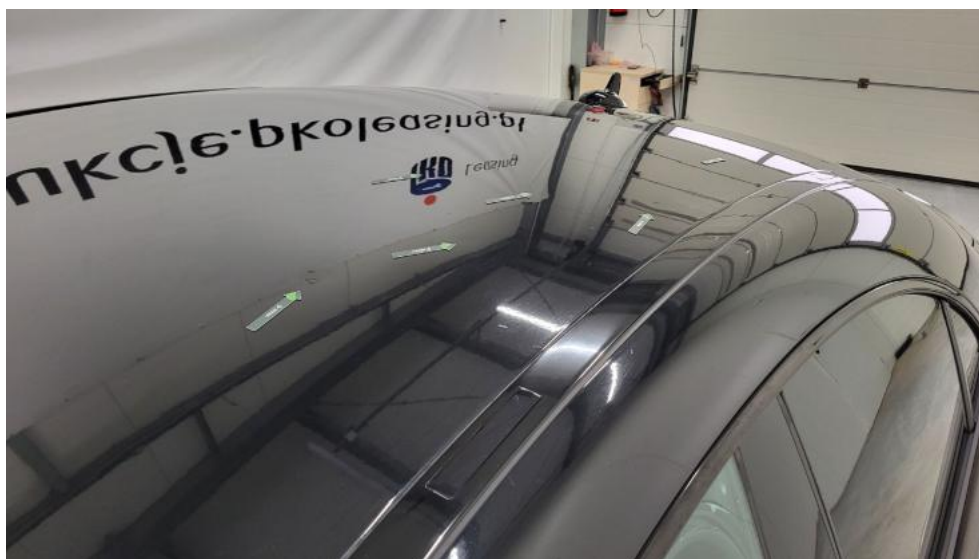
Fot. 61.
Dach() - Wgniecenie/odkształcenie 3

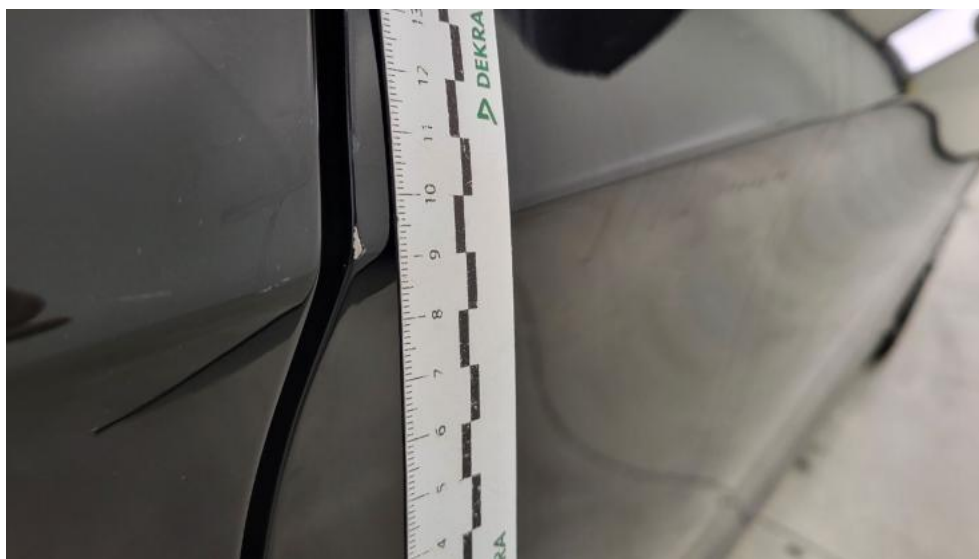
Fot. 69.
Drzwi przed L - Rysa/odprysk 2

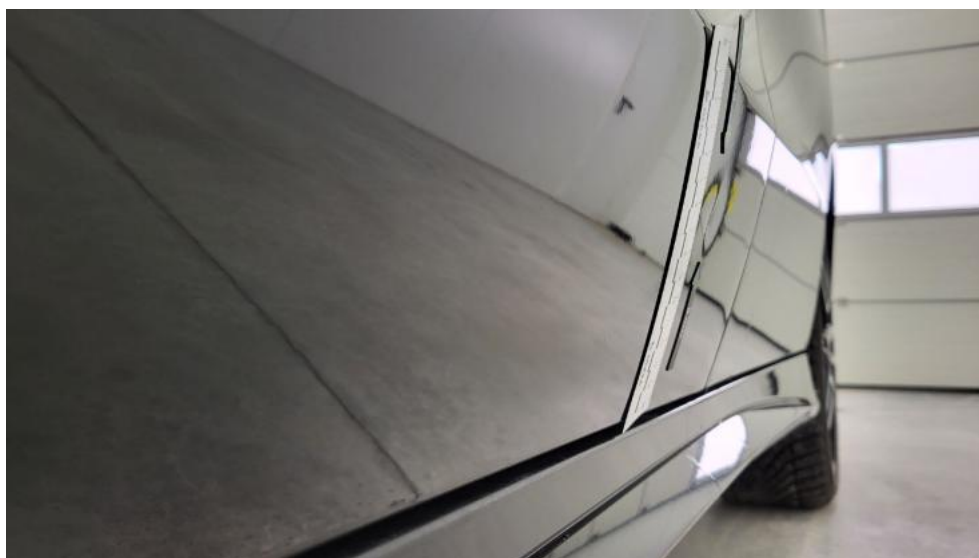
Fot. 70.
Drzwi przed L - Wgniecenie/odkształcenie 1

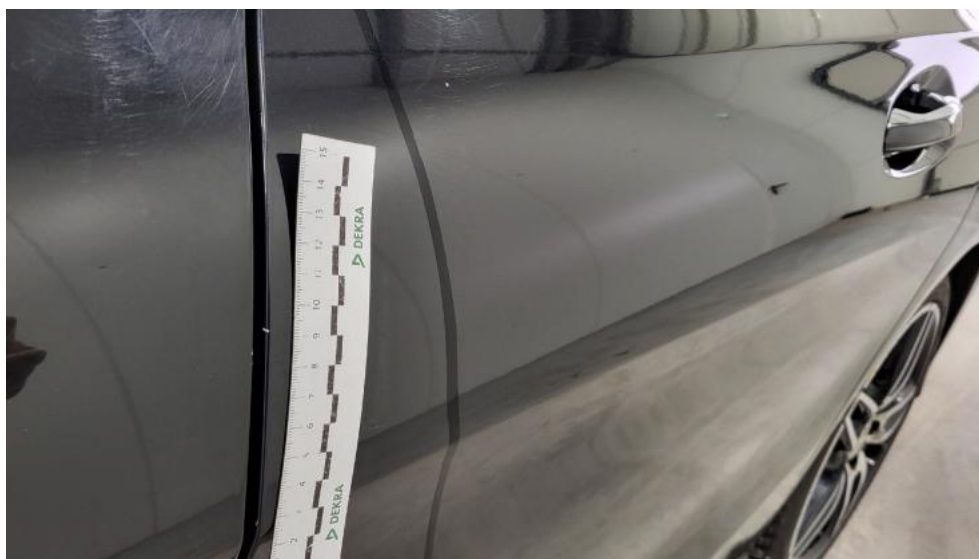
Fot. 71.
Drzwi tylne L - Rysa/odprysk 1

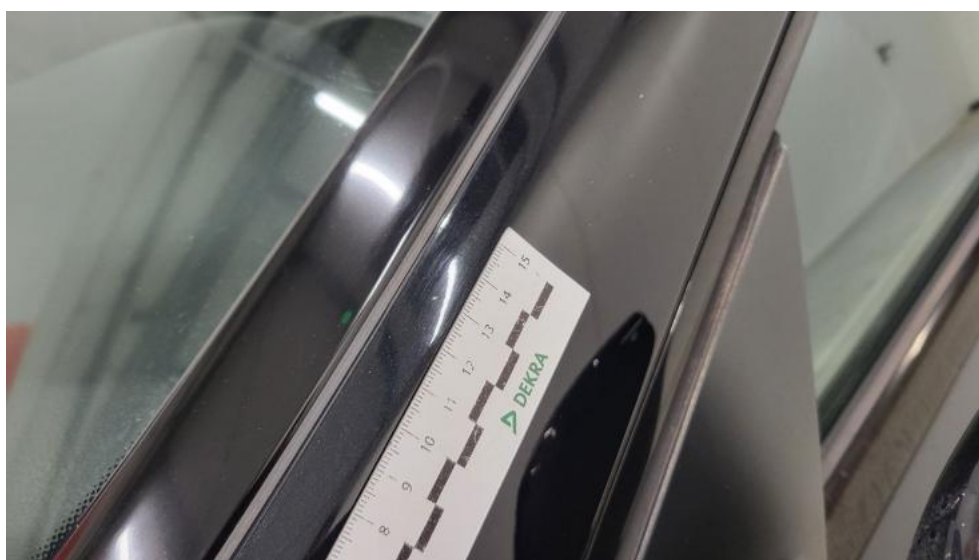
Fot. 72.
Słupki przedni L - Rysa/odprysk 1

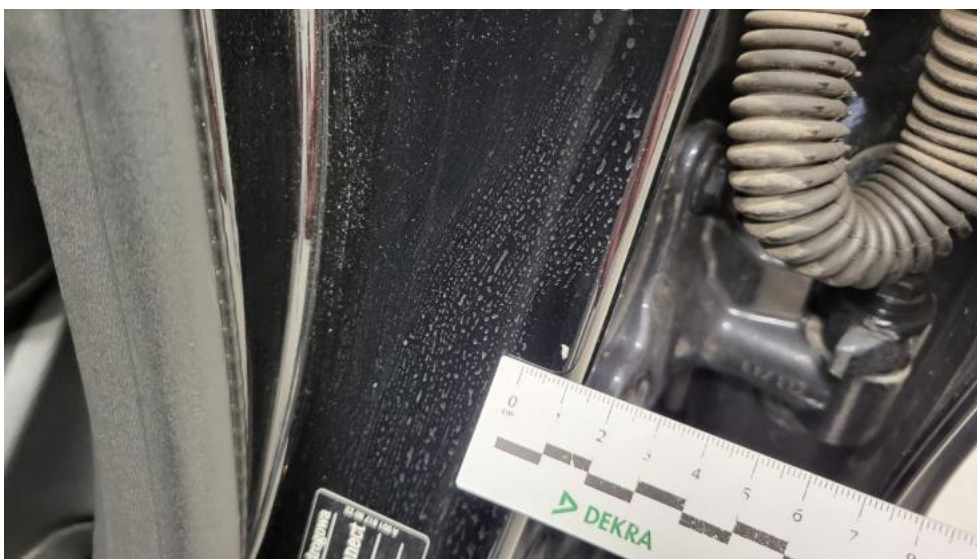
Fot. 73.
Stupek środkowy L - Rysa/odprysk 1

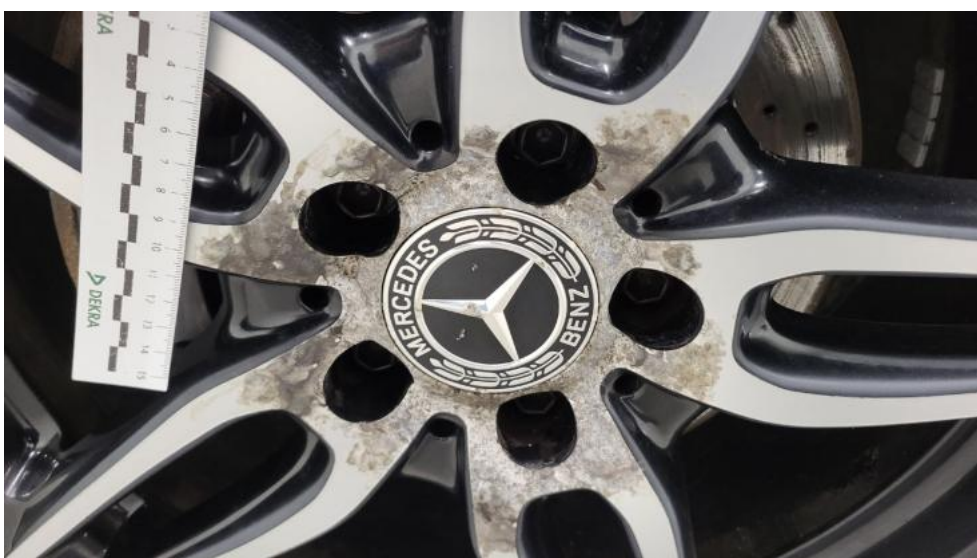
Fot. 74.
Felga Aluminiowa przednia L - Rysa/odprysk 1

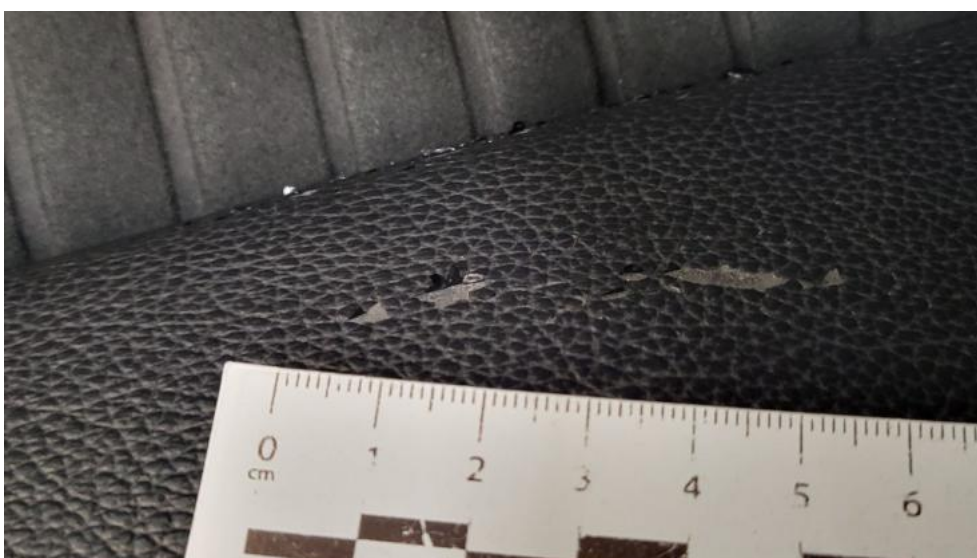
Fot. 76.
Fotel prz. lew. - Pęknięcie/rozerwanie 1

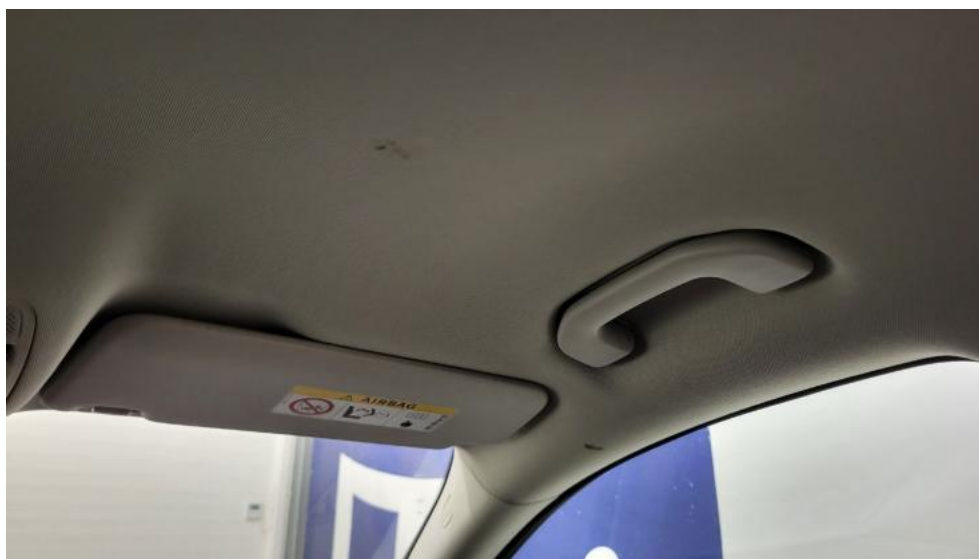
Fot. 77.
Podsufitka. - Inne 1
