DEKRA's commission No. : PKOL(W)/LODZ/22004/26/03/12  
commission/ damage No. : 23/019698  
Date of commission: 12-03-2026

**Vehicle data**

Measurement of thickness of the vehicle lacquer coating

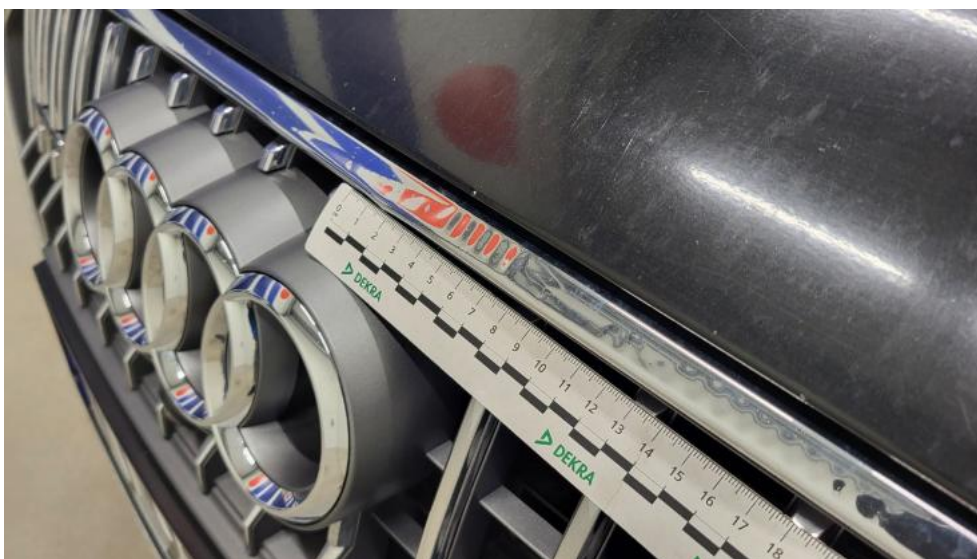
**Photo 57.**  
Listwa śr zderzaka przedniego - Wgniecenie/odkształcenie 1

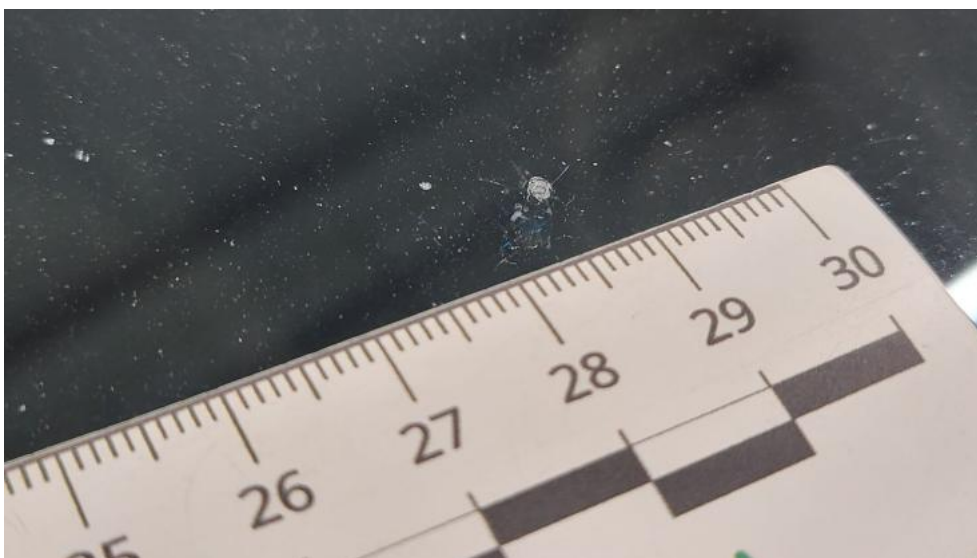
**Photo 60.**

Dostarczono ksero pozwolenia czasowego. Pierwsza rejestracja w kraju 02-12-2020. Poziom płynu układu chłodniczego poniżej minimum. Aktywna kontrolka ciśnienia w kołach. niesprawny kierunkowskaz boczny z lewej. Informacja systemu ACC I Audi braking guard: niedostępne. Wymagana wymiana oleju od 5900km. niesprawne czujniki parkowania tył. Pojazd oklejony folią, pomiar lakieru wykonany na folii elementy: pokrywa przednia, błotnik przedni lewy/prawy, słupek przedni lewy/prawy. Rysy na samochodzie. Lusterka i reflektory oklejone folią. Odpryski na szybie czołowej. Widoczne wady lakiernicze.

Szyba czołowa - Pęknięcie/rozerwanie 1

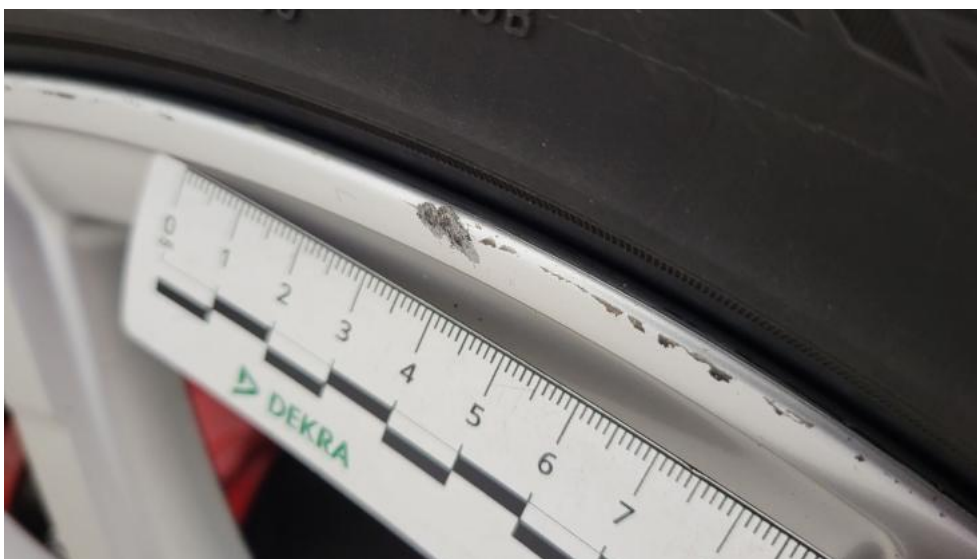
**Photo 63.**  
Felga aluminiowa przednia P - Rysa/odprysk 1

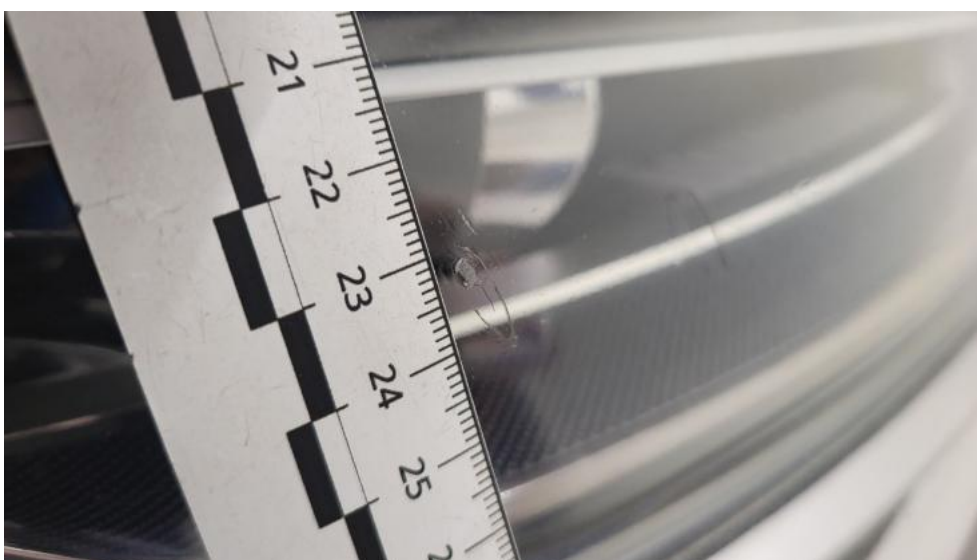
**Photo 64.**  
Reflektor P - Pęknięcie/rozerwanie 1

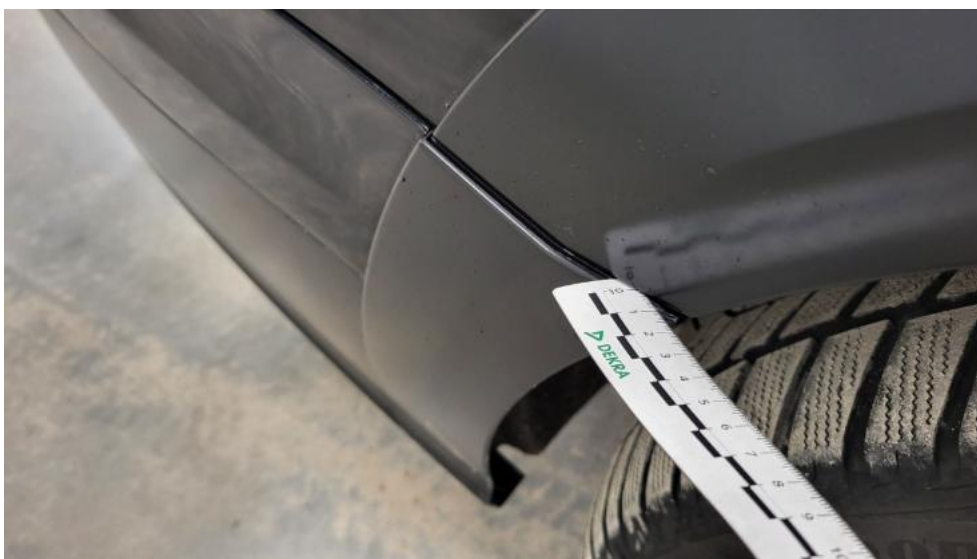
**Photo 71.**

Listwa zderzaka tylnego P - Inne 1

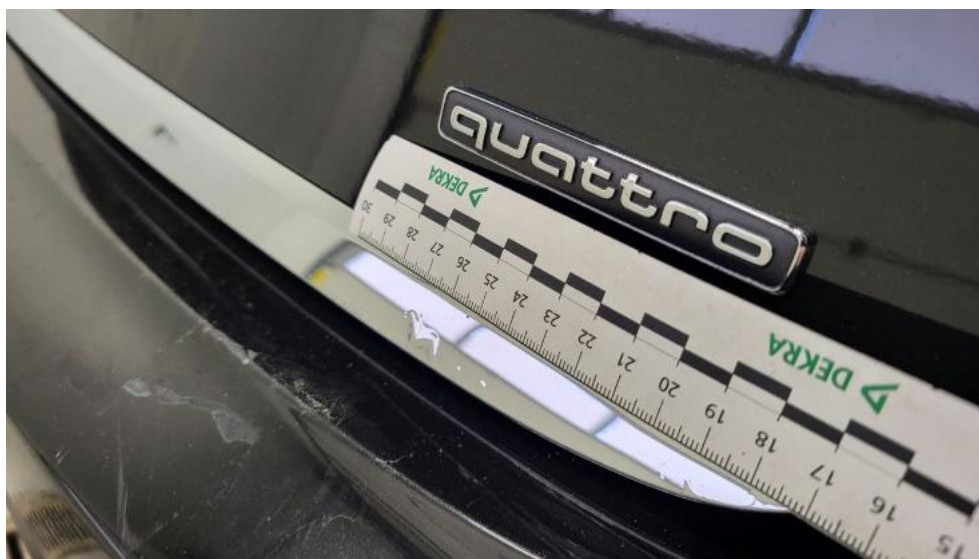
**Photo 73.**  
Pokrywy bagażnika - Wgniecenie/odkształcenie 1

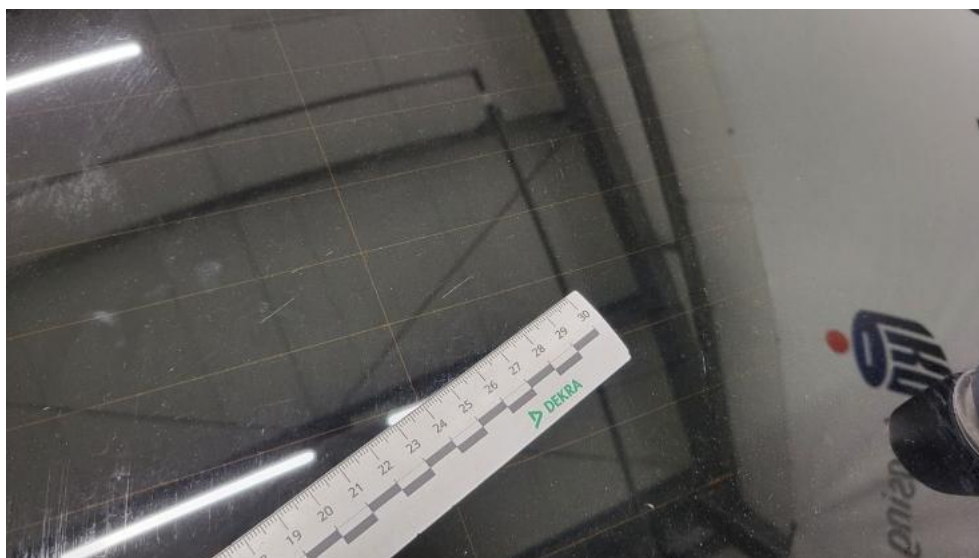
**Photo 74.**  
Szyba tylna - Rysa/odprysk 1

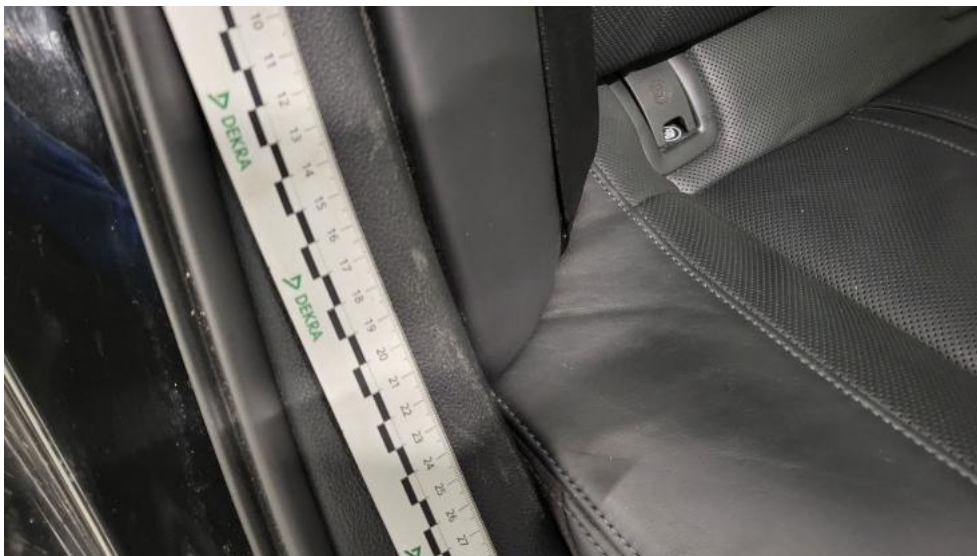
**Photo 91.**

Wykładzina(y) słupka tylnego P - Rysa/odprysk 1
