Nr zlecenia DEKRA: PKOL(W)/LODZ/35489/26/04/23
Nr zlecenia/szkody: 24/006235
Data zlecenia: 23-04-2026

Dane pojazdu

Grupa obiektów (Eurotax)	samochody terenowe
Kod EC (Eurotax)	149450
Producent	LAND ROVER
Model	Discovery V 20-
Typ/wersja	Discovery V 3.0 D300 mHEV R-Dynamic HSE
Rodzaj nadwozia	KOM
Liczba drzwi/liczba miejsc	5/7
Masa własna [kg]	2386
Dopuszczalna masa całkowita [kg]	3260
Rozstaw osi 1/2	2923
Rodzaj silnika	z zapłonem samoczynnym
Pojemność silnika [ccm]	2996
Moc silnika [KM/kW]	300/221
Skrzynia biegów	automatyczna
Nr rejestracyjny	WU8264R
VIN	SALRA2BW0R2494839
Data 1. rejestracji	26-02-2024
Data nast. bad. techn.	25-02-2027
Rok produkcji	2023
Stan licznika [km]	53 098 (odczytany)
Kolor nadwozia/rodzaj powłoki	czarny/2-warstwowy metalizowany

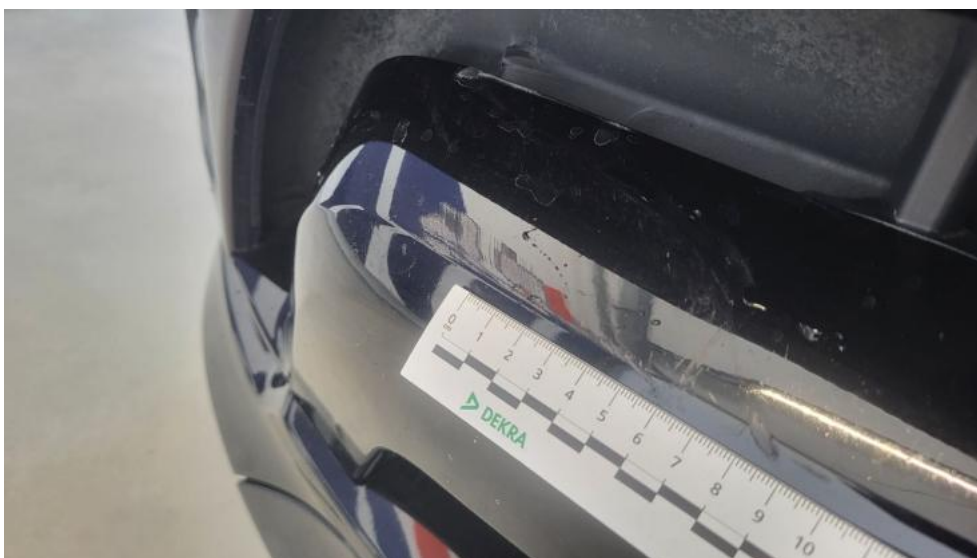
Fot. 48.
Listwa śr zderzaka przedniego - Rysa/odprysk 1

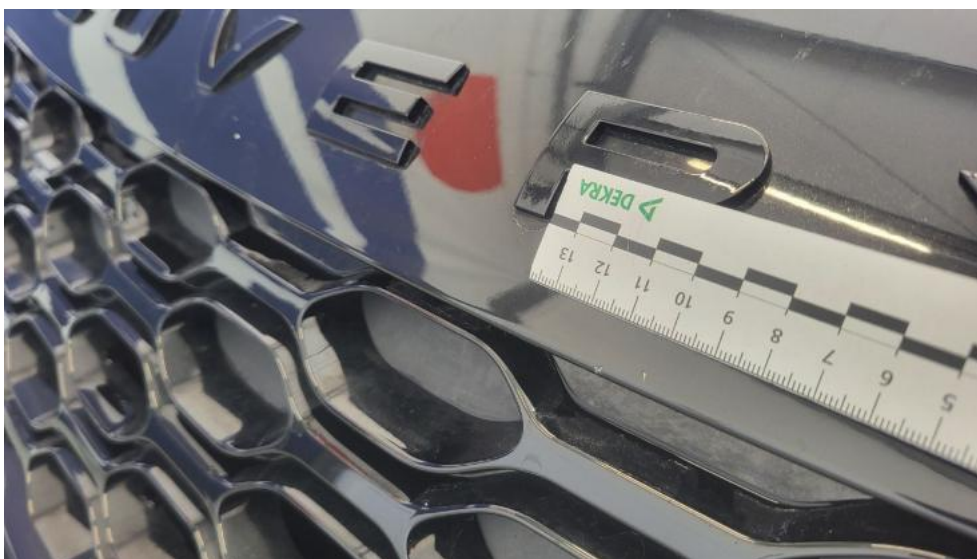
Fot. 49.
Pokrywa komory silnika - Rysa/odprysk 1

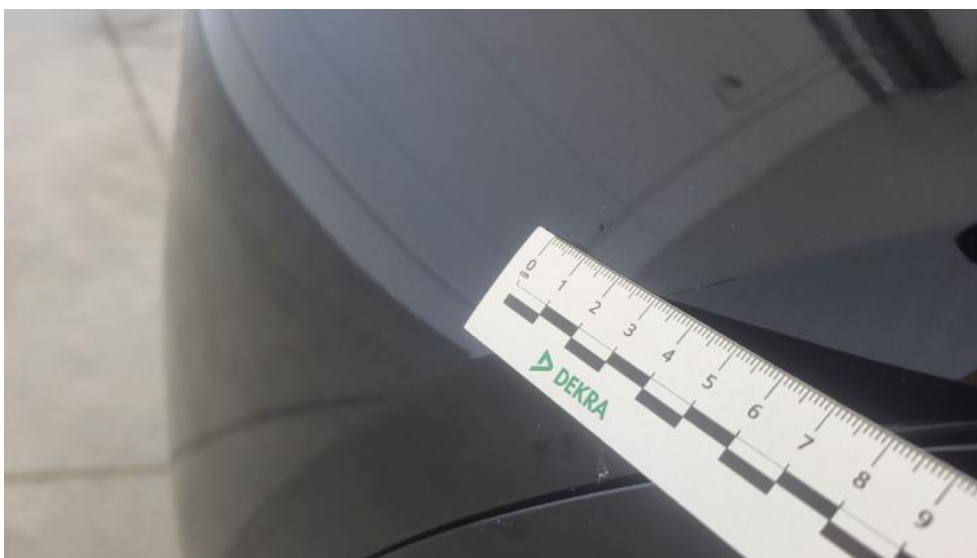
Fot. 50.
Zderzak - Rysa/odprysk 1

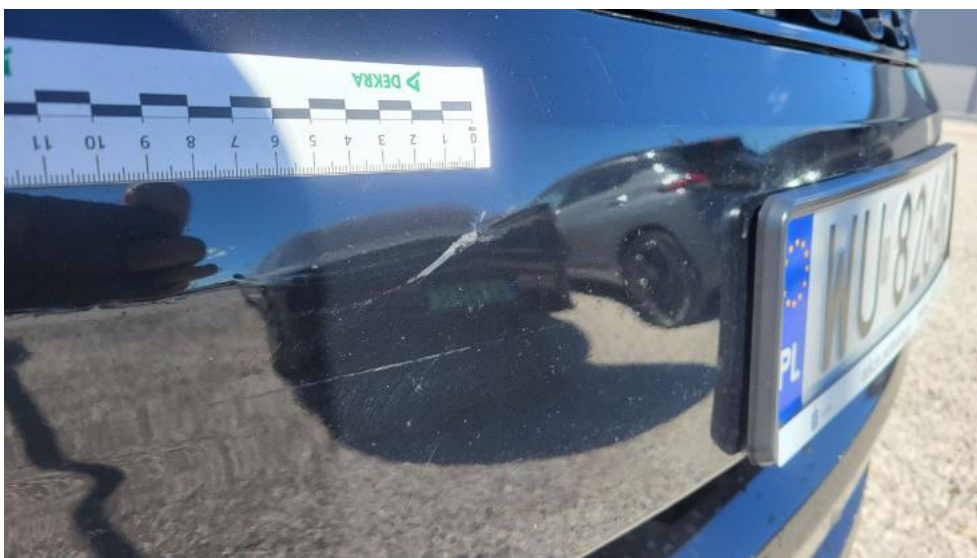
Fot. 52.
Zderzak - Wgniecenie/odkształcenie 1

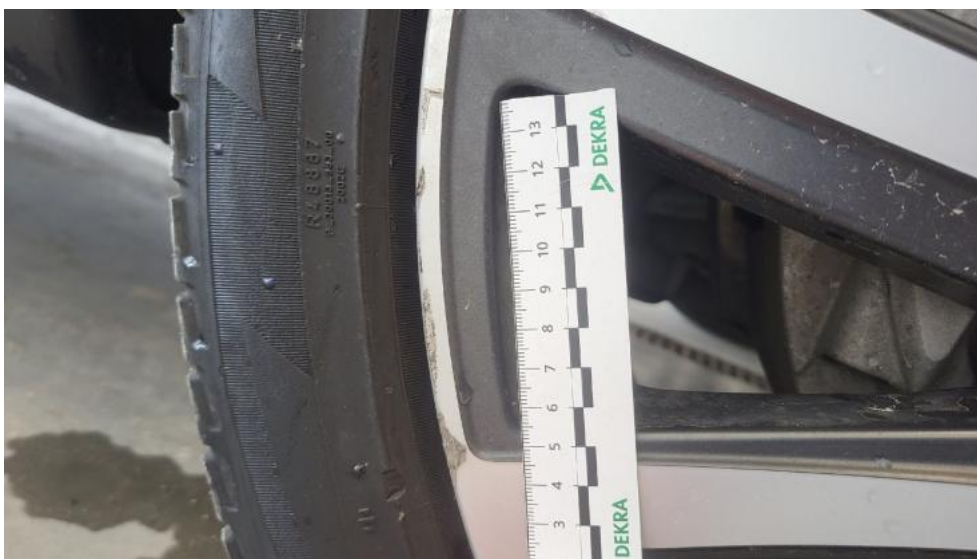
Fot. 53.
Felga aluminiowa przednia P - Rysa/odprysk 1

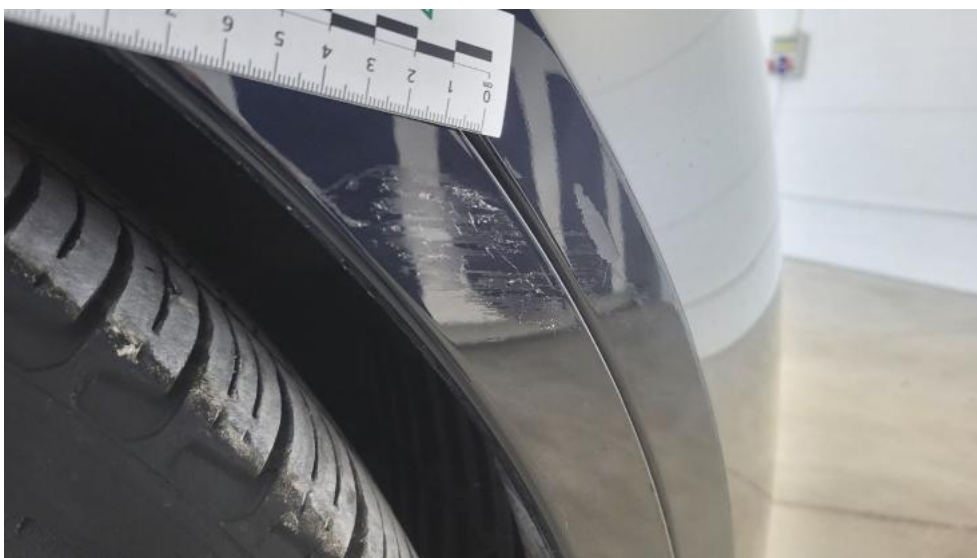
Fot. 54.
Listwa krawędzi błotnika prz P - Rysa/odprysk 1

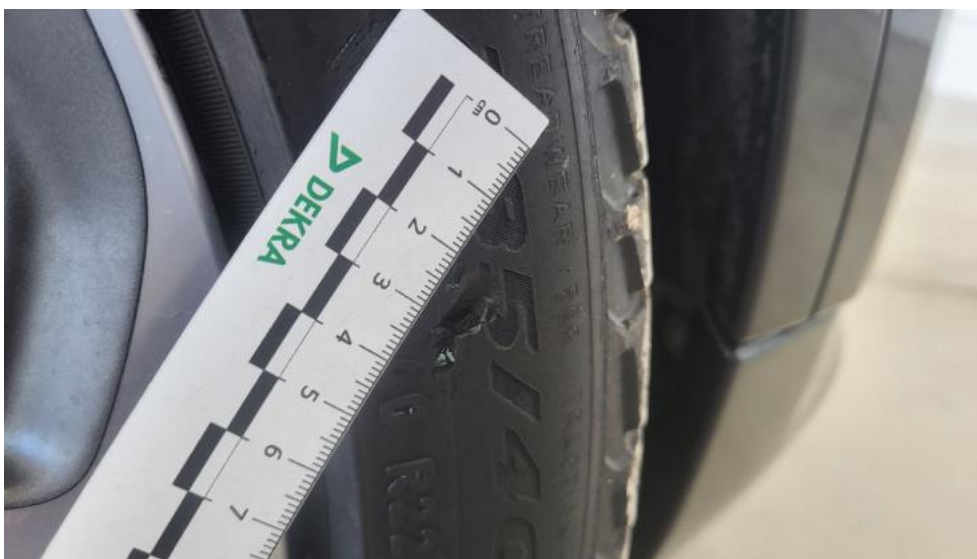
Fot. 55.
Opona przednia P - Pęknięcie/rozerwanie 1

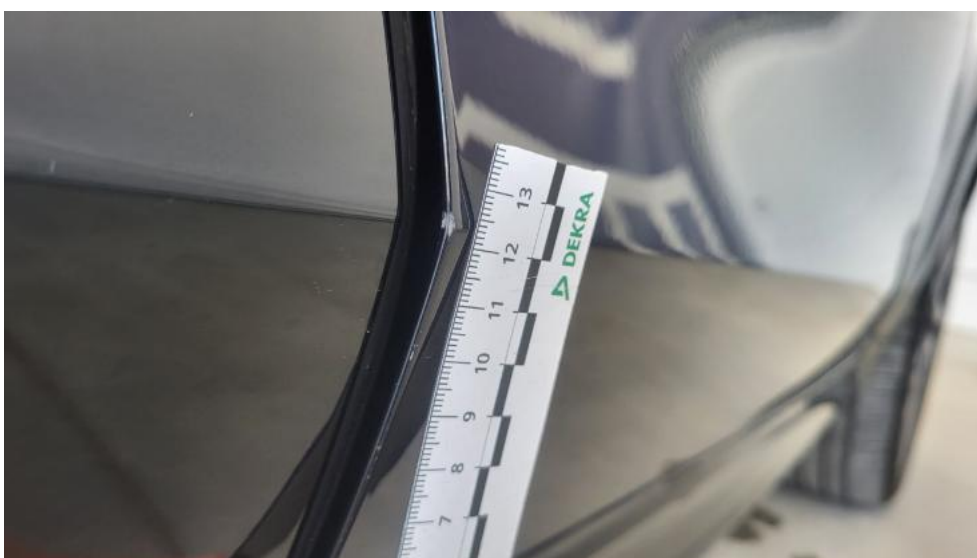
Fot. 56.
Drzwi przednie P - Rysa/odprysk 1

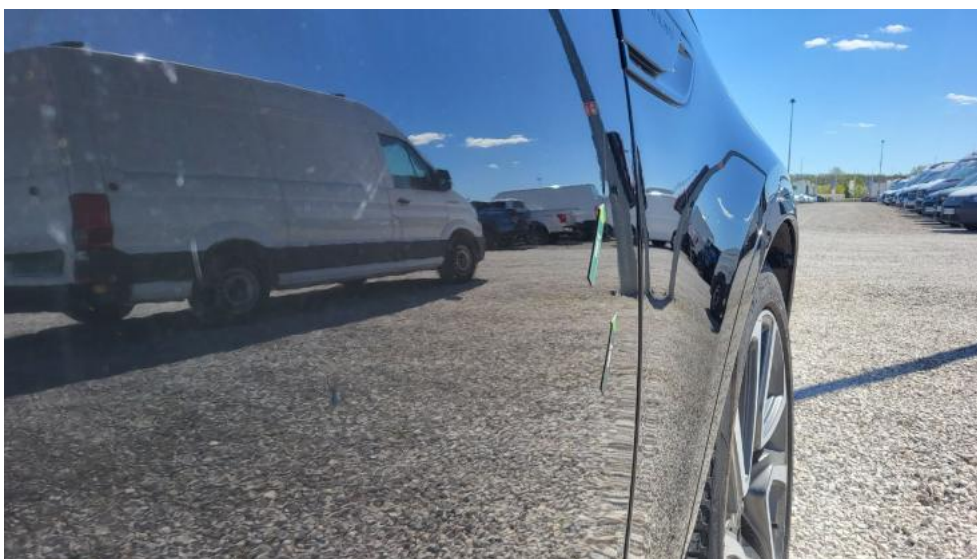
Fot. 57.
Drzwi przednie P - Wgniecenie/odkształcenie 1

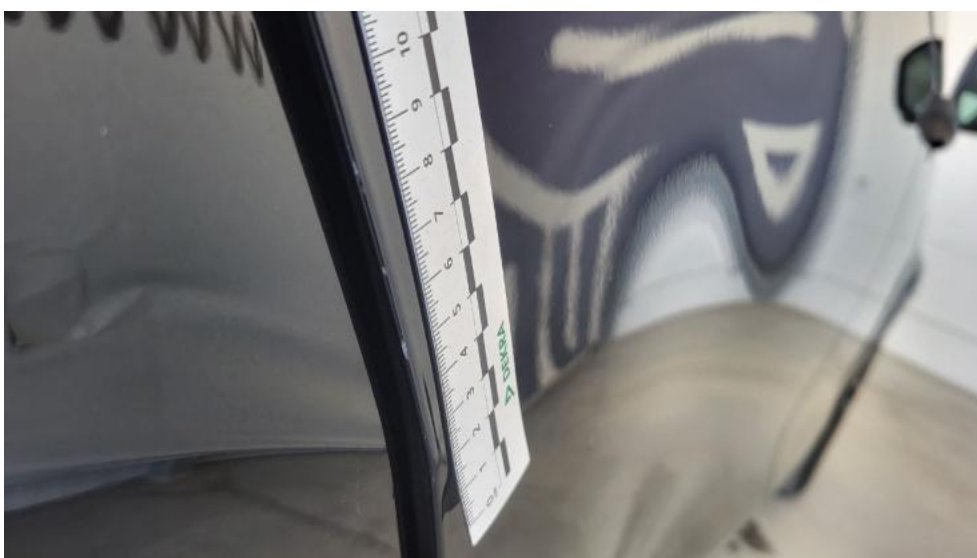
Fot. 58.
Drzwi tylne P - Rysa/odprysk 1

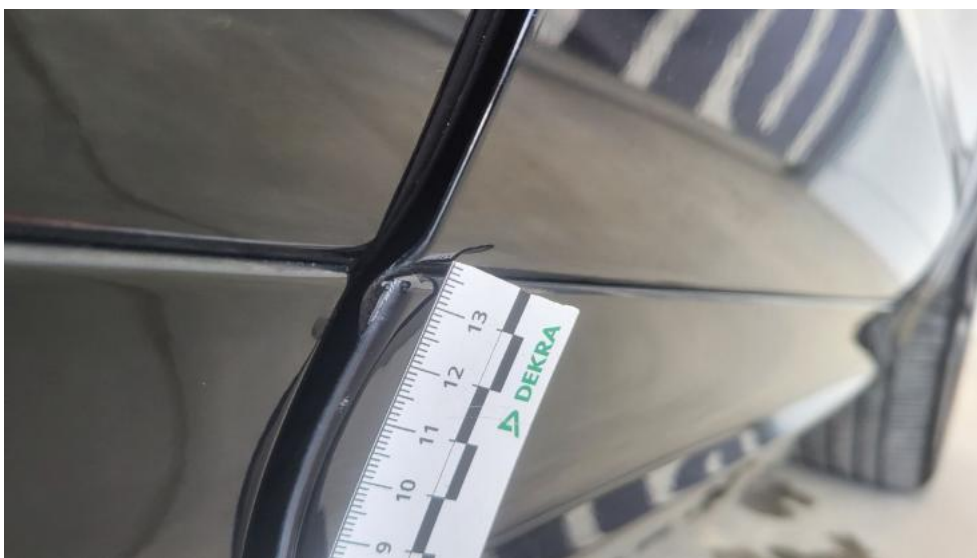
Fot. 60.
Listwa drzwi przednich P - Rysa/odprysk 1

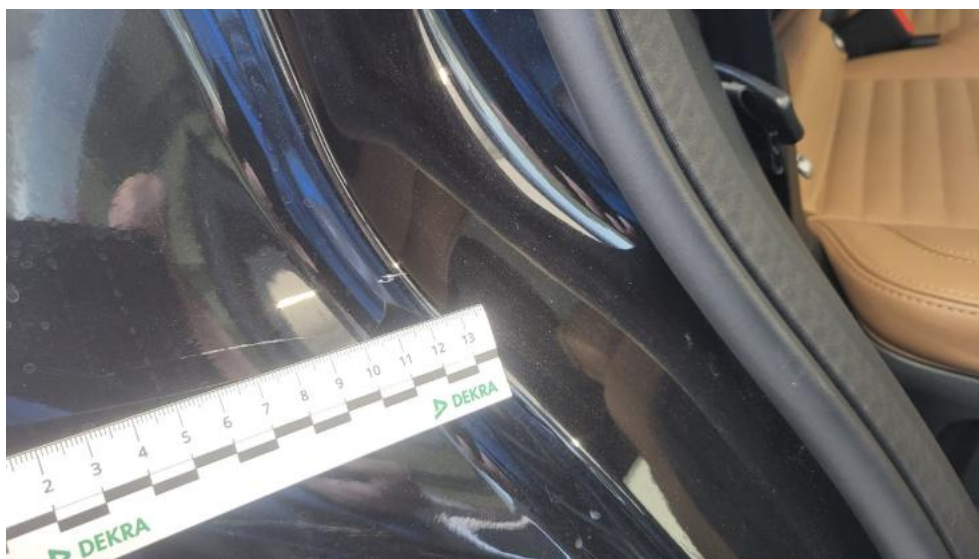
Fot. 61.
Błotnik tylny P / Ściana boczna P - Rysa/odprysk 1

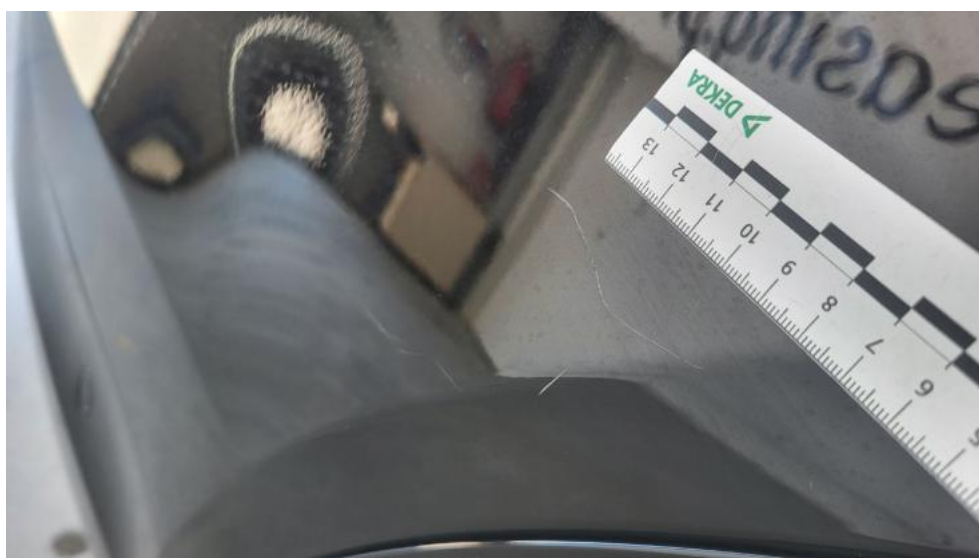
Fot. 62.
Błotnik tylny P / Ściana boczna P - Rysa/odprysk 2

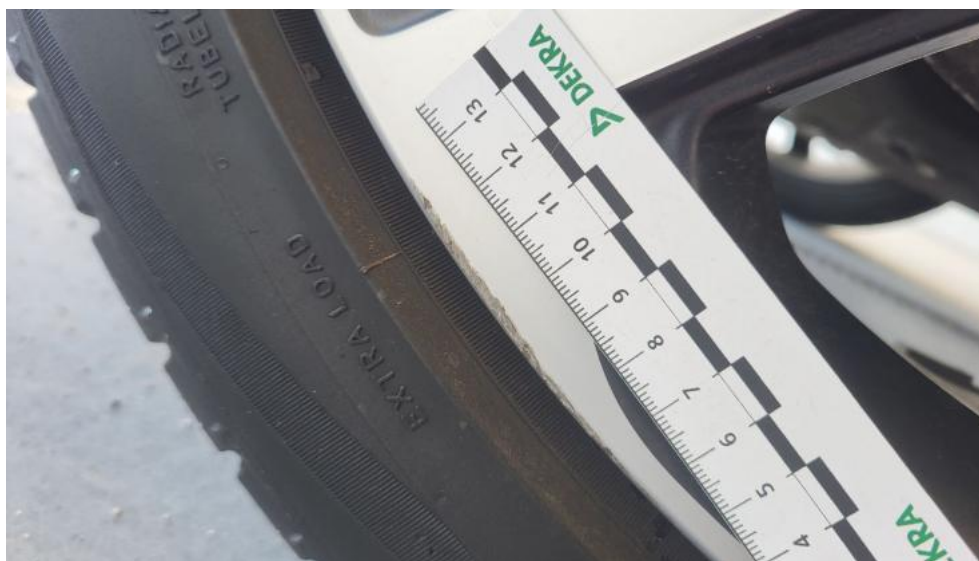
Fot. 63.

Felga aluminiowa tylna P - Rysa/odprysk 1

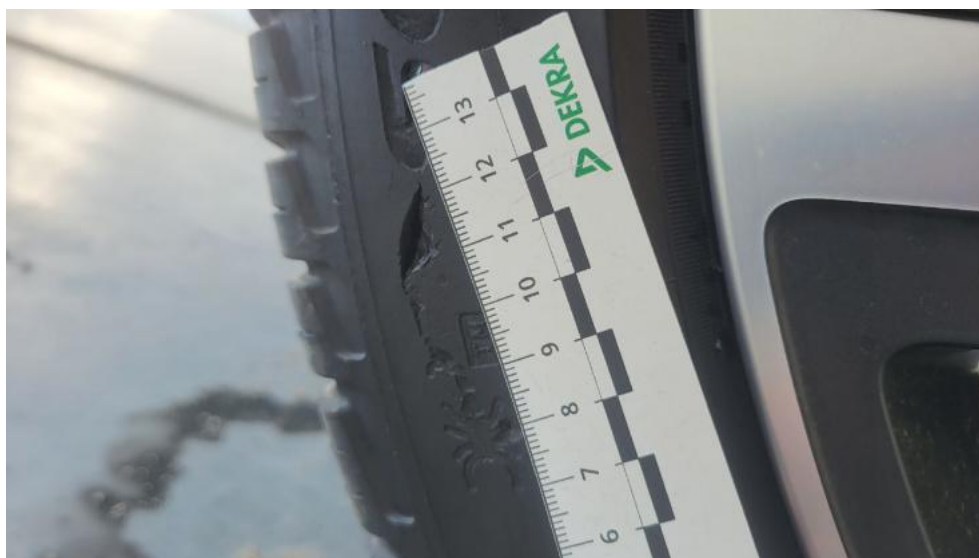
Fot. 64.

Opona tylna P - Pęknięcie/rozerwanie 1

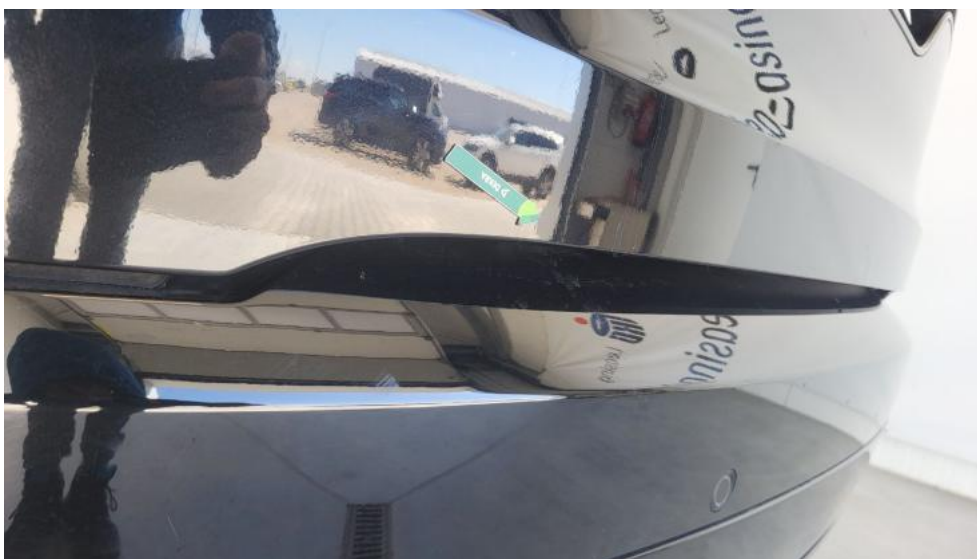
Brak półki bagażnika. Niesprawne elektryczne otwieranie pokrywy bagażnika, do weryfikacji serwisowej. Substancja na samochodzie. Odpryski na szybie czołowej. Rysy na samochodzie. Zleceniodawca dostarczył historię pojazdu gdzie jest informacja o wymianie silnika w Plichta British Auto Bydgoszcz.

Fot. 65.
Pokrywy bagażnika - Wgniecenie/odkształcenie 1

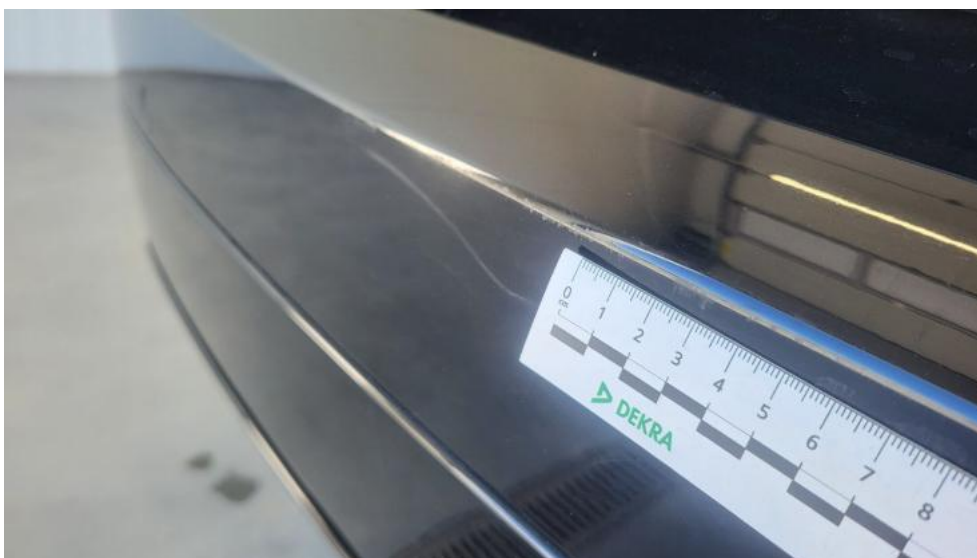
Fot. 66.
Zderzak tylny - Rysa/odprysk 1

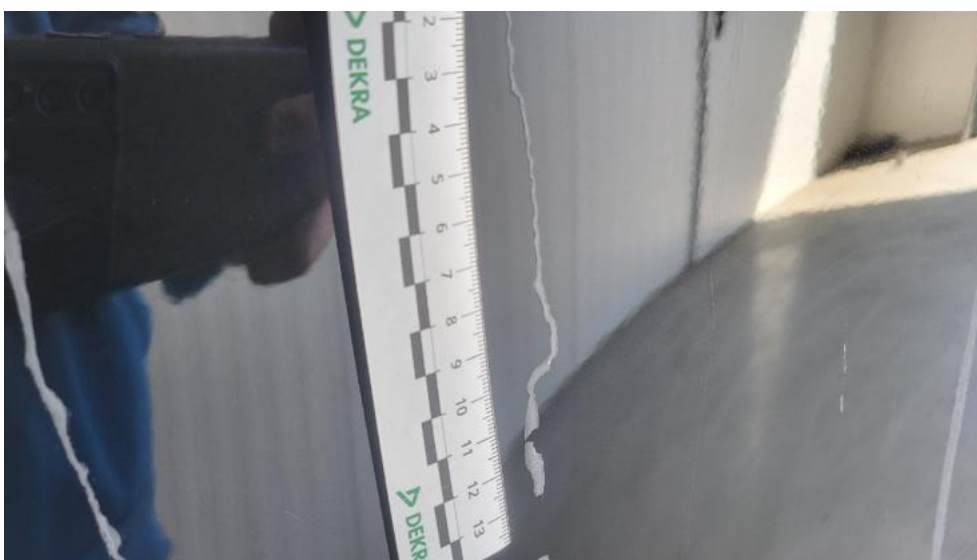
Fot. 68.

Błotnik tylny L / Ściana boczna L - Inne 1

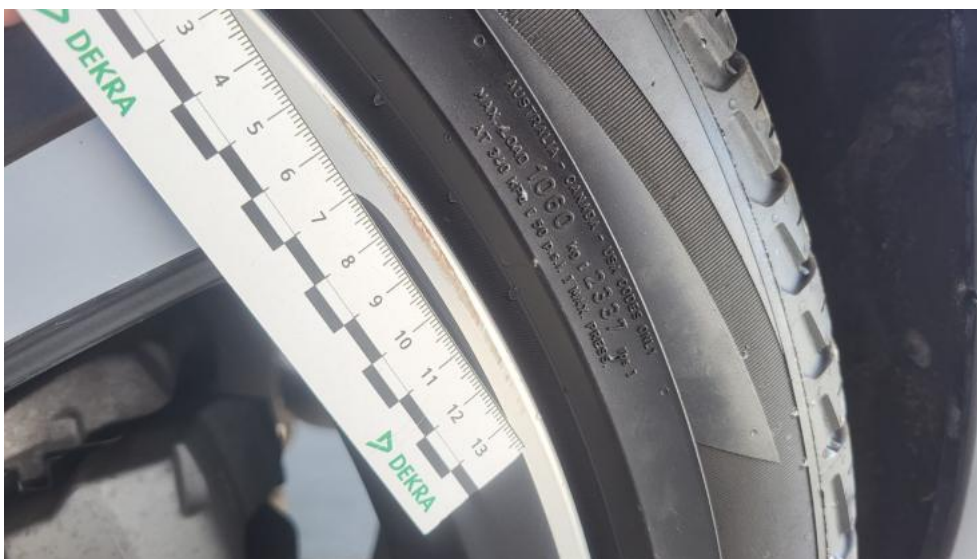
Fot. 69.
Felga aluminiowa tylna L - Rysa/odprysk 1

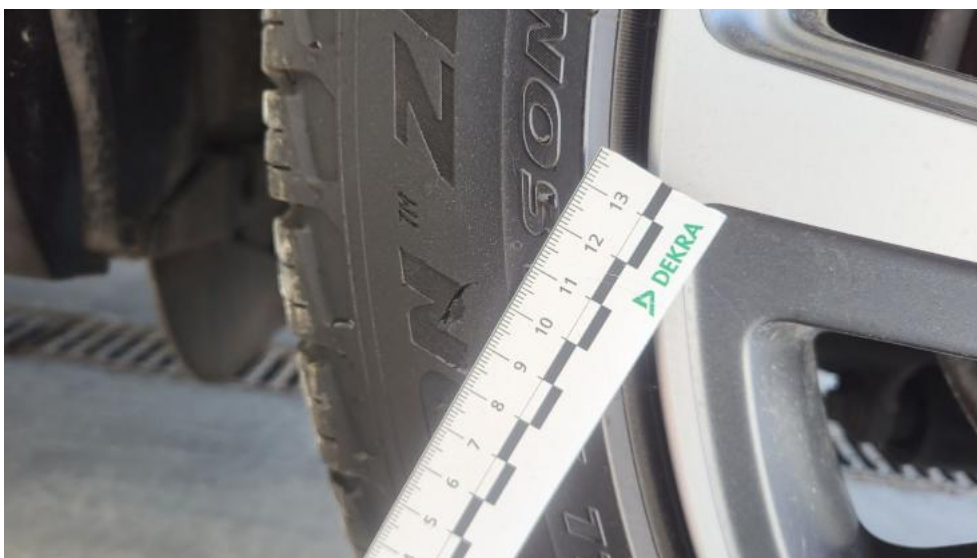
Fot. 70.
Opona tylna L - Pęknięcie/rozerwanie 1

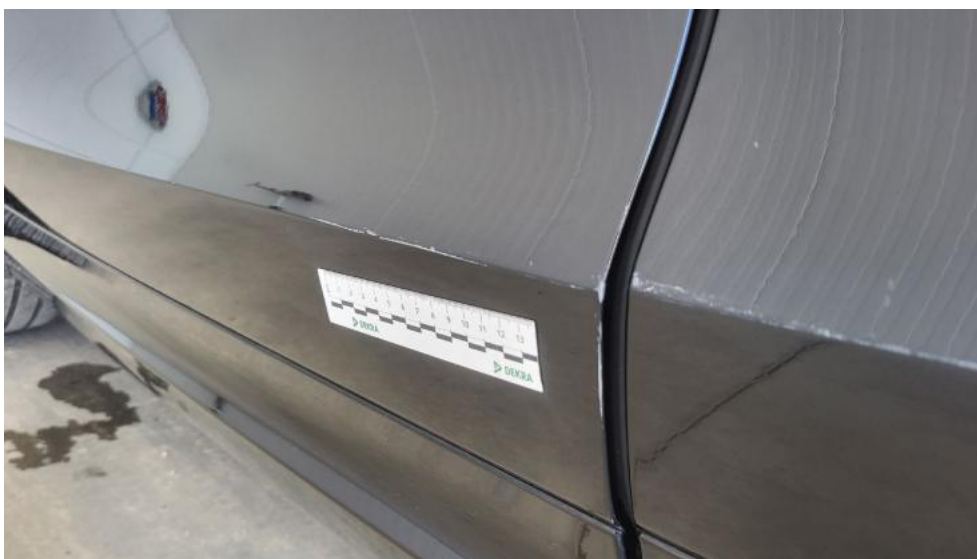
Fot. 71.

Drzwi przed L - Rysa/odprysk 1

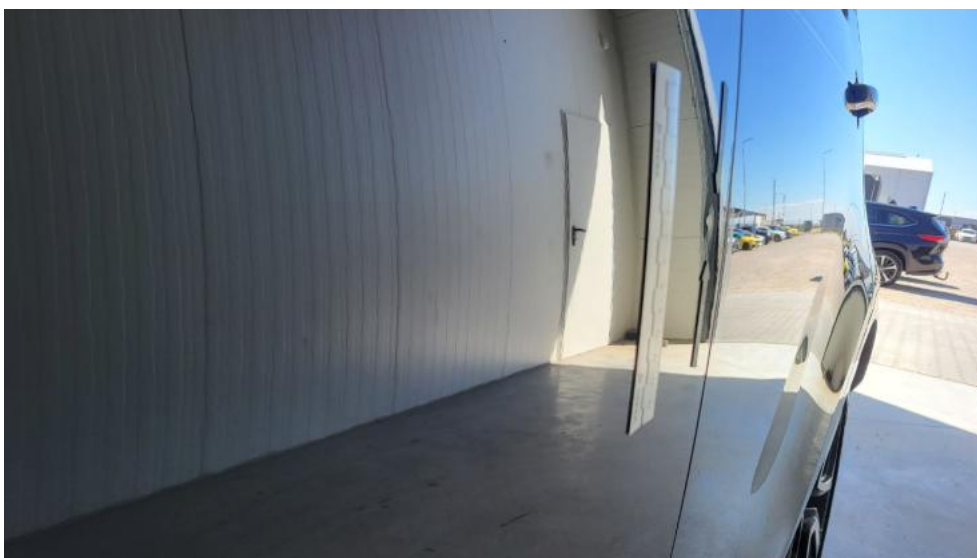
Fot. 72.

Drzwi przed L - Wgniecenie/odkształcenie 1

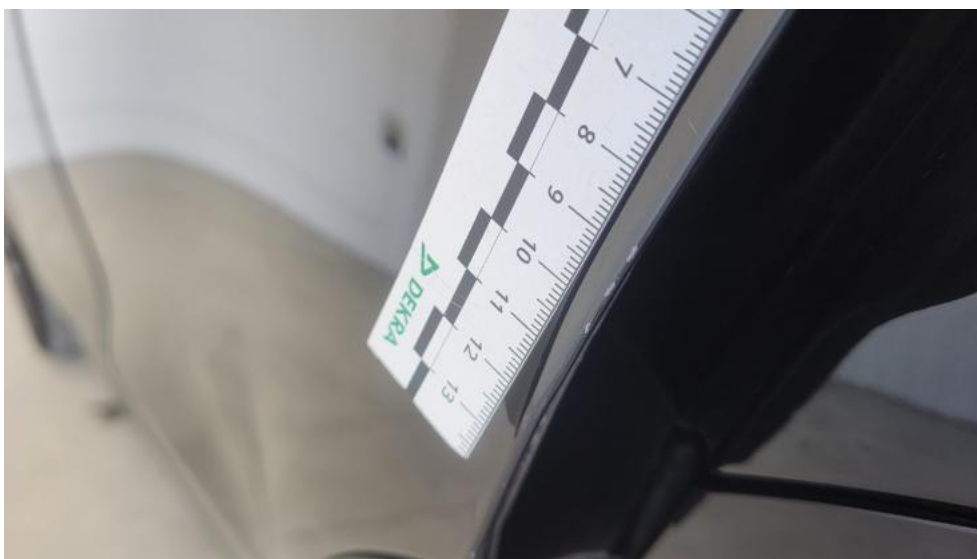
Fot. 73.
Drzwi tylne L - Rysa/odprysk 1

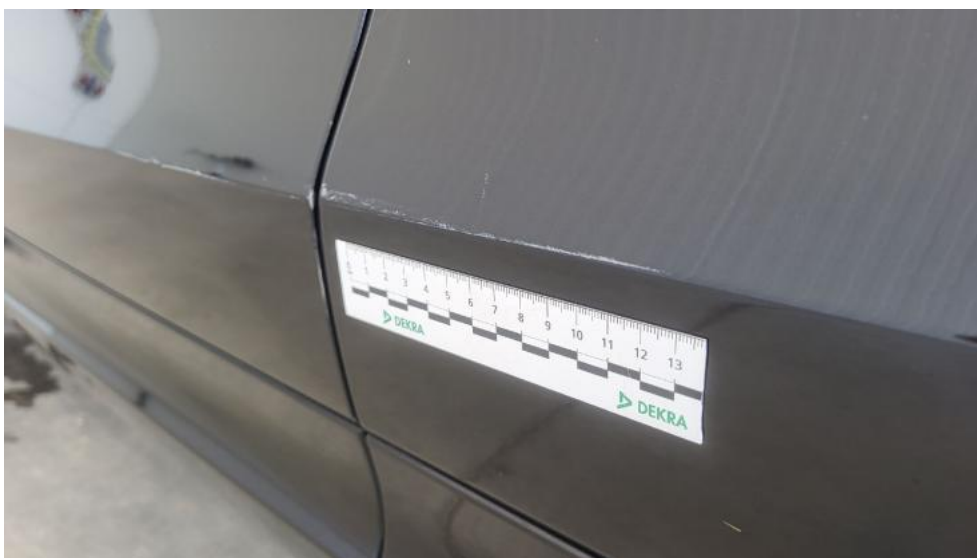
Fot. 74.
Drzwi tylne L - Rysa/odprysk 2

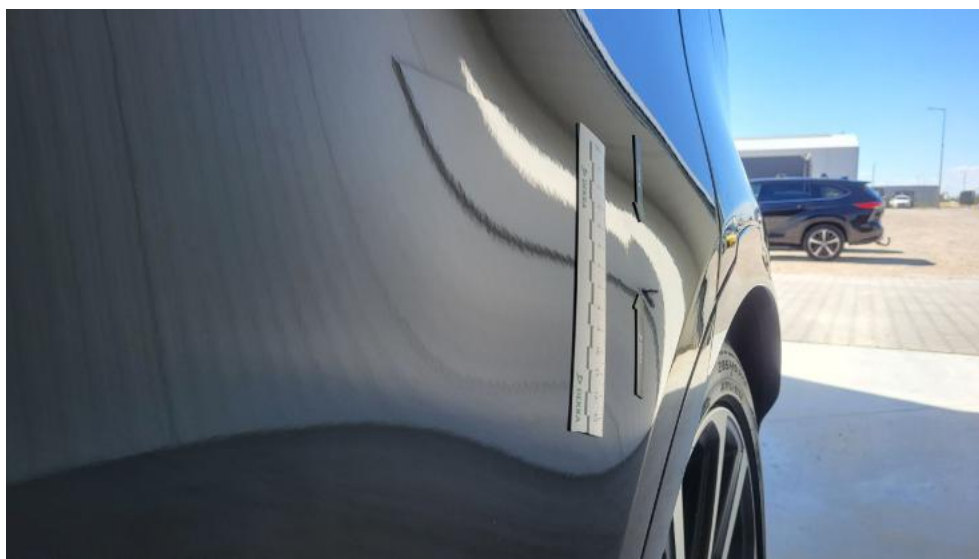
Fot. 75.
Drzwi tylne L - Wgniecenie/odkształcenie 1

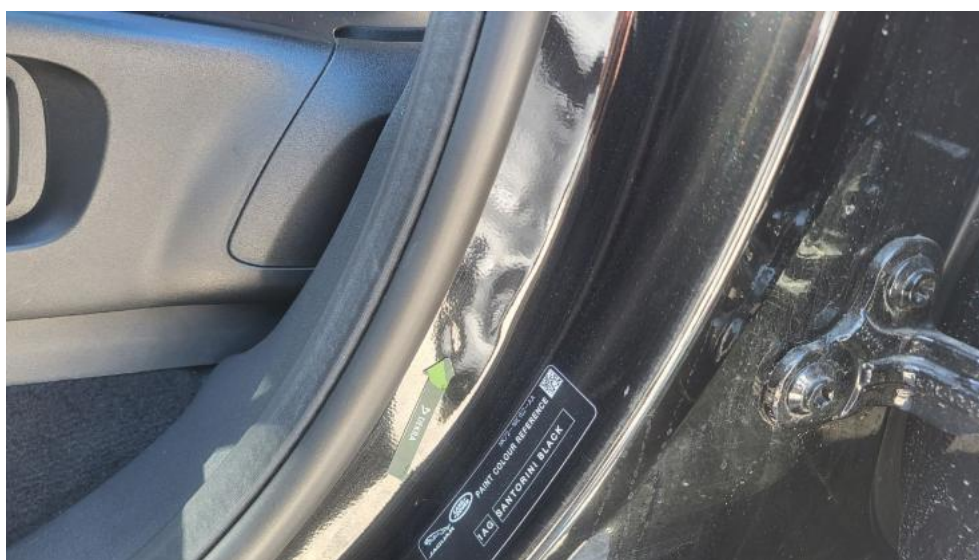
Fot. 76.
Słupek środkowy L - Wgniecenie/odkształcenie 1

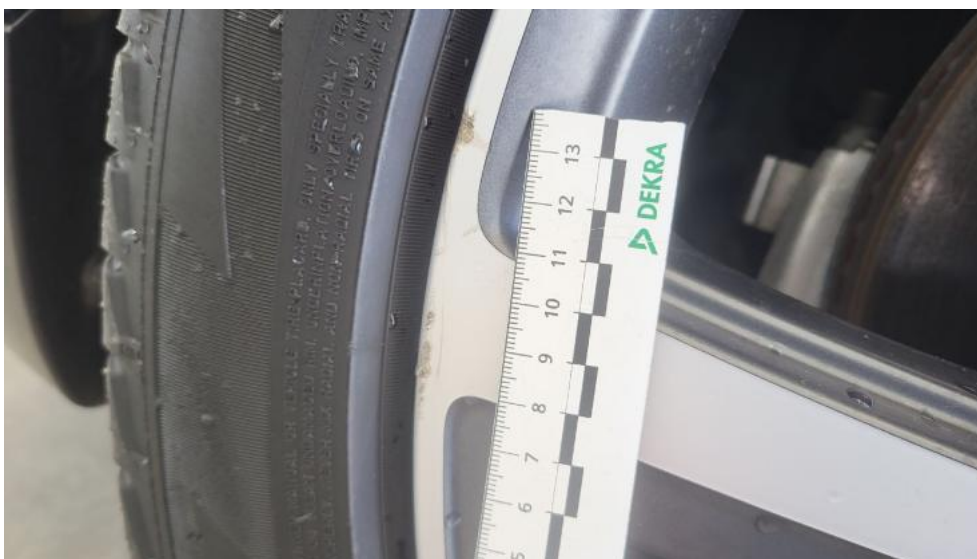
Fot. 77.
Felga Aluminiowa przednia L - Rysa/odprysk 1

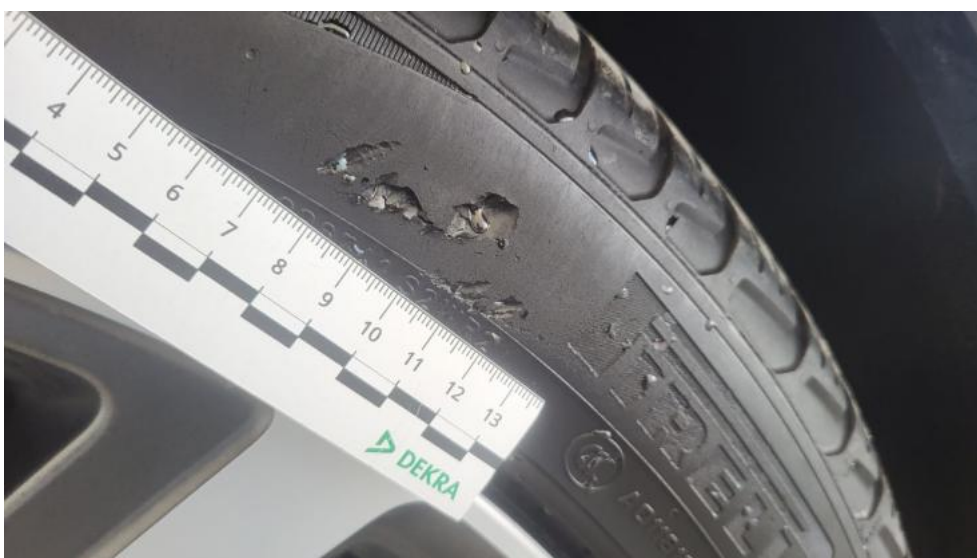
Fot. 78.
Opona przednia L - Pęknięcie/rozerwanie 1

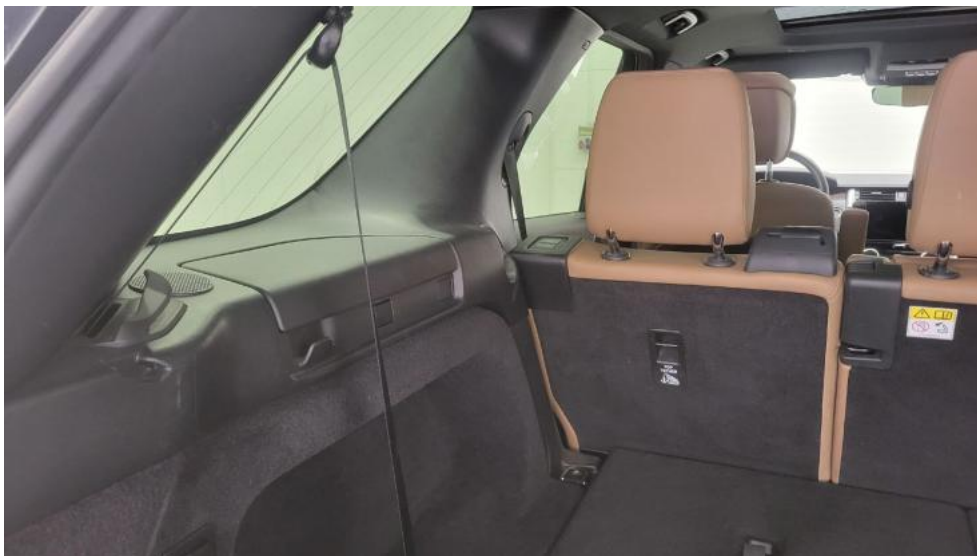
Fot. 79.

Półka/roleta tylna - Inne 1
