DEKRA's commission No. : PKOL(W)/LODZ/60021/26/06/30  
commission/ damage No. : 24/033592  
Date of commission: 30-06-2026

**DEKRA Poland - Headquarters**  
02-673 Warszawa, ul. Konstruktorska 12A

| Manufacturer | SKODA |
| Type / version | Kodiaq 2.0 TDI 4x4 Style DSG 7os. |

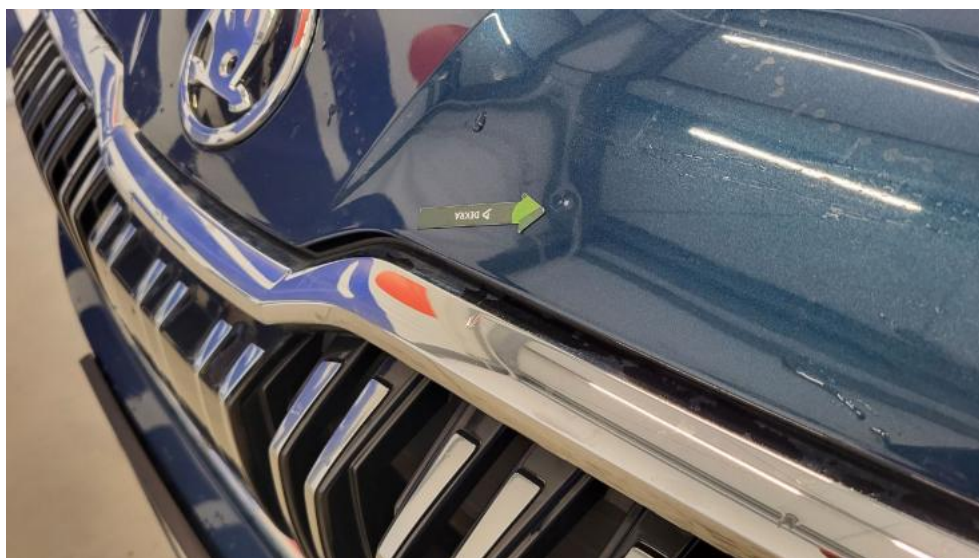
**Photo 44.**

Pokrywa komory silnika - Wgniecenie/odkształcenie 1

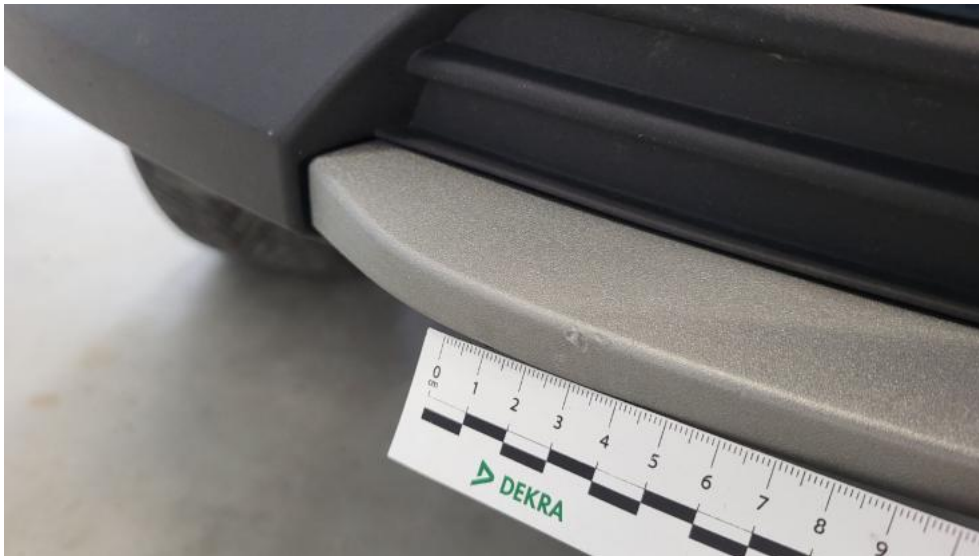
**Photo 45.**

Spoiler zderzaka przedniego - Rysa/odprysk 1

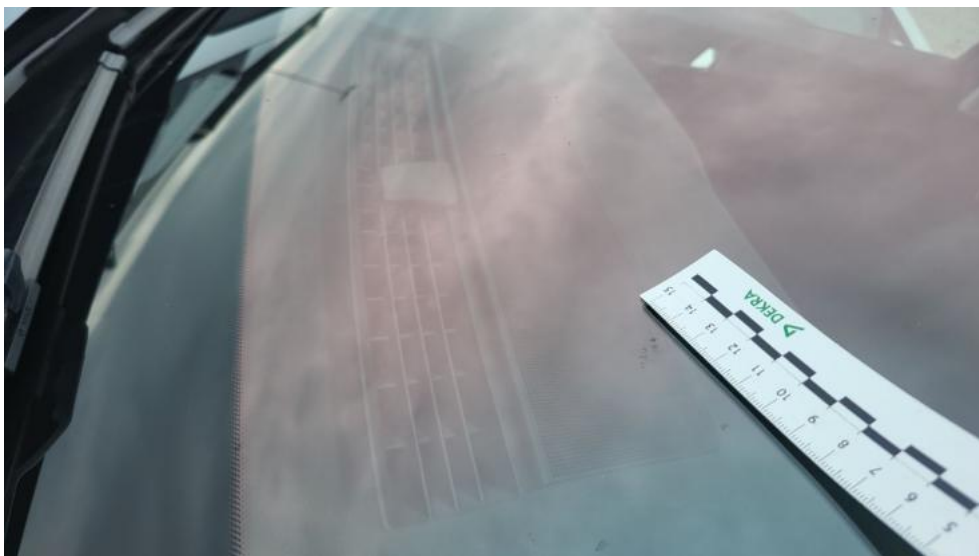
**Photo 46.**

Rysy na samochodzie. Informacja w dowodzie rejestracyjnym końcowa partia produkcji. Informacja uzupełnij poziom AdBlue. Odpryski na szybie czołowej.

Szyba czołowa - zdjęcie pogładowe 1

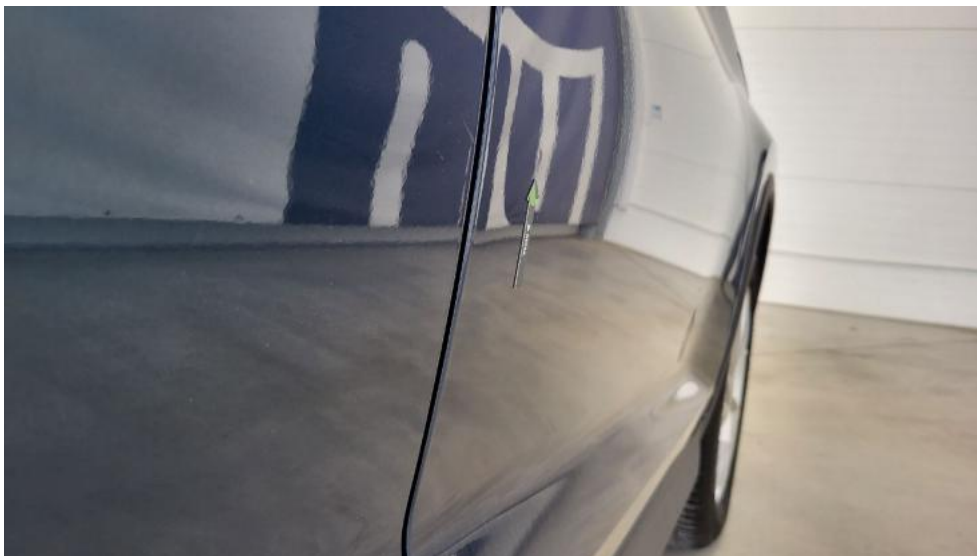
**Photo 49.**

Drzwi przednie P - Wgniecenie/odkształcenie 1

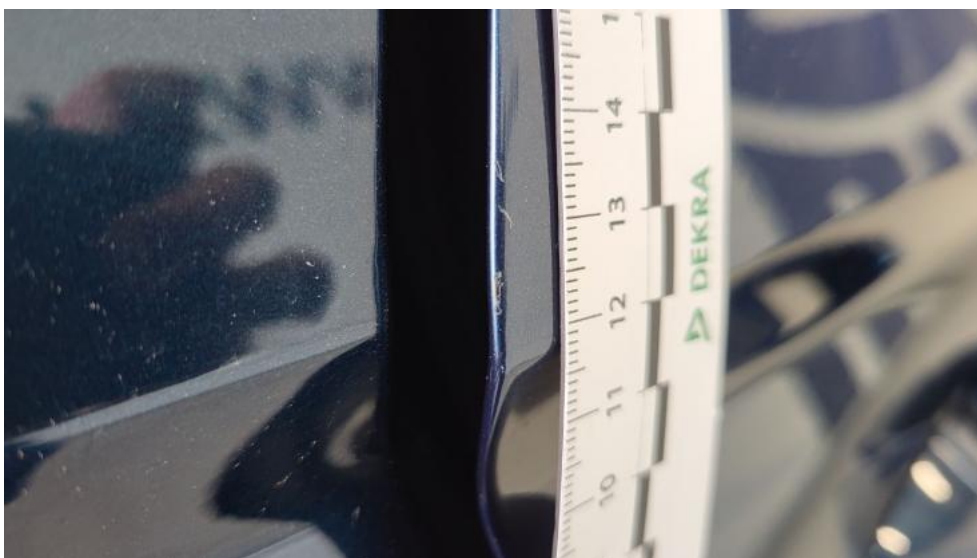
**Photo 50.**

Drzwi tylne P - Rysa/odprysk 1

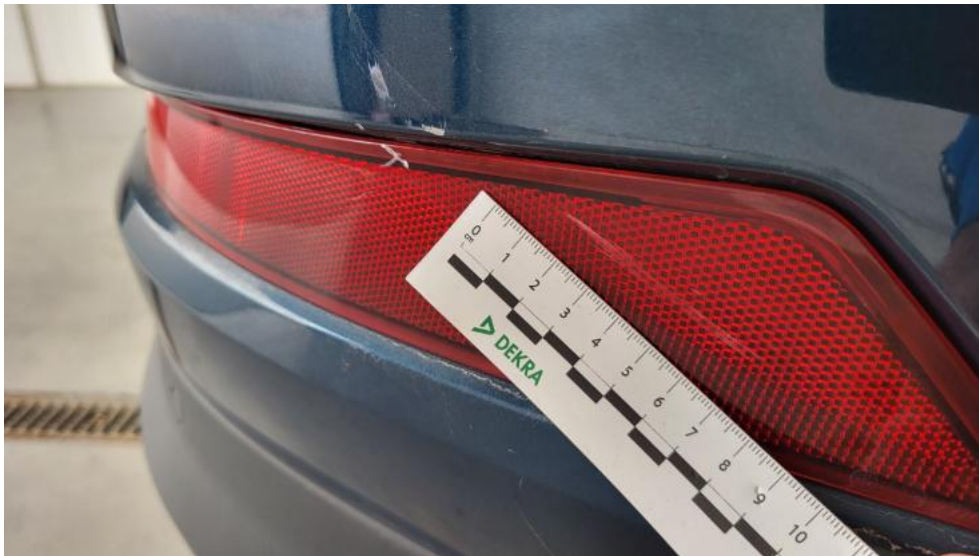
**Photo 53.**

Lampa przeciwmgielna tylna P - Rysa/odprysk 1

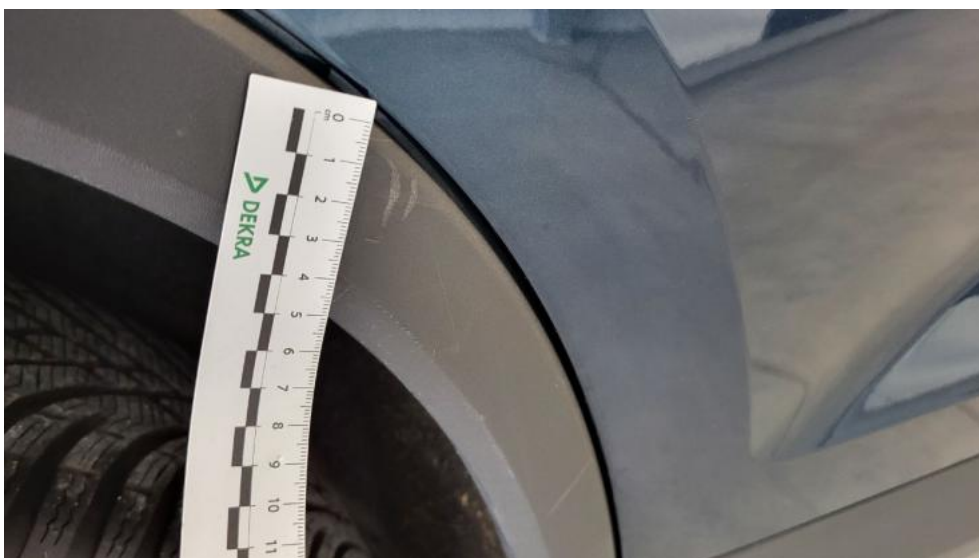
**Photo 54.**

Listwa krawędzi błotnika tyl P - Rysa/odprysk 1

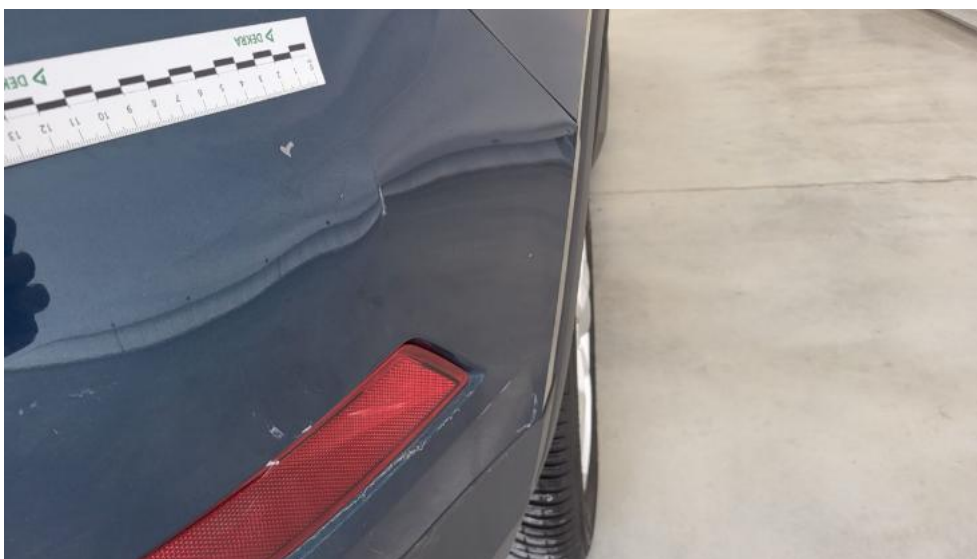
**Photo 57.**

Zderzak tylny - Wgniecenie/odkształcenie 1

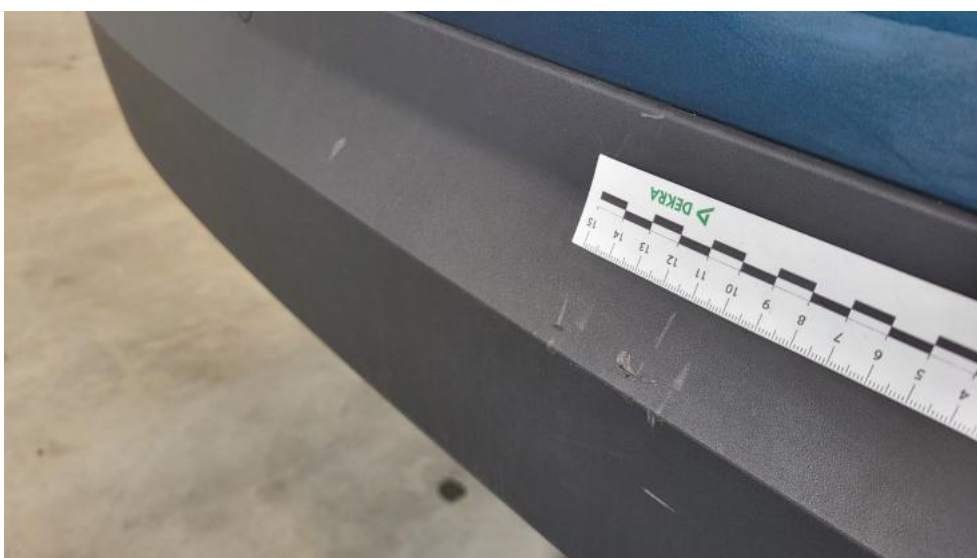
**Photo 58.**

Zderzak tylny cz dolna - Rysa/odprysk 1

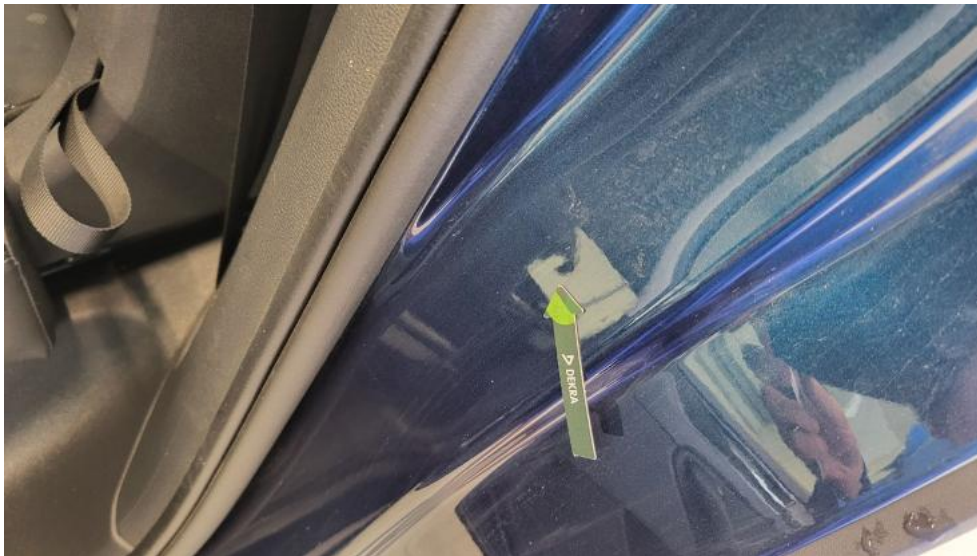
**Photo 59.**

Błotnik tylny L / Ściana boczna L - Wgniecenie/odkształcenie 1

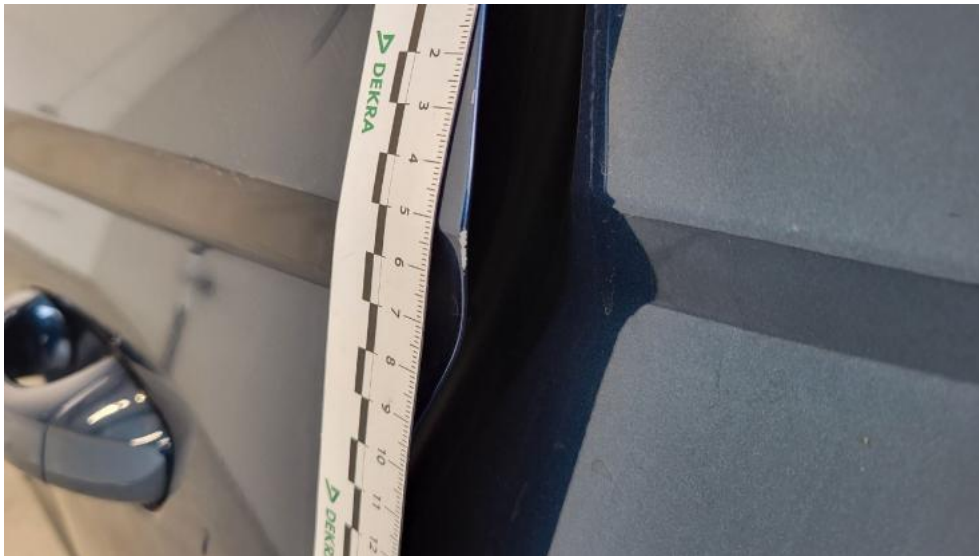
**Photo 61.**

Drzwi tylne L - Rysa/odprysk 1

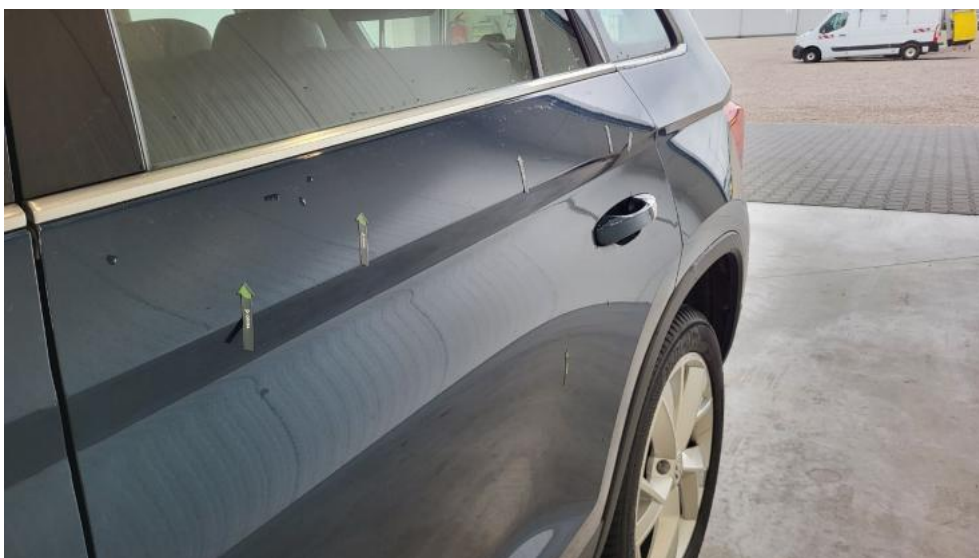
**Photo 62.**

Drzwi tylne L - Wgniecenie/odkształcenie 1

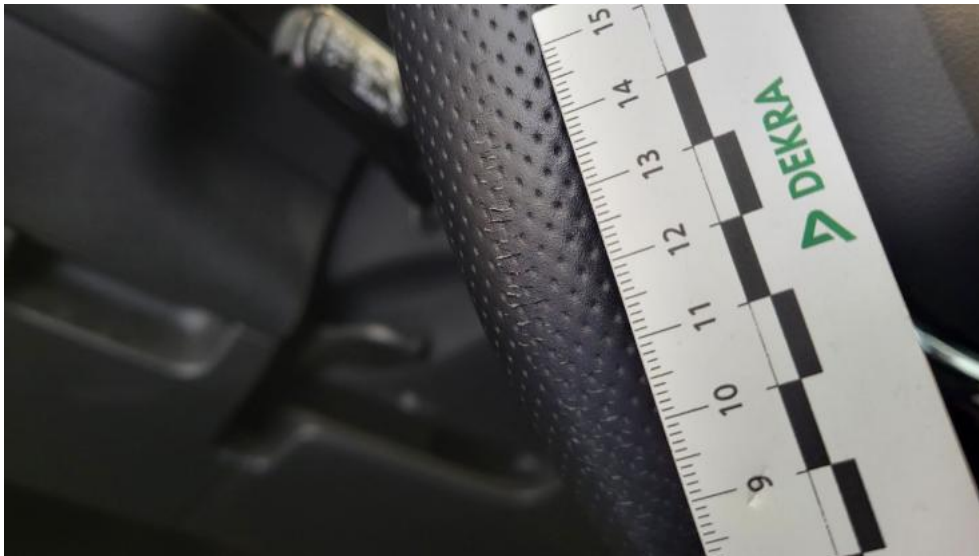
**Photo 63.**

Koło kierownicy - Rysa/odprysk 1

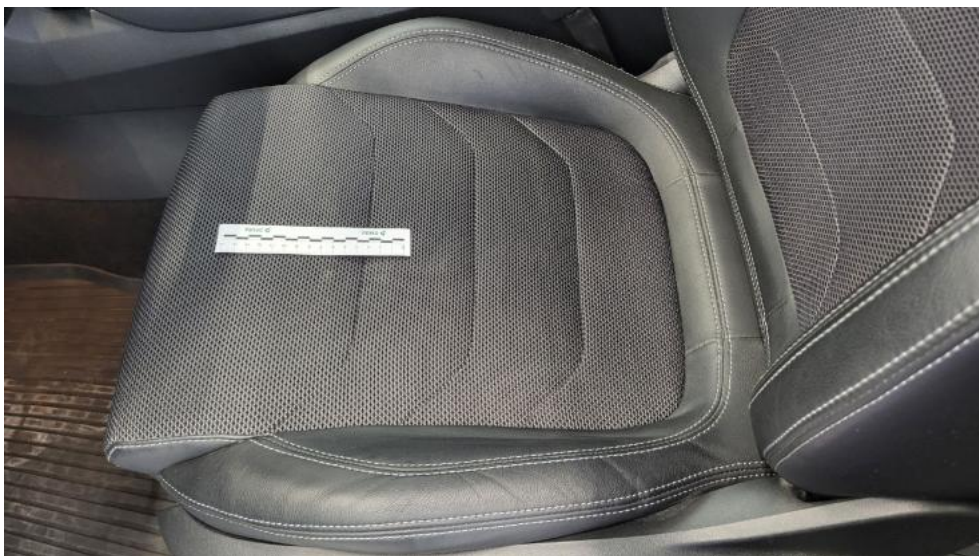
**Photo 64.**

Fotel prz. lew. - Inne 1

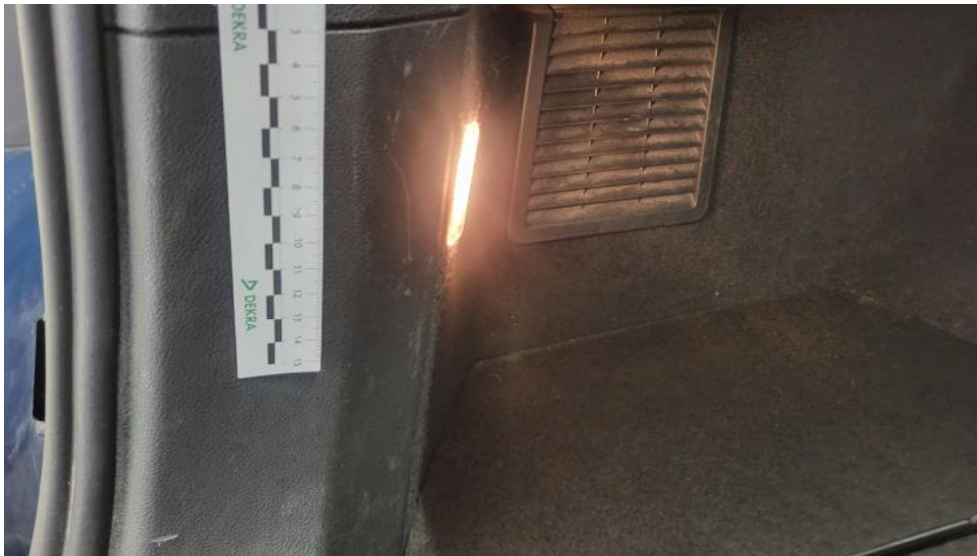
**Photo 67.**

Wykładzina przestrzeni bagażowej - Rysa/odprysk 1
