Nr zlecenia DEKRA: PKOL(W)/LODZ/55299/26/06/16  
Nr zlecenia/szkody: PS23/02163  
Data zlecenia: 16-06-2026

| Producent | KIA |
| Typ/wersja | Sportage 1.6 T-GDI mHEV Business Line 2WD DCT |
| Nr rejestracyjny | WU0351R |

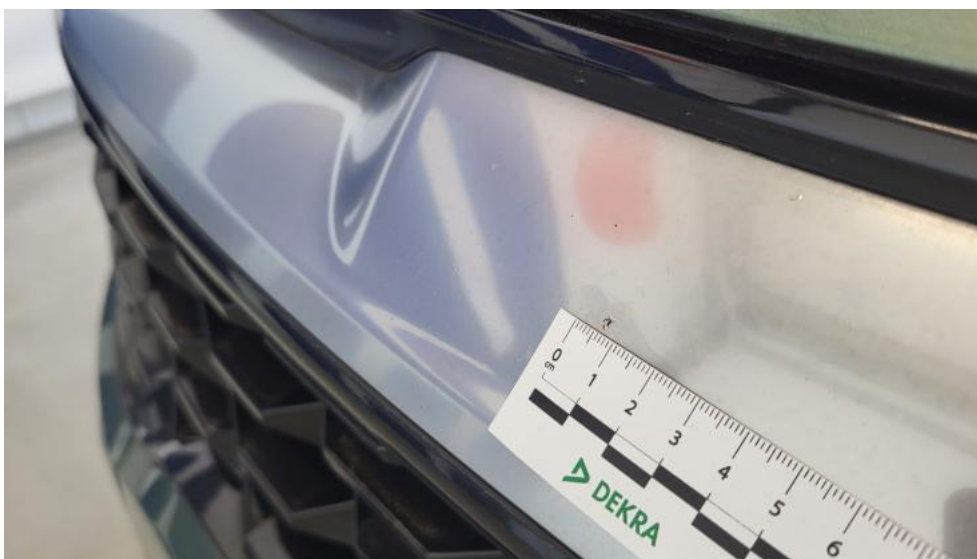
**Fot. 43.**

Atrapa przednia - Rysa/odprysk 1

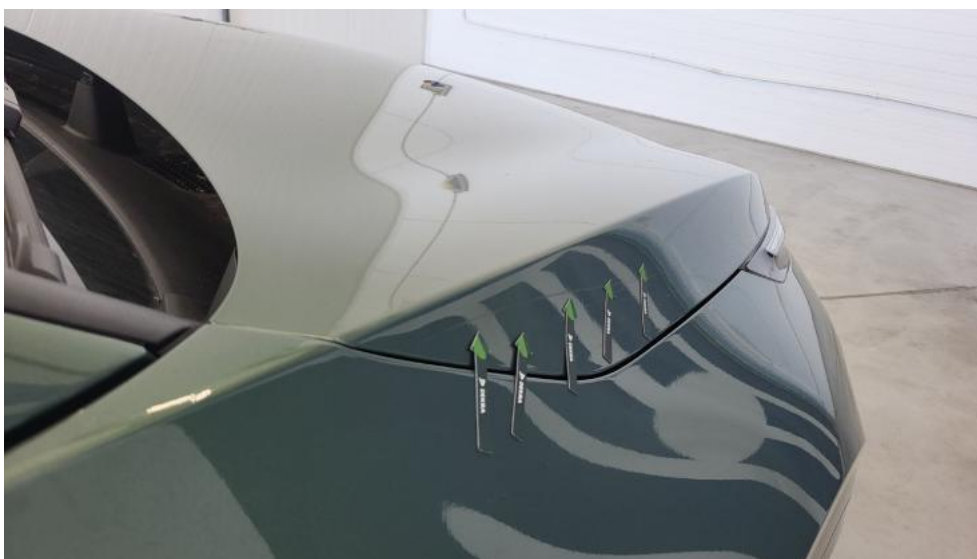
**Fot. 45.**

Pokrywa komory silnika - Wgniecenie/odkształcenie 1

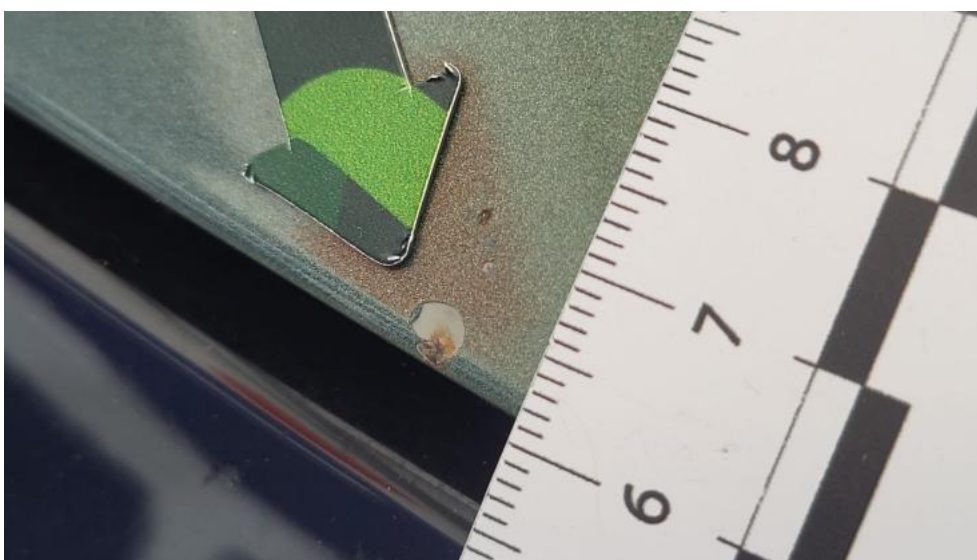
**Fot. 46.**

Pokrywa komory silnika - Inne 1

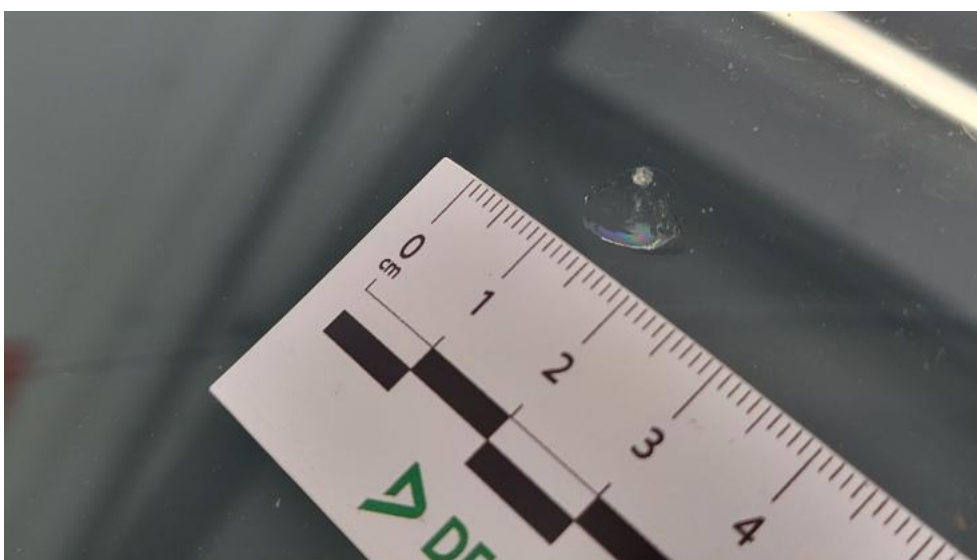
**Fot. 48.**

Szyba czołowa - Pęknięcie/rozerwanie 1

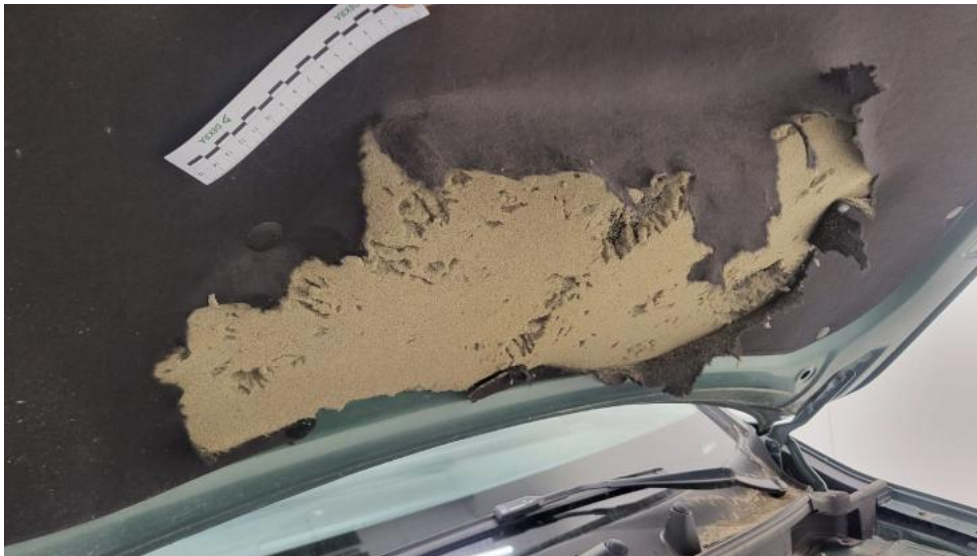
**Fot. 49.**

Wykładzina pokrywy komory silnika - Pęknięcie/rozerwanie 1

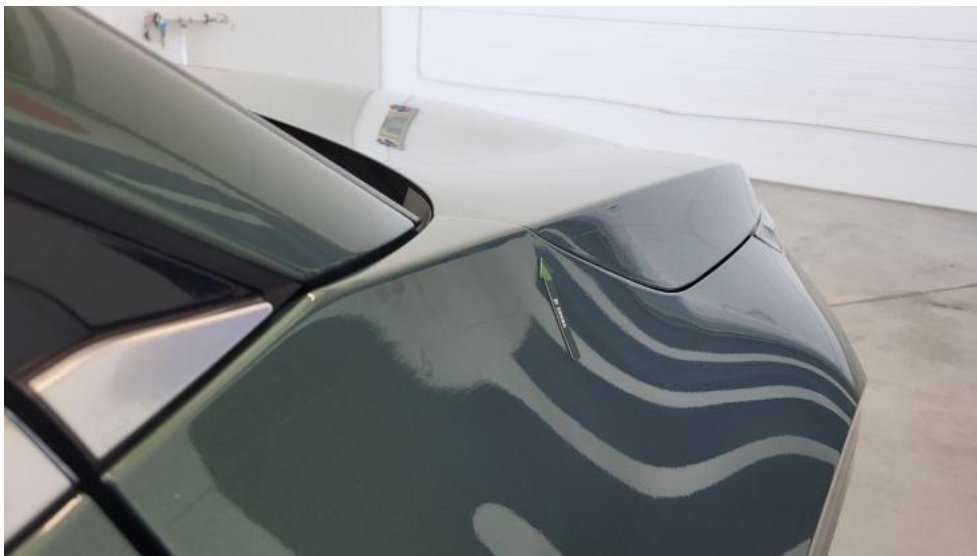
**Fot. 51.**

Błotnik przedni P - Wgniecenie/odkształcenie 1

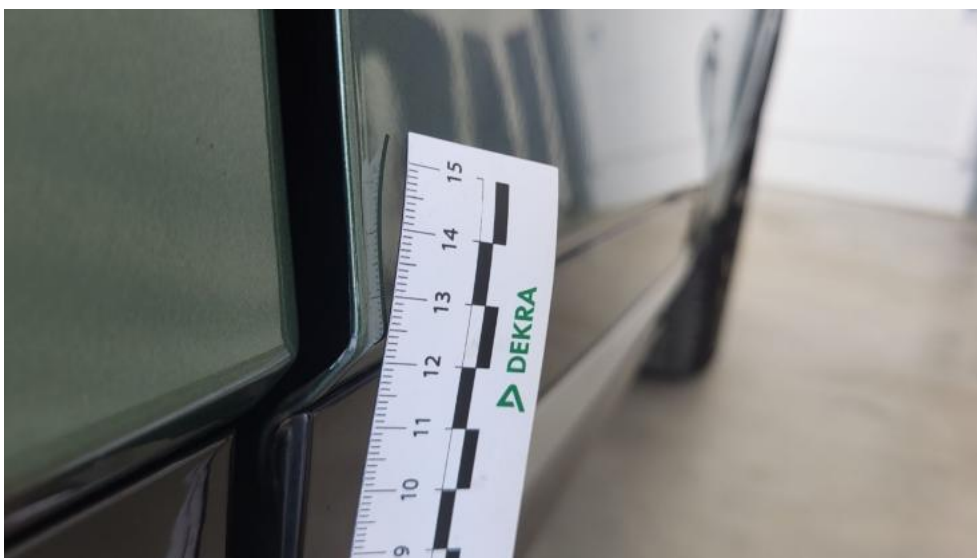
**Fot. 52.**

Drzwi przednie P - Rysa/odprysk 1

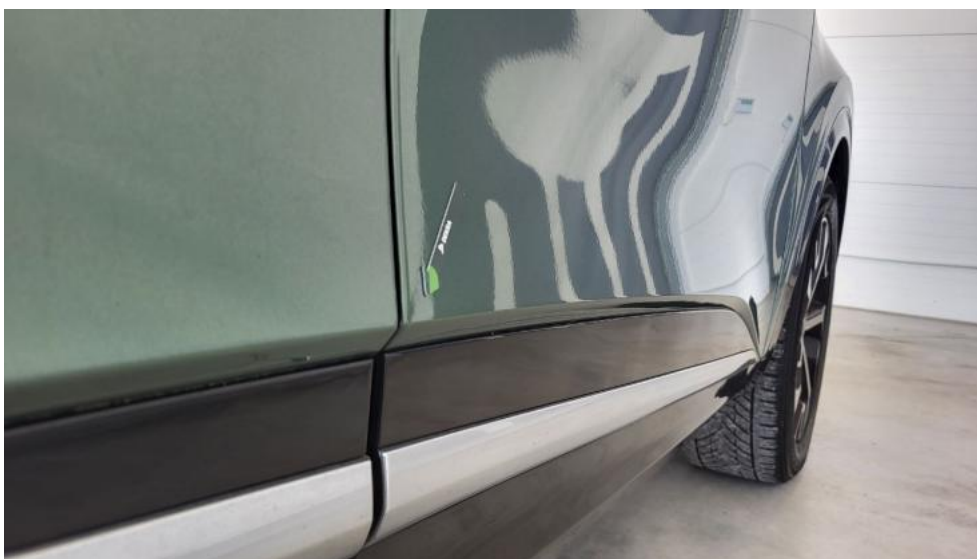
**Fot. 53.**

Drzwi przednie P - Wgniecenie/odkształcenie 1

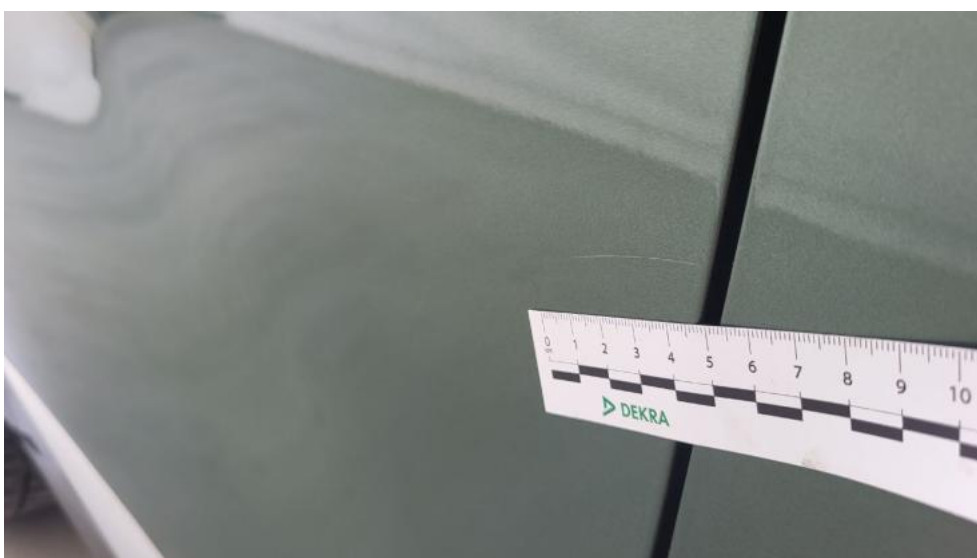
**Fot. 54.**

Drzwi tylne P - Rysa/odprysk 1

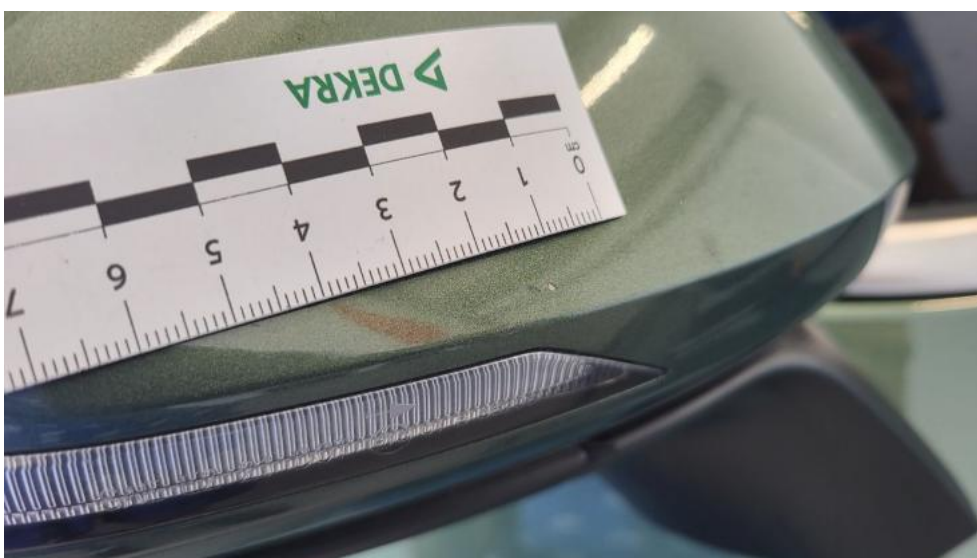
**Fot. 56.**

Lusterko zew P - Rysa/odprysk 1

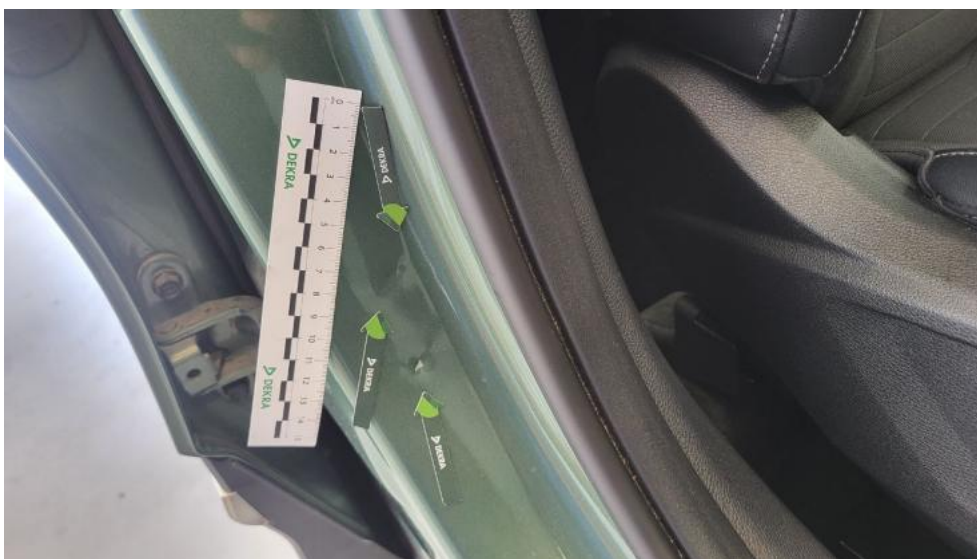
**Fot. 57.**

Słupiek środkowy P - Wgniecenie/odkształcenie 1

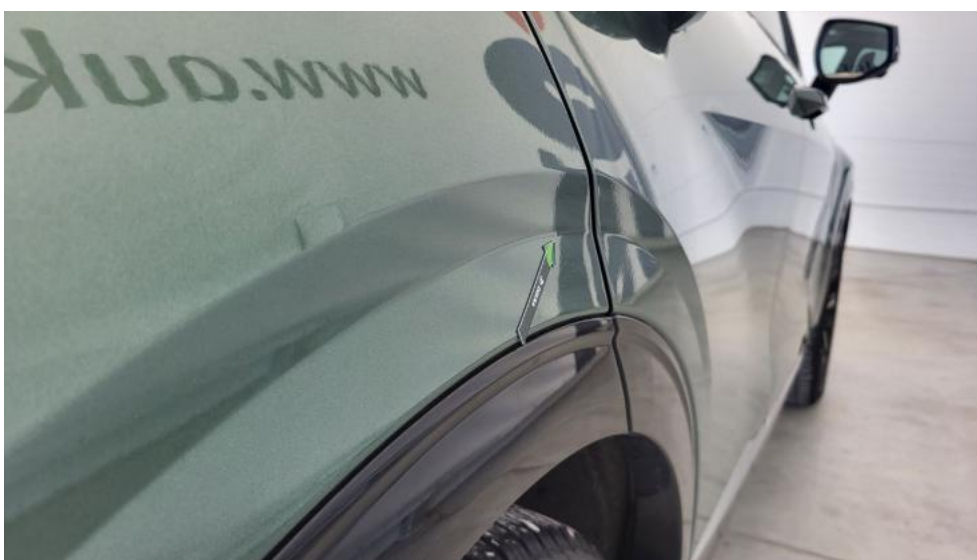
**Fot. 58.**

Łotnik tylny P / Ściana boczna P - Wgniecenie/odkształcenie 1

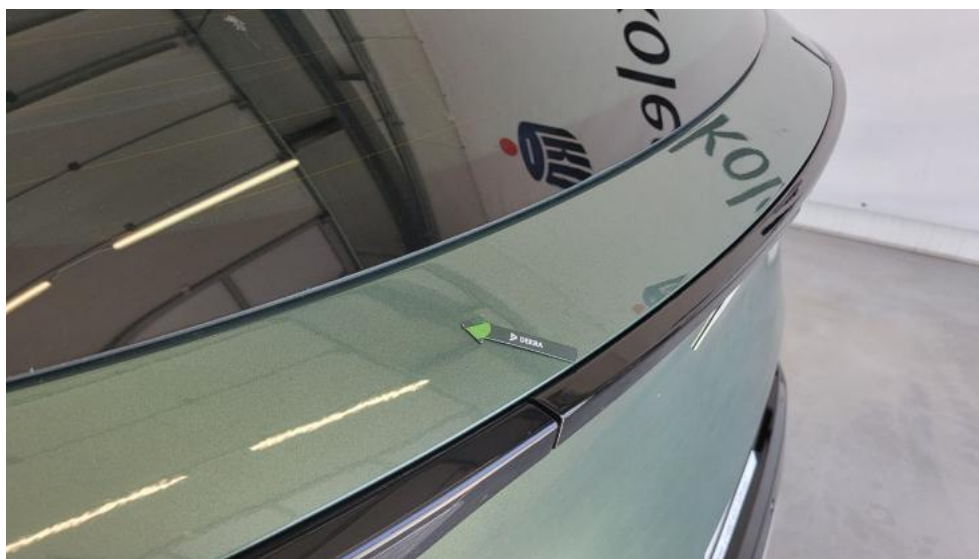
**Fot. 59.**

Pokrywy bagażnika - Wgniecenie/odkształcenie 1

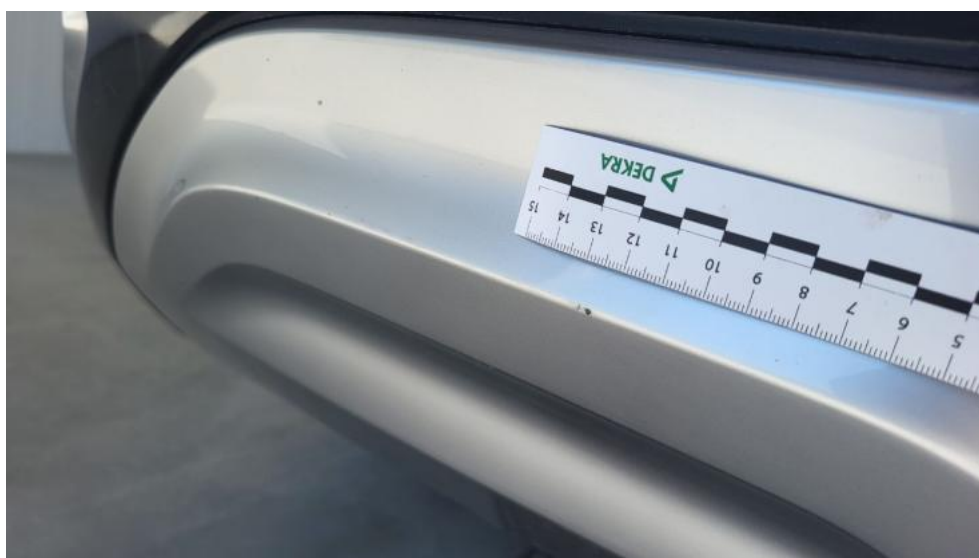
**Fot. 60.**

Zderzak tylny cz dolna - Rysa/odprysk 1

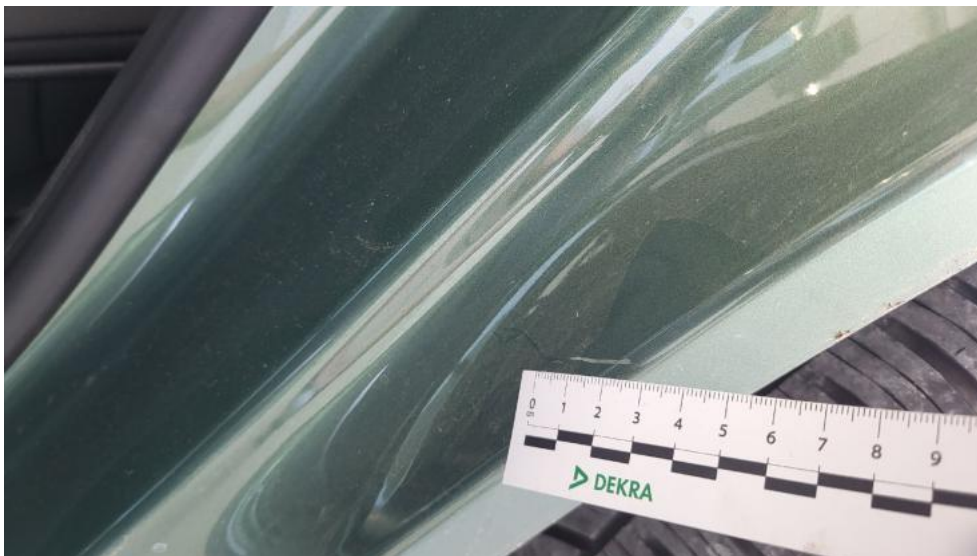
**Fot. 61.**

Błotnik tylny L / Ściana boczna L - Rysa/odprysk 1

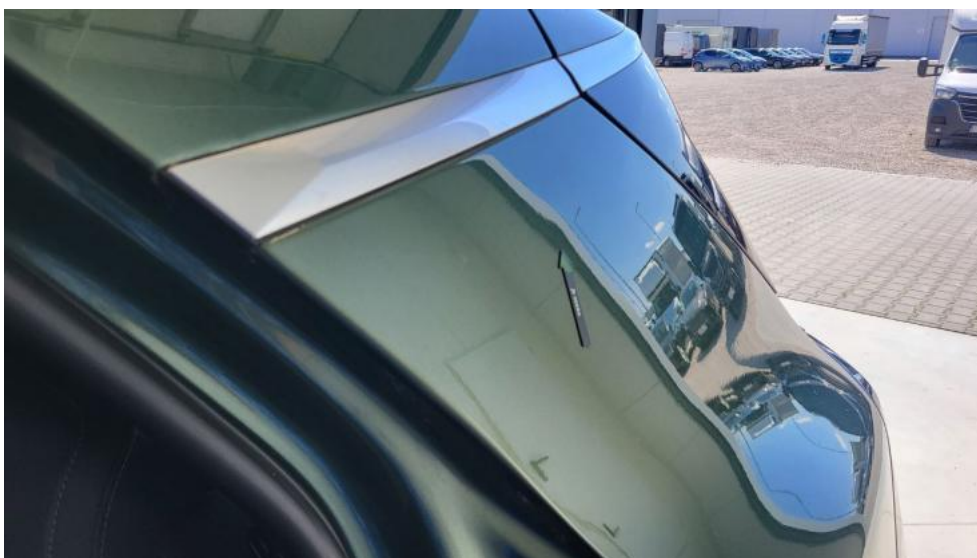
**Fot. 62.**

Błotnik tylny L / Ściana boczna L - Wgniecenie/odkształcenie 1

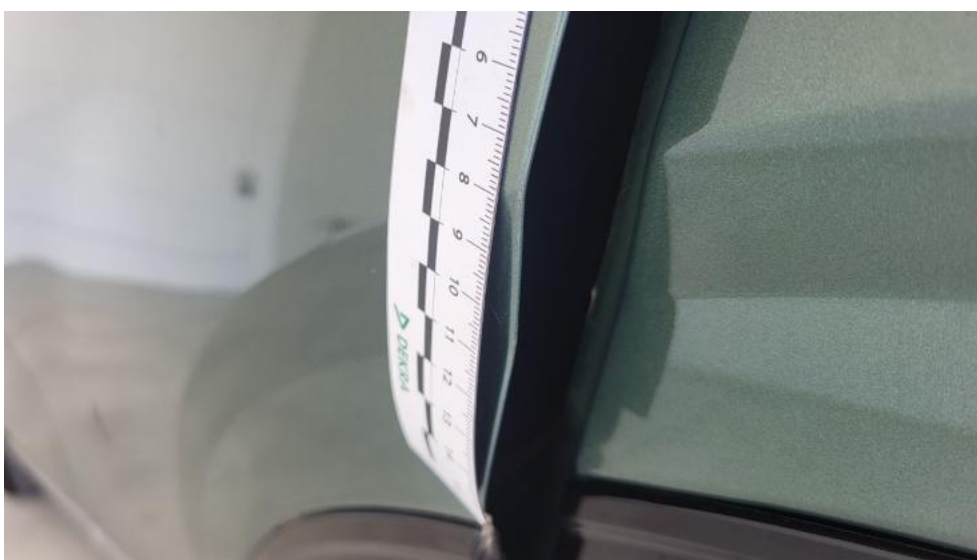
**Fot. 64.**

Drzwi tylne L - Rysa/odprysk 1

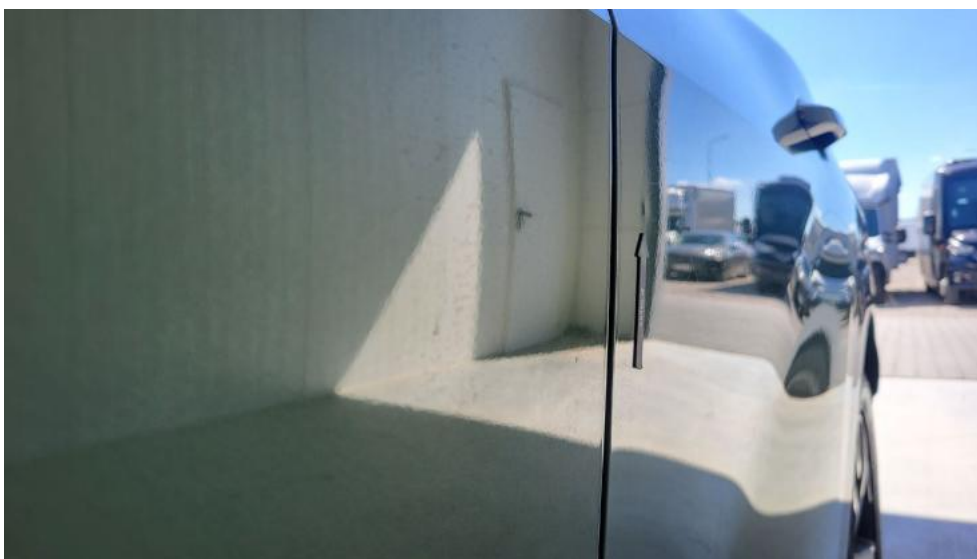
**Fot. 65.**

Drzwi tylne L - Wgniecenie/odkształcenie 1

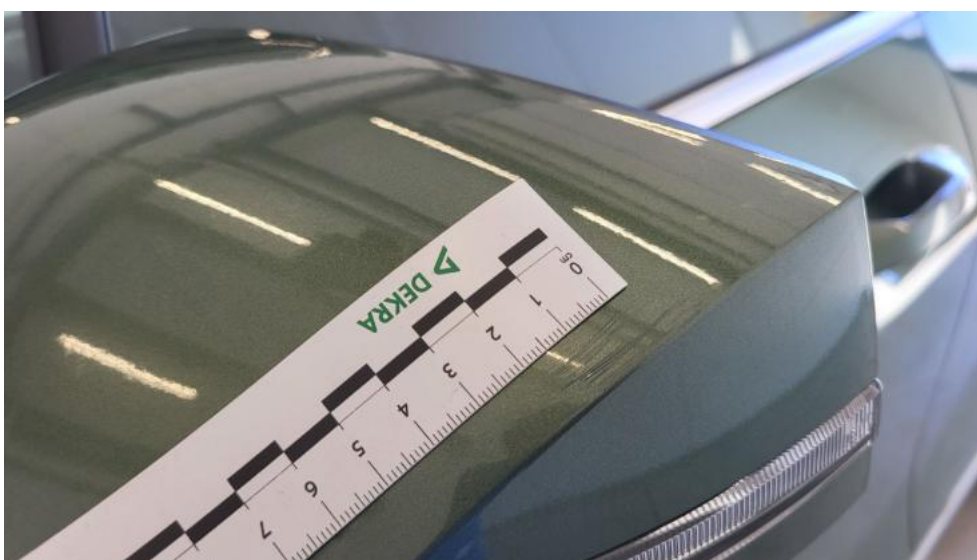
**Fot. 66.**

Lusterko zew L - Rysa/odprysk 1

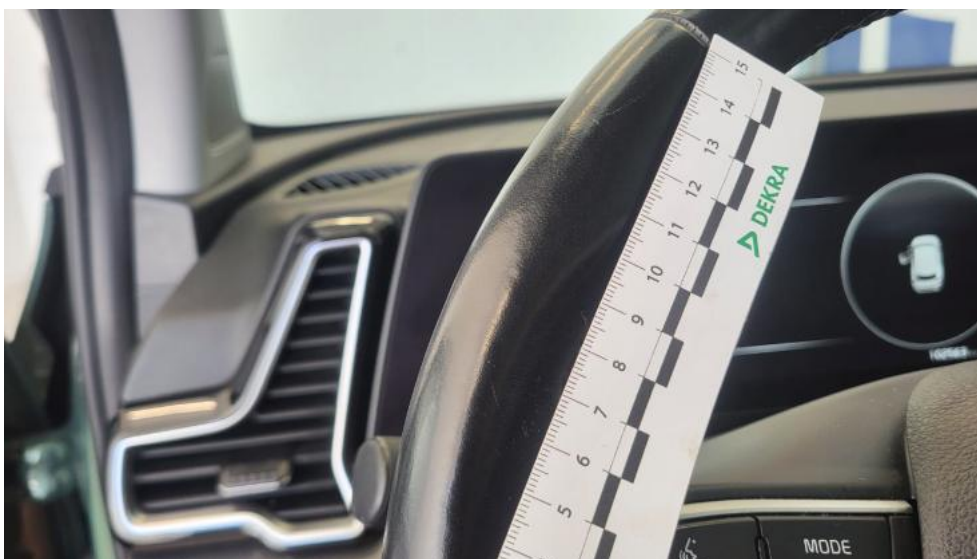
**Fot. 67.**

Koło kierownicy - Rysa/odprysk 1

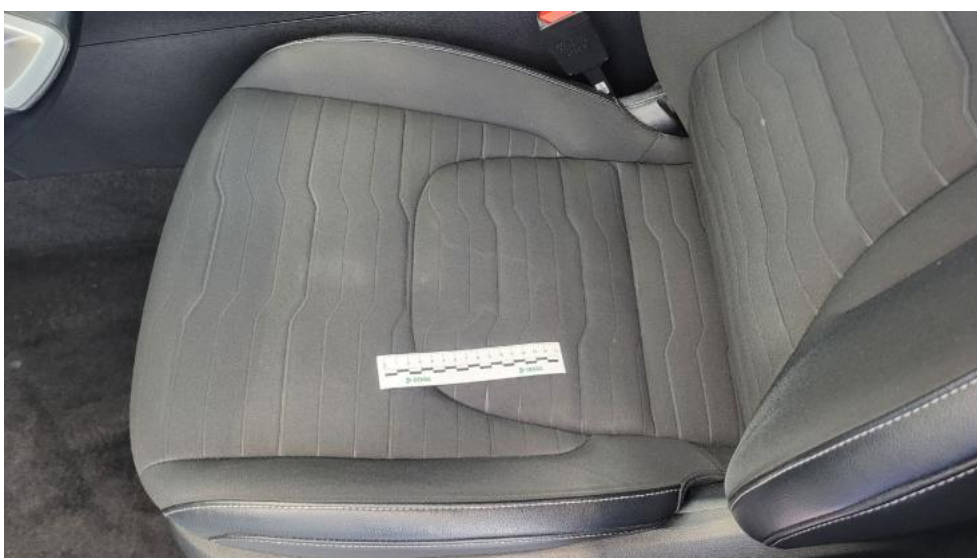
**Fot. 68.**

Fotel prz. lew. - Inne 1
