Nr zlecenia DEKRA: PKOL(W)/LODZ/81599/26/09/01  
Nr zlecenia/szkody: 26/010890  
Data zlecenia: 01-09-2026

| Producent | MAZDA |
| Model | MX-30 EV 20- |
| Typ/wersja | MX-30 35.5kWh Exclusive Line |

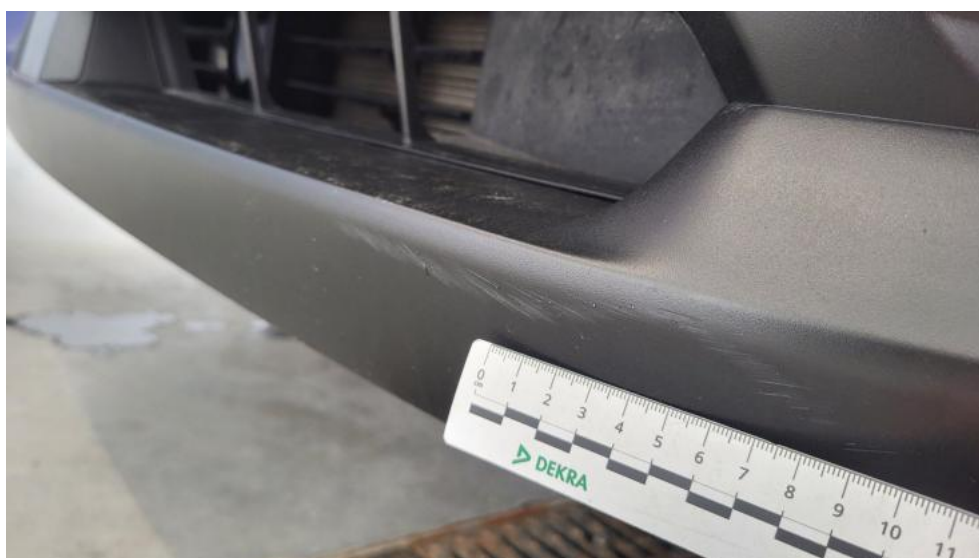
**Fot. 39.**  
Zdjęcie do protokołu

**Fot. 40.**  
Zderzak przedni cz dolna - Rysa/odprysk 1

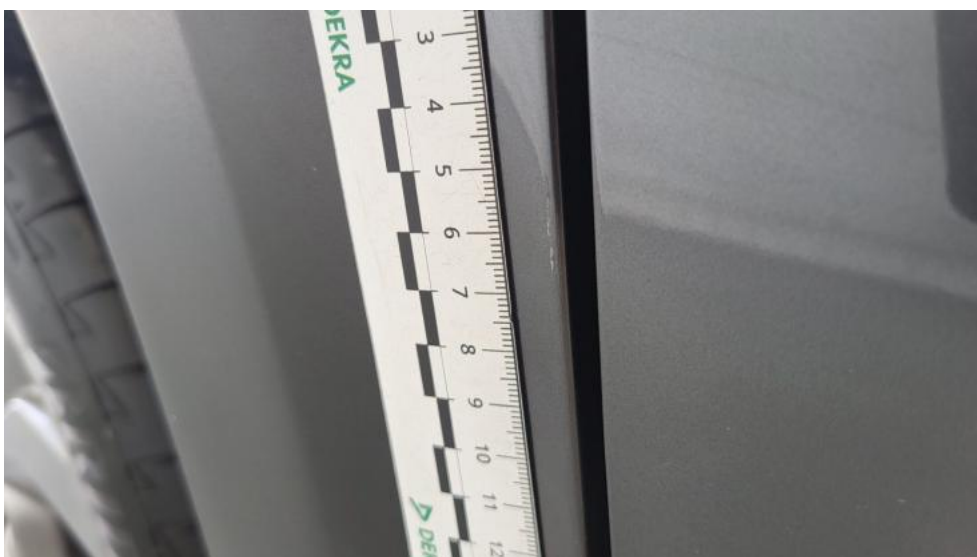
**Fot. 47.**

Łotnik tylny P / Ściana boczna P - Rysa/odprysk 1

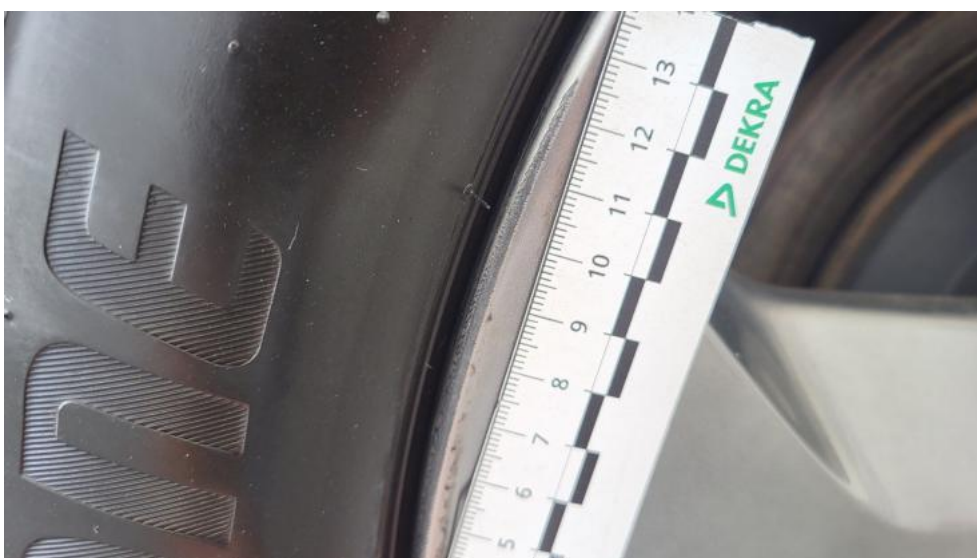
**Fot. 48.**

Felga aluminiowa tylna P - Rysa/odprysk 1

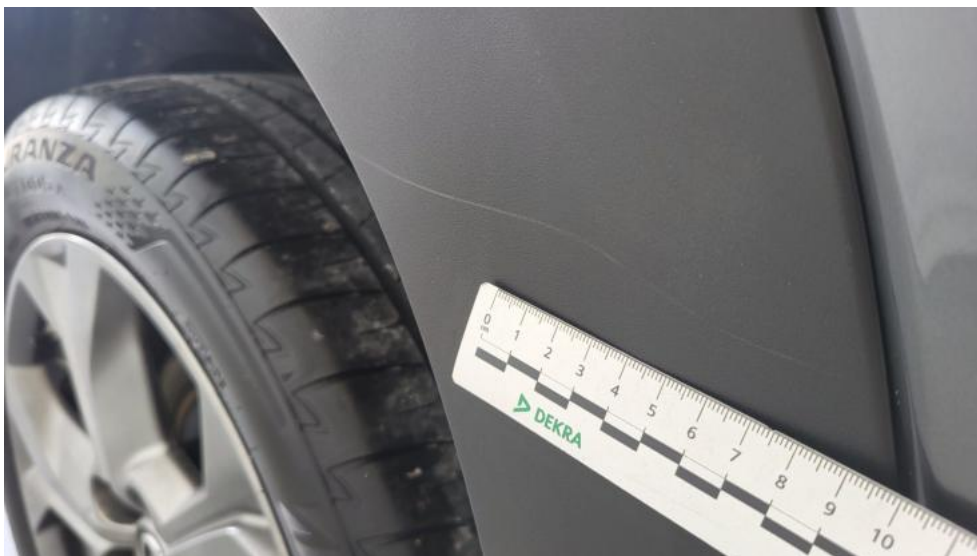
**Fot. 49.**

Listwa krawędzi błotnika tyl P - Rysa/odprysk 1

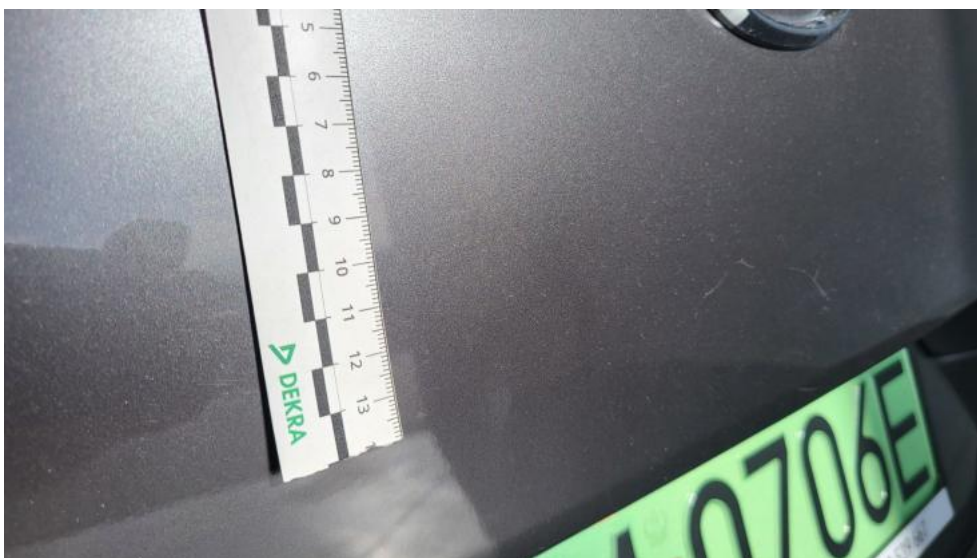
**Fot. 50.**

Pokrywy bagażnika - Wgniecenie/odkształcenie 1

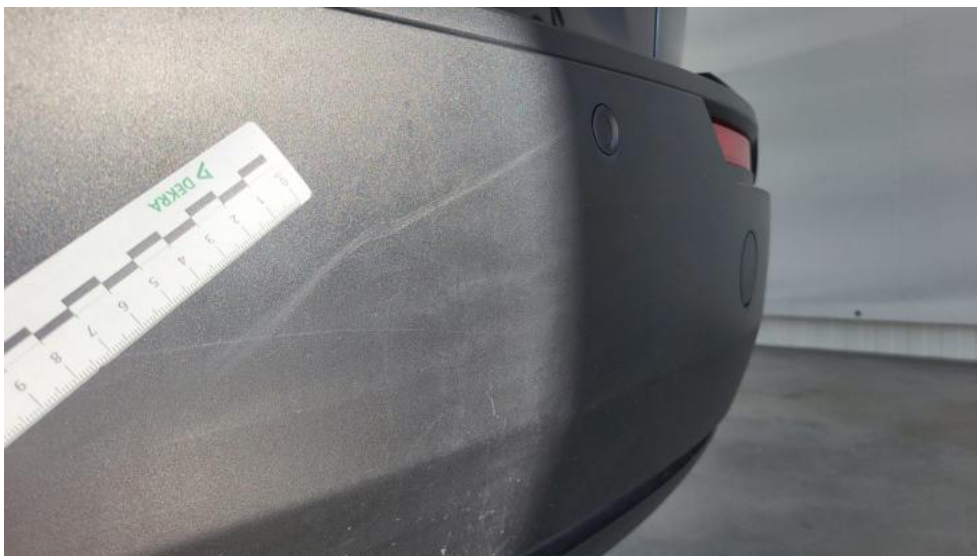
**Fot. 51.**  
Zderzak tylny - Rysa/odprysk 1

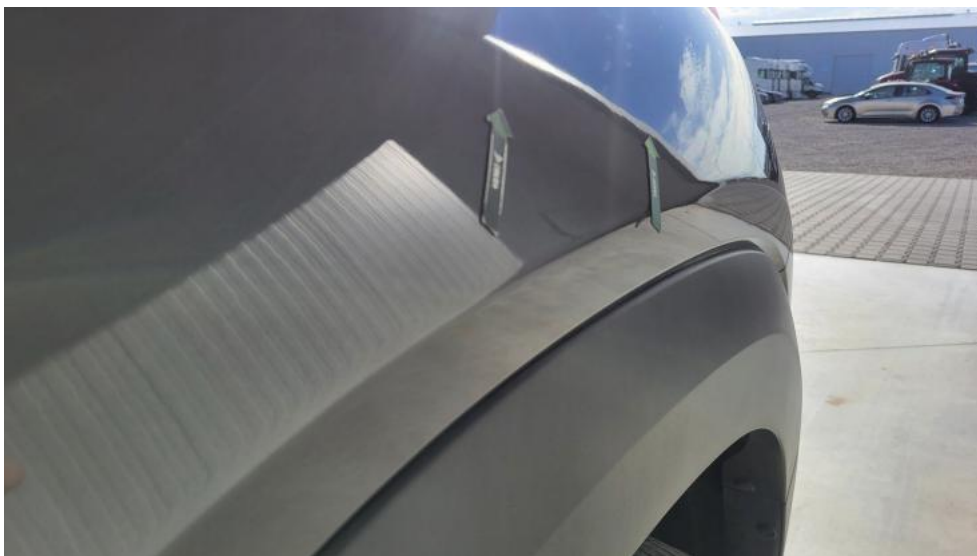
**Fot. 53.**

Błotnik tylny L / Ściana boczna L - Wgniecenie/odkształcenie 1

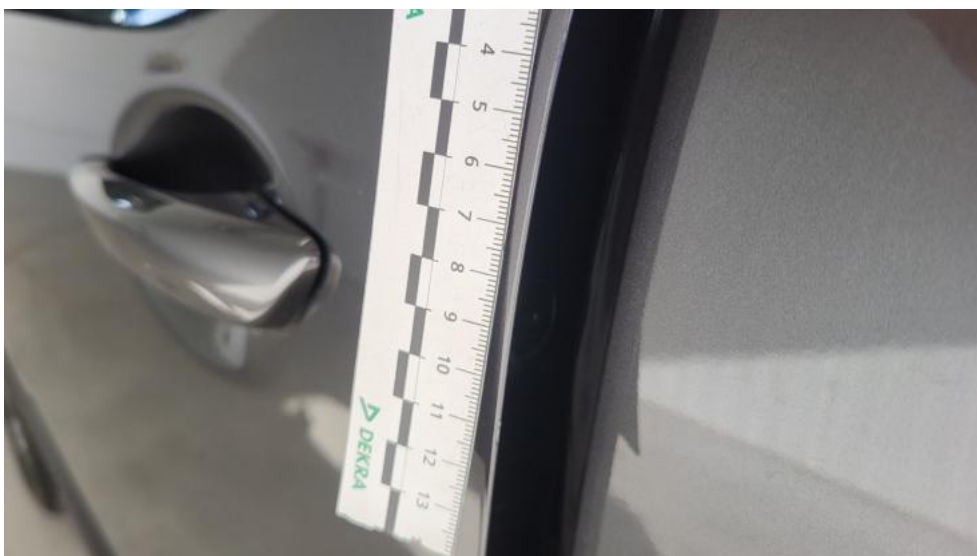
**Fot. 54.**

Drzwi przed L - Rysa/odprysk 1

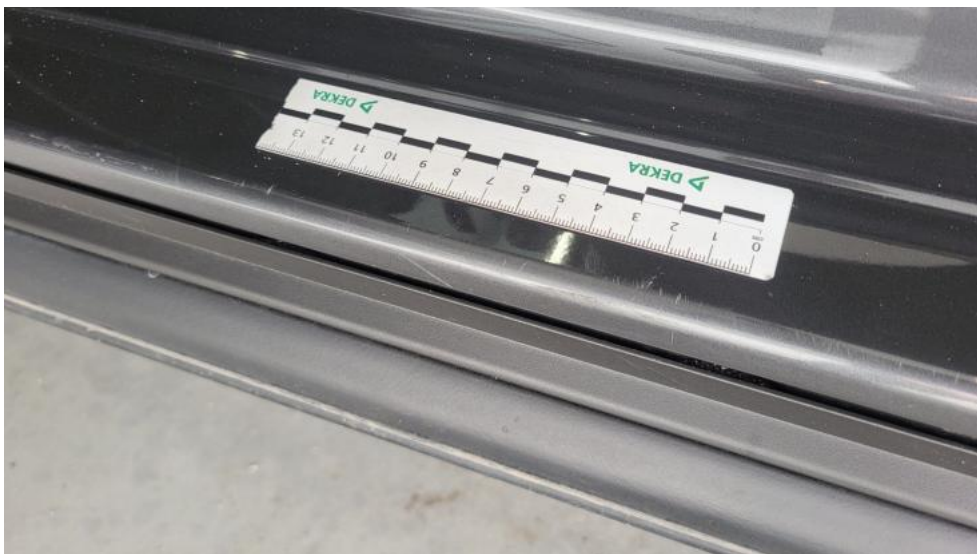
**Fot. 57.**  
Próg L - Rysa/odprysk 1

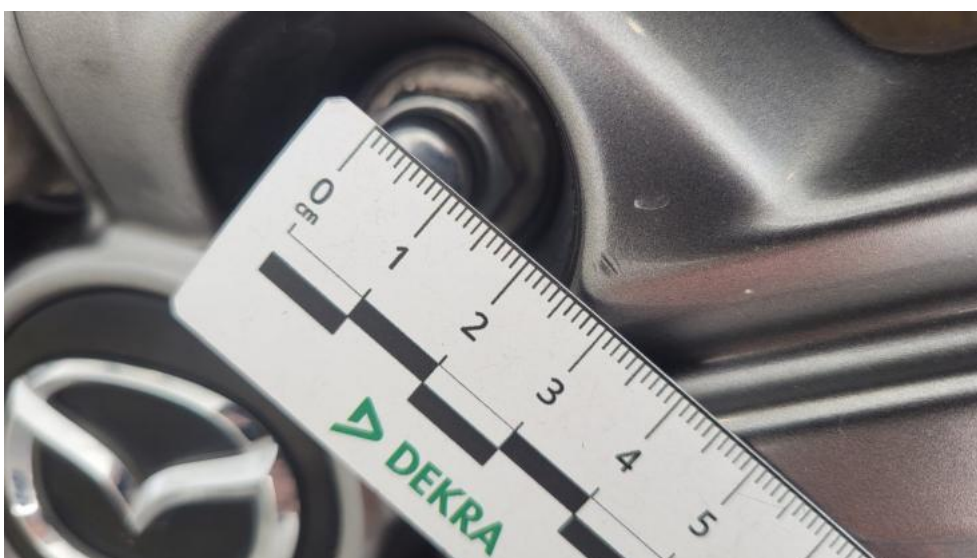
**Fot. 58.**  
Felga Aluminiowa przednia L - Rysa/odprysk 1
