DEKRA's commission No. : PKOL(W)/LODZ/81293/26/08/31  
commission/ damage No. : 22/023950  
Date of commission: 31-08-2026

**DEKRA Poland - Headquarters**  
02-673 Warszawa, ul. Konstruktorska 12A

| Manufacturer | VOLVO |
| Type / version | XC90 D5 AWD Inscription 7os |

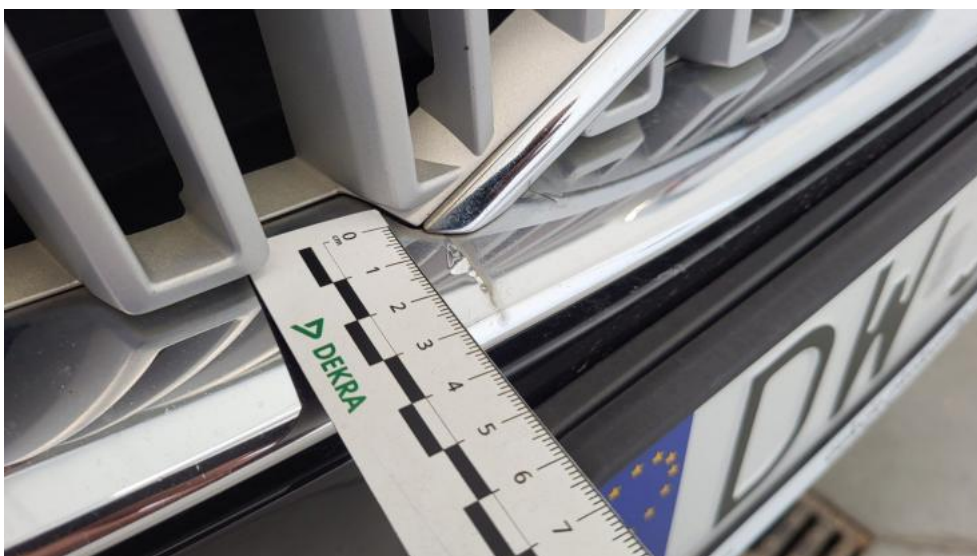
**Photo 44.**

Atrapa przednia - Pęknięcie/rozerwanie 1

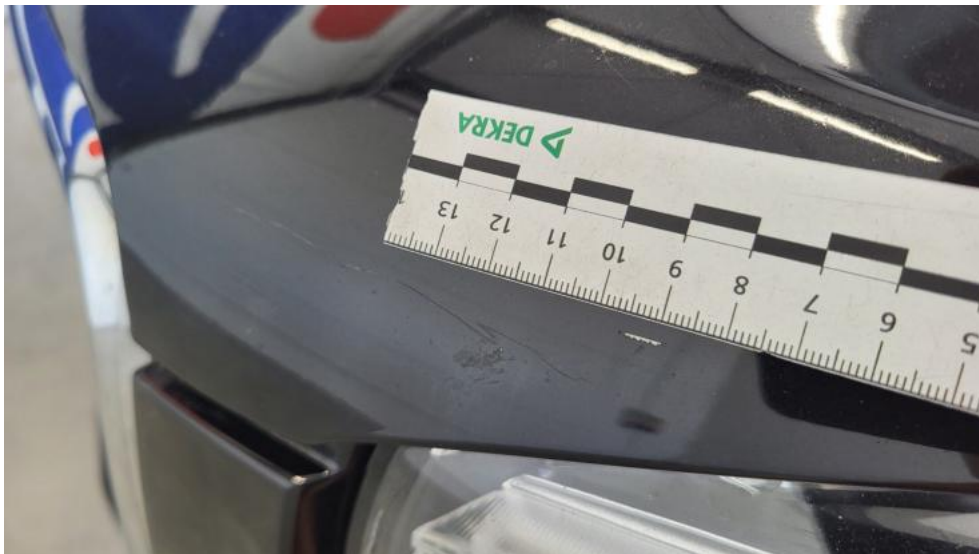
**Photo 45.**

Pokrywa komory silnika - Rysa/odprysk 1

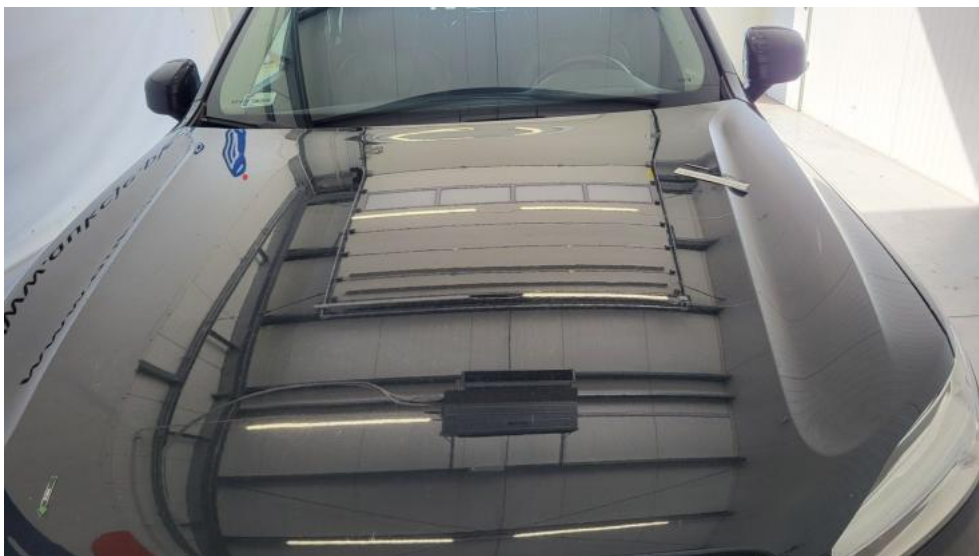
**Photo 46.**

Pokrywa komory silnika - Wgniecenie/odkształcenie 1

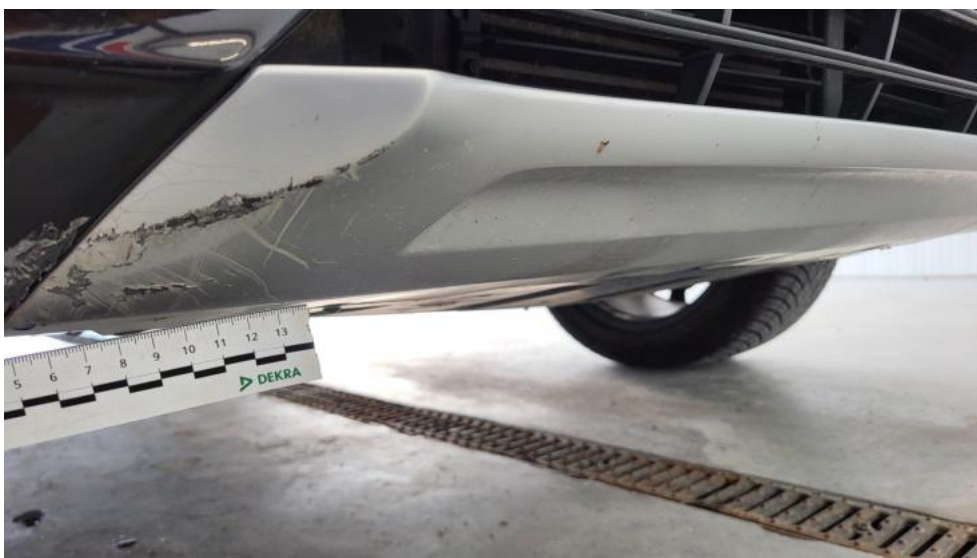
**Photo 48.**

Spoiler zderzaka przedniego - Rysa/odprysk 1

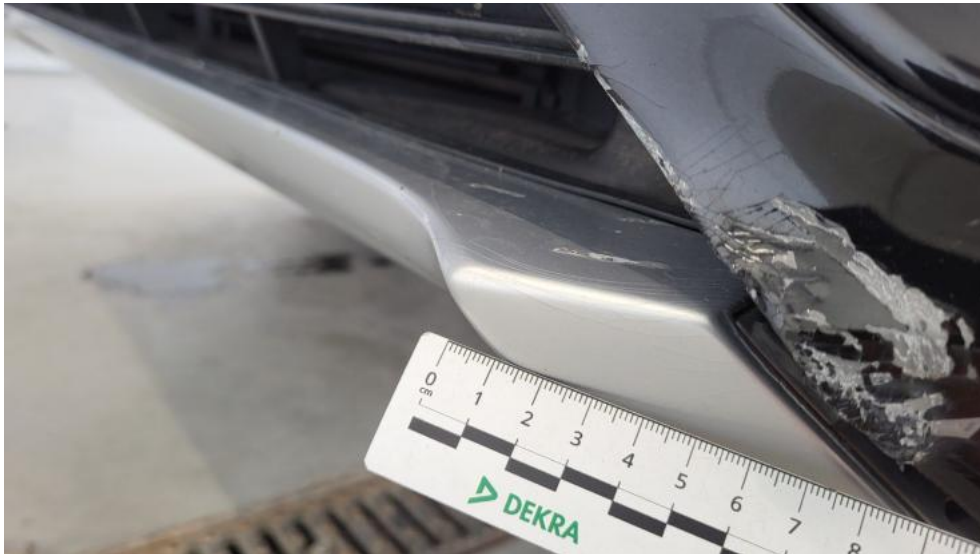
**Photo 49.**

Spoiler zderzaka przedniego - Pęknięcie/rozerwanie 1

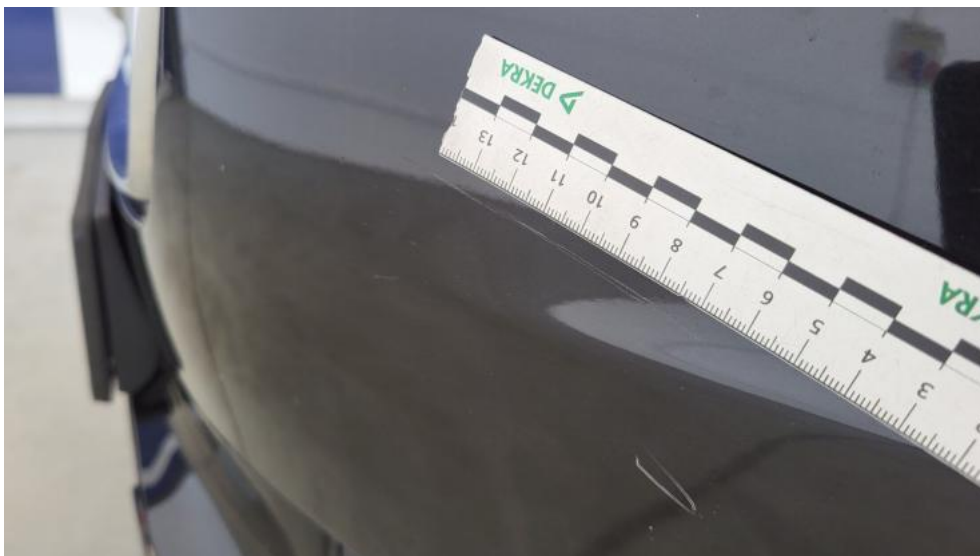
**Photo 50.**

Zderzak - Rysa/odprysk 1

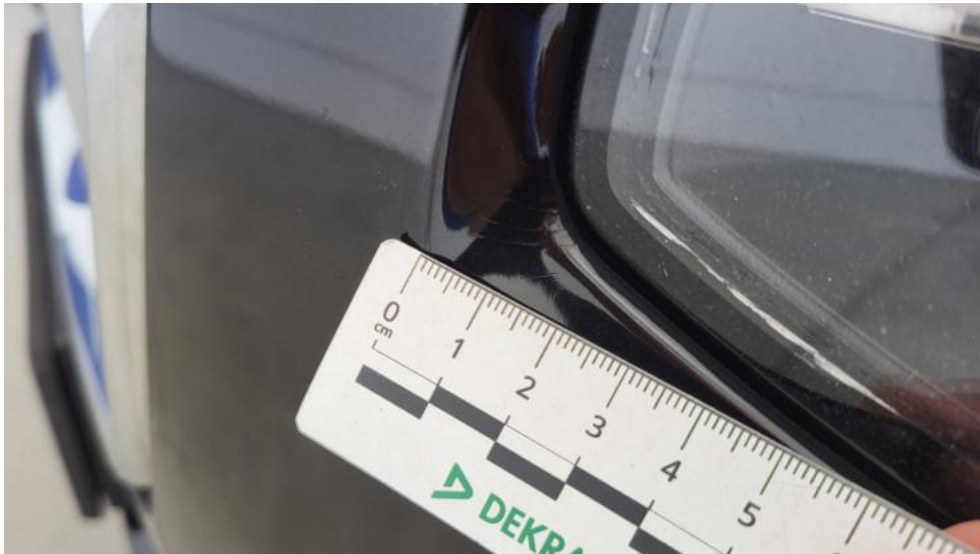
**Photo 53.**

Zderzak - Pęknięcie/rozerwanie 1

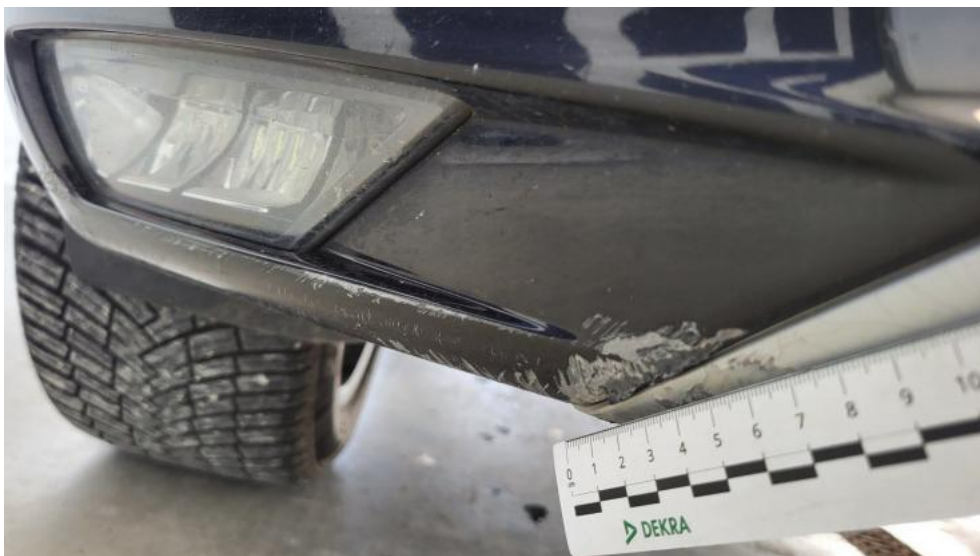
**Photo 54.**

Zderzak przedni cz dolna - Rysa/odprysk 1

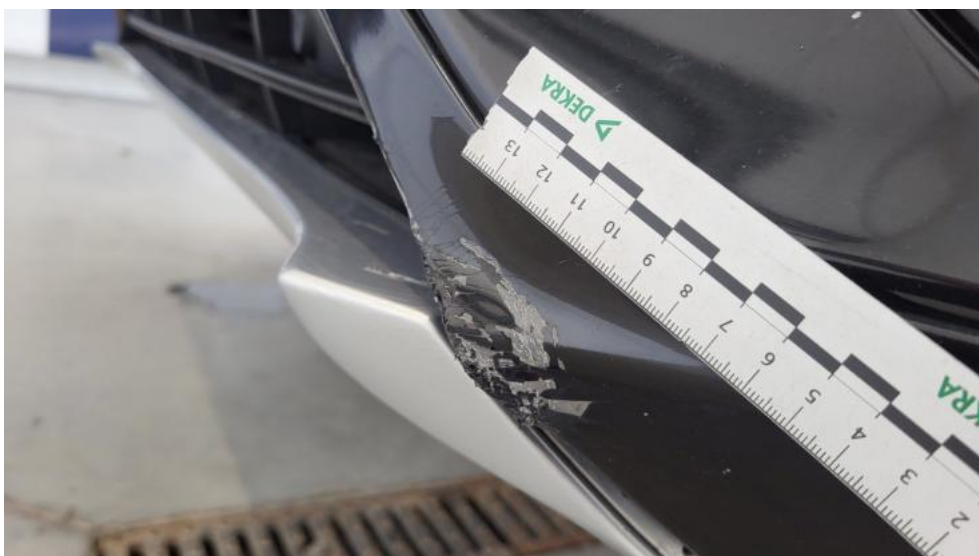
**Photo 56.**

Zderzak przedni cz dolna - Wgniecenie/odkształcenie 1

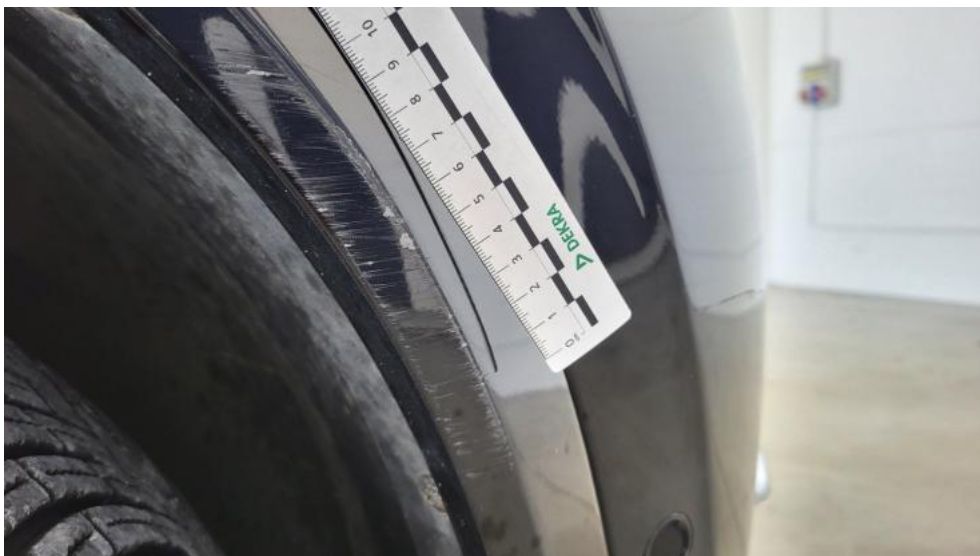
**Photo 60.**

Listwa błotnika przedniego P - Rysa/odprysk 2

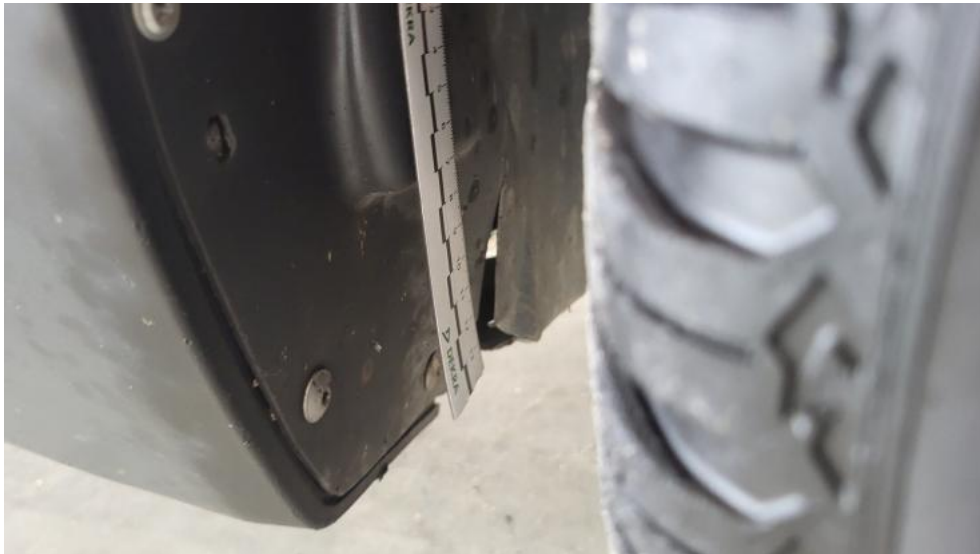
**Photo 61.**

Nadkole przednie P - Pęknięcie/rozerwanie 1

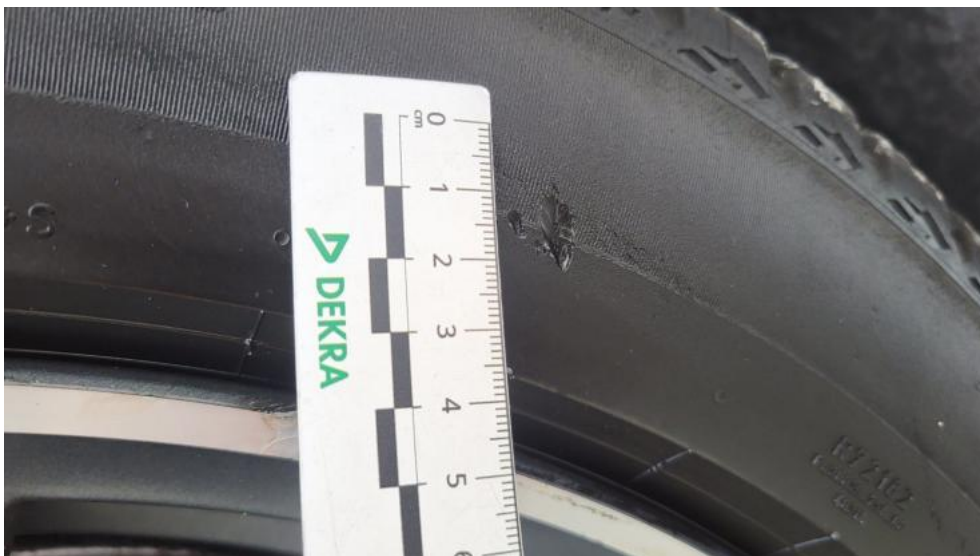
**Photo 62.**

Opona przednia P - Pęknięcie/rozerwanie 1

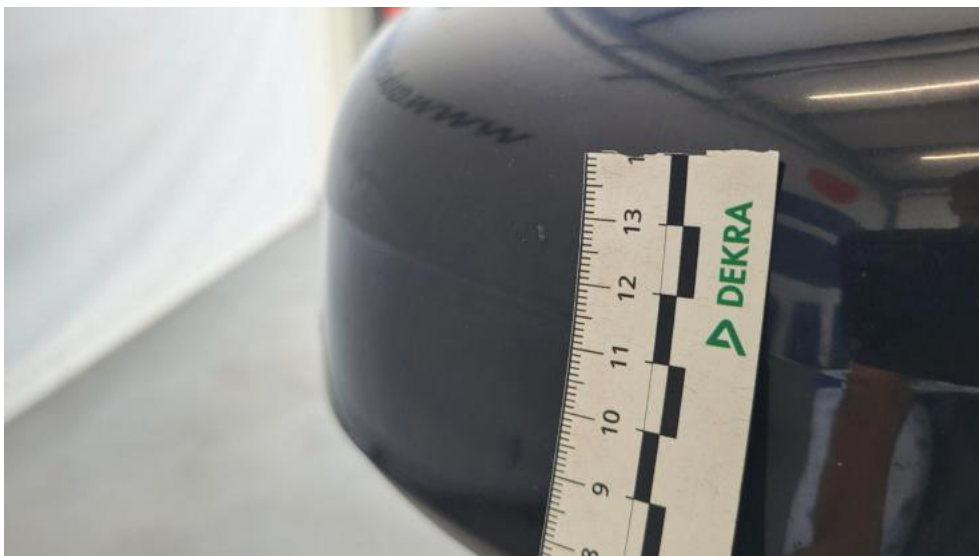
**Photo 70.**

Lusterko zew P - Rysa/odprysk 1

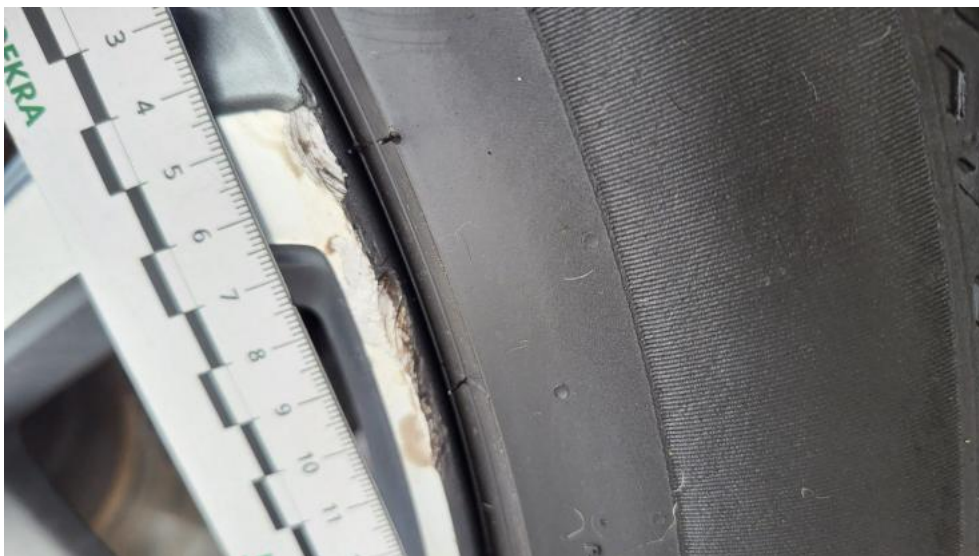
**Photo 76.**

Felga aluminiowa tylna P - Rysa/odprysk 1

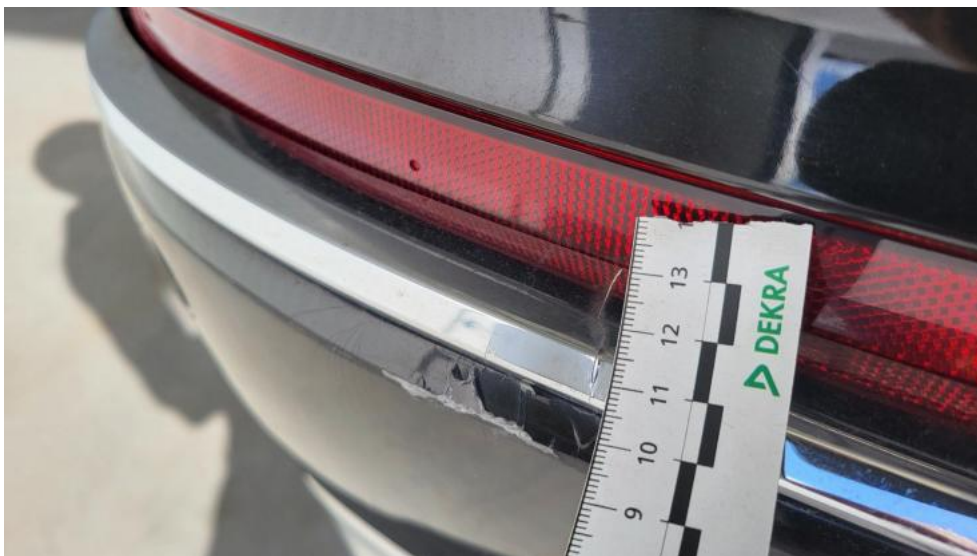
**Photo 78.**

Listwa śr zderzaka tylnego - Pęknięcie/rozerwanie 1

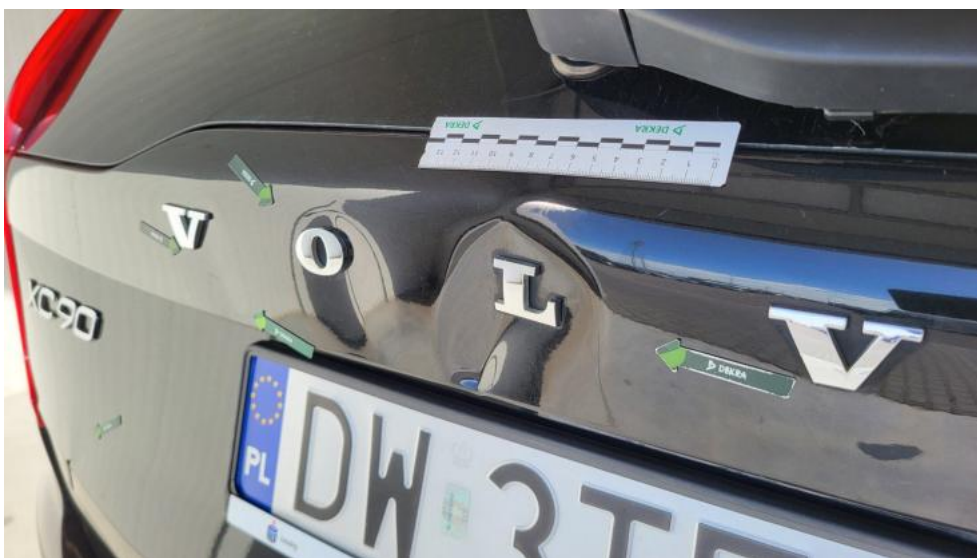
**Photo 80.**

| No. of controlled item | Controlled item | Measured range of thickness of the lacquer coat [ $\mu\text{m}$ ] |
|---|---|---|
| 10 | Cover/tailgate | 150 - 500 |

Pokrywy bagażnika - Wgniecenie/odkształcenie 1

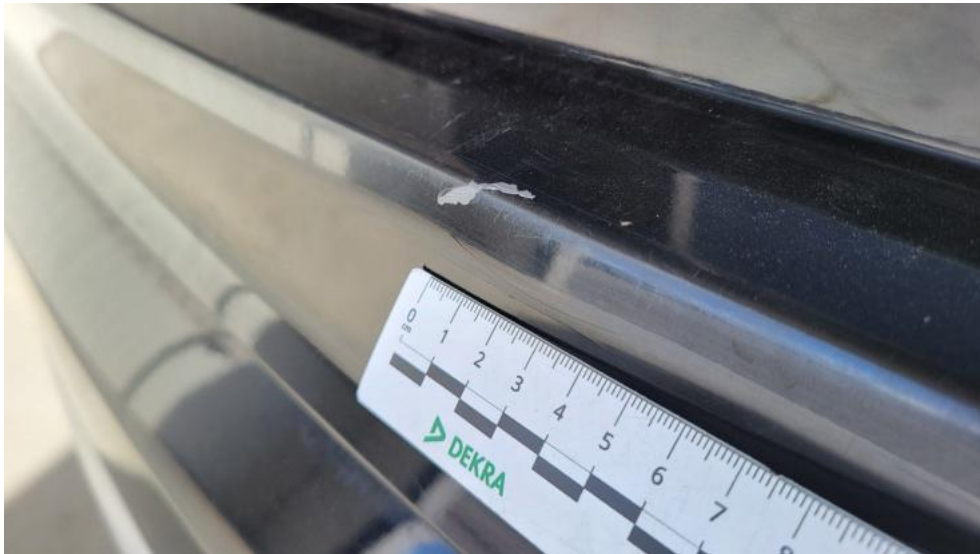
**Photo 87.**

Zderzak tylny - Pęknięcie/rozerwanie 1

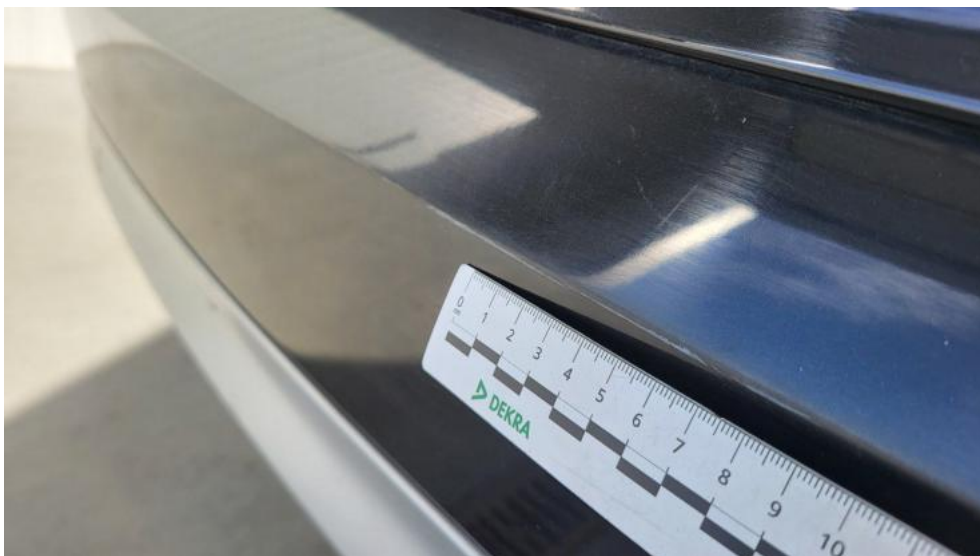
**Photo 88.**

Zderzak tylny cz dolna - Rysa/odprysk 1

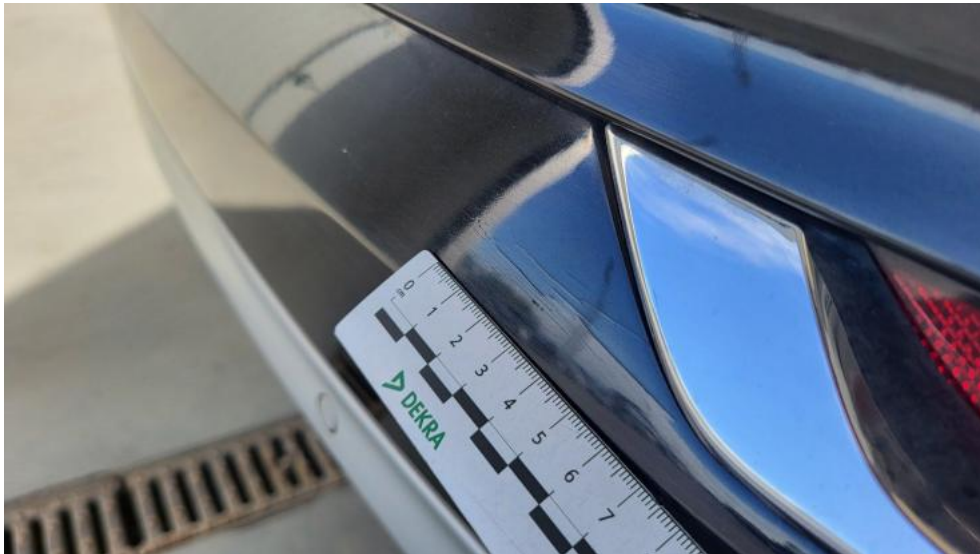
**Photo 89.**

Zderzak tylny cz dolna - Pęknięcie/rozerwanie 1

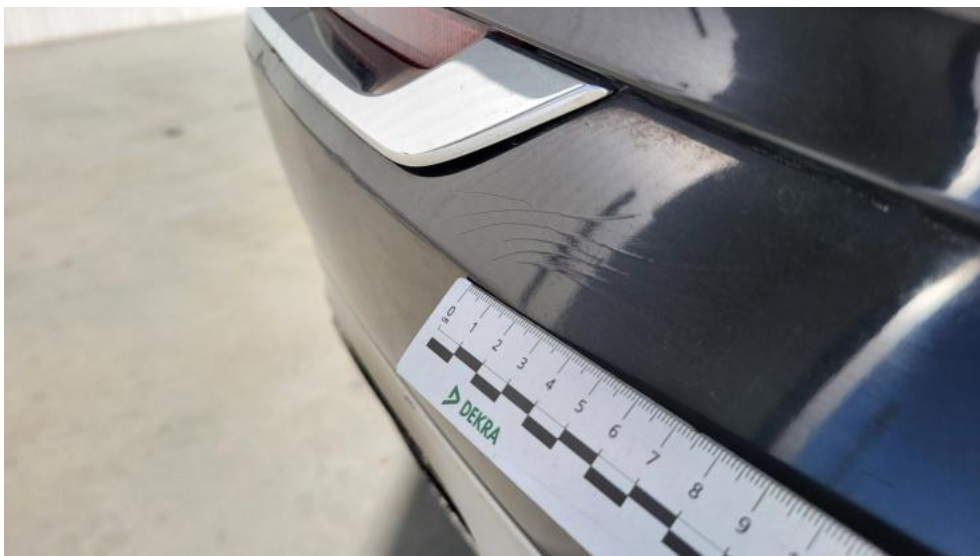
**Photo 90.**

Zderzak tylny cz dolna - Pęknięcie/rozerwanie 2

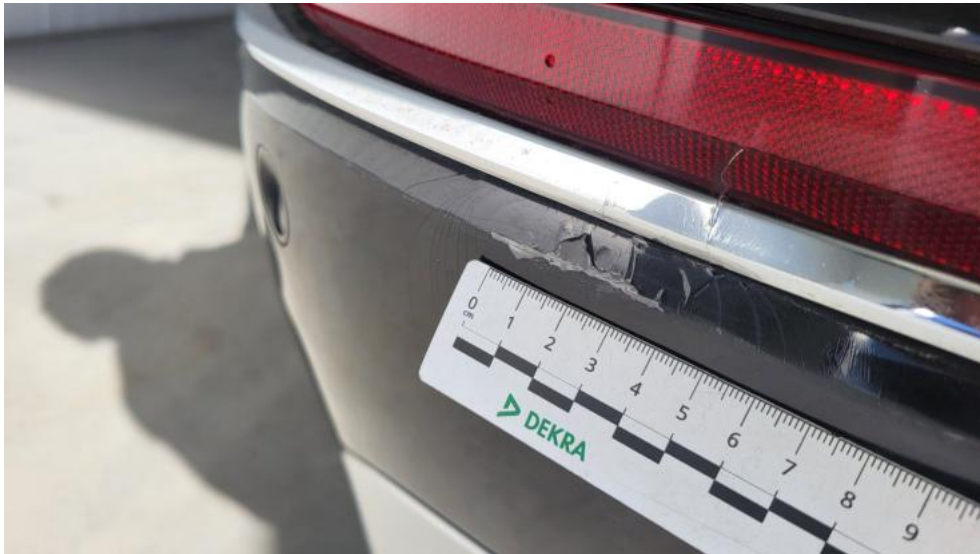
**Photo 91.**

Zderzak tylny cz dolna() - Pęknięcie/rozerwanie 3

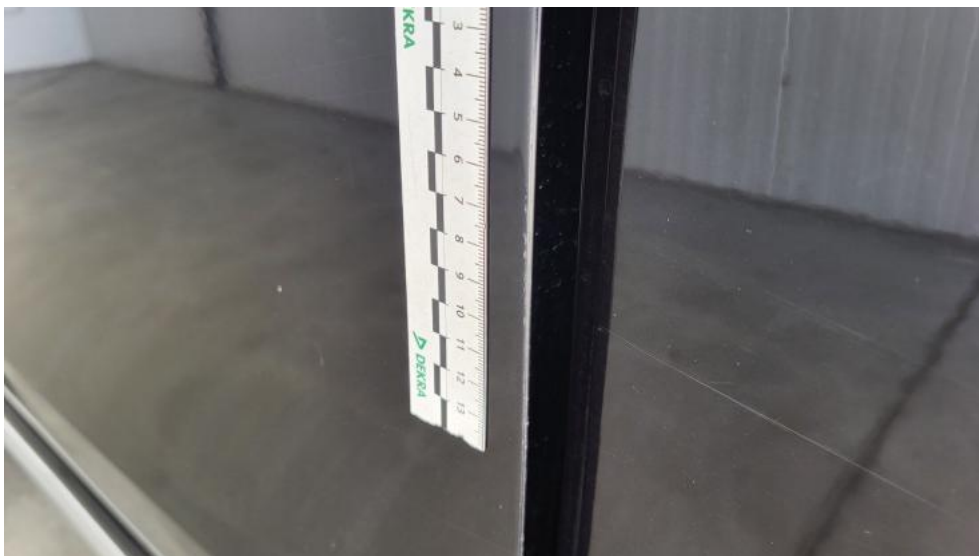
**Photo 104.**

Drzwi przed L - Rysa/odprysk 1

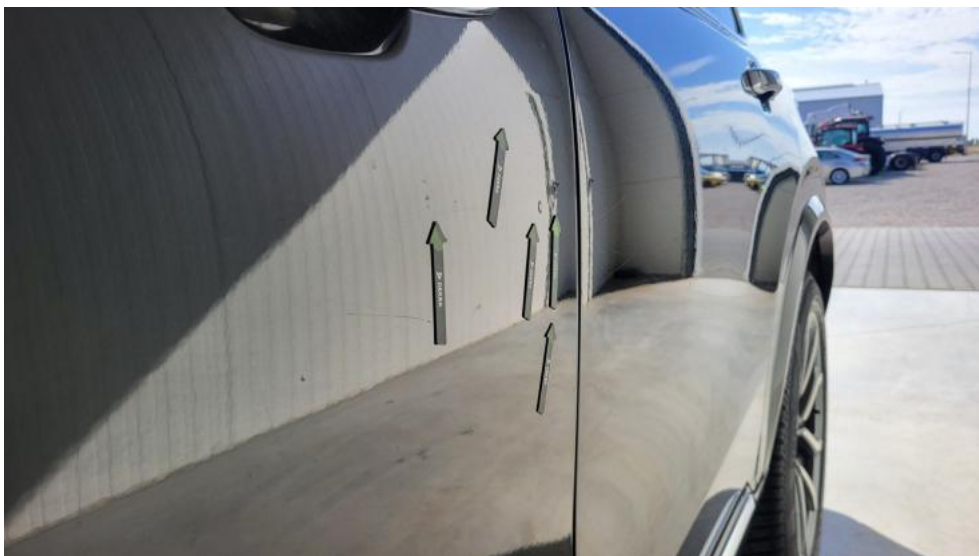
**Photo 106.**

Drzwi przed L - Wgniecenie/odkształcenie 1

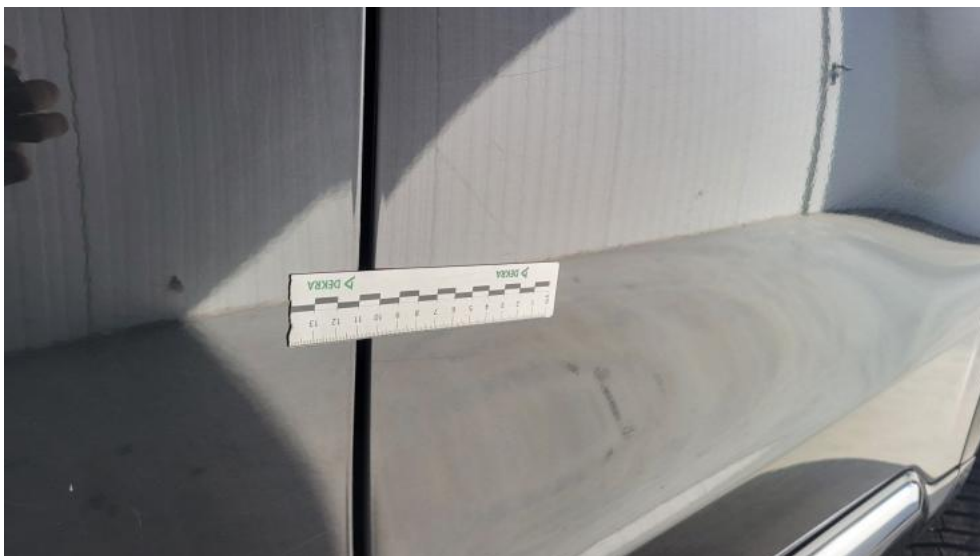
**Photo 110.**

Drzwi tylne L - Rysa/odprysk 2

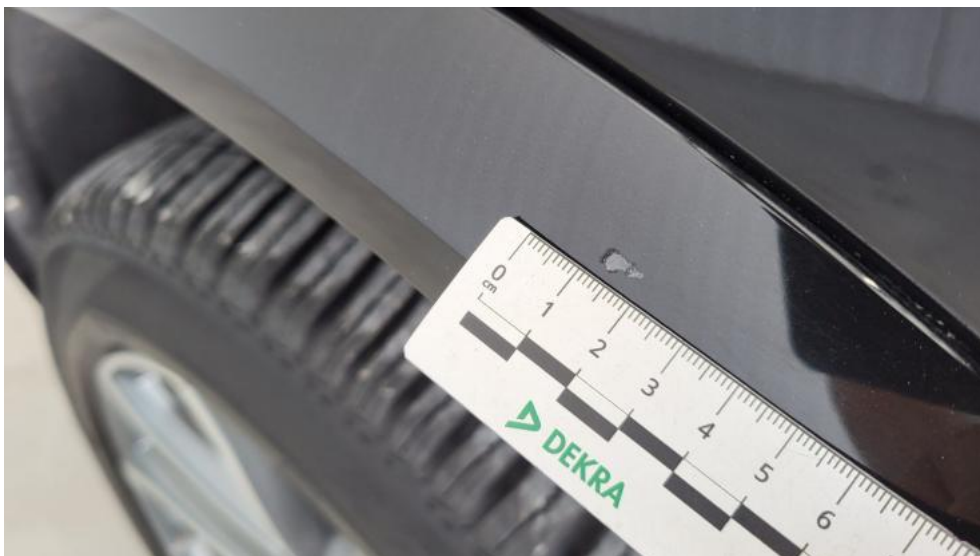
**Photo 120.**

Listwa błotnika przedniego L - Rysa/odprysk 1

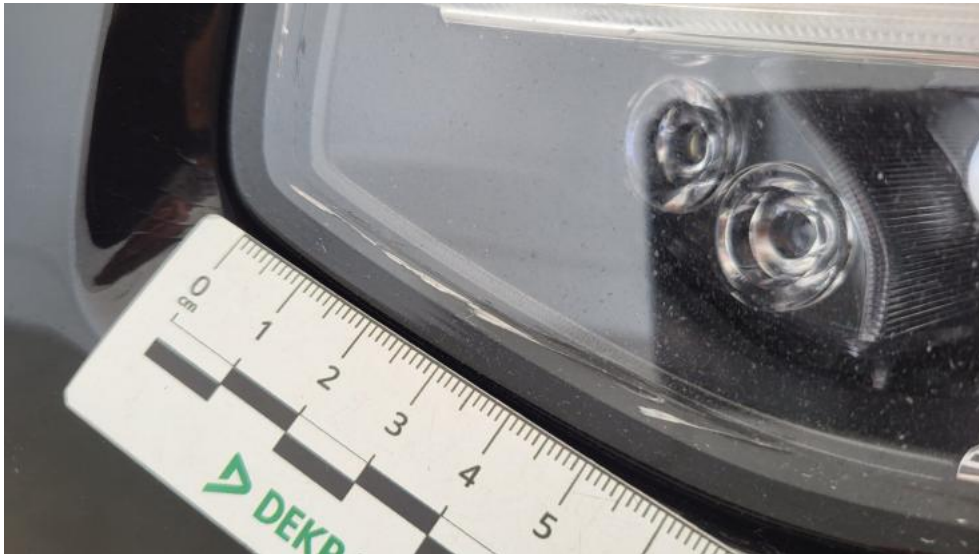
**Photo 121.**

Reflektor L - Pęknięcie/rozerwanie 1

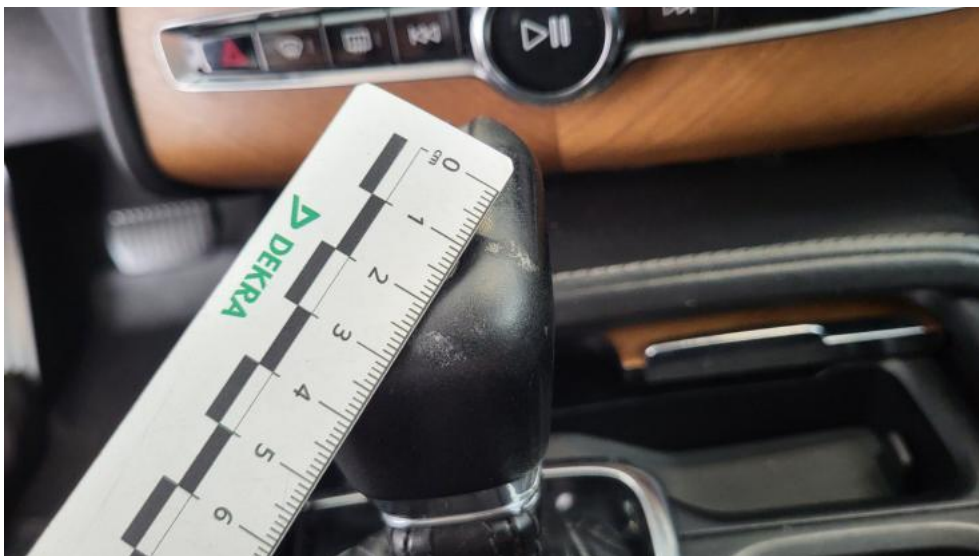
**Photo 122.**

Gałka dźwigni zmiany biegów - Rysa/odprysk 1

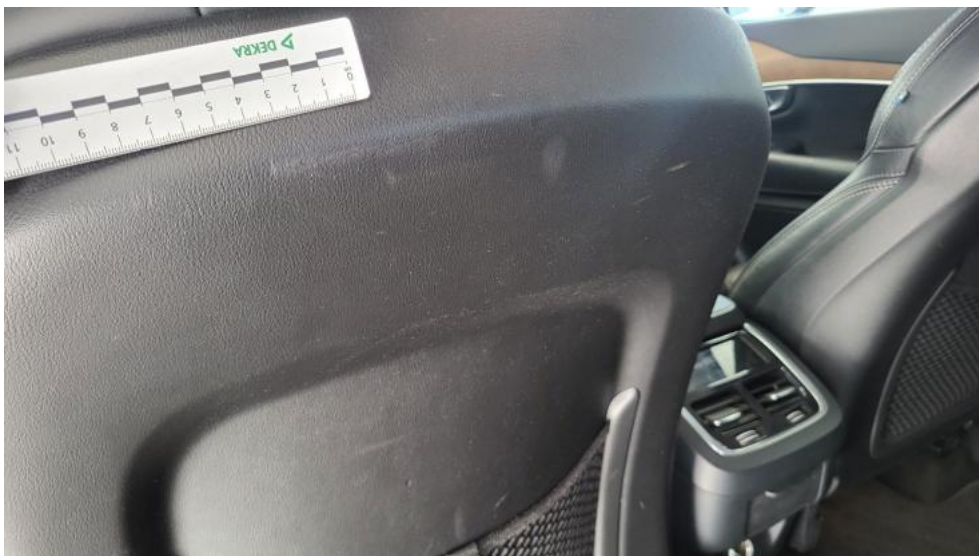
**Photo 126.**

Fotel prz. lew. - Rysa/odprysk 2

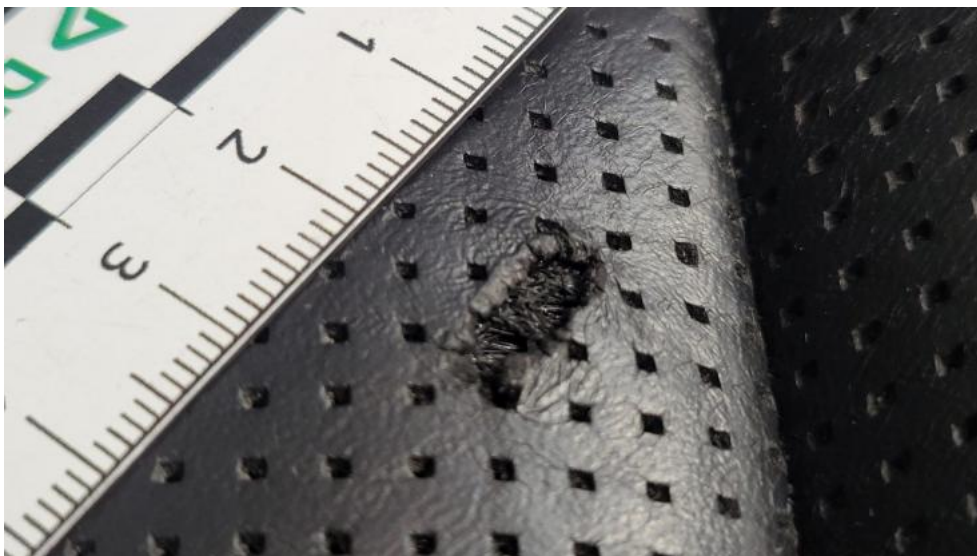
**Photo 129.**

Fotel prz. praw. - Pęknięcie/rozerwanie 1

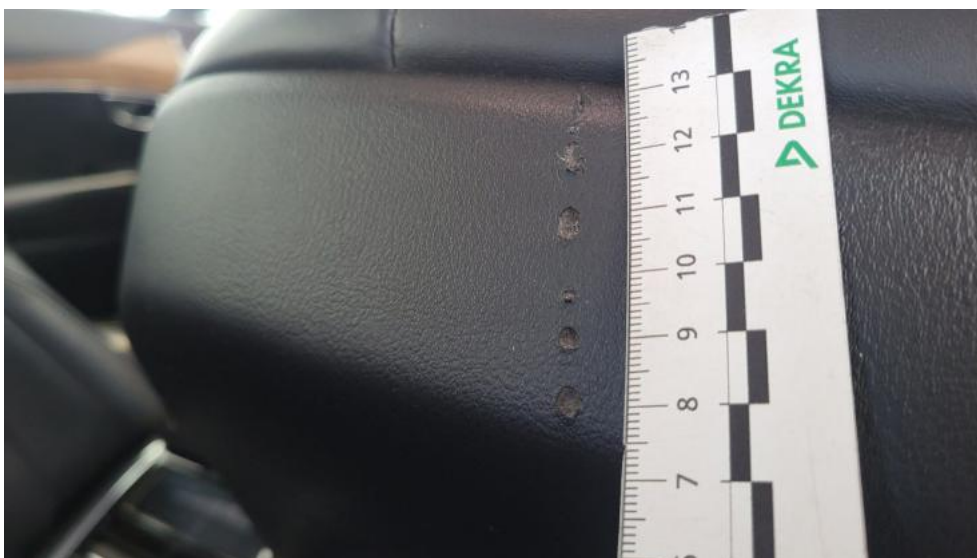
**Photo 130.**

Fotel prz. praw. - Pęknięcie/rozerwanie 2

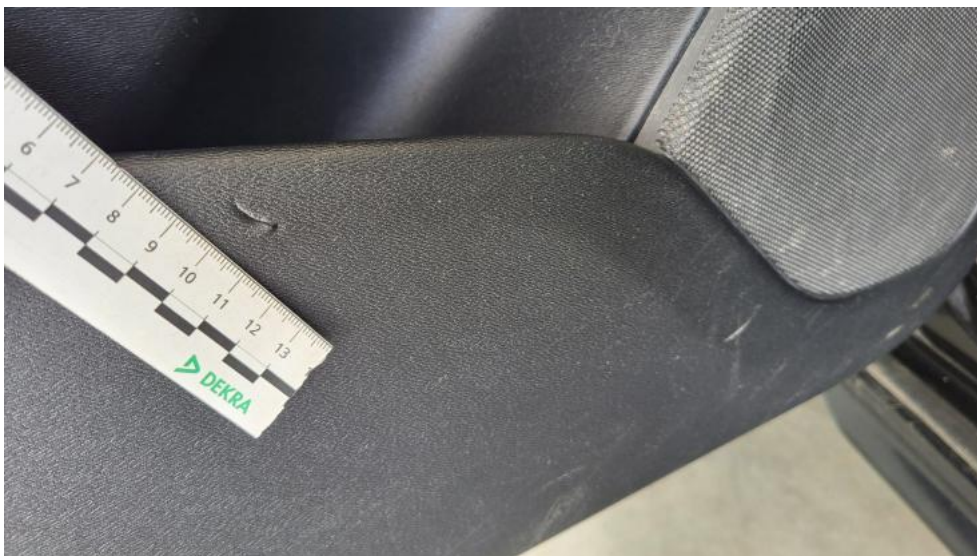
**Photo 131.**

Tapicerka drzwi przednich L - Pęknięcie/rozerwanie 1

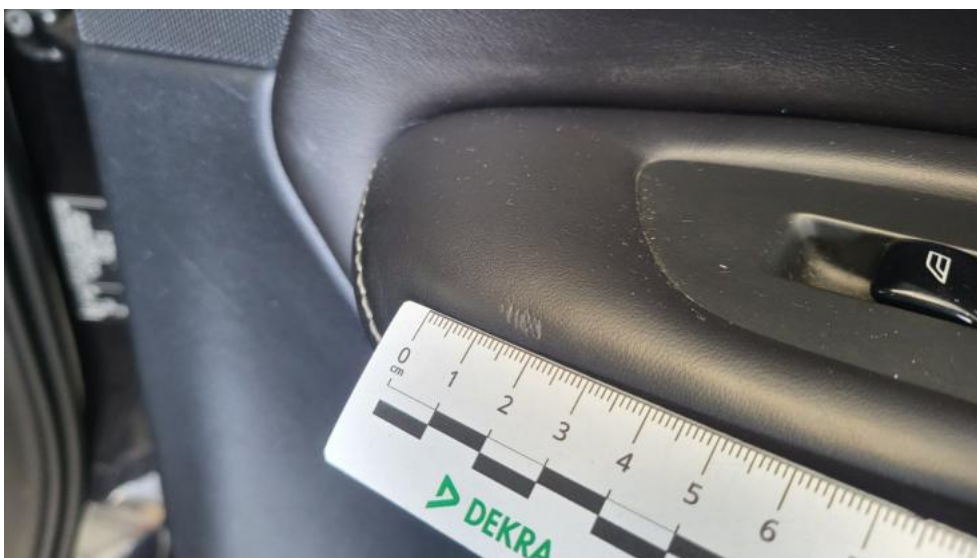
**Photo 132.**

Uchwyt drzwi tyl P - Rysa/odprysk 1

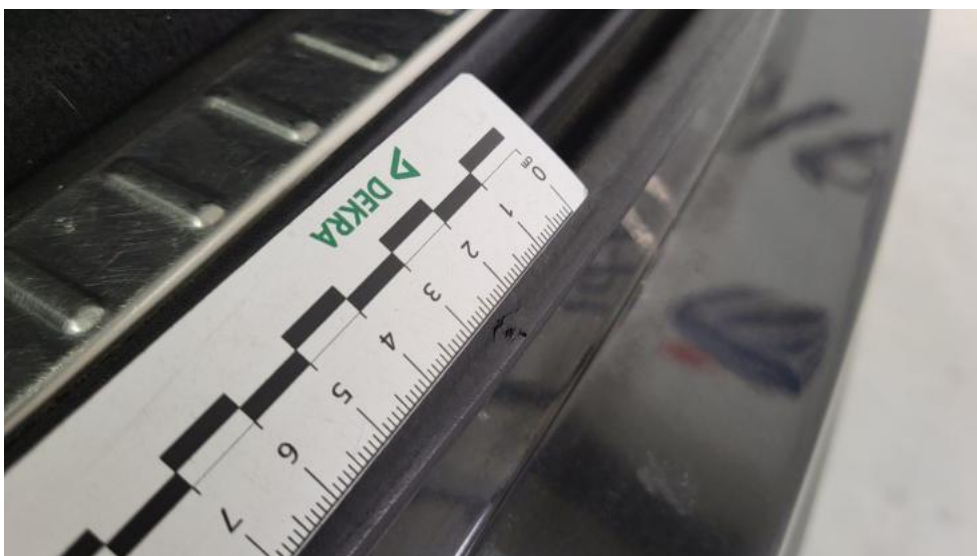
**Photo 134.**

Uszczelka pokrywy tylnej - Pęknięcie/rozerwanie 1

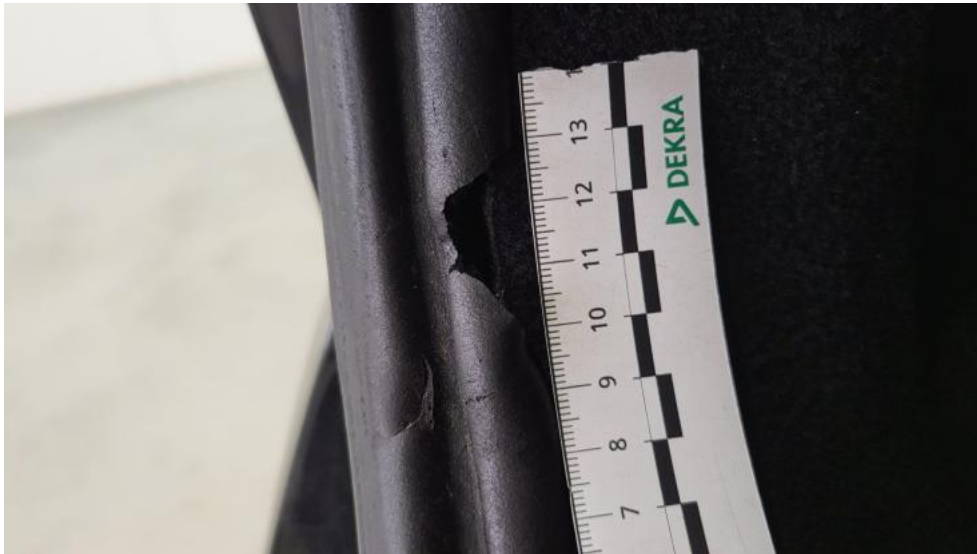
**Photo 135.**

Uszczelka pokryw tylniej - Pęknięcie/rozerwanie 2

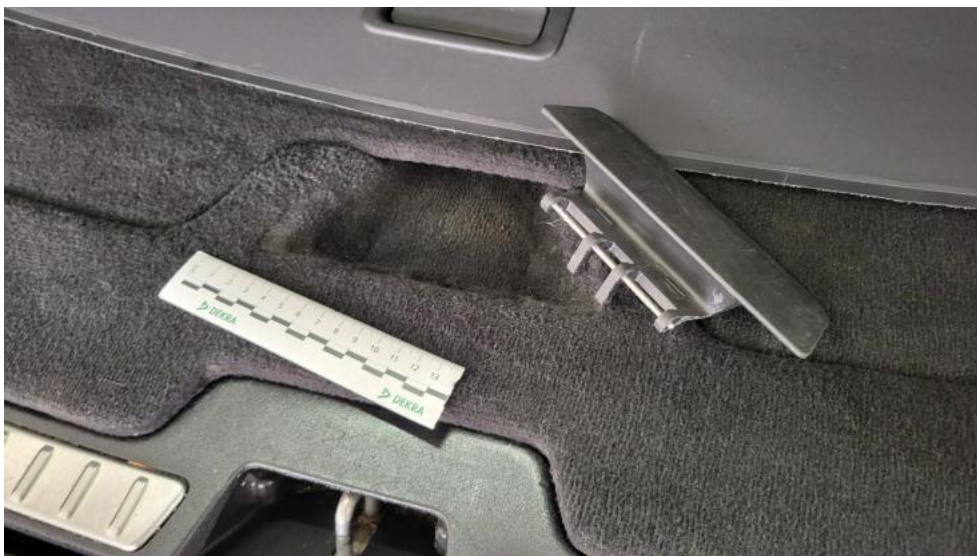
**Photo 136.**

Wykładzina podłogi bagażnika - Inne 1

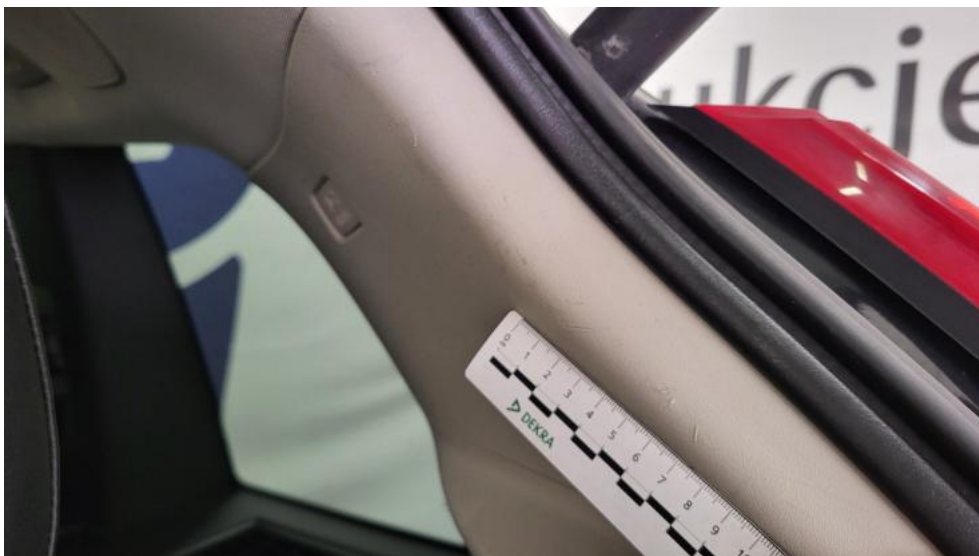
**Photo 138.**

Wykładzina przestrzeni bagażowej - Rysa/odprysk 1
