Nr zlecenia DEKRA: PKOL(W)/LODZ/76737/26/08/17  
Nr zlecenia/szkody: 23/012901  
Data zlecenia: 17-08-2026

| Producent | BMW |
| Model | X7 [G07] 22- |
| Typ/wersja | X7 M60i xDrive mHEV sport-aut |

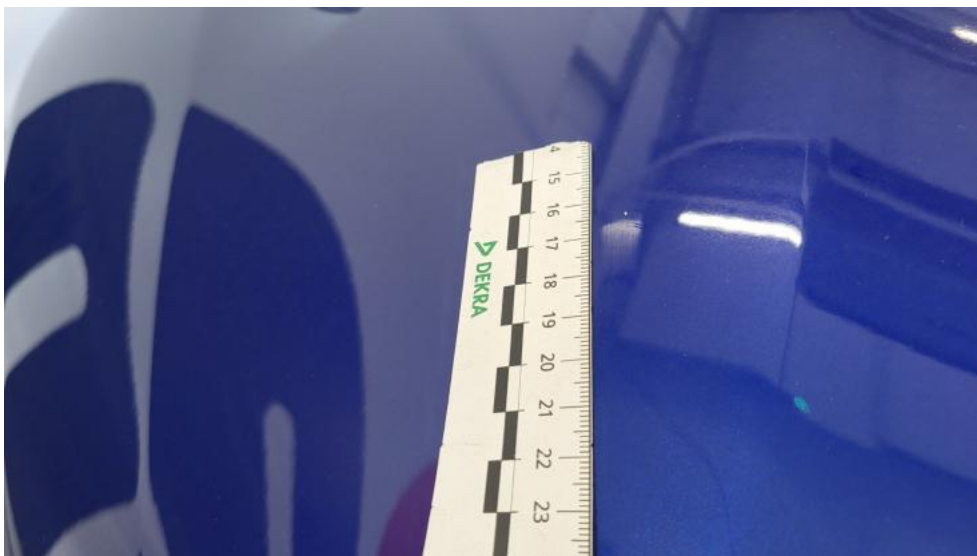
**Fot. 49.**

Pokrywa komory silnika - Rysa/odprysk 1

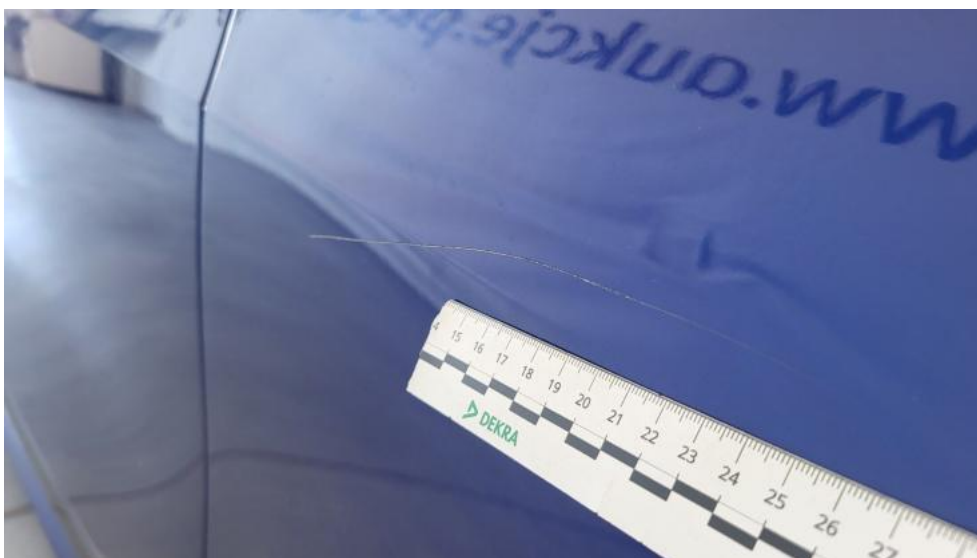
**Fot. 50.**

Błotnik przedni P - Rysa/odprysk 1

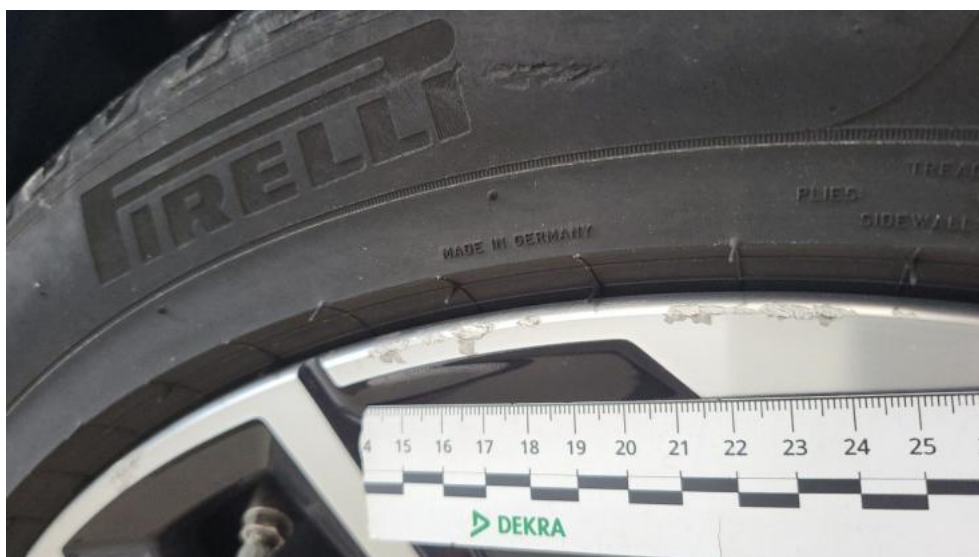
**Fot. 51.**

Felga aluminiowa przednia P - Rysa/odprysk 1

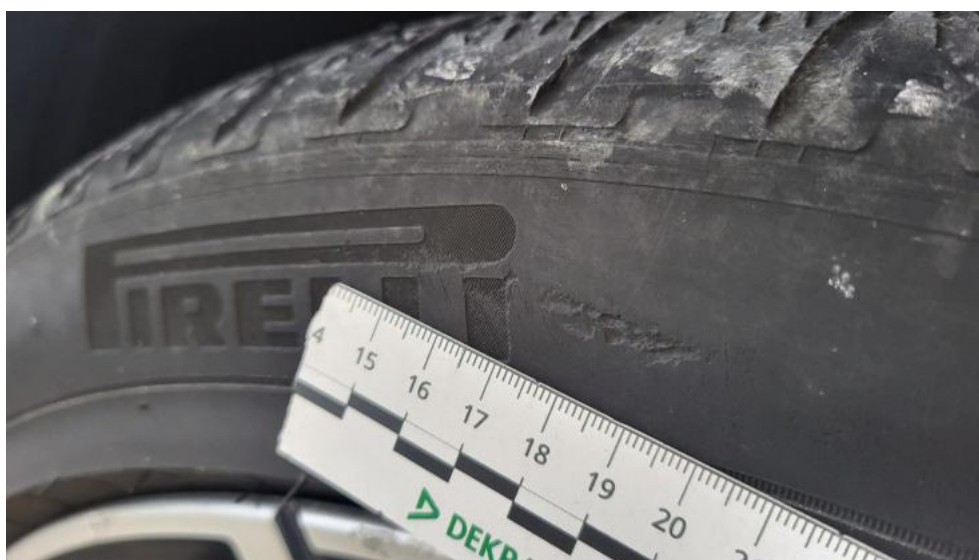
**Fot. 52.**

Opona przednia P - Pęknięcie/rozerwanie 1

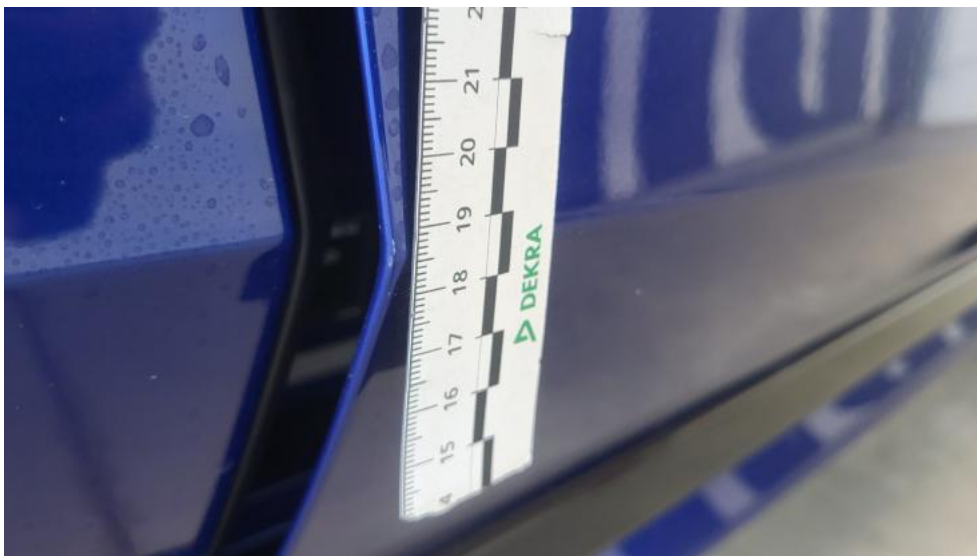
**Fot. 53.**

Drzwi przednie P - Rysa/odprysk 1

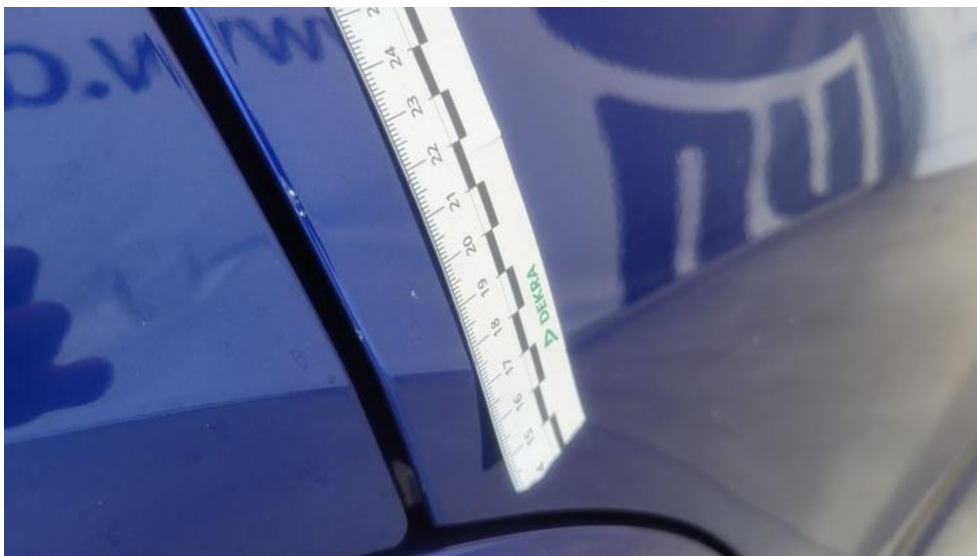
**Fot. 55.**

Drzwi tylne P - Rysa/odprysk 1

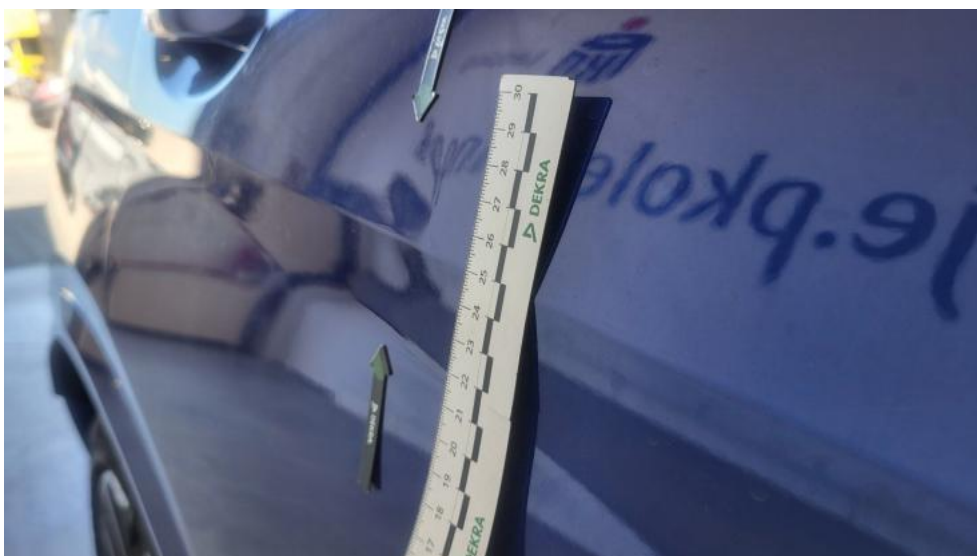
**Fot. 56.**

Drzwi tylne P - Wgniecenie/odkształcenie 1

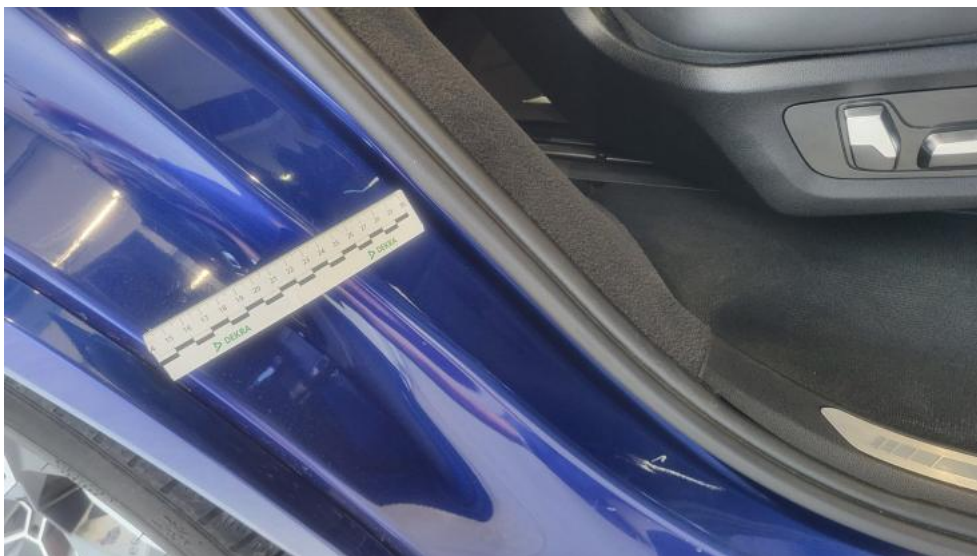
**Fot. 57.**

Łotnik tylny P / Ściana boczna P - Rysa/odprysk 1

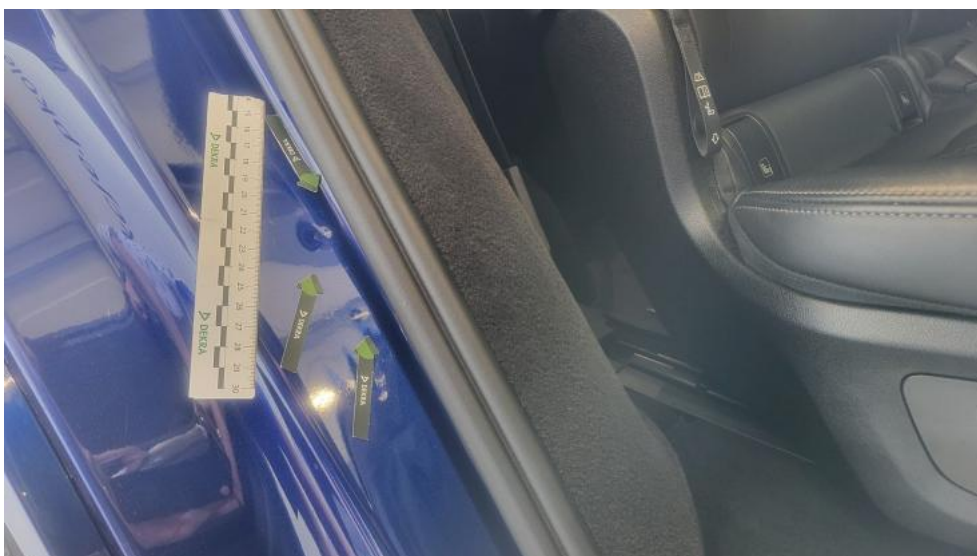
**Fot. 58.**

Łotnik tylny P / Ściana boczna P - Wgniecenie/odkształcenie 1

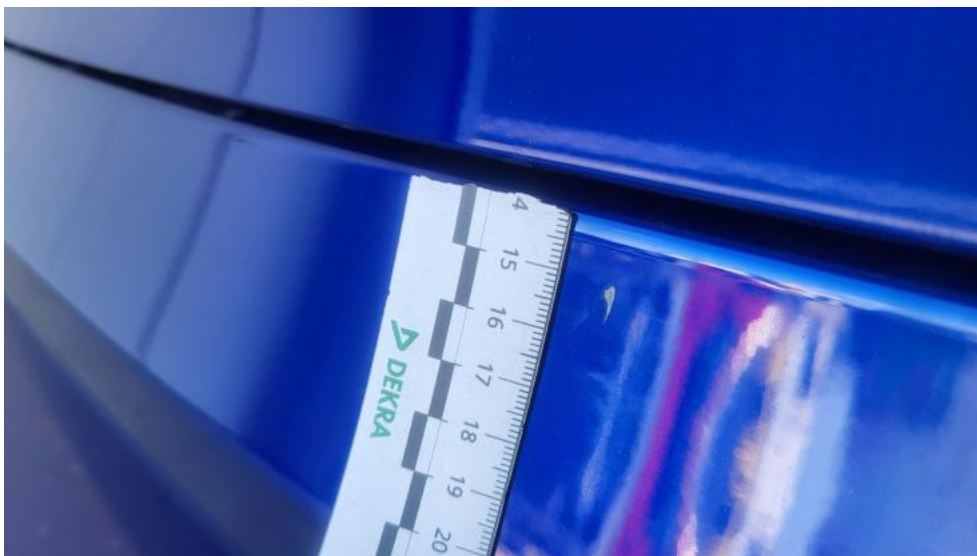
**Fot. 59.**

Pokrywy bagażnika - Rysa/odprysk 1

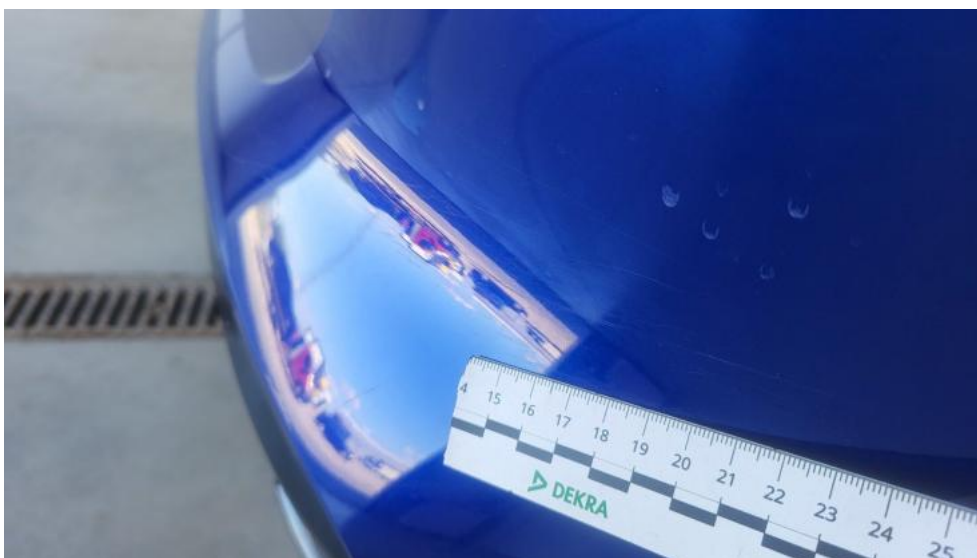
**Fot. 60.**

Zderzak tylny - Rysa/odprysk 1

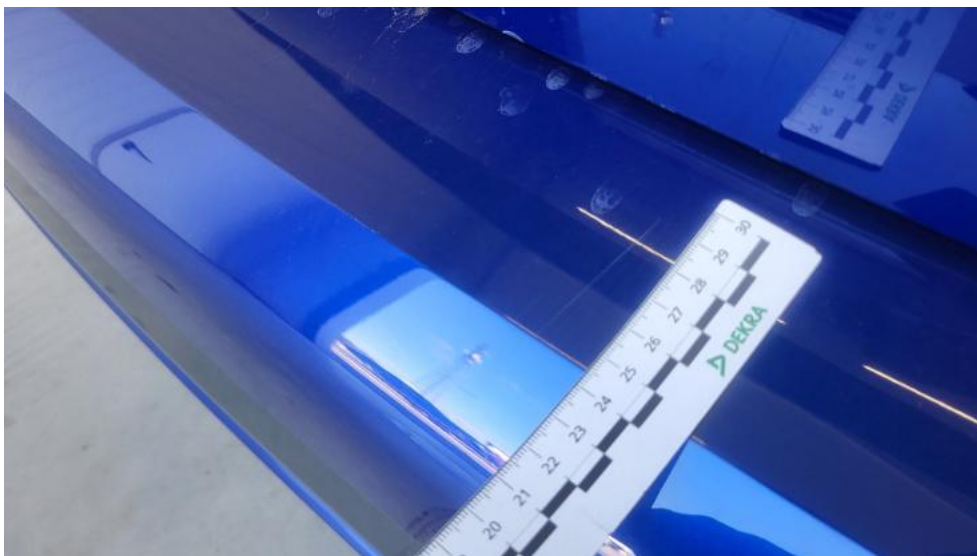
**Fot. 61.**  
Zderzak tylny - Rysa/odprysk 2

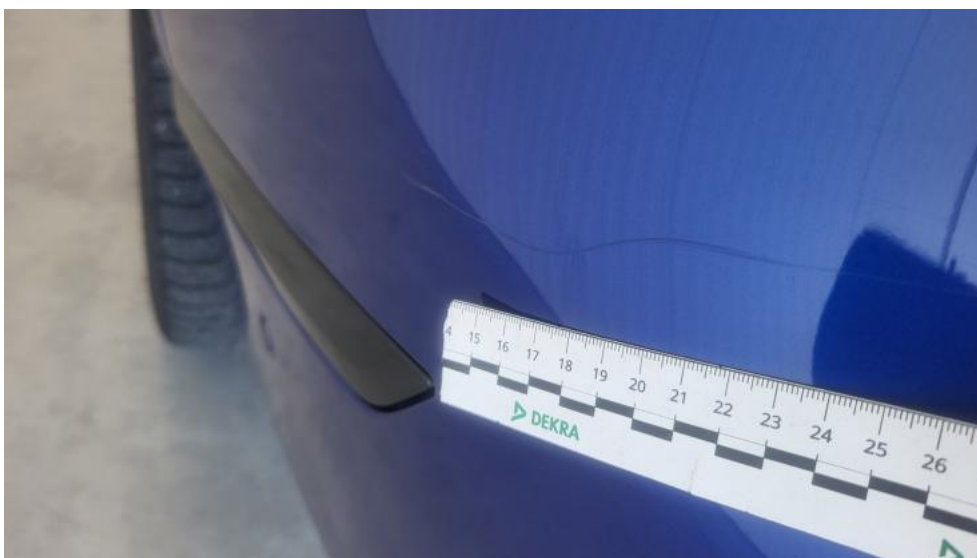
**Fot. 62.**  
Zderzak tylny() - Rysa/odprysk 3

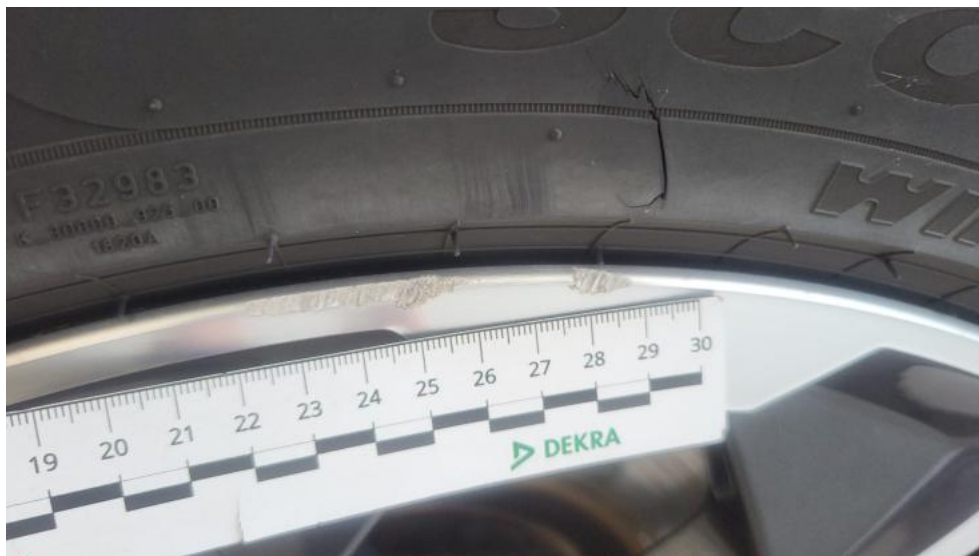
**Fot. 63.**

Felga aluminiowa tylna L - Rysa/odprysk 1

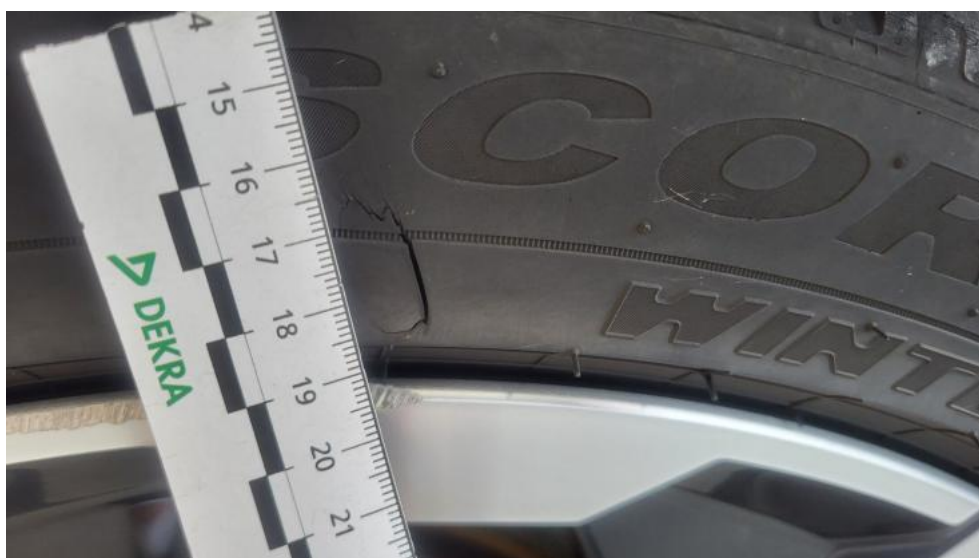
**Fot. 64.**

Opona tylna L - Pęknięcie/rozerwanie 1

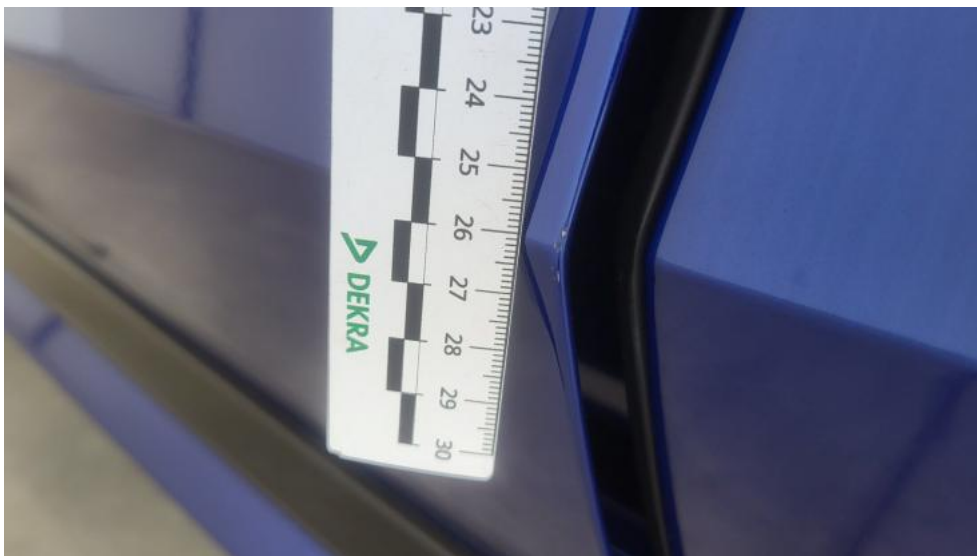
**Fot. 65.**

Drzwi przed L - Rysa/odprysk 1

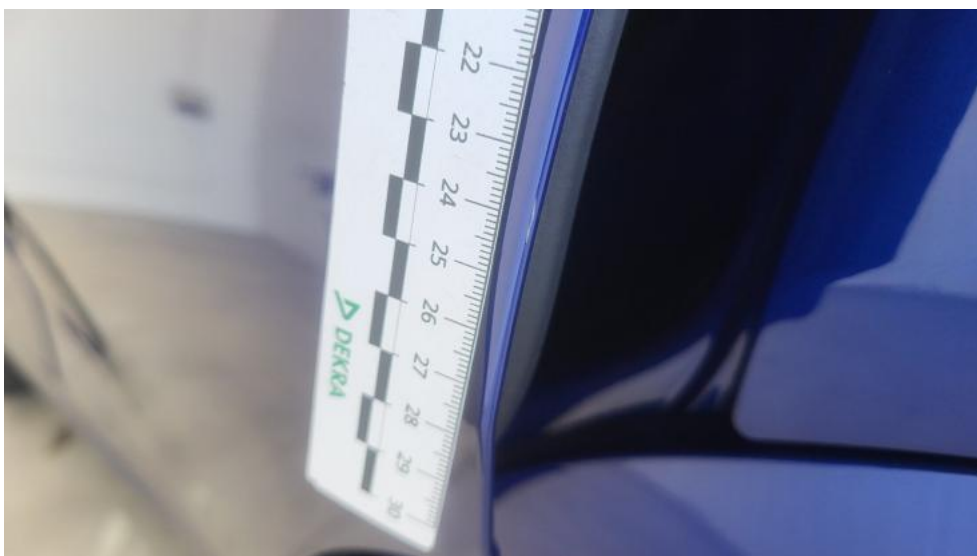
**Fot. 66.**

Drzwi tylne L - Rysa/odprysk 1

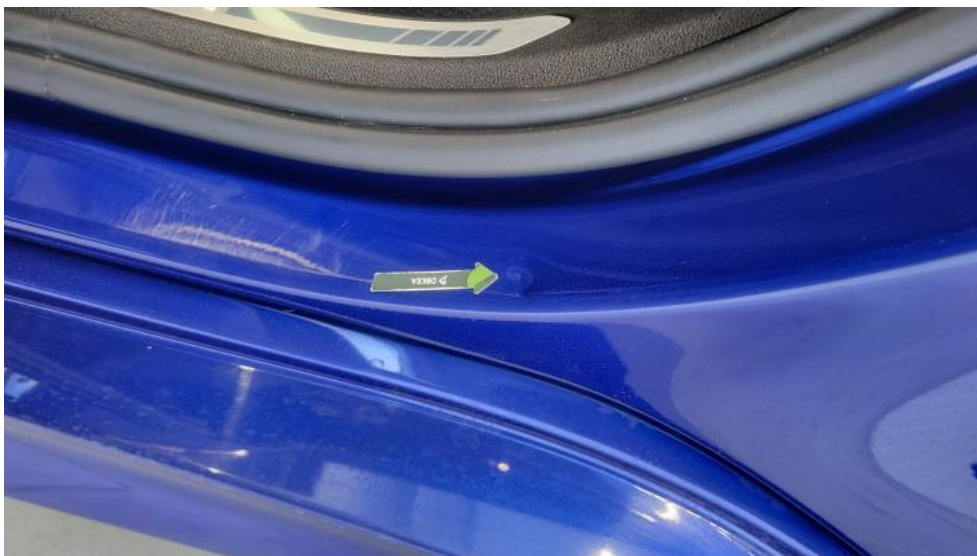
**Fot. 67.**

Próg L - Wgniecenie/odkształcenie 1

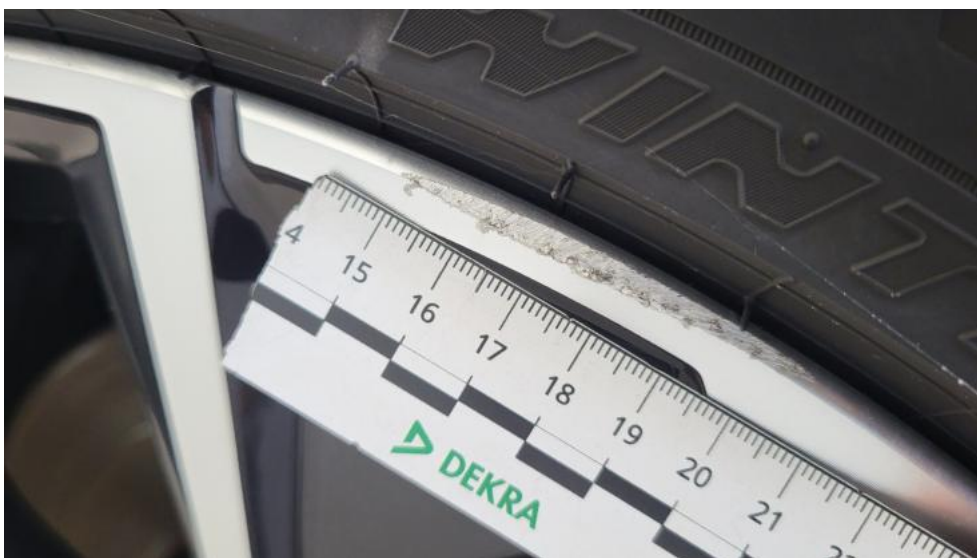
**Fot. 68.**

Felga Aluminiowa przednia L - Rysa/odprysk 1

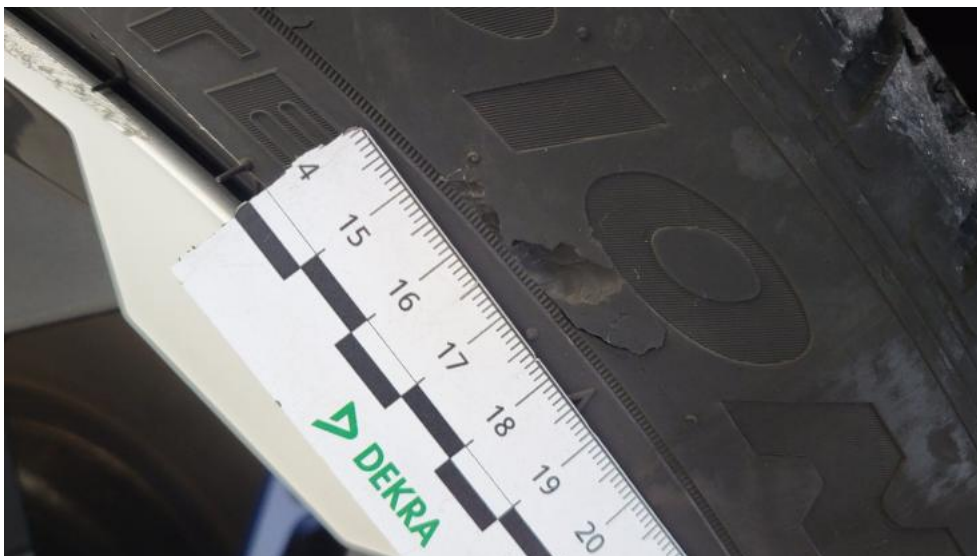
**Fot. 69.**

Opona przednia L - Pęknięcie/rozerwanie 1

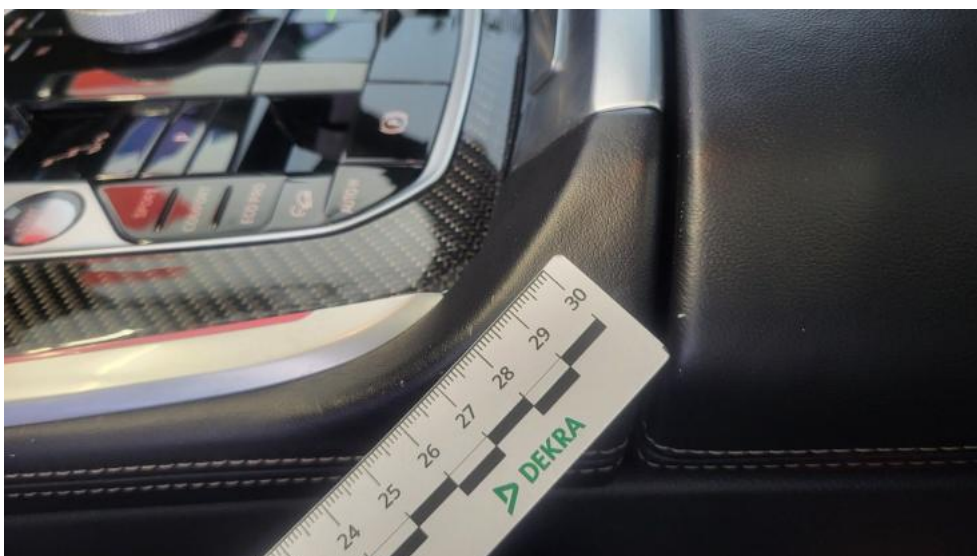
**Fot. 70.**

Podłokietnik środkowy przedni - Rysa/odprysk 1

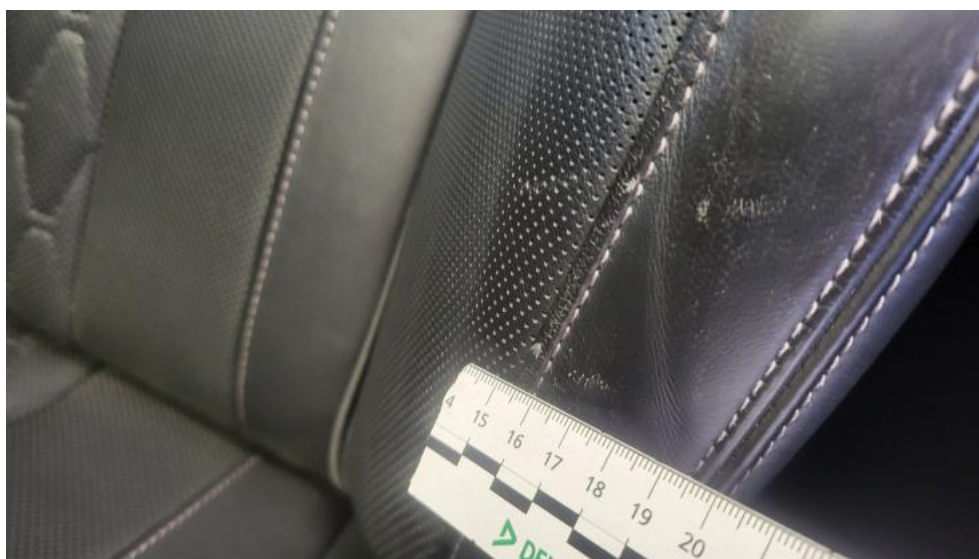
**Fot. 71.**

Fotel prz. lew. - Rysa/odprysk 1
