Nr zlecenia DEKRA: PKOL(W)/LODZ/87502/26/09/17  
Nr zlecenia/szkody: 26/001424  
Data zlecenia: 17-09-2026

| Producent | VOLVO |
| Typ/wersja | XC90 B5 D AWD Core 7os aut |
| Nr rejestracyjny | WI963RM |

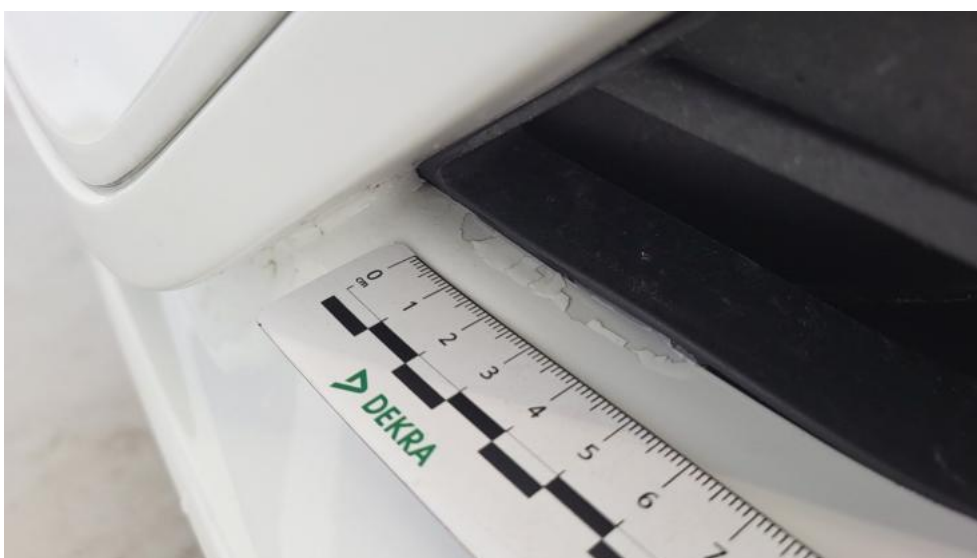
**Fot. 46.**

Spoiler zderzaka przedniego - Pęknięcie/rozerwanie 1

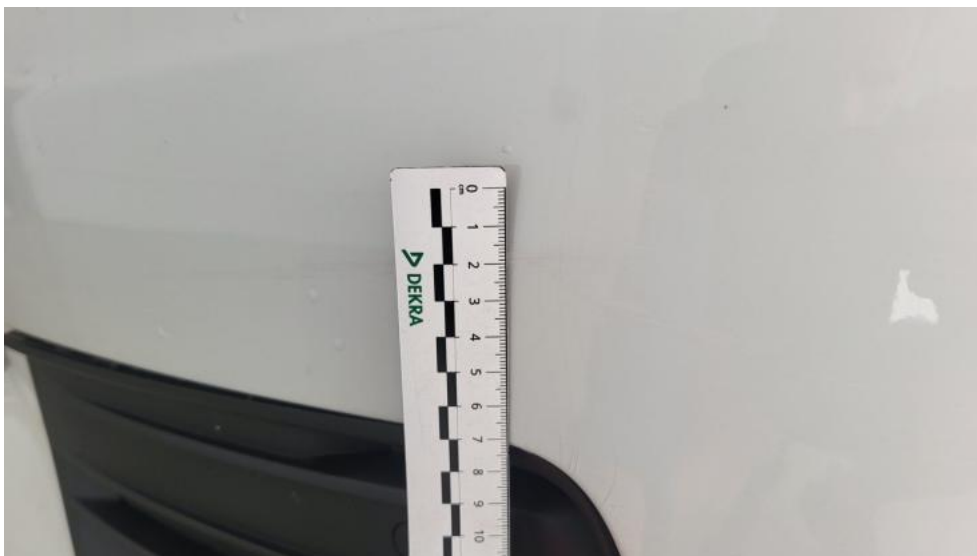
**Fot. 51.**  
Zderzak - Pęknięcie/rozerwanie 1

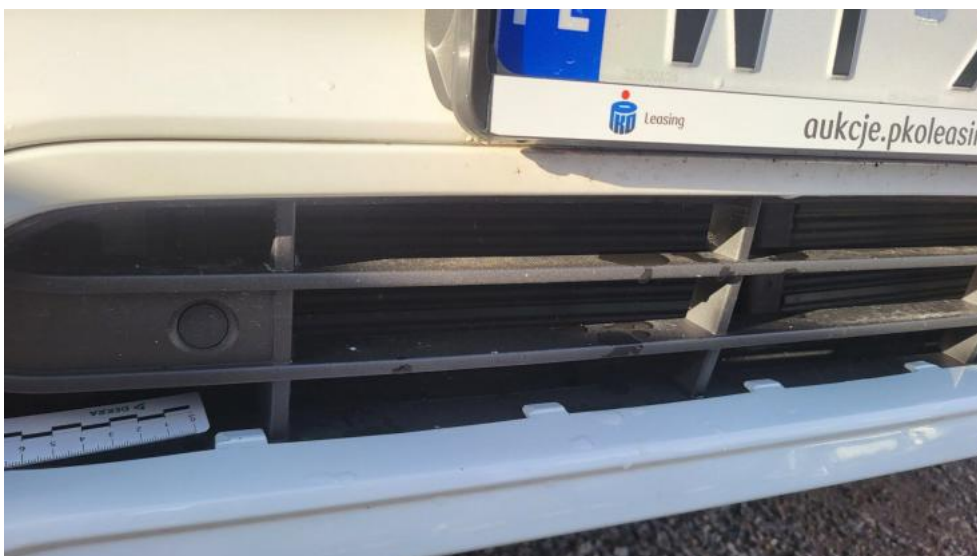
**Fot. 52.**  
Zderzak - Inne 1

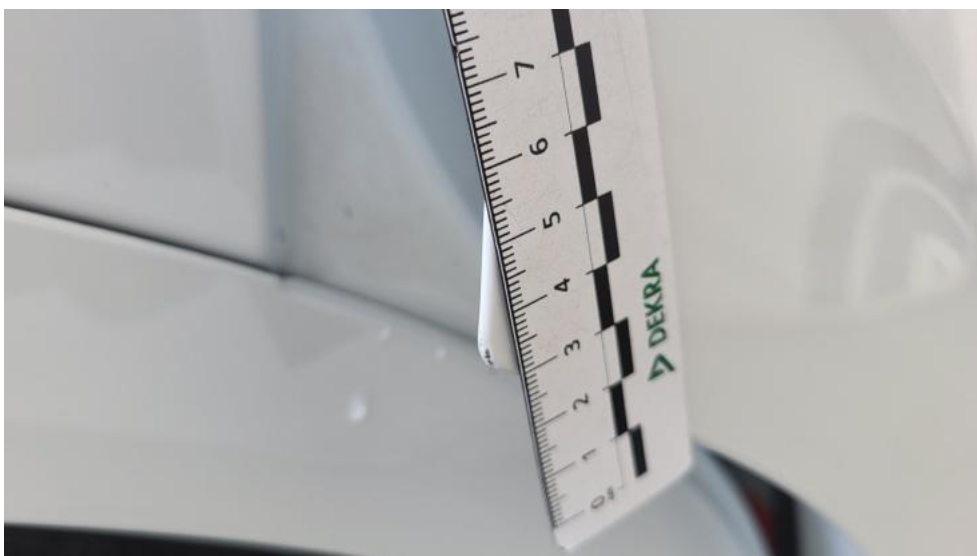
**Fot. 54.**

Drzwi tylne P - Rysa/odprysk 1

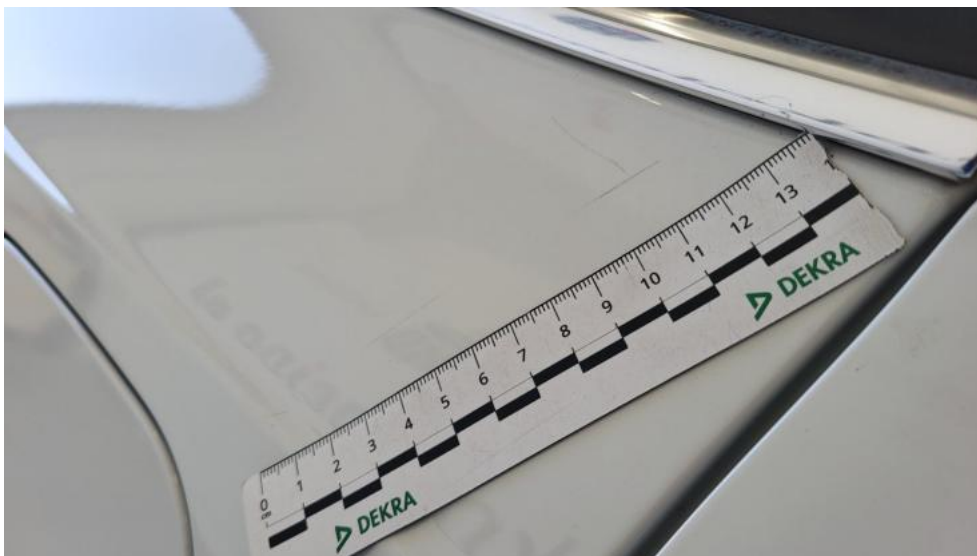
**Fot. 57.**

Błotnik tylny P / Ściana boczna P - Rysa/odprysk 1

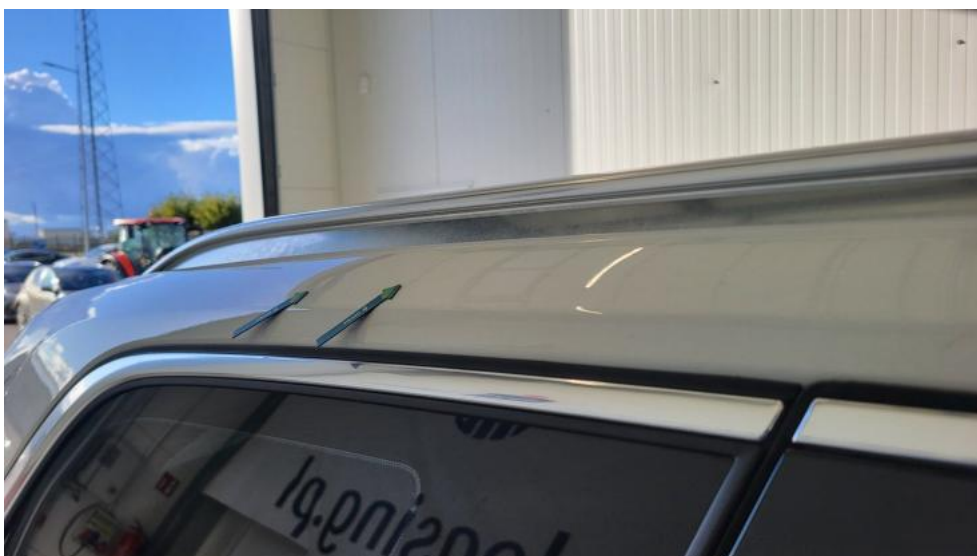
**Fot. 58.**

Błotnik tylny P / Ściana boczna P - Wgniecenie/odkształcenie 1

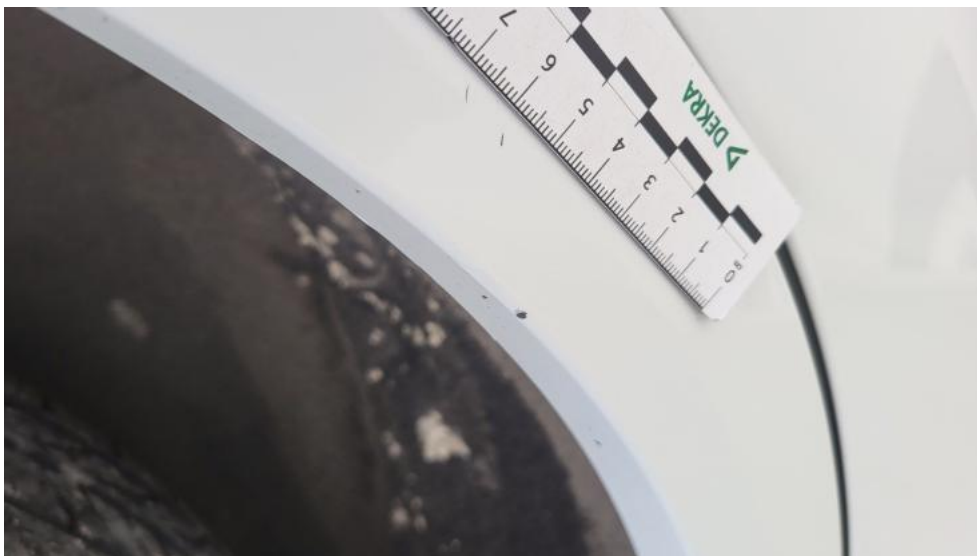
**Fot. 61.**

Listwa krawędzi błotnika tyl P - Rysa/odprysk 1

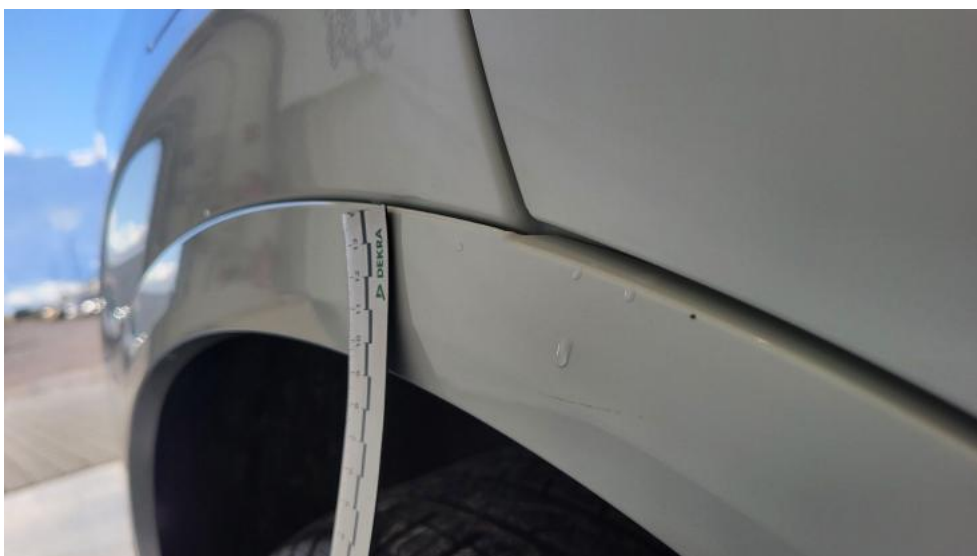
**Fot. 62.**

Listwa krawędzi błotnika tyl P - Wgniecenie/odkształcenie 1

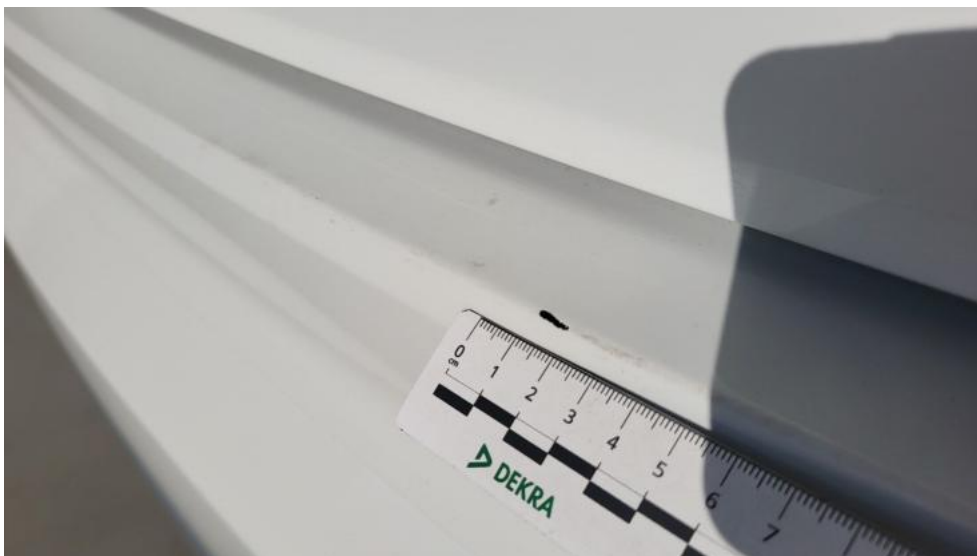
**Fot. 63.**

Zderzak tylny - Rysa/odprysk 1

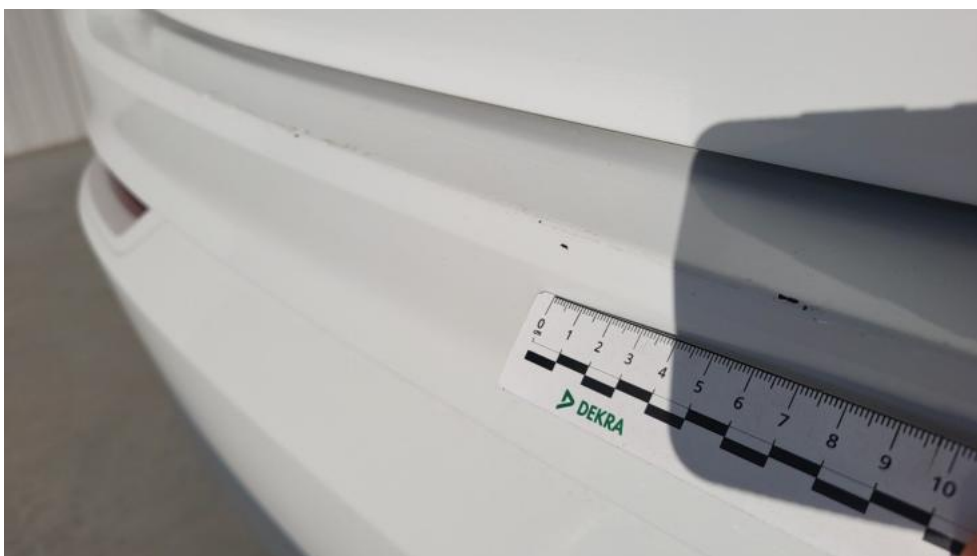
**Fot. 64.**

Zderzak tylny - Rysa/odprysk 2

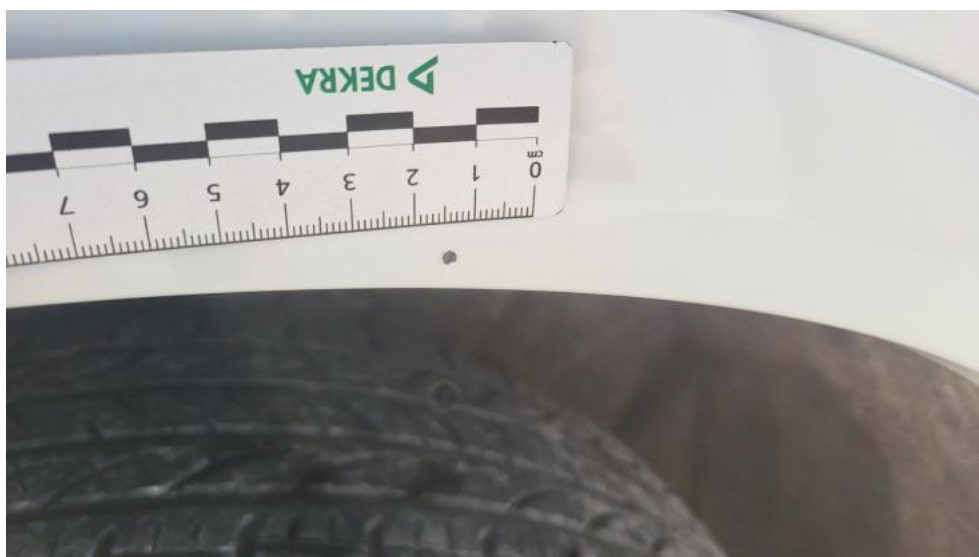
**Fot. 71.**

Listwa krawędzi błotnika tyl L - Rysa/odprysk 1

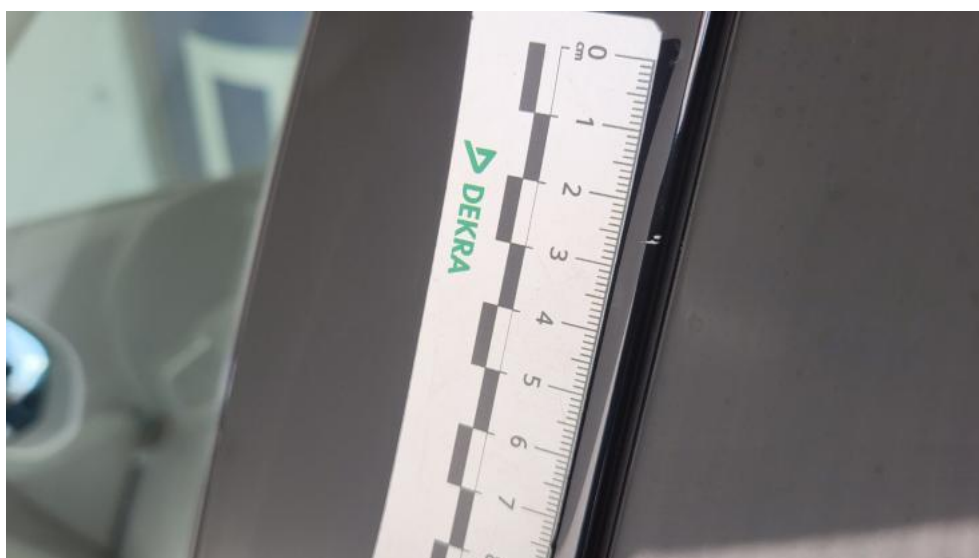
**Fot. 72.**

Drzwi przed L - Rysa/odprysk 1

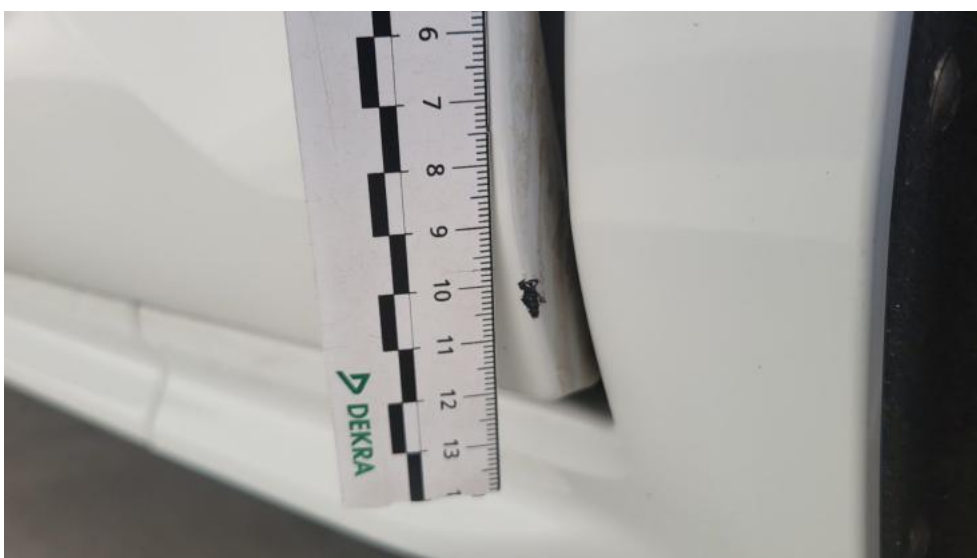
**Fot. 80.**

Listwa drzwi tylnych L - Rysa/odprysk 1

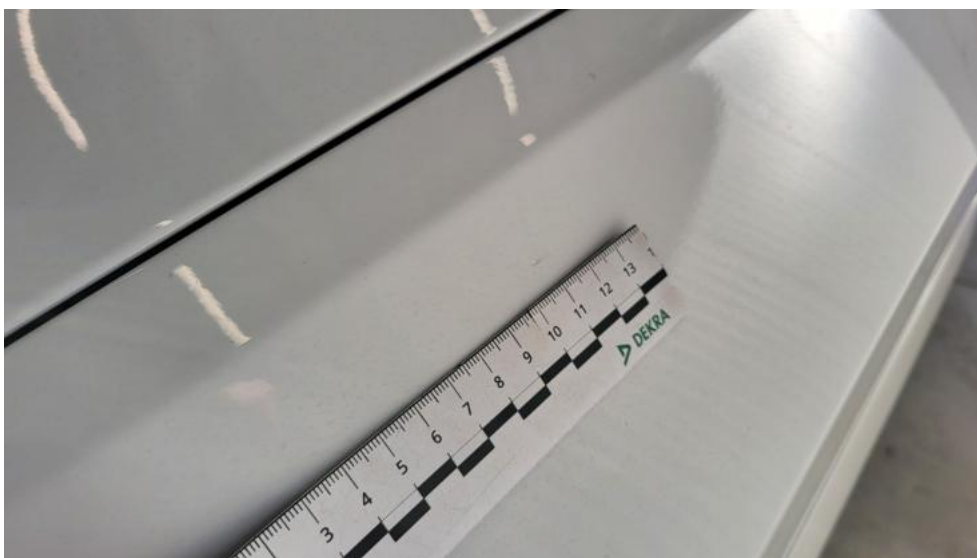
**Fot. 82.**  
Błotnik przedni L - Rysa/odprysk 1

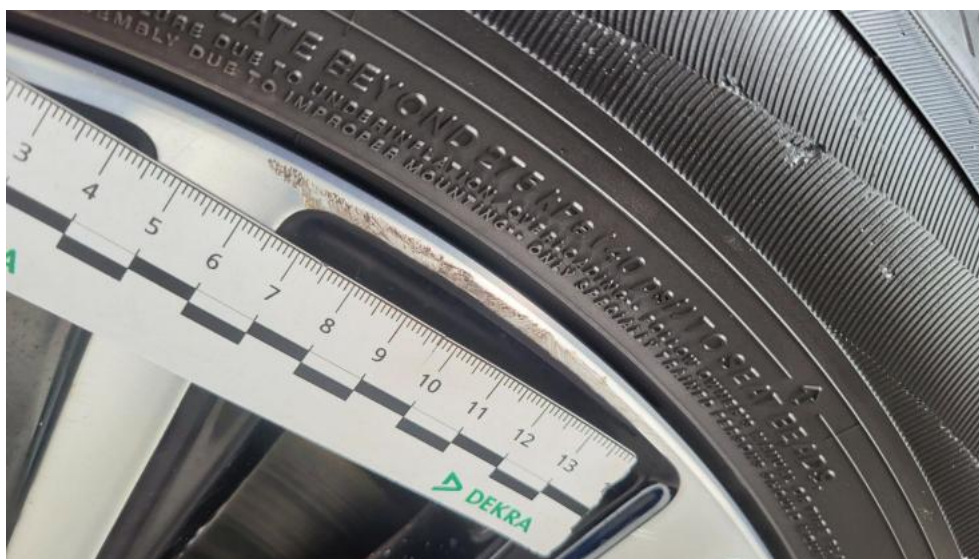
**Fot. 83.**

Felga Aluminiowa przednia L - Rysa/odprysk 1

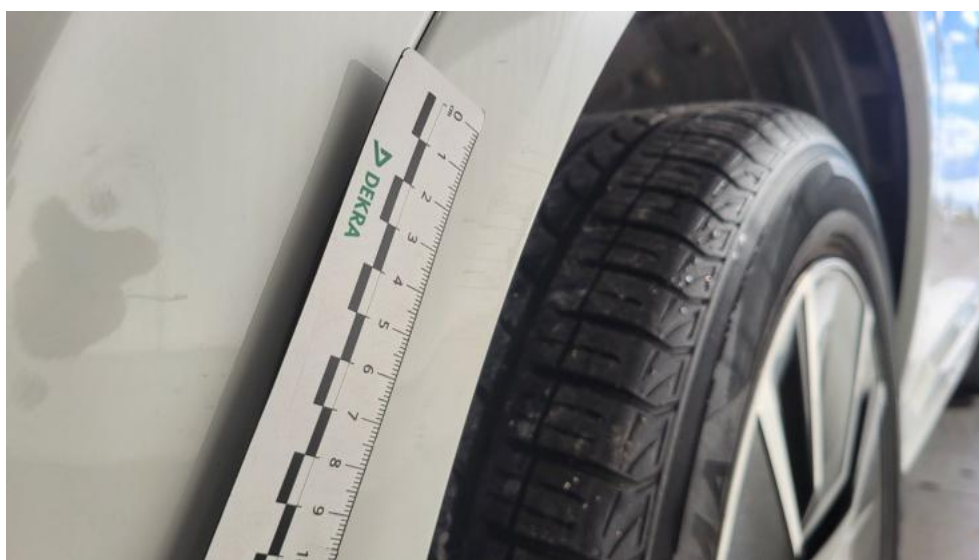
**Fot. 84.**

Listwa błotnika przedniego L - Rysa/odprysk 1

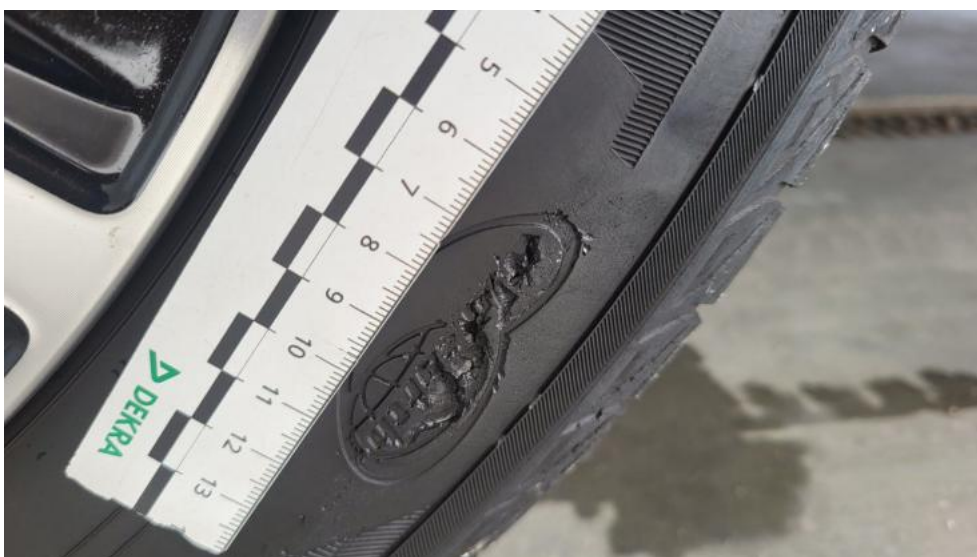
**Fot. 85.**  
Opona przednia L - Pęknięcie/rozerwanie 1

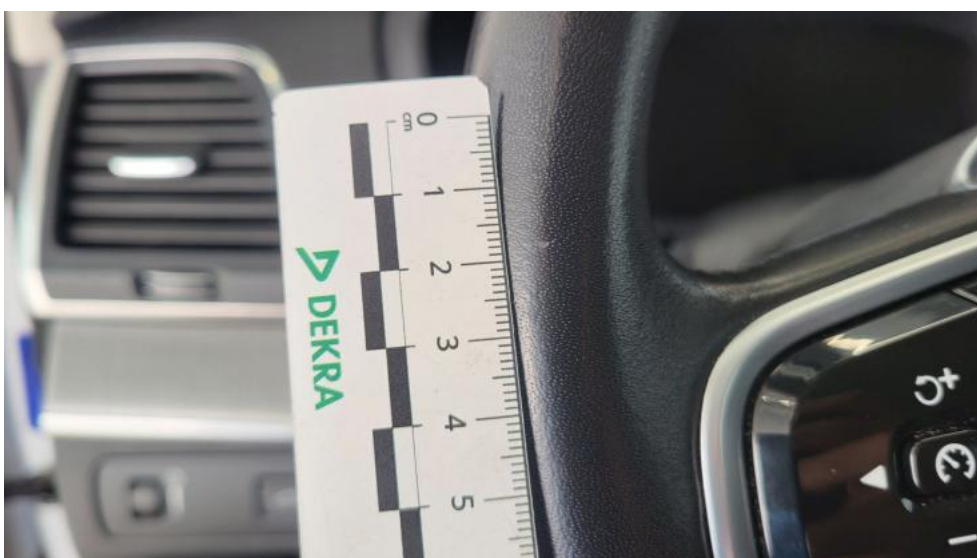
**Fot. 86.**  
Koło kierownicy - Rysa/odprysk 1

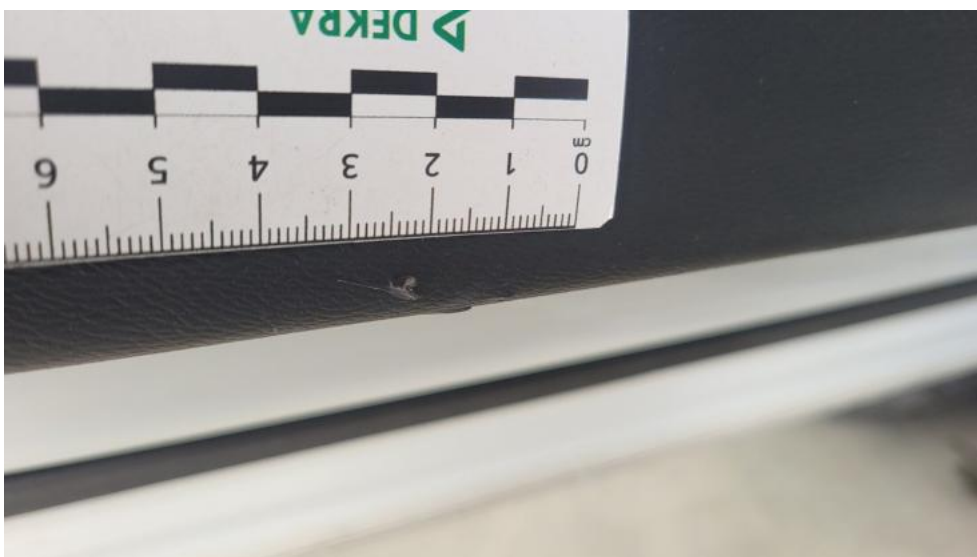
**Fot. 93.**

Tapicerka drzwi przednich L - Pęknięcie/rozerwanie 1

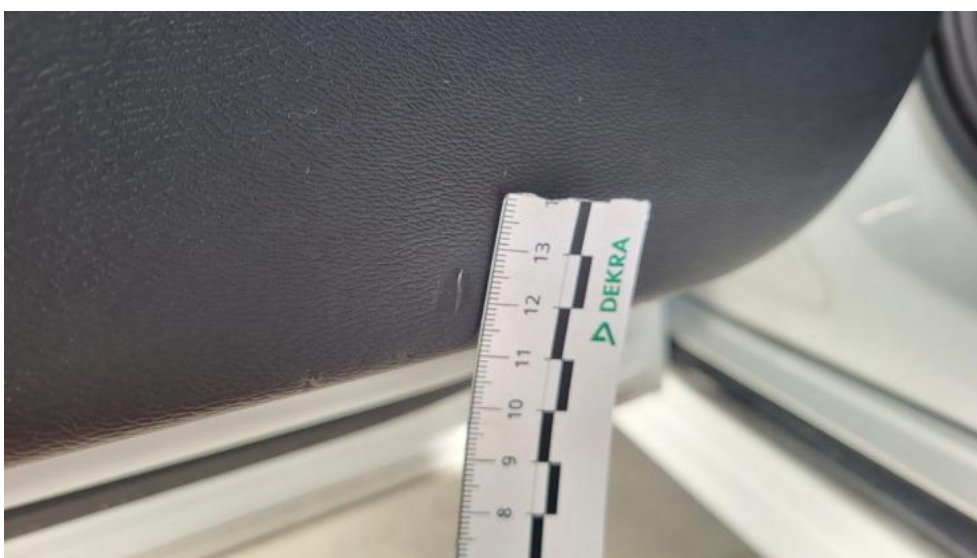
**Fot. 94.**

Tapicerka drzwi tylnych L - Wgniecenie/odkształcenie 1

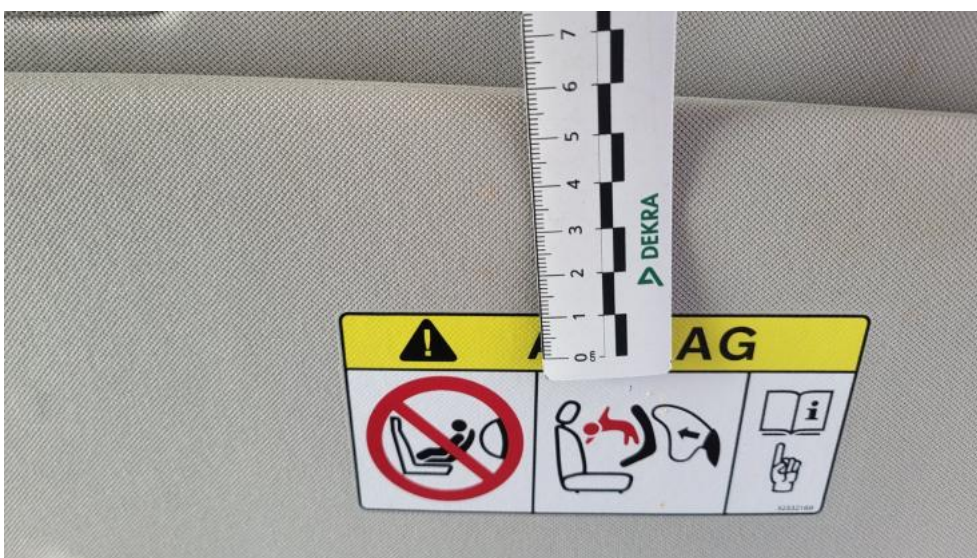
**Fot. 96.**

Osłona p/słoneczna prawa - Inne 1

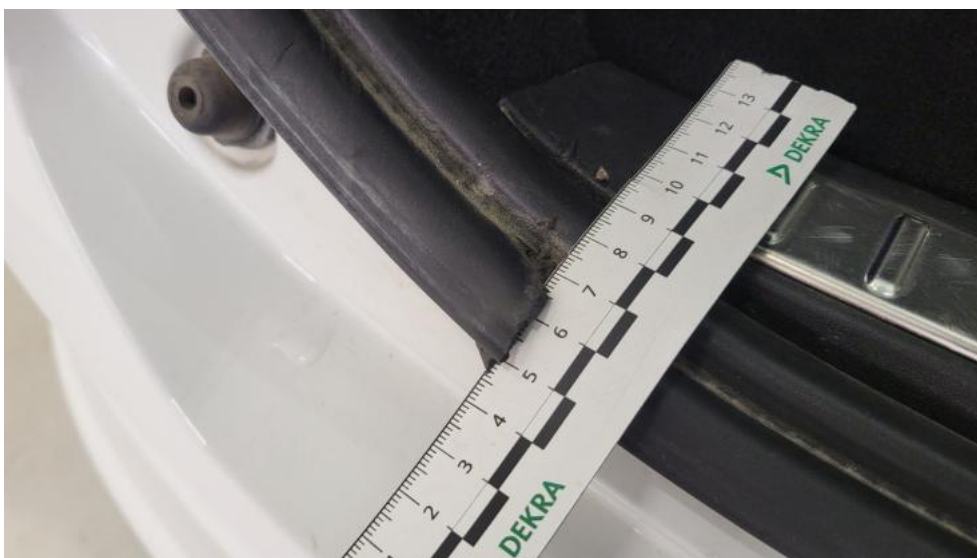
**Fot. 100.**

Uszczelka pokrywy tylnej - Pęknięcie/rozerwanie 1

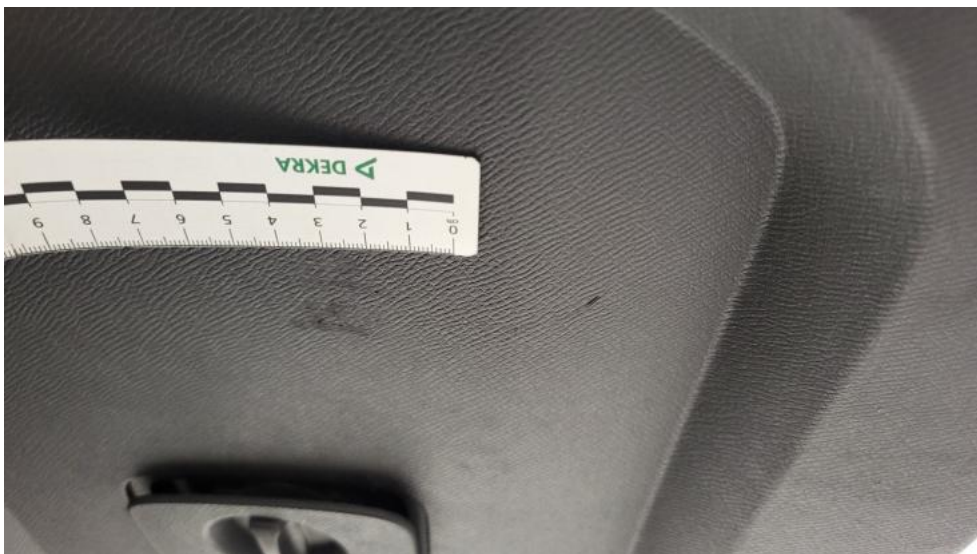
**Fot. 101.**

Wykładzina pokrywy tylnej - Rysa/odprysk 1

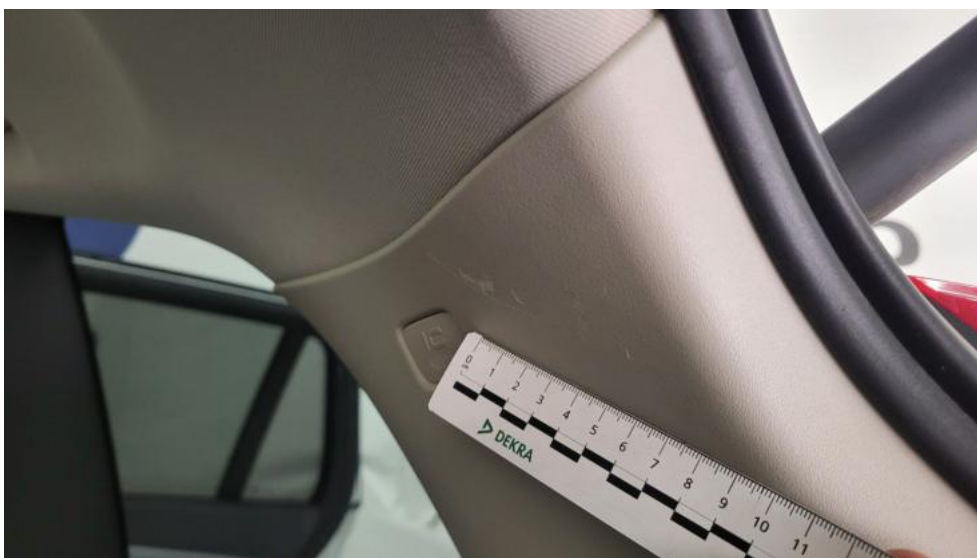
**Fot. 102.**

Wykładzina przestrzeni bagażowej - Rysa/odprysk 1

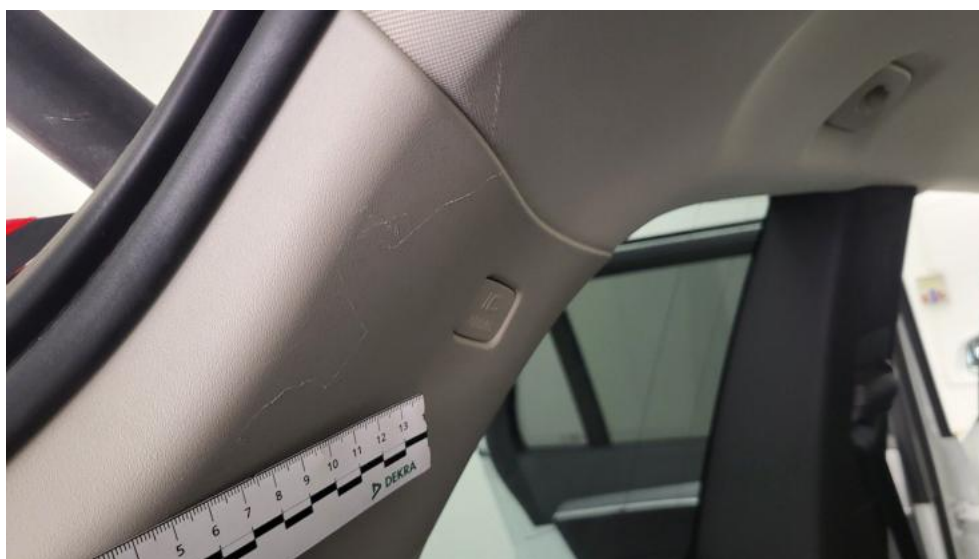
**Fot. 103.**

Wykładzina przestrzeni bagażowej - Rysa/odprysk 2
