Nr zlecenia DEKRA: PKOL(W)/LODZ/64962/26/07/14  
Nr zlecenia/szkody: 21/029011  
Data zlecenia: 14-07-2026

| Producent | RENAULT |
| Model | Talisman Grandtour 20-21 |
| Typ/wersja | Talisman 2.0 Blue dCi Initiale Paris EDC |

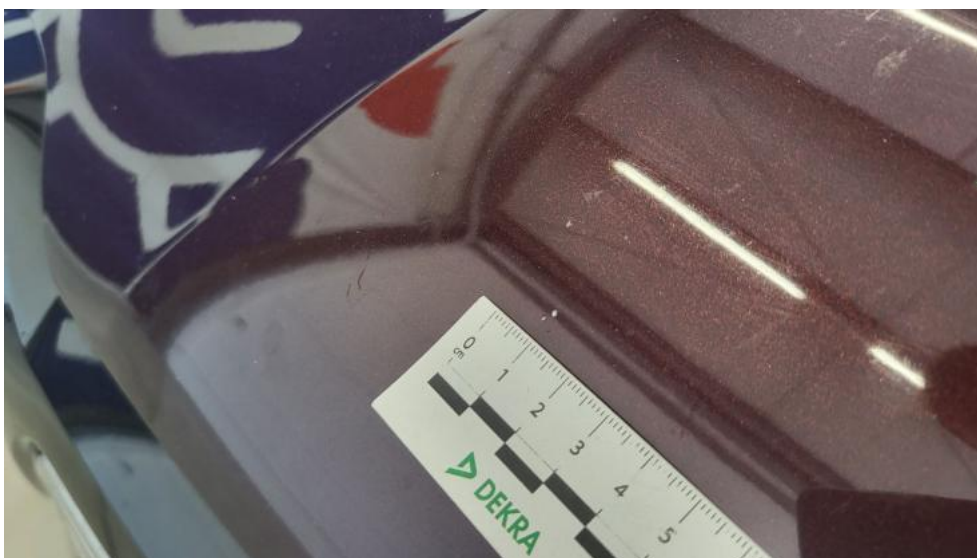
**Fot. 40.**  
Pokrywa komory silnika - Rysa/odprysk 1

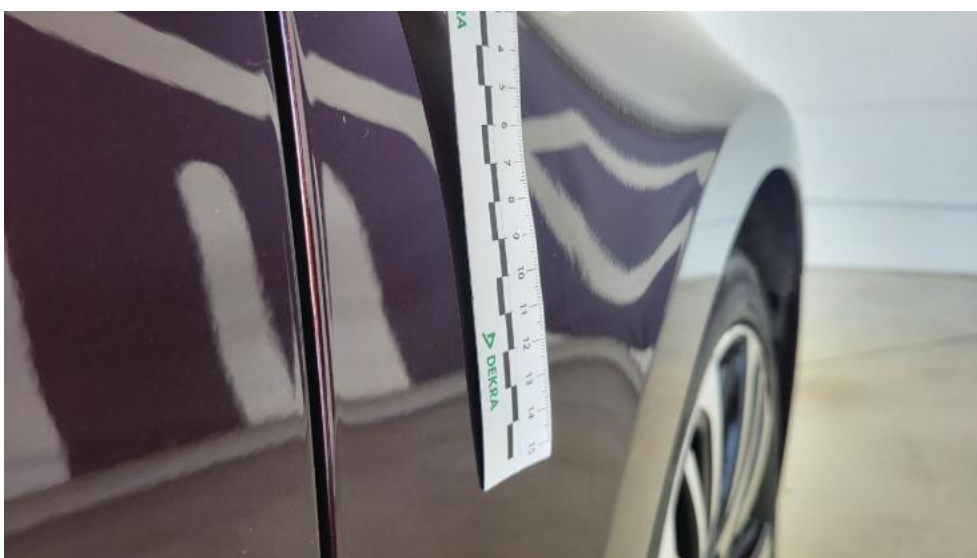
**Fot. 42.**

Błotnik przedni P - Wgniecenie/odkształcenie 1

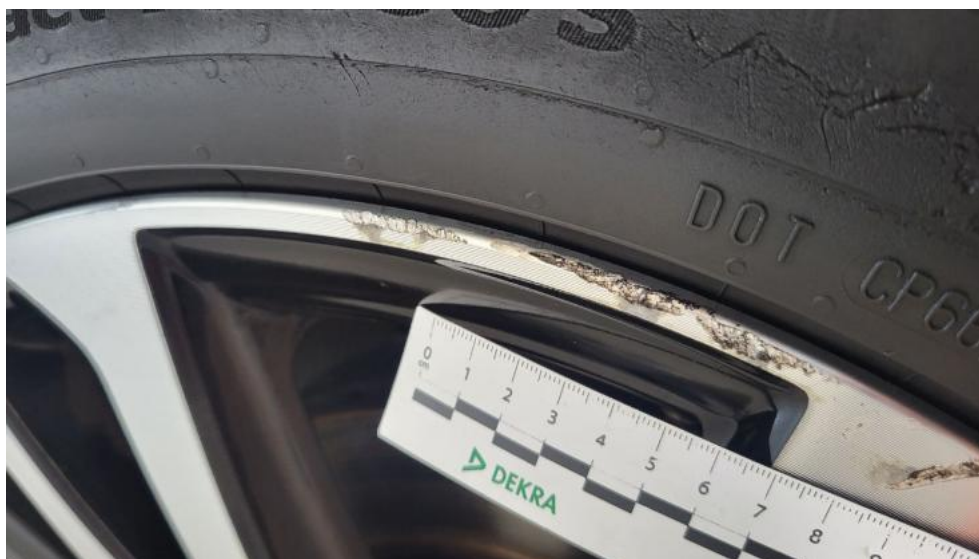
**Fot. 43.**

Felga aluminiowa przednia P - Rysa/odprysk 1

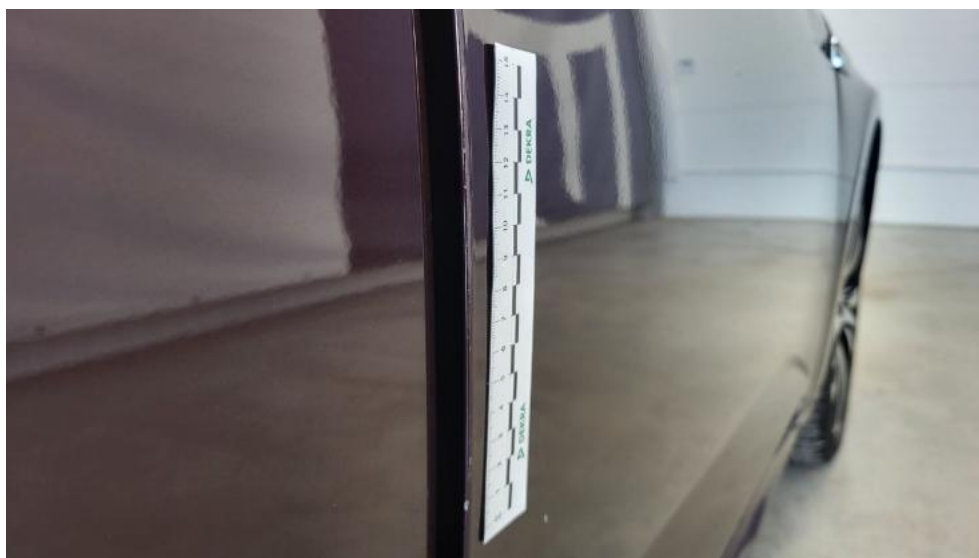
**Fot. 44.**

Drzwi przednie P - Rysa/odprysk 1

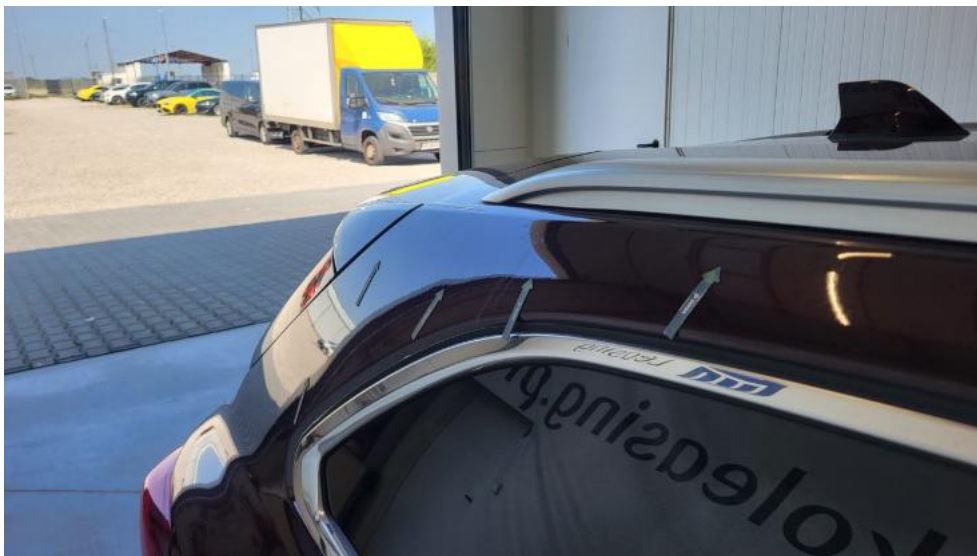
**Fot. 49.**

Błotnik tylny P / Ściana boczna P - Wgniecenie/odkształcenie 1

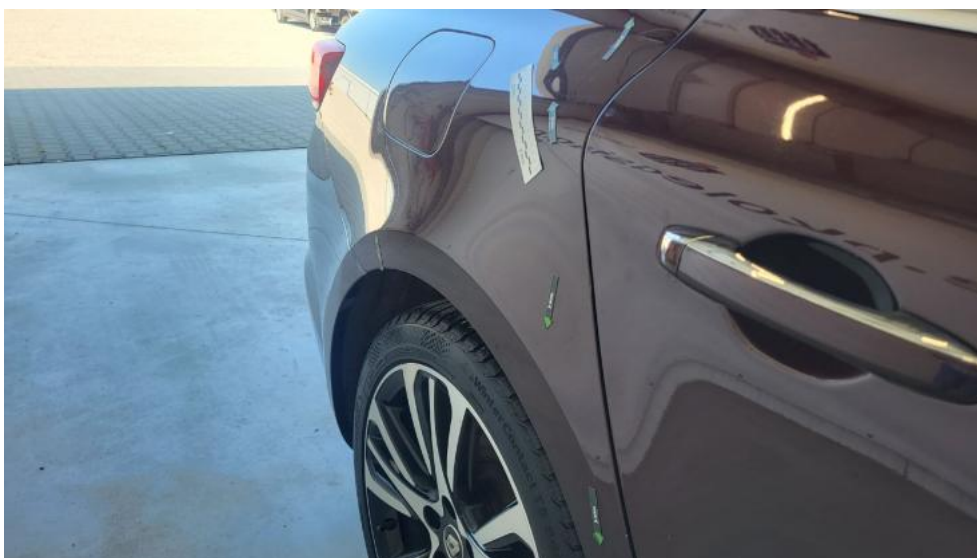
**Fot. 50.**

Błotnik tylny P / Ściana boczna P - Wgniecenie/odkształcenie 2

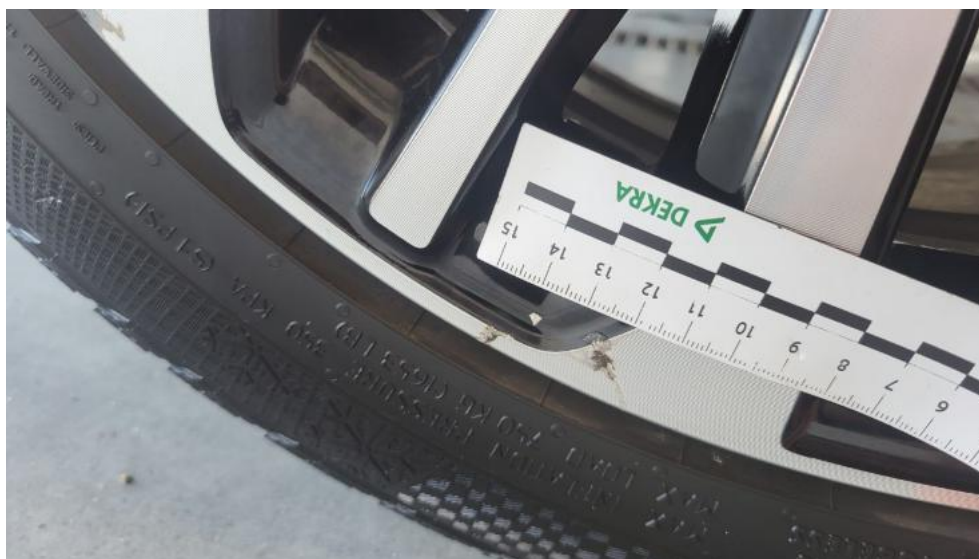
**Fot. 51.**

Felga aluminiowa tylna P - Rysa/odprysk 1

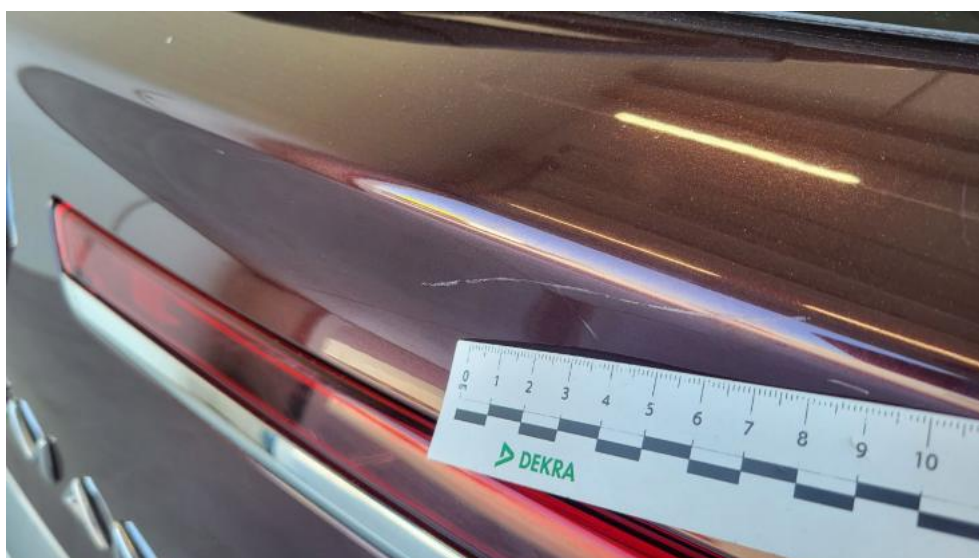
**Fot. 52.**

Pokrywy bagażnika - Rysa/odprysk 1

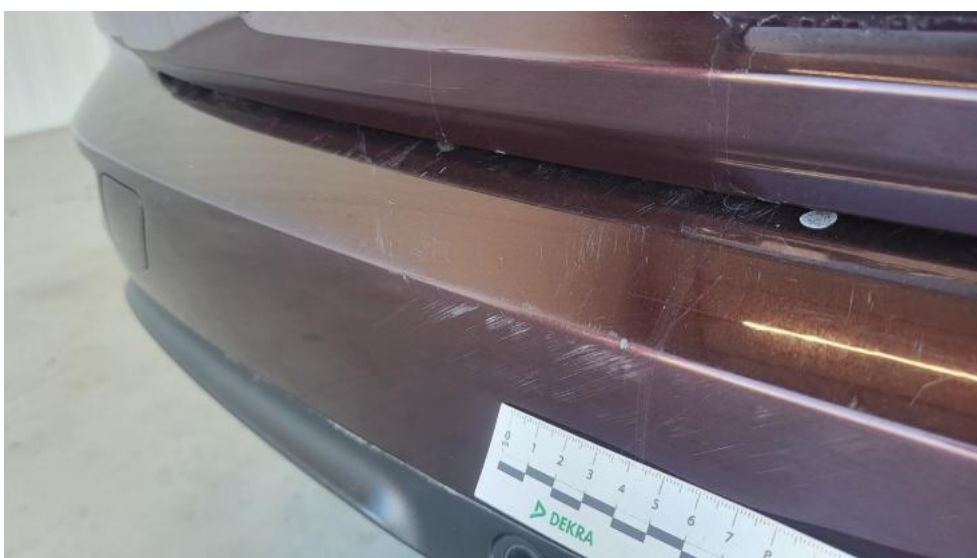
**Fot. 54.**  
Zderzak tylny - Rysa/odprysk 2

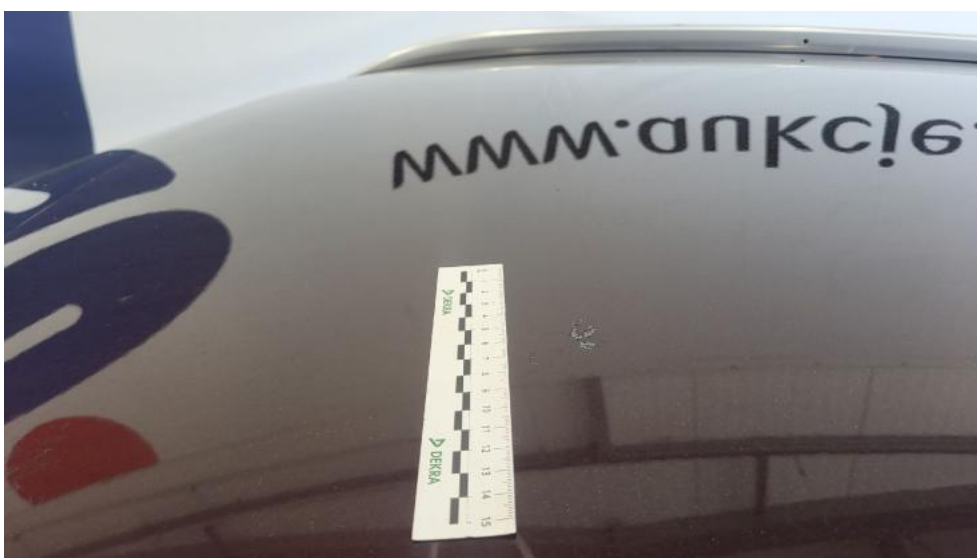
**Fot. 56.**

Dach - Rysa/odprysk 1

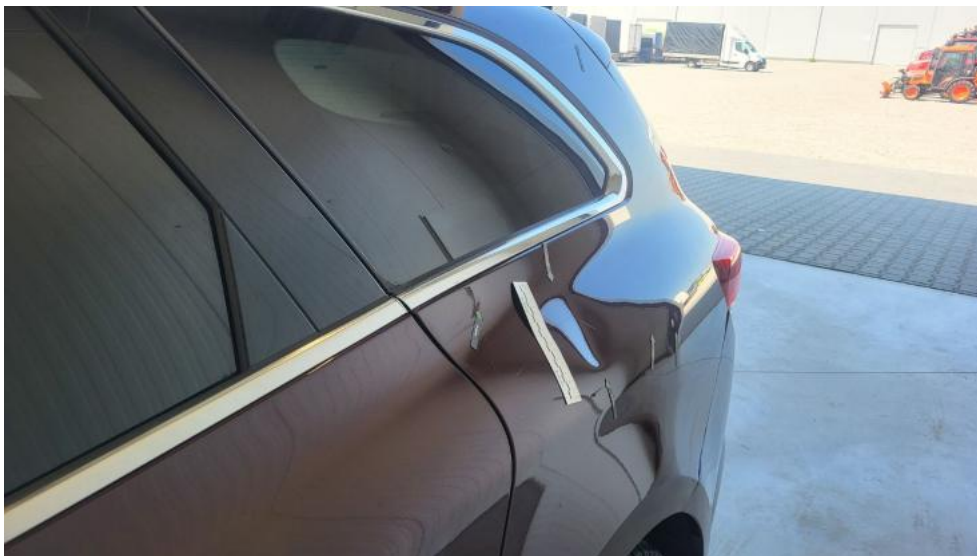
**Fot. 57.**

Błotnik tylny L / Ściana boczna L - Wgniecenie/odkształcenie 1

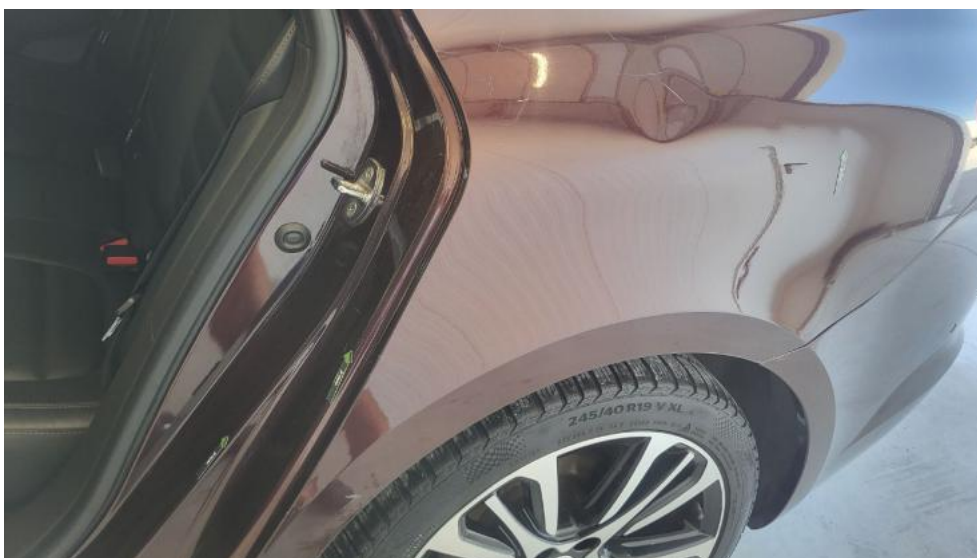
**Fot. 58.**

Błotnik tylny L / Ściana boczna L - Wgniecenie/odkształcenie 2

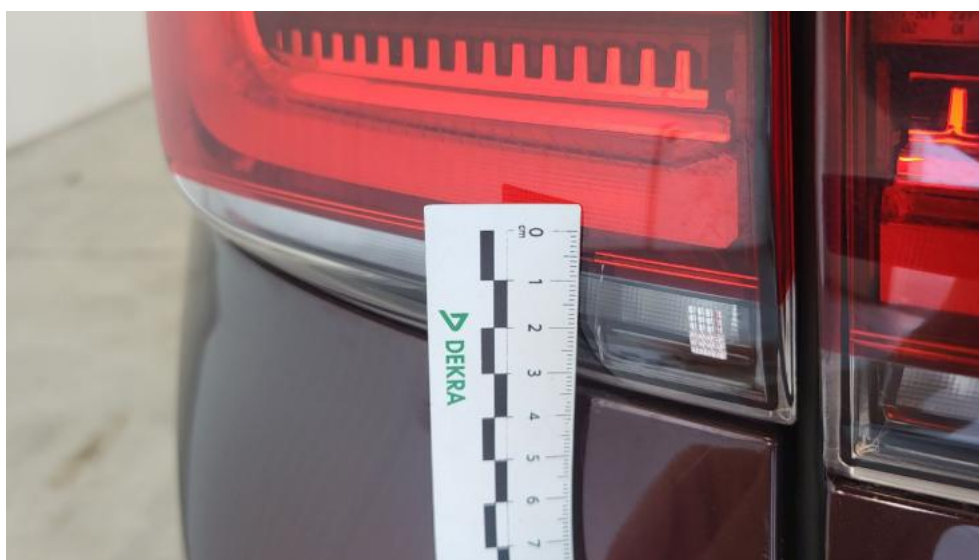
**Fot. 60.**

Lampa tylna zew L - Rysa/odprysk 1

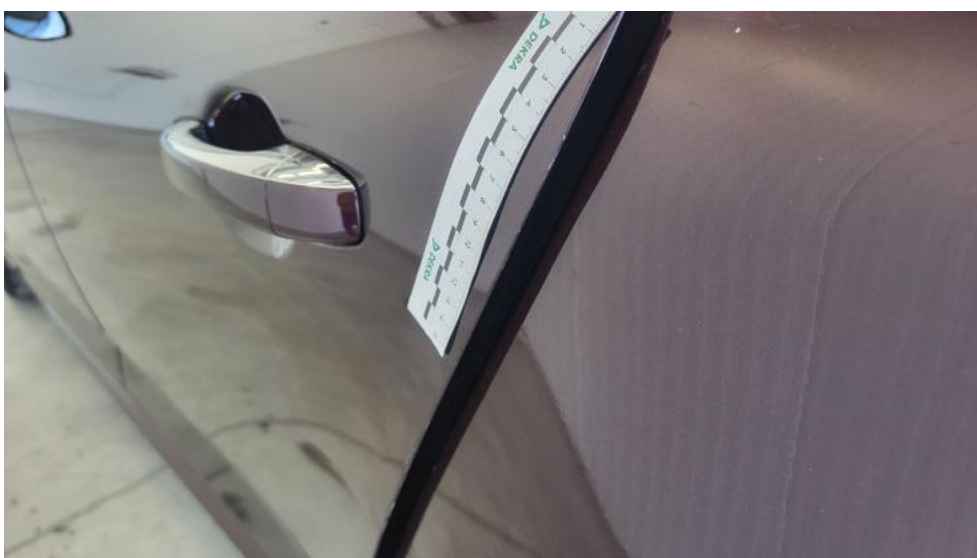
**Fot. 62.**

Drzwi tylne L - Rysa/odprysk 1

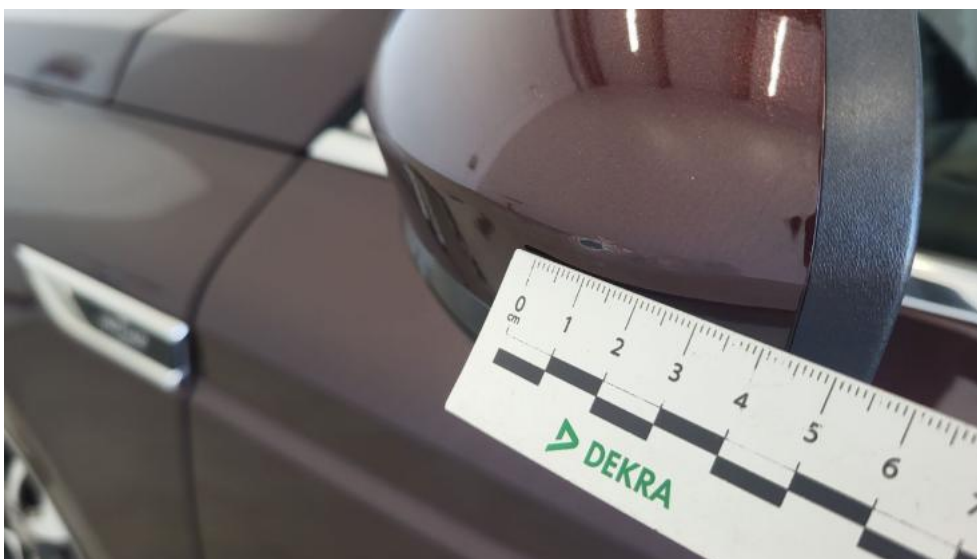
**Fot. 63.**

Lusterko zew L - Rysa/odprysk 1

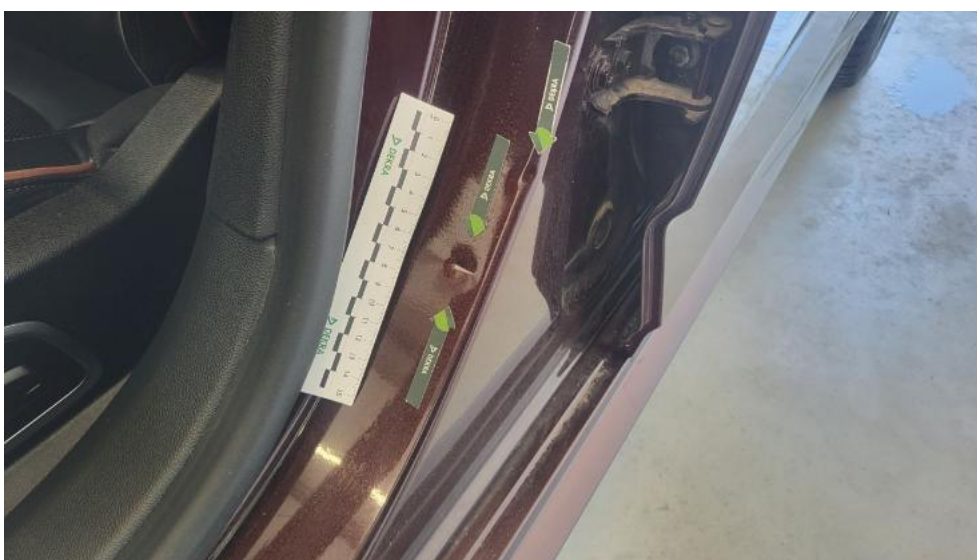
**Fot. 64.**

Słupek środkowy L - Wgniecenie/odkształcenie 1

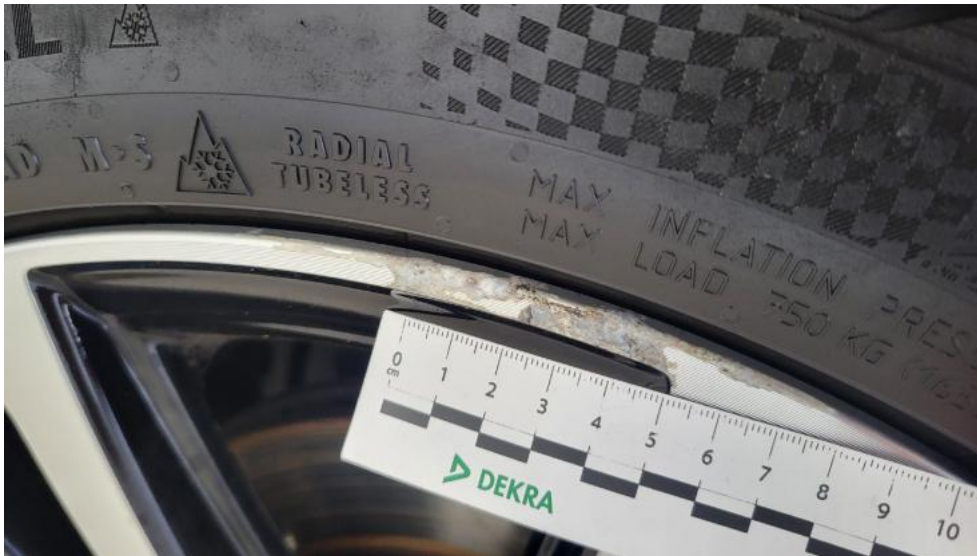
**Fot. 65.**

Felga Aluminiowa przednia L - Rysa/odprysk 1

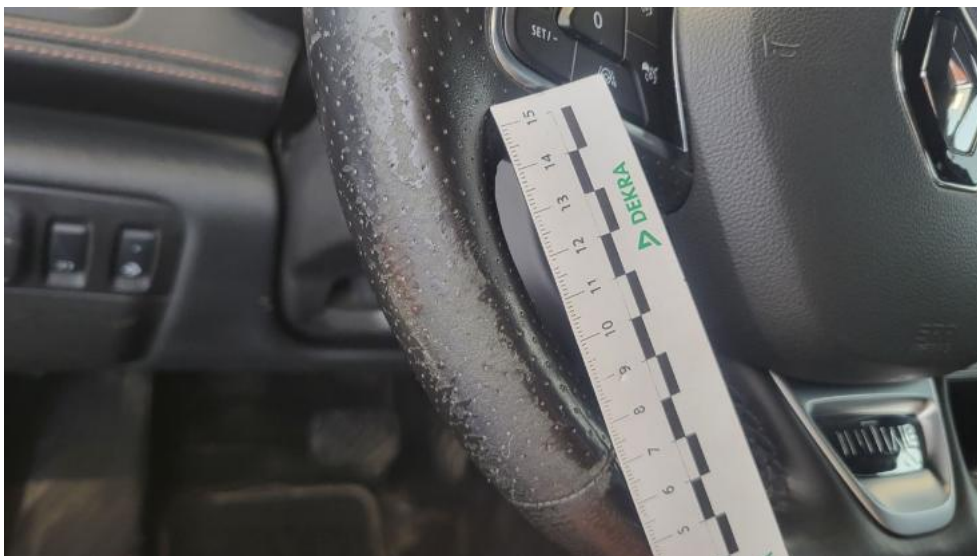
**Fot. 66.**

Koło kierownicy - Rysa/odprysk 1

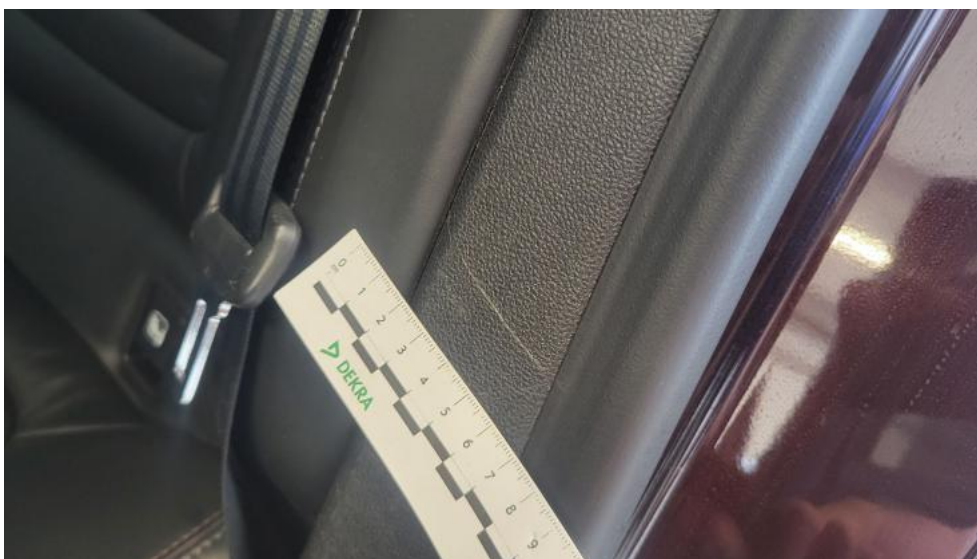
**Fot. 67.**

Wykładzina(y) słupka tylnego L - Rysa/odprysk 1

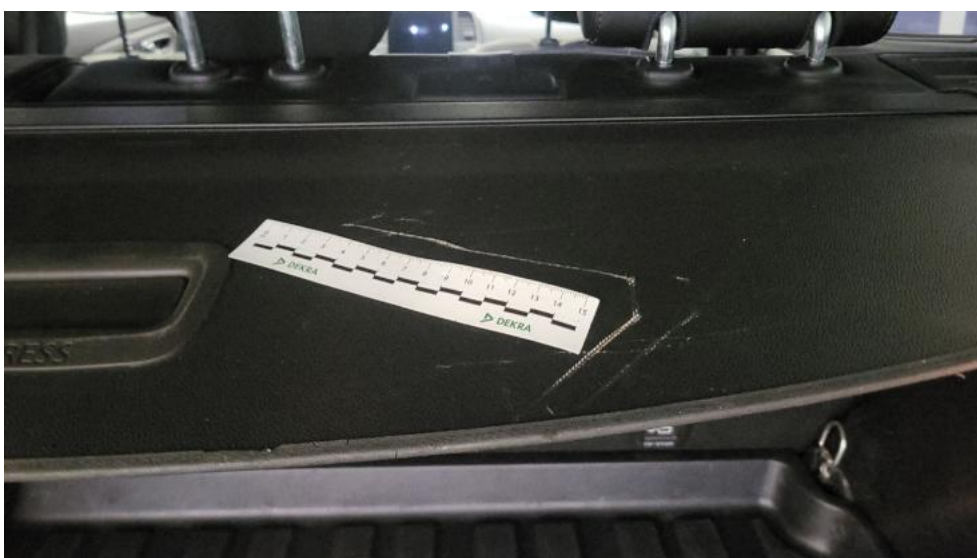
**Fot. 68.**

Półka/roleta tylna - Rysa/odprysk 1

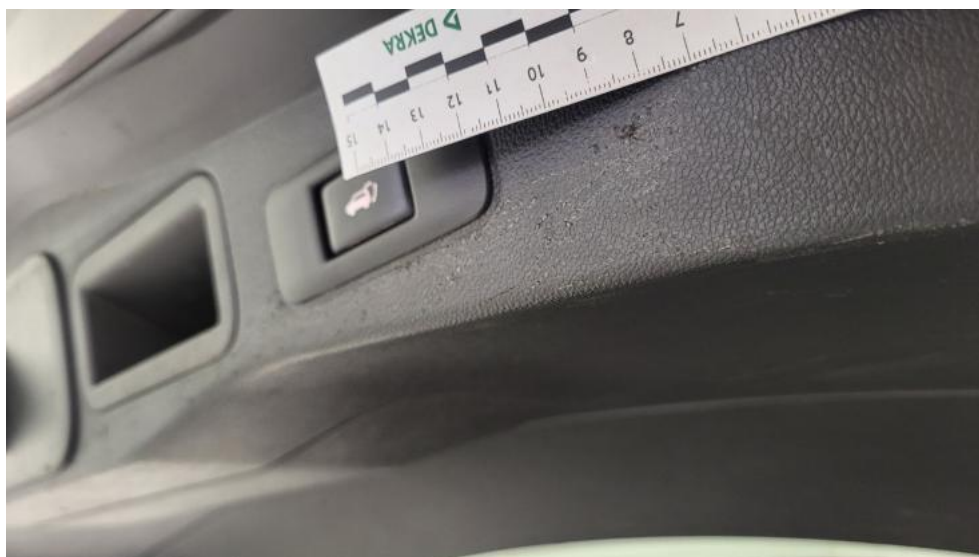
**Fot. 69.**

Wykładzina pokrywy tylnej - Rysa/odprysk 1
