Nr zlecenia DEKRA: PKOL(W)/LODZ/55774/26/06/17  
Nr zlecenia/szkody: 22/014624  
Data zlecenia: 17-06-2026

**DEKRA Polska - Centrala**  
02-673 Warszawa, ul. Konstruktorska 12A

| Producent | BMW |
| Typ/wersja | 520d xDrive mHEV M Sport sport-aut |

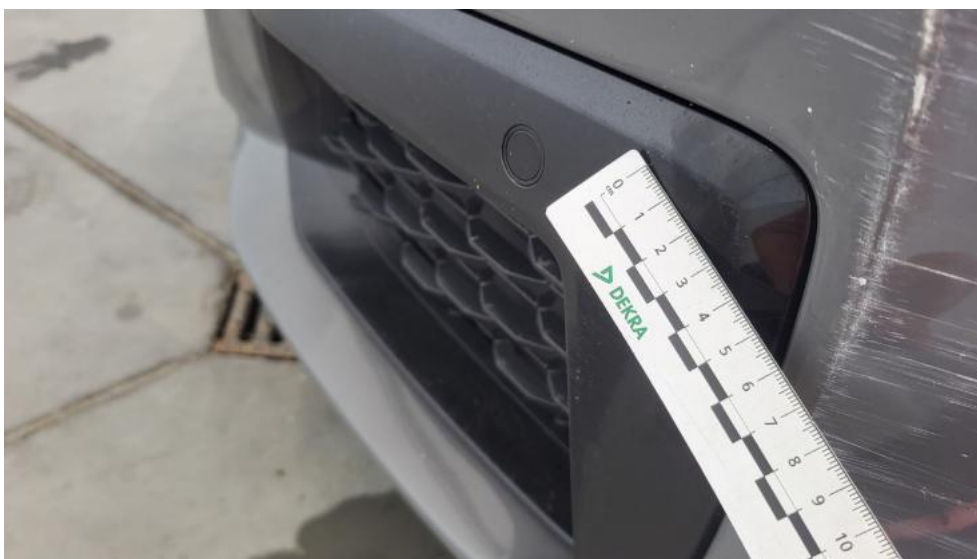
**Fot. 39.**

Kratka/zaślepka halogenu L - Rysa/odprysk 1

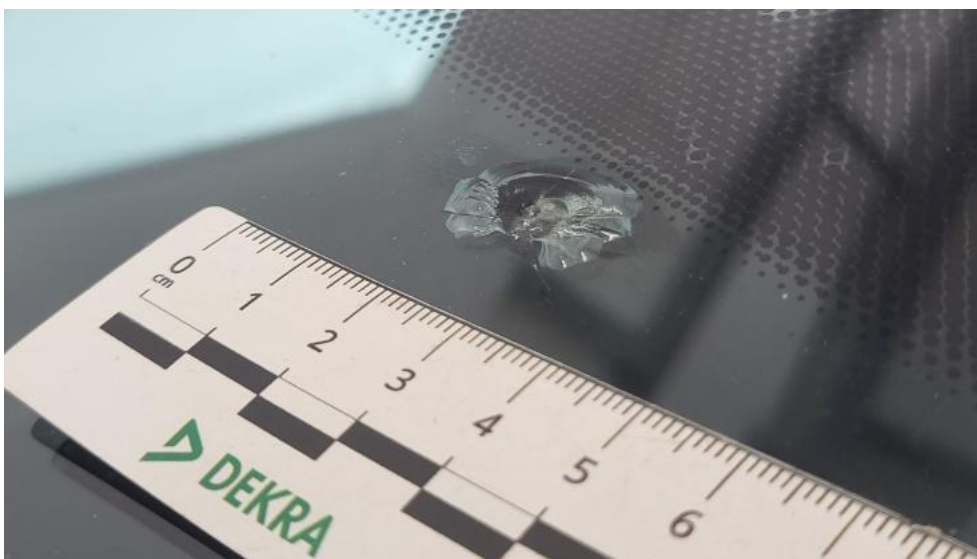
**Fot. 43.**

Szyba czołowa - Pęknięcie/rozerwanie 1

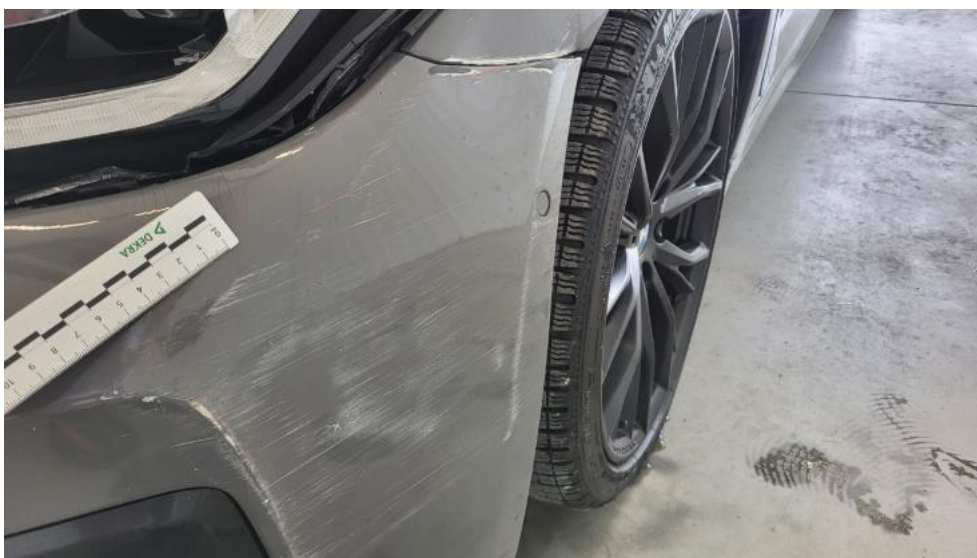
**Fot. 44.**

Zderzak - Rysa/odprysk 1

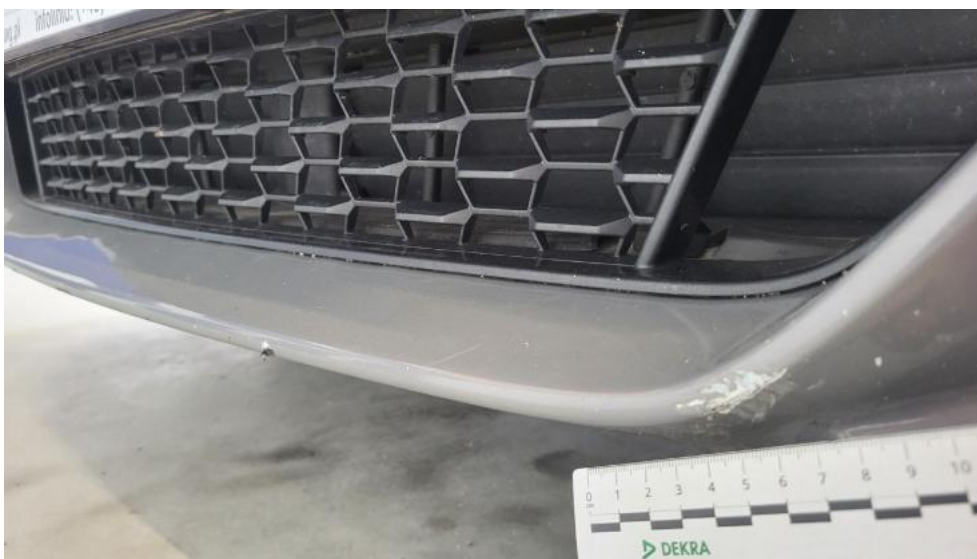
**Fot. 45.**

Zderzak - Rysa/odprysk 2

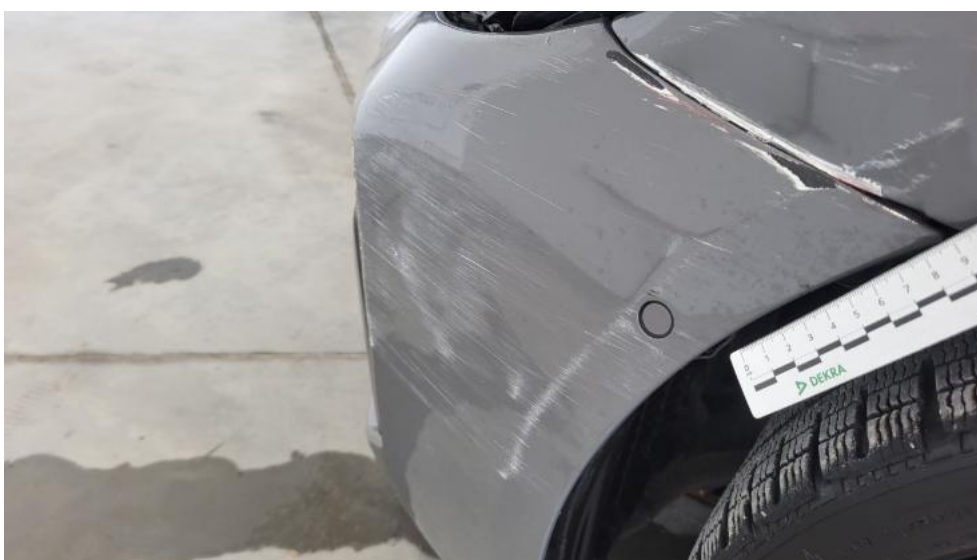
**Fot. 46.**

Zderzak - Wgniecenie/odkształcenie 1

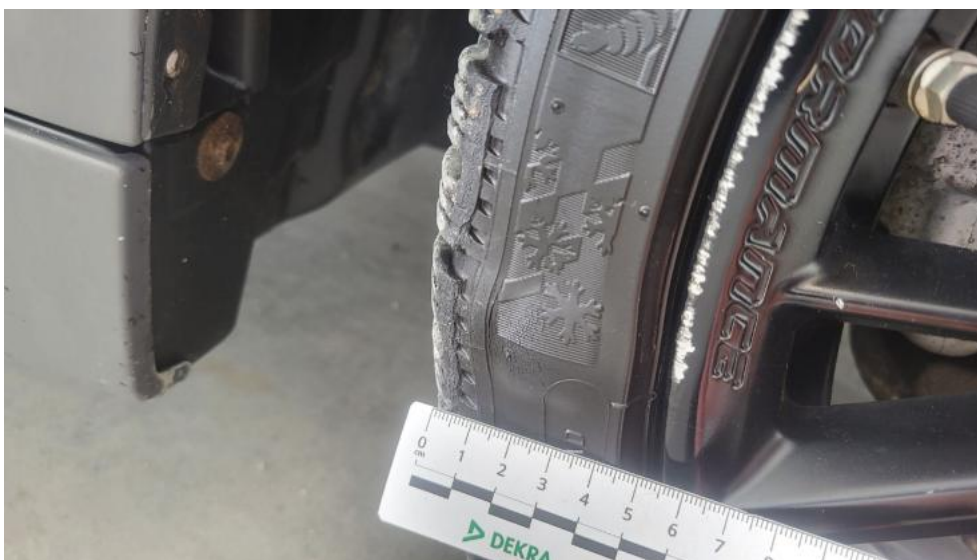
**Fot. 52.**

Opona przednia P - Wgniecenie/odkształcenie 1

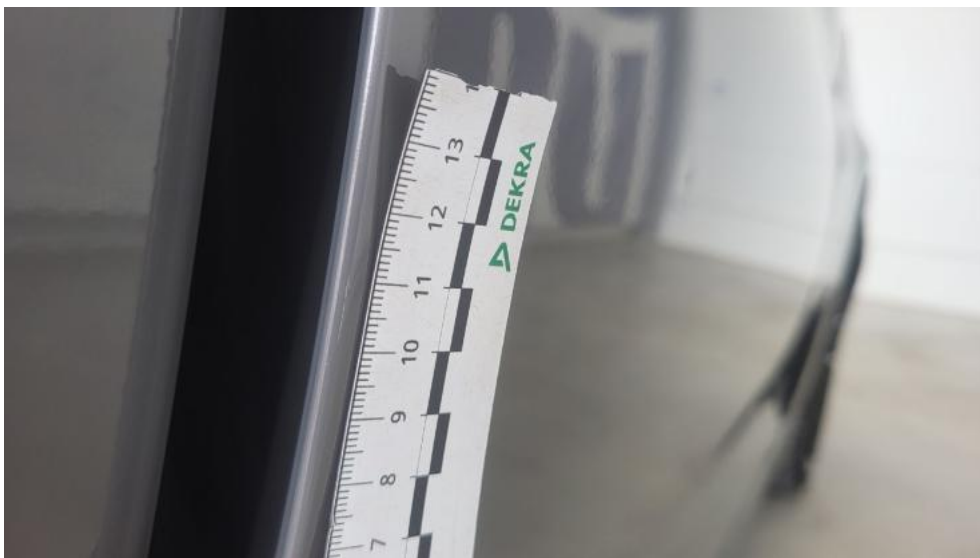
**Fot. 54.**

Drzwi przednie P - Rysa/odprysk 1

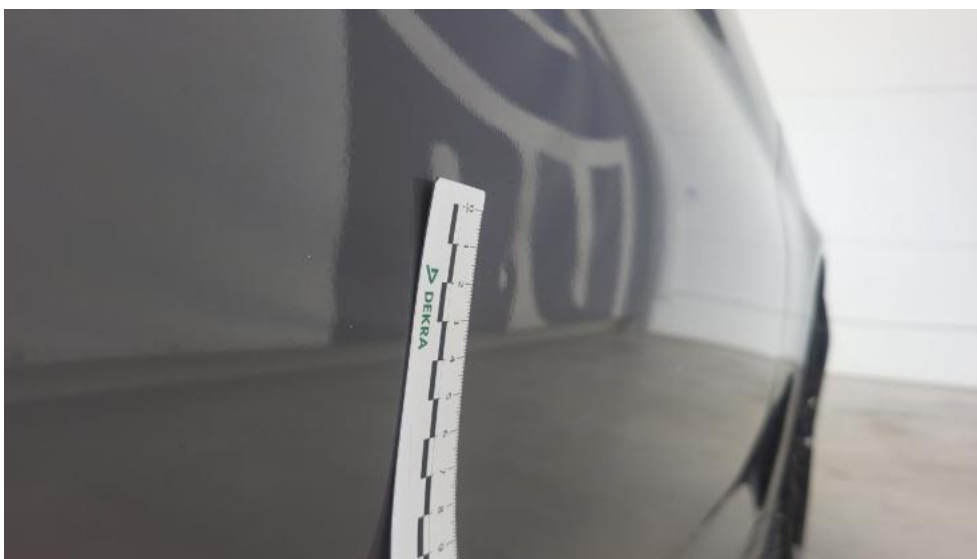
**Fot. 55.**

Drzwi przednie P - Wgniecenie/odkształcenie 1

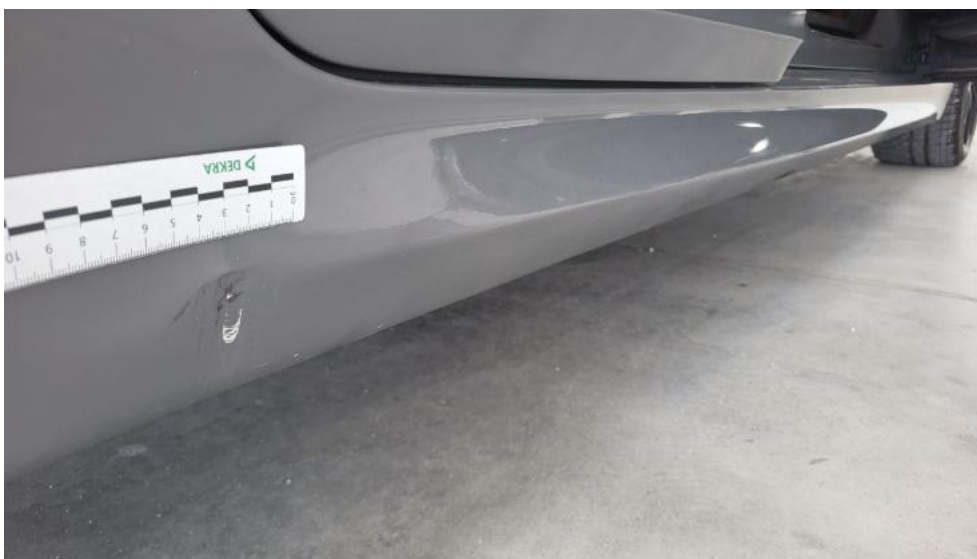
**Fot. 61.**

Próg P - Wgniecenie/odkształcenie 1

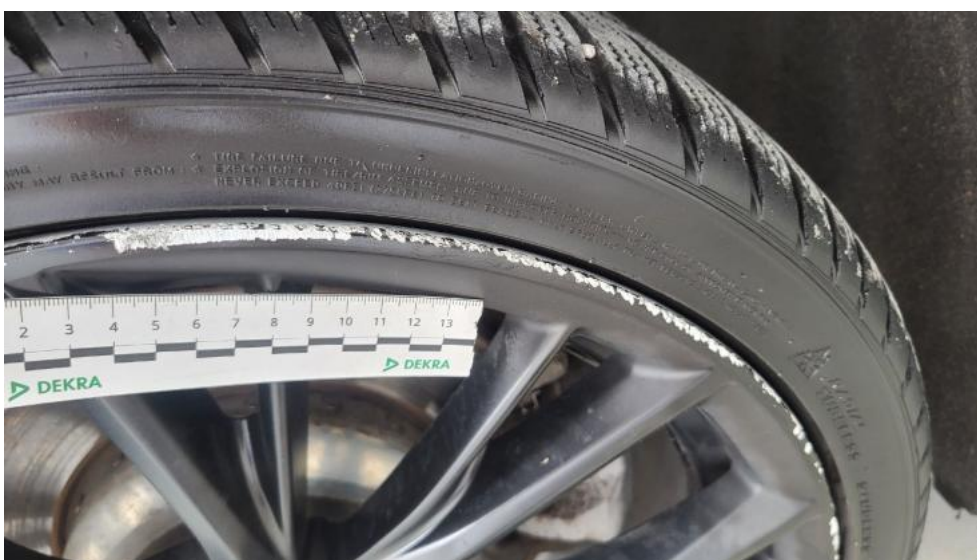
**Fot. 64.**

Felga aluminiowa tylna P - Rysa/odprysk 1

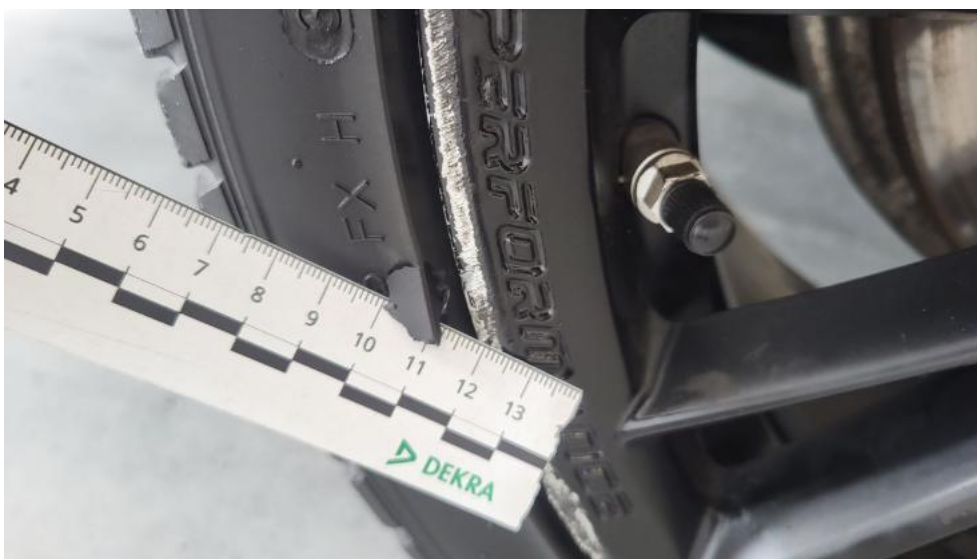
**Fot. 65.**

Opona tylna P - Pęknięcie/rozerwanie 1

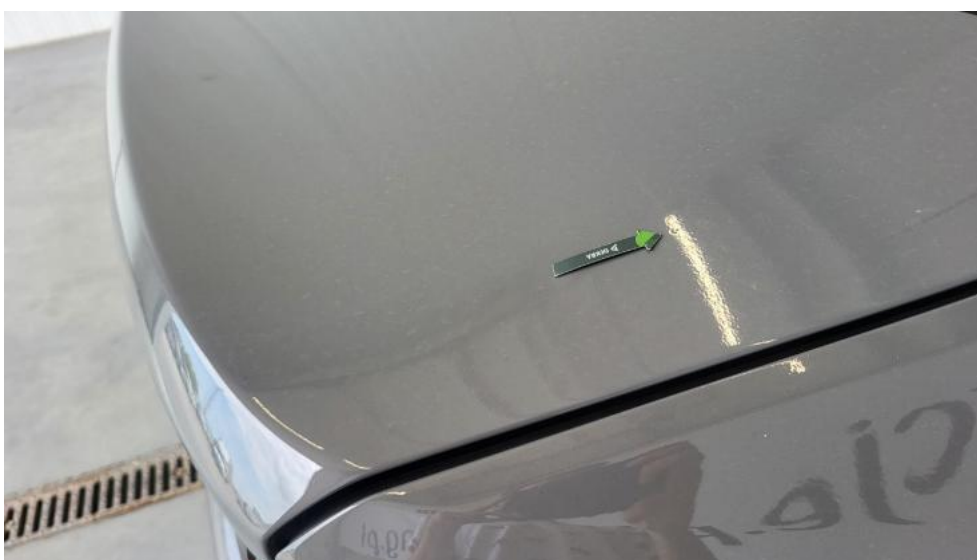
**Fot. 66.**

Pokrywy bagażnika - Wgniecenie/odkształcenie 1

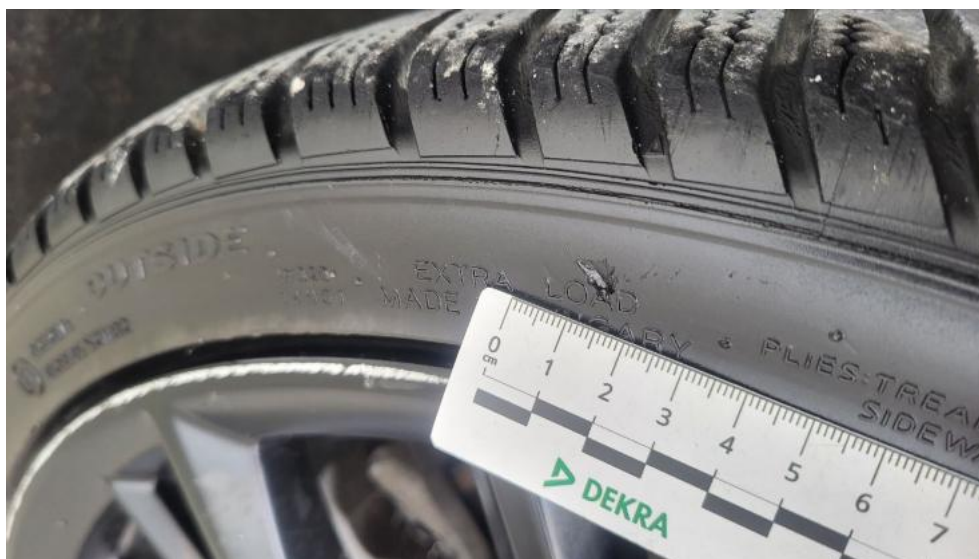
**Fot. 69.**

Opona tylna L - Pęknięcie/rozerwanie 1

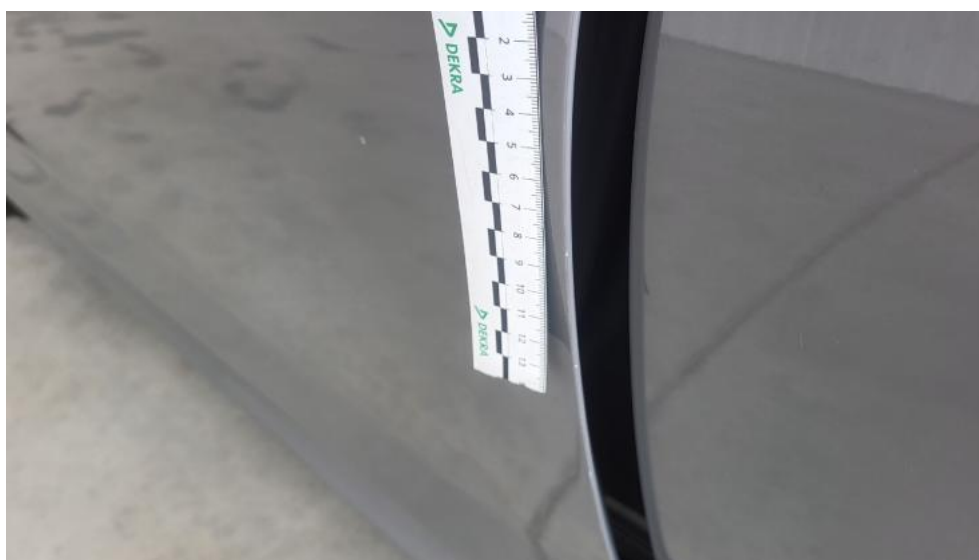
**Fot. 70.**

Drzwi przed L - Rysa/odprysk 1

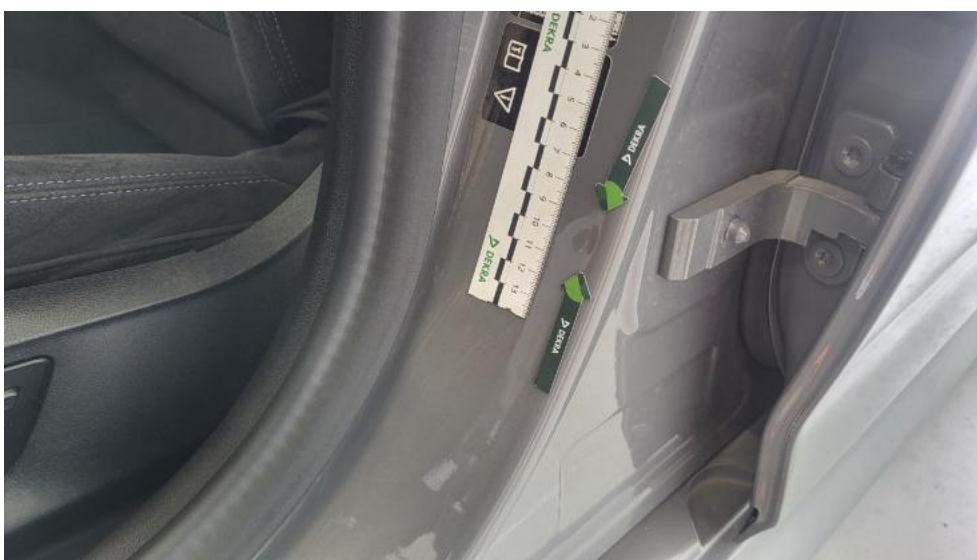
**Fot. 76.**

Słupek środkowy L - Wgniecenie/odkształcenie 1

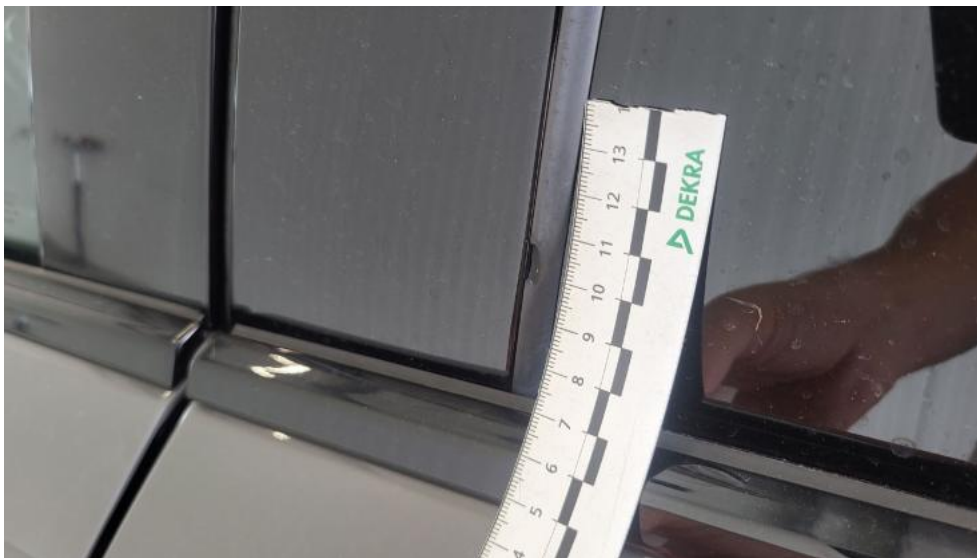
**Fot. 77.**

Uszczelka szyby drzwi tyl L - Pęknięcie/rozerwanie 1

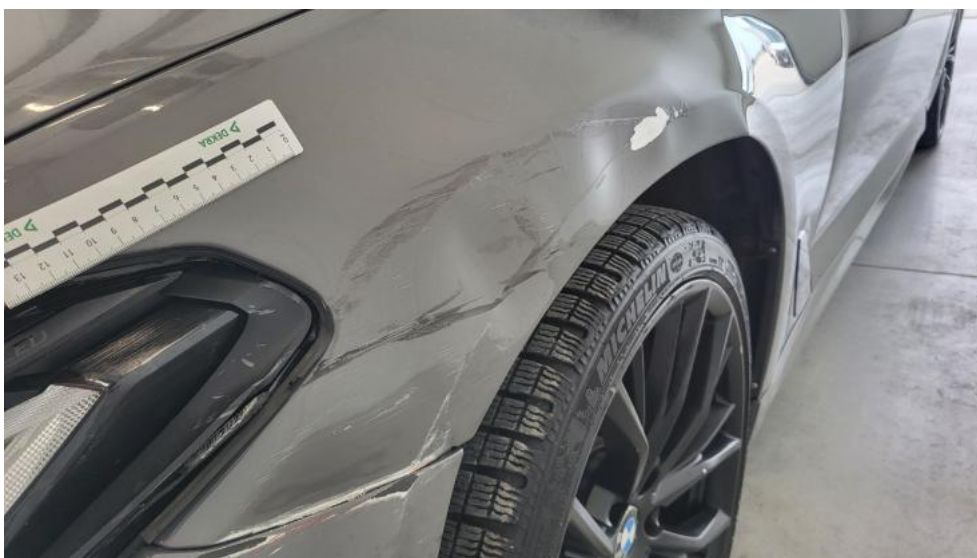
**Fot. 78.**

Światnik przedni L - Wgniecenie/odkształcenie 1

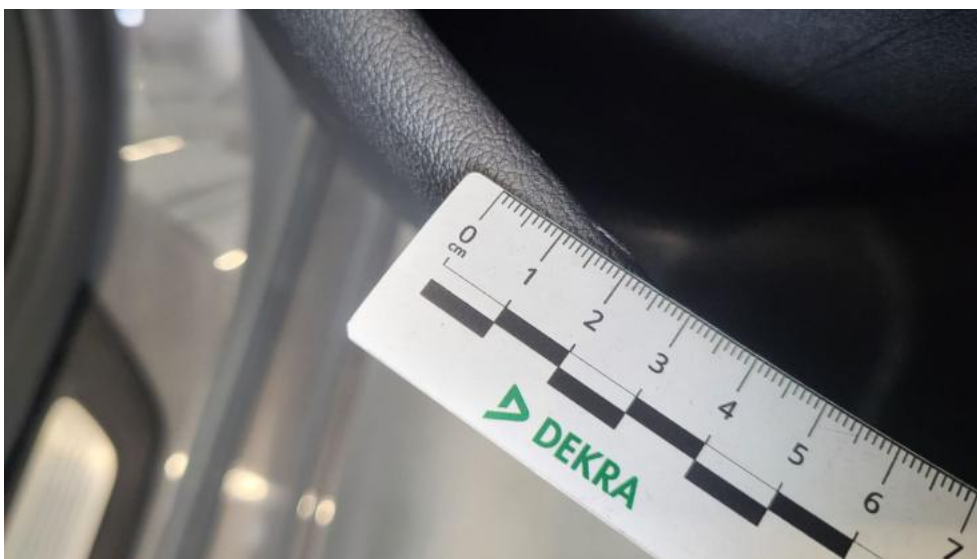
**Fot. 85.**

Tapicerka drzwi przednich P - Pęknięcie/rozerwanie 1

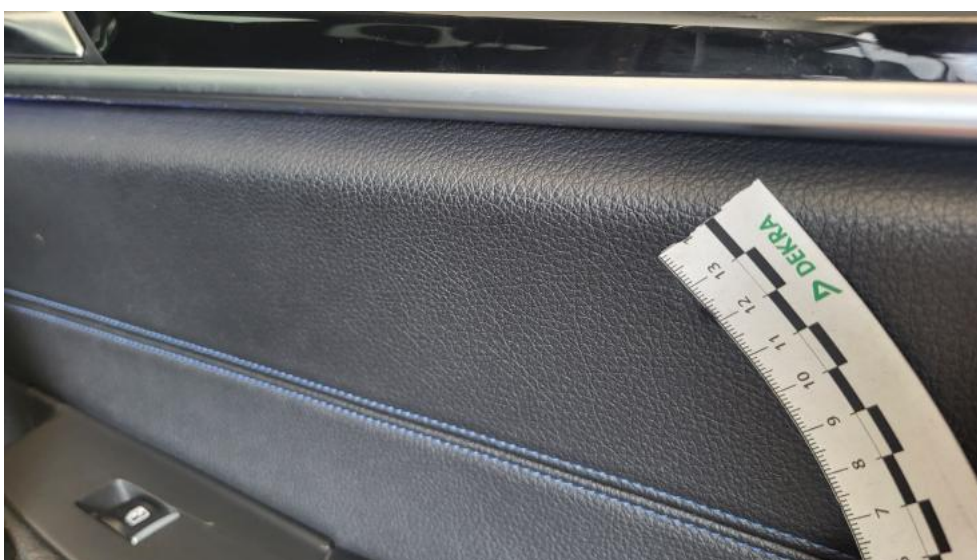
**Fot. 86.**

Tapicerka drzwi przednich P - Pęknięcie/rozerwanie 2
