DEKRA's commission No. : PKOL(W)/LODZ/36893/26/04/28  
commission/ damage No. : 24/004189  
Date of commission: 28-04-2026

**Vehicle data**

Description of the technical condition

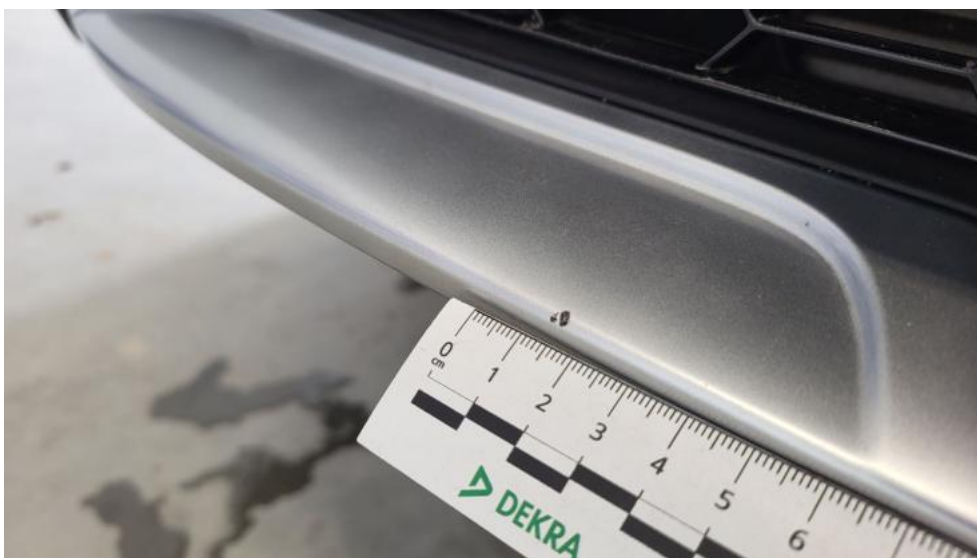
**Photo 40.**  
Spoiler zderzaka przedniego - Rysa/odprysk 1

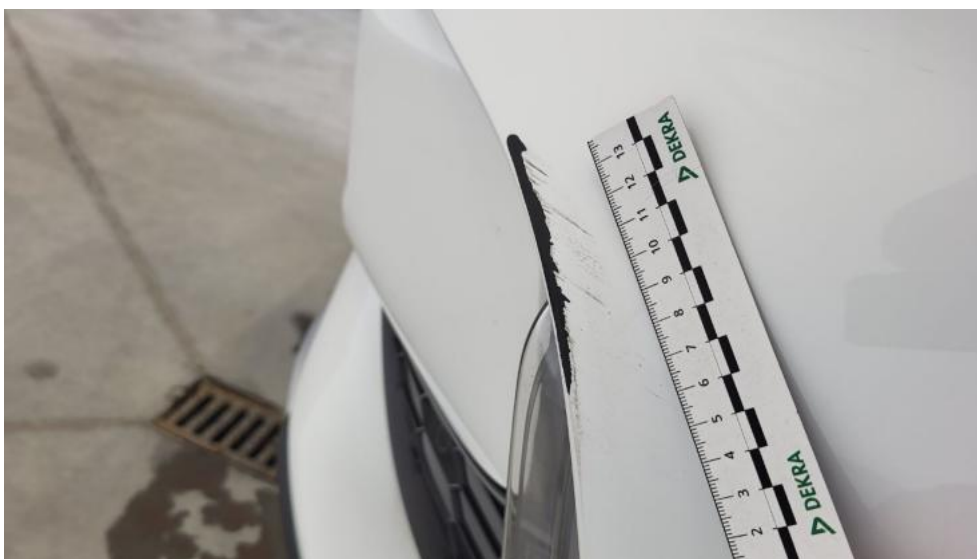
**Photo 41.**

Zderzak - Rysa/odprysk 1
