DEKRA's commission No. : PKOL(W)/LODZ/63850/26/07/10  
commission/ damage No. : 24/028389  
Date of commission: 10-07-2026

| Manufacturer | CITROEN |
| Type / version | C-Elysee 1.2 PureTech GPF Feel |
| Registration /record No. | TK702EN |

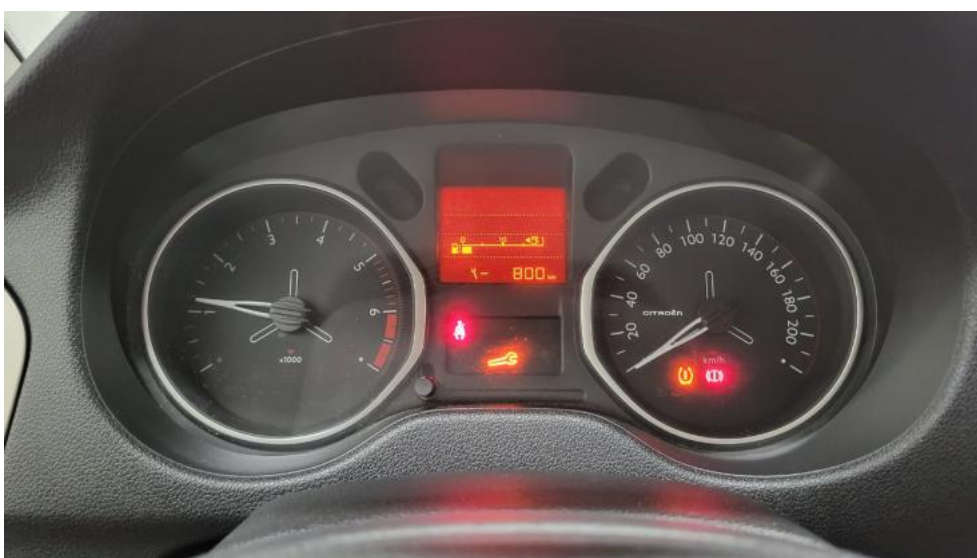
**Photo 24.**

Rysy na samochodzie. Dodatkowa opona w bagażniku FULDA KRISTALL MONTERO 3 185/65 R15 88T 3.0mm. Brak podpórki pokrywy przedniej. Aktywna kontrolka serwisu. Aktywna kontrolka ciśnienia w kołach. Wymagany serwis od 800km. Nierówna i głośna praca silnika, do weryfikacji serwisowej. Poziom oleju silnikowego poniżej minimum. Odpryski na szybie czołowej.

Zestaw wskaźników - serwis

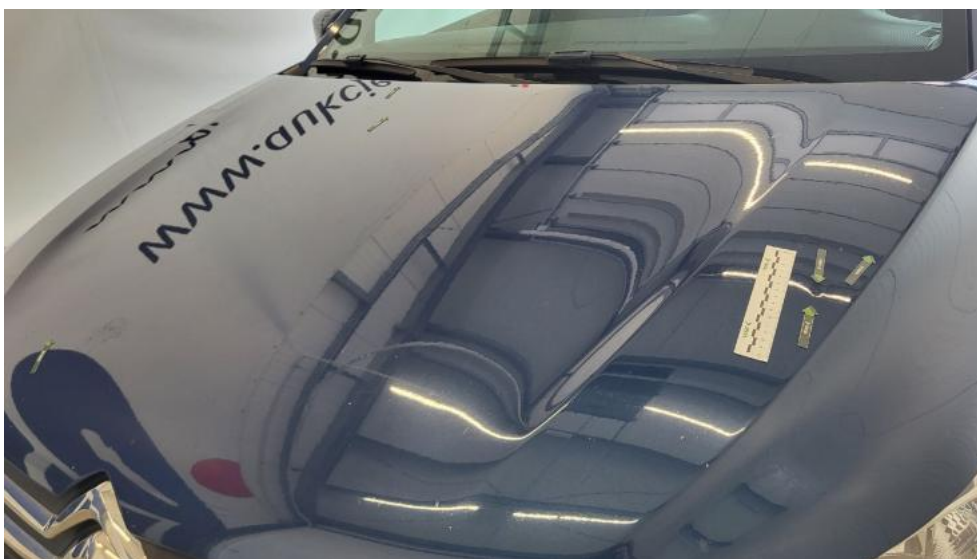
**Photo 43.**

Pokrywa komory silnika - Wgniecenie/odkształcenie 1

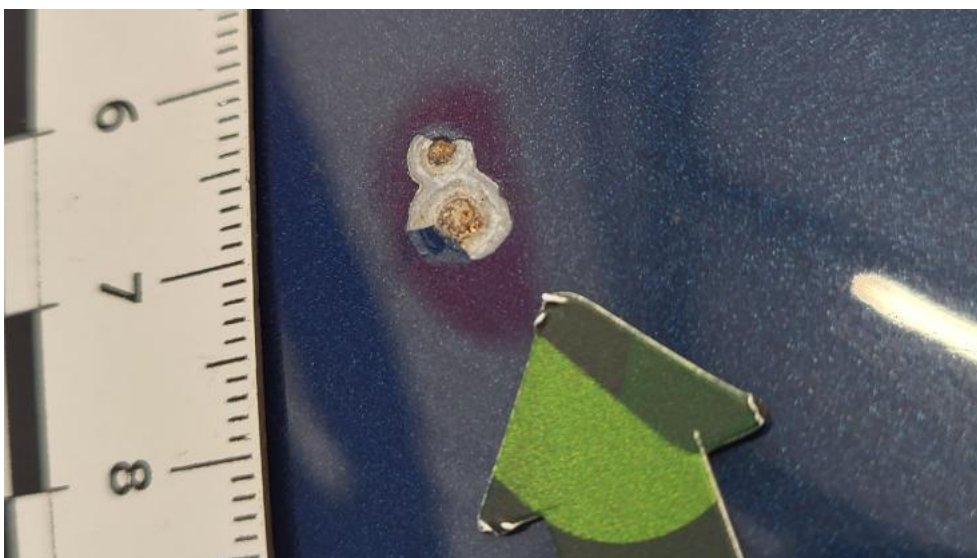
**Photo 44.**

Pokrywa komory silnika - Inne 1

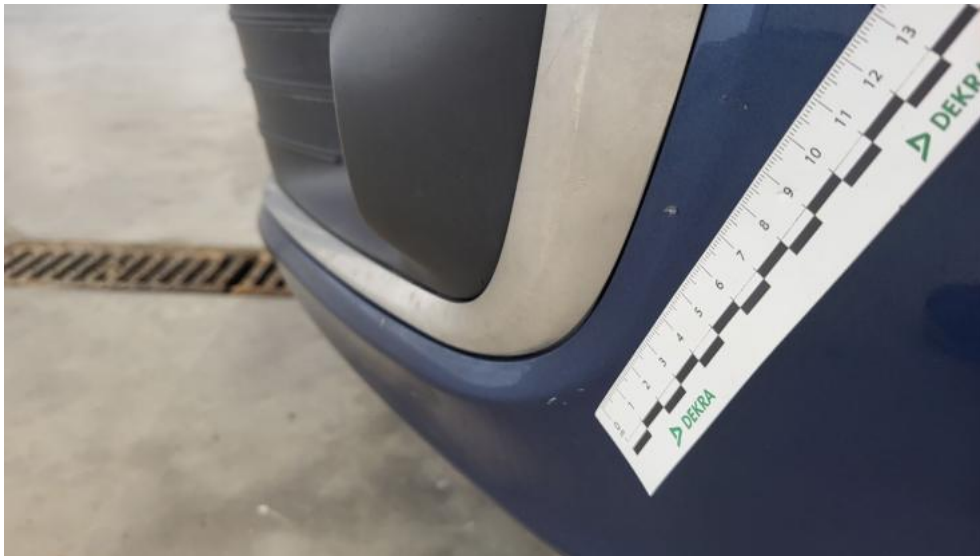
**Photo 45.**

Zderzak - Rysa/odprysk 1

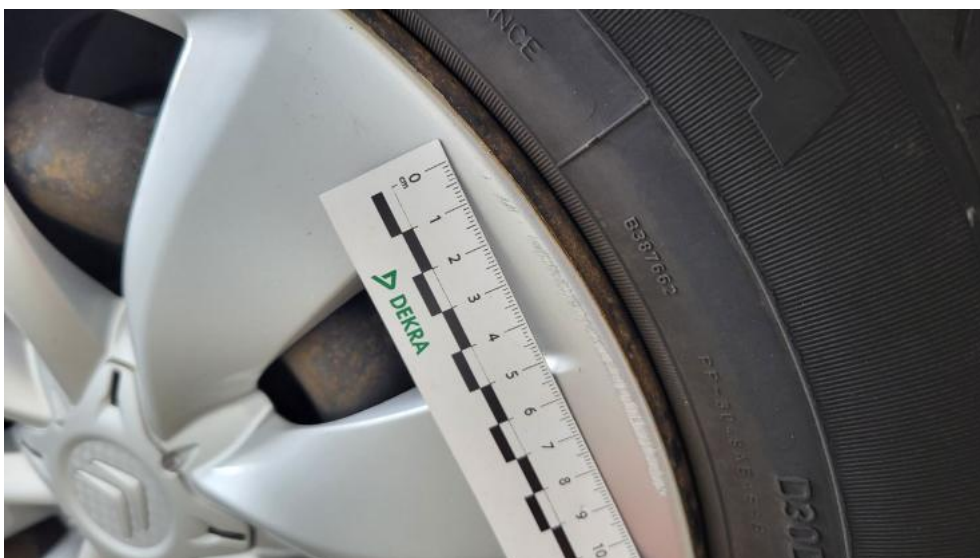
**Photo 46.**

Kołpak przedni P - Rysa/odprysk 1

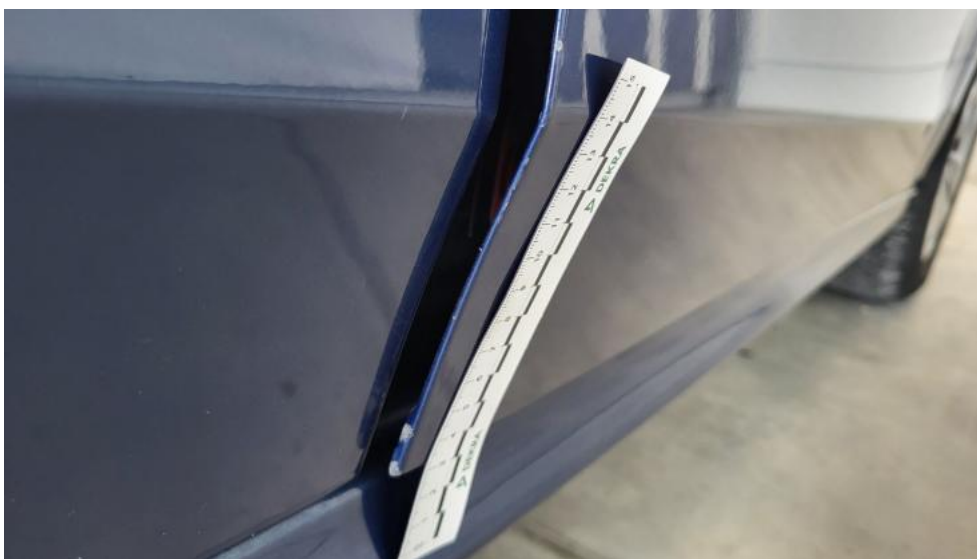
**Photo 47.**

Drzwi przednie P - Rysa/odprysk 1

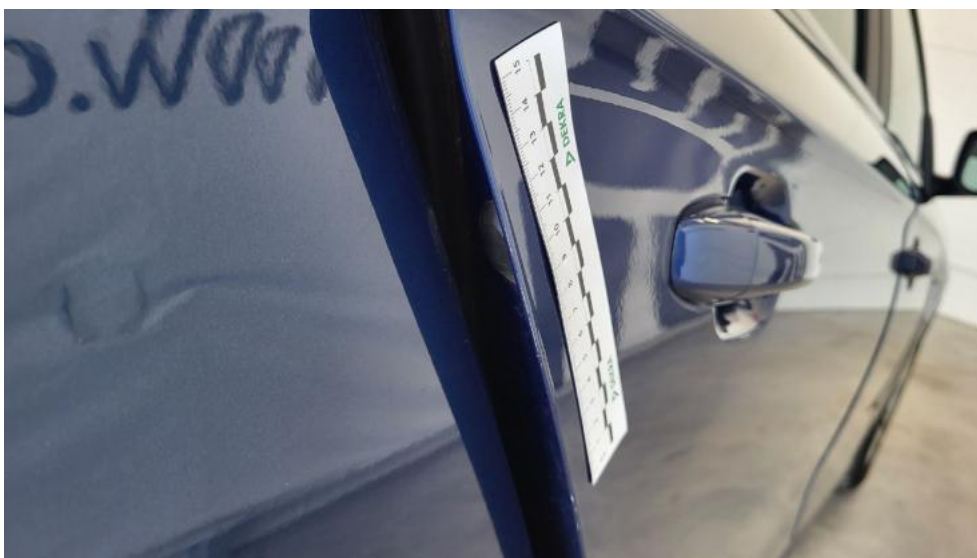
**Photo 48.**

Drzwi tylne P - Rysa/odprysk 1

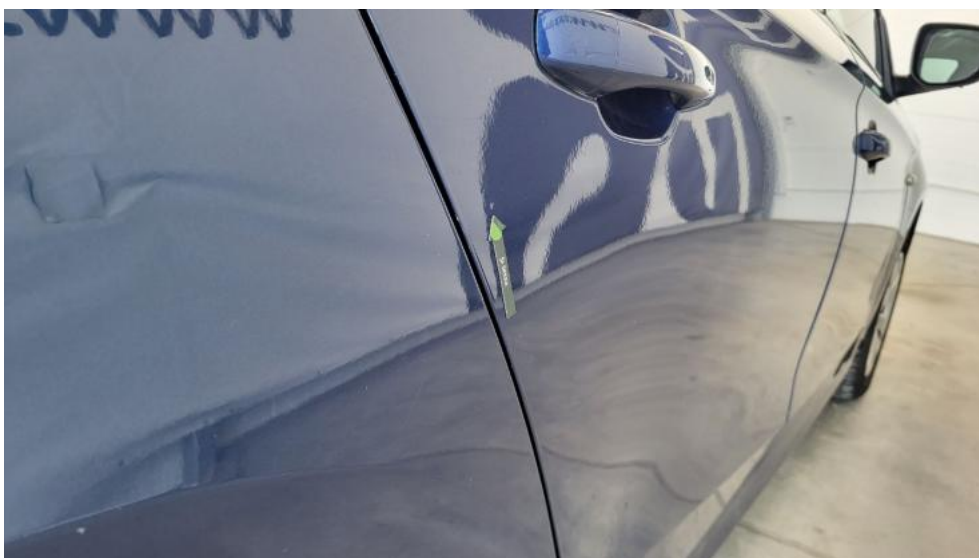
**Photo 50.**

Drzwi tylne P - Wgniecenie/odkształcenie 2

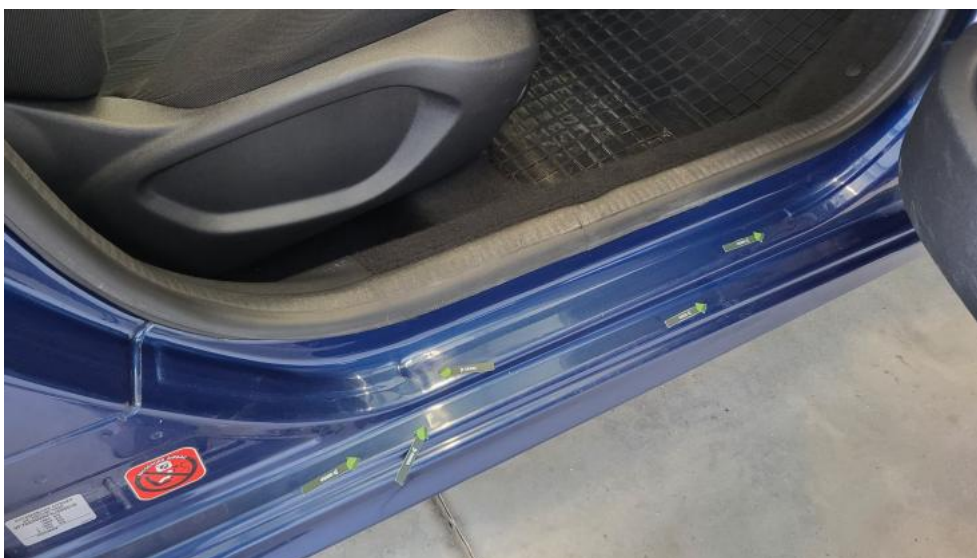
**Photo 52.**

Próg P - Wgniecenie/odkształcenie 1

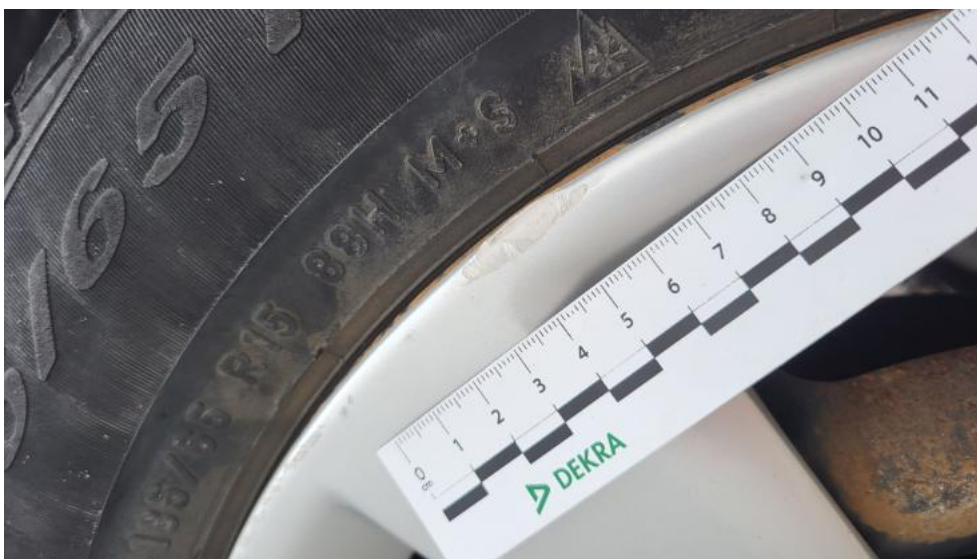
**Photo 55.**

Kółpak tylny P - Rysa/odprysk 1

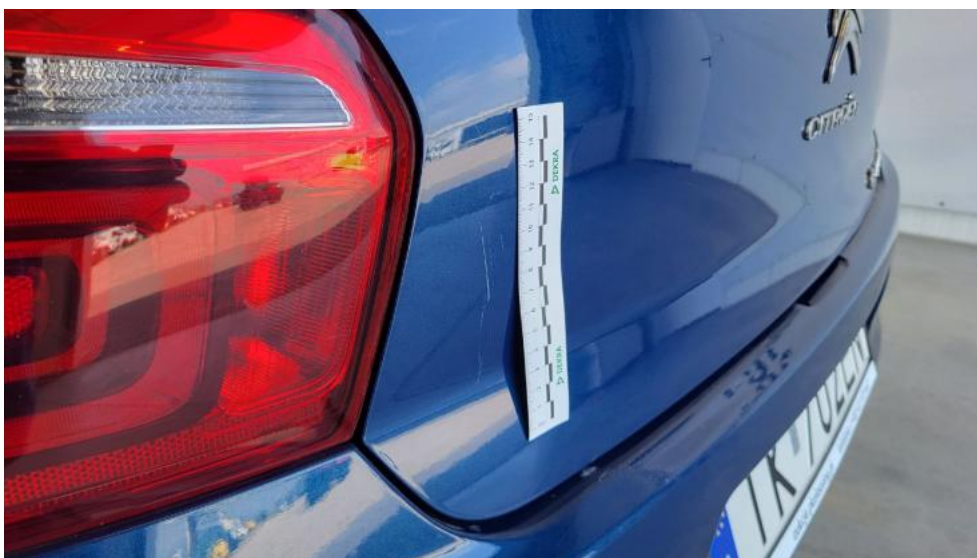
**Photo 56.**

Pokrywy bagażnika - Rysa/odprysk 1

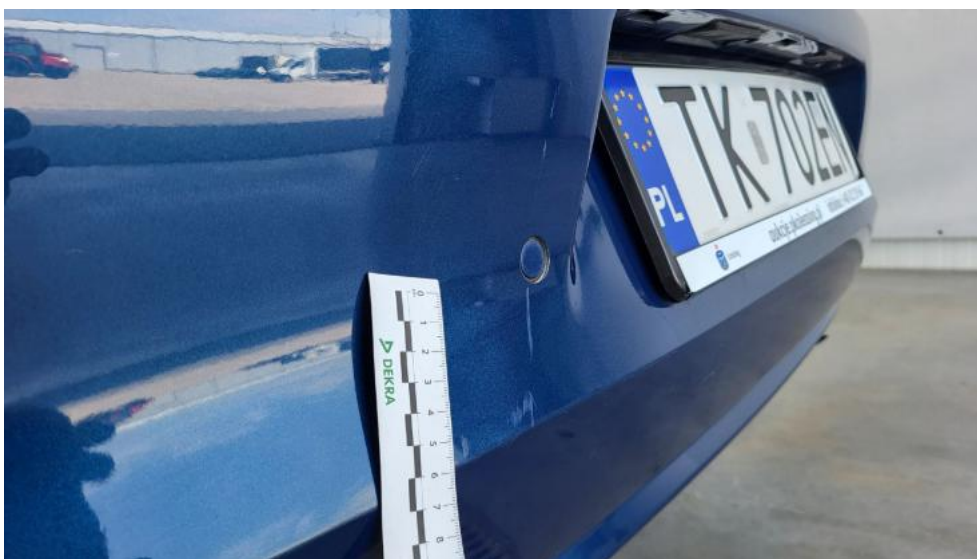
**Photo 59.**

Zderzak tylny - Rysa/odprysk 2

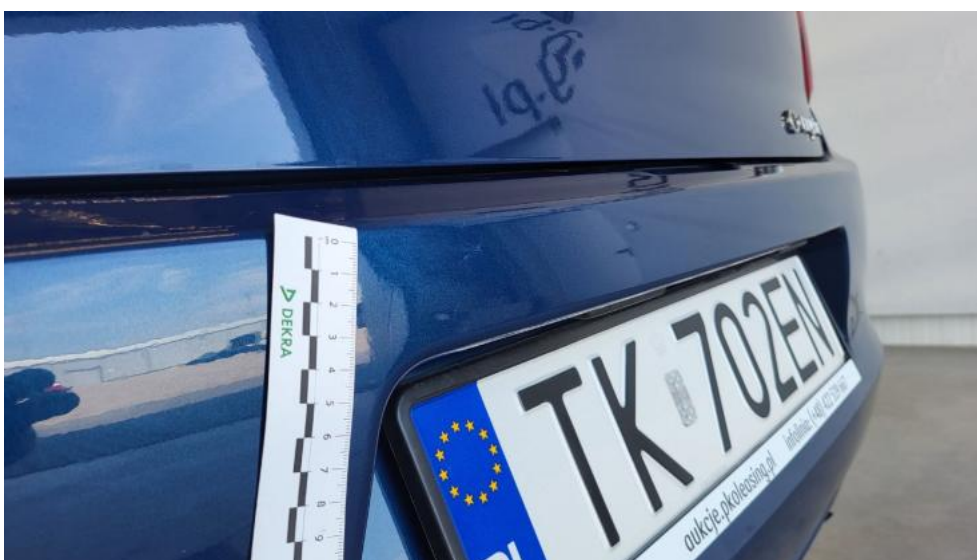
**Photo 60.**

Zderzak tylny - Wgniecenie/odkształcenie 1

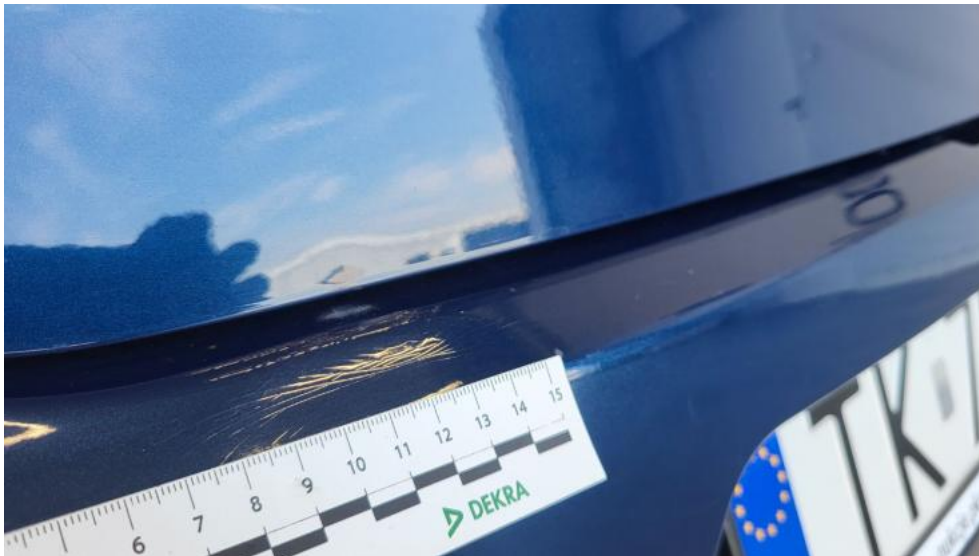
**Photo 61.**

Zderzak tylny - Pęknięcie/rozerwanie 1

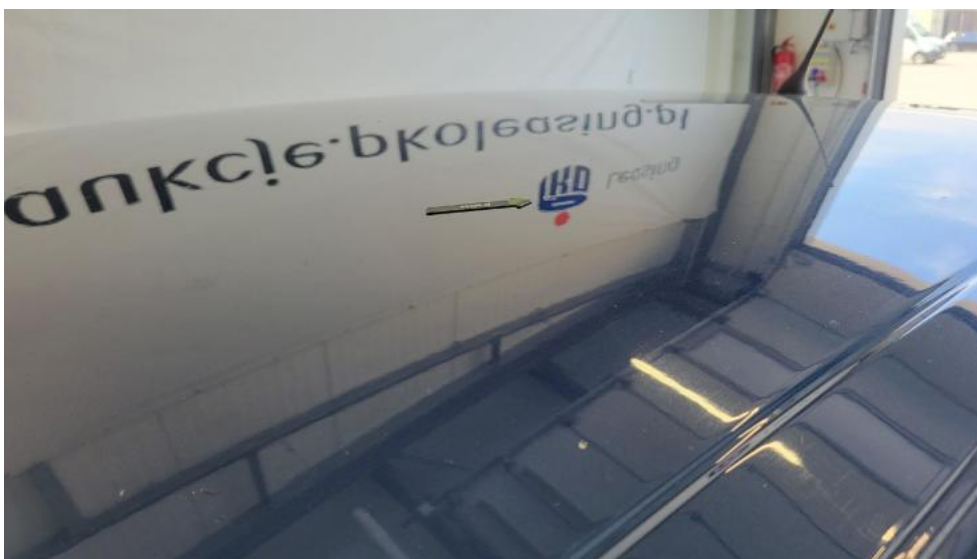
**Photo 63.**

Dach - Wgniecenie/odkształcenie 1

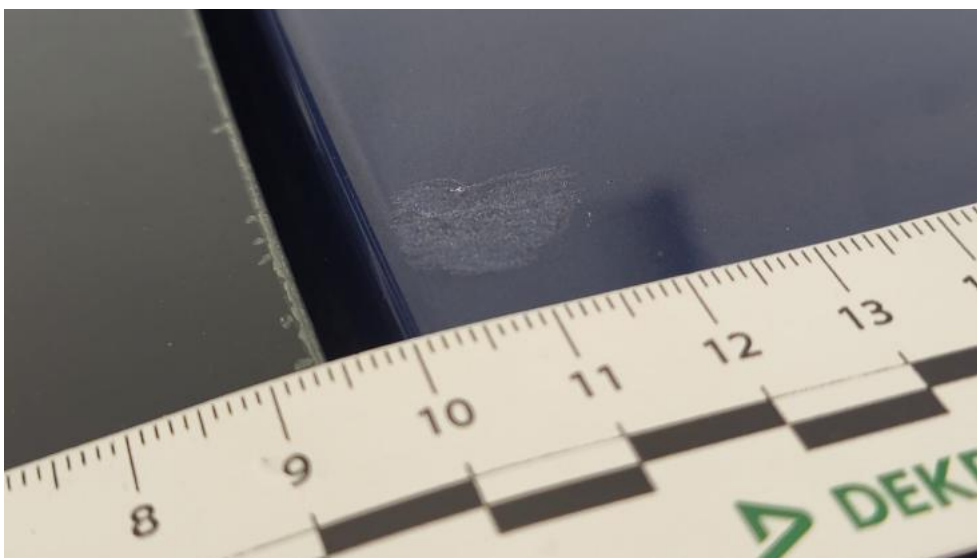
**Photo 64.**

Dach - Inne 1

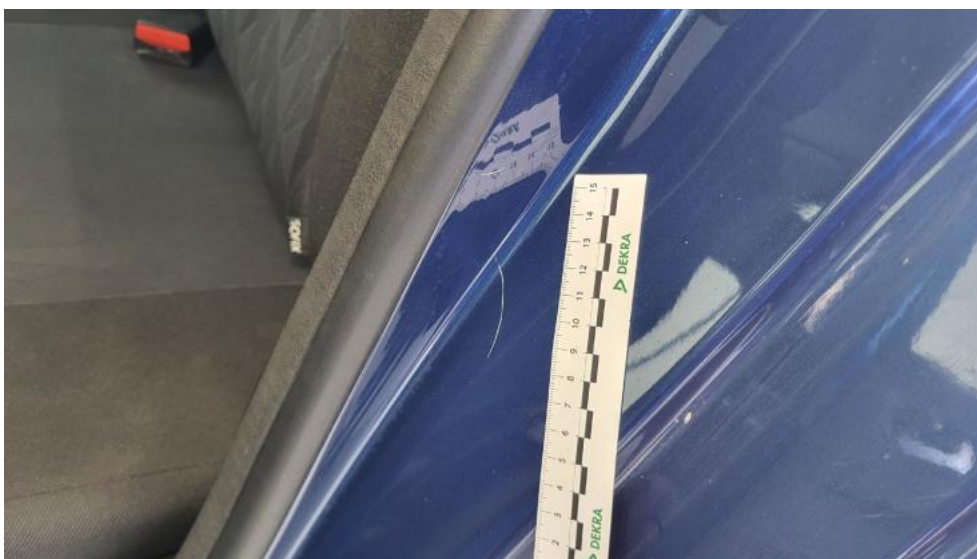
**Photo 65.**

Błotnik tylny L / Ściana boczna L - Rysa/odprysk 1

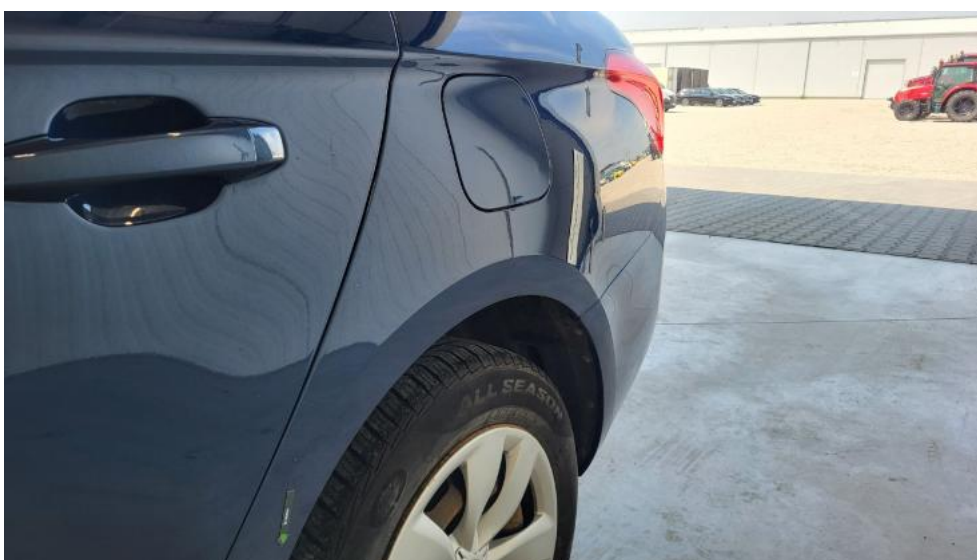
**Photo 66.**

Błotnik tylny L / Ściana boczna L - Wgniecenie/odkształcenie 1

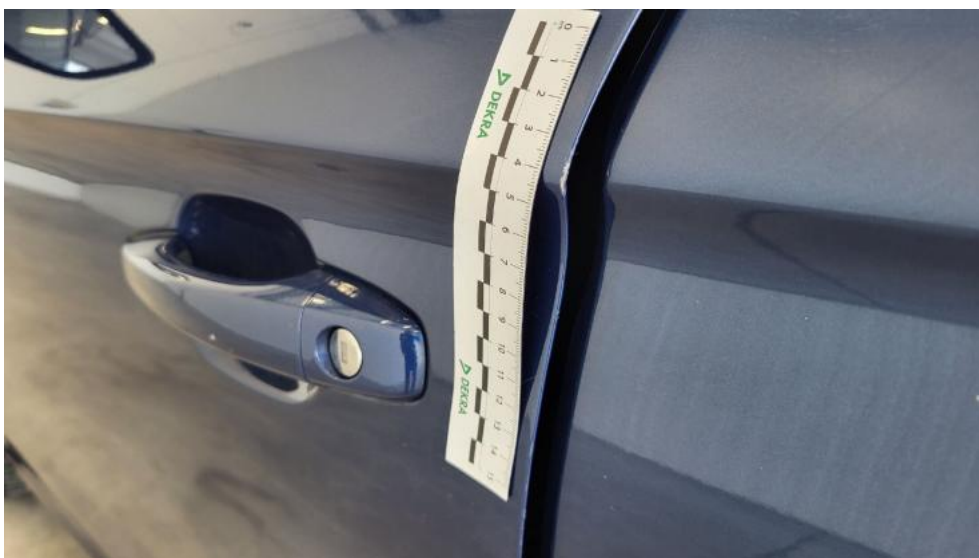
**Photo 68.**

Drzwi przed L - Rysa/odprysk 1

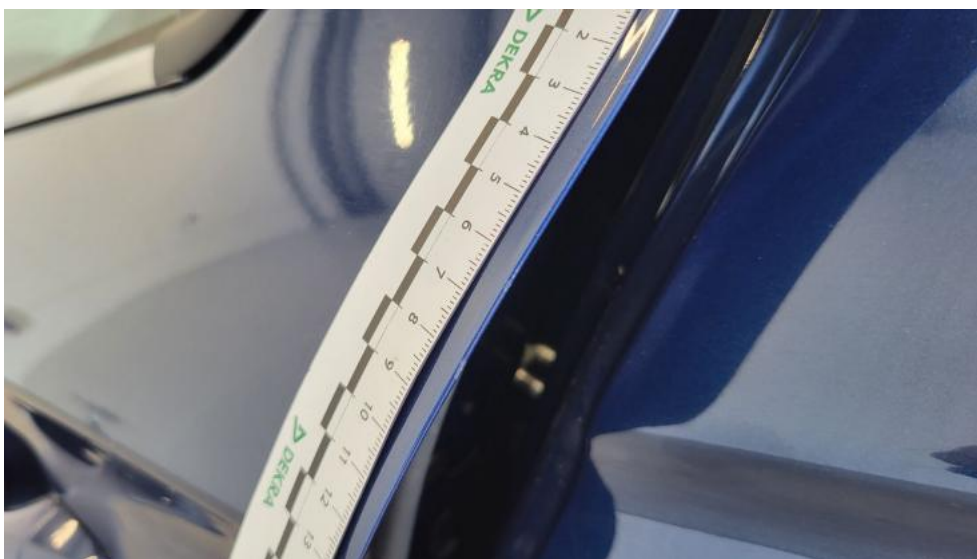
**Photo 69.**

Drzwi tylne L - Rysa/odprysk 1

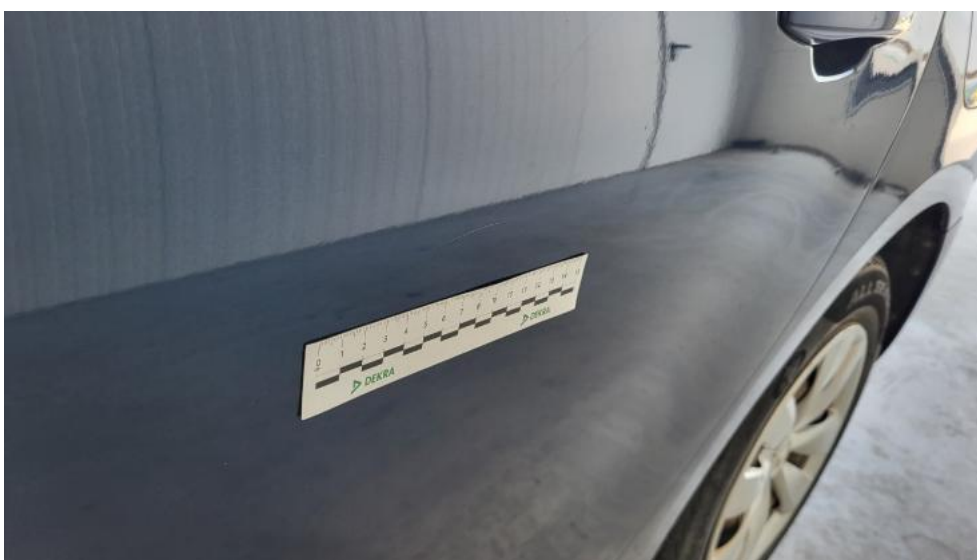
**Photo 70.**

Drzwi tylne L - Rysa/odprysk 2

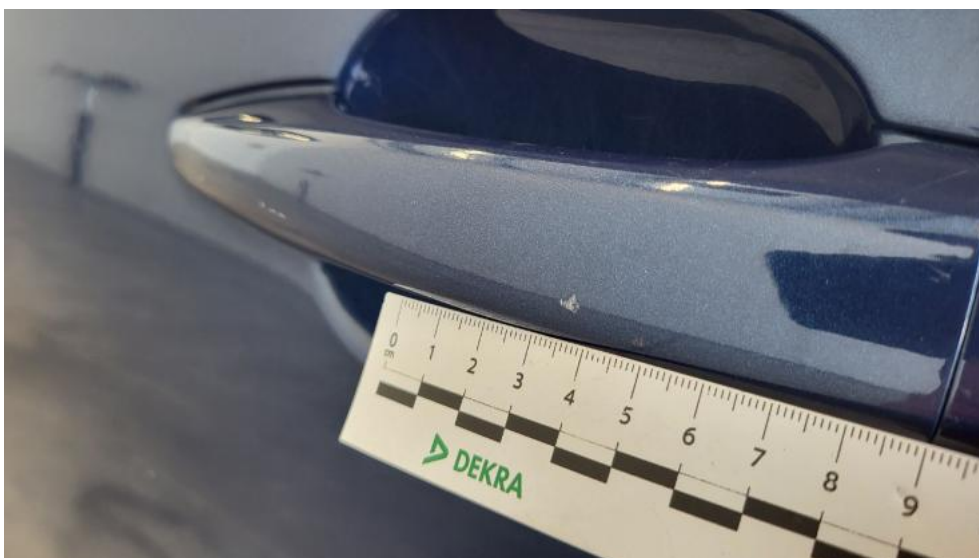
**Photo 72.**

Klamka drzwi prz L - Rysa/odprysk 1

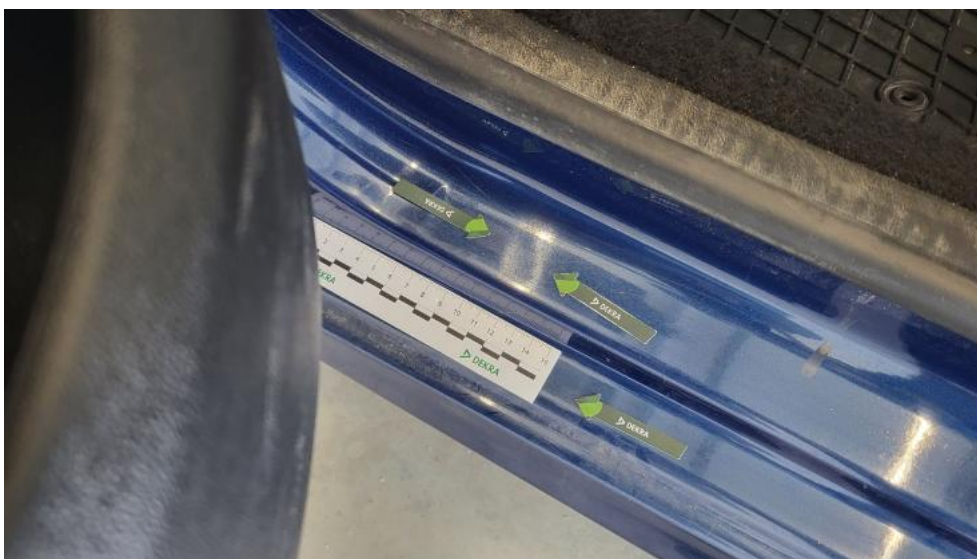
**Photo 73.**

Próg L - Wgniecenie/odkształcenie 1

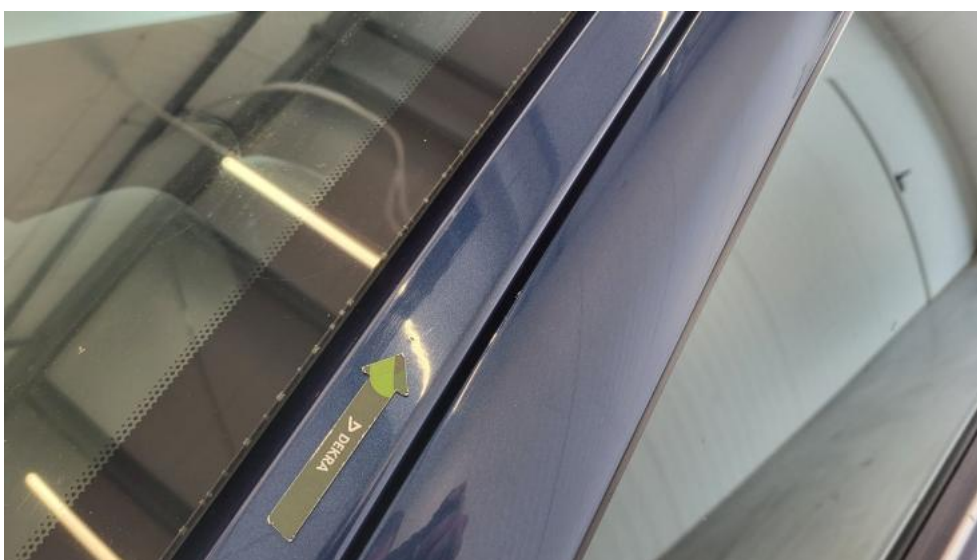
**Photo 74.**

Słupek przedni L - Wgniecenie/odkształcenie 1

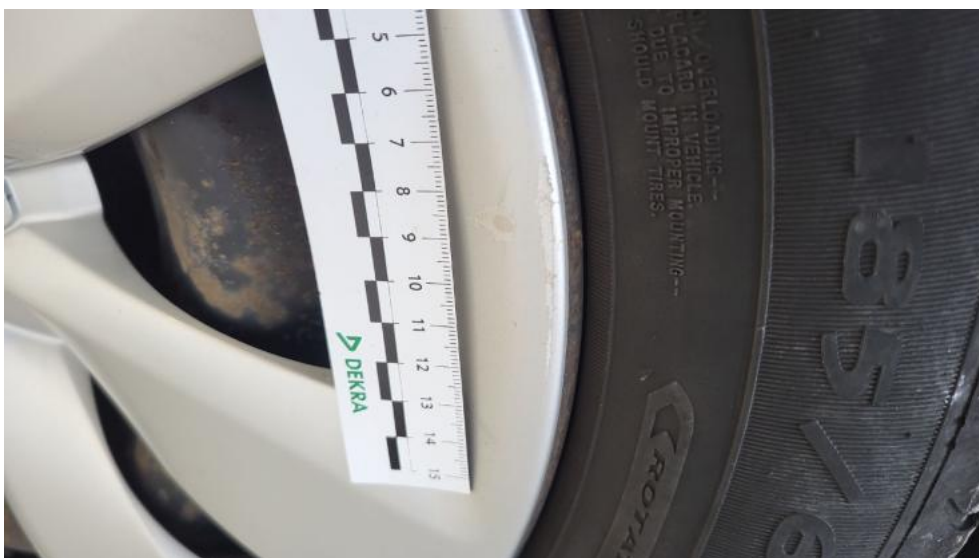
**Photo 76.**

Kołpak przedni L - Rysa/odprysk 1

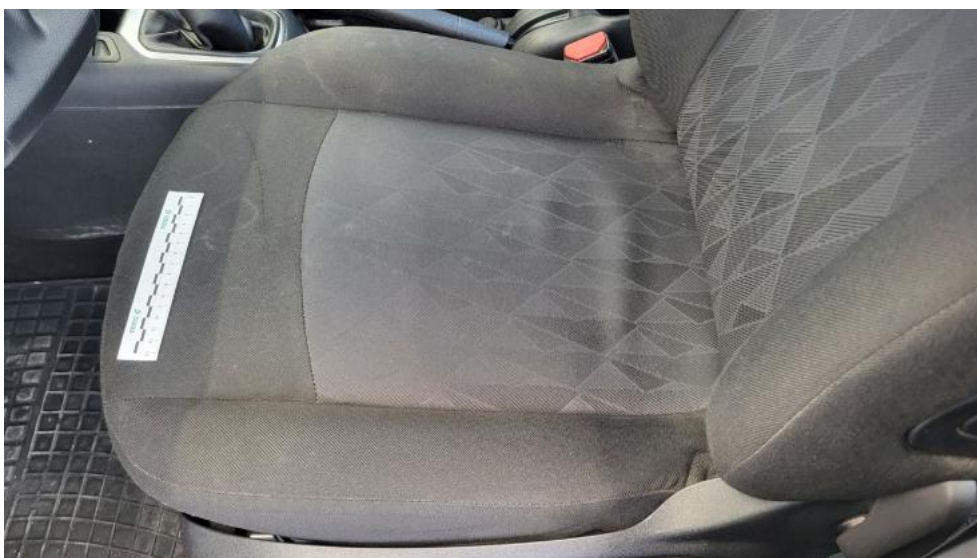
**Photo 78.**

Fotel prz. lew. - Inne 1

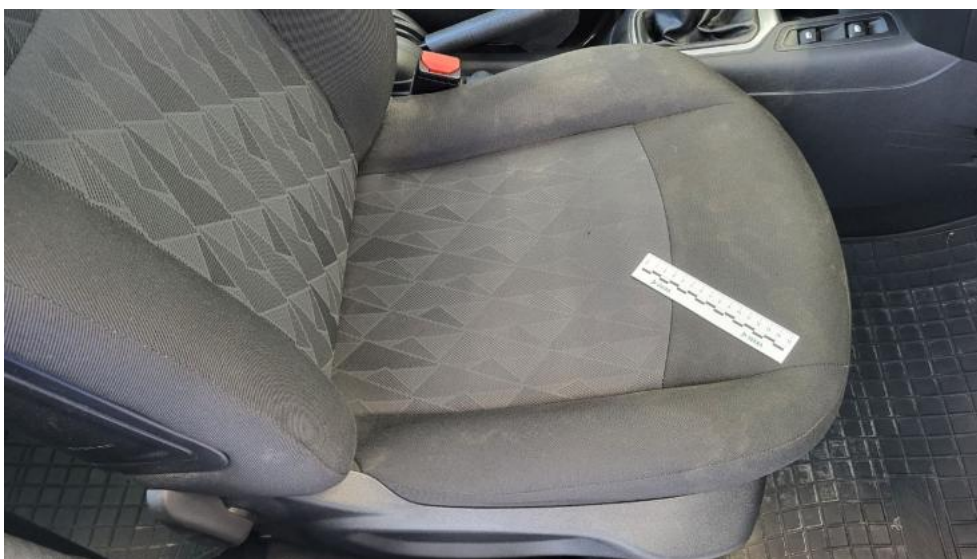
**Photo 79.**

Fotel prz. praw. - Inne 1

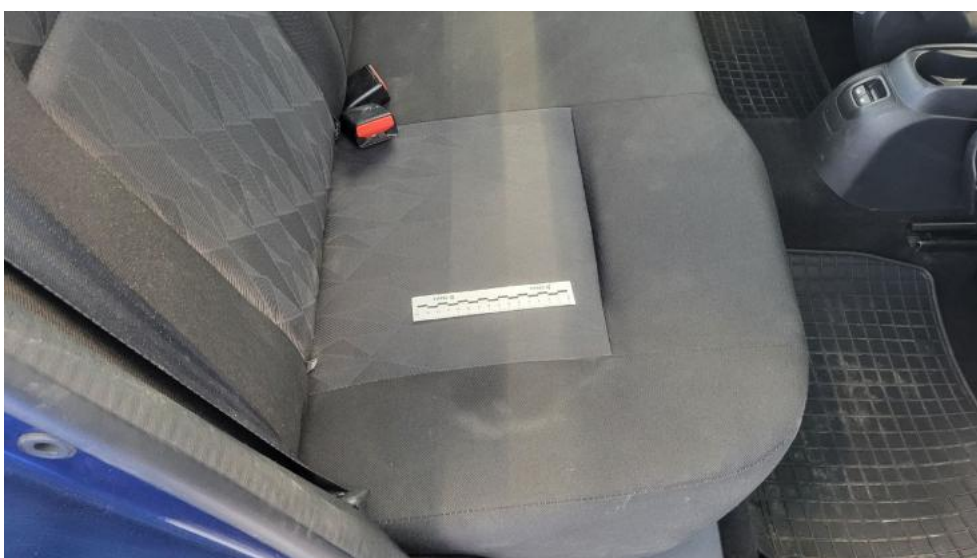
**Photo 80.**

Kanapa tyl. - Inne 1

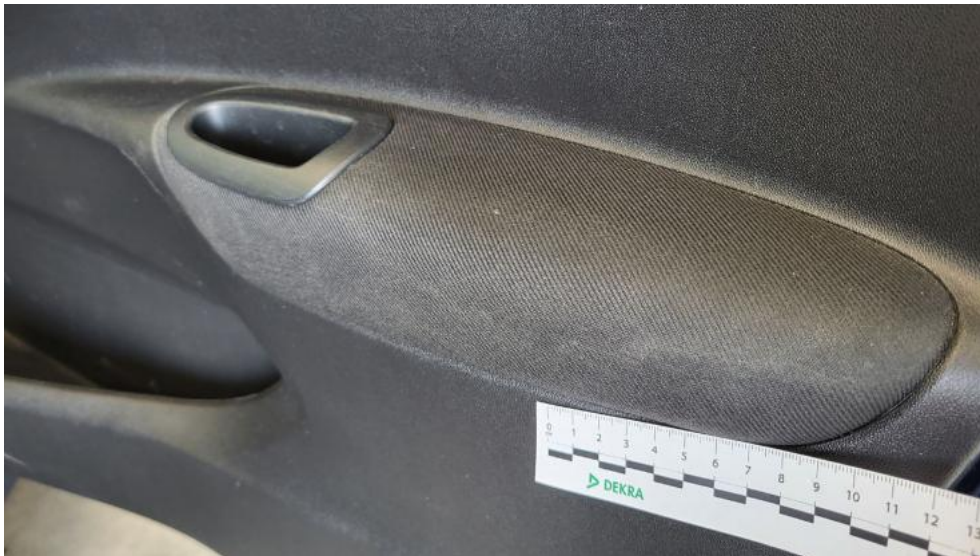
**Photo 83.**

Tapicerka drzwi przednich P - Inne 1

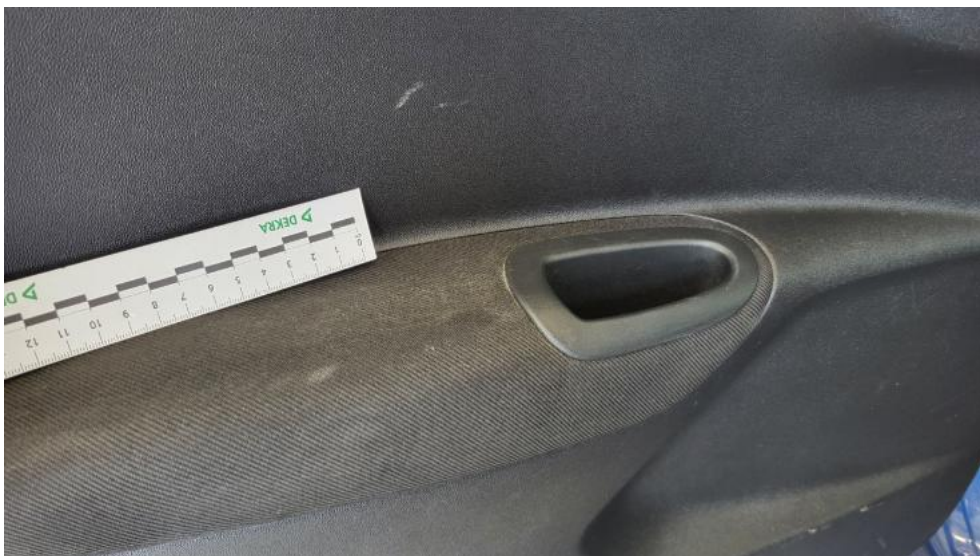
**Photo 84.**

Tapicerka drzwi tylnych L - Inne 1

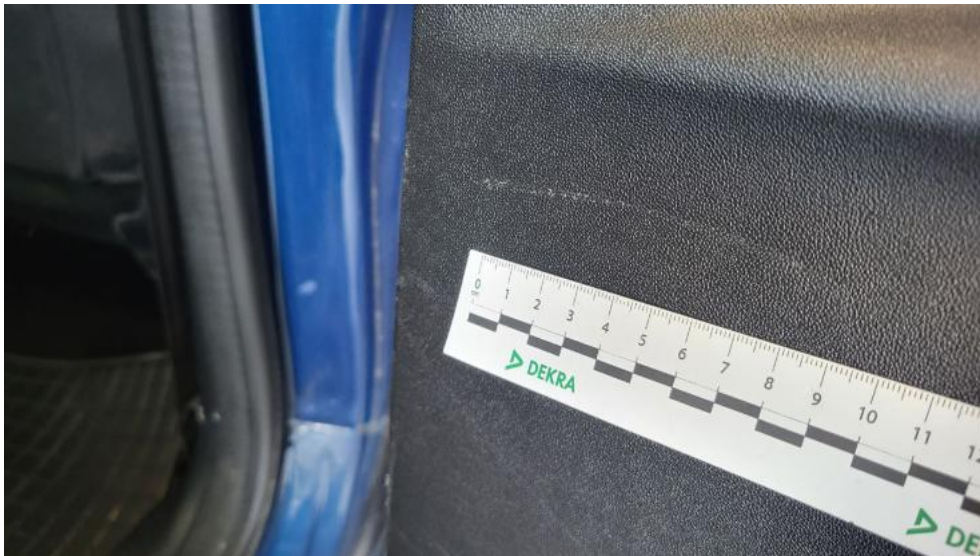
**Photo 85.**

Tapicerka drzwi tylnych P - Rysa/odprysk 1

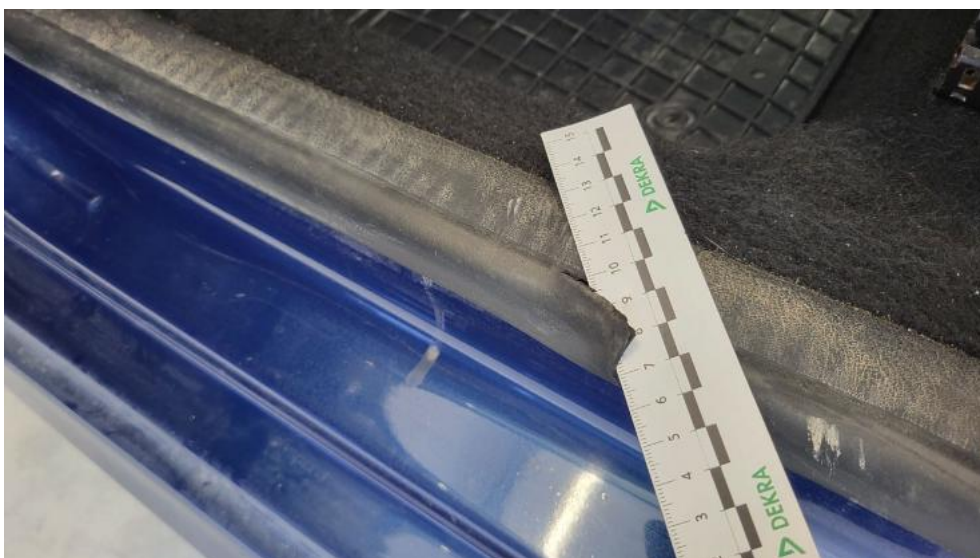
**Photo 86.**

Uszczelka drzwi przednich L - Pęknięcie/rozerwanie 1

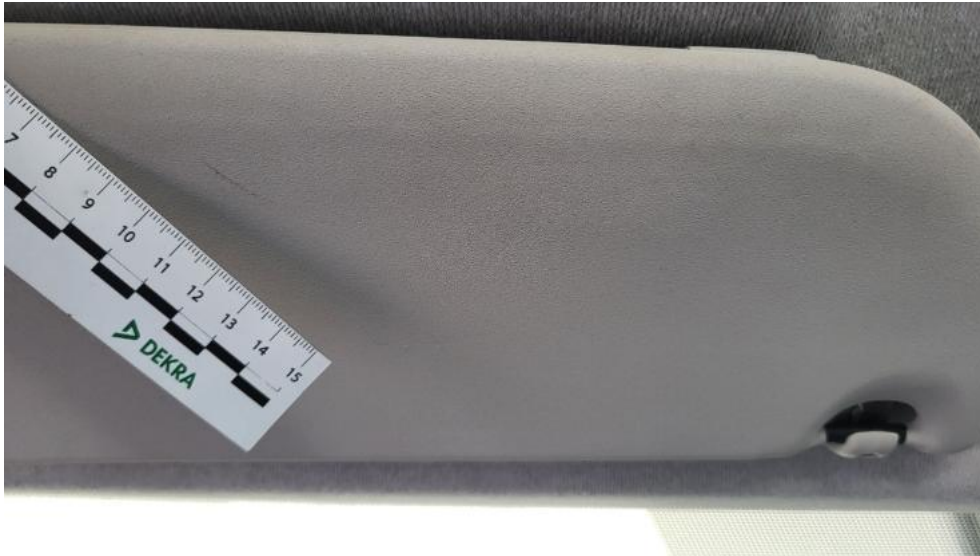
**Photo 87.**

Osłona p/słoneczna lewa - Inne 1

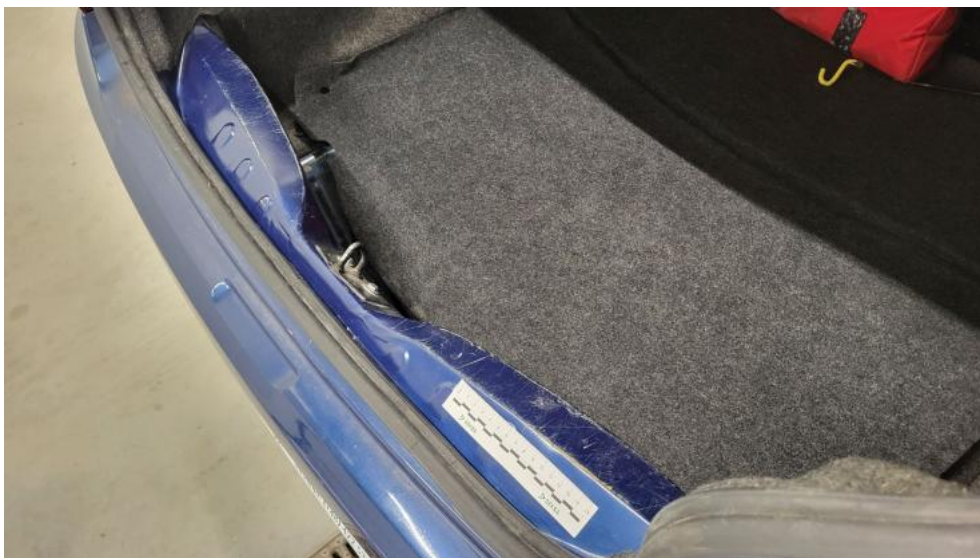
**Photo 88.**

Wykładzina przestrzeni bagażowej - Rysa/odprysk 1

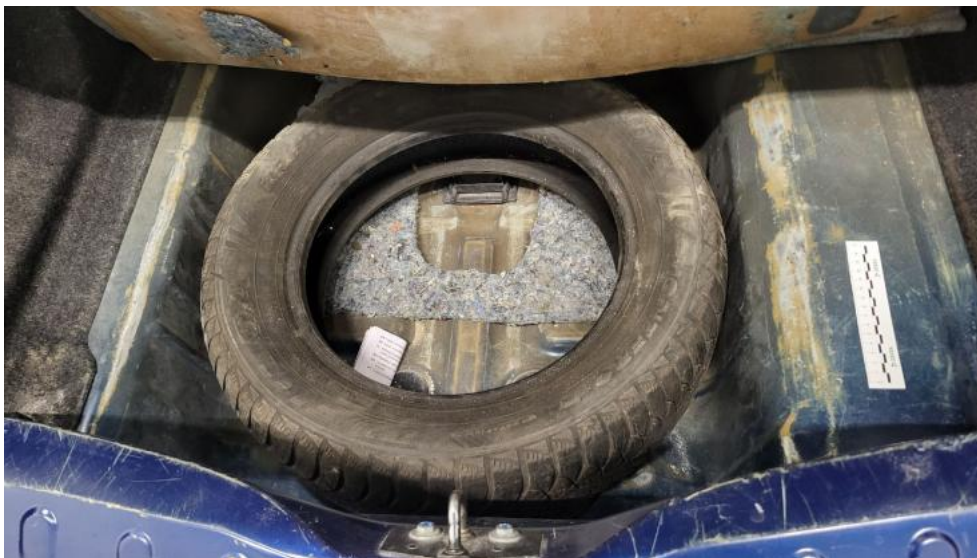
**Photo 89.**

Wykładzina przestrzeni bagażowej - Rysa/odprysk 2
