Nr zlecenia DEKRA: PKOL(W)/LODZ/88599/26/09/21  
Nr zlecenia/szkody: 24/034710  
Data zlecenia: 21-09-2026

**DEKRA Polska - Centrala**  
02-673 Warszawa, ul. Konstruktorska 12A

**Dane pojazdu**

| Model | Astra VI Sports Tourer 22-26 |

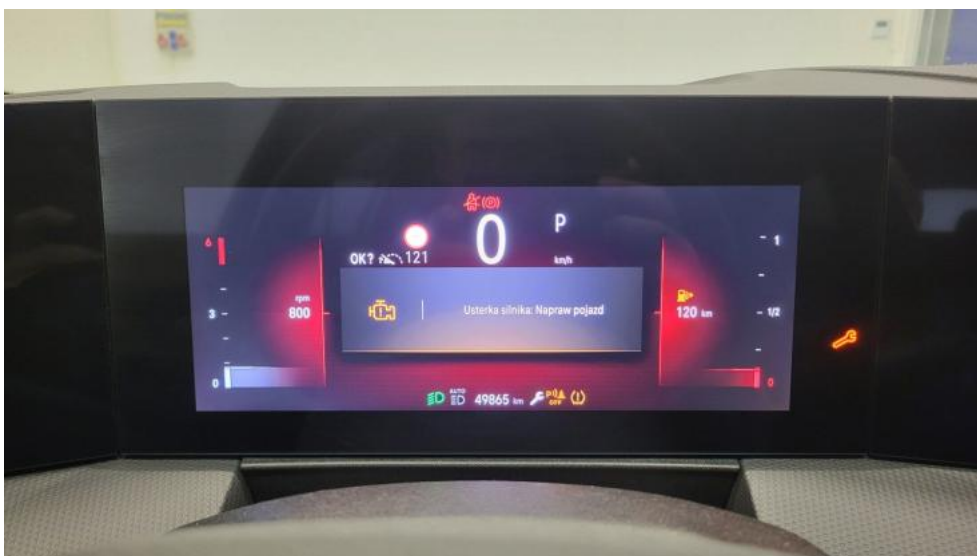
Rysy na samochodzie. Informacja usterka silnika, do weryfikacji serwisowej. Aktywne kontrolki. Aktywna kontrolka serwisu. Aktywna kontrolka ciśnienia w kołach. Głośna praca silnika, do weryfikacji serwisowej. Nieprzyjemny zapach w samochodzie. Odpryski na szybie czołowej.

**Fot. 24.**  
Zestaw wskaźników - serwis

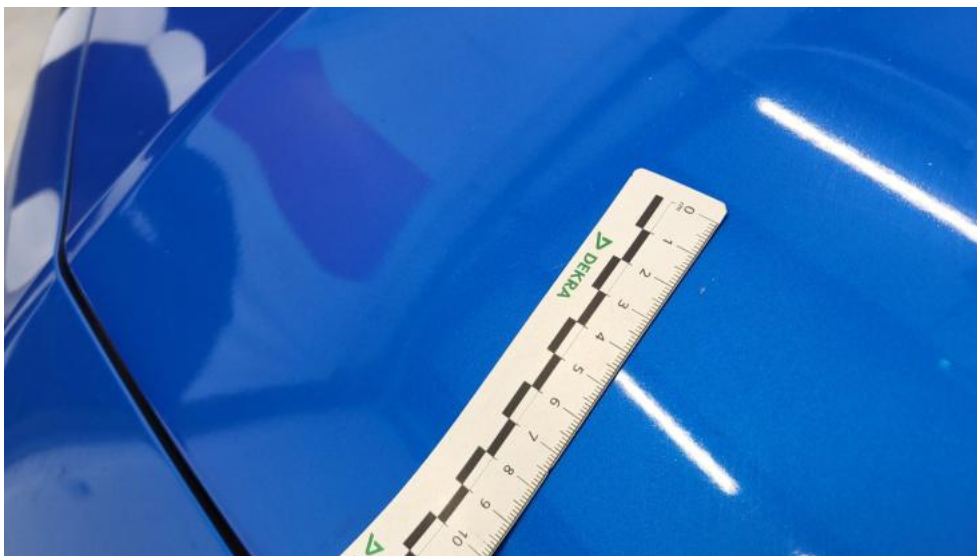
**Fot. 41.**  
Pokrywa komory silnika - Rysa/odprysk 1

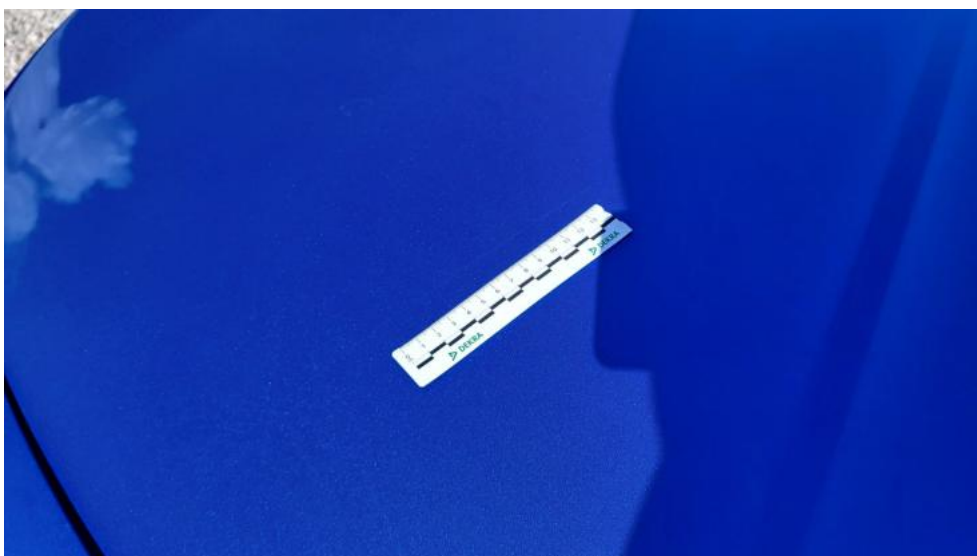
**Fot. 42.**  
Pokrywa komory silnika - Rysa/odprysk 2

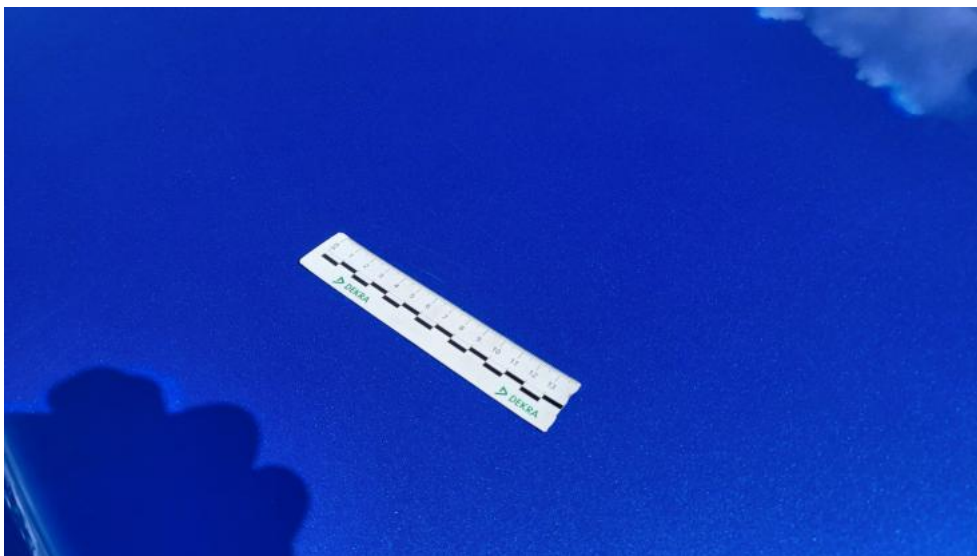
**Fot. 43.**

Pokrywa komory silnika() - Rysa/odprysk 3

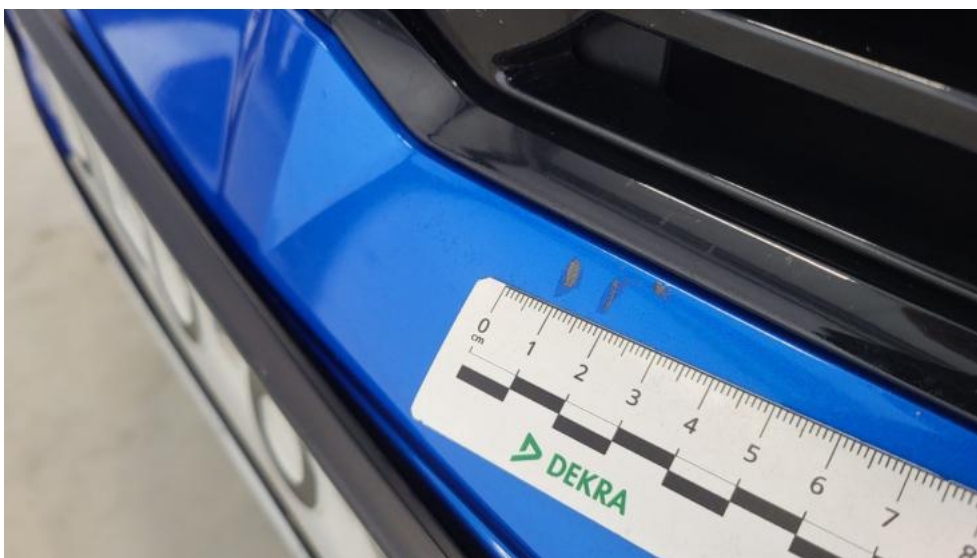
**Fot. 44.**

Zderzak - Rysa/odprysk 1

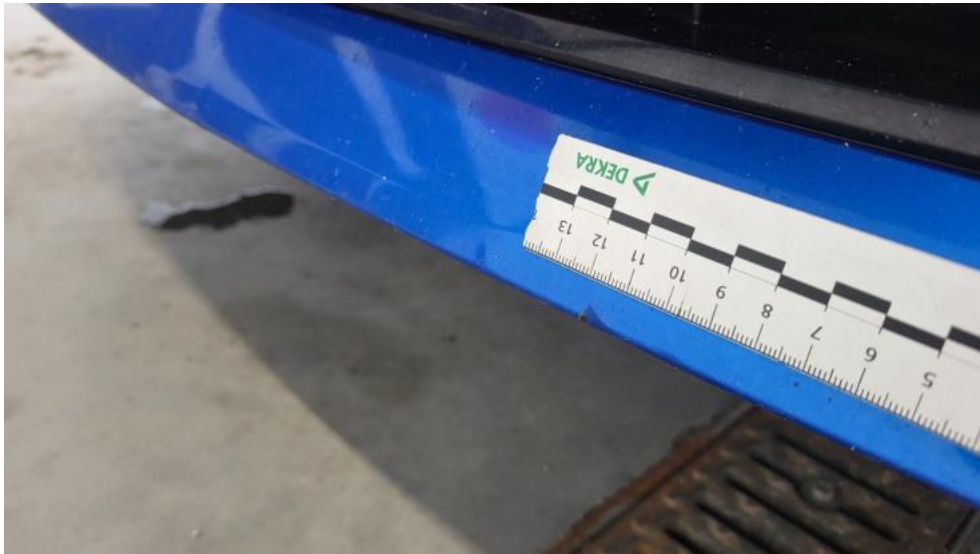
**Fot. 45.**

Zderzak - Wgniecenie/odkształcenie 1

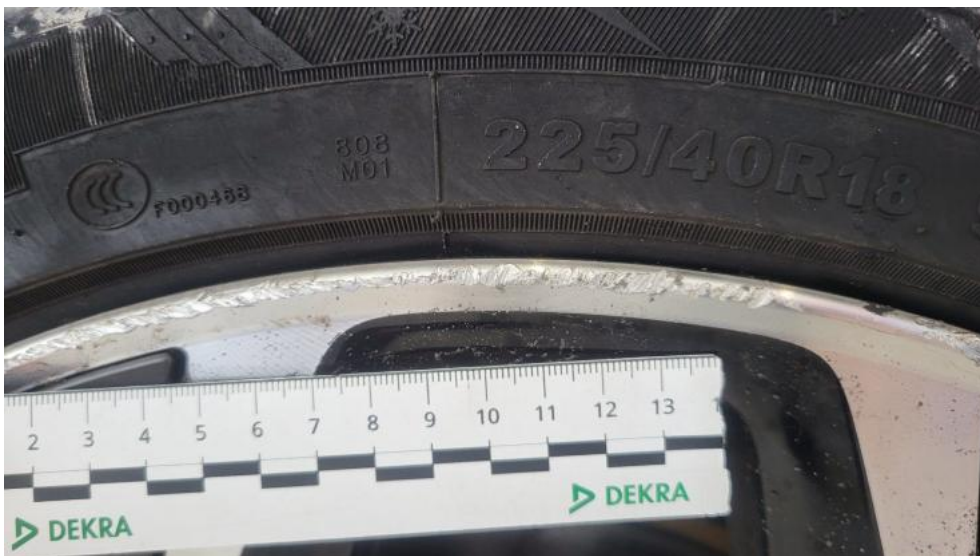
**Fot. 46.**

Felga aluminiowa przednia P - Rysa/odprysk 1

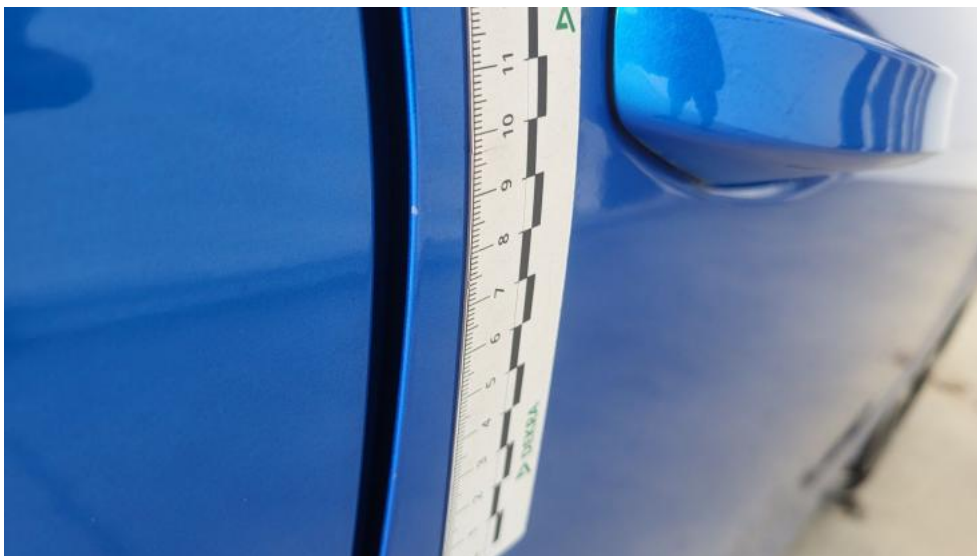
**Fot. 47.**

Drzwi przednie P - Rysa/odprysk 1

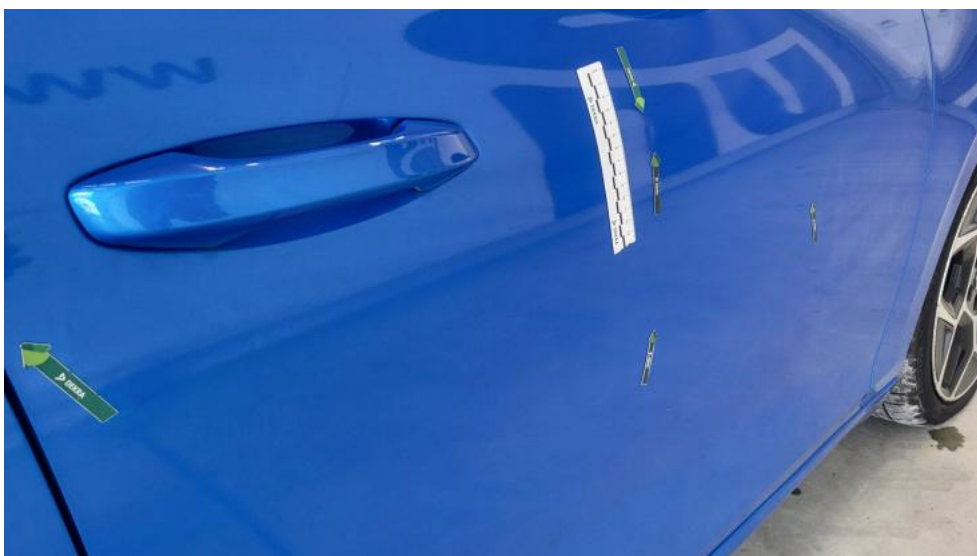
**Fot. 48.**

Drzwi przednie P - Wgniecenie/odkształcenie 1

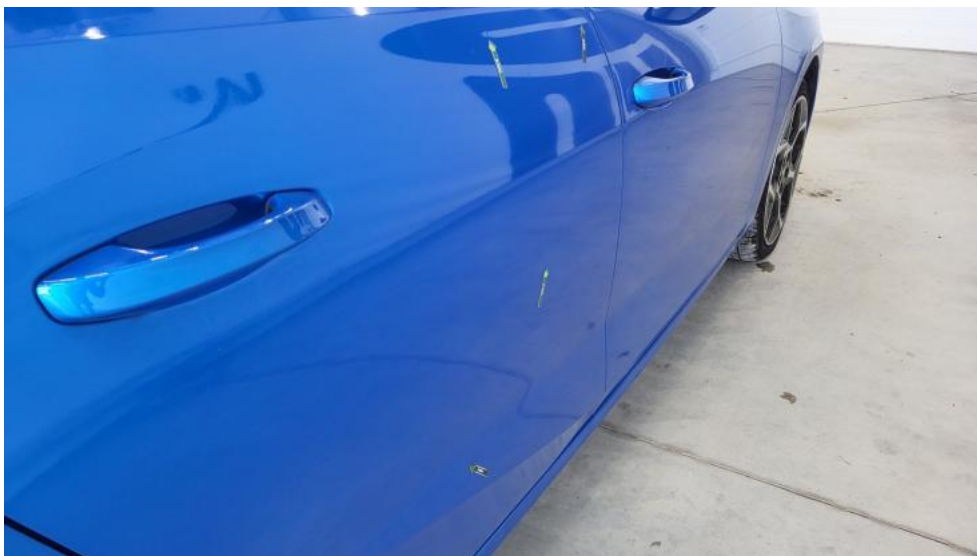
**Fot. 49.**

Drzwi tylne P - Wgniecenie/odkształcenie 1

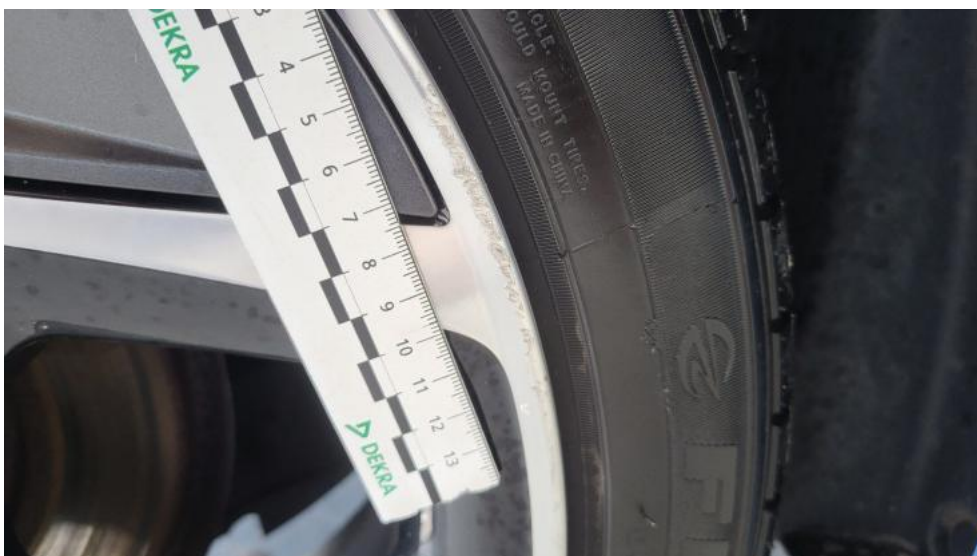
**Fot. 50.**

Felga aluminiowa tylna P - Rysa/odprysk 1

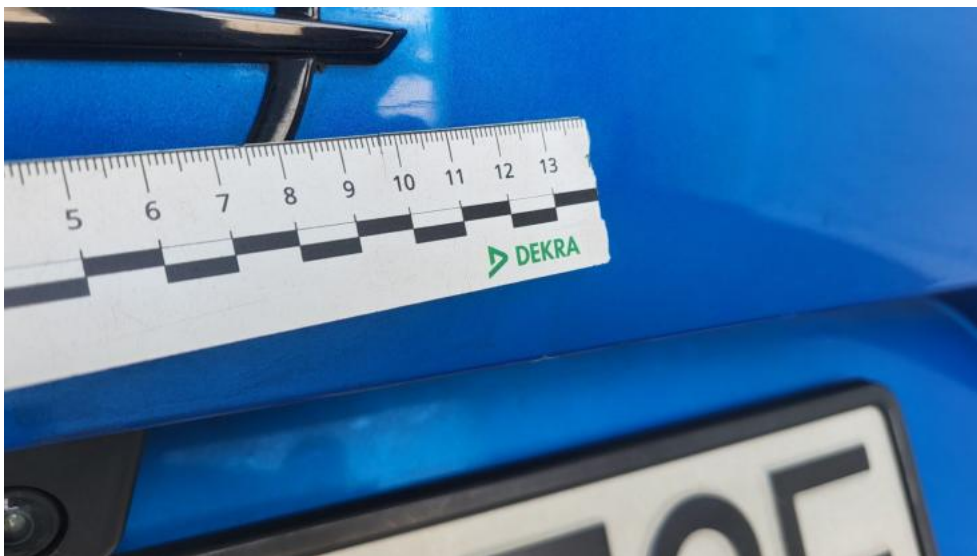
**Fot. 51.**

Pokrywy bagażnika - Rysa/odprysk 1

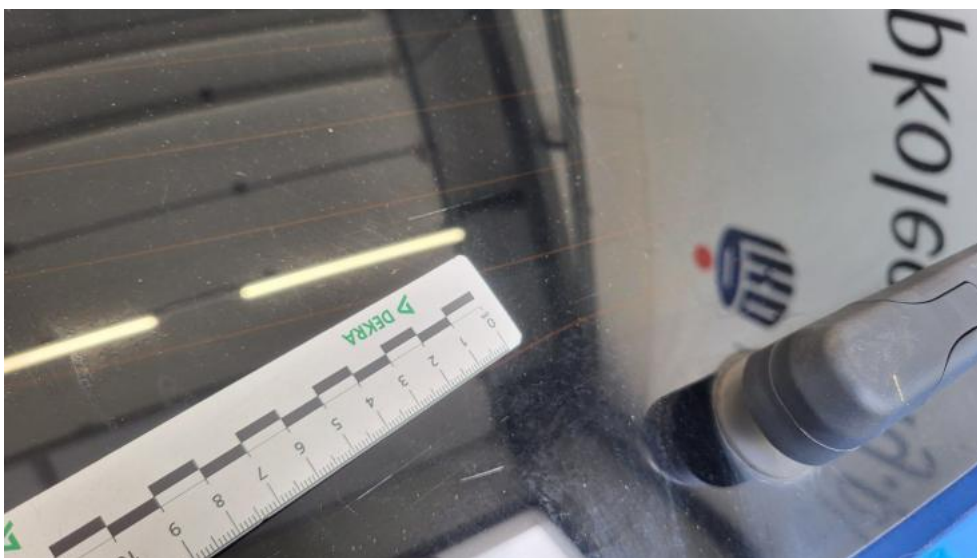
**Fot. 52.**

Szyba tylna - Rysa/odprysk 1

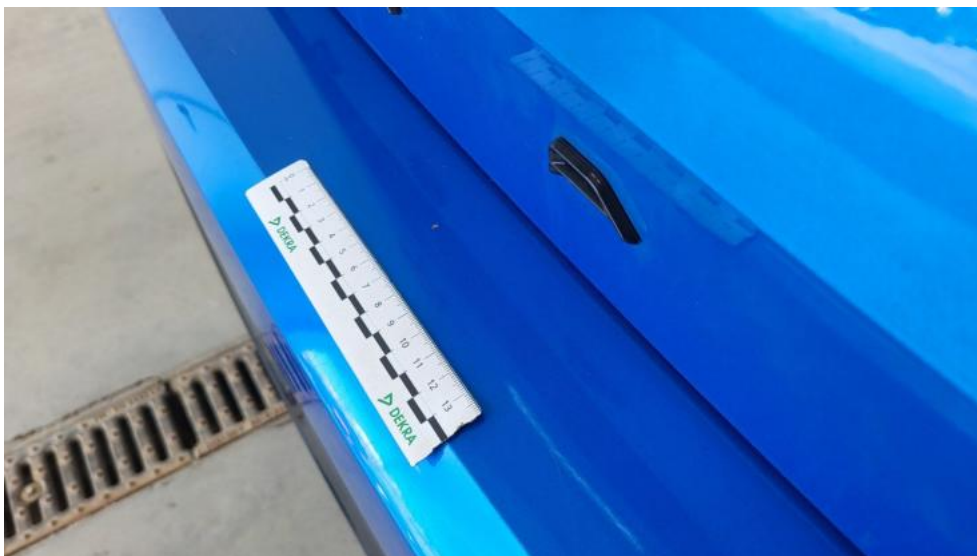
**Fot. 53.**  
Zderzak tylny - Rysa/odprysk 1

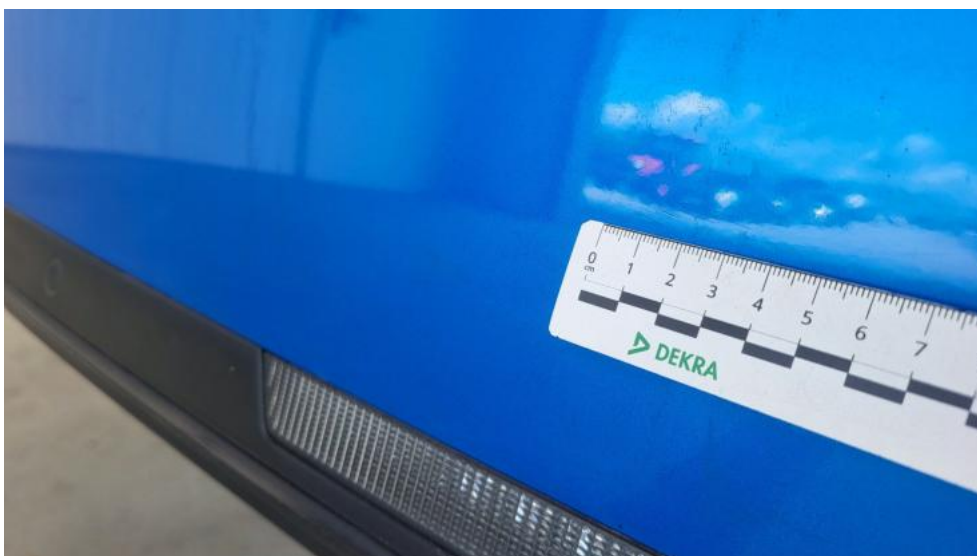
**Fot. 54.**  
Zderzak tylny - Rysa/odprysk 2

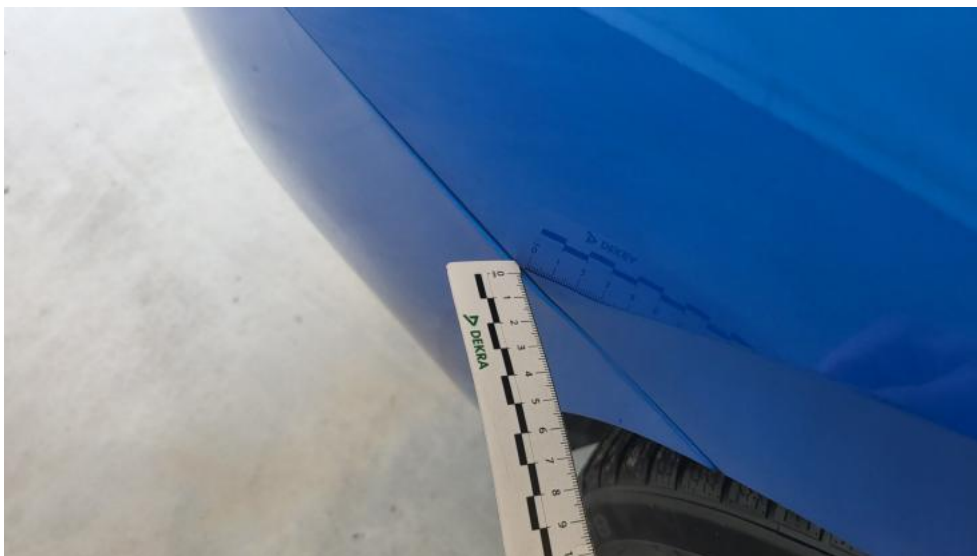
**Fot. 55.**  
Zderzak tylny - Inne 1

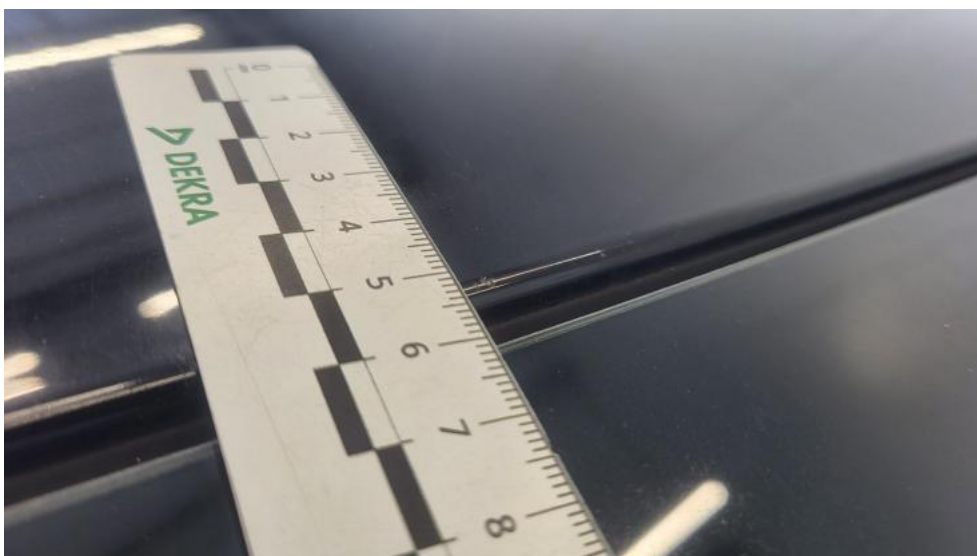
**Fot. 56.**  
Dach - Rysa/odprysk 1

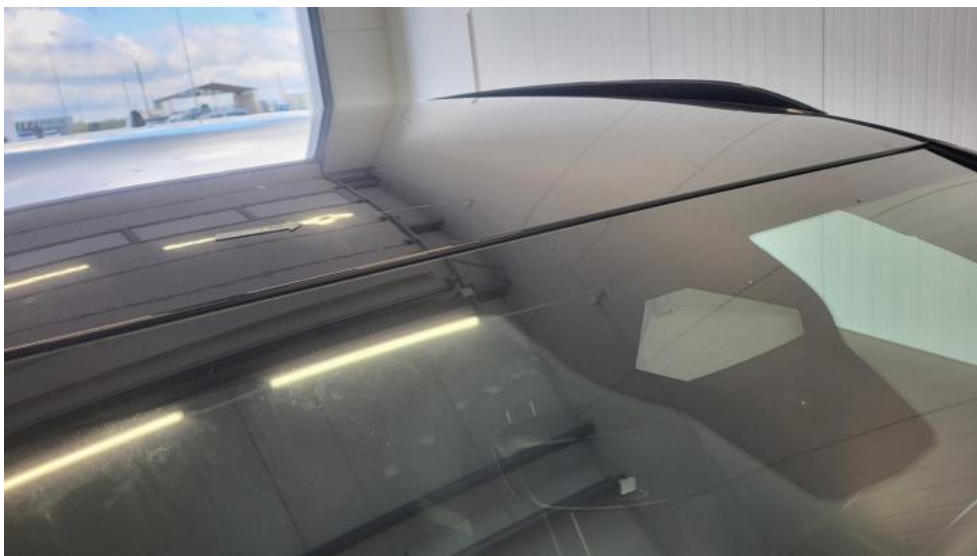
**Fot. 57.**

Dach - Wgniecenie/odkształcenie 1

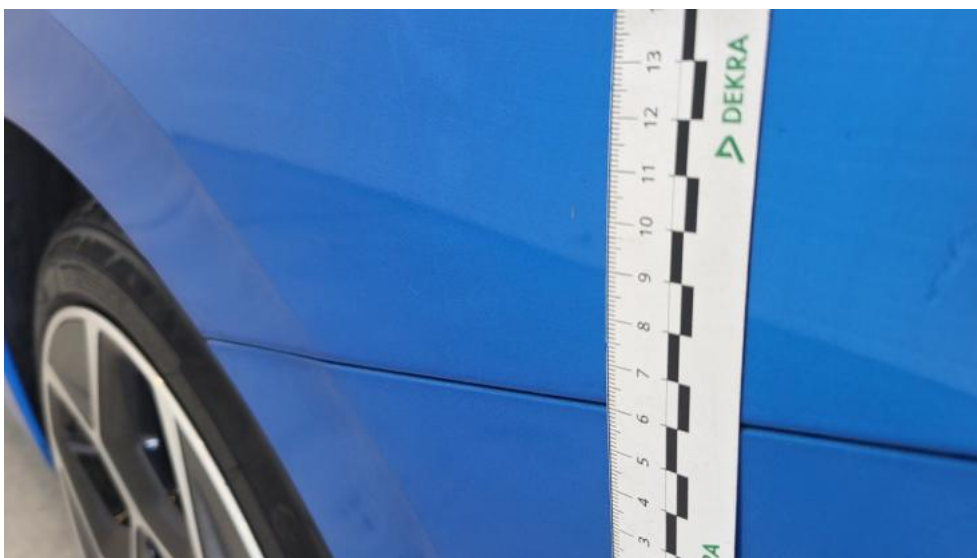
**Fot. 58.**

Ścianka tylna L / Ścianka boczna L - Rysa/odprysk 1

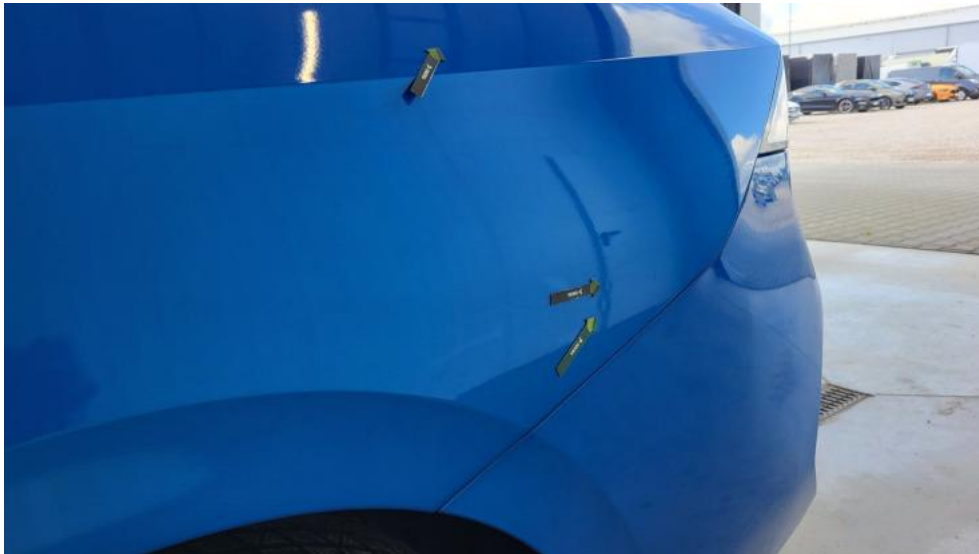
**Fot. 59.**

Błotnik tylny L / Ściana boczna L - Wgniecenie/odkształcenie 1

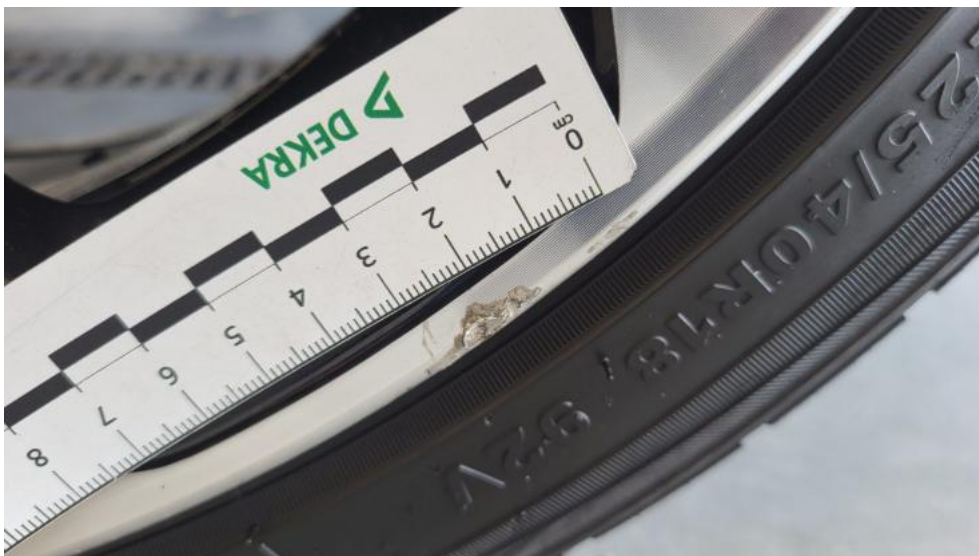
**Fot. 60.**

Felga aluminiowa tylna L - Rysa/odprysk 1

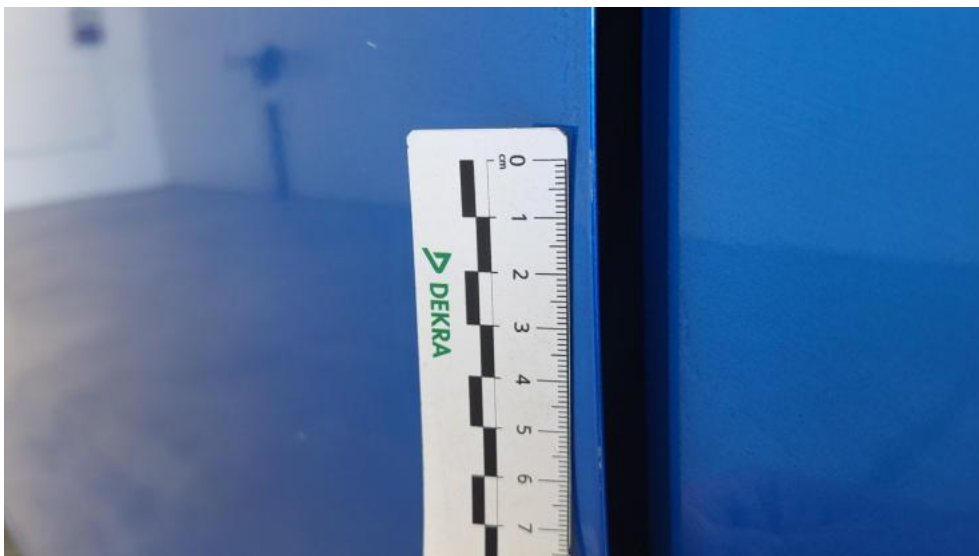
**Fot. 62.**

Drzwi przed L - Rysa/odprysk 1

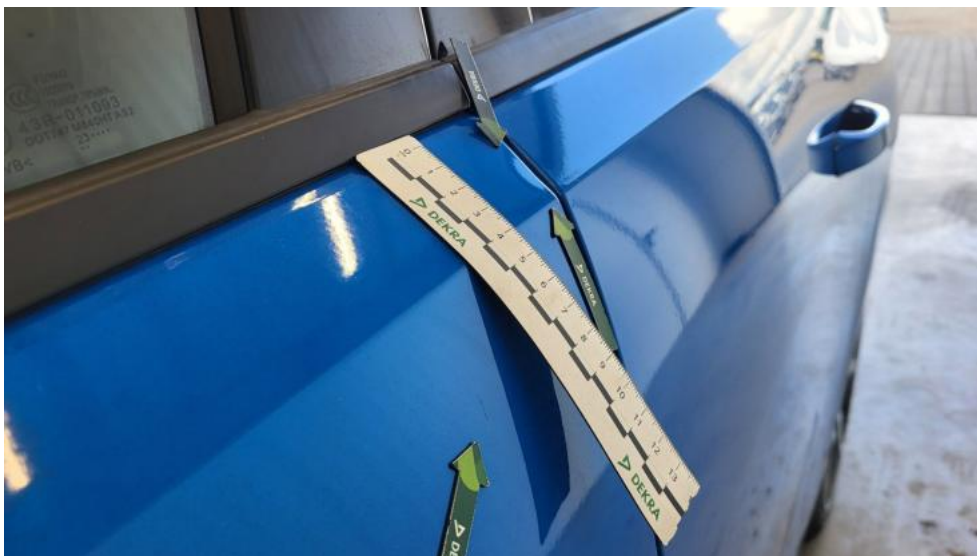
**Fot. 63.**

Drzwi przed L - Wgniecenie/odkształcenie 1

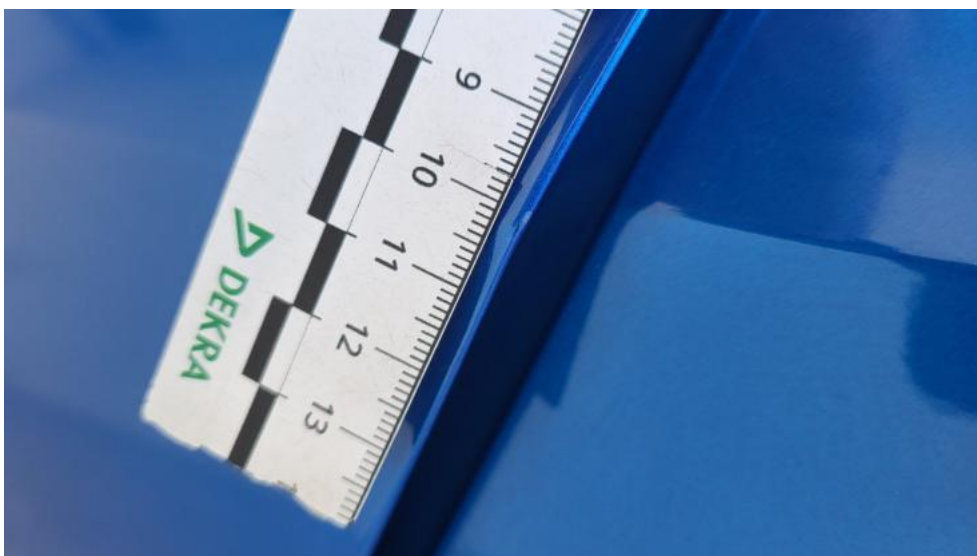
**Fot. 64.**

Drzwi tylne L - Rysa/odprysk 1

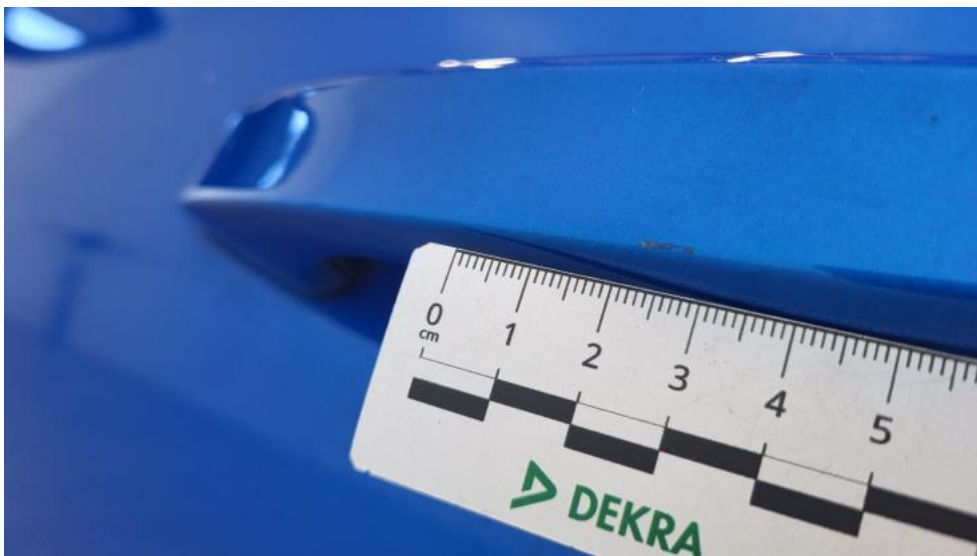
**Fot. 65.**

Klamka drzwi prz L - Rysa/odprysk 1

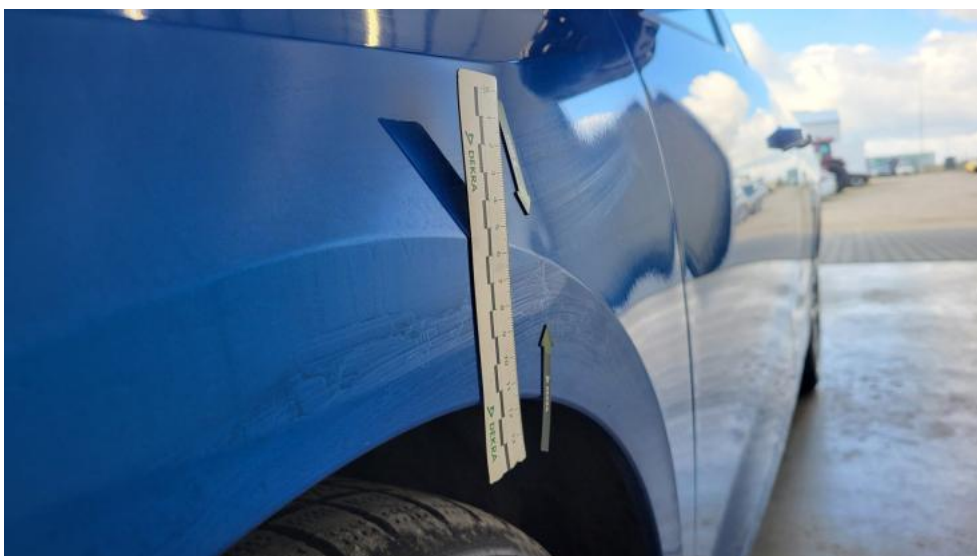
**Fot. 66.**

Łotnik przedni L - Wgniecenie/odkształcenie 1

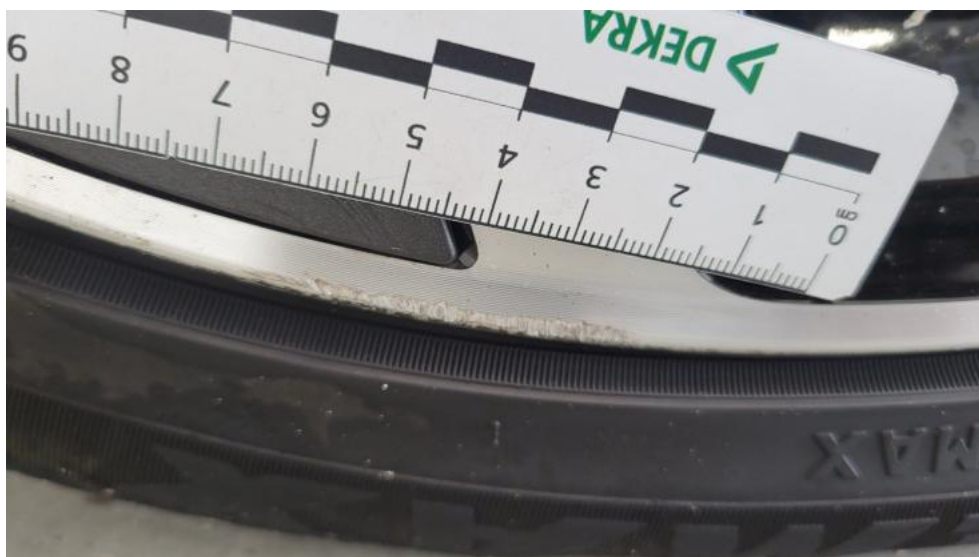
**Fot. 67.**

Felga Aluminiowa przednia L - Rysa/odprysk 1

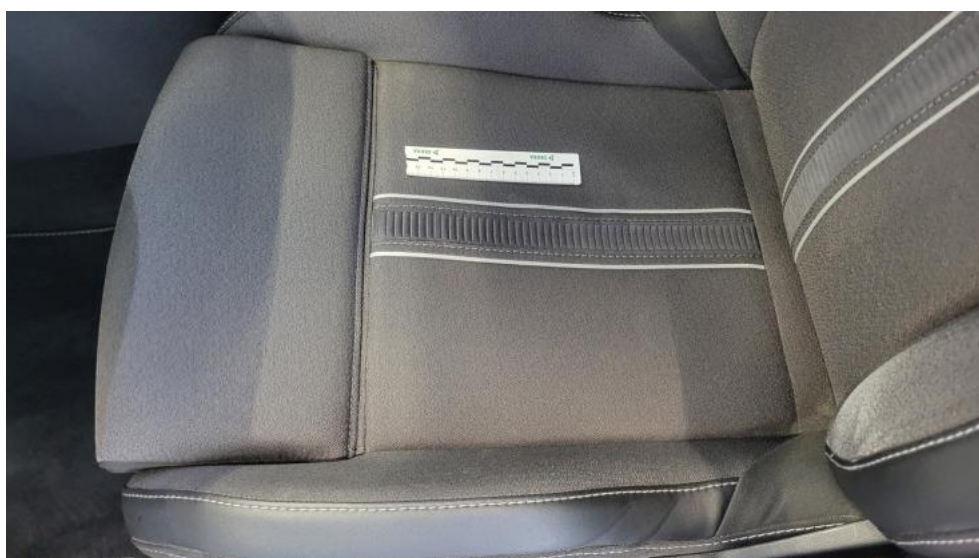
**Fot. 68.**

Fotel prz. lew. - Inne 1

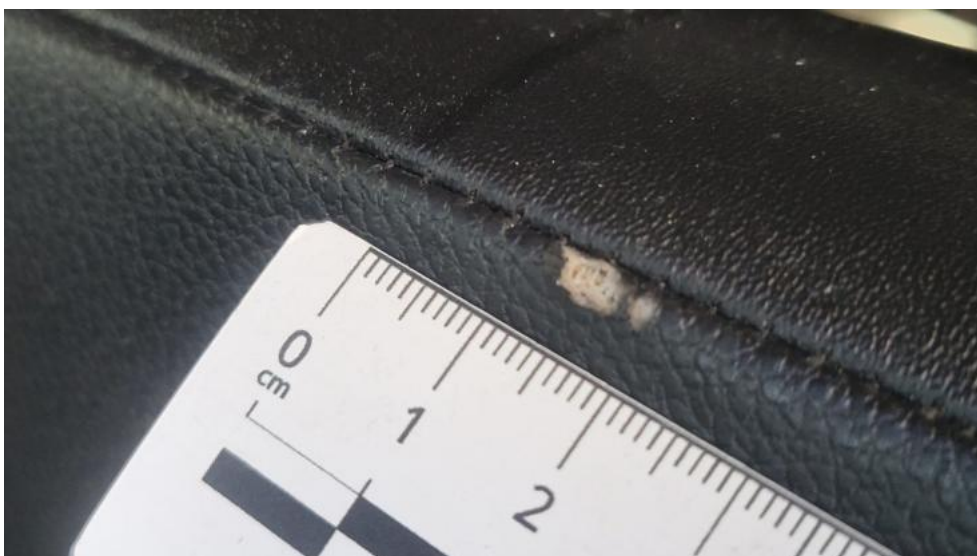
**Fot. 70.**

Fotel prz. praw. - Pęknięcie/rozerwanie 1

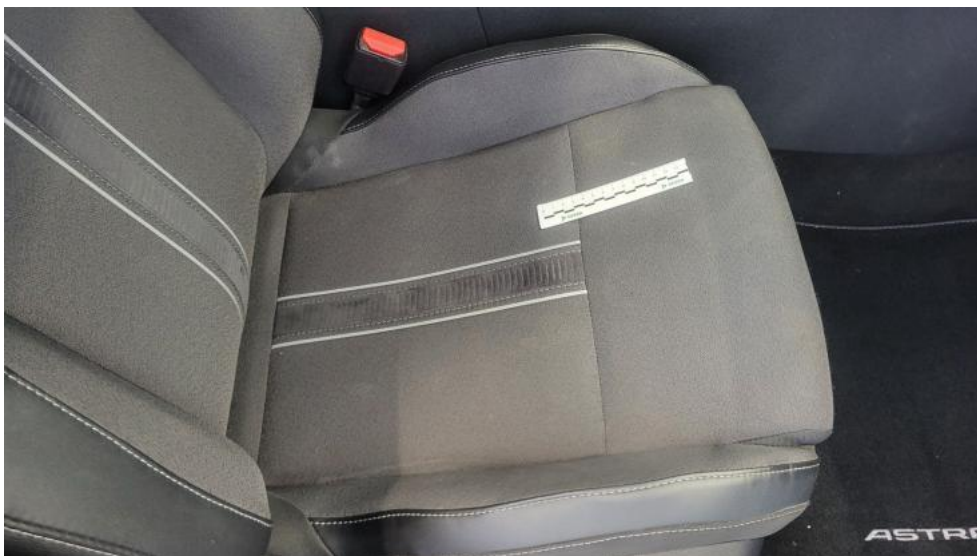
**Fot. 71.**  
Fotel prz. praw. - Inne 1

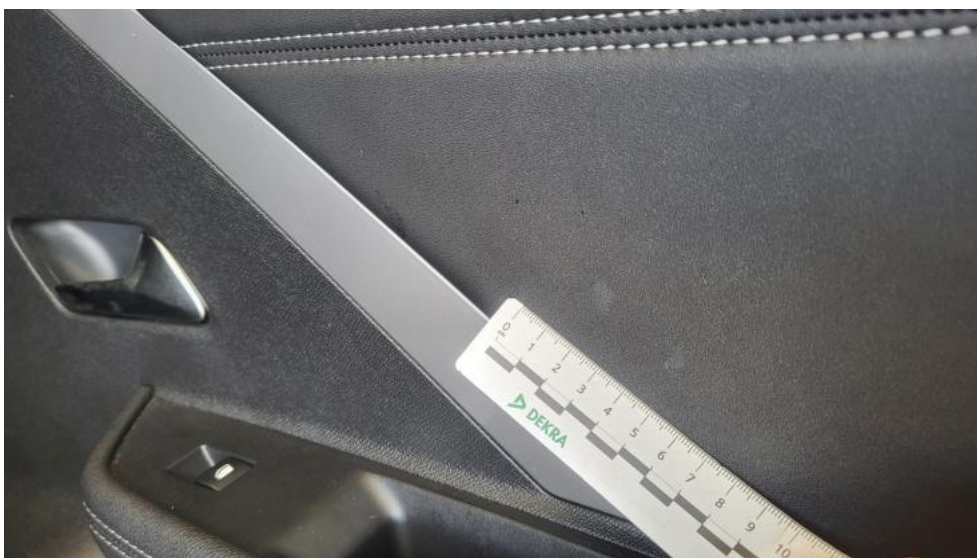
**Fot. 72.**  
Tapicerka drzwi tylnych P - Inne 1
