DEKRA's commission No. : PKOL(W)/LODZ/41697/26/05/14
commission/ damage No. : PS23/04314
Date of commission: 14-05-2026

Vehicle data

Measurement of thickness of the vehicle lacquer coating

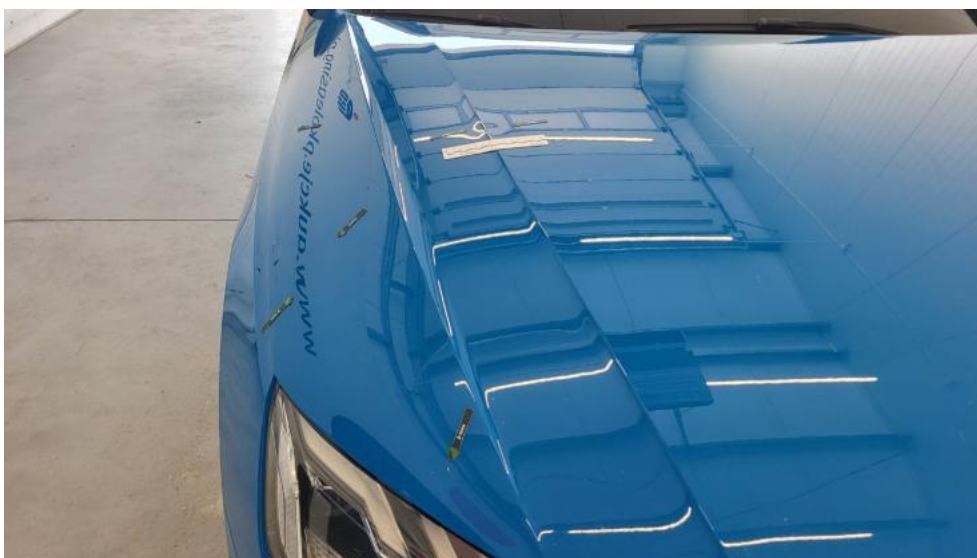
Photo 44.

Pokrywa komory silnika - Wgniecenie/odkształcenie 1

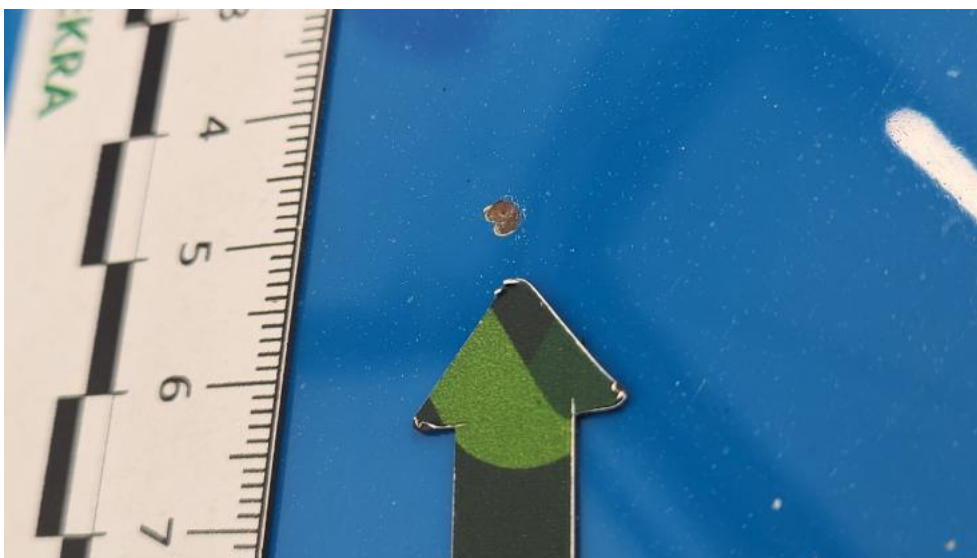
Photo 46.
Pokrywa komory silnika - Inne 1

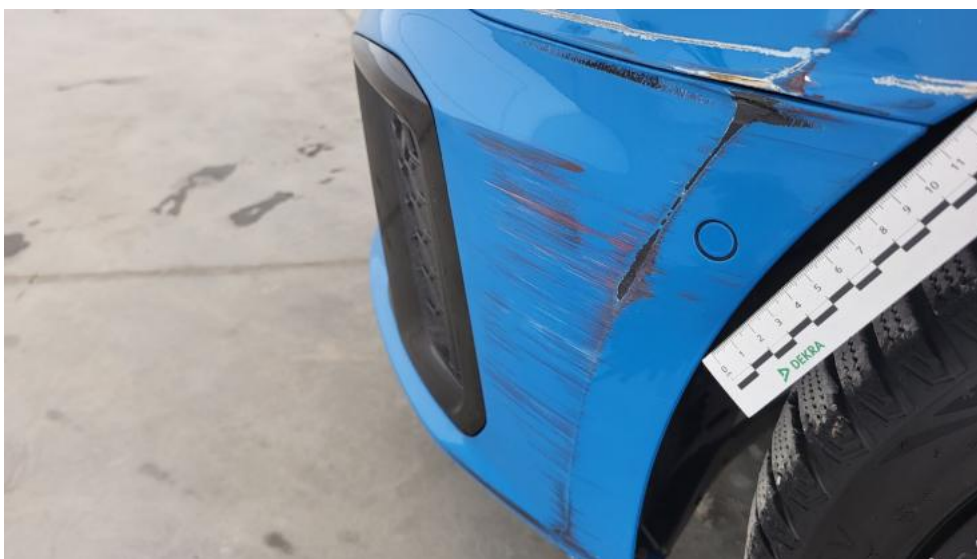
Photo 53.
Zderzak - Rysa/odprysk 1

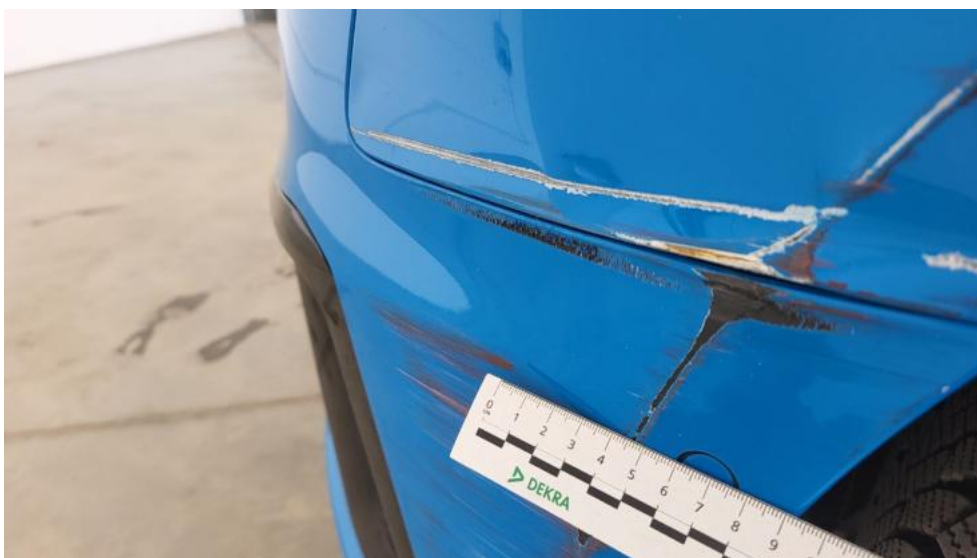
Photo 54.
Zderzak - Wgniecenie/odkształcenie 1

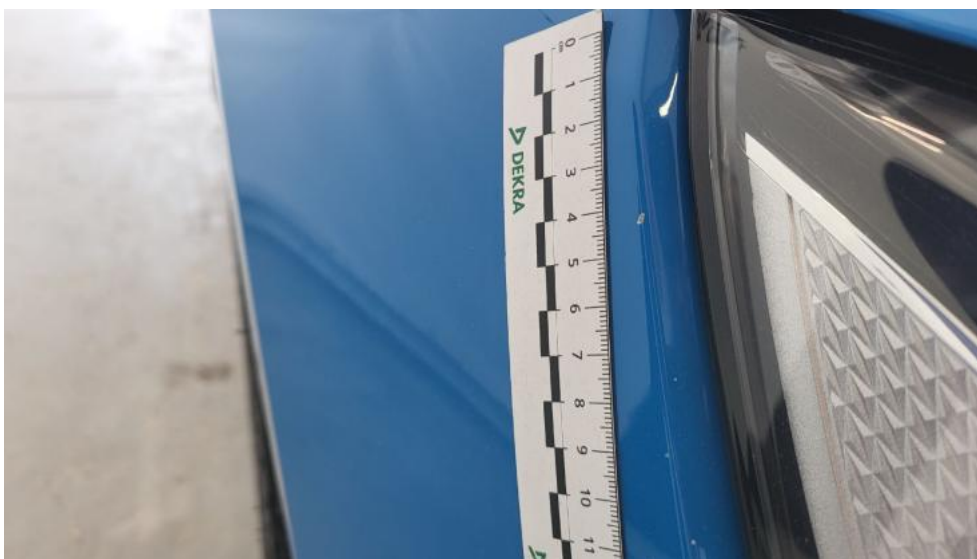
Photo 55.

Błotnik przedni P - Rysa/odprysk 1

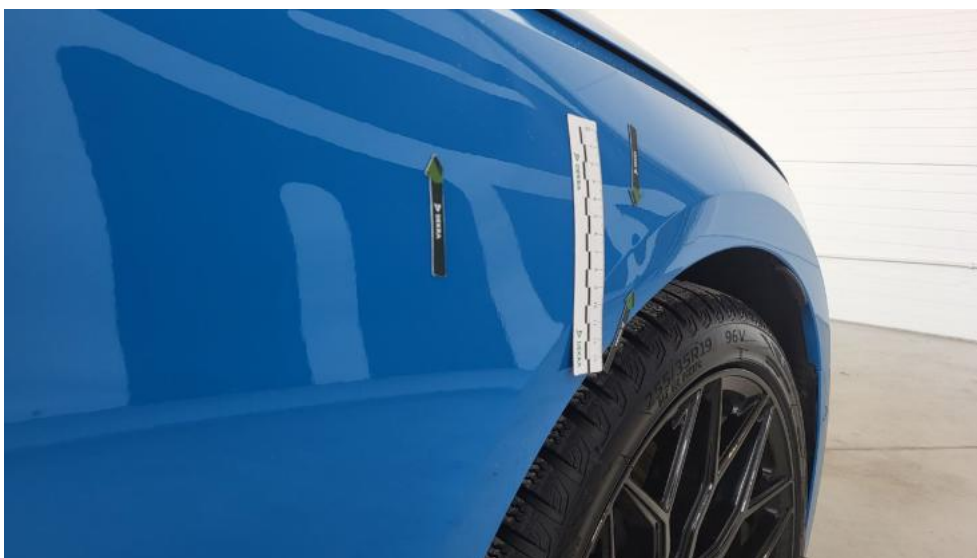
Photo 56.

Błotnik przedni P - Wgniecenie/odkształcenie 1

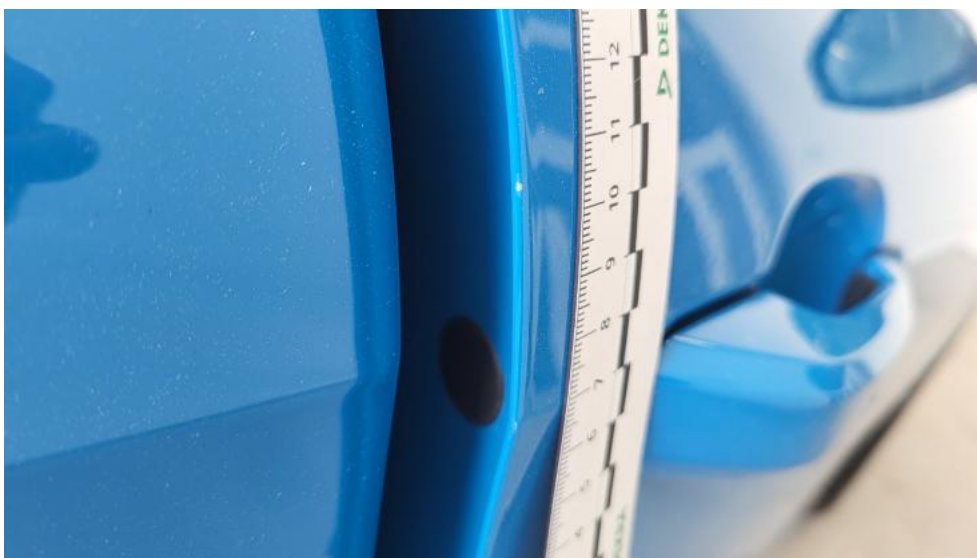
Photo 58.
Drzwi przednie P - Rysa/odprysk 1

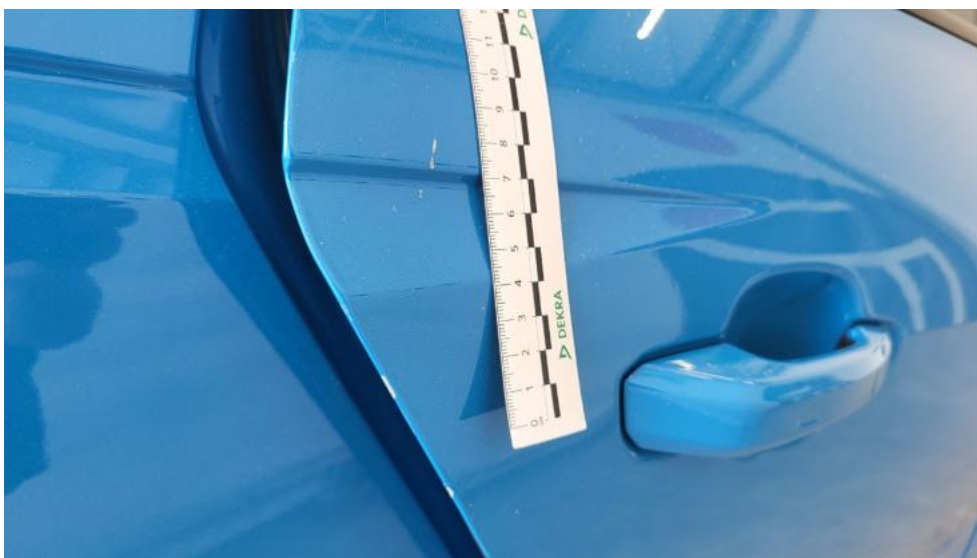
Photo 60.
Drzwi tylne P - Rysa/odprysk 1

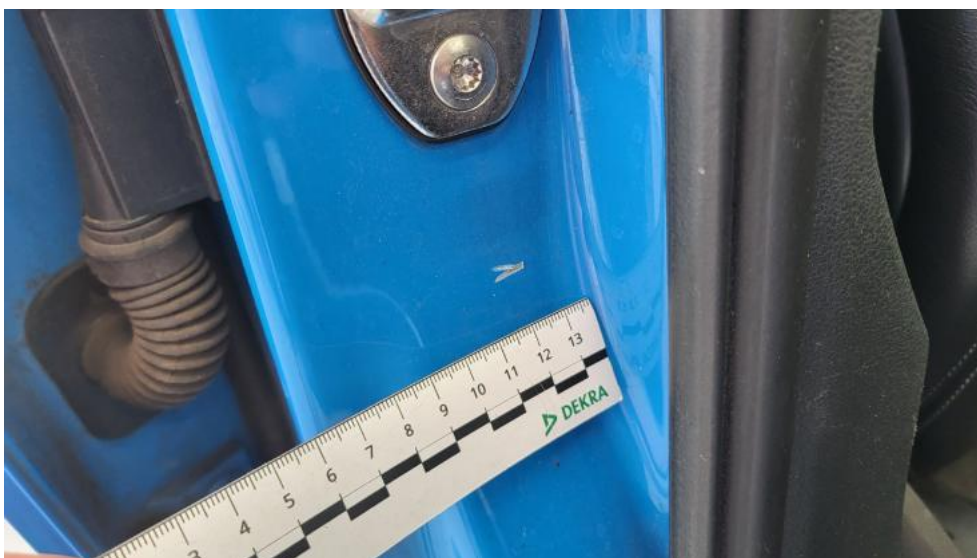
Photo 62.
Słupek środkowy P - Rysa/odprysk 1

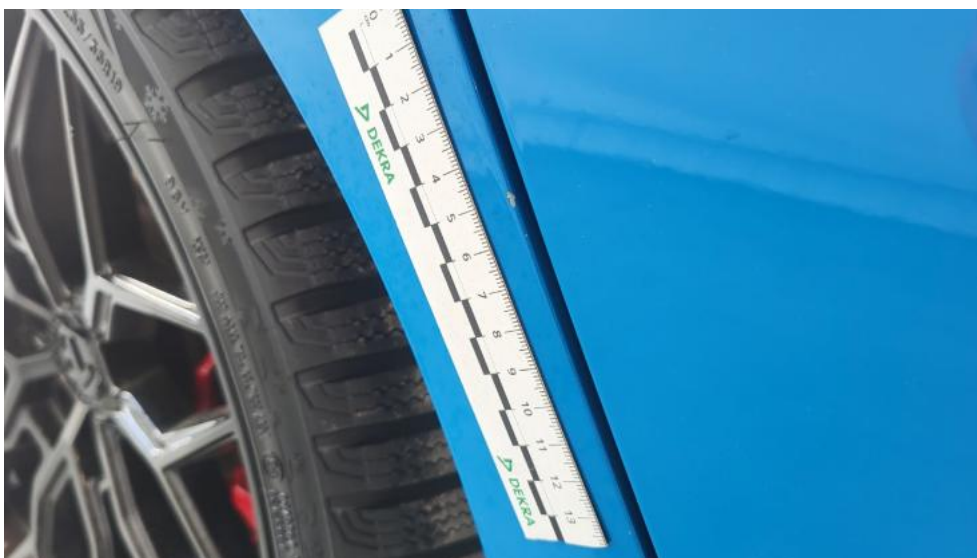
Photo 64.
Błotnik tylny P / Ściana boczna P - Rysa/odprysk 1

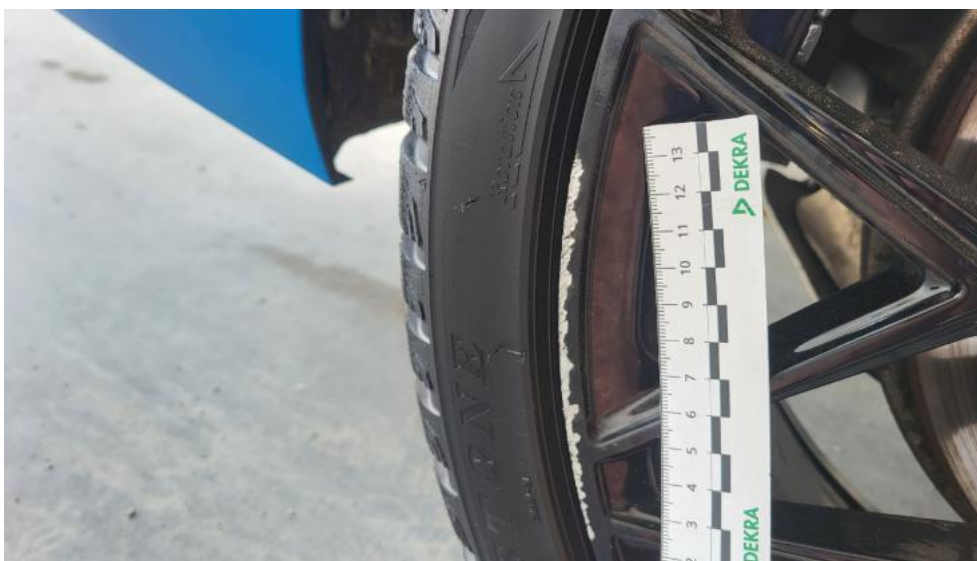
Photo 67.
Felga aluminiowa tylna P - Rysa/odprysk 1

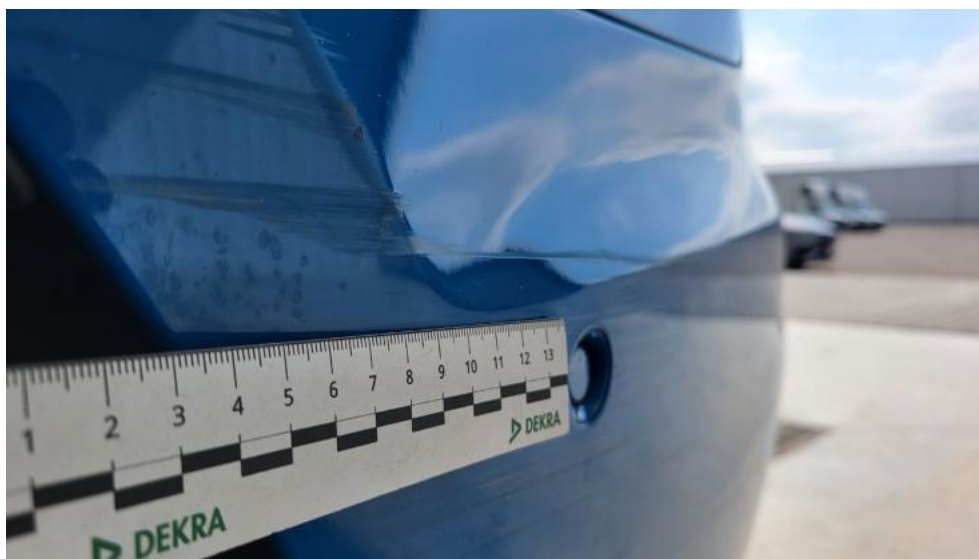
Photo 69.
Zderzak tylny - Wgniecenie/odkształcenie 1

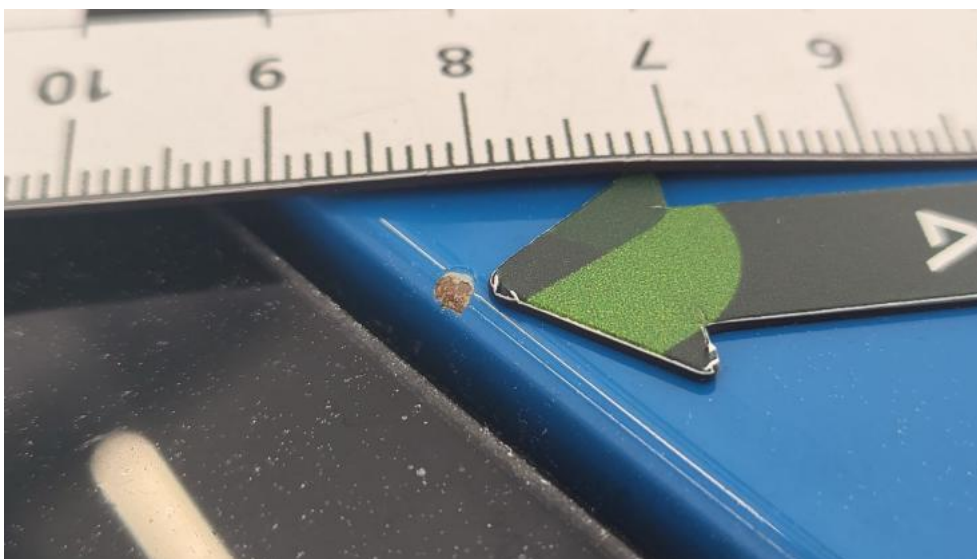
Photo 71.
Dach - Inne 1

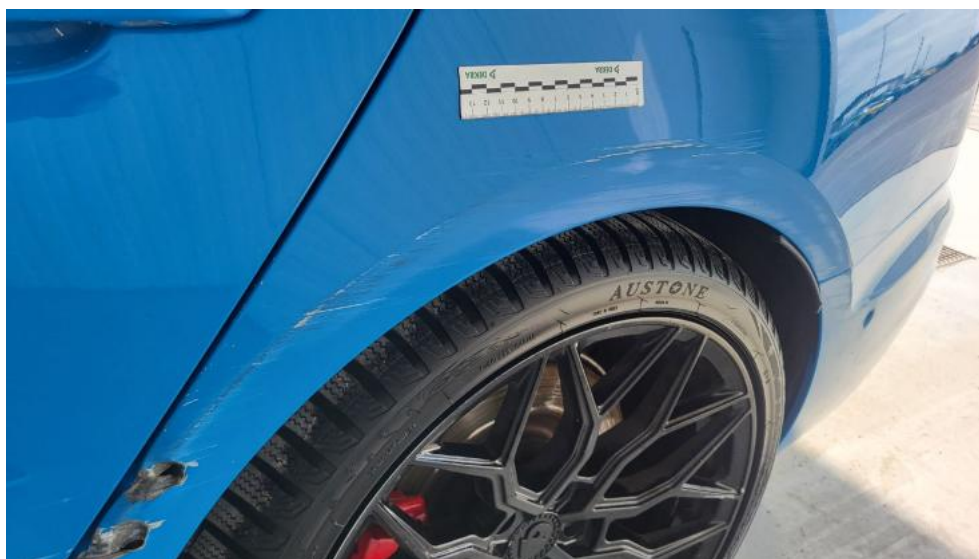
Photo 73.

Błotnik tylny L / Ściana boczna L - Rysa/odprysk 1

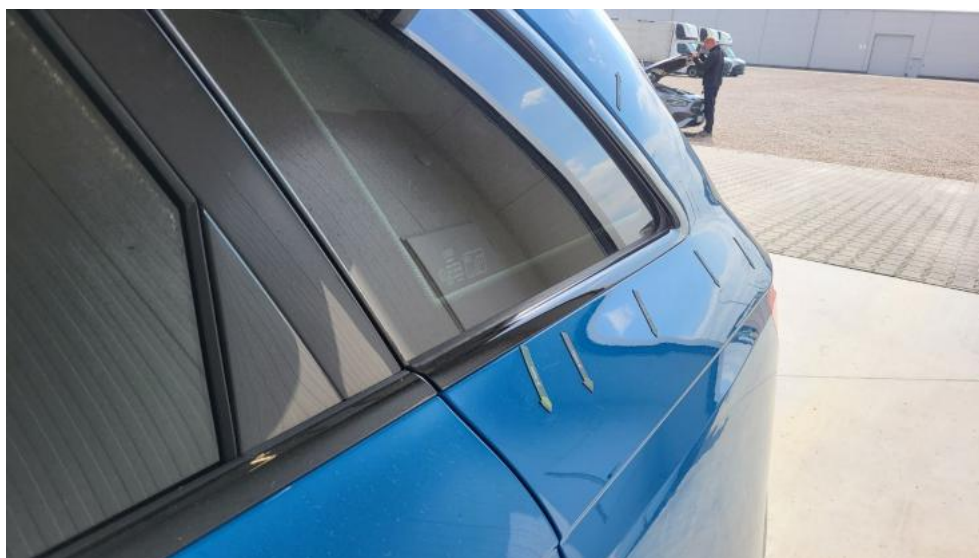
Photo 74.

Błotnik tylny L / Ściana boczna L - Wgniecenie/odkształcenie 1

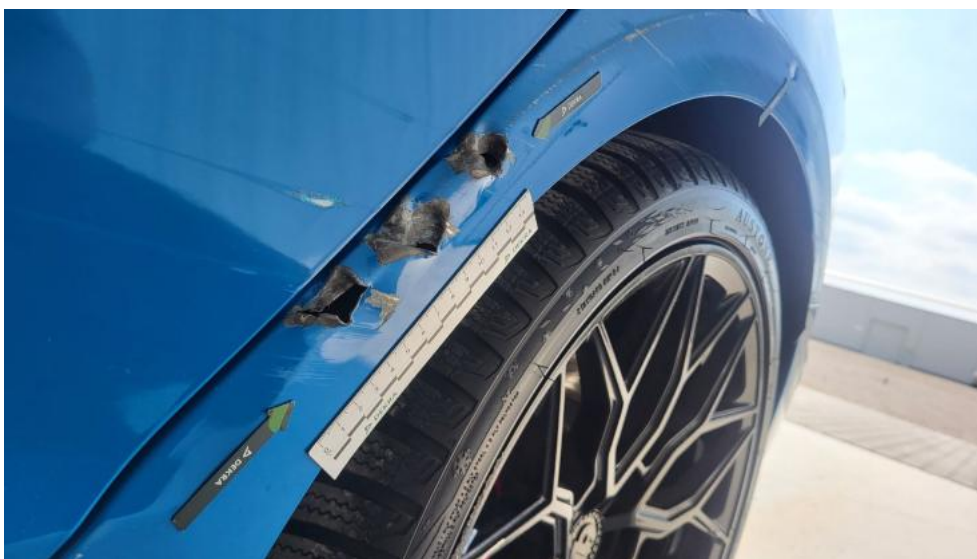
Photo 75.
Błotnik tylny L / Ściana boczna L - Wgniecenie/odkształcenie 2

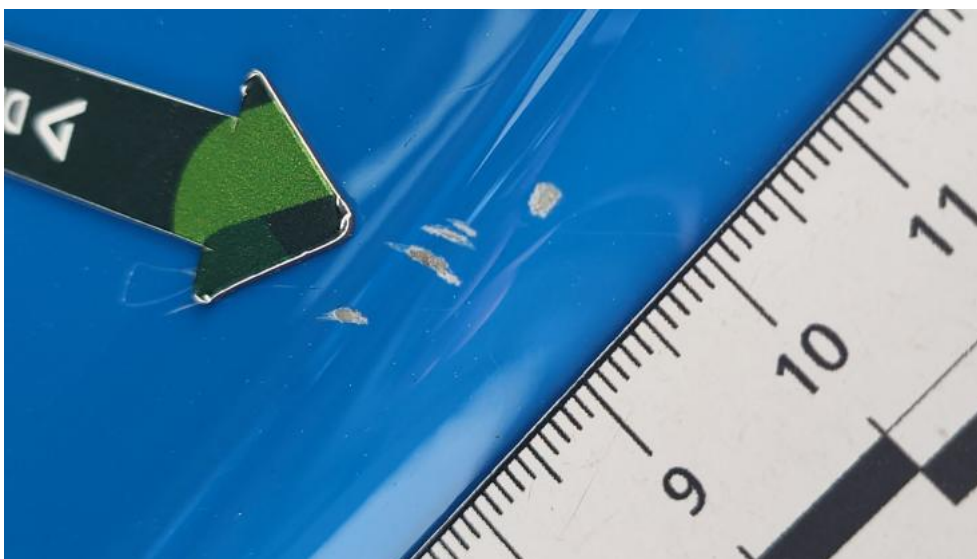
Photo 77.
Błotnik tylny L / Ściana boczna L - Inne 1

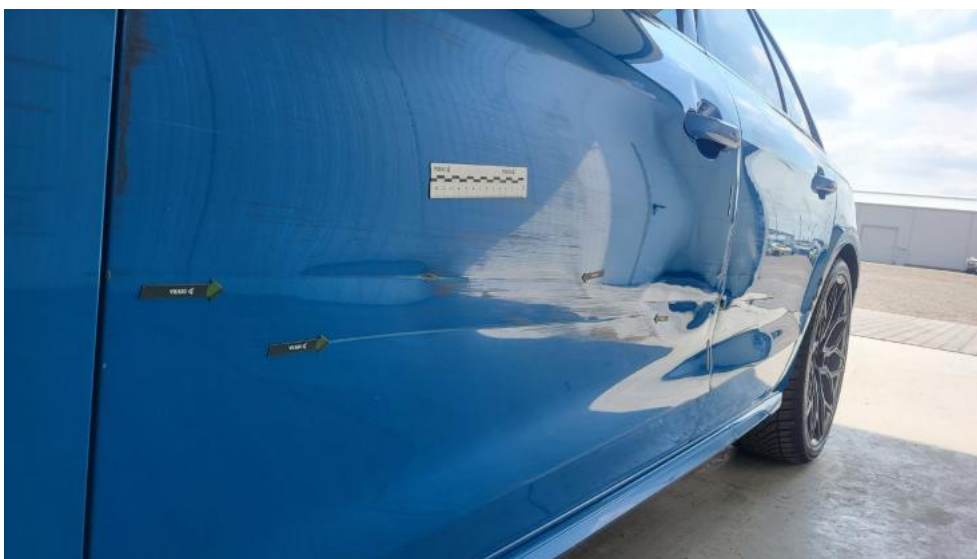
Photo 81.
Drzwi przed L - Wgniecenie/odkształcenie 2

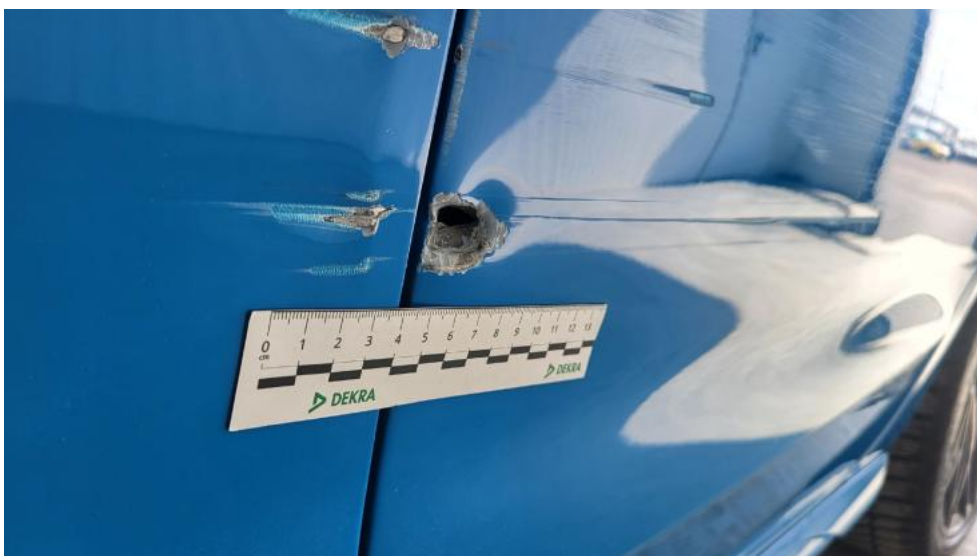
Photo 84.
Drzwi tylne L - Pęknięcie/rozerwanie 1

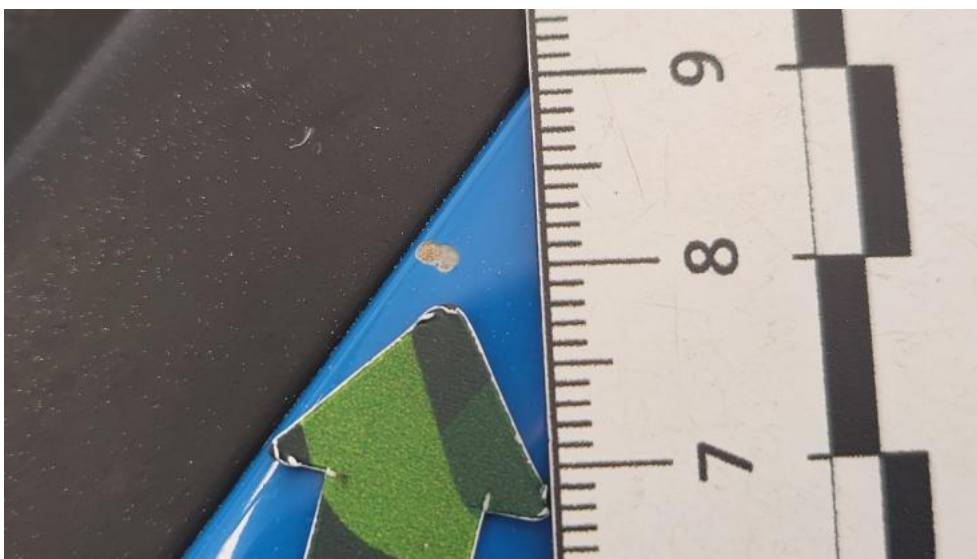
Photo 91.
Stupek przedni L - Inne 1

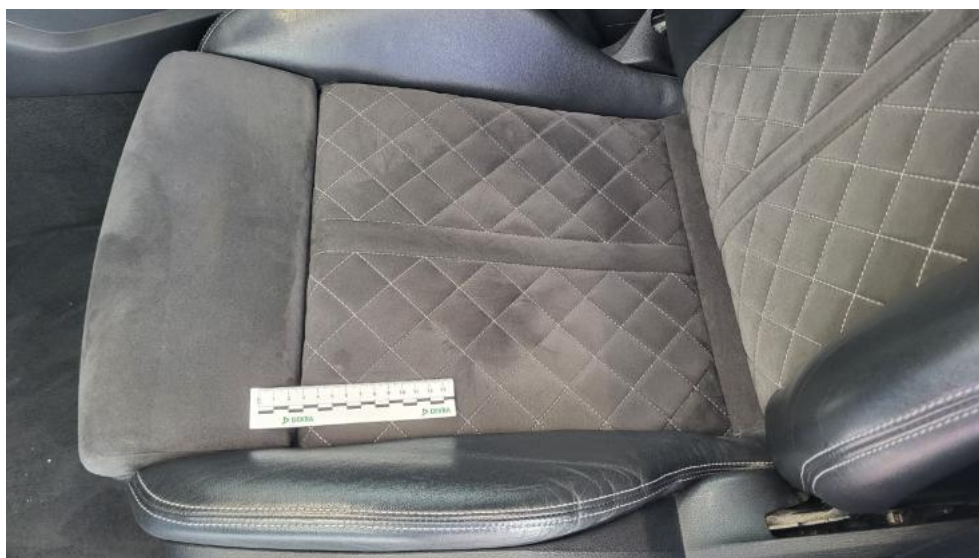
Photo 96.
Fotel prz. lew. - Inne 1

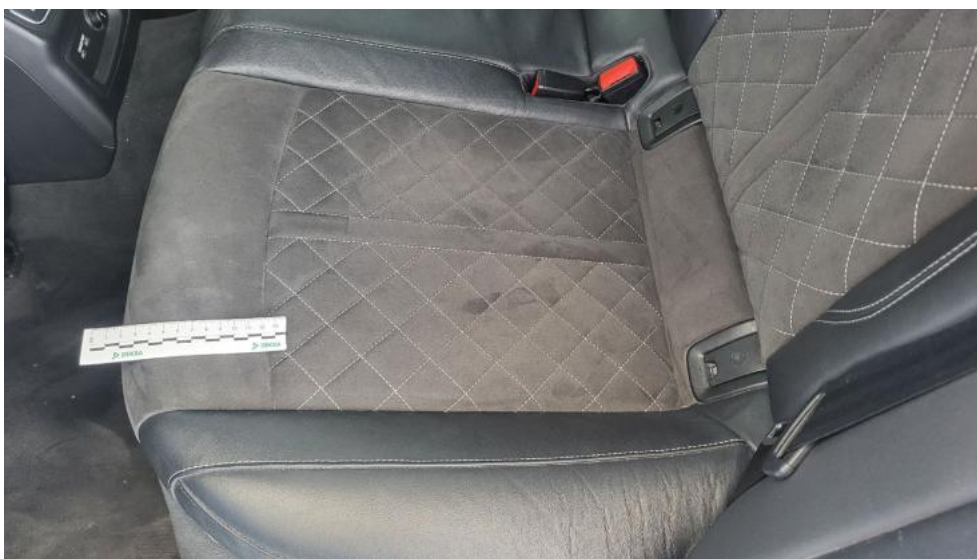
Photo 97.
Kanapa tyl. - Inne 1

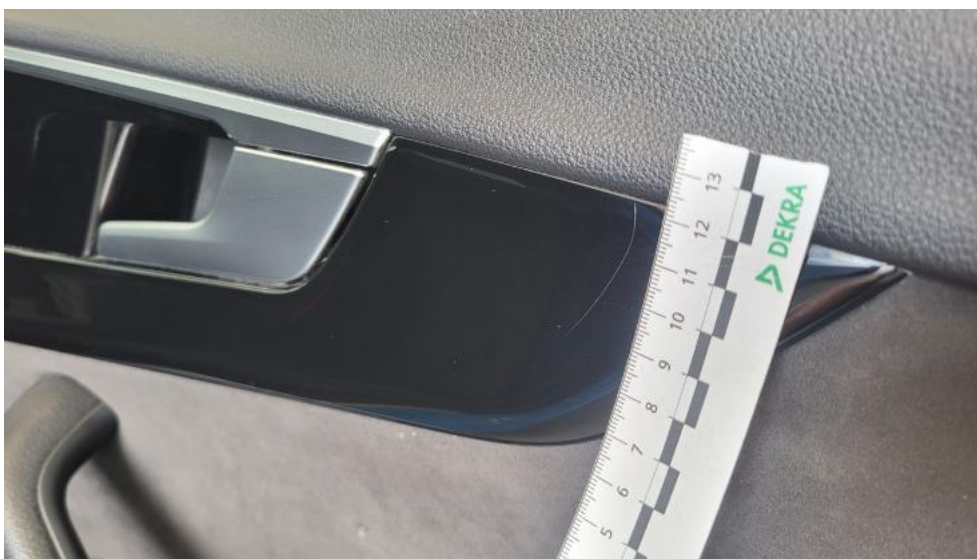
Photo 99.

Tapicerka drzwi przednich P - Rysa/odprysk 1

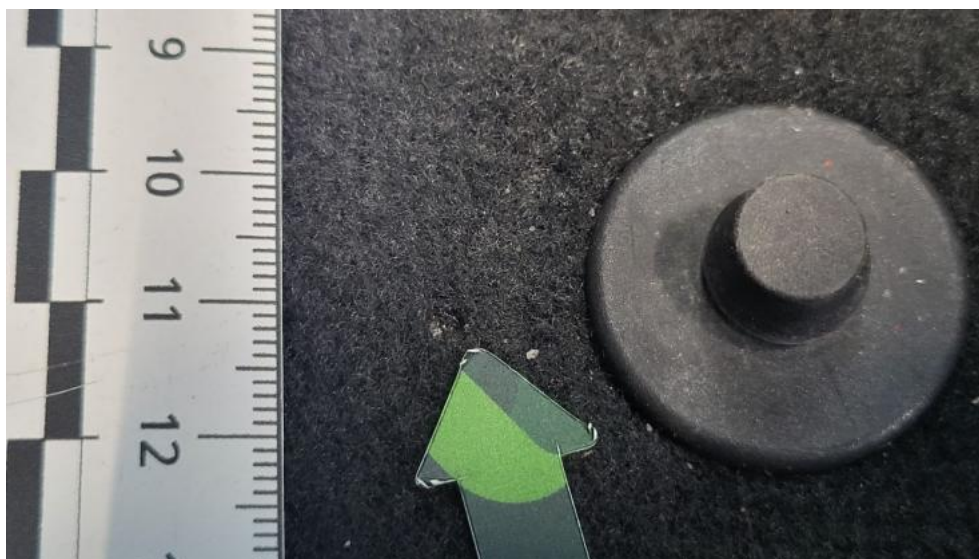
Photo 103.

Wykładzina podłogi - Inne 1
