Nr zlecenia DEKRA: PKOL(W)/LODZ/78584/26/08/21  
Nr zlecenia/szkody: 24/022138  
Data zlecenia: 21-08-2026

**DEKRA Polska - Centrala**  
02-673 Warszawa, ul. Konstruktorska 12A

| Model | A3 Sportback 20-24 |
| Nr rejestracyjny | ST7547W |

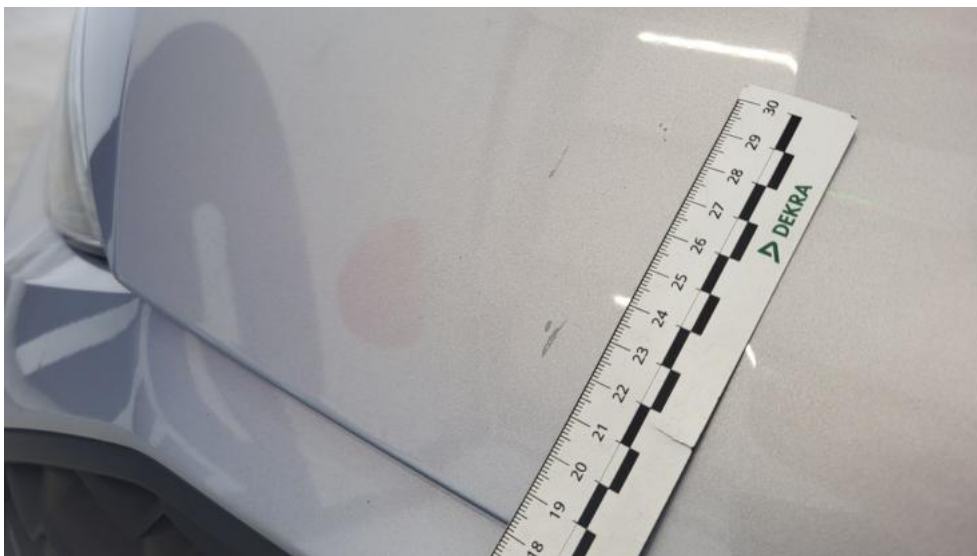
**Fot. 39.**

Pokrywa komory silnika - Rysa/odprysk 1

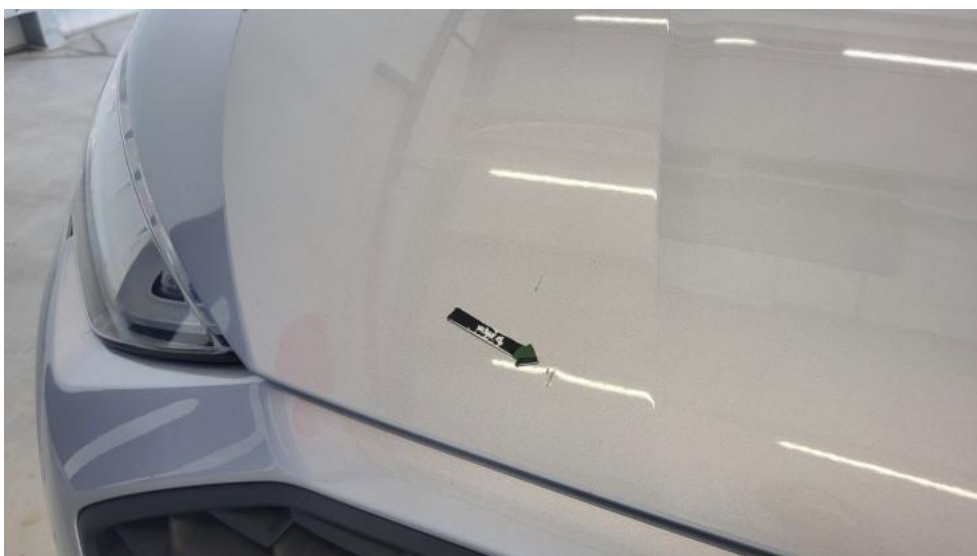
**Fot. 40.**

Pokrywa komory silnika - Wgniecenie/odkształcenie 1

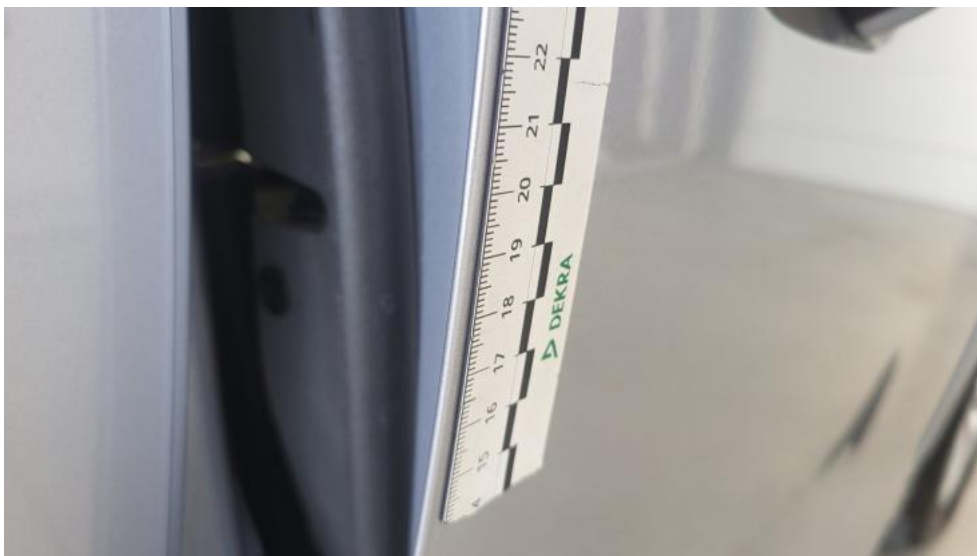
**Fot. 43.**

Drzwi przednie P - Rysa/odprysk 1

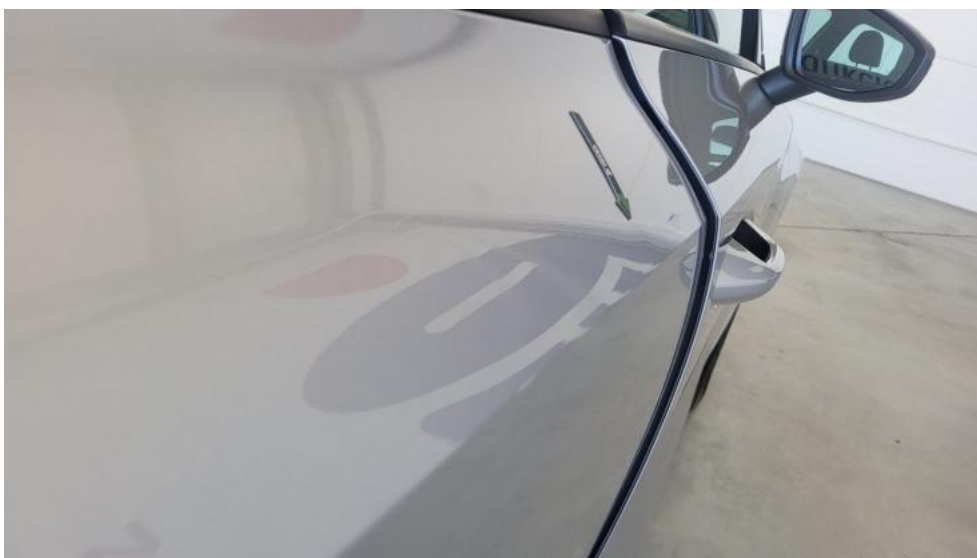
**Fot. 44.**

Drzwi tylne P - Wgniecenie/odkształcenie 1

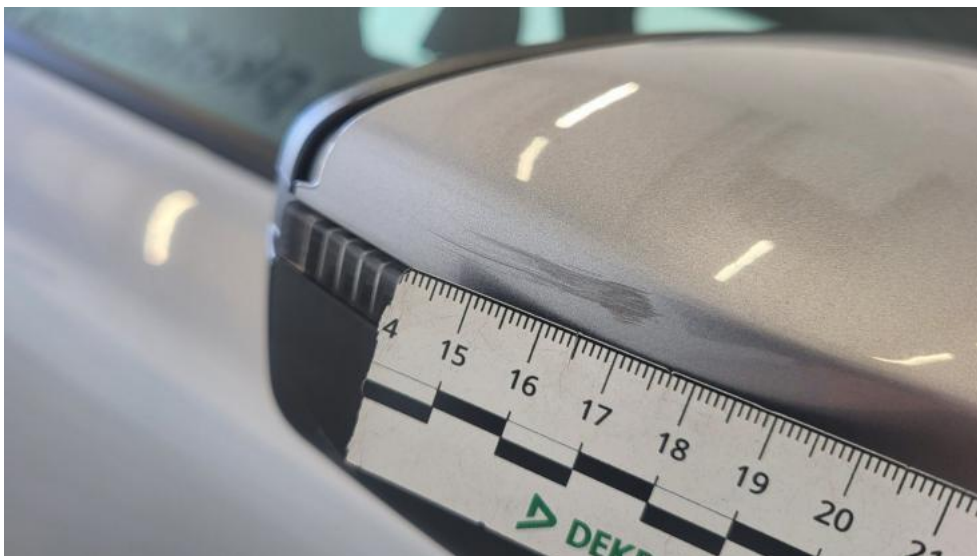
**Fot. 45.**

Lusterko zew P - Rysa/odprysk 1

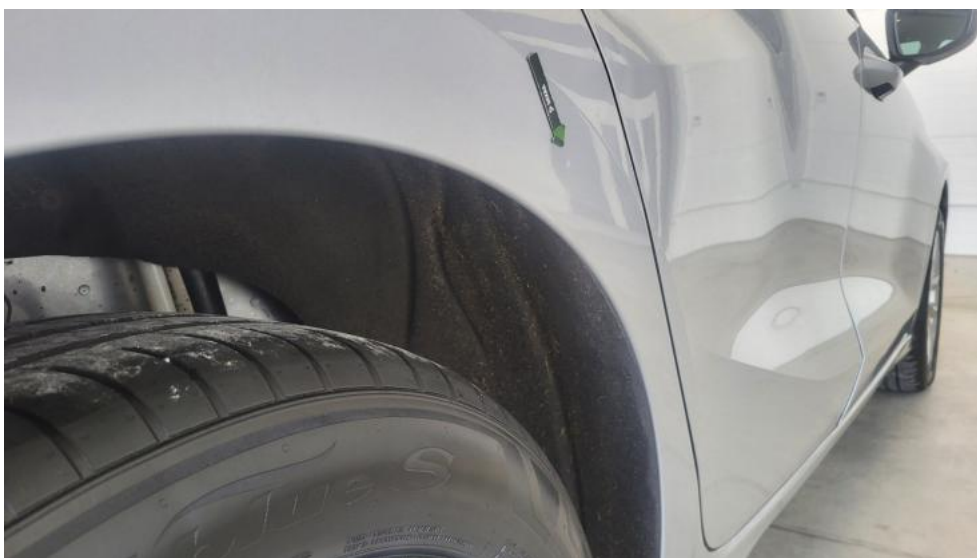
**Fot. 46.**

Łotnik tylny P / Ściana boczna P - Wgniecenie/odkształcenie 1

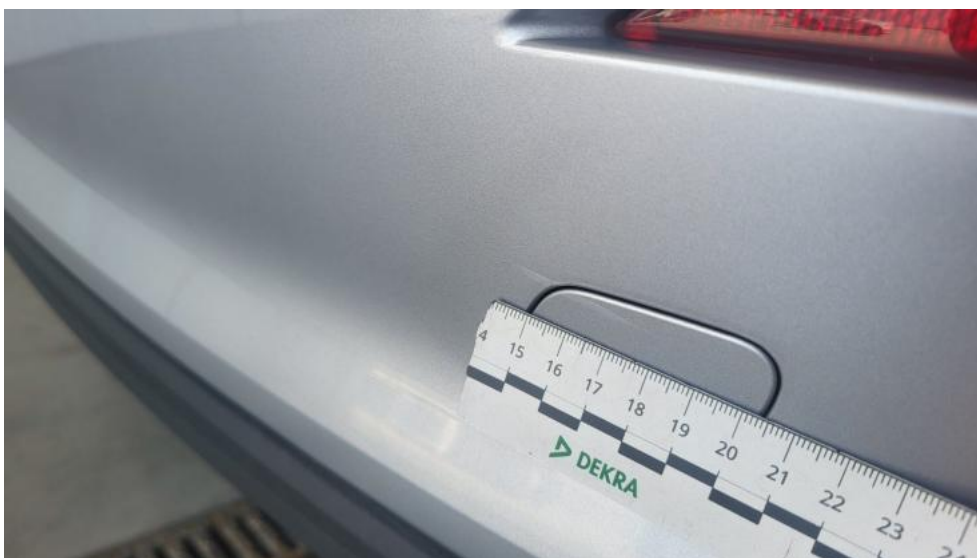
**Fot. 50.**

Zaślepka tyl haka hol. - Rysa/odprysk 1

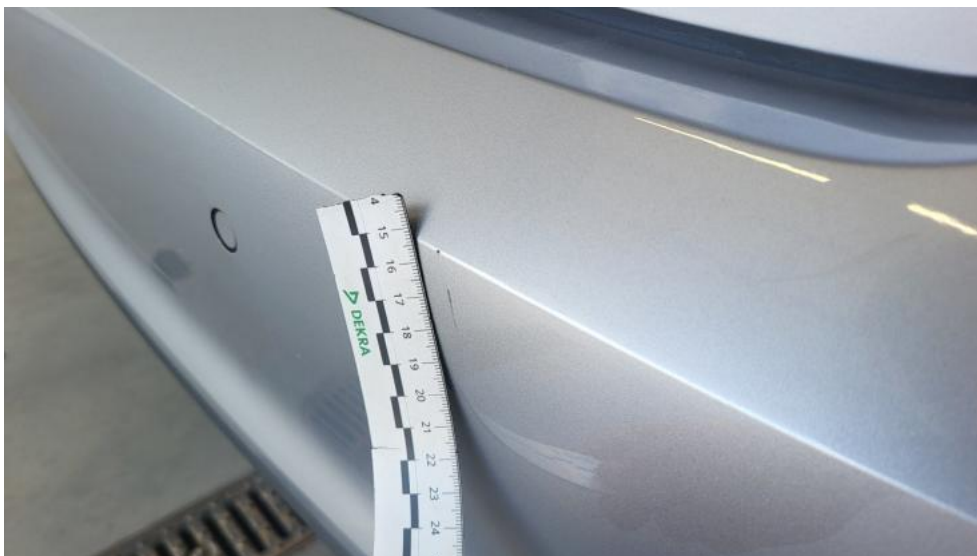
**Fot. 51.**

Zderzak tylny - Rysa/odprysk 1

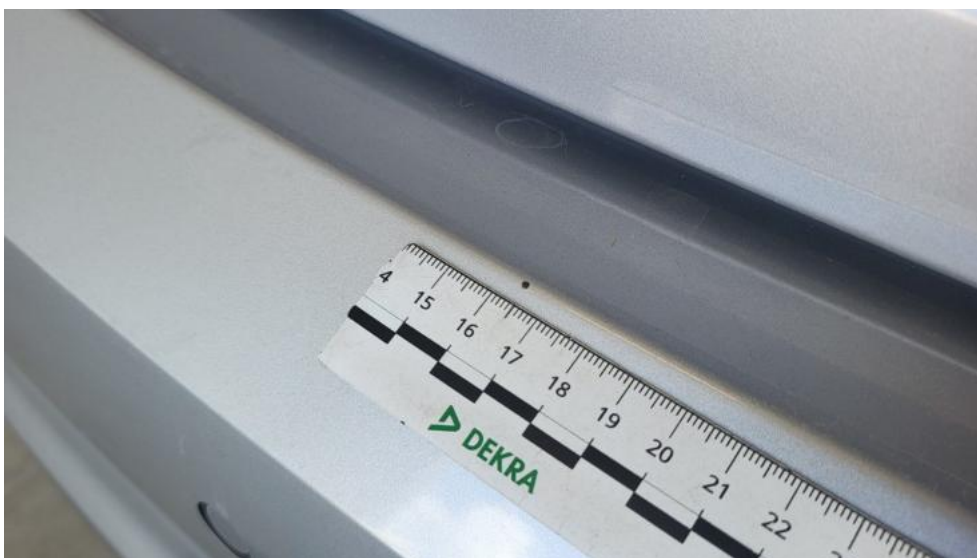
**Fot. 52.**

Zderzak tylny - Rysa/odprysk 2

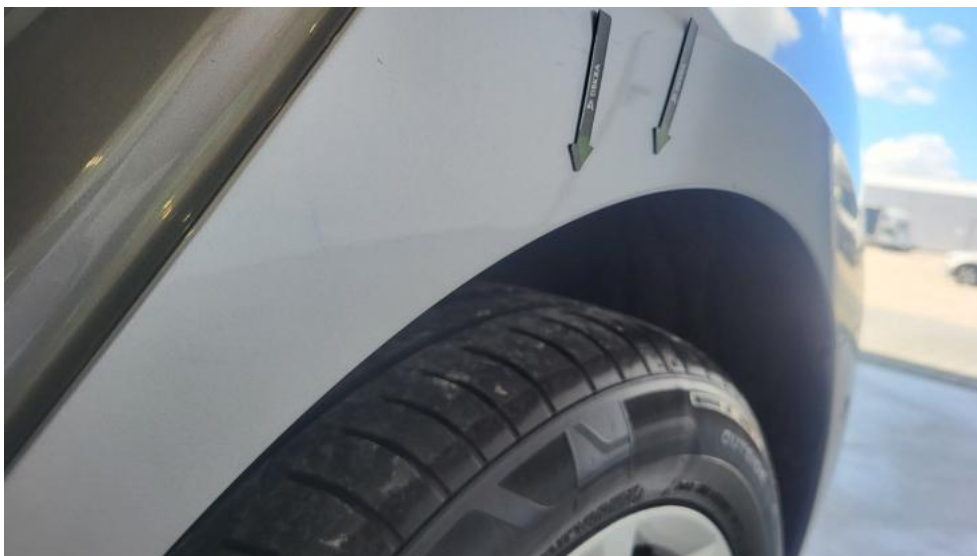
**Fot. 55.**

Błotnik tylny L / Ściana boczna L - Wgniecenie/odkształcenie 2

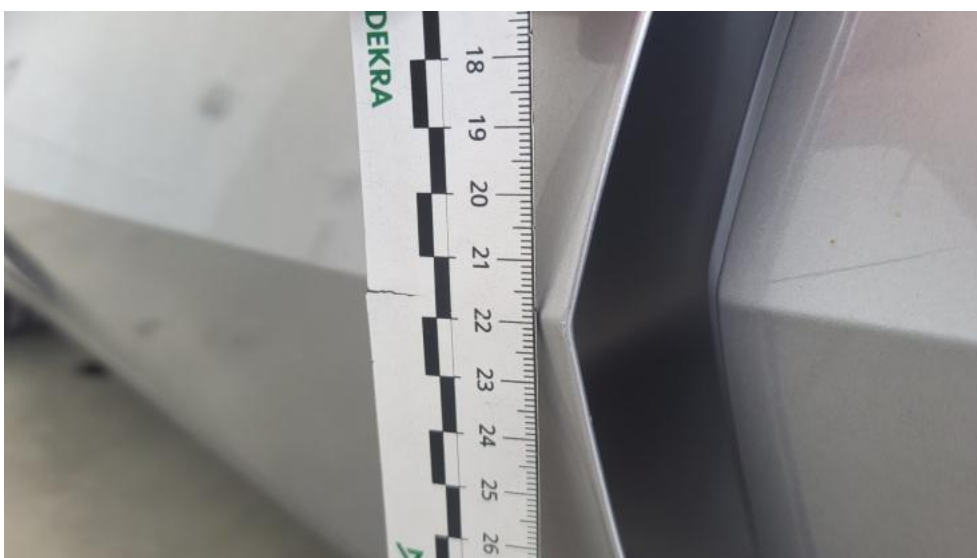
**Fot. 56.**

Drzwi przed L - Rysa/odprysk 1

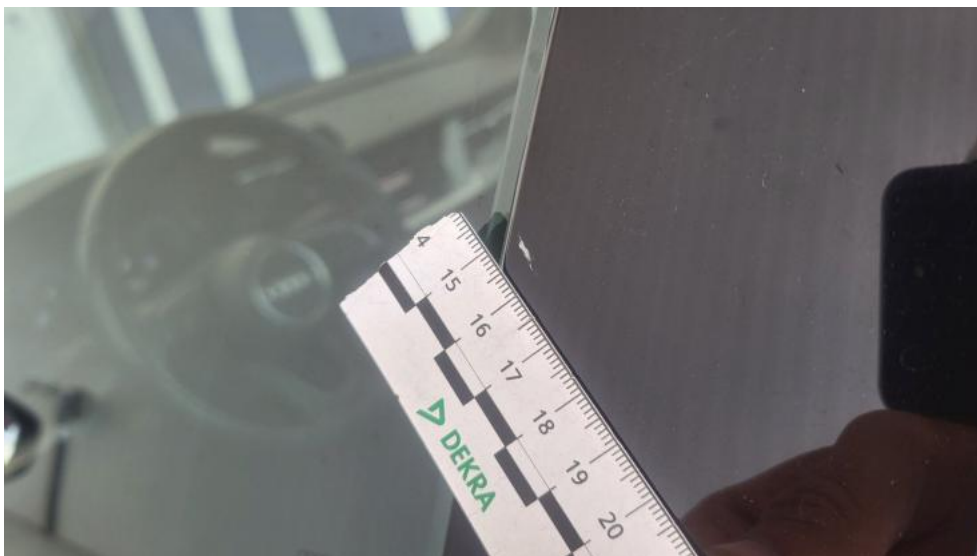
**Fot. 57.**

Drzwi przed L - Rysa/odprysk 2

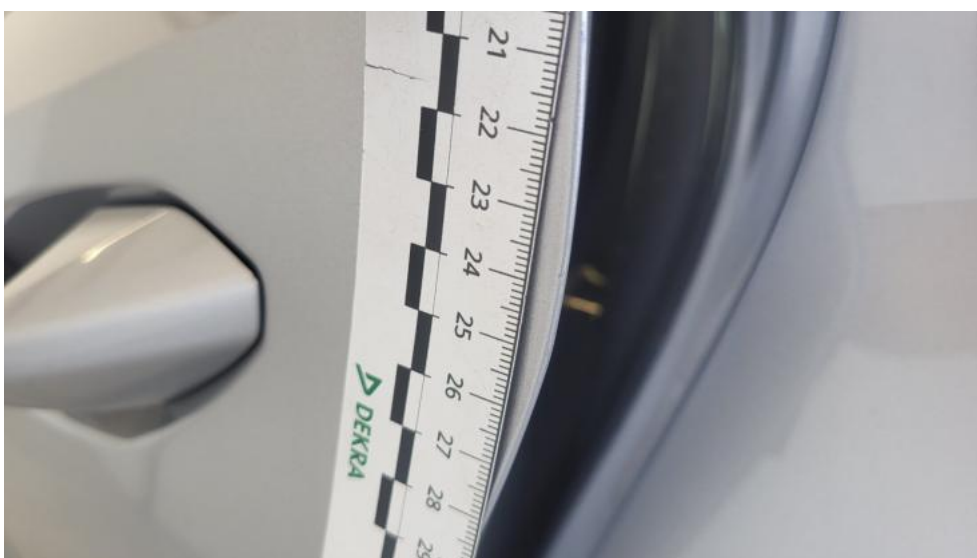
**Fot. 58.**

Drzwi tylne L - Rysa/odprysk 1

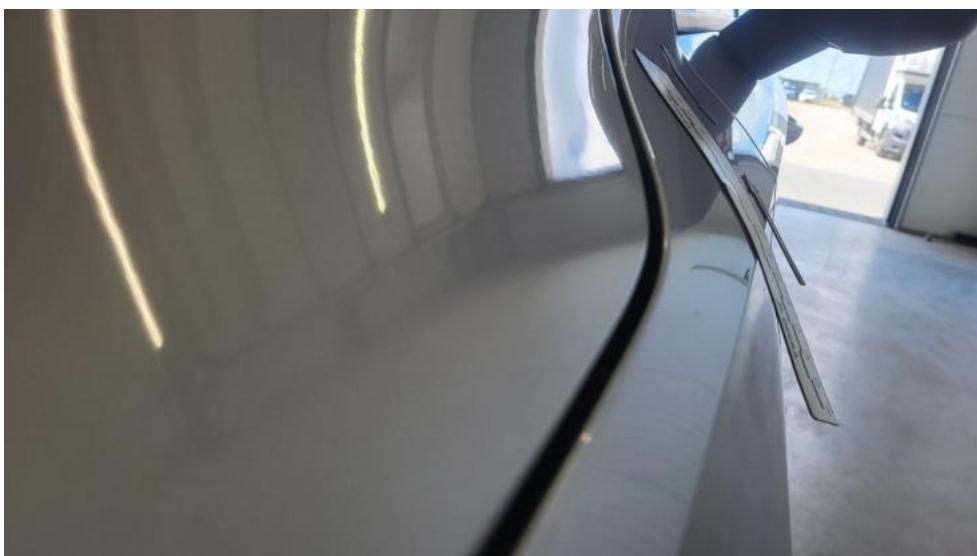
**Fot. 62.**

Błotnik przedni L - Wgniecenie/odkształcenie 1

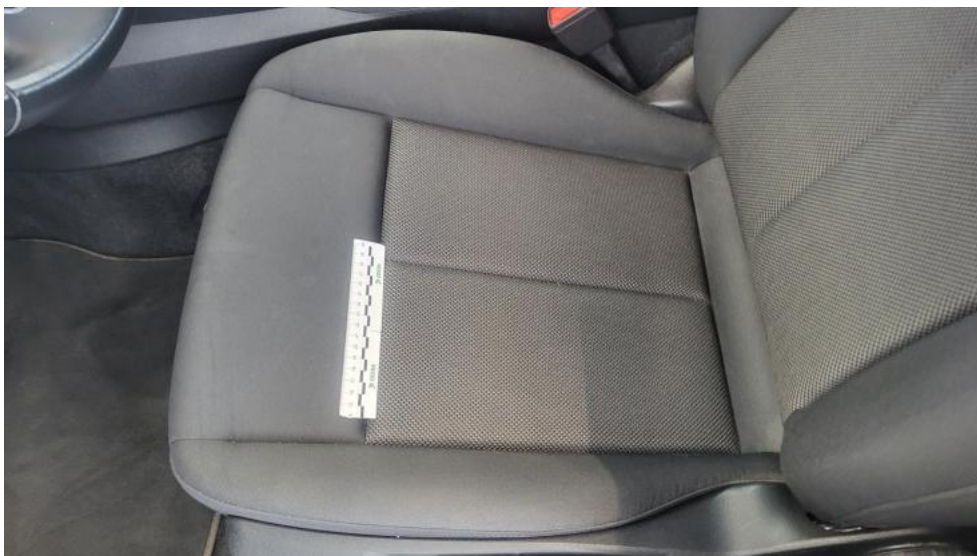
**Fot. 65.**  
Fotel prz. lew. - Inne 1

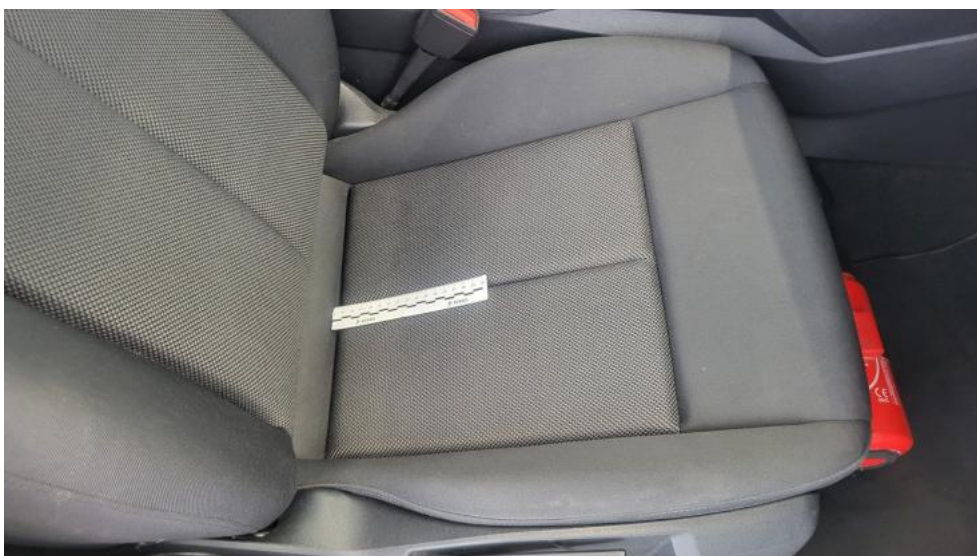
**Fot. 66.**  
Fotel prz. praw. - Inne 1
