DEKRA's commission No. : PKOL(W)/LODZ/90143/25/11/20  
commission/ damage No. : 25/010942  
Date of commission: 20-11-2025

**Vehicle data**

| Manufacturer | ALFA ROMEO |
| Type / version | Stelvio 2.0 Turbo Veloce Q4 aut |

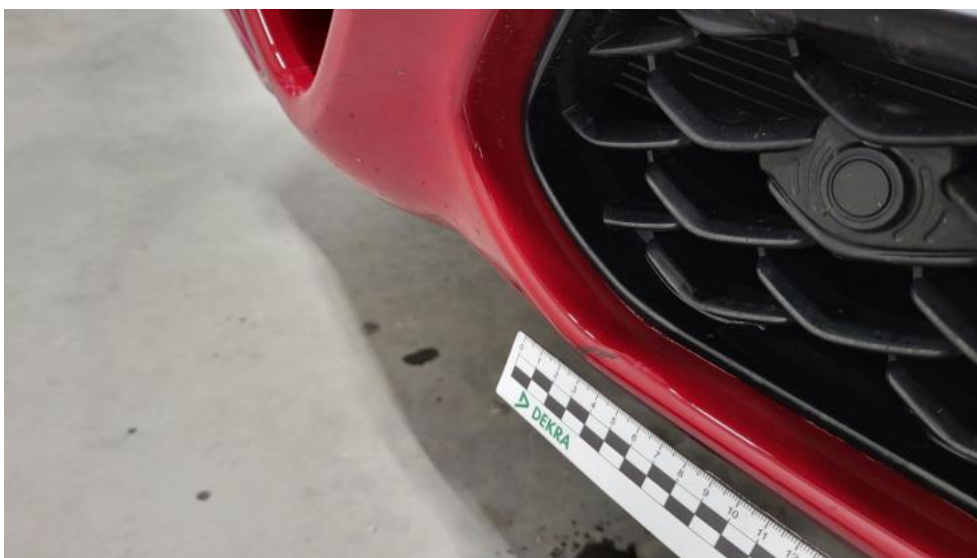
**Photo 44.**  
Zderzak - Wgniecenie/odkształcenie 1

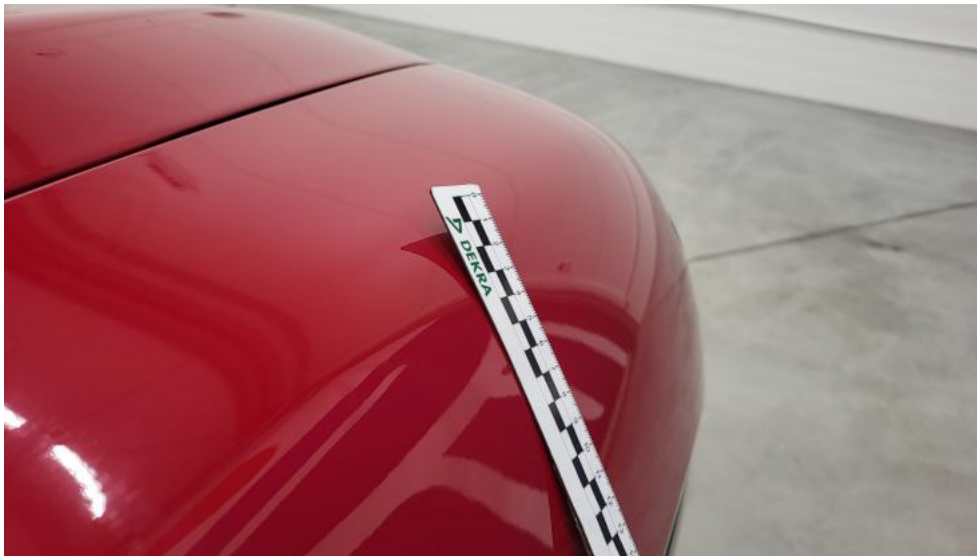
Błotnik przedni P - Wgniecenie/odkształcenie 1

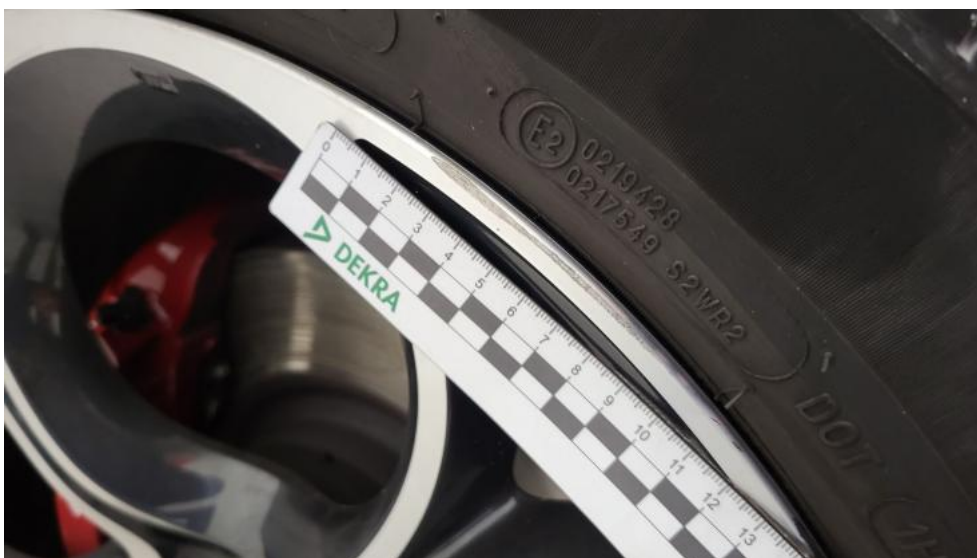
Felga aluminiowa przednia P - Rysa/odprysk 1

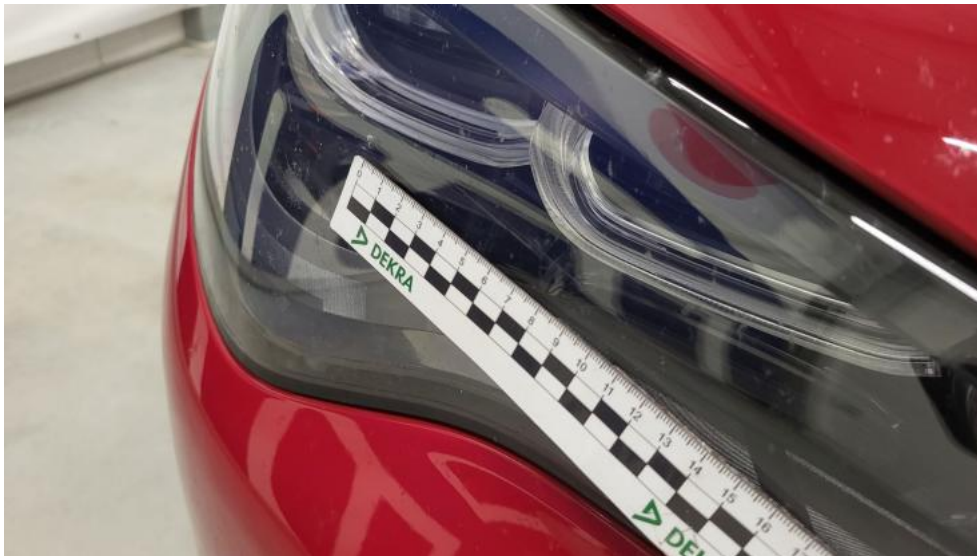
Reflektor P - Rysa/odprysk 1

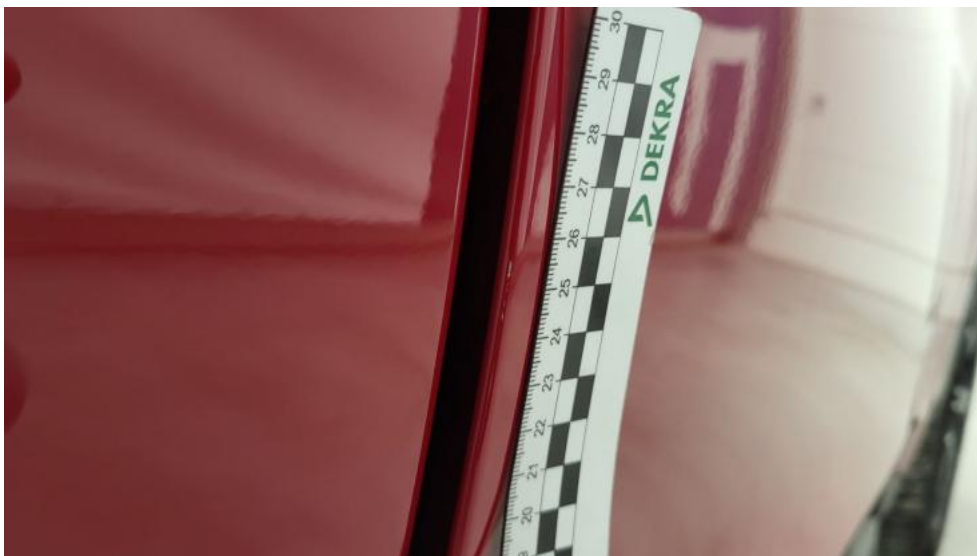
Drzwi przednie P - Rysa/odprysk 1

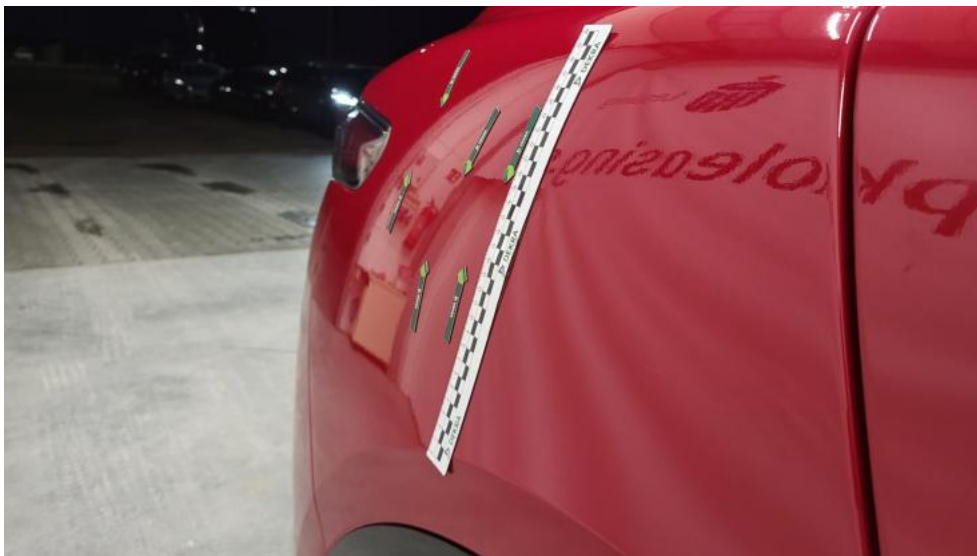
Błotnik tylny P / Ściana boczna P - Wgniecenie/odkształcenie 1

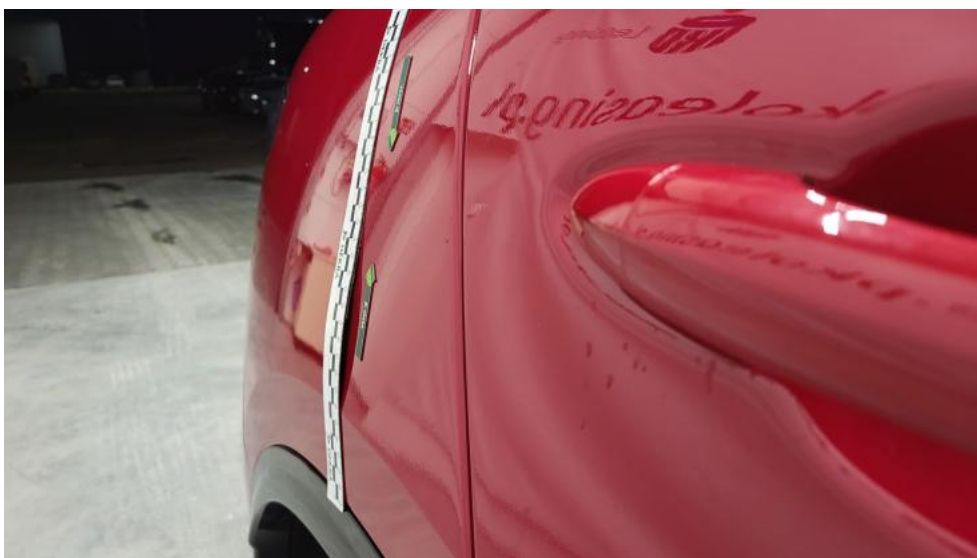
Błotnik tylny P / Ściana boczna P - Wgniecenie/odkształcenie 2

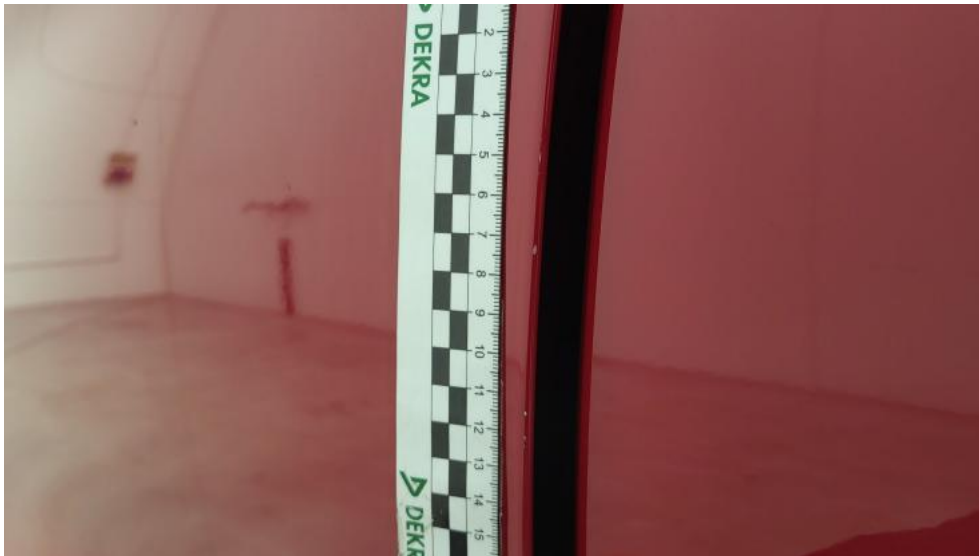
Drzwi przed L - Rysa/odprysk 1

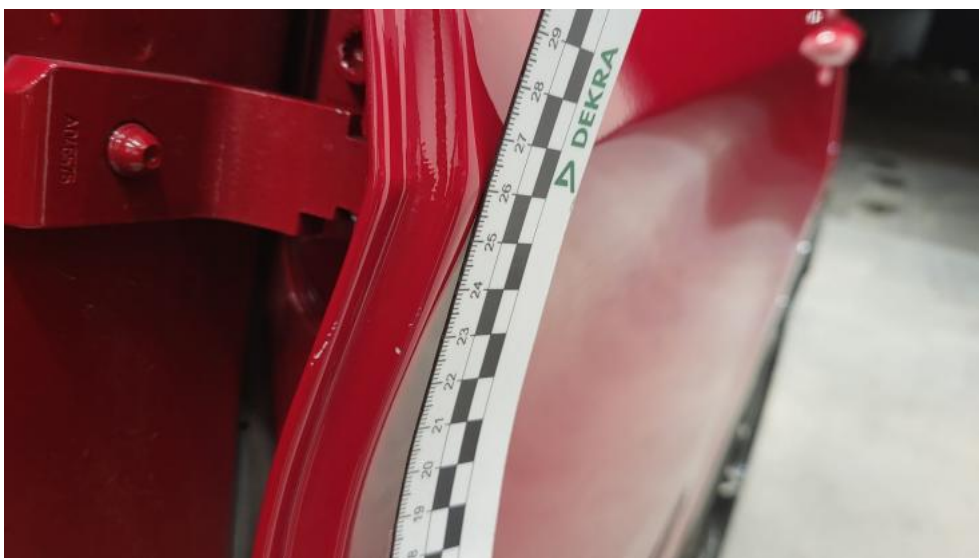
Drzwi tylne L - Rysa/odprysk 1

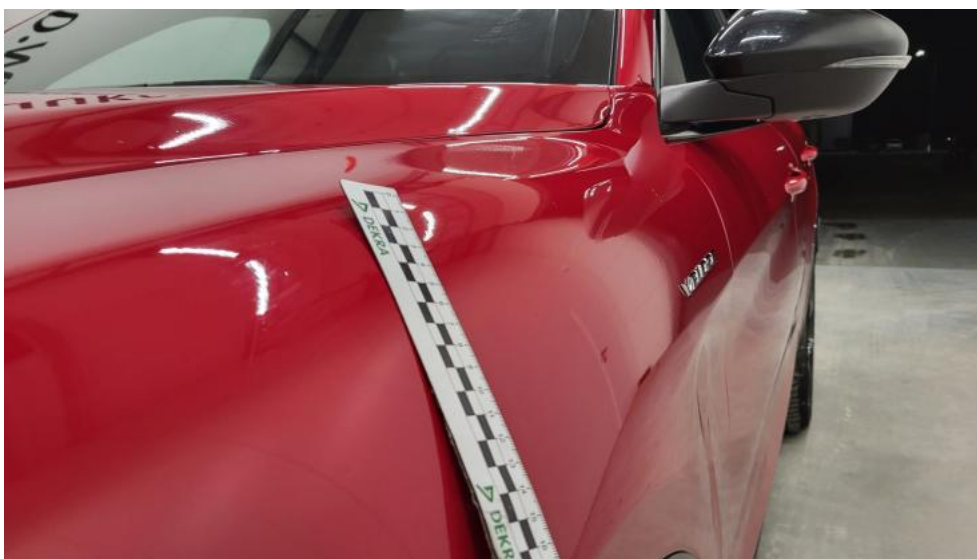
Błotnik przedni L - Wgniecenie/odkształcenie 1
