DEKRA's commission No. : PKOL(W)/LODZ/02309/26/01/12  
commission/ damage No. : 23/036280  
Date of commission: 12-01-2026

**DEKRA Poland - Headquarters**  
02-673 Warszawa, ul. Konstruktorska 12A

| Type / version | Ranger 2.0 EcoBlue 4x4 DC Raptor aut |

Date: 06-02-2026

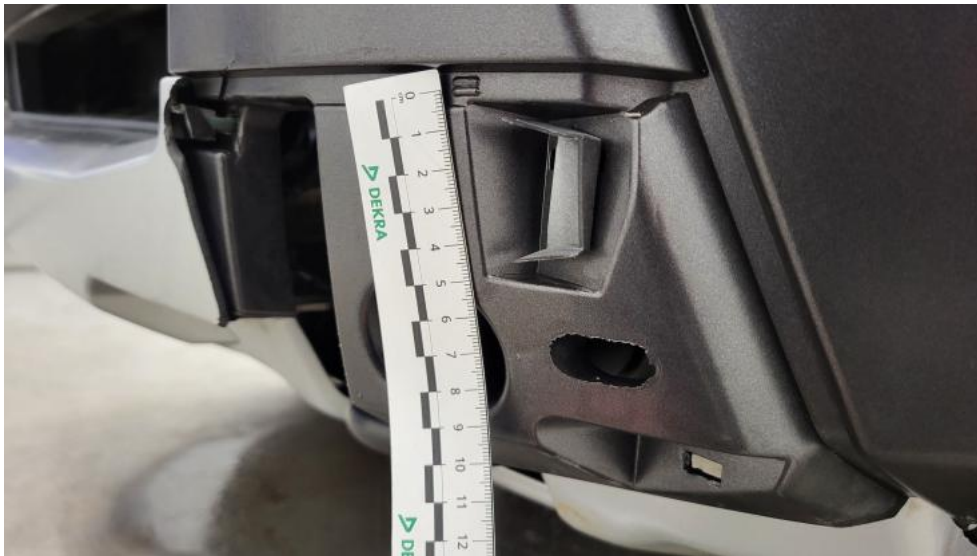
**Photo 39.**

Kratka/zaślepka halogenu L - Pęknięcie/rozerwanie 1

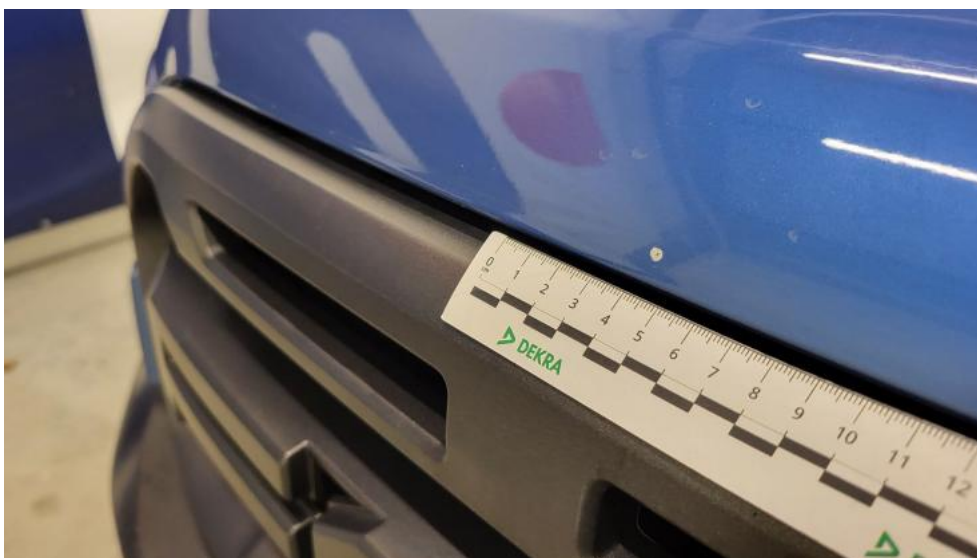
**Photo 40.**

Pokrywa komory silnika - Rysa/odprysk 1

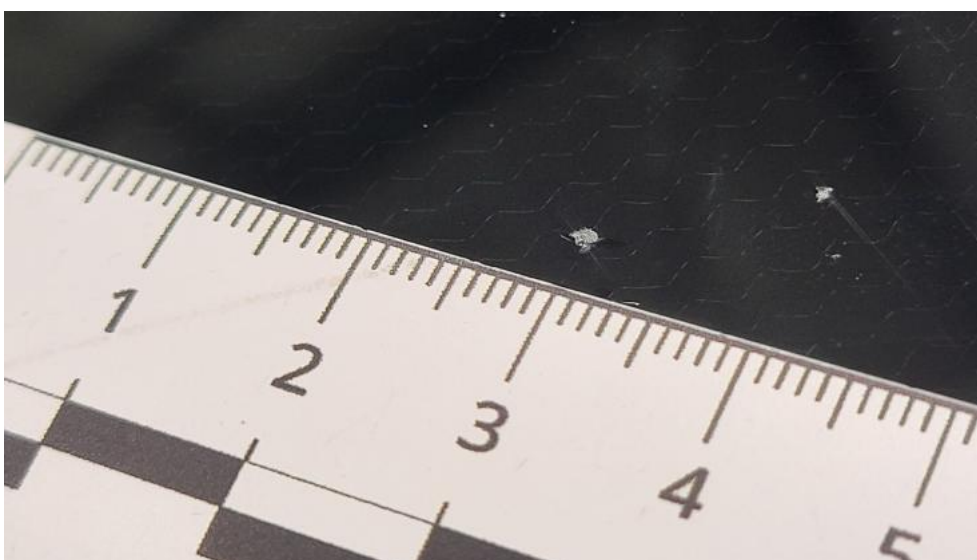
**Photo 42.**

Rysy na samochodzie. Odpryski na szybie czołowej.

Szyba czołowa - Pęknięcie/rozerwanie 1

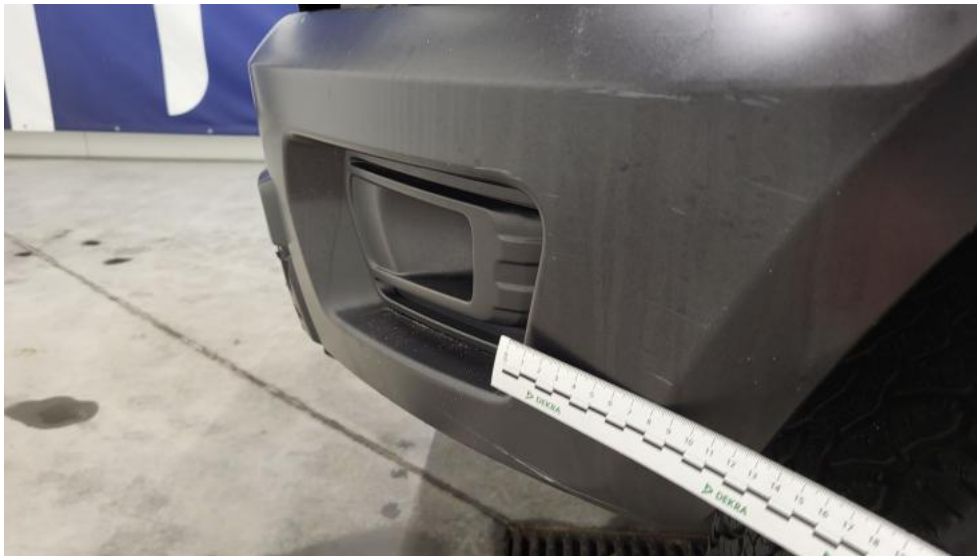
**Photo 43.**

Zderzak - Rysa/odprysk 1

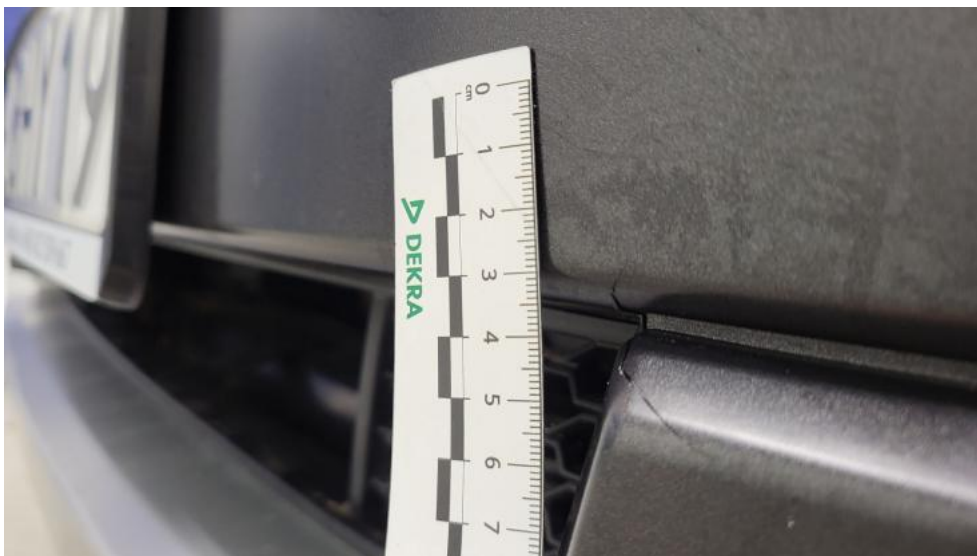
**Photo 44.**

Zderzak - Pęknięcie/rozerwanie 1

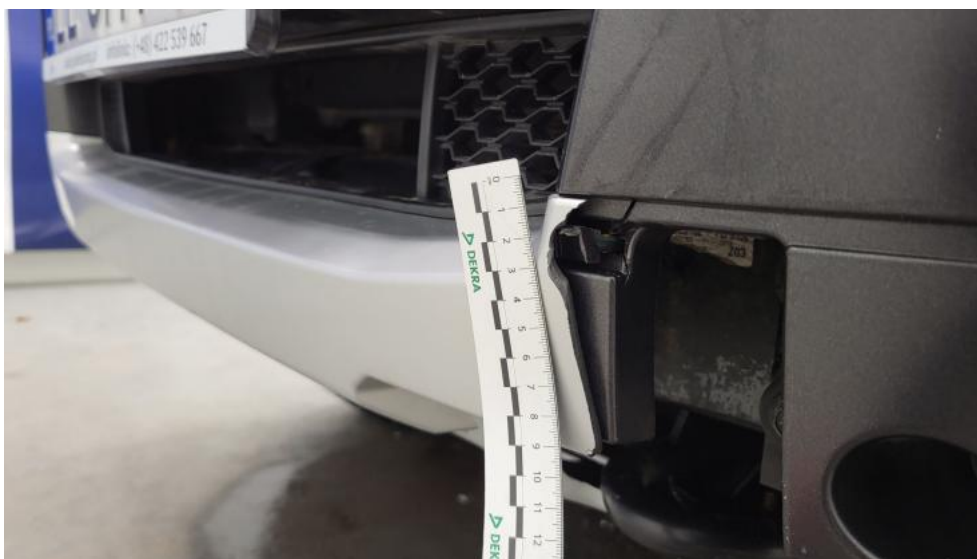
**Photo 45.**

Zderzak przedni cz dolna - Pęknięcie/rozerwanie 1

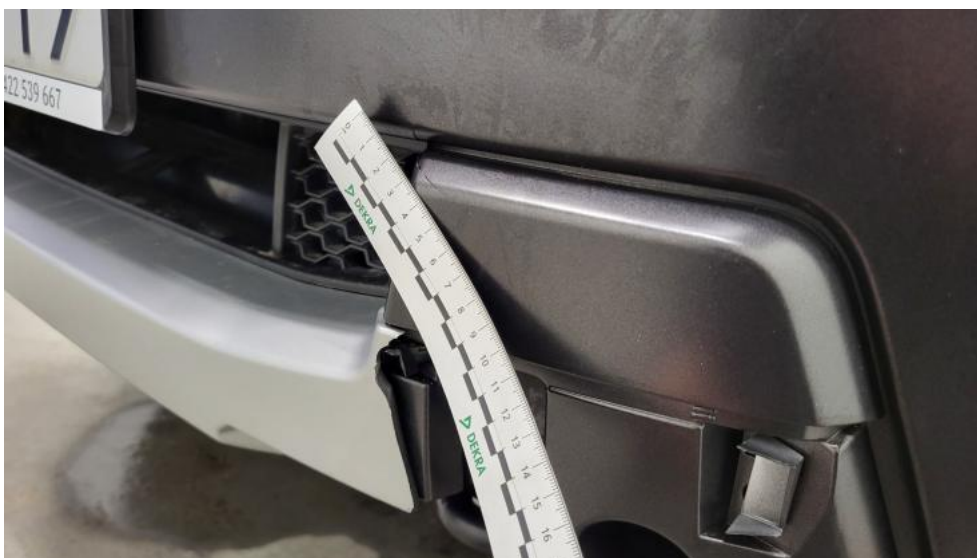
**Photo 46.**

Zderzak przedni cz L - Pęknięcie/rozerwanie 1

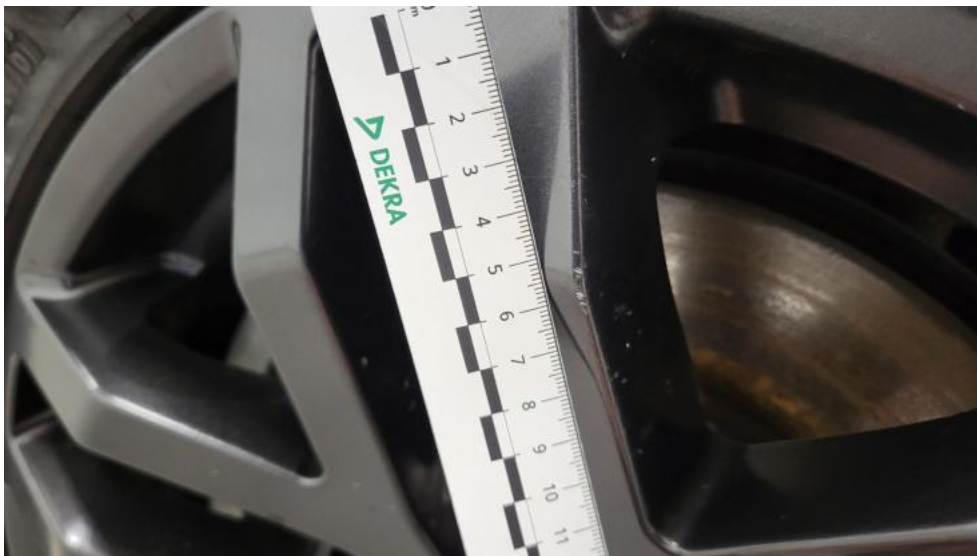
**Photo 47.**

Felga aluminiowa przednia P - Rysa/odprysk 1

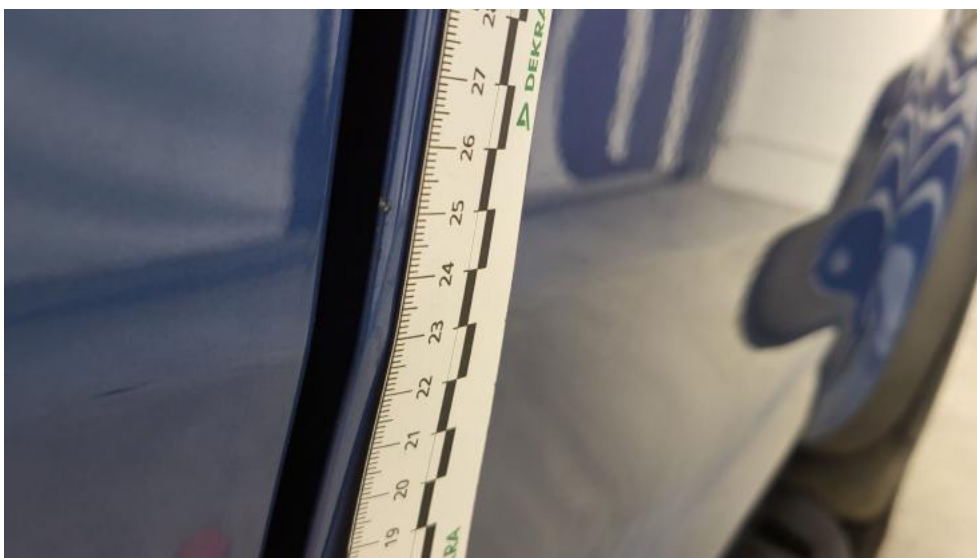
**Photo 48.**

Drzwi przednie P - Rysa/odprysk 1

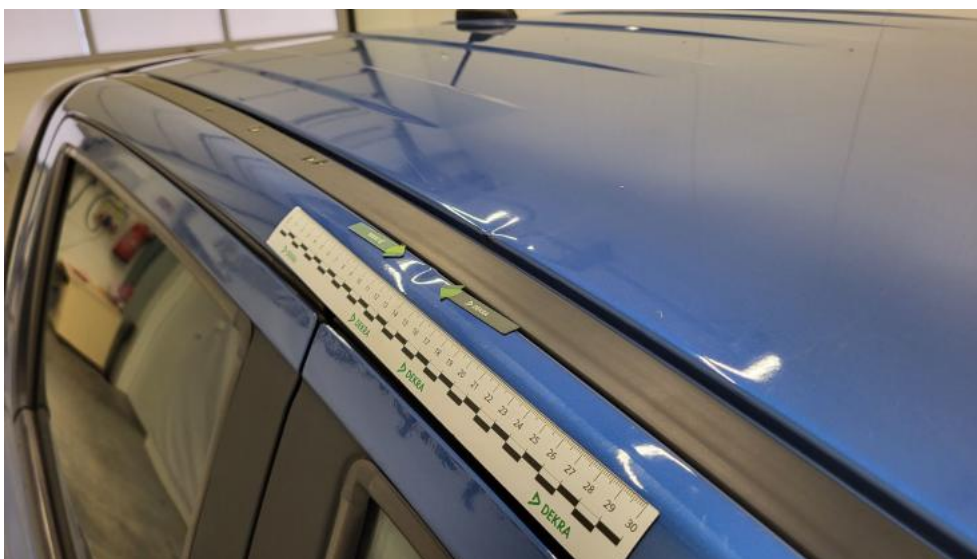
**Photo 49.**

Słupek przedni P - Wgniecenie/odkształcenie 1

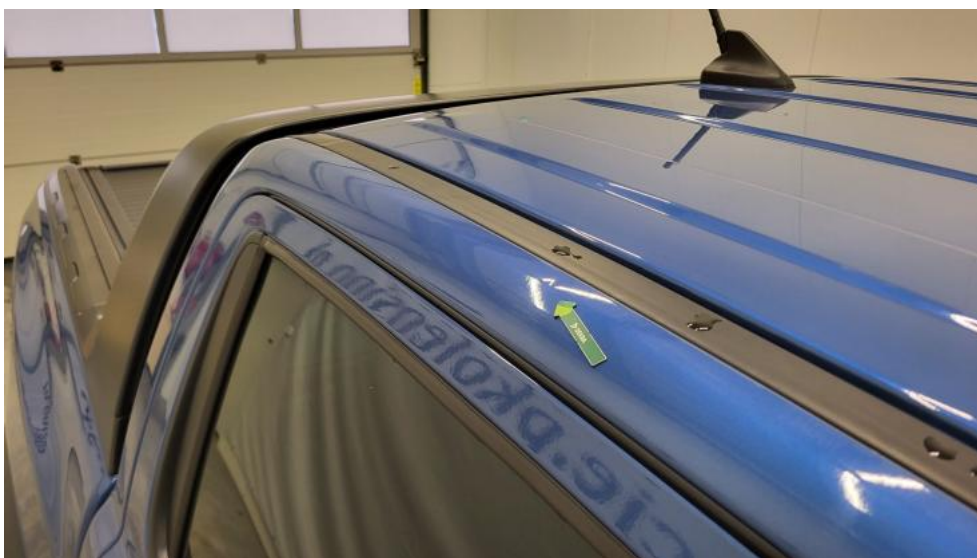
**Photo 50.**

Ścianka tylna P / Ścianka boczna P - Wgniecenie/odkształcenie 1

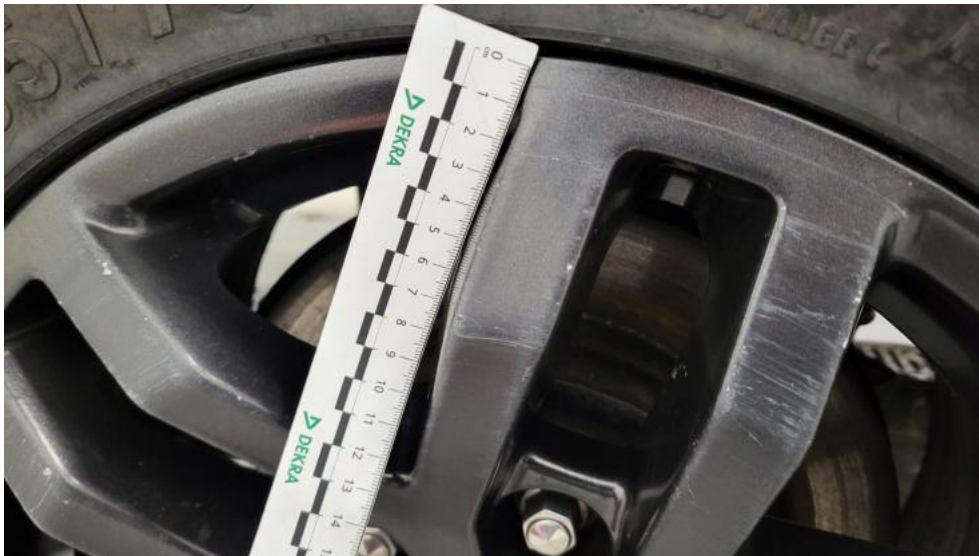
**Photo 51.**

Felga aluminiowa tylna P - Rysa/odprysk 1

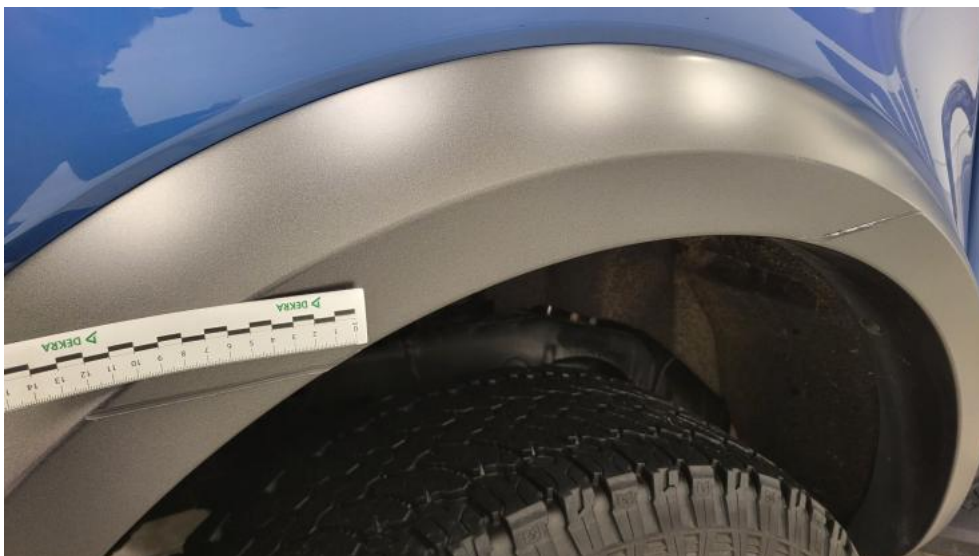
**Photo 52.**

Listwa krawędzi błotnika tyl P - Rysa/odprysk 1

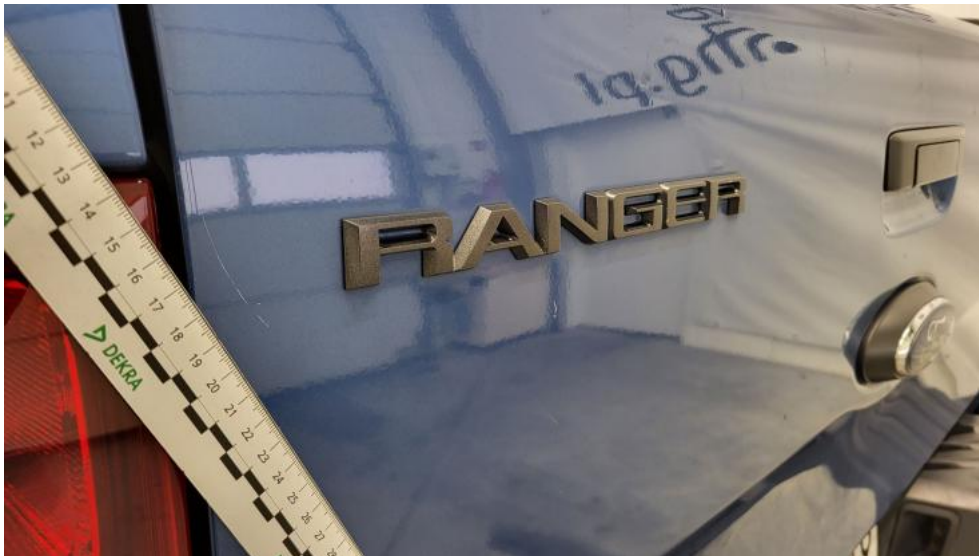
**Photo 53.**

Pokrywy bagażnika - Rysa/odprysk 1

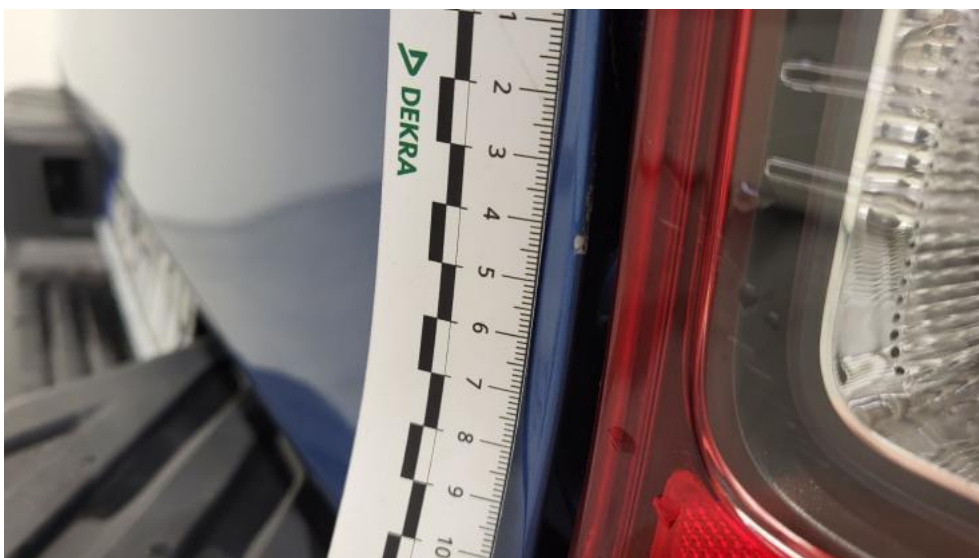
**Photo 54.**

Pokrywy bagażnika - Rysa/odprysk 2

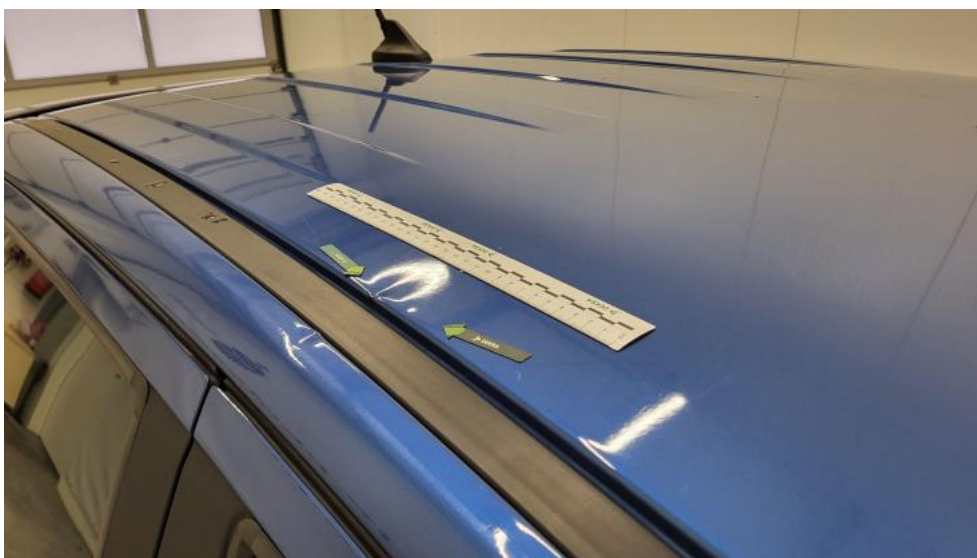
**Photo 56.**

Dach - Wgniecenie/odkształcenie 1

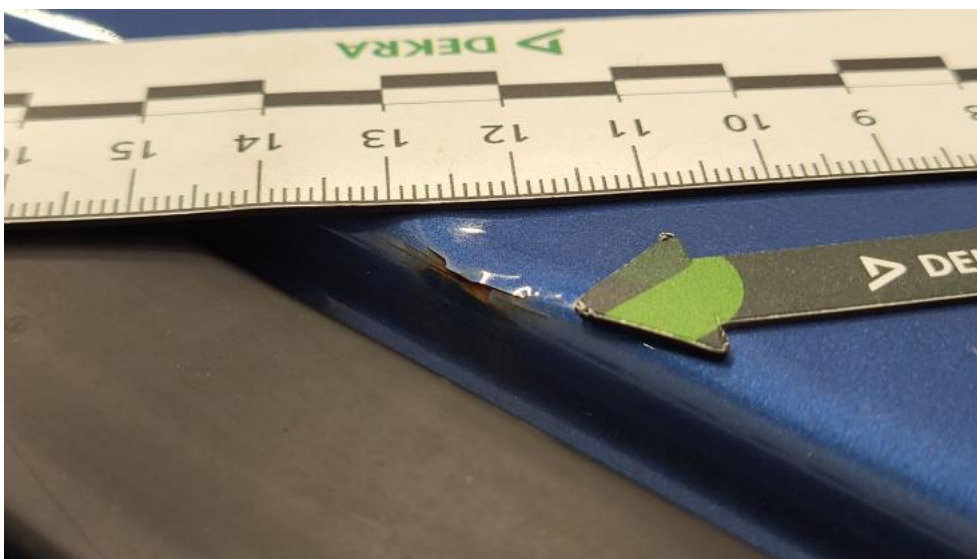
**Photo 57.**  
Dach - Inne 1

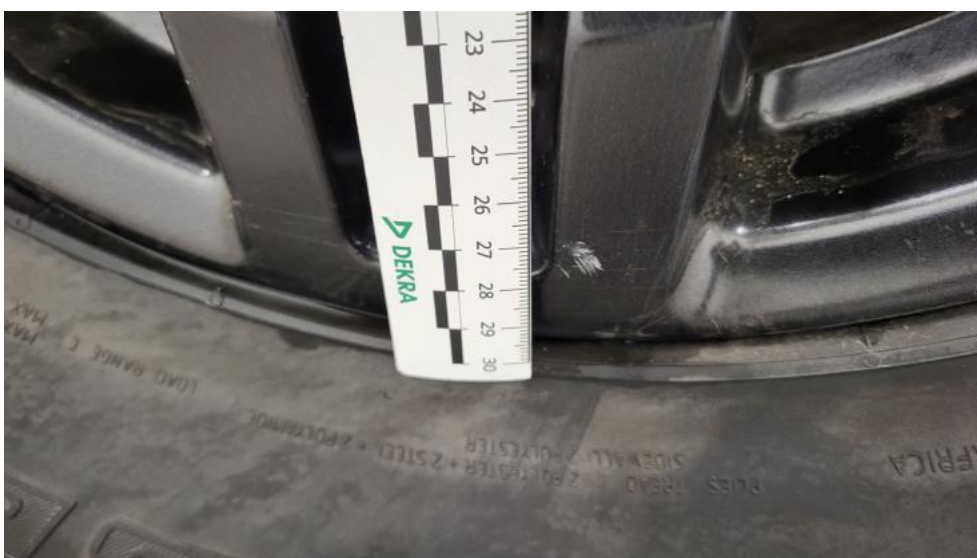
**Photo 58.**  
Felga aluminiowa tylna L - Rysa/odprysk 1

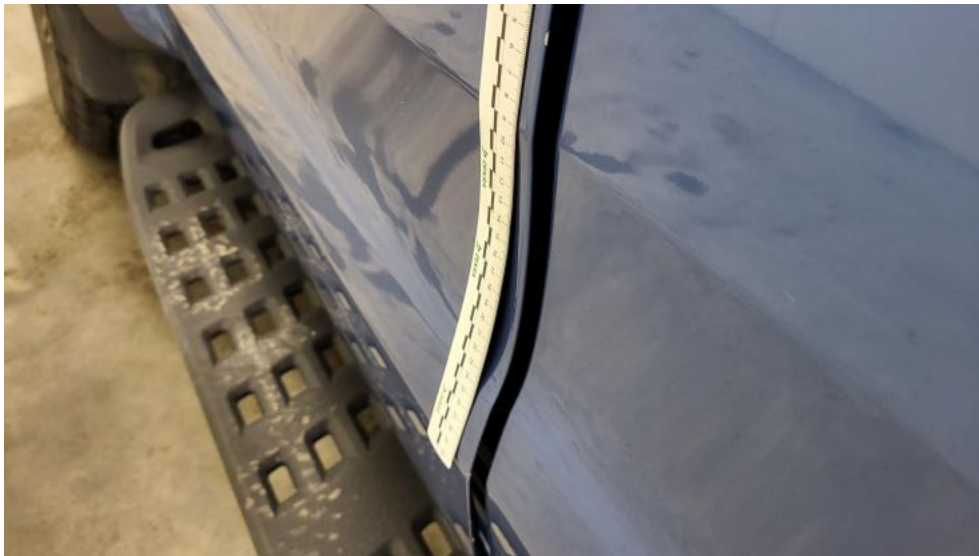
**Photo 59.**

Drzwi przed L - Rysa/odprysk 1

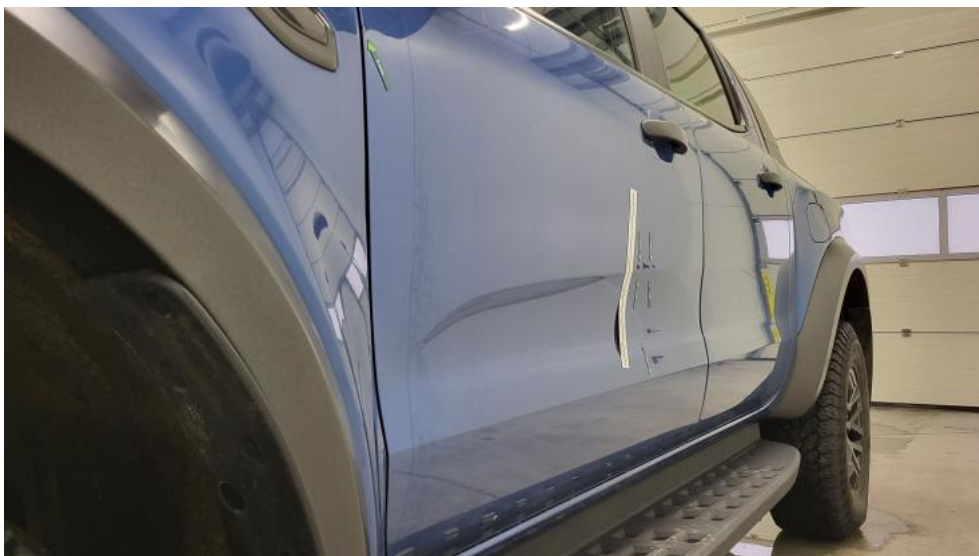
**Photo 60.**

Drzwi przed L - Wgniecenie/odkształcenie 1

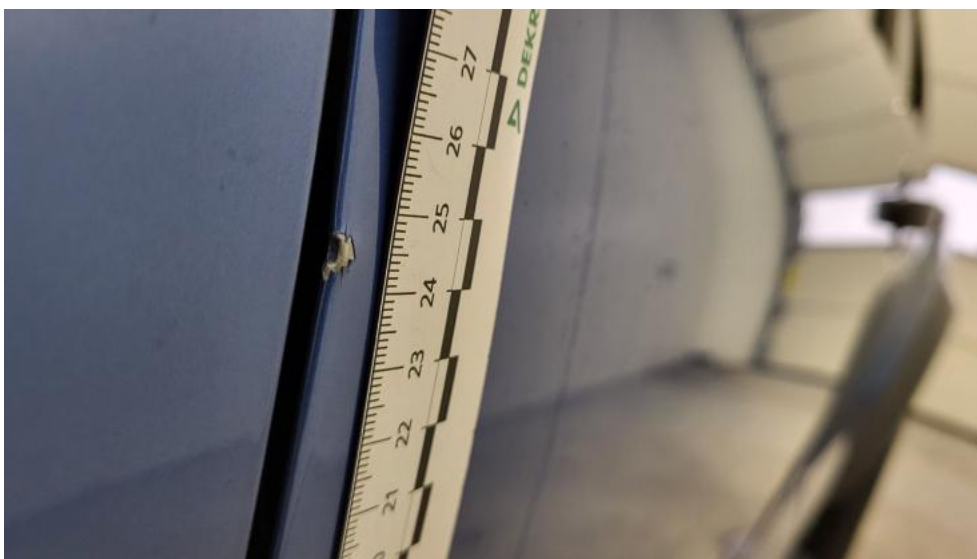
**Photo 61.**

Drzwi przed L - Pęknięcie/rozerwanie 1

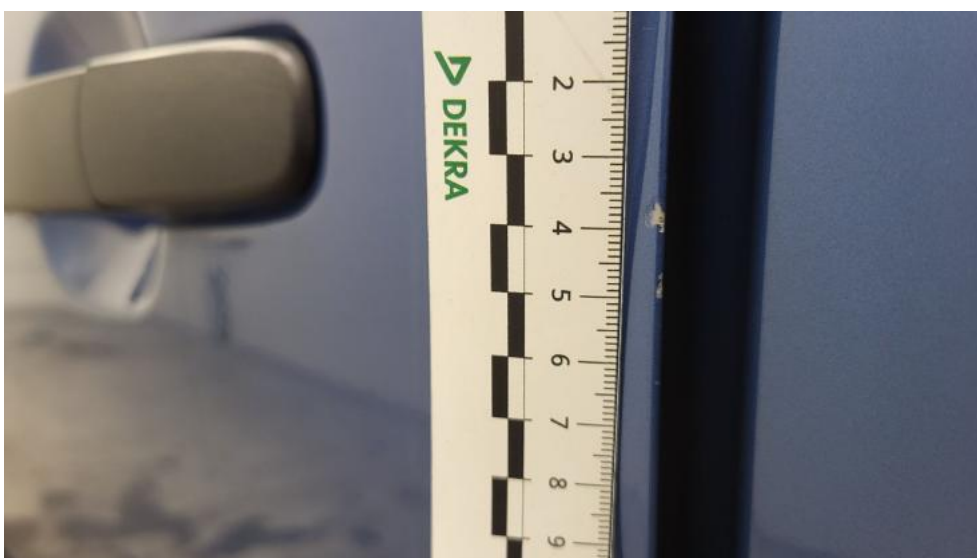
**Photo 62.**

Drzwi tylne L - Rysa/odprysk 1

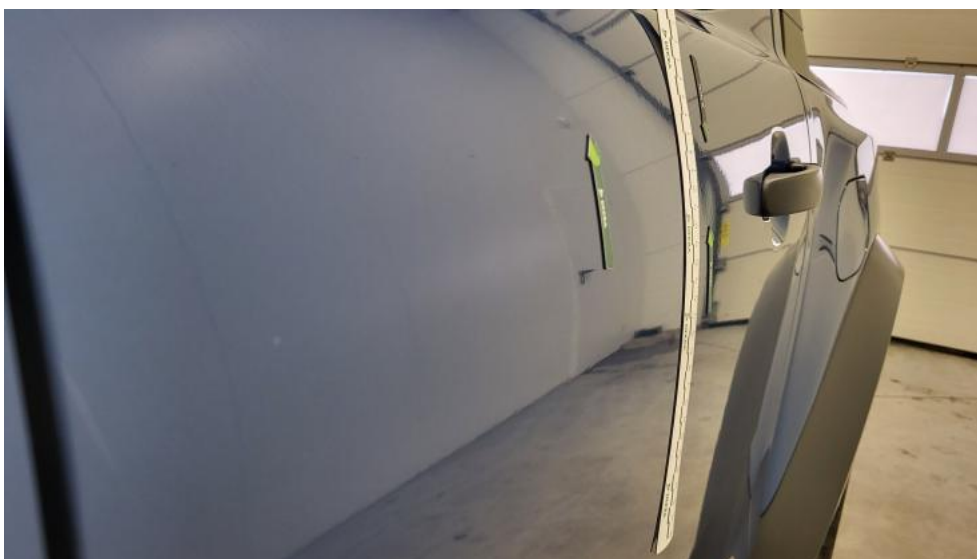
**Photo 63.**

Drzwi tylne L - Wgniecenie/odkształcenie 1

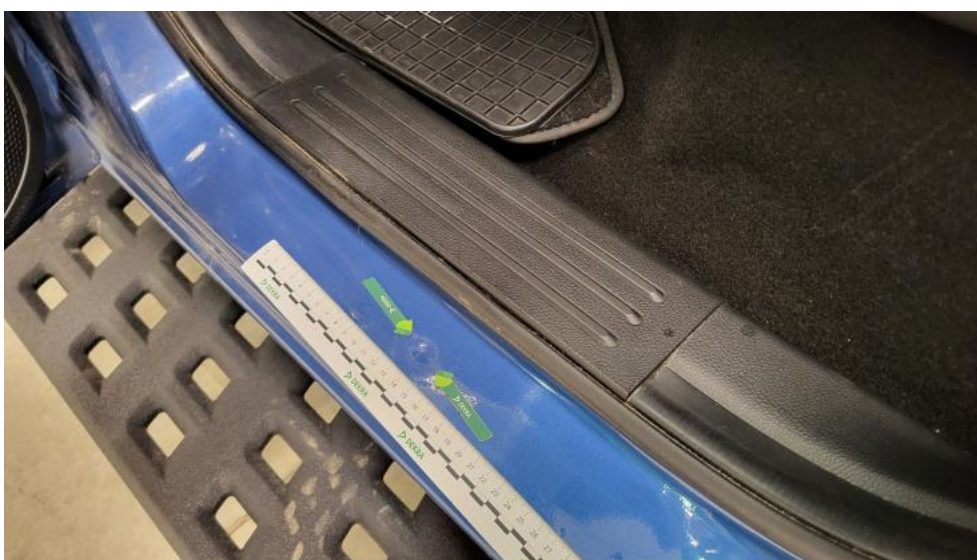
**Photo 64.**

Próg L - Wgniecenie/odkształcenie 1

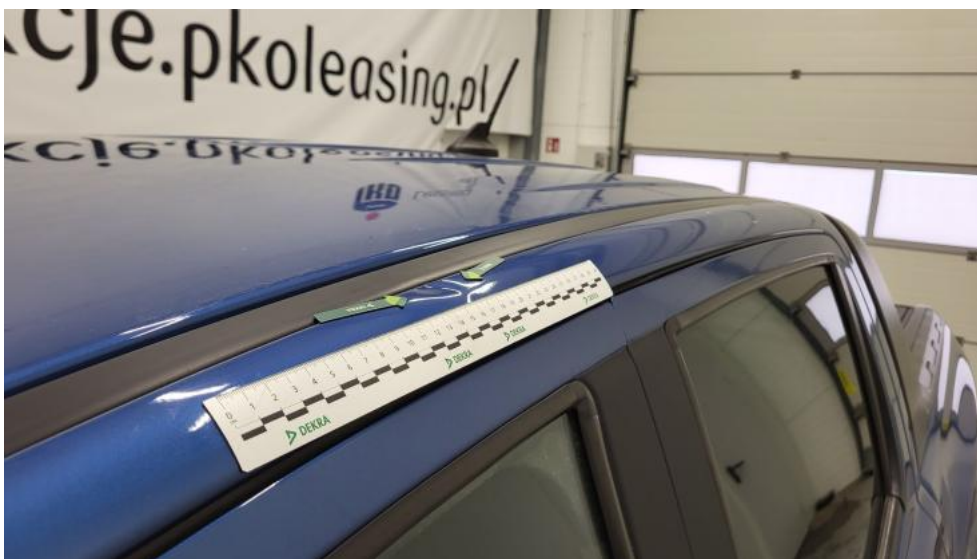
**Photo 65.**

Słupek przedni L - Wgniecenie/odkształcenie 1

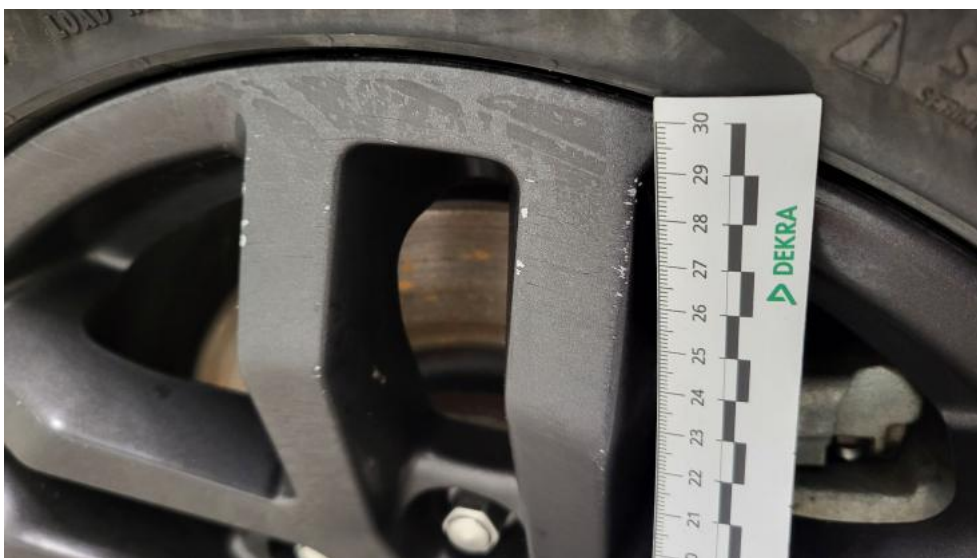
**Photo 66.**

Felga Aluminiowa przednia L - Rysa/odprysk 1

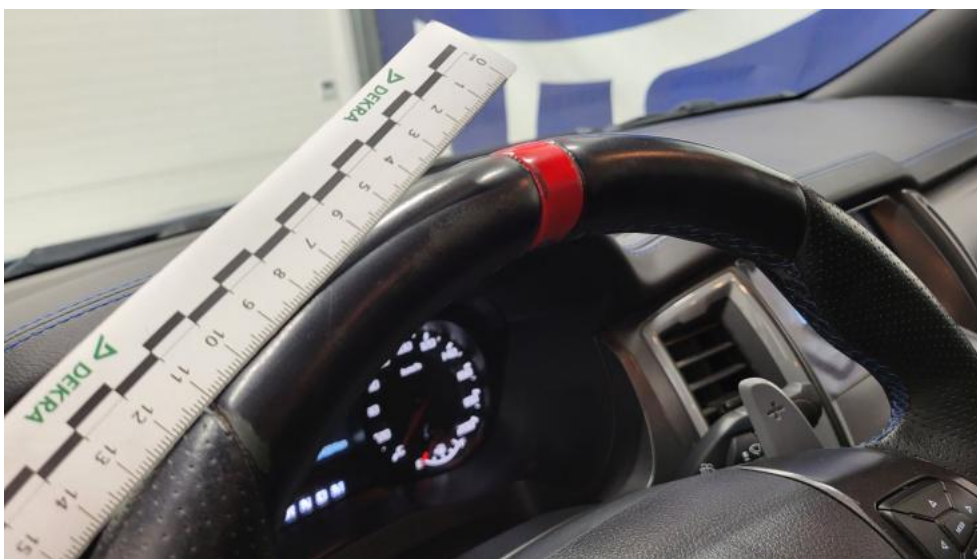
**Photo 67.**

Koło kierownicy - Rysa/odprysk 1

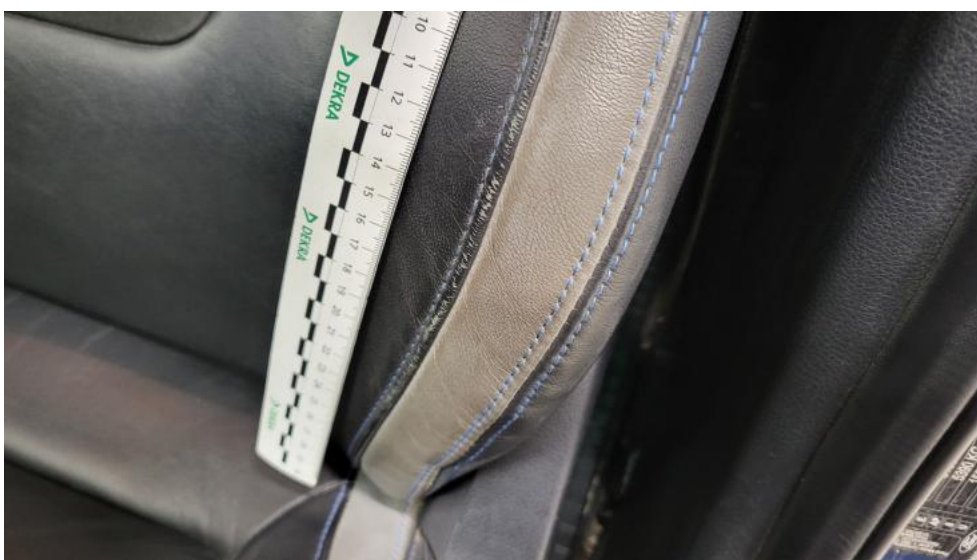
**Photo 68.**

Fotel prz. lew. - Rysa/odprysk 1

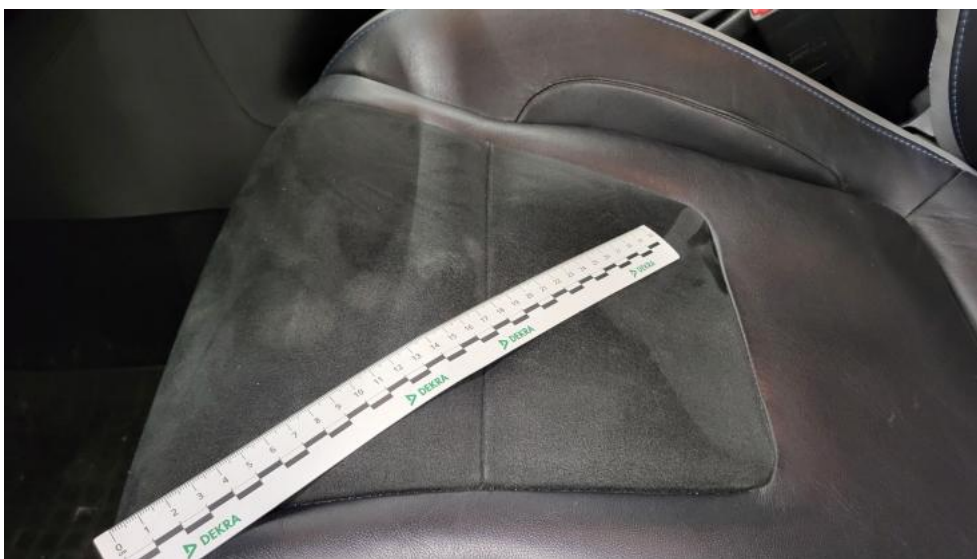
**Photo 69.**

Fotel prz. lew. - Inne 1

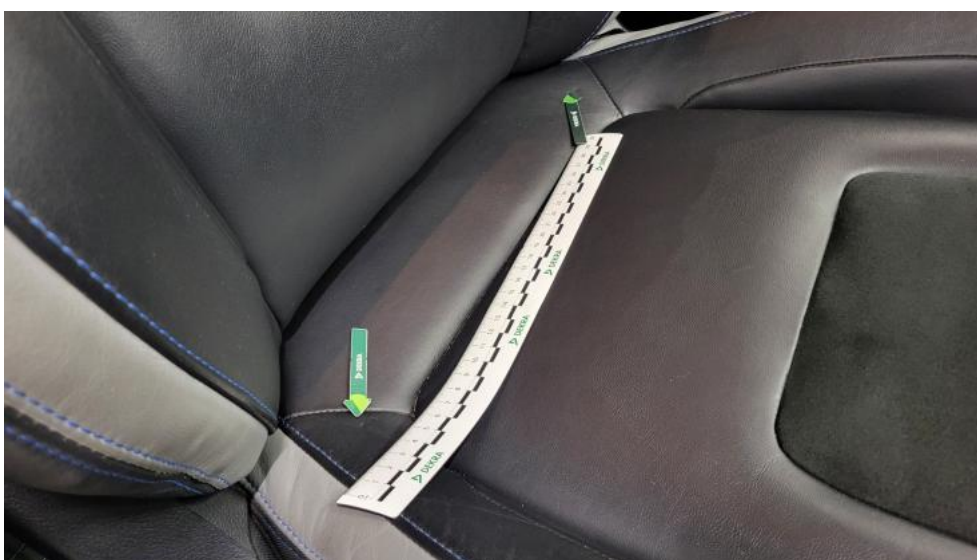
**Photo 70.**

Fotel prz. praw. - Wgniecenie/odkształcenie 1

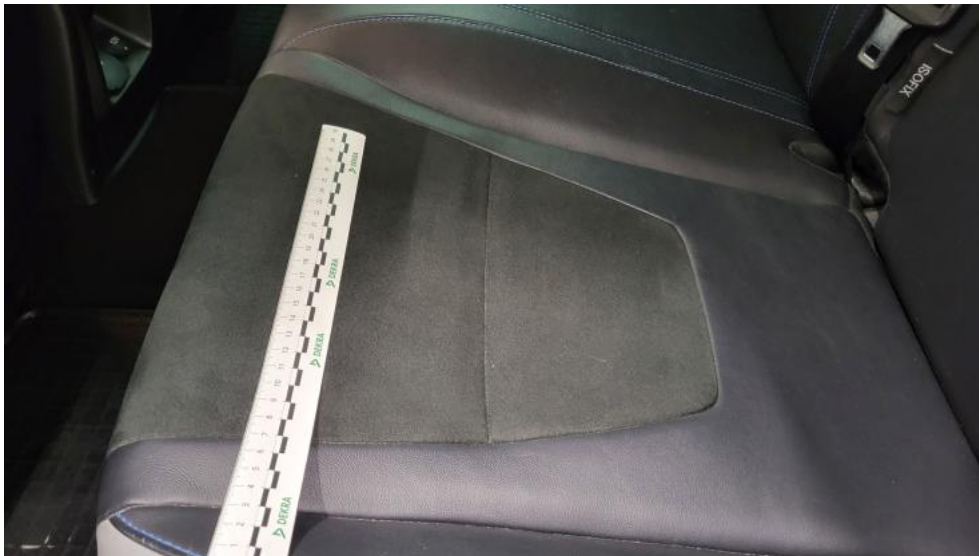
**Photo 71.**  
Kanapa tyl. - Inne 1

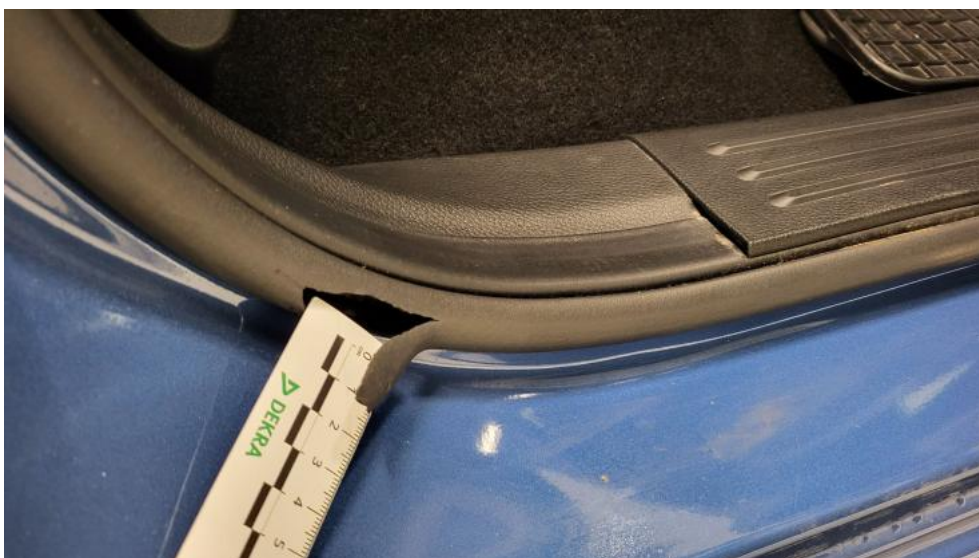
**Photo 72.**  
Uszczelka drzwi tylnych P - Pęknięcie/rozerwanie 1

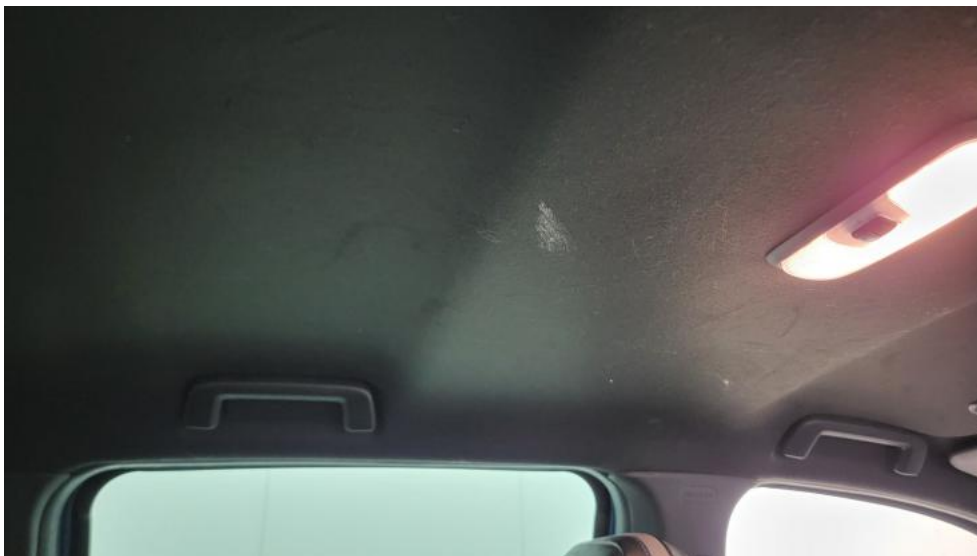
**Photo 73.**

Podsufitka - Inne 1

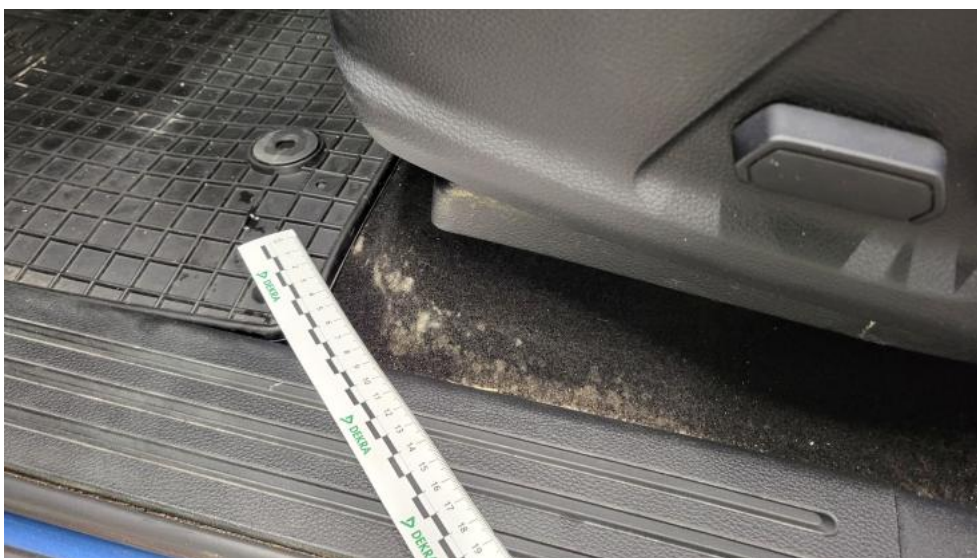
**Photo 74.**

Wykładzina podłogi - Inne 1

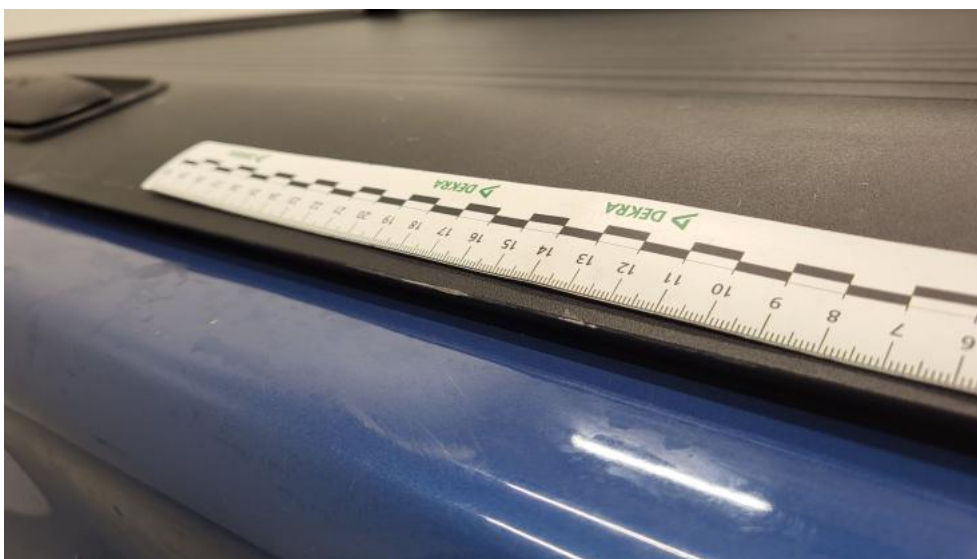
**Photo 75.**

Półka/roleta tylna - Rysa/odprysk 1
