Nr zlecenia DEKRA: PKOL(W)/LODZ/92962/25/11/28  
Nr zlecenia/szkody: 20/052733  
Data zlecenia: 28-11-2025

| Producent | FORD |
| Model | Focus Kombi 18-21 |
| Nr rejestracyjny | WZ465CC |

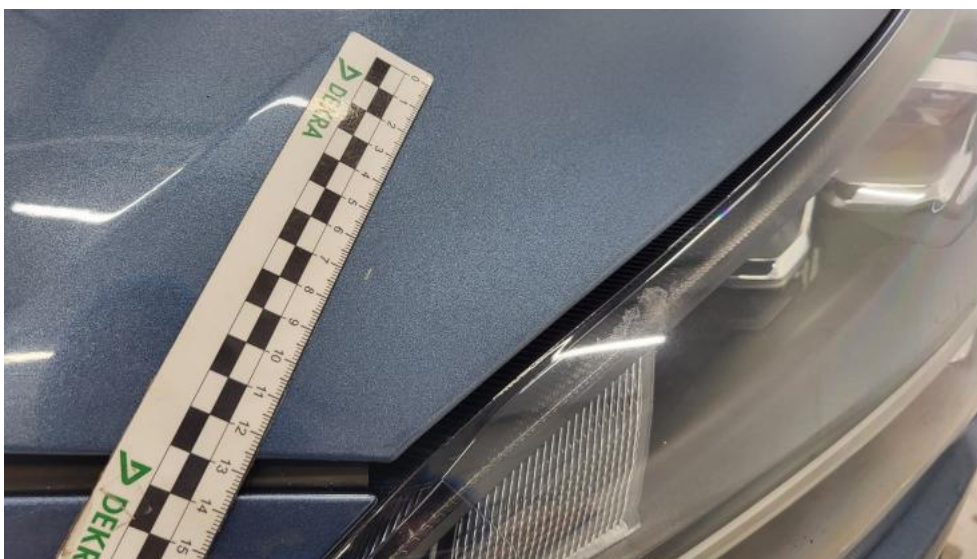
**Fot. 39.**

Pokrywa komory silnika - Rysa/odprysk 1

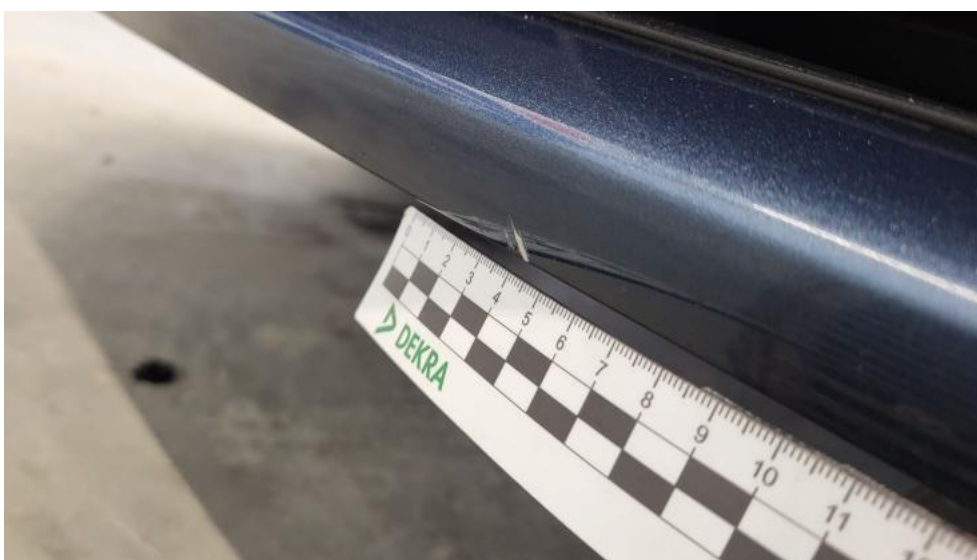
**Fot. 40.**

Zderzak - Rysa/odprysk 1

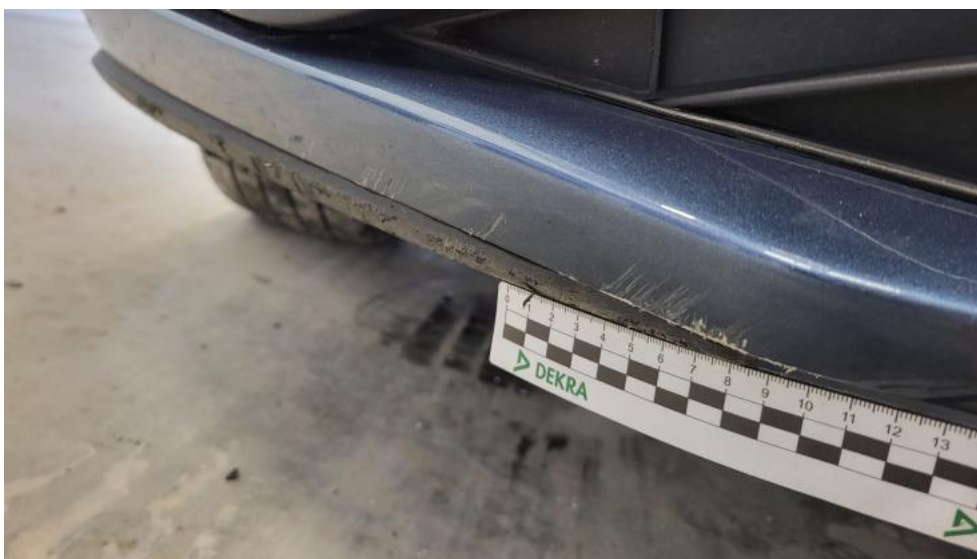
**Fot. 41.**  
Zderzak - Rysa/odprysk 2

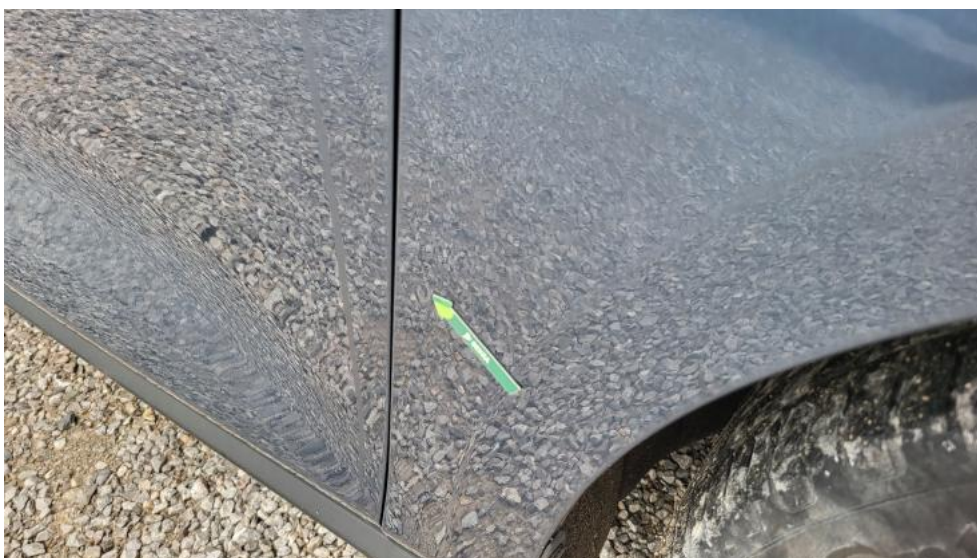
**Fot. 42.**  
Błotnik przedni P - Wgniecenie/odkształcenie 1

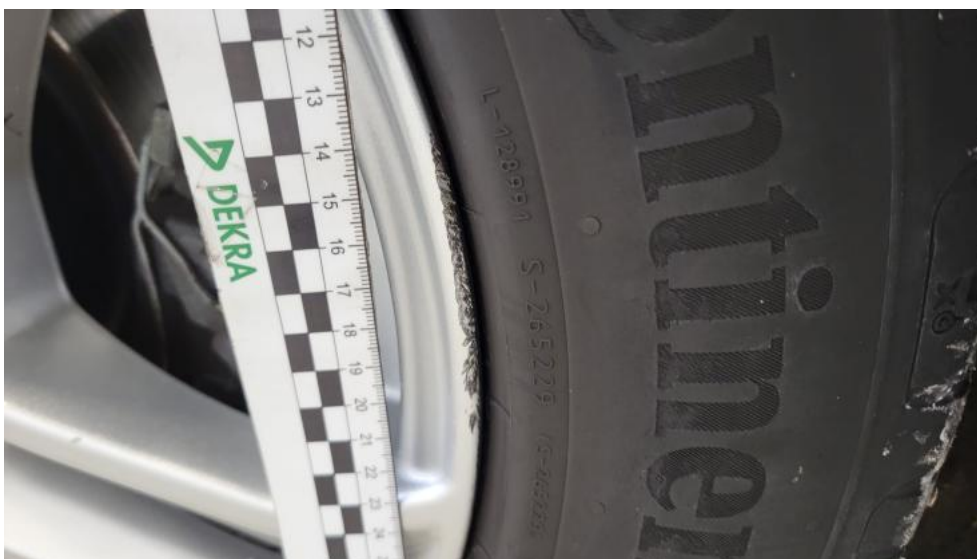
**Fot. 43.**

Felga aluminiowa przednia P - Rysa/odprysk 1

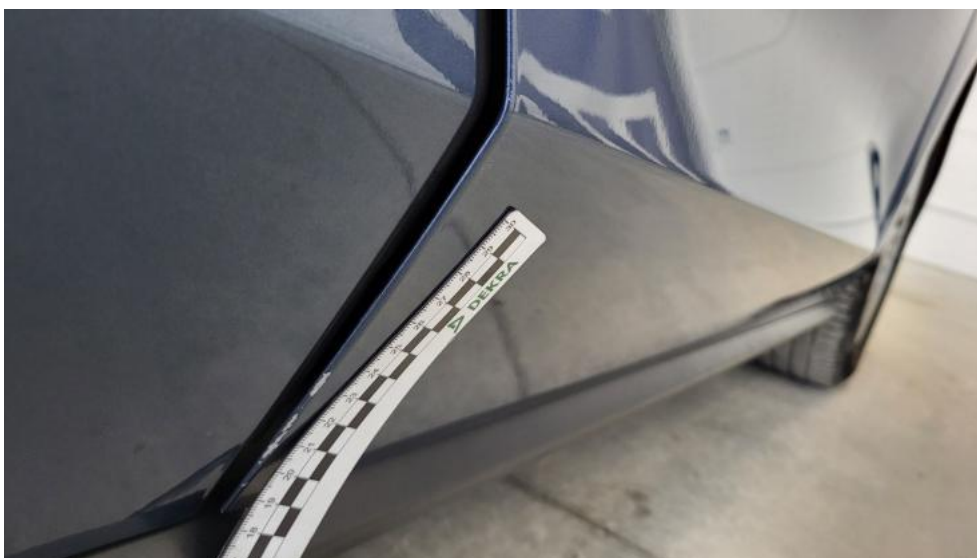
**Fot. 44.**

Drzwi przednie P - Rysa/odprysk 1

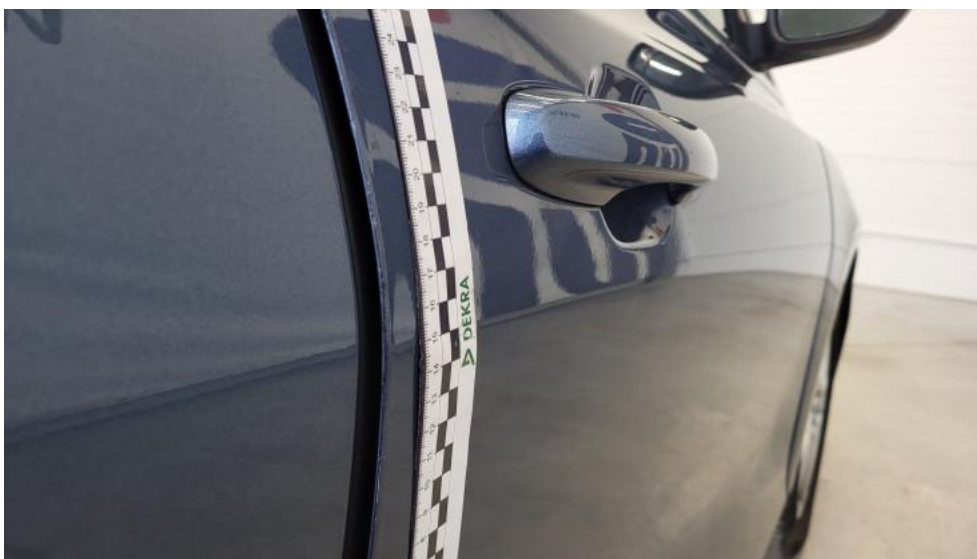
**Fot. 45.**

Drzwi przednie P - Rysa/odprysk 2

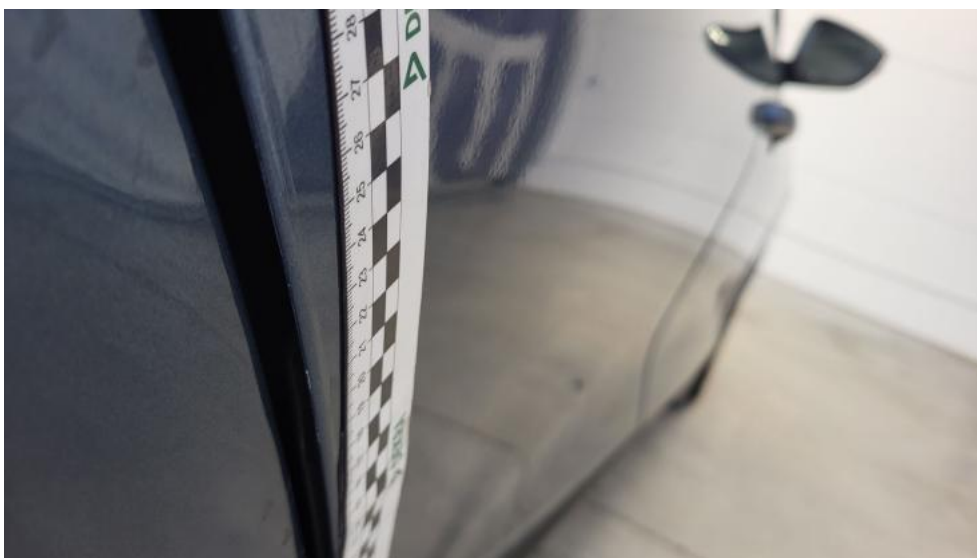
**Fot. 46.**

Drzwi tylne P - Rysa/odprysk 1

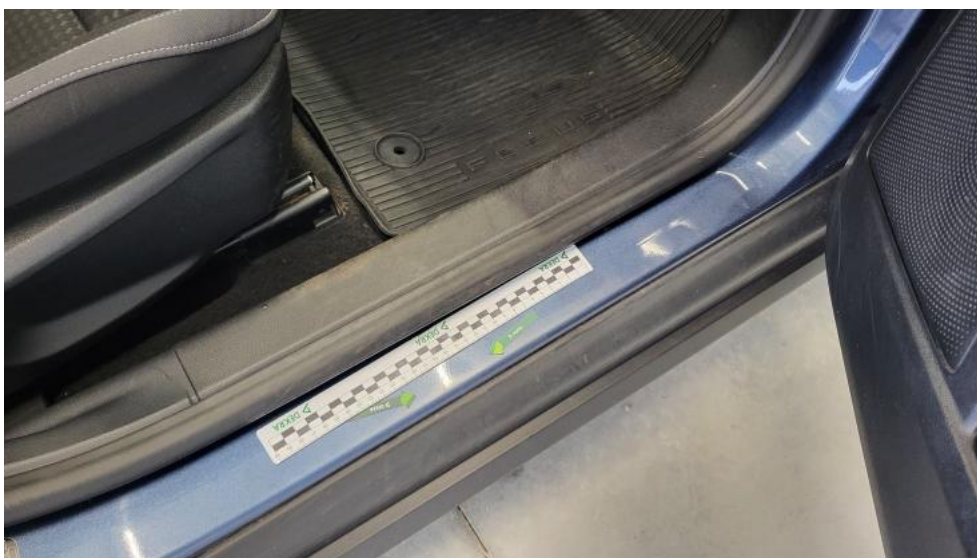
**Fot. 48.**  
Próg P - Wgniecenie/odkształcenie 1

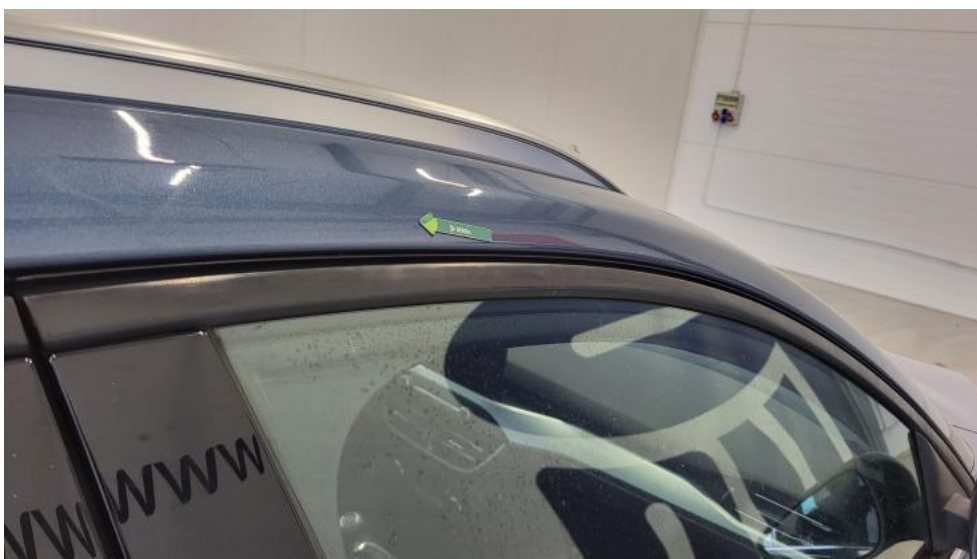
**Fot. 49.**

Słupek przedni P - Wgniecenie/odkształcenie 1

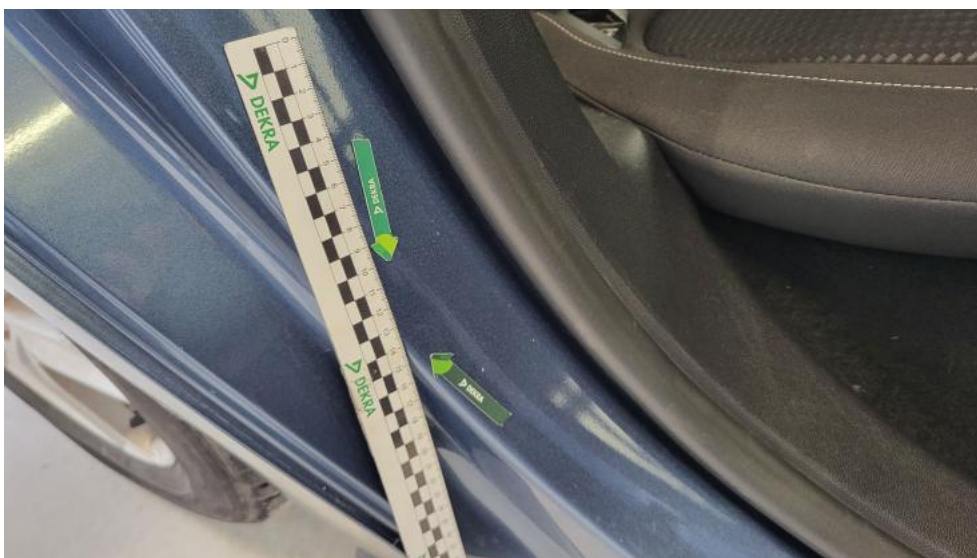
**Fot. 50.**

Ścianka tylna P / Ścianka boczna P - Wgniecenie/odkształcenie 1

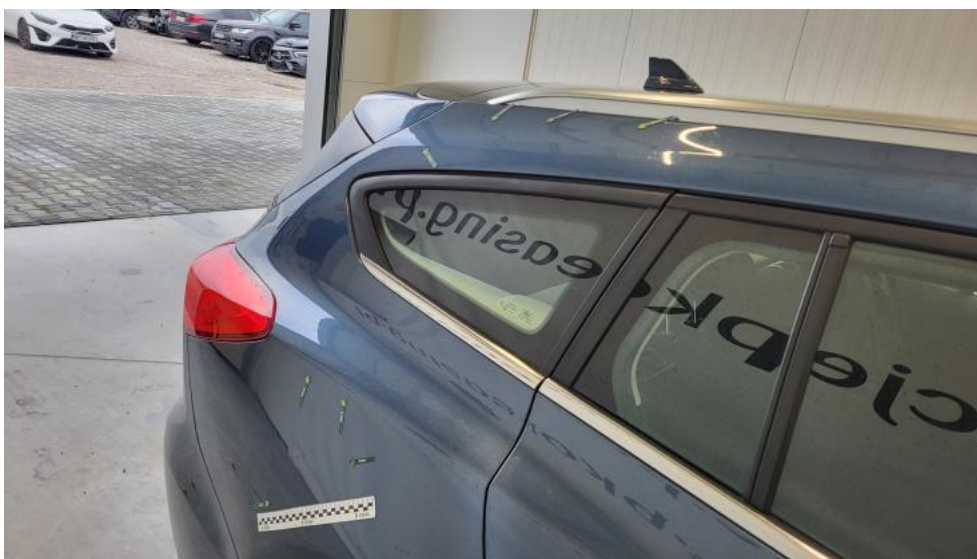
**Fot. 51.**

Błotnik tylny P / Ściana boczna P - Wgniecenie/odkształcenie 2

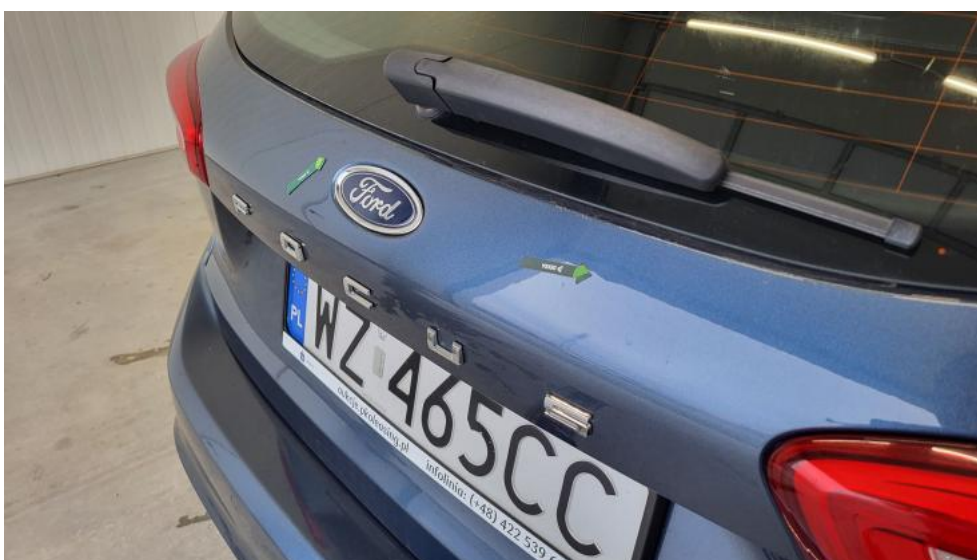
**Fot. 52.**

Pokrywy bagażnika - Wgniecenie/odkształcenie 1

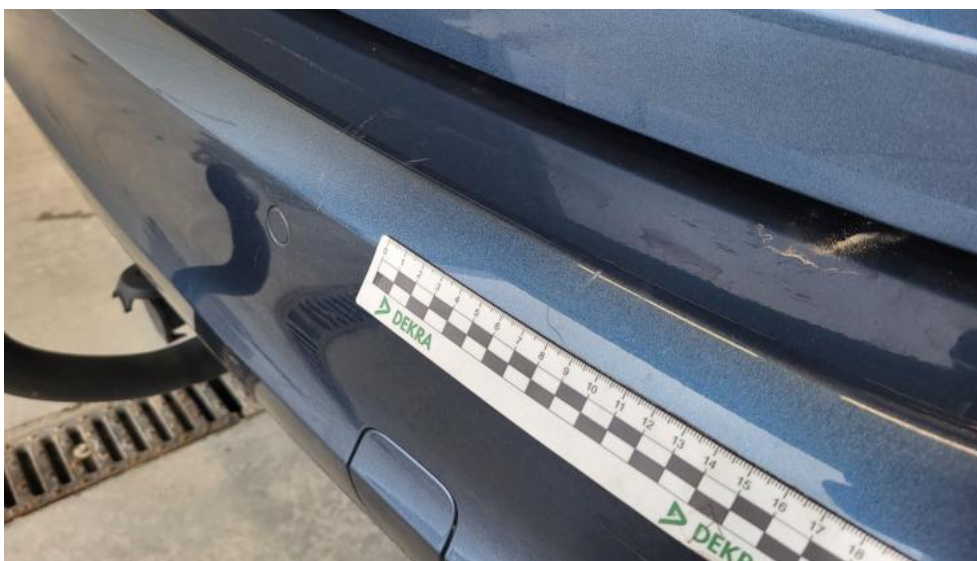
**Fot. 53.**  
Zderzak tylny - Rysa/odprysk 1

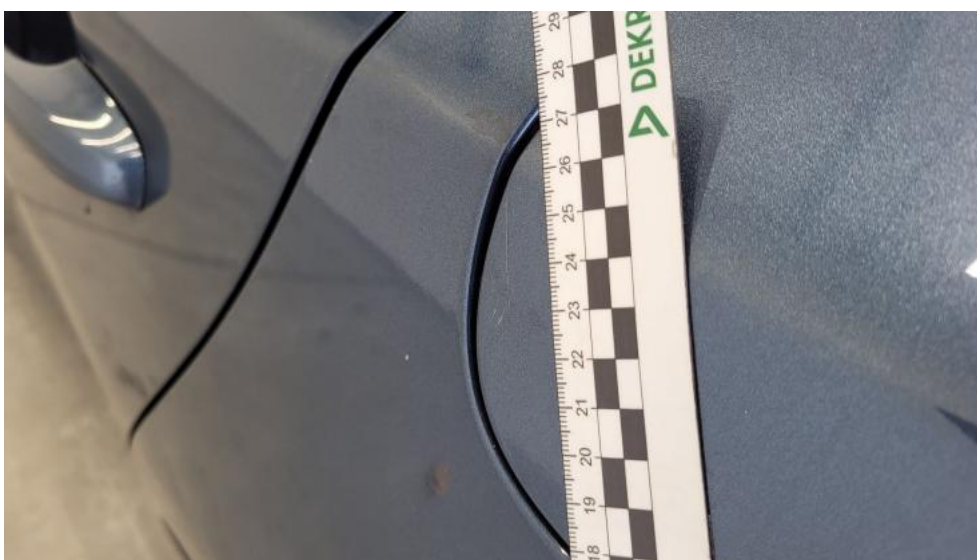
**Fot. 54.**  
Błotnik tylny L / Ściana boczna L - Rysa/odprysk 1

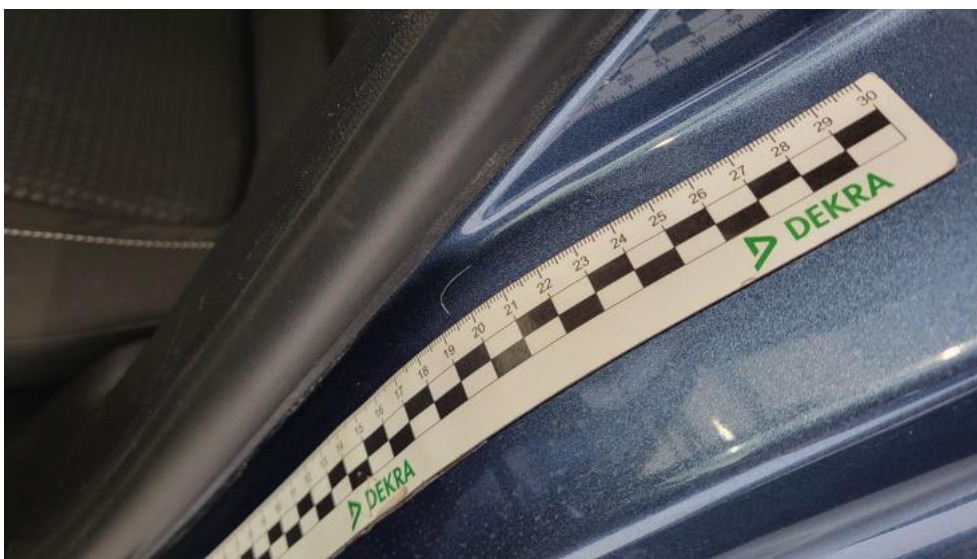
**Fot. 55.**

Błotnik tylny L / Ściana boczna L - Rysa/odprysk 2

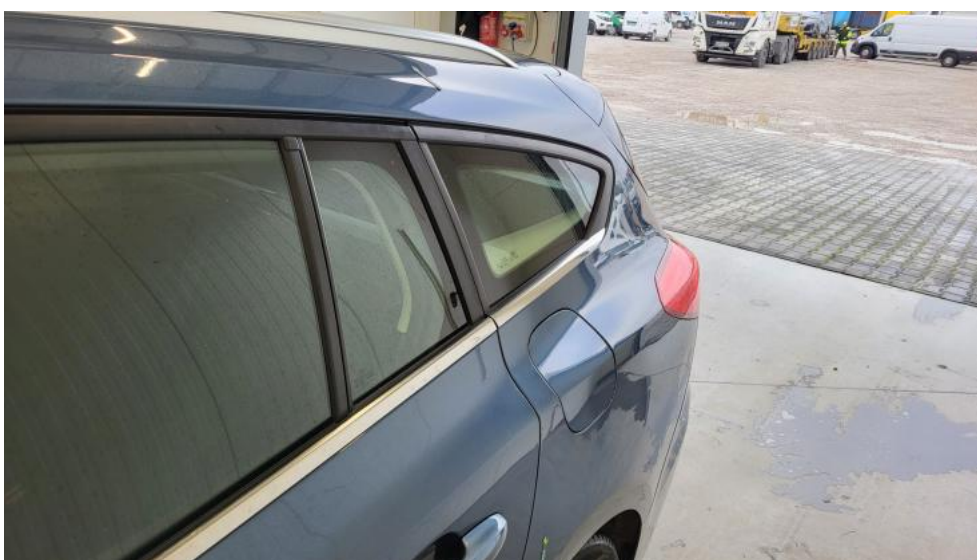
**Fot. 56.**

Błotnik tylny L / Ściana boczna L - Wgniecenie/odkształcenie 1

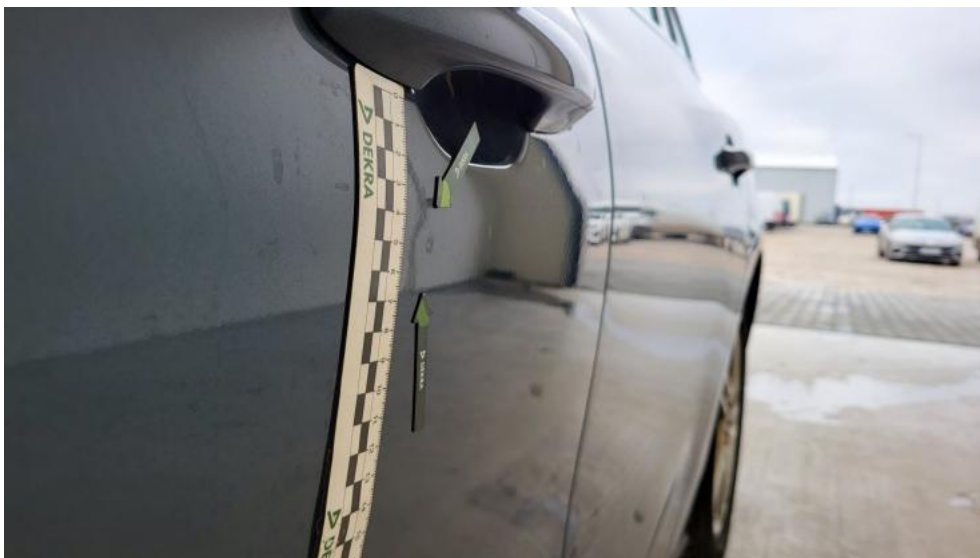
**Fot. 58.**

Drzwi przed L - Wgniecenie/odkształcenie 1

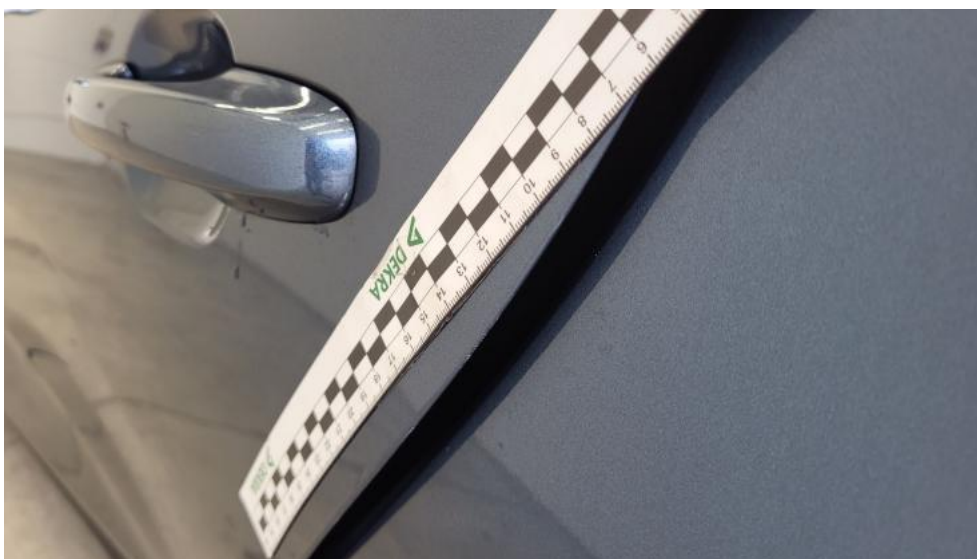
**Fot. 59.**

Drzwi tylne L - Rysa/odprysk 1

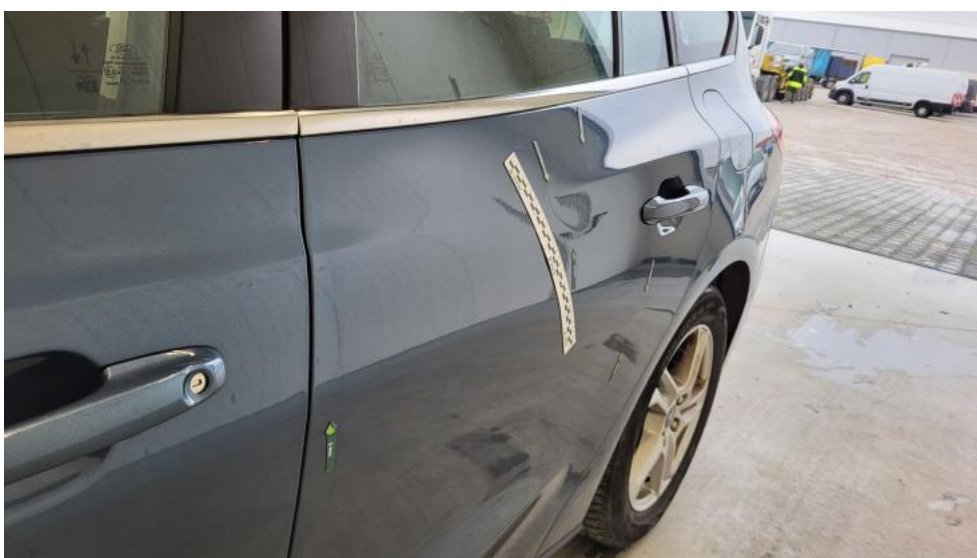
**Fot. 60.**

Drzwi tylne L - Wgniecenie/odkształcenie 1

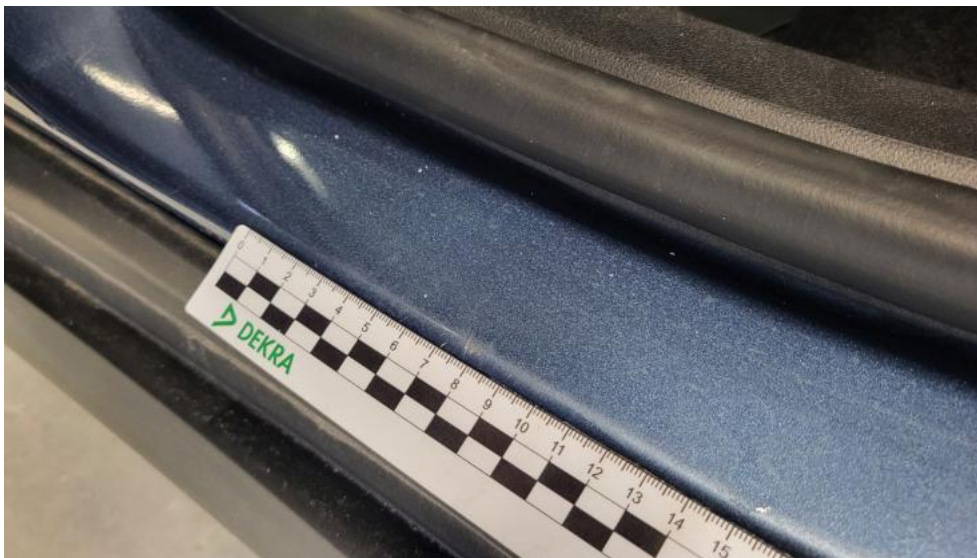
**Fot. 61.**  
Próg L - Rysa/odprysk 1

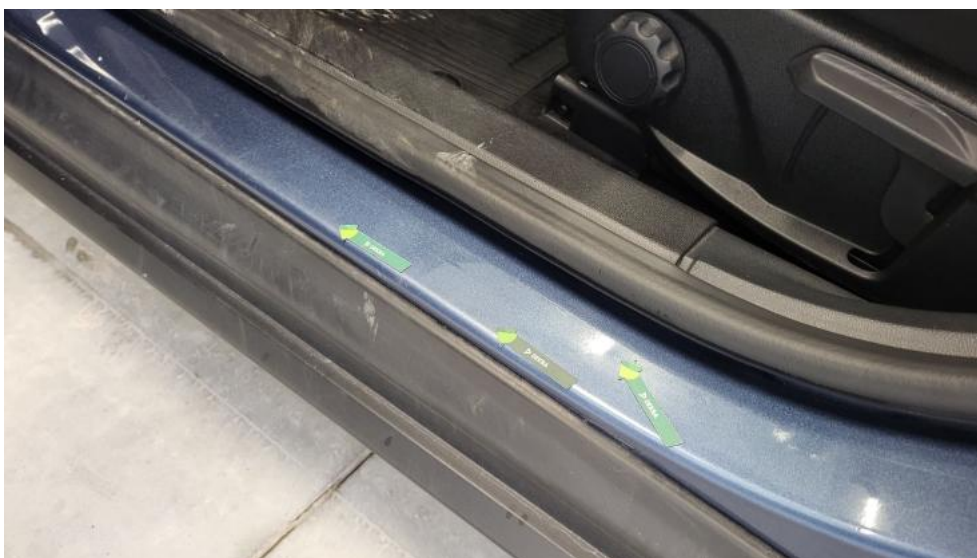
**Fot. 62.**  
Próg L - Wgniecenie/odkształcenie 1

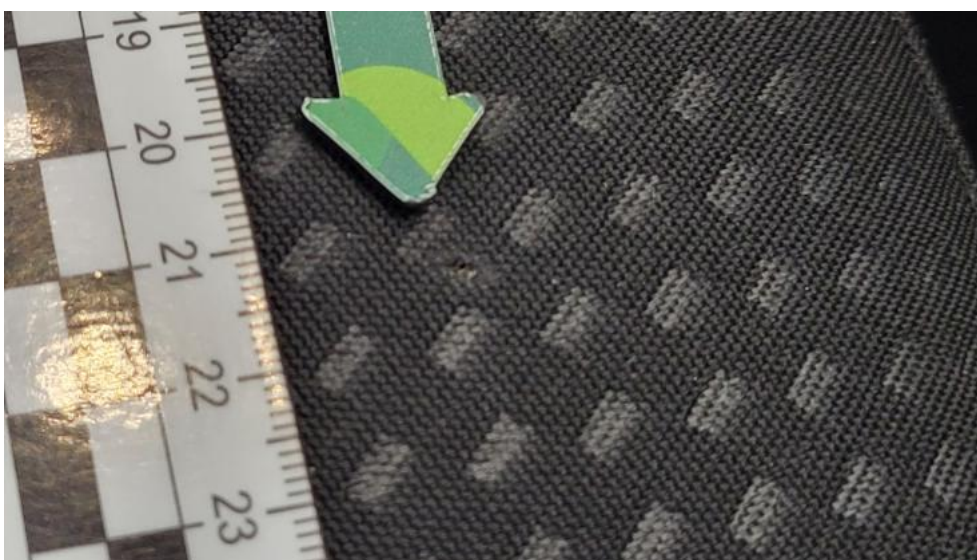
**Fot. 66.**

Fotel prz. praw. - Inne 1

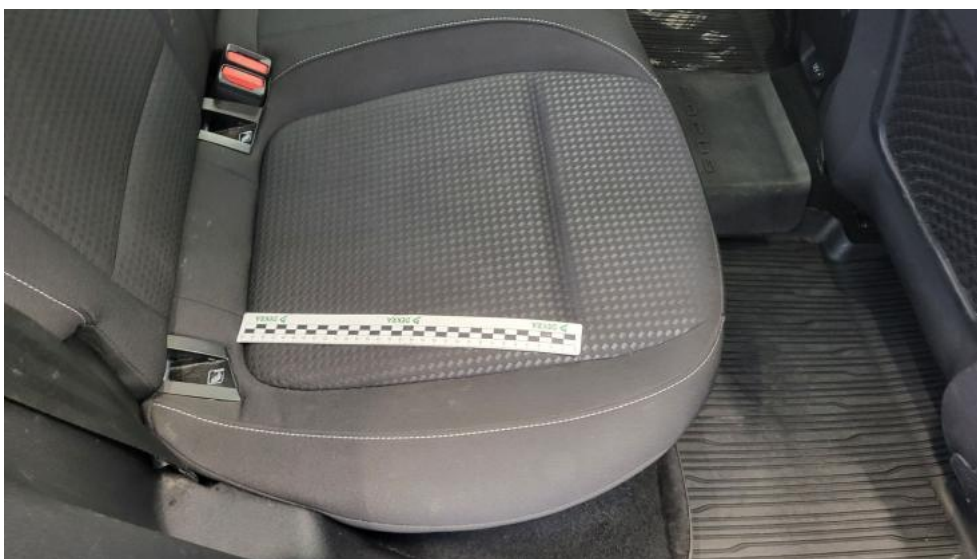
**Fot. 67.**  
Kanapa tyl. - Inne 1

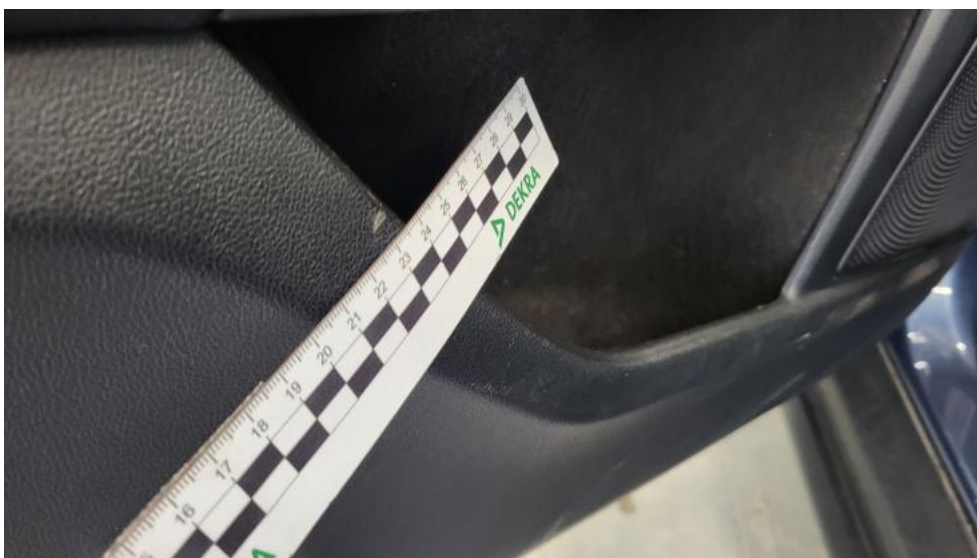
**Fot. 68.**  
Tapicerka drzwi przednich L - Rysa/odprysk 1

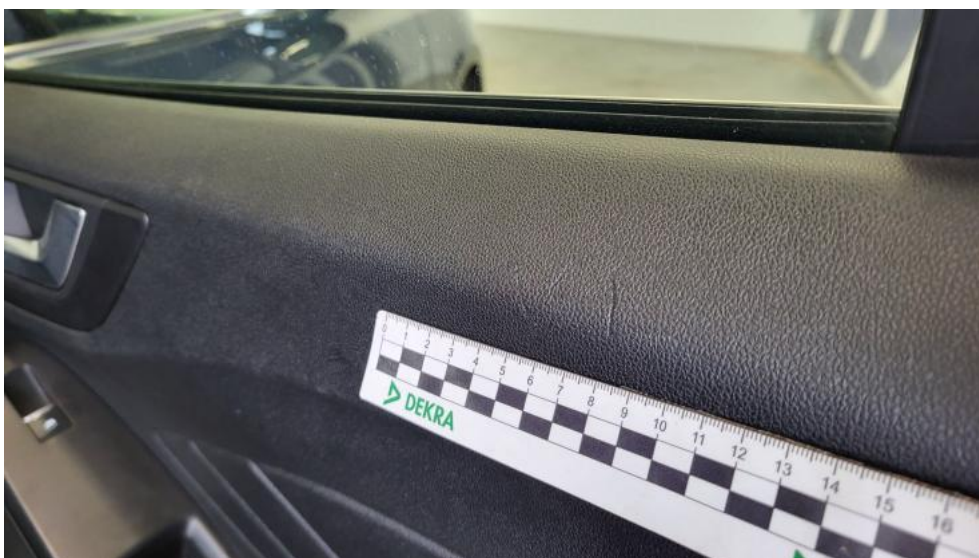
**Fot. 70.**

Tapicerka drzwi tylnych P - Rysa/odprysk 1

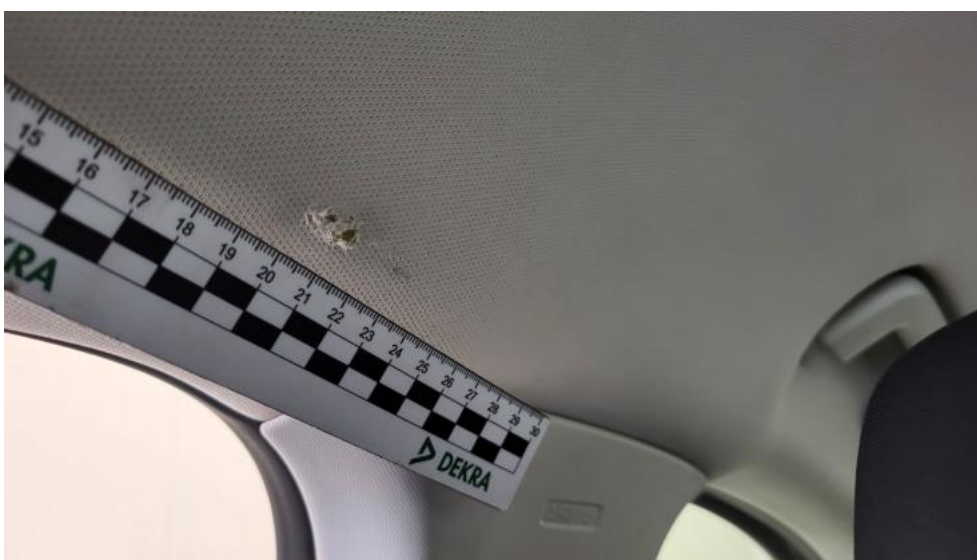
**Fot. 72.**

Podsufitka - Pęknięcie/rozerwanie 1

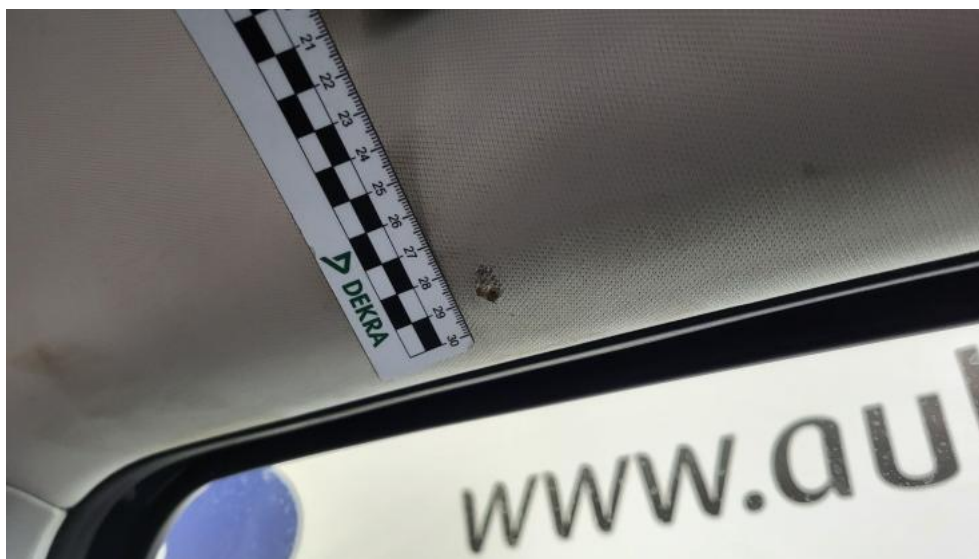
**Fot. 73.**

Podsufitka - Pęknięcie/rozerwanie 2

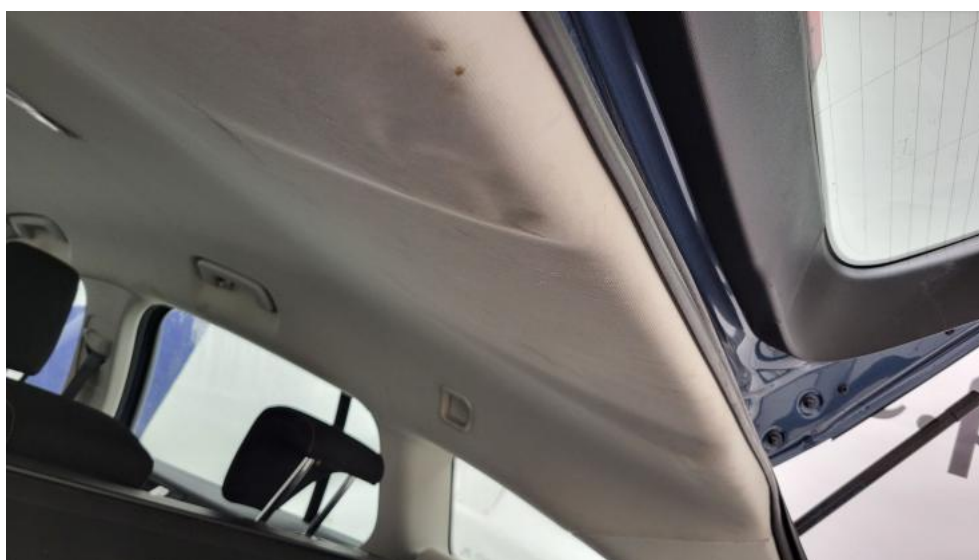
**Fot. 74.**

Podsufitka - Inne 1

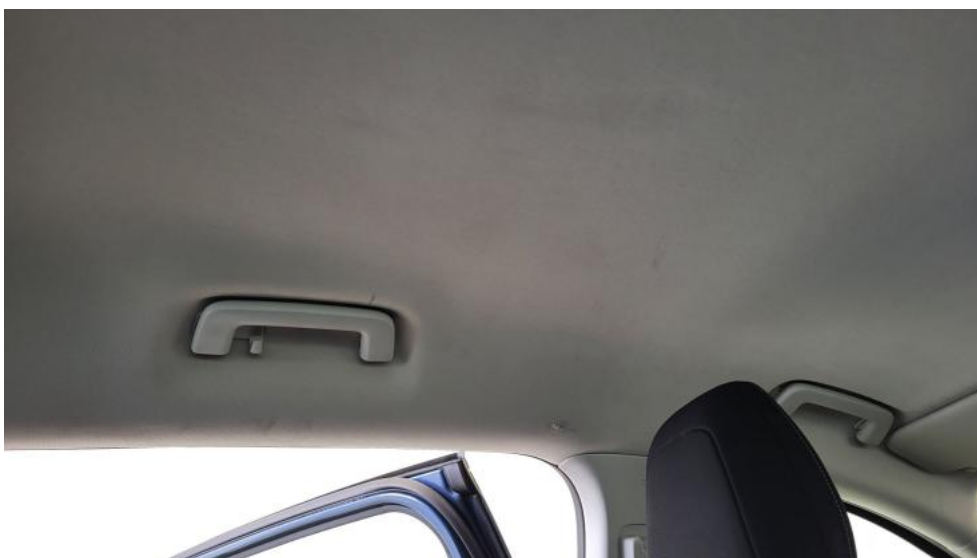
**Fot. 76.**  
Podsufitka() - Inne 3

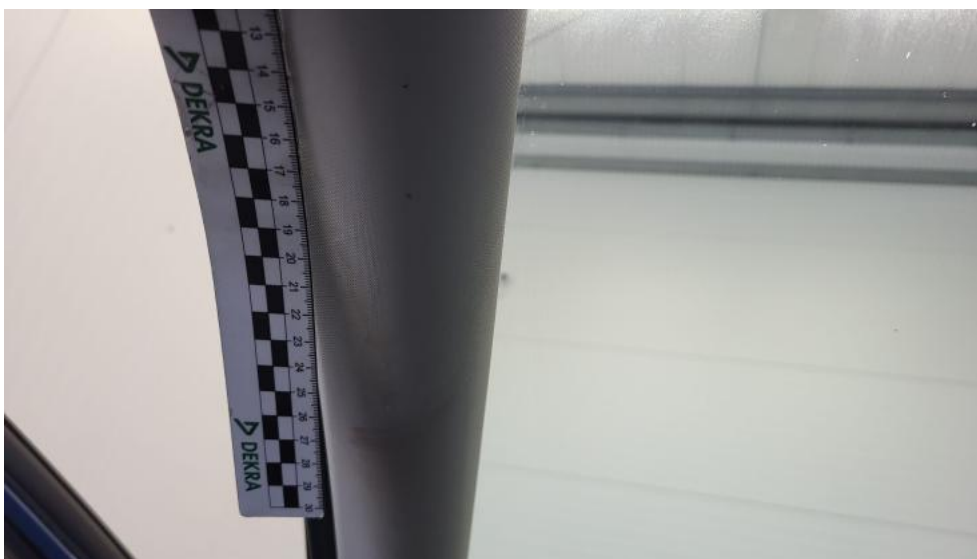
**Fot. 77.**

Wykładzina(y) słupka przedniego L - Inne 1

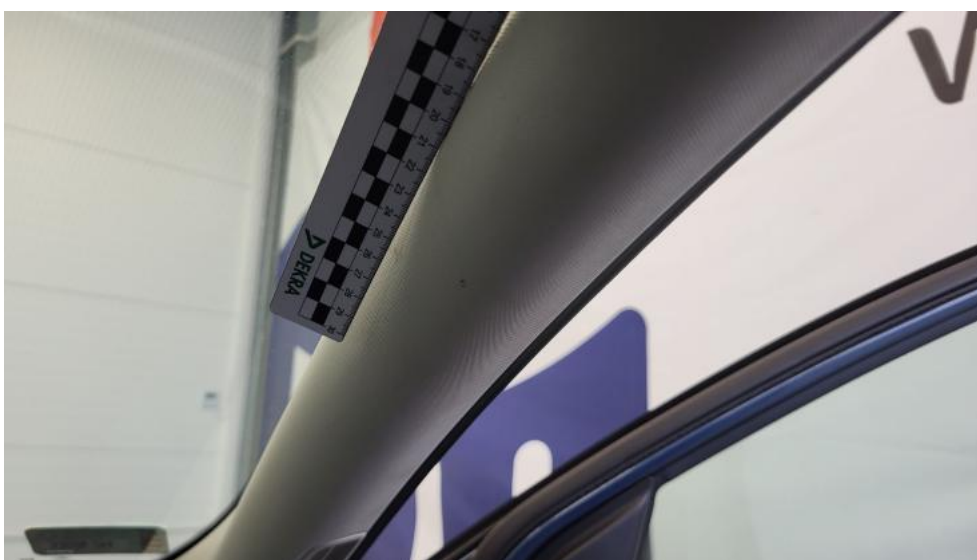
**Fot. 78.**

Wykładzina(y) słupka przedniego P - Inne 1

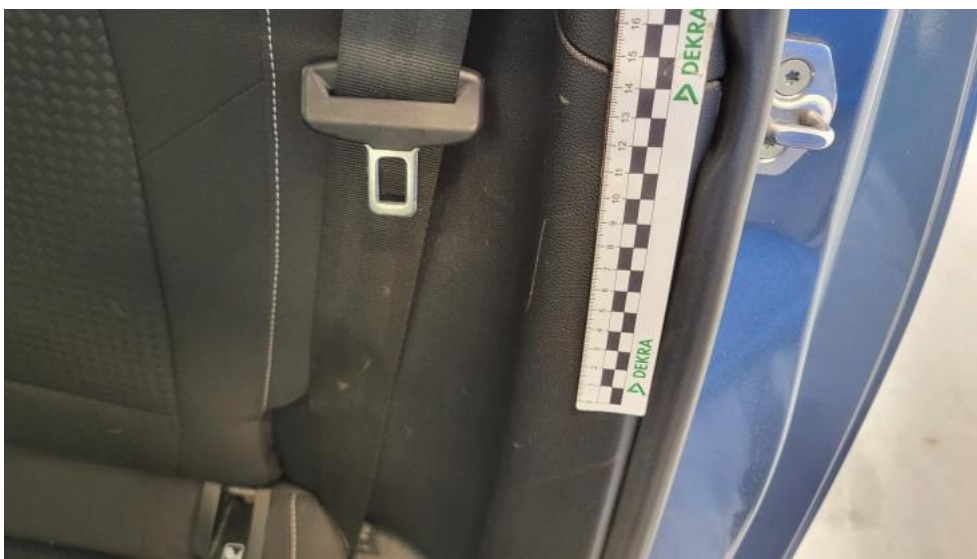
**Fot. 79.**

Wykładzina(y) słupka tylnego L - Rysa/odprysk 1

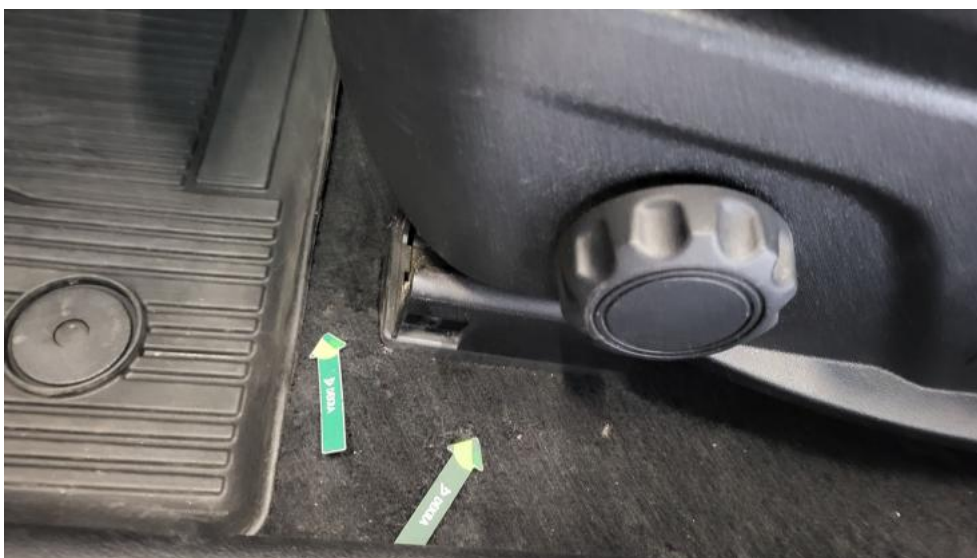
**Fot. 80.**

Wykładzina podłogi - Inne 1

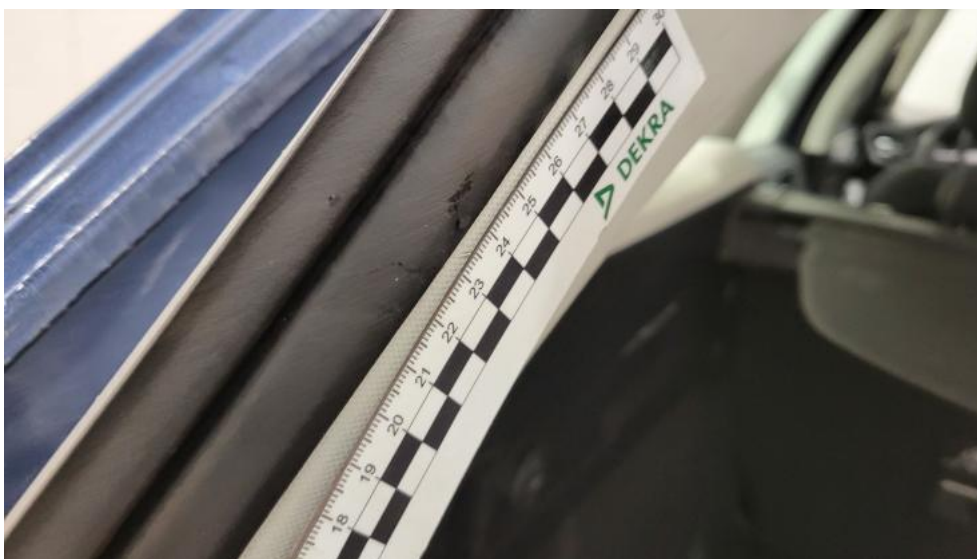
**Fot. 81.**

Uszczelka pokryw tylniej - Rysa/odprysk 1

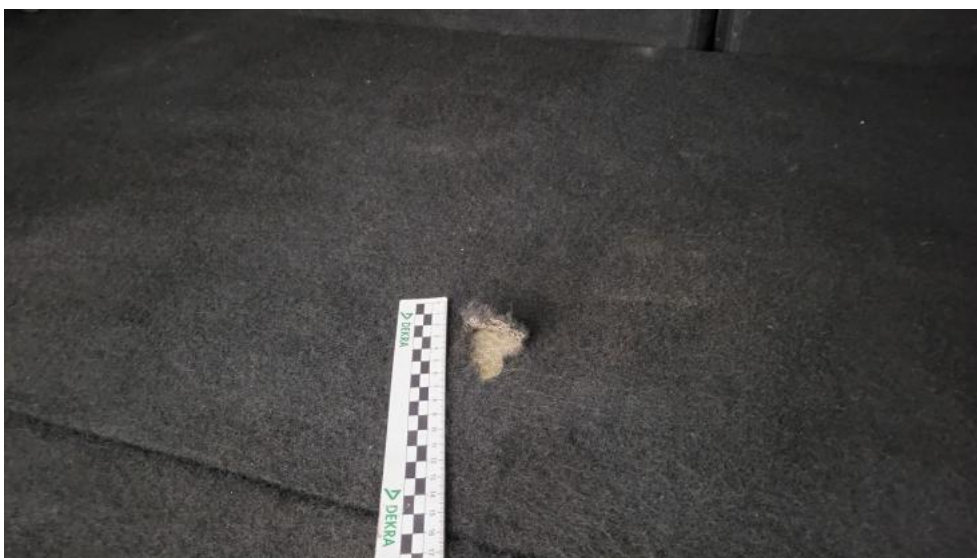
**Fot. 82.**

Wykładzina podłogi bagażnika - Pęknięcie/rozerwanie 1

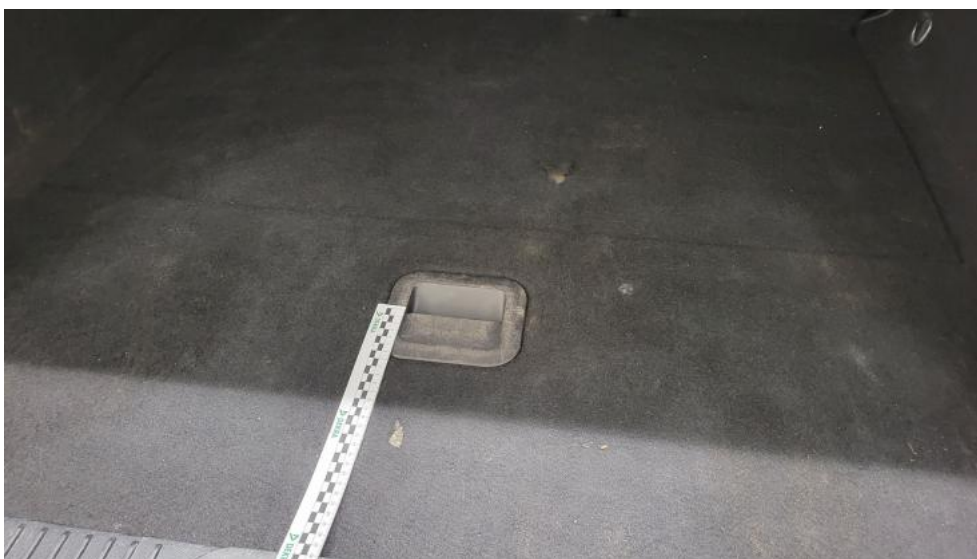
**Fot. 83.**

Wykładzina podłogi bagażnika - Inne 1

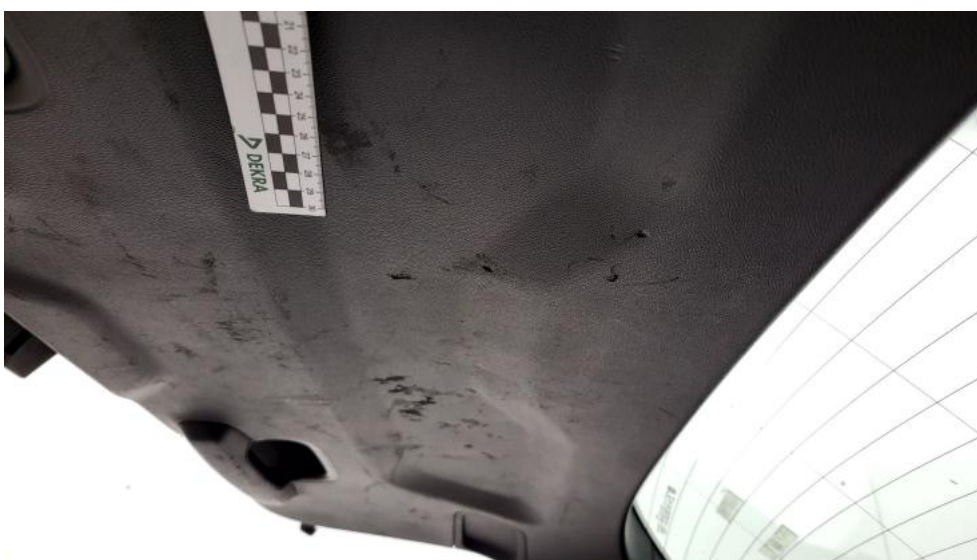
**Fot. 84.**

Wykładzina pokrywy tylnej - Rysa/odprysk 1
