DEKRA's commission No. : PKOL(W)/LODZ/04505/26/01/19  
commission/ damage No. : 24/043193  
Date of commission: 19-01-2026

**DEKRA Poland - Headquarters**  
02-673 Warszawa, ul. Konstruktorska 12A

PKO Leasing SA  
Świętokrzyska 36  
00-116 Warszawa

| Type / version | Kodiaq 2.0 TSI 4x4 Style DSG |

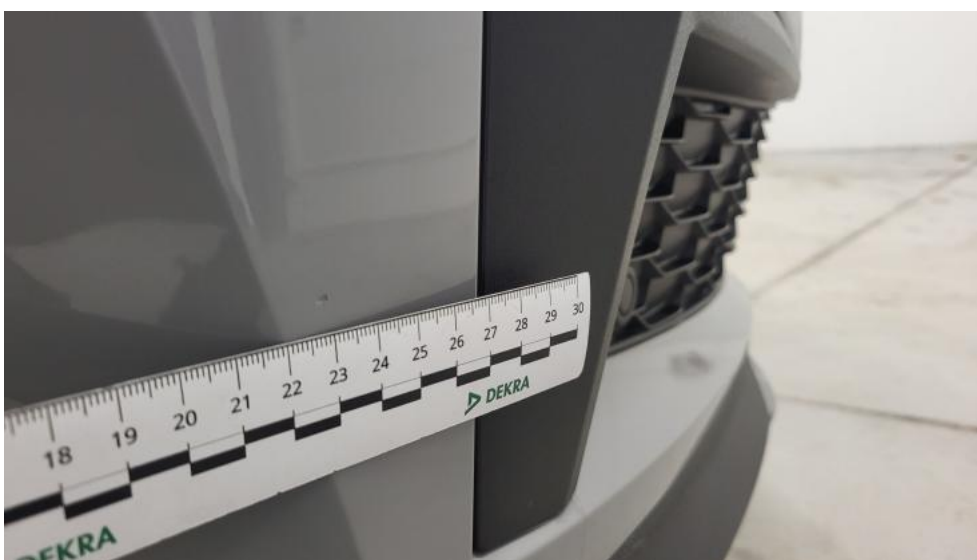
**Photo 42.**

Zderzak - Rysa/odprysk 2

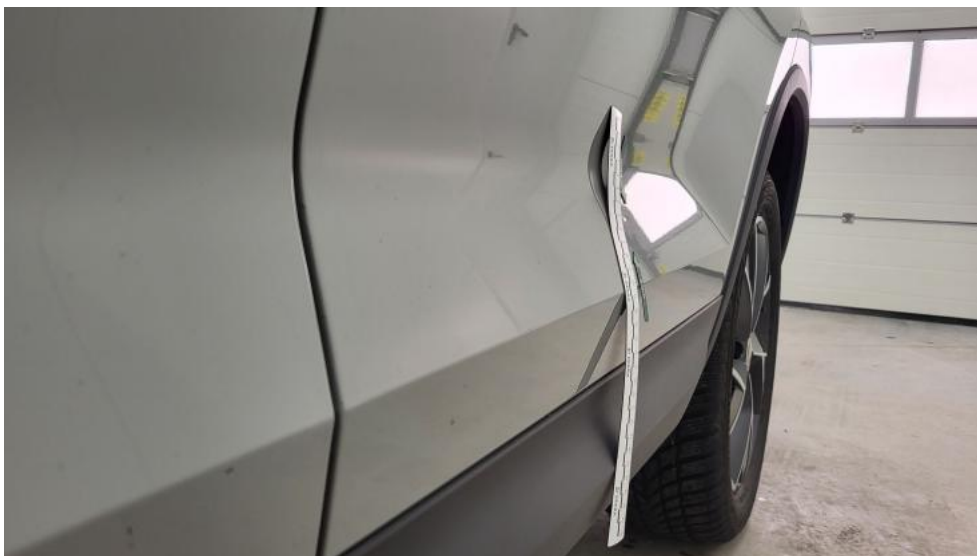
**Photo 48.**

Drzwi tylne L - Wgniecenie/odkształcenie 1

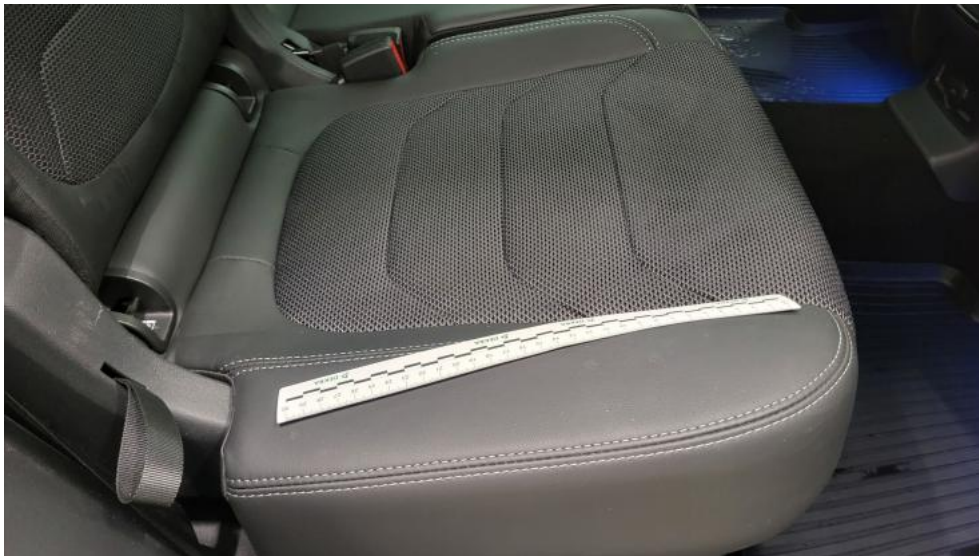
**Photo 49.**

Brak zaślepek w tylnej kanapie. Odpryski na szybie czołowej. Rysy na samochodzie.

Kanapa tyl. - Inne 1

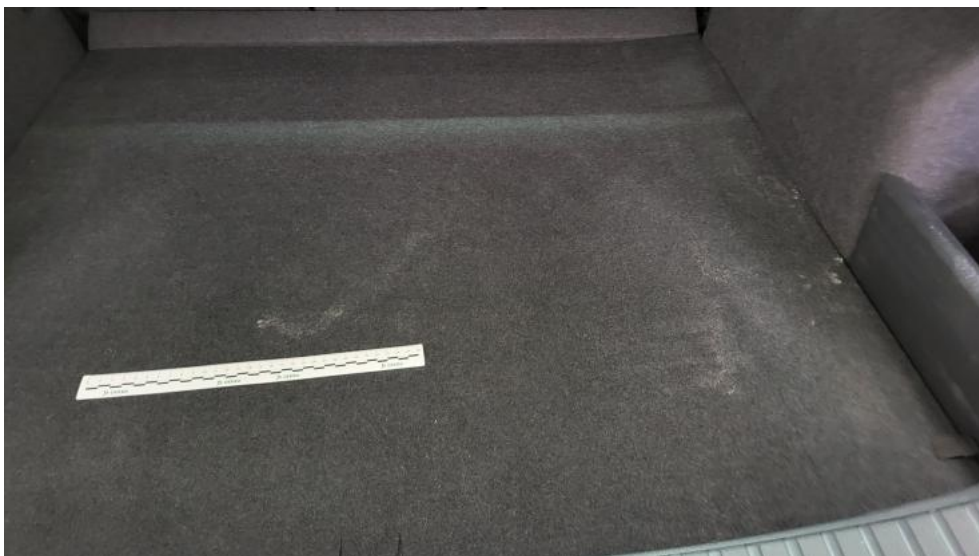
**Photo 50.**

Wykładzina podłogi bagażnika - Inne 1
