Nr zlecenia DEKRA: PKOL(W)/LODZ/79250/24/10/14(64465)
Nr zlecenia/szkody: 21/009023
Data zlecenia: 14-10-2024 10:31:10

Dane pojazdu

Pomiar grubości powłoki lakierowej poj.

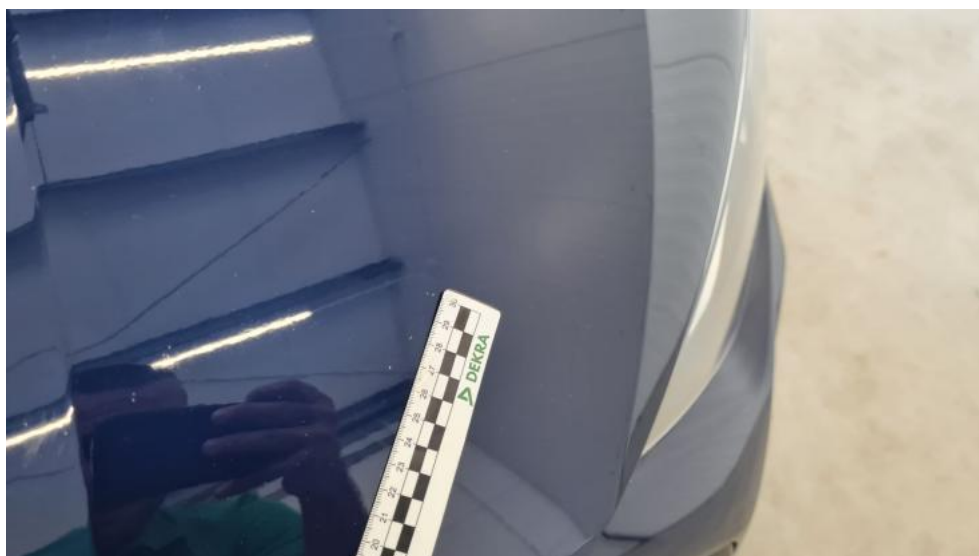
Fot. 34.
Pokrywa komory silnika - Rysa/odprysk 1

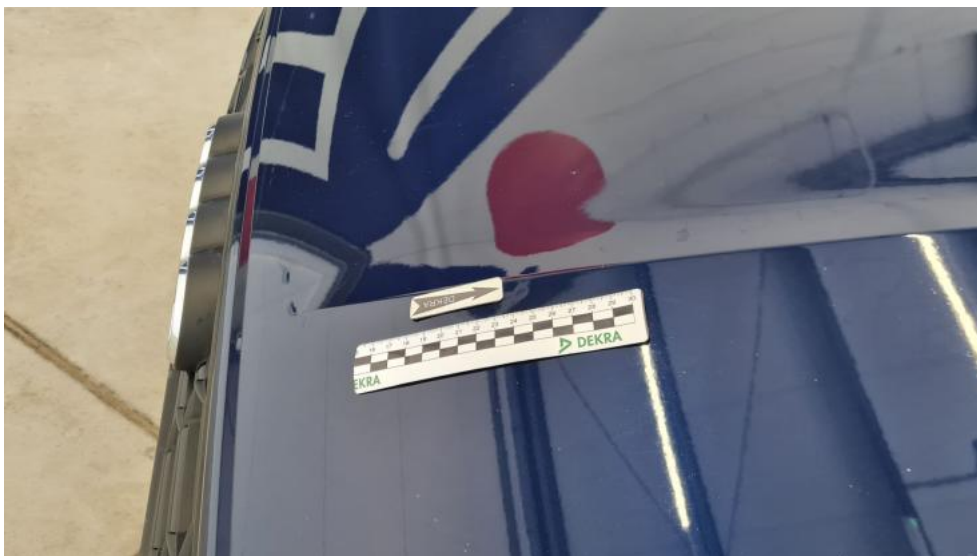
Fot. 35.
Pokrywa komory silnika - Wgniecenie/odkształcenie 1

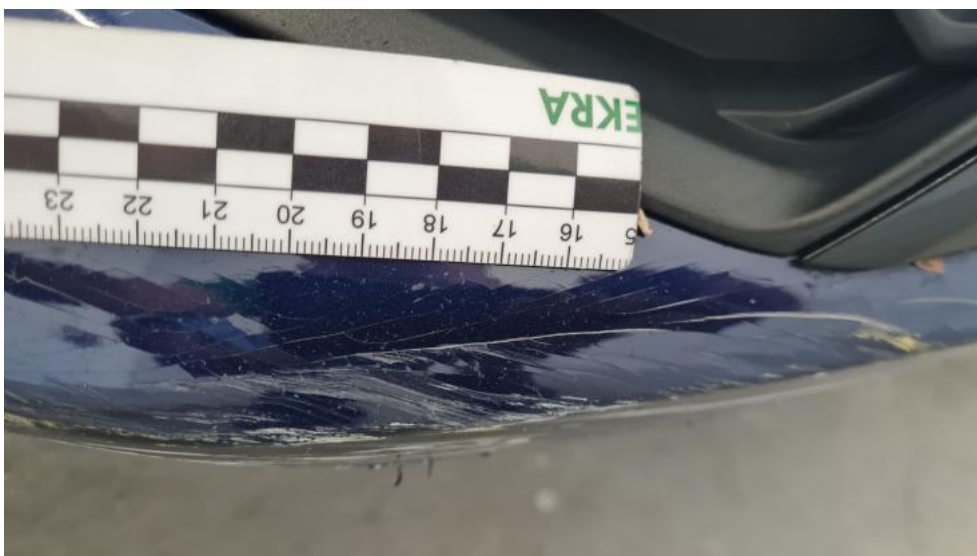
Fot. 38.
Zderzak - Pęknięcie/rozerwanie 1

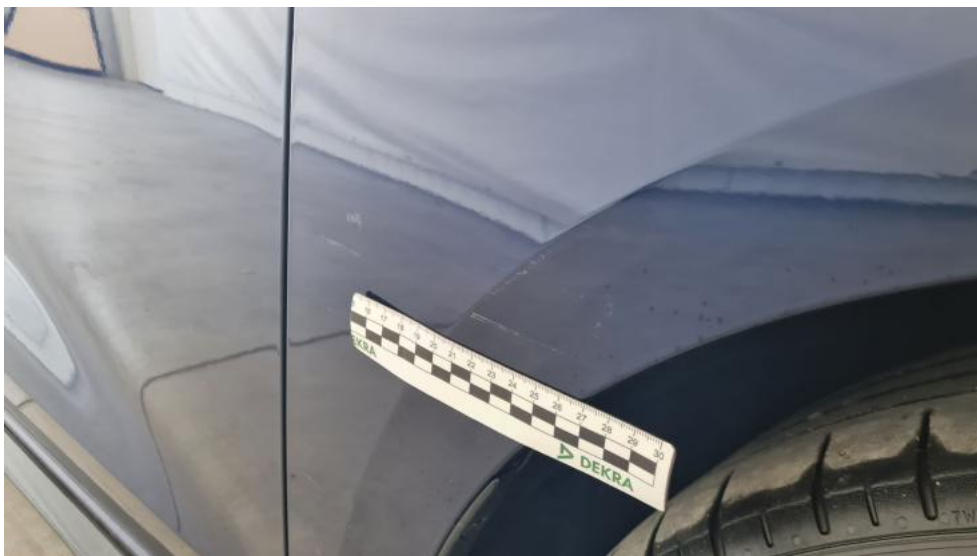
Fot. 39.
Błotnik przedni P - Rysa/odprysk 1

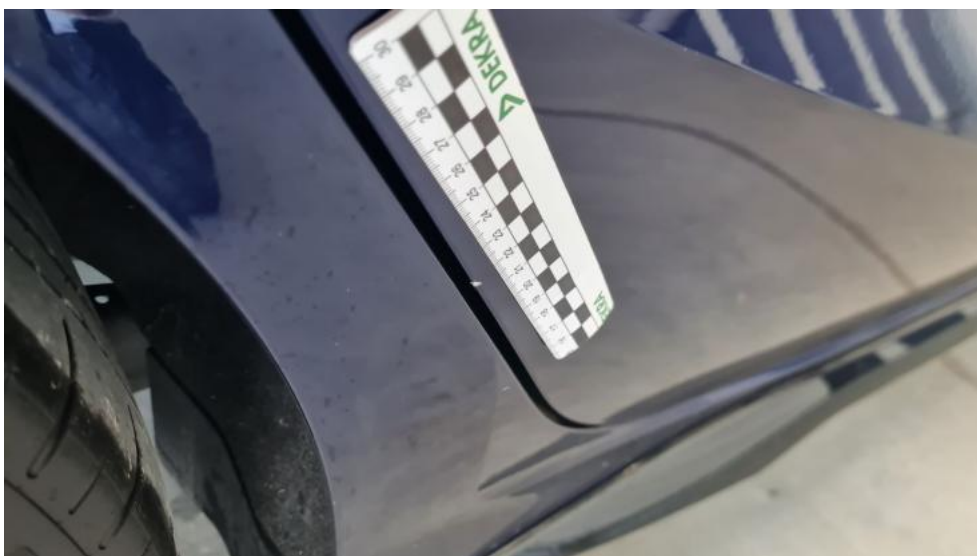
Fot. 42.
Drzwi tylne P - Rysa/odprysk 1

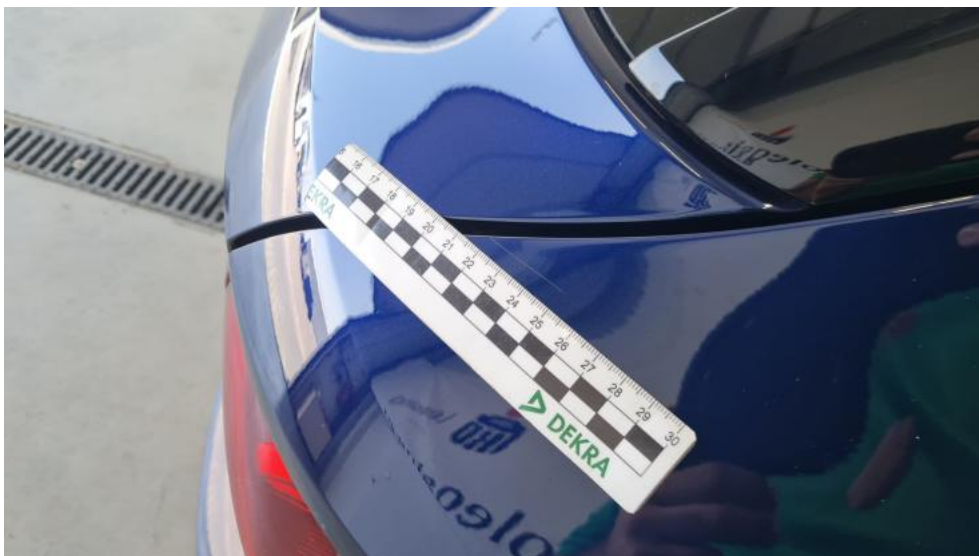
Fot. 45.

Błotnik tylny P / Ściana boczna P - Rysa/odprysk 1

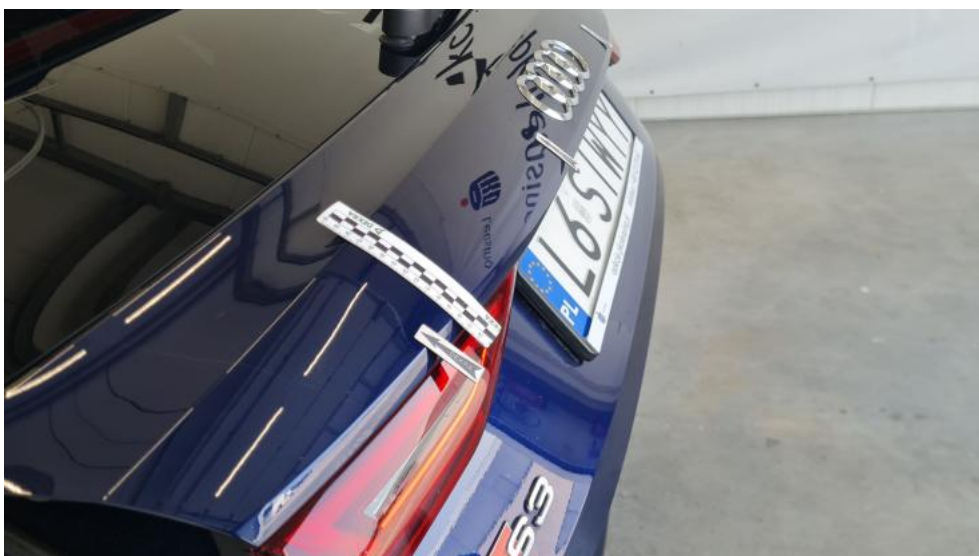
Fot. 46.

Pokrywy bagażnika - Wgniecenie/odkształcenie 1

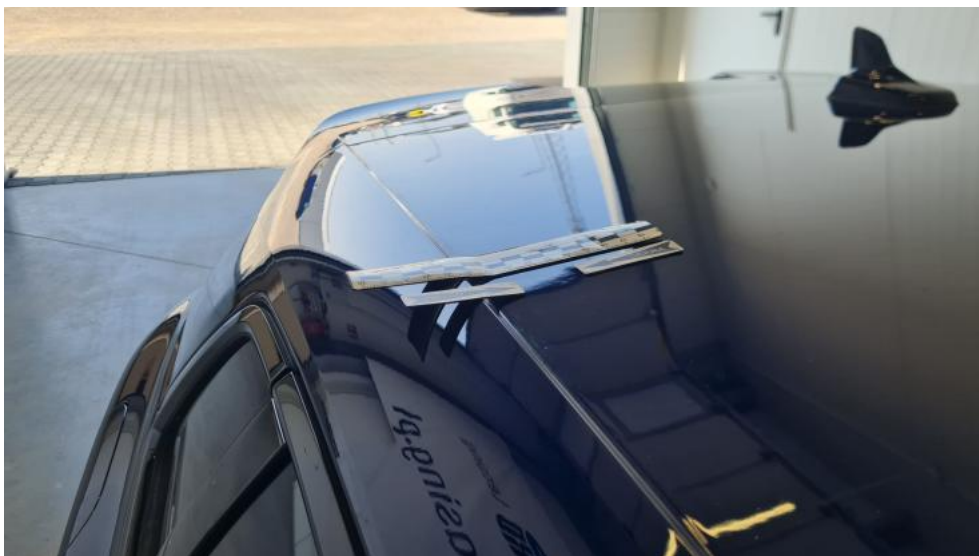
Fot. 53.
Dach - Wgniecenie/odkształcenie 2

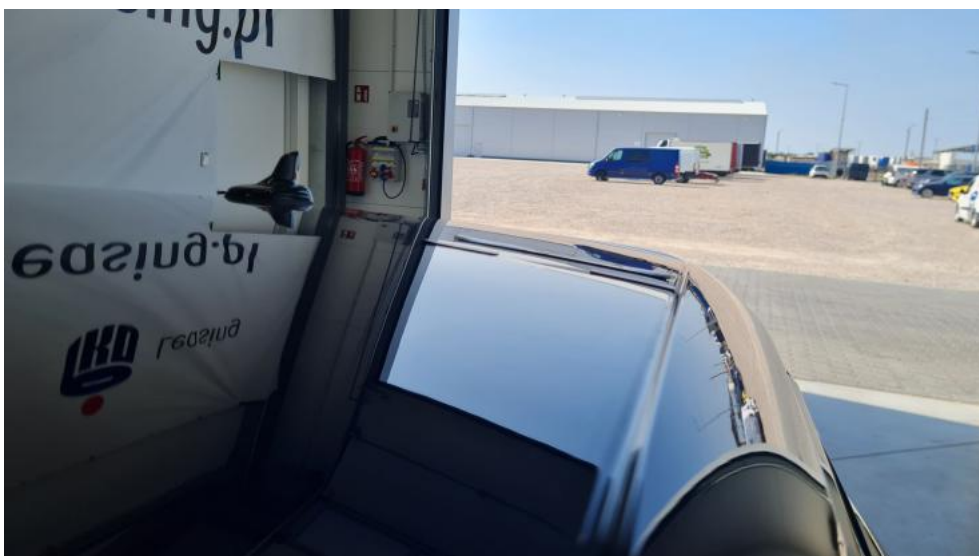
Fot. 54.
Dach() - Wgniecenie/odkształcenie 3

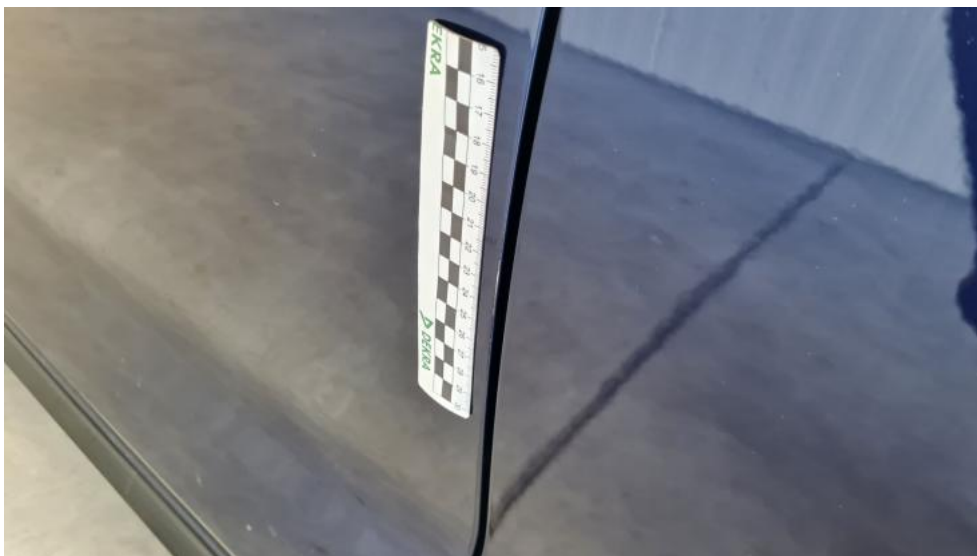
Fot. 55.
Drzwi przed L - Rysa/odprysk 1

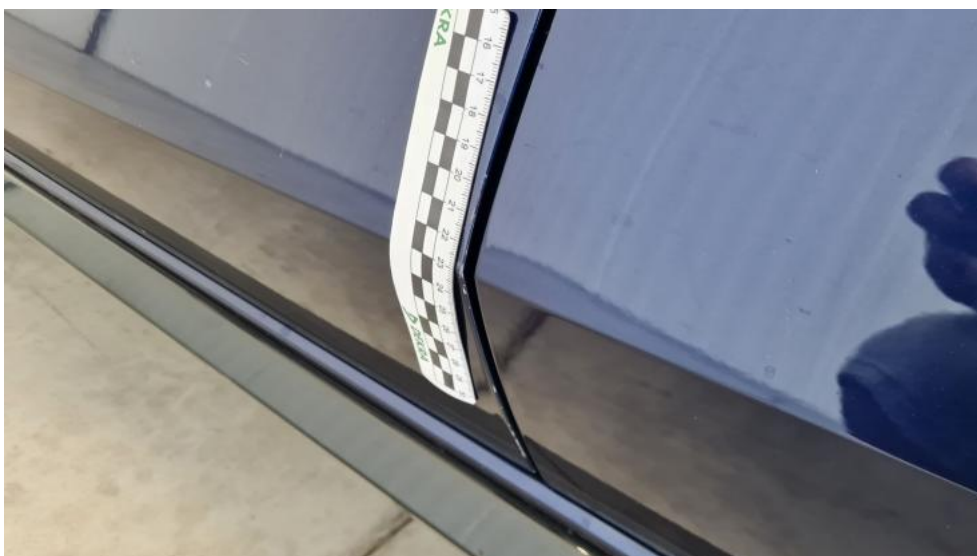
Fot. 56.
Drzwi przed L - Rysa/odprysk 2

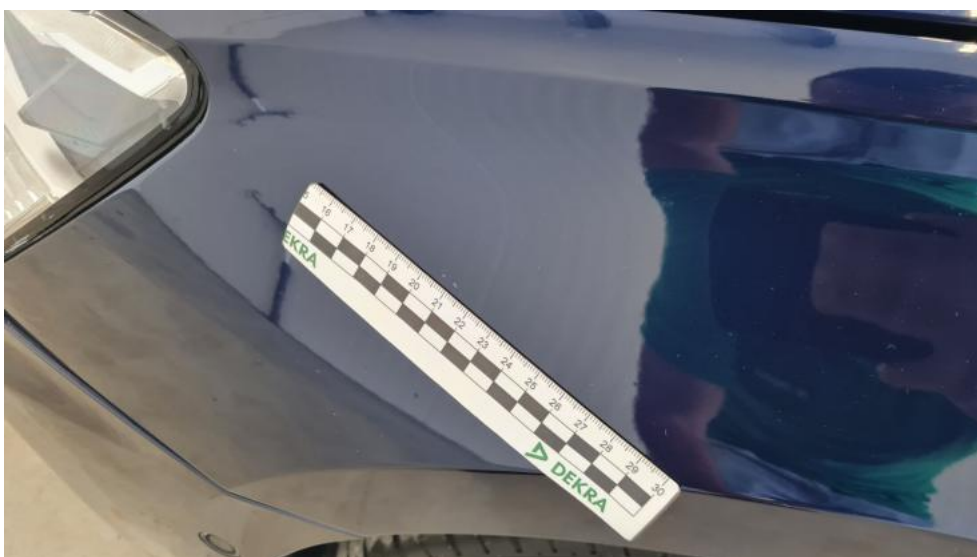
Fot. 57.
Błotnik przedni L - Rysa/odprysk 1

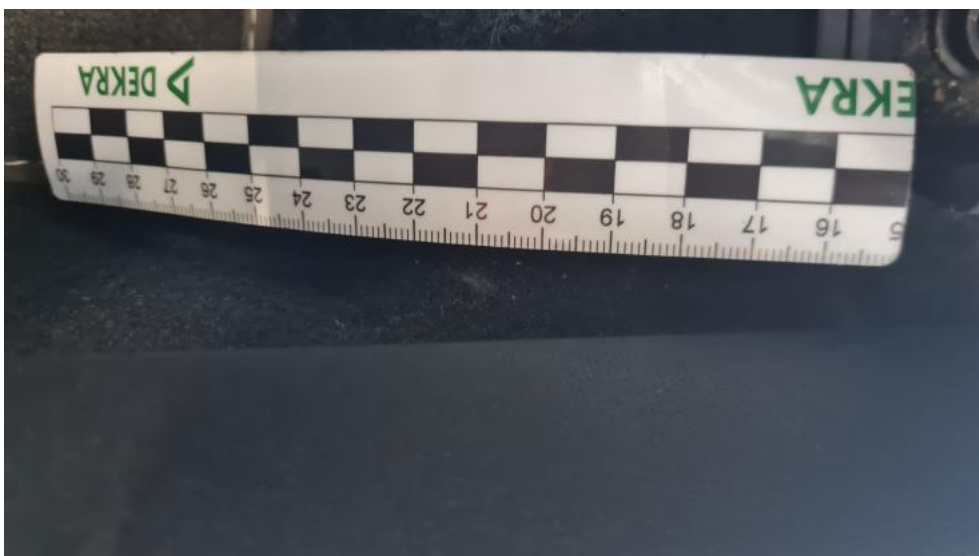
Fot. 60.

Wykładzina podłogi - Inne 1
