Nr zlecenia DEKRA: PKOL(W)/LODZ/10364/25/02/11
Nr zlecenia/szkody: 22/012696
Data zlecenia: 11-02-2025

Dane pojazdu

Grupa obiektów (Eurotax)	samochody osobowe
Kod EC (Eurotax)	0145353
Producent	BMW
Model	Seria 5 [G30/F90] 20-23
Typ/wersja	520d xDrive mHEV M Sport sport-aut
Rodzaj nadwozia	sedan
Liczba drzwi/liczba miejsc	4/5
Masa własna [kg]	1735
Dopuszczalna masa całkowita [kg]	2405
Rozstaw osi 1/2	2975
Rodzaj silnika	z zapłonem samoczynnym
Układ oczyszczana spalin	KSC
Oznaczenie silnika	hybryda
Pojemność silnika [ccm]	1995
Moc silnika [KM/kW]	190/140
Skrzynia biegów	automatyczna 8-biegowa
Nr rejestracyjny	WZ057EY
VIN	WBA51BL070WX56283
Data 1. rejestracji	14-04-2022
Data nast. bad. techn.	14-04-2025
Rok produkcji	2021 (rok produkcji został zweryfikowany z zewnętrzną bazą danych)
Stan licznika [km]	117 063 (odczytany)
Kolor nadwozia/rodzaj powłoki	biały/UNI

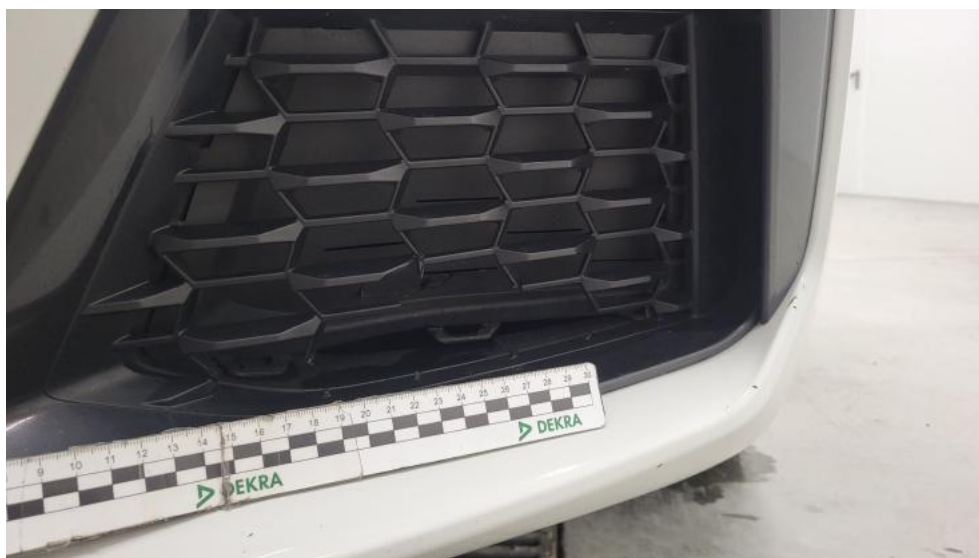
Fot. 40.
Kratka zderzaka prz. - Pęknięcie/rozerwanie 1

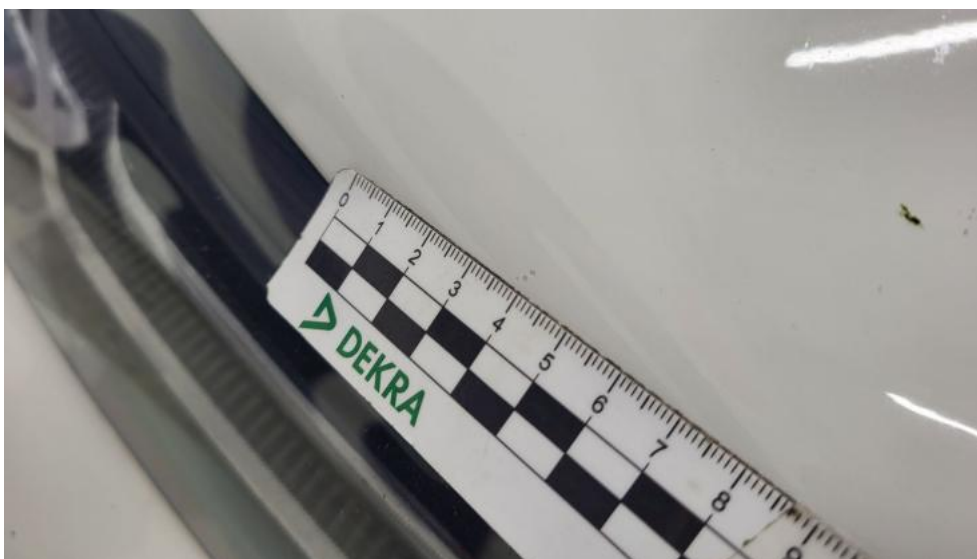
Fot. 41.
Pokrywa komory silnika - Rysa/odprysk 1

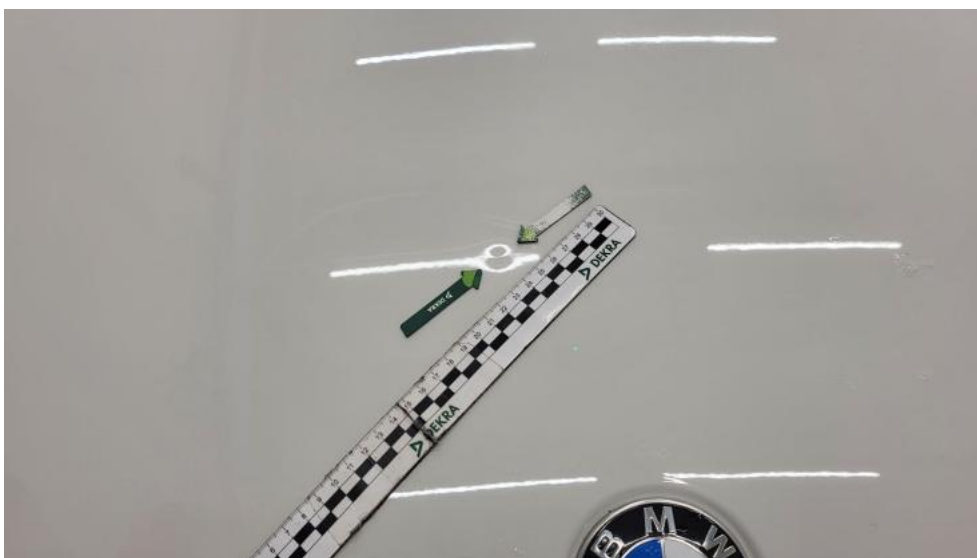
Fot. 42.
Pokrywa komory silnika - Wgniecenie/odkształcenie 1

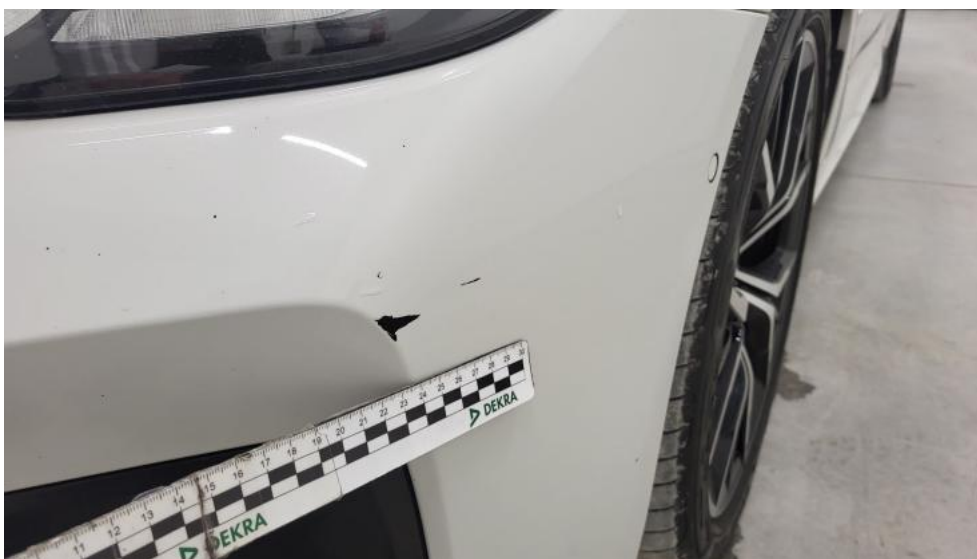
Fot. 43.
Zderzak - Rysa/odprysk 1

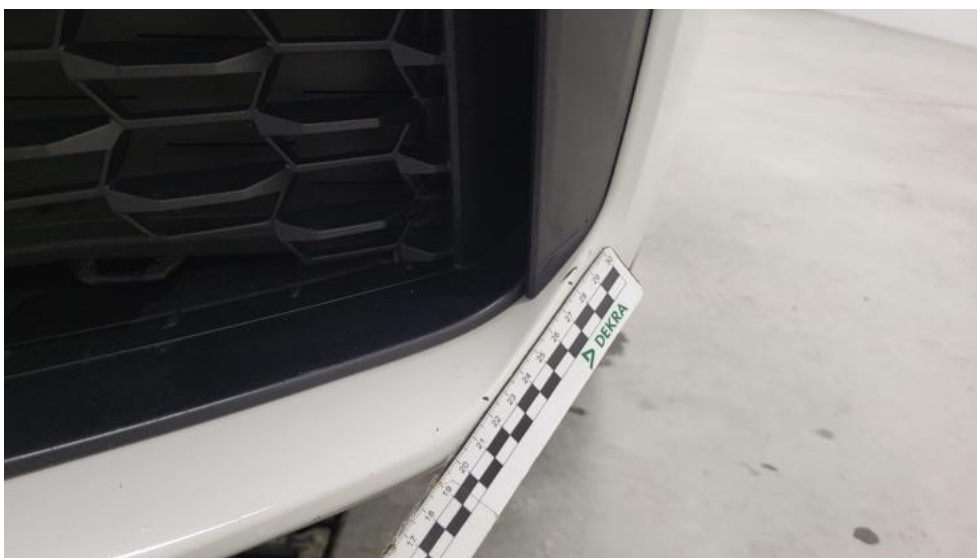
Fot. 44.
Zderzak - Rysa/odprysk 2

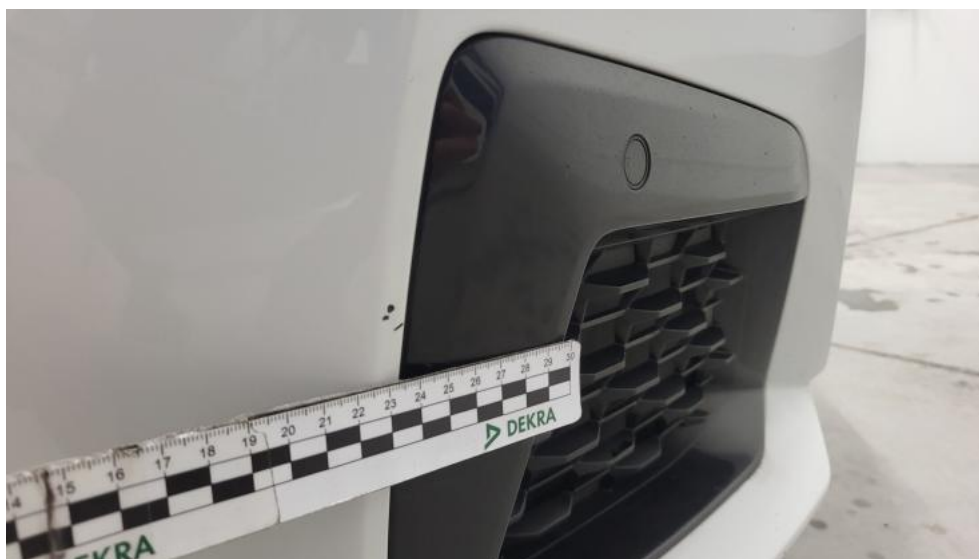
Fot. 45.
Zderzak() - Rysa/odprysk 3

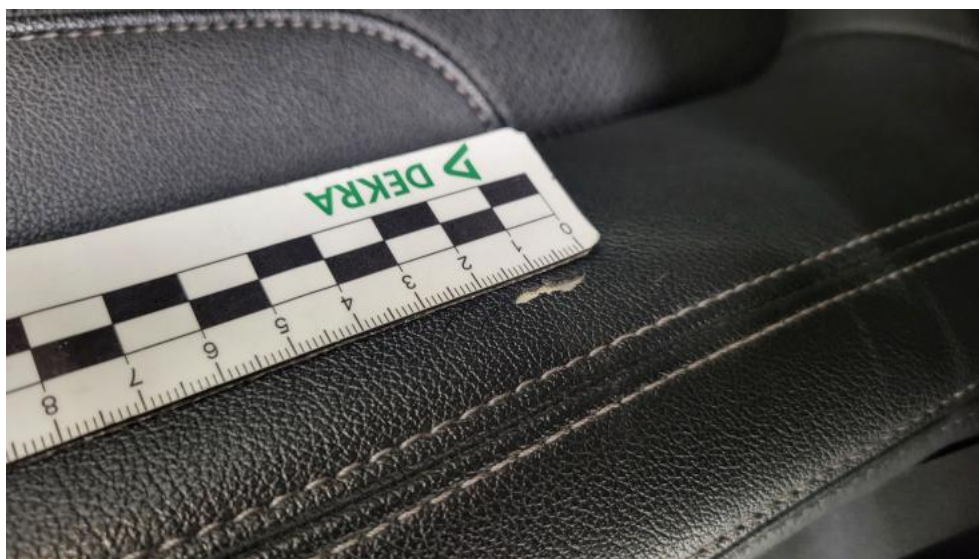
Fot. 47.
Fotel prz. lew. - Pęknięcie/rozerwanie 1

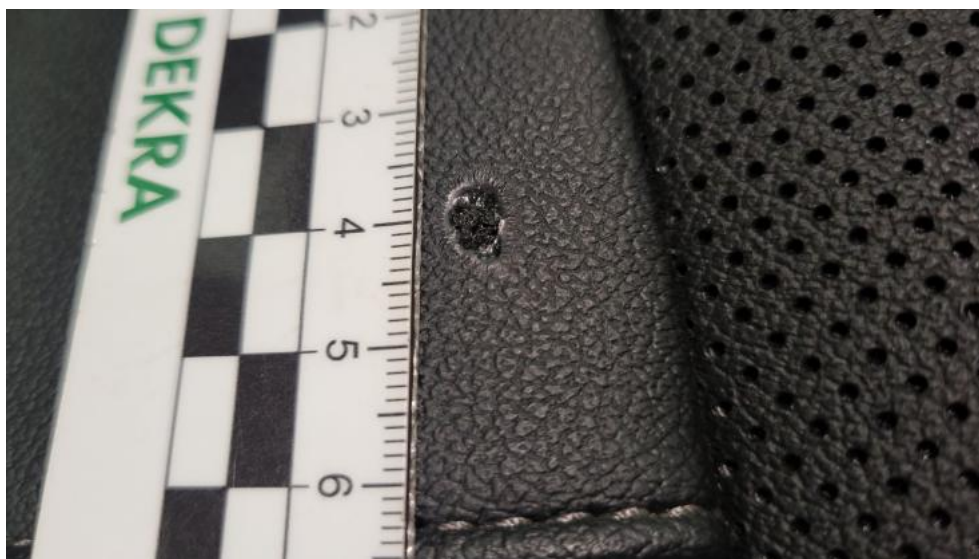
Fot. 49.
Kanapa tyl. - Inne 1

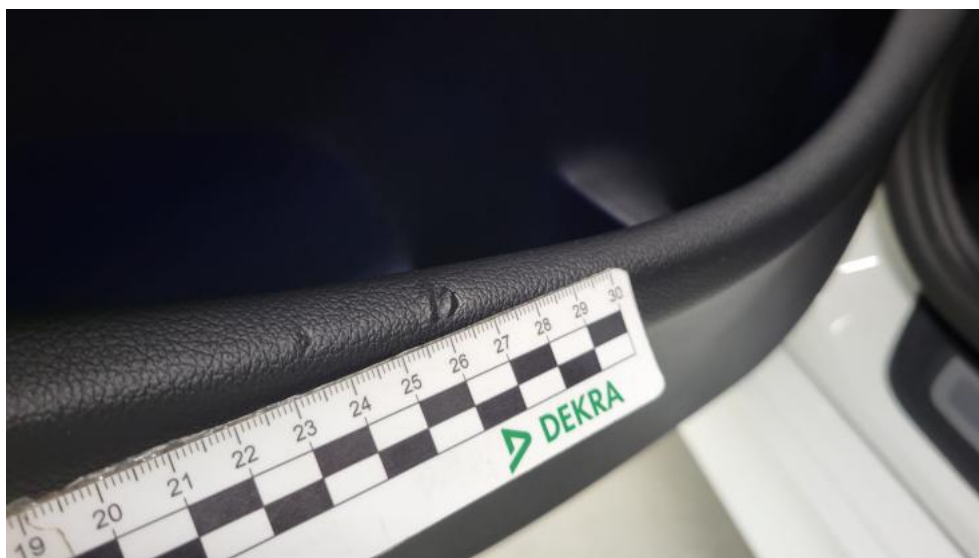
Fot. 50.
Tapicerka drzwi tylnych L - Wgniecenie/odkształcenie 1

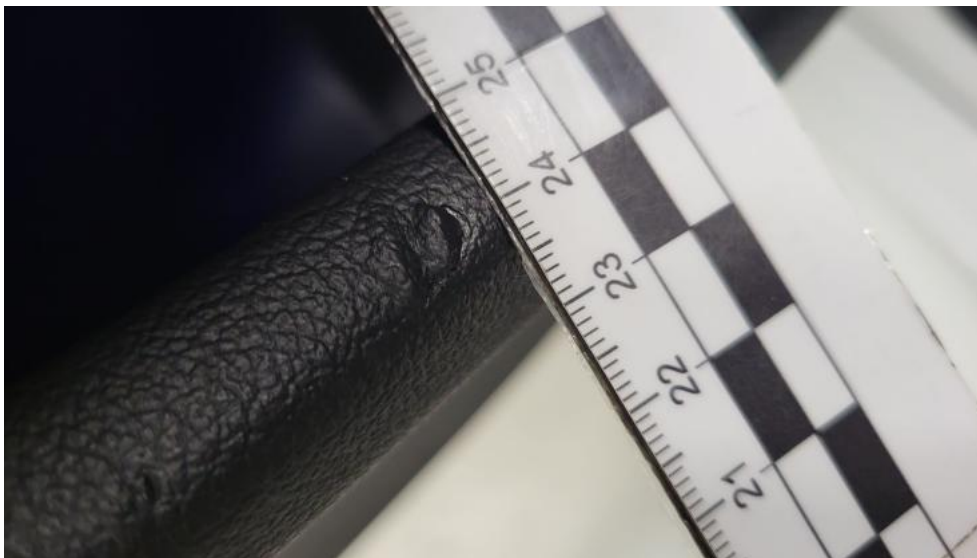
Fot. 51.
Tapicerka drzwi tylnych L - Pęknięcie/rozerwanie 1

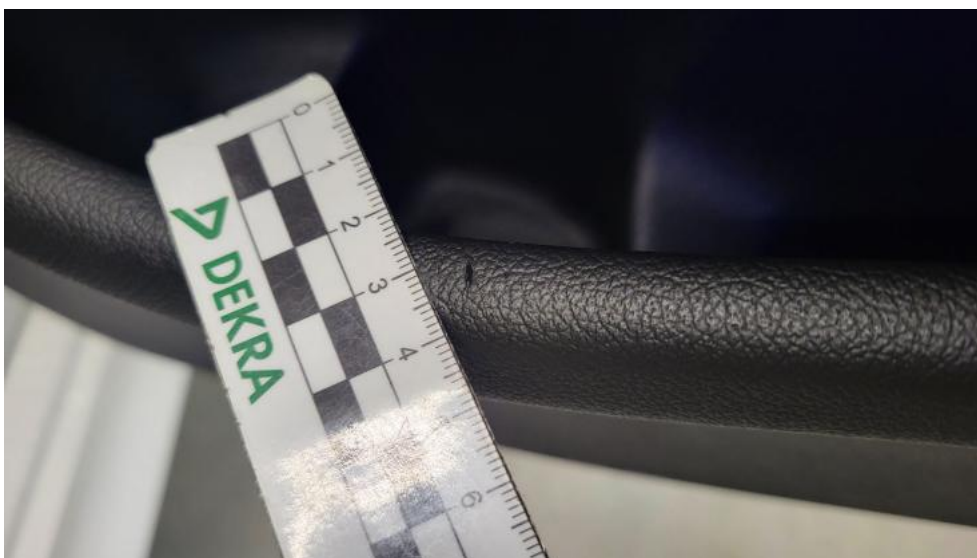
Fot. 52.
Tapicerka drzwi tylnych P - Rysa/odprysk 1
