Nr zlecenia DEKRA: PKOL(W)/LODZ/21700/25/03/25
Nr zlecenia/szkody: Futura
Data zlecenia: 25-03-2025

PKO Leasing SA
Świętokrzyska 36
00-116 Warszawa

| Model | A6 [C8] 18-23 |
| Nr rejestracyjny | WJ1248L |

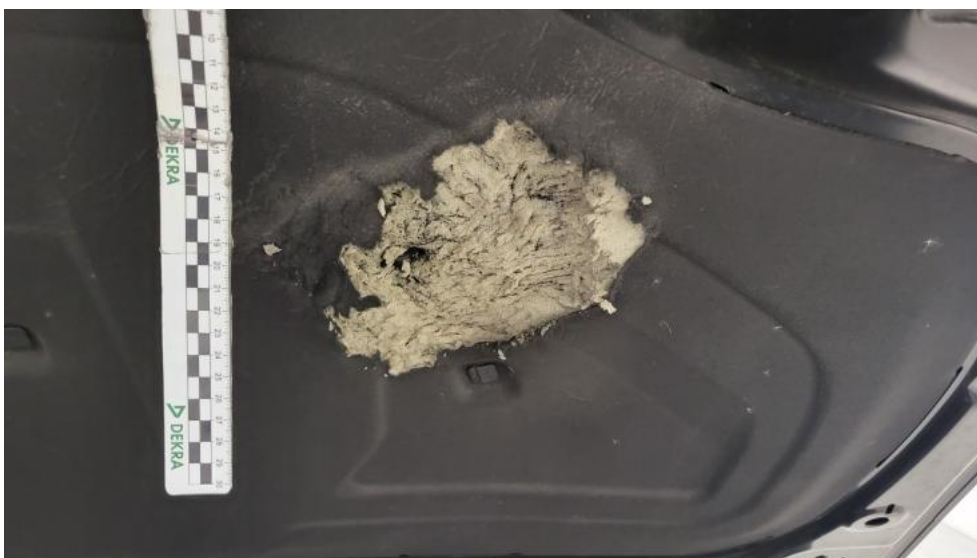
Fot. 40.
Wykładzina pokrywy komory silnika - Pęknięcie/rozerwanie 1

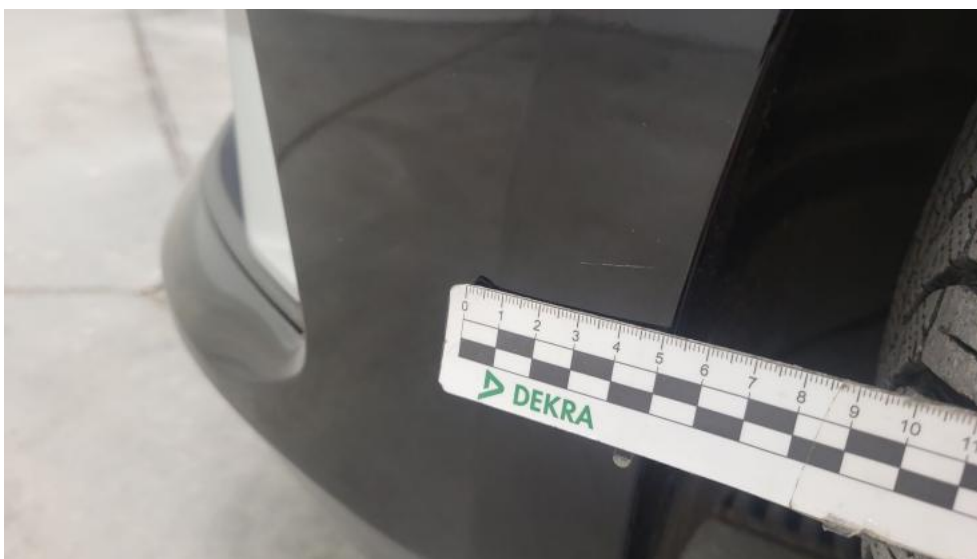
Fot. 41.
Zderzak - Rysa/odprysk 1

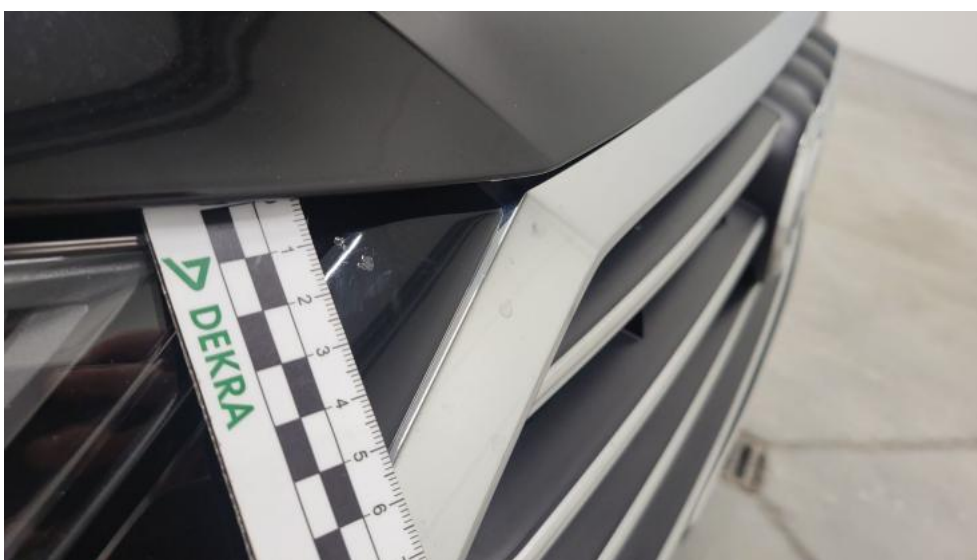
Fot. 42.
Zderzak - Rysa/odprysk 2

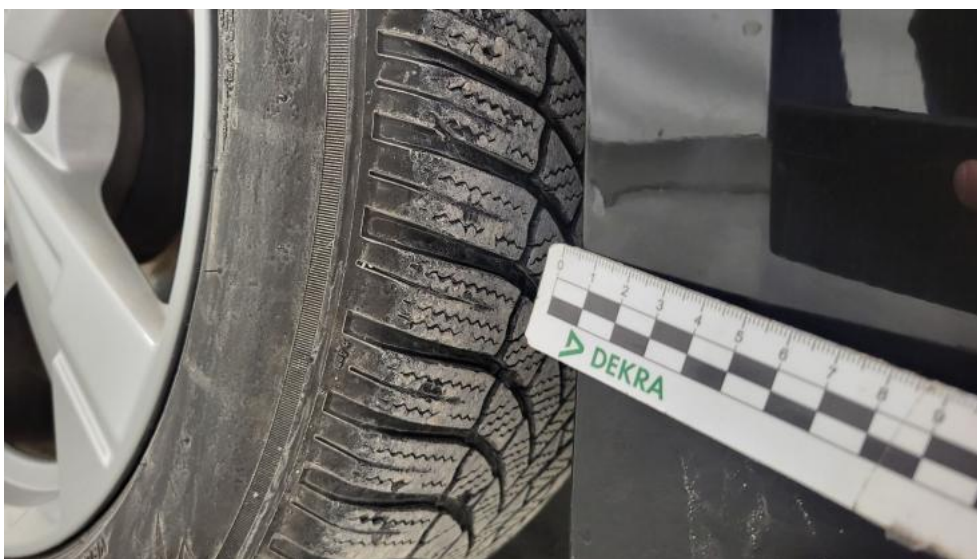
Fot. 43.
Zderzak - Wgniecenie/odkształcenie 1

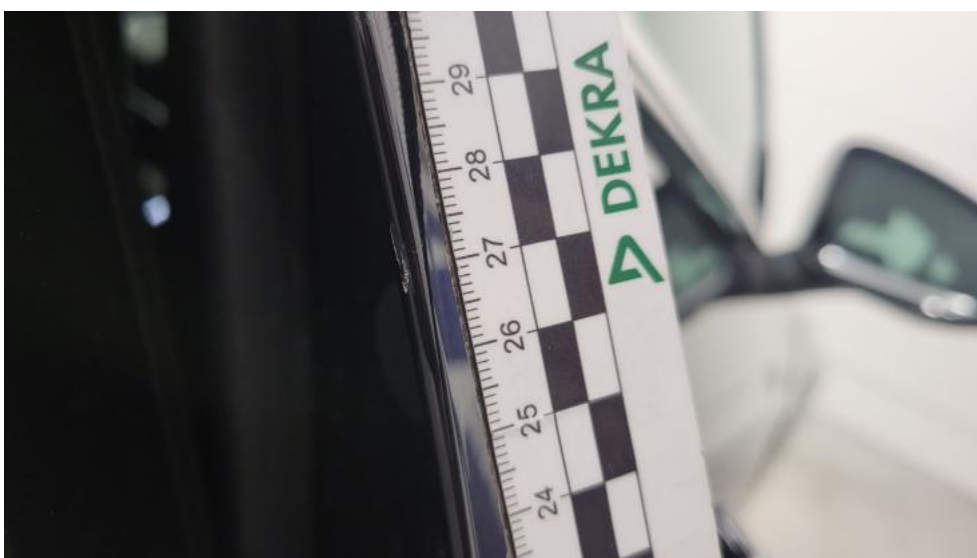
Fot. 44.
Drzwi przednie P - Rysa/odprysk 1

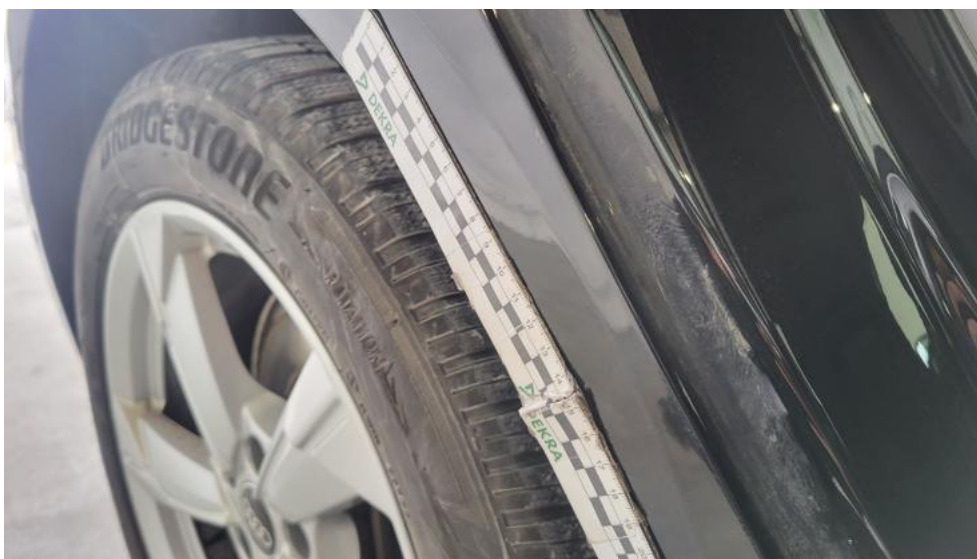
Fot. 47.
Błotnik tylny P / Ściana boczna P - Rysa/odprysk 1

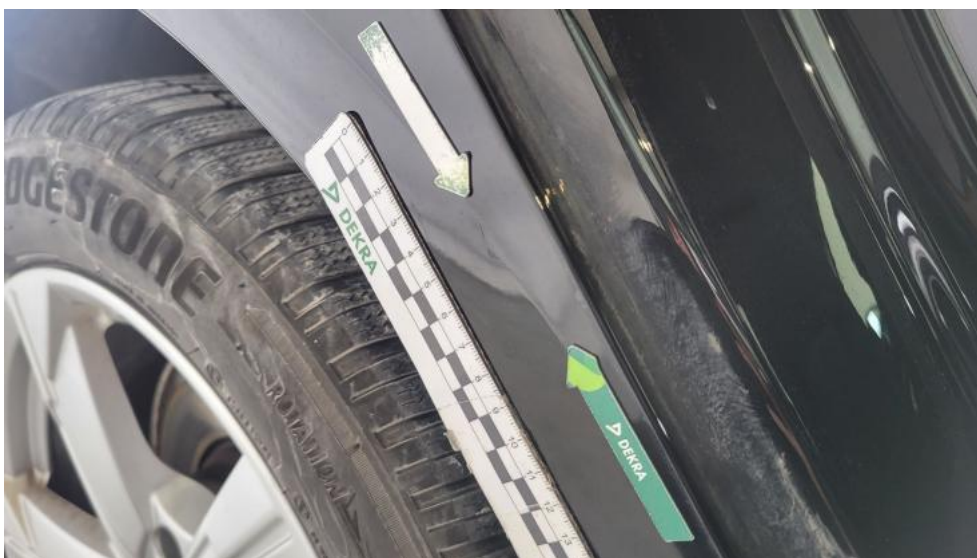
Fot. 48.
Błotnik tylny P / Ściana boczna P - Wgniecenie/odkształcenie 1

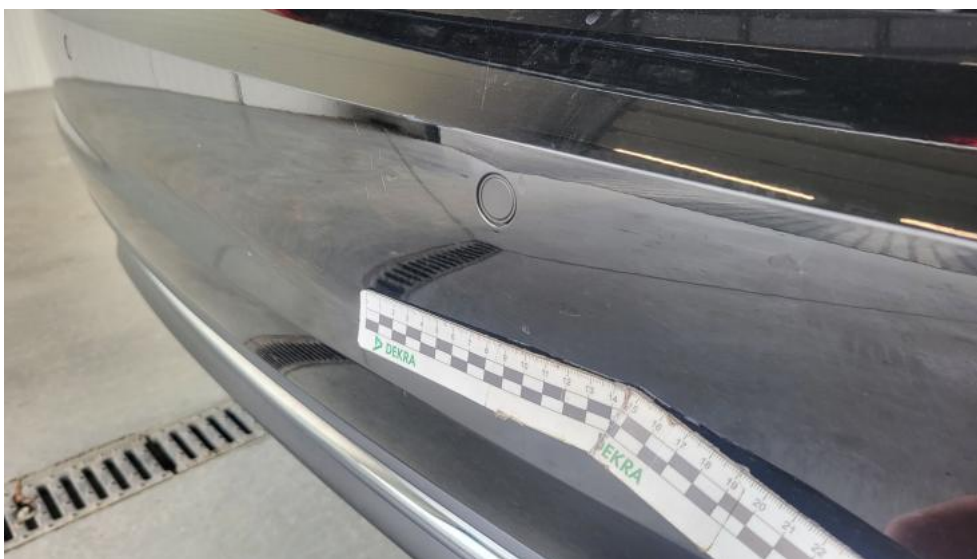
Fot. 49.
Zderzak tylny - Rysa/odprysk 1

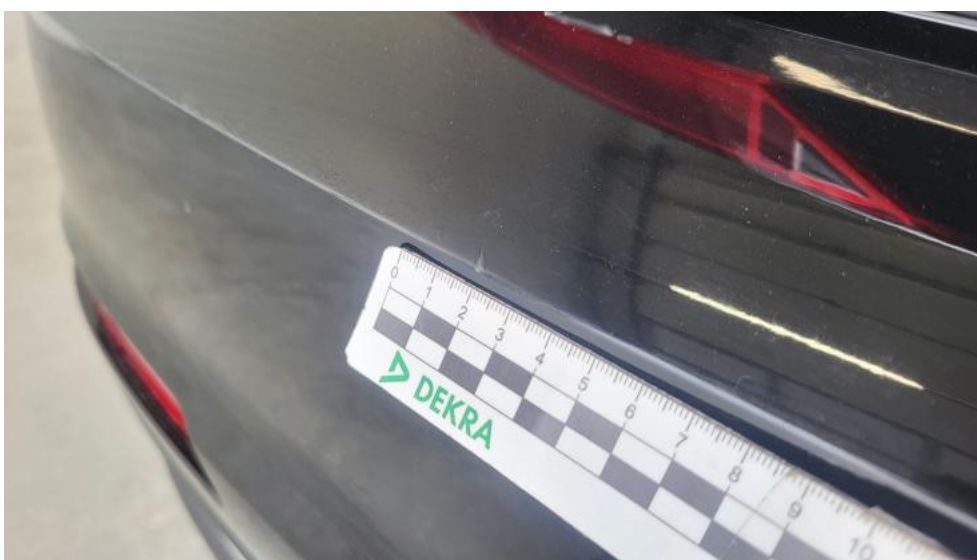
Fot. 50.
Zderzak tylny - Rysa/odprysk 2

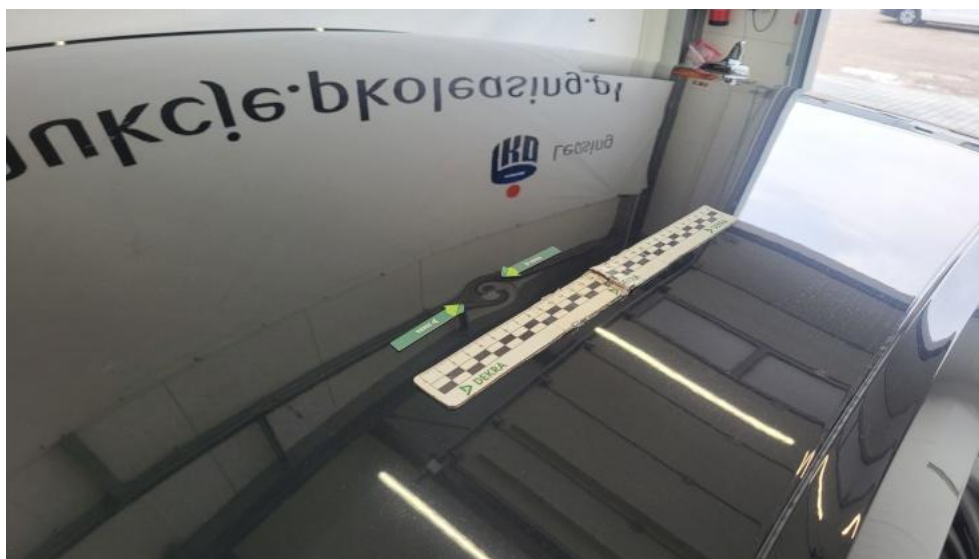
Fot. 51.
Dach - Wgniecenie/odkształcenie 1

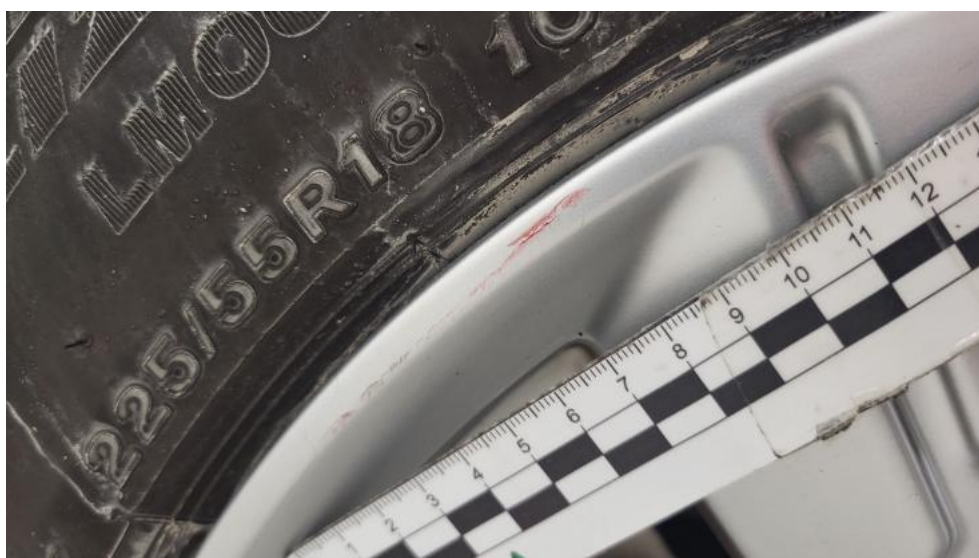
Fot. 52.
Felga aluminiowa tylna L - Rysa/odprysk 1

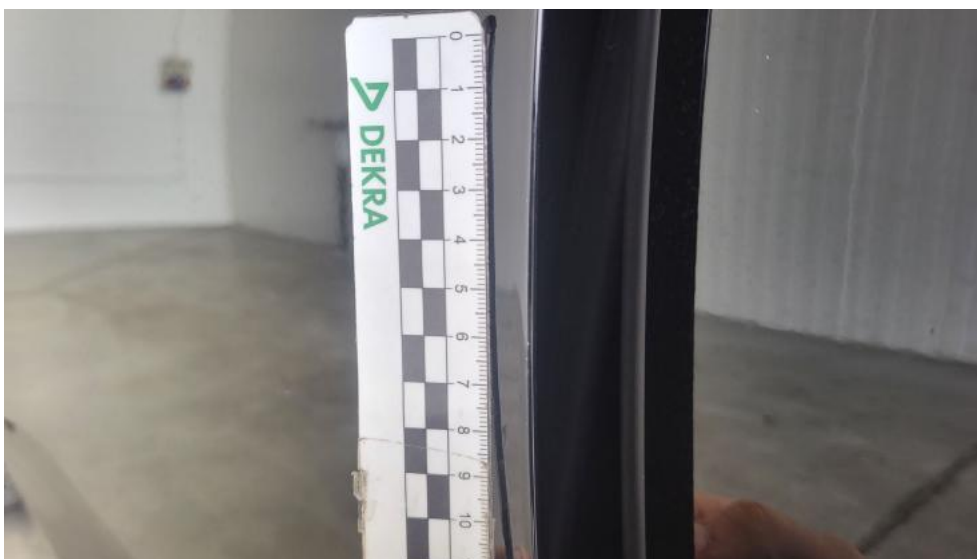
Fot. 53.
Drzwi przed L - Rysa/odprysk 1

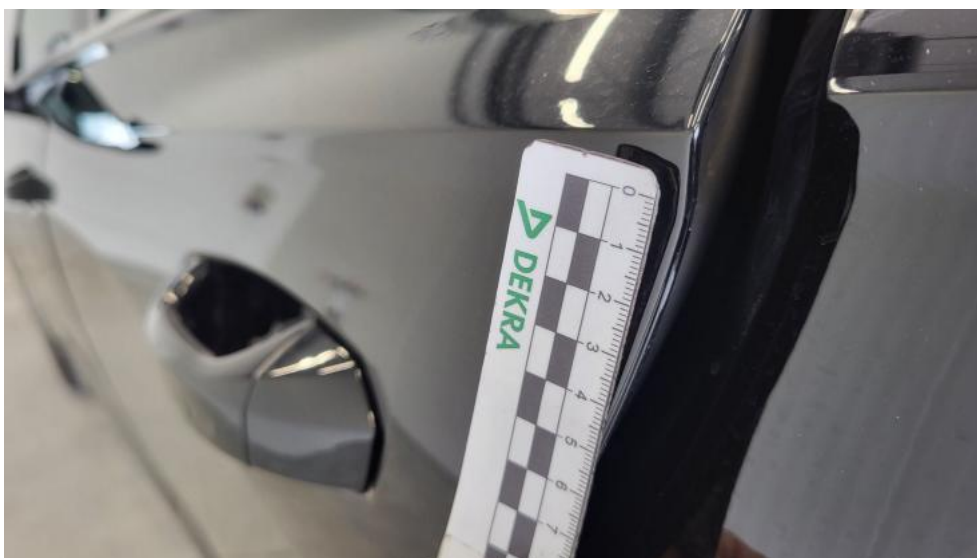
Fot. 54.
Drzwi tylne L - Rysa/odprysk 1

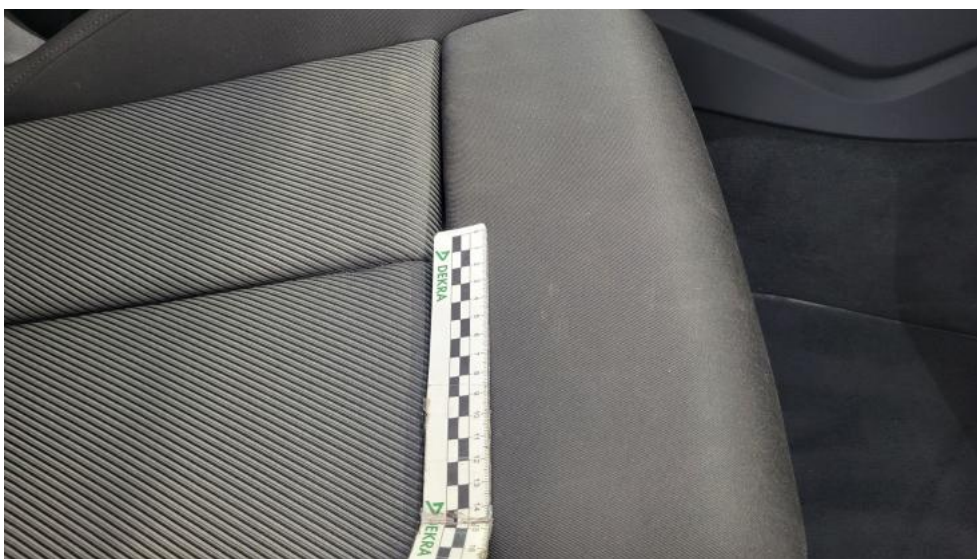
Fot. 55.
Fotel prz. praw. - Inne 1

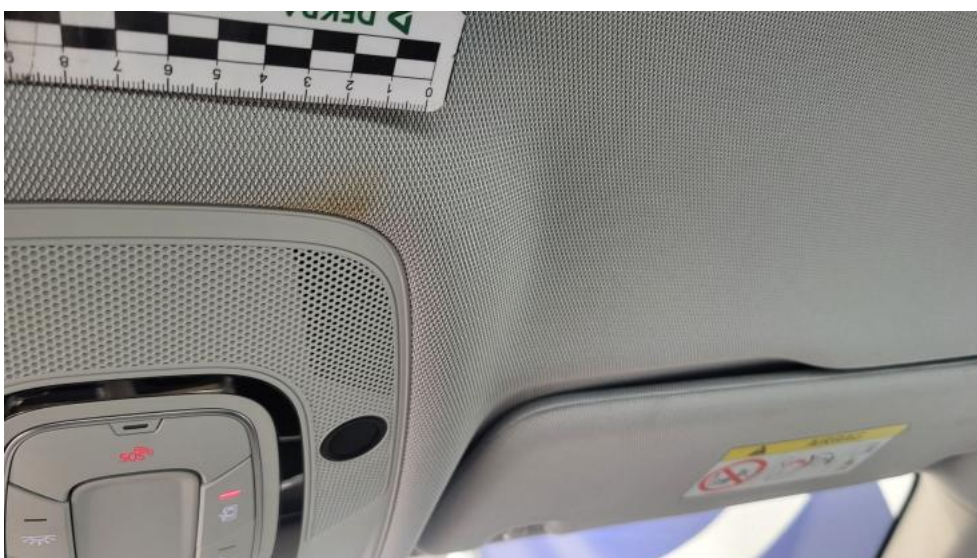
Fot. 56.
Podsufitka - Inne 1
