Nr zlecenia DEKRA: PKOL(W)/LODZ/21700/25/03/25  
Nr zlecenia/szkody: Futura  
Data zlecenia: 25-03-2025

**DEKRA Polska - Centrala**  
02-673 Warszawa, ul. Konstruktorska 12A

| Producent | AUDI |
| Typ/wersja | A6 35 TDI mHEV Sport S tronic |

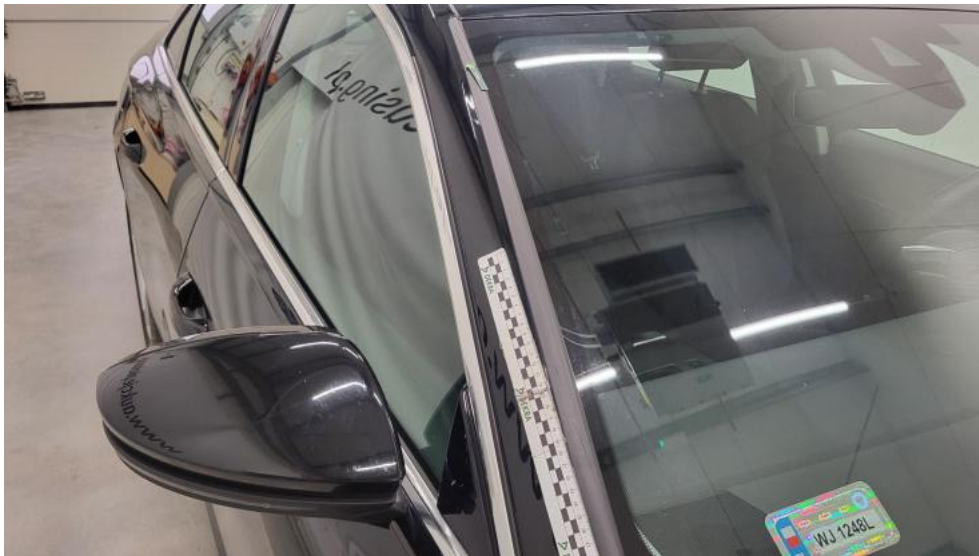
**Fot. 39.**

Uszczelka/listwa szyby czołowej - Rysa/odprysk 1

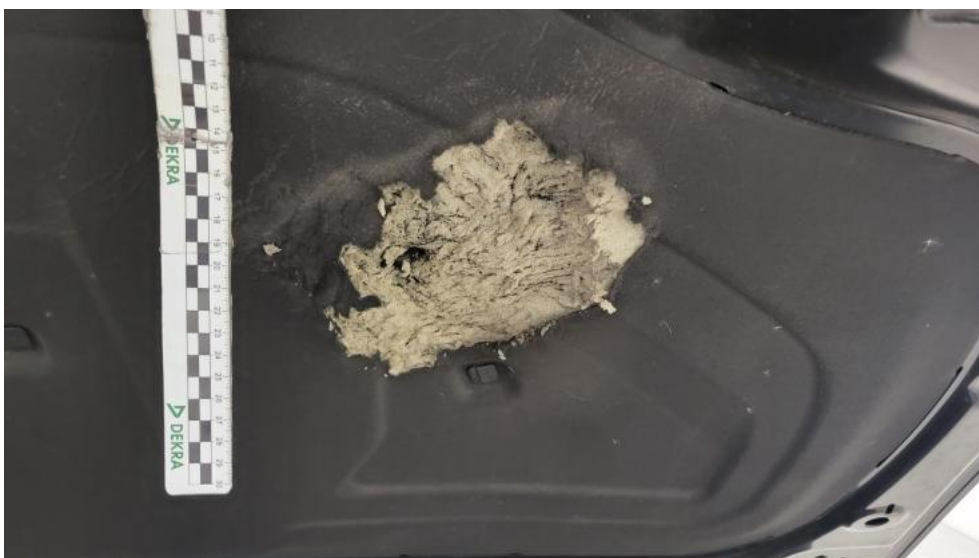
**Fot. 40.**

Wykładzina pokrywy komory silnika - Pęknięcie/rozerwanie 1

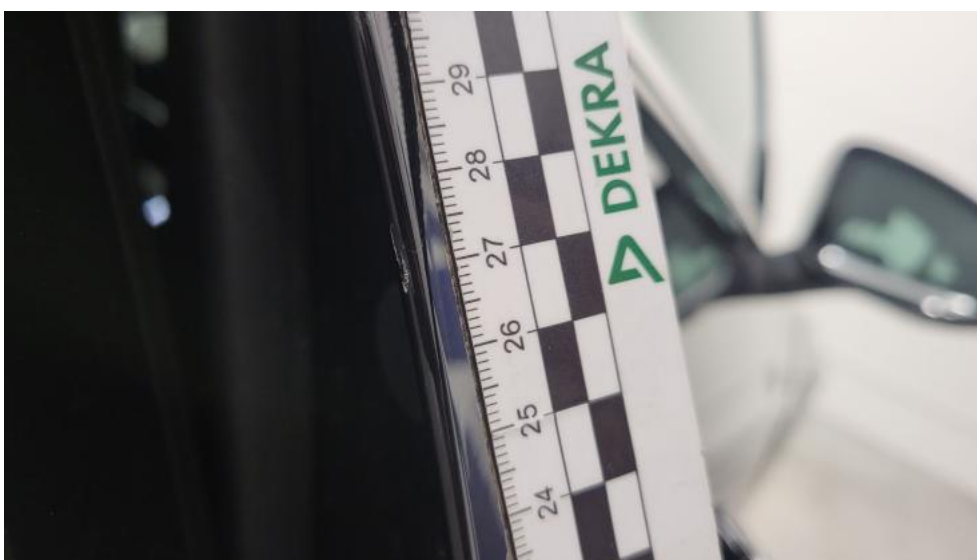
**Fot. 44.**  
Drzwi przednie P - Rysa/odprysk 1

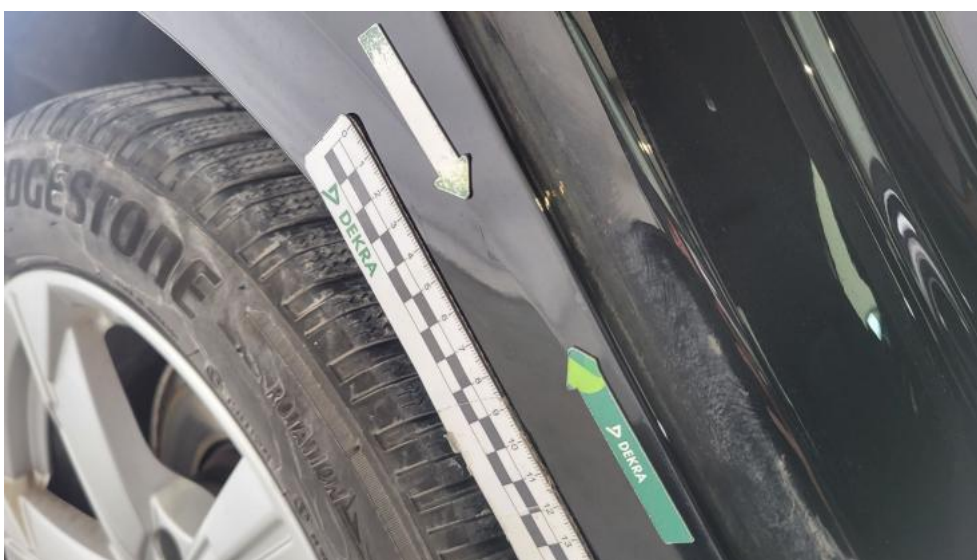
**Fot. 48.**

Ścianka tylna P / Ścianka boczna P - Wgniecenie/odkształcenie 1

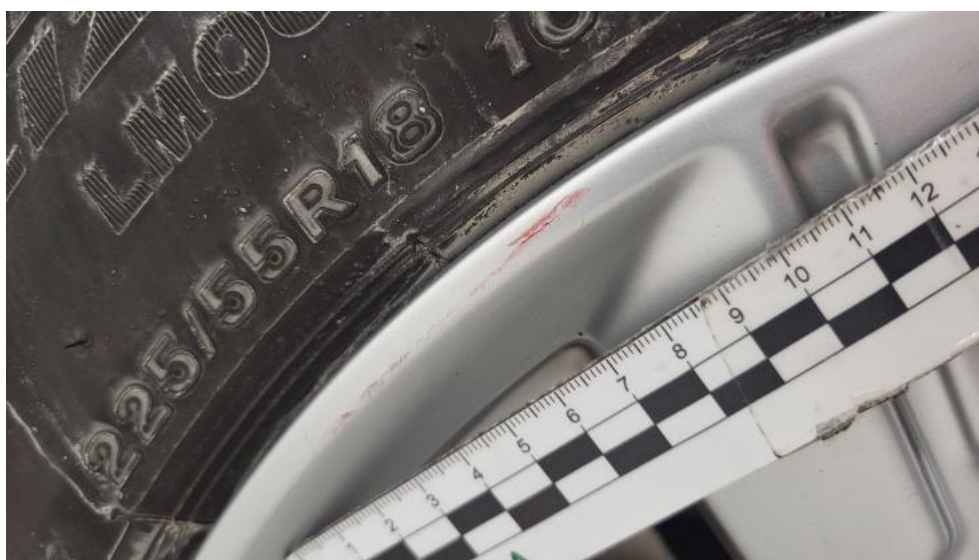
**Fot. 52.**

Felga aluminiowa tylna L - Rysa/odprysk 1

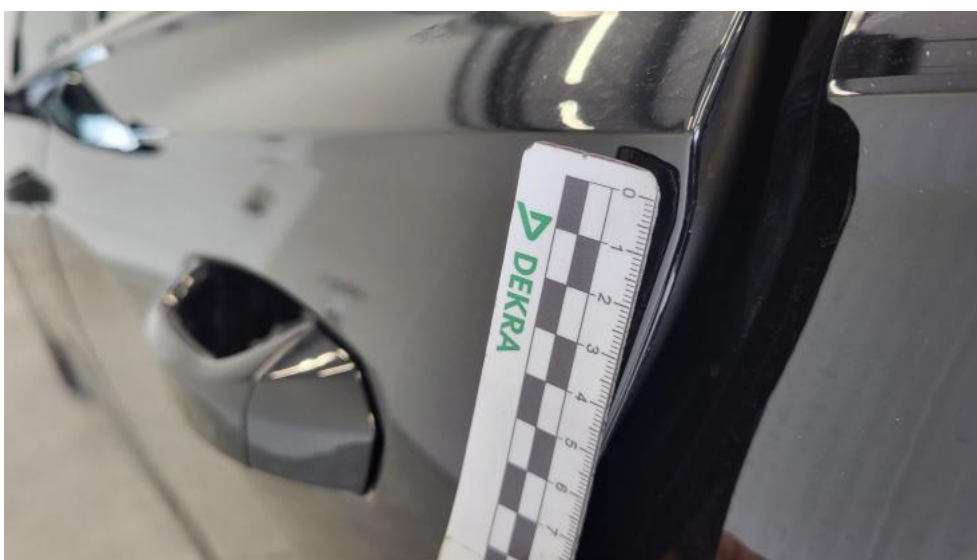
**Fot. 54.**

Drzwi tylne L - Rysa/odprysk 1

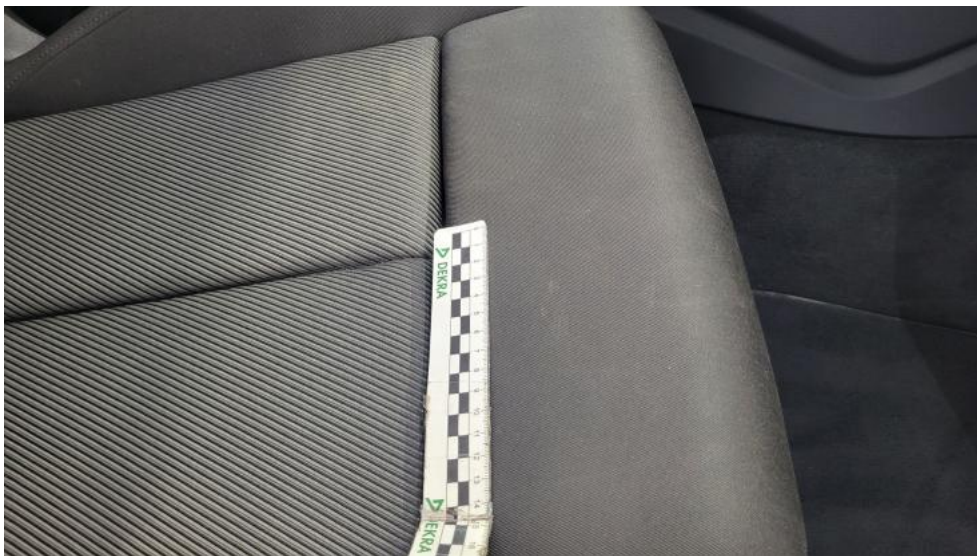
**Fot. 55.**  
Fotel prz. praw. - Inne 1
