Nr zlecenia DEKRA: PKOL(W)/LODZ/36429/25/05/20  
Nr zlecenia/szkody: FUTURA  
Data zlecenia: 20-05-2025

| Producent | NISSAN |
| Typ/wersja | Qashqai 1.3 DIG-T Acenta |
| Nr rejestracyjny | EL4JU98 |

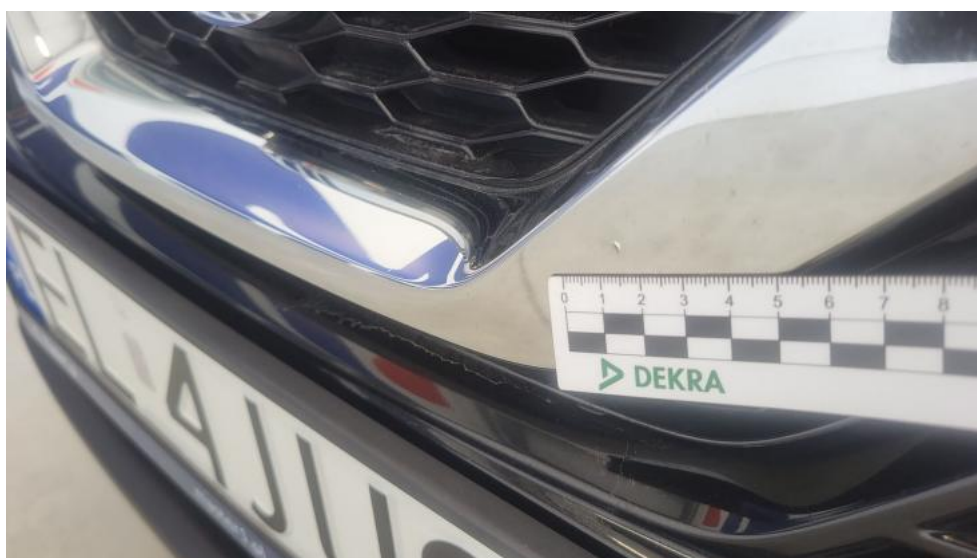
**Fot. 34.**  
Atrapa przednia - Rysa/odprysk 1

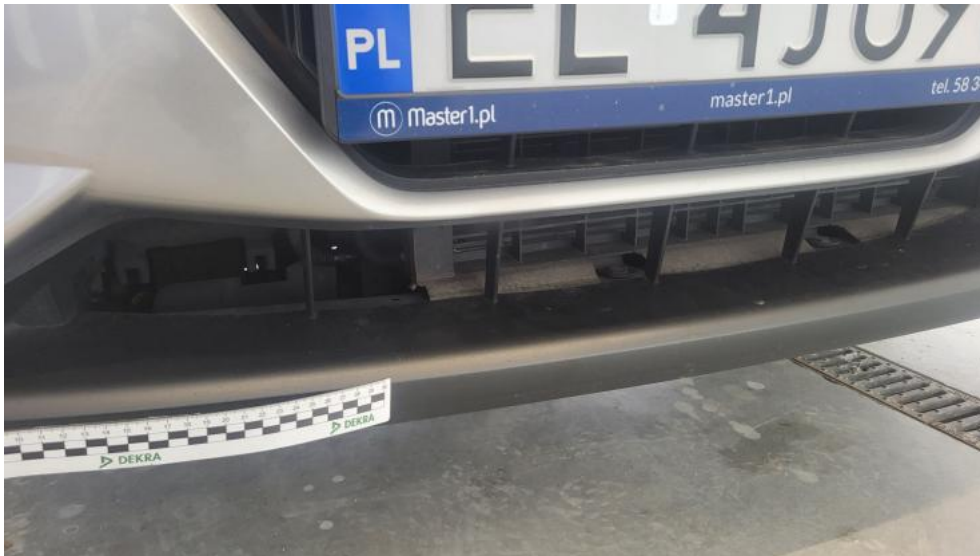
**Fot. 35.**

Krata zderzaka prz. - Inne 1

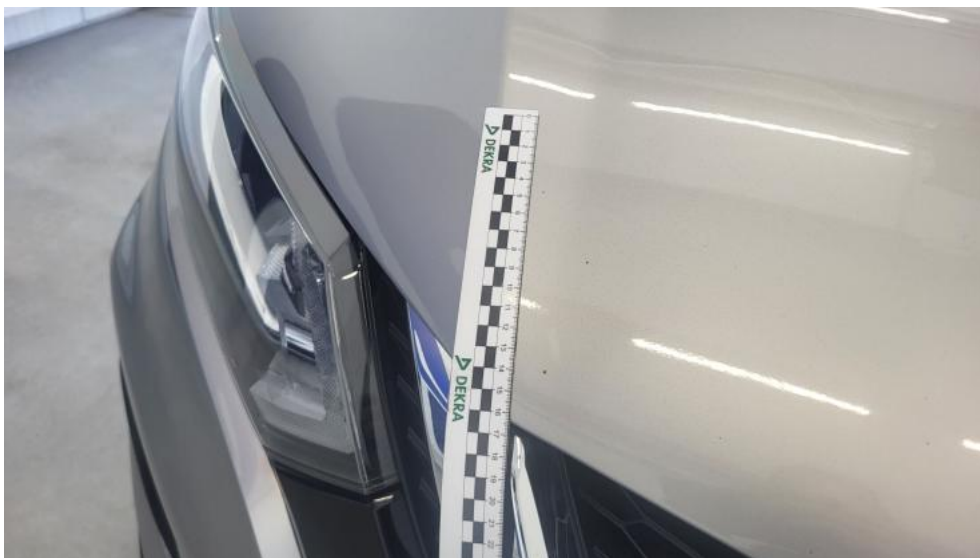
**Fot. 36.**

Pokrywa komory silnika - Rysa/odprysk 1

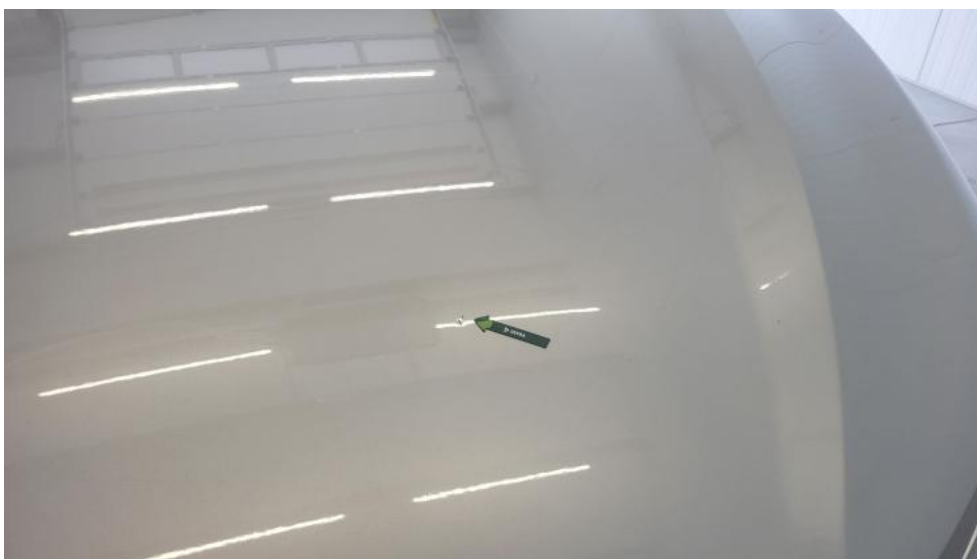
**Fot. 37.**

Pokrywa komory silnika - Wgniecenie/odkształcenie 1

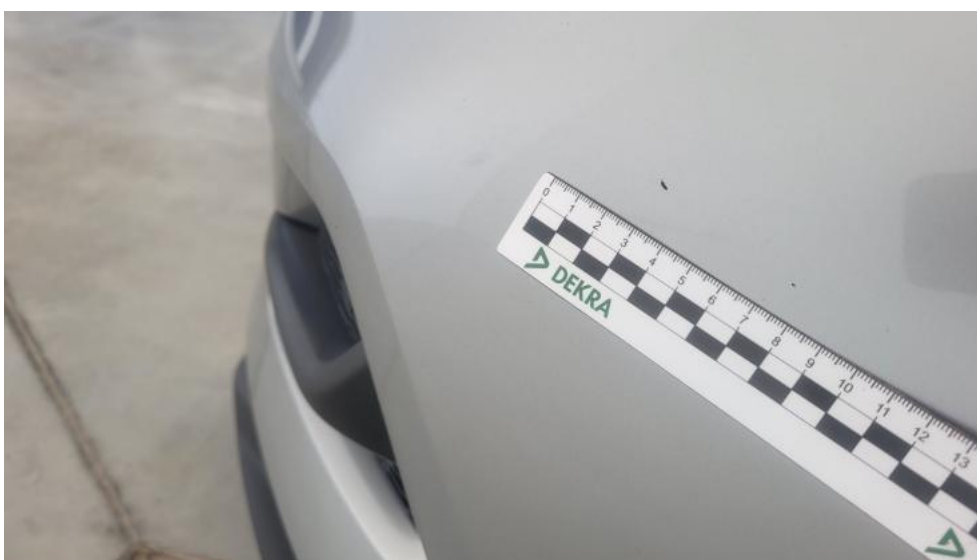
**Fot. 38.**

Zderzak - Rysa/odprysk 1

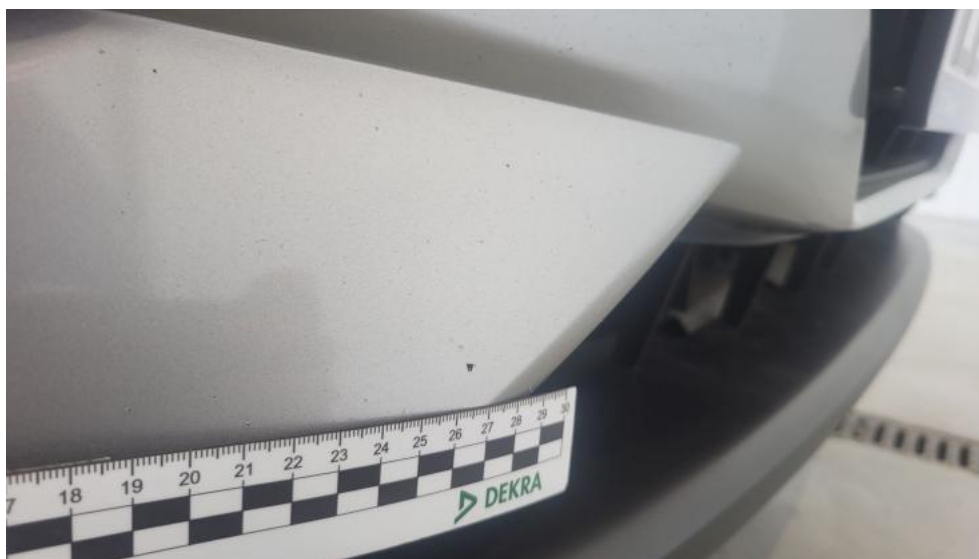
**Fot. 39.**

Zderzak - Rysa/odprysk 2

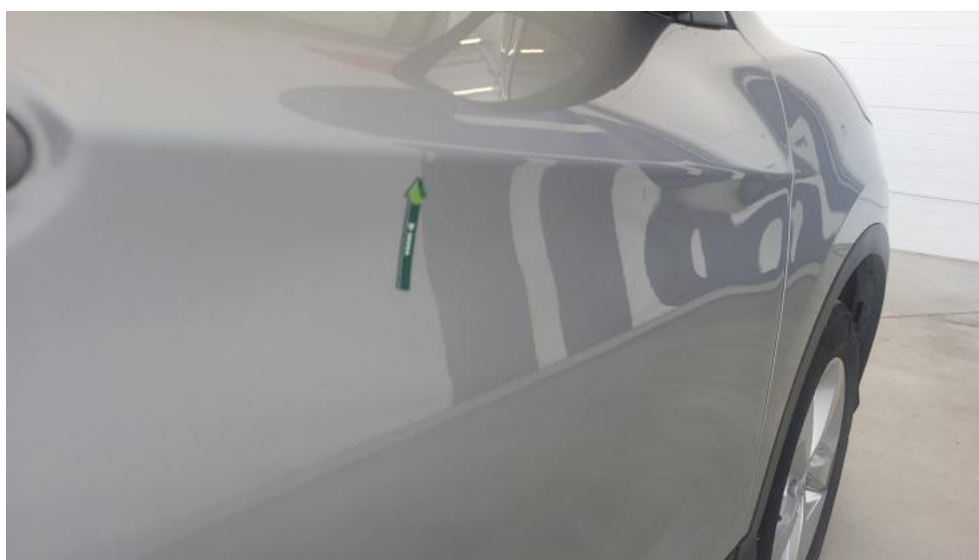
**Fot. 40.**

Drzwi przednie P - Wgniecenie/odkształcenie 1

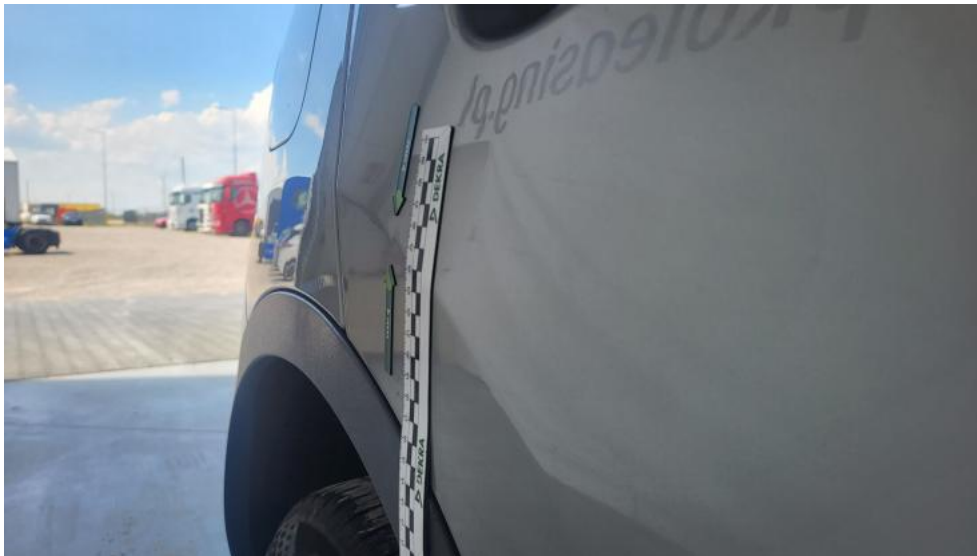
**Fot. 41.**

Drzwi tylne P - Wgniecenie/odkształcenie 1

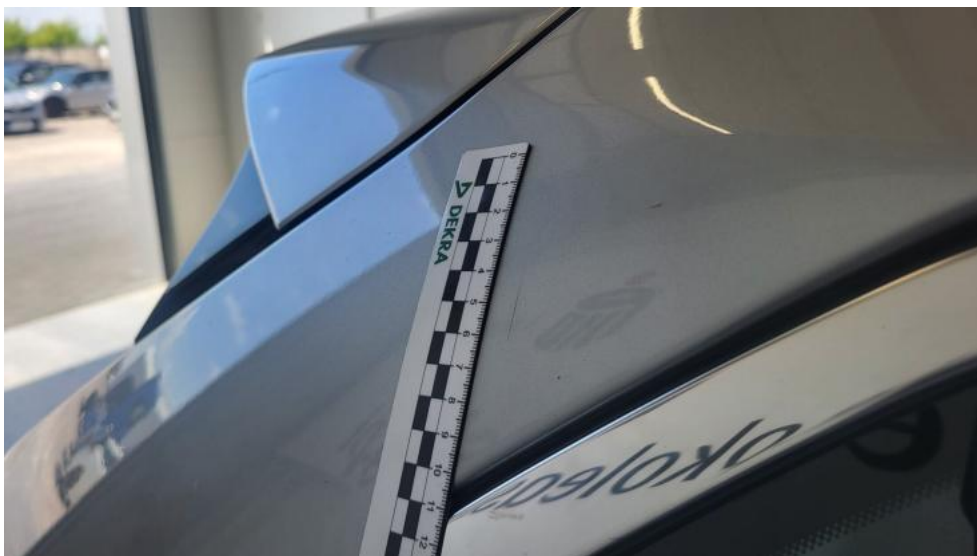
**Fot. 42.**

Łotnik tylny P / Ściana boczna P - Rysa/odprysk 1

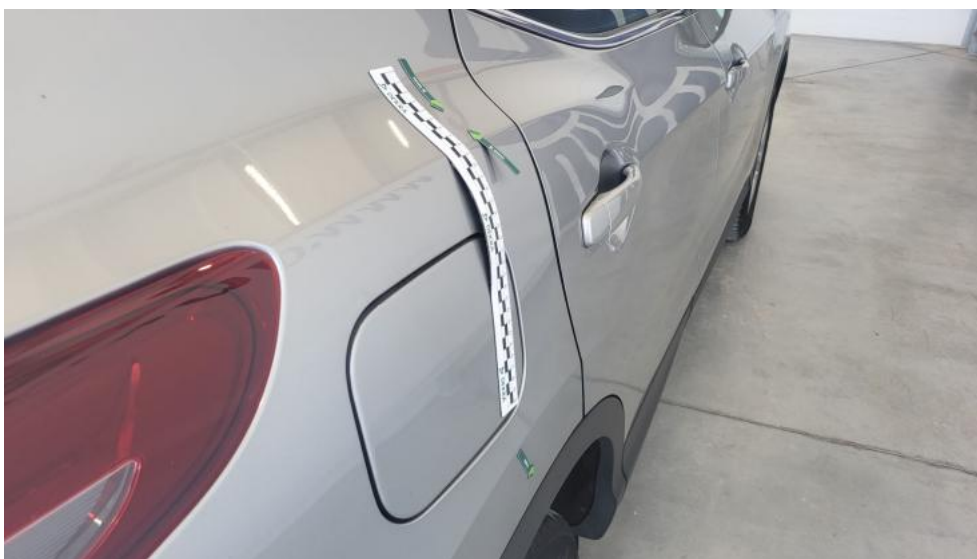
**Fot. 43.**

Błotnik tylny P / Ściana boczna P - Wgniecenie/odkształcenie 1

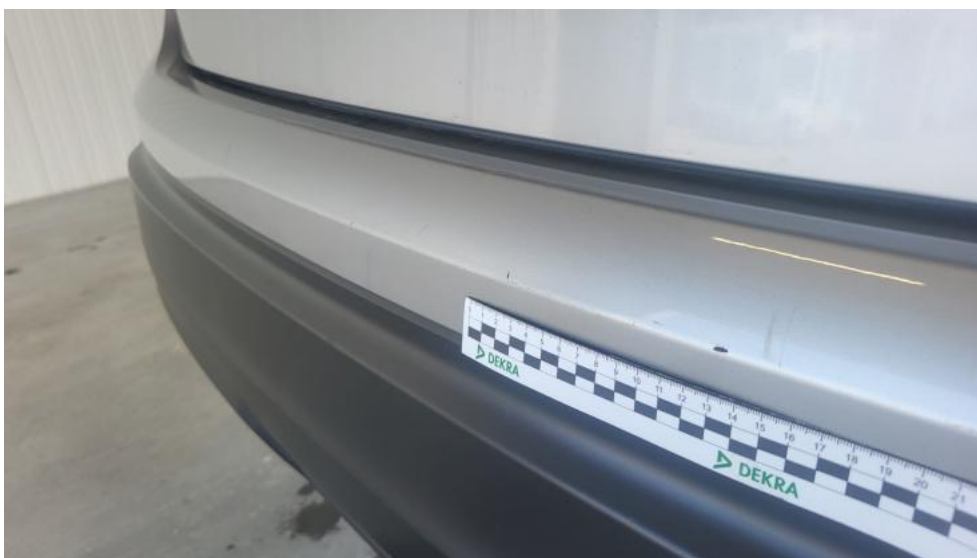
**Fot. 44.**

Zderzak tylny - Rysa/odprysk 1

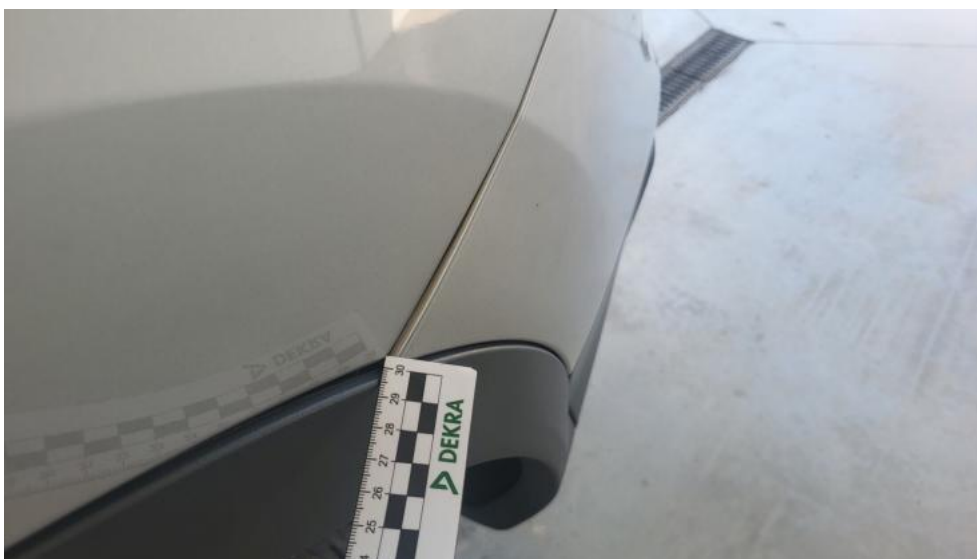
**Fot. 45.**  
Zderzak tylny - Inne 1

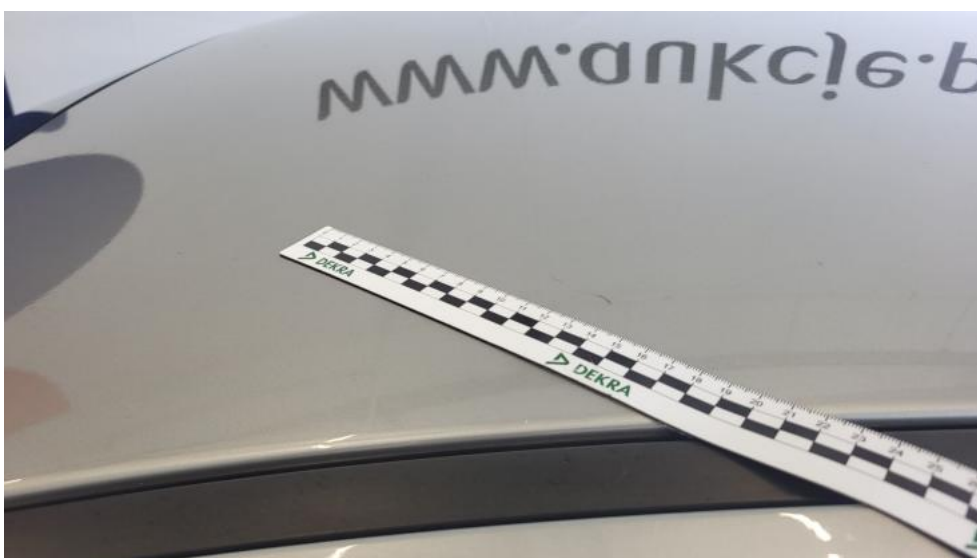
**Fot. 46.**  
Dach - Rysa/odprysk 1

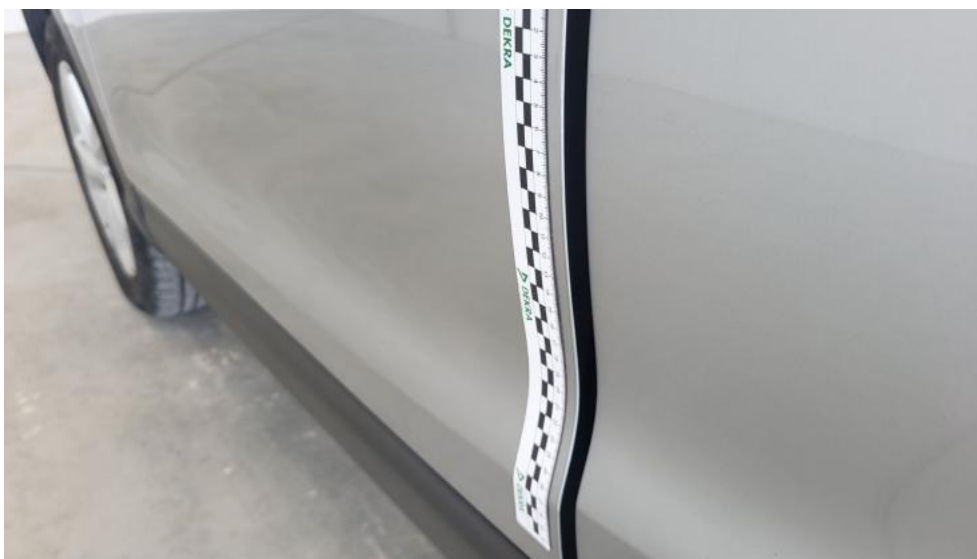
**Fot. 47.**

Drzwi przed L - Rysa/odprysk 1

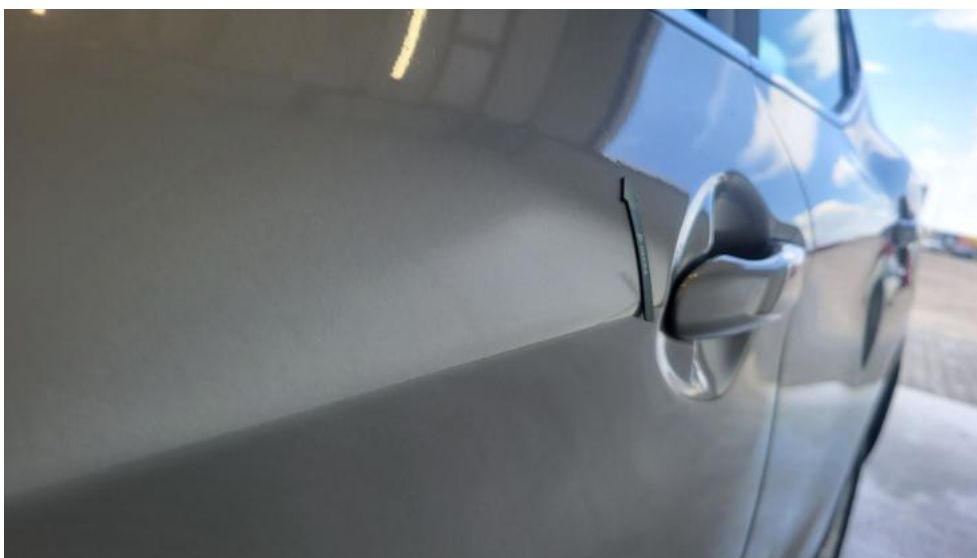
**Fot. 48.**

Drzwi przed L - Wgniecenie/odkształcenie 1

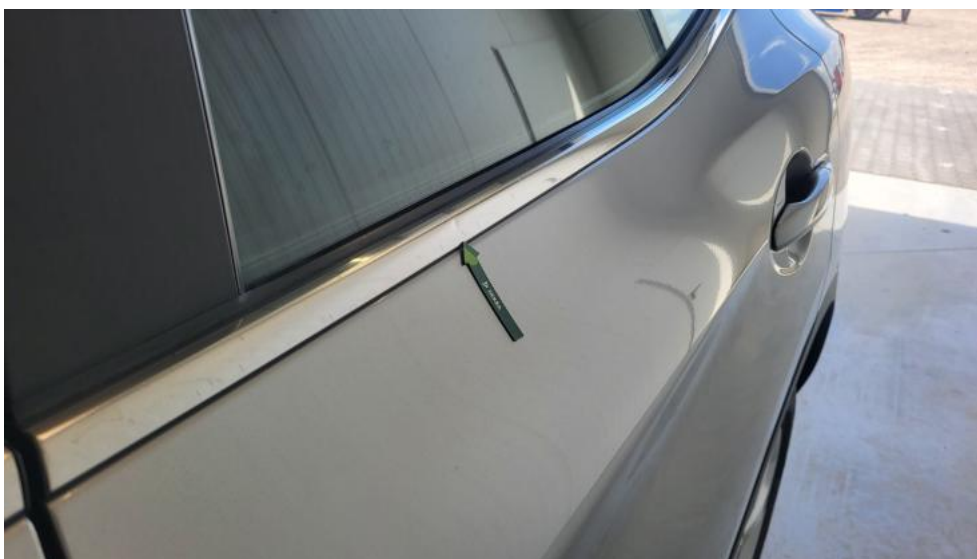
**Fot. 49.**

Listwa drzwi tylnych L - Wgniecenie/odkształcenie 1

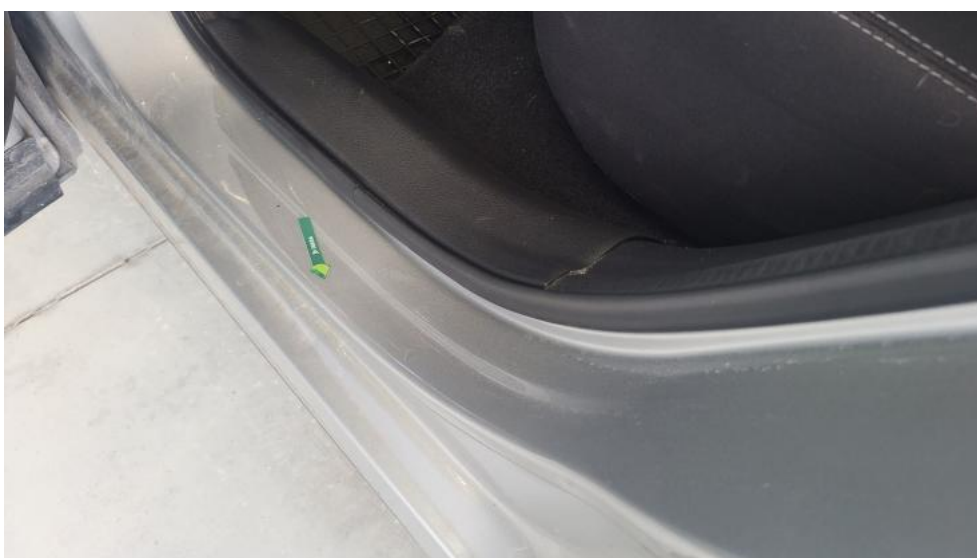
**Fot. 50.**

Próg L - Wgniecenie/odkształcenie 1

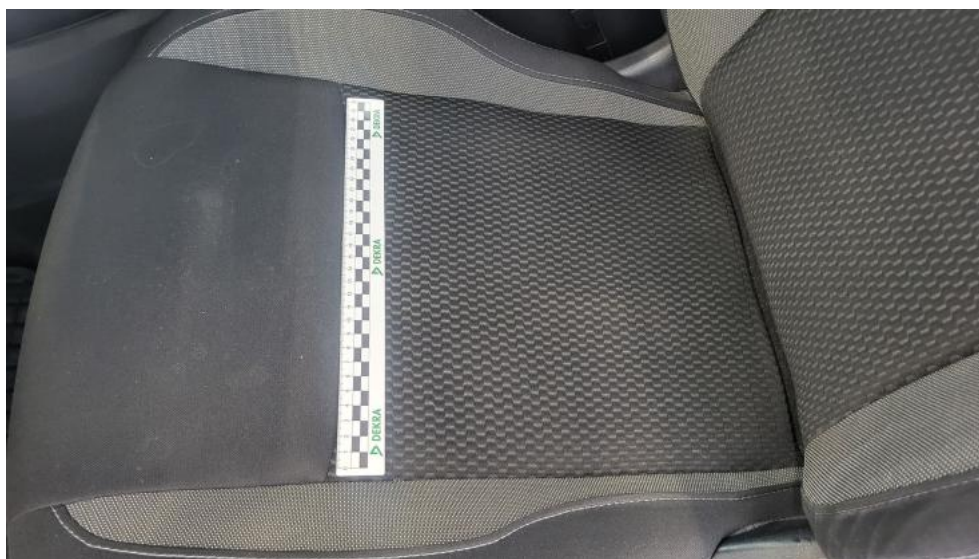
**Fot. 51.**  
Fotel prz. lew. - Inne 1

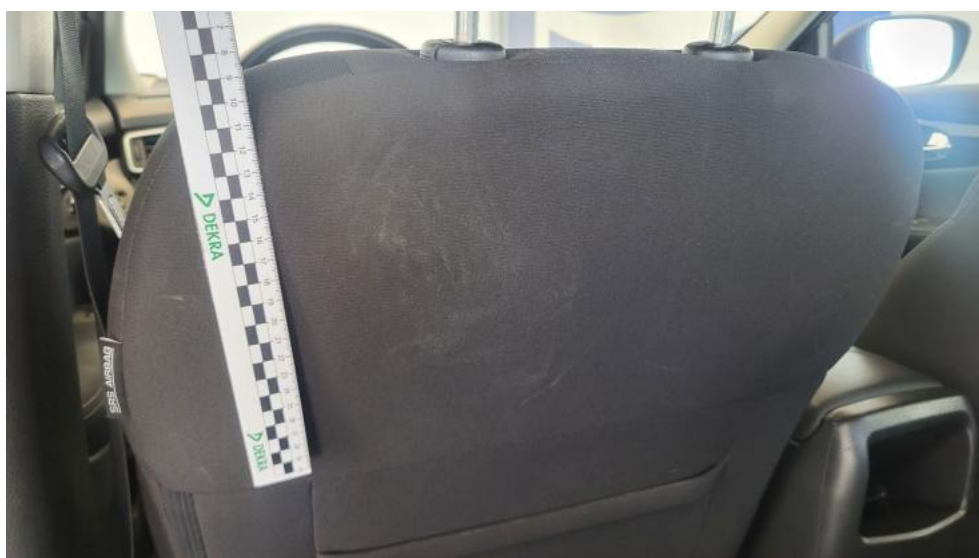
**Fot. 52.**  
Fotel prz. lew. - Inne 2

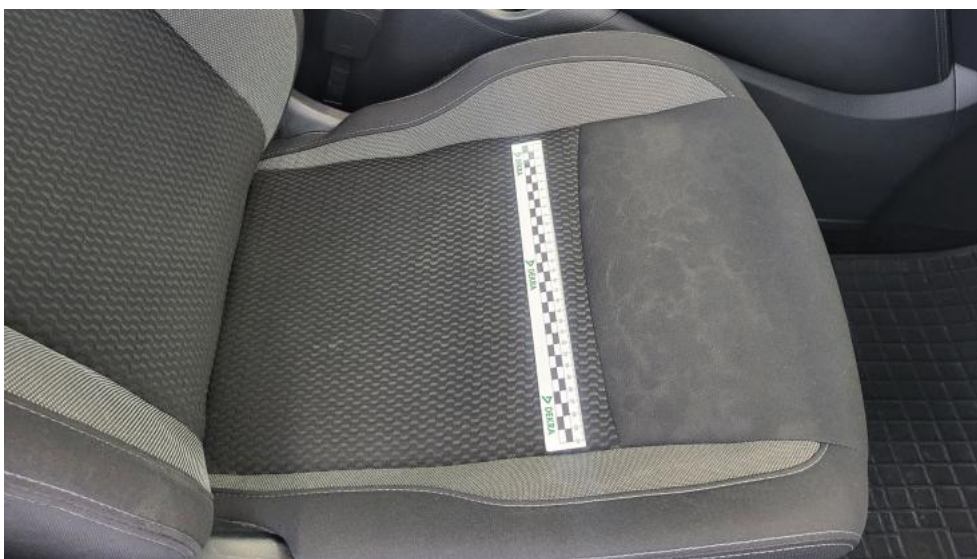
**Fot. 53.**  
Fotel prz. praw. - Inne 1

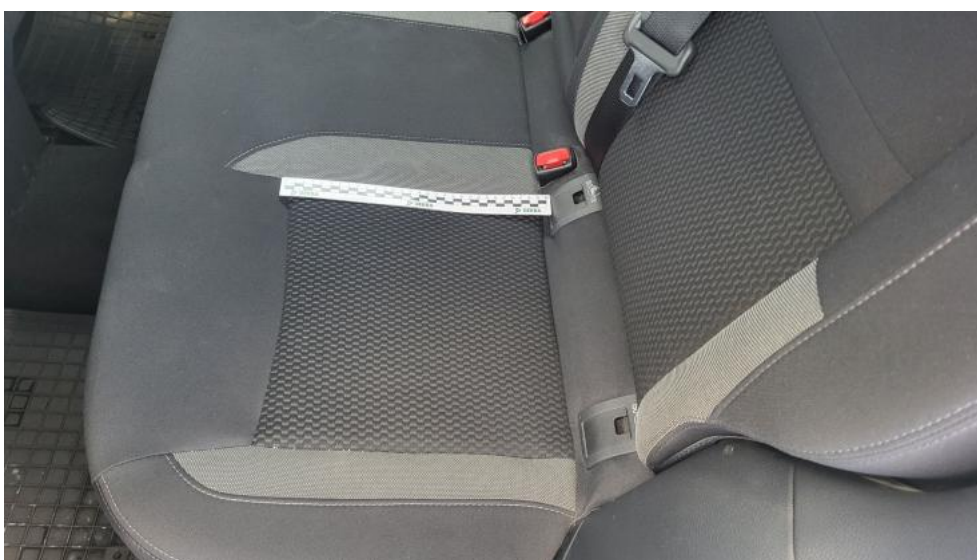
**Fot. 54.**  
Kanapa tyl. - Inne 1

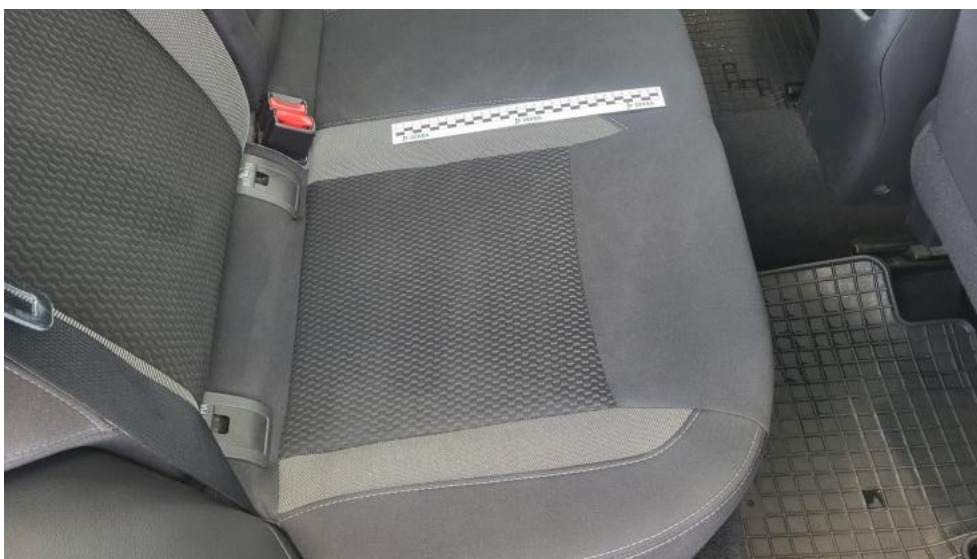
**Fot. 55.**  
Kanapa tyl. - Inne 2

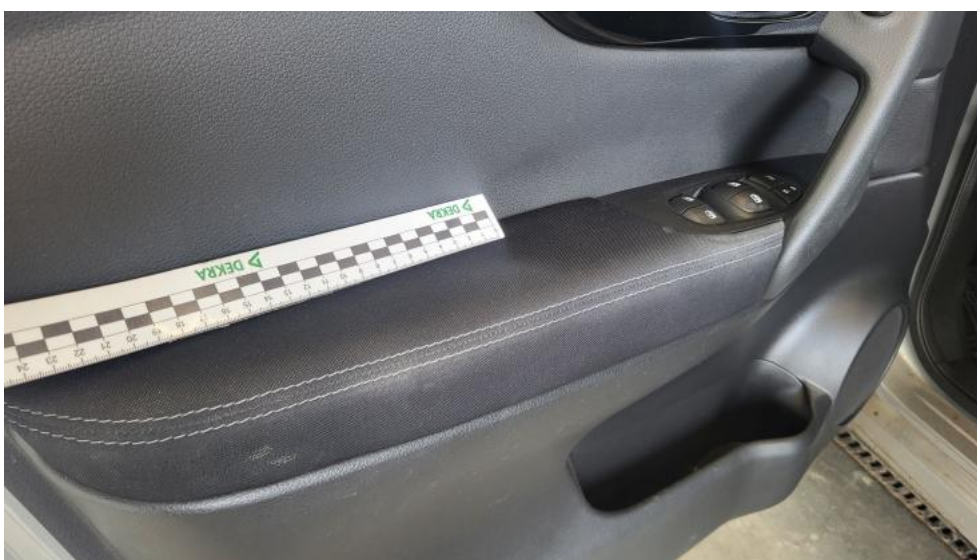
**Fot. 56.**  
Tapicerka drzwi przednich L - Inne 1

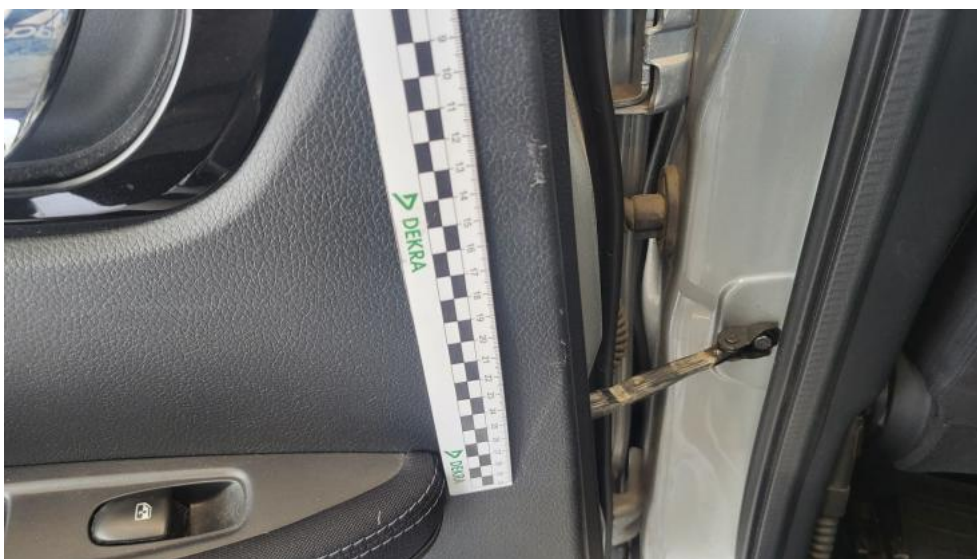
**Fot. 57.**

Tapicerka drzwi tylnych L - Rysa/odprysk 1

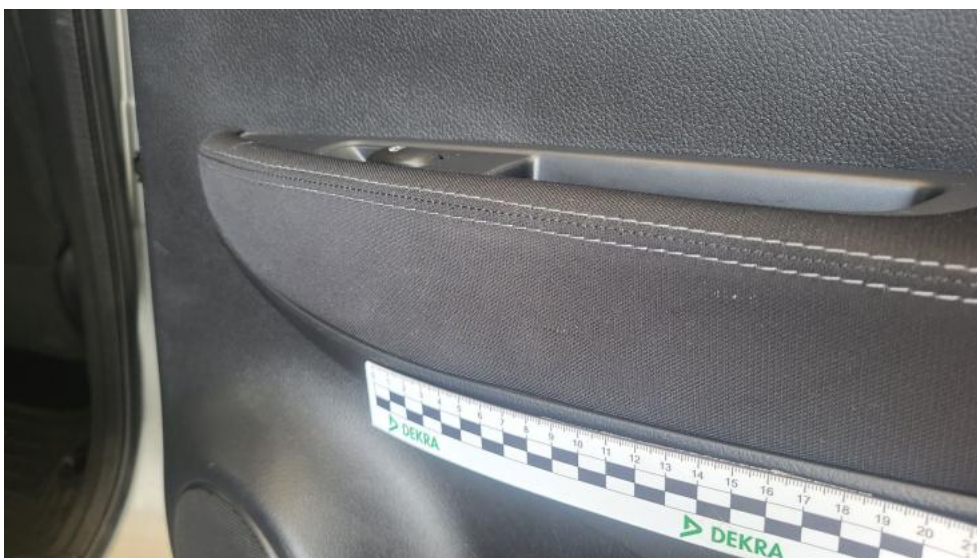
**Fot. 58.**

Tapicerka drzwi tylnych P - Inne 1

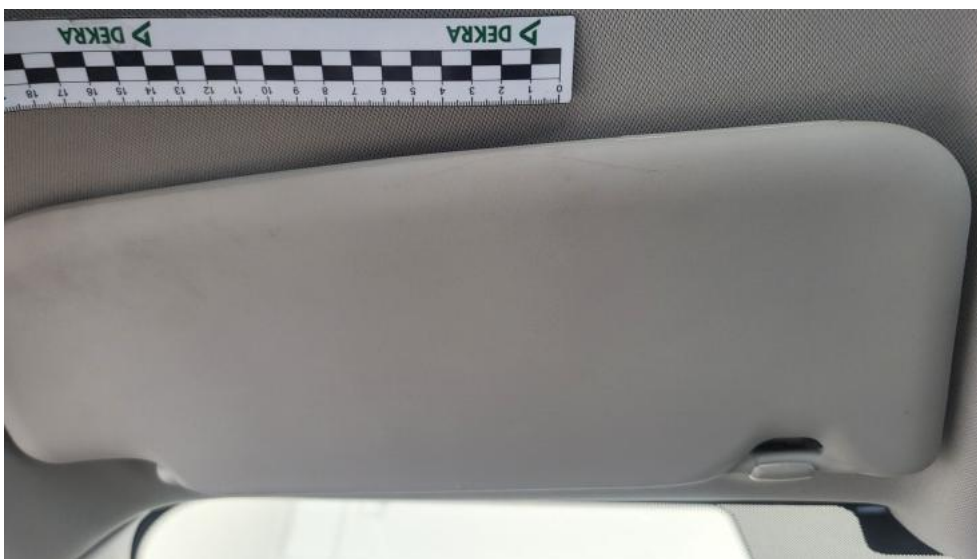
**Fot. 59.**

Osłona p/słoneczna lewa - Inne 1

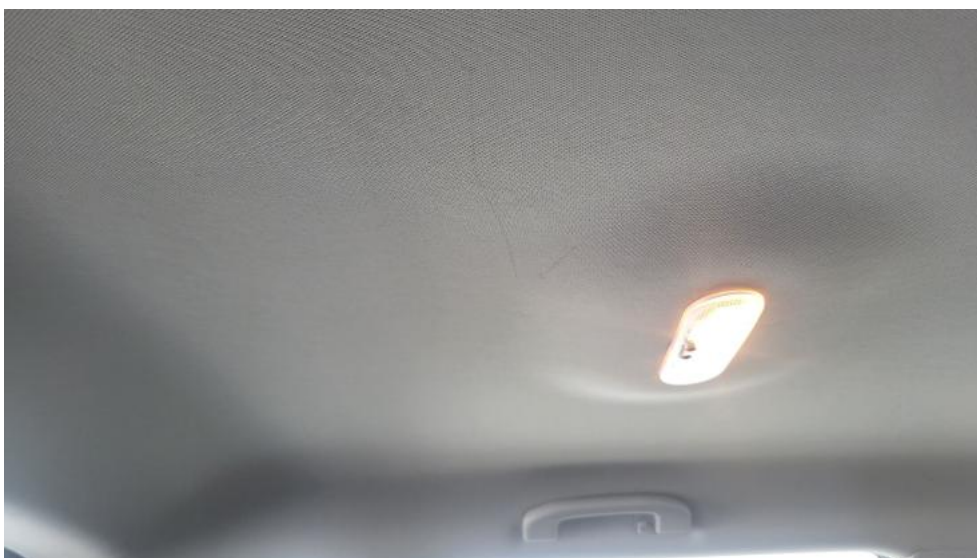
**Fot. 60.**

Podsufitka - Inne 1

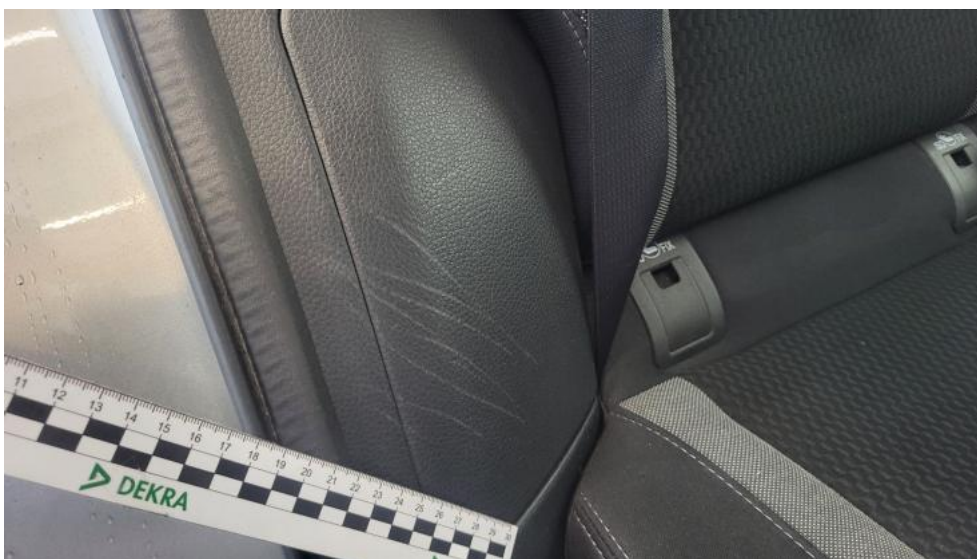
**Fot. 61.**

Wykładzina(y) słupka tylnego P - Rysa/odprysk 1

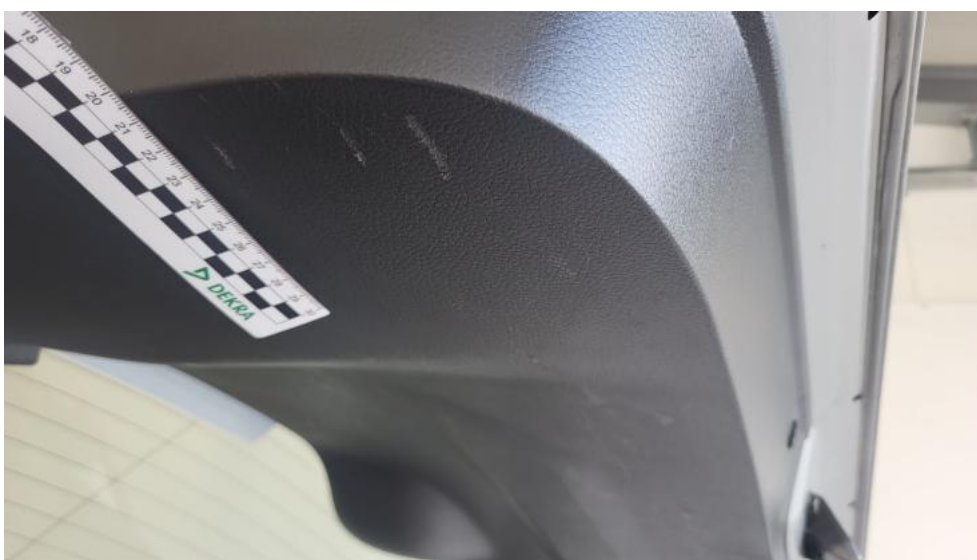
**Fot. 62.**

Wykładzina pokrywy tylnej - Rysa/odprysk 1

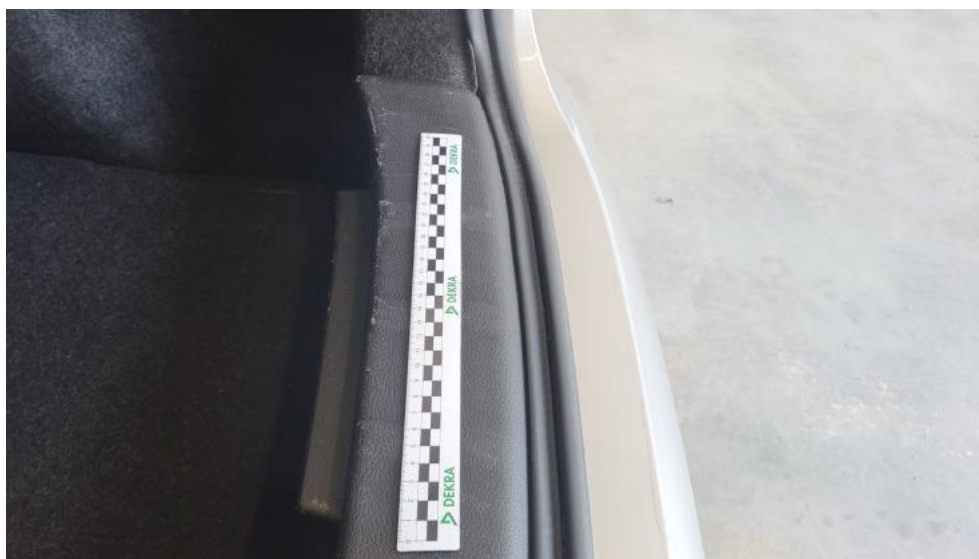
**Fot. 63.**

Wykładzina przestrzeni bagażowej - Rysa/odprysk 1
