Nr zlecenia DEKRA: PKOL(W)/LODZ/31544/25/04/30  
Nr zlecenia/szkody:  
Data zlecenia: 30-04-2025

**DEKRA Polska - Centrala**  
02-673 Warszawa, ul. Konstruktorska 12A

| Producent | AUDI |
| Typ/wersja | A6 Allroad 3.0 TDI Quattro Tiptr. |

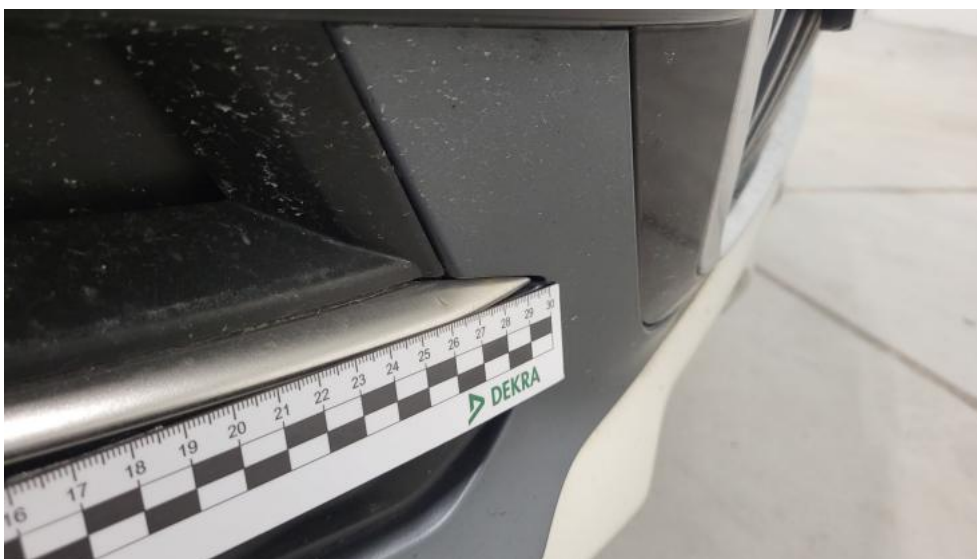
**Fot. 41.**

Kratka/zaślepka halogenu P - Wgniecenie/odkształcenie 1

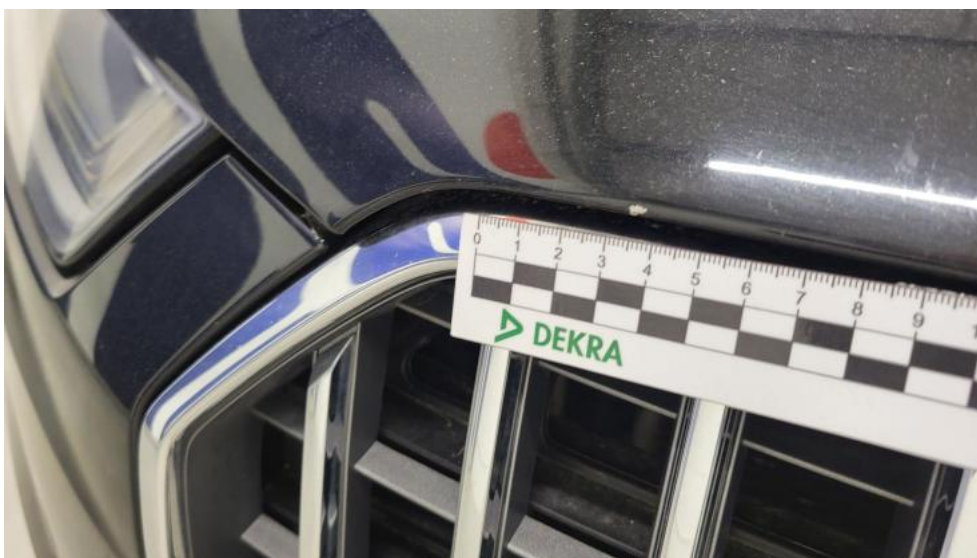
**Fot. 42.**

Pokrywa komory silnika - Rysa/odprysk 1

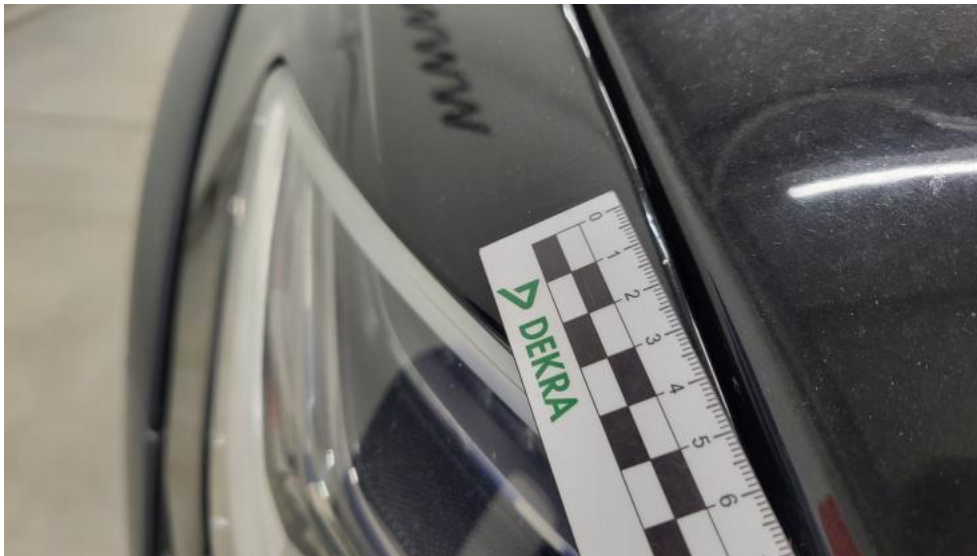
**Fot. 43.**

Błotnik przedni P - Rysa/odprysk 1

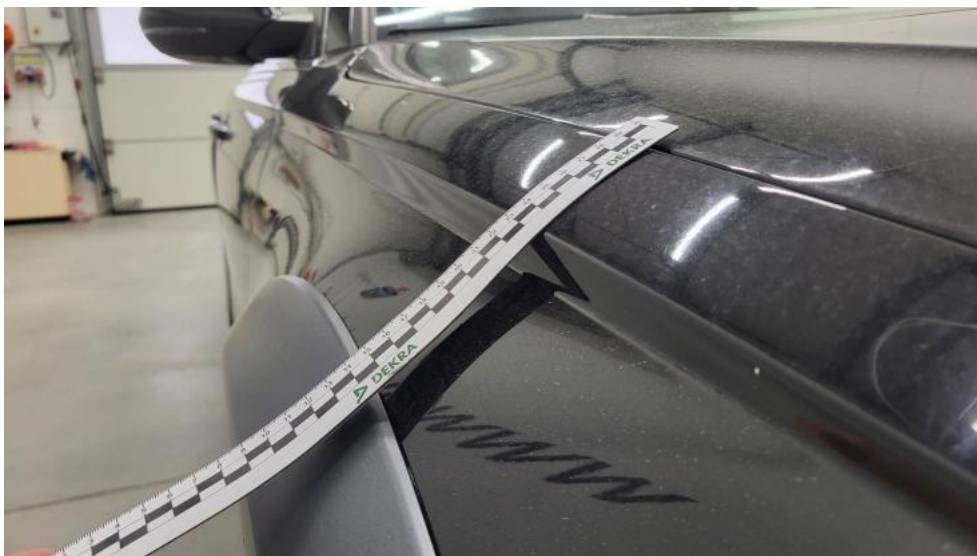
**Fot. 44.**

Błotnik przedni P - Wgniecenie/odkształcenie 1

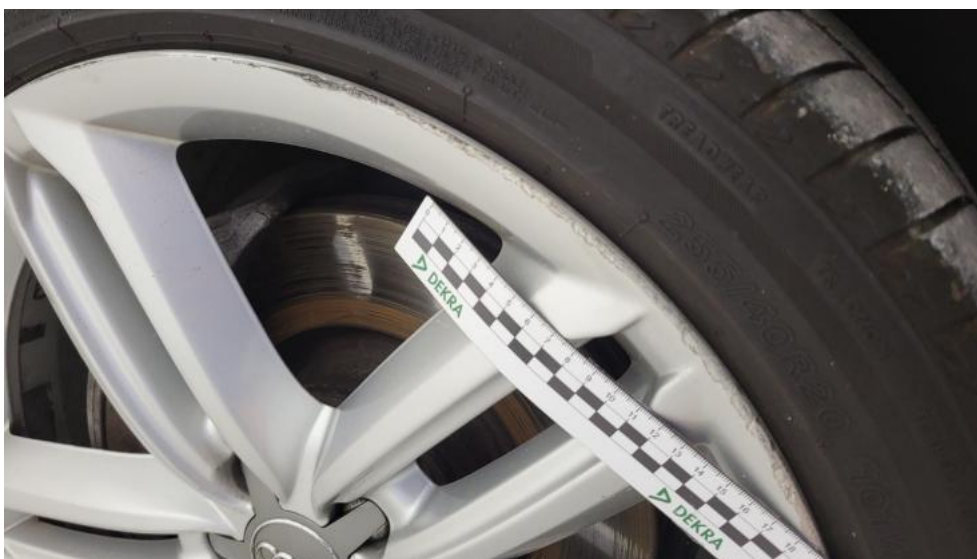
**Fot. 45.**

Felga aluminiowa przednia P - Rysa/odprysk 1

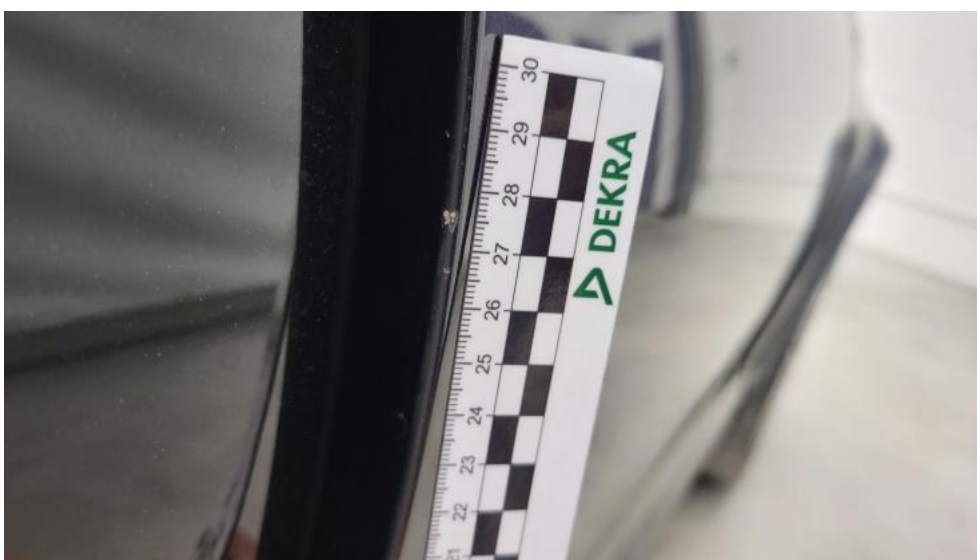
**Fot. 46.**

Drzwi przednie P - Rysa/odprysk 1

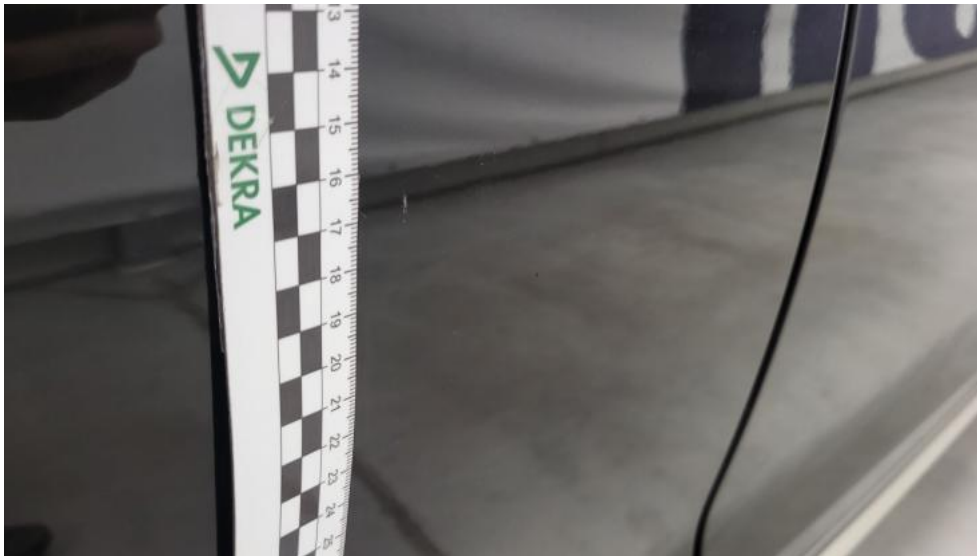
**Fot. 47.**

Drzwi tylne P - Rysa/odprysk 1

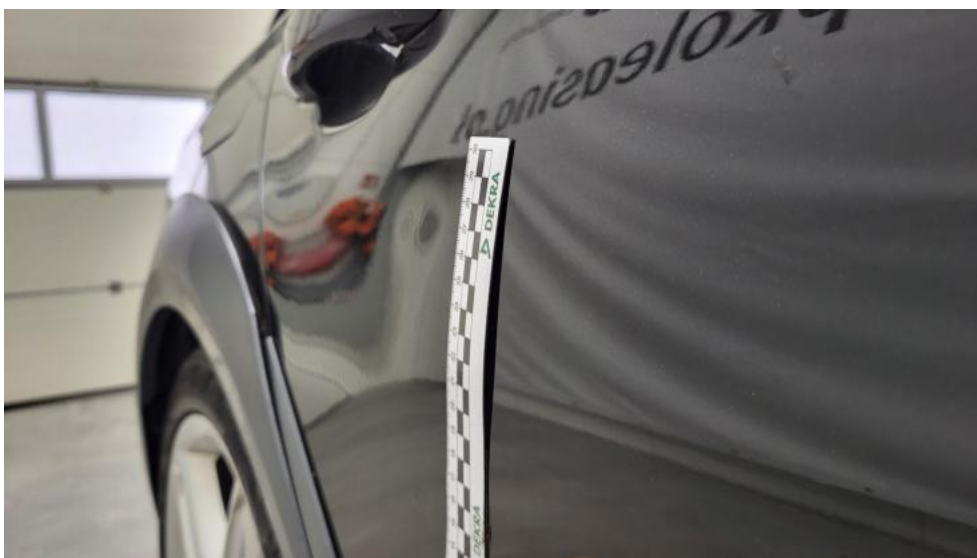
**Fot. 48.**

Drzwi tylne P - Wgniecenie/odkształcenie 1

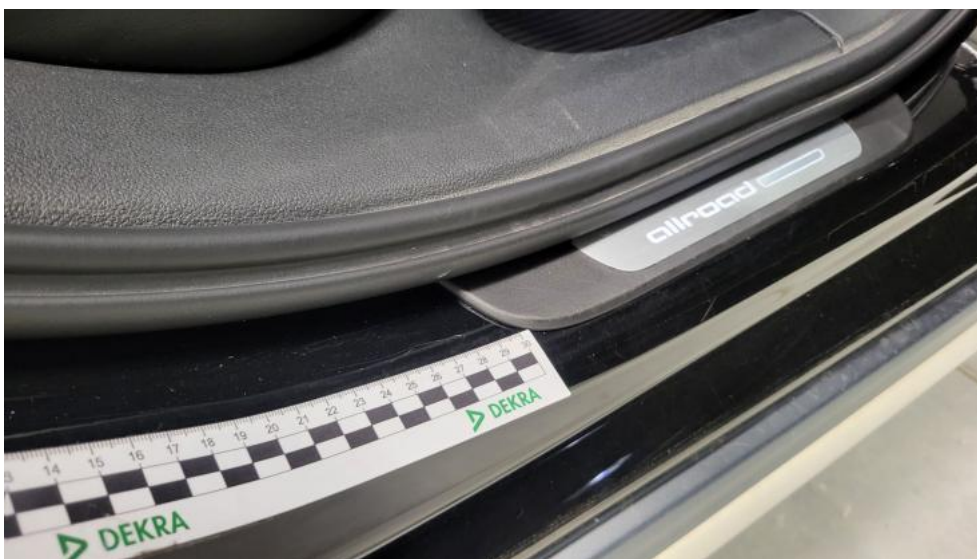
**Fot. 49.**  
Próg P - Rysa/odprysk 1

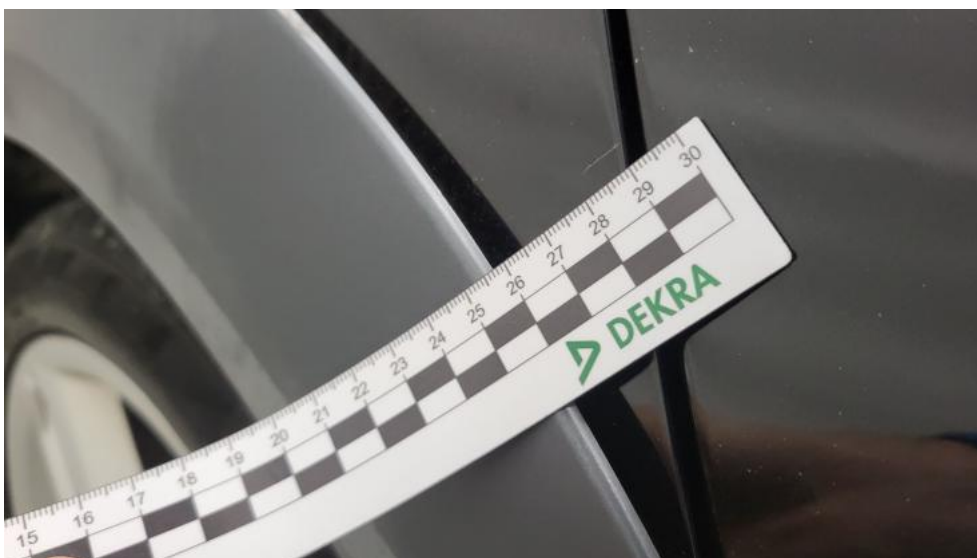
**Fot. 50.**  
Błotnik tylny P / Ściana boczna P - Rysa/odprysk 1

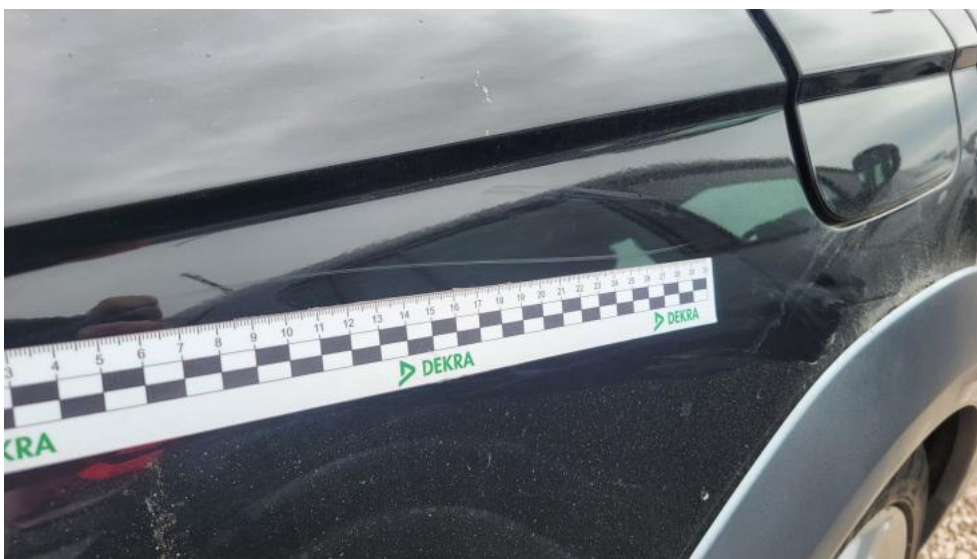
**Fot. 51.**

Łotnik tylny P / Ściana boczna P - Rysa/odprysk 2

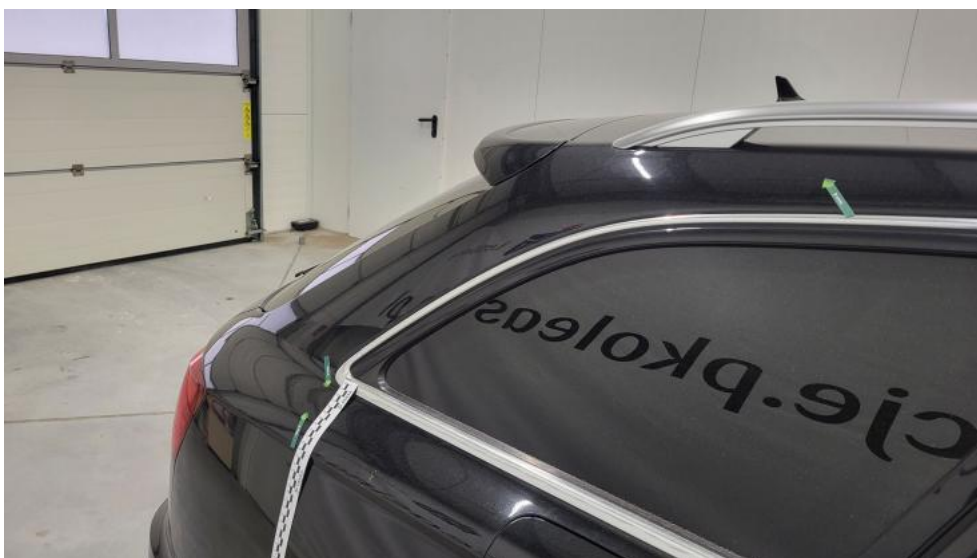
**Fot. 52.**

Łotnik tylny P / Ściana boczna P - Wgniecenie/odkształcenie 1

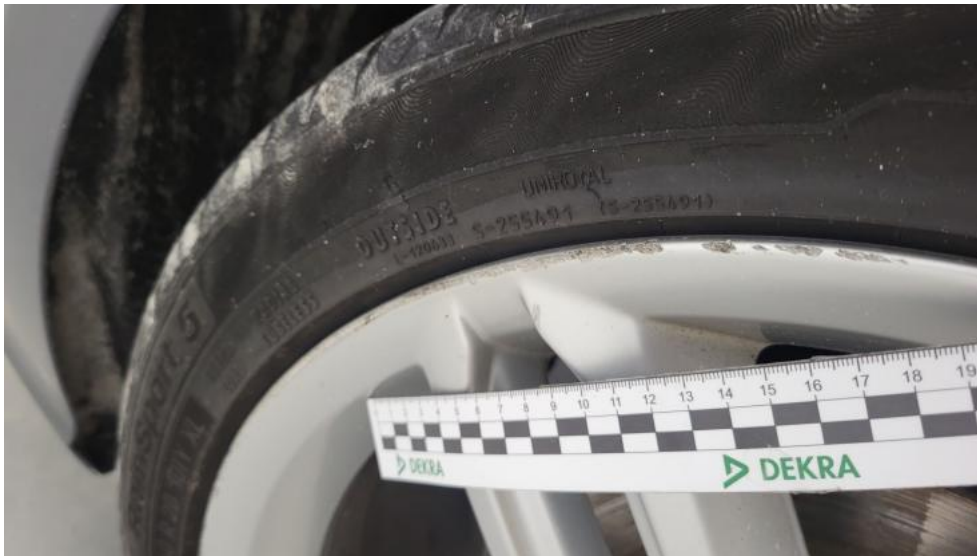
**Fot. 53.**

Felga aluminiowa tylna P - Rysa/odprysk 1

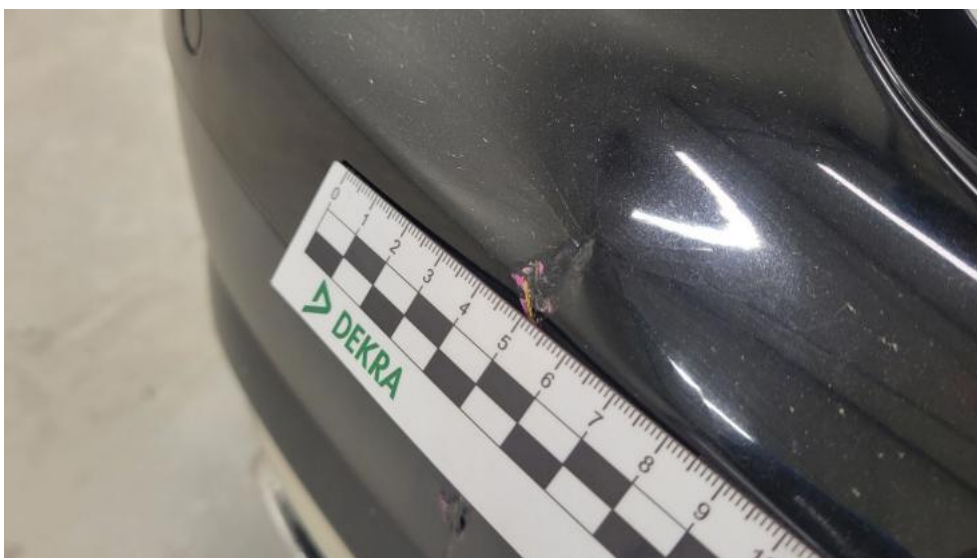
**Fot. 56.**

Zderzak tylny - Pęknięcie/rozerwanie 1

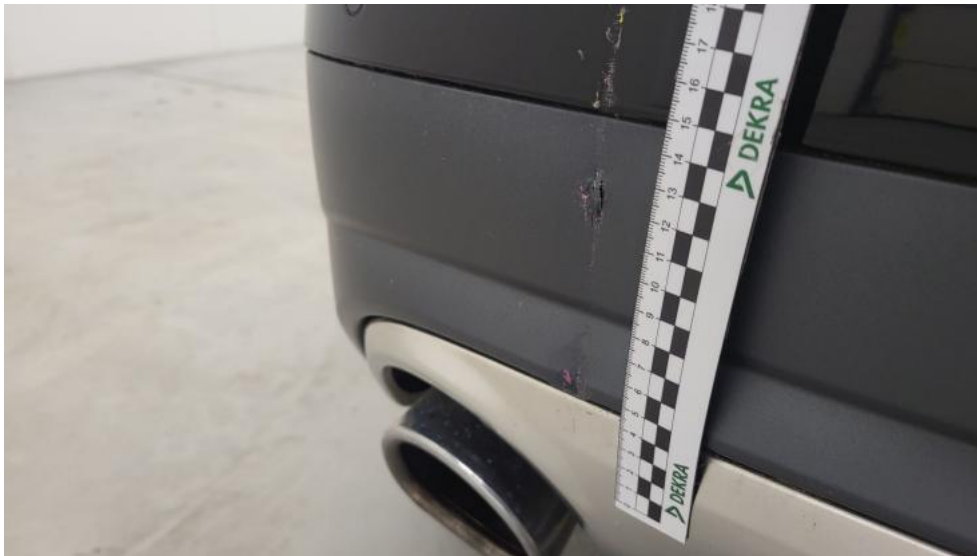
**Fot. 57.**

Zderzak tylny cz dolna - Wgniecenie/odkształcenie 1

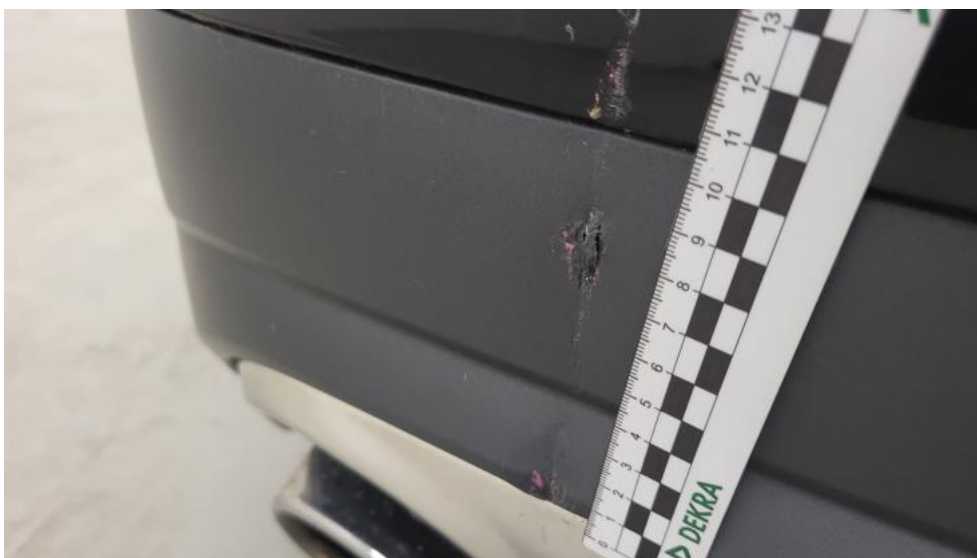
**Fot. 58.**

Zderzak tylny cz dolna - Pęknięcie/rozerwanie 1

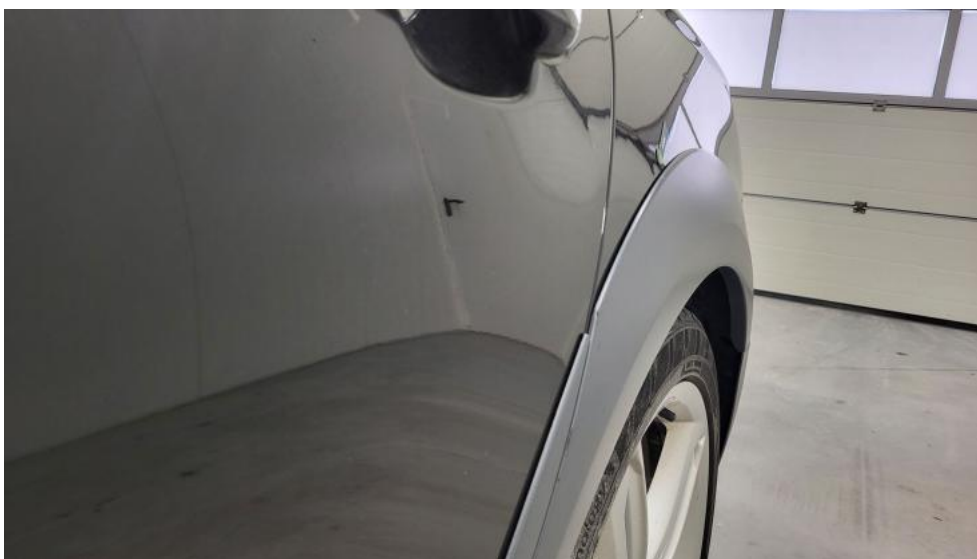
**Fot. 59.**

Błotnik tylny L / Ściana boczna L - Wgniecenie/odkształcenie 1

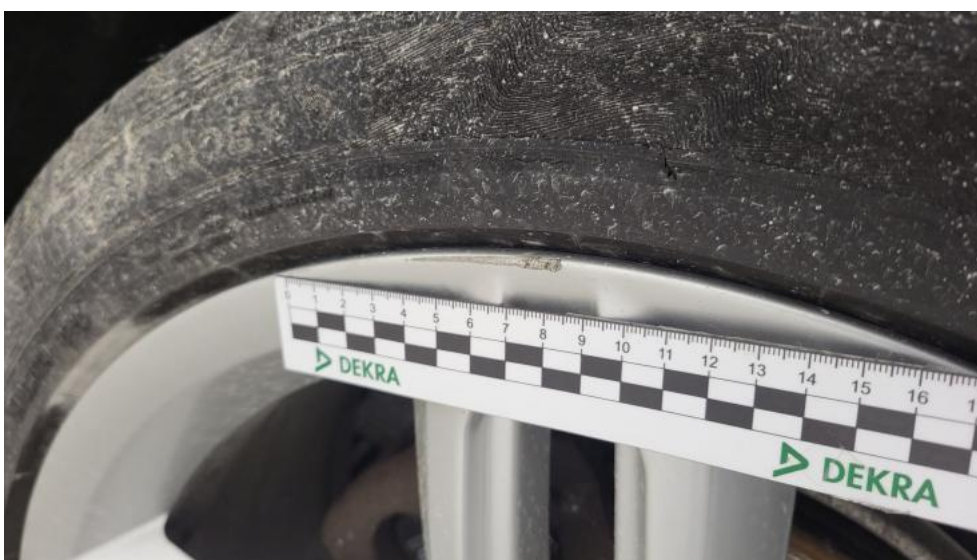
**Fot. 60.**

Felga aluminiowa tylna L - Rysa/odprysk 1

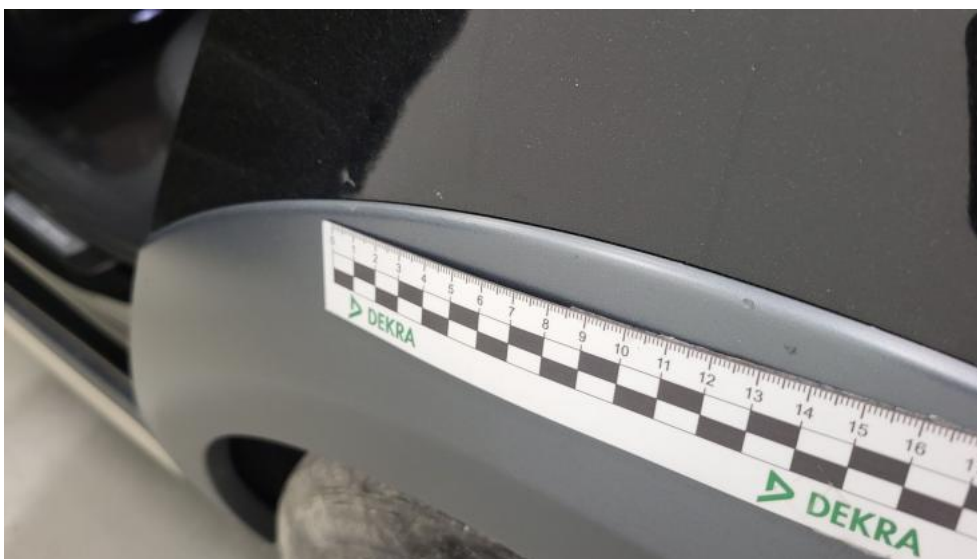
**Fot. 61.**

Listwa krawędzi błotnika tyl L - Rysa/odprysk 1

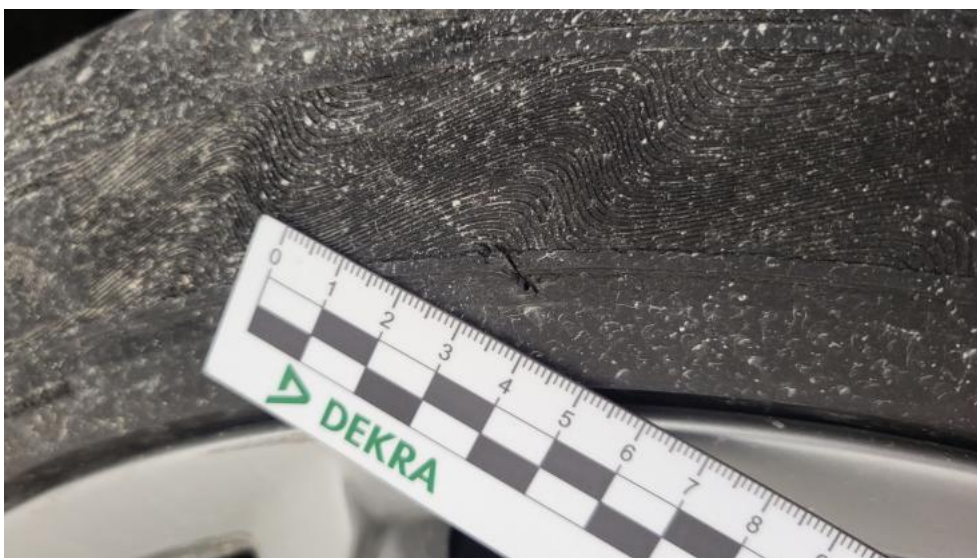
**Fot. 62.**

| Oś | Koło | Producent, typ | Rozmiar | Profil zmierzony |
|---|---|---|---|---|
| | lewe | Uniroyal, RainSport 5 | 255/40 R20 101Y | 2,0 mm |

Opona tylna L - Pęknięcie/rozerwanie 1

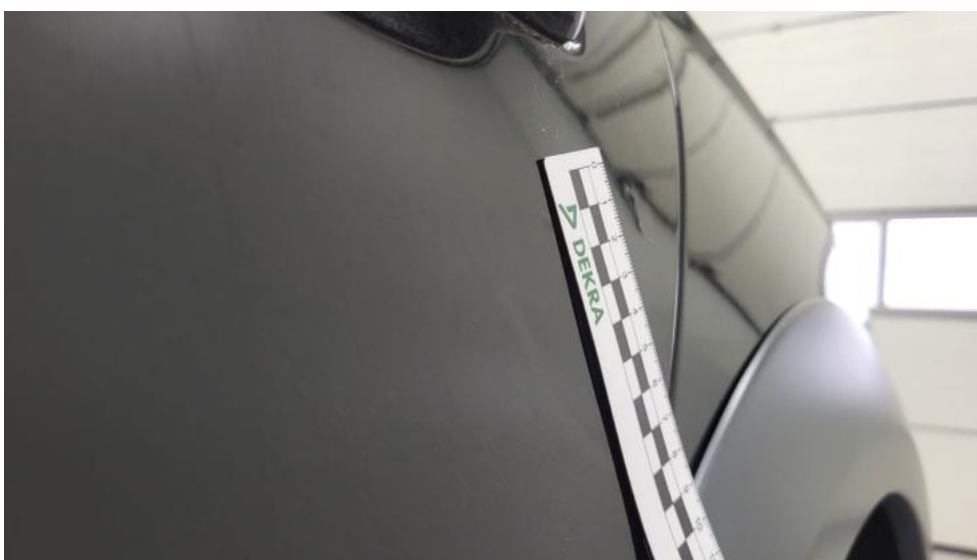
**Fot. 64.**

Drzwi tylne L - Wgniecenie/odkształcenie 1

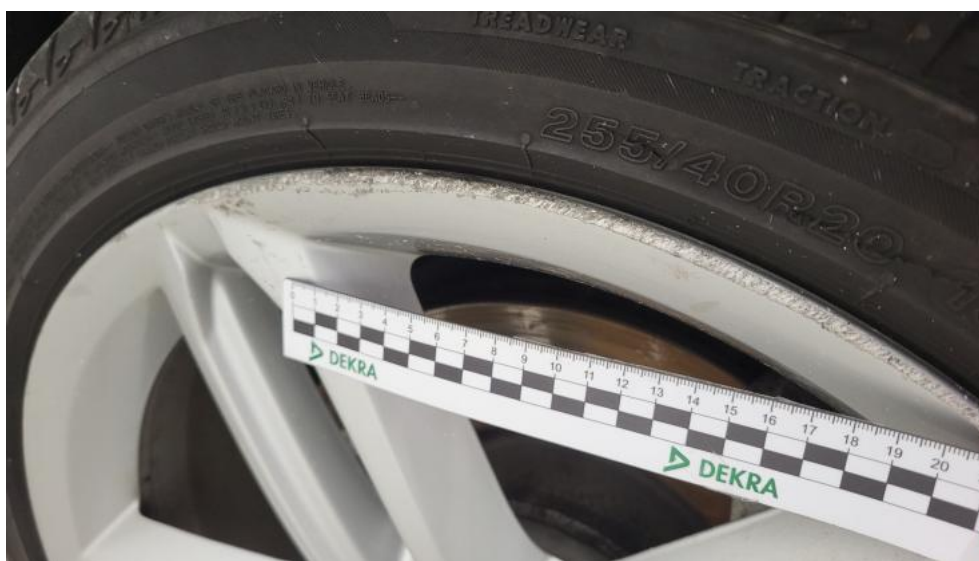
**Fot. 67.**

Felga Aluminiowa przednia L - Rysa/odprysk 1

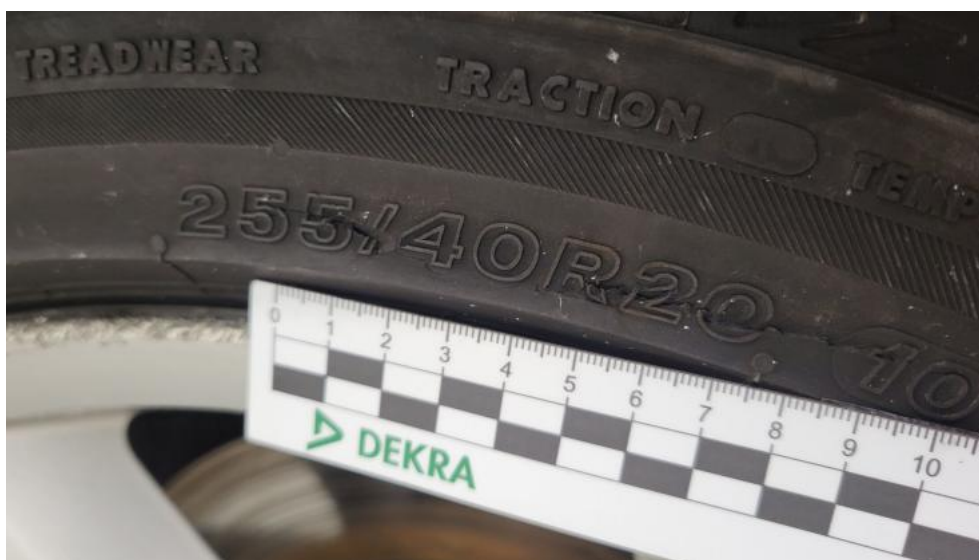
**Fot. 68.**

| Oś | Koło | Producent, typ | Rozmiar | Profil zmierzony |
|---|---|---|---|---|
| | lewe | FIRESTONE, ROADHAWK 2 | 255/40 20 101W | 3,0 mm |

Opona przednia L - Pęknięcie/rozerwanie 1

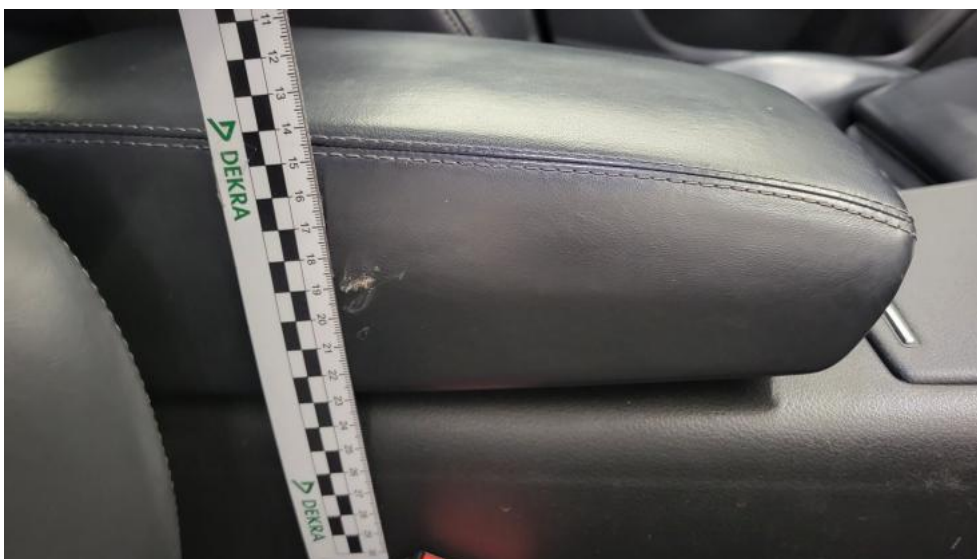
**Fot. 69.**

Podłokietnik środkowy przedni - Inne 1

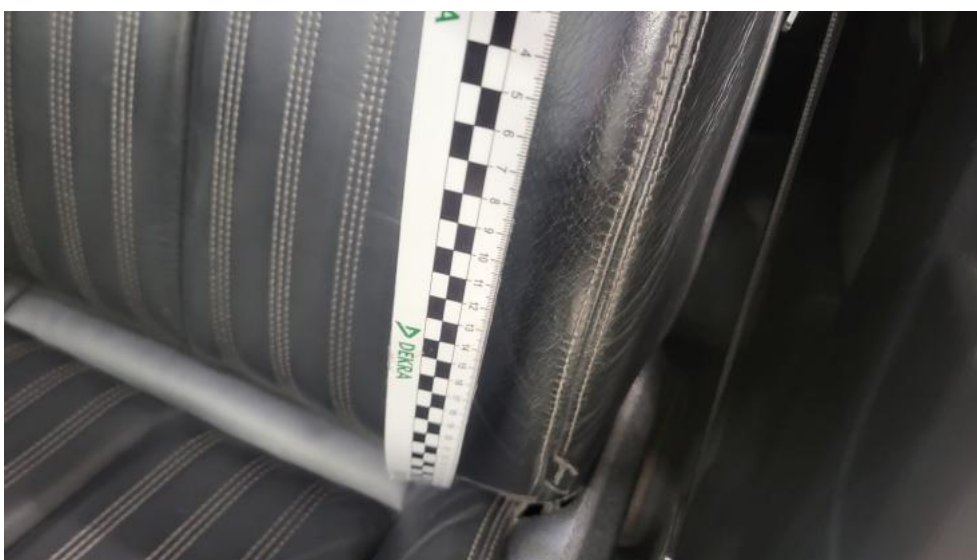
**Fot. 70.**

Fotel prz. lew. - Inne 1

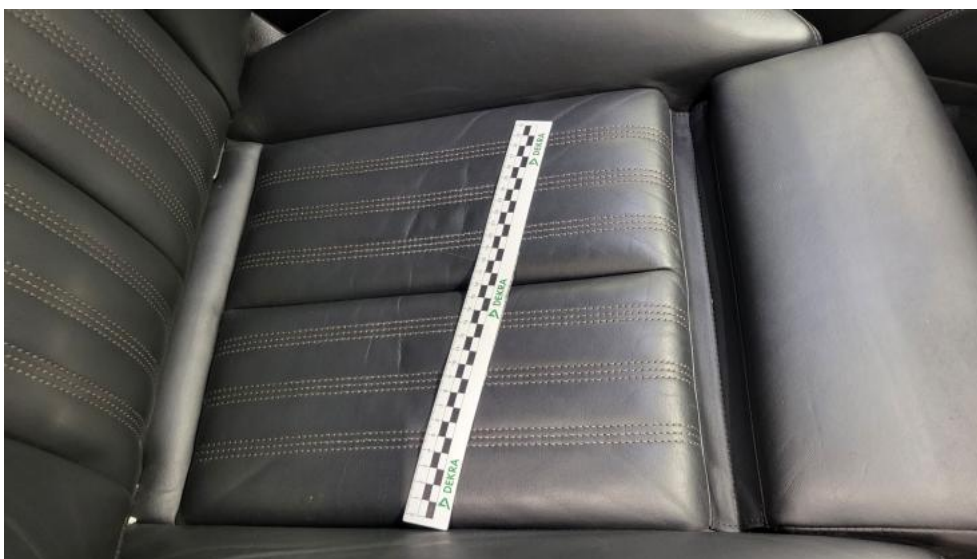
**Fot. 71.**

Fotel prz. praw. - Wgniecenie/odkształcenie 1

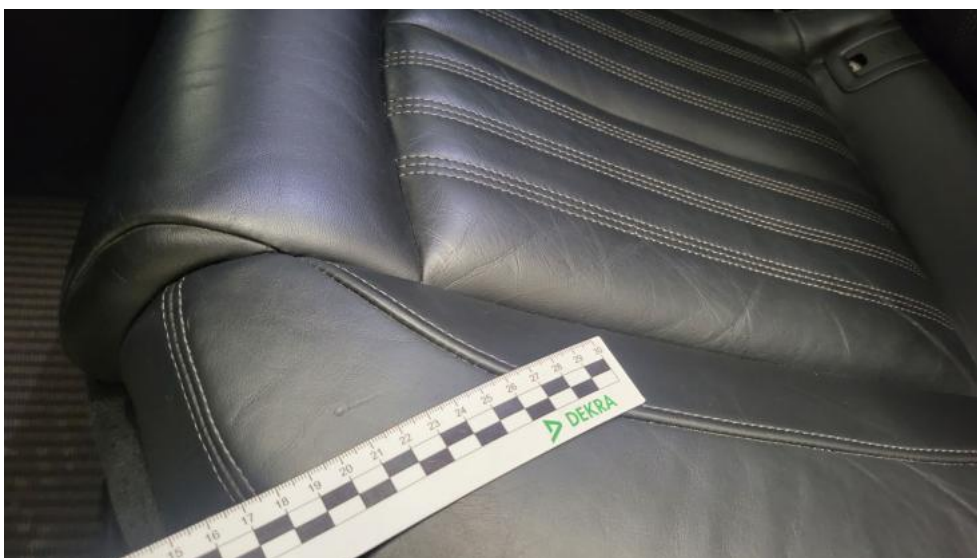
**Fot. 72.**

Kanapa tyl. - Rysa/odprysk 1

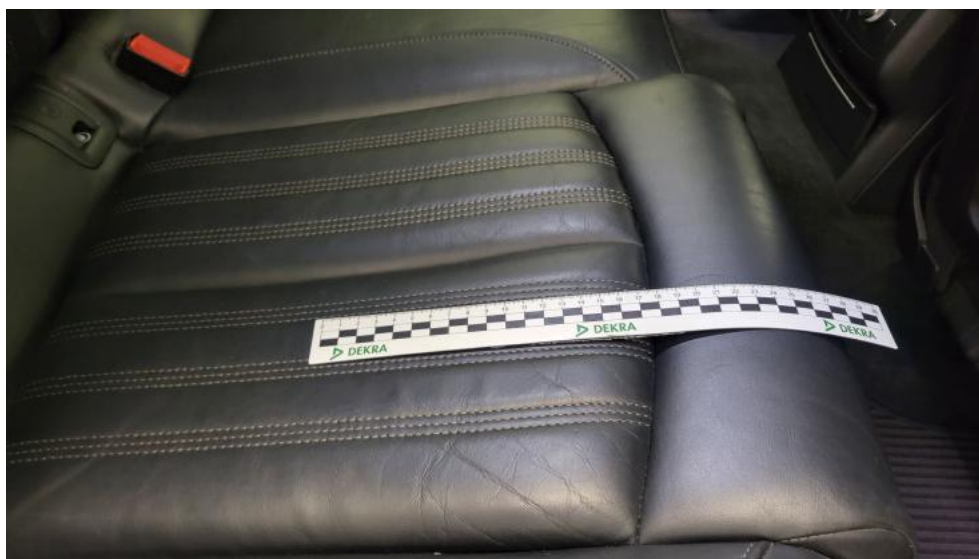
**Fot. 73.**

Kanapa tyl. - Rysa/odprysk 2
