Nr zlecenia DEKRA: PKOL(W)/LODZ/37365/25/05/23  
Nr zlecenia/szkody: PS19/08618  
Data zlecenia: 23-05-2025

**DEKRA Polska - Centrala**  
02-673 Warszawa, ul. Konstruktorska 12A

| Producent | FIAT |
| Model | Tipo Kombi 16-20 |

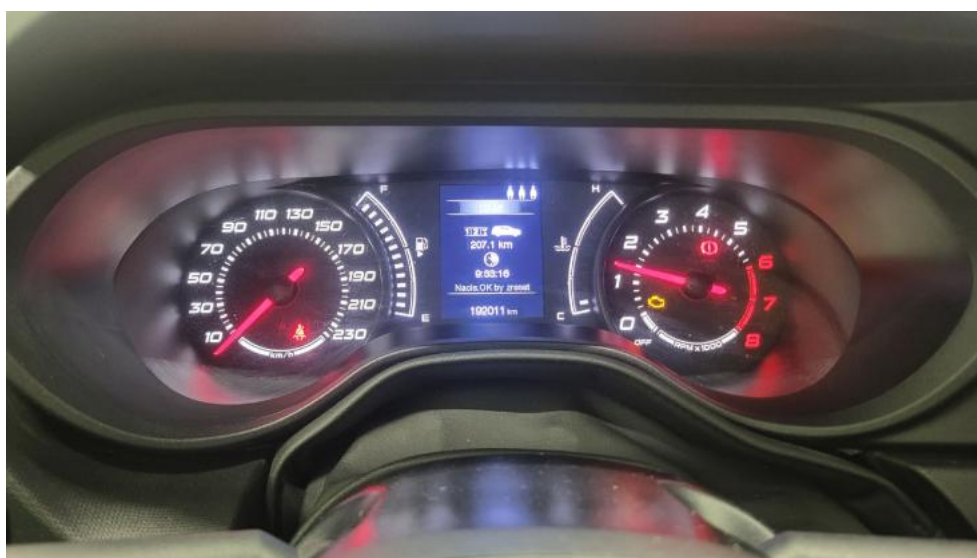
Rysy na samochodzie. Pojazd zasilany gazem. Cztery opony w bagażniku FULDA KRISTALL MONTERO 3 195/65 R15 91T zimowe 4x5.5mm. Aktywna kontrolka silnika. Odpryski na szybie czołowej.

**Fot. 20.**  
Zestaw wskaźników - przebieg

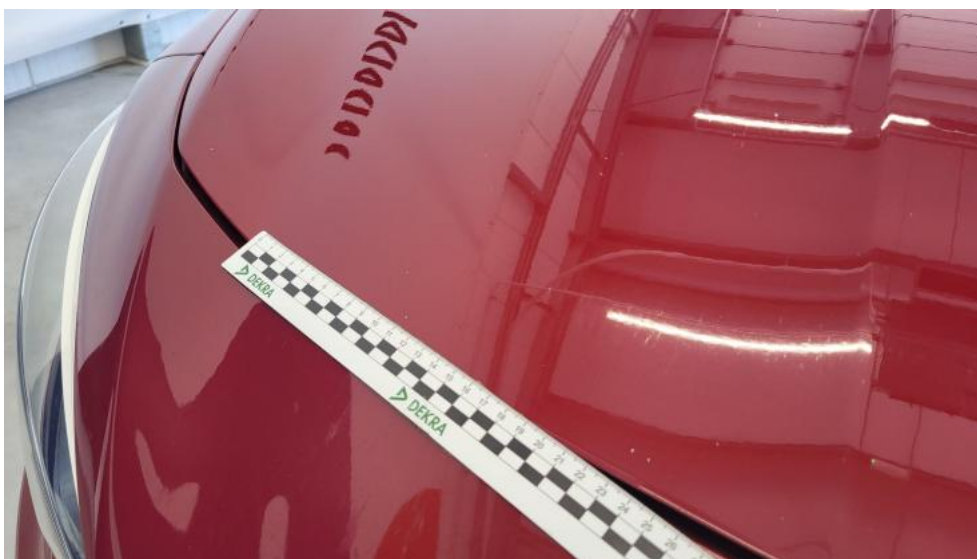
**Fot. 39.**

Pokrywa komory silnika - Rysa/odprysk 1

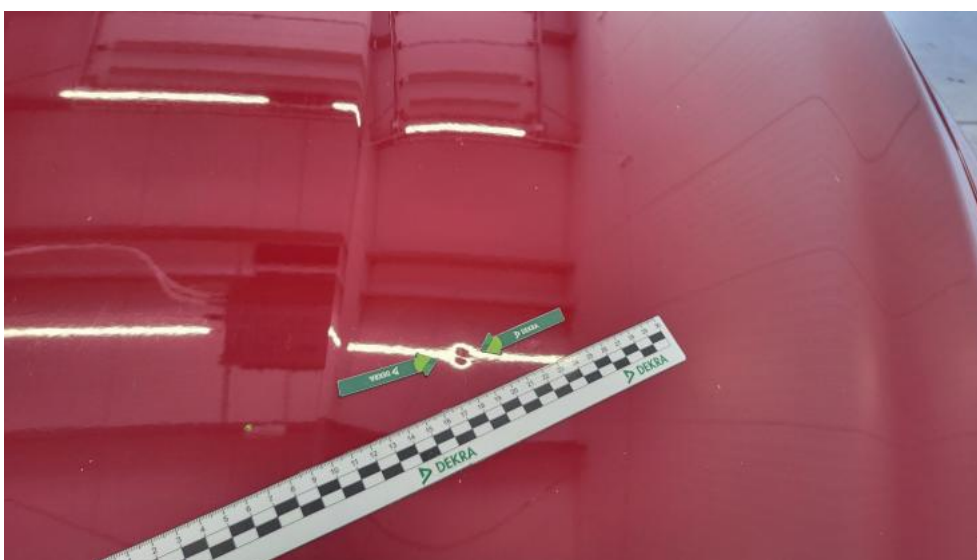
**Fot. 40.**

Pokrywa komory silnika - Wgniecenie/odkształcenie 1

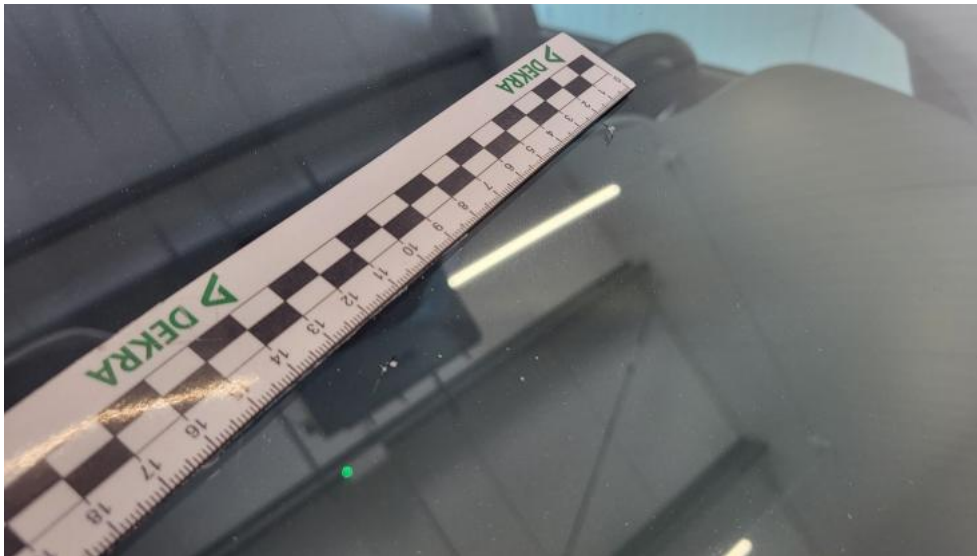
**Fot. 43.**  
Szyba czołowa - Pęknięcie/rozerwanie 2

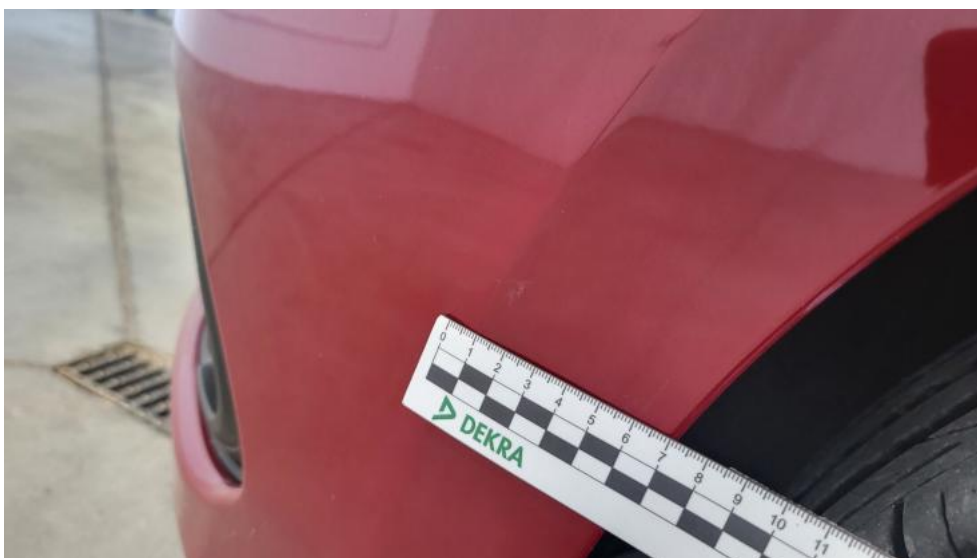
**Fot. 44.**  
Zderzak - Rysa/odprysk 1

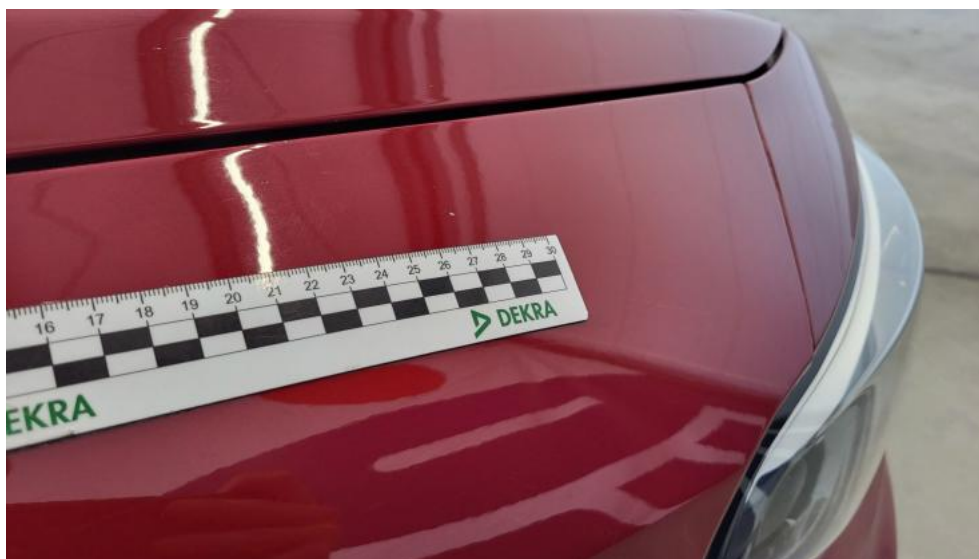
**Fot. 45.**

Błotnik przedni P - Rysa/odprysk 1

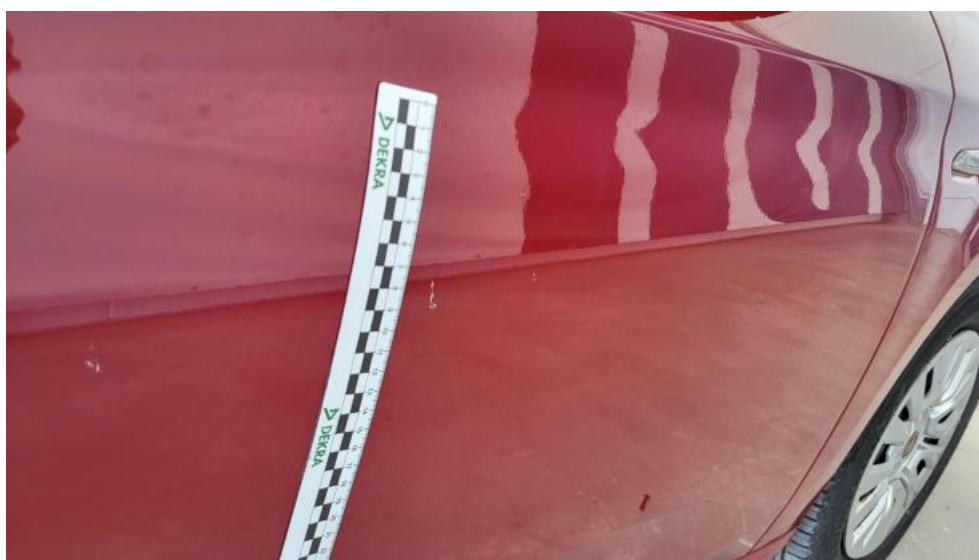
**Fot. 46.**

Drzwi przednie P - Rysa/odprysk 1

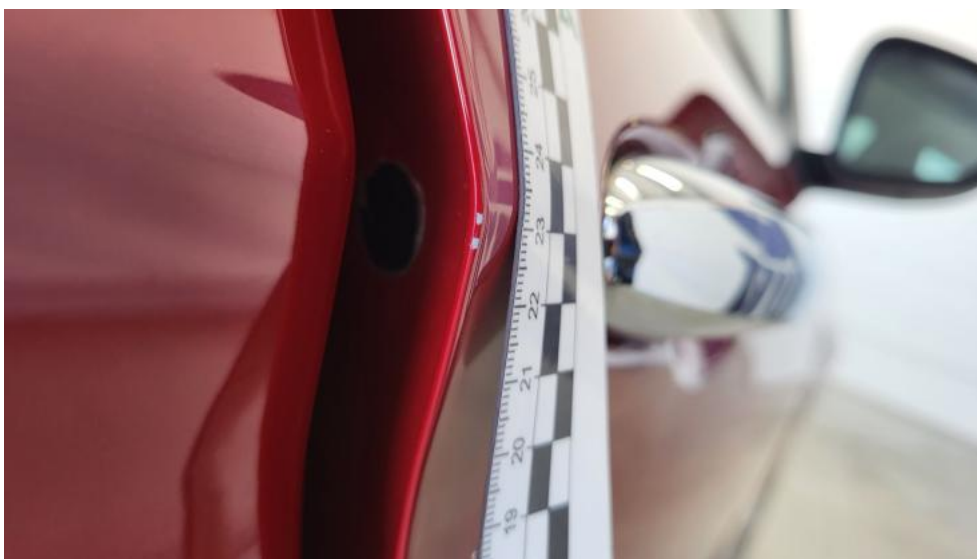
**Fot. 47.**

Drzwi przednie P - Rysa/odprysk 2

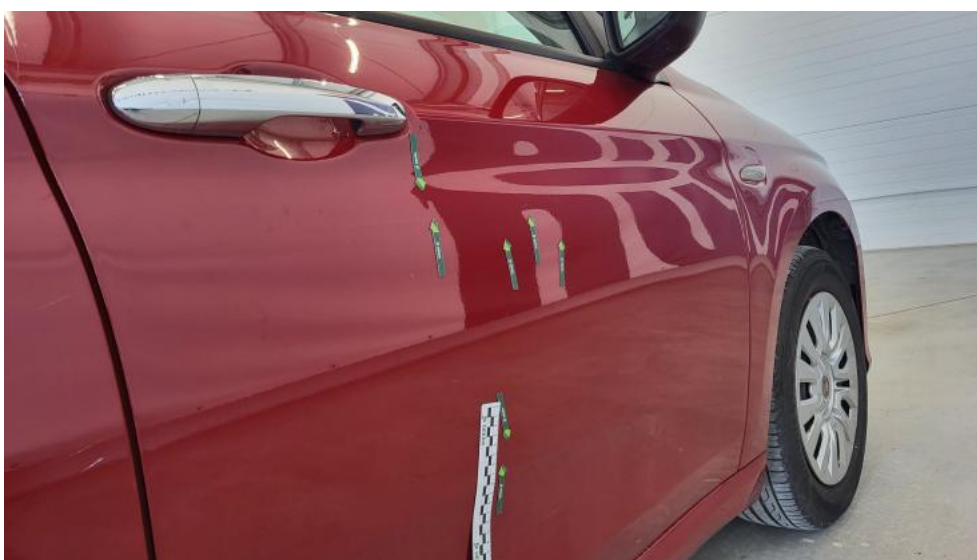
**Fot. 48.**

Drzwi przednie P - Wgniecenie/odkształcenie 1

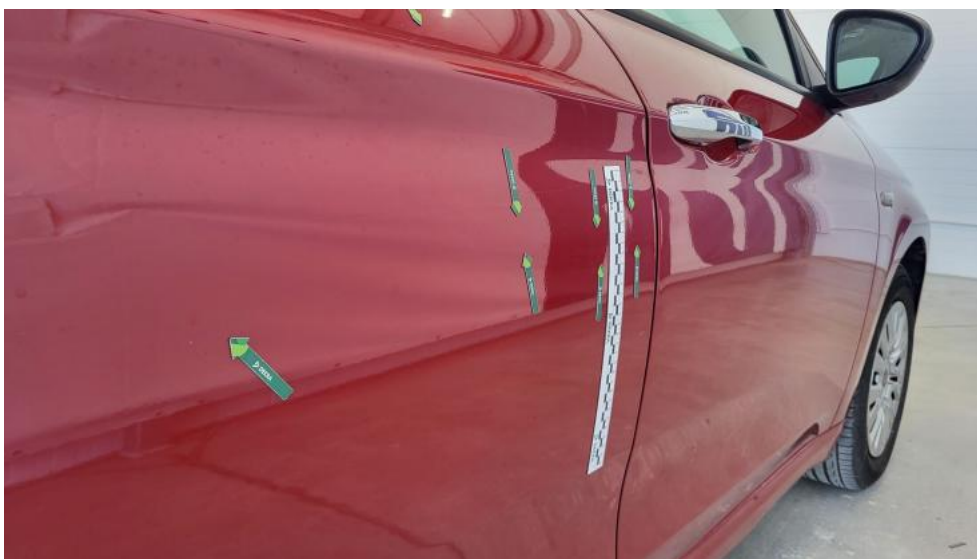
**Fot. 49.**

Drzwi tylne P - Wgniecenie/odkształcenie 1

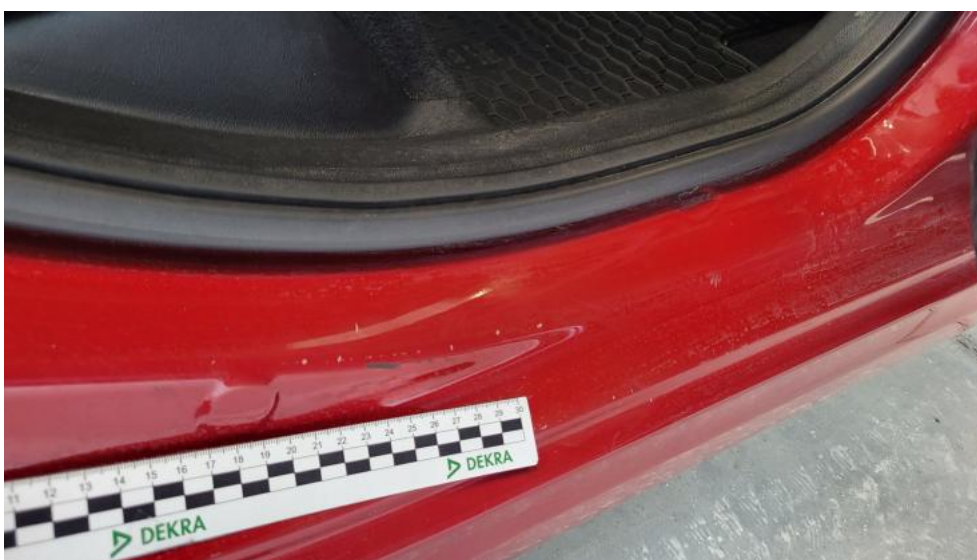
**Fot. 50.**

Próg P - Rysa/odprysk 1

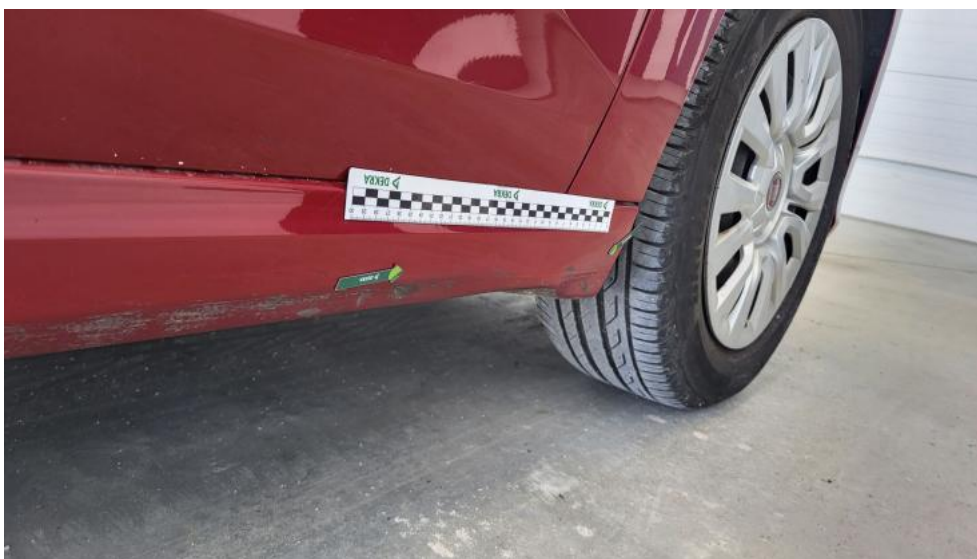
**Fot. 51.**

Próg P - Wgniecenie/odkształcenie 1

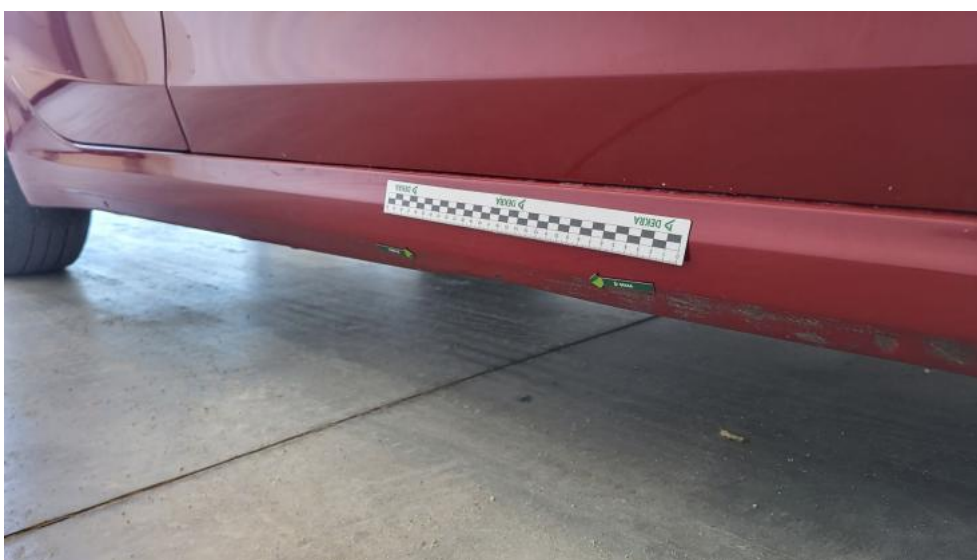
**Fot. 52.**

Próg P - Wgniecenie/odkształcenie 2

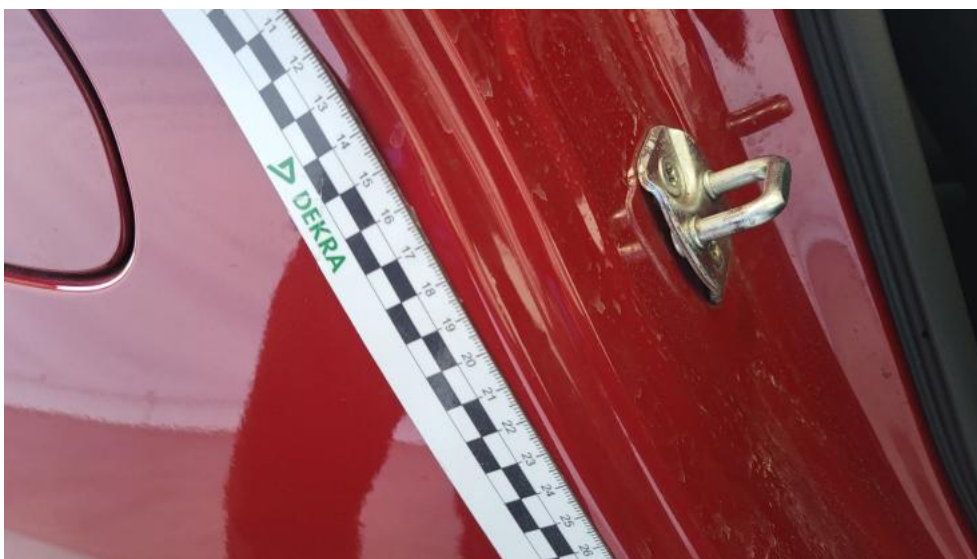
**Fot. 53.**

Błotnik tylny P / Ściana boczna P - Rysa/odprysk 1

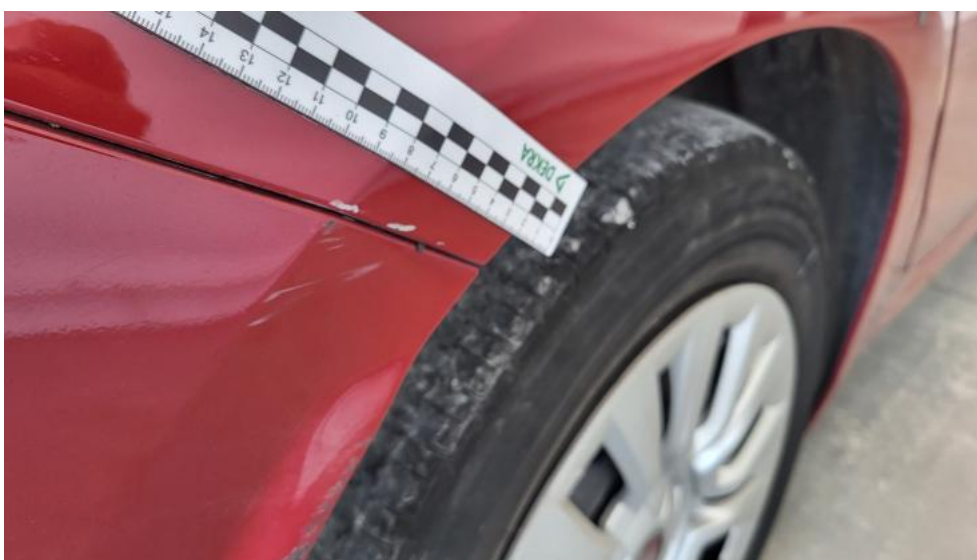
**Fot. 54.**

Błotnik tylny P / Ściana boczna P - Rysa/odprysk 2

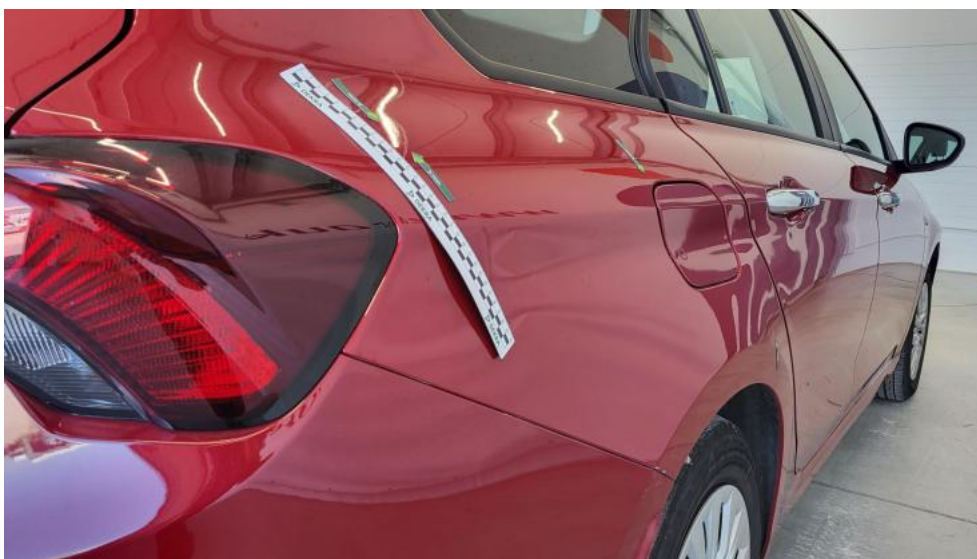
**Fot. 55.**

Błotnik tylny P / Ściana boczna P - Wgniecenie/odkształcenie 1

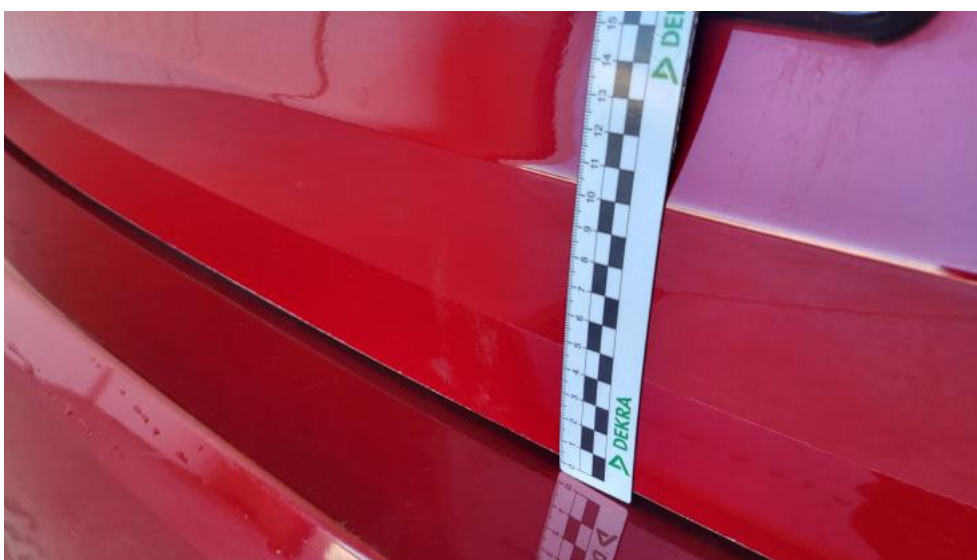
**Fot. 56.**

Pokrywy bagażnika - Rysa/odprysk 1

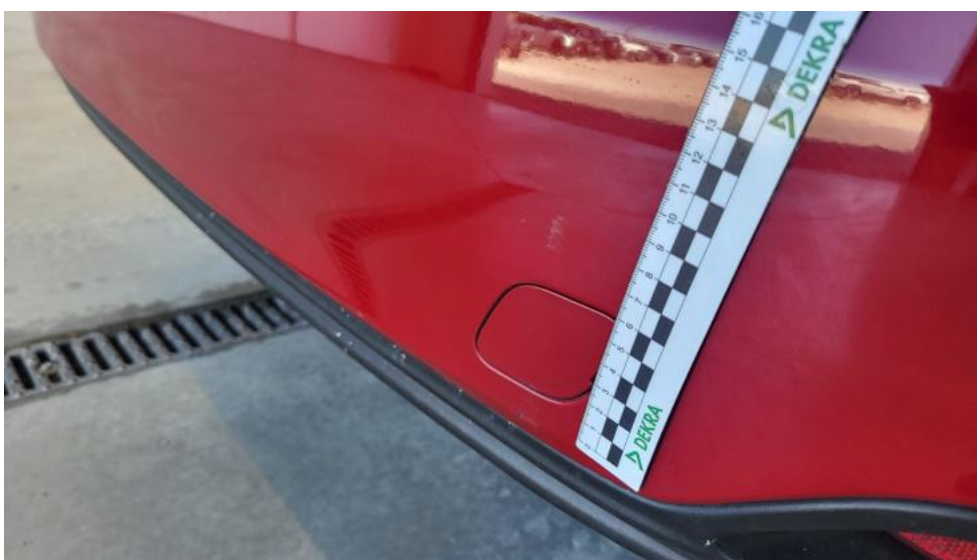
**Fot. 60.**

Zderzak tylny - Rysa/odprysk 2

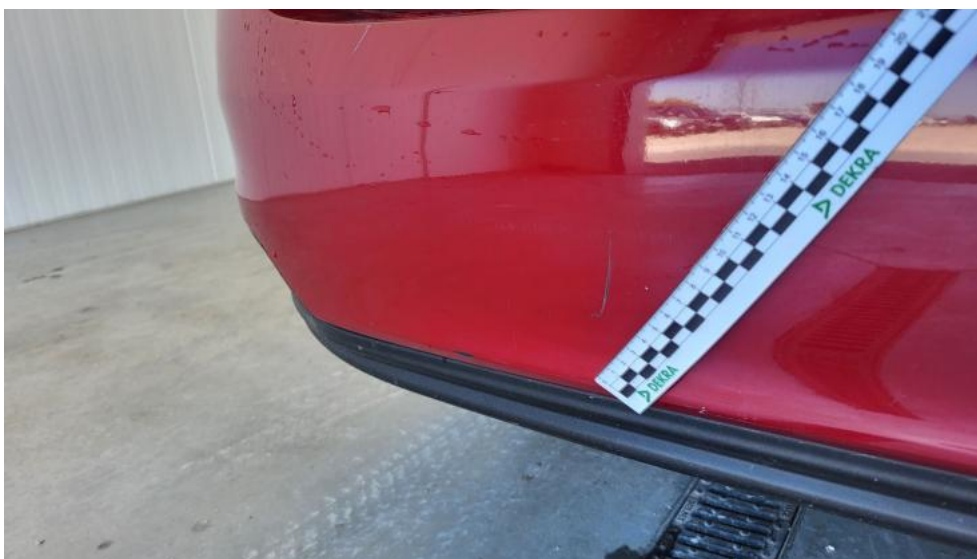
**Fot. 61.**

Zderzak tylny() - Rysa/odprysk 3

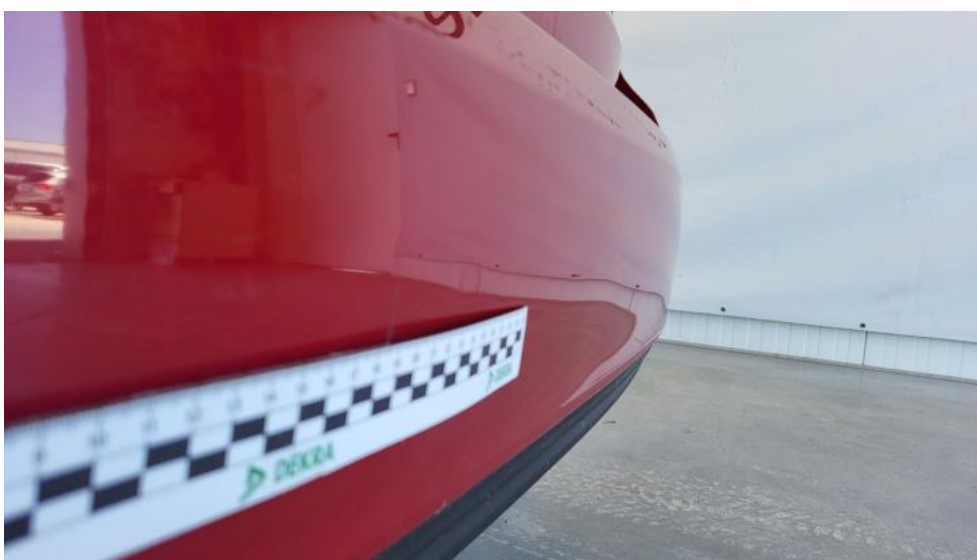
**Fot. 62.**

Zderzak tylny - Wgniecenie/odkształcenie 1

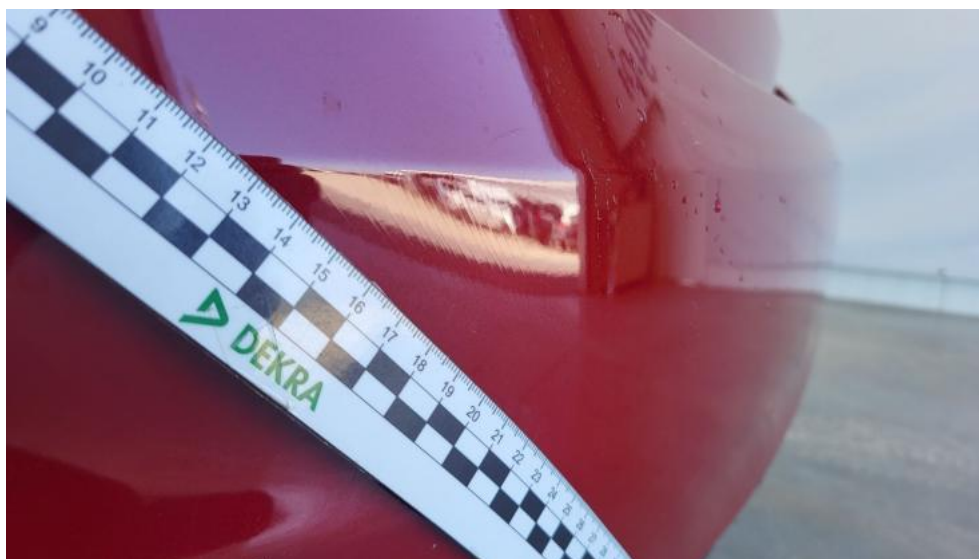
**Fot. 63.**

Zderzak tylny - Pęknięcie/rozerwanie 1

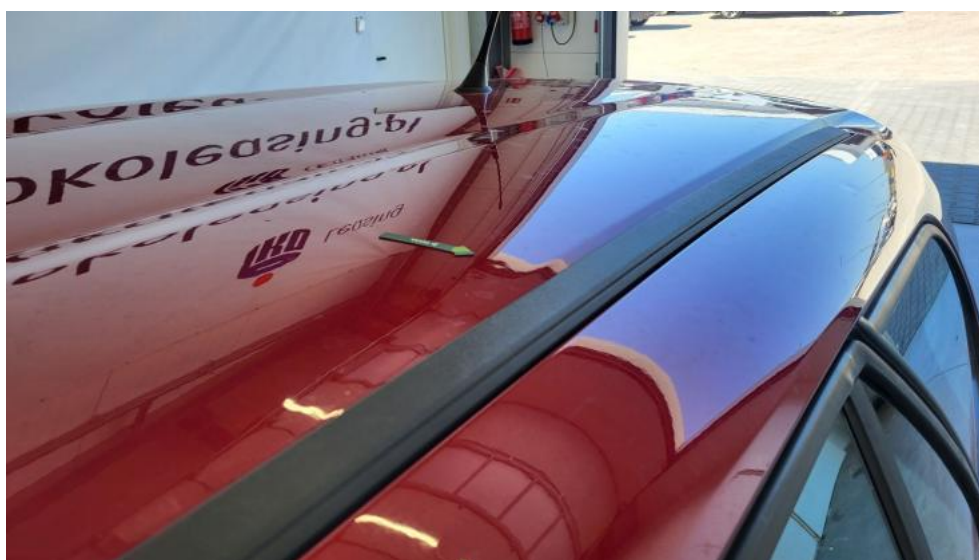
**Fot. 64.**

Dach - Wgniecenie/odkształcenie 1

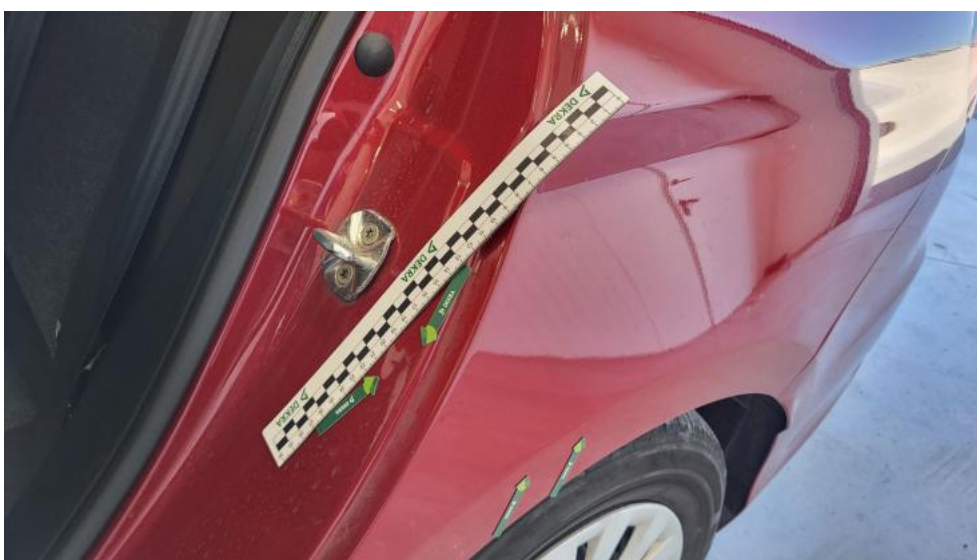
**Fot. 66.**

Błotnik tylny L / Ściana boczna L - Wgniecenie/odkształcenie 2

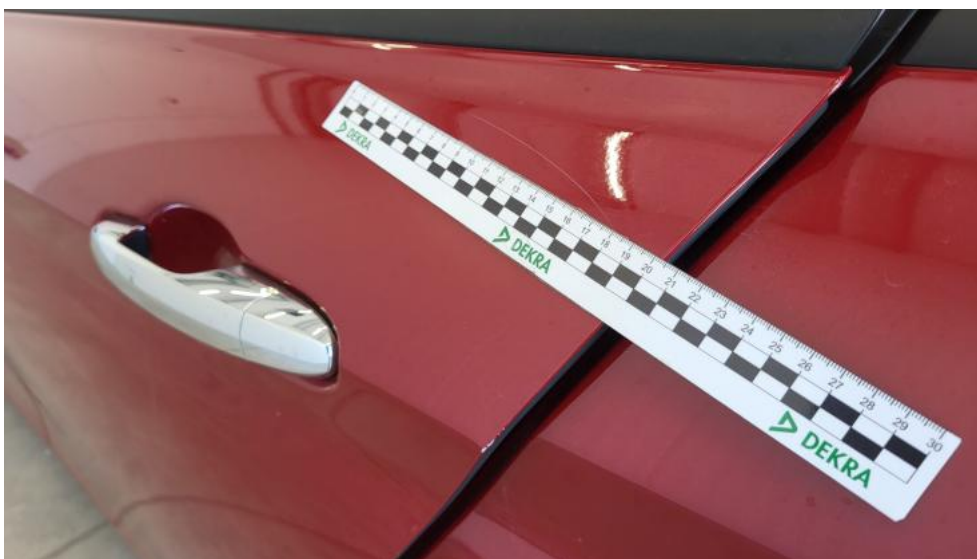
**Fot. 69.**  
Drzwi tylne L - Rysa/odprysk 1

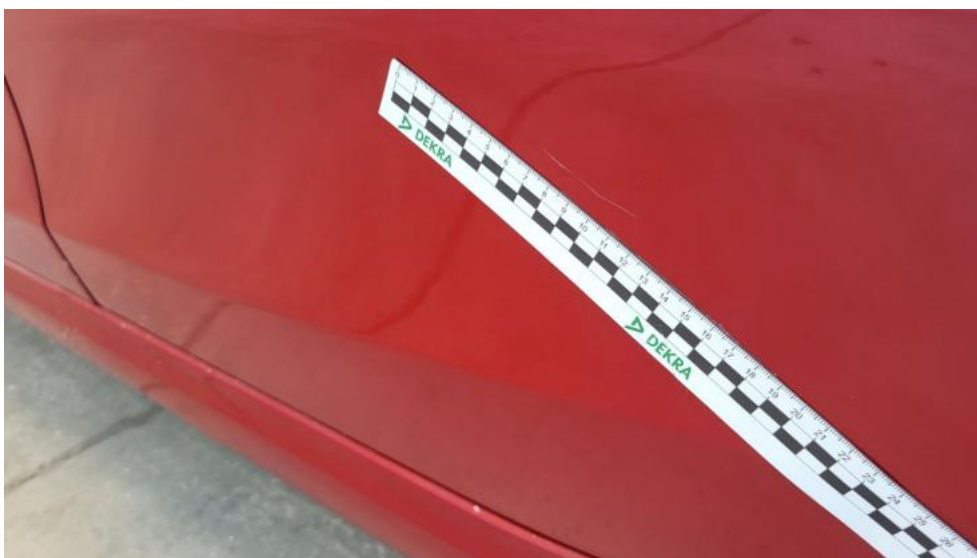
**Fot. 70.**  
Drzwi tylne L - Rysa/odprysk 2

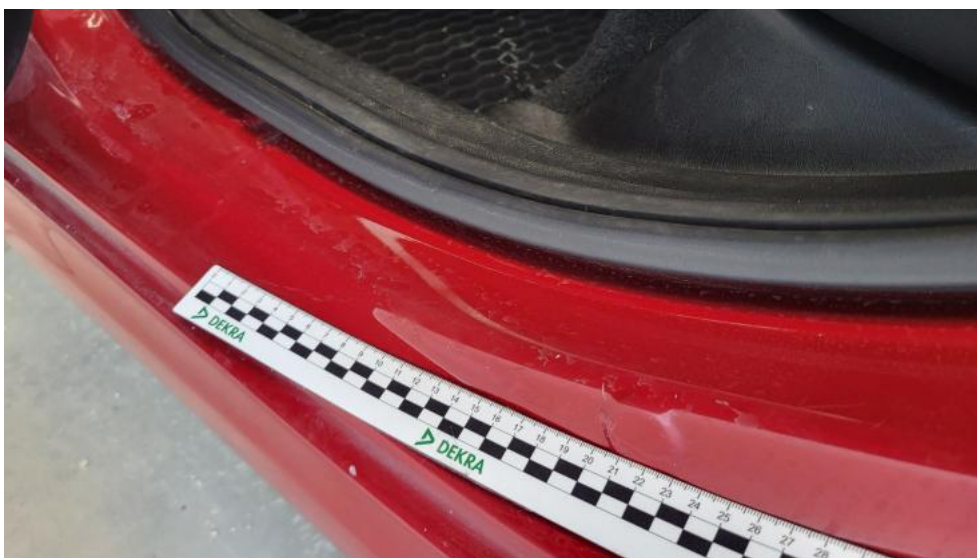
**Fot. 72.**

Próg L - Rysa/odprysk 1

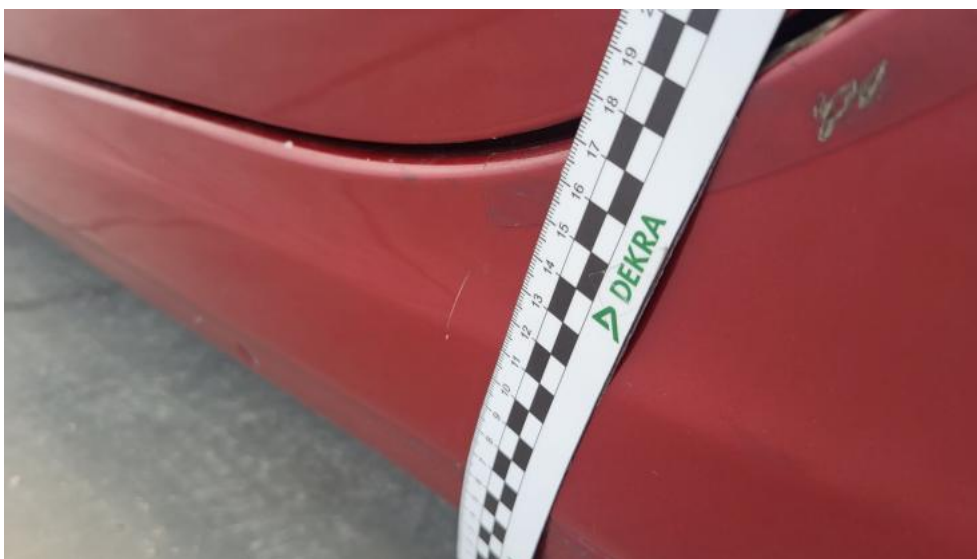
**Fot. 73.**  
Próg L - Rysa/odprysk 2

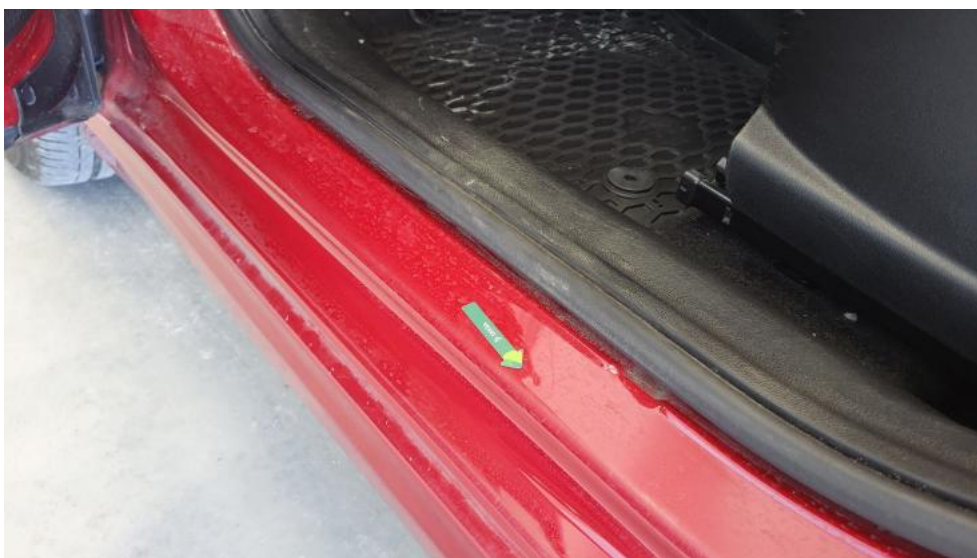
**Fot. 74.**  
Próg L - Wgniecenie/odkształcenie 1

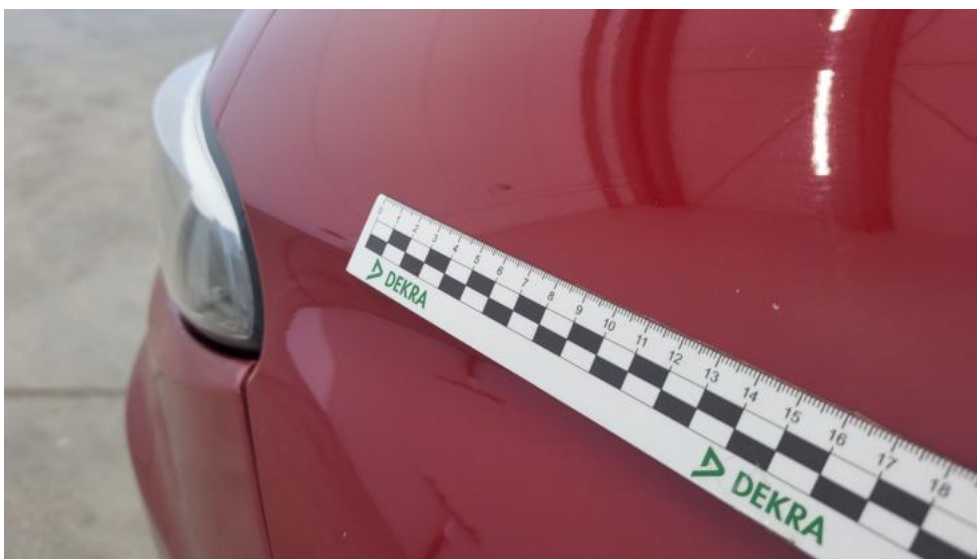
**Fot. 75.**

Błotnik przedni L - Rysa/odprysk 1
