Nr zlecenia DEKRA: PKOL(W)/LODZ/94506/26/10/08  
Nr zlecenia/szkody: 23/044732  
Data zlecenia: 08-10-2026

| Model | X7 [G07] 18-22 |
| Typ/wersja | X7 M50i sport-aut |
| VIN | WBACX610609H05486 |

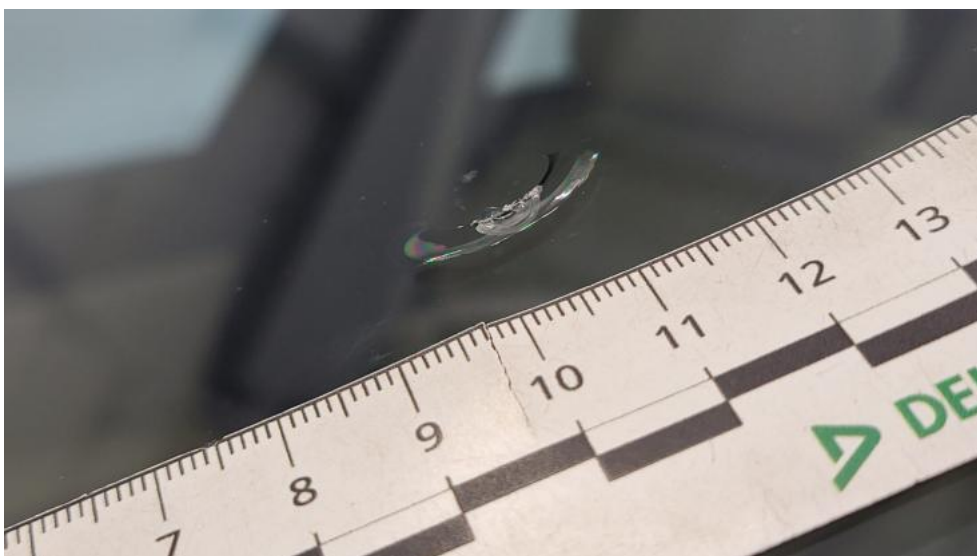
**Fot. 56.**

Szyba czołowa - Pęknięcie/rozerwanie 1

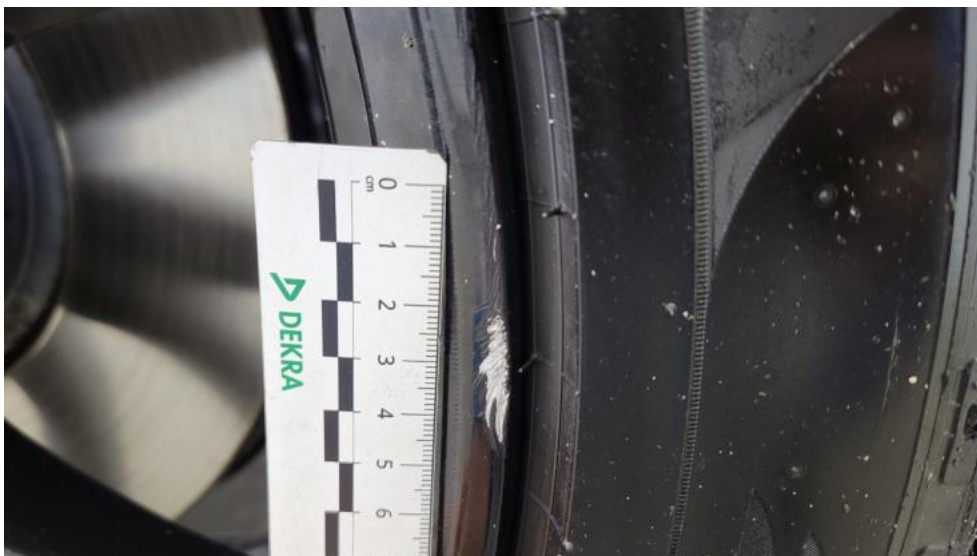
**Fot. 57.**

Felga aluminiowa przednia P - Rysa/odprysk 1

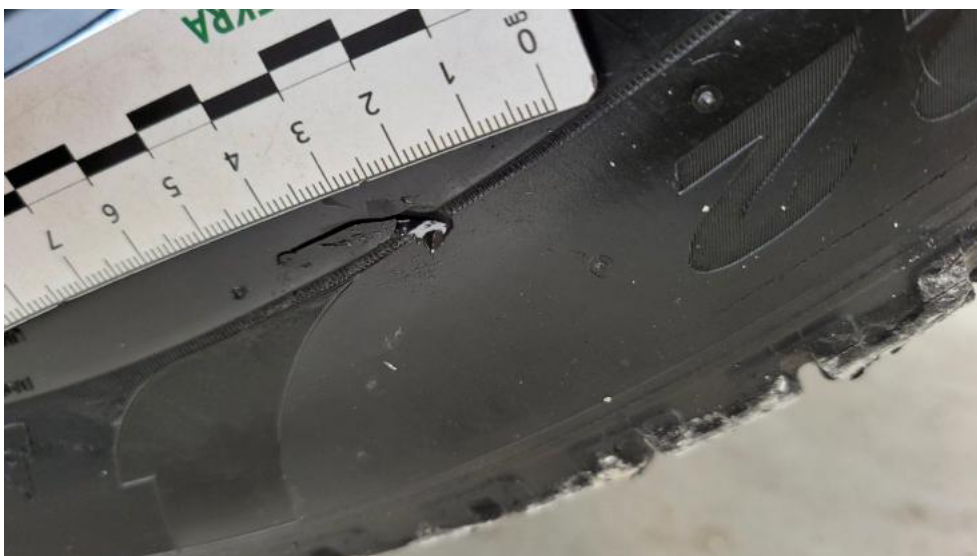
**Fot. 58.**

Opona przednia P - Pęknięcie/rozerwanie 1

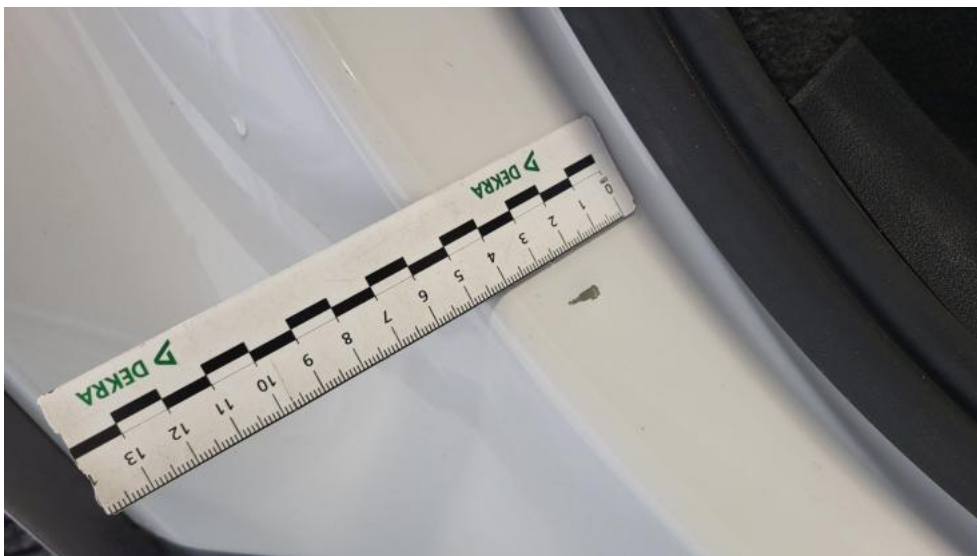
**Fot. 59.**

Błotnik tylny P / Ściana boczna P - Rysa/odprysk 1

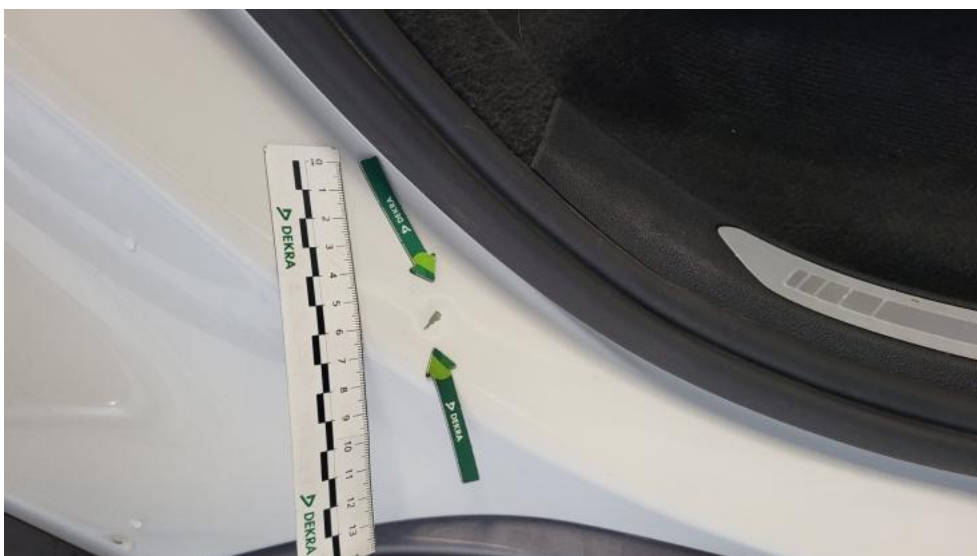
**Fot. 60.**

Błotnik tylny P / Ściana boczna P - Wgniecenie/odkształcenie 1

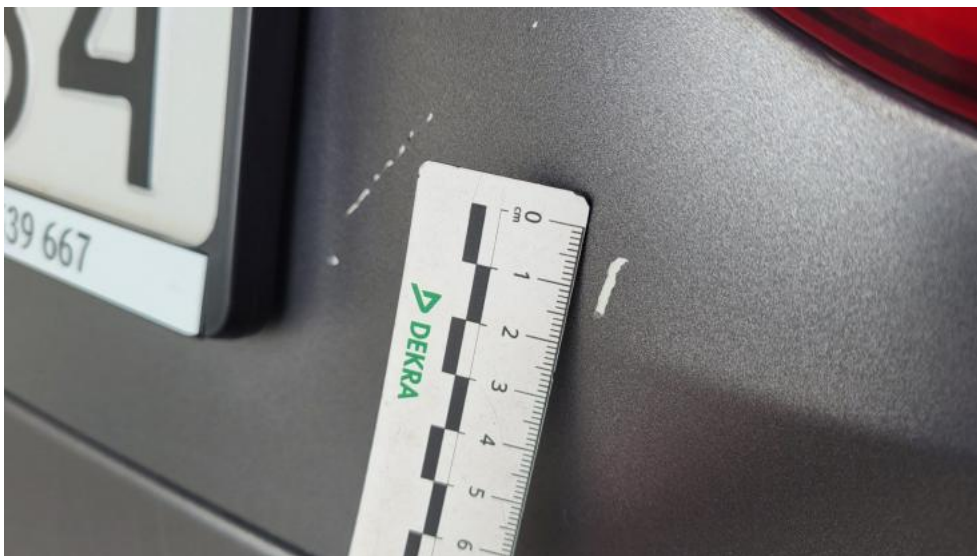
**Fot. 61.**

Pokrywy bagażnika - Rysa/odprysk 1

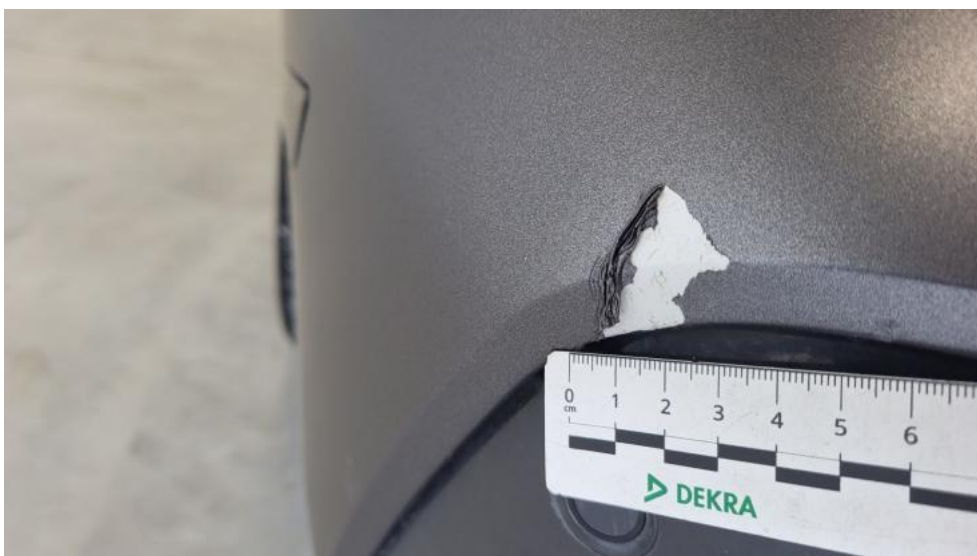
**Fot. 62.**

Zderzak tylny - Rysa/odprysk 1

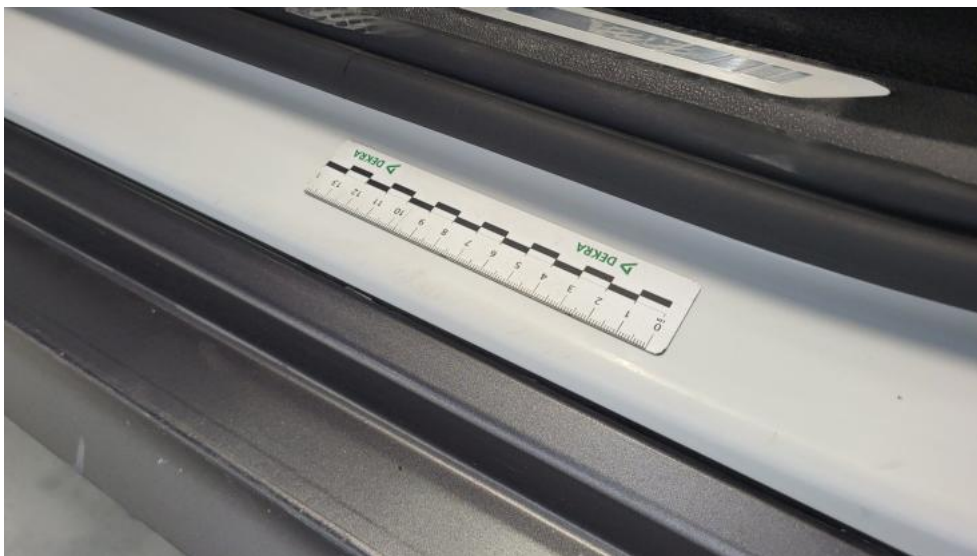
**Fot. 63.**  
Próg L - Rysa/odprysk 1

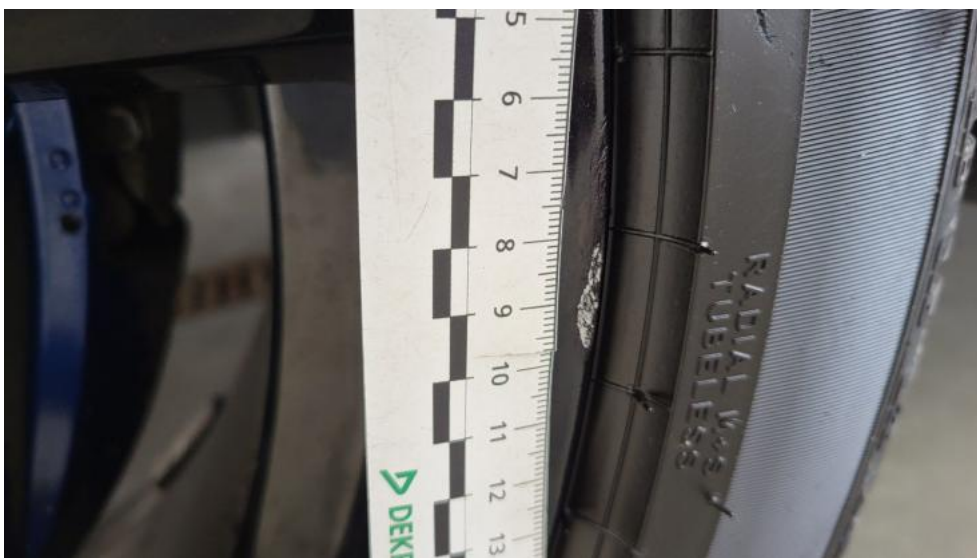
**Fot. 64.**  
Felga Aluminiowa przednia L - Rysa/odprysk 1

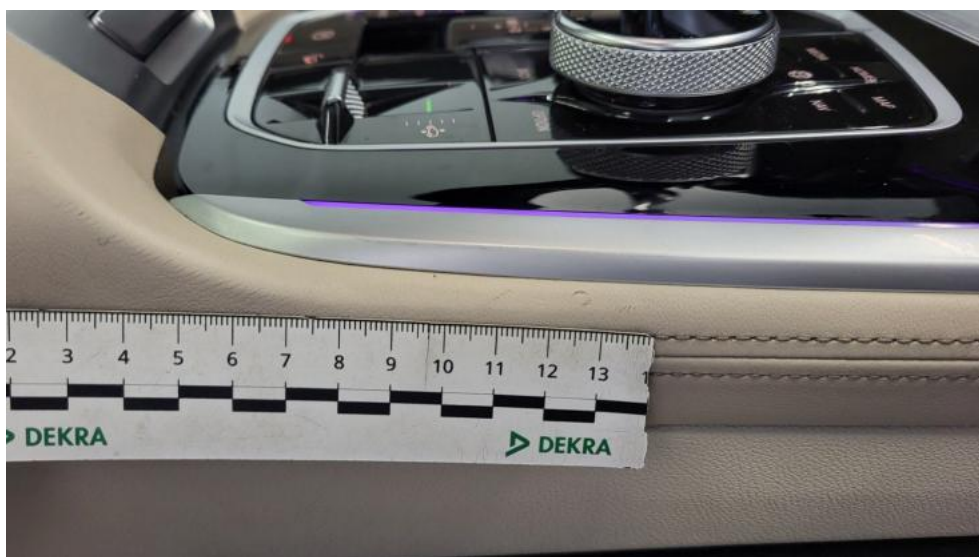
**Fot. 65.**

Konsola tunelu śr. - Rysa/odprysk 1

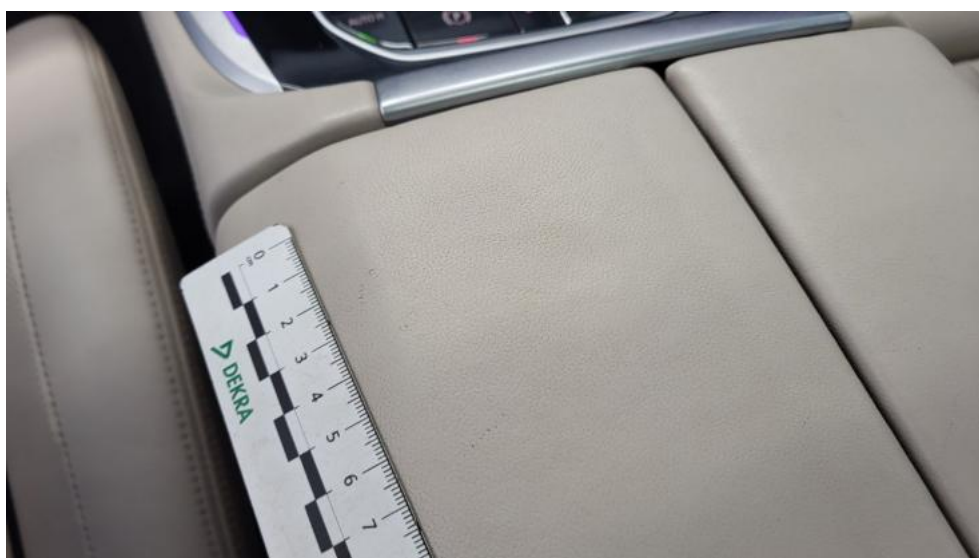
**Fot. 66.**

Podłokietnik środkowy przedni - Rysa/odprysk 1

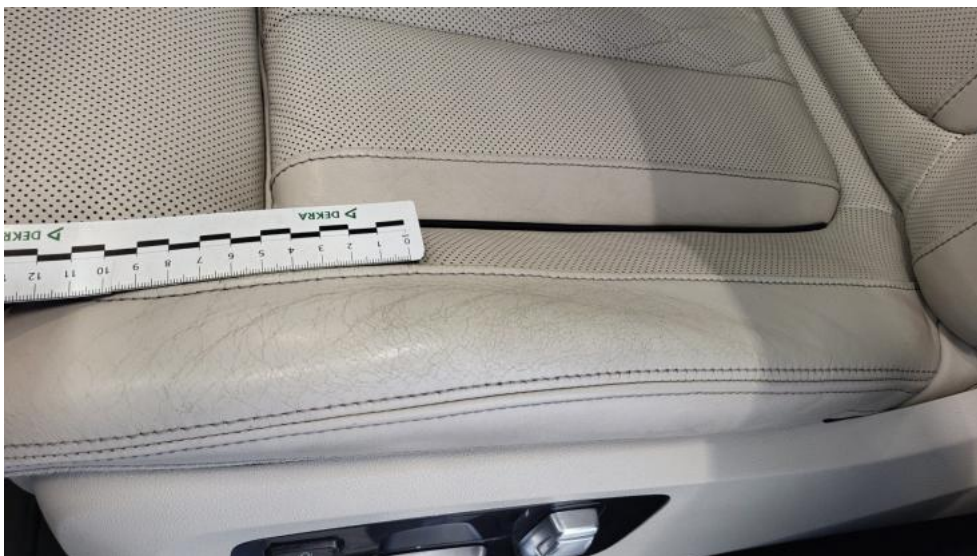
**Fot. 67.**  
Fotel prz. lew. - Inne 1

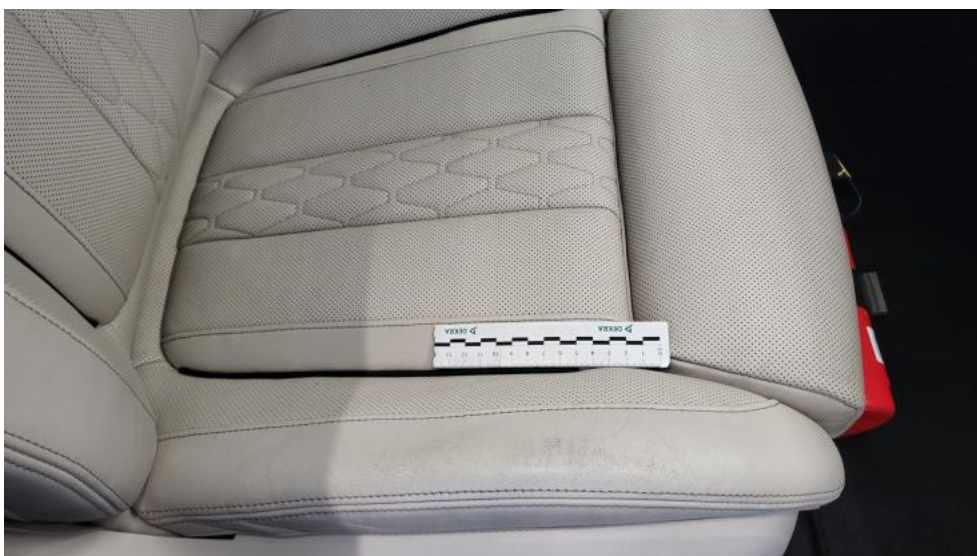
**Fot. 68.**  
Fotel prz. praw. - Inne 1

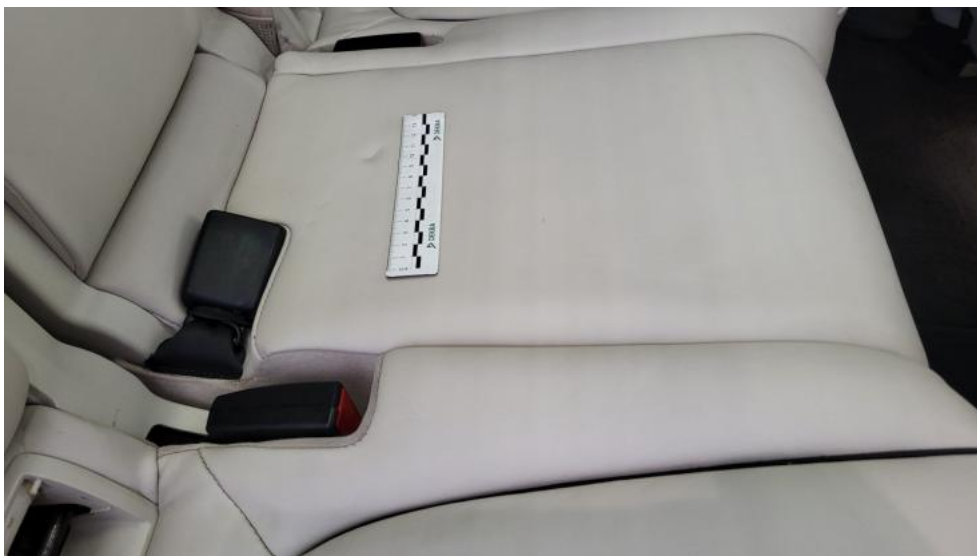
**Fot. 69.**

Kanapa tyl. - Wgniecenie/odkształcenie 1

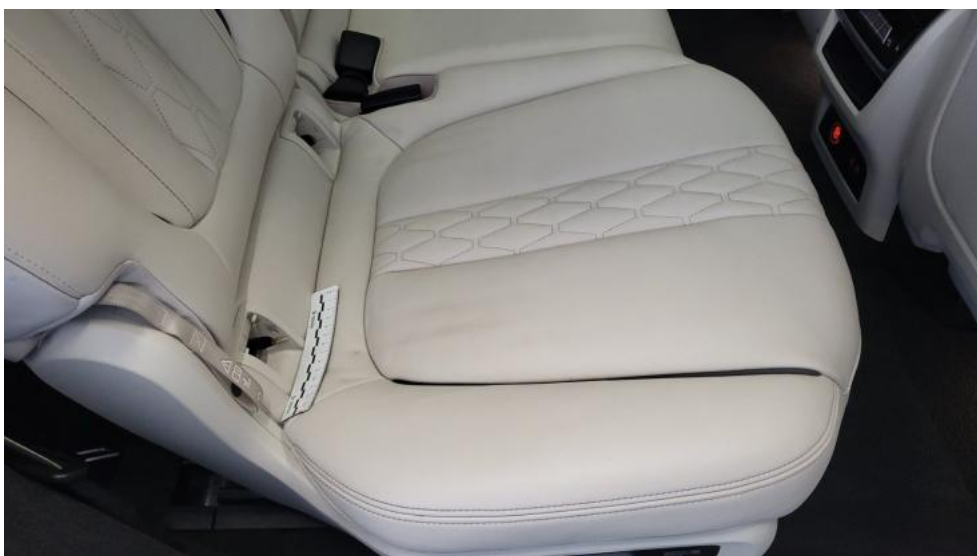
**Fot. 70.**

Rysy na samochodzie. Niesprawne przyciski funkcyjne w jednym z kluczyków, grót prawidłowy. Brak zaślepek w tylnej kanapie. Niesprawne elektryczne otwieranie pokrywy bagażnika za pomocą uchwytu na pokrywie bagażnika. Pojazd oklejony grafitową folią, dach oklejony czarną folią. Pomiar lakieru wykonany na folii oprócz elementów próg lewy/prawy, słupki środkowy lewy/prawy.

Kanapa tyl. - Inne 1

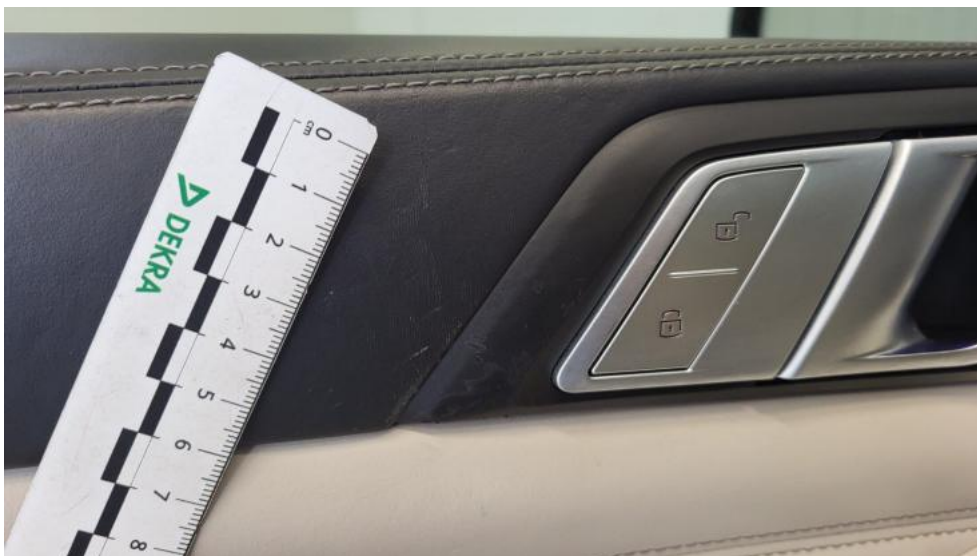
**Fot. 71.**

Tapicerka drzwi przednich L - Rysa/odprysk 1

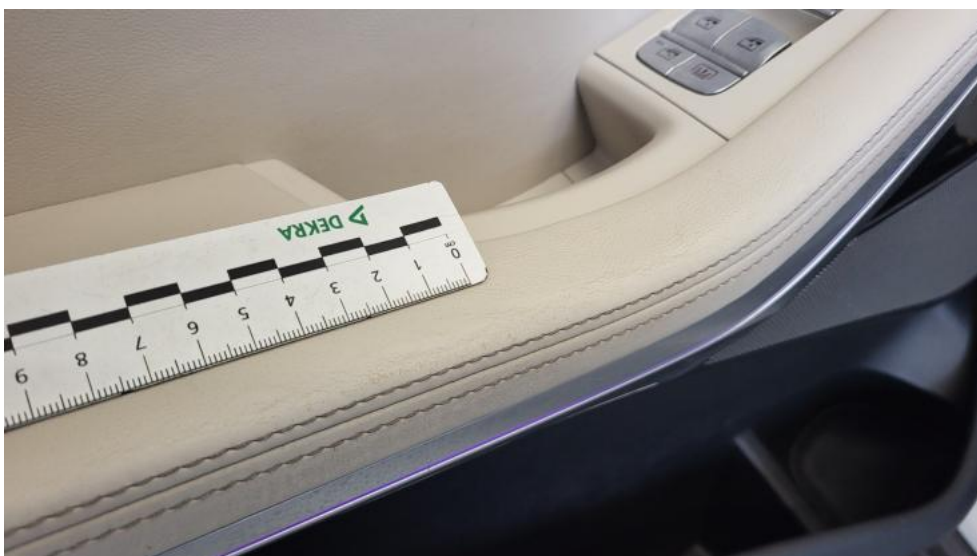
**Fot. 72.**

Tapicerka drzwi przednich L - Rysa/odprysk 2

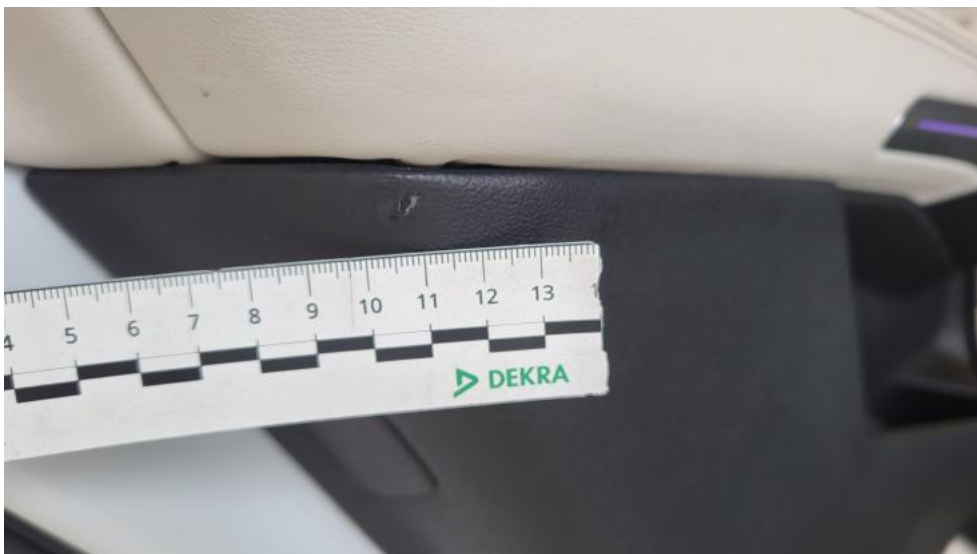
**Fot. 73.**

Tapicerka drzwi tylnych L - Pęknięcie/rozerwanie 1

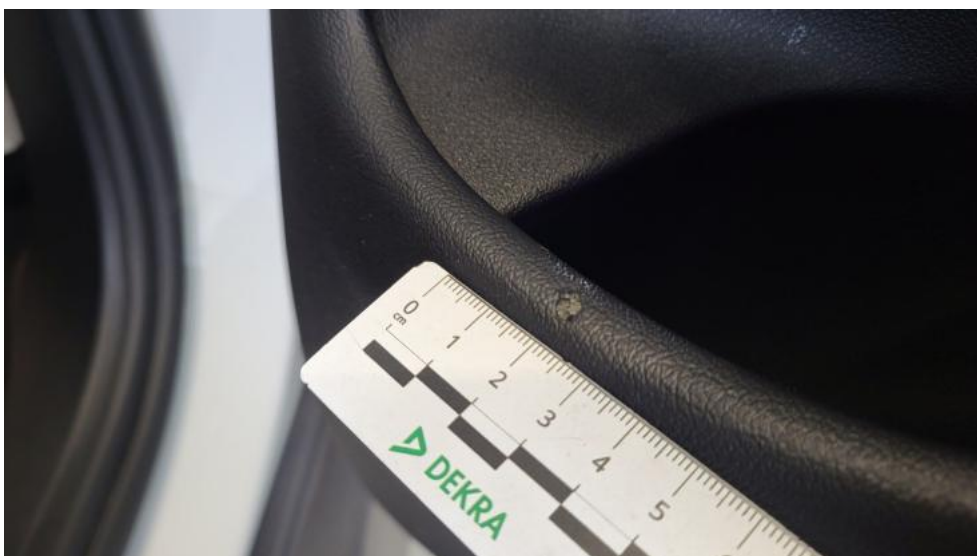
**Fot. 74.**

Tapicerka drzwi tylnych P - Pęknięcie/rozerwanie 1

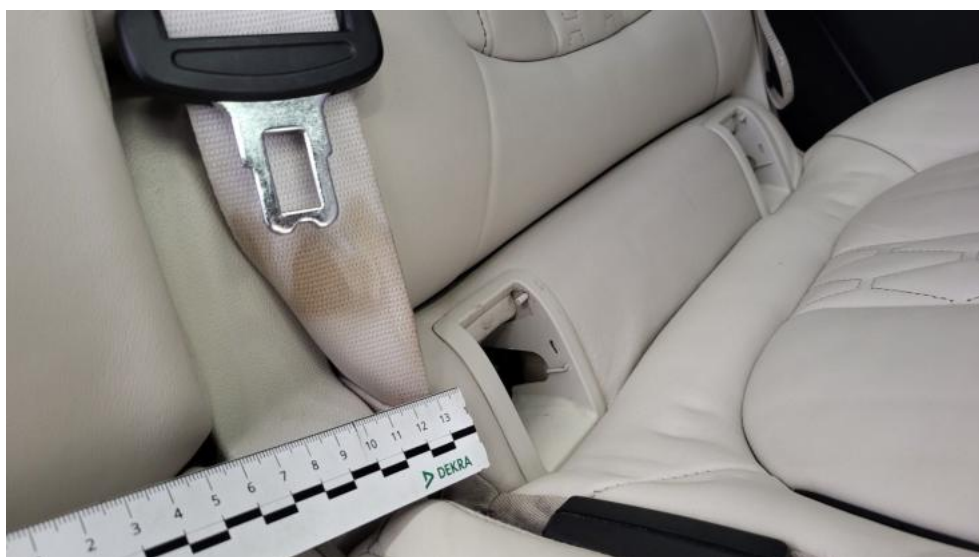
**Fot. 75.**

Pas bezpieczeństwa tylny środkowy - Inne 1
