DEKRA's commission No. : PKOL(W)/LODZ/46745/25/06/27  
commission/ damage No. : 24/020324  
Date of commission: 27-06-2025

| Manufacturer | MERCEDES-BENZ |
| Model | CLA Shooting Brake [X 118] 23- |
| Type / version | CLA 200 mHEV AMG Line 7G-DCT |

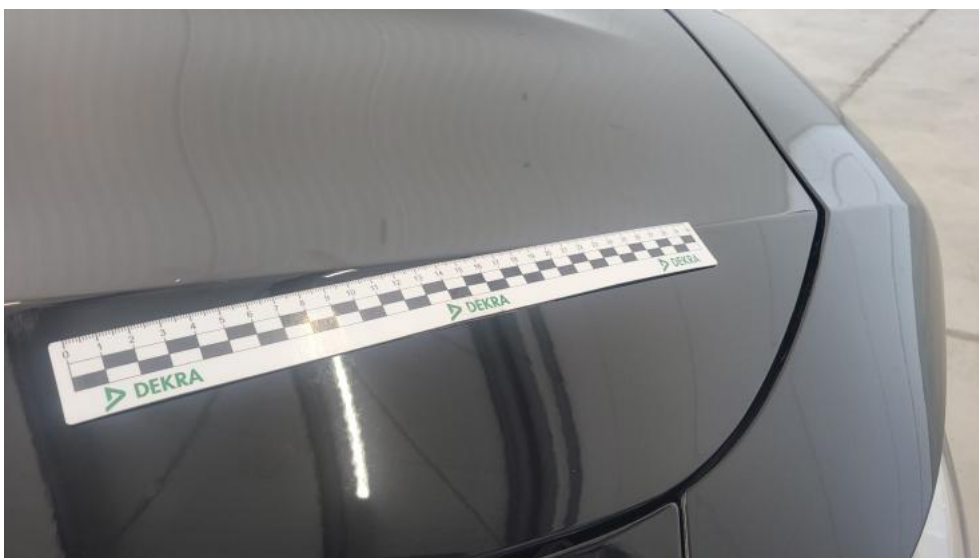
**Photo 40.**

Pokrywa komory silnika - Rysa/odprysk 1

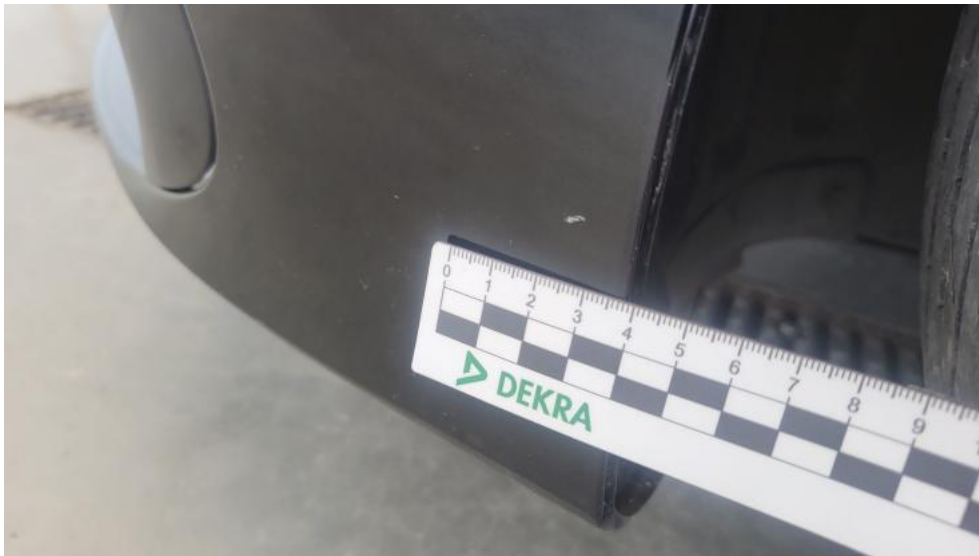
**Photo 41.**

Zderzak - Rysa/odprysk 1

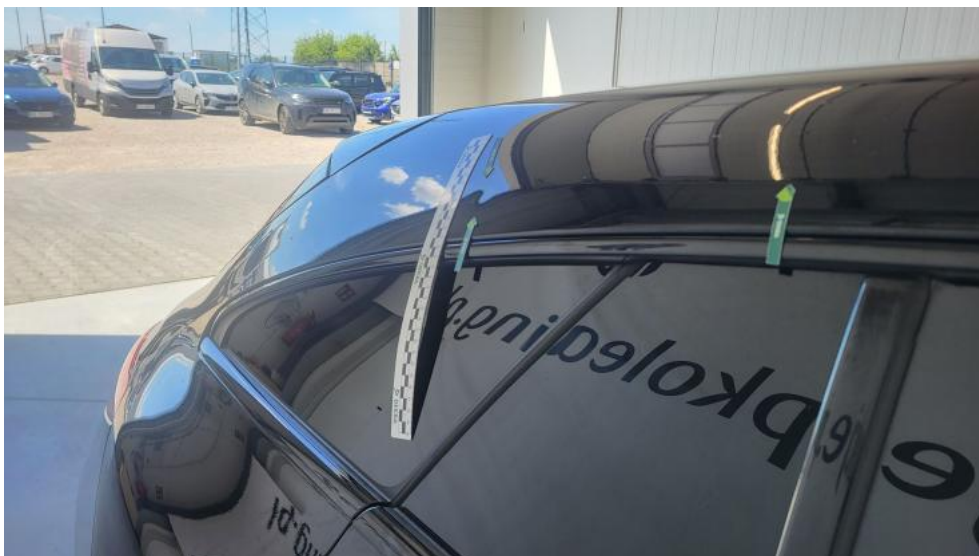
**Photo 42.**

Ścianka tylna P / Ścianka boczna P - Wgniecenie/odkształcenie 1

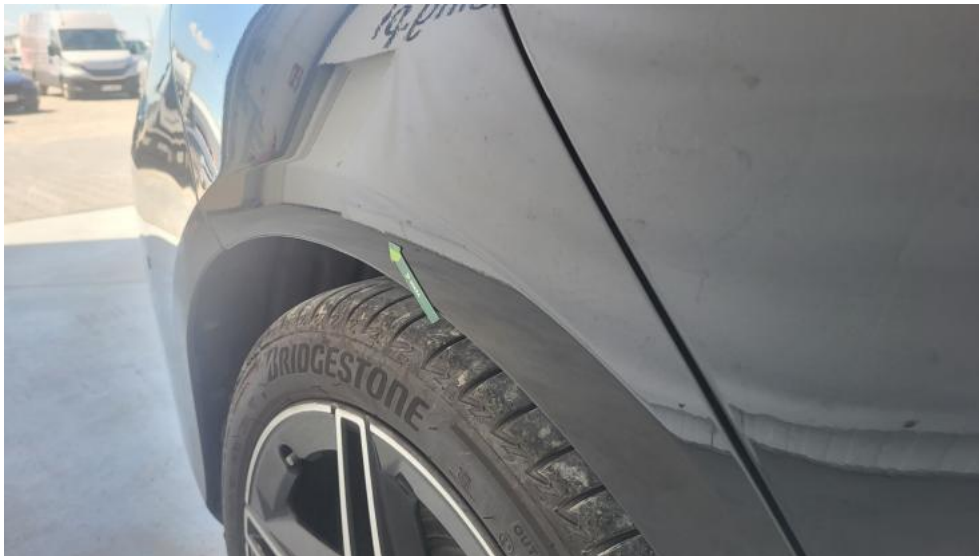
**Photo 43.**

Błotnik tylny P / Ściana boczna P - Wgniecenie/odkształcenie 2

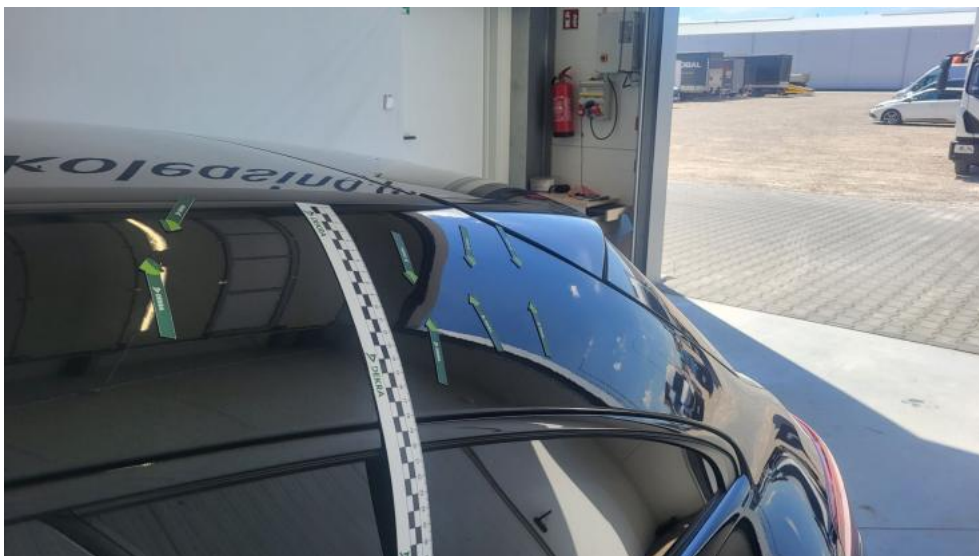
**Photo 44.**

Błotnik tylny L / Ściana boczna L - Wgniecenie/odkształcenie 1

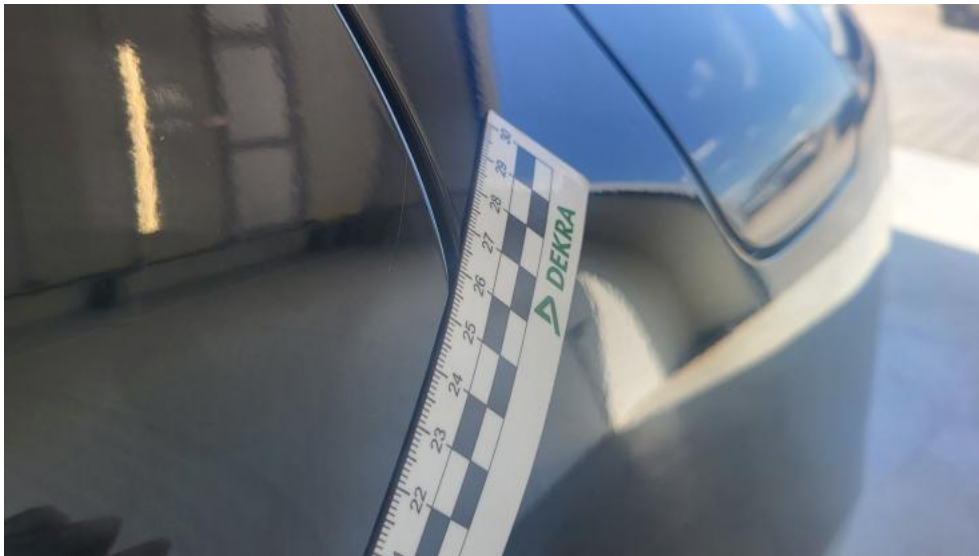
**Photo 45.**

Drzwi tylne L - Rysa/odprysk 1

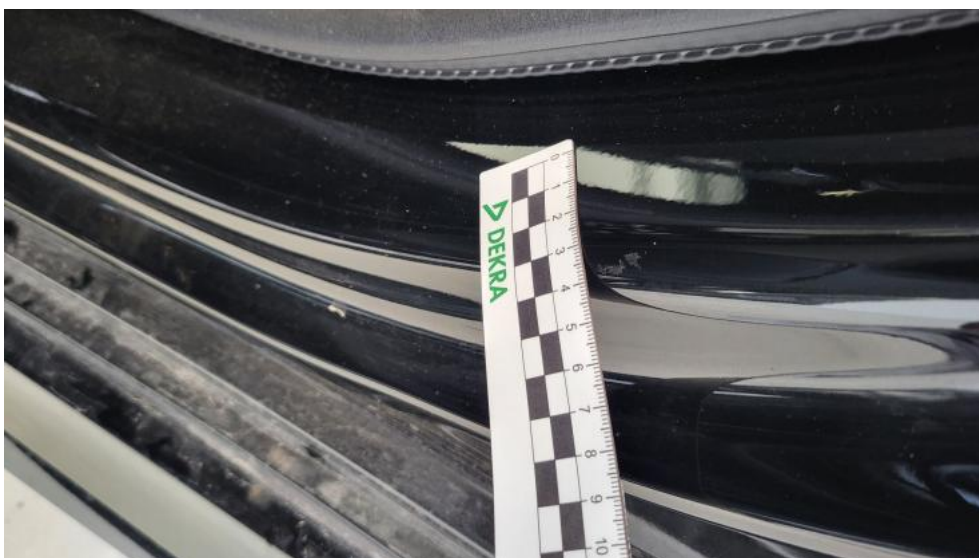
**Photo 46.**

Próg L - Rysa/odprysk 1

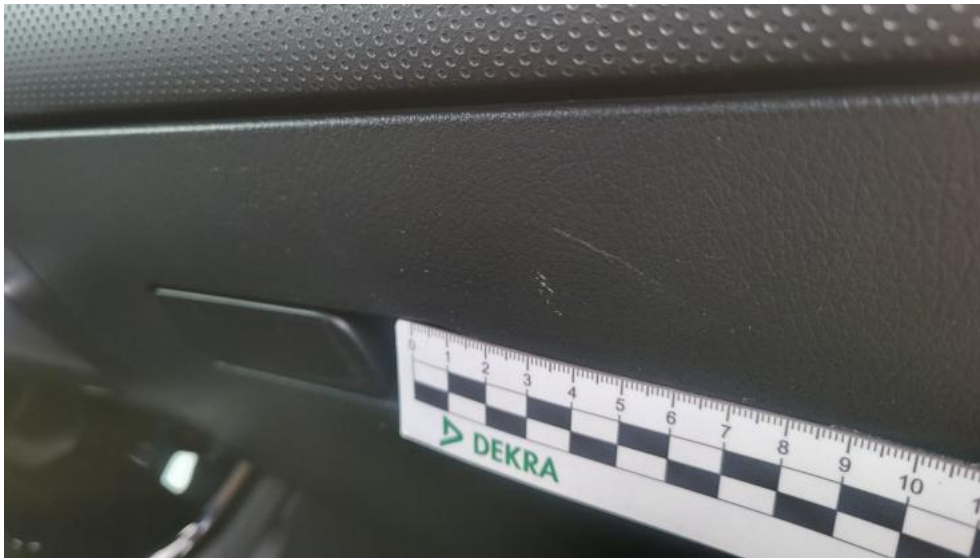
**Photo 47.**

Pokrywa schowka deski rozdzielczej - Rysa/odprysk 1

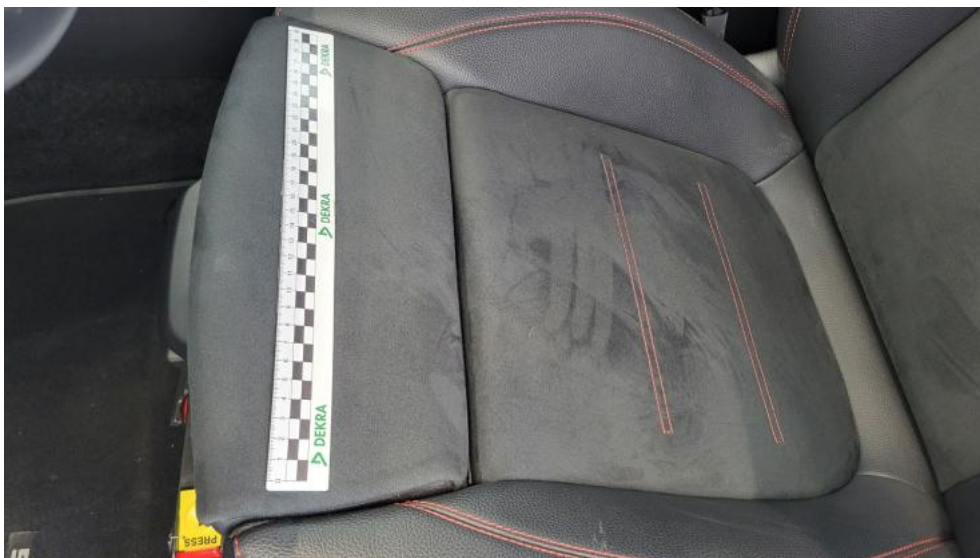
**Photo 48.**

Fotel prz. lewy - Inne 1

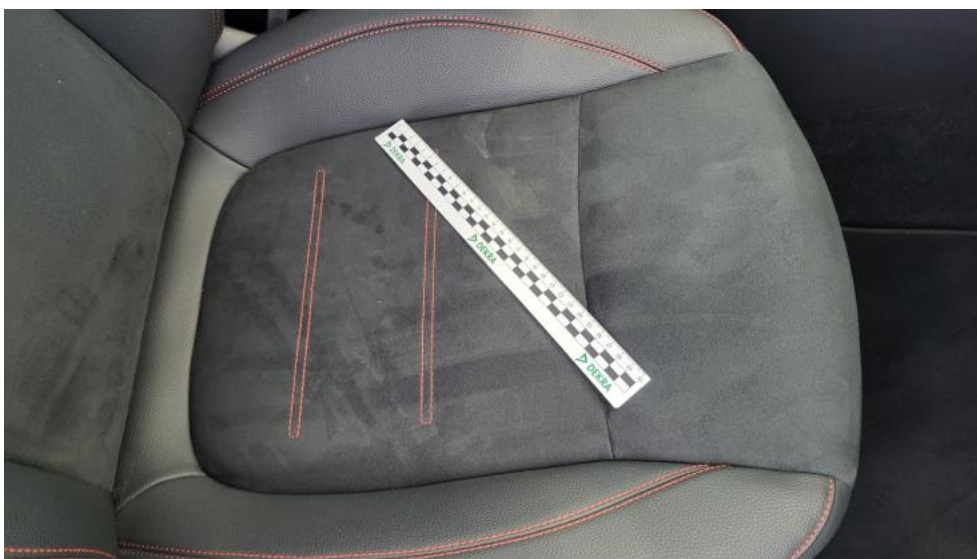
**Photo 49.**

Fotel prz. praw. - Inne 1
